DEKRA's commission No. : PKOL(W)/LODZ/97303/26/10/19  
commission/ damage No. : 21/025447  
Date of commission: 19-10-2026

| Manufacturer | MERCEDES-BENZ |
| Type / version | CLA 200 AMG Line 7G-DCT |
| Registration /record No. | WU3934M |

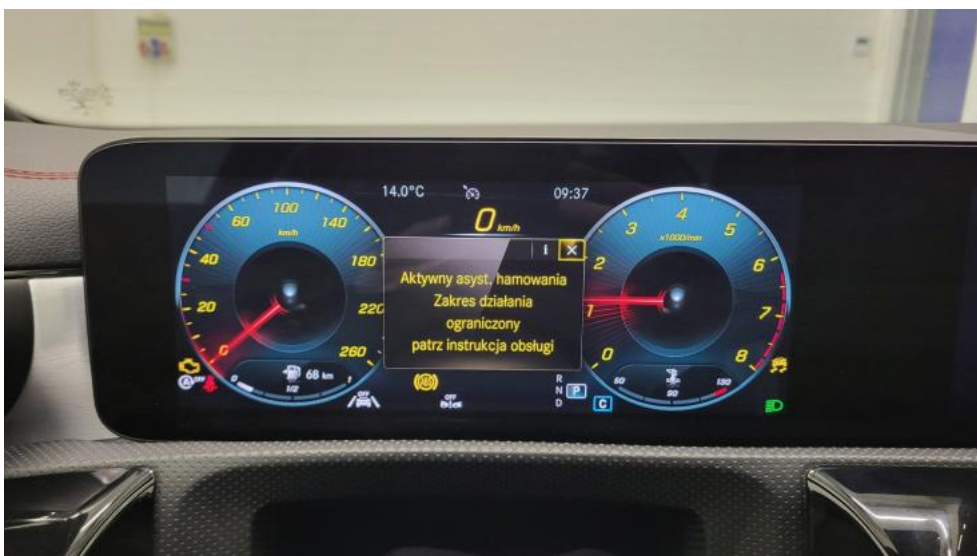
**Photo 24.**

Przegląd A wymagany od 6351km.

Zestaw wskaźników - serwis

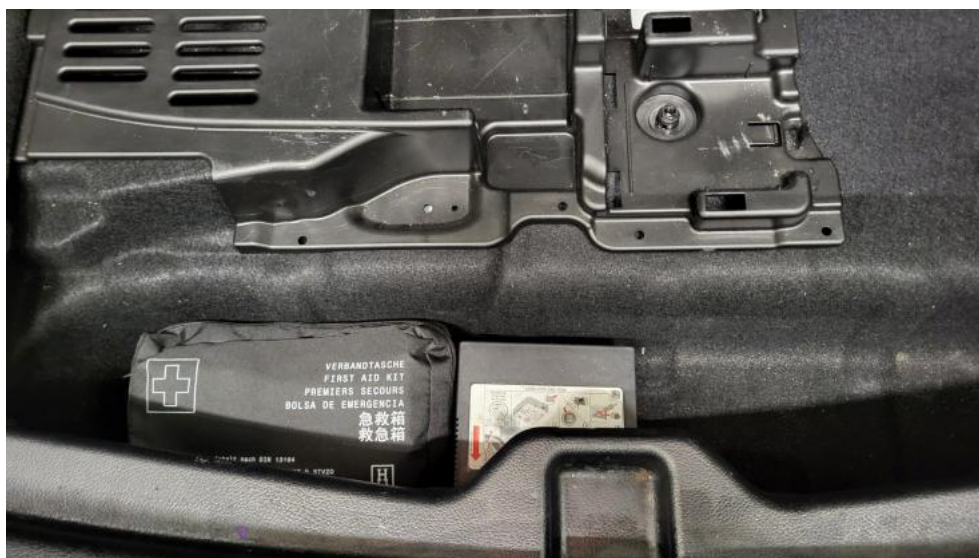
**Photo 36.**

Brak płynu zestawu naprawczego.

Zestaw naprawczy koła

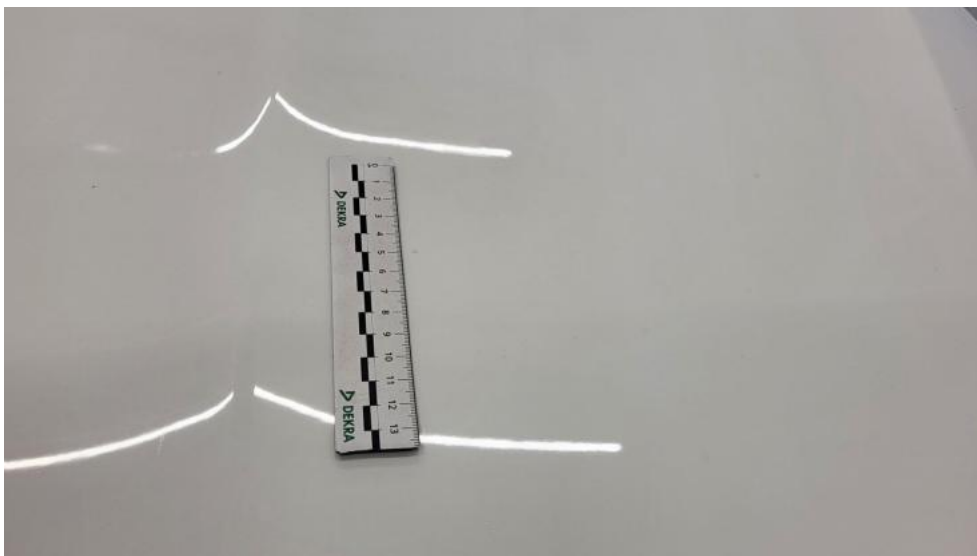
**Photo 40.**

Pokrywa komory silnika - Rysa/odprysk 1

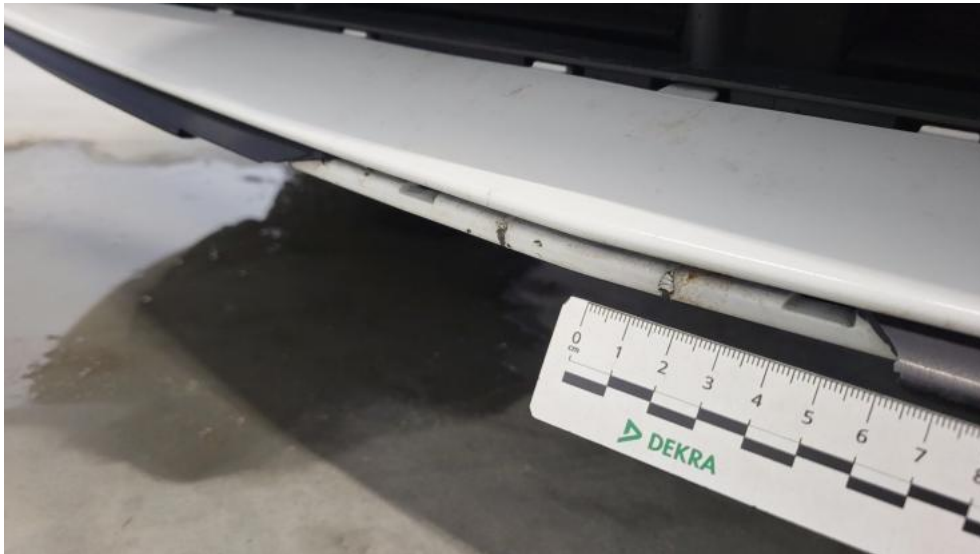
**Photo 41.**

Spoiler zderzaka przedniego - Pęknięcie/rozerwanie 1

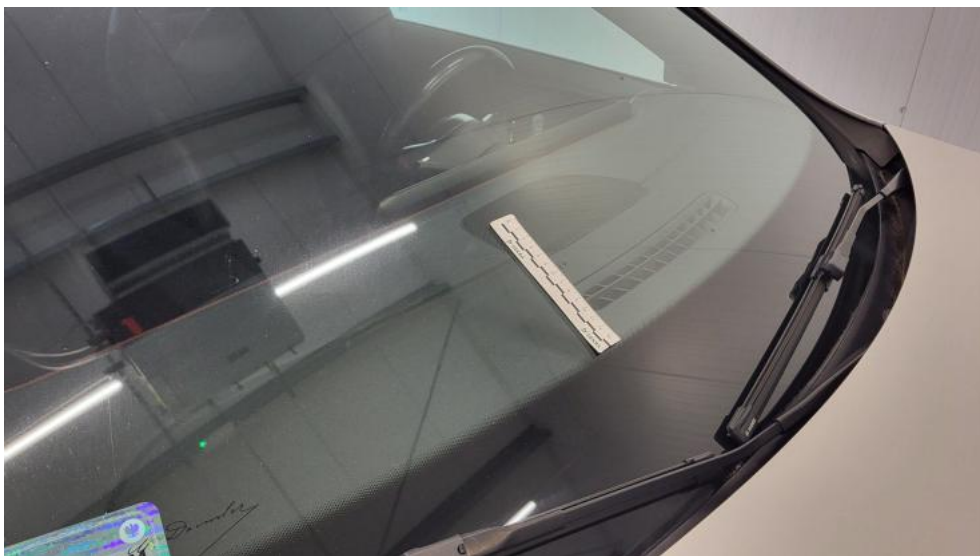
**Photo 42.**

Odpryski na szybie czołowej.

Szyba czołowa - zdjęcie poglądowe 1

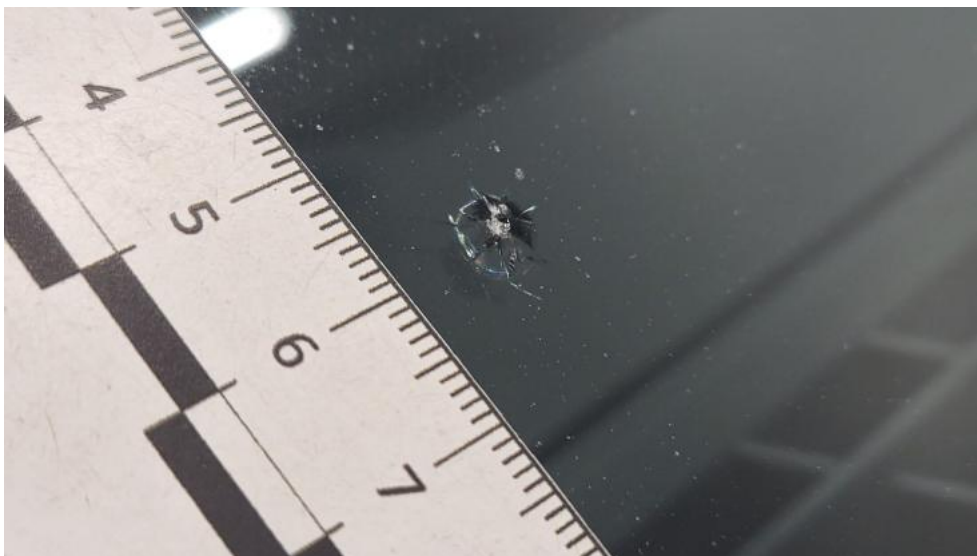
**Photo 43.**

Szyba czołowa - Pęknięcie/rozerwanie 1

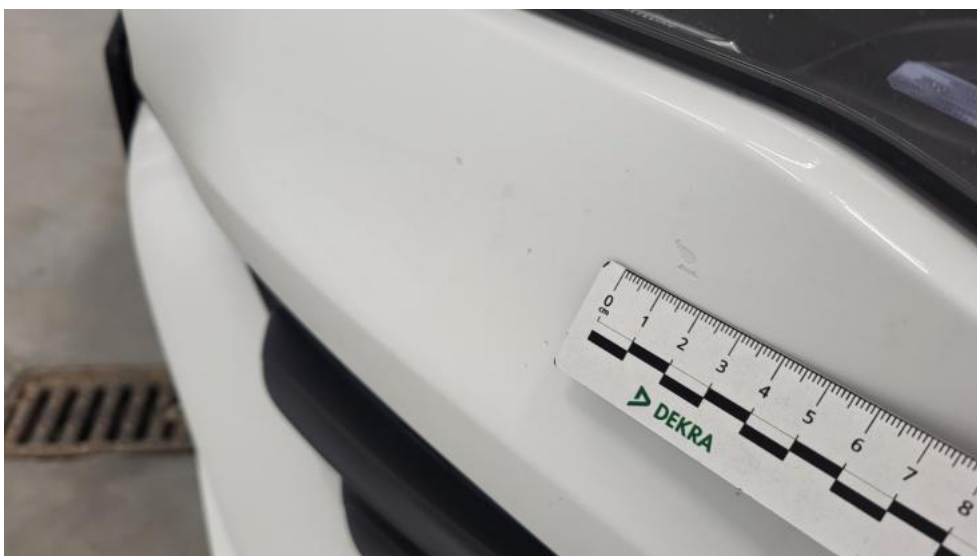
**Photo 44.**

Zderzak - Rysa/odprysk 1

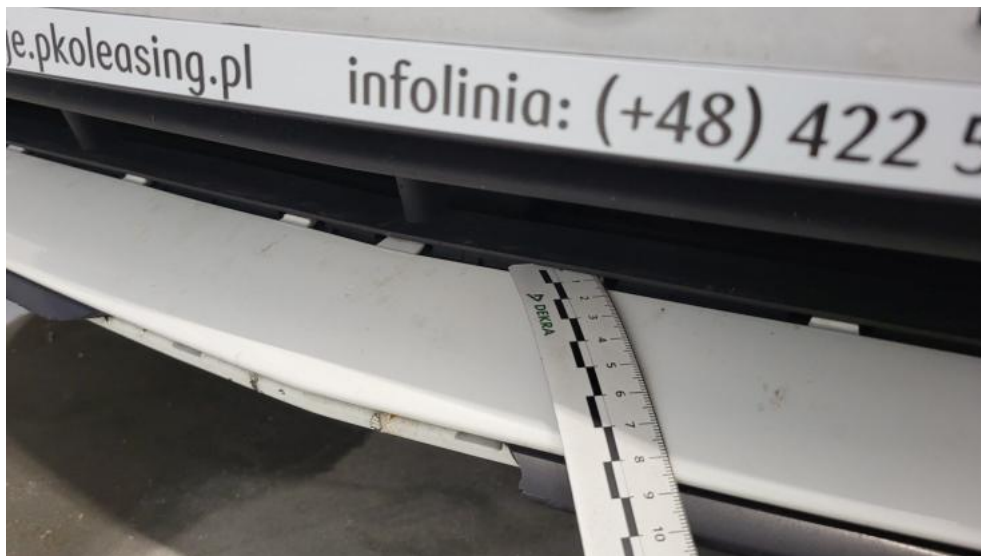
**Photo 45.**

Zderzak przedni cz dolna - Inne 1

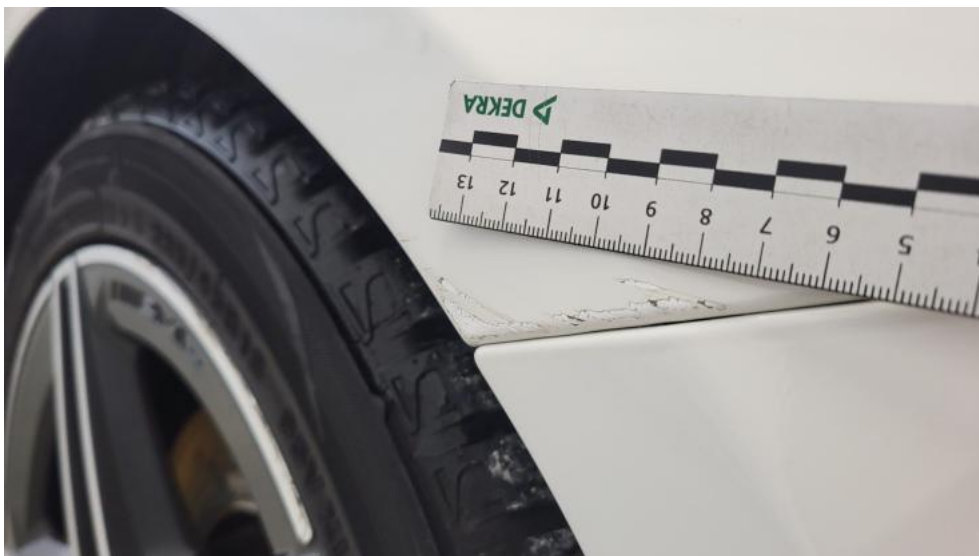
**Photo 46.**

Łotnik przedni P - Rysa/odprysk 1

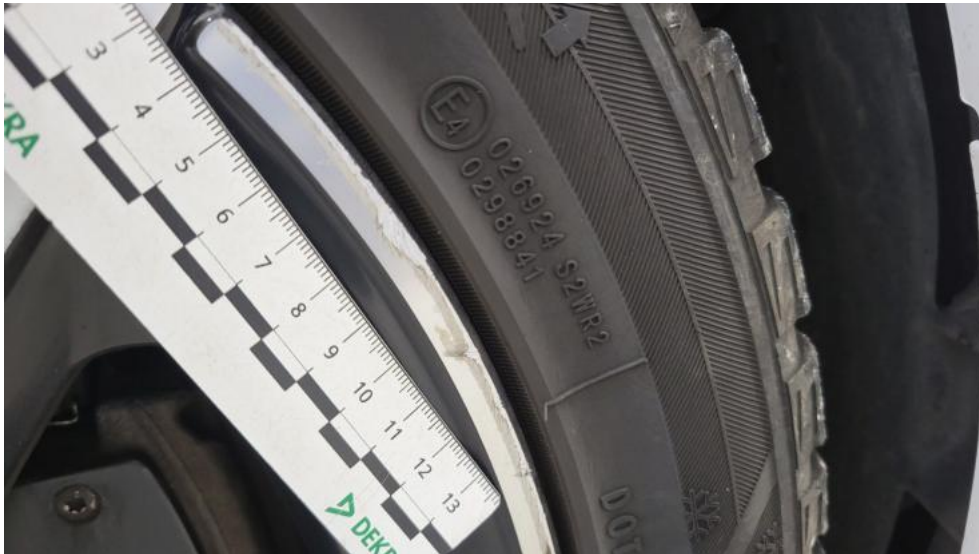
**Photo 47.**

Felga aluminiowa przednia P - Rysa/odprysk 1

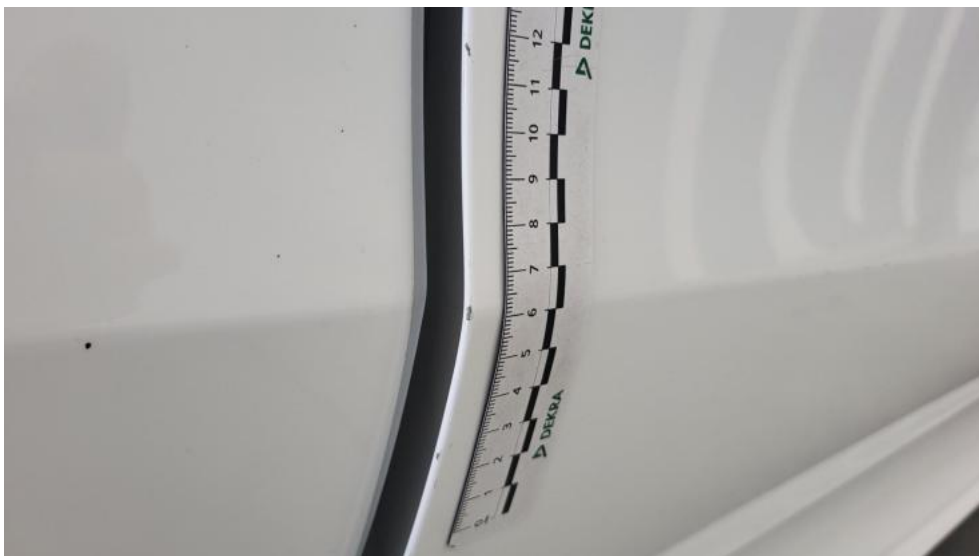
**Photo 48.**

Drzwi przednie P - Rysa/odprysk 1

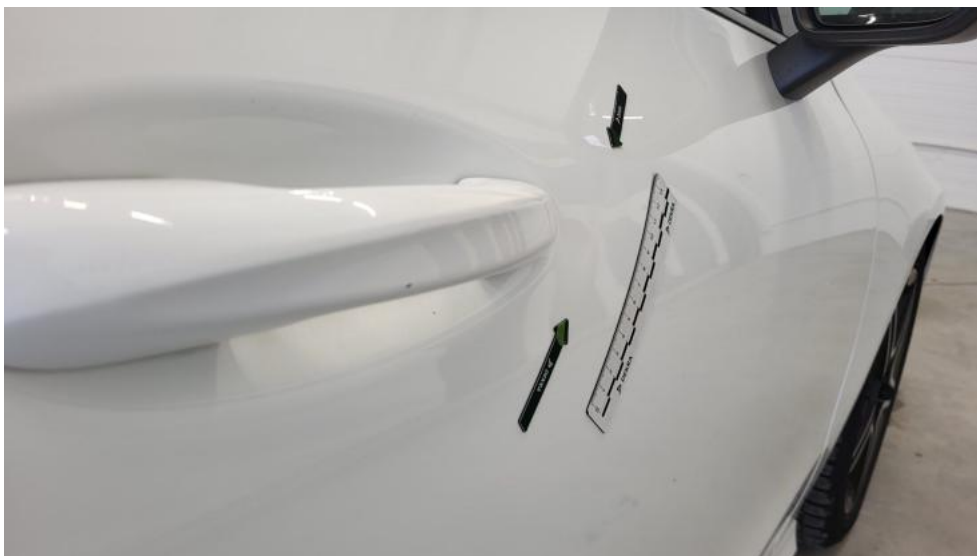
**Photo 49.**

Drzwi przednie P - Wgniecenie/odkształcenie 1

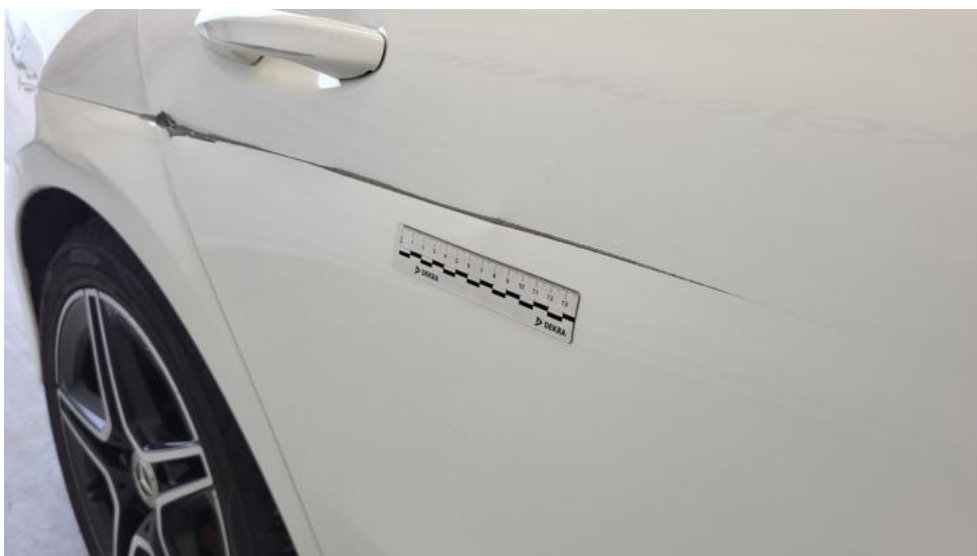
**Photo 50.**

Drzwi tylne P - Rysa/odprysk 1

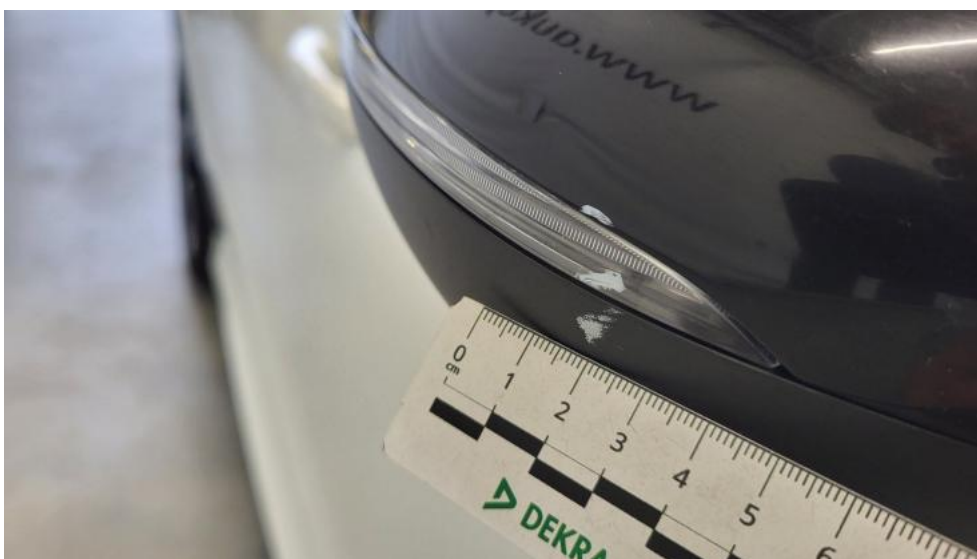
**Photo 53.**

Lusterko zew P - Rysa/odprysk 1

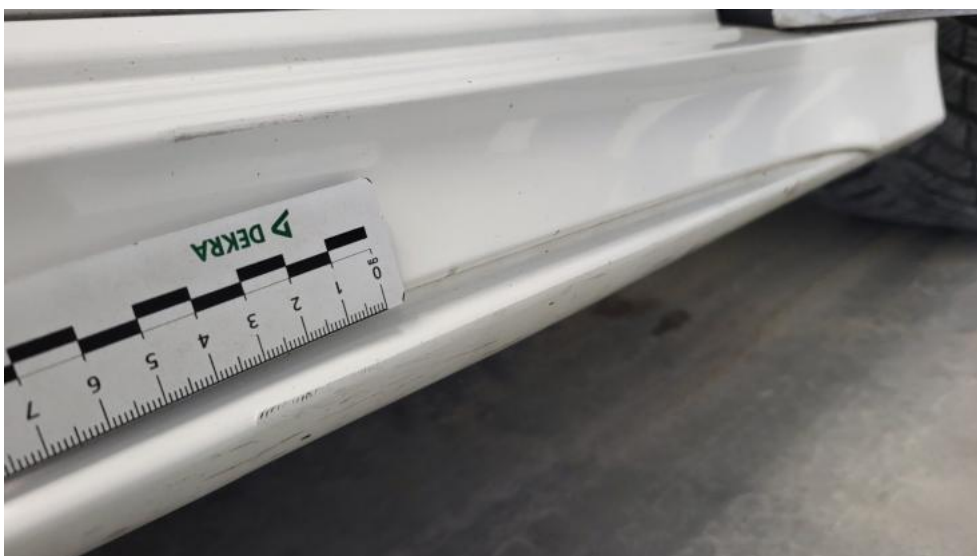
**Photo 54.**

Próg P - Rysa/odprysk 1

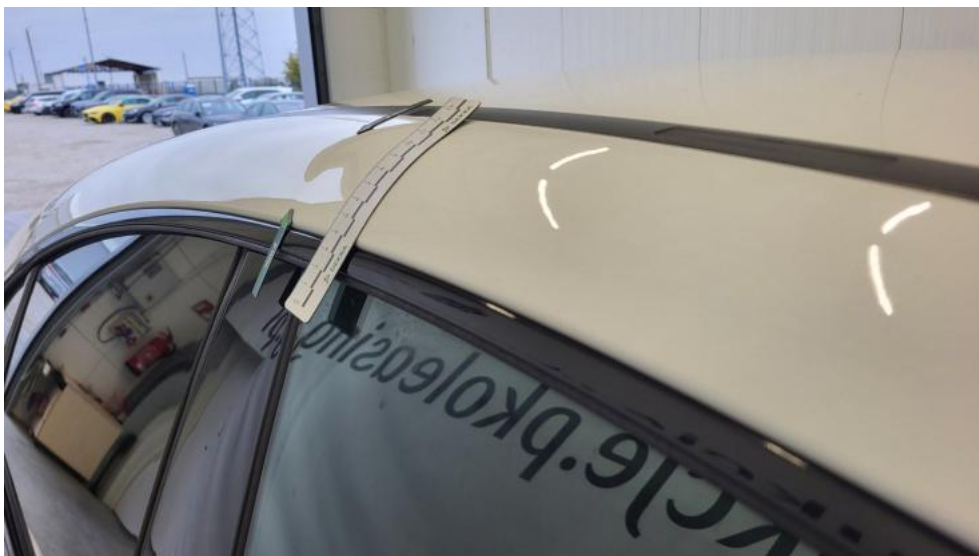
**Photo 56.**

Słupek przedni P - Wgniecenie/odkształcenie 1

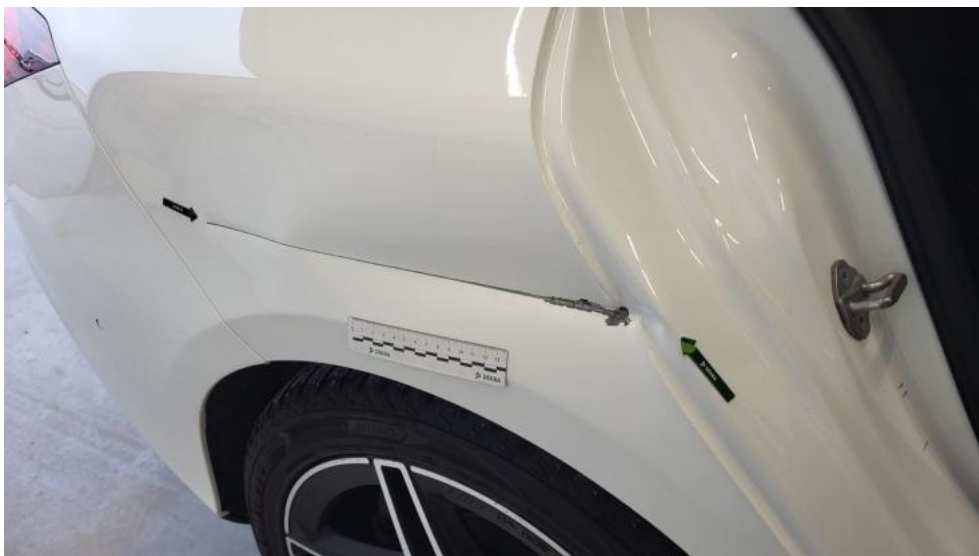
**Photo 58.**

Błotnik tylny P / Ściana boczna P - Wgniecenie/odkształcenie 1

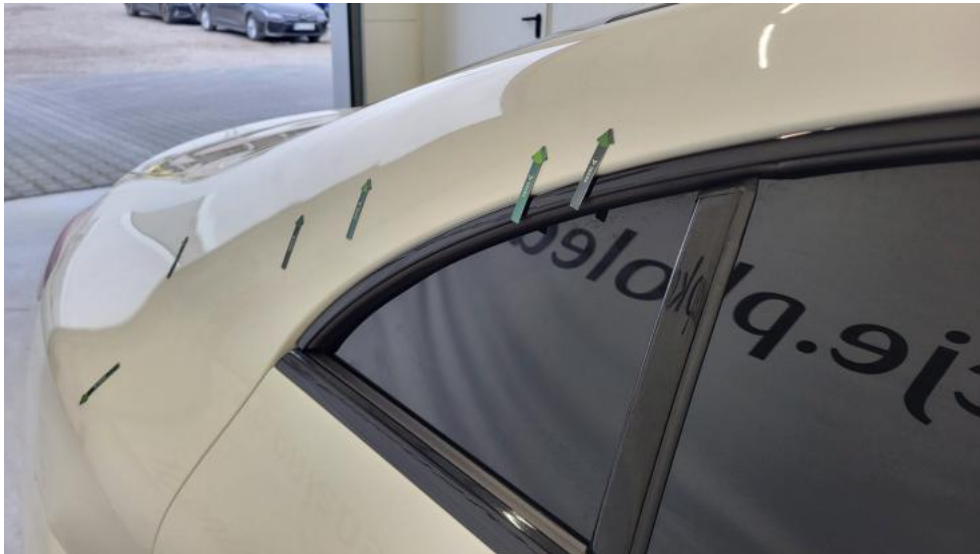
**Photo 59.**

Błotnik tylny P / Ściana boczna P - Wgniecenie/odkształcenie 2

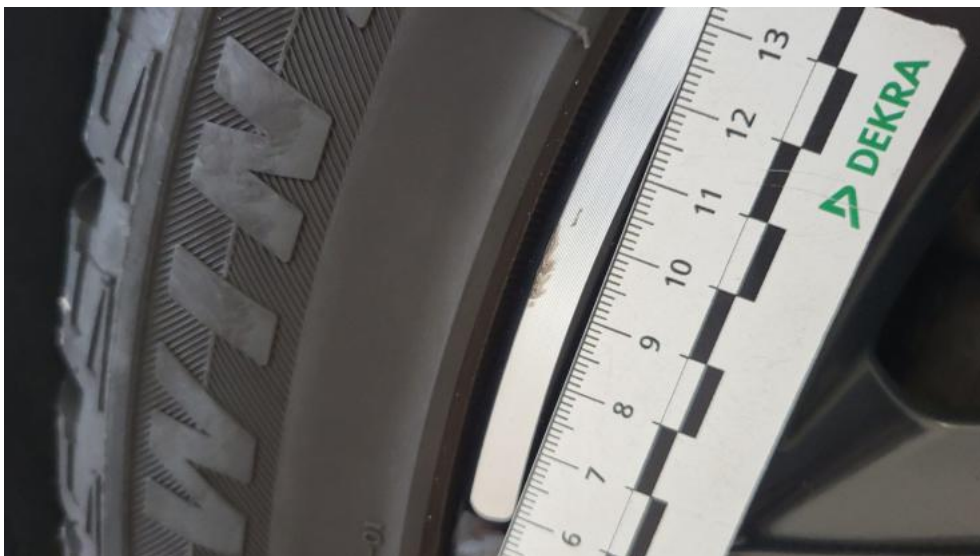
**Photo 60.**

Felga aluminiowa tylna P - Rysa/odprysk 1

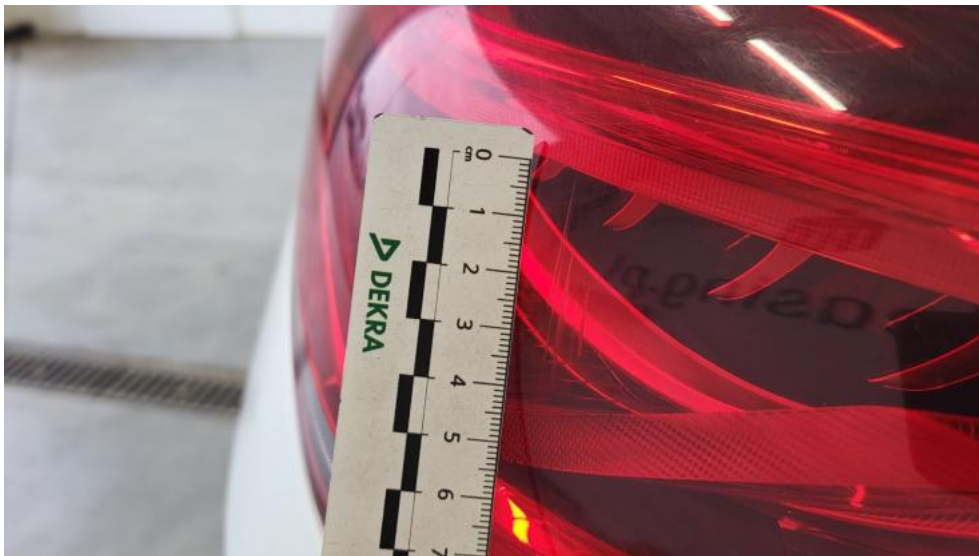
**Photo 61.**

Lampa tylna zew P - Rysa/odprysk 1

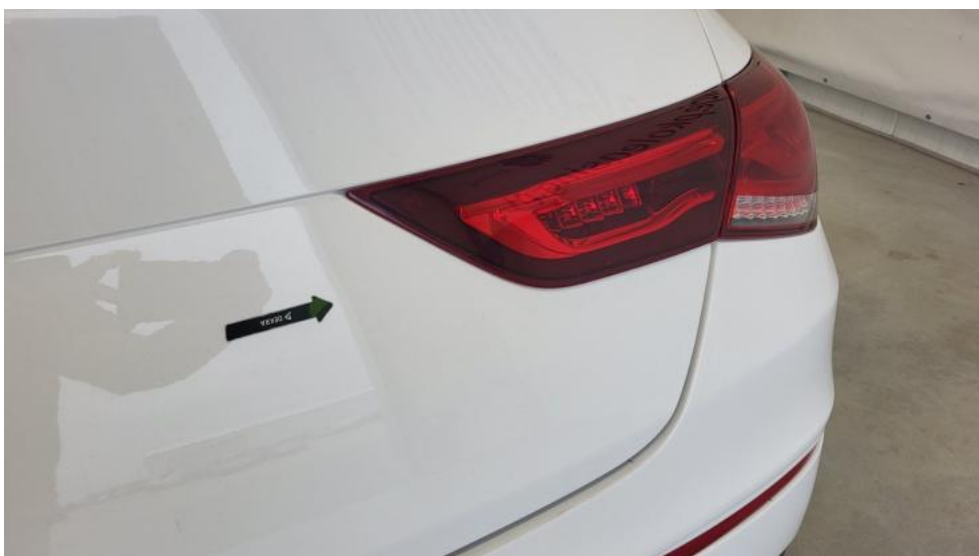
**Photo 62.**

Pokrywy bagażnika - Wgniecenie/odkształcenie 1

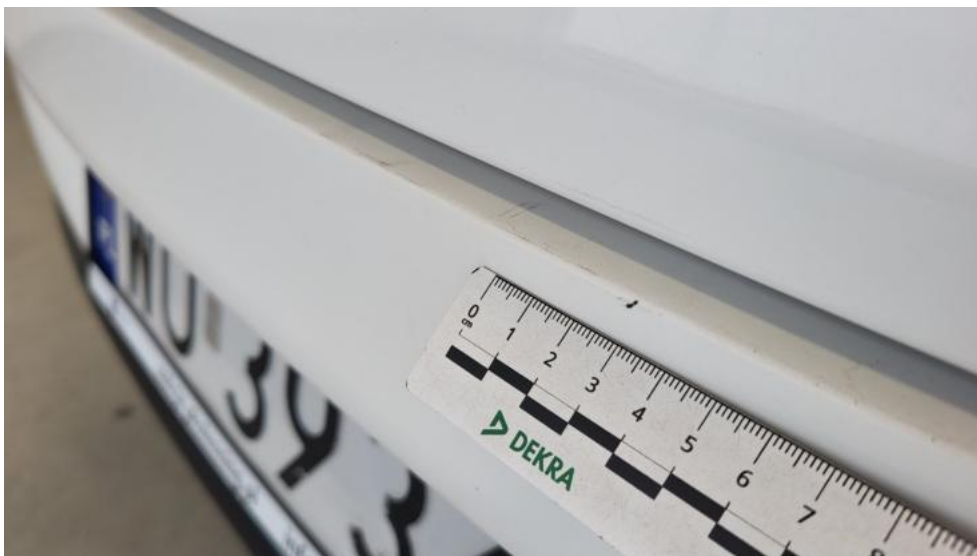
**Photo 63.**

Zderzak tylny - Rysa/odprysk 1

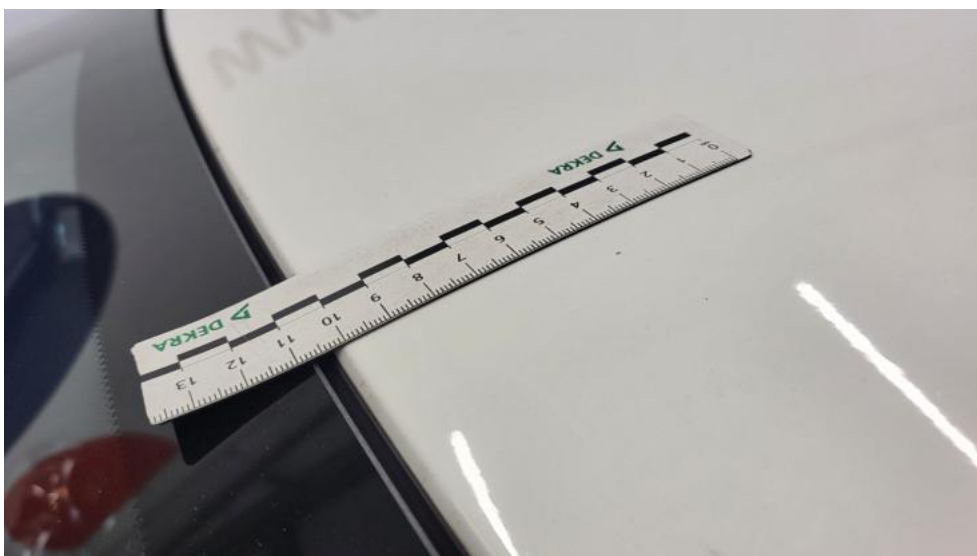
**Photo 64.**

Dach - Rysa/odprysk 1

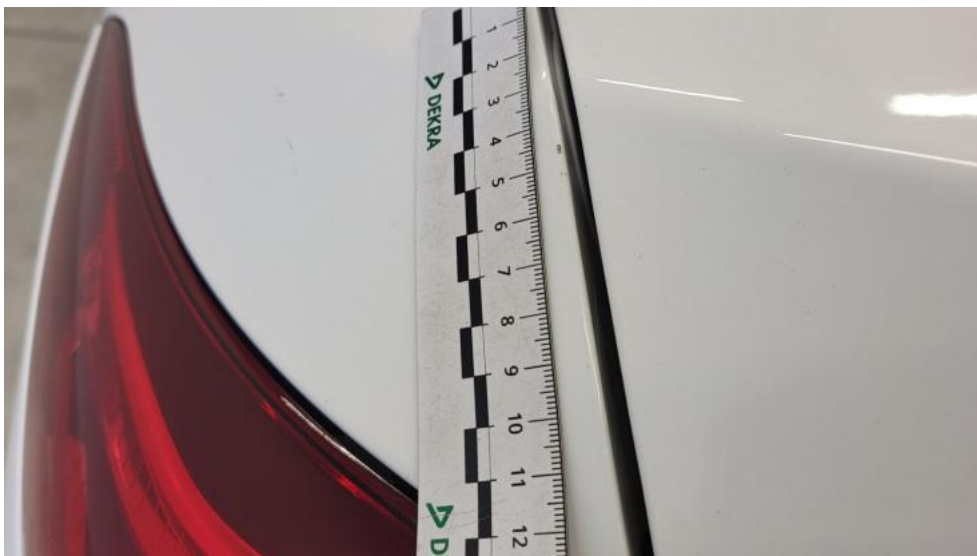
**Photo 65.**

Błotnik tylny L / Ściana boczna L - Rysa/odprysk 1

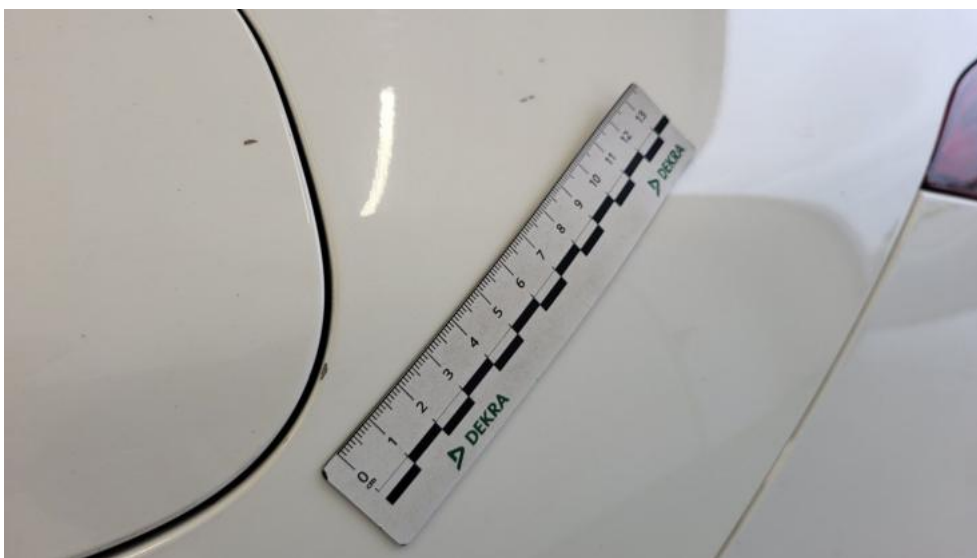
**Photo 66.**

Błotnik tylny L / Ściana boczna L - Rysa/odprysk 2

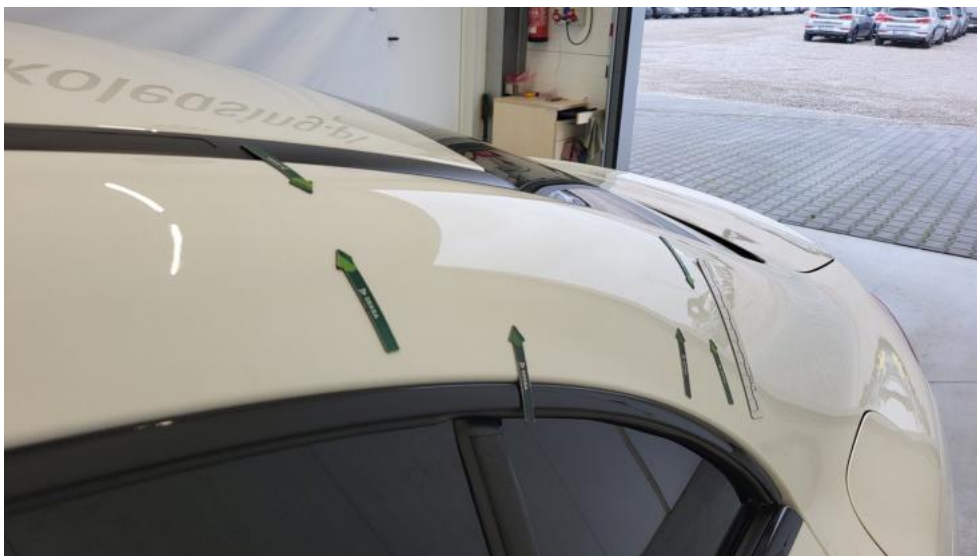
**Photo 67.**

Błotnik tylny L / Ściana boczna L - Wgniecenie/odkształcenie 1

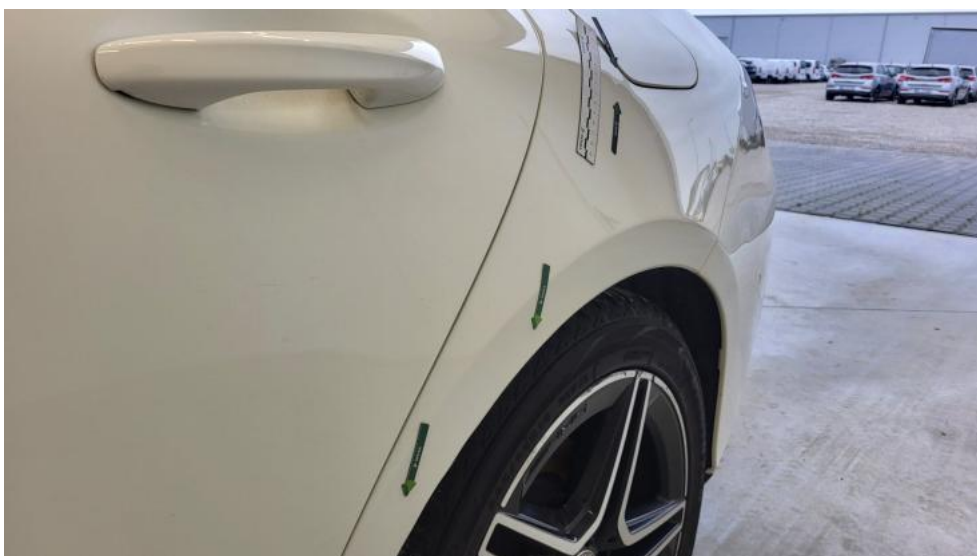
**Photo 68.**

Błotnik tylny L / Ściana boczna L - Wgniecenie/odkształcenie 2

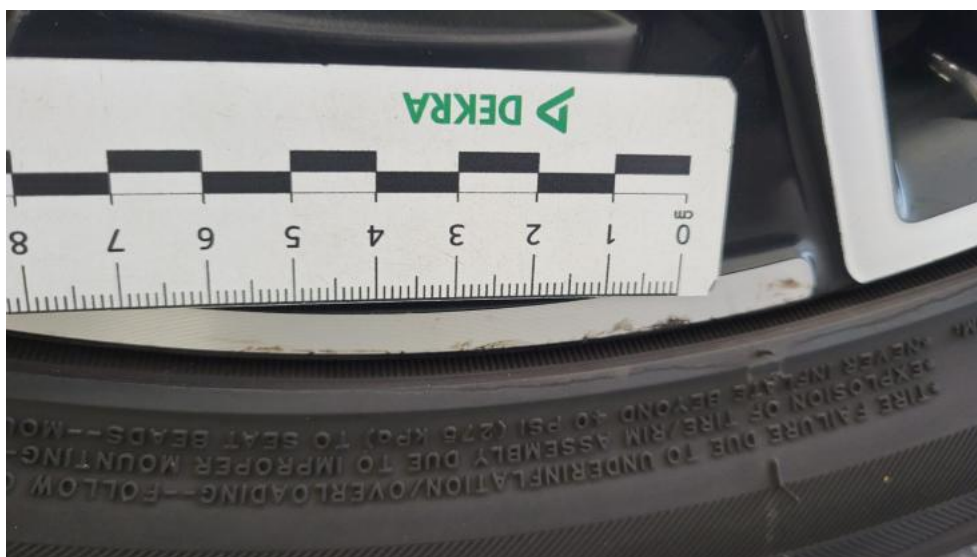
**Photo 69.**

Felga aluminiowa tylna L - Rysa/odprysk 1

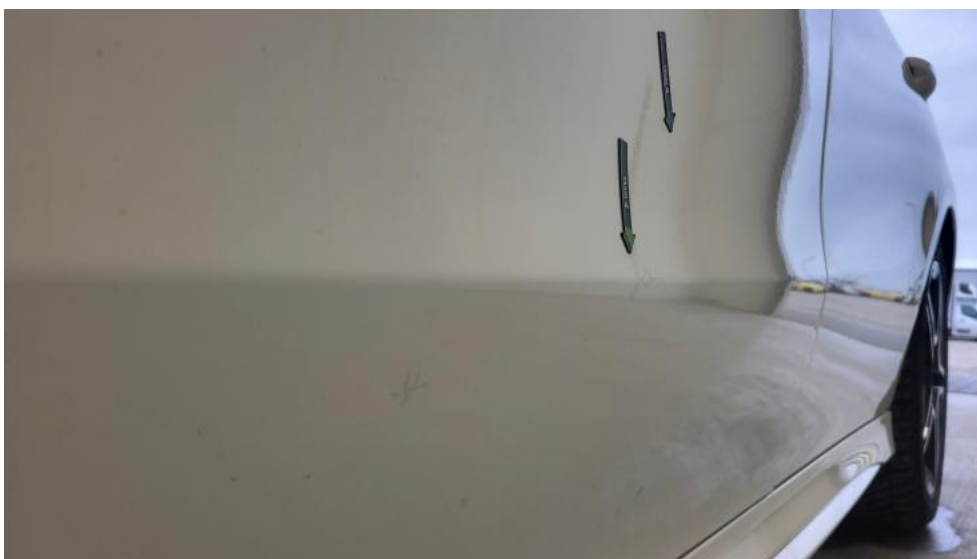
**Photo 71.**

Drzwi przed L - Wgniecenie/odkształcenie 1

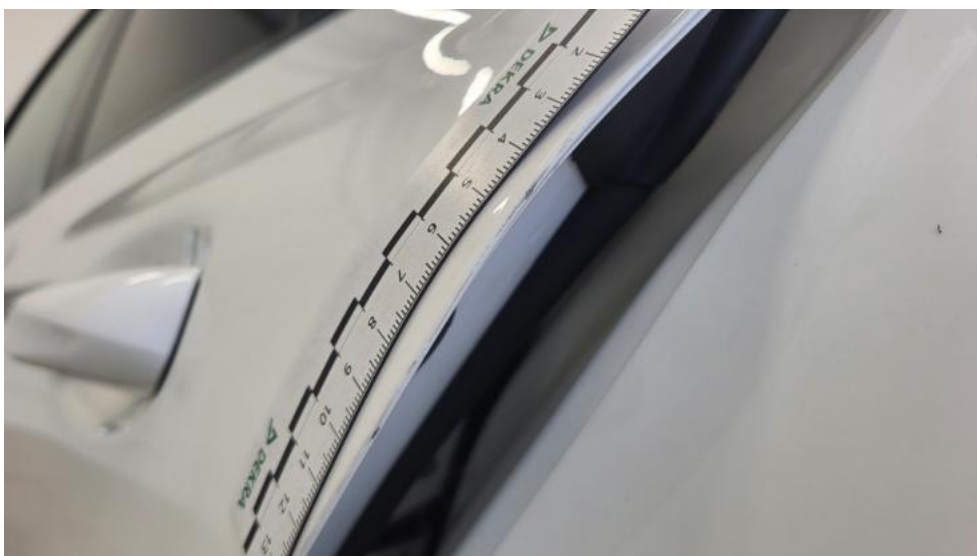
**Photo 72.**

Drzwi tylne L - Rysa/odprysk 1

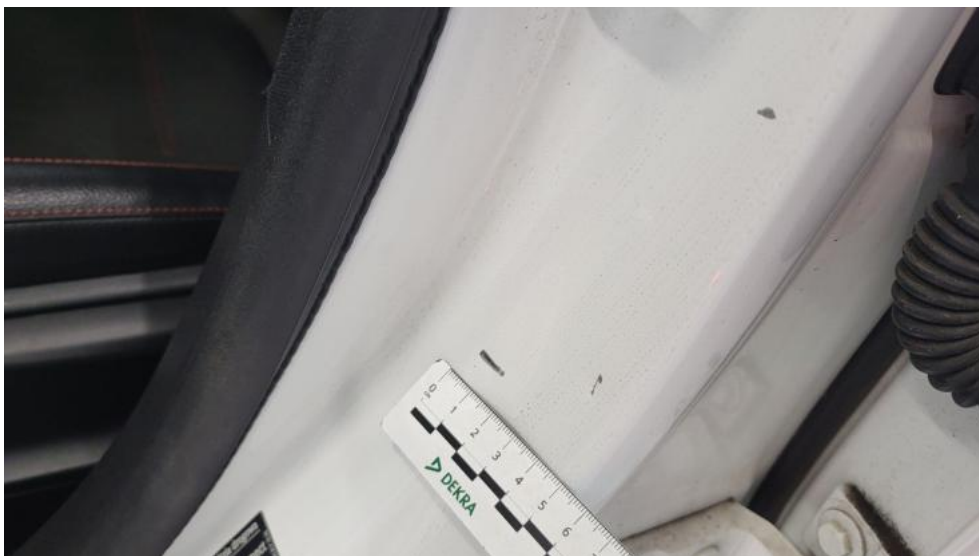
**Photo 74.**

Słupek środkowy L - Rysa/odprysk 1

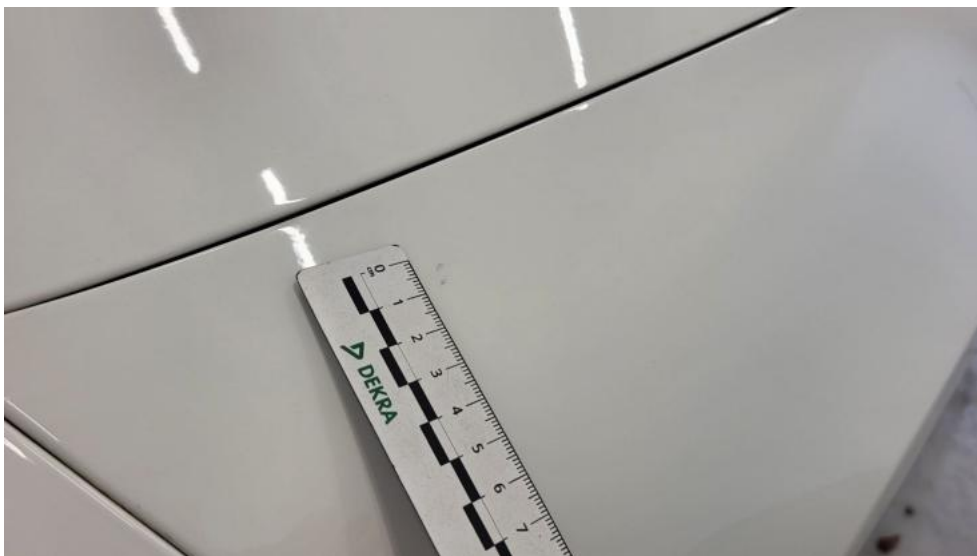
**Photo 75.**

Błotnik przedni L - Rysa/odprysk 1

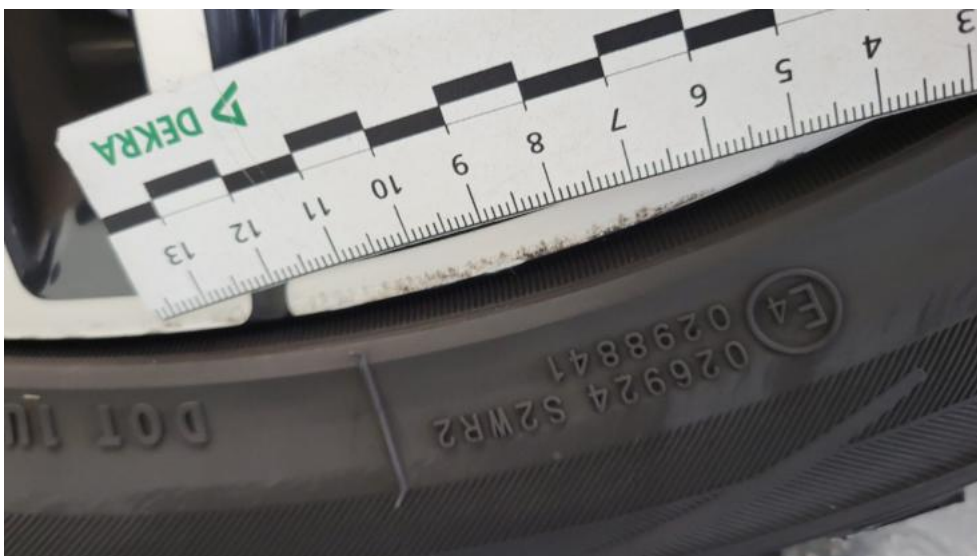
**Photo 76.**

Felga Aluminiowa przednia L - Rysa/odprysk 1

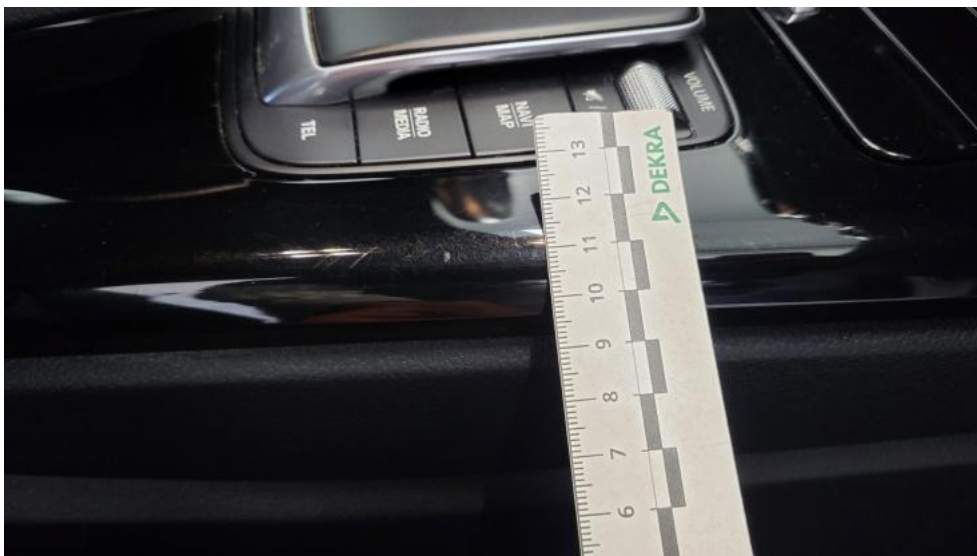
**Photo 79.**

Konsola tunelu śr. - Rysa/odprysk 1

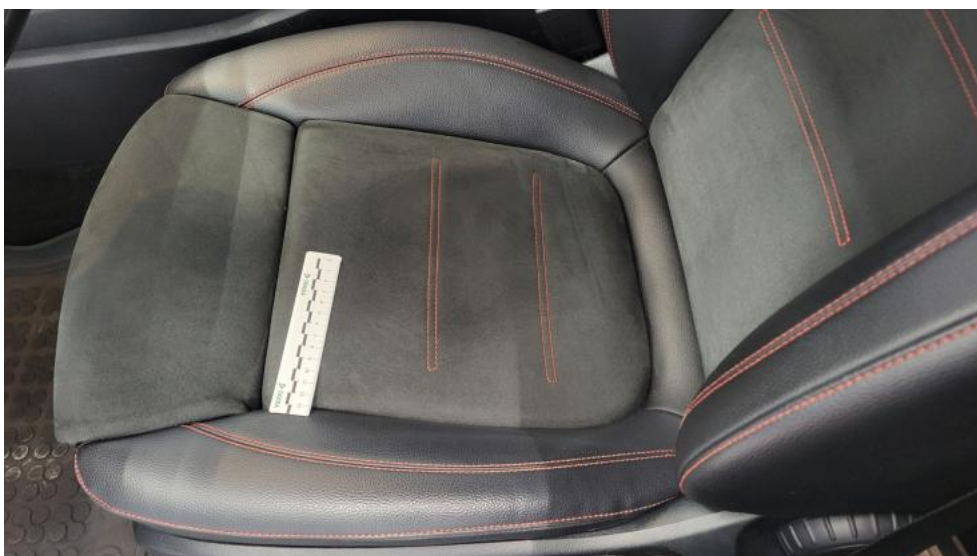
**Photo 80.**

Fotel prz. lew. - Inne 1

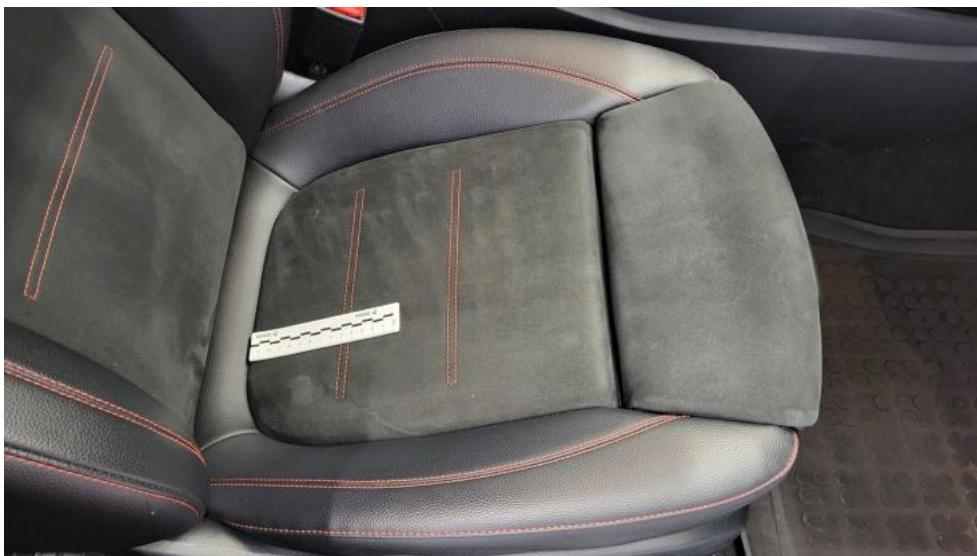
**Photo 81.**

Fotel prz. praw. - Inne 1

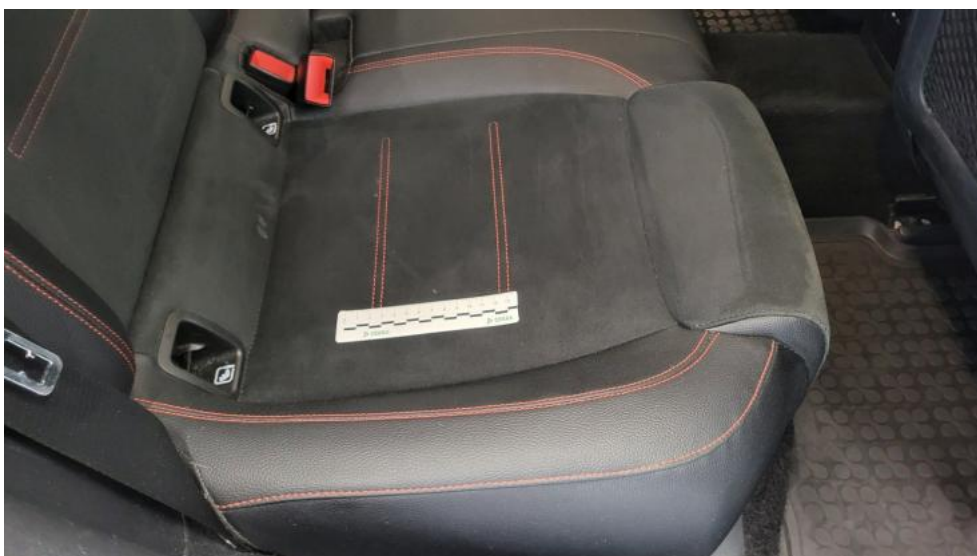
**Photo 82.**

Brak zaślepek w tylnej kanapie.

Kanapa tyl. - Inne 1

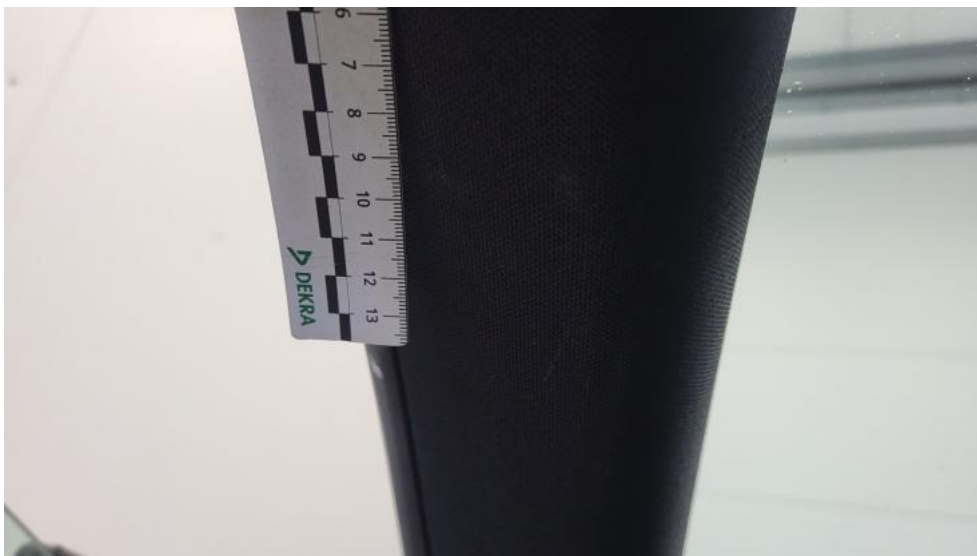
**Photo 83.**

Wykładzina(y) słupka przedniego L - Inne 1
