DEKRA's commission No. : PKOL(W)/LODZ/80133/26/08/27  
commission/ damage No. : 24/037604  
Date of commission: 27-08-2026

| Manufacturer | VOLVO |
| Type / version | V60 B3 B Momentum Core aut |
| Registration /record No. | WP0145T |

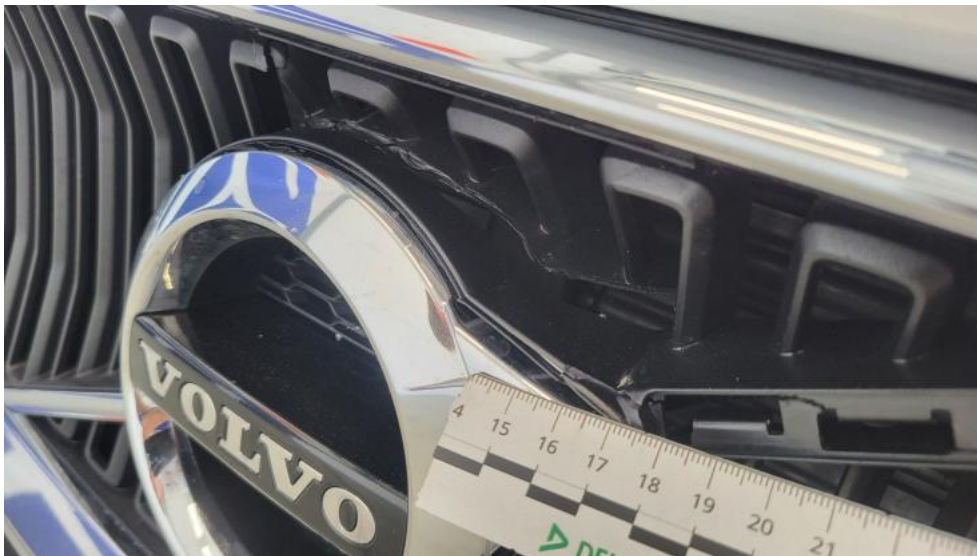
**Photo 45.**

Atrapa przednia - Pęknięcie/rozerwanie 1

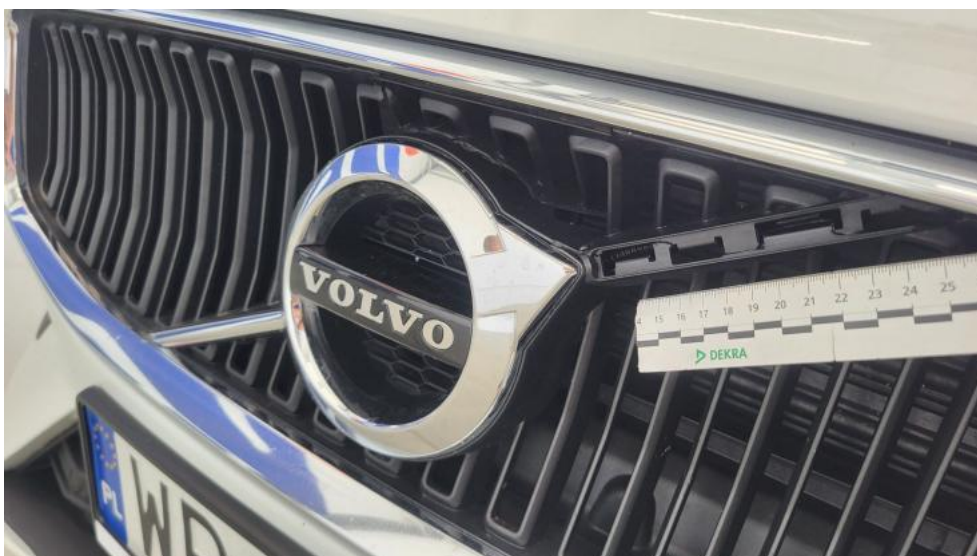
**Photo 46.**

Atrapa przednia - Inne 1

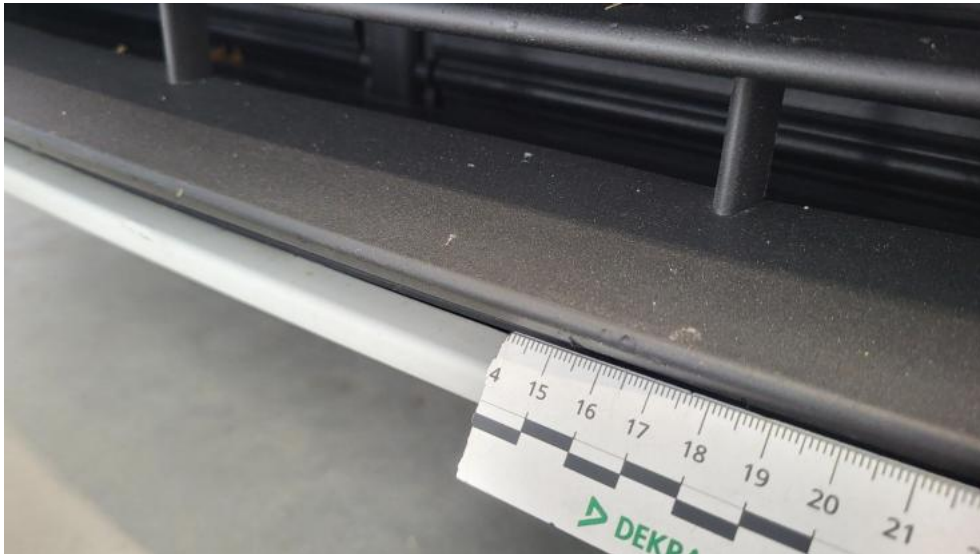
**Photo 47.**

Krata zderzaka prz. - Rysa/odprysk 1

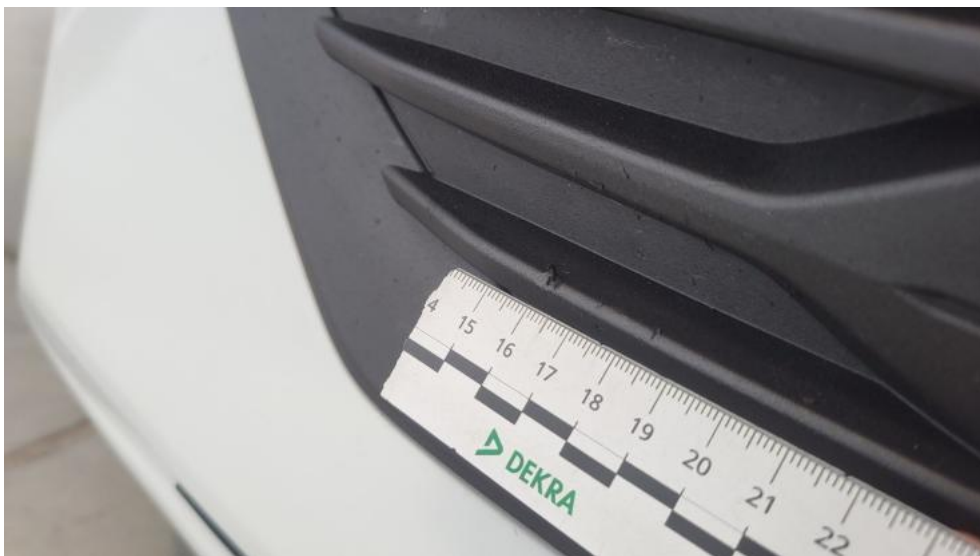
**Photo 48.**

Kratka/zaślepka halogenu L - Rysa/odprysk 1

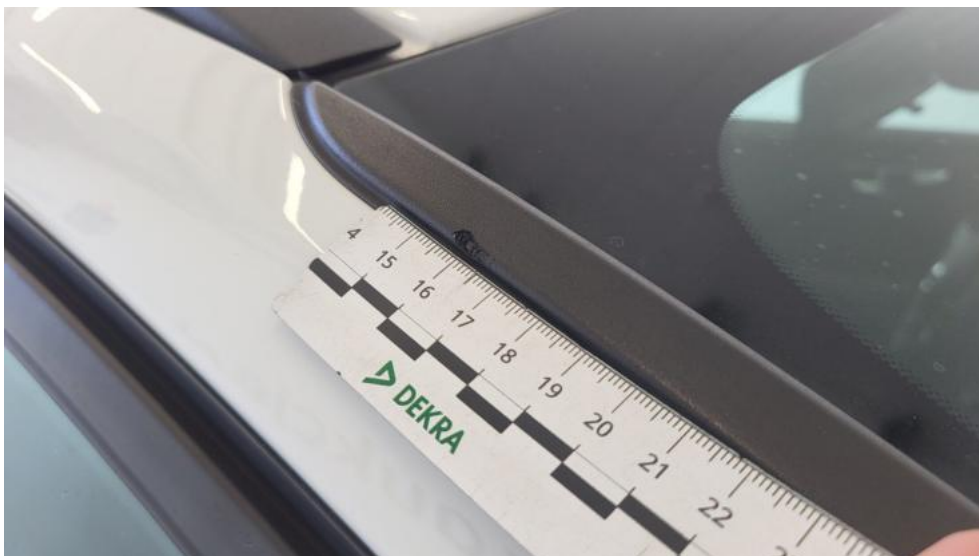
**Photo 50.**

Uszczelka/listwa szyby czołowej - Rysa/odprysk 1

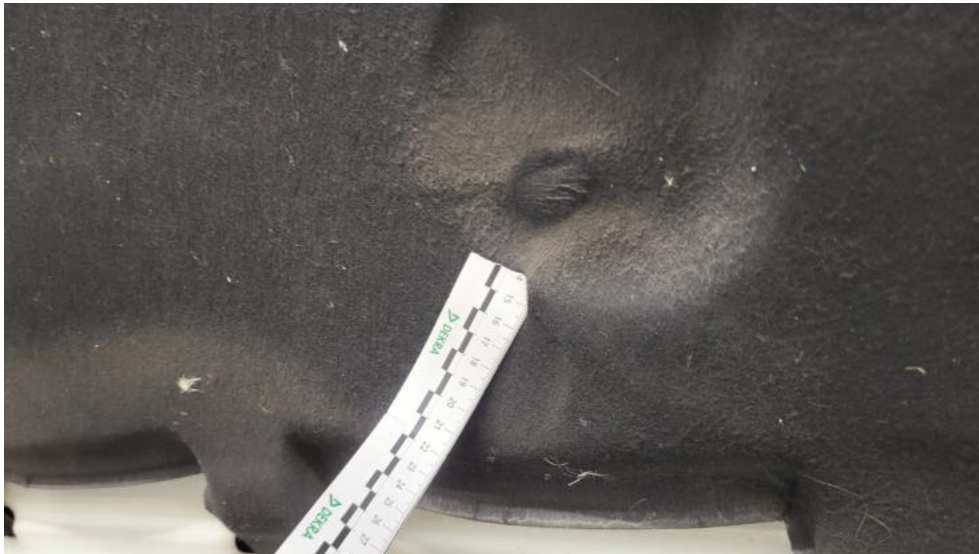
**Photo 51.**

Wykładzina pokrywy komory silnika - Pęknięcie/rozerwanie 1

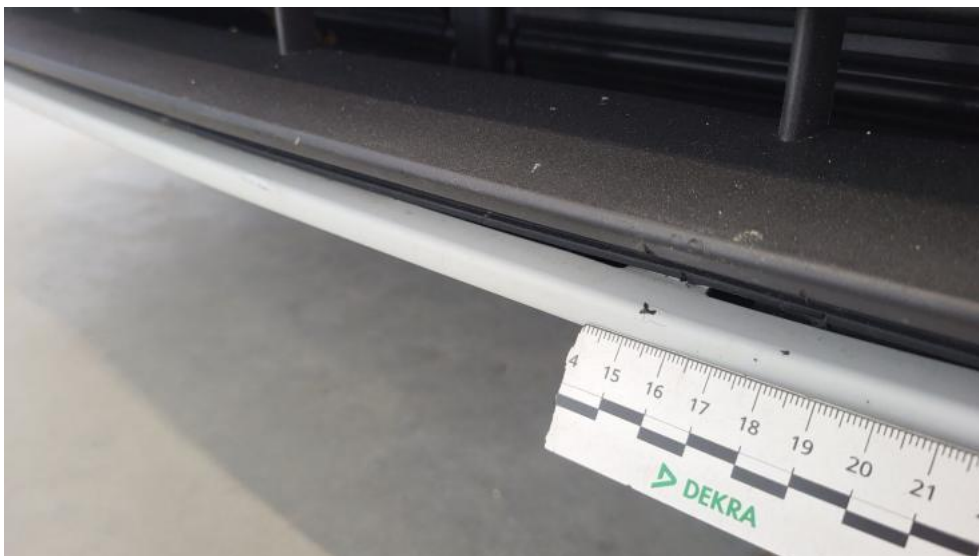
**Photo 52.**

Zderzak - Rysa/odprysk 1

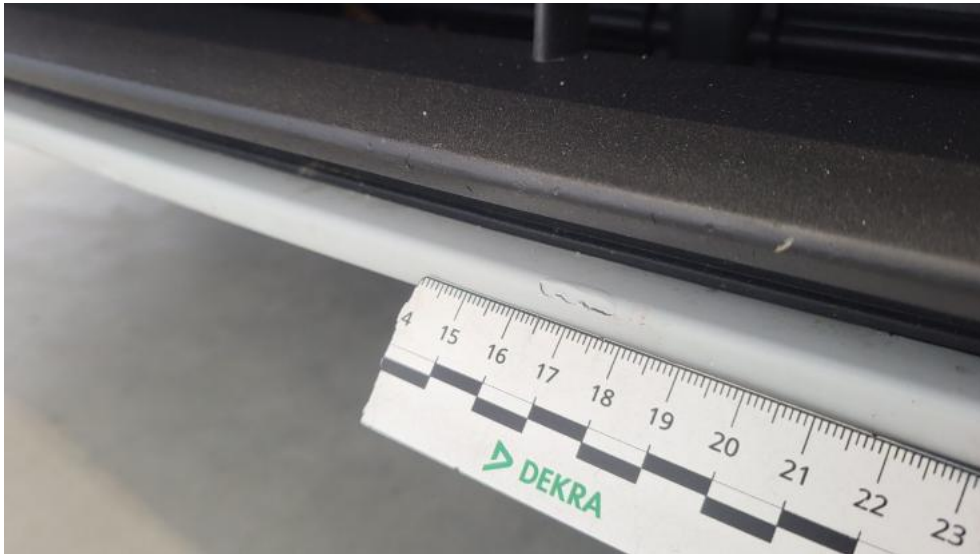
**Photo 55.**

Zderzak - Pęknięcie/rozerwanie 1

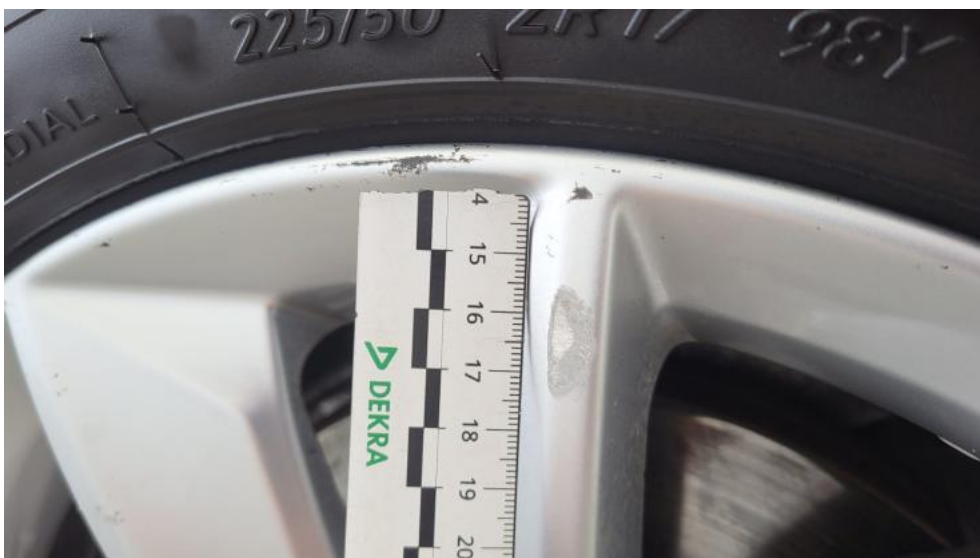
**Photo 56.**

Felga aluminiowa przednia P - Rysa/odprysk 1

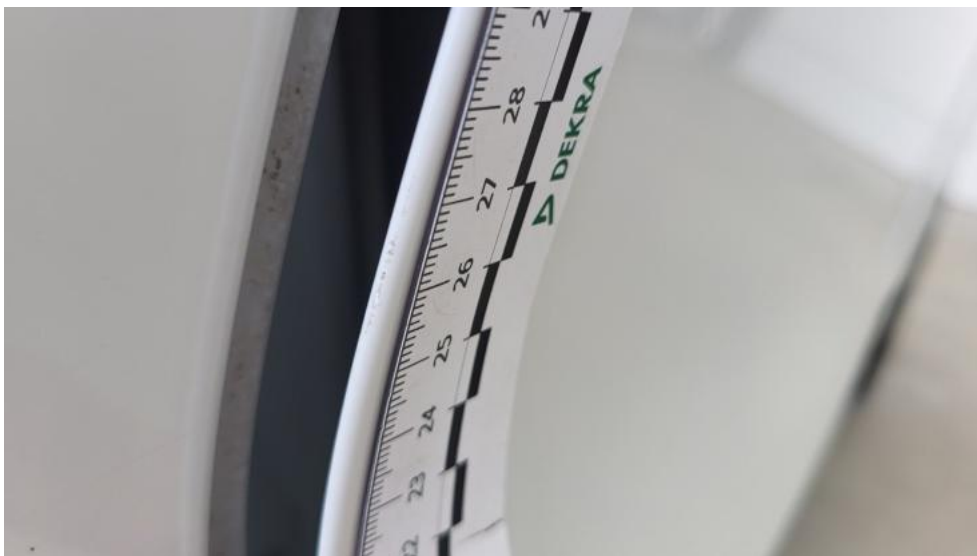
**Photo 57.**

Drzwi przednie P - Rysa/odprysk 1

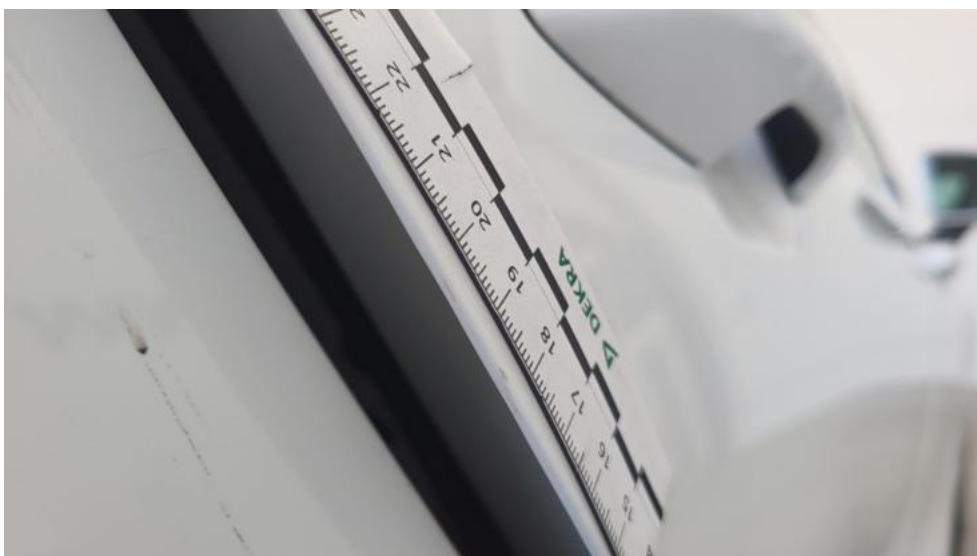
**Photo 58.**

Drzwi tylne P - Rysa/odprysk 1

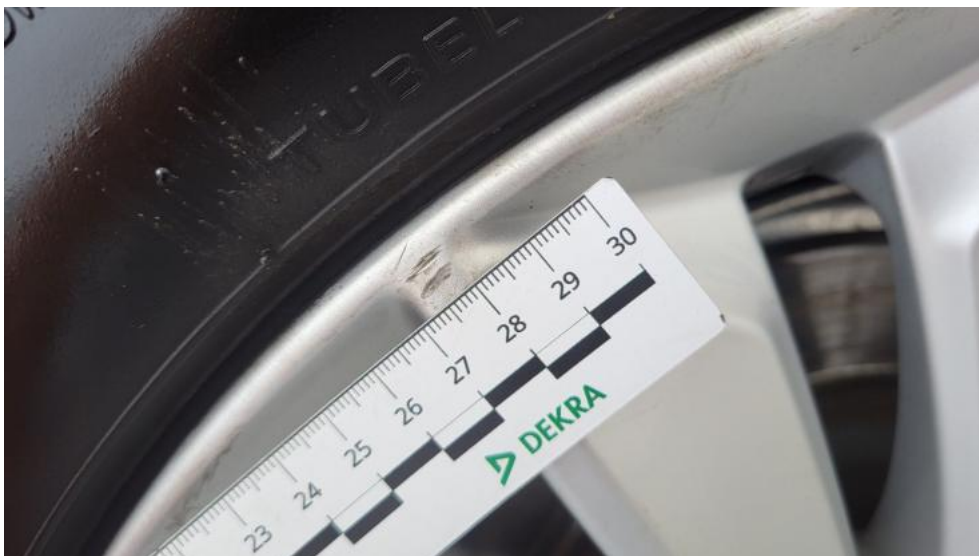
**Photo 62.**

Felga aluminiowa tylna P - Rysa/odprysk 1

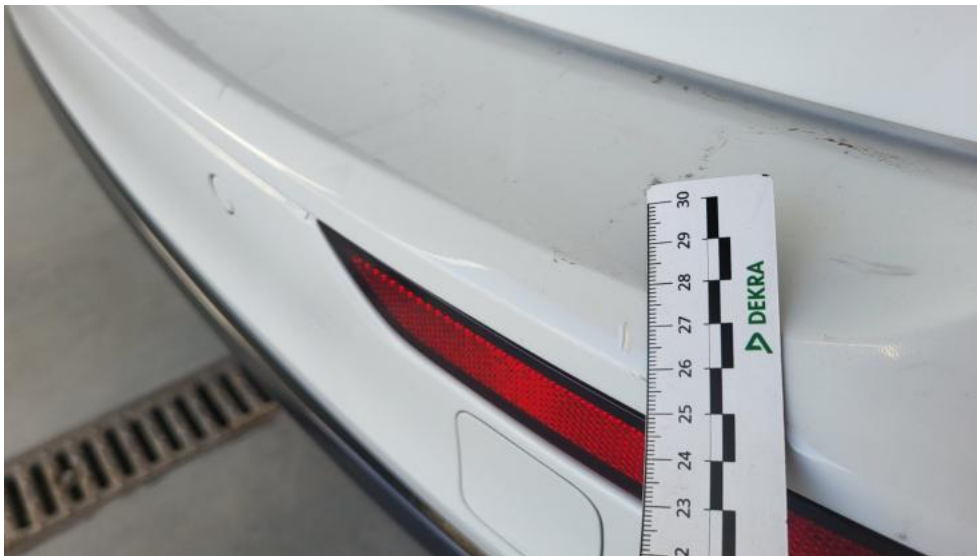
**Photo 65.**

Zderzak tylny - Rysa/odprysk 1

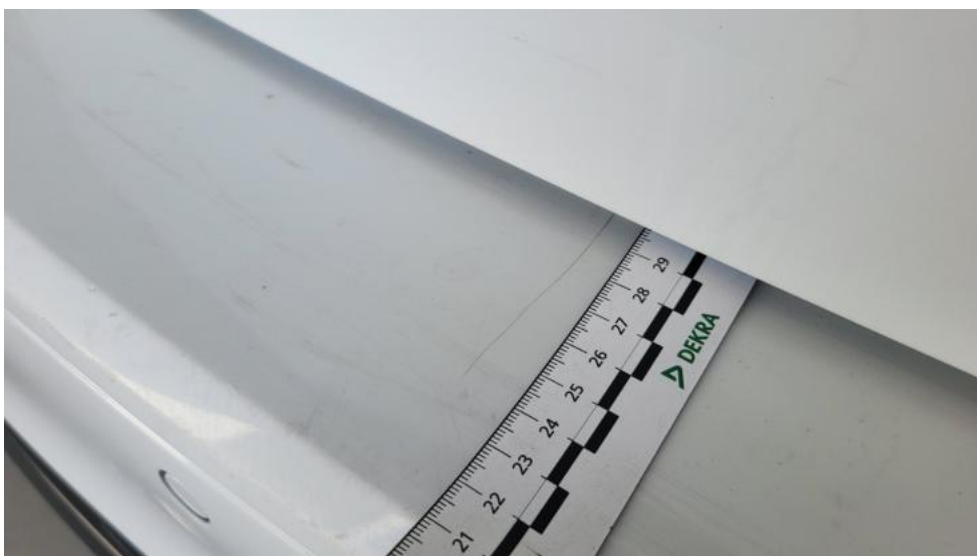
**Photo 66.**

Zderzak tylny - Rysa/odprysk 2

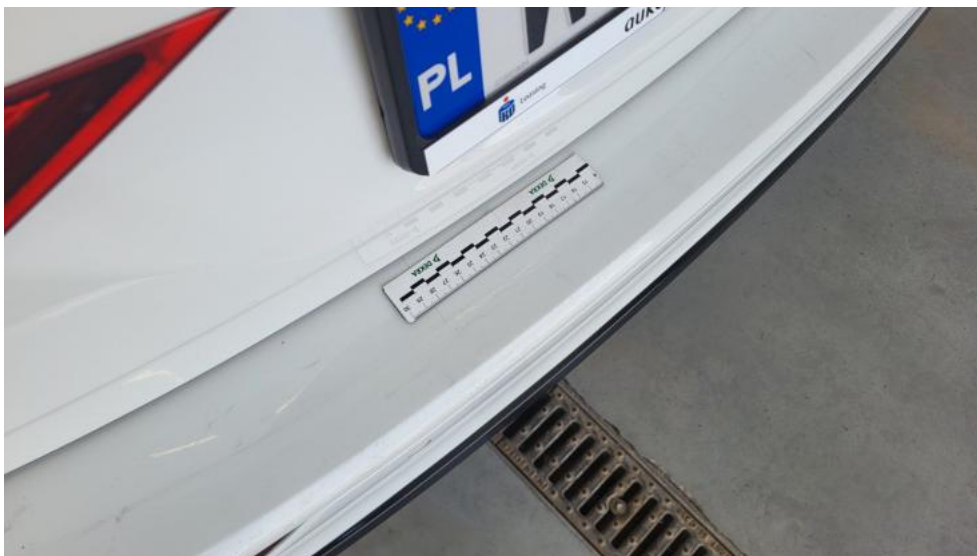
**Photo 67.**

Zderzak tylny - Wgniecenie/odkształcenie 1

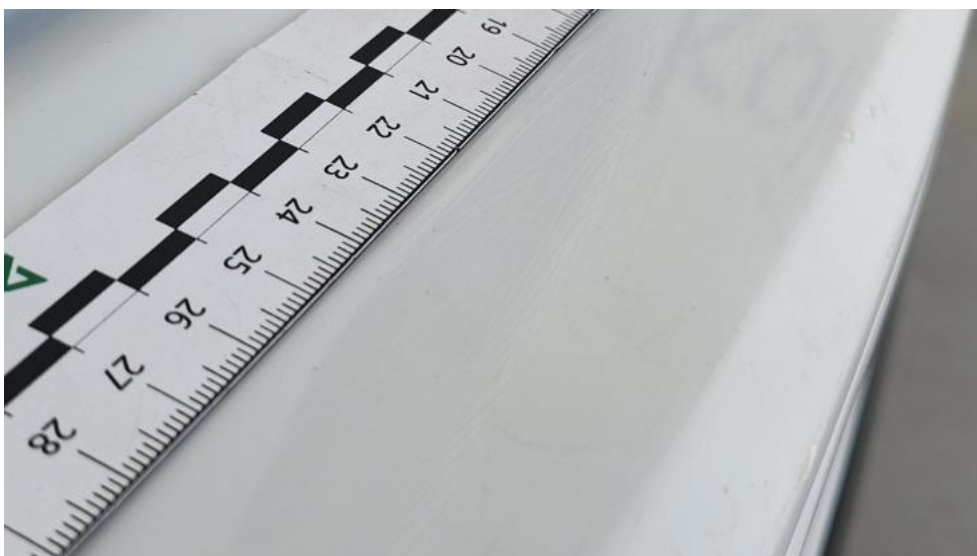
**Photo 68.**

Zderzak tylny - Pęknięcie/rozerwanie 1

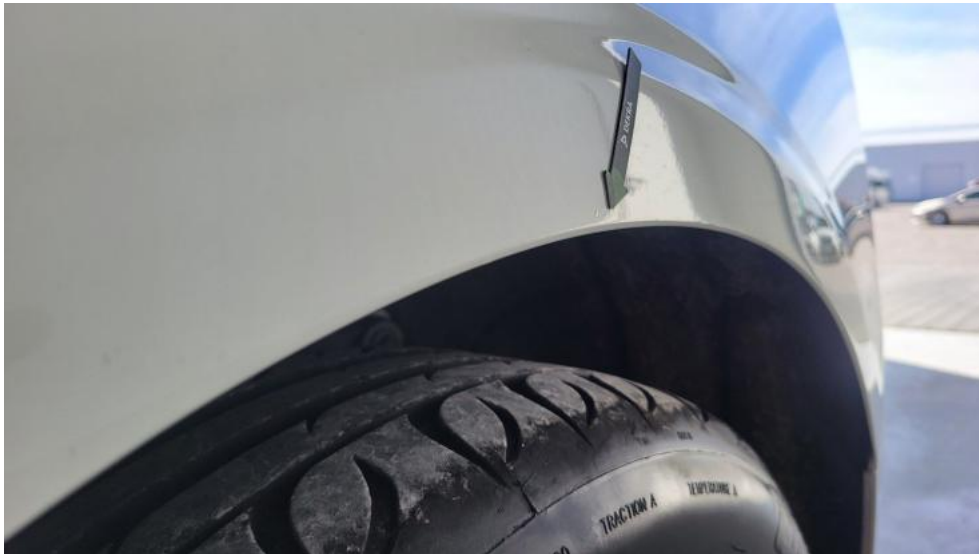
**Photo 69.**

| No. of controlled item | Controlled item | Measured range of thickness of the lacquer coat [ $\mu\text{m}$ ] |
|---|---|---|
| 9 | Rear left fender | 150 - 1000 |

Błotnik tylny L / Ściana boczna L - Wgniecenie/odkształcenie 1

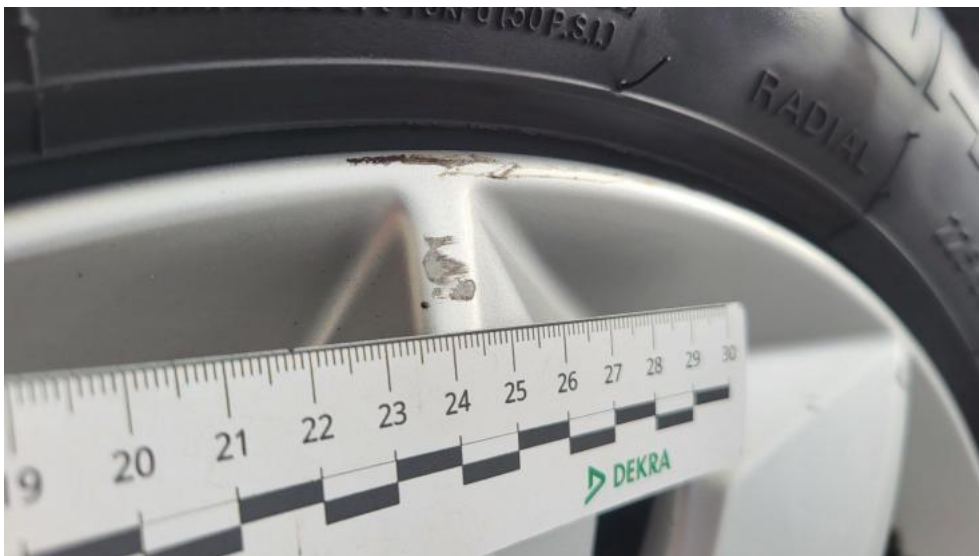
**Photo 70.**

Felga aluminiowa tylna L - Rysa/odprysk 1

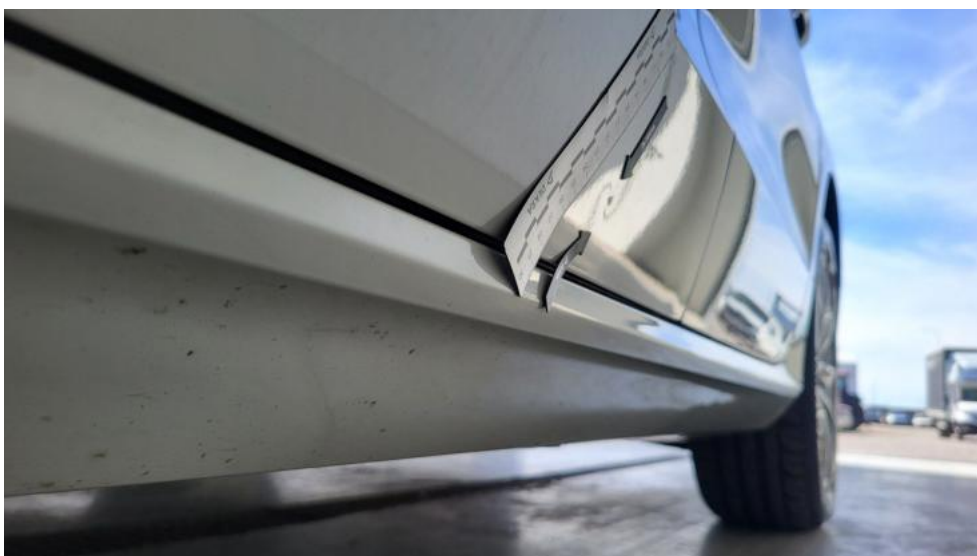
**Photo 72.**

Drzwi przed L - Wgniecenie/odkształcenie 1

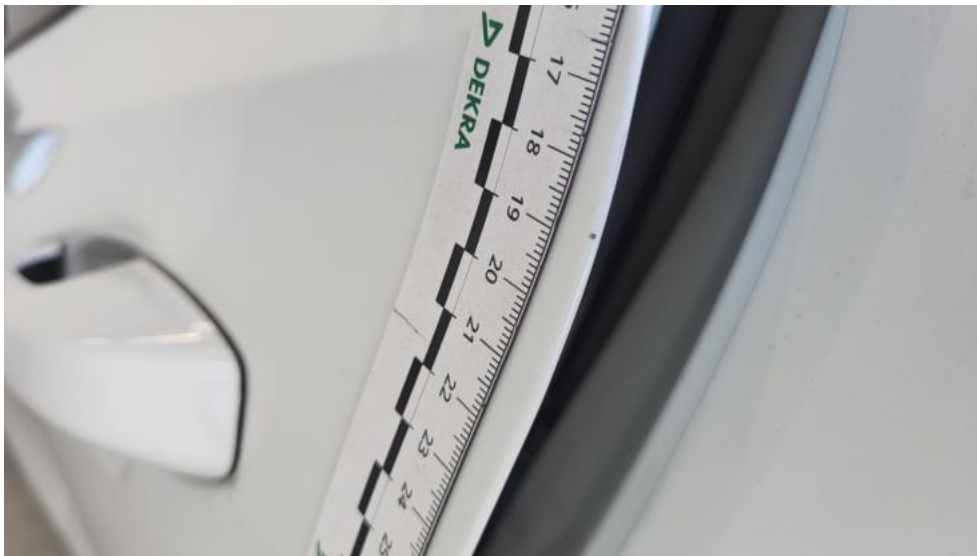
**Photo 73.**

Drzwi tylne L - Rysa/odprysk 1

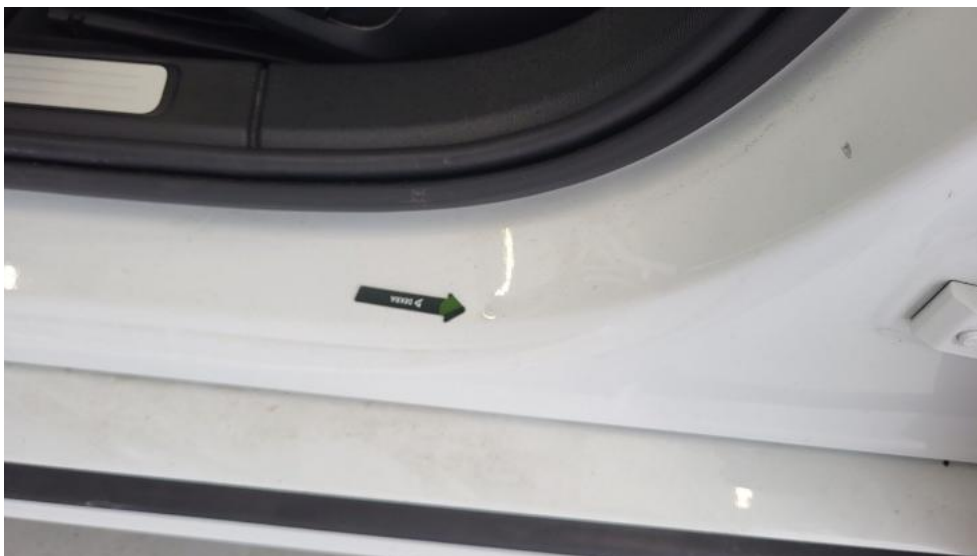
**Photo 74.**

Próg L - Wgniecenie/odkształcenie 1

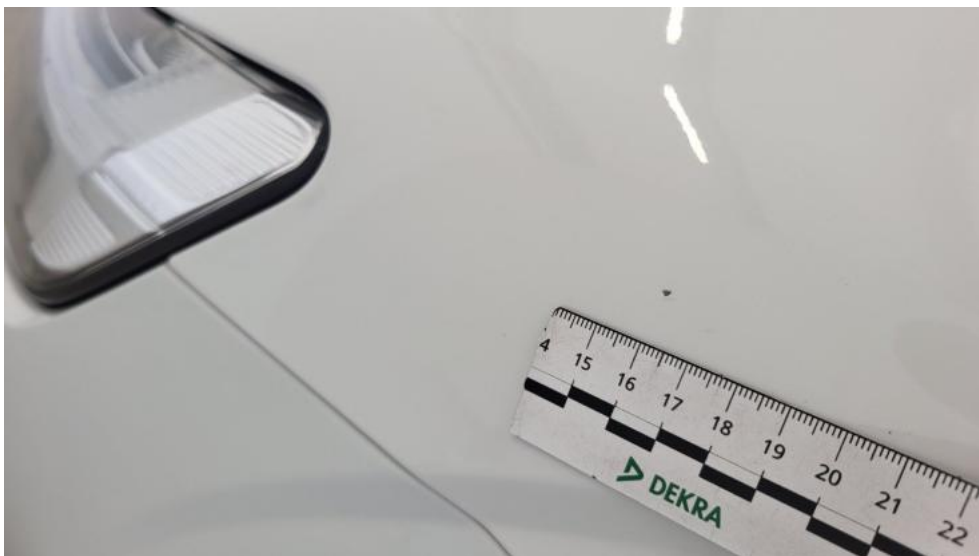
**Photo 76.**

Łotnik przedni L - Rysa/odprysk 1

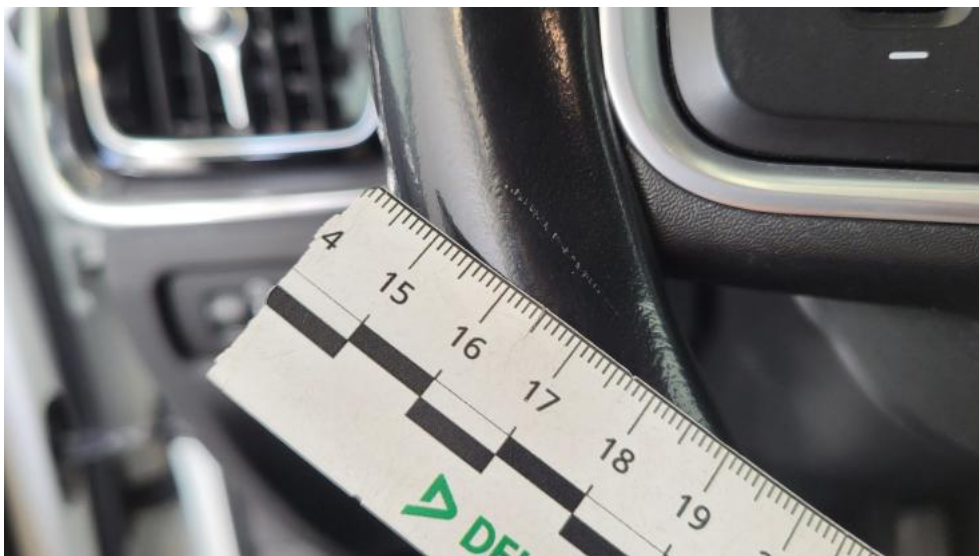
**Photo 78.**

Koło kierownicy - Rysa/odprysk 1

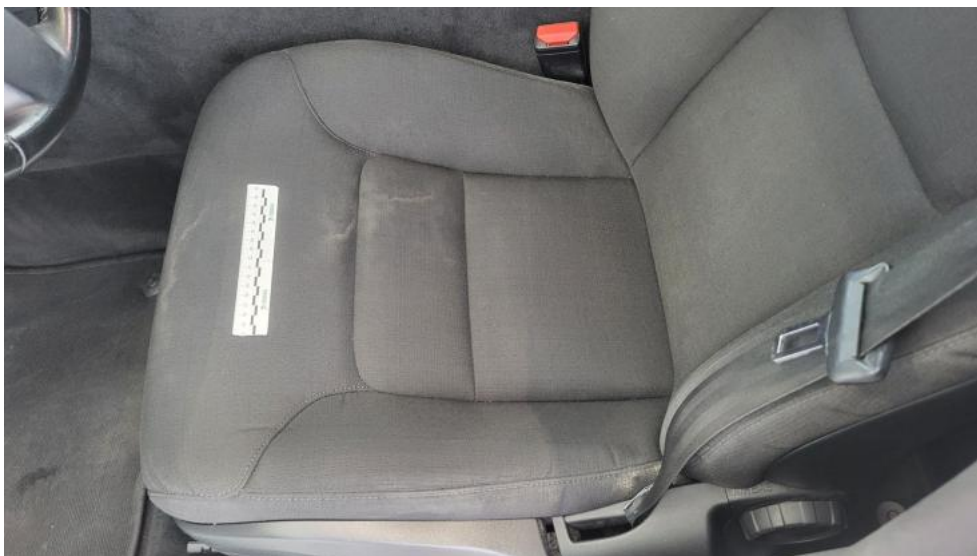
**Photo 79.**

Fotel prz. lew. - Inne 1

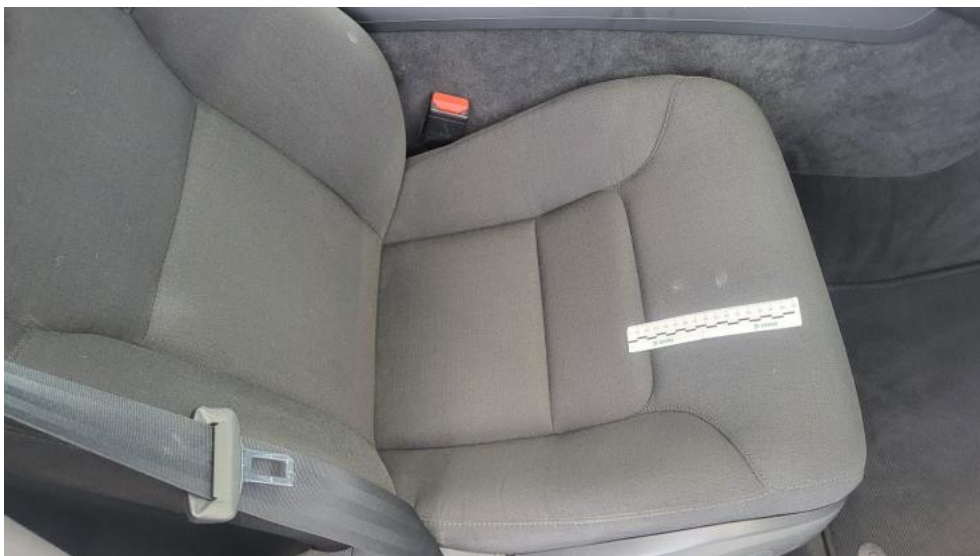
**Photo 82.**

Fotel prz. praw. - Inne 1

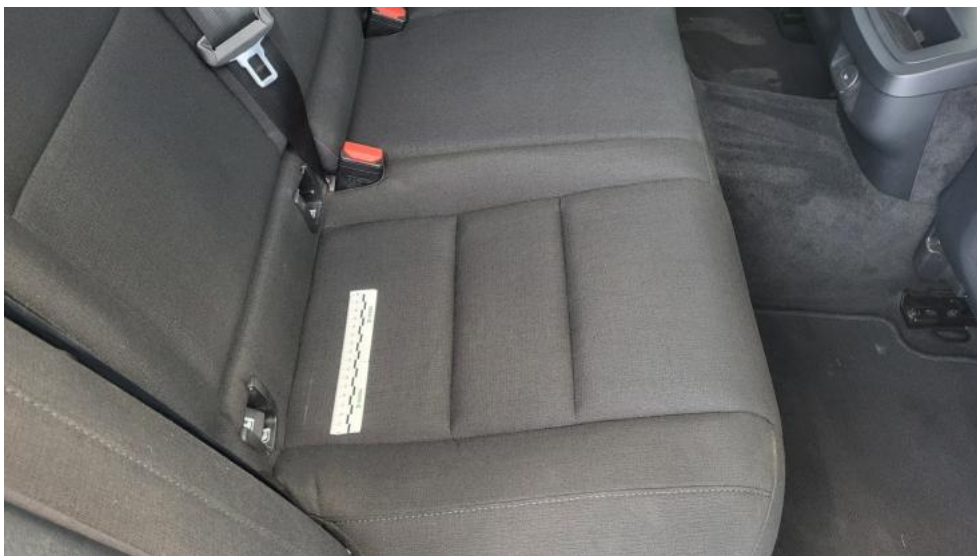
**Photo 83.**  
Kanapa tyl. - Inne 1

Rysy na samochodzie. Aktywna kontrolka ciśnienia w kołach. Brak zaślepek w tylnej kanapie. Widoczne wady lakiernicze. Odpryski na szybie czołowej.

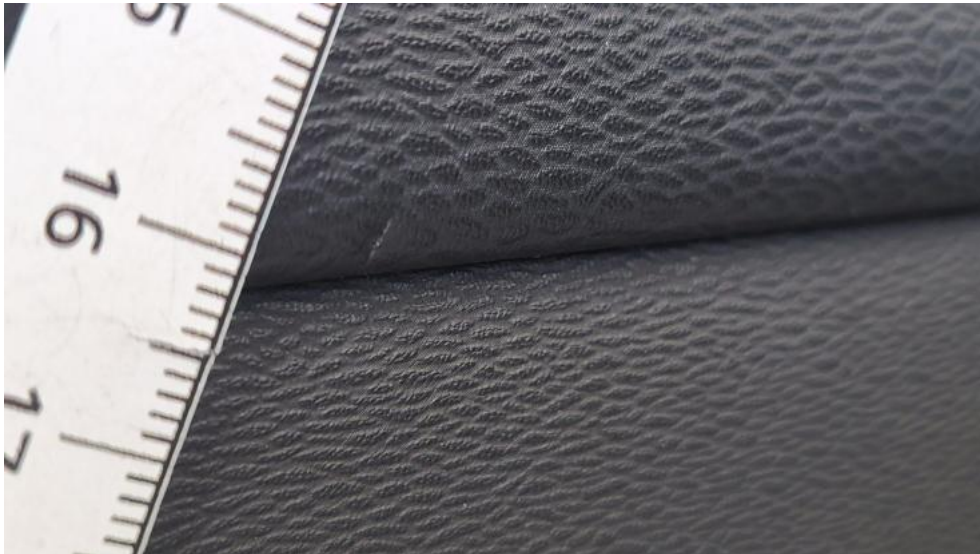
**Photo 85.**

Tapicerka drzwi przednich L - Pęknięcie/rozerwanie 1

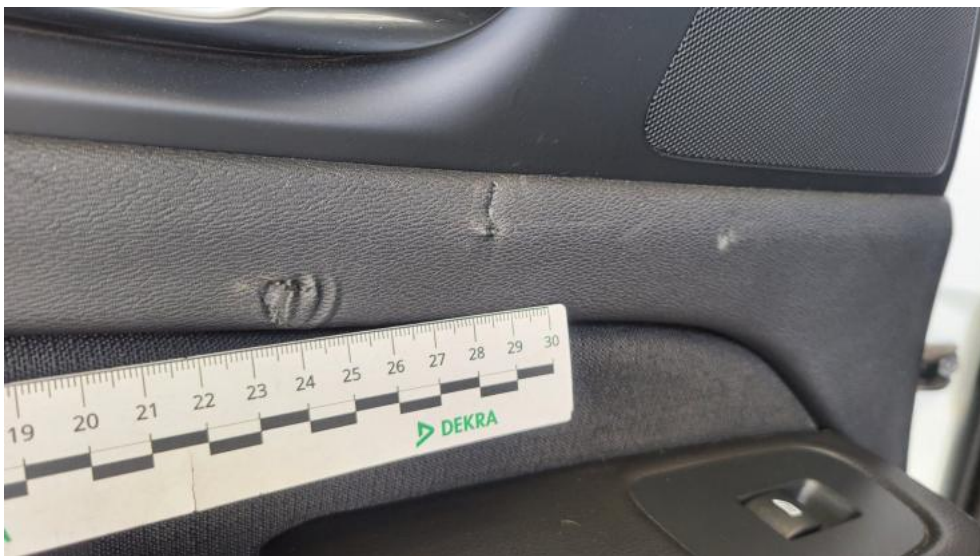
**Photo 86.**

Tapicerka drzwi tylnych L - Pęknięcie/rozerwanie 1

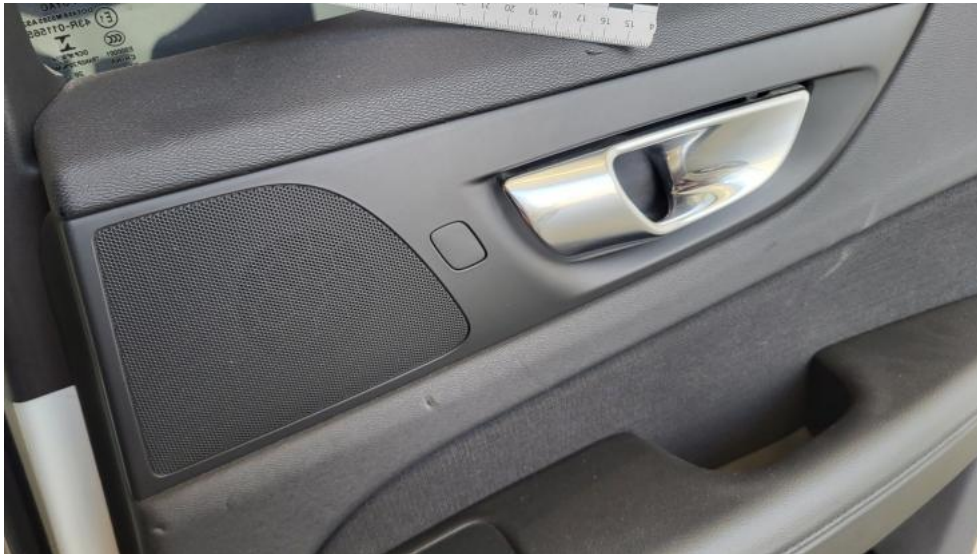
**Photo 87.**

Tapicerka drzwi tylnych P - Pęknięcie/rozerwanie 1

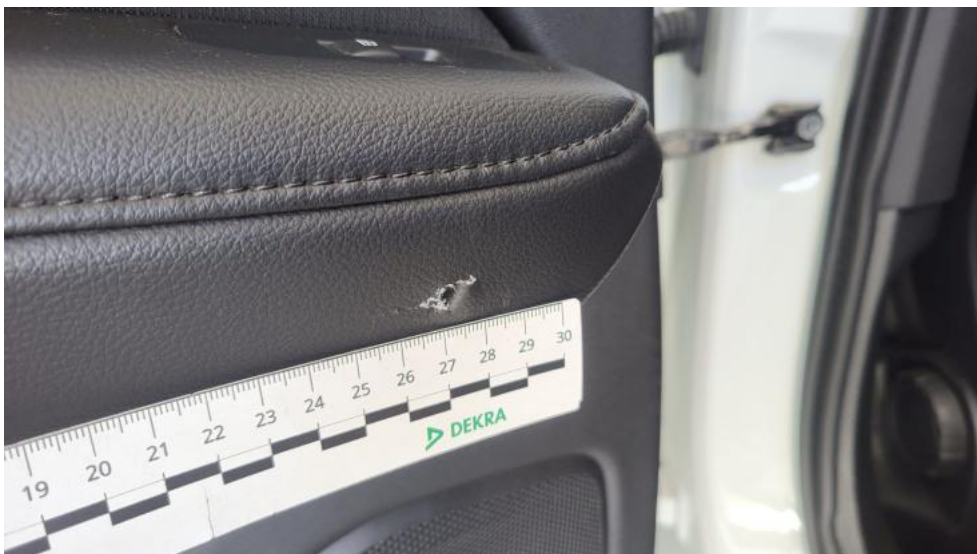
**Photo 88.**

Uchwyt drzwi tyl L - Pęknięcie/rozerwanie 1

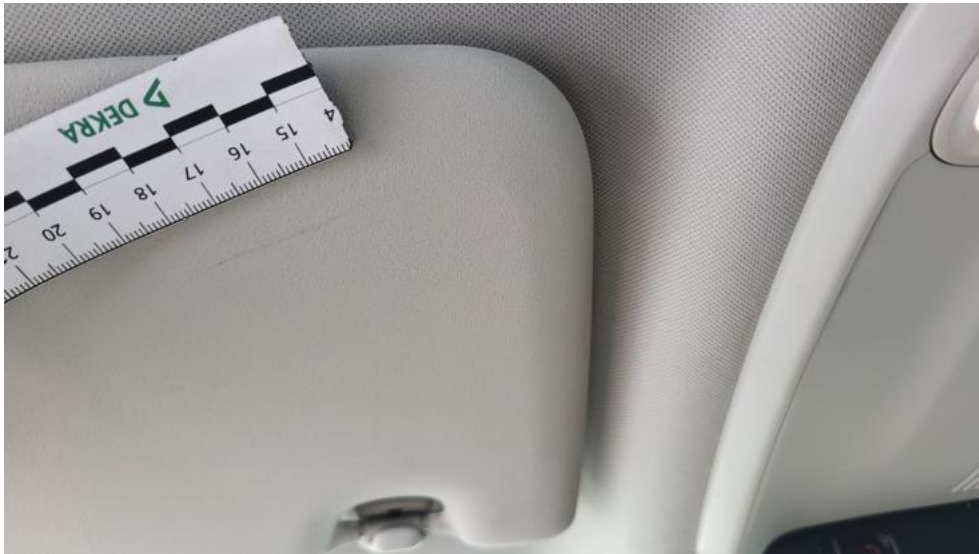
**Photo 89.**

Osłona p/słoneczna lewa - Inne 1

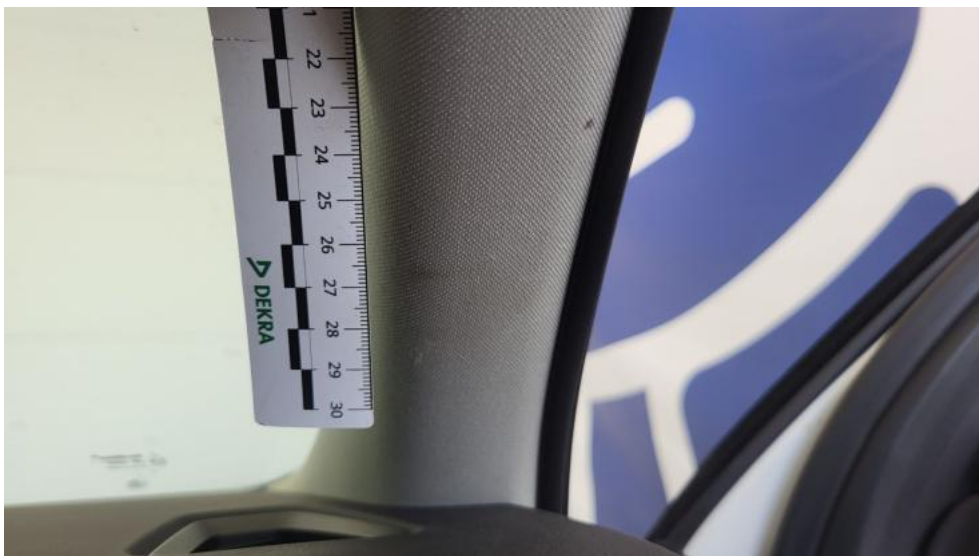
**Photo 90.**

Wykładzina(y) słupka przedniego P - Inne 1

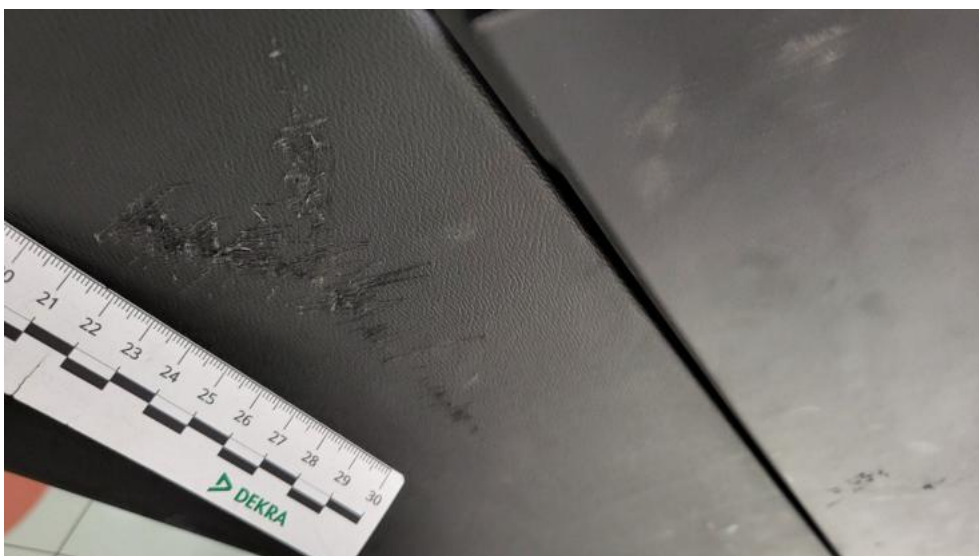
**Photo 92.**

Wykładzina pokrywy tylnej - Rysa/odprysk 1
