Nr zlecenia DEKRA: PKOL(W)/LODZ/76711/26/08/17  
Nr zlecenia/szkody: 25/009788  
Data zlecenia: 17-08-2026

| Producent | MAZDA |
| Model | CX-5 17-21 |
| Nr rejestracyjny | SK7F425 |

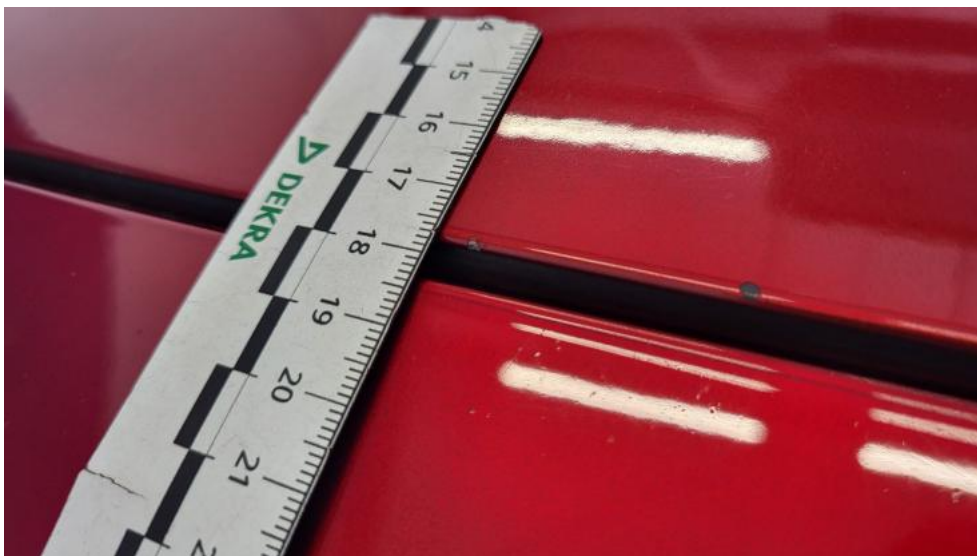
**Fot. 41.**  
Pokrywa komory silnika - Rysa/odprysk 1

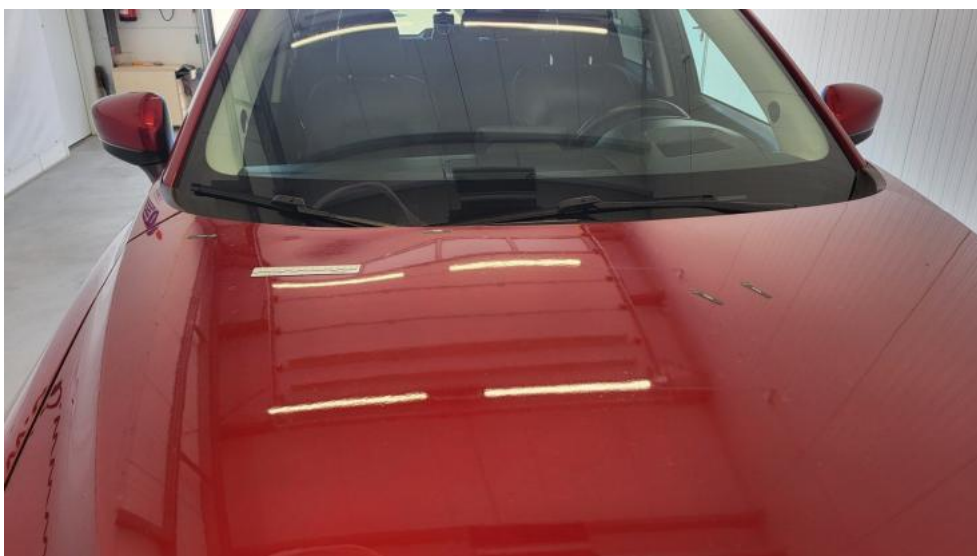
**Fot. 42.**  
Pokrywa komory silnika - Wgniecenie/odkształcenie 1

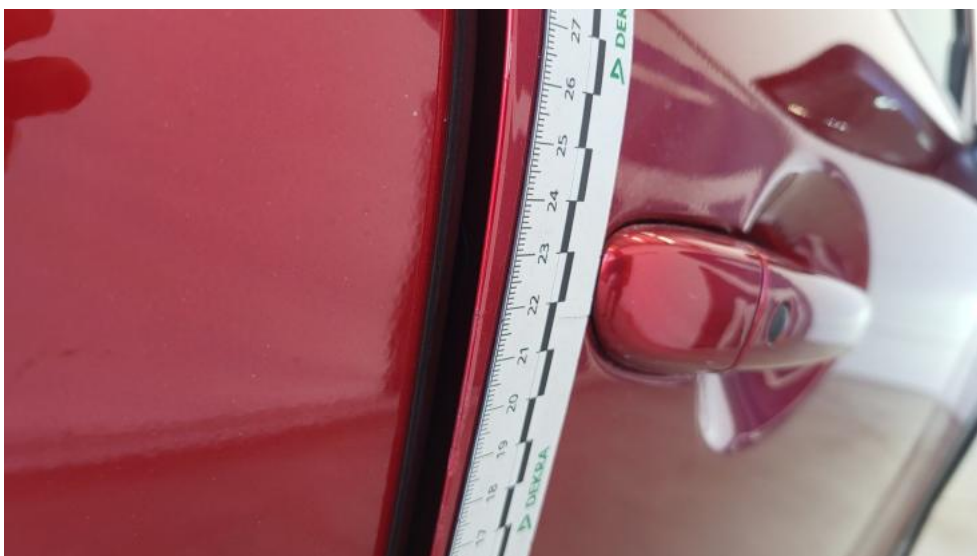
**Fot. 44.**

Drzwi przednie P - Rysa/odprysk 1

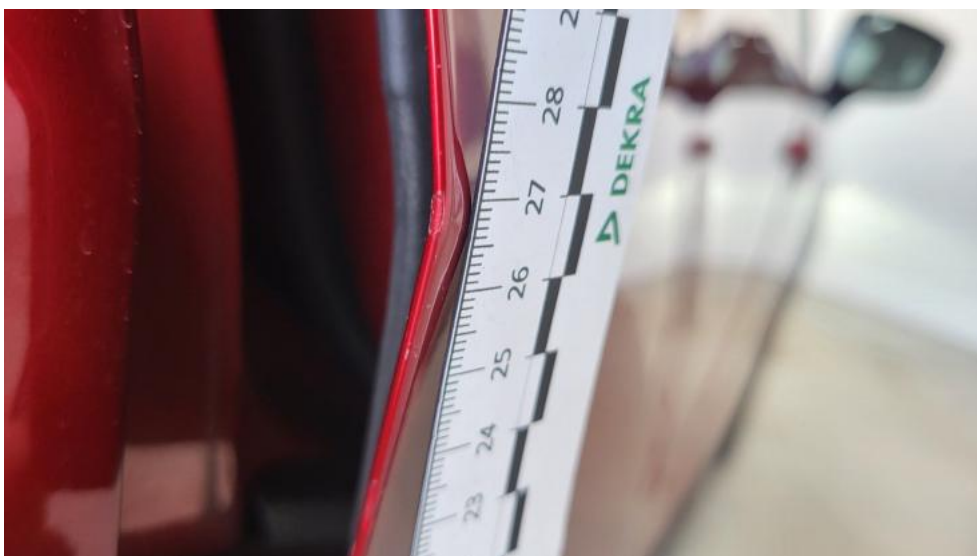
**Fot. 46.**

Drzwi tylne P - Rysa/odprysk 2

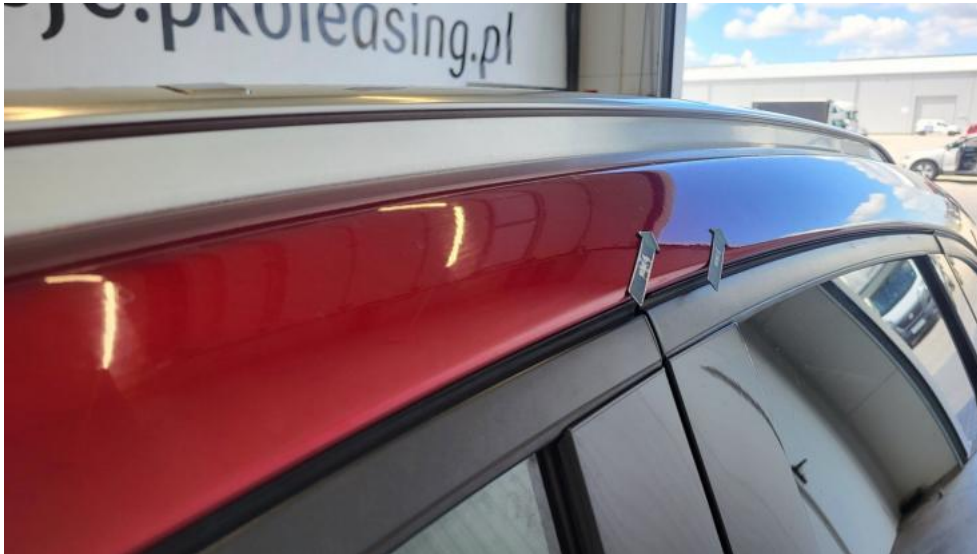
**Fot. 55.**

Błotnik tylny L / Ściana boczna L - Wgniecenie/odkształcenie 1

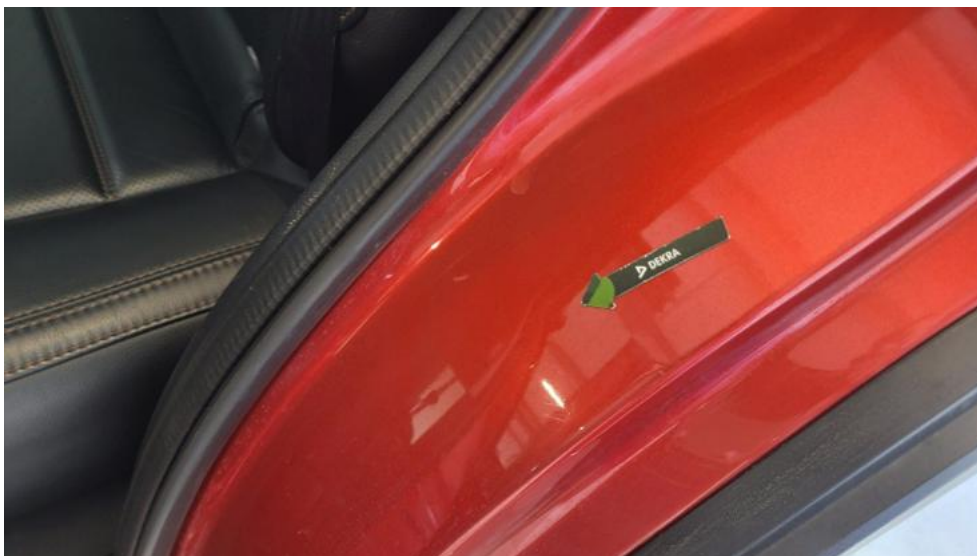
**Fot. 56.**

Błotnik tylny L / Ściana boczna L - Wgniecenie/odkształcenie 2

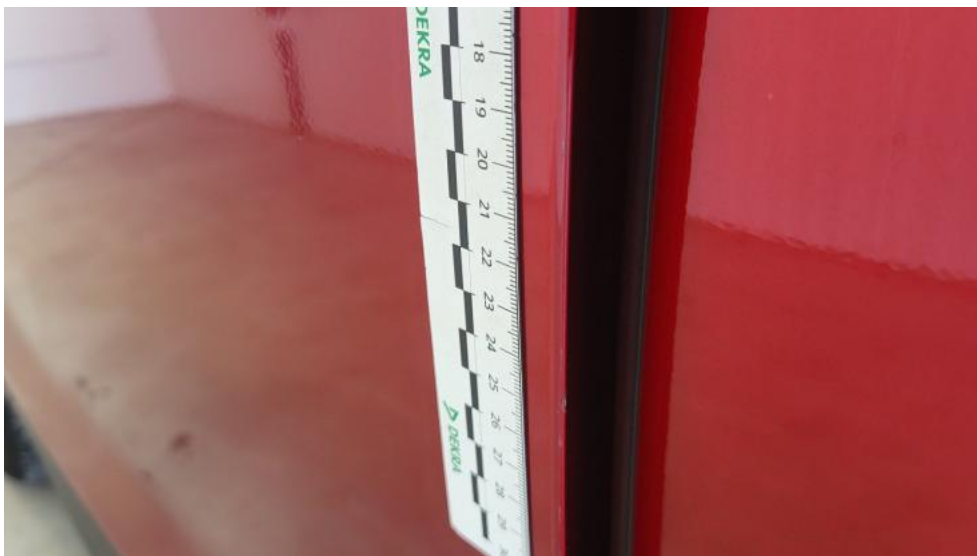
**Fot. 57.**

Drzwi przed L - Rysa/odprysk 1

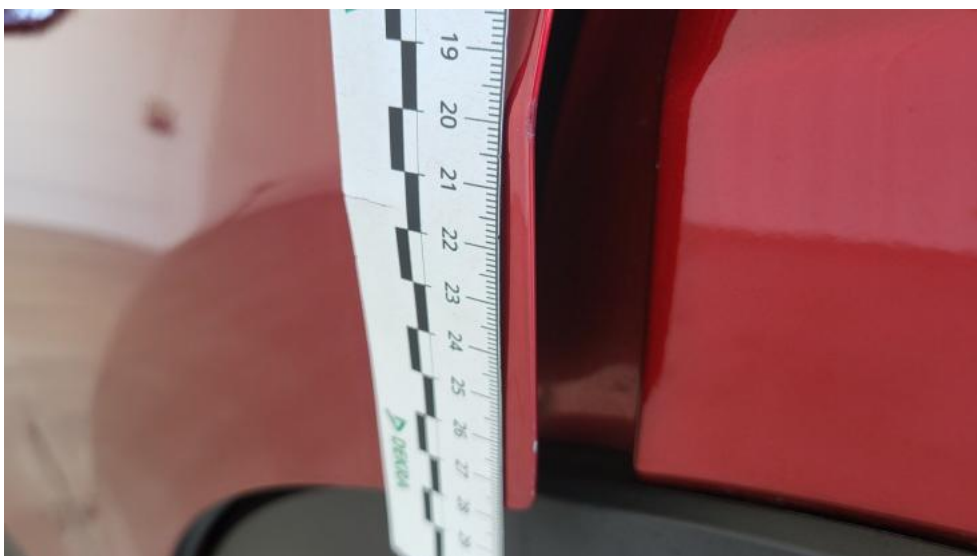
**Fot. 58.**

Drzwi tylne L - Rysa/odprysk 1

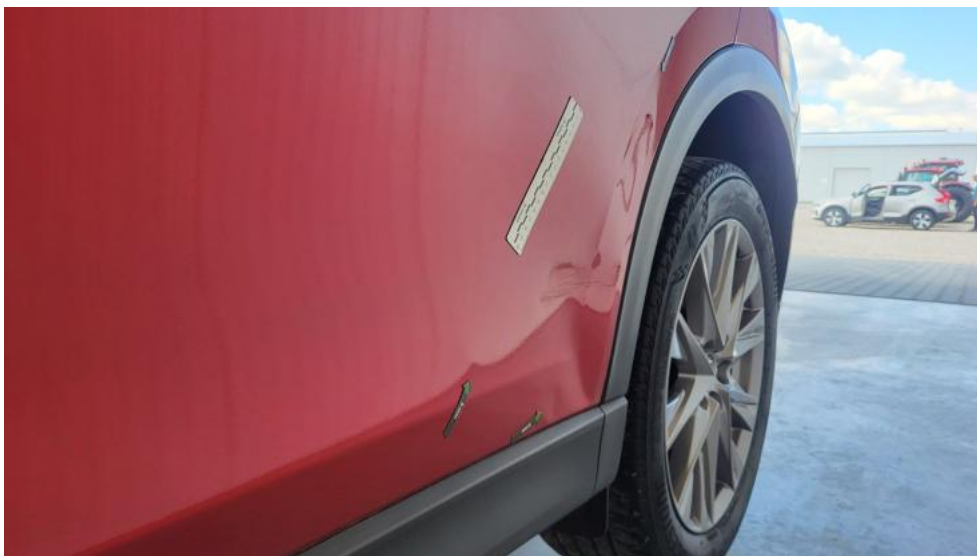
**Fot. 60.**  
Drzwi tylne L - Wgniecenie/odkształcenie 1

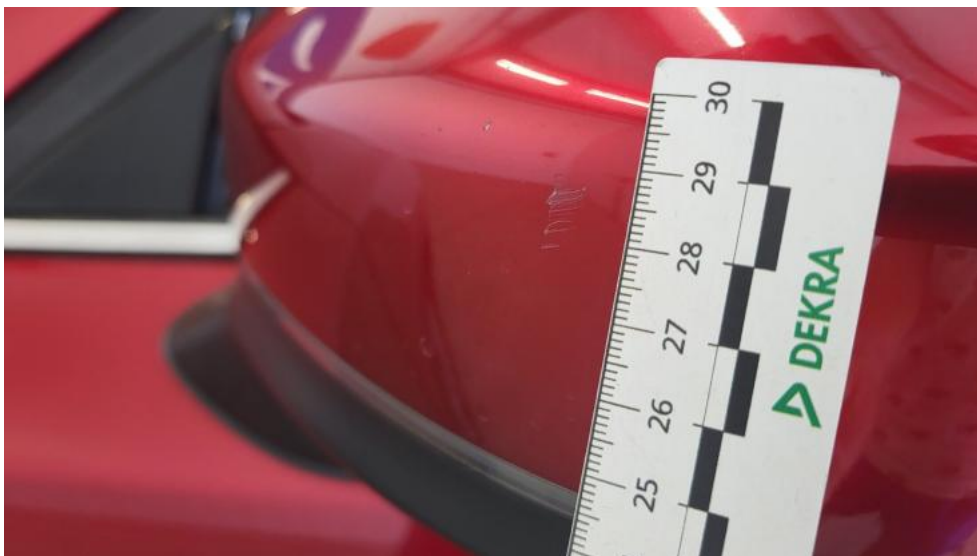
**Fot. 61.**

Lusterko zew L - Rysa/odprysk 1

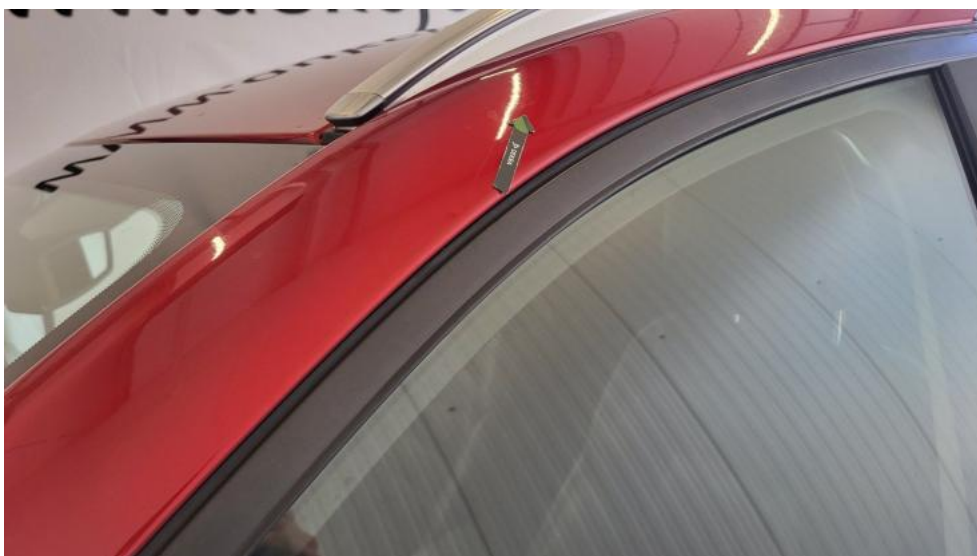
**Fot. 62.**

Słupek przedni L - Wgniecenie/odkształcenie 1

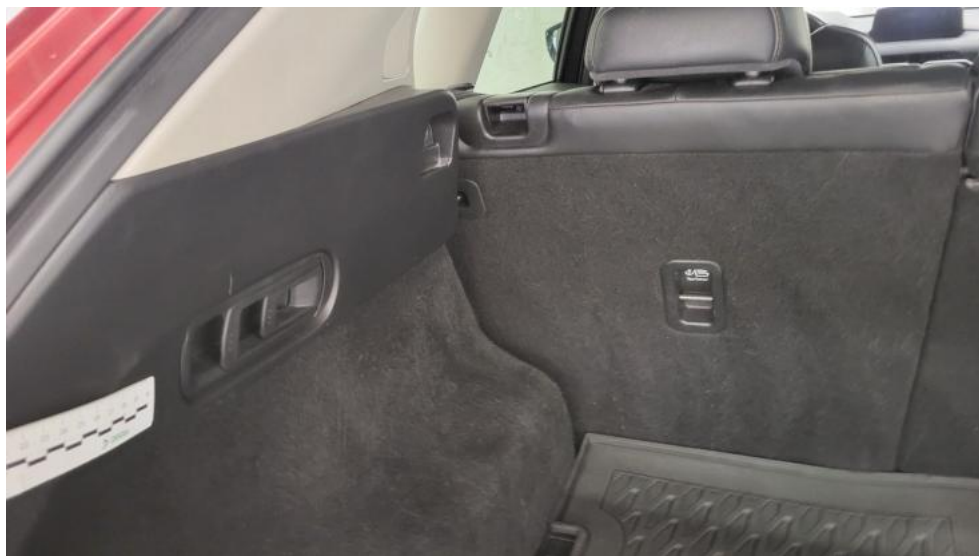
**Fot. 71.**

Półka/roleta tylna - Inne 1
