DEKRA's commission No. : PKOL(W)/LODZ/50852/26/06/01
commission/ damage No. : 23/022243
Date of commission: 01-06-2026

Vehicle data

Group of objects (Eurotax)	jeeps
EC code (Eurotax)	0156374
Manufacturer	NISSAN
Model	X-Trail 22-
Type / version	X-Trail 1.5 VC-T e-POWER Tekna e-4ORCE
Body type	KOM
Number of doors / seats	5/5
Curb weight [kg]	1865
Gross vehicle weight [kg]	2345
Wheelbase 1/2	2705
Engine type	spark ignition
Pollution reduction system	GPF
Engine marking	Hybryda z napędem elektrycznym
Engine capacity [ccm]	1497
Engine Power [hp/kW]	158/116
Gearbox	automatic
Registration /record No.	FZ3672T
VIN / serial number	JN1T33TB2U0006667
Date of first registration	18-07-2023
Date of next. tech. test	17-07-2026
Year of manufacture	2023
Readout [km]	56 586 (read)
Body color / type of coating	white/double-layered, metallized

Measurement of thickness of the vehicle lacquer coating

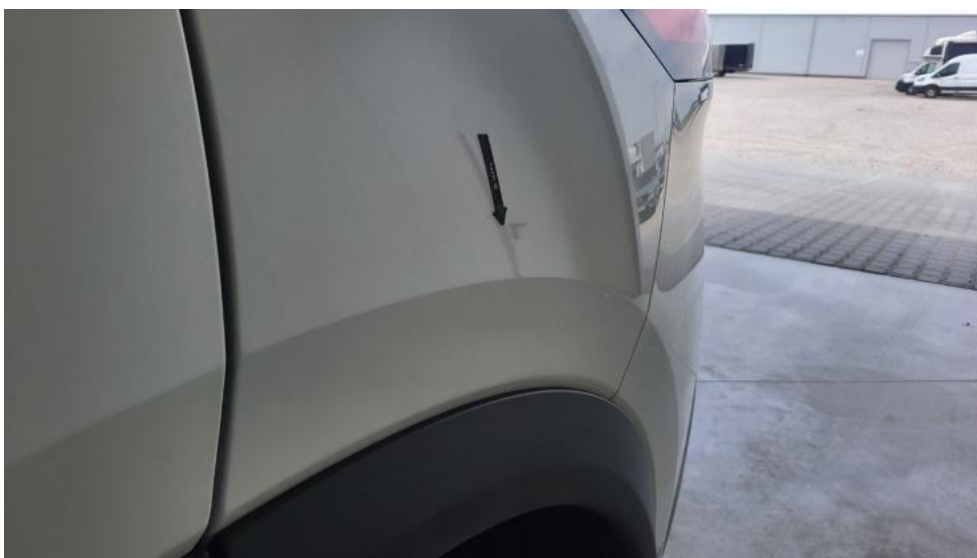
Photo 44.

Łotnik tylny L / Ściana boczna L - Wgniecenie/odkształcenie 1

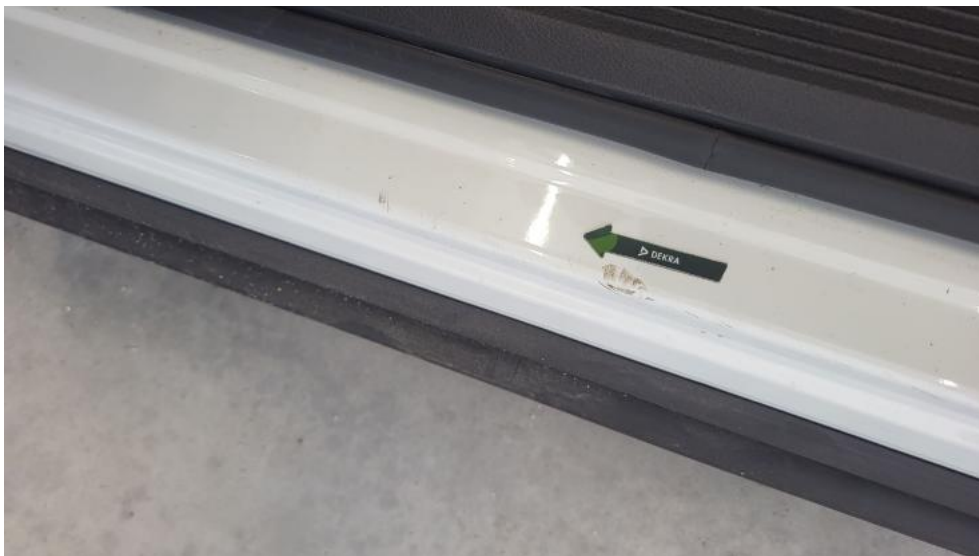
Photo 45.
Próg L - Wgniecenie/odkształcenie 1

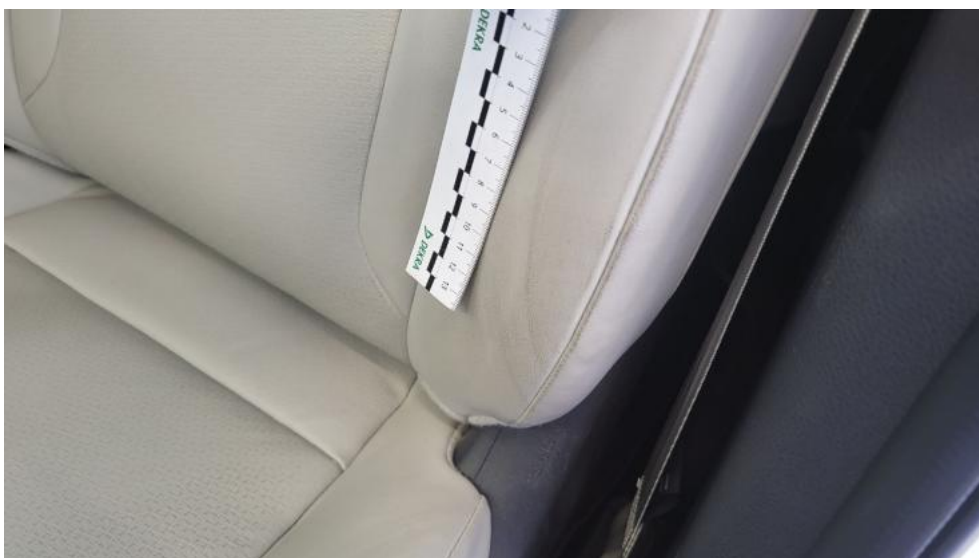
Photo 46.
Fotel prz. lew. - Inne 1

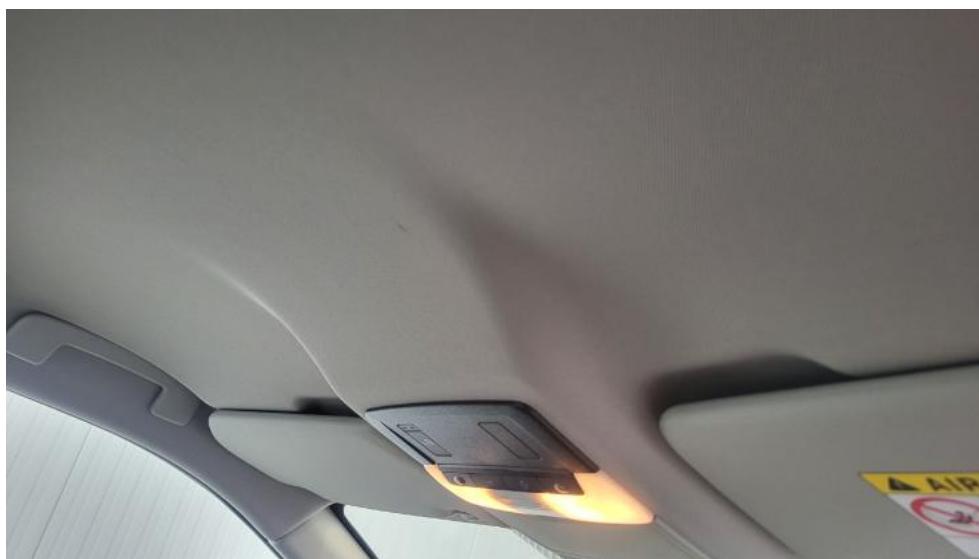
Photo 47.
Podsufitka - Inne 1
