DEKRA's commission No. : PKOL(W)/LODZ/55957/26/06/17  
commission/ damage No. : 25/005211  
Date of commission: 17-06-2026

| Manufacturer | MERCEDES-BENZ |
| Type / version | Vito Tourer 114 CDI L2 Pro 9G-Tronic 447.703 |
| Registration /record No. | WZ572JU |

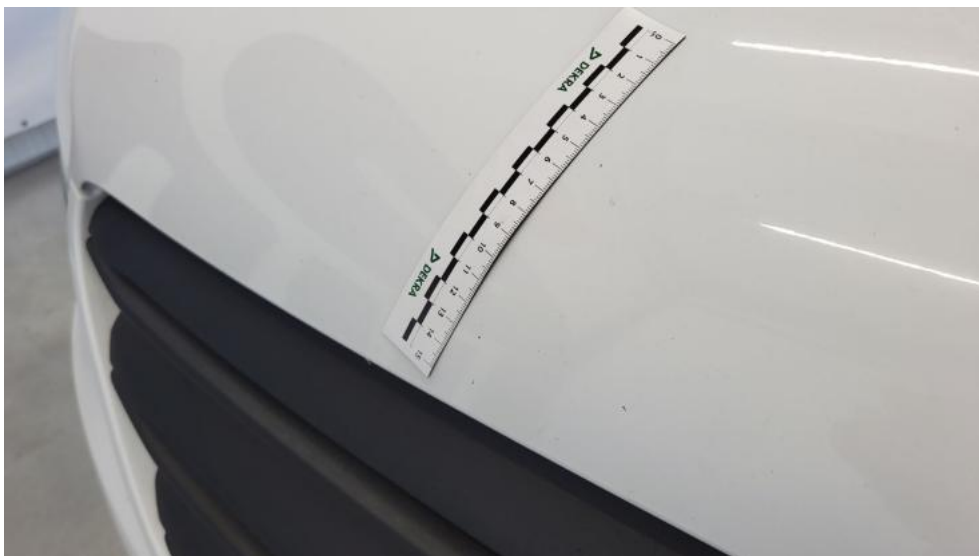
**Photo 40.**

Pokrywa komory silnika - Rysa/odprysk 1

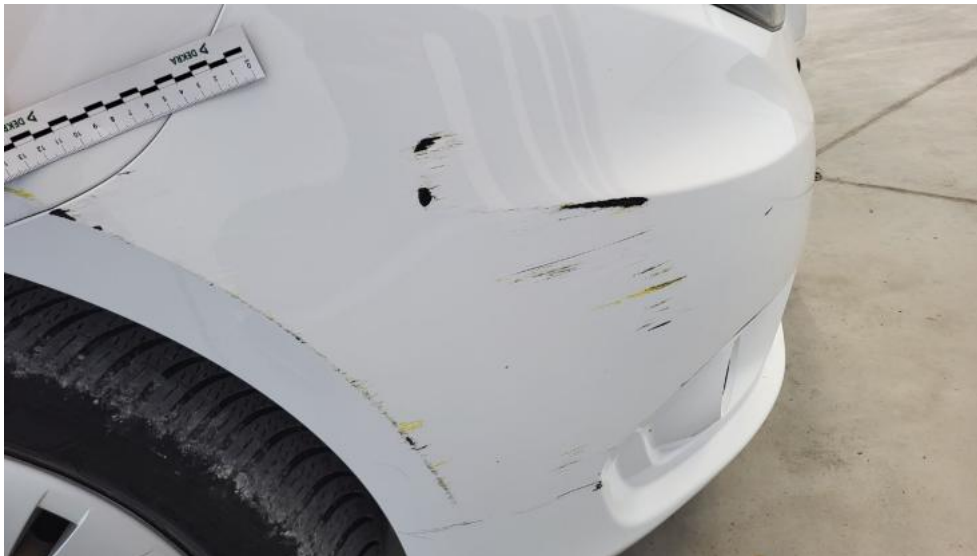
**Photo 41.**

Zderzak - Rysa/odprysk 1

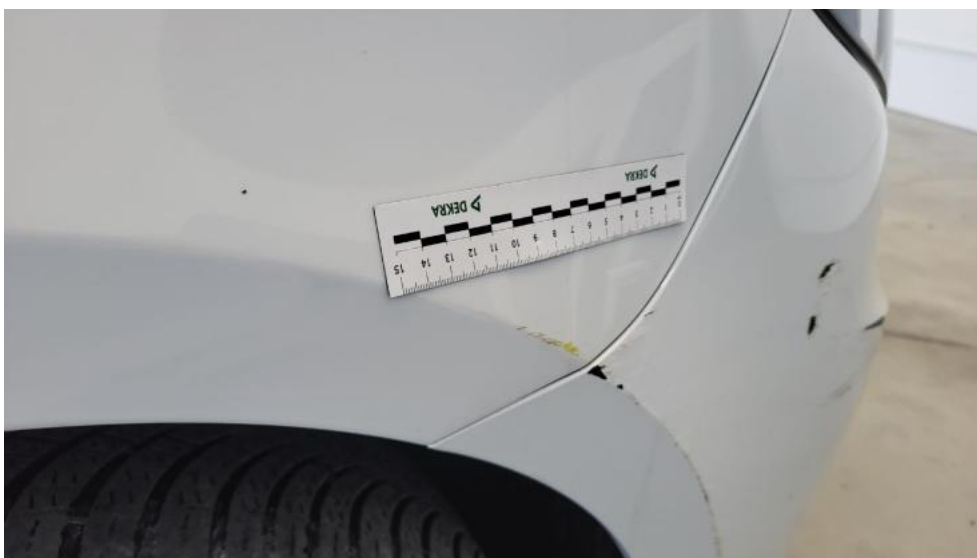
**Photo 42.**

Błotnik przedni P - Rysa/odprysk 1

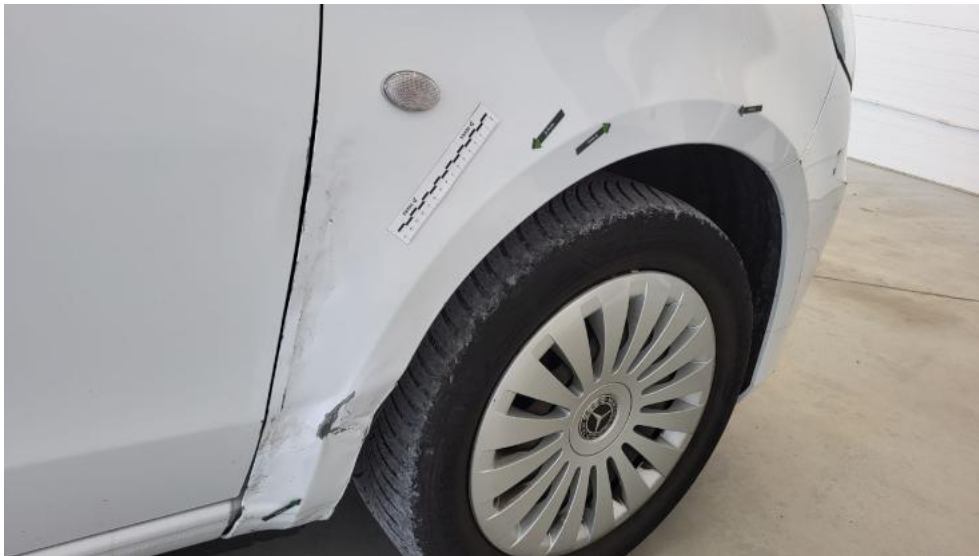
**Photo 43.**

Błotnik przedni P - Wgniecenie/odkształcenie 1

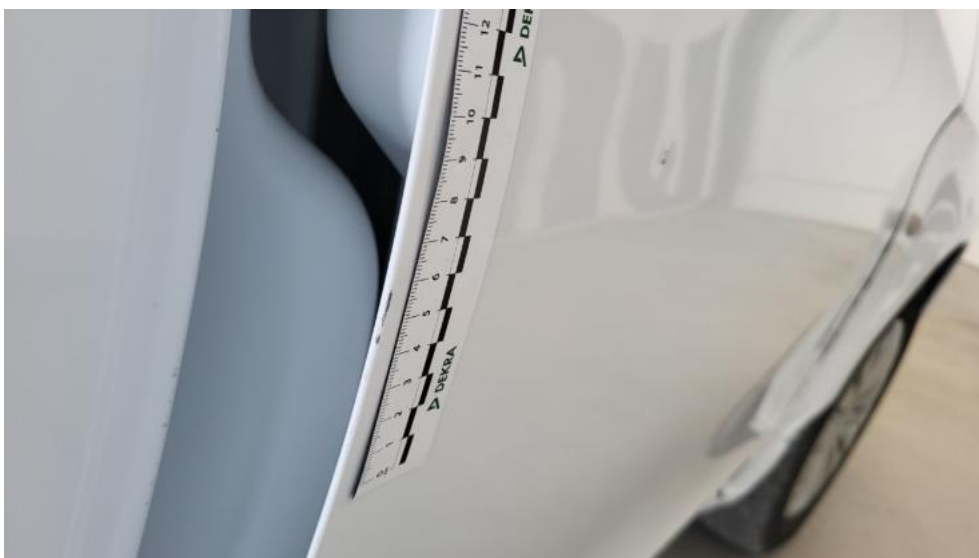
**Photo 44.**

Drzwi przednie P - Rysa/odprysk 1

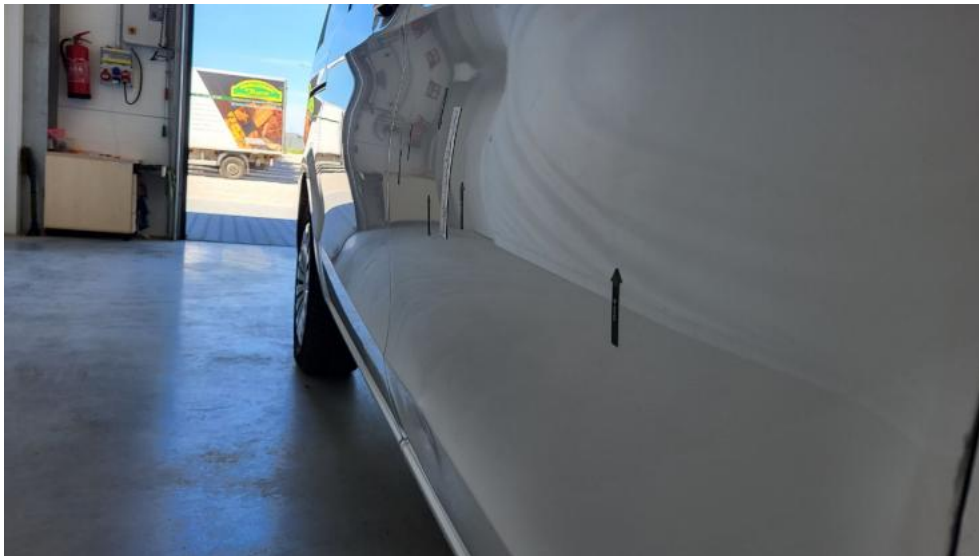
**Photo 45.**

Drzwi przednie P - Wgniecenie/odkształcenie 1

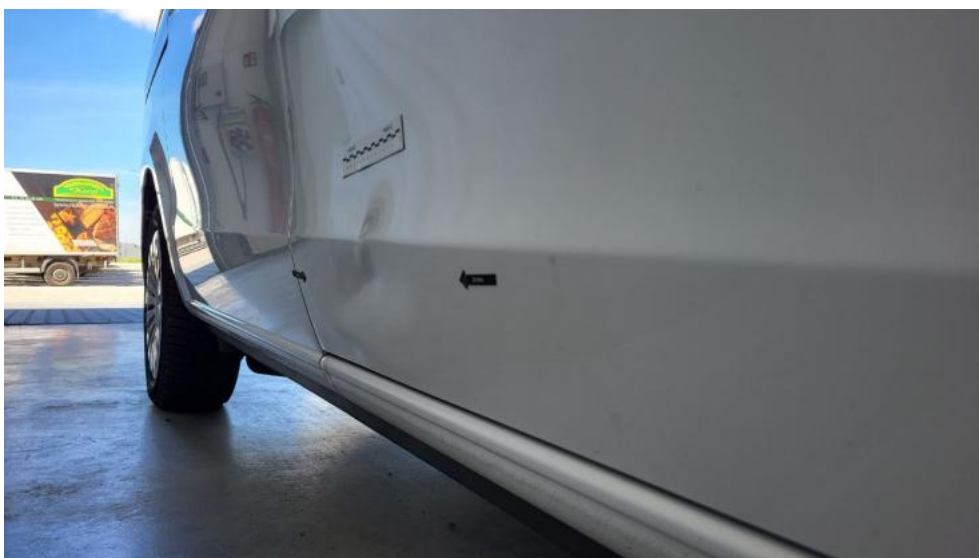
**Photo 46.**

Drzwi przednie P - Wgniecenie/odkształcenie 2

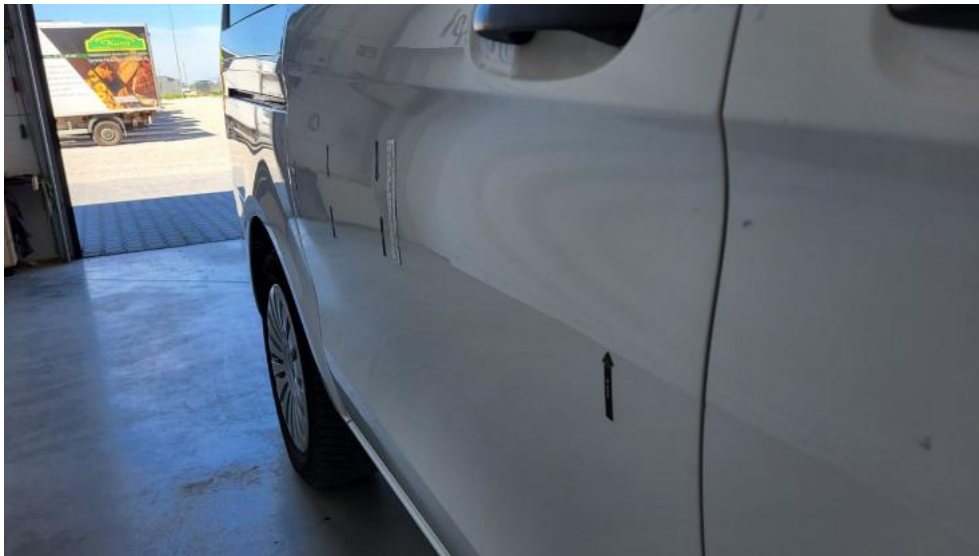
**Photo 47.**

Drzwi tylne P - Wgniecenie/odkształcenie 1

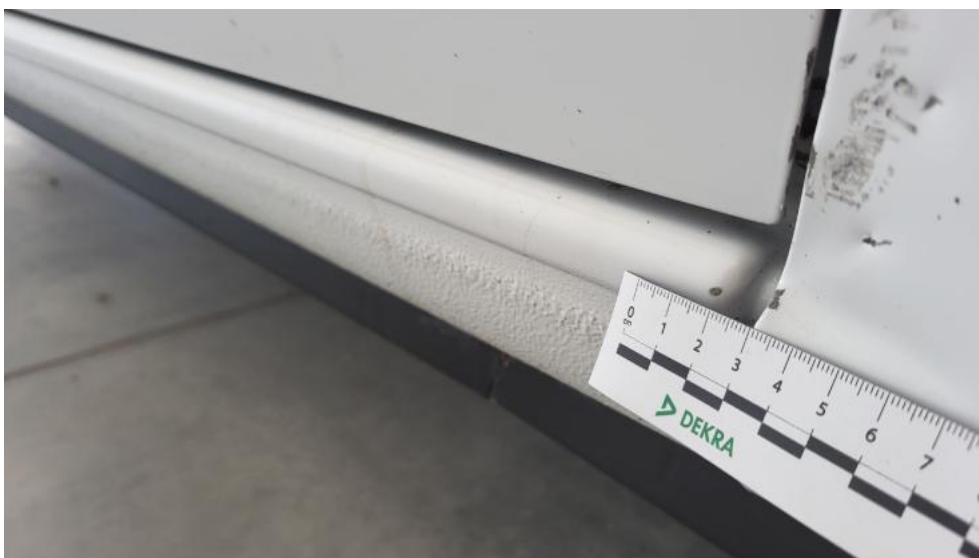
**Photo 48.**

Próg P - Rysa/odprysk 1

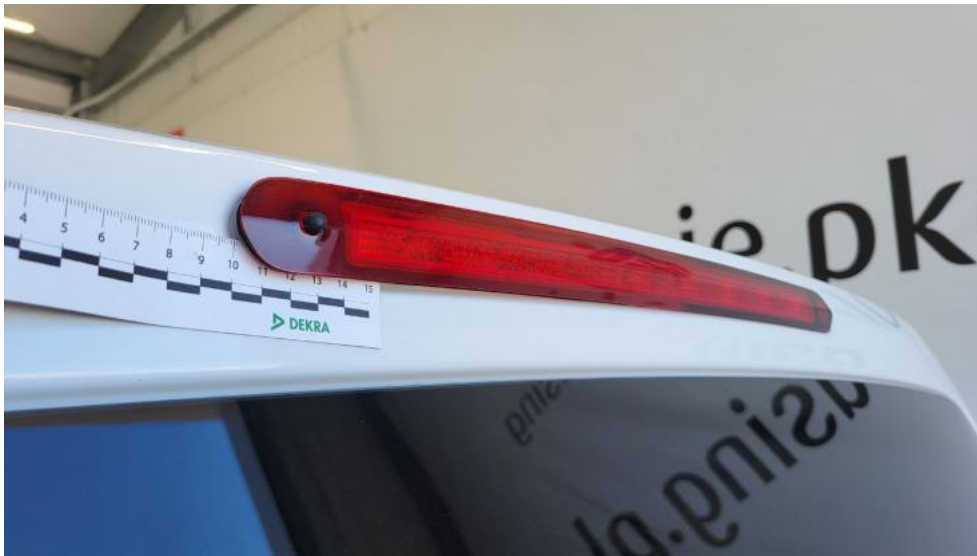
**Photo 49.**

Dodatkowa lampa stopu - Inne 1

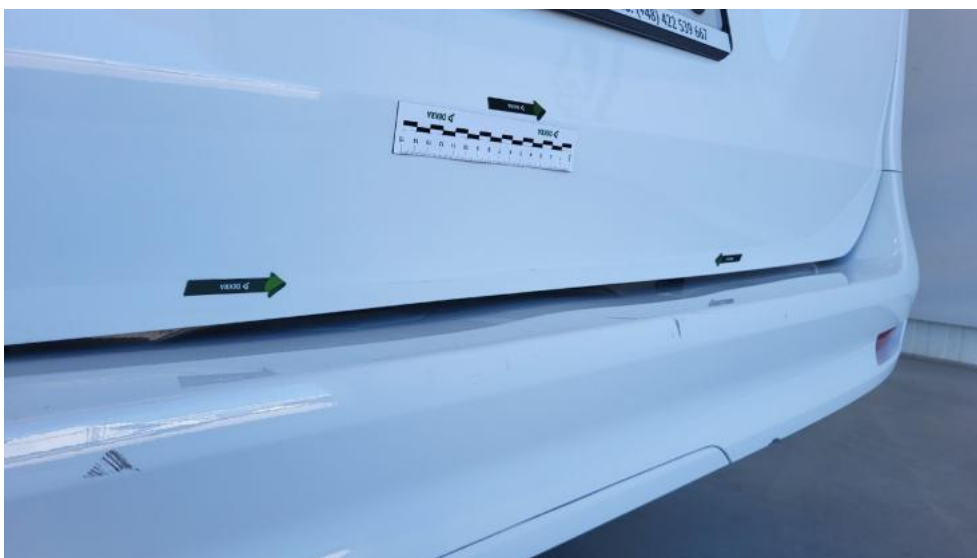
**Photo 50.**

Pokrywy bagażnika - Wgniecenie/odkształcenie 1

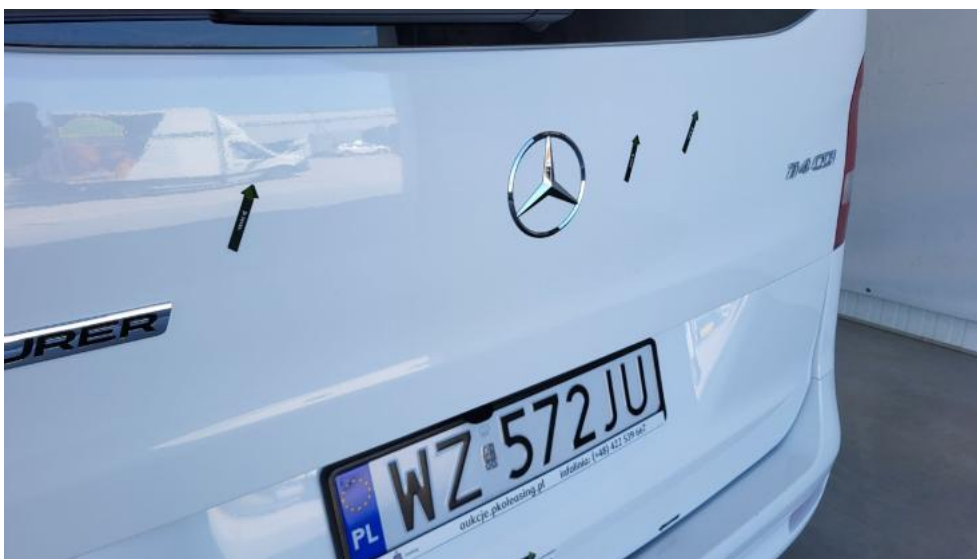
**Photo 51.**

Pokrywy bagażnika - Wgniecenie/odkształcenie 2

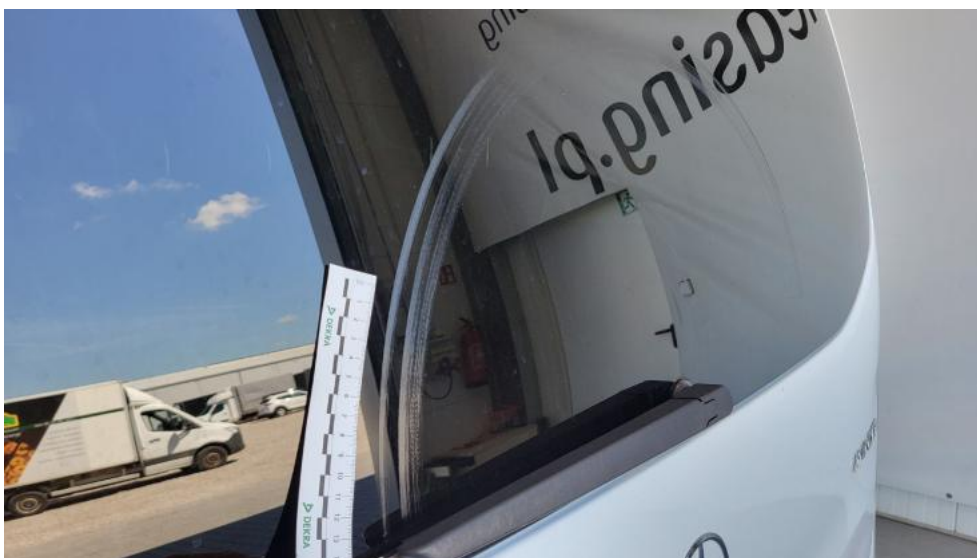
**Photo 52.**

Szyba tylna - Rysa/odprysk 1

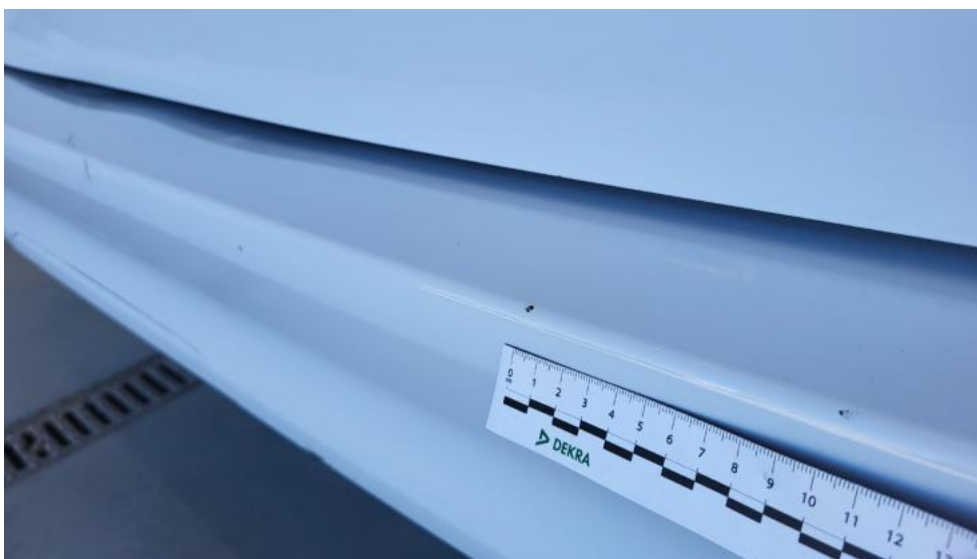
**Photo 53.**

Zderzak tylny - Rysa/odprysk 1

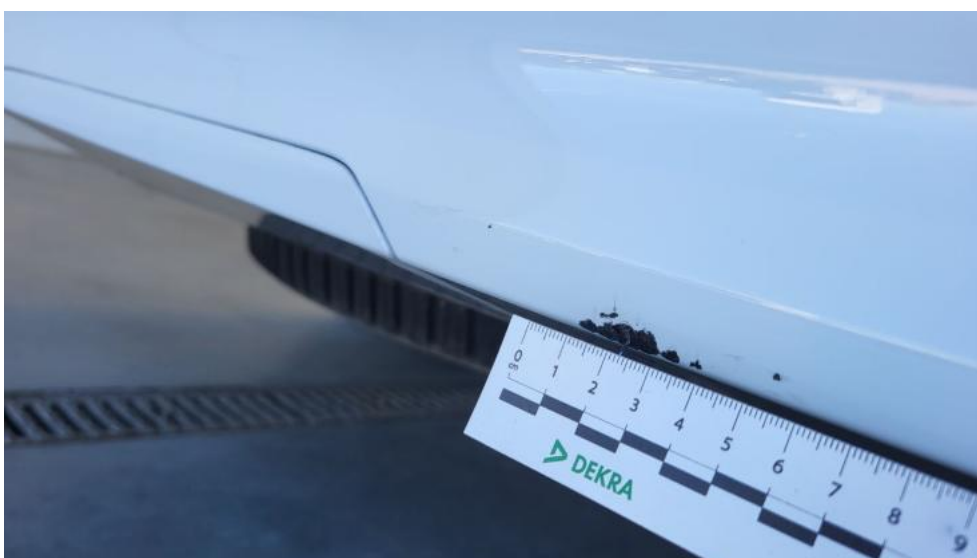
**Photo 54.**

Zderzak tylny - Rysa/odprysk 2

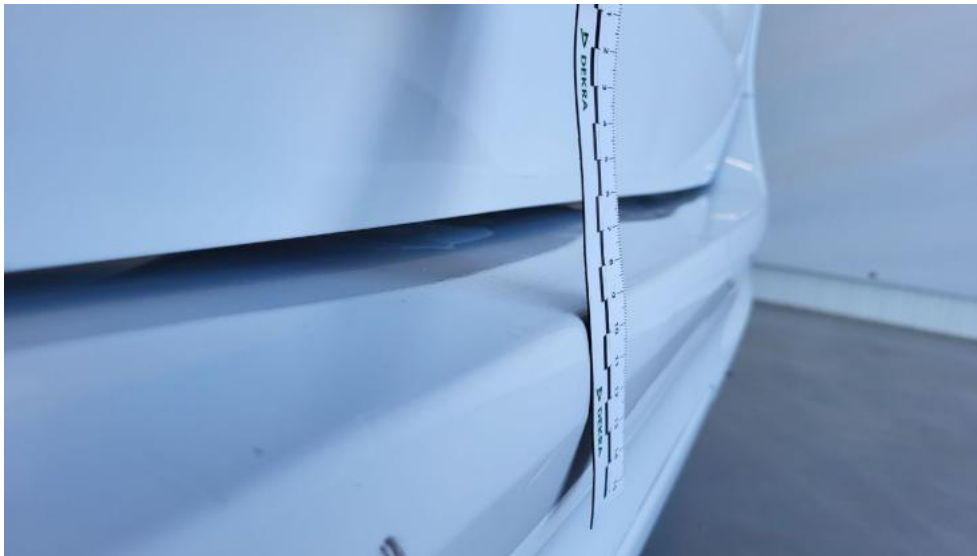
**Photo 55.**

Zderzak tylny - Wgniecenie/odkształcenie 1

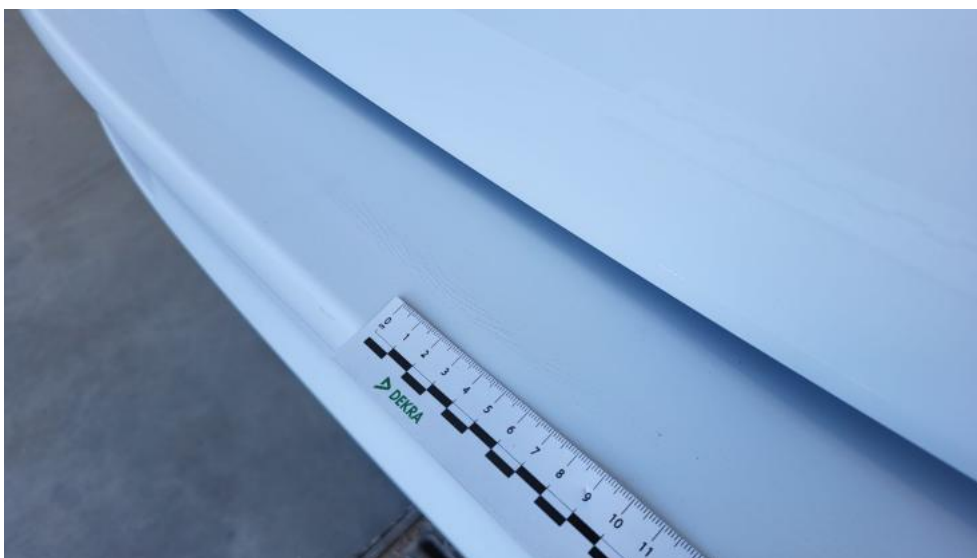
**Photo 56.**

Zderzak tylny - Pęknięcie/rozerwanie 1

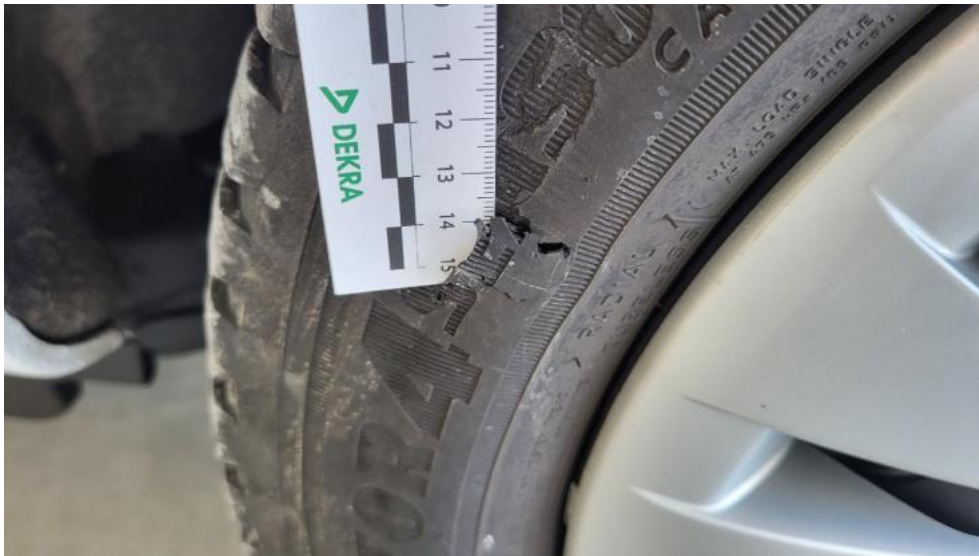
**Photo 57.**

Opona tylna L - Pęknięcie/rozerwanie 1

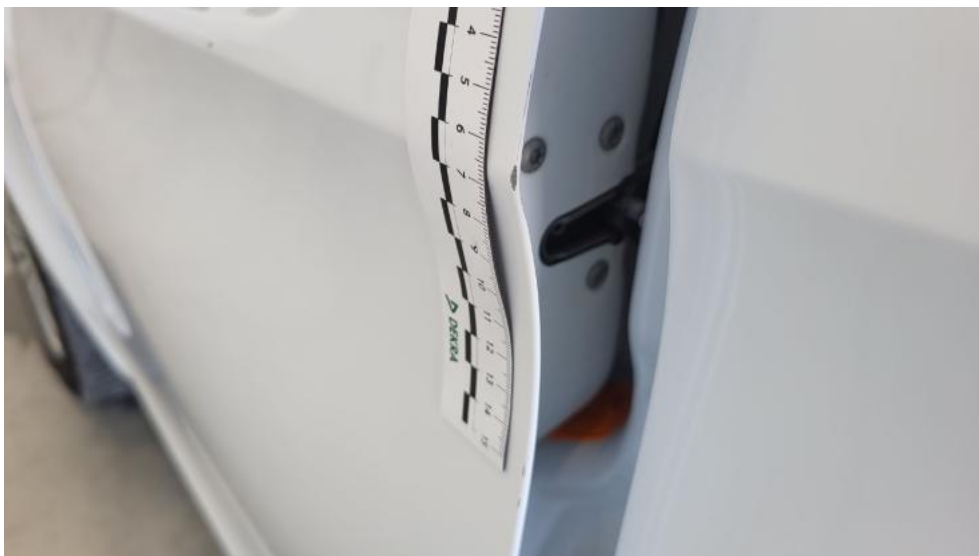
**Photo 58.**

Drzwi przed L - Rysa/odprysk 1

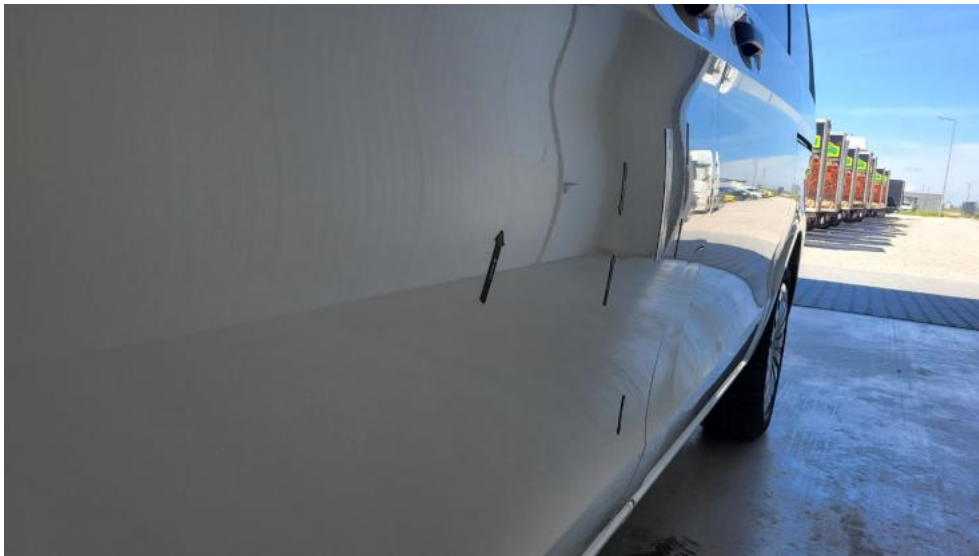
**Photo 59.**

Drzwi przed L - Wgniecenie/odkształcenie 1

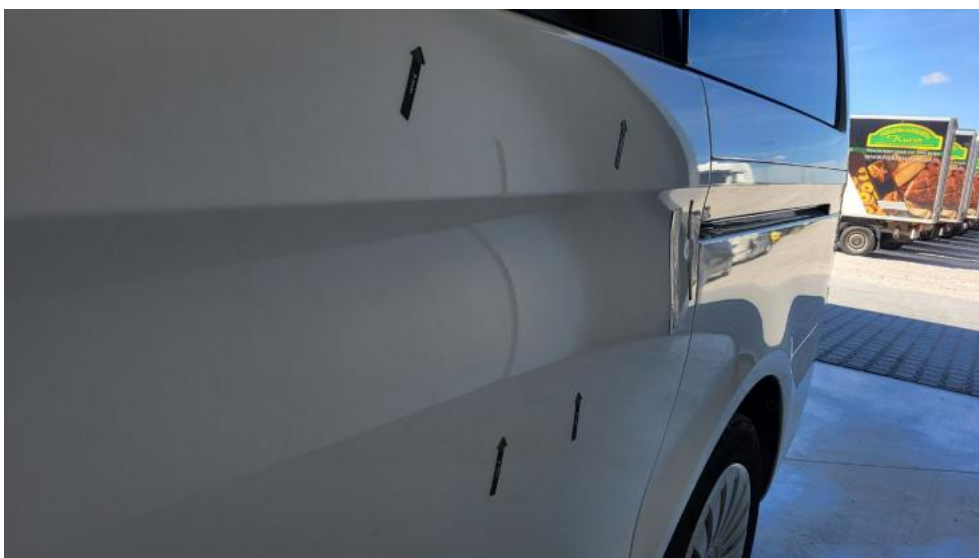
**Photo 60.**

Drzwi tylne L - Wgniecenie/odkształcenie 1

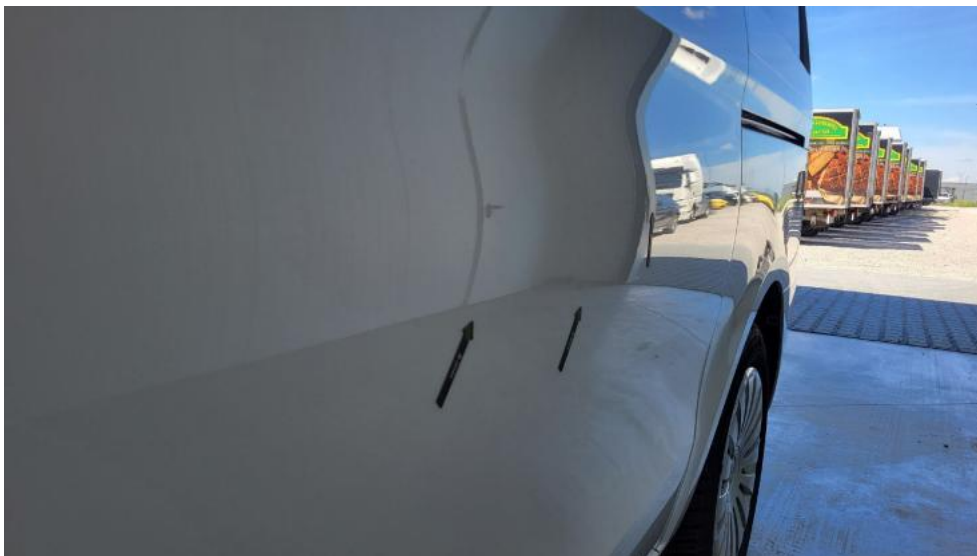
**Photo 61.**

Drzwi tylne L - Wgniecenie/odkształcenie 2

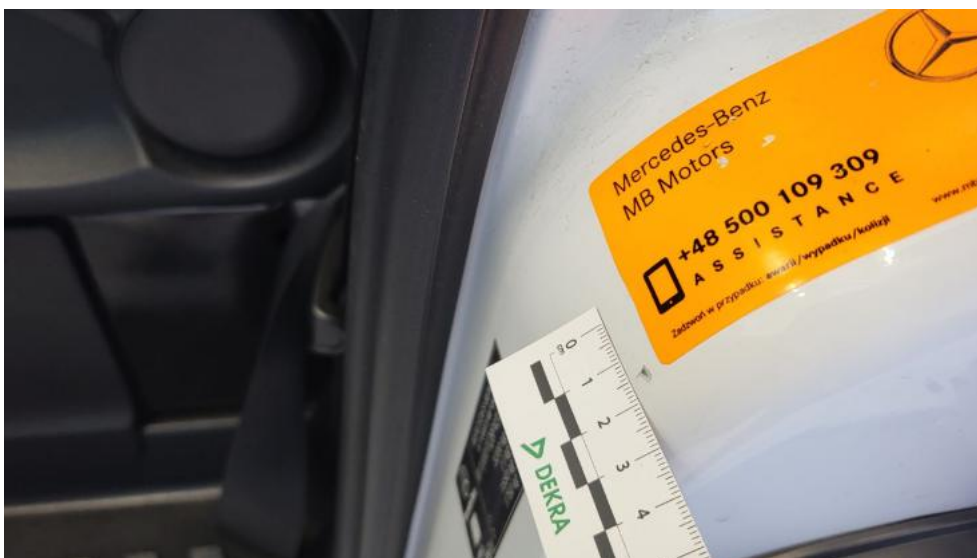
**Photo 62.**

Słupek środkowy L - Rysa/odprysk 1

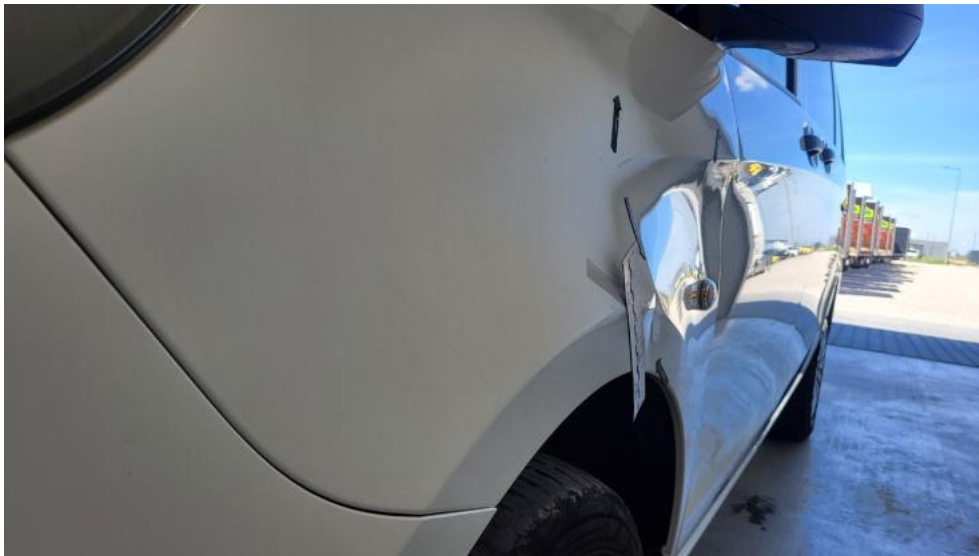
**Photo 63.**

Błotnik przedni L - Wgniecenie/odkształcenie 1

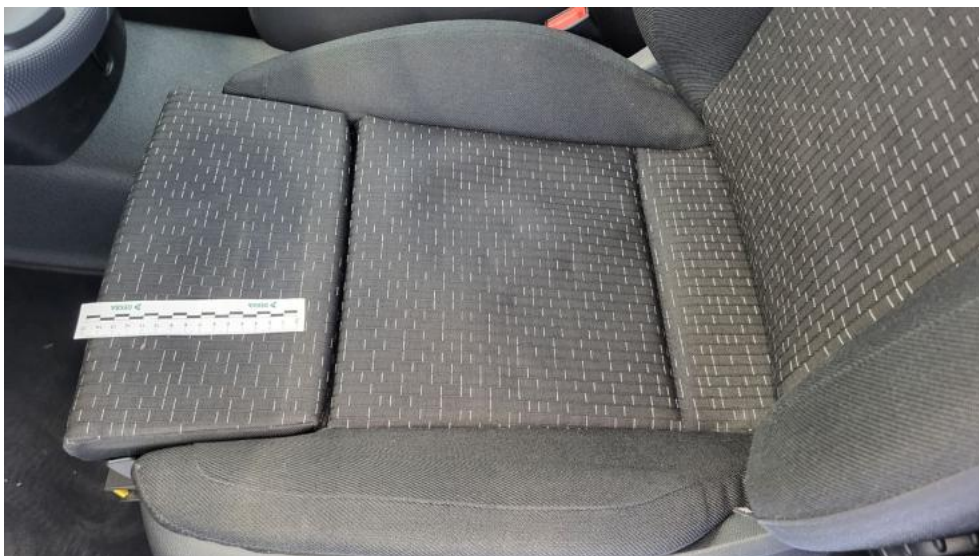
**Photo 64.**

Fotel prz. lew. - Inne 1

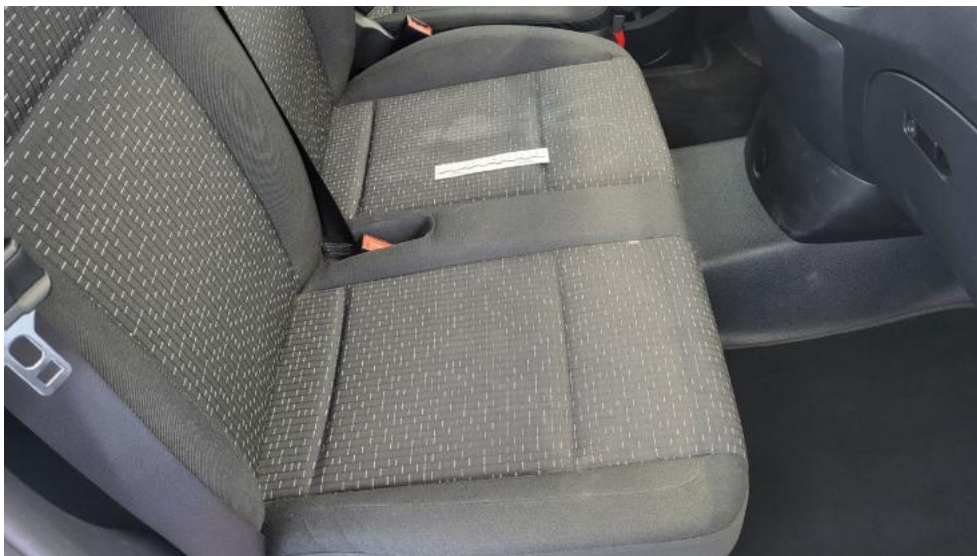
**Photo 65.**

Fotel prz. praw. - Inne 1

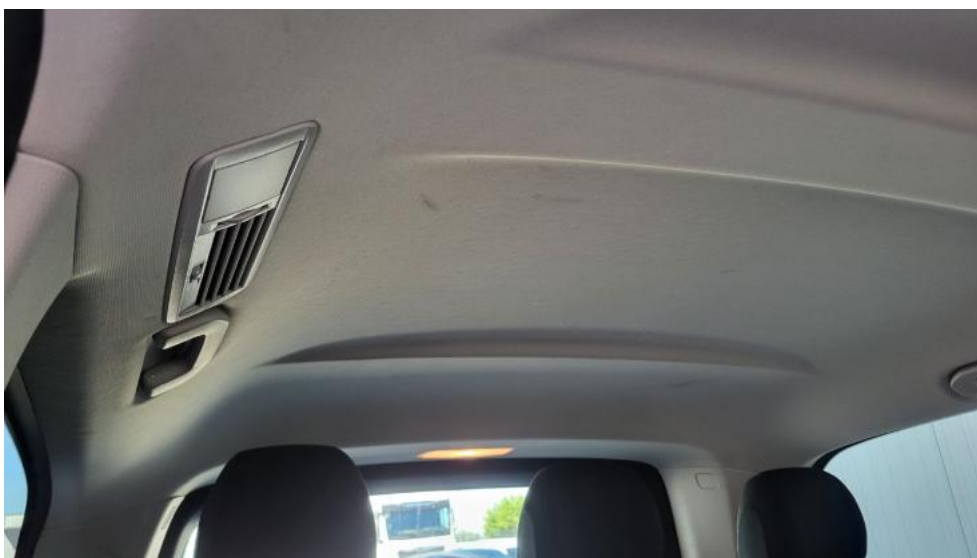
**Photo 66.**

Podsufitka - Inne 1

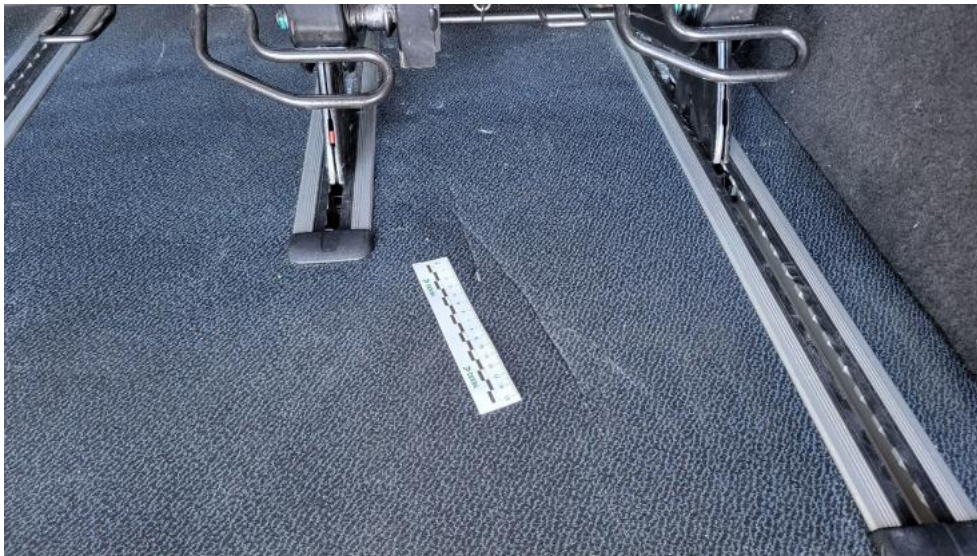
**Photo 67.**

Wykładzina podłogi bagażnika - Rysa/odprysk 1

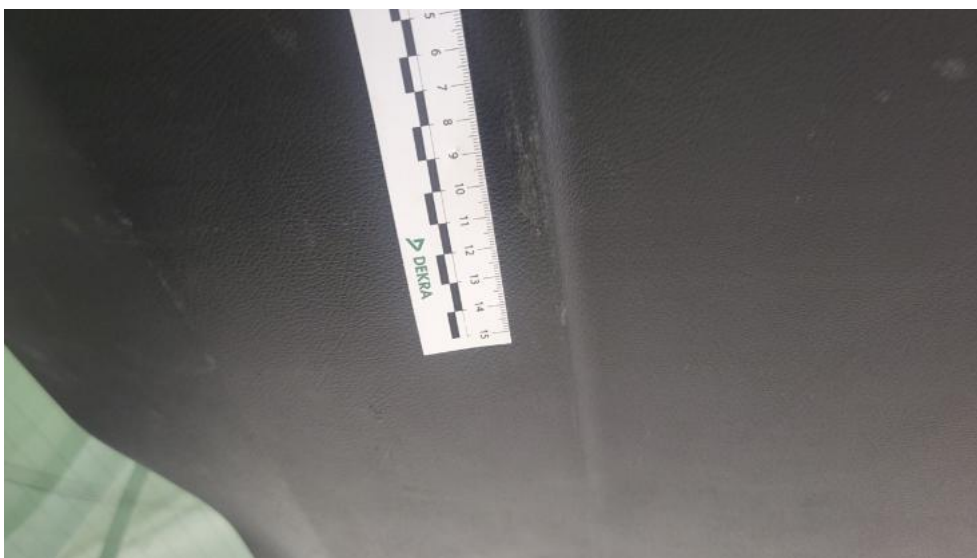
**Photo 68.**

Wykładzina pokrywy tylnej - Rysa/odprysk 1

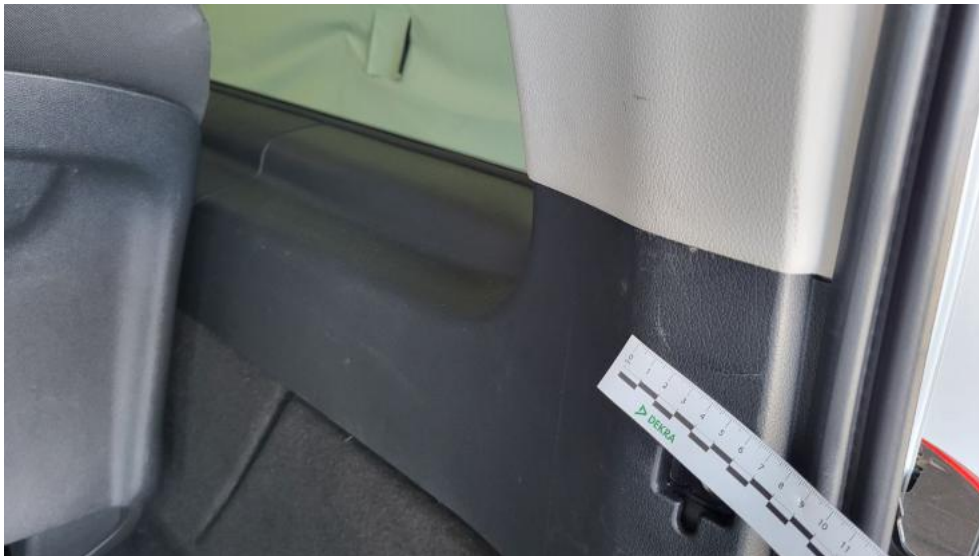
**Photo 69.**

Wykładzina przestrzeni bagażowej - Rysa/odprysk 1

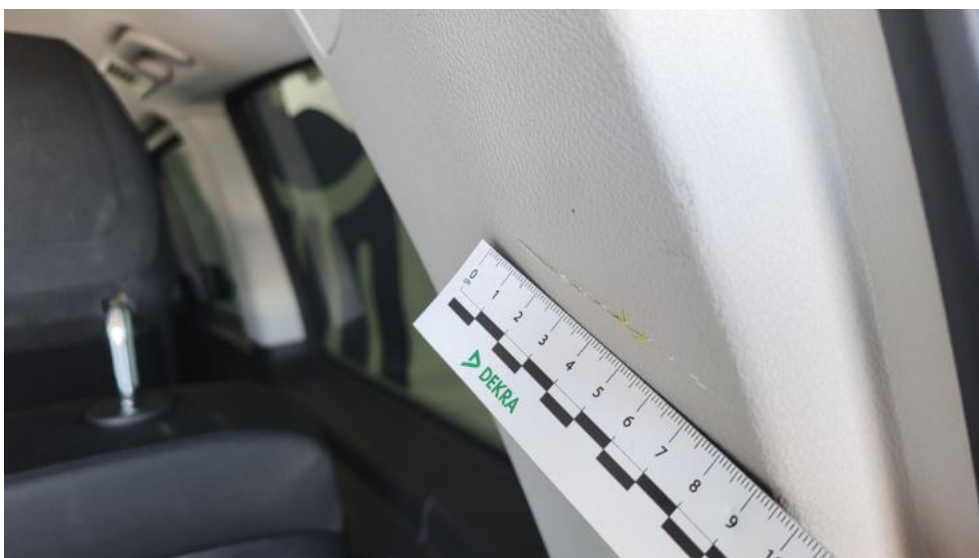
**Photo 70.**

Wykładzina przestrzeni bagażowej - Pęknięcie/rozerwanie 1
