DEKRA's commission No. : PKOL(W)/LODZ/91639/26/09/30  
commission/ damage No. : 23/038184  
Date of commission: 30-09-2026

**DEKRA Poland - Headquarters**  
02-673 Warszawa, ul. Konstruktorska 12A

**Vehicle data**

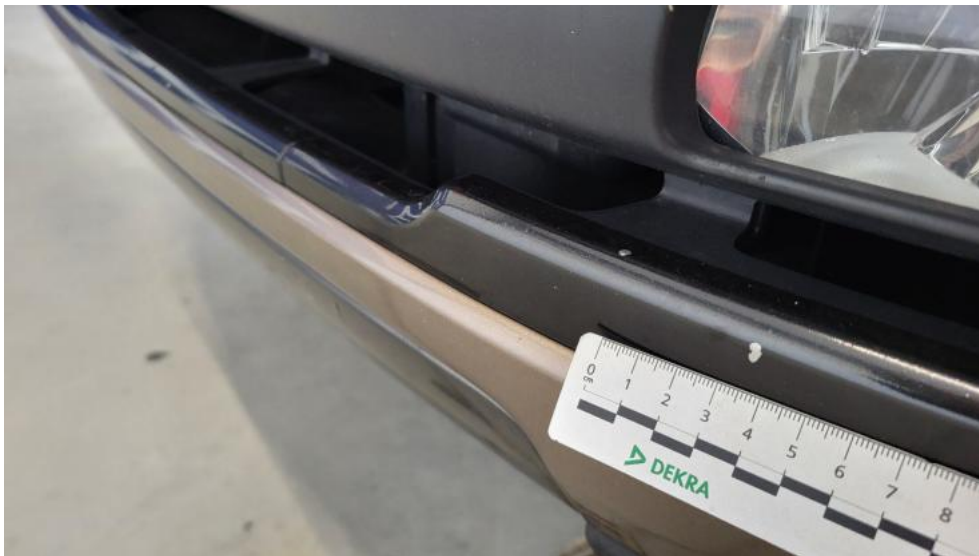
**Photo 49.**

Listwa śr zderzaka przedniego - Rysa/odprysk 1

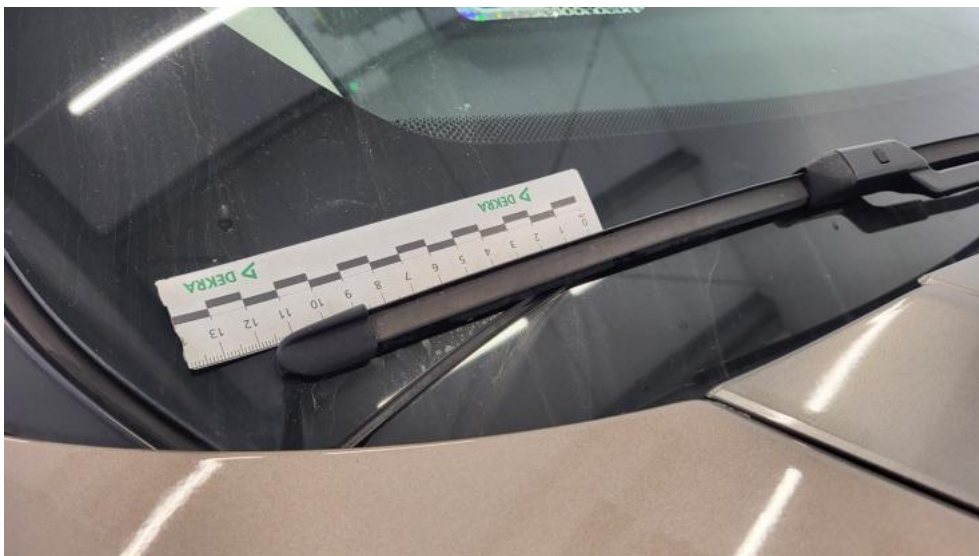
**Photo 50.**

Pióro wycieraczki szyby prz P - Inne 1

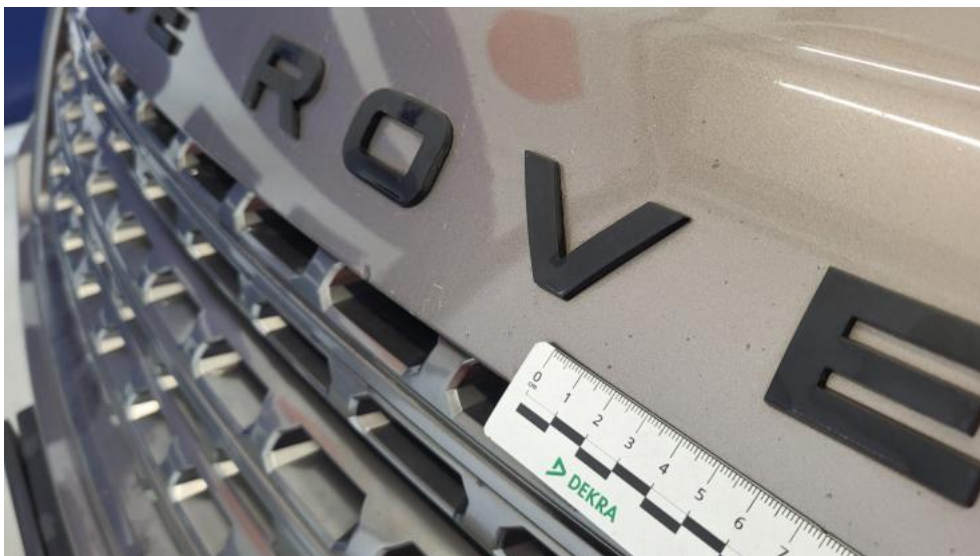
**Photo 52.**

Pokrywa komory silnika - Rysa/odprysk 2

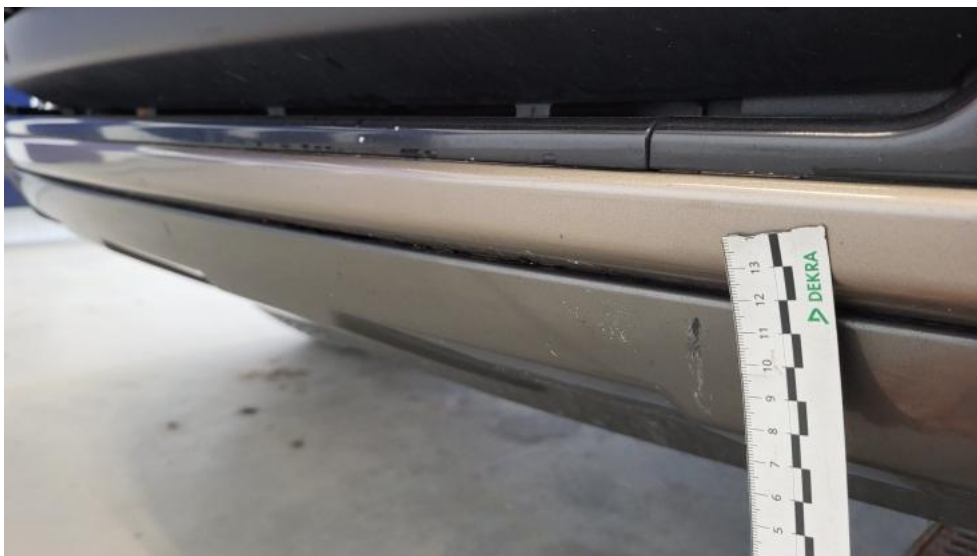
**Photo 54.**

Spoiler zderzaka przedniego - Rysa/odprysk 1

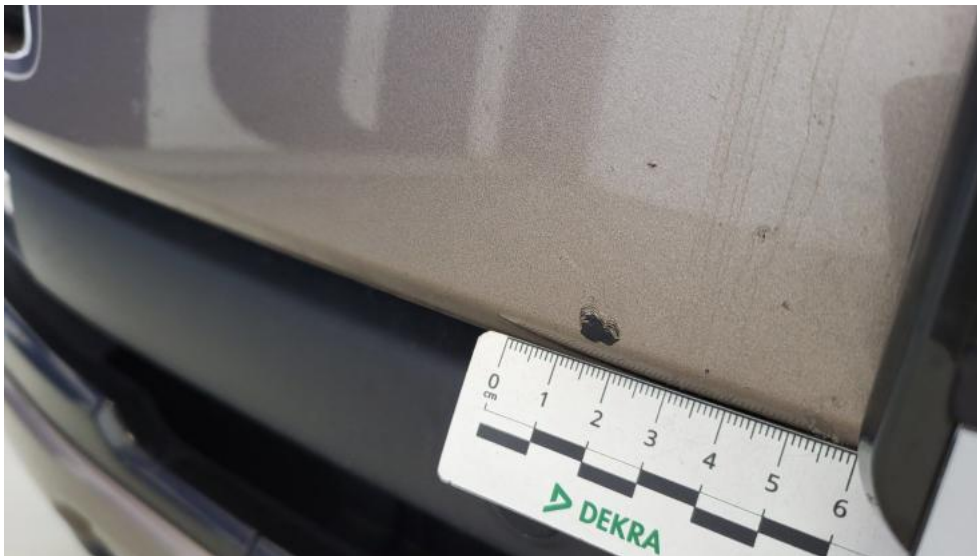
**Photo 59.**

Zderzak - Rysa/odprysk 2

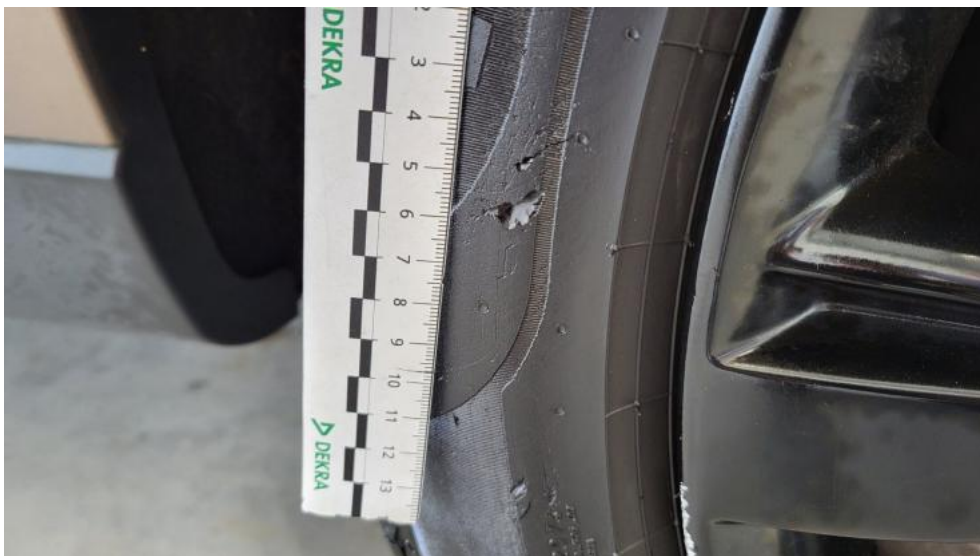
**Photo 64.**

Opona przednia P - Pęknięcie/rozerwanie 1

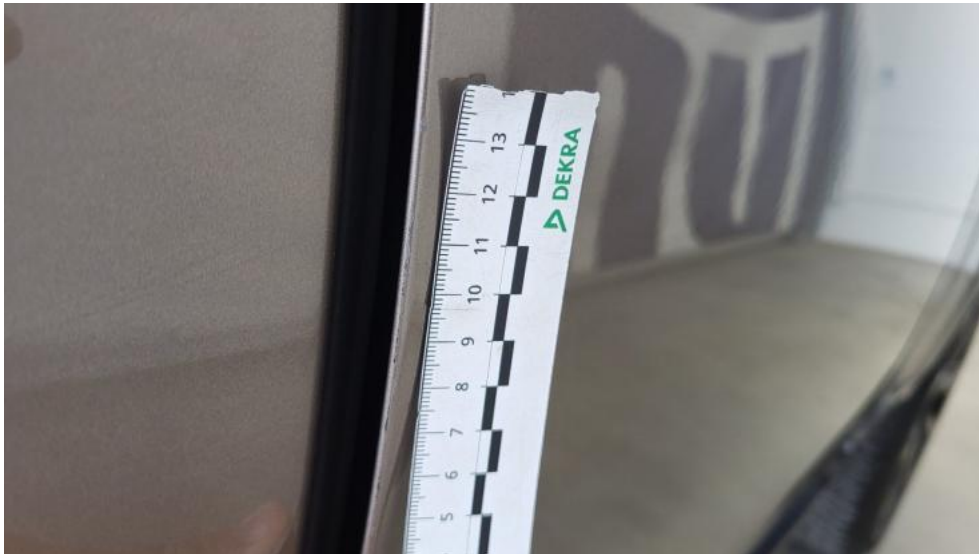
**Photo 65.**

Drzwi przednie P - Rysa/odprysk 1

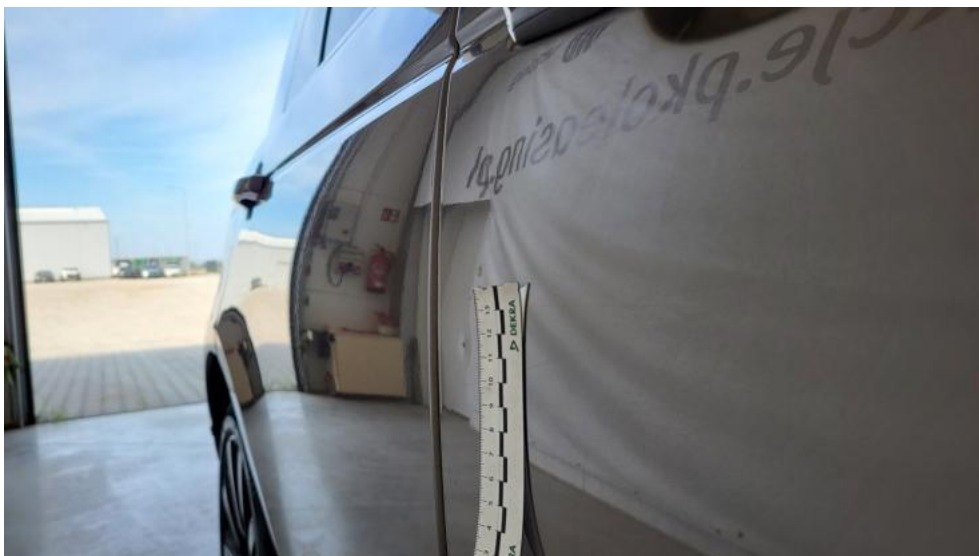
**Photo 66.**

Drzwi przednie P - Wgniecenie/odkształcenie 1

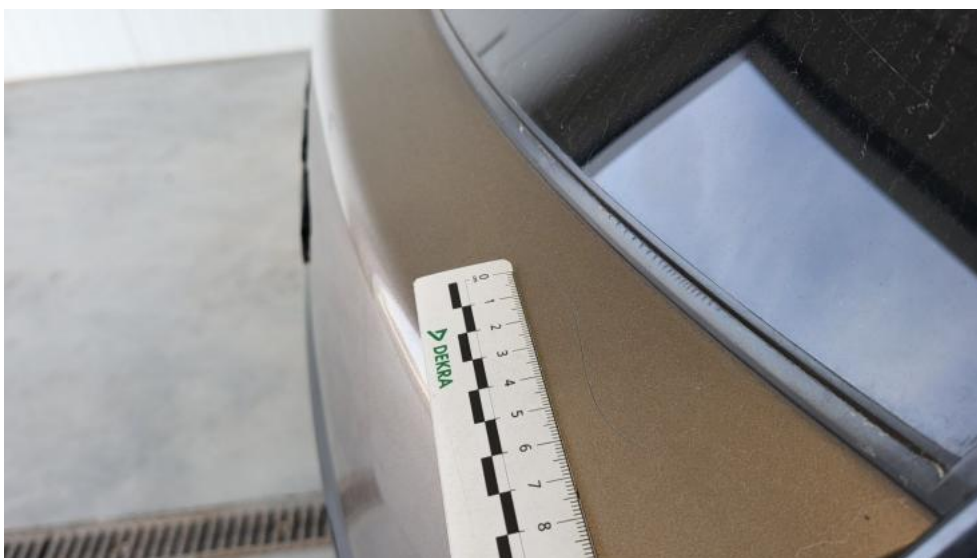
**Photo 76.**

Pokrywy bagażnika - Rysa/odprysk 1

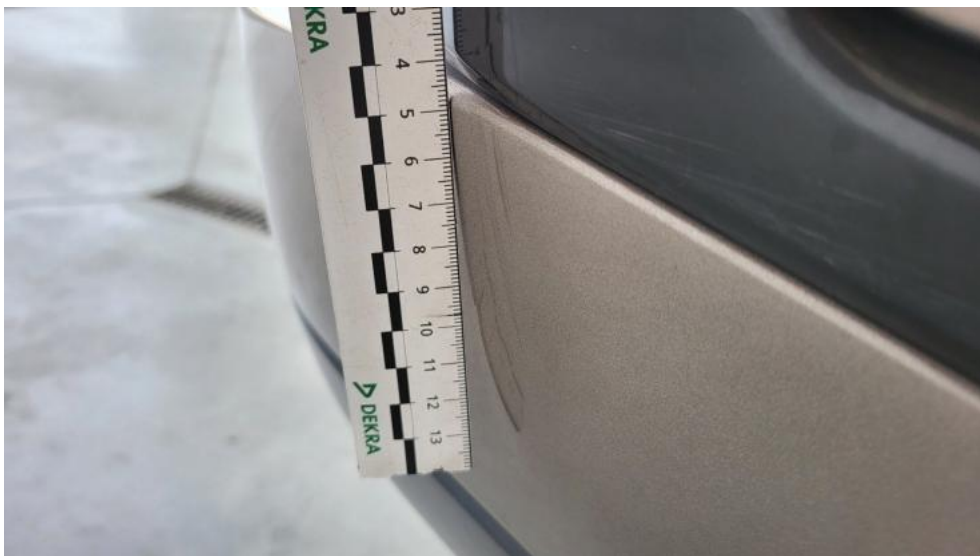
**Photo 78.**

Zderzak tylny - Rysa/odprysk 1

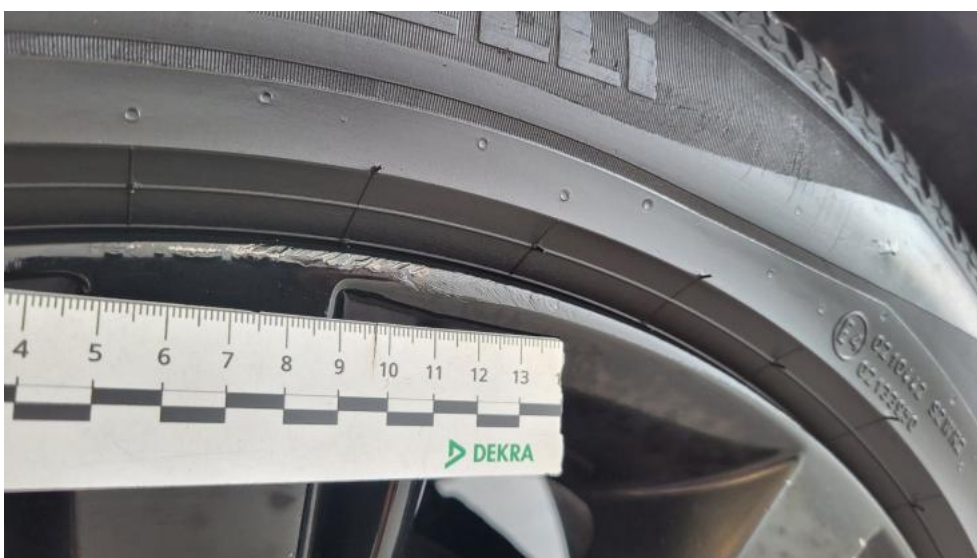
**Photo 84.**

Felga aluminiowa tylna L - Rysa/odprysk 1

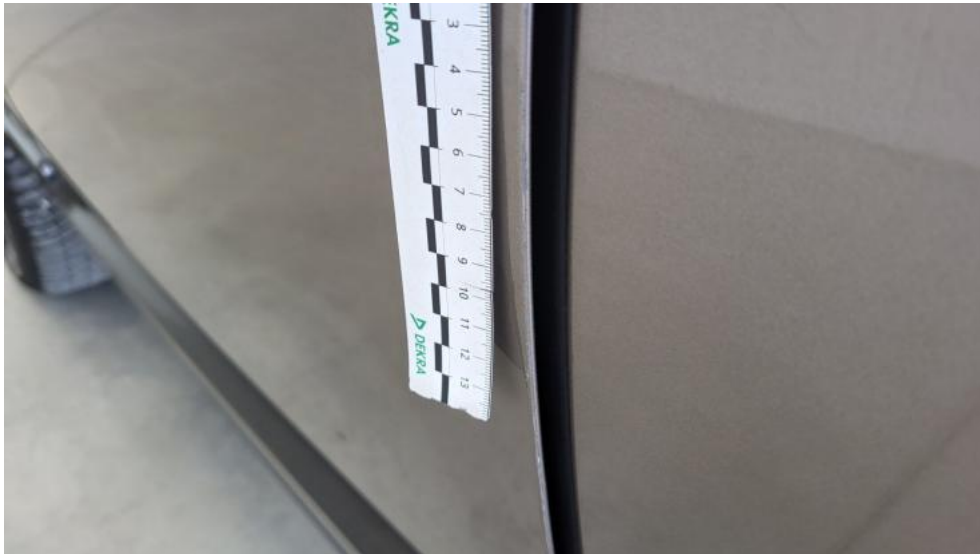
**Photo 87.**

Drzwi przed L - Rysa/odprysk 1

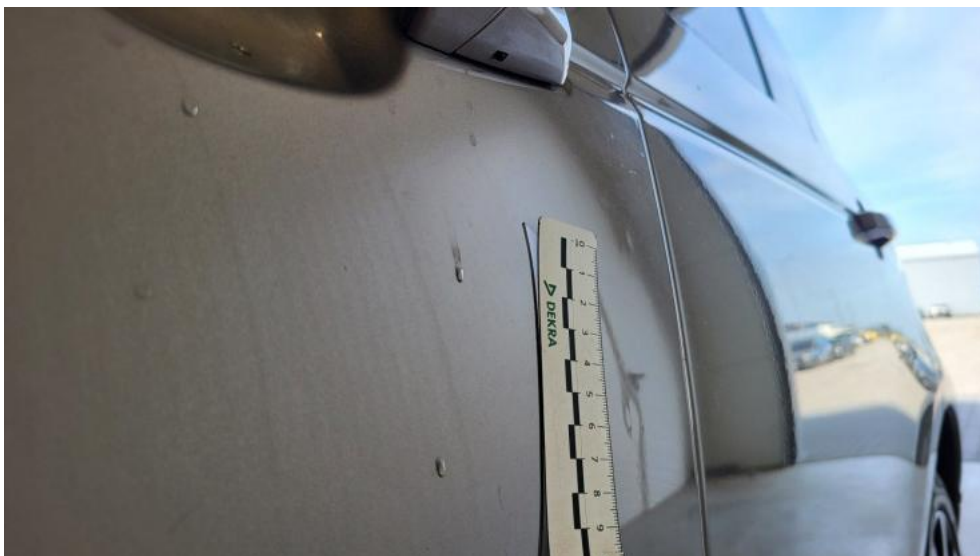
**Photo 88.**

Drzwi przed L - Wgniecenie/odkształcenie 1

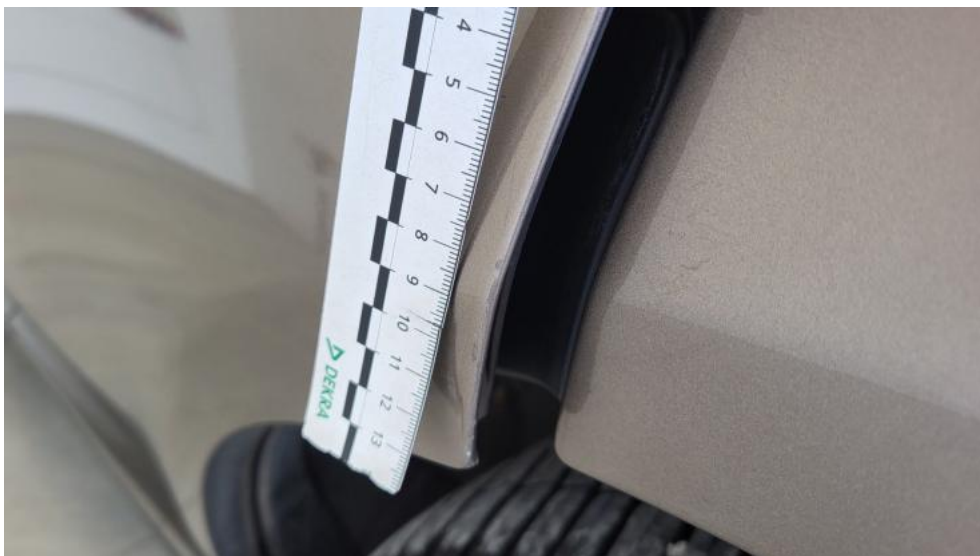
**Photo 90.**

Drzwi tylne L - Rysa/odprysk 1

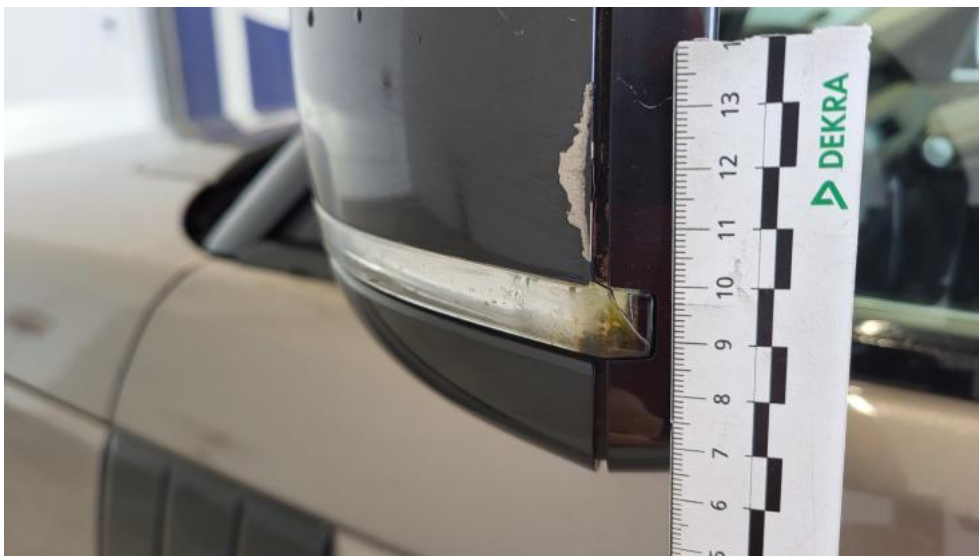
**Photo 92.**

Lusterko zew L - Pęknięcie/rozerwanie 1

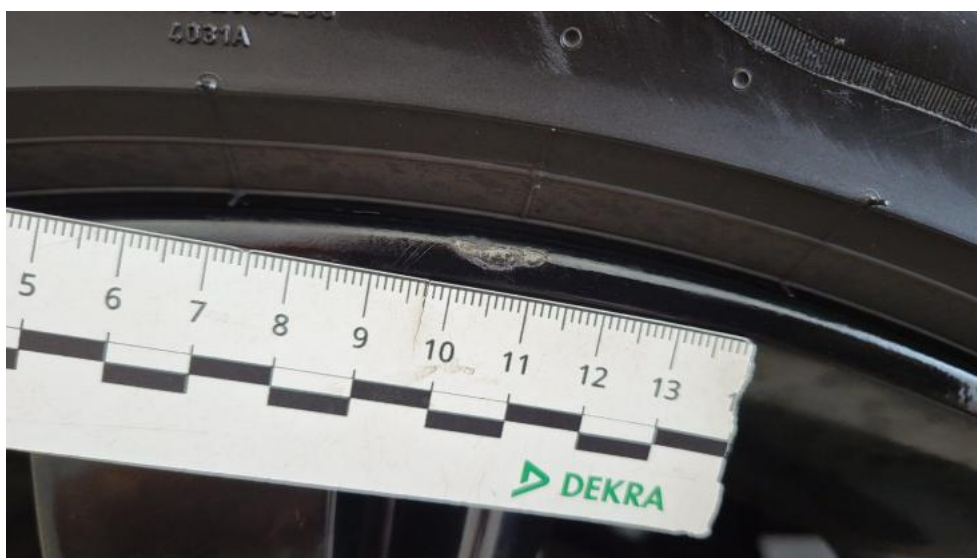
**Photo 94.**

Felga Aluminiowa przednia L - Rysa/odprysk 1

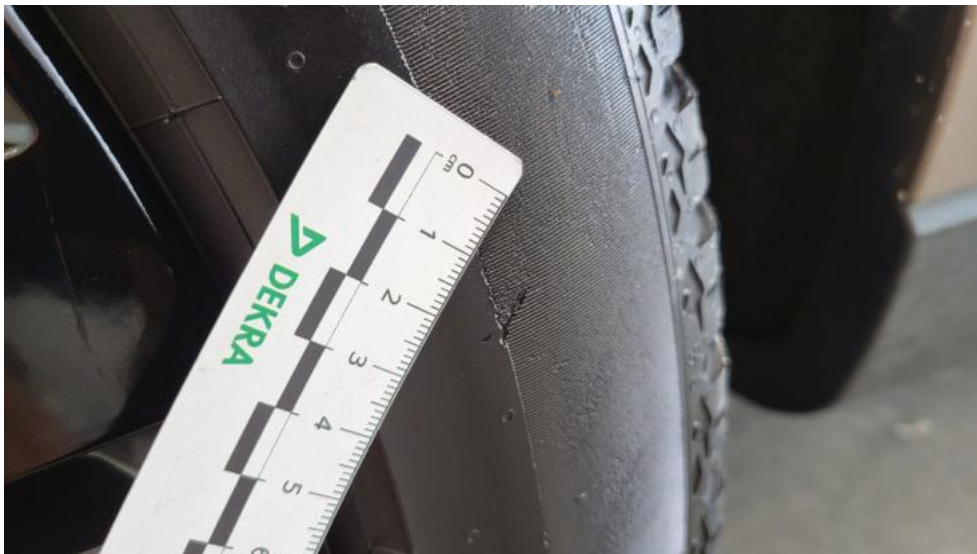
**Photo 95.**

Opona przednia L - Pęknięcie/rozerwanie 1

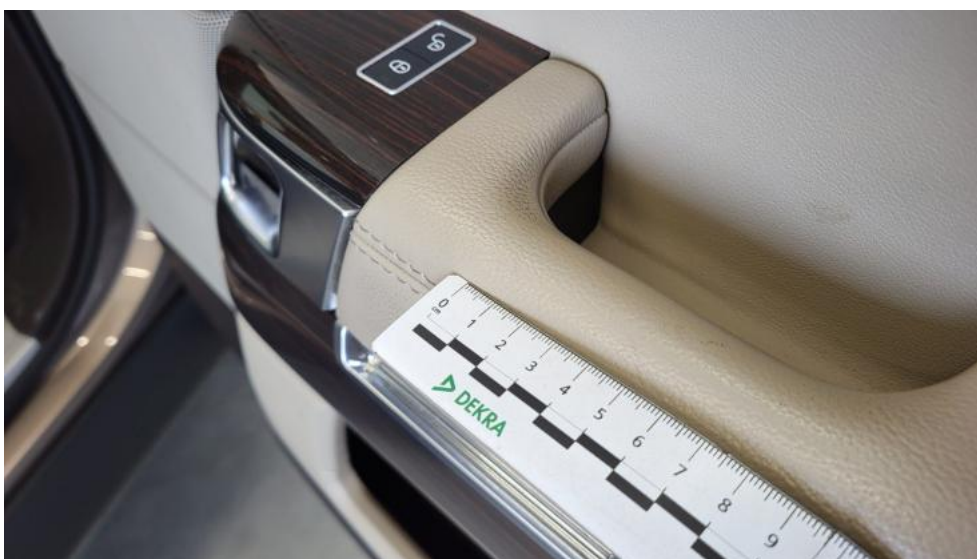
**Photo 105.**

Uchwyt drzwi prze P - Rysa/odprysk 1

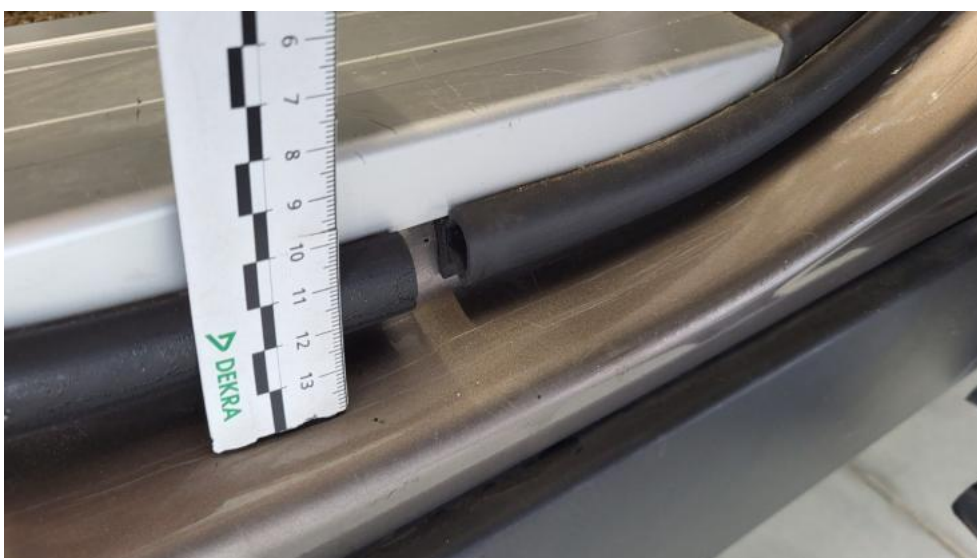
**Photo 106.**

Uszczelka drzwi tylnych P - Inne 1

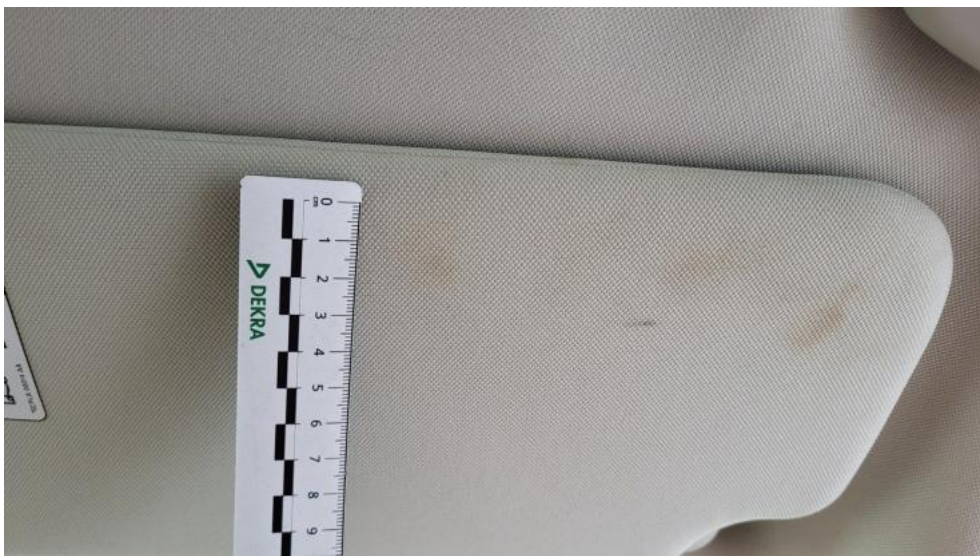
**Photo 108.**

Osłona p/słoneczna prawa - Inne 1

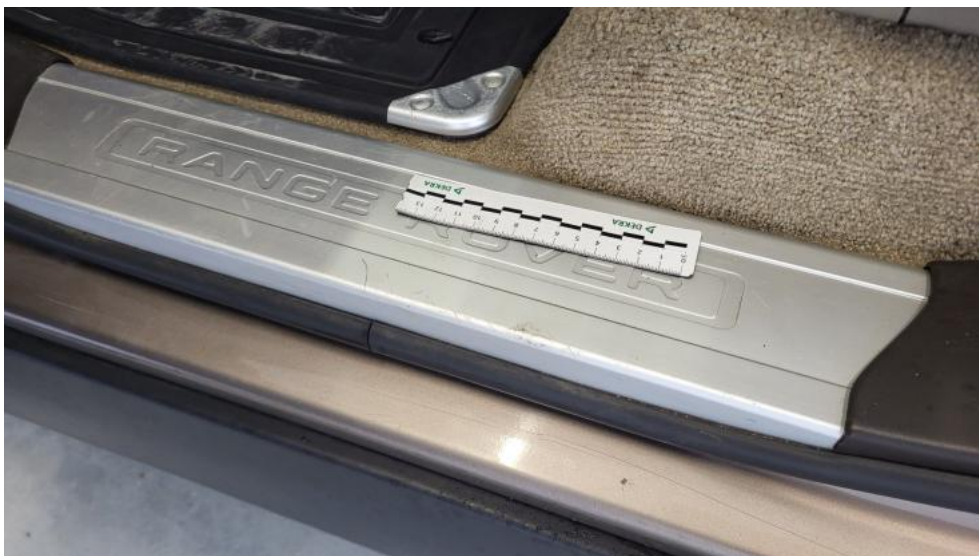
**Photo 112.**

Listwy progowe lew. - Rysa/odprysk 2

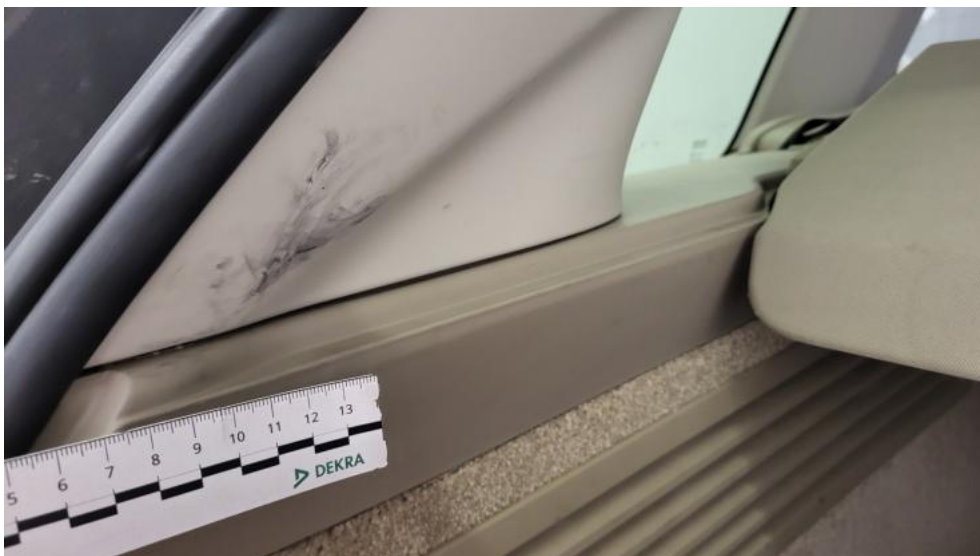
**Photo 118.**

Wykładzina przestrzeni bagażowej - Inne 2
