Nr zlecenia DEKRA: PKOL(W)/LODZ/58947/26/06/26  
Nr zlecenia/szkody: 24/052986  
Data zlecenia: 26-06-2026

| Producent | AUDI |
| Model | A7 Sportback 14-17 |
| Typ/wersja | RS7 4.0 TFSI Quattro Tiptronic |

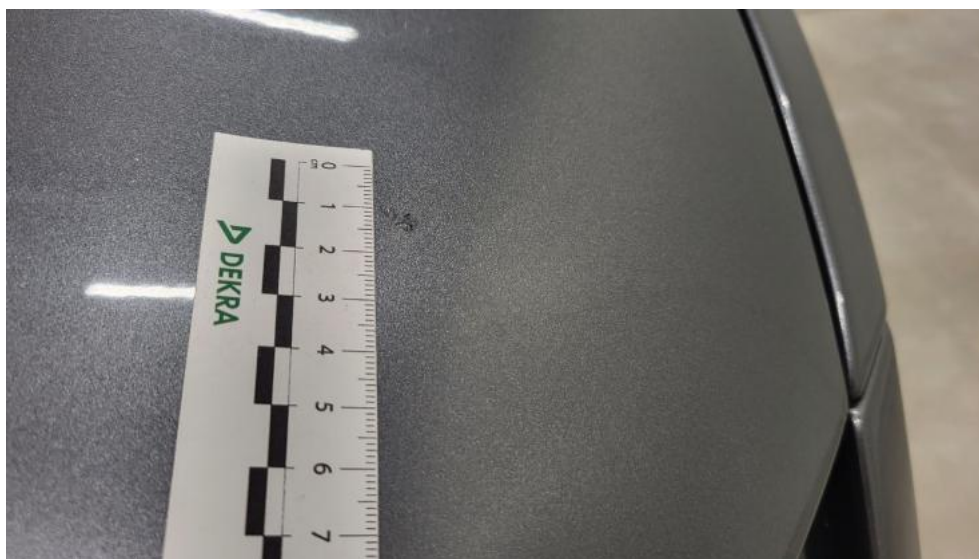
**Fot. 45.**

Pokrywa komory silnika - Rysa/odprysk 1

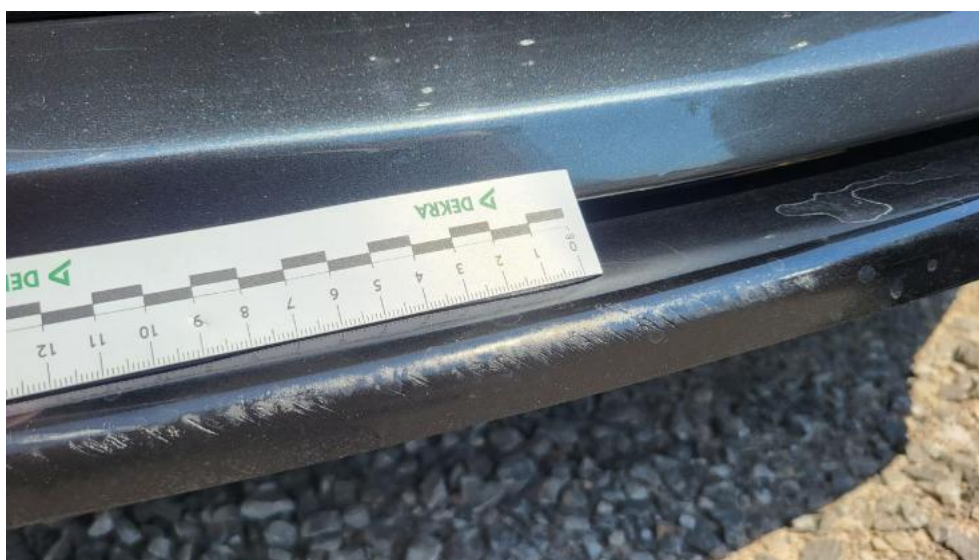
**Fot. 46.**

Spoiler zderzaka przedniego - Rysa/odprysk 1

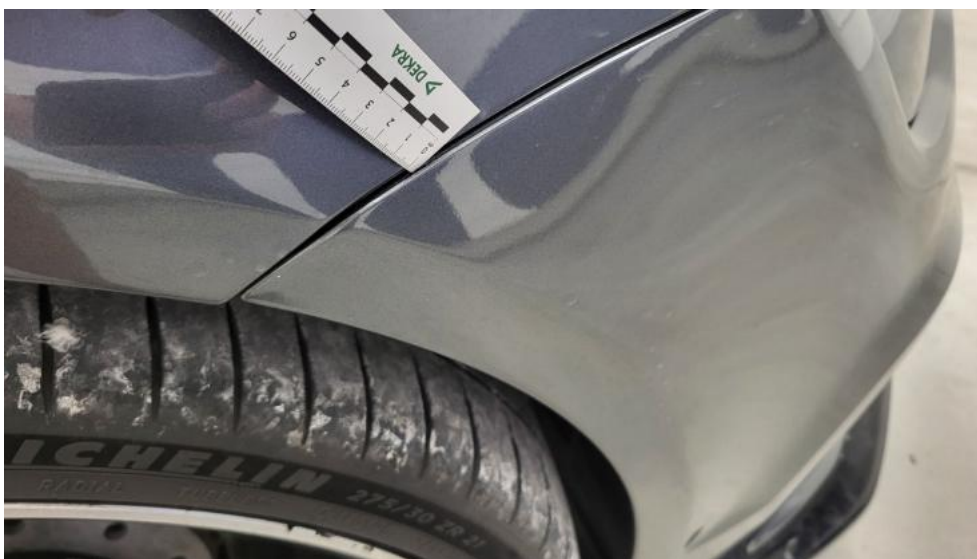
**Fot. 47.**  
Zderzak - Inne 1

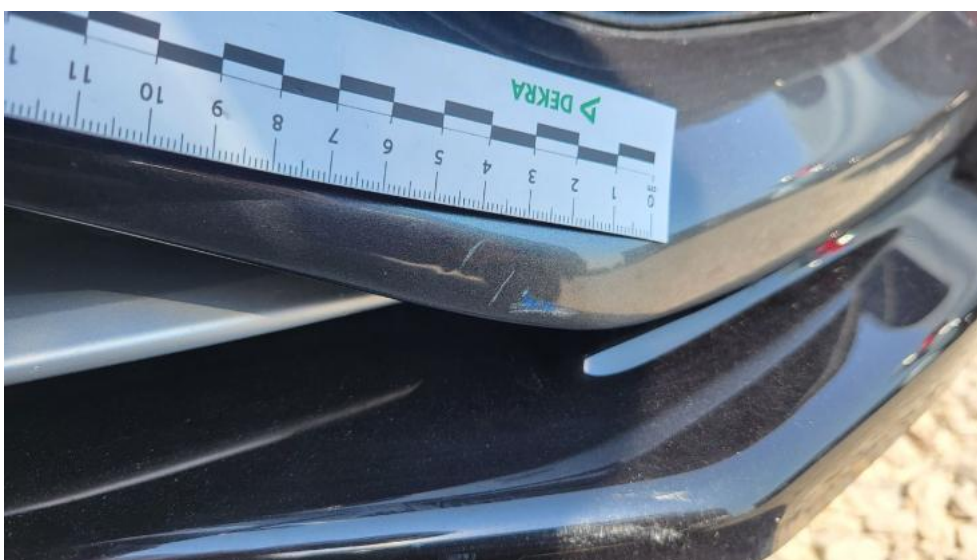
**Fot. 48.**  
Zderzak - Inne 2

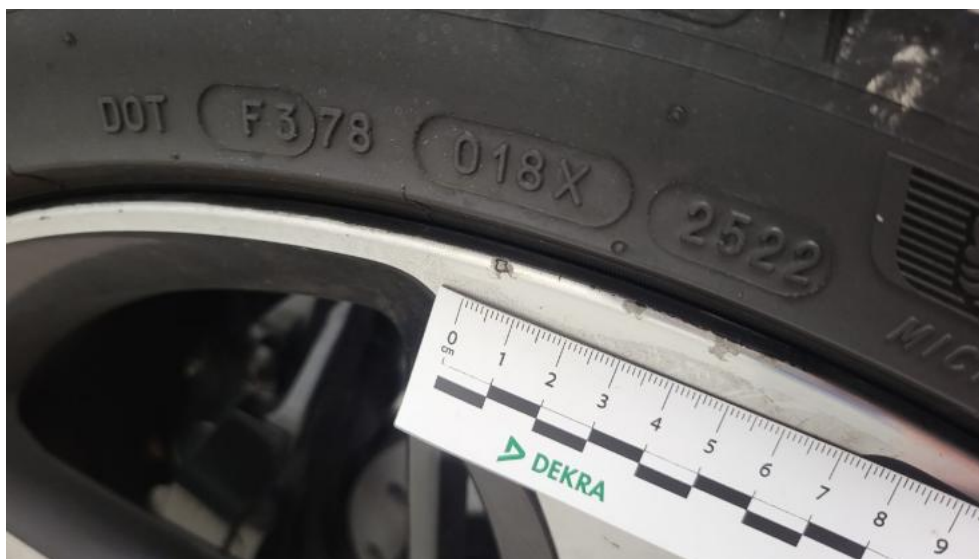
**Fot. 49.**

Felga aluminiowa przednia P - Rysa/odprysk 1

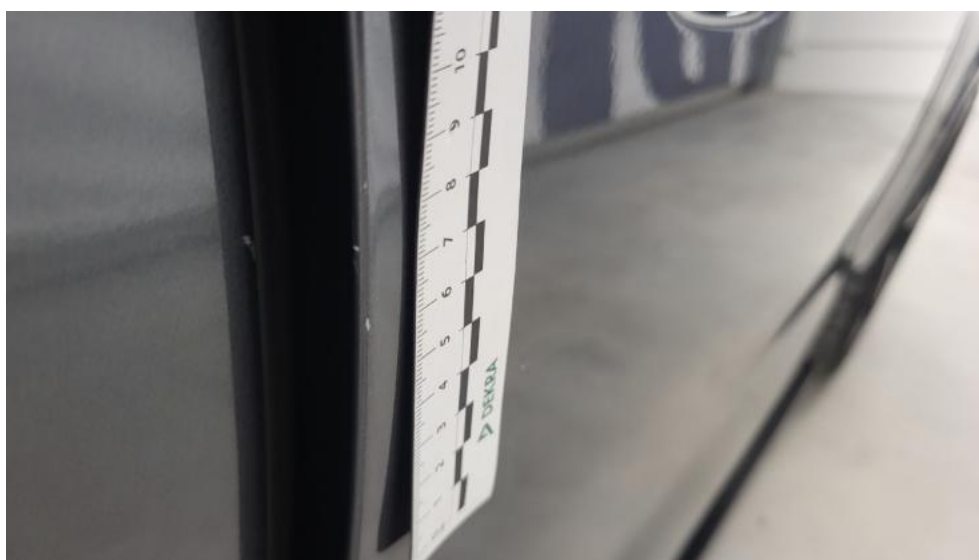
**Fot. 50.**

Drzwi przednie P - Rysa/odprysk 1

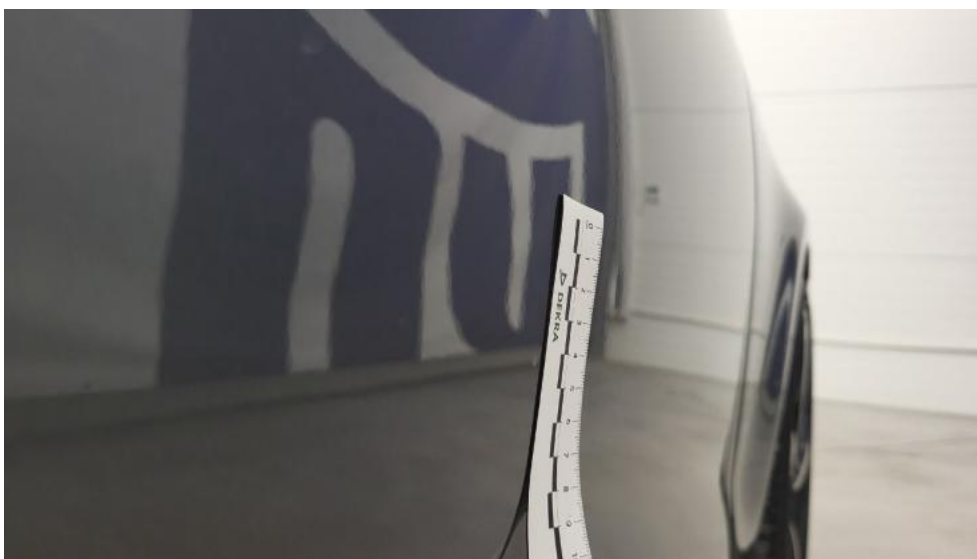
**Fot. 51.**

Drzwi przednie P - Wgniecenie/odkształcenie 1

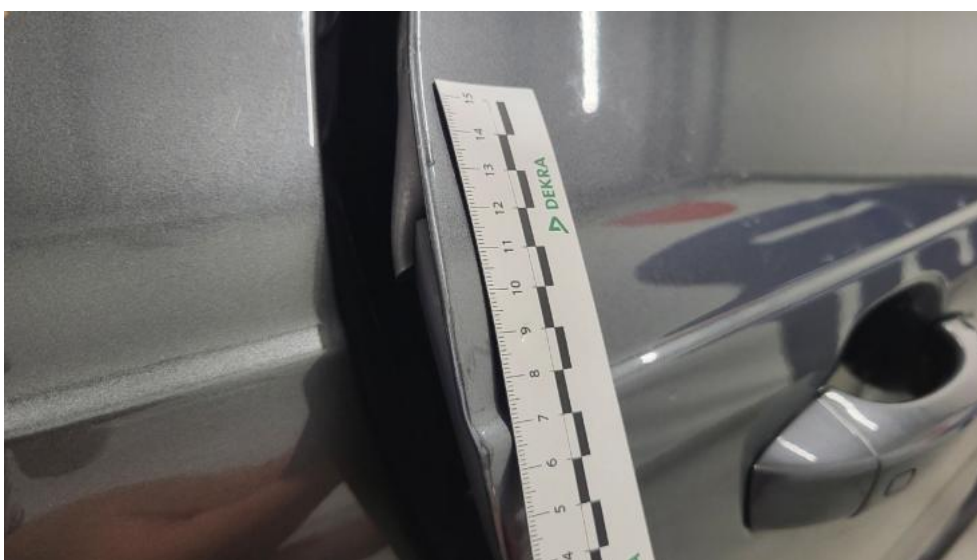
**Fot. 52.**

Drzwi tylne P - Rysa/odprysk 1

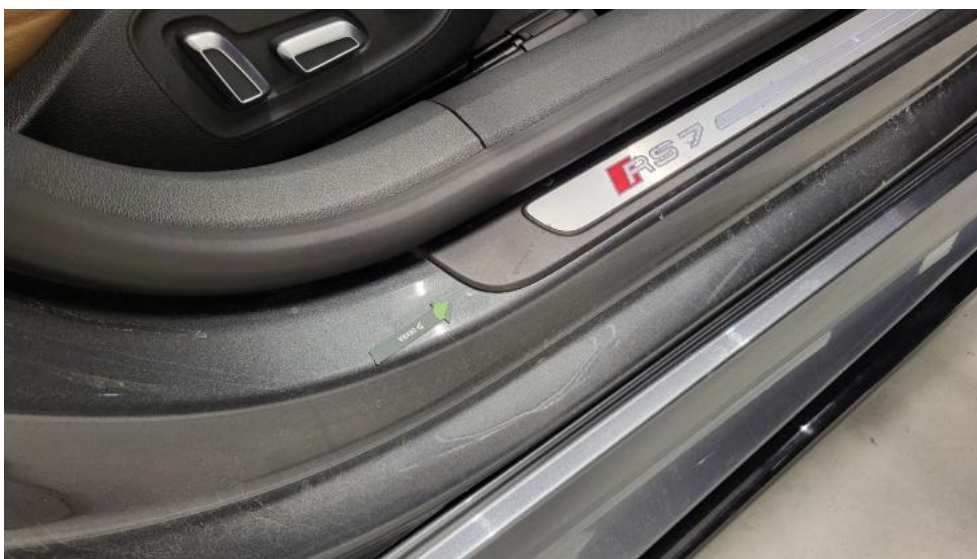
**Fot. 53.**

Próg P - Wgniecenie/odkształcenie 1

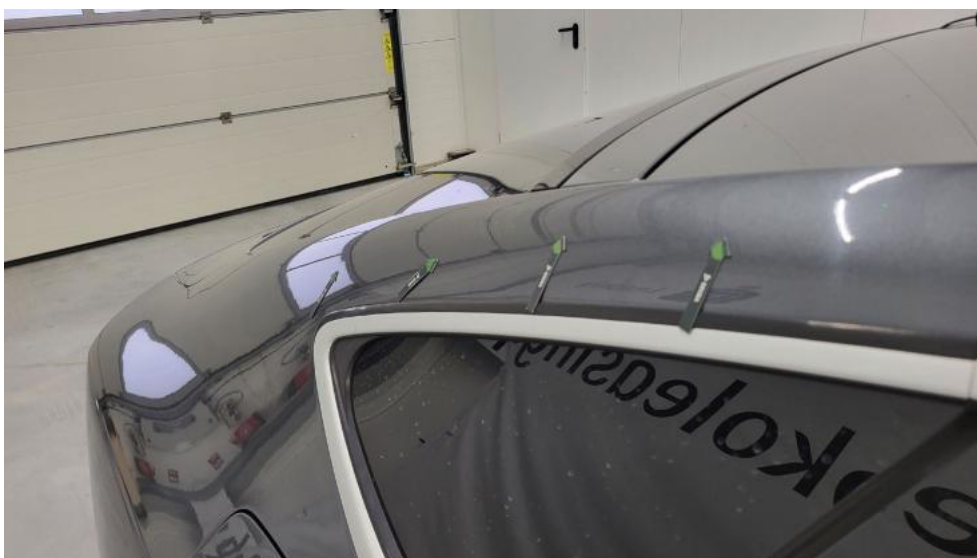
**Fot. 54.**

Łotnik tylny P / Ściana boczna P - Wgniecenie/odkształcenie 1

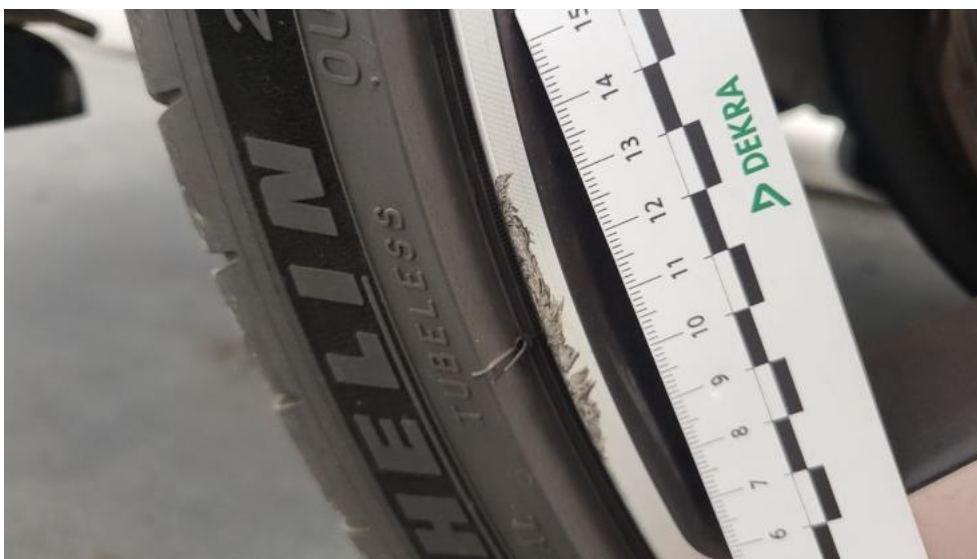
**Fot. 55.**

Felga aluminiowa tylna P - Rysa/odprysk 1

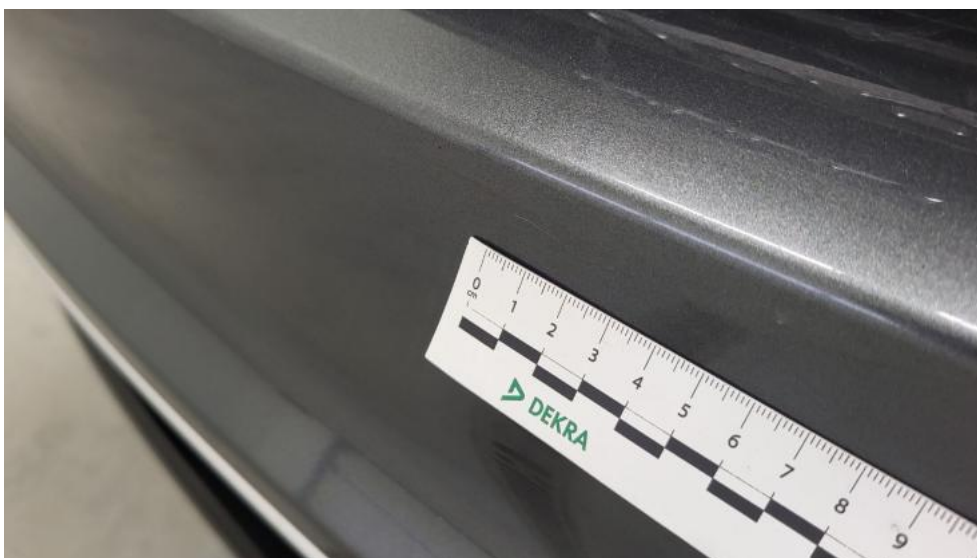
**Fot. 56.**

Zderzak tylny - Rysa/odprysk 1

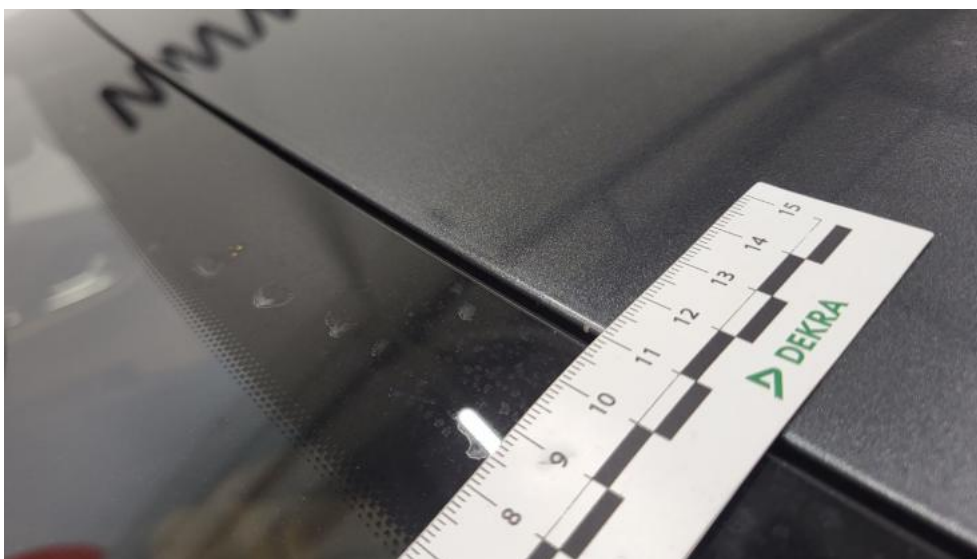
**Fot. 57.**  
Dach - Rysa/odprysk 1

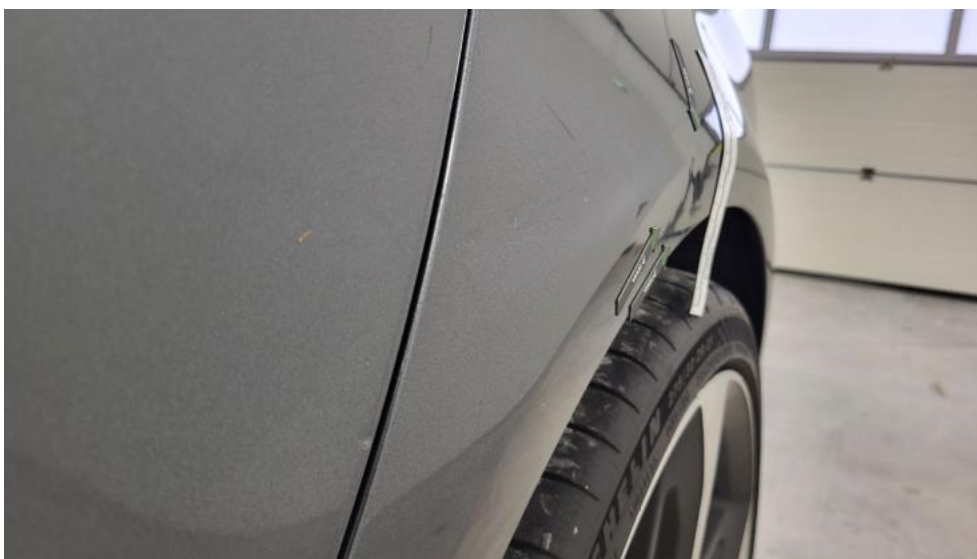
**Fot. 59.**

Błotnik tylny L / Ściana boczna L - Wgniecenie/odkształcenie 1

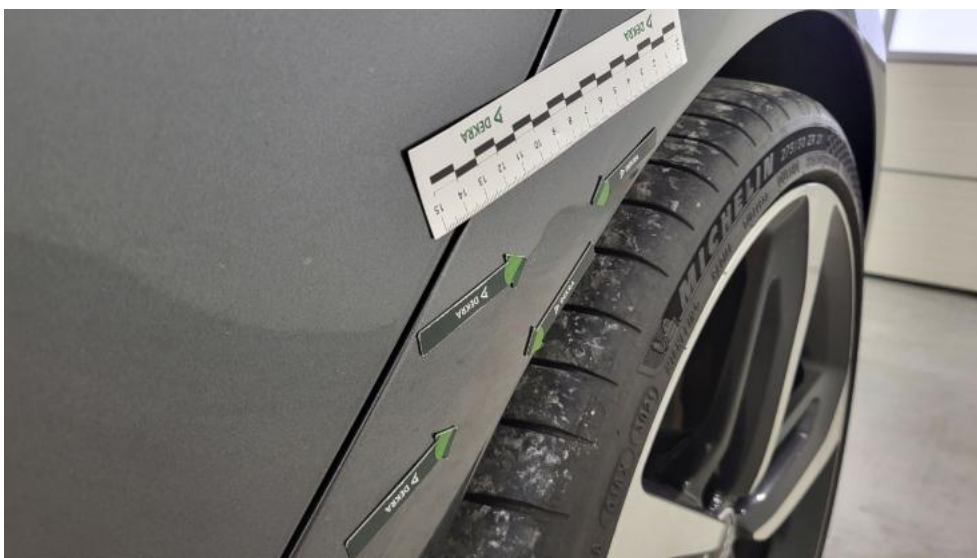
**Fot. 60.**

Błotnik tylny L / Ściana boczna L - Wgniecenie/odkształcenie 2

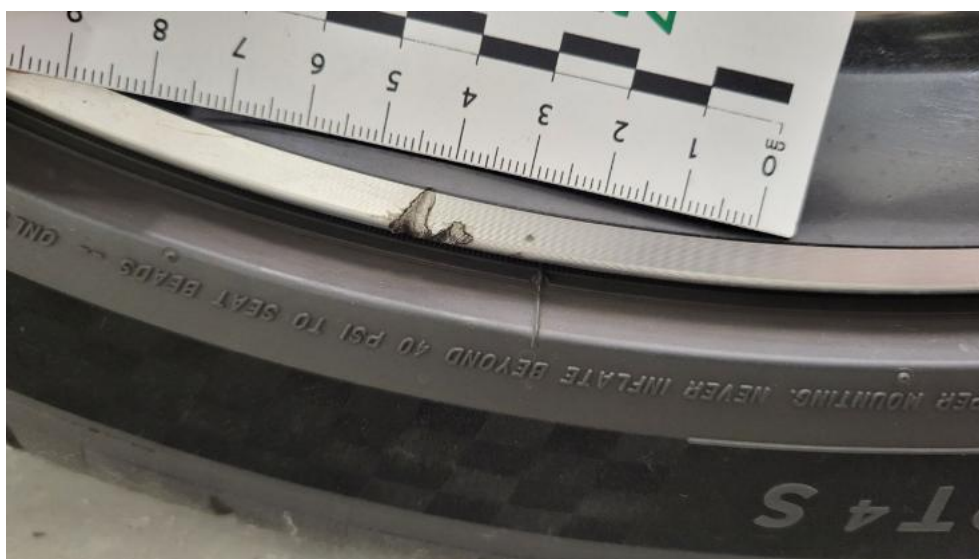
**Fot. 61.**

Felga aluminiowa tylna L - Rysa/odprysk 1

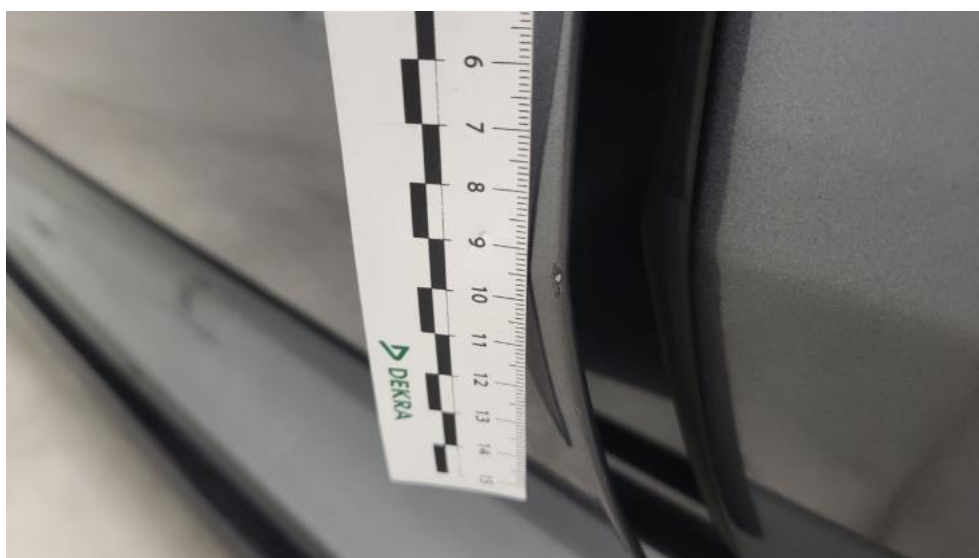
**Fot. 62.**

Drzwi przed L - Rysa/odprysk 1

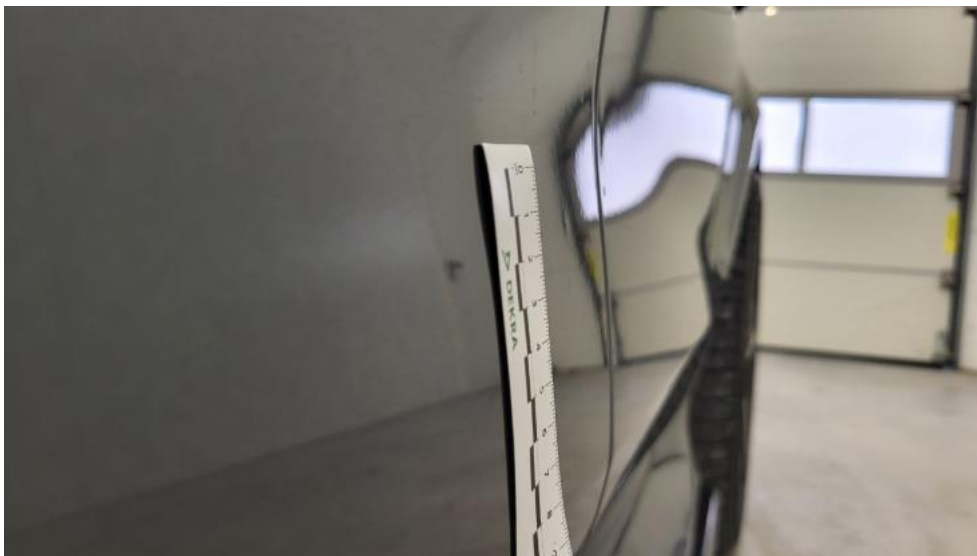
**Fot. 63.**

Drzwi przed L - Wgniecenie/odkształcenie 1

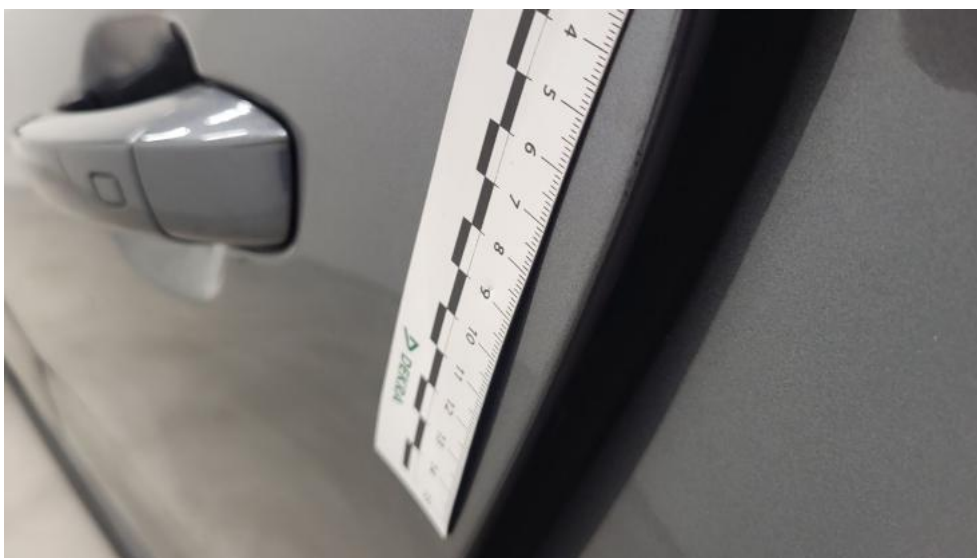
**Fot. 64.**

Drzwi tylne L - Rysa/odprysk 1

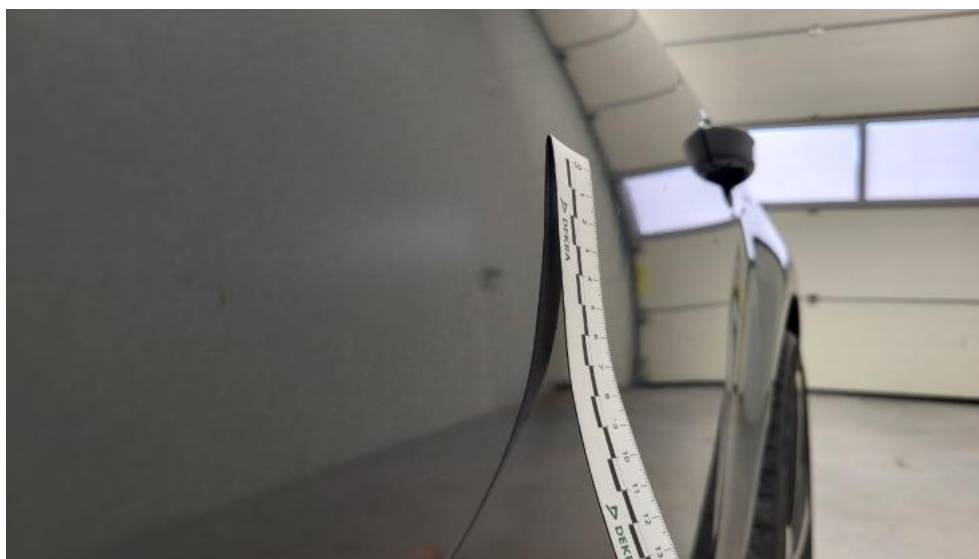
**Fot. 65.**

Drzwi tylne L - Wgniecenie/odkształcenie 1

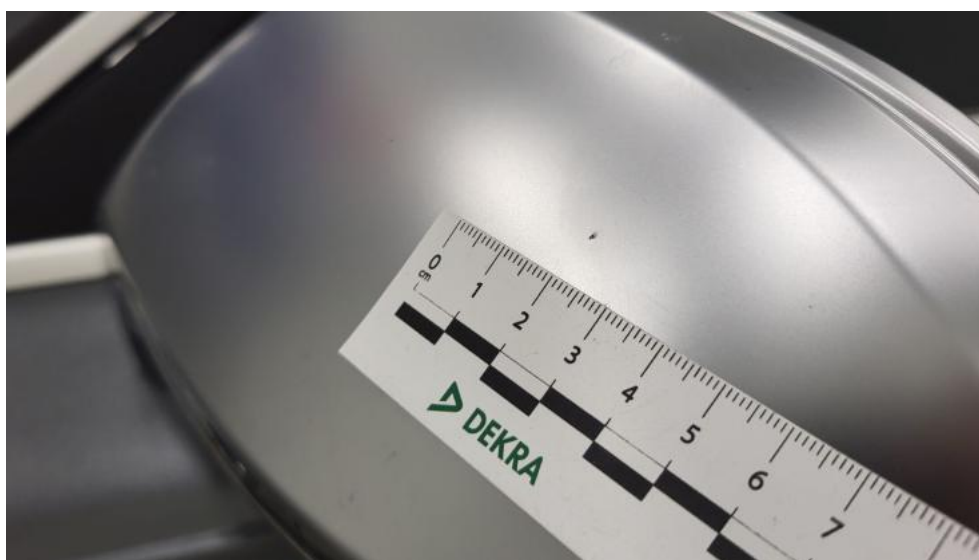
**Fot. 66.**

Lusterko zew L - Rysa/odprysk 1

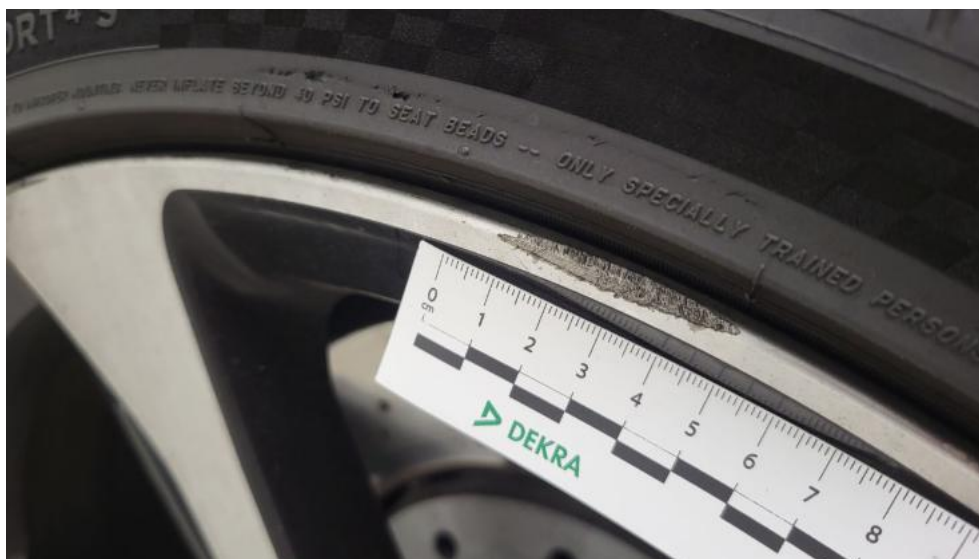
**Fot. 67.**

Felga Aluminiowa przednia L - Rysa/odprysk 1

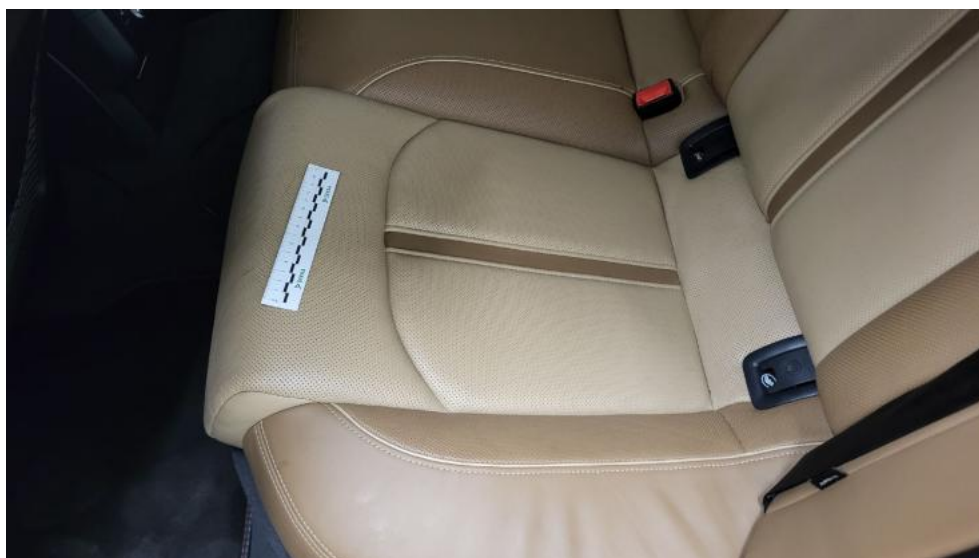
**Fot. 68.**

Kanapa tyl. - Inne 1

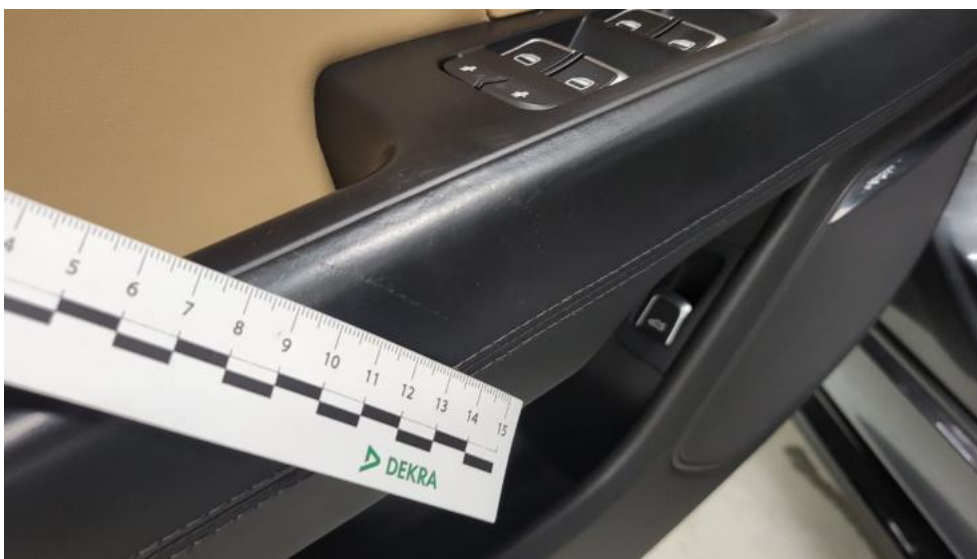
**Fot. 69.**

Tapicerka drzwi przednich L - Rysa/odprysk 1

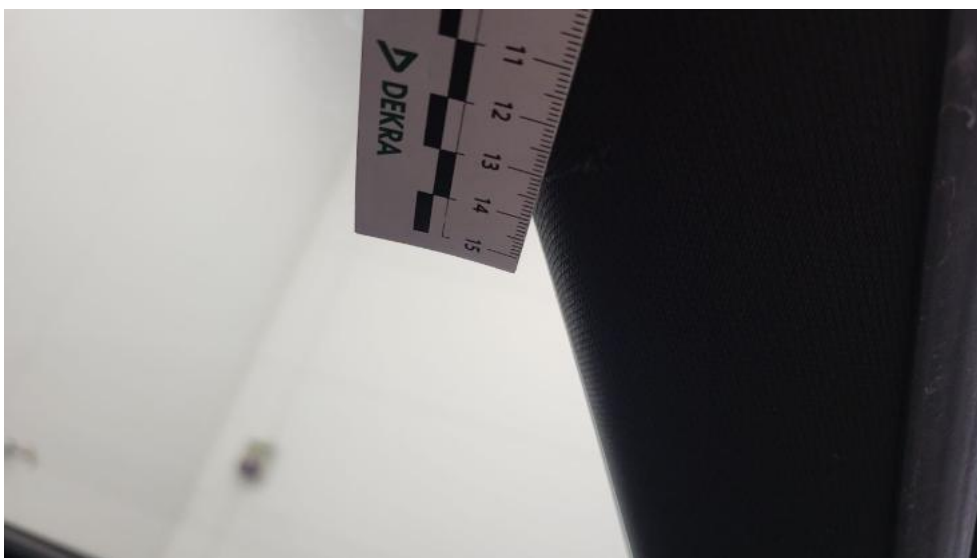
**Fot. 70.**

Wykładzina(y) słupka przedniego P - Pęknięcie/rozerwanie 1

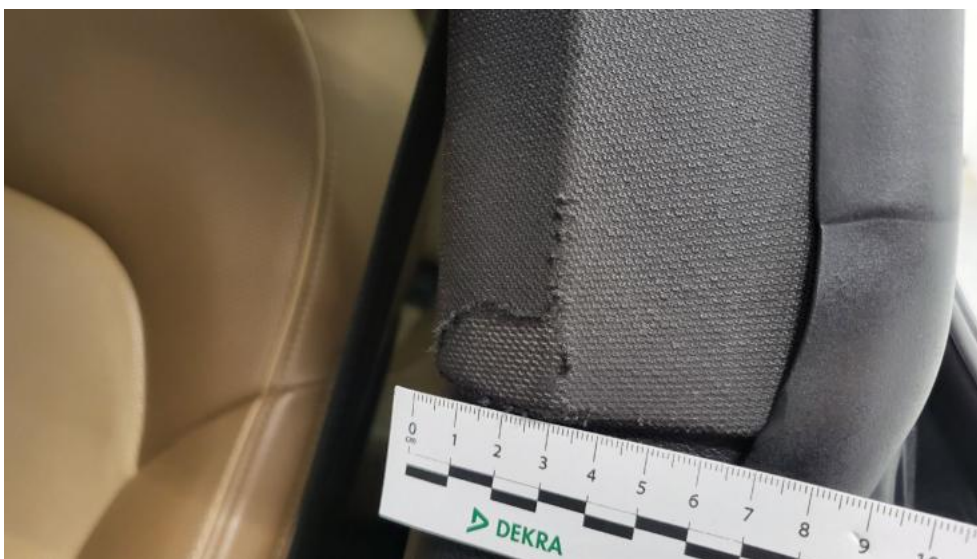
**Fot. 71.**

Wykładzina(y) słupka środkowego L - Pęknięcie/rozerwanie 1

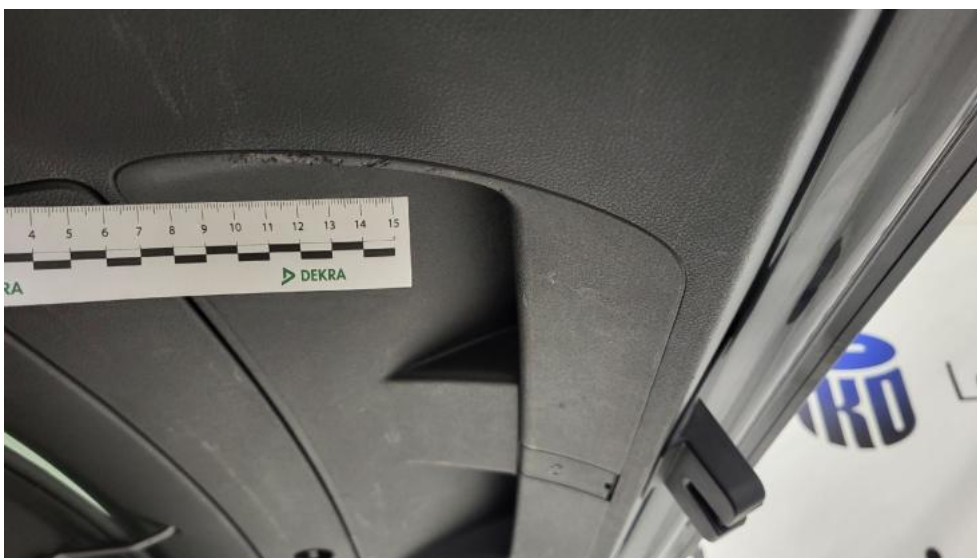
**Fot. 72.**

Wykładzina pokrywy tylnej - Rysa/odprysk 1
