Nr zlecenia DEKRA: PKOL(W)/LODZ/45122/26/05/19
Nr zlecenia/szkody: C/L25/00620
Data zlecenia: 19-05-2026

Dane pojazdu

Pomiar grubości powłoki lakierowej poj.

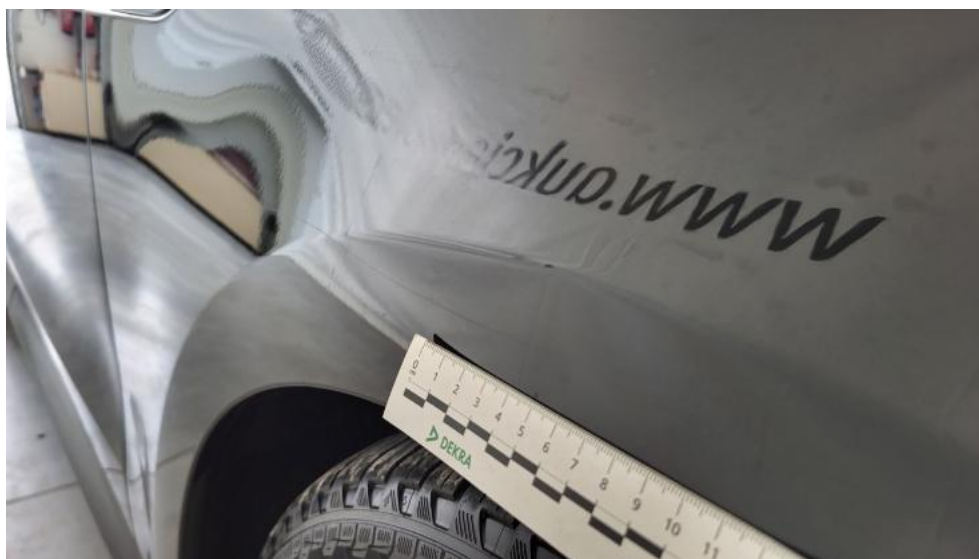
Fot. 53.
Błotnik przedni P - Rysa/odprysk 1

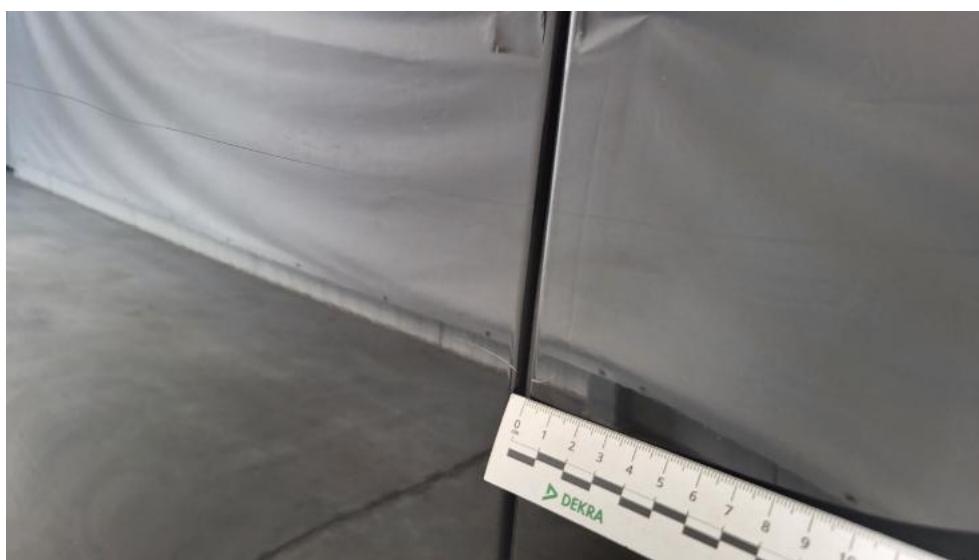
Fot. 54.
Błotnik przedni P - Rysa/odprysk 2

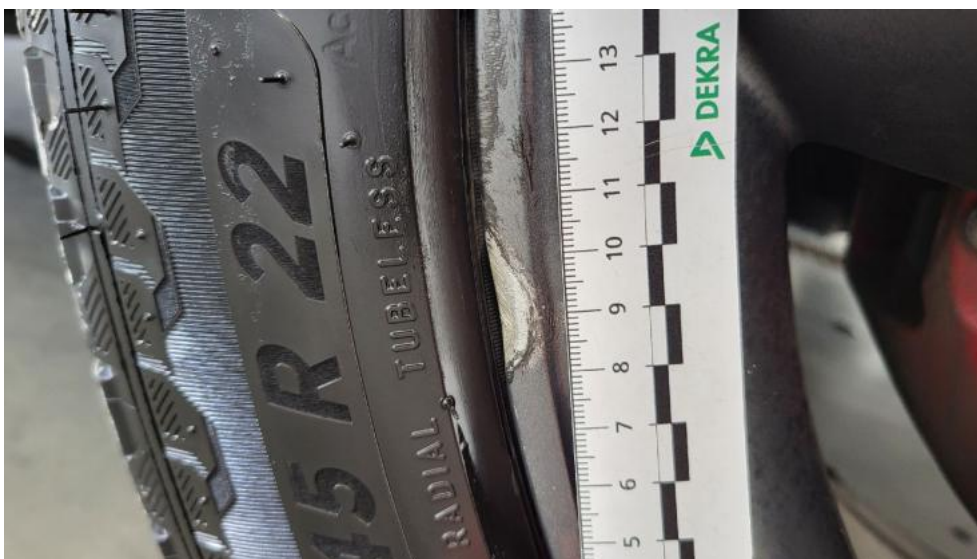
Fot. 55.
Felga aluminiowa przednia P - Rysa/odprysk 1

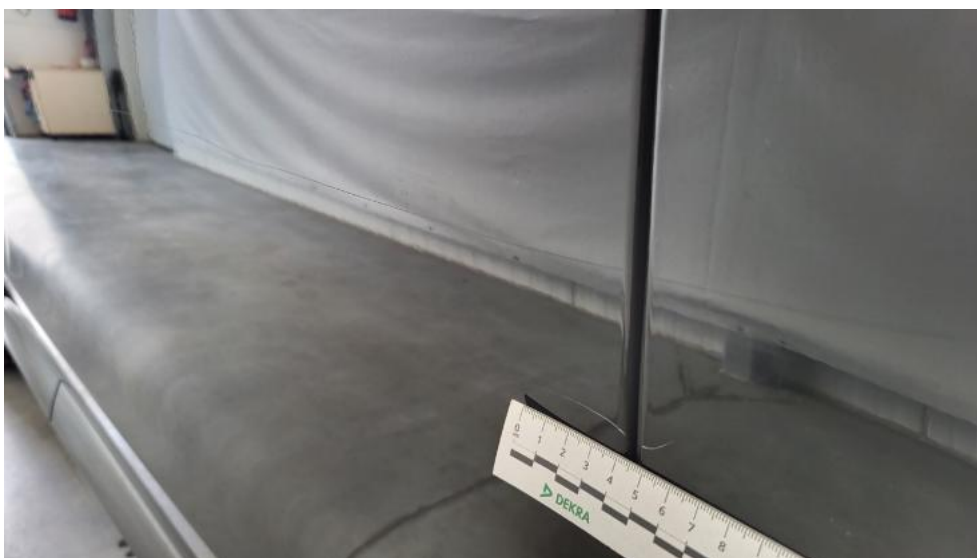
Fot. 56.
Drzwi przednie P - Rysa/odprysk 1

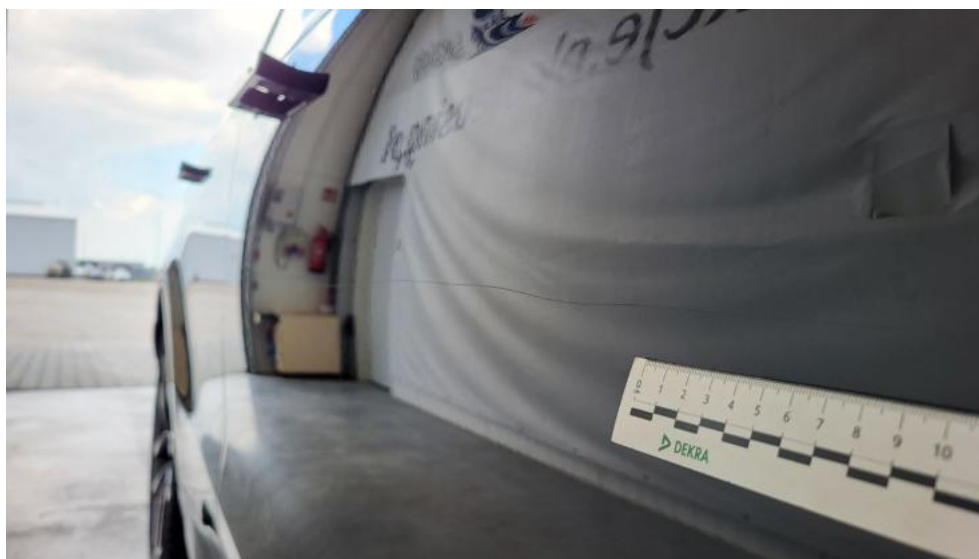
Fot. 57.
Drzwi przednie P - Rysa/odprysk 2

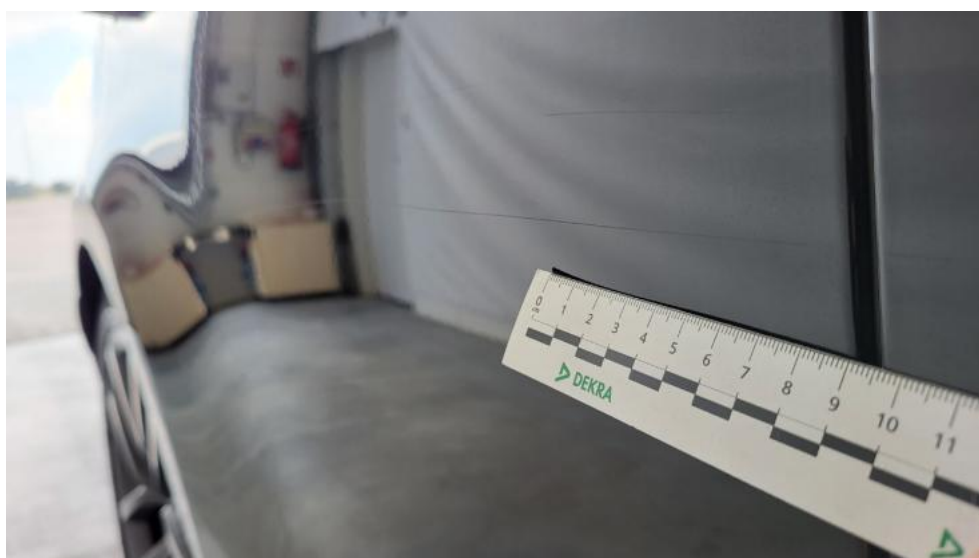
Fot. 58.
Drzwi tylne P - Rysa/odprysk 1

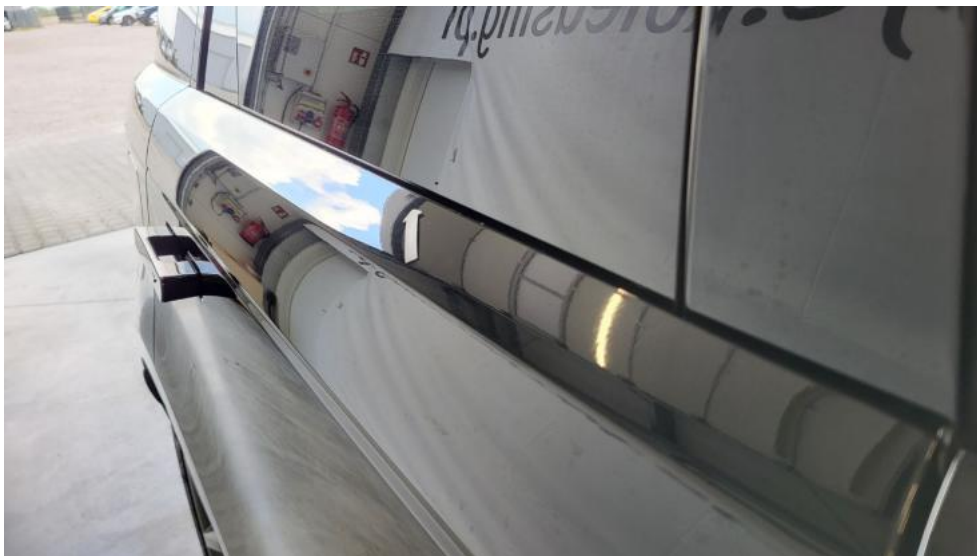
Fot. 59.
Drzwi tylne P - Wgniecenie/odkształcenie 1

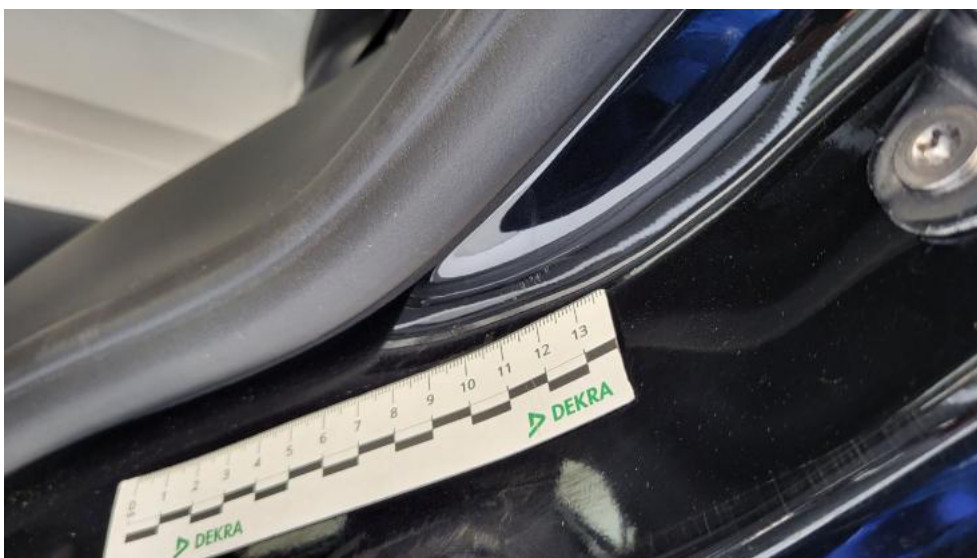
Fot. 60.
Błotnik tylny L / Ściana boczna L - Rysa/odprysk 1

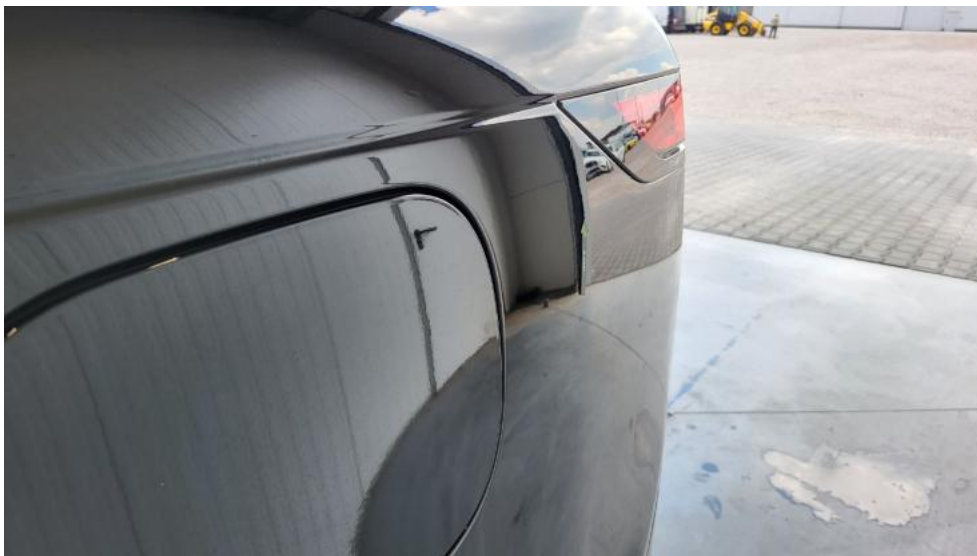
Fot. 61.
Błotnik tylny L / Ściana boczna L - Wgniecenie/odkształcenie 1

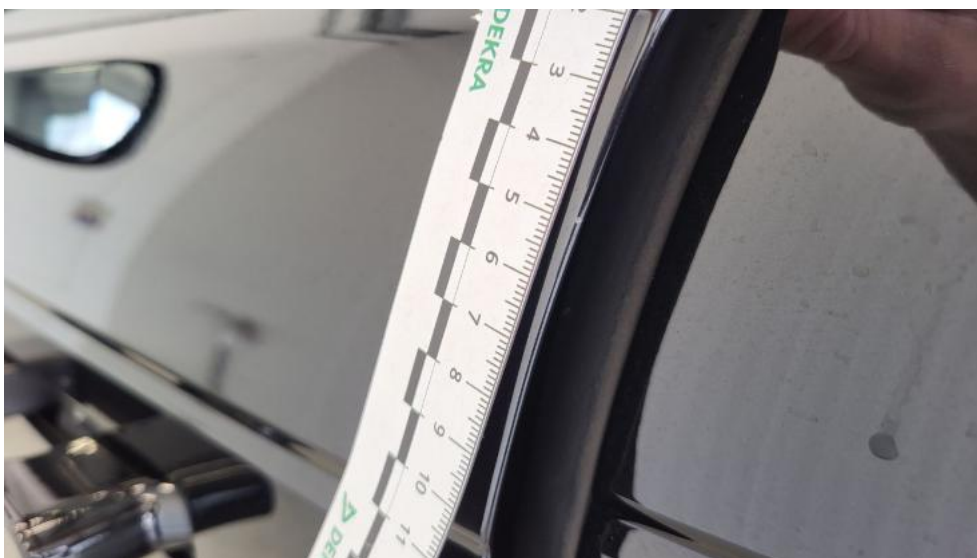
Fot. 62.
Drzwi przed L - Rysa/odprysk 1

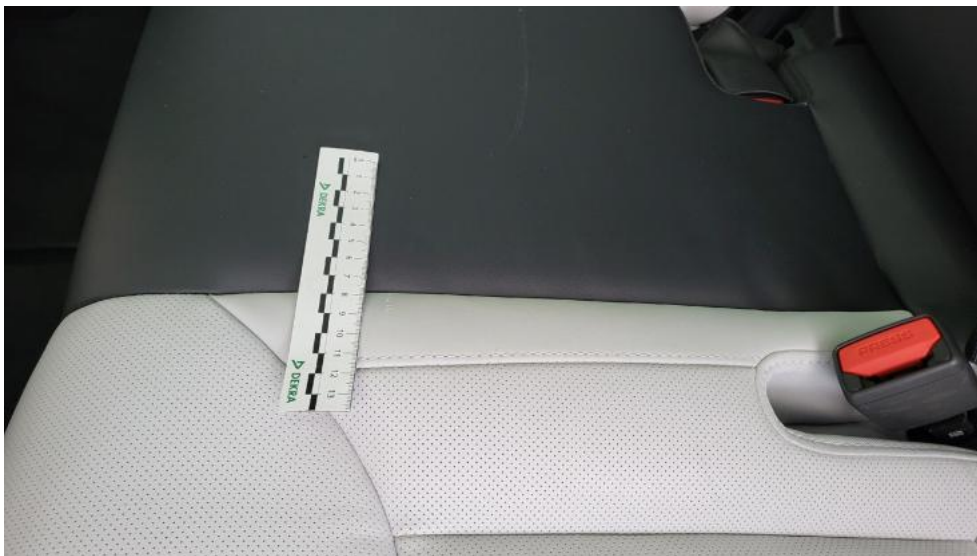
Fot. 63.
Kanapa tyl. - Rysa/odprysk 1

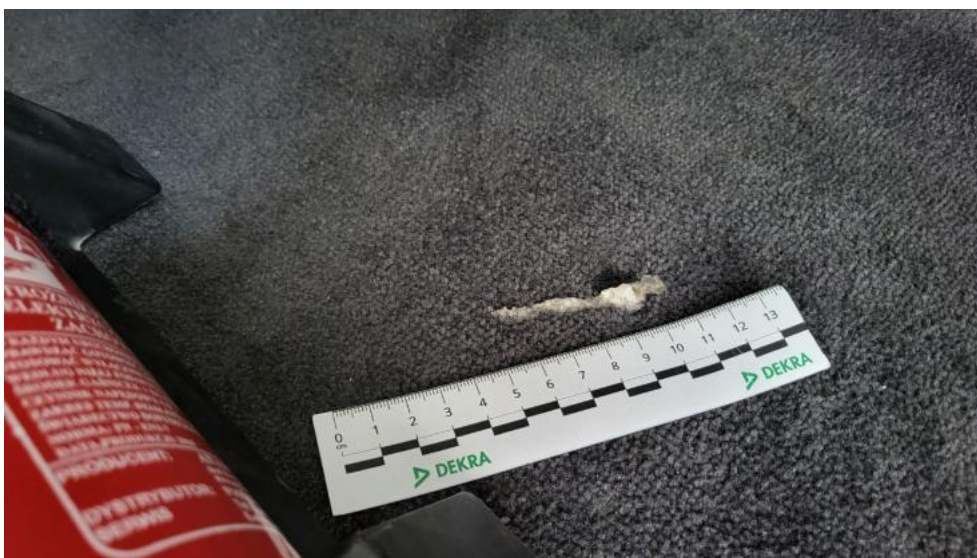
Fot. 64.
Dywanik prze P - Inne 1
