DEKRA's commission No. : PKOL(W)/LODZ/39083/26/05/06
 commission/ damage No. : 24/025263
 Date of commission: 06-05-2026

Vehicle data

Measurement of thickness of the vehicle lacquer coating

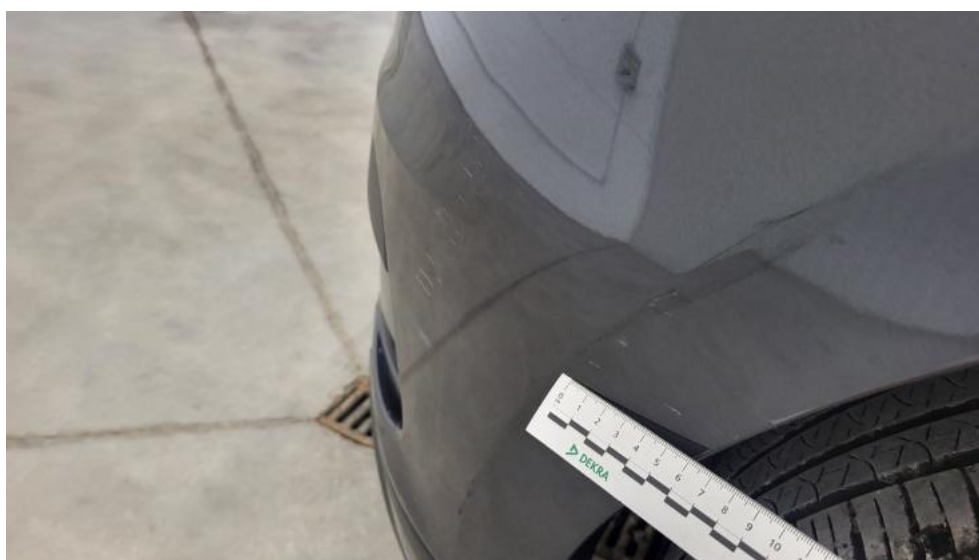
Photo 42.
Zderzak - Rysa/odprysk 1

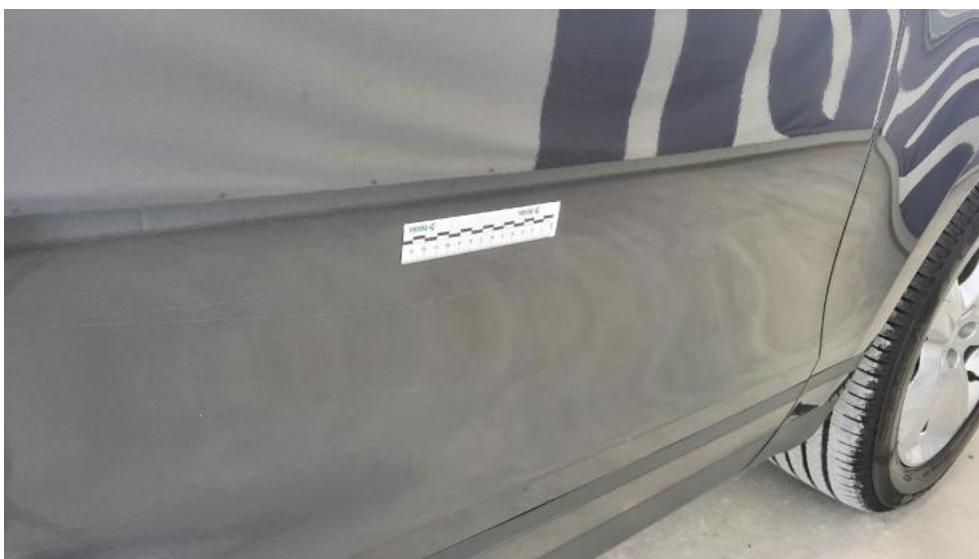
Photo 47.
Drzwi przednie P - Rysa/odprysk 1

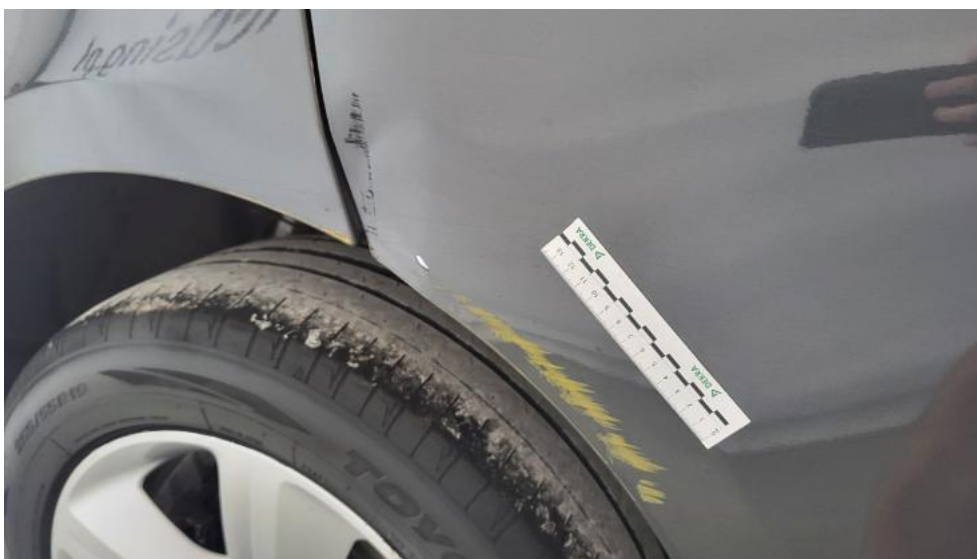
Photo 49.
Drzwi tylne P - Rysa/odprysk 1

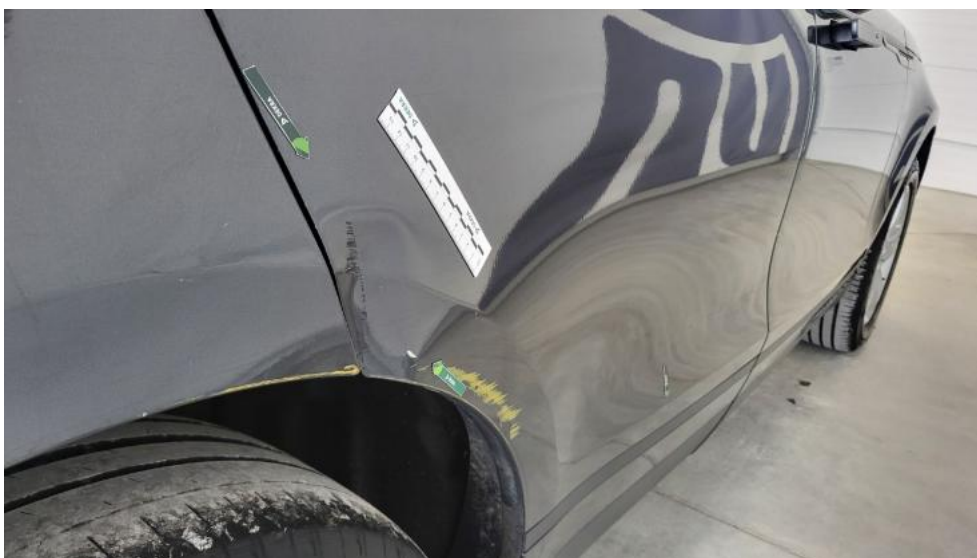
Photo 50.
Drzwi tylne P - Wgniecenie/odkształcenie 1

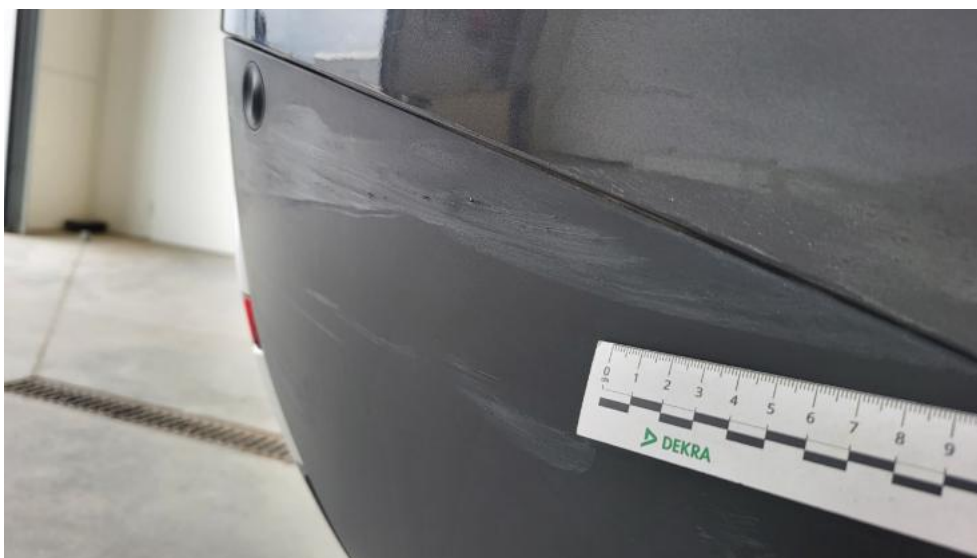
Photo 62.
Zderzak tylny cz dolna - Rysa/odprysk 1

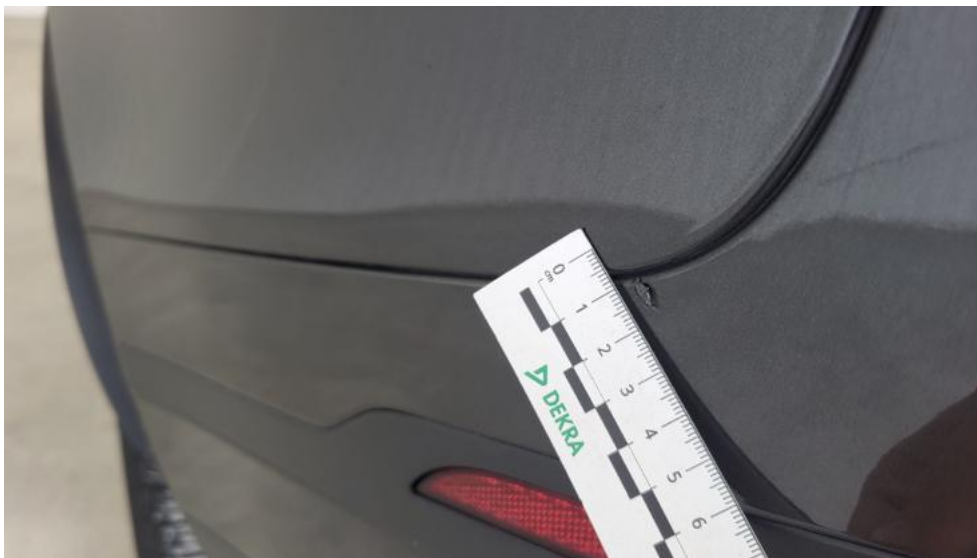
Photo 63.
Zderzak tylny cz L - Pęknięcie/rozerwanie 1

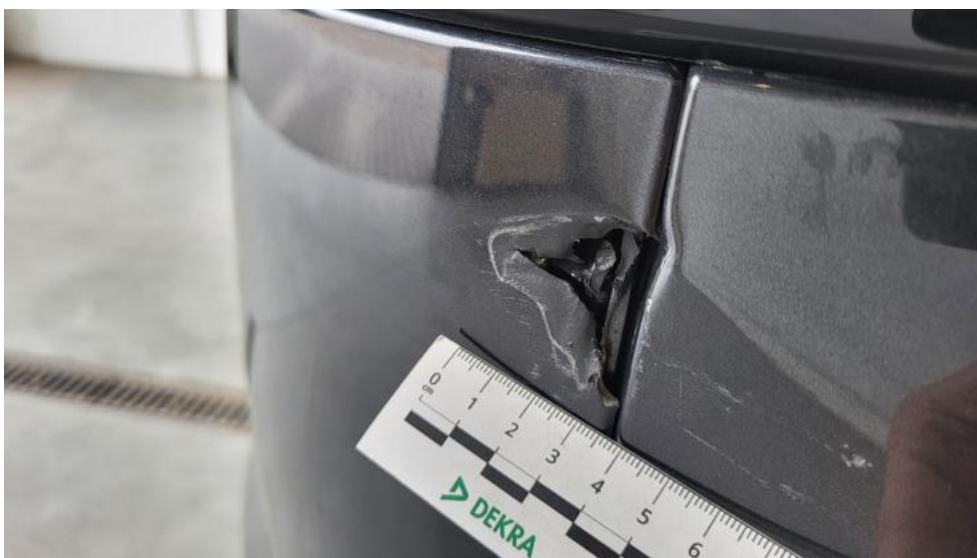
Photo 64.
Zderzak tylny cz P - Pęknięcie/rozerwanie 1

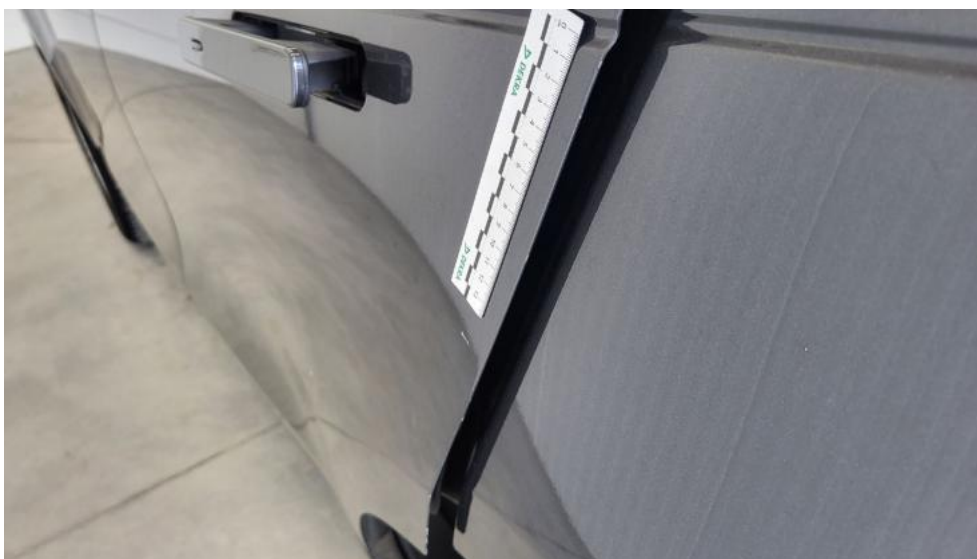
Photo 67.
Drzwi tylne L - Rysa/odprysk 1

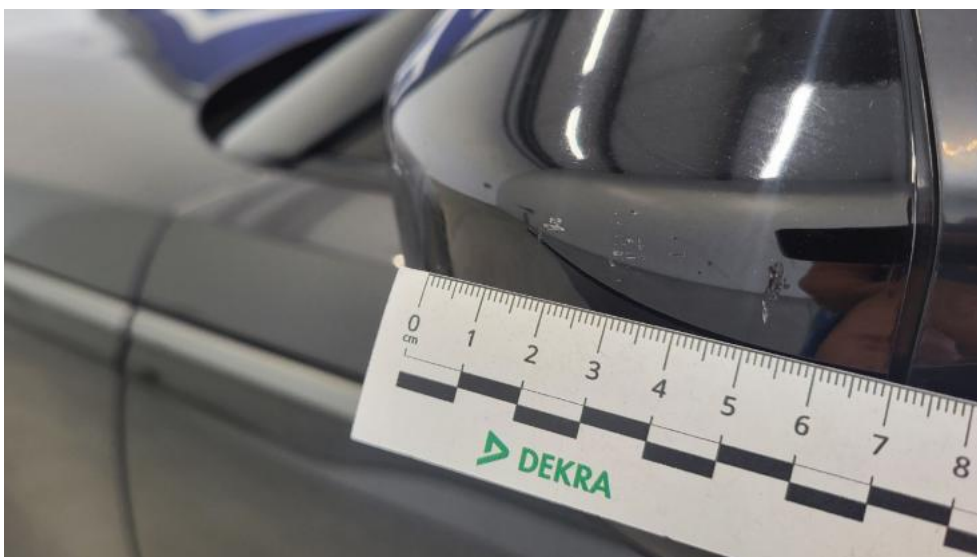
Photo 71.
Lusterko zew L - Rysa/odprysk 1

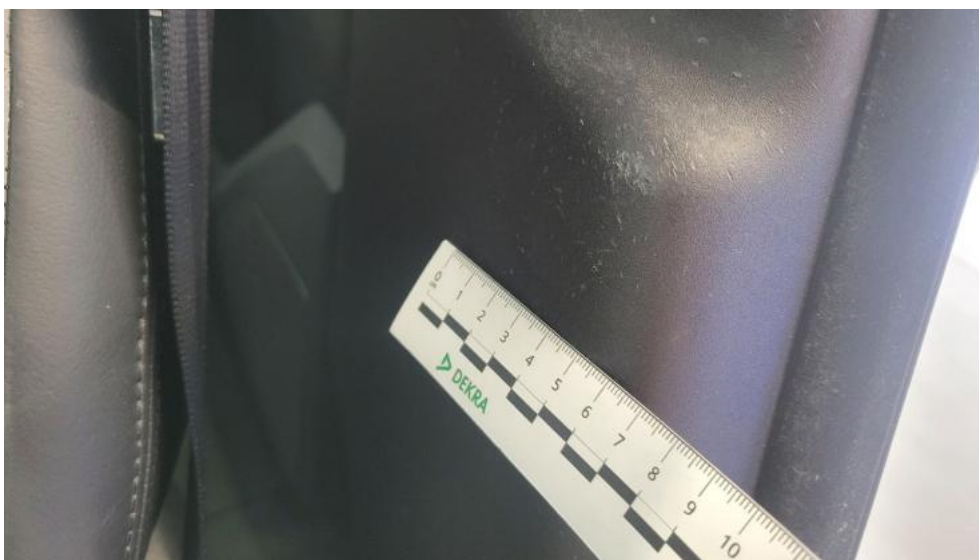
Photo 78.
Wykładzina(y) słupka środkowego L - Rysa/odprysk 1
