DEKRA's commission No. : PKOL(W)/LODZ/63997/26/07/10  
commission/ damage No. : 23/038104  
Date of commission: 10-07-2026

**DEKRA Poland - Headquarters**  
02-673 Warszawa, ul. Konstruktorska 12A

PKO Leasing SA  
Świętokrzyska 36  
00-116 Warszawa

| Type / version | Discovery V 3.0 D250 mHEV S |

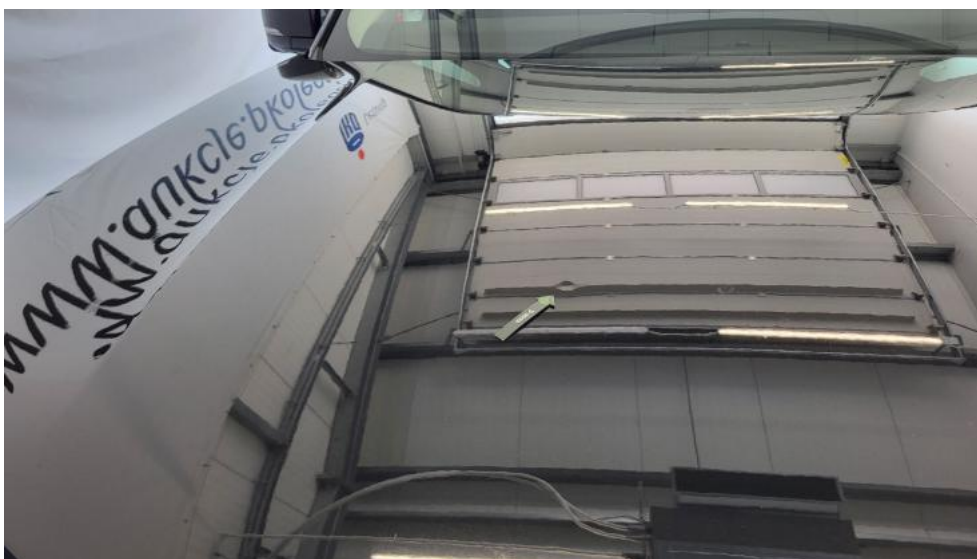
**Photo 45.**

Pokrywa komory silnika - Wgniecenie/odkształcenie 1

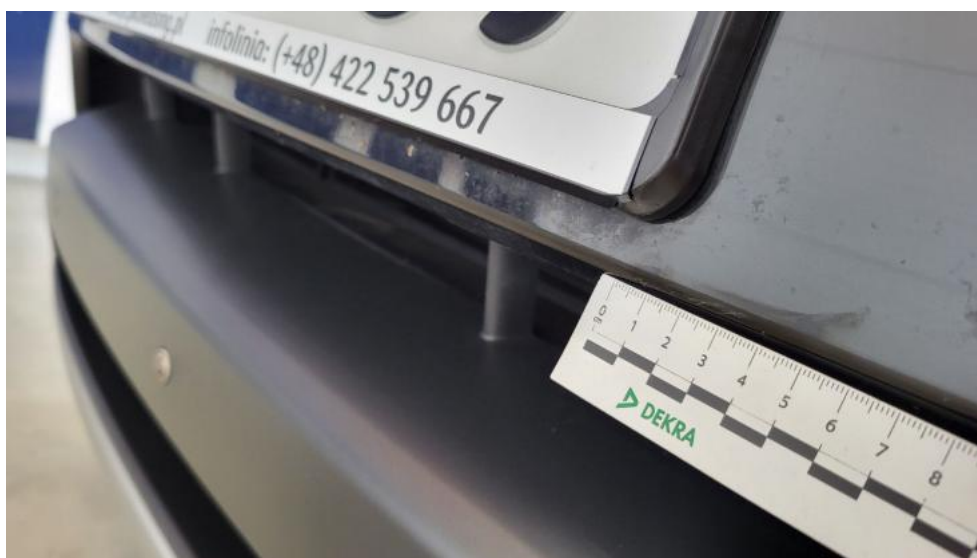
**Photo 46.**

Zderzak - Rysa/odprysk 1

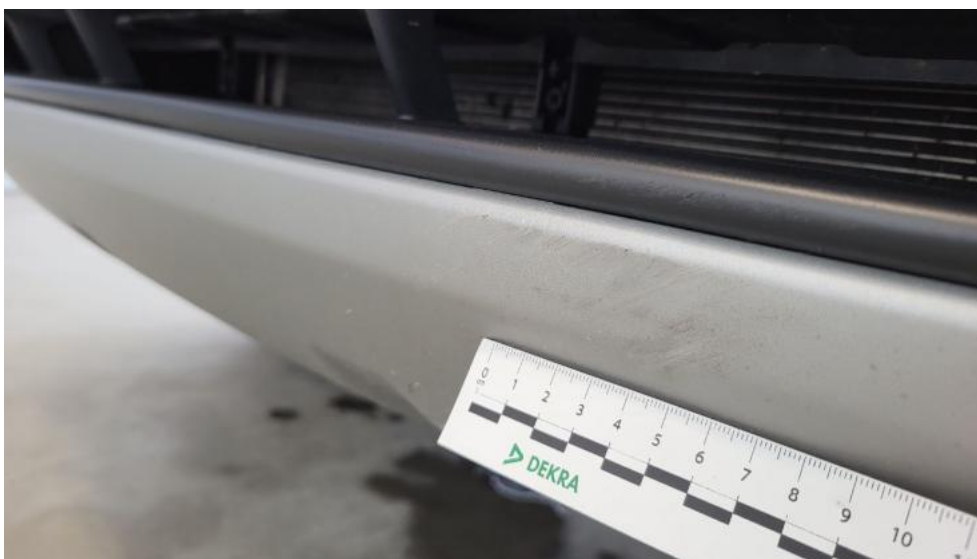
**Photo 47.**

Zderzak przedni cz dolna - Rysa/odprysk 1

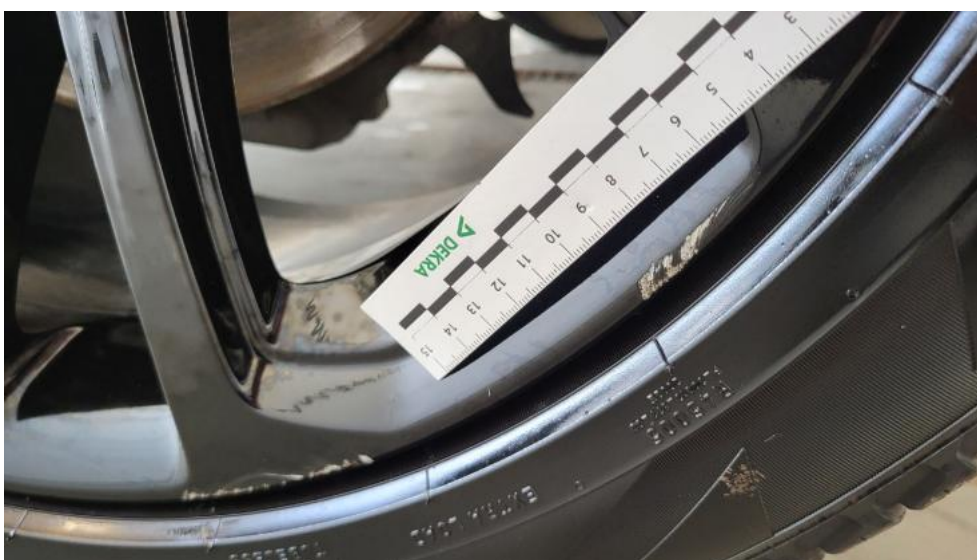
**Photo 48.**

Felga aluminiowa przednia P - Rysa/odprysk 1

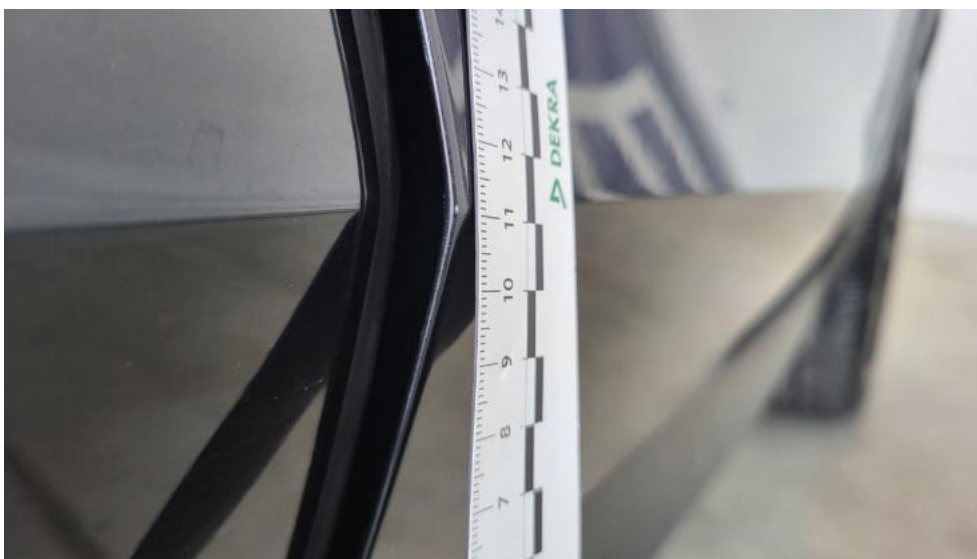
**Photo 49.**

Drzwi przednie P - Rysa/odprysk 1

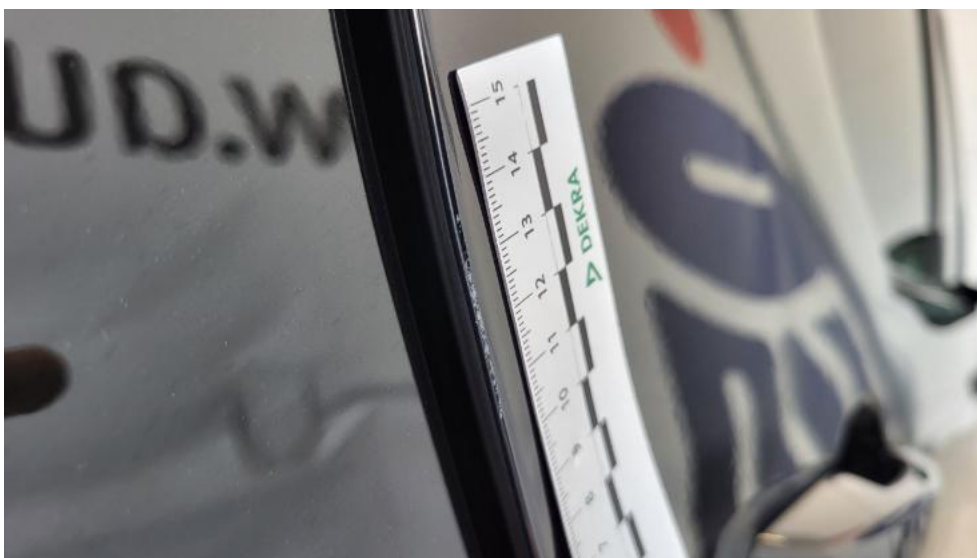
**Photo 50.**

Drzwi tylne P - Rysa/odprysk 1

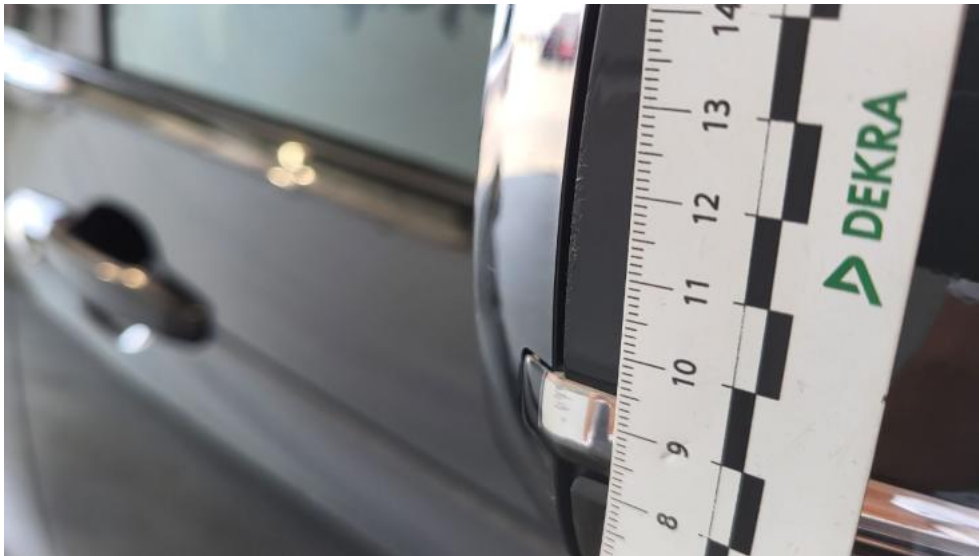
**Photo 51.**

Lusterko zew P - Rysa/odprysk 1

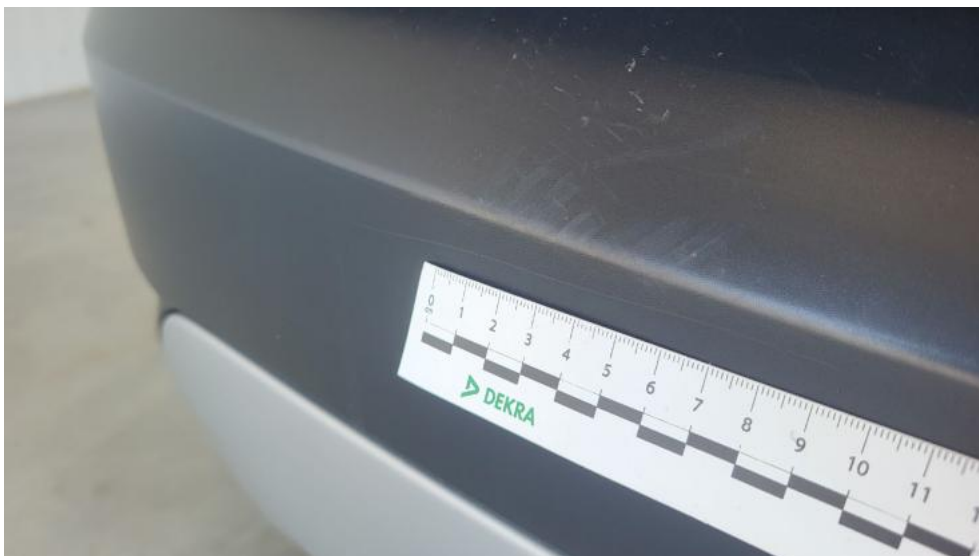
**Photo 52.**

Zderzak tylny - Rysa/odprysk 1

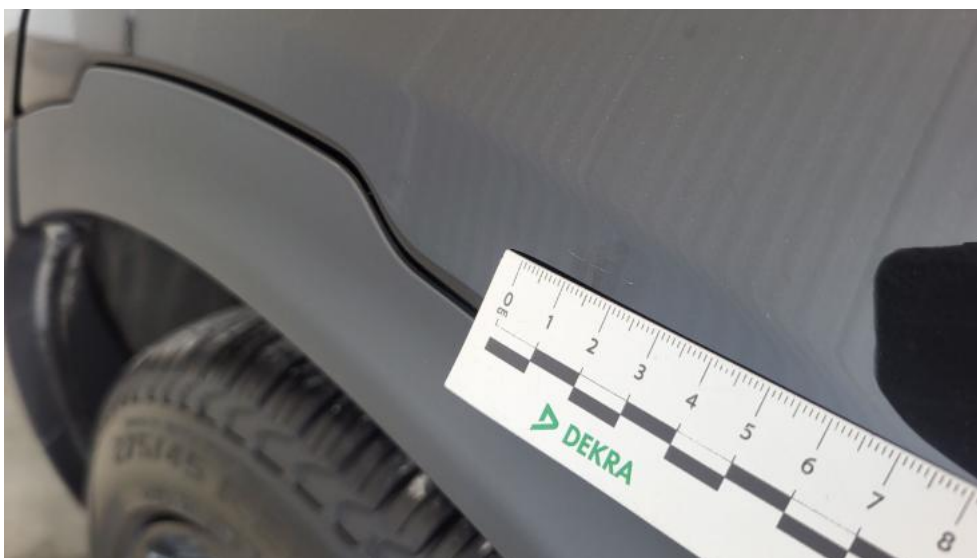
**Photo 54.**

Łotnik tylny L / Ściana boczna L - Rysa/odprysk 1

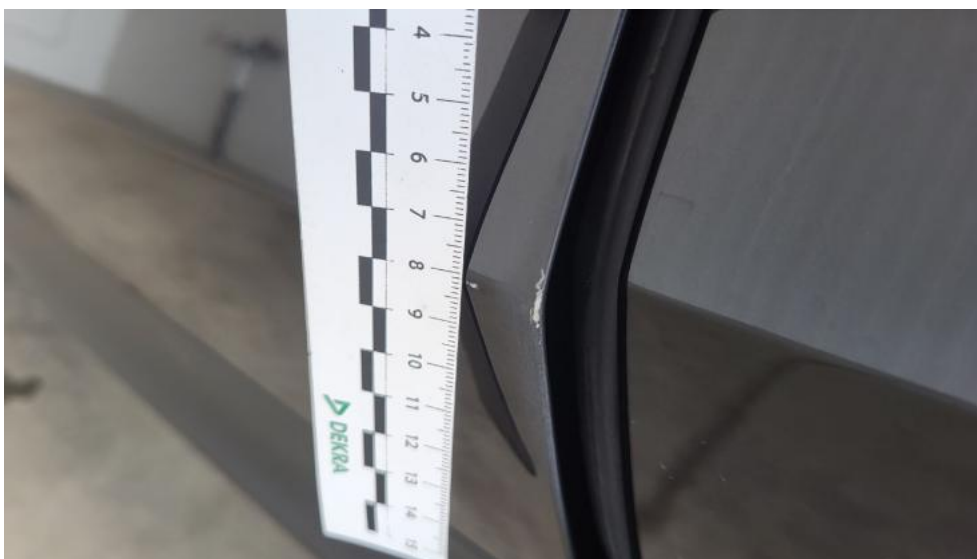
**Photo 55.**

Drzwi przed L - Rysa/odprysk 1

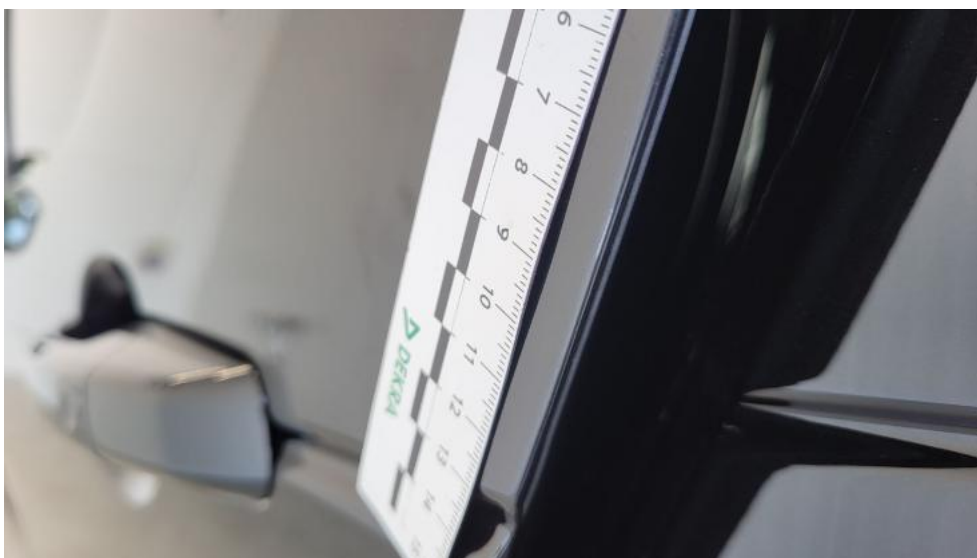
**Photo 56.**

Drzwi tylne L - Rysa/odprysk 1

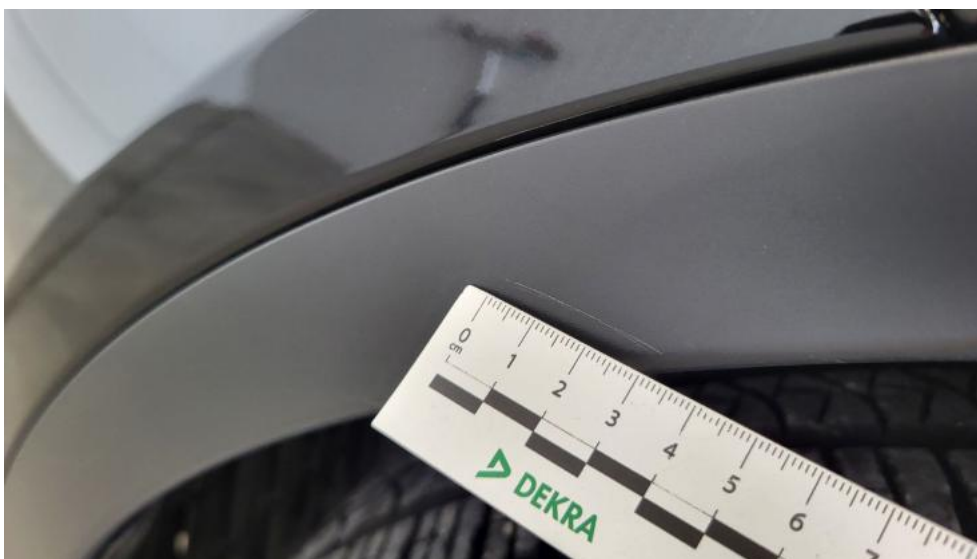
**Photo 57.**

Listwa błotnika przedniego L - Rysa/odprysk 1

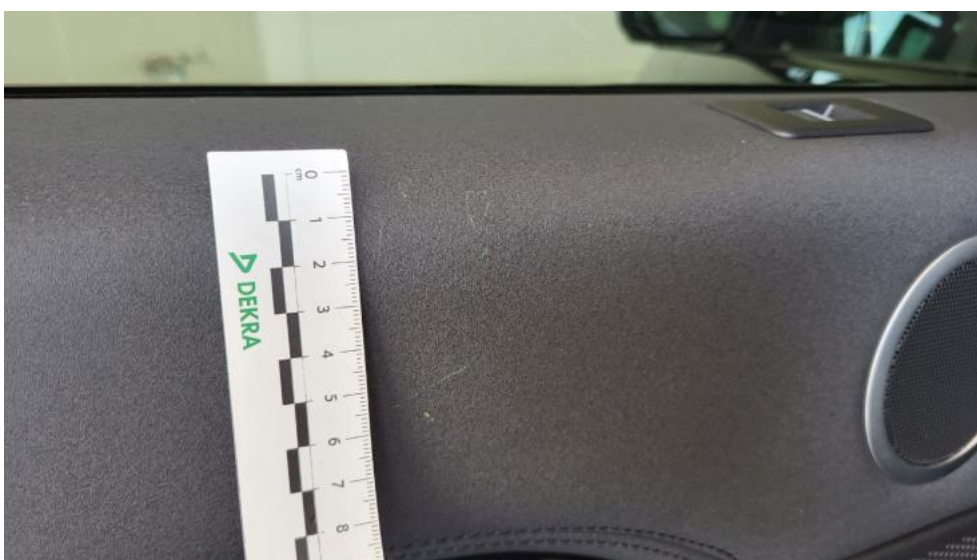
**Photo 58.**

Tapicerka drzwi tylnych L - Inne 1

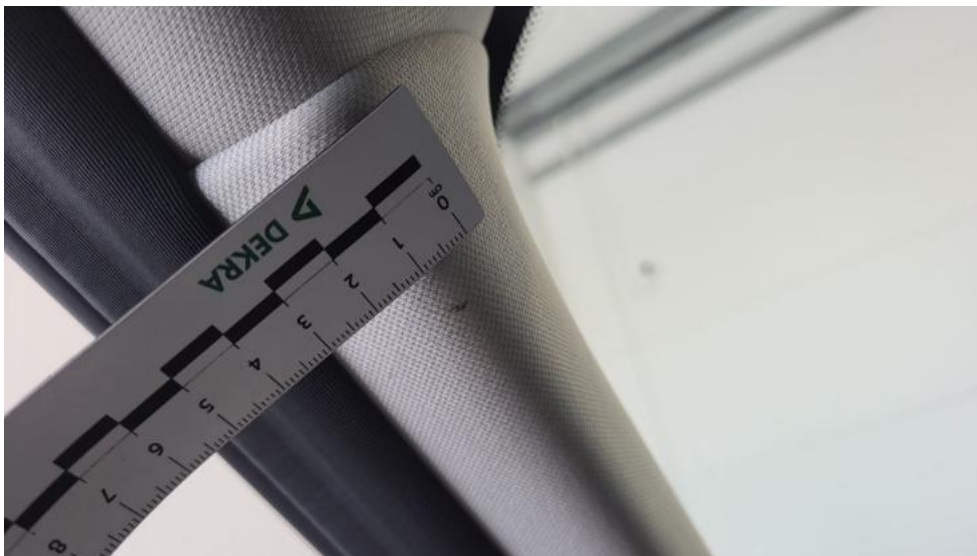
**Photo 59.**

Wykładzina(y) słupka przedniego L - Inne 1
