Nr zlecenia DEKRA: PKOL(W)/LODZ/48572/26/05/25
Nr zlecenia/szkody: 24/051369
Data zlecenia: 25-05-2026

Grupa obiektów (Eurotax)	samochody terenowe
Kod EC (Eurotax)	0139843
Producent	BMW
Model	X1 [F48] 19-22
Typ/wersja	X1 xDrive18d xLine aut
Rodzaj nadwozia	KOM
Liczba drzwi/liczba miejsc	5/5
Masa własna [kg]	1610
Dopuszczalna masa całkowita [kg]	2190
Rozstaw osi 1/2	2670
Rodzaj silnika	z zapłonem samoczynnym
Układ oczyszczana spalin	KSC
Pojemność silnika [ccm]	1995
Moc silnika [KM/kW]	150/110
Skrzynia biegów	automatyczna
Nr rejestracyjny	SB159GN
VIN	WBA31AD0405T99912
Data 1. rejestracji	30-07-2021
Data nast. bad. techn.	30-07-2026
Rok produkcji	2021 (rok produkcji został zweryfikowany z zewnętrzną bazą danych)
Stan licznika [km]	163 954 (odczytany)
Kolor nadwozia/rodzaj powłoki	szary/2-warstwowy metalizowany

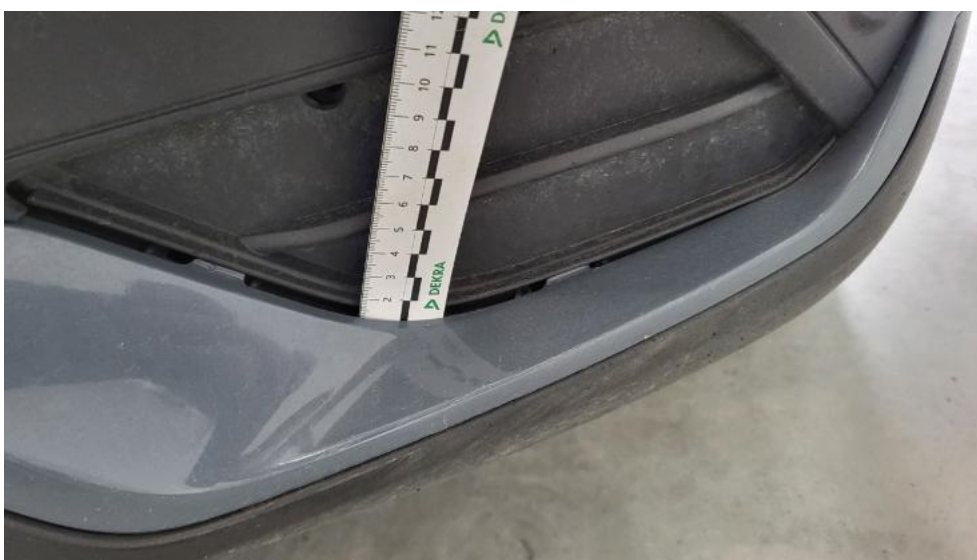
Fot. 50.
Kratka/zaślepka halogenu L - Inne 1

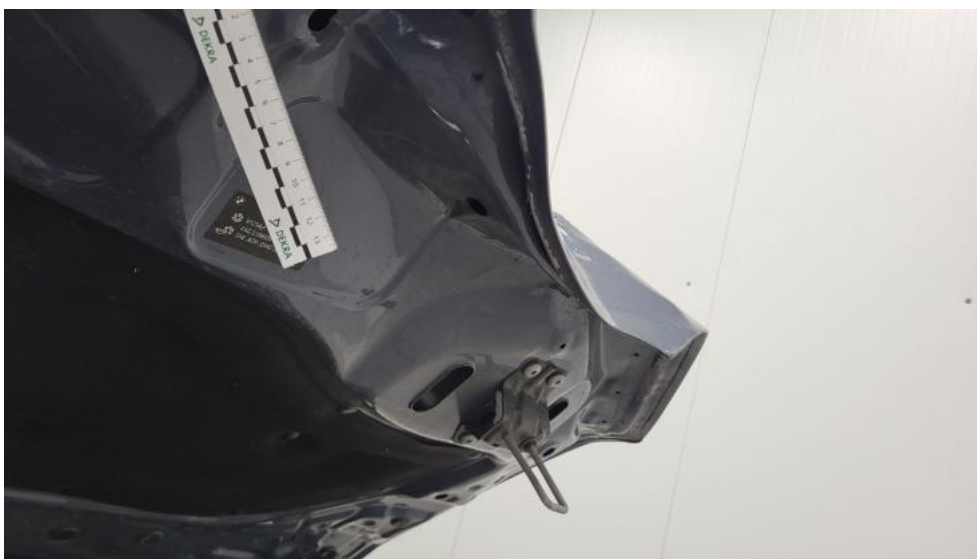
Fot. 51.
Pokrywa komory silnika - Wgniecenie/odkształcenie 1

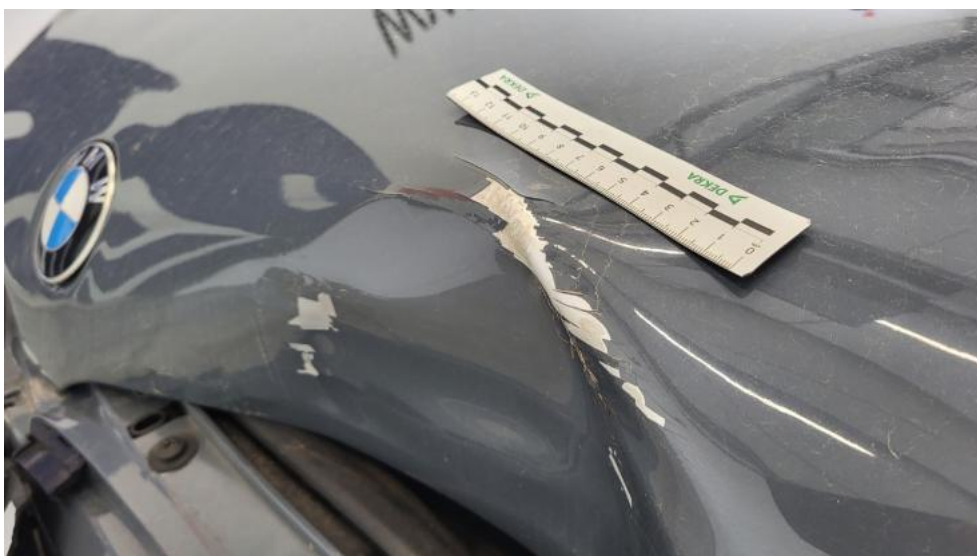
Fot. 54.
Pokrywa komory silnika - Pęknięcie/rozerwanie 1

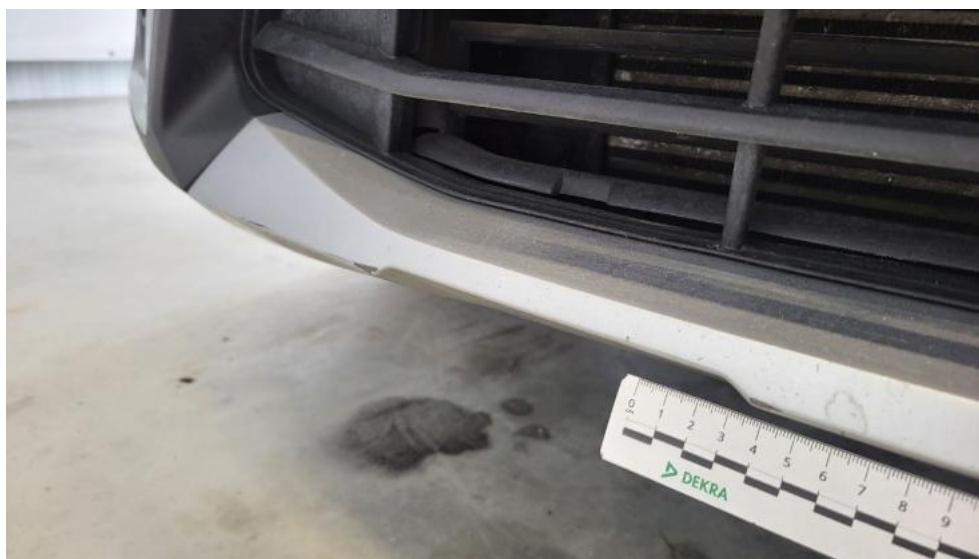
Fot. 59.
Zderzak przedni cz dolna - Rysa/odprysk 1

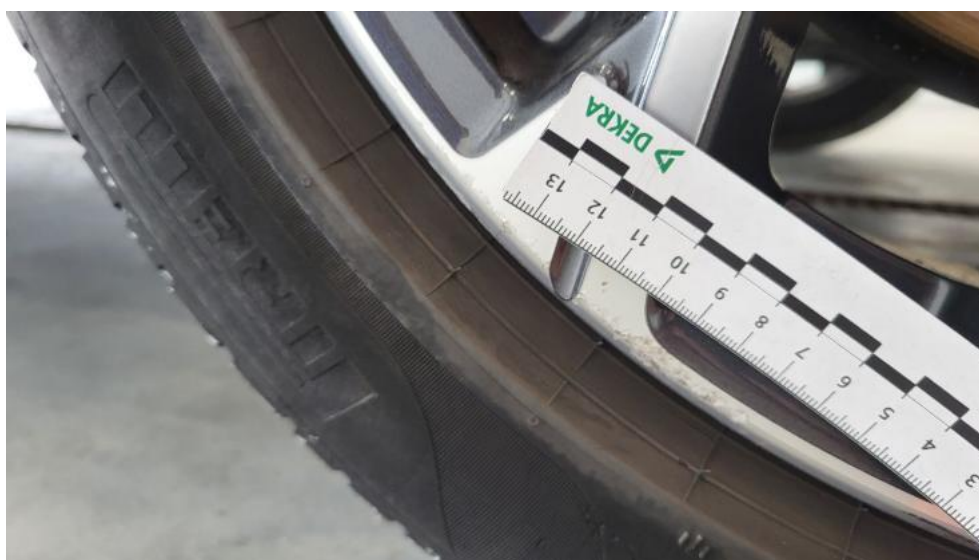
Fot. 60.
Felga aluminiowa przednia P - Rysa/odprysk 1

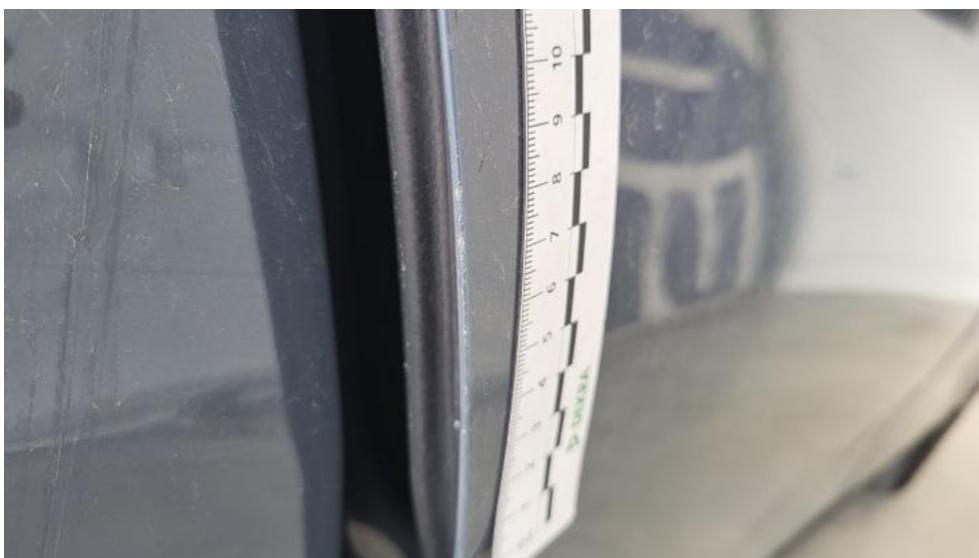
Fot. 64.
Drzwi tylne P - Rysa/odprysk 1

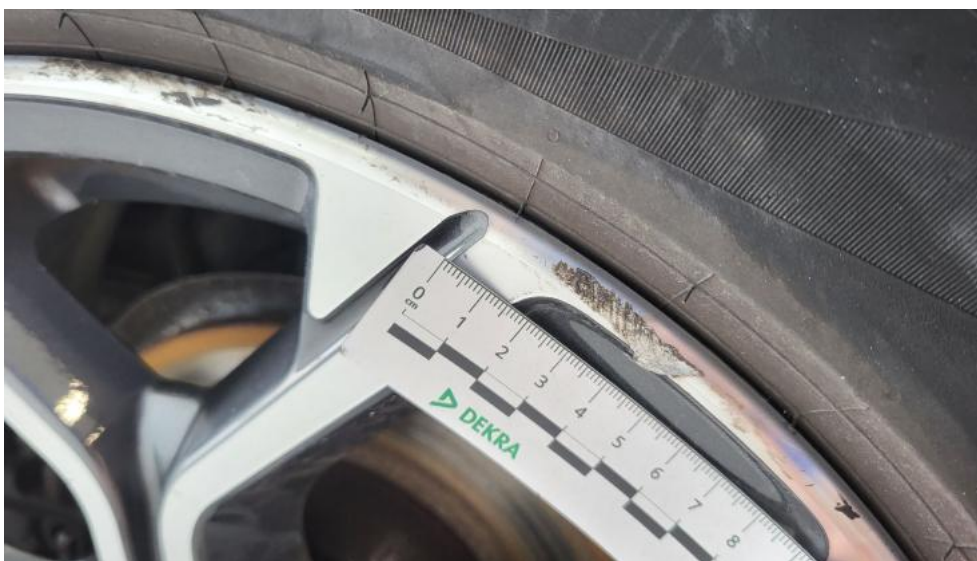
Fot. 67.
Felga aluminiowa tylna P - Rysa/odprysk 1

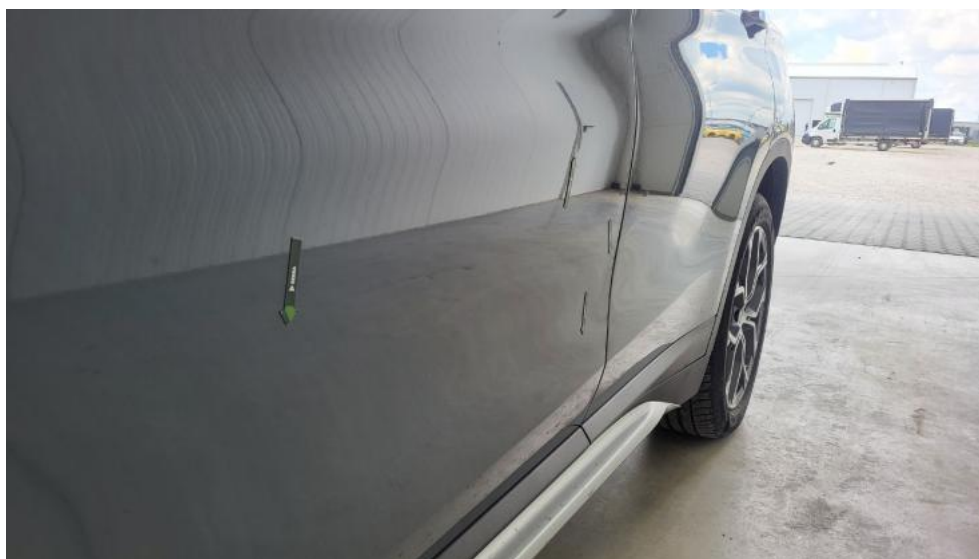
Fot. 75.
Drzwi przed L - Wgniecenie/odkształcenie 1

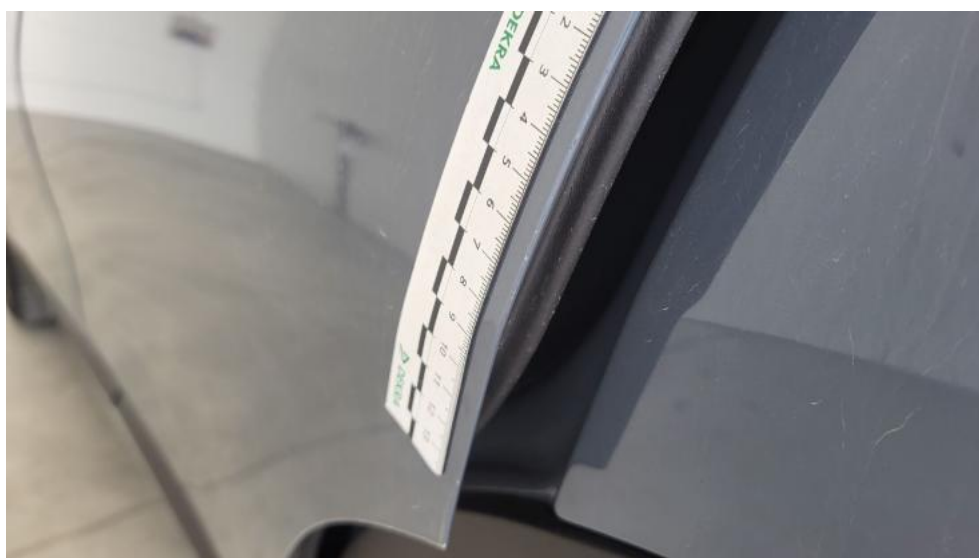
Fot. 76.
Drzwi tylne L - Rysa/odprysk 1

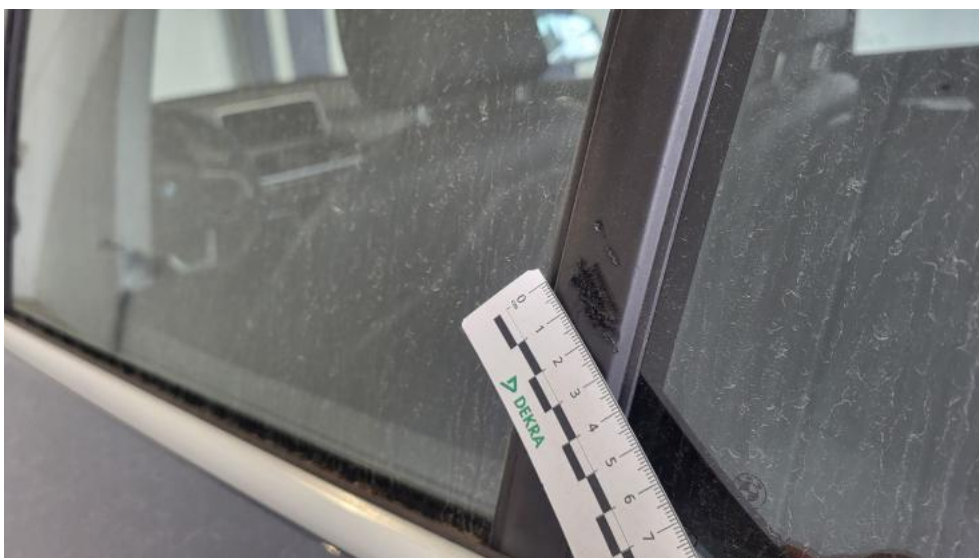
Fot. 78.
Listwa drzwi tylnych L - Rysa/odprysk 1

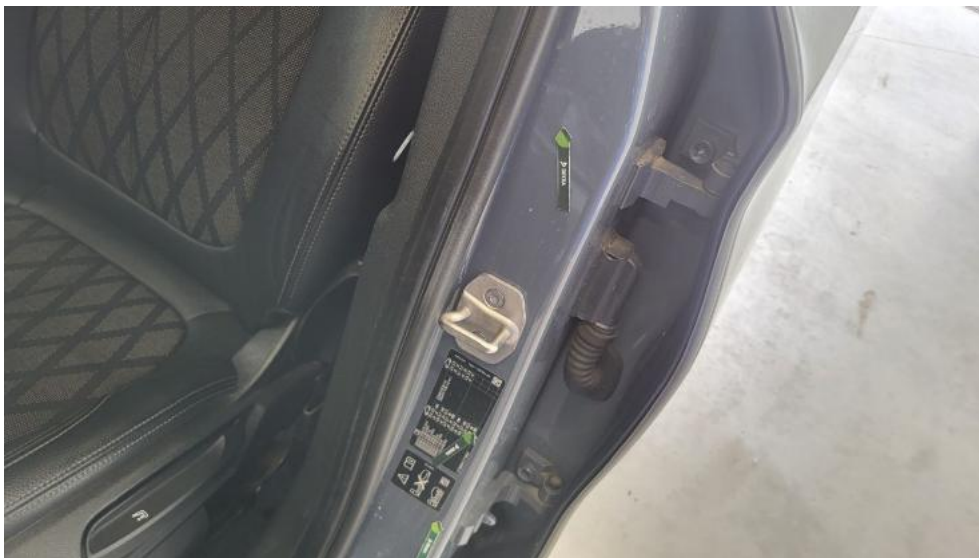
Fot. 81.
Słupek środkowy L - Wgniecenie/odkształcenie 1

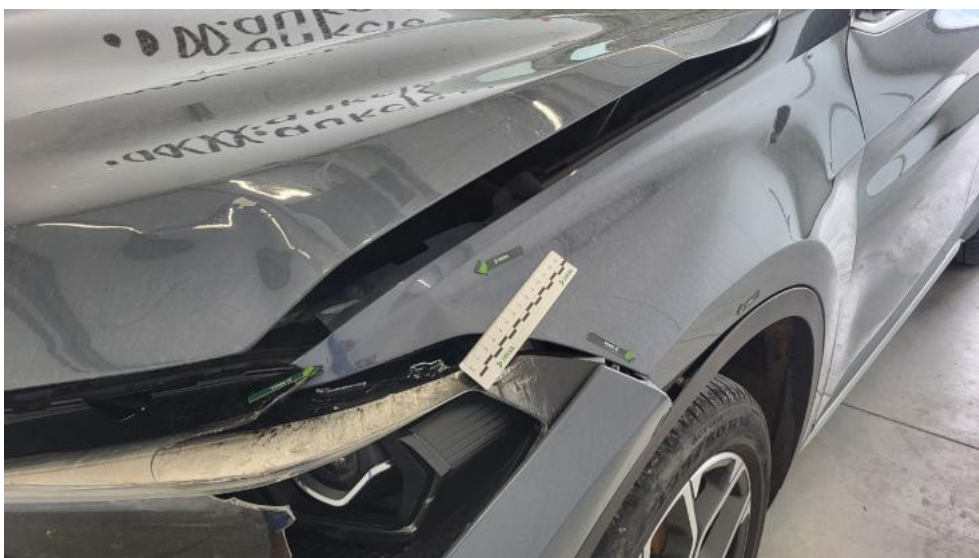
Fot. 82.
Błotnik przedni L - Wgniecenie/odkształcenie 1

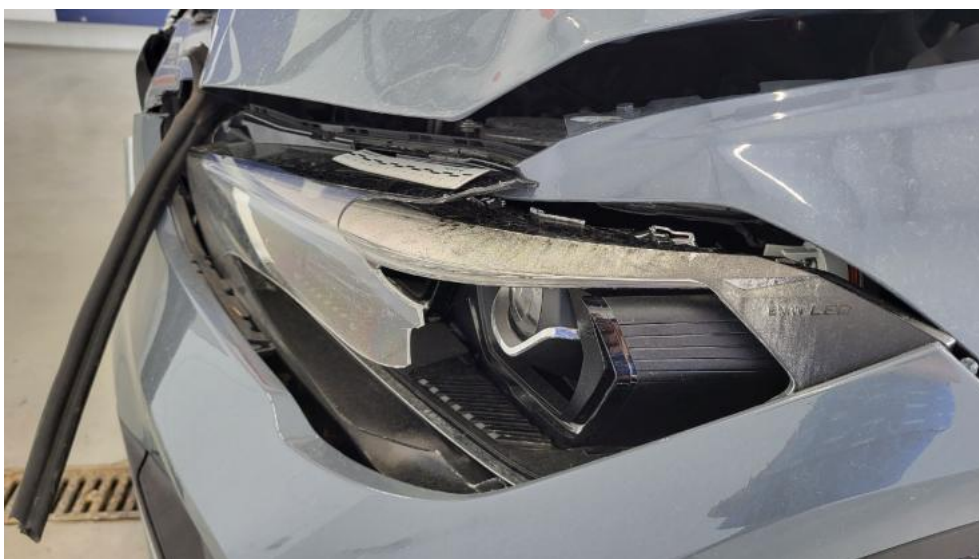
Fot. 83.
Reflektor L - Pęknięcie/rozerwanie 1

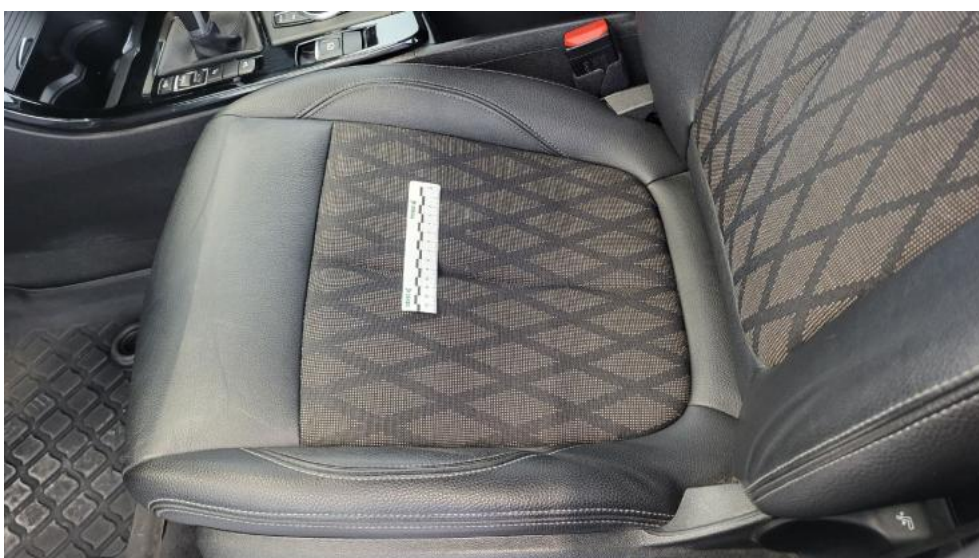
Fot. 84.
Fotel prz. lew. - Inne 1

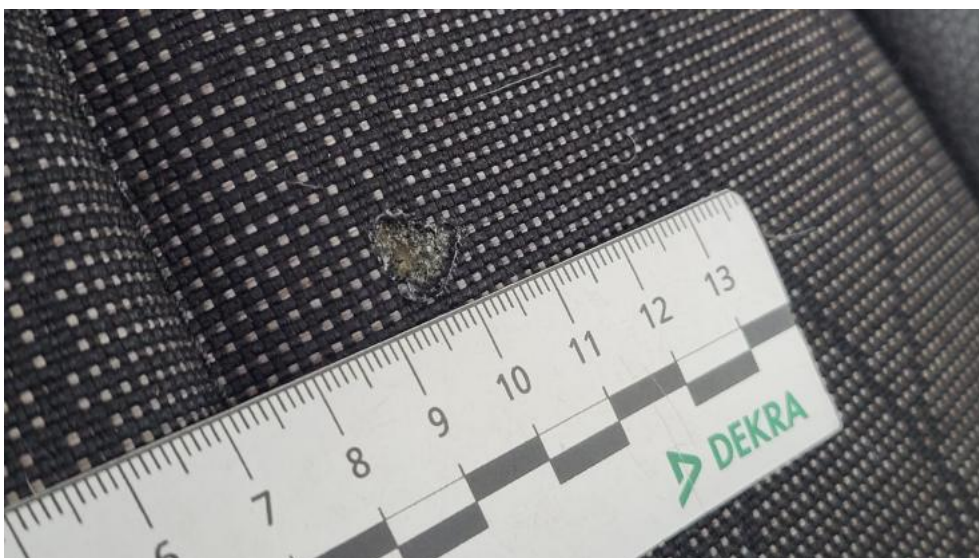
Fot. 86.

Fotel prz. praw. - Inne 1

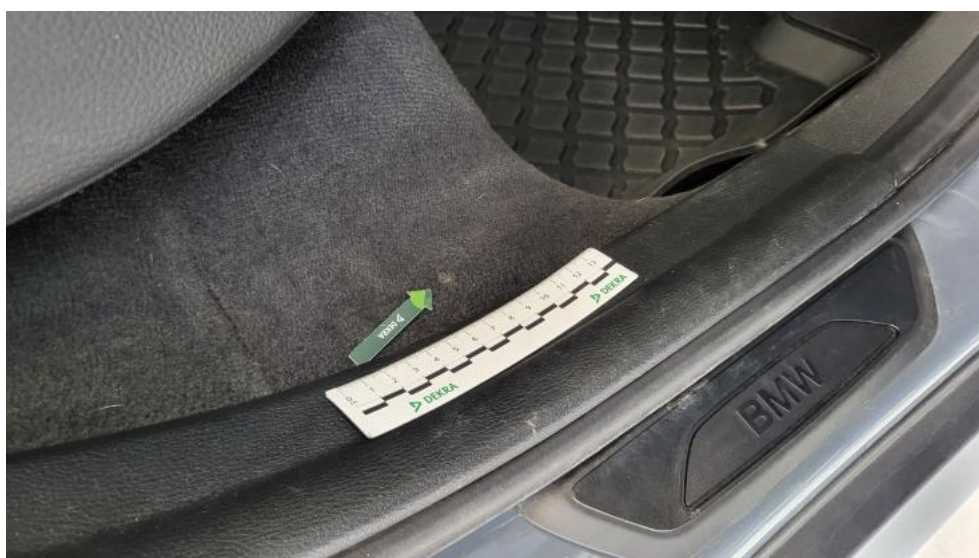
Fot. 94.
Wykładzina podłogi() - Inne 3

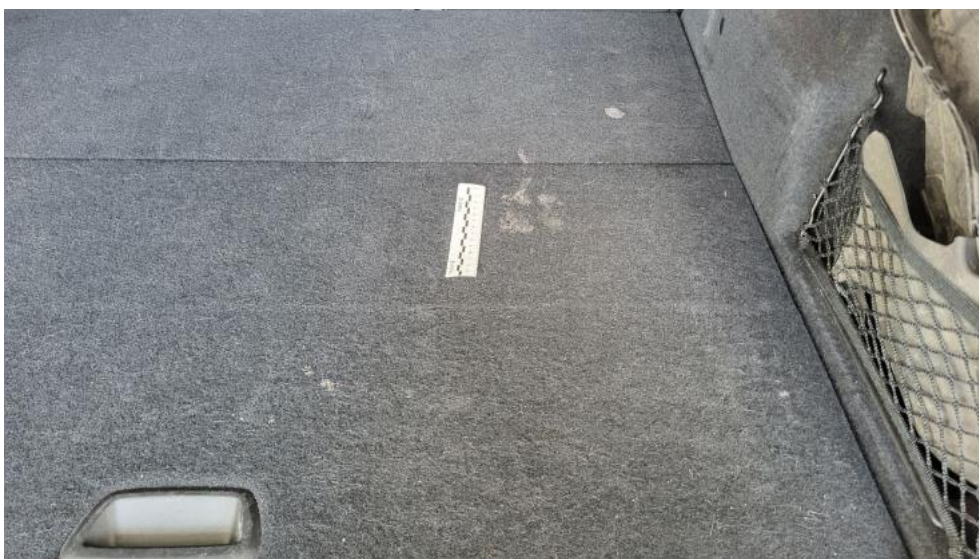
Fot. 95.
Wykładzina podłogi bagażnika - Inne 1

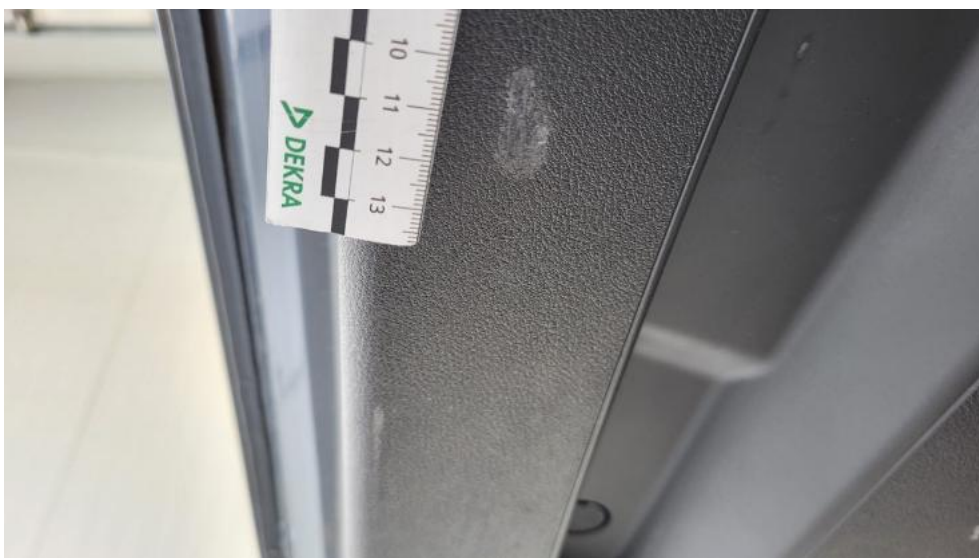
Fot. 96.
Wykładzina pokrywy tylnej - Rysa/odprysk 1
