DEKRA's commission No. : PKOL(W)/LODZ/66246/25/09/05  
commission/ damage No. : 21/058184  
Date of commission: 05-09-2025

**Vehicle data**

| Manufacturer | DACIA |
| Model | Logan 21-22 |

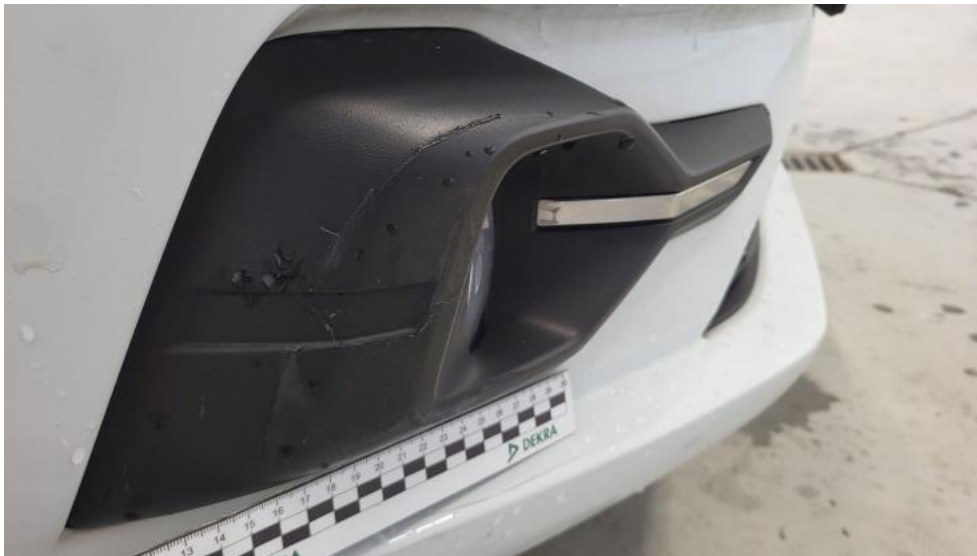
**Photo 39.**

Kratka/zaślepka halogenu P - Rysa/odprysk 1

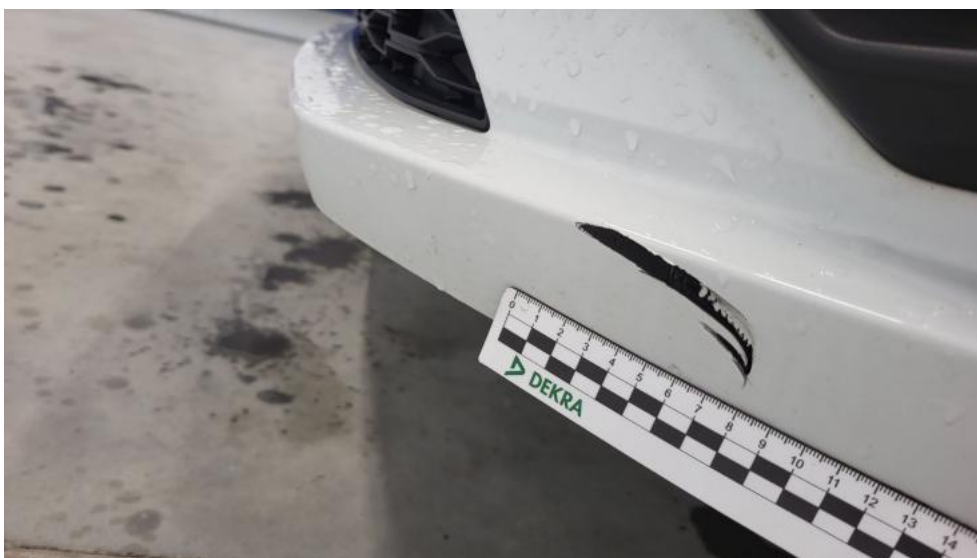
**Photo 40.**

Zderzak - Rysa/odprysk 1

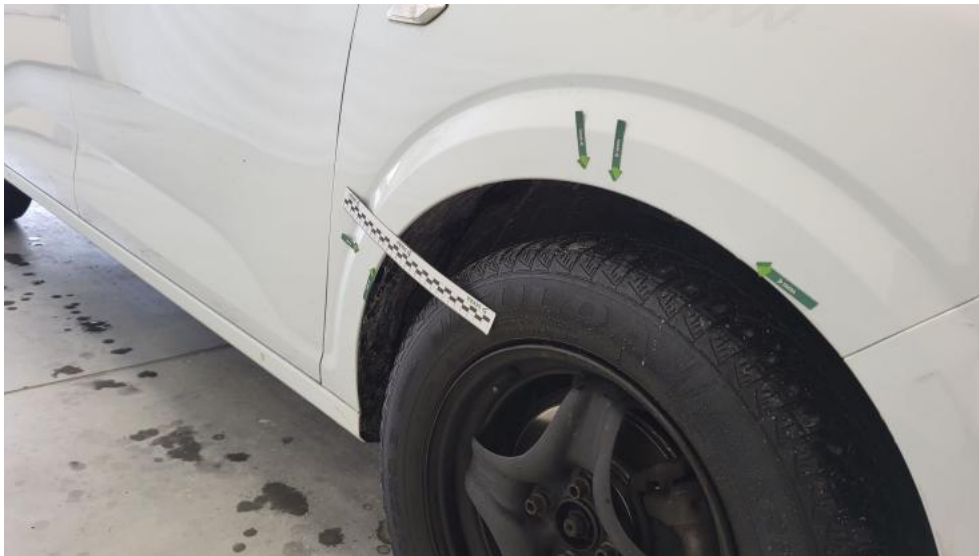
**Photo 43.**

Błotnik przedni P - Wgniecenie/odkształcenie 1

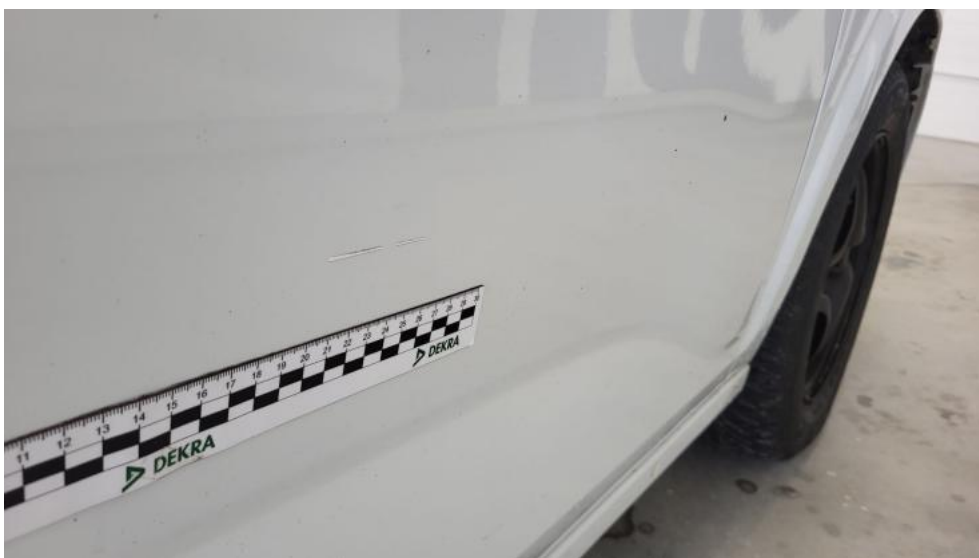
**Photo 44.**

Drzwi przednie P - Rysa/odprysk 1

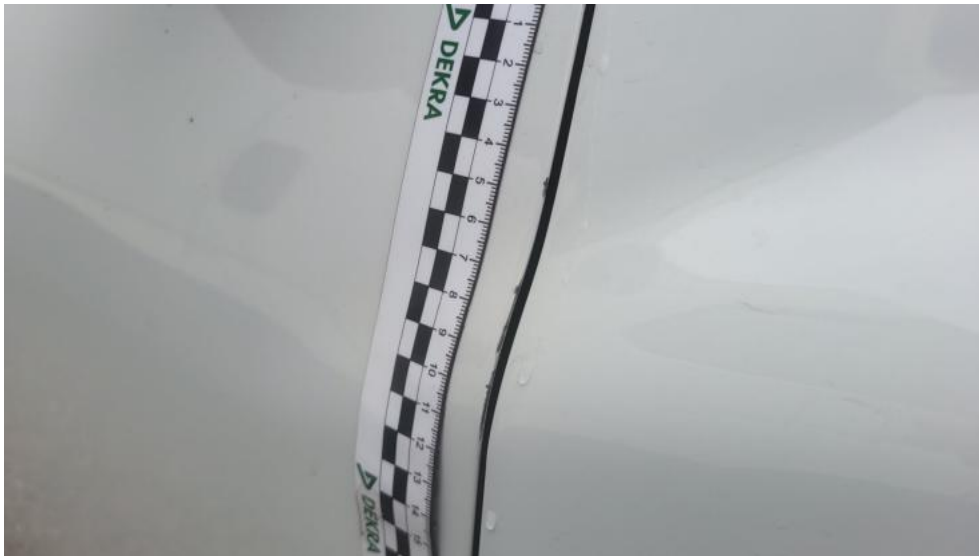
**Photo 45.**

Drzwi przednie P - Rysa/odprysk 2

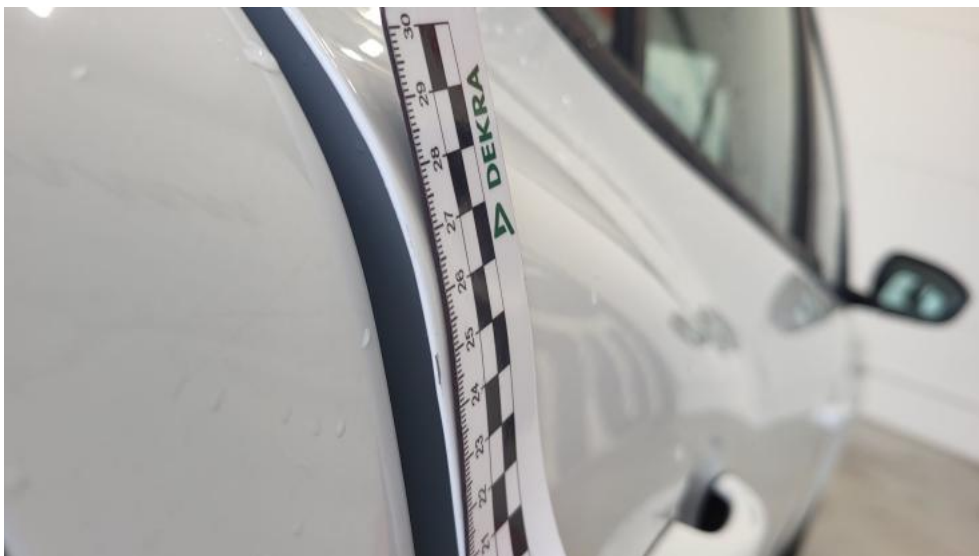
**Photo 46.**

Drzwi tylne P - Rysa/odprysk 1

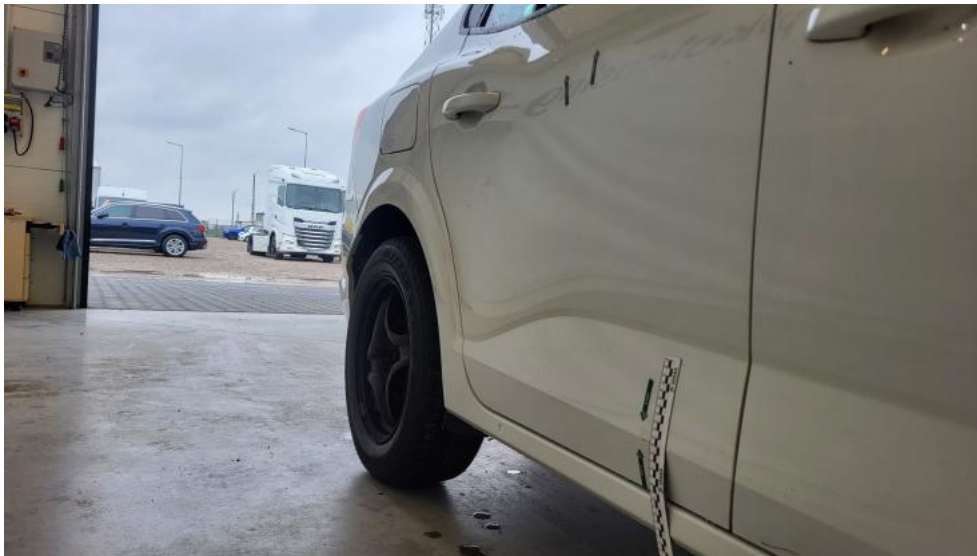
**Photo 47.**

Drzwi tylne P - Wgniecenie/odkształcenie 1

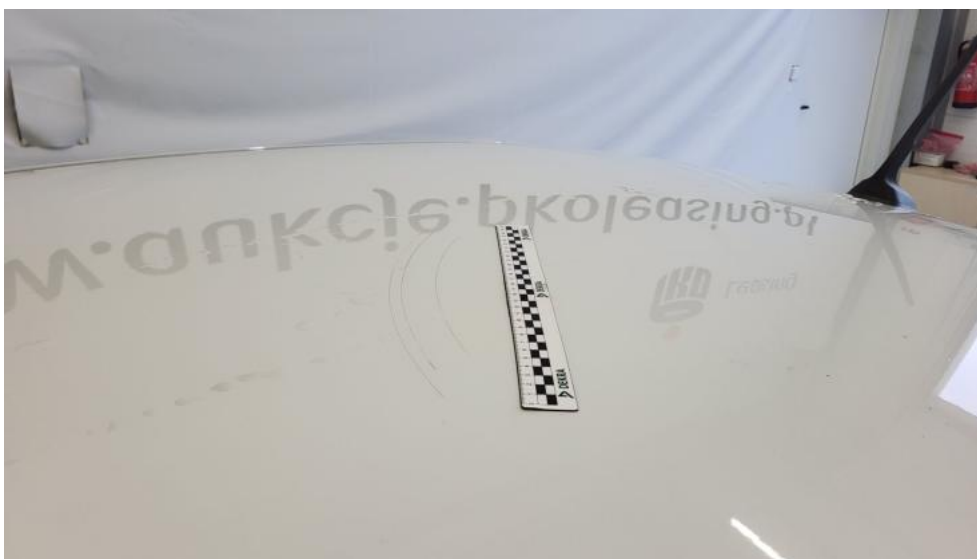
**Photo 53.**

Dach - Rysa/odprysk 1

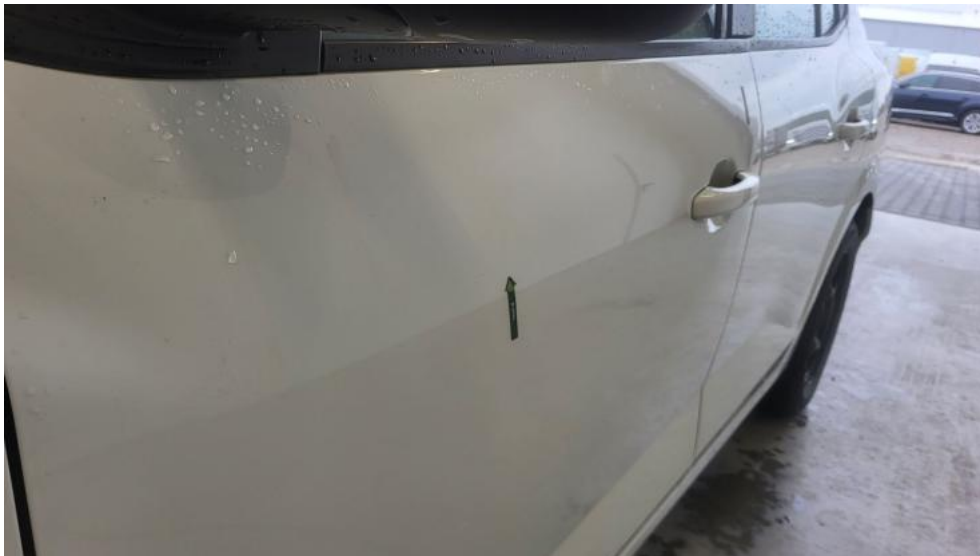
**Photo 57.**

Drzwi przed L - Wgniecenie/odkształcenie 1

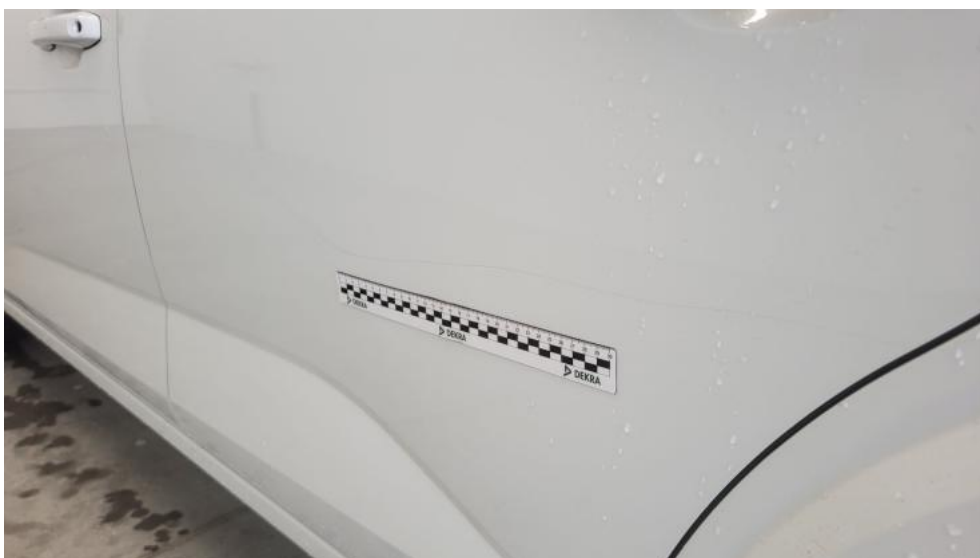
**Photo 58.**

Drzwi tylne L - Rysa/odprysk 1

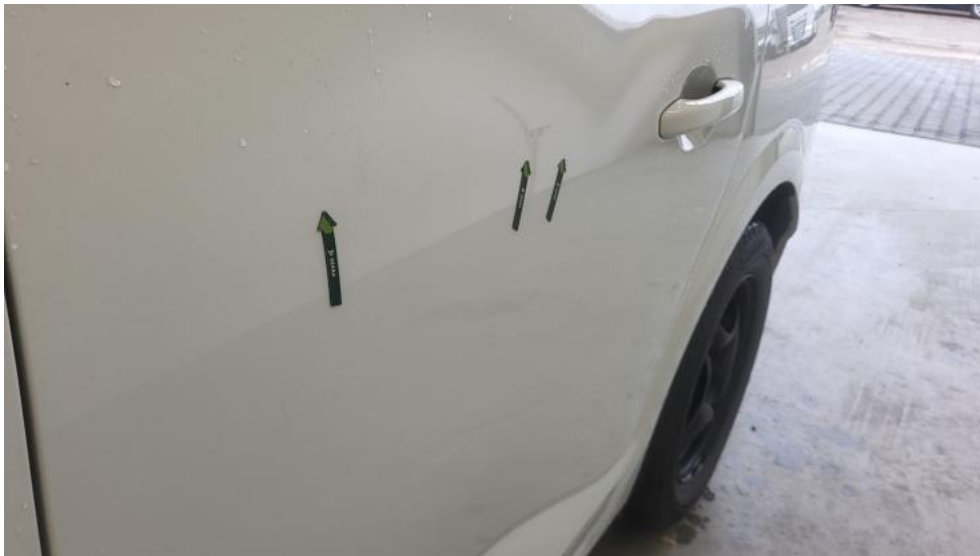
**Photo 59.**

Drzwi tylne L - Wgniecenie/odkształcenie 1

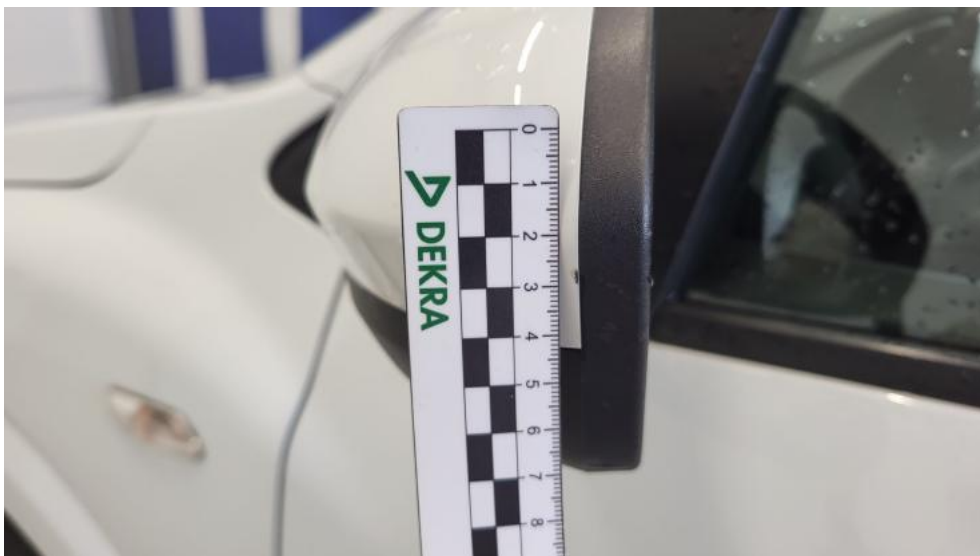
**Photo 60.**

Lusterko zew L - Rysa/odprysk 1

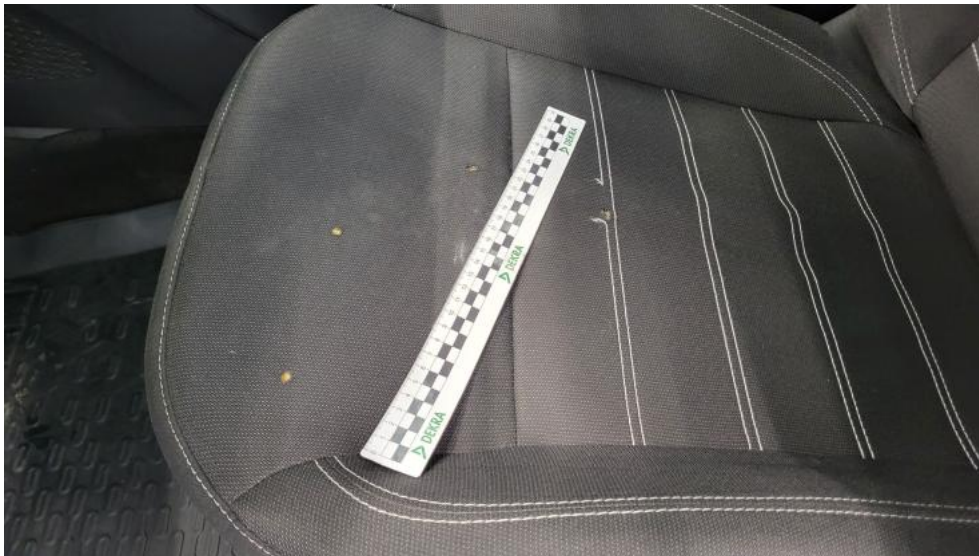
**Photo 65.**

Fotel prz. lew. - Inne 1

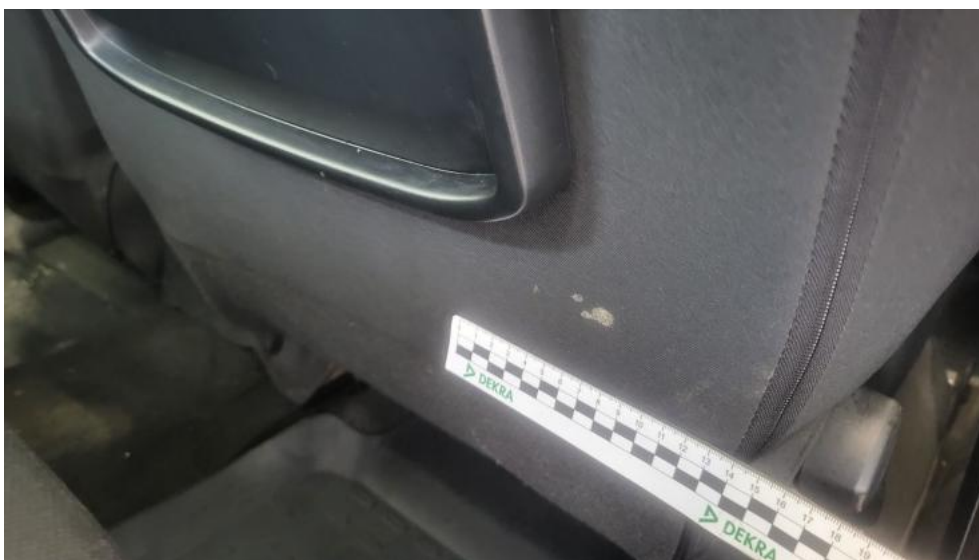
**Photo 66.**

Fotel prz. praw. - Inne 1

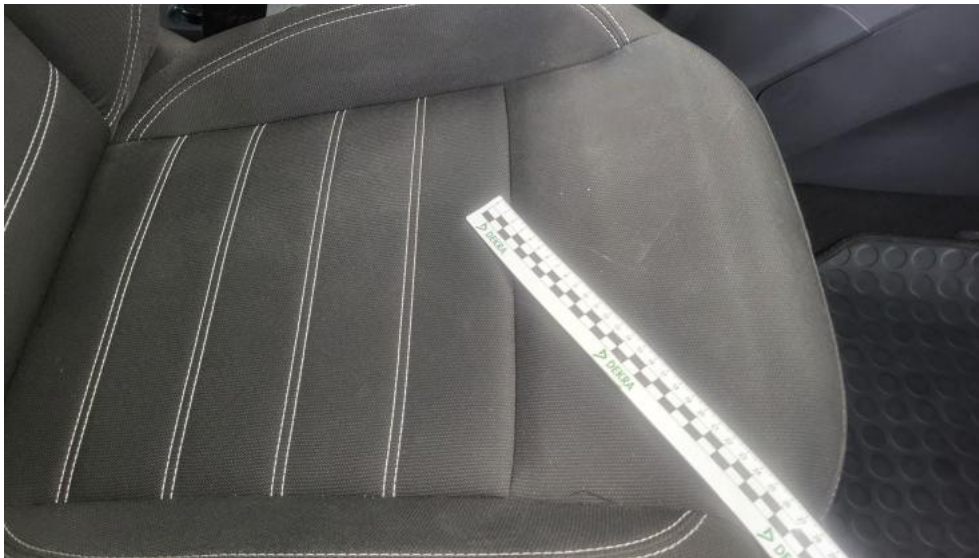
**Photo 67.**

Fotel prz. praw. - Inne 2

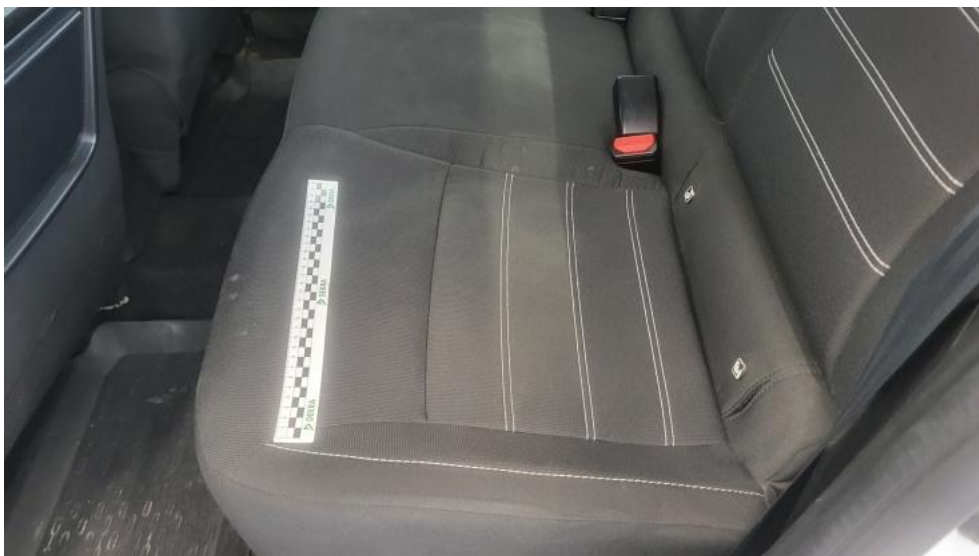
**Photo 68.**

Kanapa tyl. - Inne 1

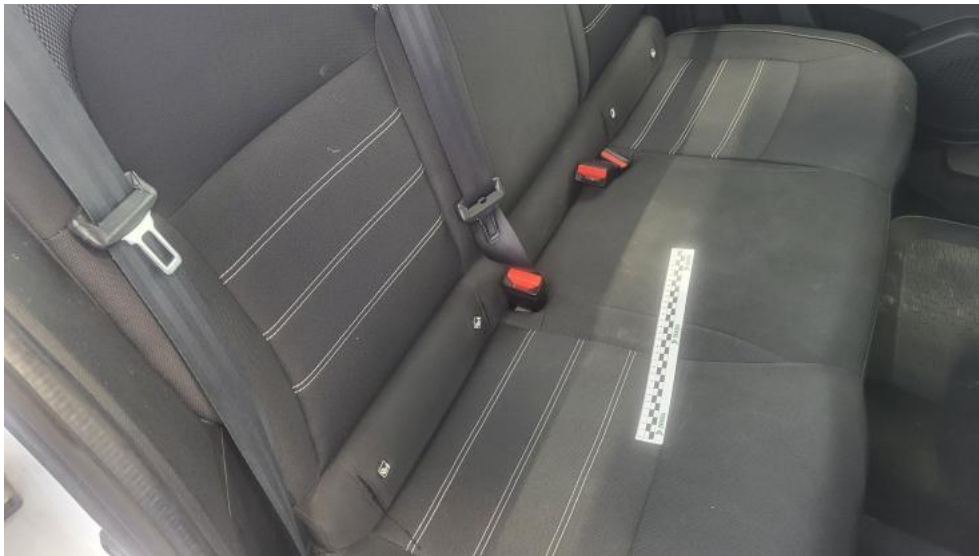
**Photo 69.**

Kanapa tyl. - Inne 2

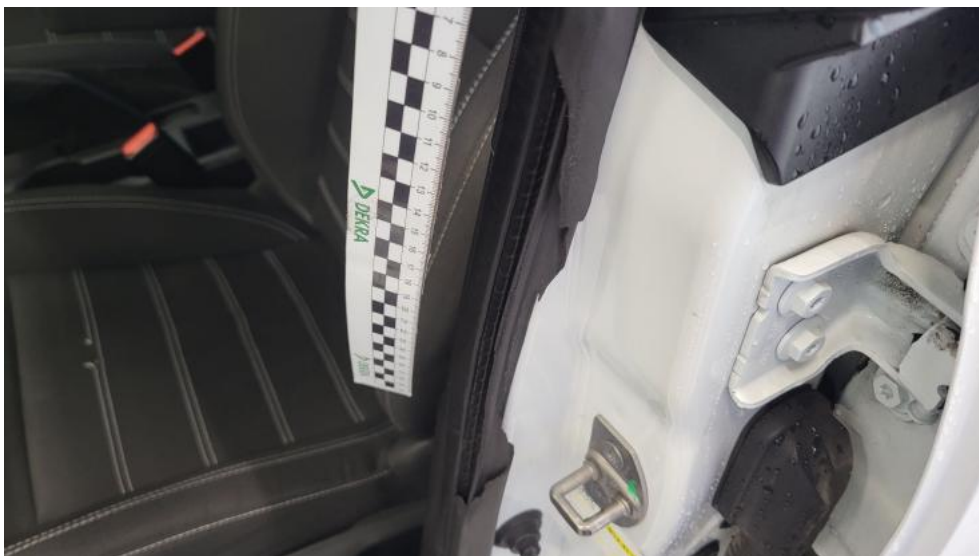
**Photo 70.**

Uszczelka drzwi przednich L - Pęknięcie/rozerwanie 1

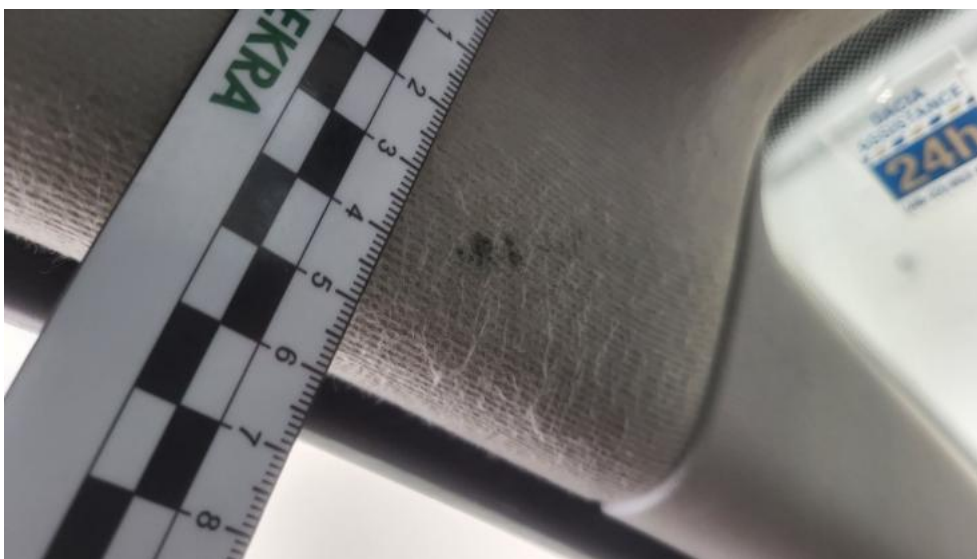
**Photo 71.**

Podsufitka - Inne 1

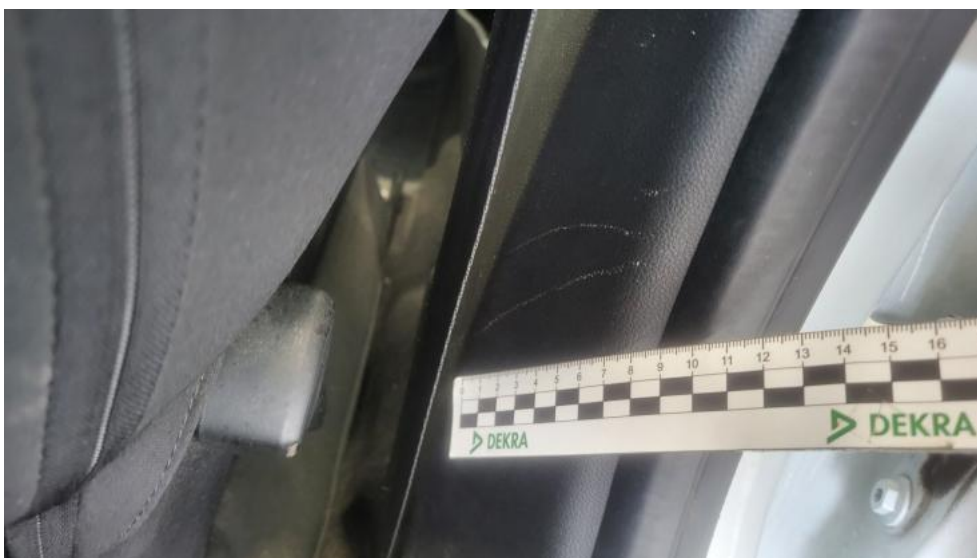
**Photo 72.**

Wykładzina(y) słupka środkowego P - Rysa/odprysk 1

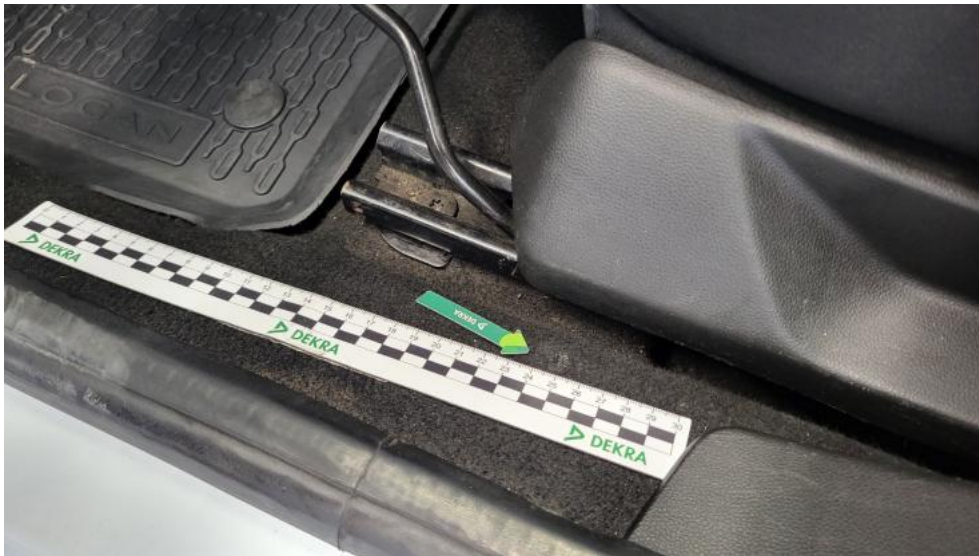
**Photo 75.**

Wykładzina podłogi - Inne 1

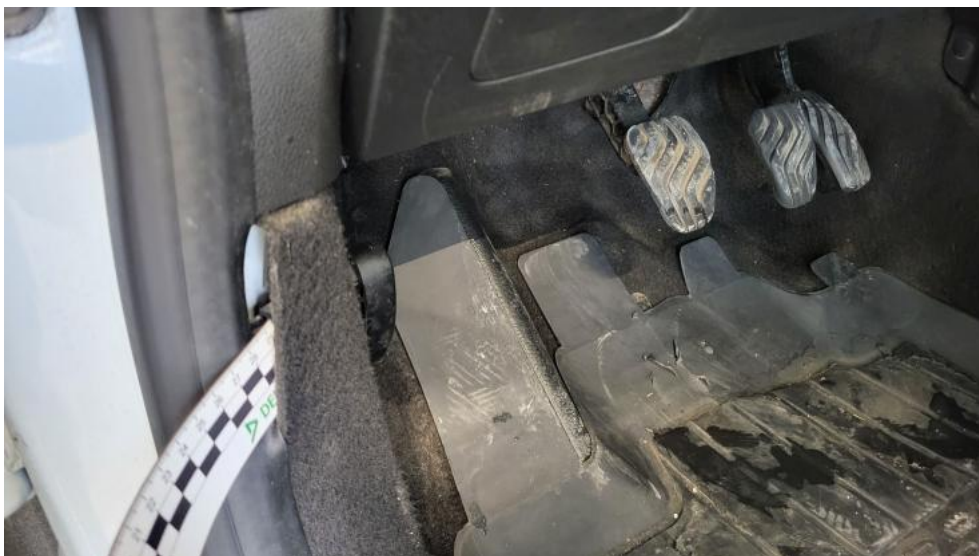
**Photo 76.**

Wykładzina podłogi - Inne 2

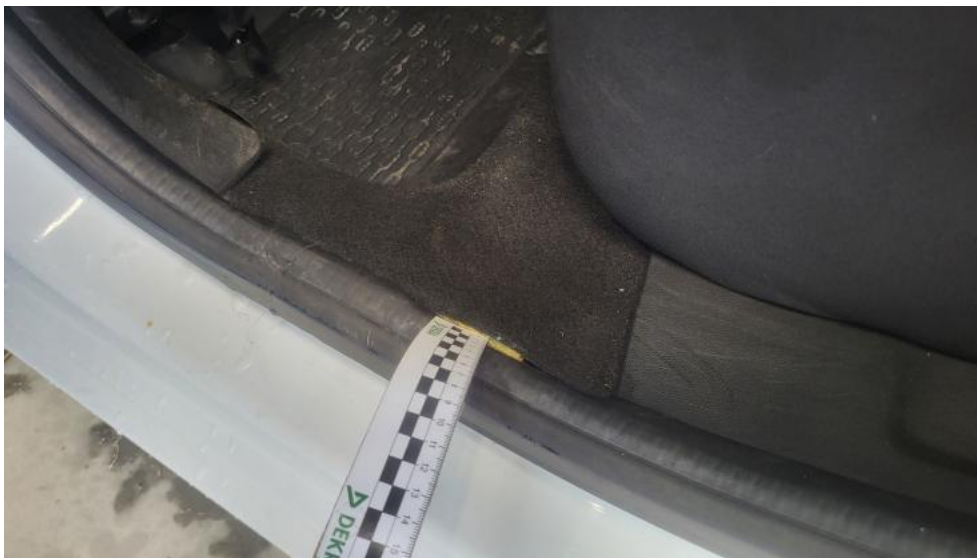
**Photo 77.**

Wykładzina podłogi() - Inne 3
