Nr zlecenia DEKRA: PKOL(W)/LODZ/70608/25/09/19  
Nr zlecenia/szkody: 23/077712  
Data zlecenia: 19-09-2025

**DEKRA Polska - Centrala**  
02-673 Warszawa, ul. Konstruktorska 12A

| Producent | KIA |
| Typ/wersja | Xceed 1.5 T-GDI L DCT |

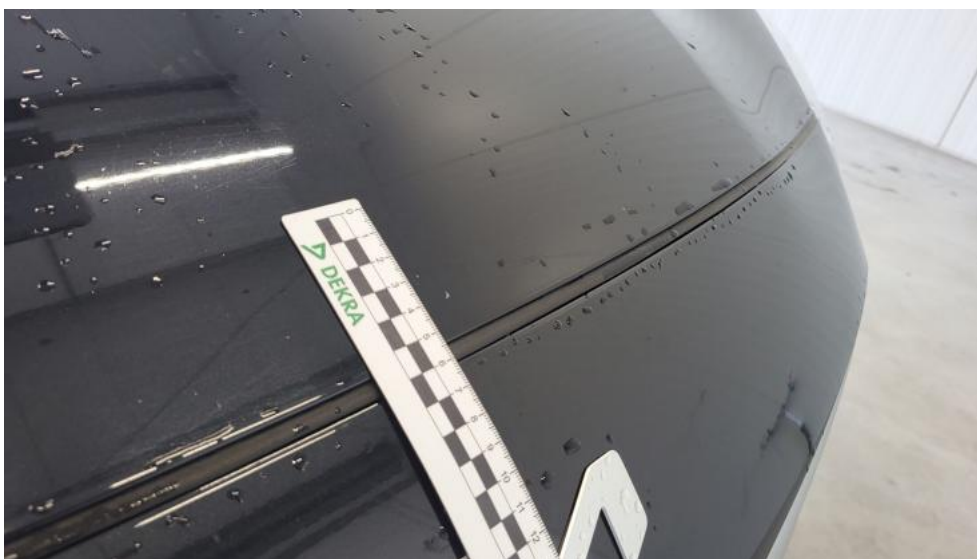
**Fot. 37.**

Pokrywa komory silnika - Rysa/odprysk 1

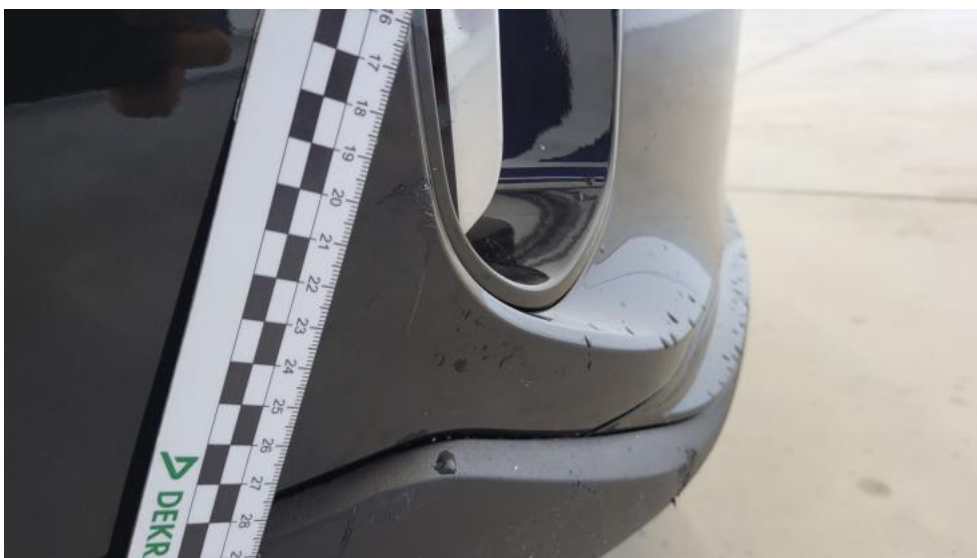
**Fot. 38.**

Zderzak - Rysa/odprysk 1

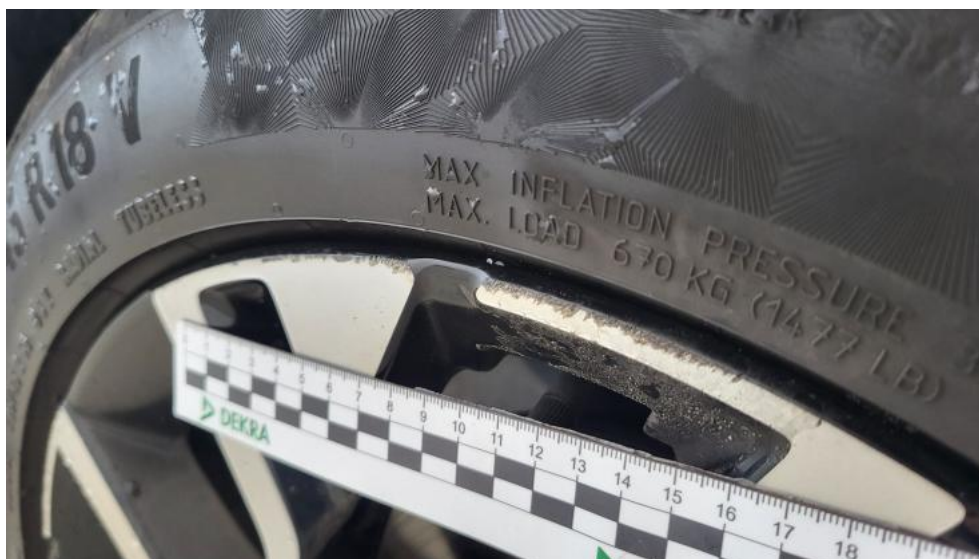
**Fot. 39.**

Felga aluminiowa przednia P - Rysa/odprysk 1

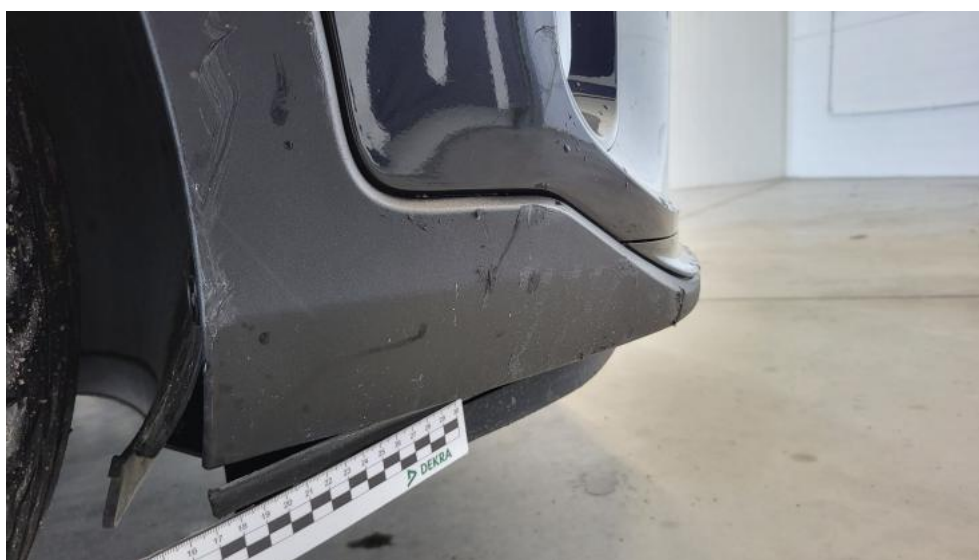
**Fot. 40.**

Listwa zderzaka prz P - Pęknięcie/rozerwanie 1

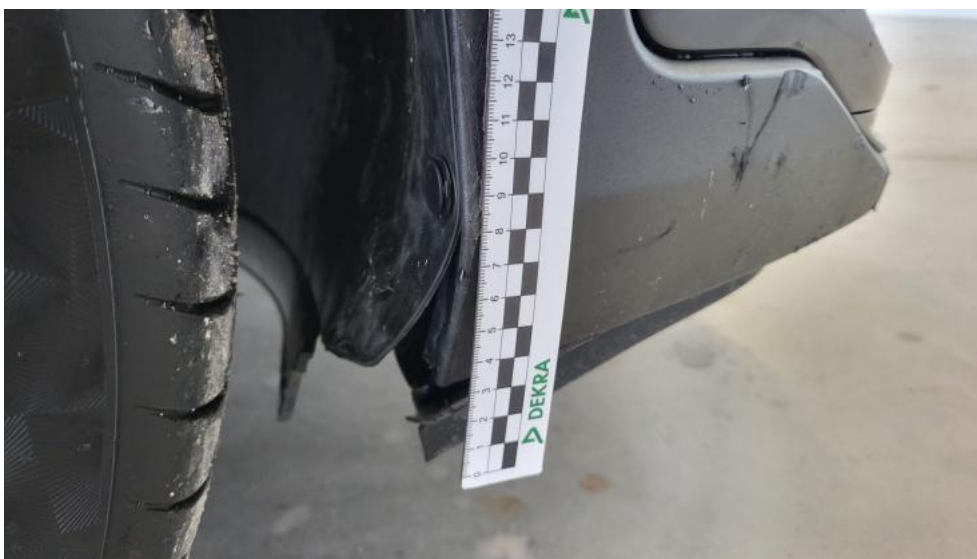
**Fot. 41.**

Nadkole przednie P - Wgniecenie/odkształcenie 1

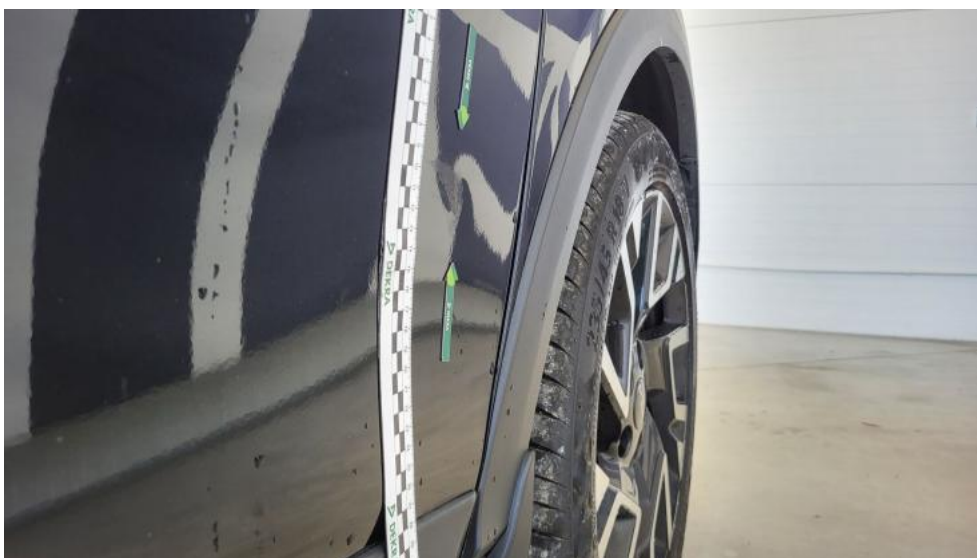
**Fot. 42.**

Drzwi przednie P - Wgniecenie/odkształcenie 1

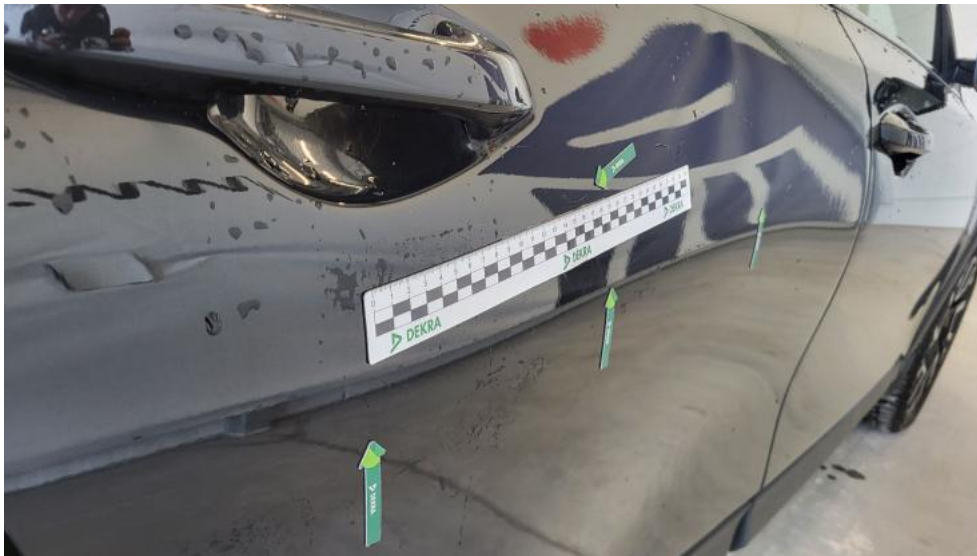
**Fot. 43.**

Drzwi tylne P - Rysa/odprysk 1

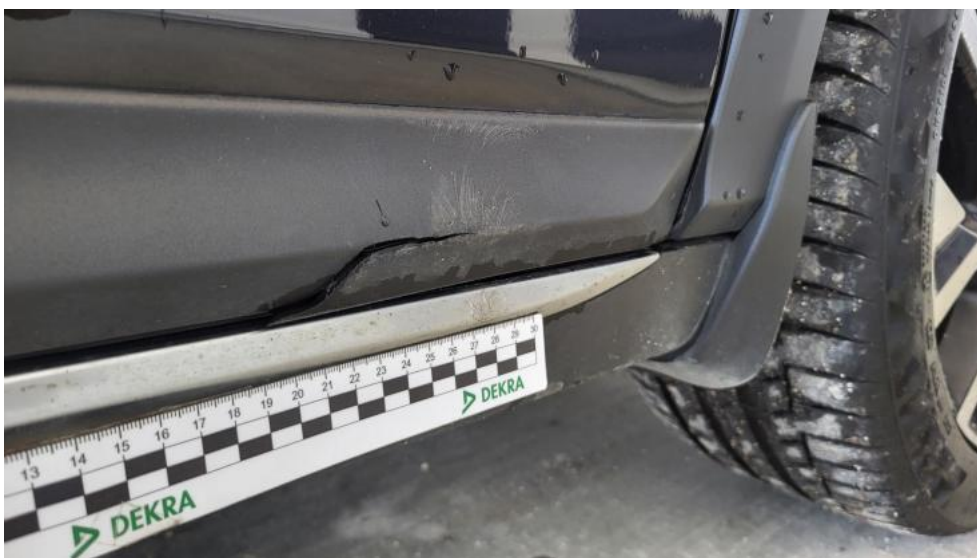
**Fot. 44.**

Listwa drzwi przednich P - Pęknięcie/rozerwanie 1

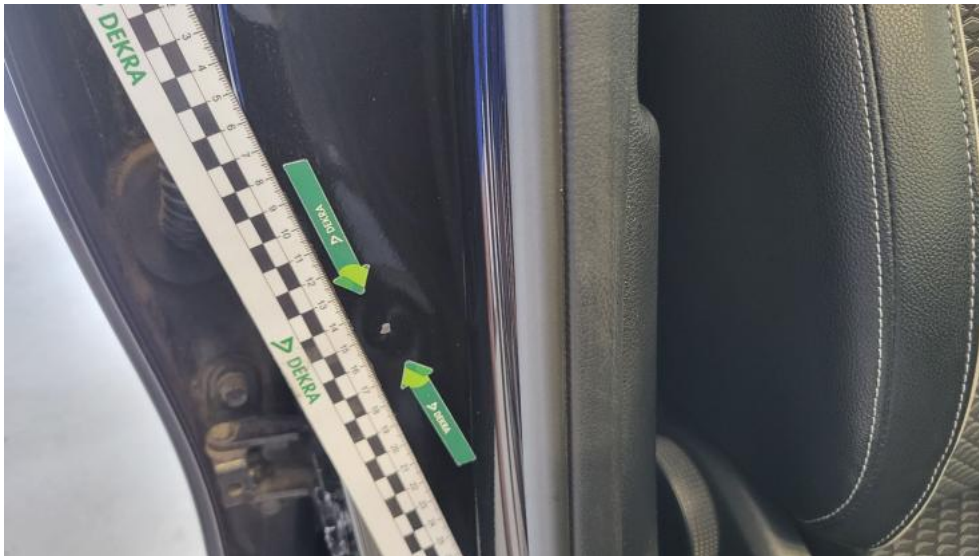
**Fot. 45.**

Słupek środkowy P - Wgniecenie/odkształcenie 1

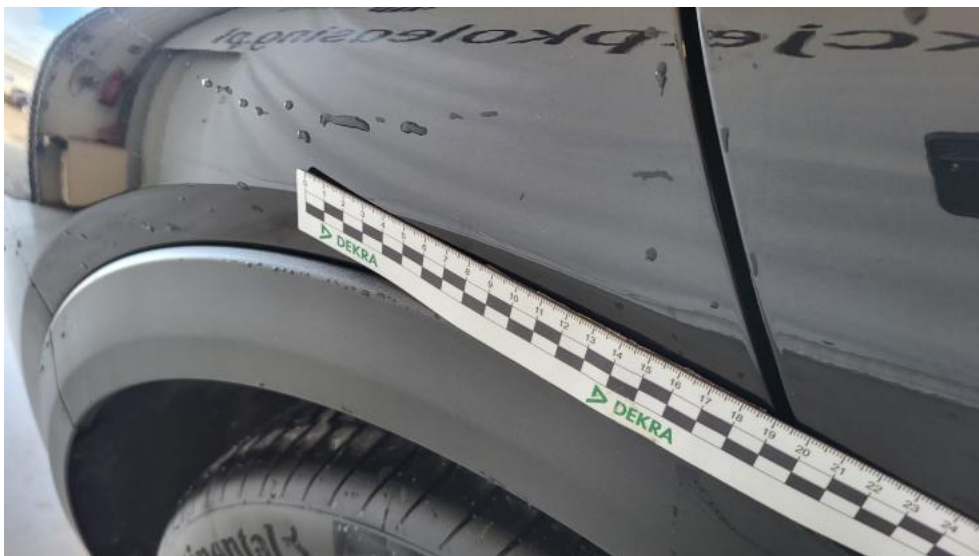
**Fot. 46.**

Łotnik tylny P / Ściana boczna P - Rysa/odprysk 1

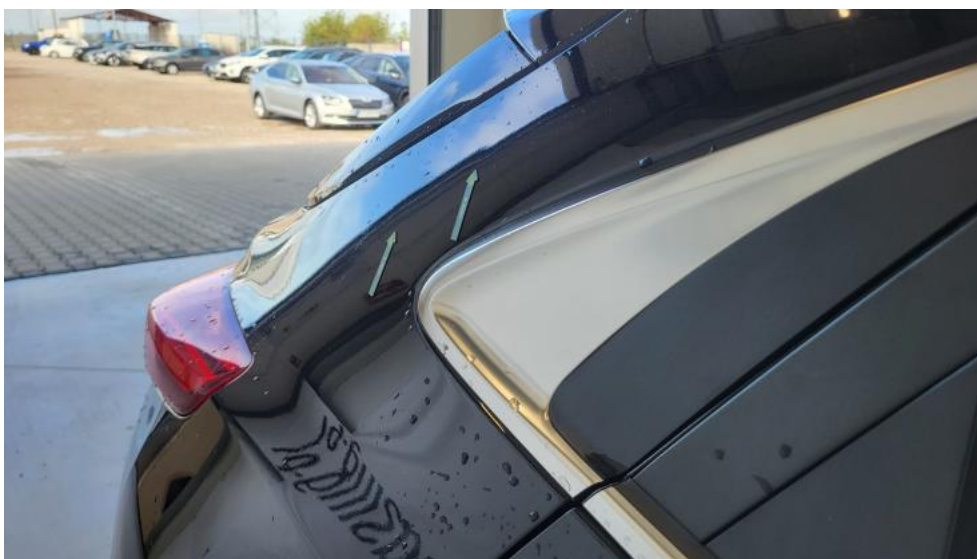
**Fot. 47.**

Błotnik tylny P / Ściana boczna P - Wgniecenie/odkształcenie 1

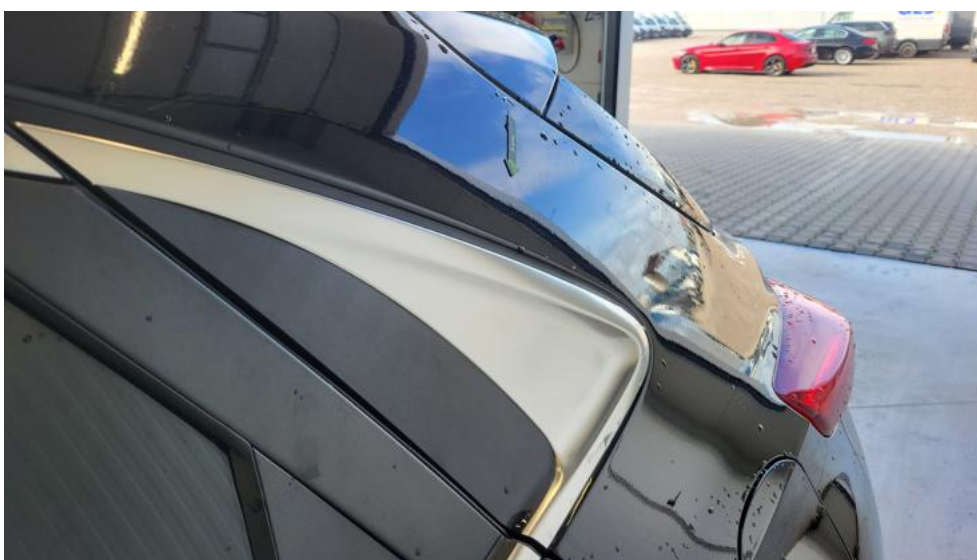
**Fot. 48.**

Błotnik tylny L / Ściana boczna L - Wgniecenie/odkształcenie 1

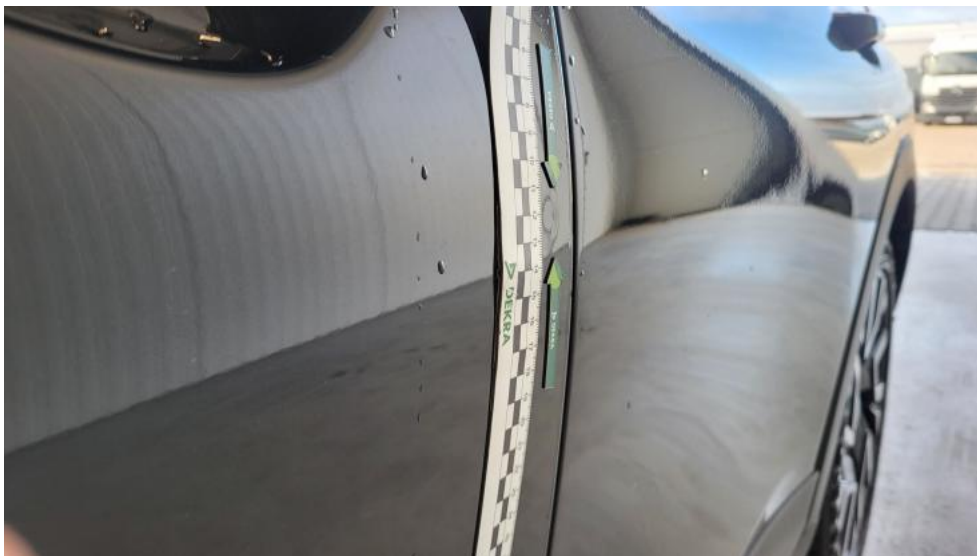
**Fot. 49.**

Drzwi przed L - Wgniecenie/odkształcenie 1

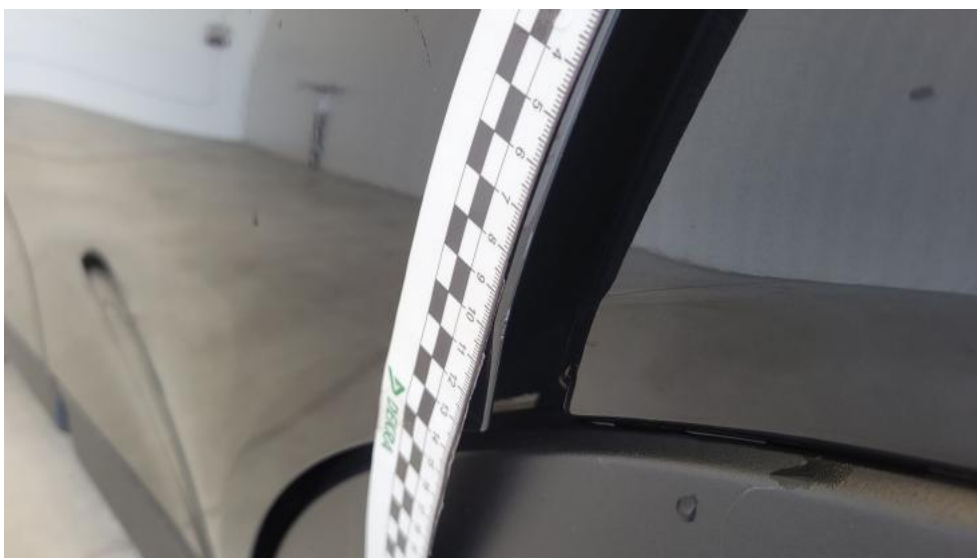
**Fot. 50.**

Drzwi tylne L - Rysa/odprysk 1

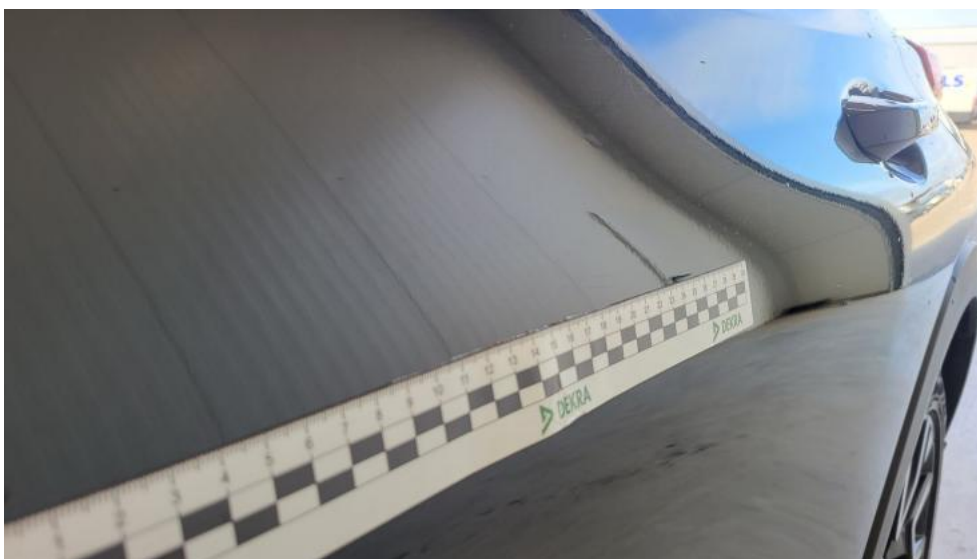
**Fot. 51.**

Drzwi tylne L - Rysa/odprysk 2

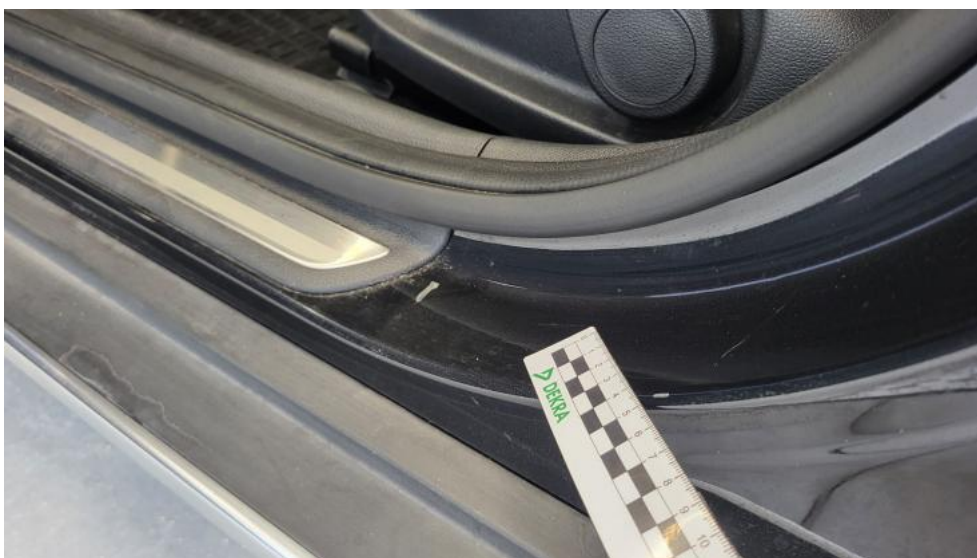
**Fot. 52.**

Próg L - Rysa/odprysk 1
