Nr zlecenia DEKRA: PKOL(W)/LODZ/48154/25/07/02  
Nr zlecenia/szkody: 23/011954  
Data zlecenia: 02-07-2025

**Dane pojazdu**

| Model | 500 15-24 |
| Typ/wersja | 500 1.0 Hybrid Cult |

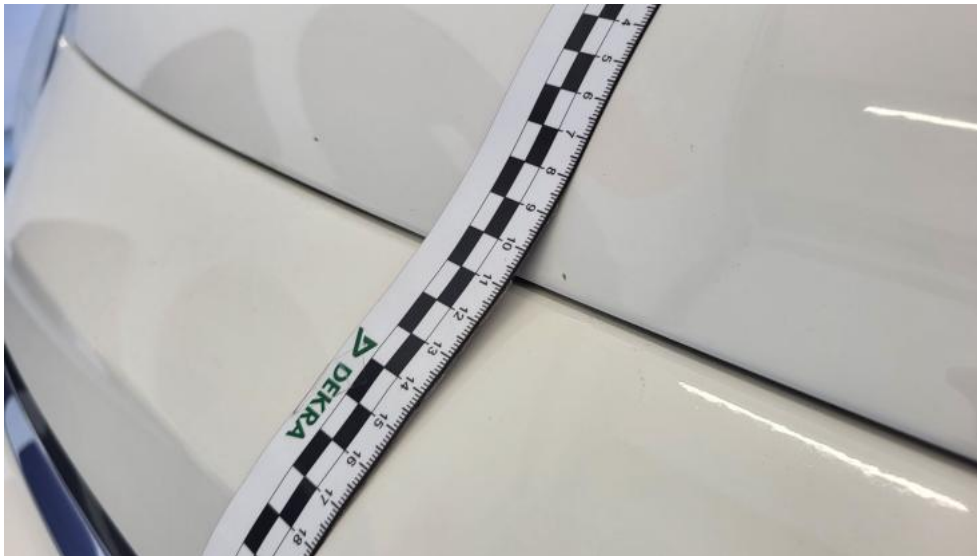
**Fot. 35.**

Pokrywa komory silnika - Rysa/odprysk 1

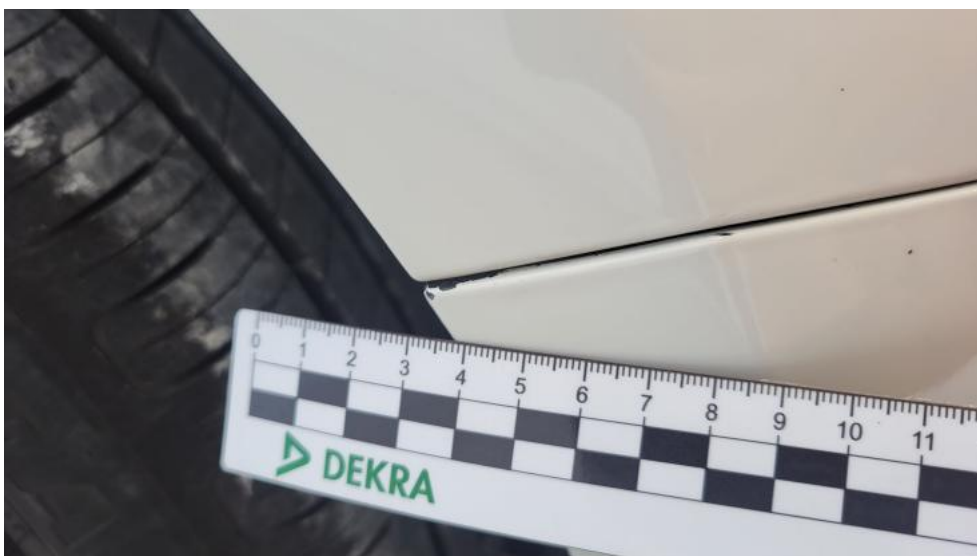
**Fot. 36.**

Zderzak - Rysa/odprysk 1

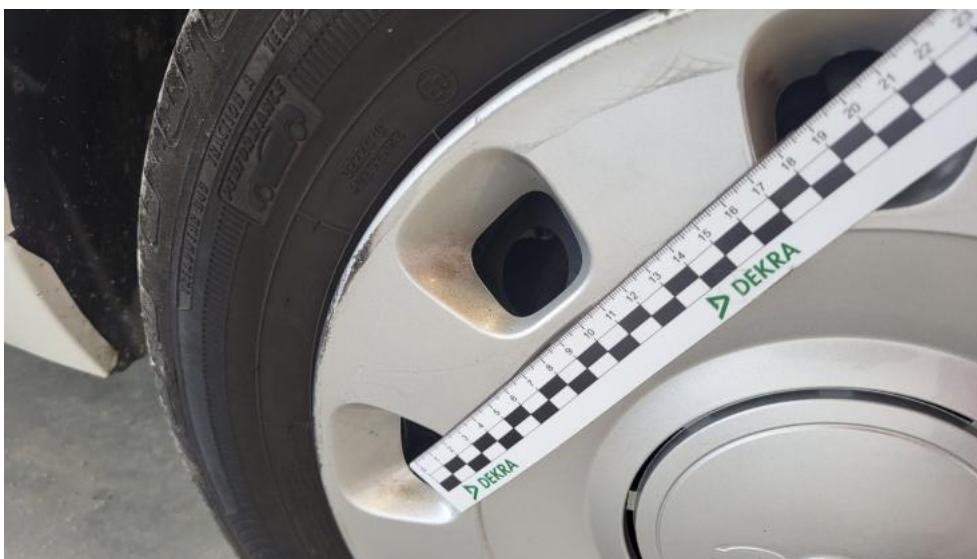
**Fot. 37.**

Kołpak przedni P - Rysa/odprysk 1

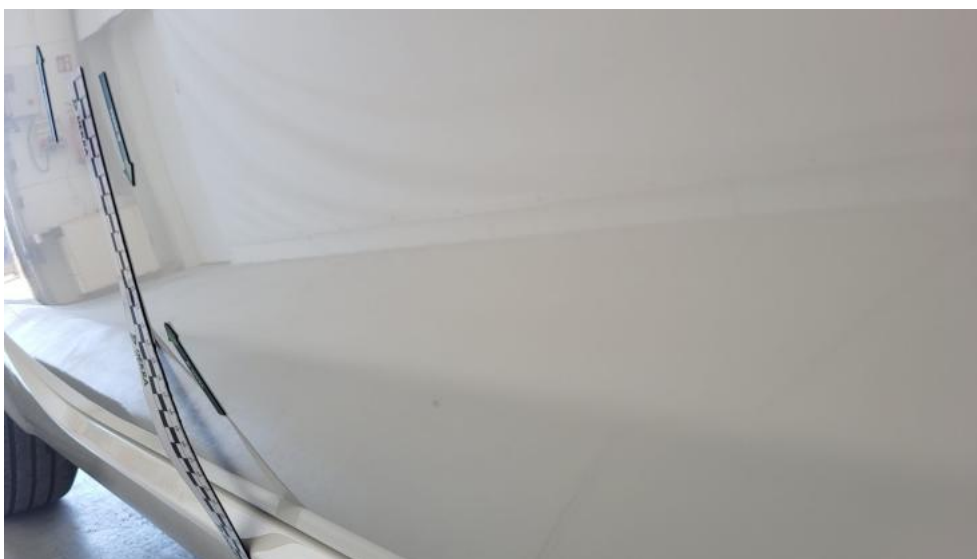
**Fot. 39.**

| Nr punktu kontroli | Kontrolowany element | Zmierzony przedział grubości powłoki lakierowej [μm] |
|---|---|---|
| 15 | Drzwi przednie prawe | 150 - 500 |

Drzwi przednie P - Wgniecenie/odkształcenie 1

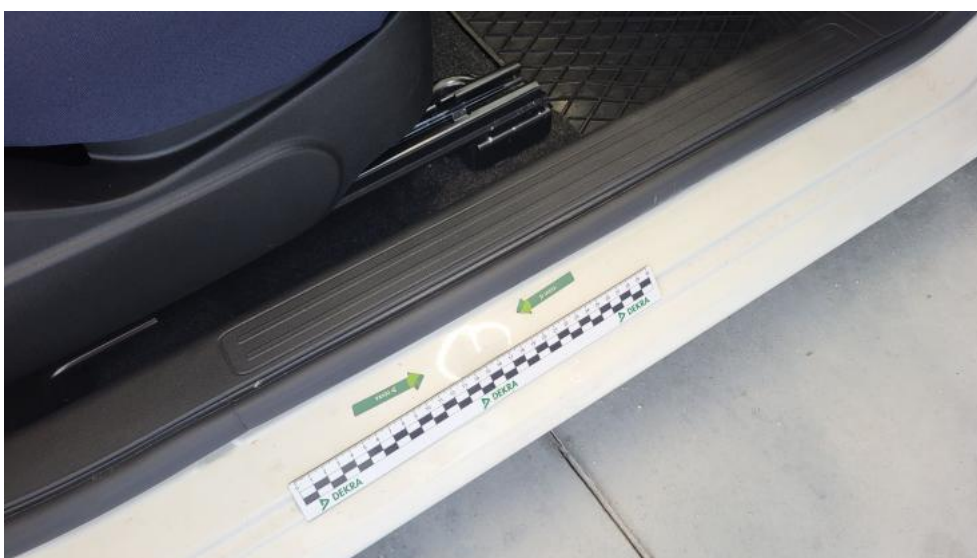
**Fot. 40.**

Próg P - Wgniecenie/odkształcenie 1

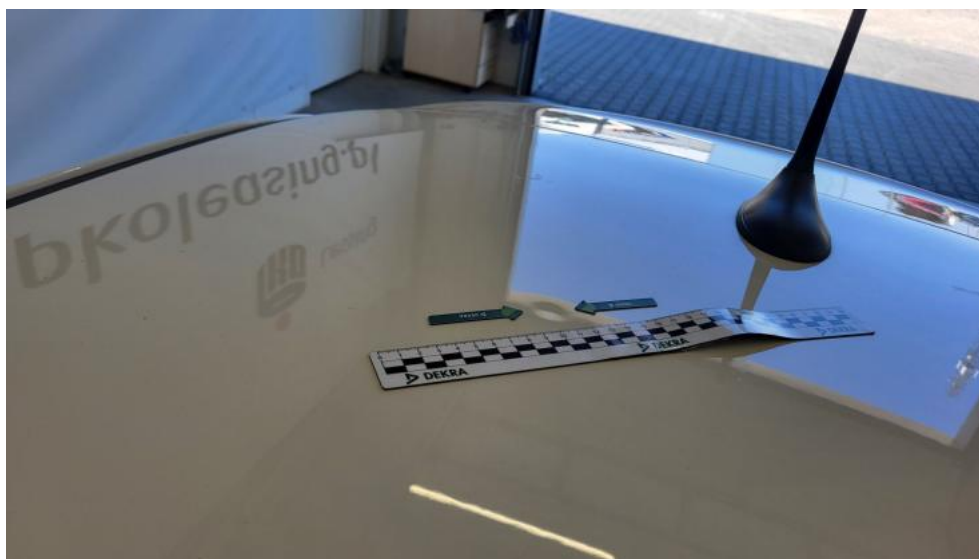
**Fot. 43.**

Dach - Wgniecenie/odkształcenie 1

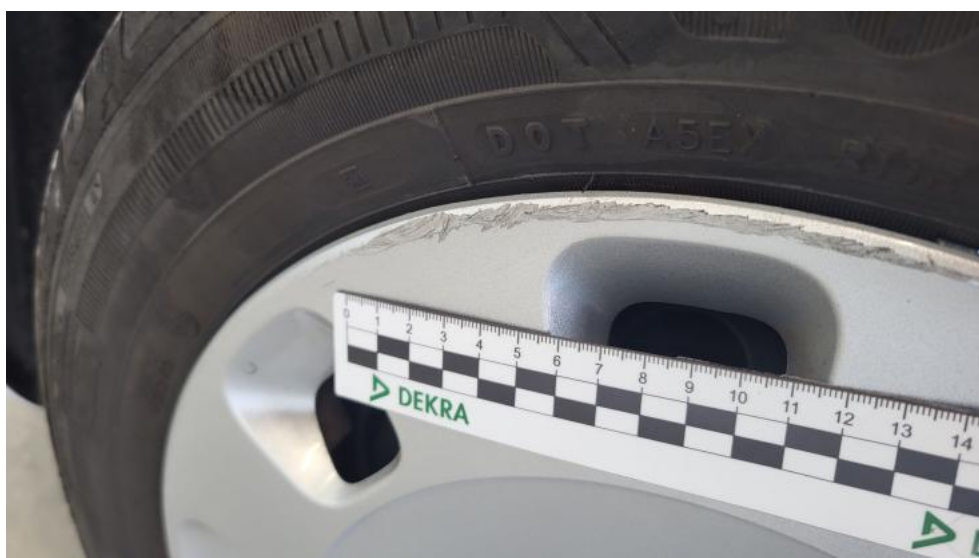
**Fot. 44.**

Kołpak przedni L - Rysa/odprysk 1

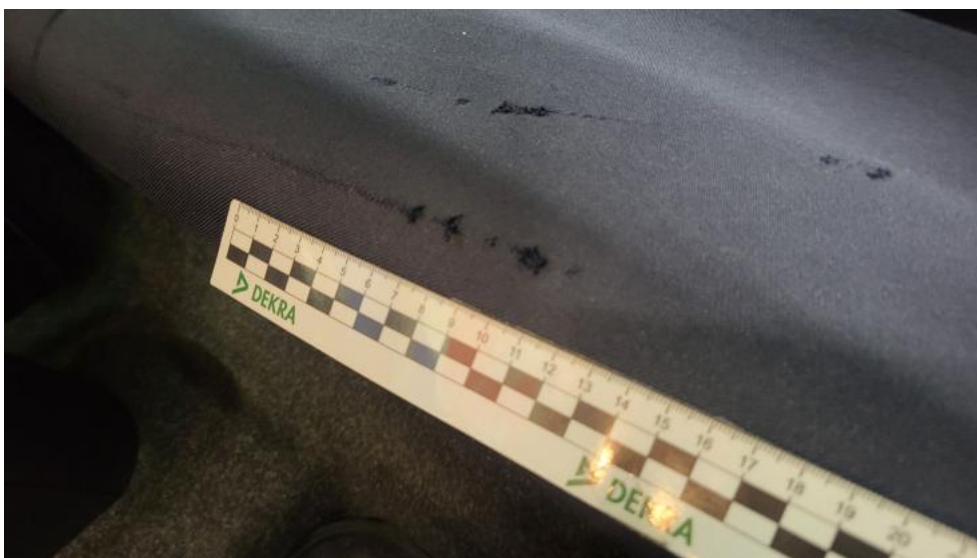
**Fot. 48.**

Kanapa tyl. - Rysa/odprysk 1
