Nr zlecenia DEKRA: PKOL(W)/LODZ/75388/25/10/03  
Nr zlecenia/szkody: 23/047265  
Data zlecenia: 03-10-2025

**DEKRA Polska - Centrala**  
02-673 Warszawa, ul. Konstruktorska 12A

| Producent | FIAT |
| Typ/wersja | 500 23.8kWh Icon |

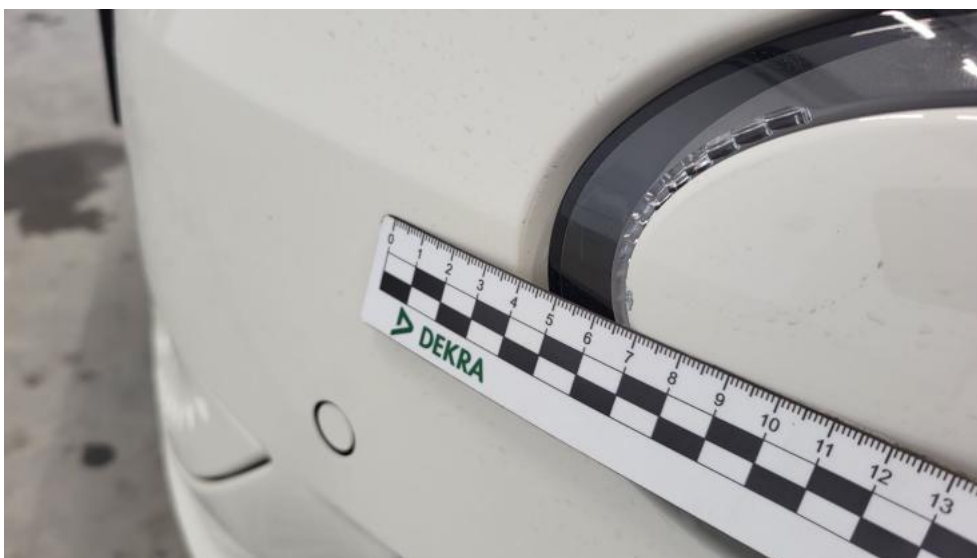
**Fot. 46.**  
Kratka/zaślepka halogenu L - Rysa/odprysk 1

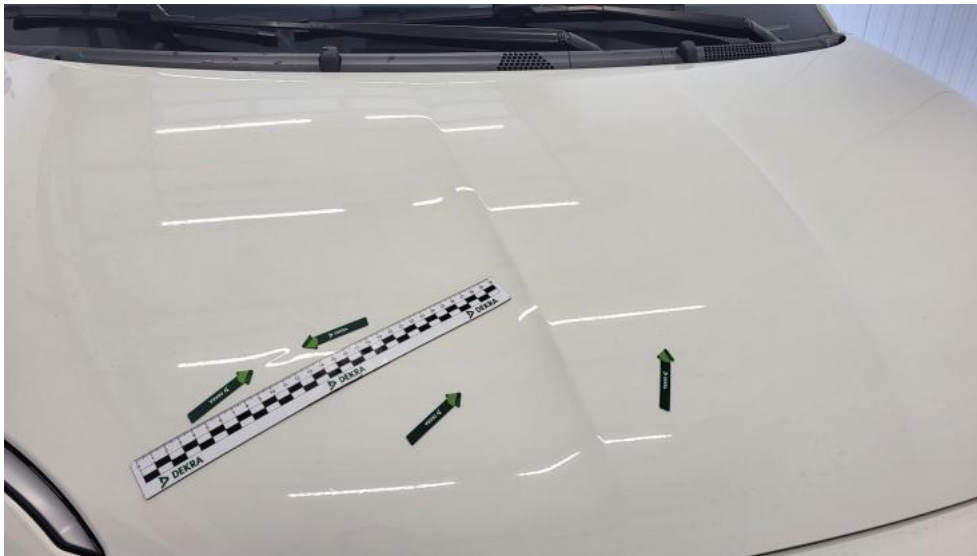
**Fot. 47.**

Pokrywa komory silnika - Wgniecenie/odkształcenie 1

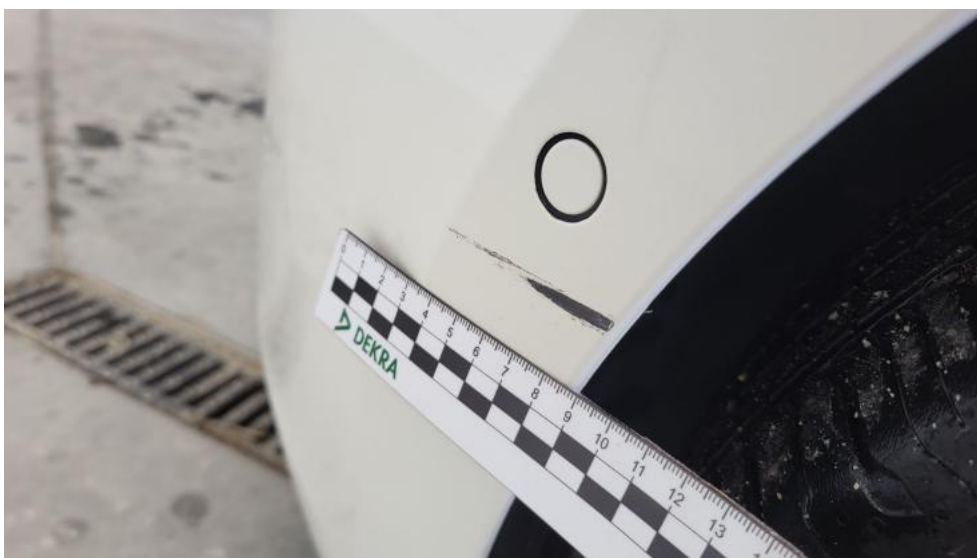
**Fot. 48.**

Zderzak - Rysa/odprysk 1

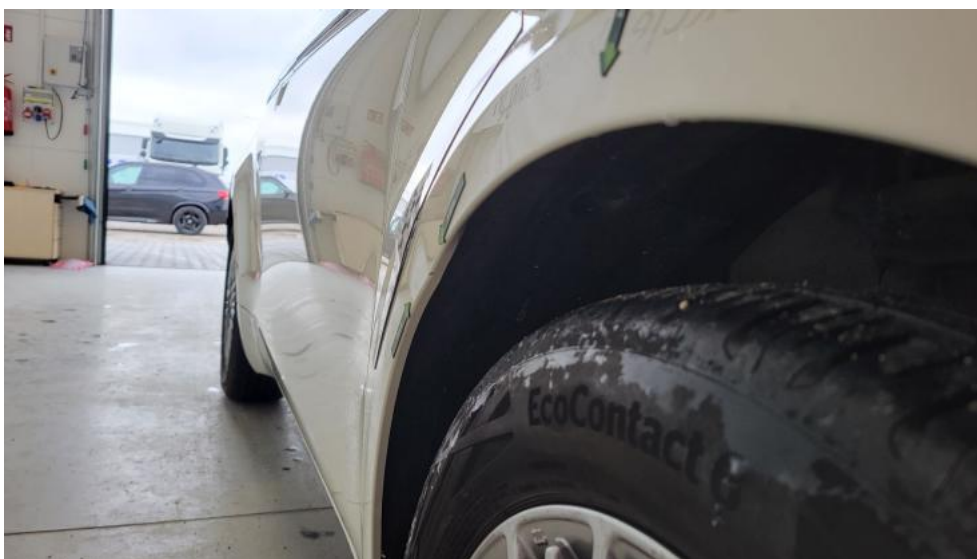
**Fot. 49.**

Błotnik przedni P - Wgniecenie/odkształcenie 1

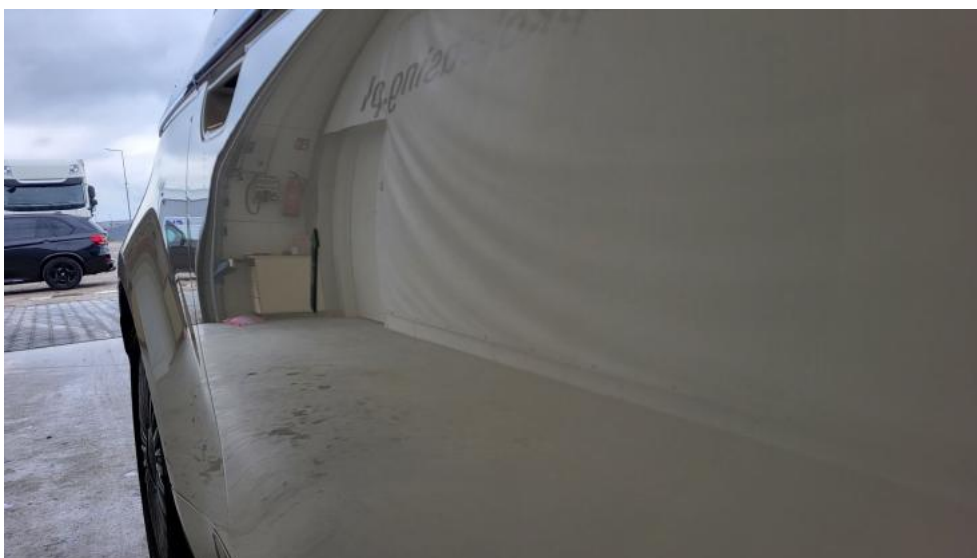
**Fot. 50.**

Drzwi przednie P - Wgniecenie/odkształcenie 1

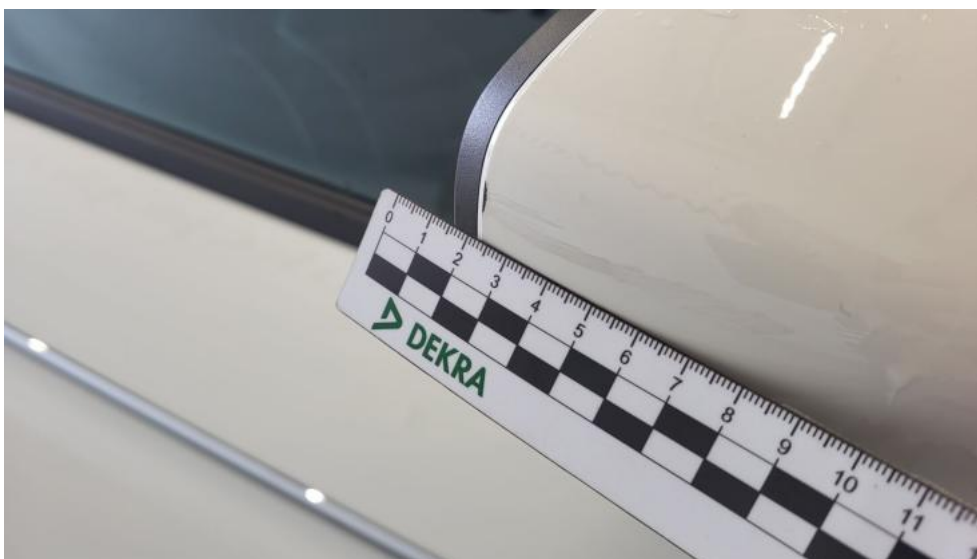
**Fot. 51.**

Lusterko zew P - Rysa/odprysk 1

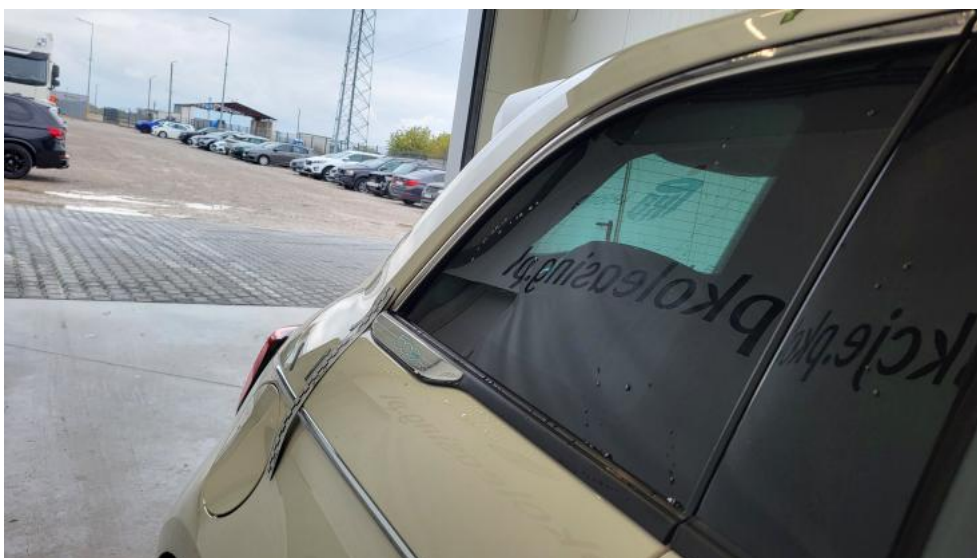
**Fot. 52.**

Łotnik tylny P / Ściana boczna P - Wgniecenie/odkształcenie 1

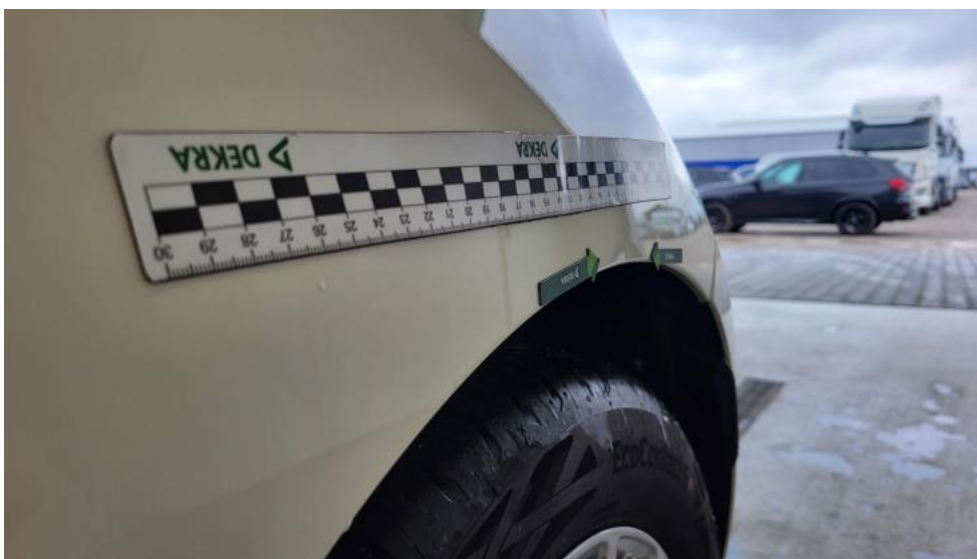
**Fot. 53.**

Błotnik tylny L / Ściana boczna L - Wgniecenie/odkształcenie 1

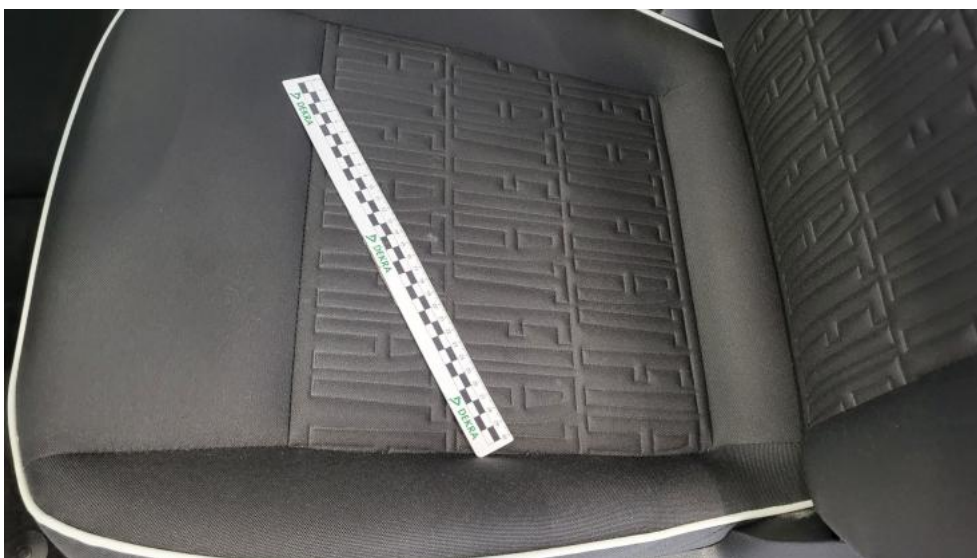
**Fot. 54.**

Fotel prz. lew. - Inne 1

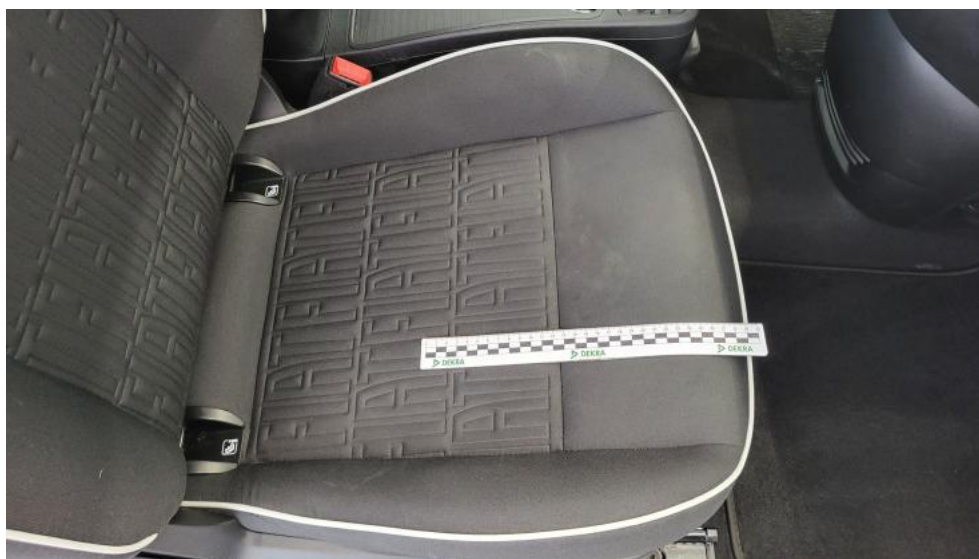
**Fot. 55.**

Fotel prz. praw. - Inne 1
