DEKRA's commission No. : PKOL(W)/LODZ/66634/25/09/08  
commission/ damage No. : 22/025493  
Date of commission: 08-09-2025

| Manufacturer | MERCEDES-BENZ |
| Type / version | S 63 AMG 4-Matic L |
| VIN / serial number | WDD2221781A058419 |

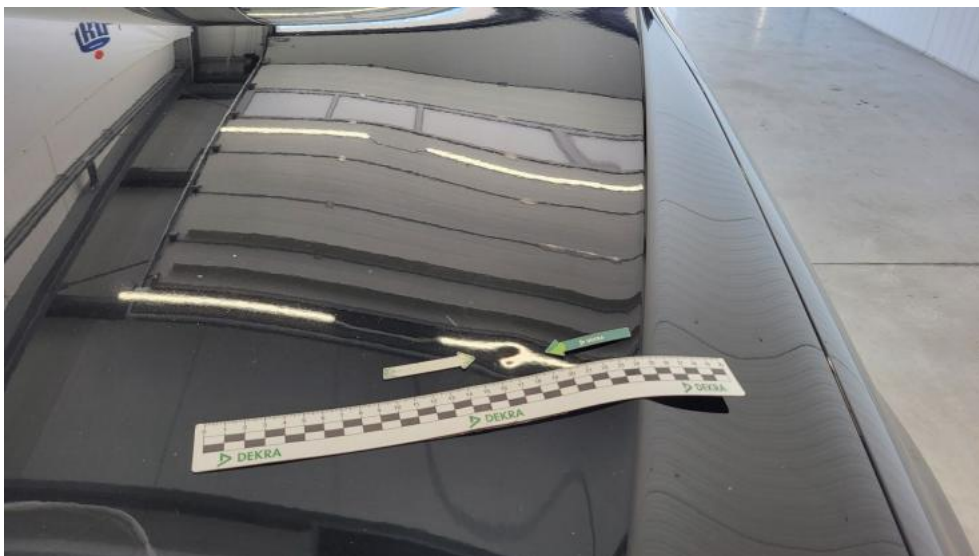
**Photo 46.**

Pokrywa komory silnika - Wgniecenie/odkształcenie 1

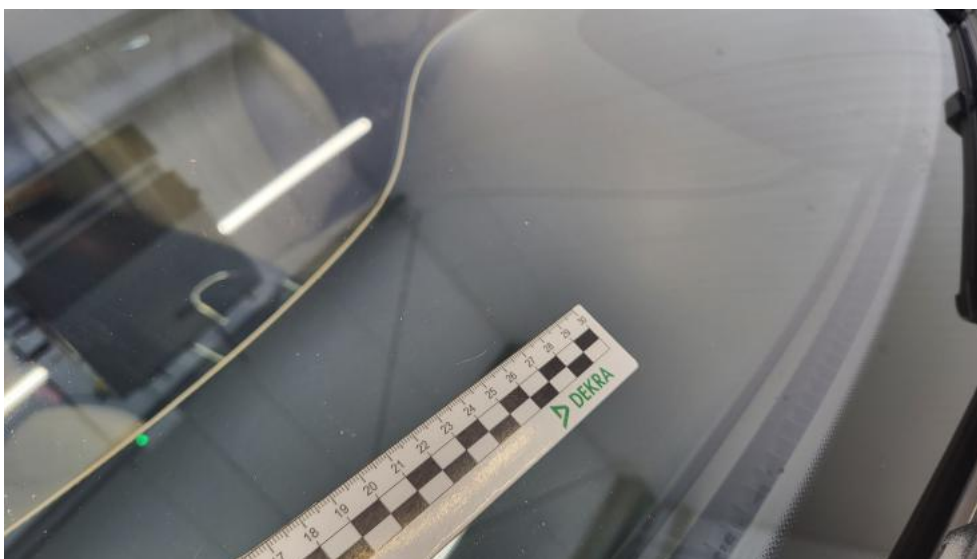
**Photo 47.**

Rysy na samochodzie. Pierwsza rejestracja w kraju 24-09-2015. Brak aktualnych badań technicznych. Odpryski na szybie czołowej. Głośna praca drzwi przednich prawych. Tylne pasy lewy/prawy nie zwijają się. Przegląd B wymagany od 201 dni.

Szyba czołowa - Rysa/odprysk 1

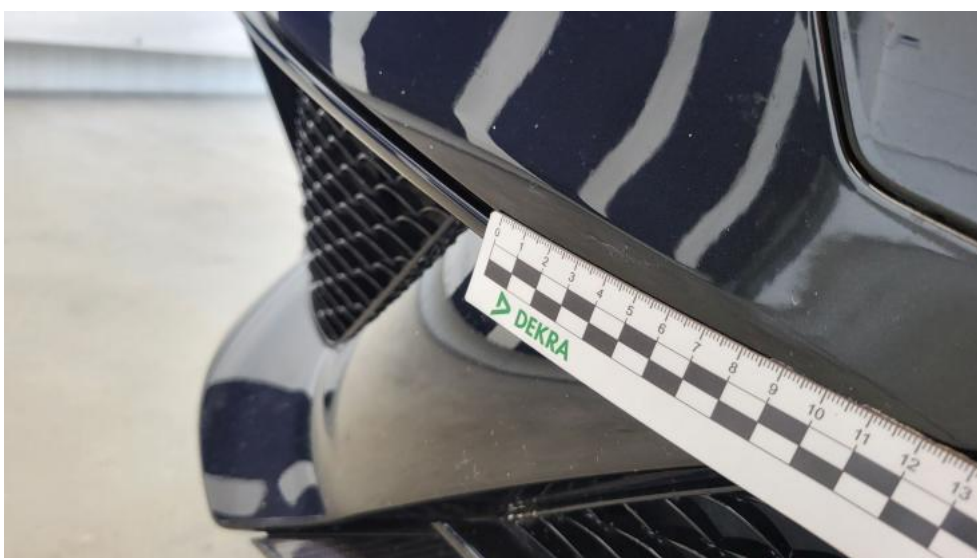
**Photo 48.**

Zderzak - Rysa/odprysk 1

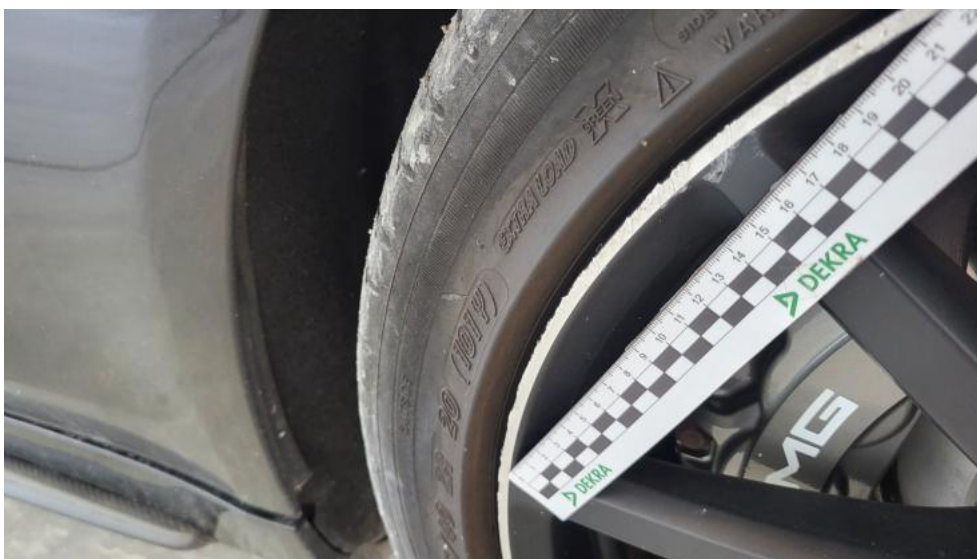
**Photo 49.**

Felga aluminiowa przednia P - Rysa/odprysk 1

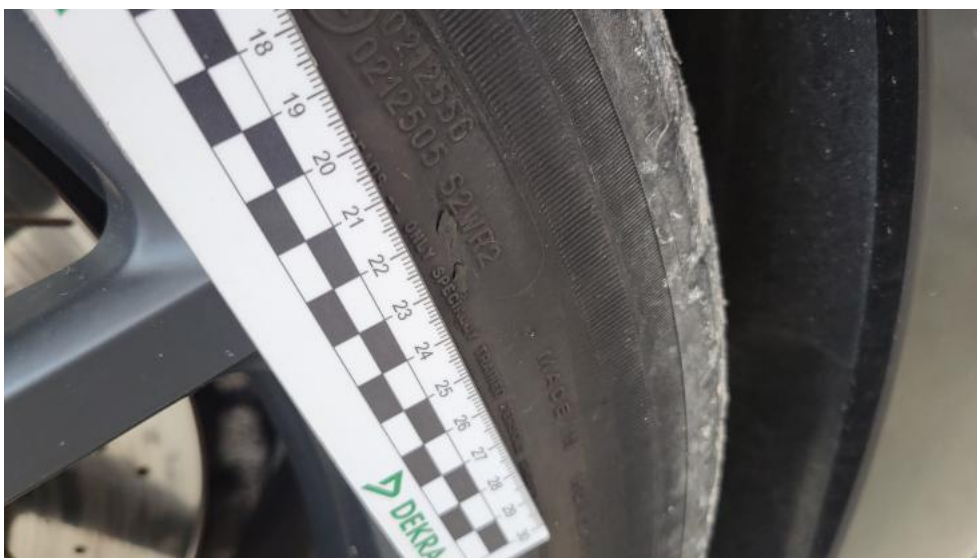
**Photo 50.**

Opona przednia P - Pęknięcie/rozerwanie 1

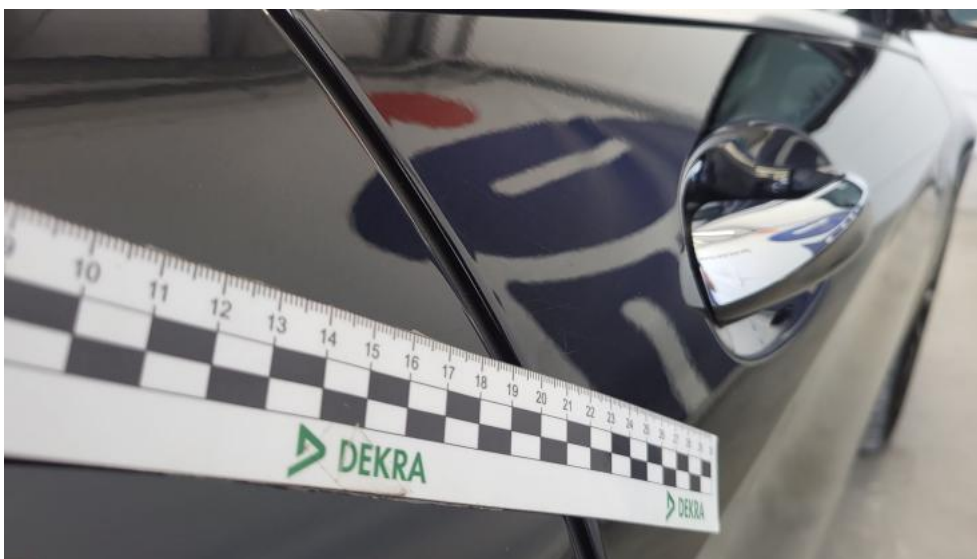
**Photo 51.**

Drzwi przednie P - Rysa/odprysk 1

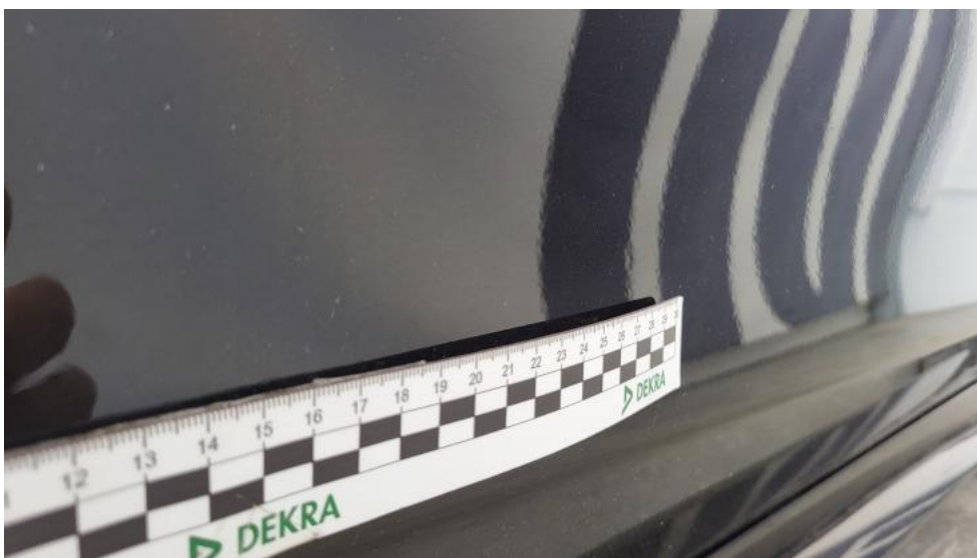
**Photo 52.**

Drzwi przednie P - Wgniecenie/odkształcenie 1

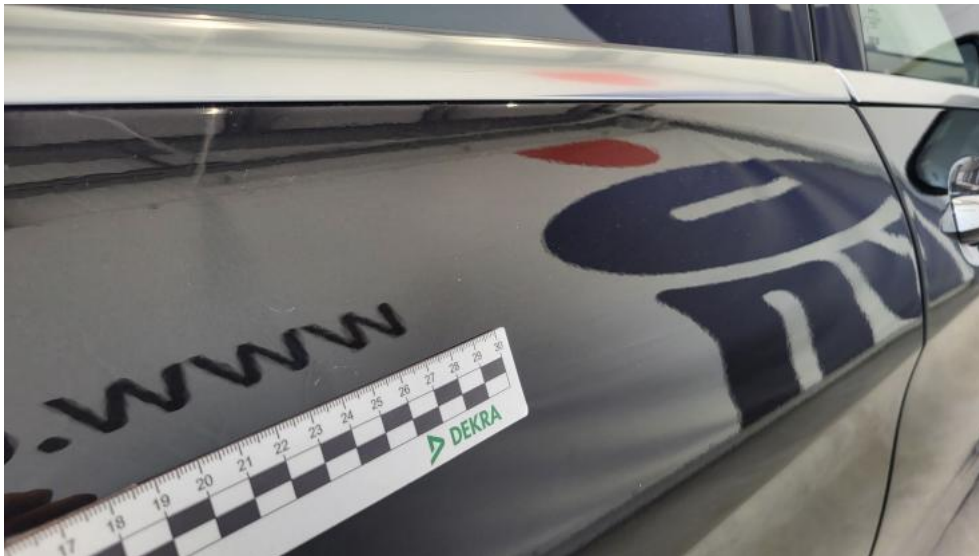
**Photo 53.**

Drzwi tylne P - Rysa/odprysk 1

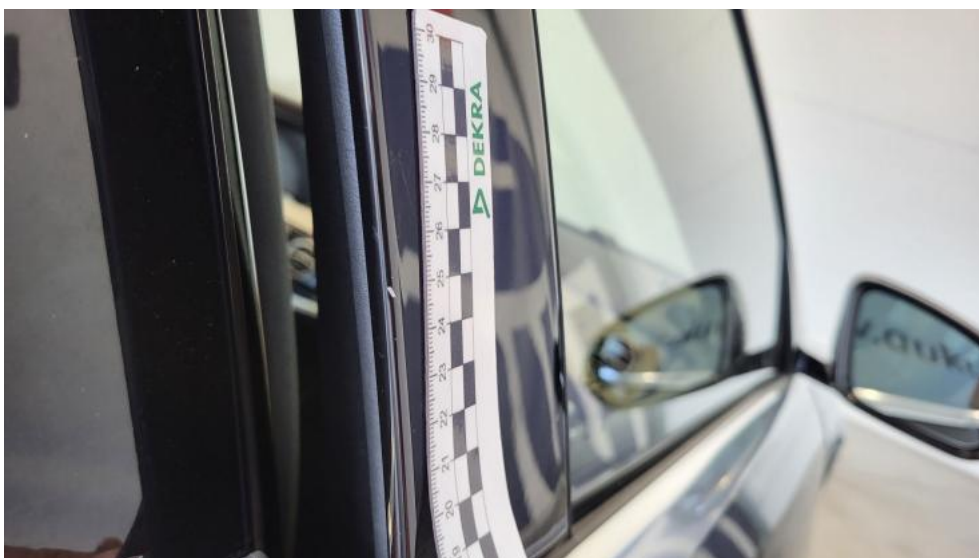
**Photo 54.**

Listwa drzwi przednich P - Rysa/odprysk 1

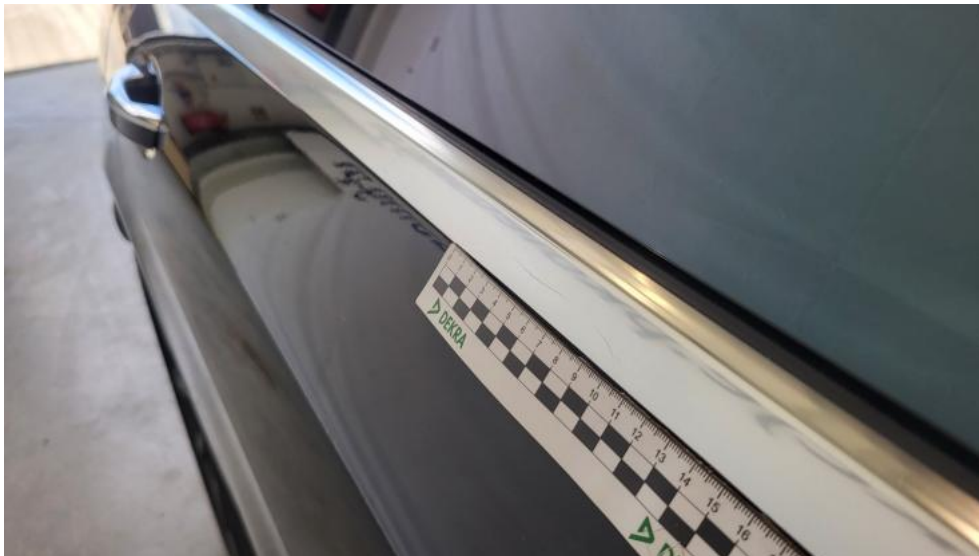
**Photo 55.**

Listwa drzwi tylnych P - Rysa/odprysk 1

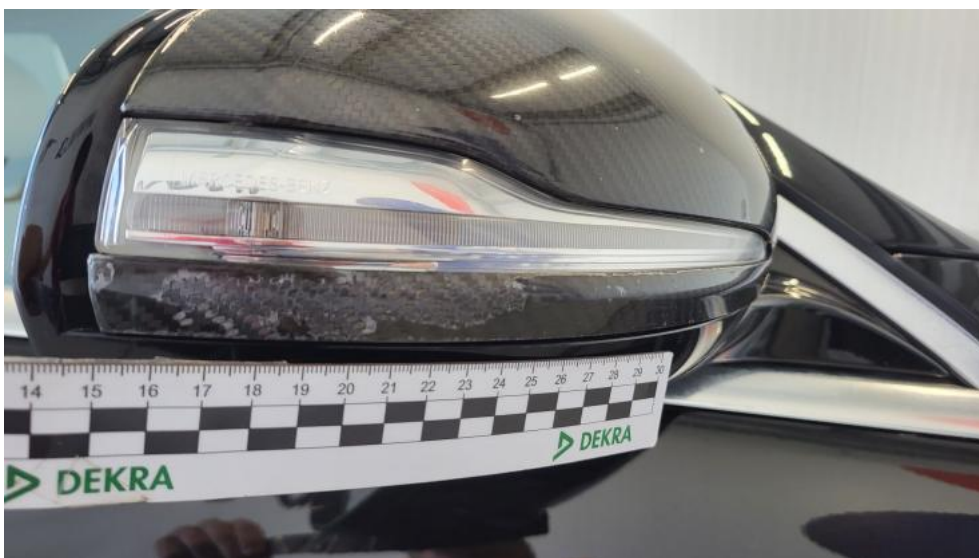
**Photo 56.**

Lusterko zew P - Inne 1

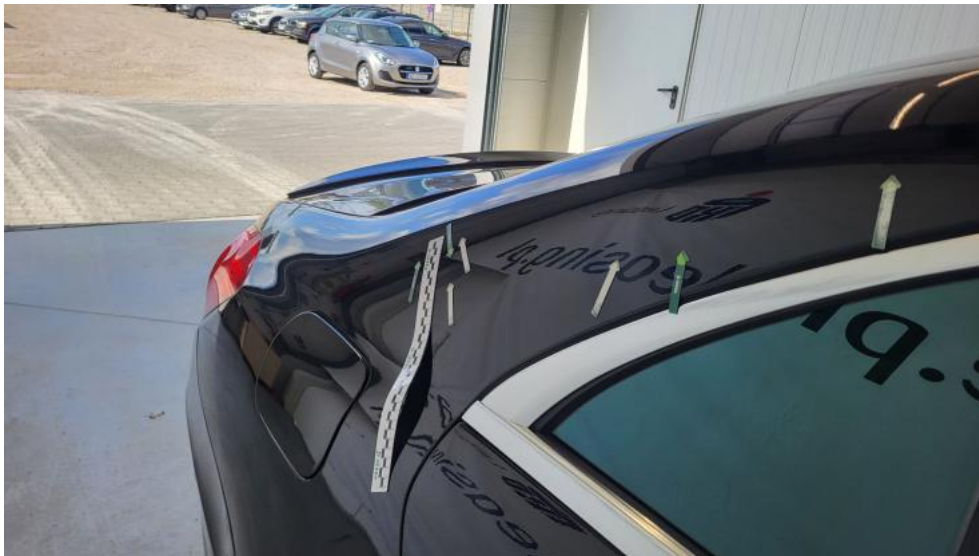
**Photo 57.**

Błotnik tylny P / Ściana boczna P - Wgniecenie/odkształcenie 1

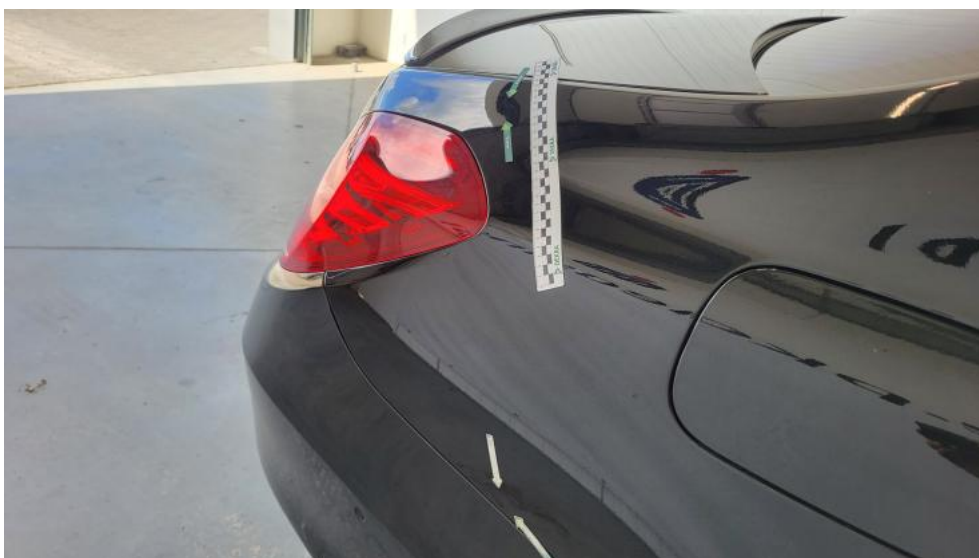
**Photo 58.**

Błotnik tylny P / Ściana boczna P - Wgniecenie/odkształcenie 2

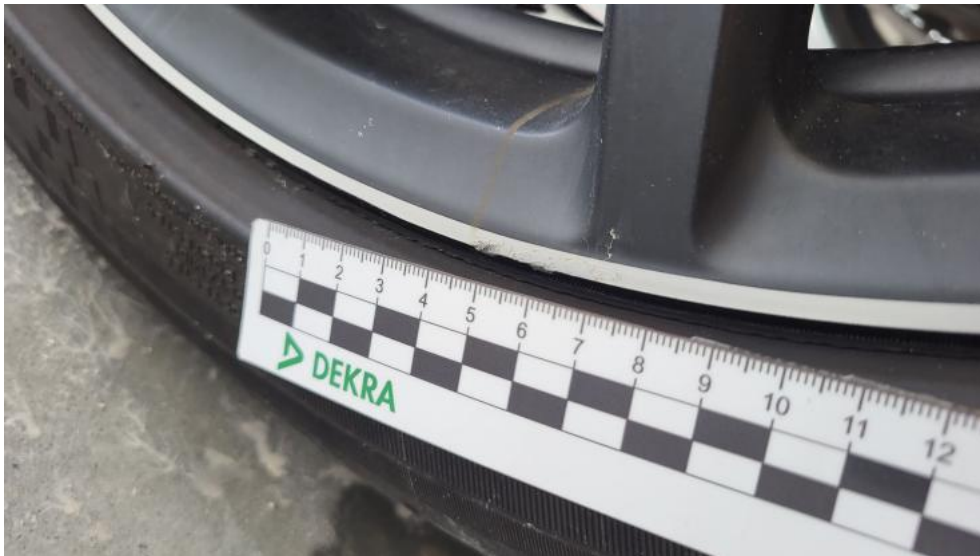
**Photo 59.**

Felga aluminiowa tylna P - Rysa/odprysk 1

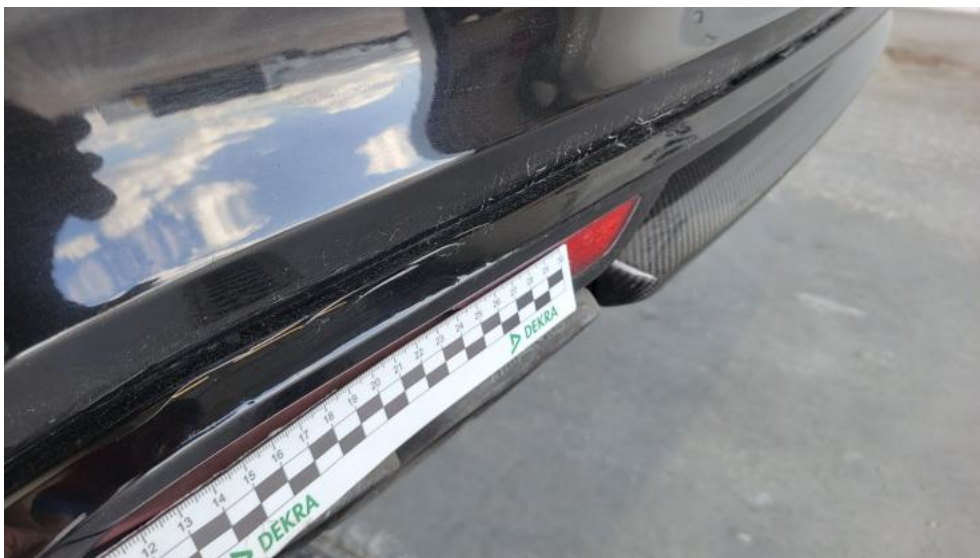
**Photo 60.**

Listwa śr zderzaka tylnego - Pęknięcie/rozerwanie 1

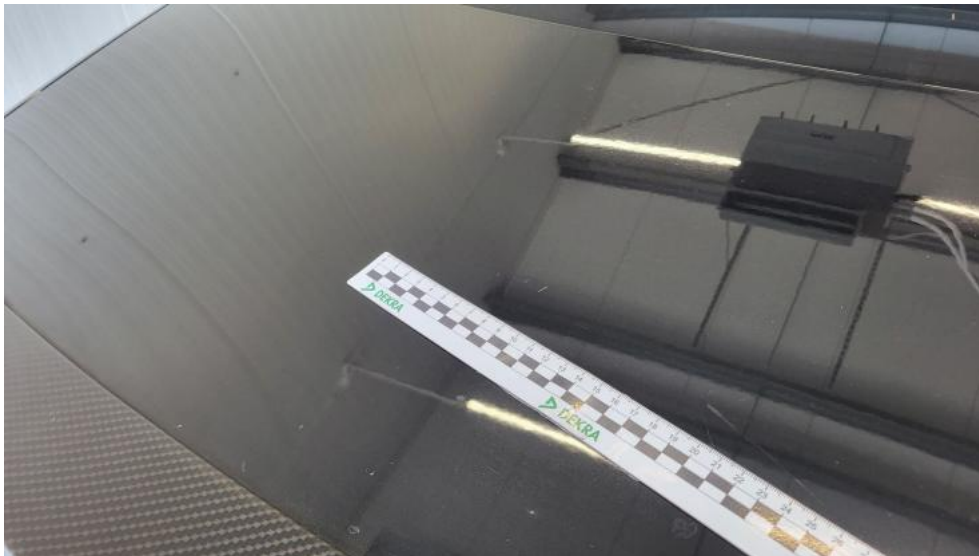
**Photo 61.**

Pokrywy bagażnika - Rysa/odprysk 1

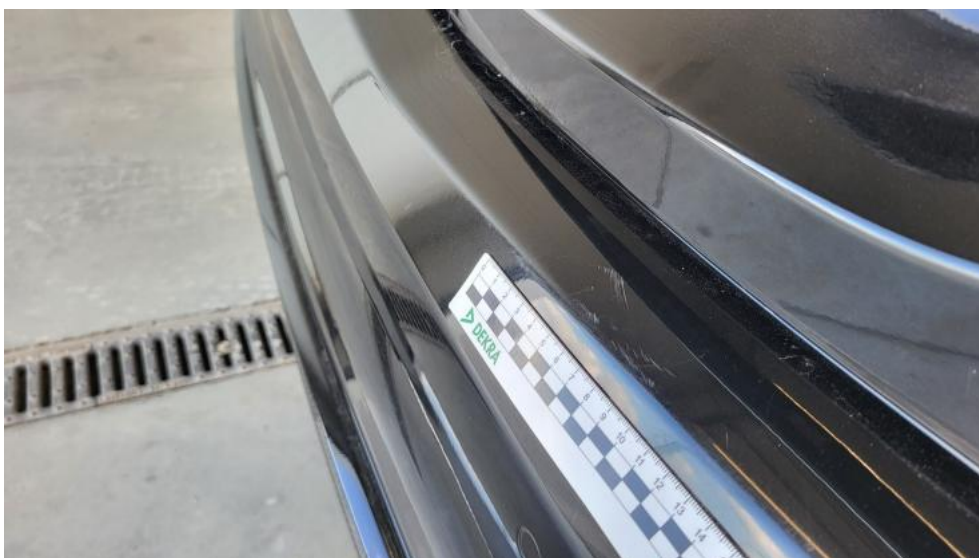
**Photo 64.**

Zderzak tylny() - Rysa/odprysk 3

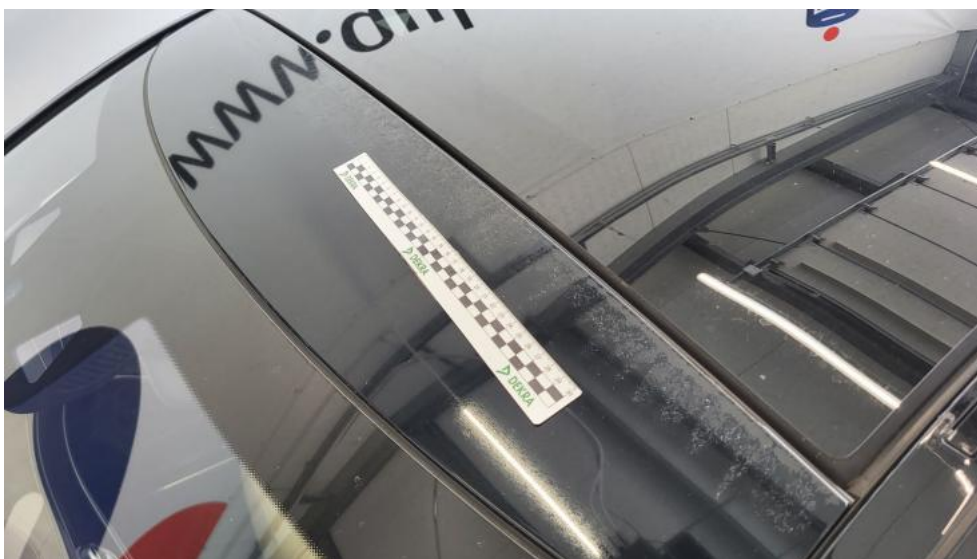
**Photo 65.**

Dach - Inne 1

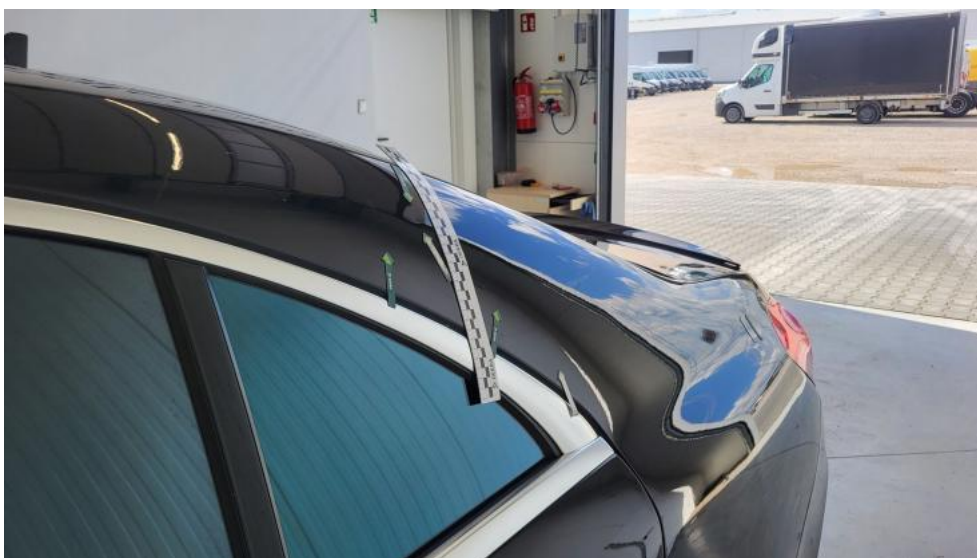
**Photo 66.**

Ścianka tylna L / Ścianka boczna L - Wgniecenie/odkształcenie 1

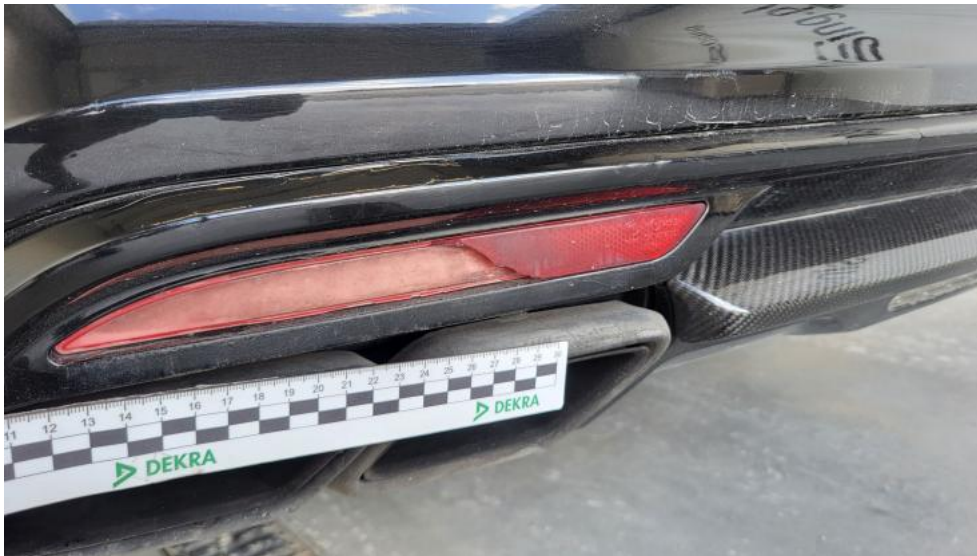
**Photo 67.**

Lampa przeciwmgielna tylna L - Pęknięcie/rozerwanie 1

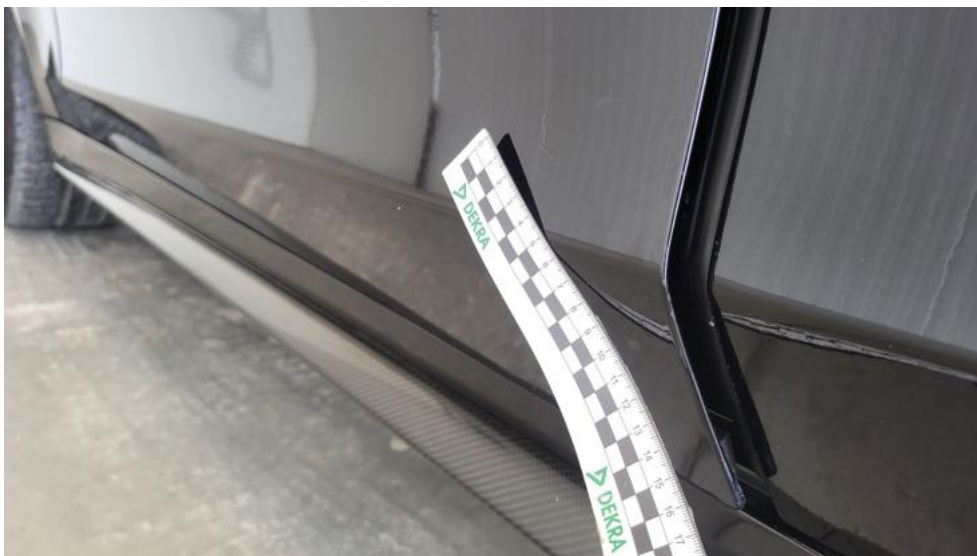
**Photo 68.**

Drzwi przed L - Rysa/odprysk 1

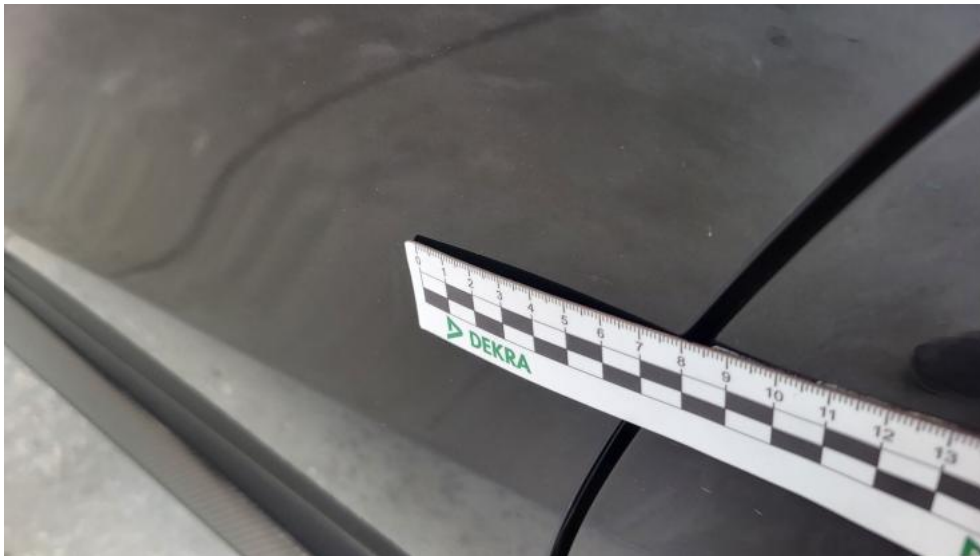
**Photo 69.**

Drzwi tylne L - Rysa/odprysk 1

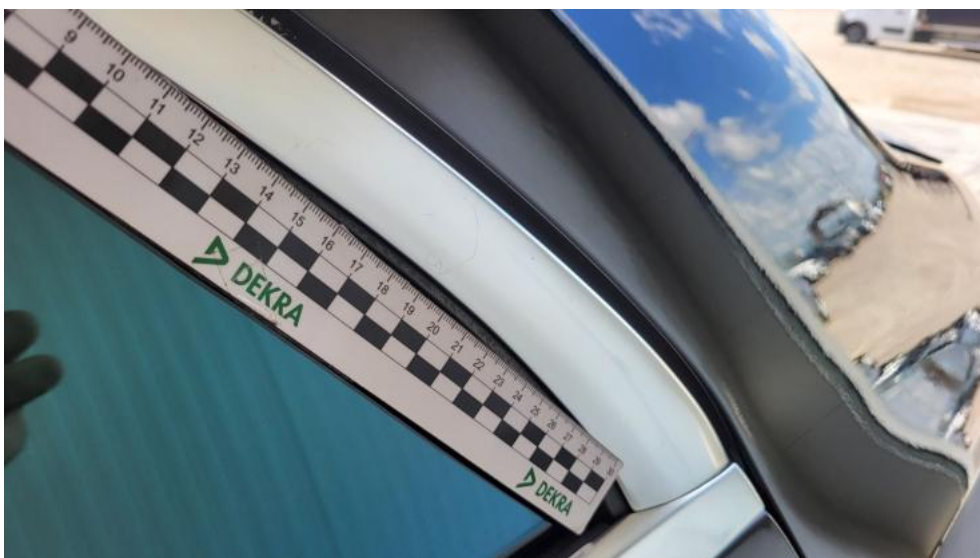
**Photo 70.**

Listwa drzwi tylnych L - Rysa/odprysk 1

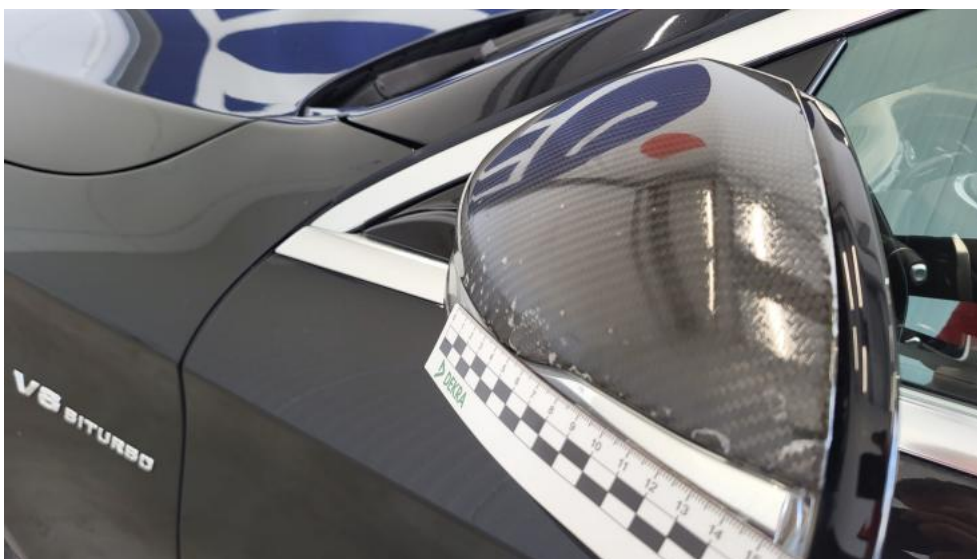
**Photo 71.**

Lusterko zew L - Inne 1

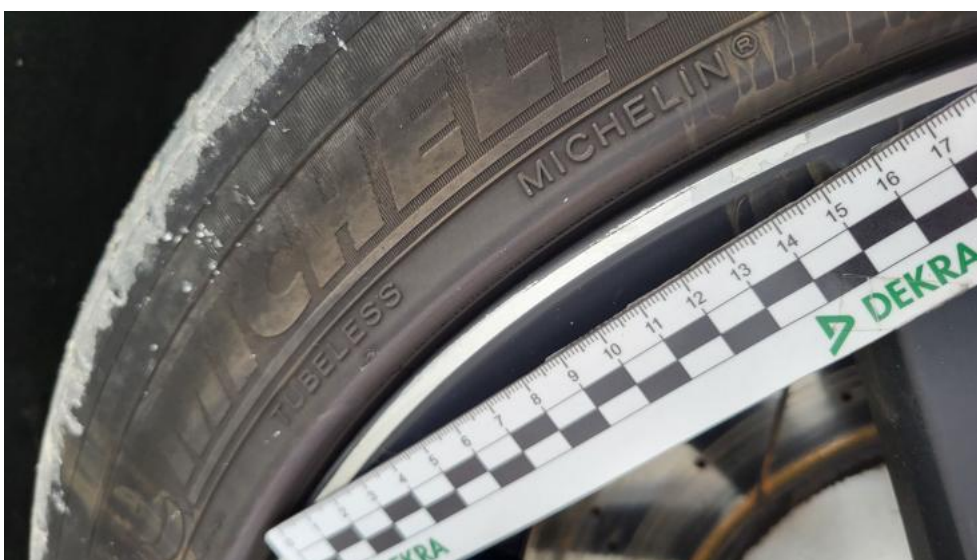
**Photo 72.**

Felga Aluminiowa przednia L - Rysa/odprysk 1

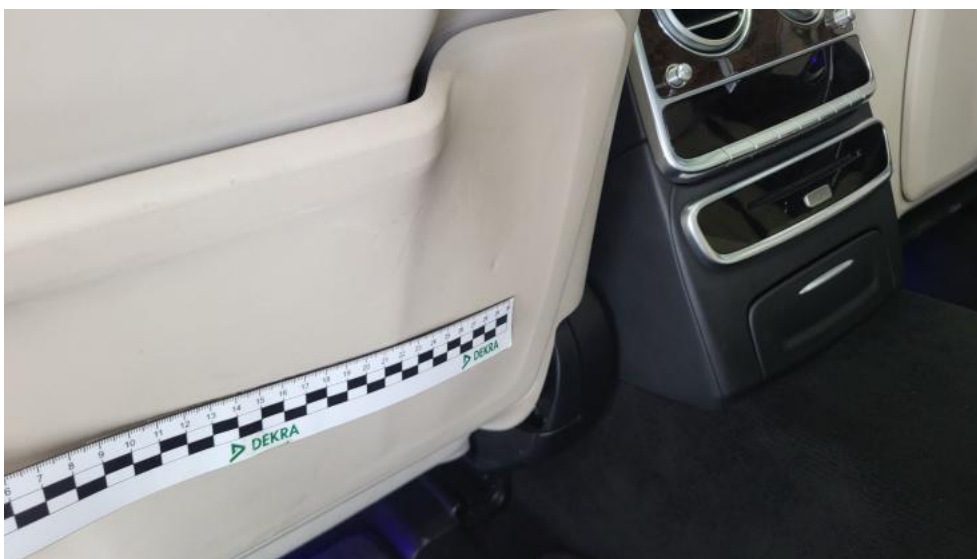
**Photo 73.**

Fotel prz. lew. - Wgniecenie/odkształcenie 1

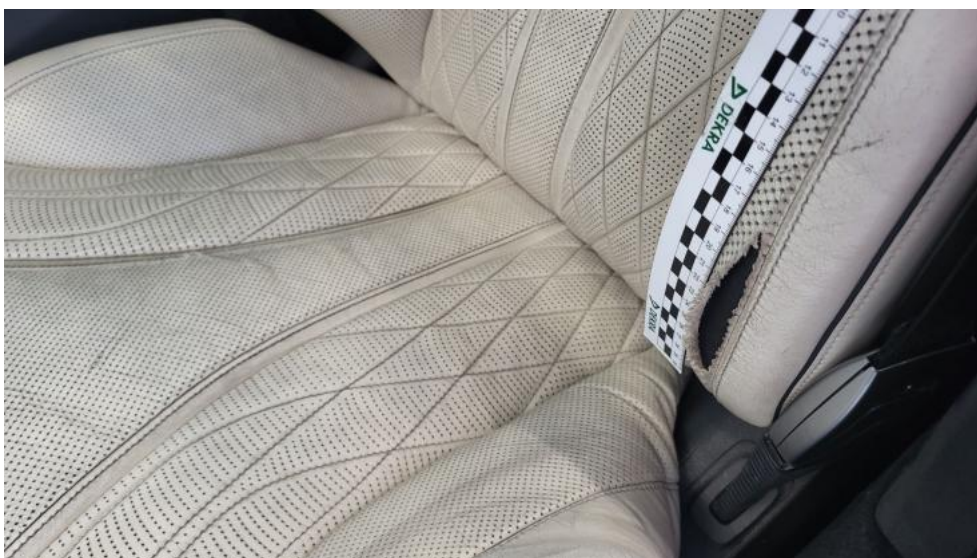
**Photo 74.**

Fotel prz. lew. - Pęknięcie/rozerwanie 1

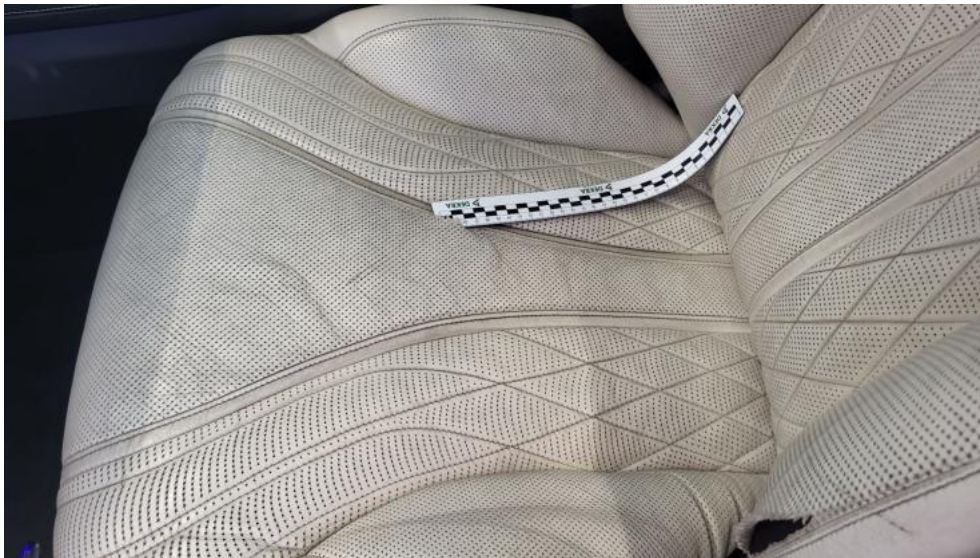
**Photo 75.**

Fotel prz. lew. - Pęknięcie/rozerwanie 2

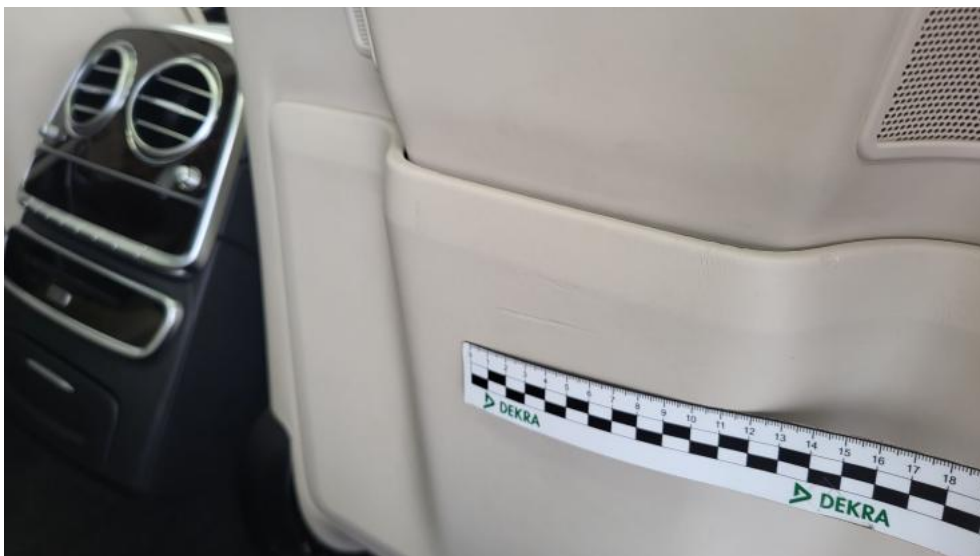
**Photo 76.**

Fotel prz. praw. - Rysa/odprysk 1

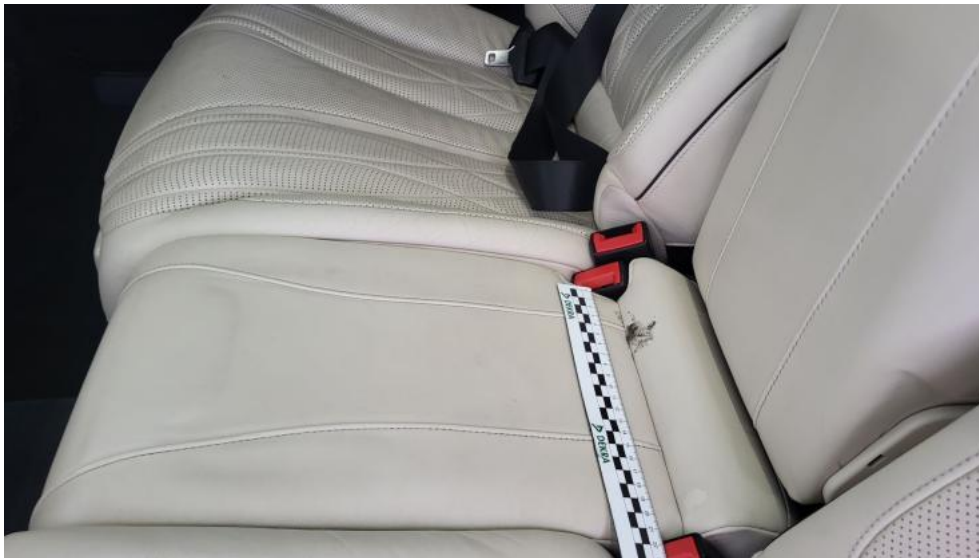
**Photo 77.**  
Kanapa tyl. - Inne 1

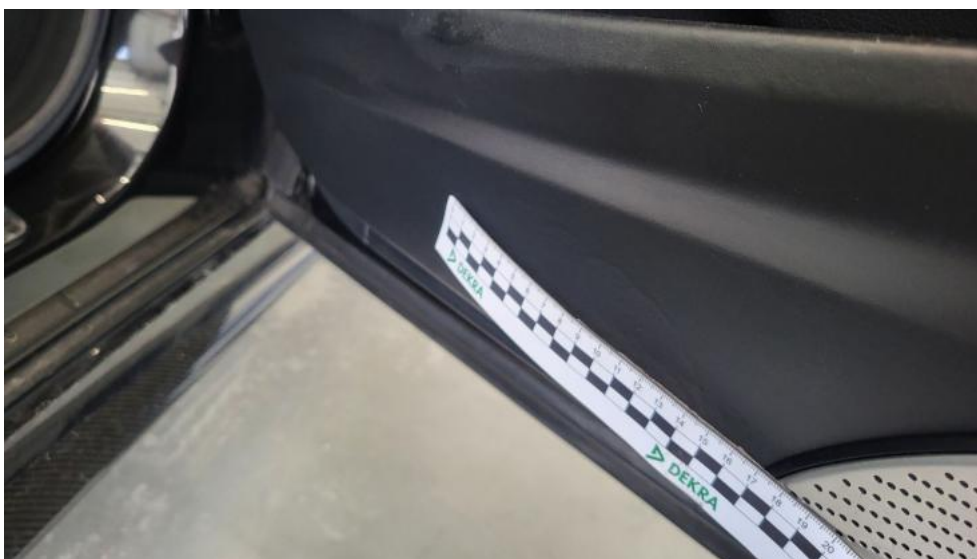
**Photo 79.**

Tapicerka drzwi przednich P - Wgniecenie/odkształcenie 1

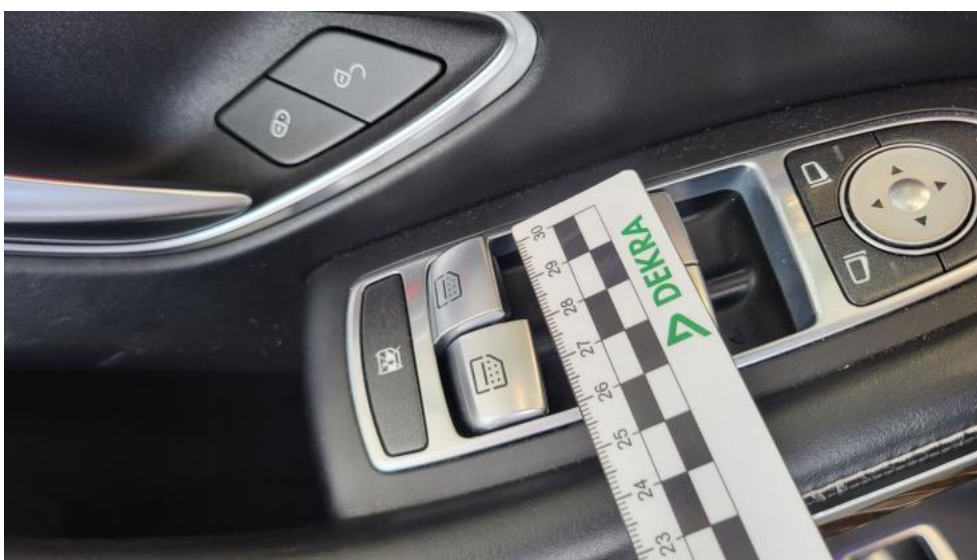
**Photo 80.**

Włączniki/przełączniki drzwi prz L - Inne 1

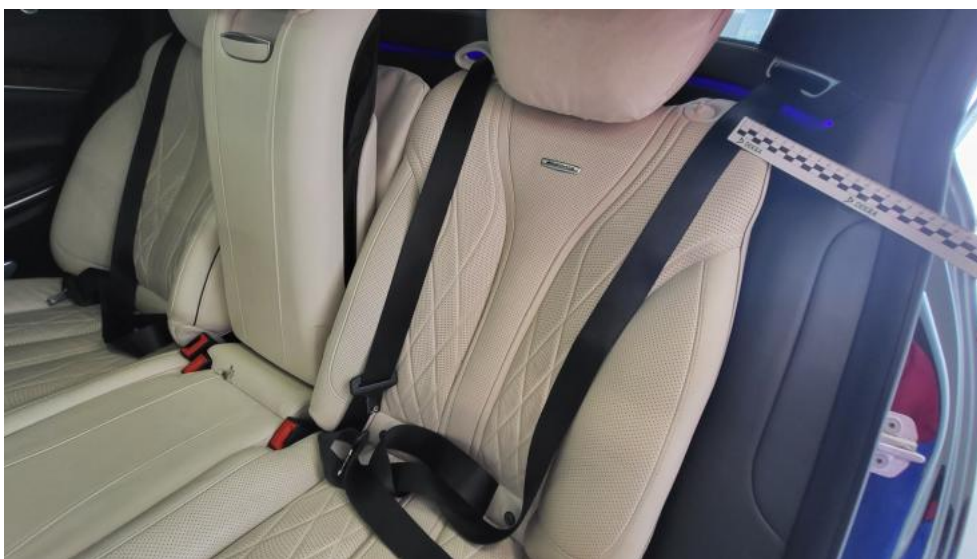
**Photo 81.**

Pas bezpieczeństwa tylny lewy - Inne 1

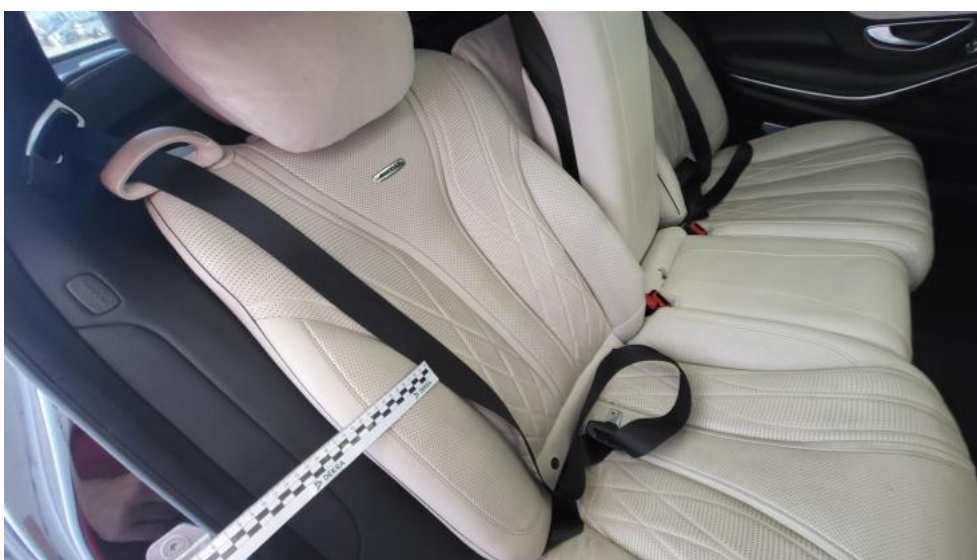
**Photo 82.**

Pas bezpieczeństwa tylny prawy - Inne 1
