Nr zlecenia DEKRA: PKOL(W)/LODZ/45897/25/06/25  
Nr zlecenia/szkody: 22/036399  
Data zlecenia: 25-06-2025

**DEKRA Polska - Centrala**  
02-673 Warszawa, ul. Konstruktorska 12A

**Dane pojazdu**

| Typ/wersja | 520d xDrive mHEV M Sport sport |

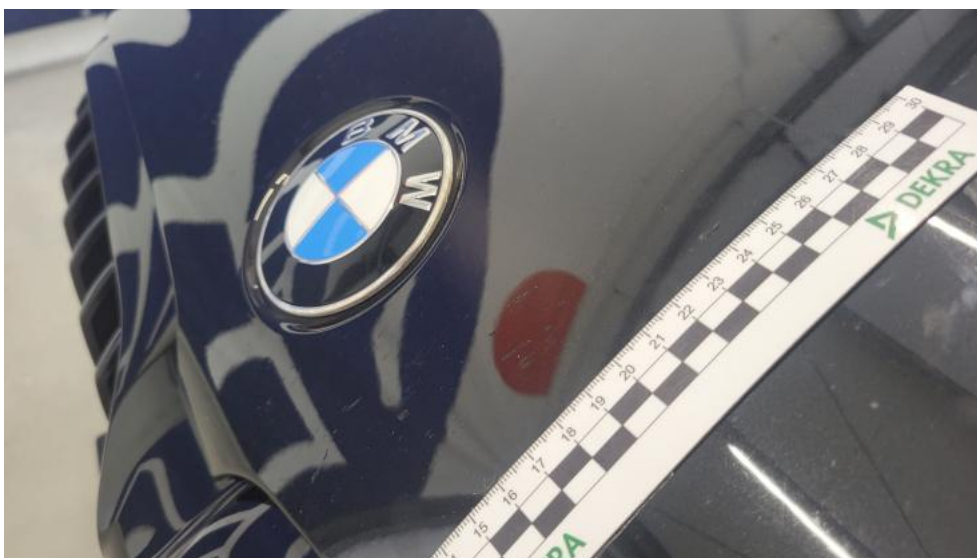
**Fot. 38.**  
Pokrywa komory silnika - Rysa/odprysk 1

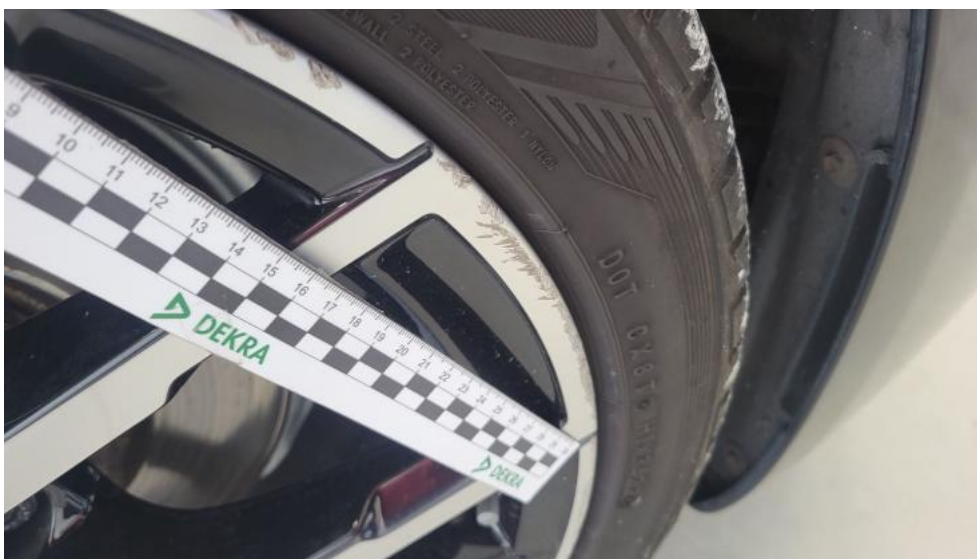
**Fot. 39.**

Felga aluminiowa przednia P - Rysa/odprysk 1

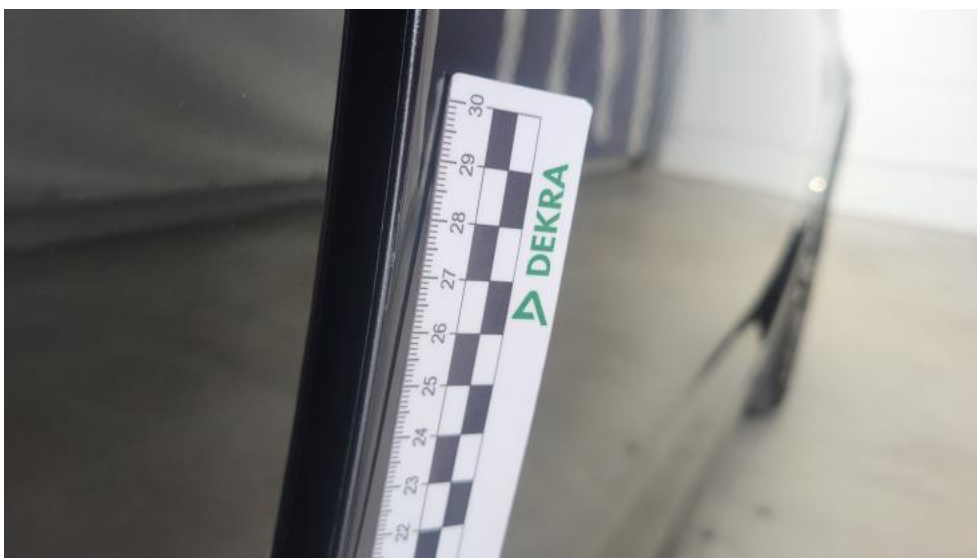
**Fot. 40.**

Drzwi przednie P - Rysa/odprysk 1

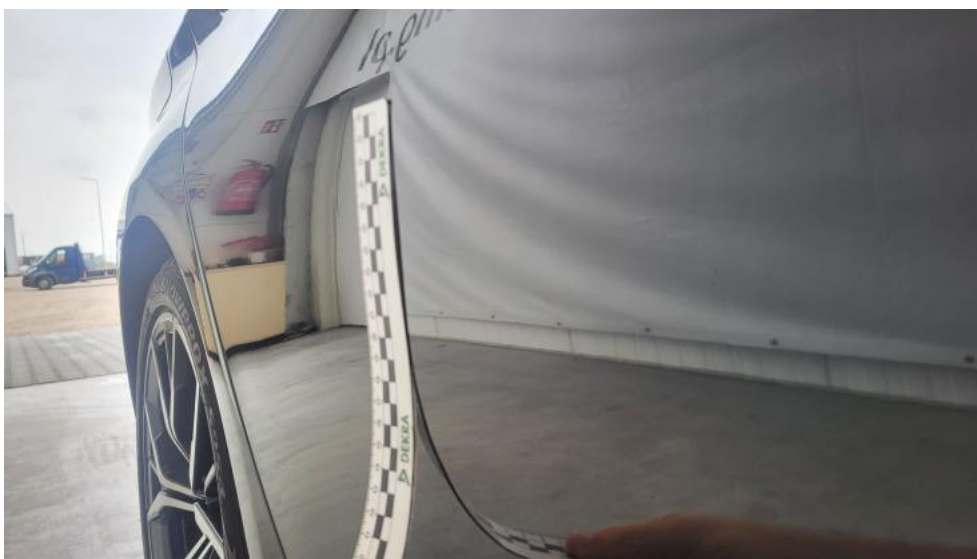
**Fot. 41.**

Drzwi tylne P - Wgniecenie/odkształcenie 1

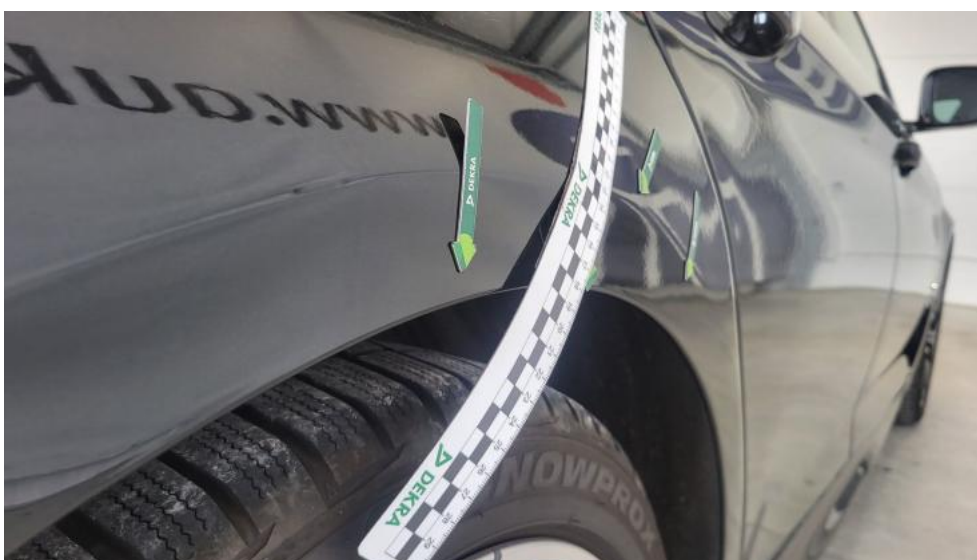
**Fot. 42.**

Łotnik tylny P / Ściana boczna P - Wgniecenie/odkształcenie 1

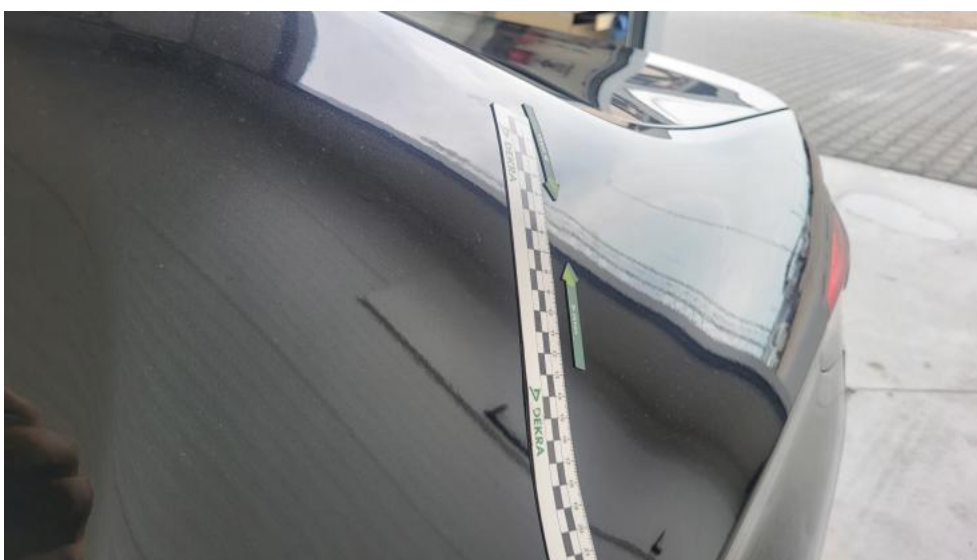
**Fot. 44.**

Błotnik tylny L / Ściana boczna L - Wgniecenie/odkształcenie 1

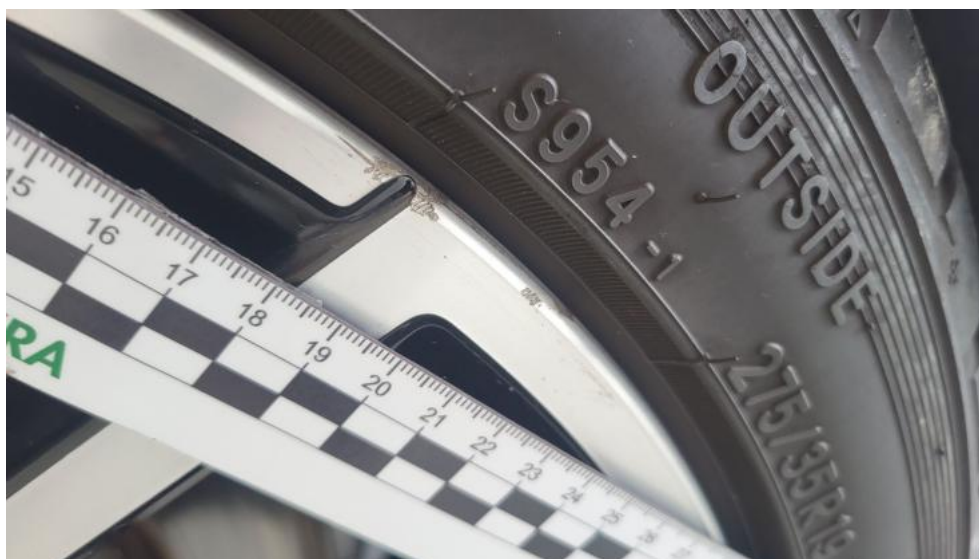
**Fot. 45.**

Felga aluminiowa tylna L - Rysa/odprysk 1

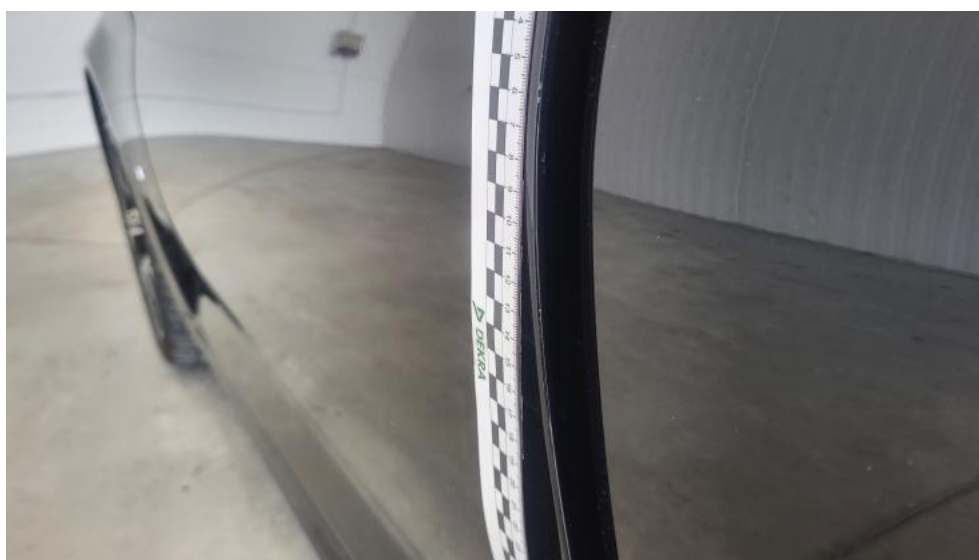
**Fot. 46.**

Drzwi przed L - Rysa/odprysk 1

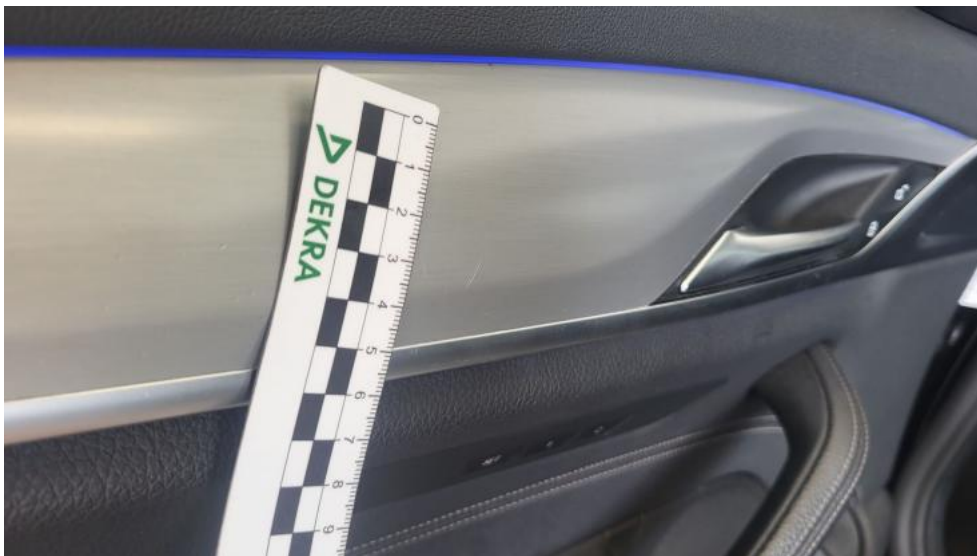
**Fot. 49.**

Tapicerka drzwi przednich L - Rysa/odprysk 1
