DEKRA's commission No. : PKOL(W)/LODZ/45661/25/06/24(21072)  
commission/ damage No. : 21/032900  
Date of commission: 24-06-2025 13:09:23

| Manufacturer | AUDI |
| Type / version | A6 Allroad 3.0 TDI Quattro S tronic |
| Registration /record No. | RZ977AX |

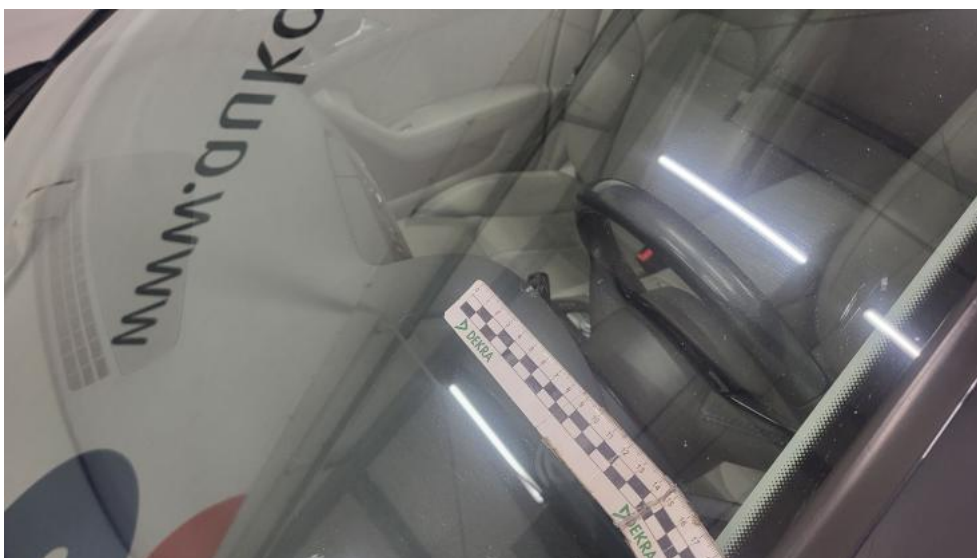
**Photo 40.**

Rysy na samochodzie. Odpryski na szybie czołowej.

Szyba czołowa - zdjęcie poglądowe 1

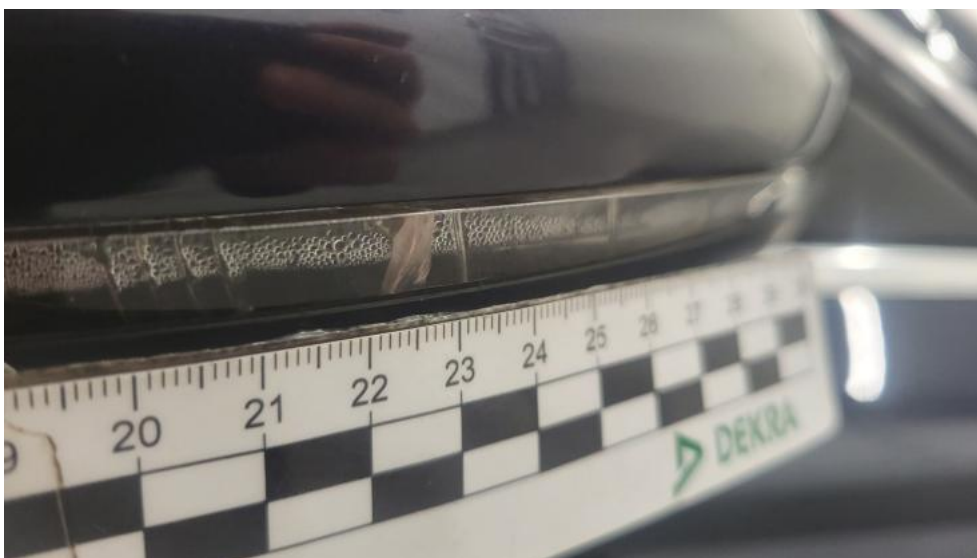
**Photo 50.**

Lusterko zew P - Pęknięcie/rozerwanie 1

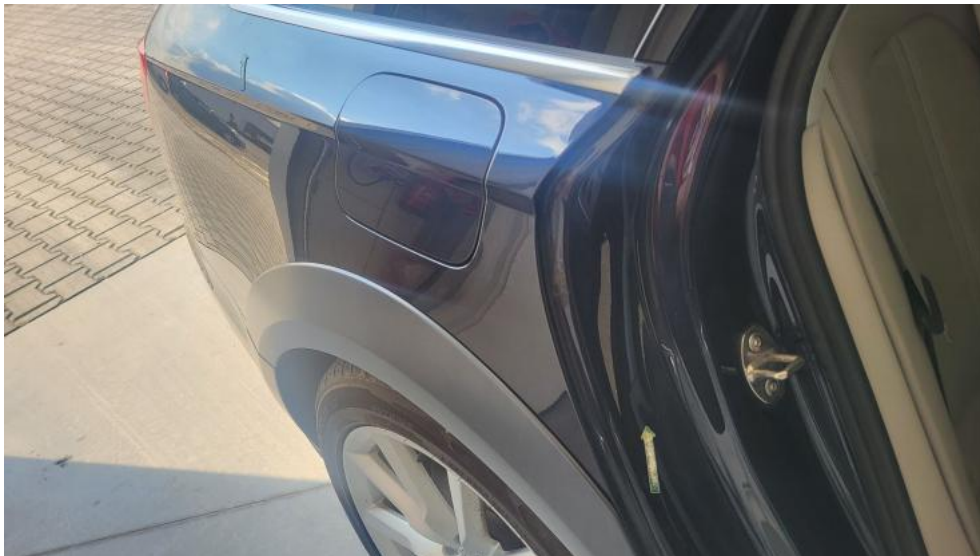
**Photo 53.**

Błotnik tylny P / Ściana boczna P - Wgniecenie/odkształcenie 1

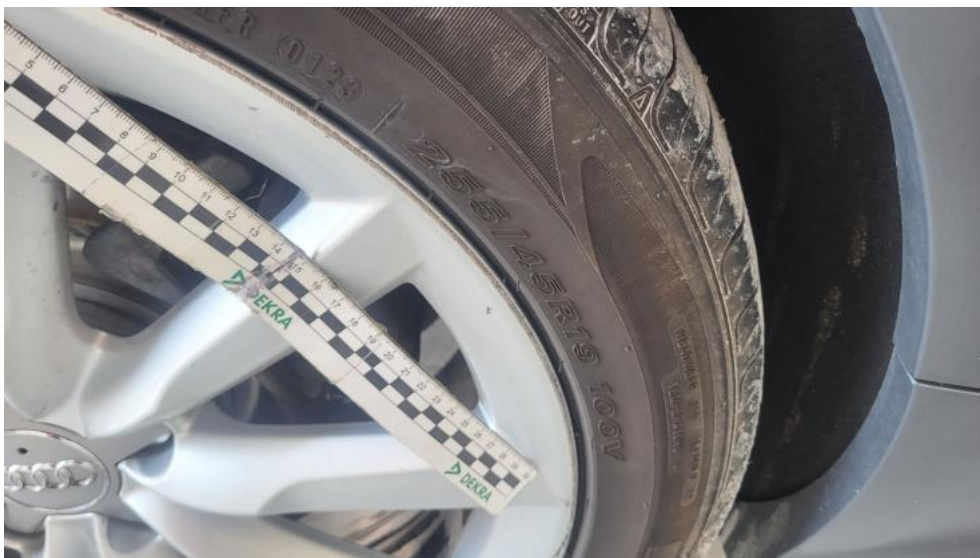
**Photo 54.**

Felga aluminiowa tylna P - Rysa/odprysk 1

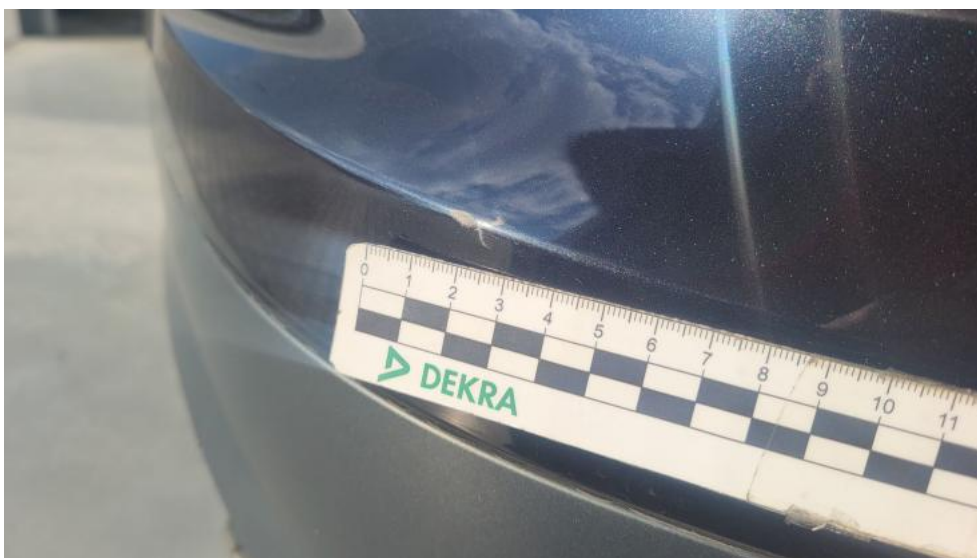
**Photo 56.**

Zderzak tylny - Rysa/odprysk 1

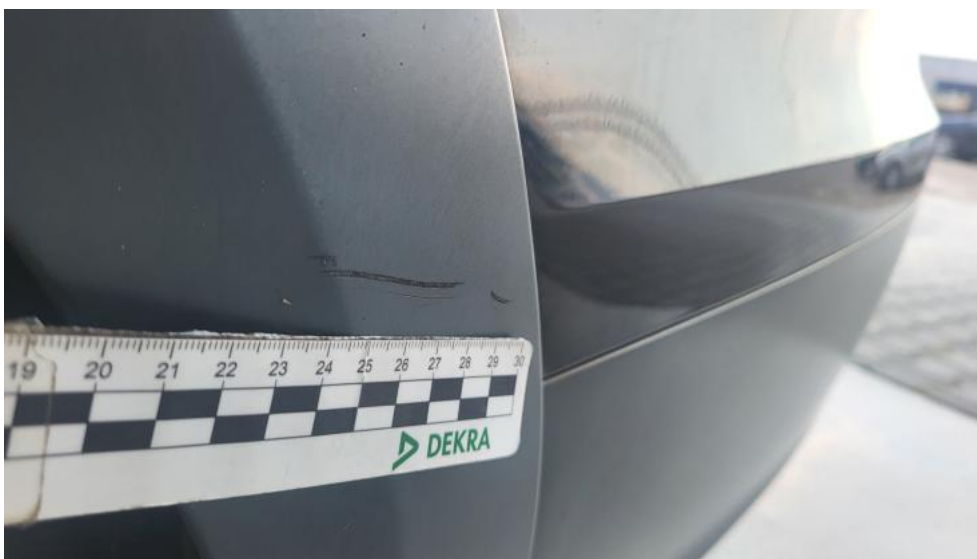
**Photo 63.**

Listwa zderzaka tylnego L - Rysa/odprysk 1

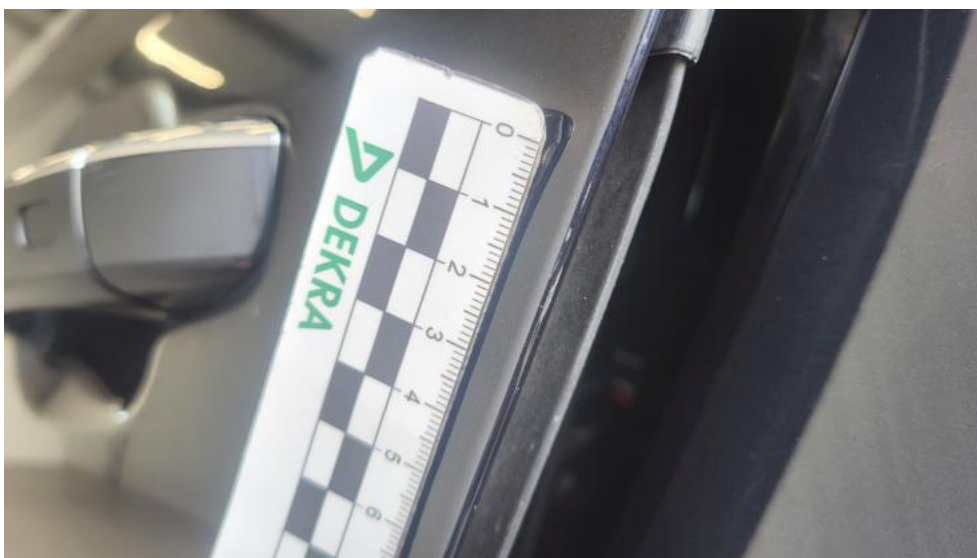
**Photo 64.**

Drzwi tylne L - Rysa/odprysk 1

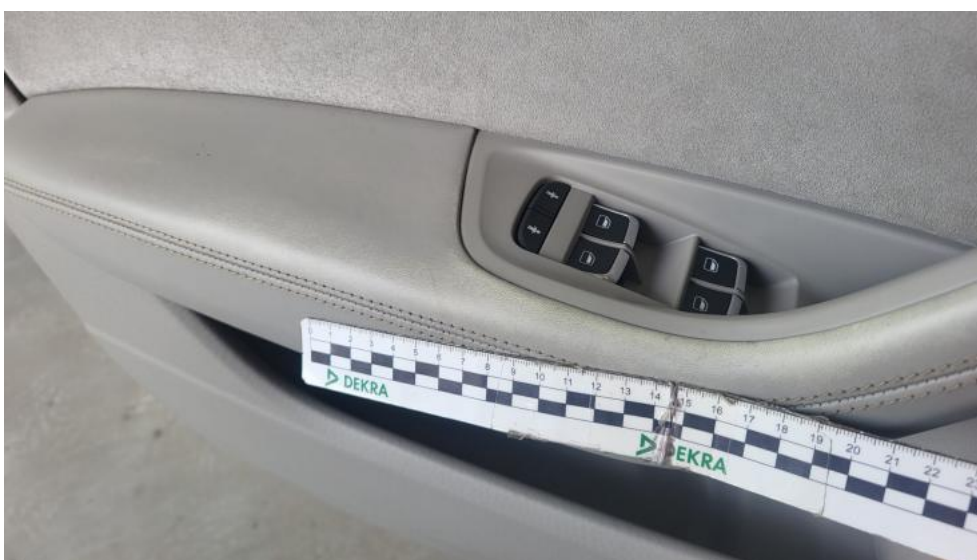
**Photo 78.**

Tapicerka drzwi przednich L - Inne 1

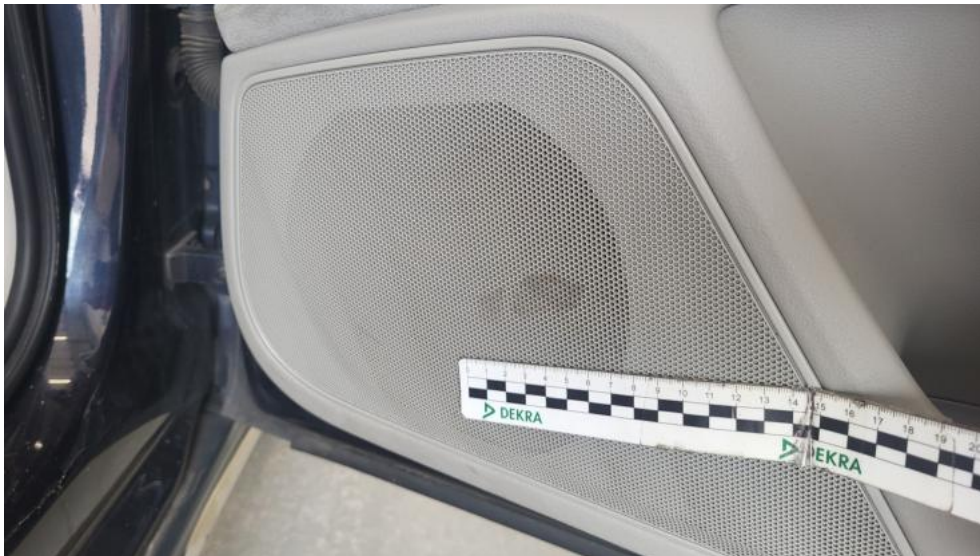
**Photo 79.**

Tapicerka drzwi przednich P - Inne 1

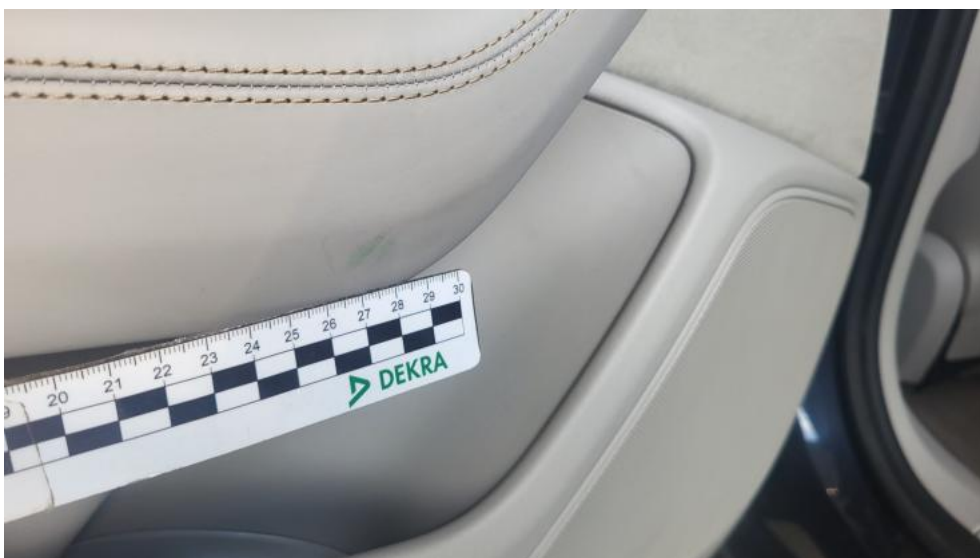
**Photo 80.**

Tapicerka drzwi tylnych L - Inne 1

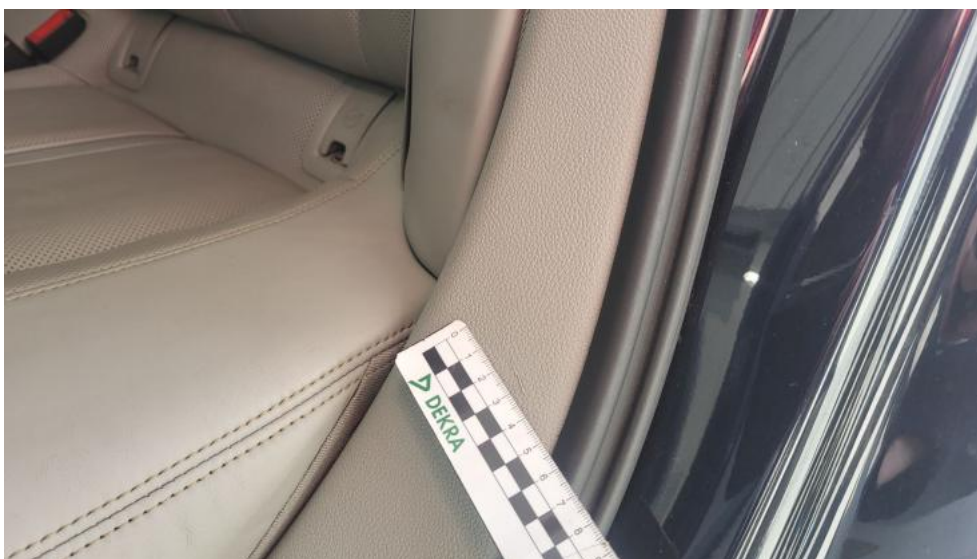
**Photo 83.**

Wykładzina(y) słupka tylnego L - Rysa/odprysk 1

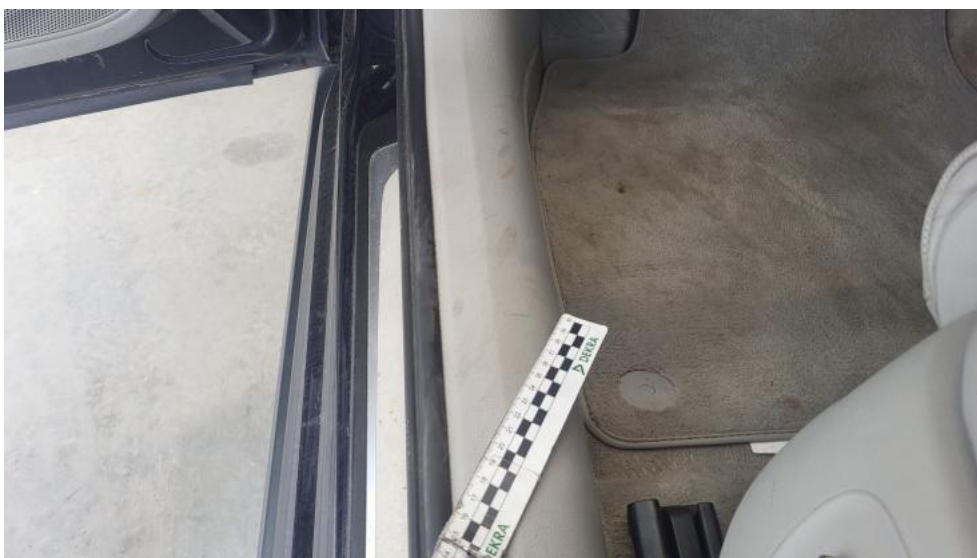
**Photo 84.**

Listwy progowe lew. - Inne 1
