Nr zlecenia DEKRA: PKOL(W)/LODZ/72695/24/09/20
Nr zlecenia/szkody: 23/015376
Data zlecenia: 20-09-2024

Dane pojazdu

Grupa obiektów (Eurotax)	samochody terenowe
Kod EC (Eurotax)	0155877
Producent	MERCEDES-BENZ
Model	G Klasa [463] 18-24
Typ/wersja	AMG G 63 4x4
Rodzaj nadwozia	KOM
Liczba drzwi/liczba miejsc	5/5
Masa własna [kg]	2681
Dopuszczalna masa całkowita [kg]	3400
Rozstaw osi 1/2	2890
Rodzaj silnika	z zapłonem iskrowym
Układ oczyszczana spalin	katalizator trójdrożny
Norma czystości spalin	EURO 6
Pojemność silnika [ccm]	3982
Moc silnika [KM/kW]	585/430
Skrzynia biegów	automatyczna 9-biegowa
Nr rejestracyjny	Z1CACJA
VIN	W1NYC7GJ5PX465398
Data 1. rejestracji	12-07-2023
Data nast. bad. techn.	12-07-2026
Rok produkcji	2023 (rok produkcji został zweryfikowany z zewnętrzną bazą danych)
Stan licznika [km]	14 723 (odczytany)
Kolor nadwozia/rodzaj powłoki	czerwony/INNY

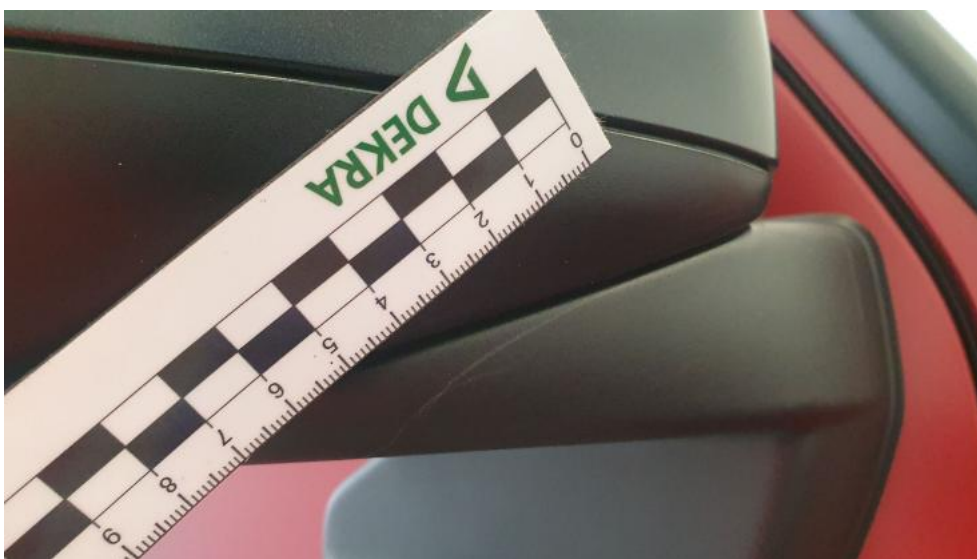
Fot. 63.
Lusterko zew P - Rysa/odprysk 1

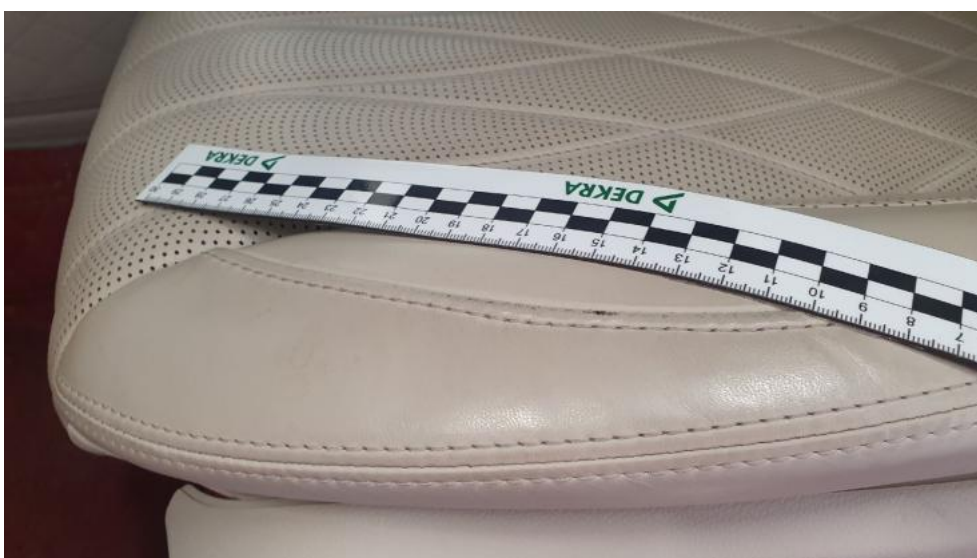
Fot. 64.
Fotel prz. lew. - Rysa/odprysk 1

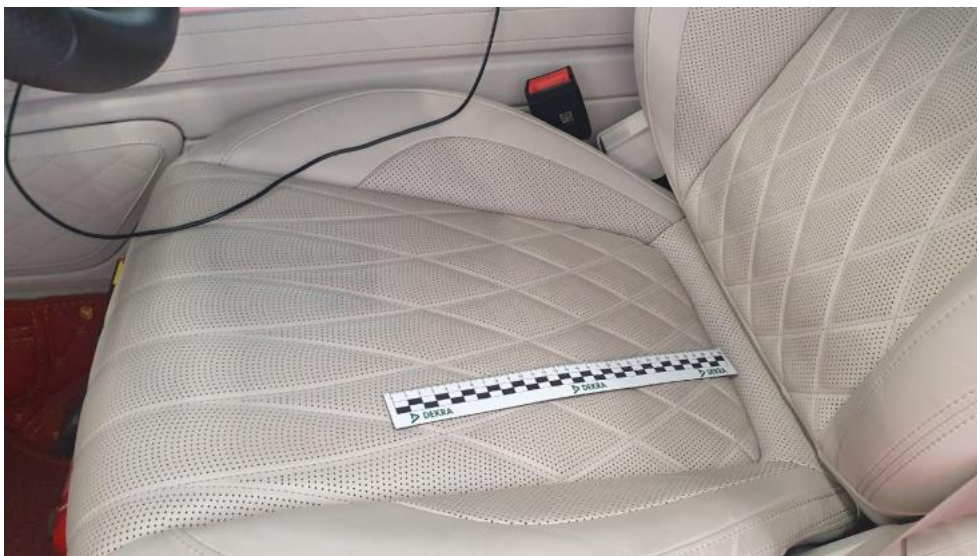
Fot. 65.
Fotel prz. lew. - Inne 1
