Nr zlecenia DEKRA: PKOL(W)/LODZ/81171/24/10/21  
Nr zlecenia/szkody: 23/016884  
Data zlecenia: 21-10-2024

Grupa obiektów (Eurotax)	samochody osobowe
Kod EC (Eurotax)	0047626
Producent	CHEVROLET
Model	Corvette
Typ	Corvette 6.2 Z51 Stingray
Rodzaj nadwozia	CPE
Liczba drzwi/liczba miejsc	2/2
Masa własna [kg]	1730
Dopuszczalna masa całkowita [kg]	1980
Rozstaw osi 1/2	0
Rodzaj silnika	z zapłonem iskrowym
Układ oczyszczana spalin	katalizator trójdrożny
Pojemność silnika [ccm]	6162
Moc silnika [KM/kW]	481/354
Skrzynia biegów	automatyczna 4-biegowa
Nr rejestracyjny	DW1VU30
VIN	1G1Y92D47P5113337
Data 1. rejestracji	22-11-2022
Data nast. bad. techn.	13-06-2025
Rok produkcji	2022
Stan licznika [km]	6 002 (odczytany)
Kolor nadwozia/rodzaj powłoki	biały/METALIK

DOKUMENTACJA FOTOGRAFICZNA

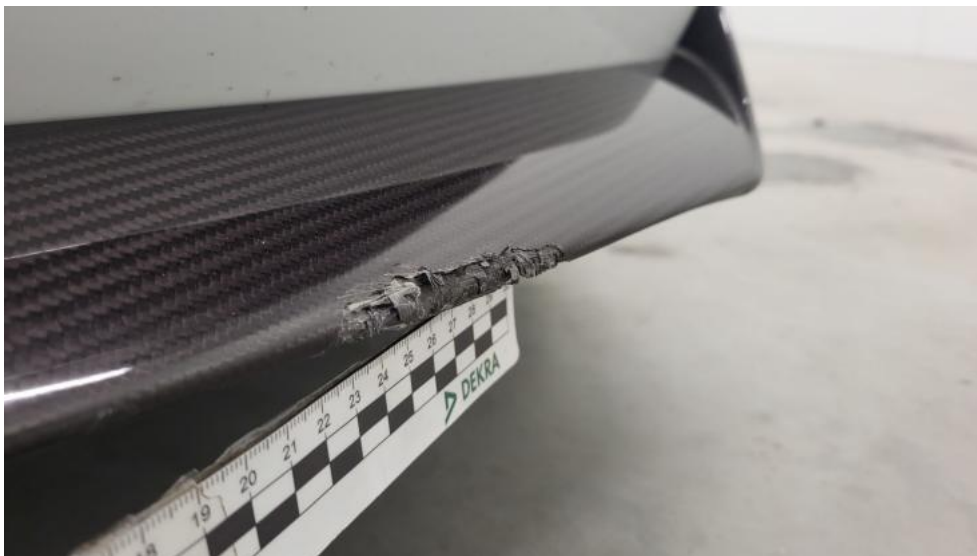
**Fot. 73.**  
Spoiler zderzaka przedniego - Pęknięcie/rozerwanie 1

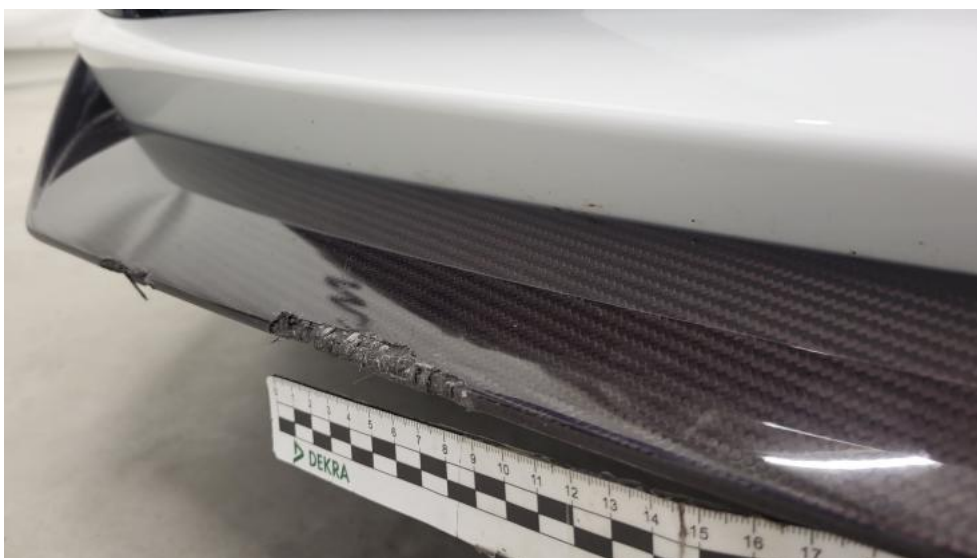
**Fot. 74.**  
Spoiler zderzaka przedniego - Pęknięcie/rozerwanie 2

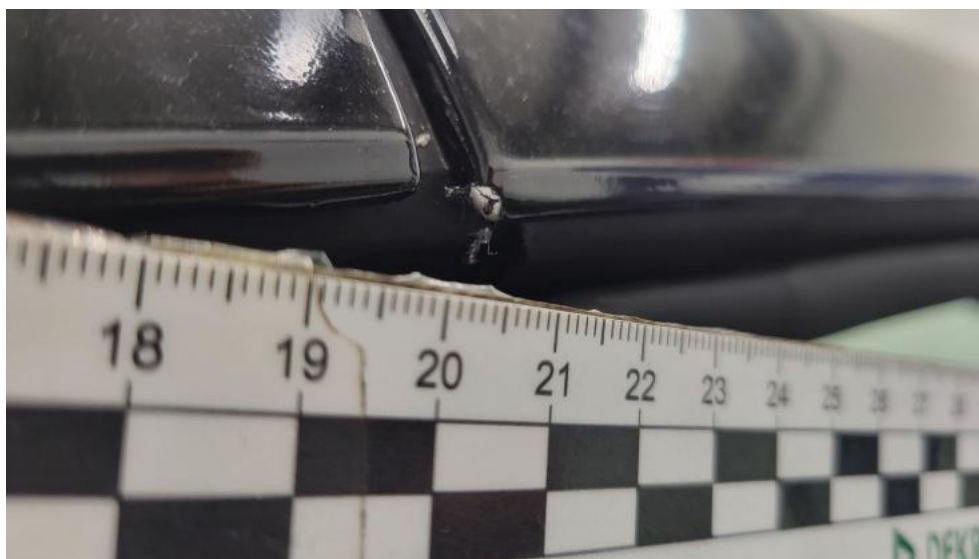
Dostarczono ksero pozwolenia czasowego. Aktywna kontrolka silnika. Rysy na samochodzie.

**Fot. 77.**  
Dach - Rysa/odprysk 1

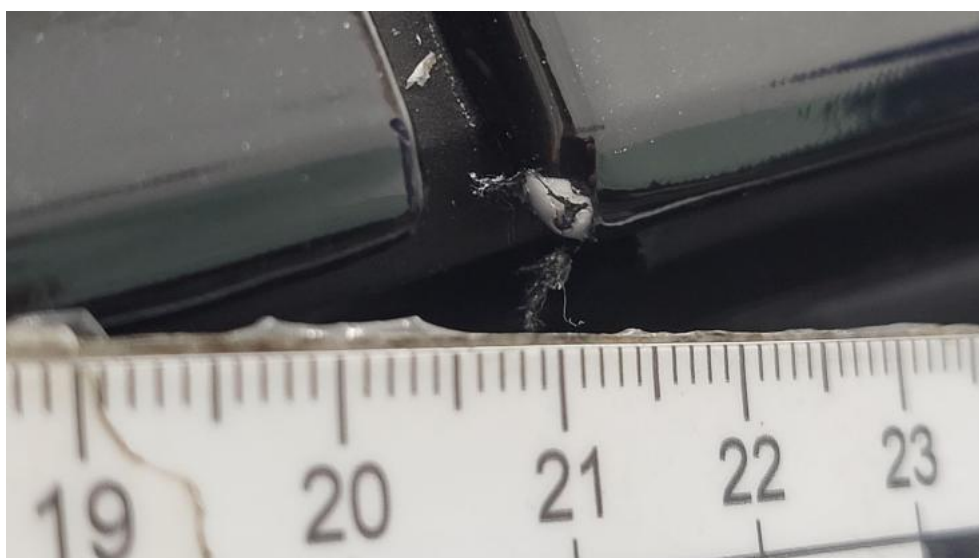
**Fot. 78.**  
Dach - Rysa/odprysk 2

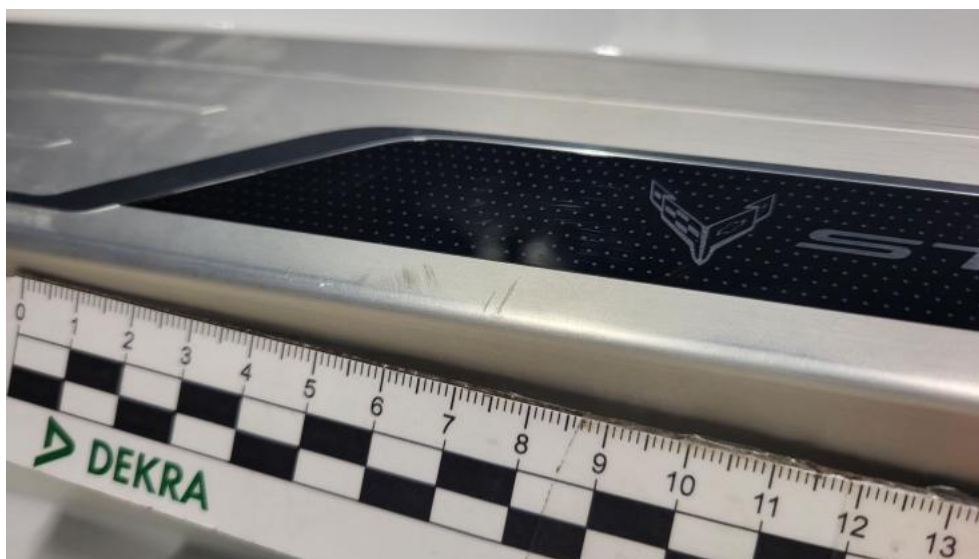
**Fot. 79.**  
Próg L - Rysa/odprysk 1
