DEKRA's commission No. : PKOL(W)/LODZ/82173/24/10/23
commission/ damage No. : 19/018514
Date of commission: 23-10-2024

Vehicle data

| Manufacturer | TOYOTA |
| Model | Corolla 16-19 |

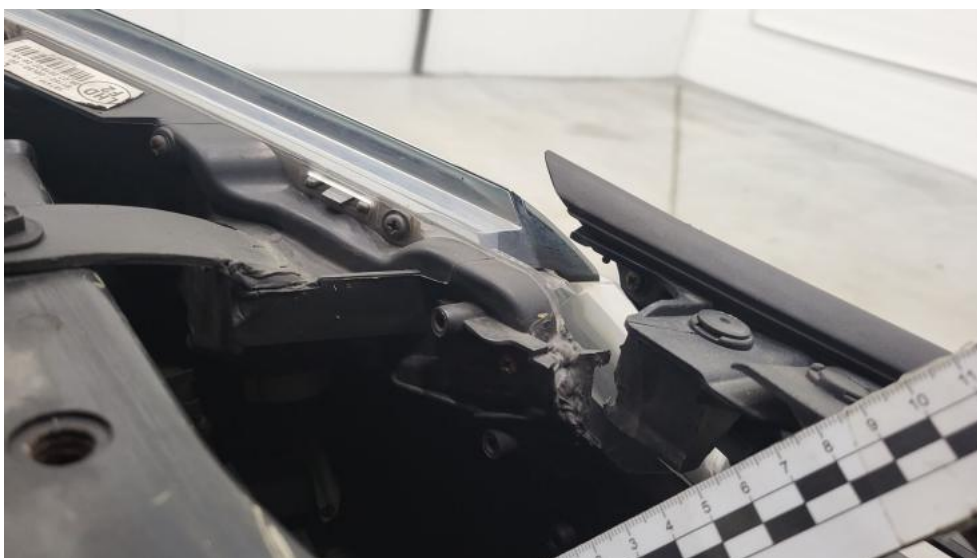
Photo 40.

Atrapa przednia - Pęknięcie/rozerwanie 1

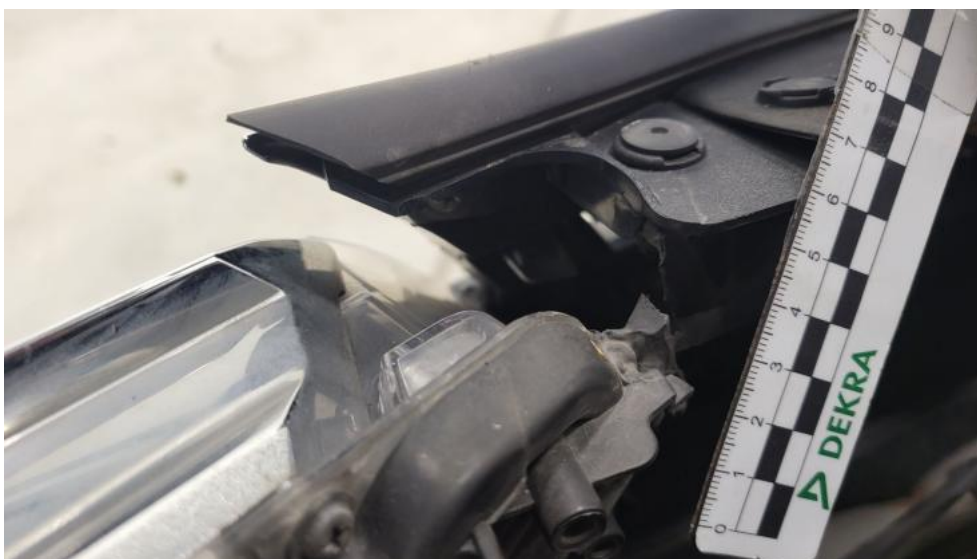
Photo 41.

Atrapa przednia - Pęknięcie/rozerwanie 2

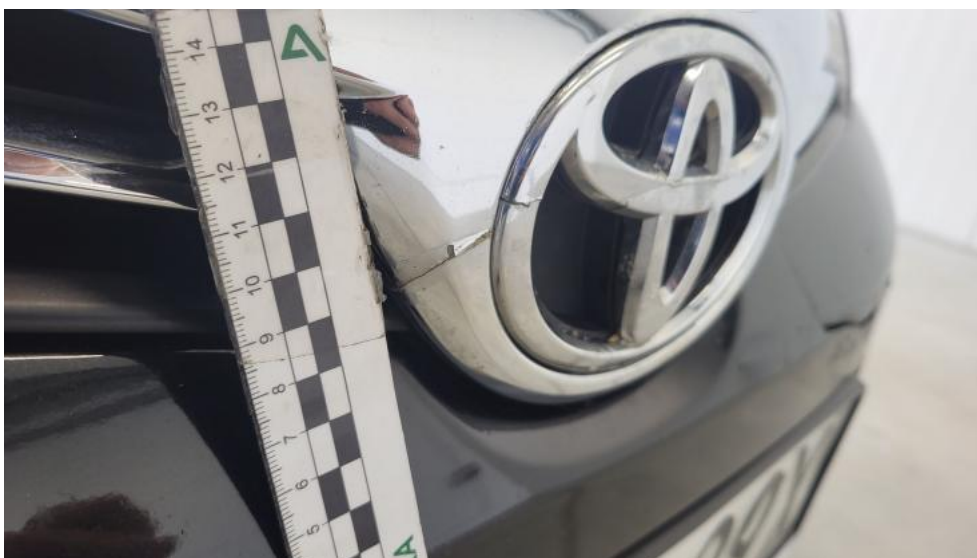
Photo 42.

Atrapa przednia() - Pęknięcie/rozerwanie 3

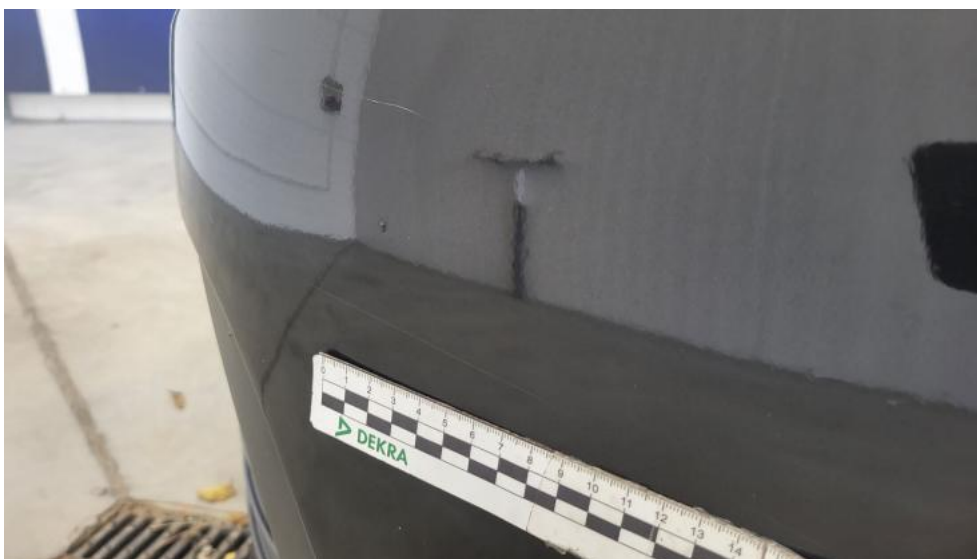
Photo 53.
Zderzak - Rysa/odprysk 1

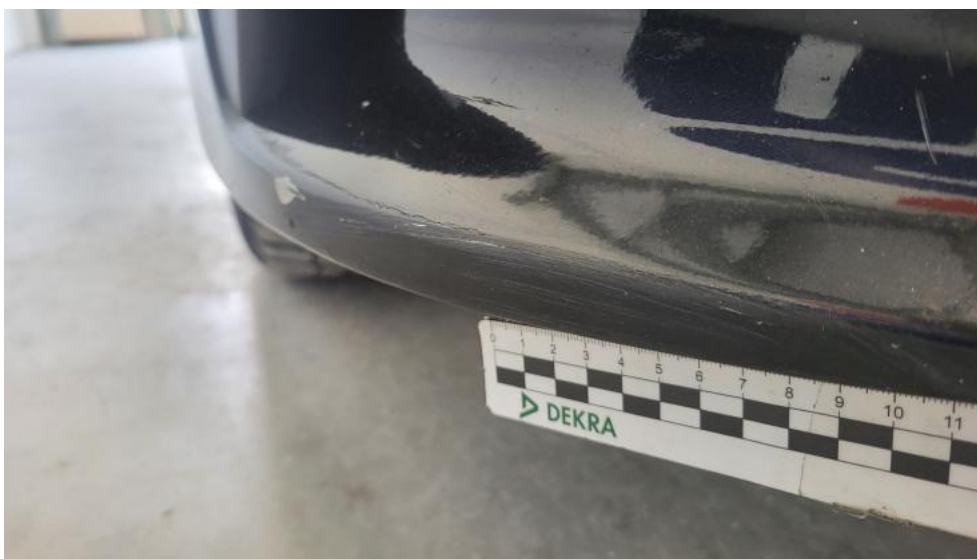
Photo 55.
Zderzak() - Rysa/odprysk 3

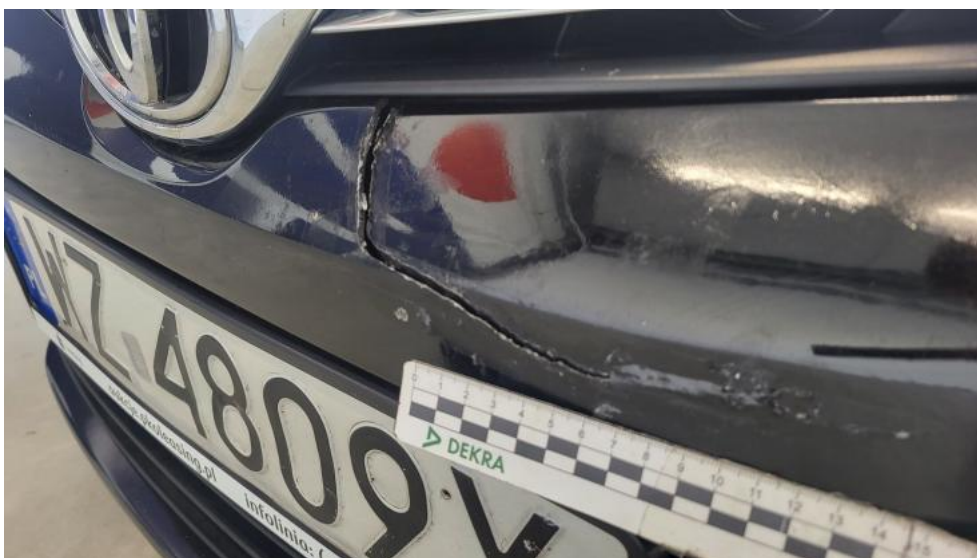
Photo 56.
Zderzak - Pęknięcie/rozerwanie 1

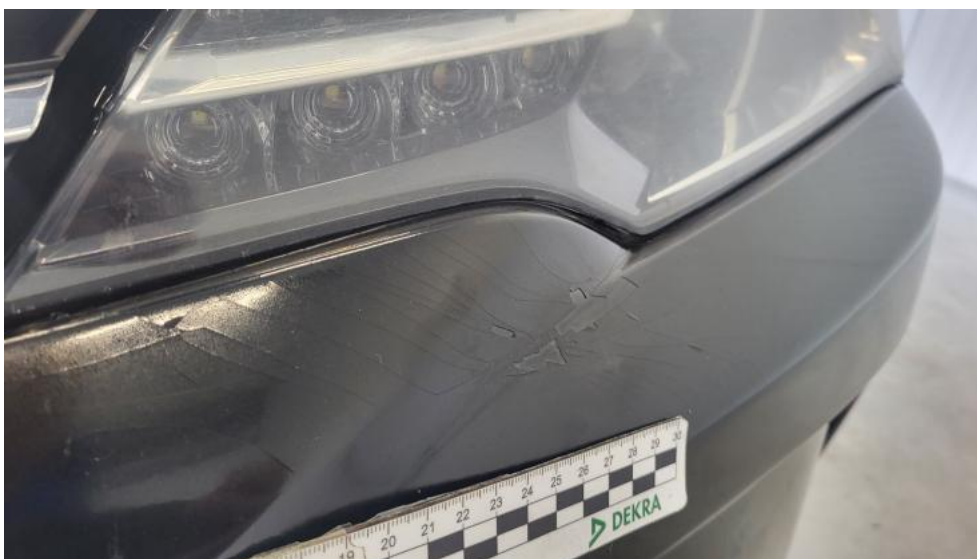
Photo 57.

Zderzak - Pęknięcie/rozerwanie 2

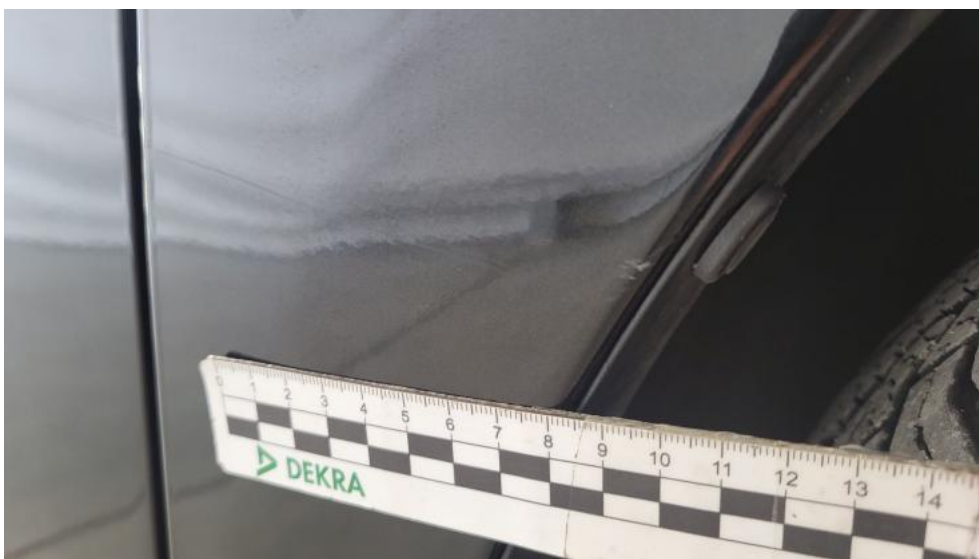
Photo 59.

Błotnik przedni P - Rysa/odprysk 1

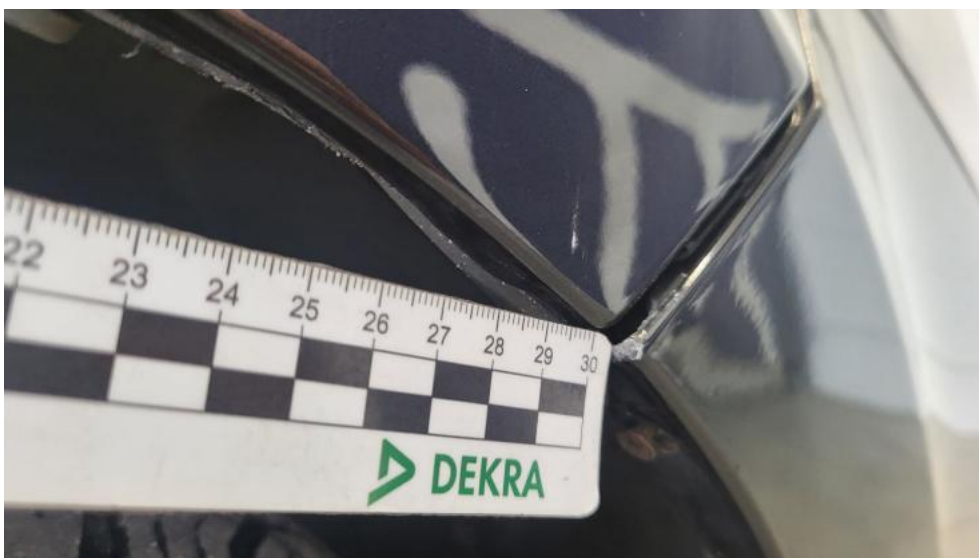
Photo 60.

Błotnik przedni P - Rysa/odprysk 2

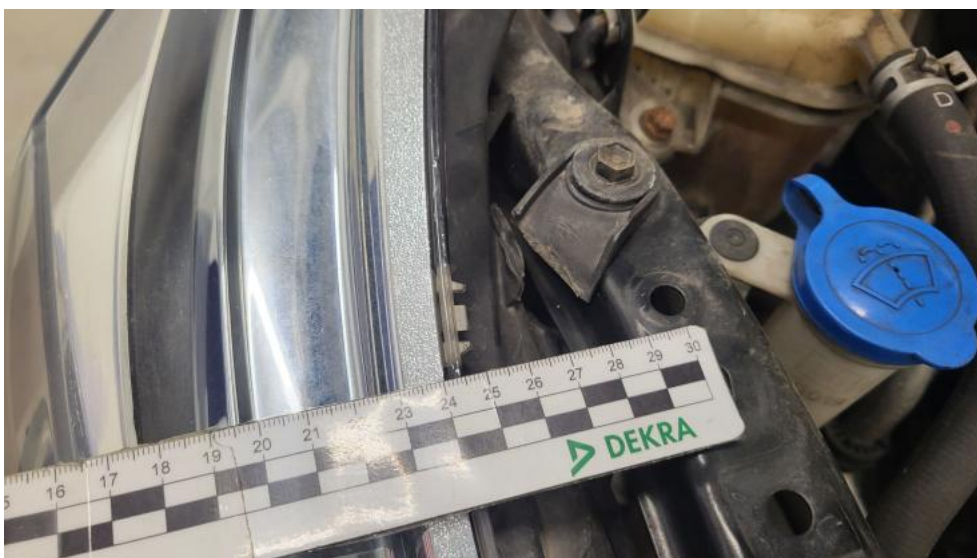
Photo 62.
Reflektor P - Pęknięcie/rozerwanie 1

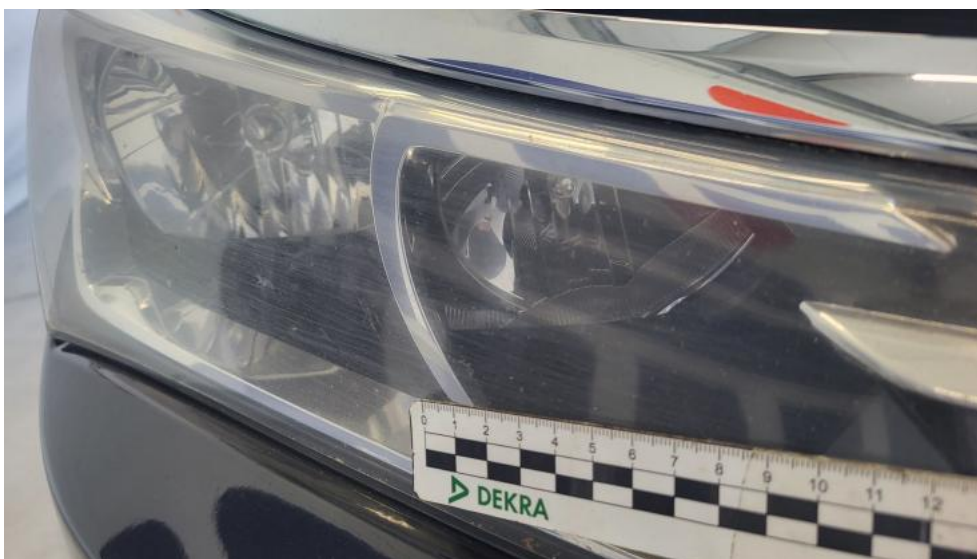
Photo 63.
Reflektor P - Inne 1

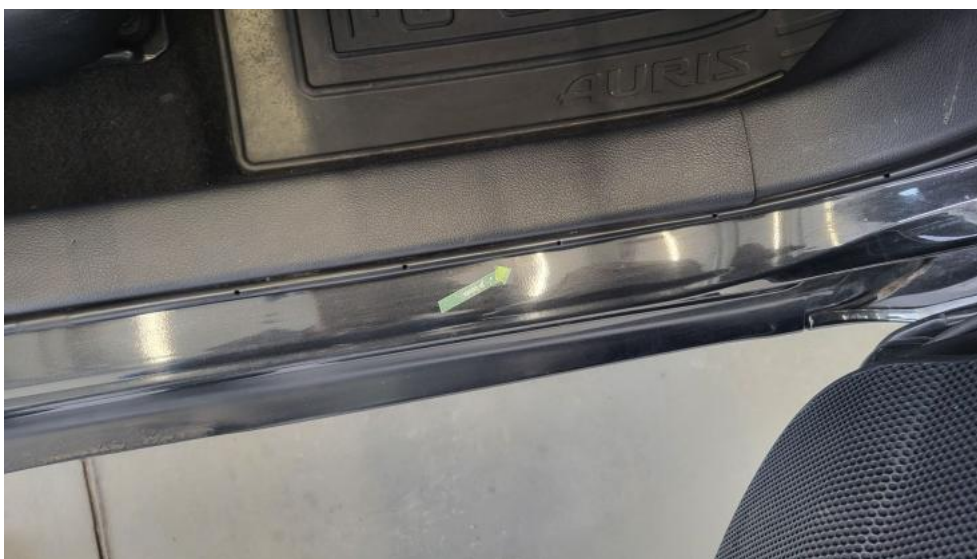
Photo 69.

Próg P - Wgniecenie/odkształcenie 1

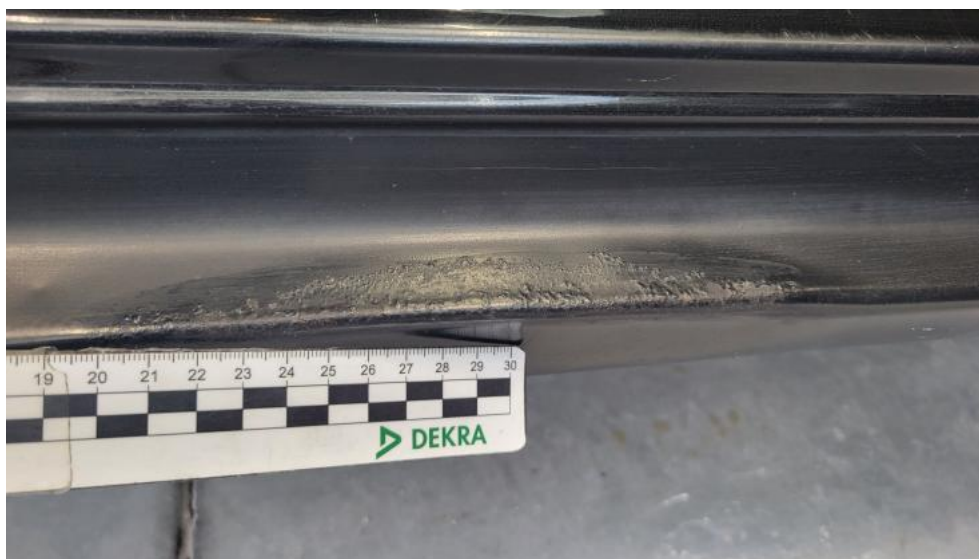
Photo 71.
Próg P - Inne 1

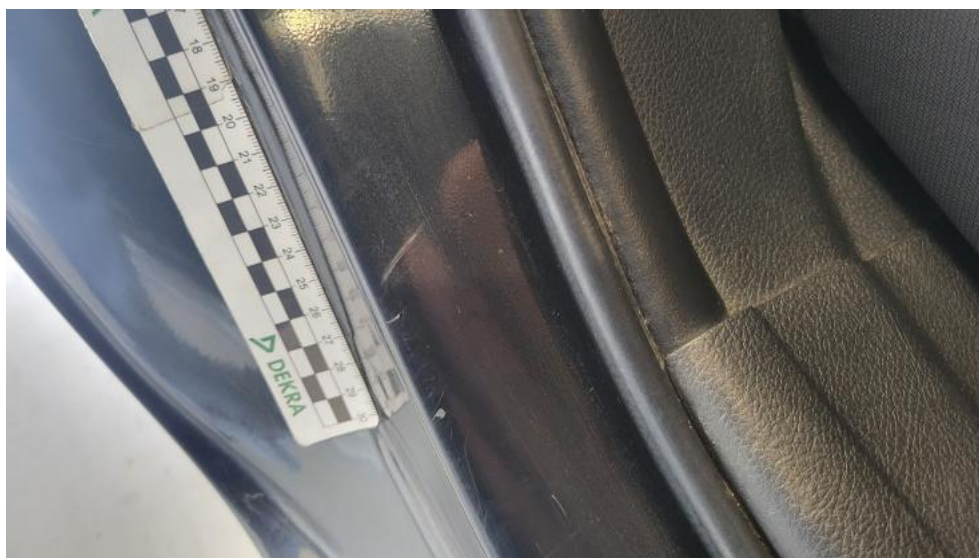
Photo 72.
Błotnik tylny P / Ściana boczna P - Rysa/odprysk 1

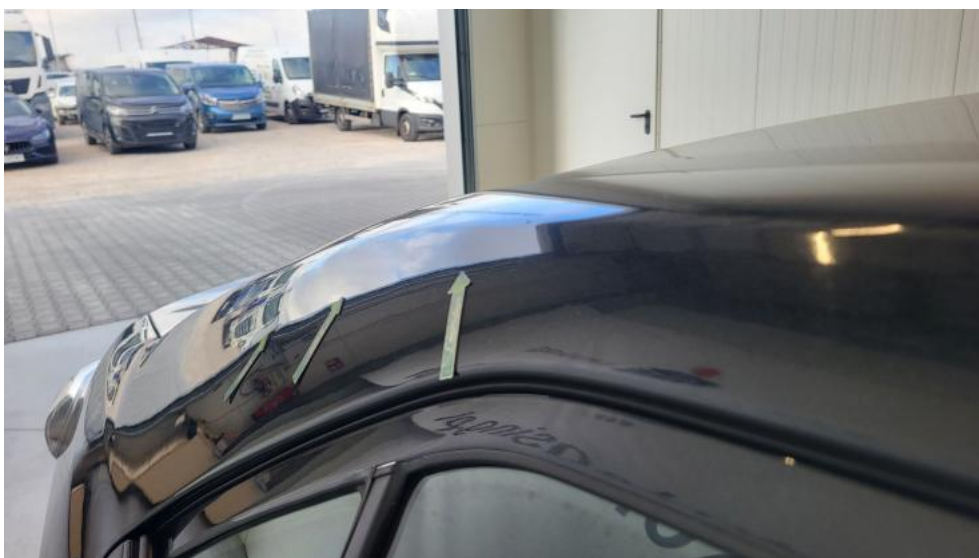
Photo 76.

Błotnik tylny P / Ściana boczna P - Wgniecenie/odkształcenie 2

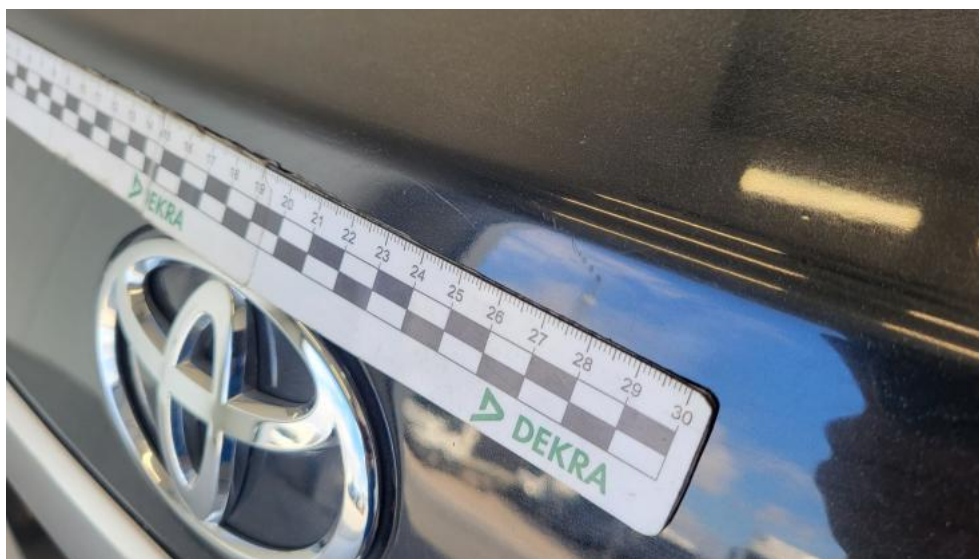
Photo 79.
Pokrywy bagażnika - Rysa/odprysk 2

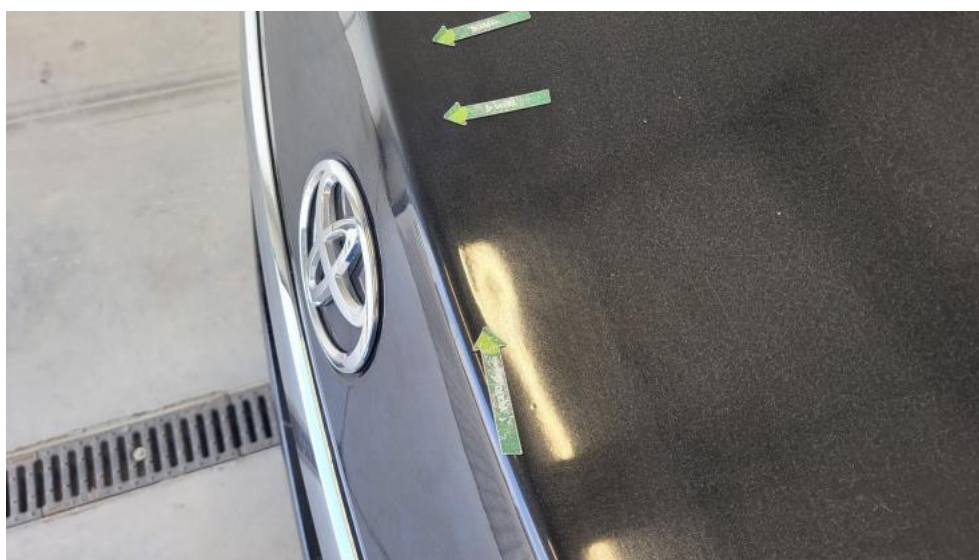
Photo 80.
Pokrywy bagażnika - Wgniecenie/odkształcenie 1

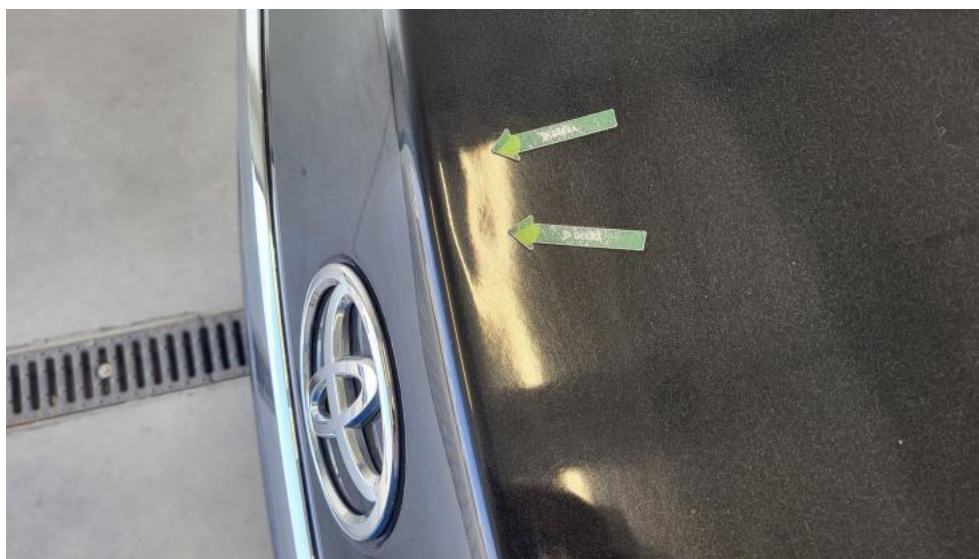
Photo 81.
Pokrywy bagażnika - Wgniecenie/odkształcenie 2

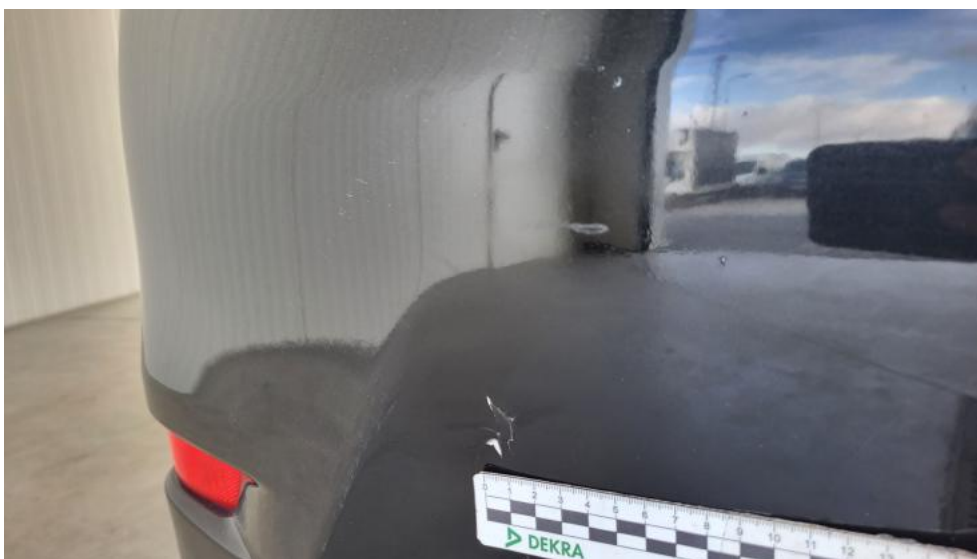
Photo 85.
Zderzak tylny - Rysa/odprysk 2

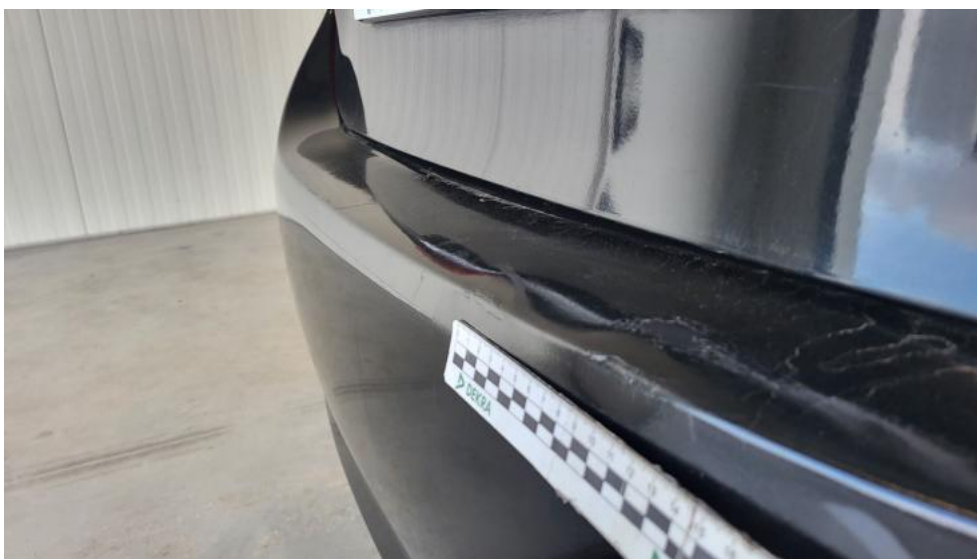
Photo 87.
Zderzak tylny - Wgniecenie/odkształcenie 1

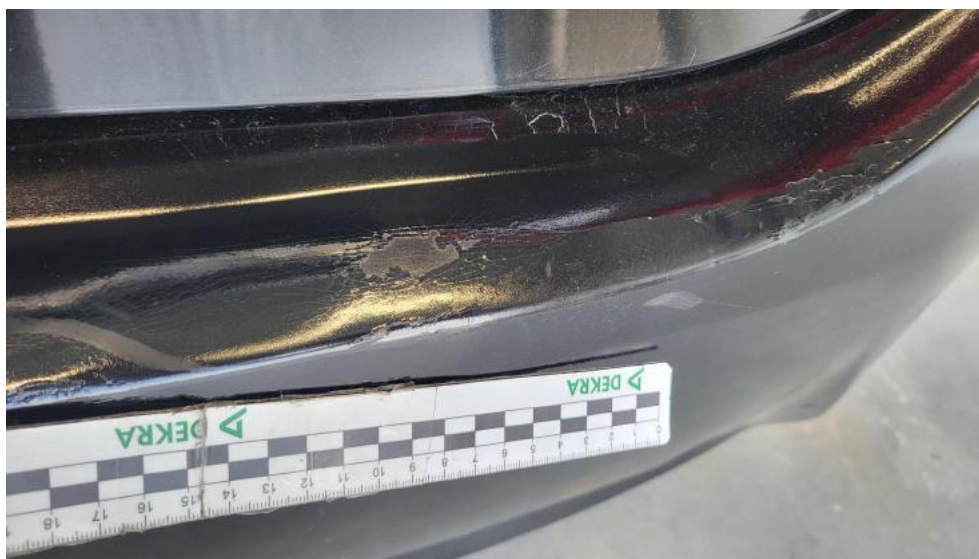
Photo 89.
Zderzak tylny - Pęknięcie/rozerwanie 1

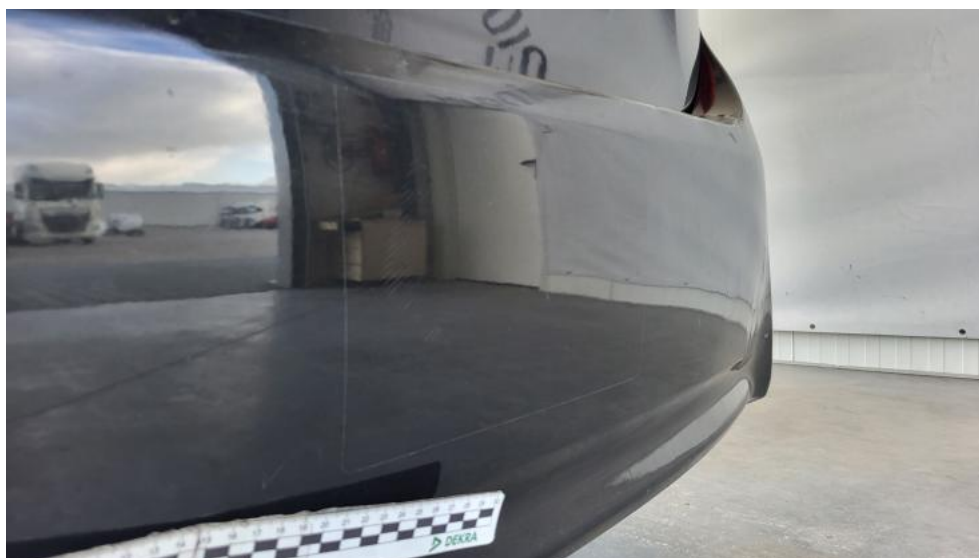
Photo 90.
Zderzak tylny - Inne 1

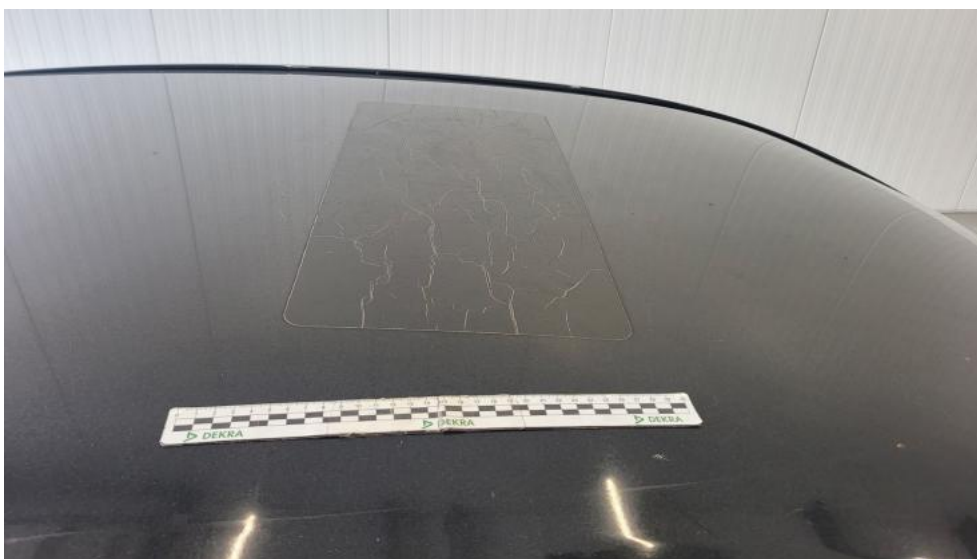
Photo 91.
Dach - Inne 1

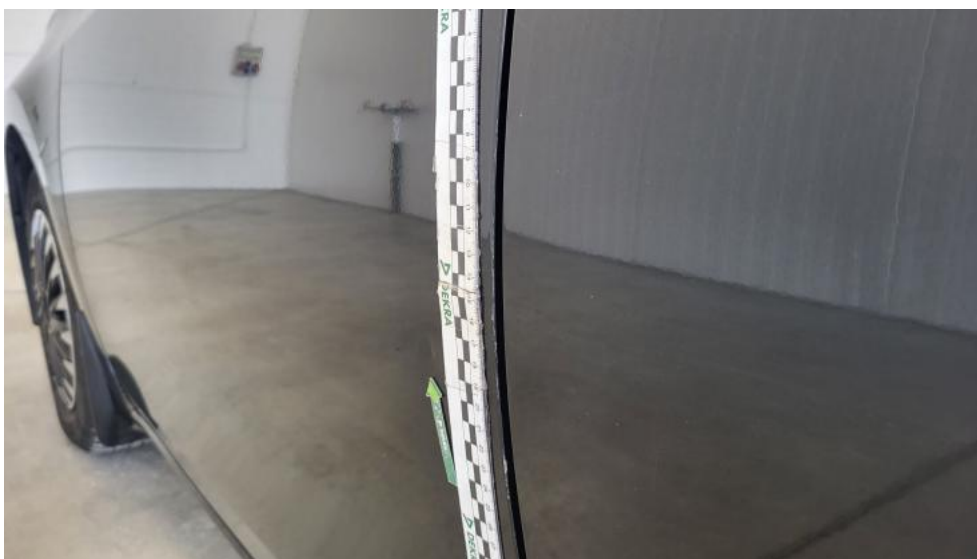
Photo 95.

Drzwi przed L - Rysa/odprysk 1

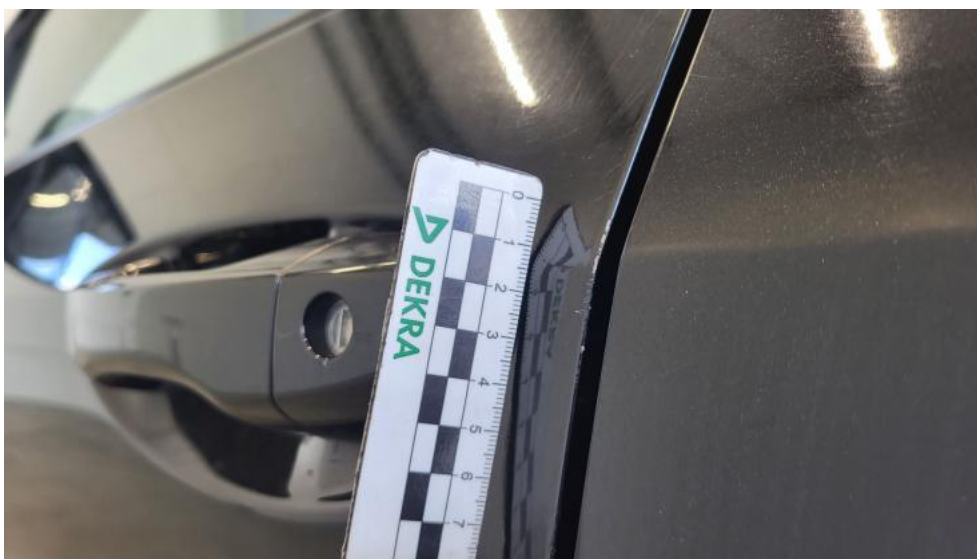
Photo 97.

Drzwi przed L() - Rysa/odprysk 3

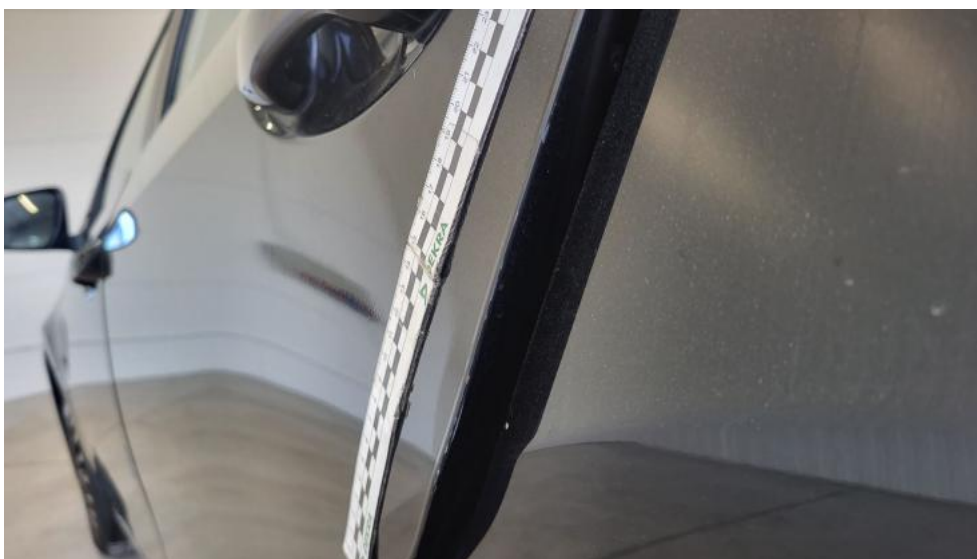
Photo 99.

Drzwi tylne L - Rysa/odprysk 1

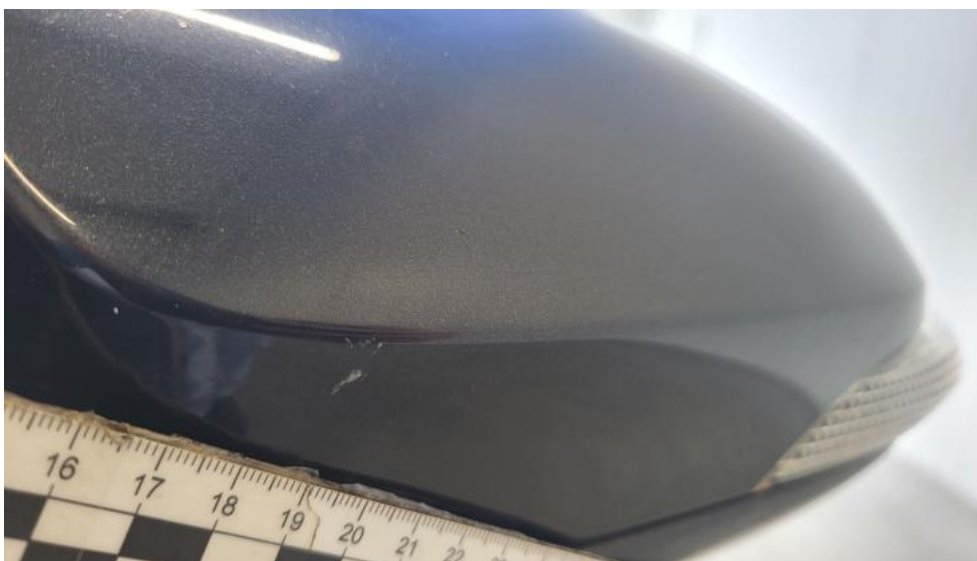
Photo 101.

Lusterko zew L - Rysa/odprysk 1

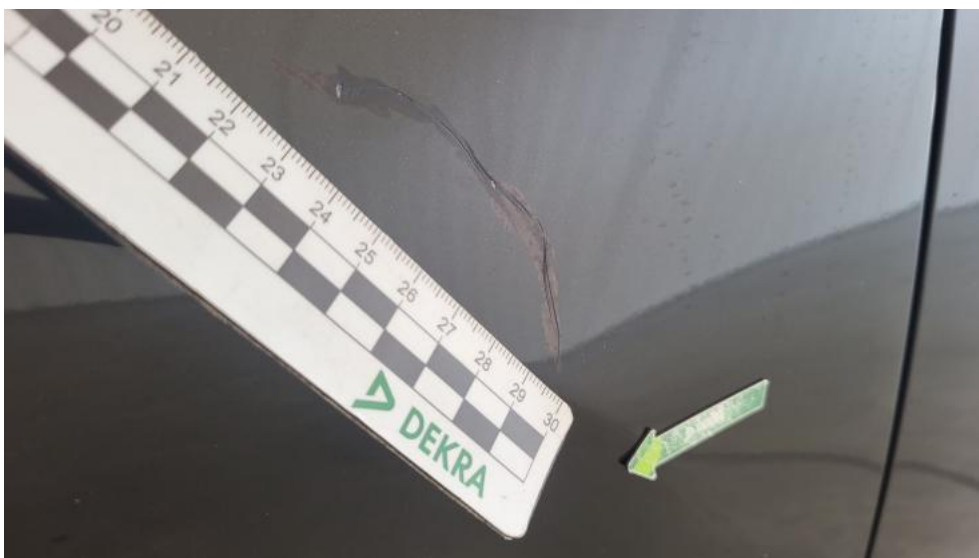
Photo 106.
Błotnik przedni L - Rysa/odprysk 1

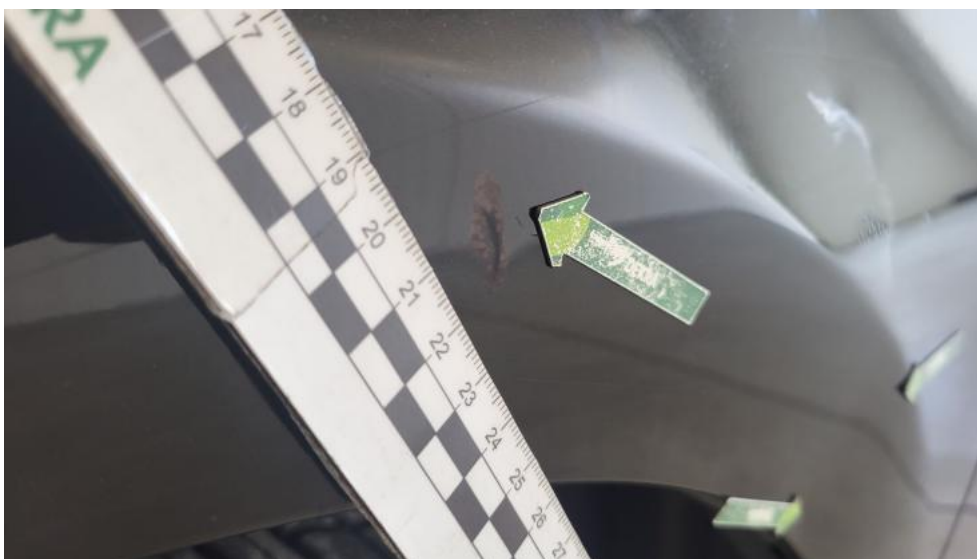
Photo 107.

Błotnik przedni L - Rysa/odprysk 2

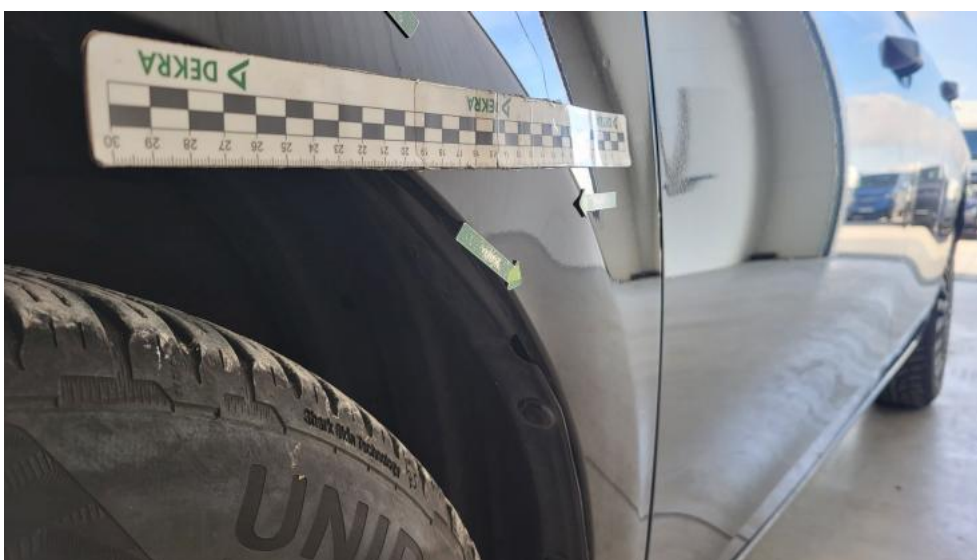
Photo 108.

Błotnik przedni L - Wgniecenie/odkształcenie 1

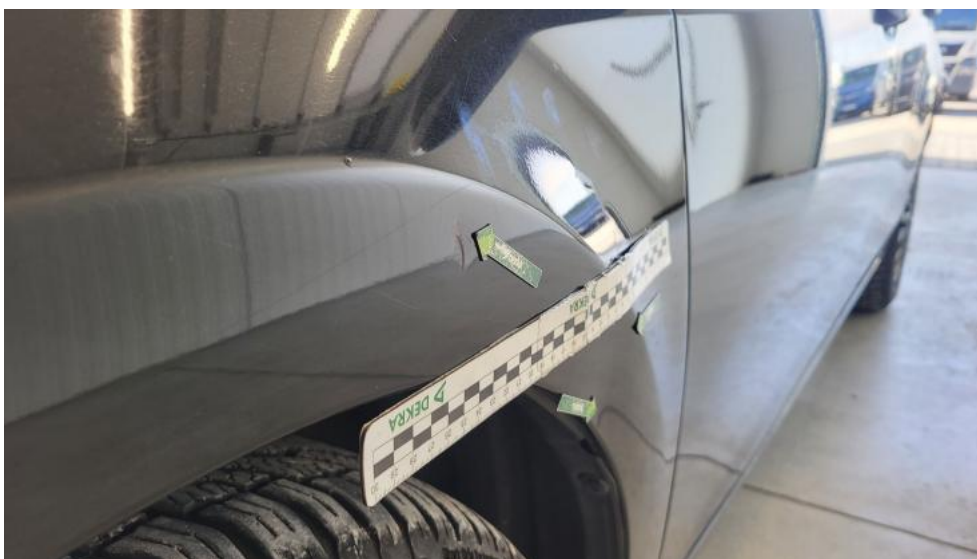
Photo 109.
Błotnik przedni L - Wgniecenie/odkształcenie 2

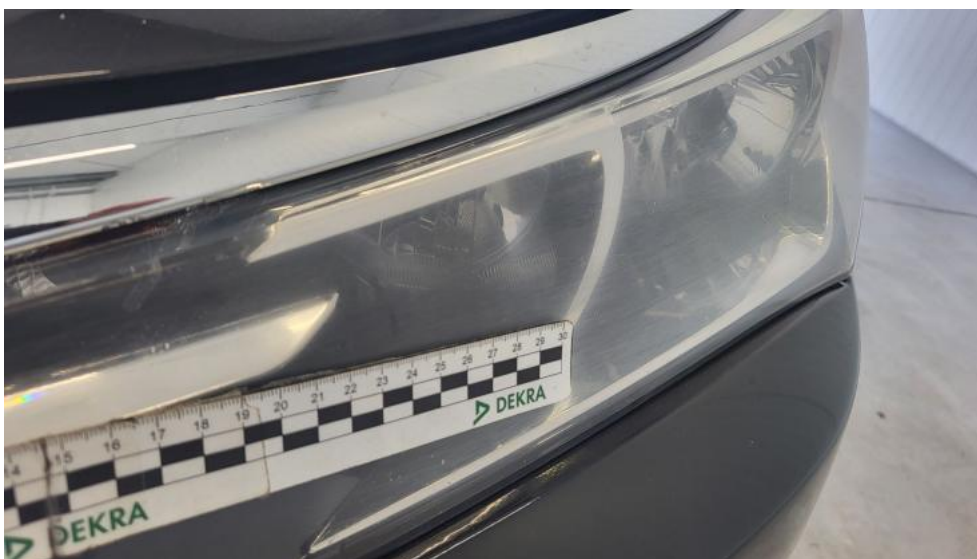
Pojazd TAXI. Aktywna kontrolka ciśnienia w oponach. Pojazd zasilany gazem. Rysy na samochodzie. niesprawny lewy reflektor. Aktywna kontrolka sygnalizacyjna trójkątnej.

Photo 111.
Reflektor L - Inne 1

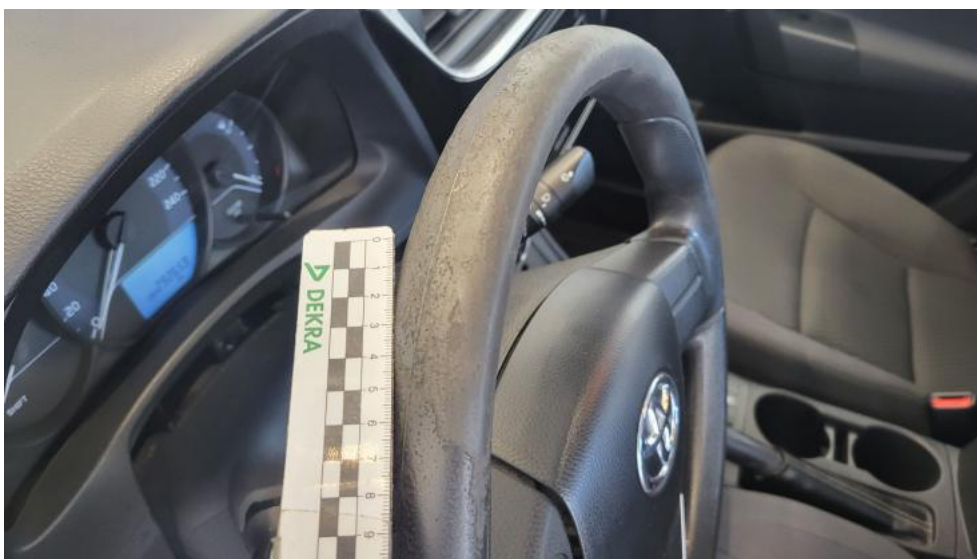
Photo 113.
Koło kierownicy - Inne 1

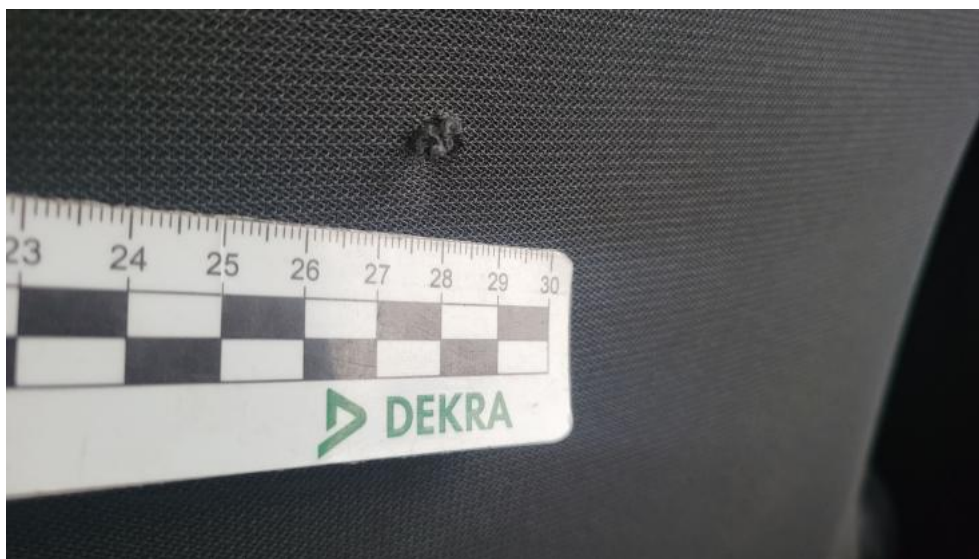
Photo 119.

Fotel prz. praw. - Pęknięcie/rozerwanie 1

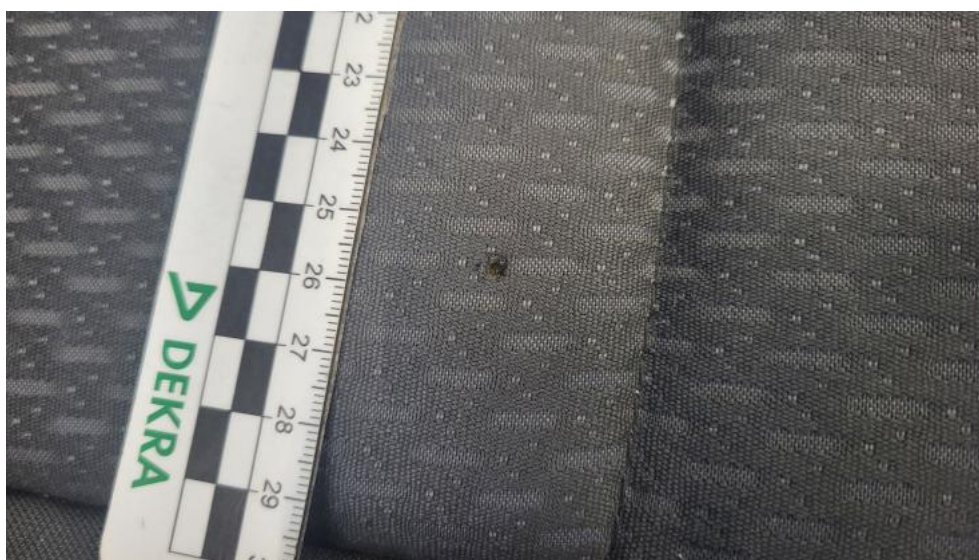
Photo 120.

Fotel prz. praw. - Inne 1

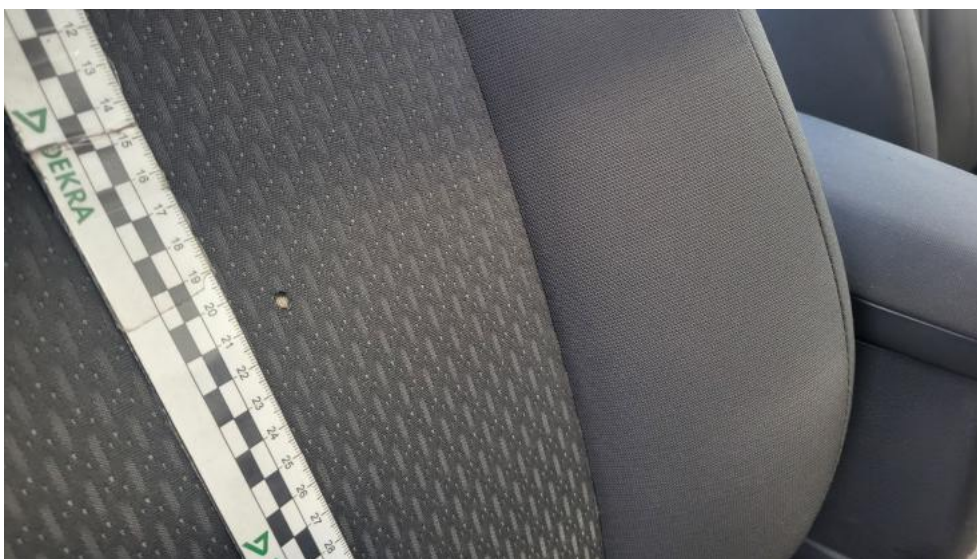
Photo 121.
Fotel prz. praw. - Inne 2

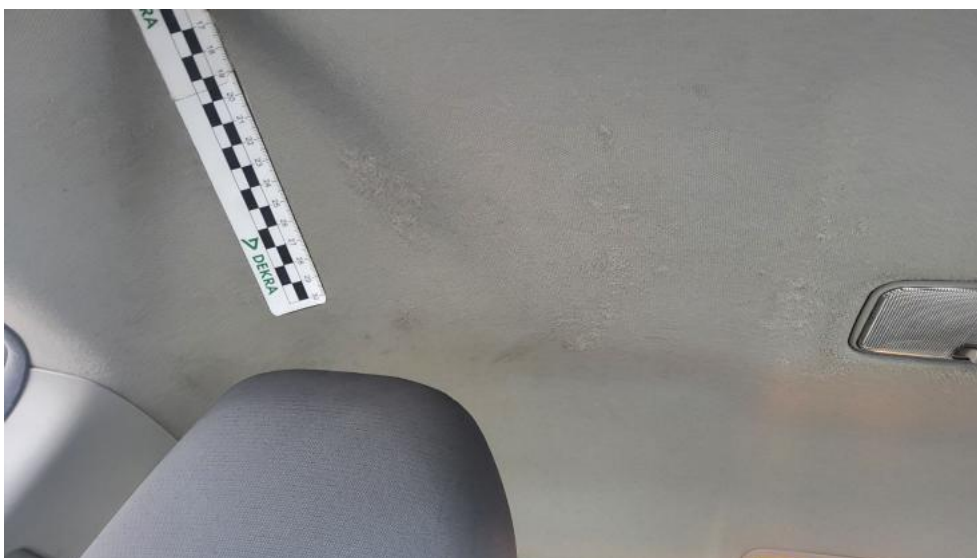
Photo 128.

Podsufitka - Inne 1
