Nr zlecenia DEKRA: PKOL(W)/LODZ/19544/25/03/18  
Nr zlecenia/szkody: 19/023079  
Data zlecenia: 18-03-2025

| Producent | JAGUAR |
| Model | XF 15-20 |
| VIN | SAJBB4BX2KCY81999 |

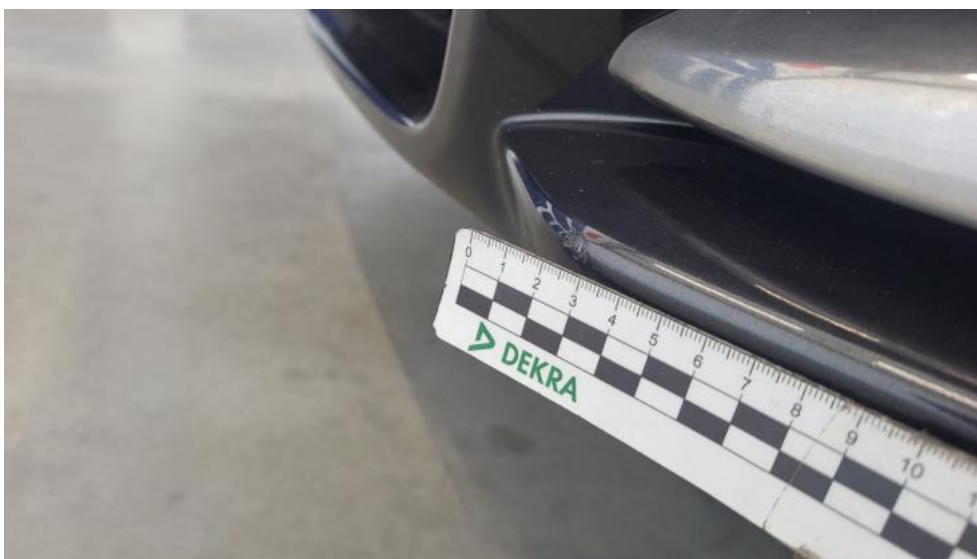
**Fot. 39.**

Zderzak - Rysa/odprysk 1

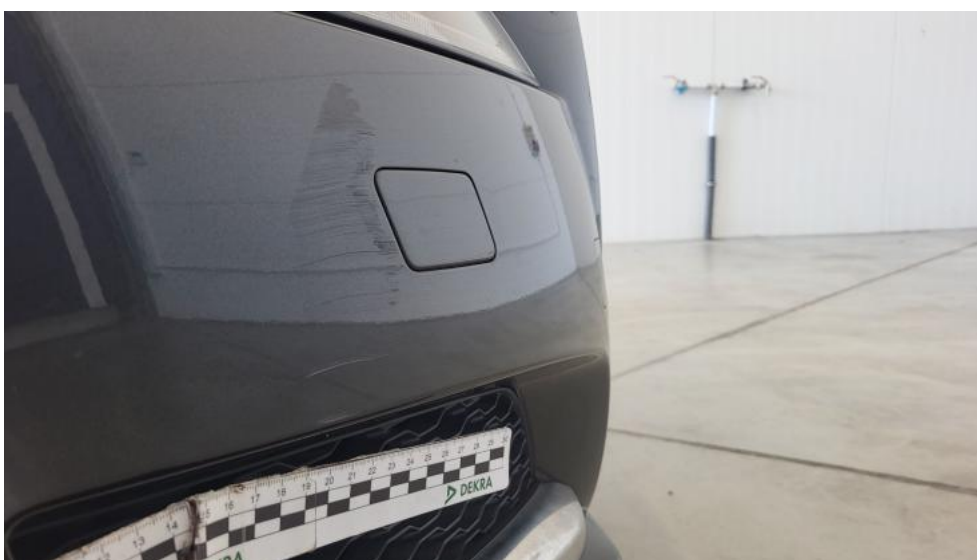
**Fot. 40.**

Zderzak - Rysa/odprysk 2

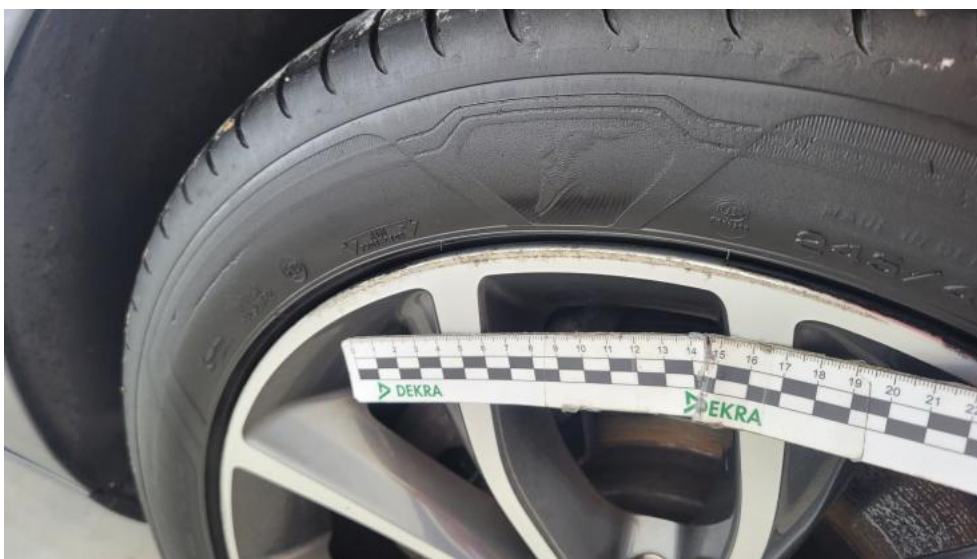
**Fot. 41.**

Felga aluminiowa przednia P - Rysa/odprysk 1

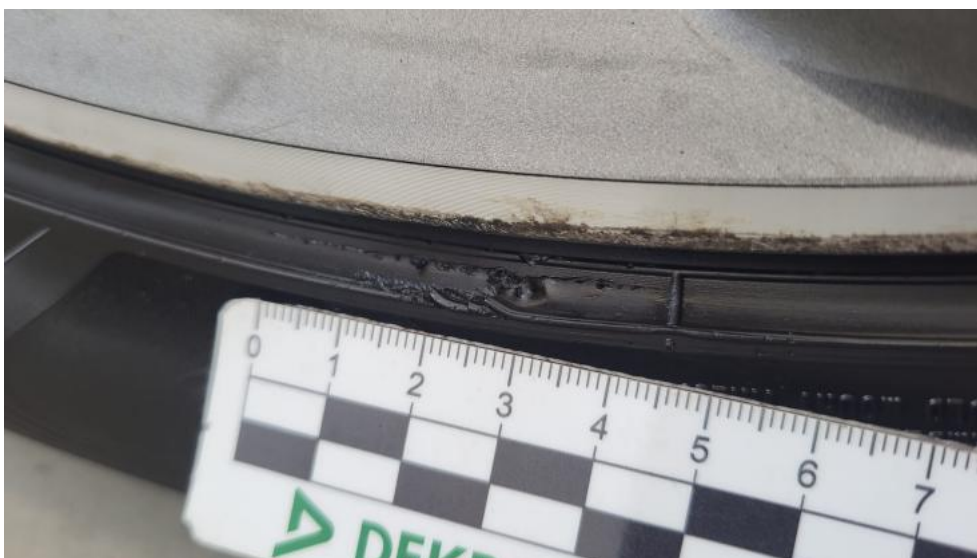
**Fot. 42.**

Opona przednia P - Pęknięcie/rozerwanie 1

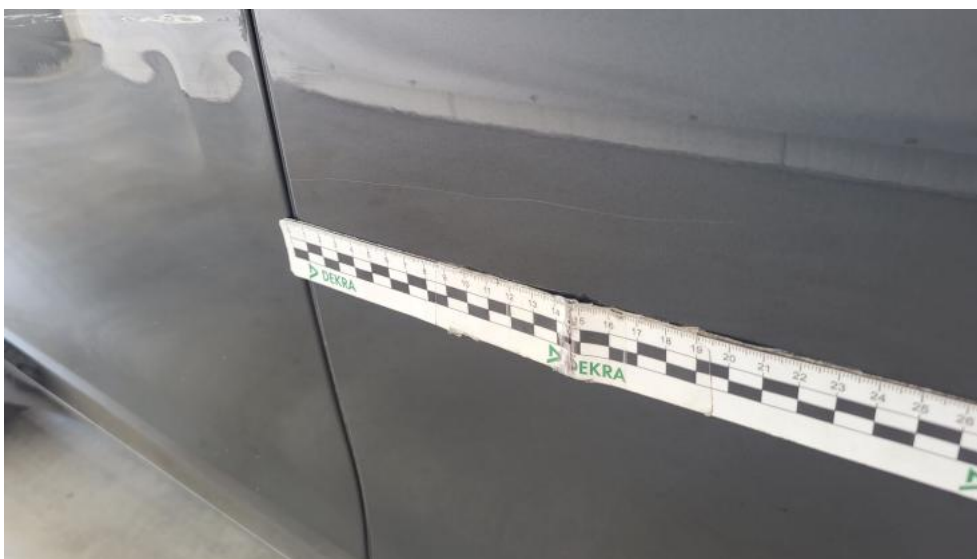
**Fot. 43.**

Drzwi przednie P - Rysa/odprysk 1

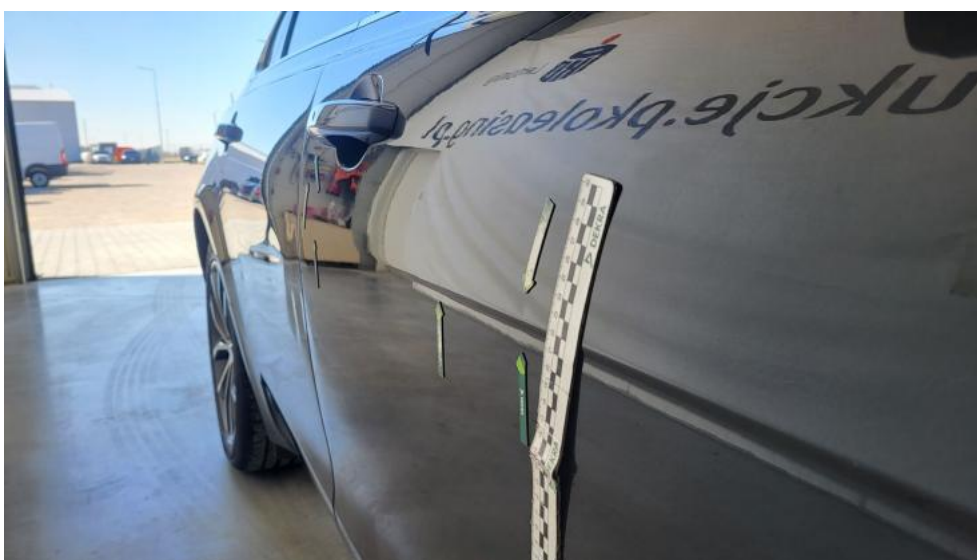
**Fot. 44.**

Drzwi przednie P - Wgniecenie/odkształcenie 1

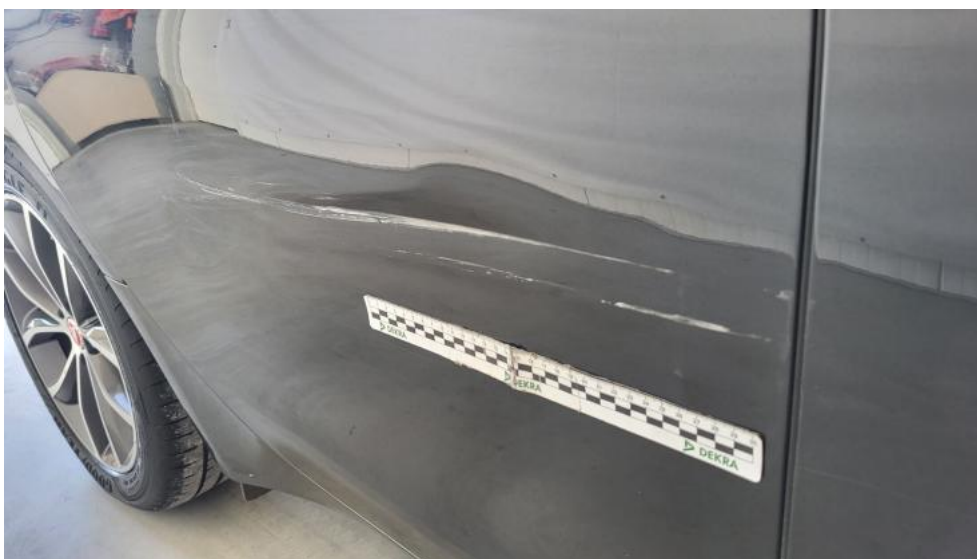
**Fot. 45.**

Drzwi tylne P - Rysa/odprysk 1

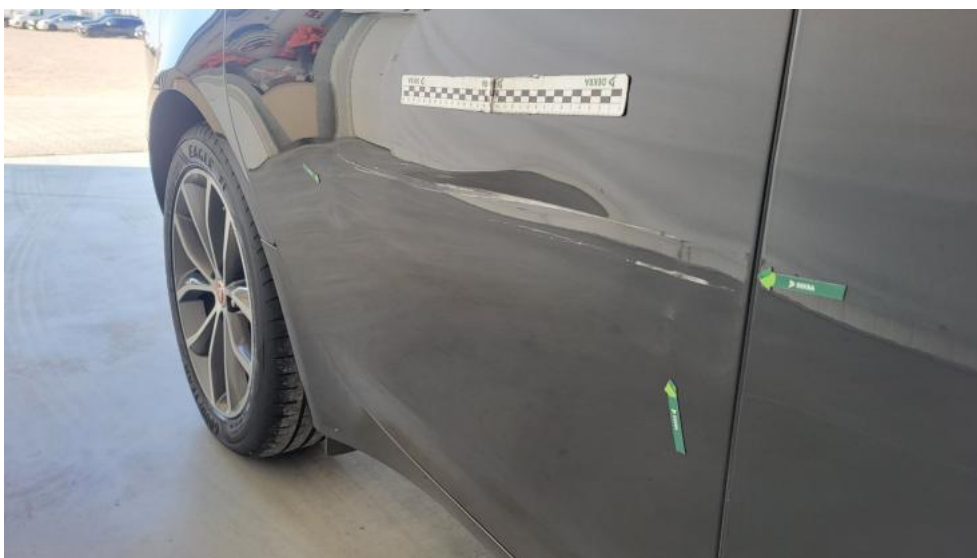
**Fot. 46.**

Drzwi tylne P - Wgniecenie/odkształcenie 1

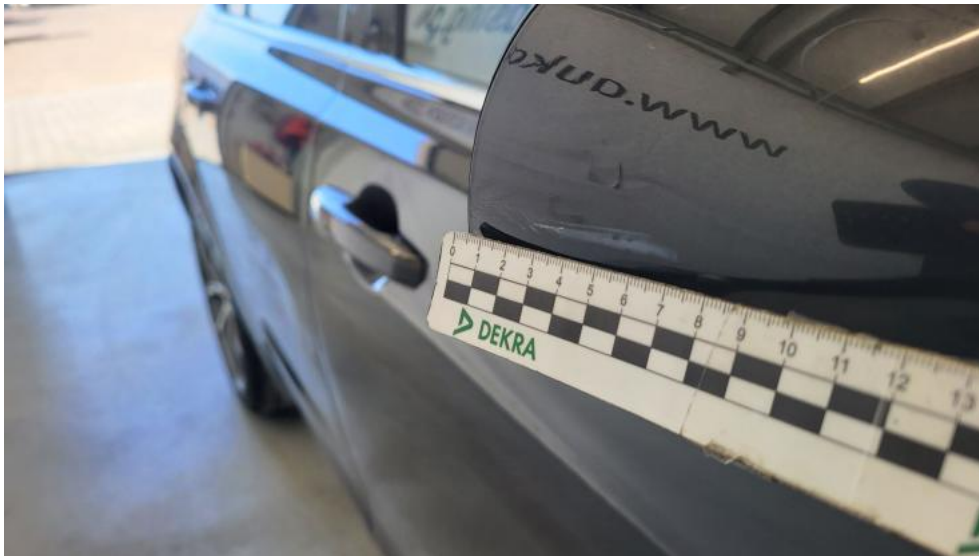
**Fot. 47.**

Lusterko zew P - Rysa/odprysk 1

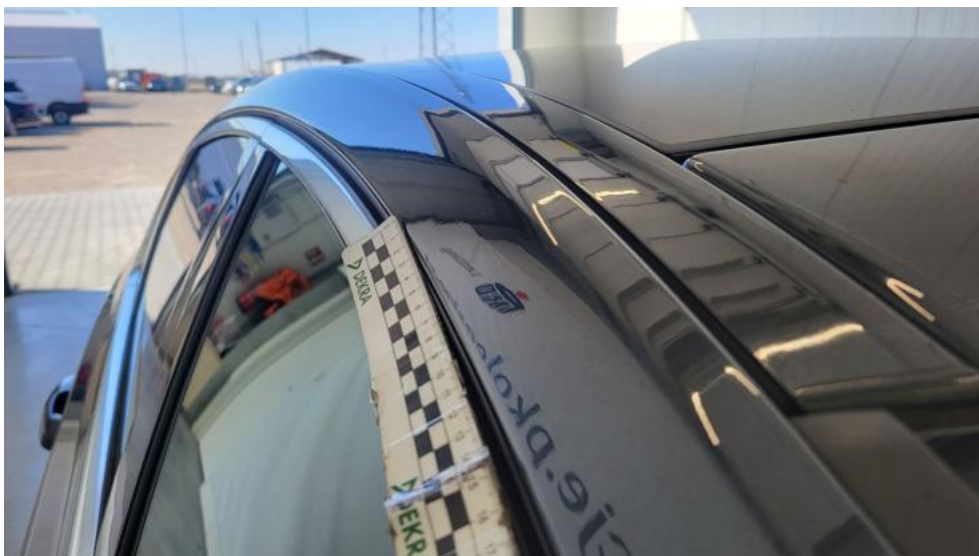
**Fot. 48.**

Słupek przedni P - Wgniecenie/odkształcenie 1

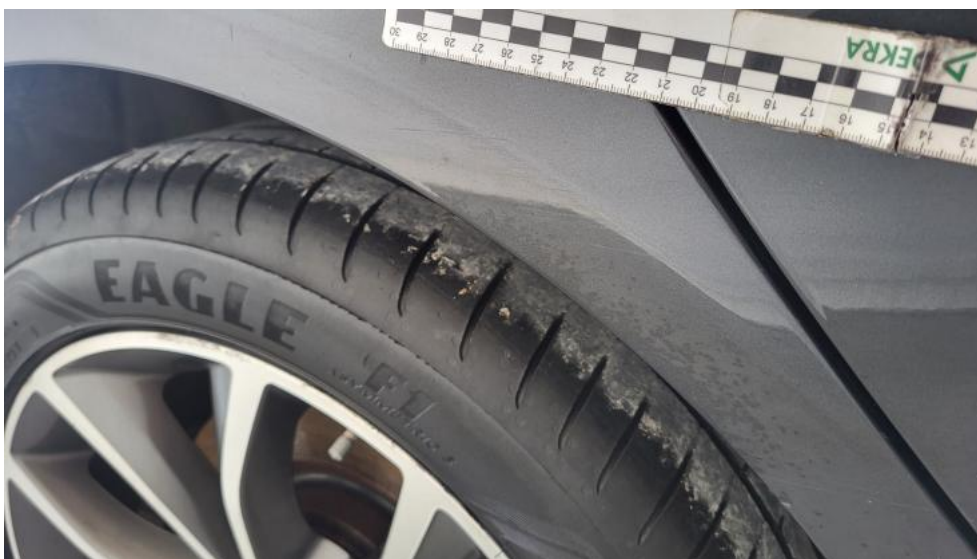
**Fot. 49.**

Błotnik tylny P / Ściana boczna P - Rysa/odprysk 1

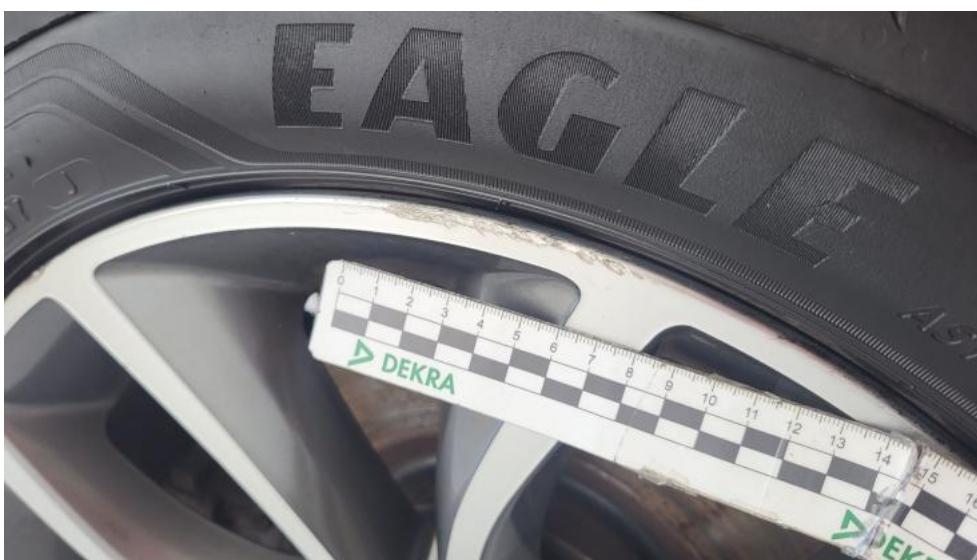
**Fot. 50.**

Felga aluminiowa tylna P - Rysa/odprysk 1

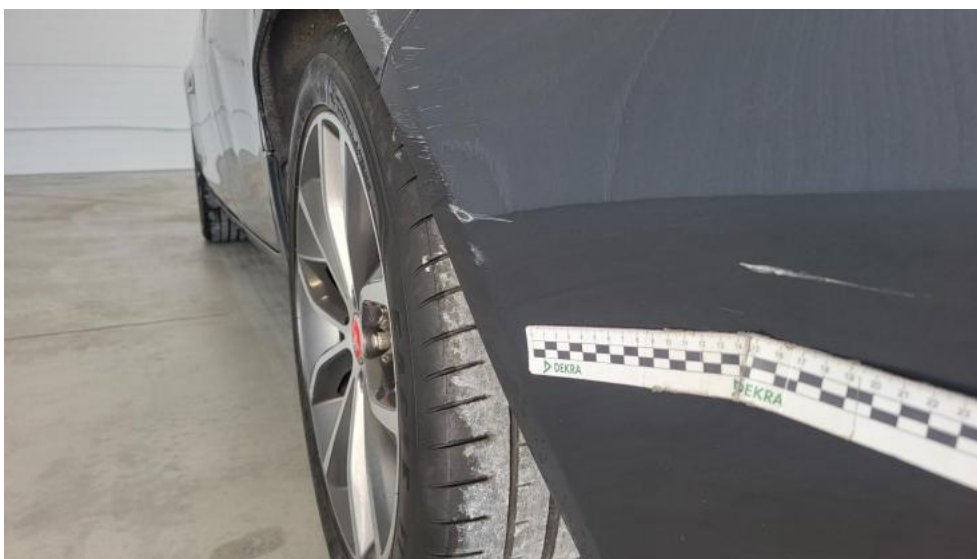
**Fot. 51.**

Zderzak tylny - Rysa/odprysk 1

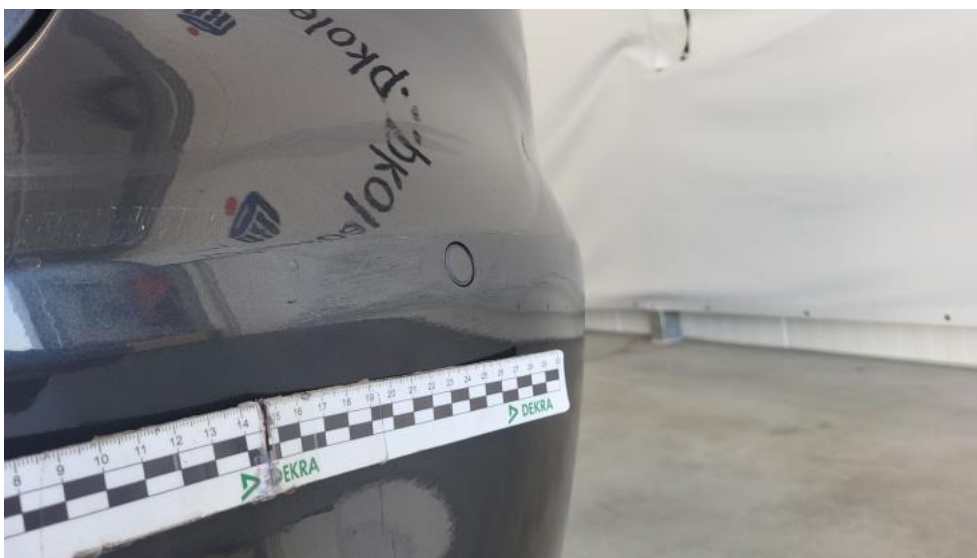
**Fot. 52.**

Zderzak tylny - Wgniecenie/odkształcenie 1

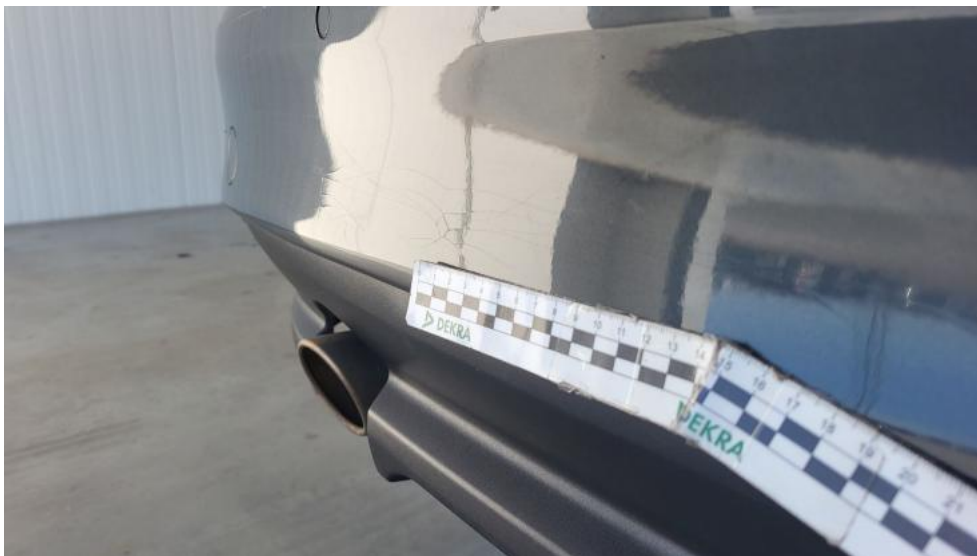
**Fot. 53.**

Zderzak tylny - Pęknięcie/rozerwanie 1

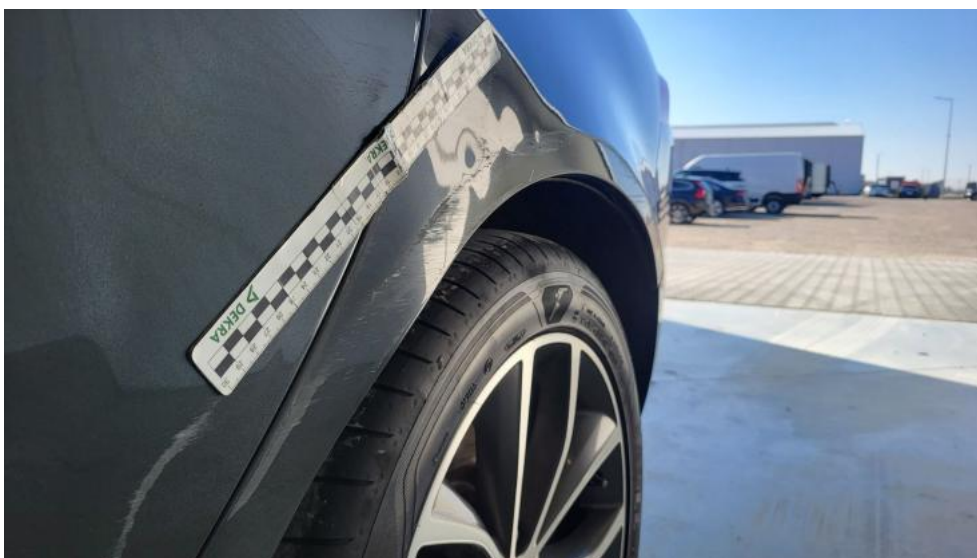
**Fot. 54.**

Ścianka tylna L / Ścianka boczna L - Wgniecenie/odkształcenie 1

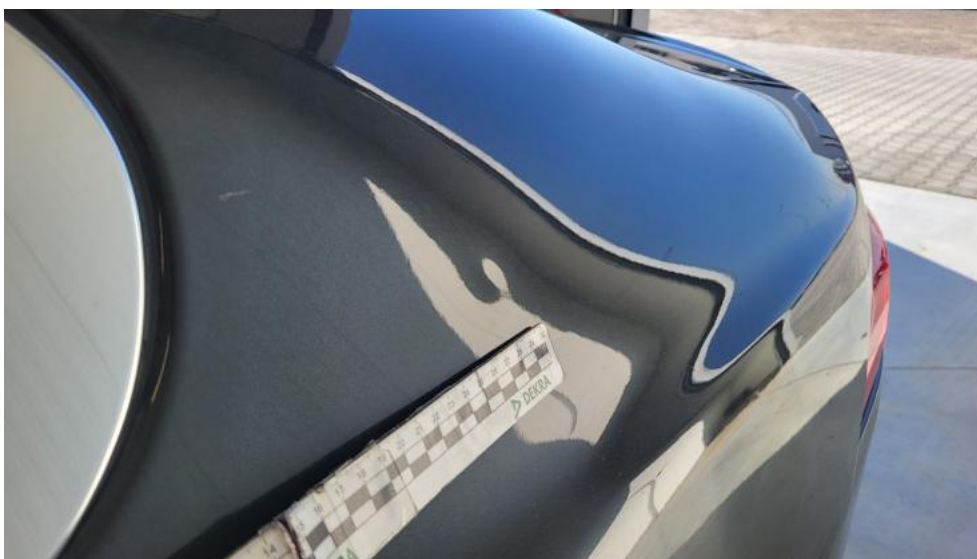
**Fot. 55.**

Błotnik tylny L / Ściana boczna L - Wgniecenie/odkształcenie 2

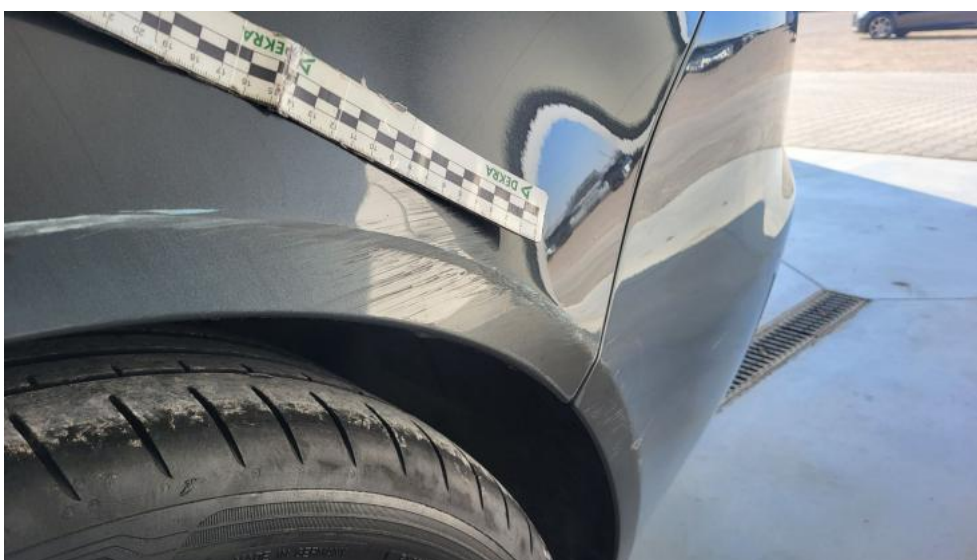
**Fot. 56.**

Błotnik tylny L / Ściana boczna L() - Wgniecenie/odkształcenie 3

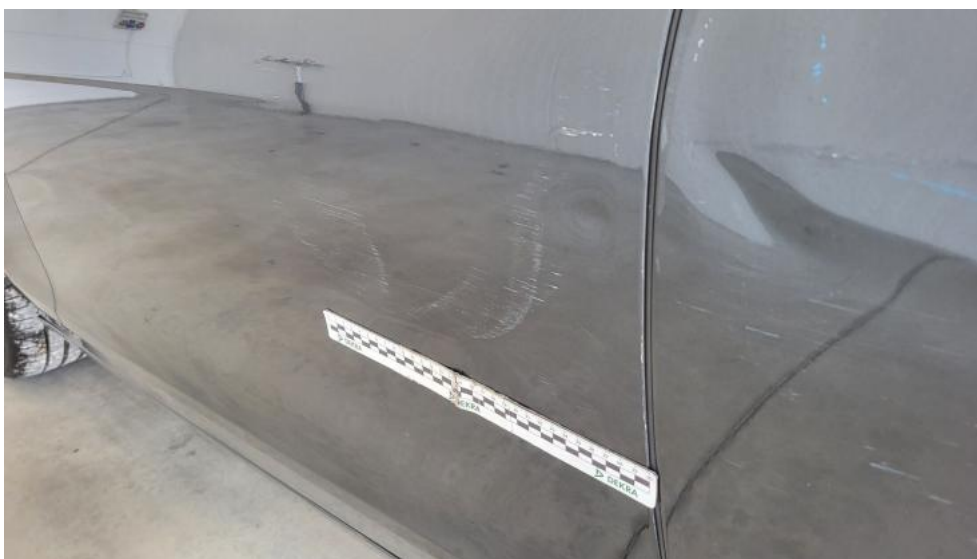
**Fot. 57.**

Drzwi przed L - Rysa/odprysk 1

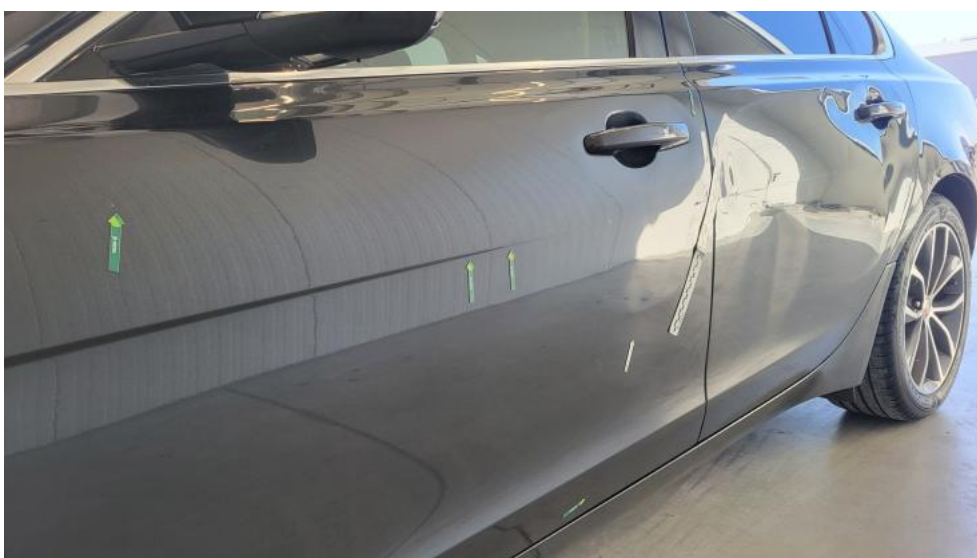
**Fot. 58.**

Drzwi przed L - Wgniecenie/odkształcenie 1

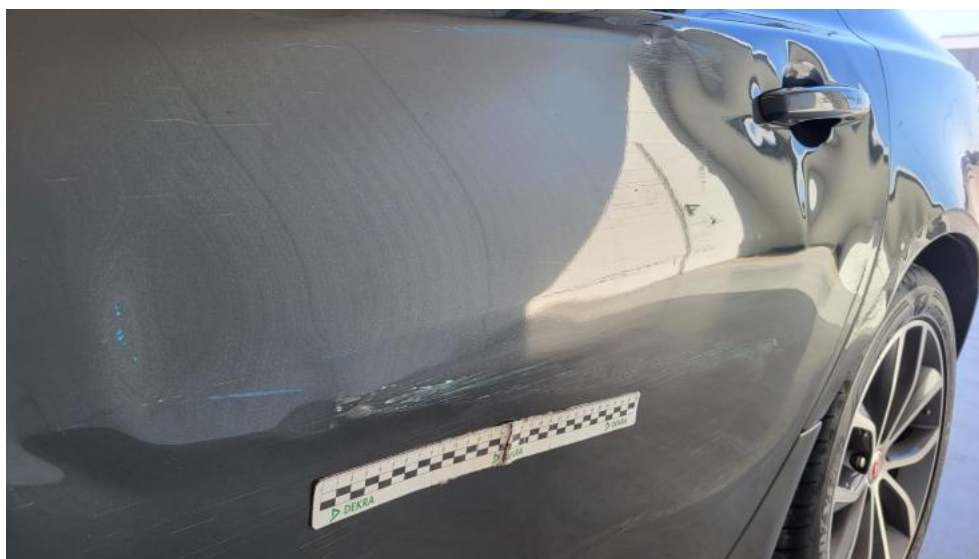
**Fot. 59.**

Drzwi tylne L - Rysa/odprysk 1

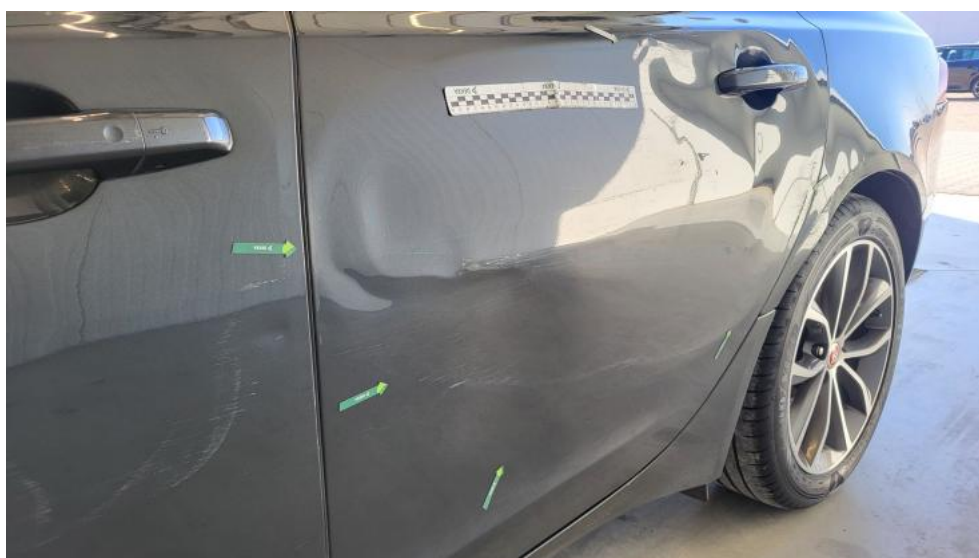
**Fot. 60.**

Drzwi tylne L - Wgniecenie/odkształcenie 1

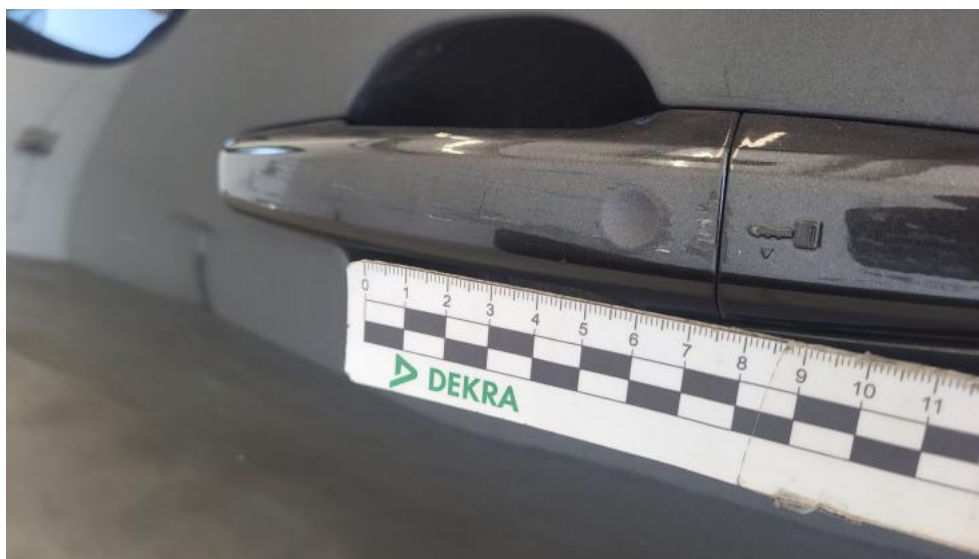
**Fot. 61.**

Klamka drzwi prz L - Rysa/odprysk 1

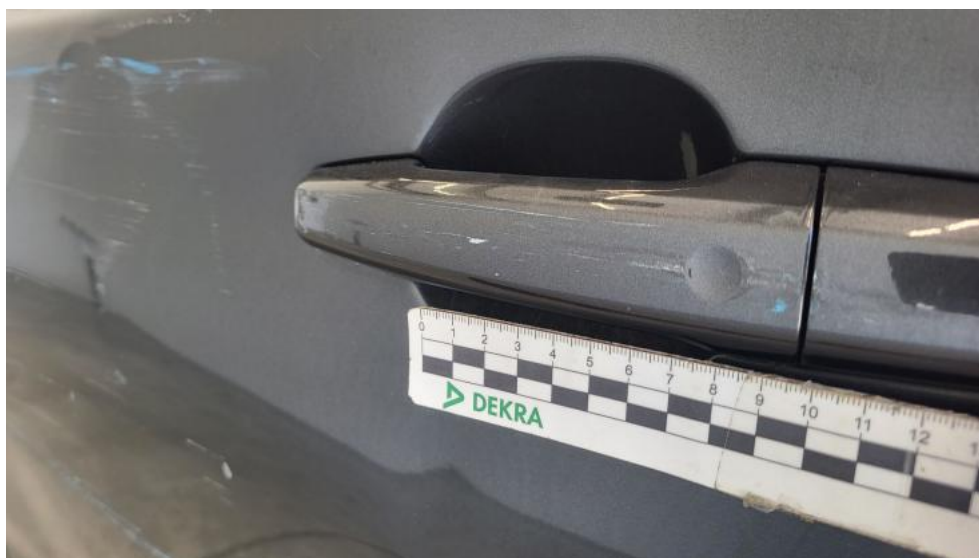
**Fot. 62.**

Klamka drzwi tyl L - Rysa/odprysk 1

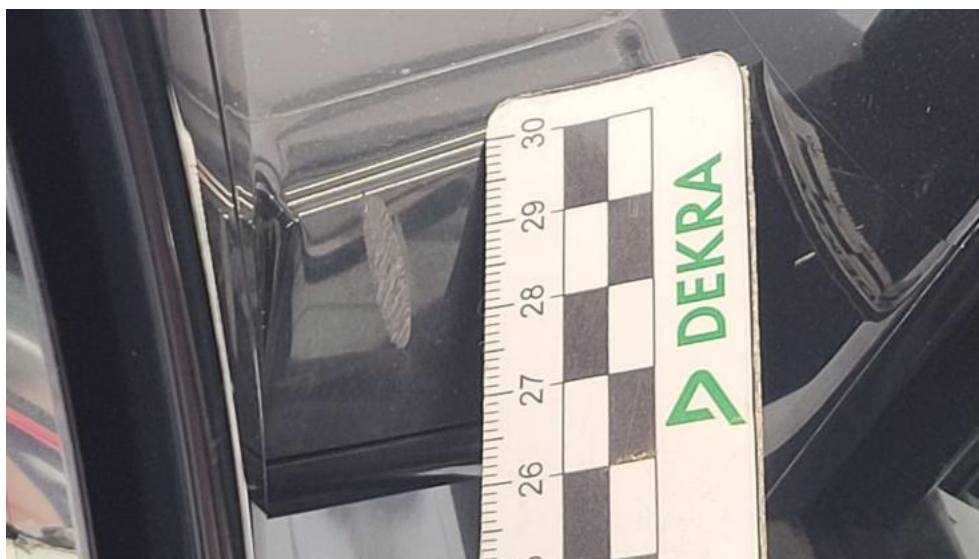
**Fot. 63.**

Lusterko zew L - Rysa/odprysk 1

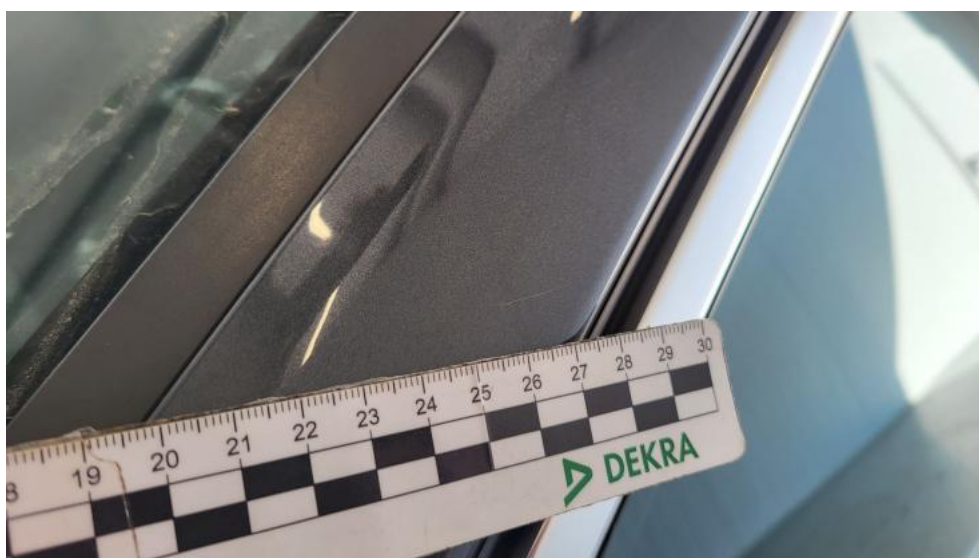
**Fot. 64.**

Słupek przedni L - Rysa/odprysk 1

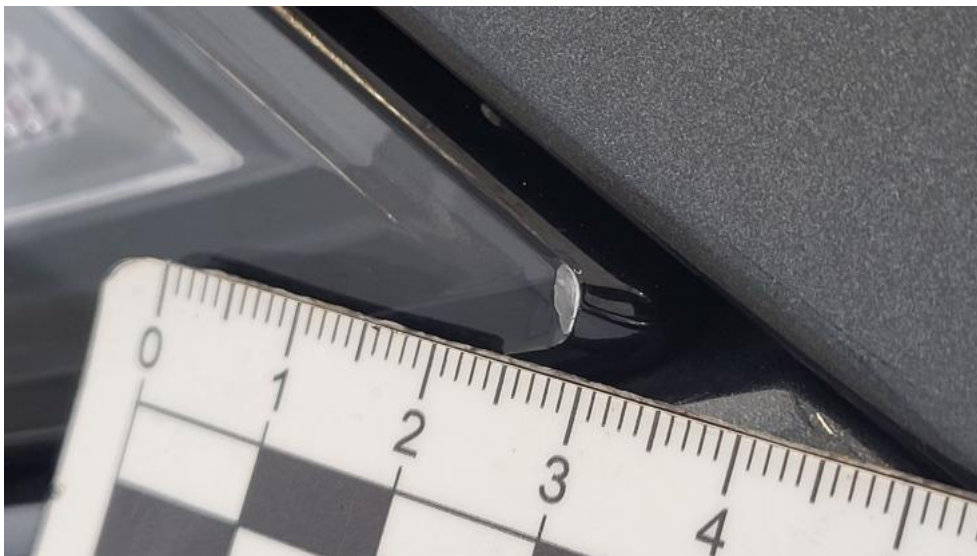
**Fot. 65.**

Reflektor L - Pęknięcie/rozerwanie 1

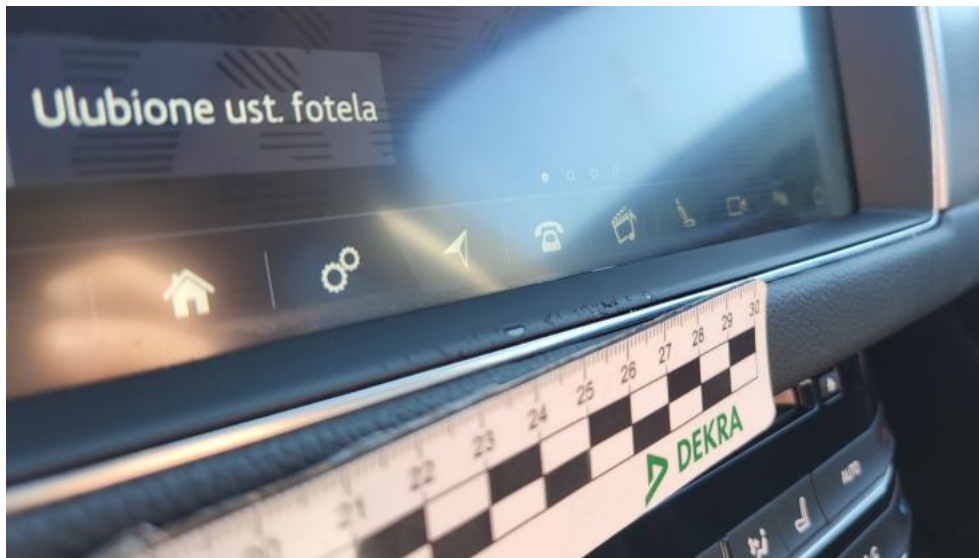
**Fot. 67.**

Deska rozdzielcza - Rysa/odprysk 2

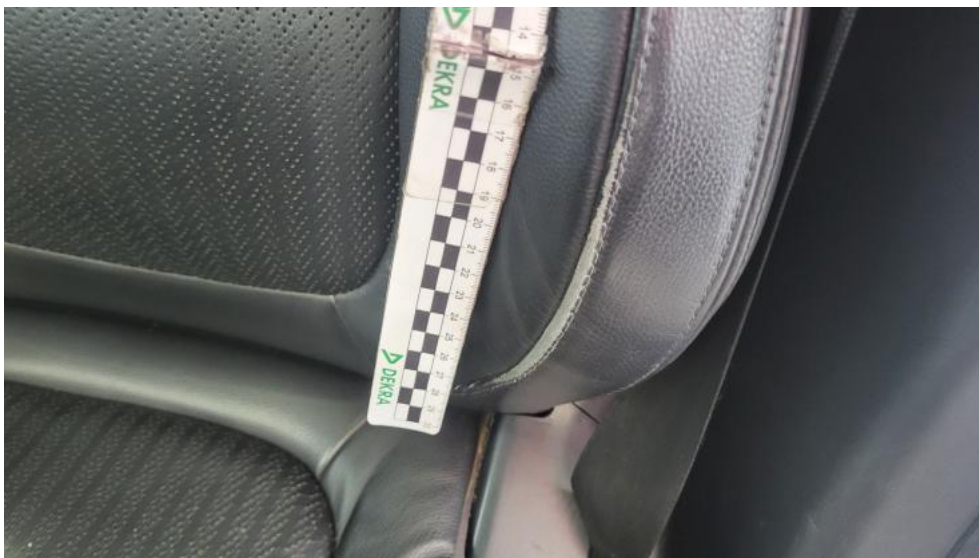
**Fot. 68.**

Fotel prz. lew. - Inne 1

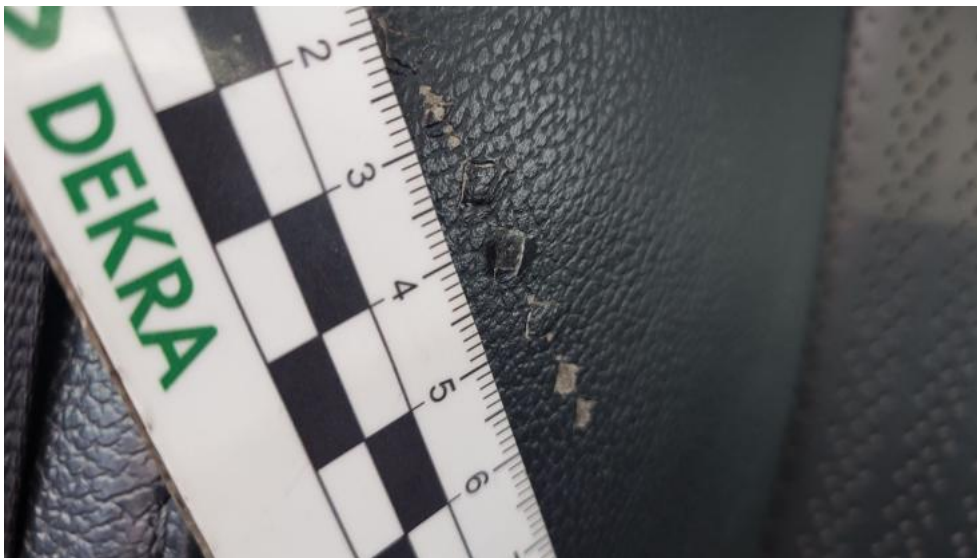
**Fot. 69.**

Fotel prz. praw. - Pęknięcie/rozerwanie 1

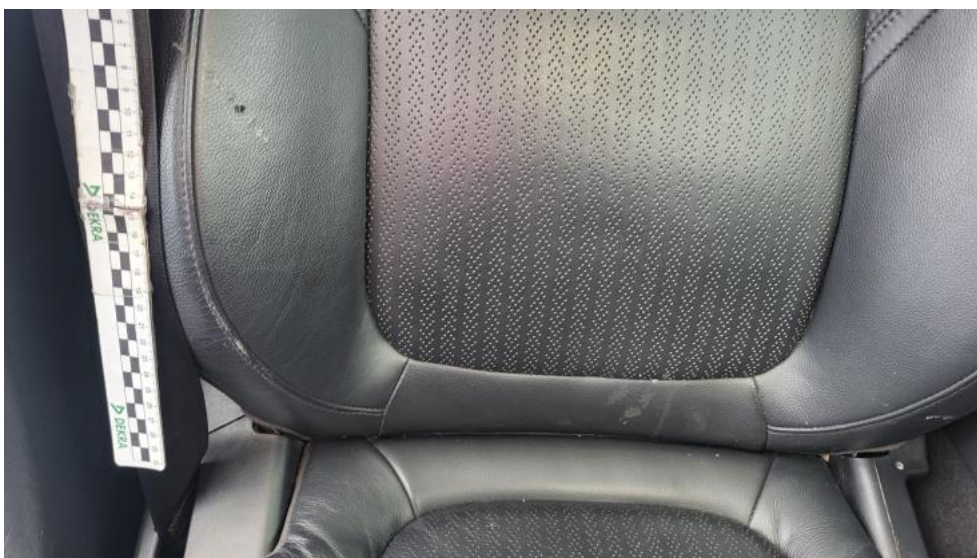
**Fot. 70.**

Fotel prz. praw. - Inne 1

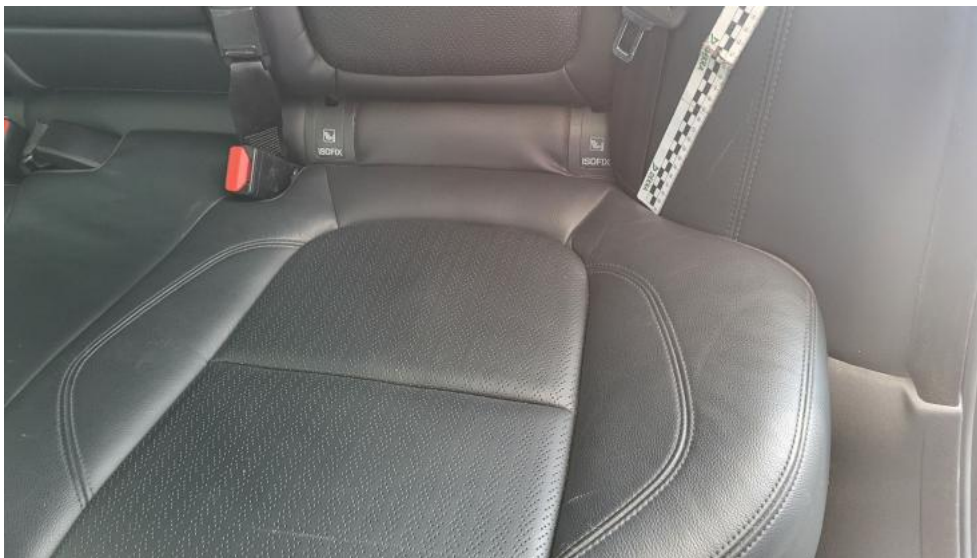
**Fot. 71.**

Kanapa tyl. - Rysa/odprysk 1

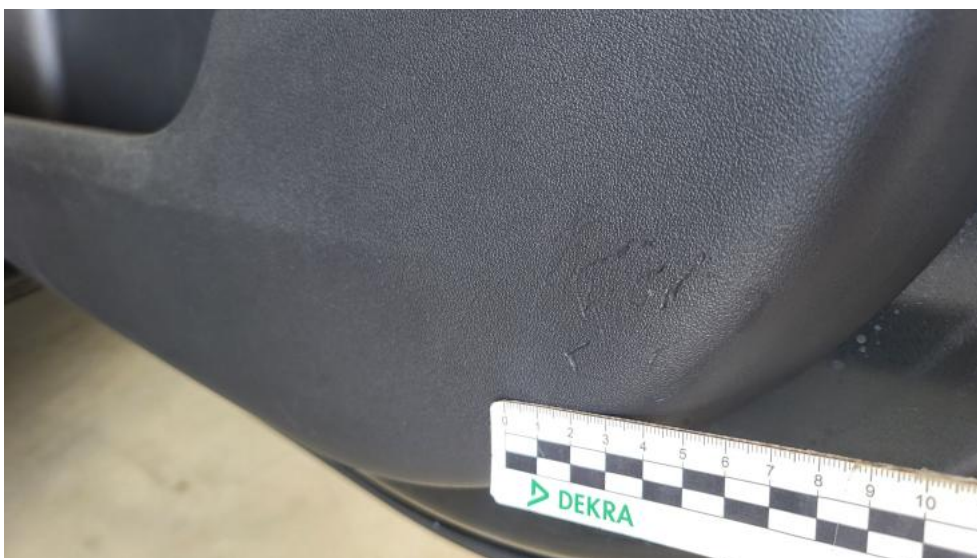
**Fot. 72.**

Tapicerka drzwi przednich P - Rysa/odprysk 1

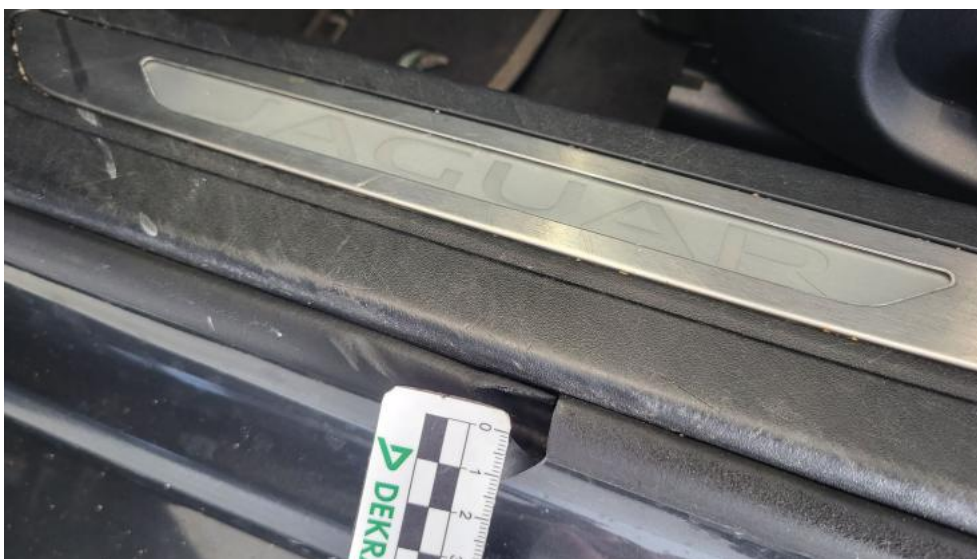
**Fot. 73.**

Uszczelka drzwi przednich L - Pęknięcie/rozerwanie 1

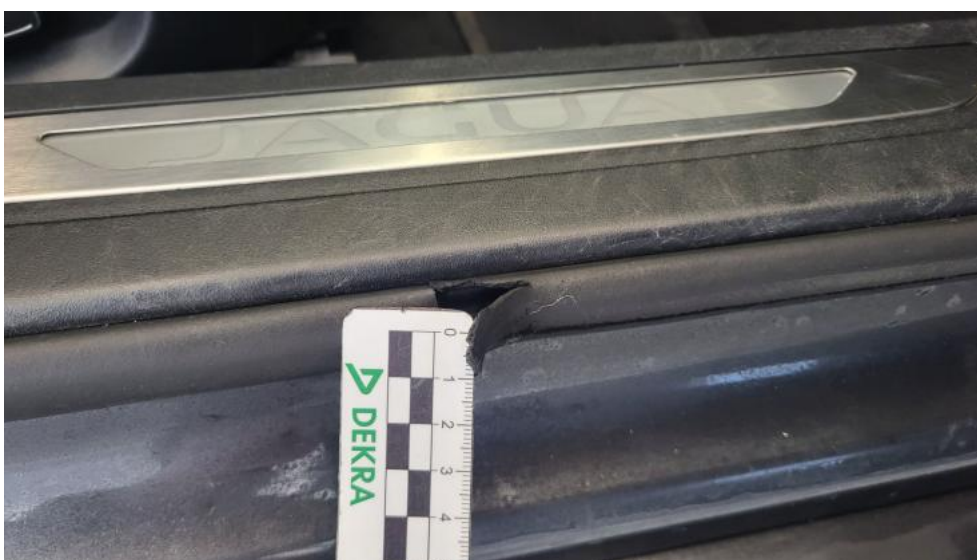
**Fot. 74.**

Uszczelka drzwi przednich P - Pęknięcie/rozerwanie 1

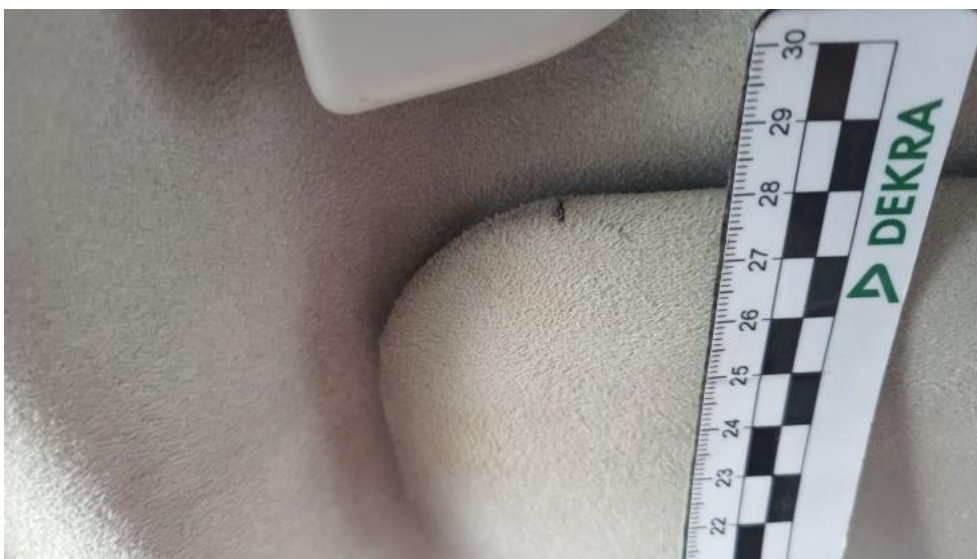
**Fot. 75.**

Osłona p/słoneczna lewa - Inne 1
