Nr zlecenia DEKRA: PKOL(W)/LODZ/19385/25/03/17  
Nr zlecenia/szkody: Futura  
Data zlecenia: 17-03-2025

**DEKRA Polska - Centrala**  
02-673 Warszawa, ul. Konstruktorska 12A

| Model | Astra V Sports Tourer 19-22 |
| Nr rejestracyjny | WD1963P |

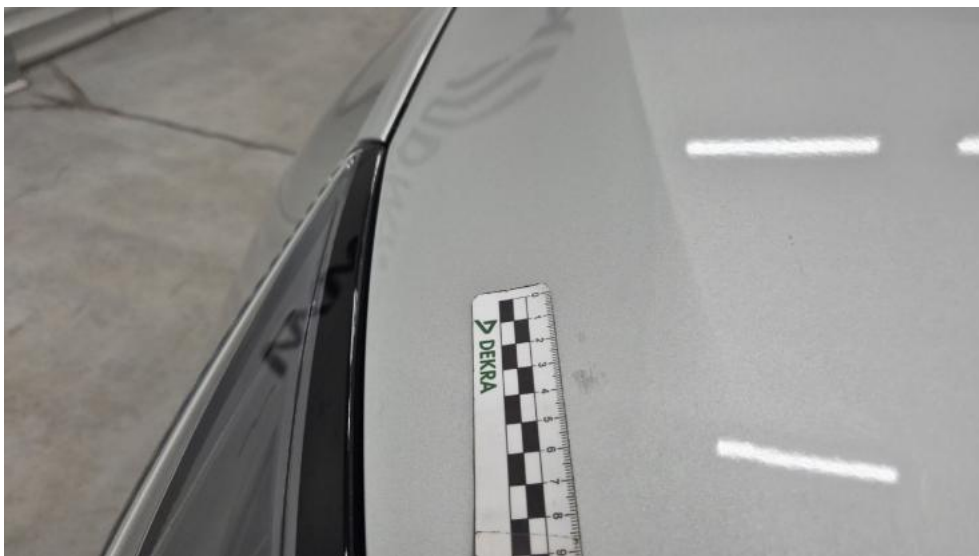
**Fot. 38.**  
Pokrywa komory silnika - Rysa/odprysk 1

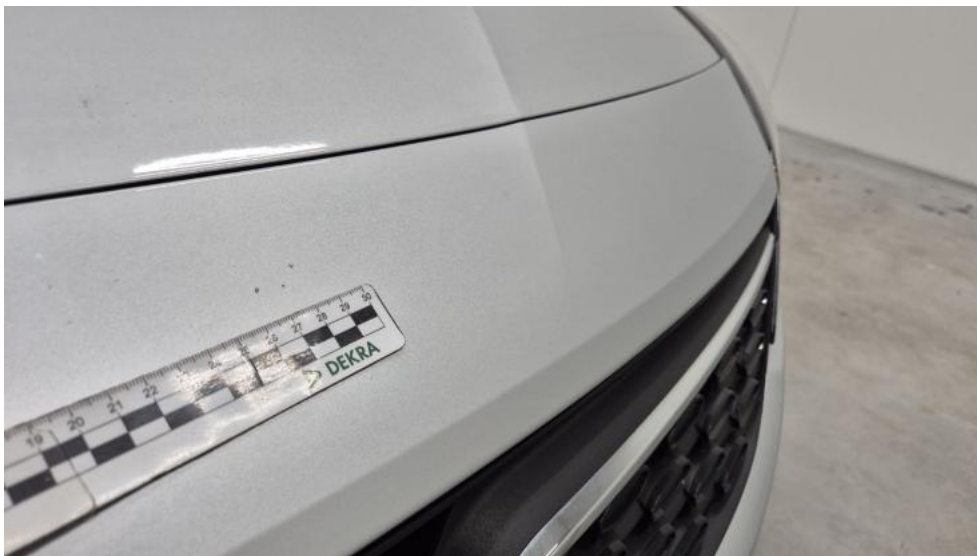
Zderzak() - Rysa/odprysk 3

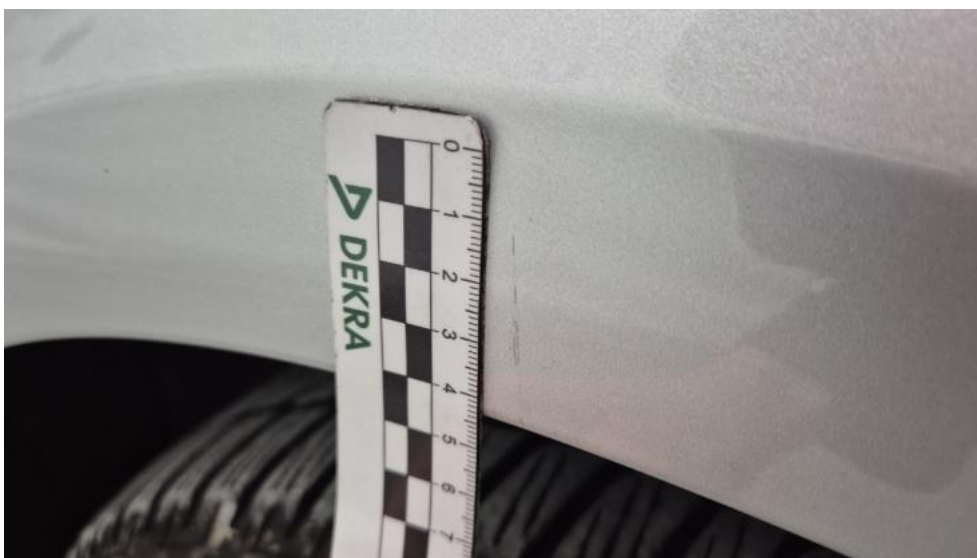
Błotnik przedni P - Rysa/odprysk 1

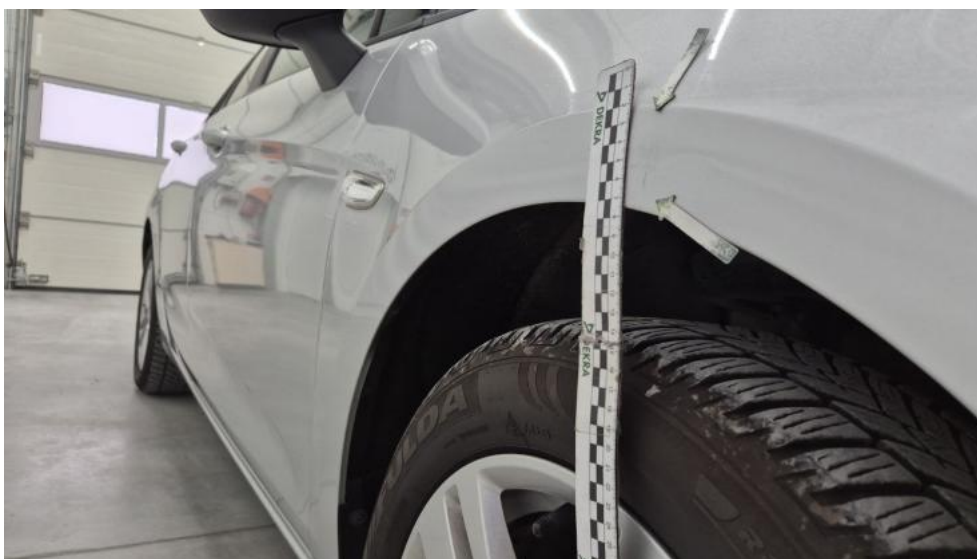
Błotnik przedni P - Wgniecenie/odkształcenie 1

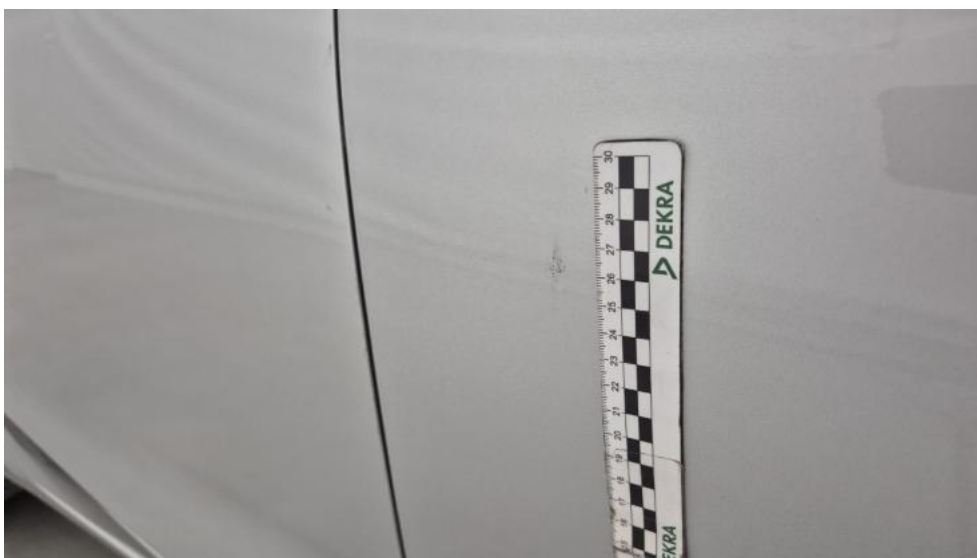
Drzwi przednie P - Rysa/odprysk 1

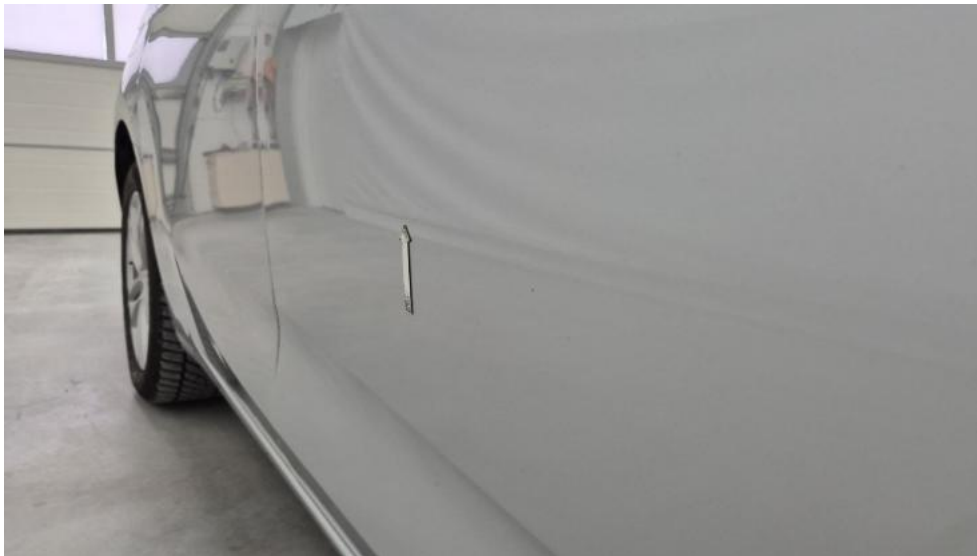
Drzwi przednie P - Wgniecenie/odkształcenie 1

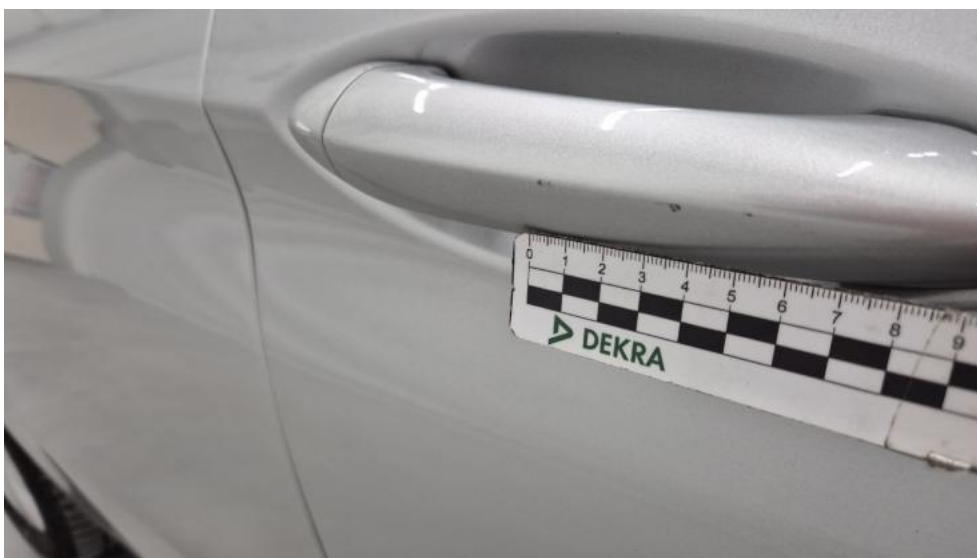
Klamka drzwi prz P - Rysa/odprysk 1

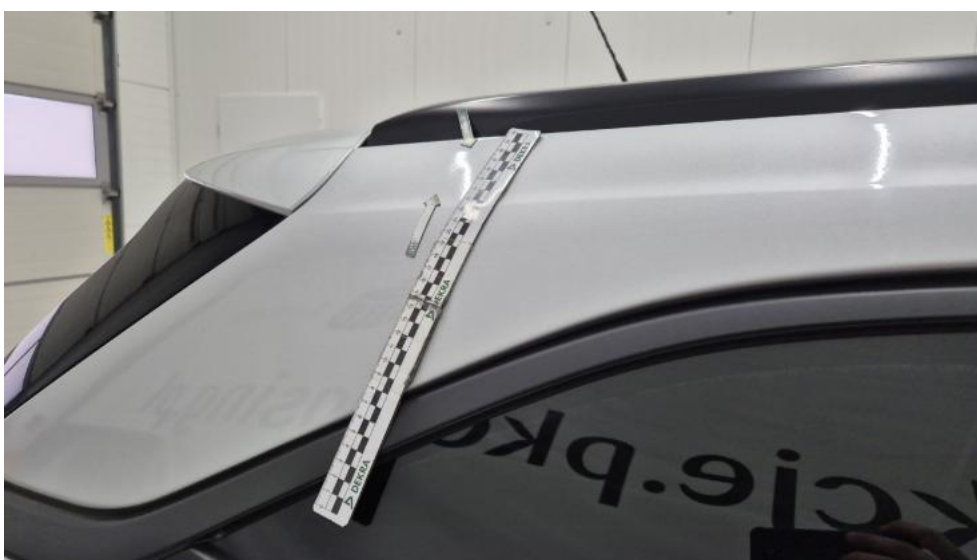
Błotnik tylny P / Ściana boczna P - Wgniecenie/odkształcenie 1

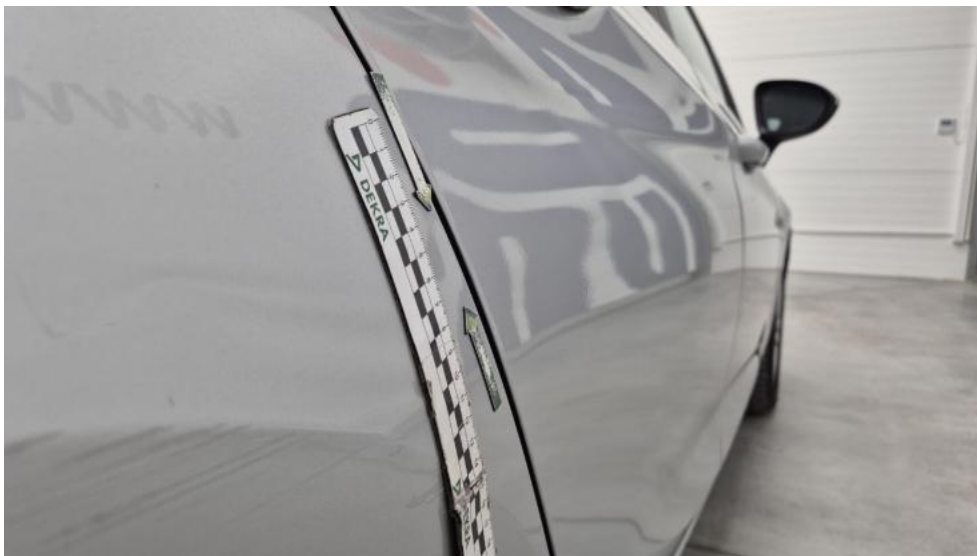
Błotnik tylny P / Ściana boczna P - Wgniecenie/odkształcenie 2

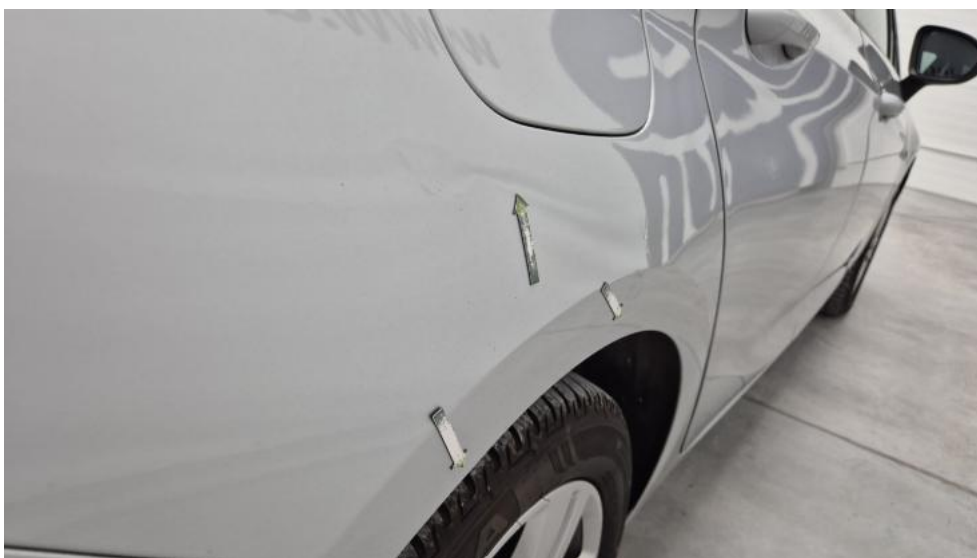
Błotnik tylny P / Ściana boczna P() - Wgniecenie/odkształcenie 3

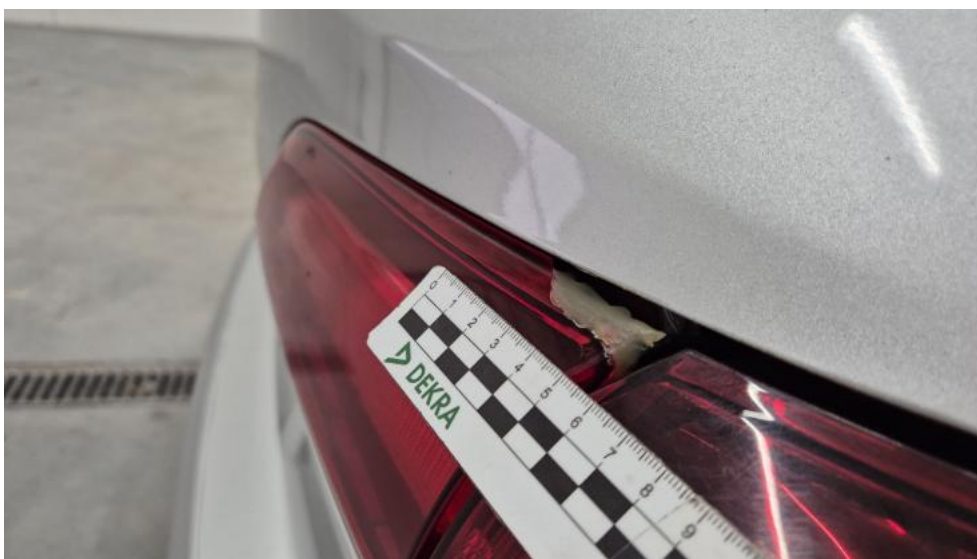
Lampa tylna wew P - Inne 1

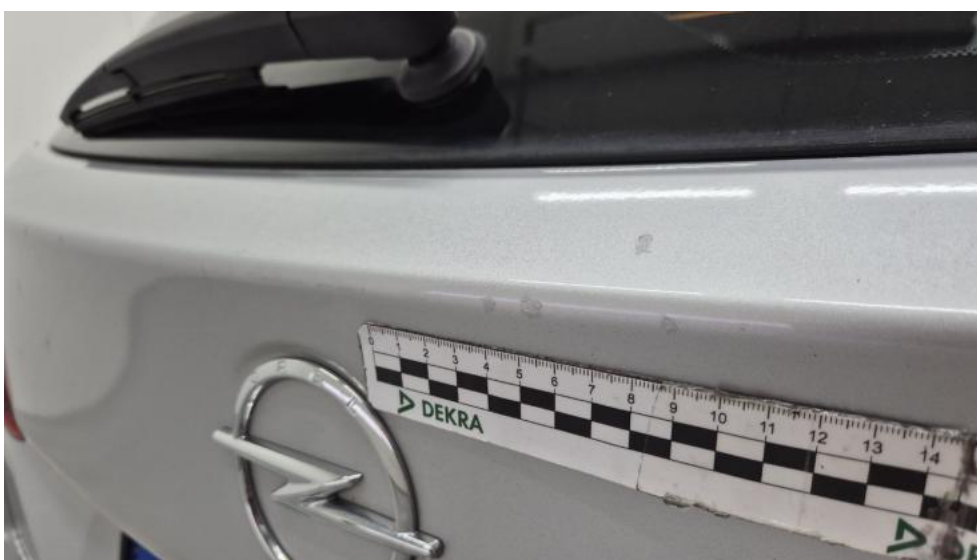
Pokrywy bagażnika - Rysa/odprysk 1

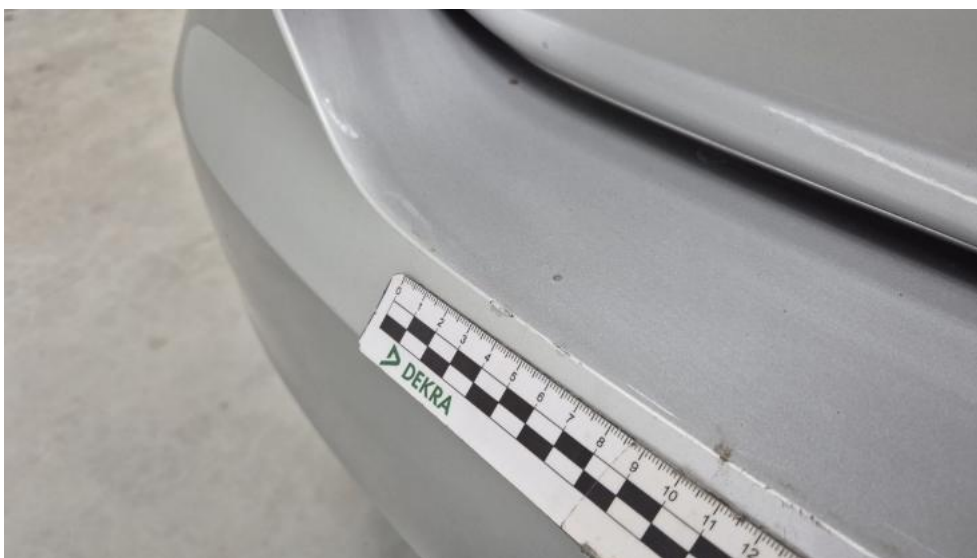
Zderzak tylny - Rysa/odprysk 2

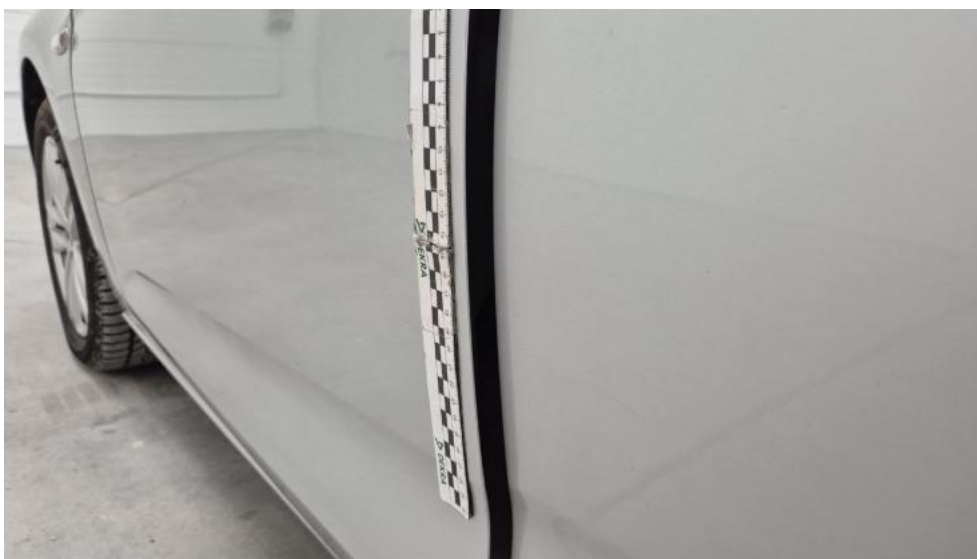
Drzwi przed L - Rysa/odprysk 1

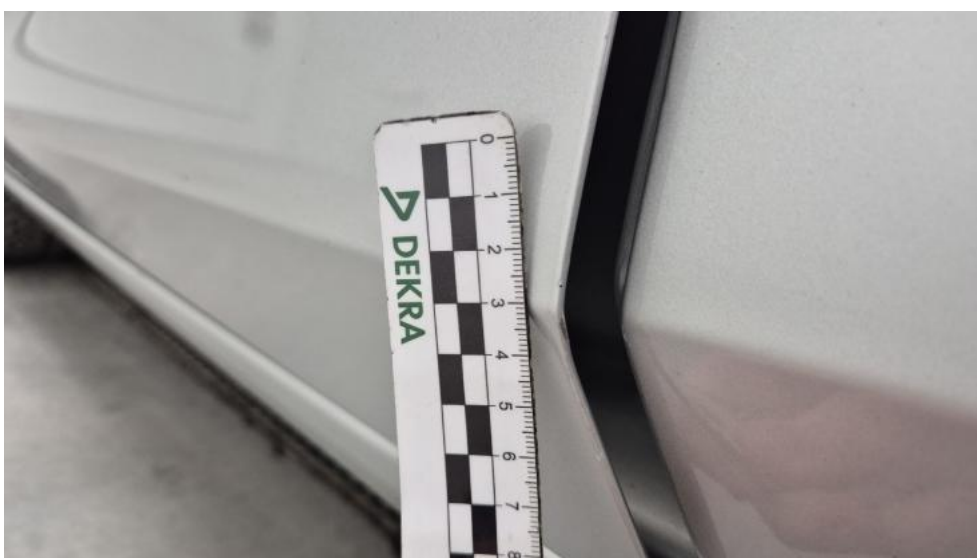
Drzwi przed L - Rysa/odprysk 2

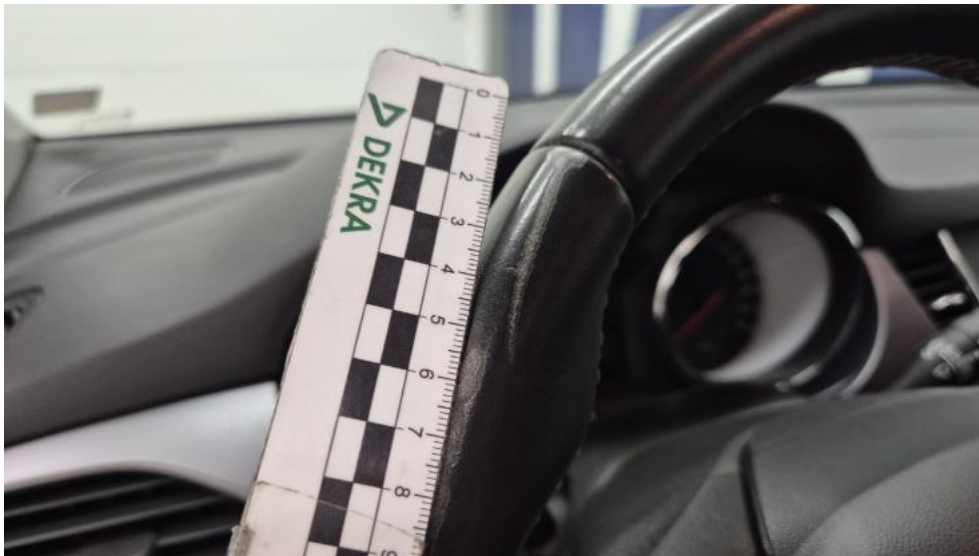
**Fot. 69.**  
Koło kierownicy - Inne 2

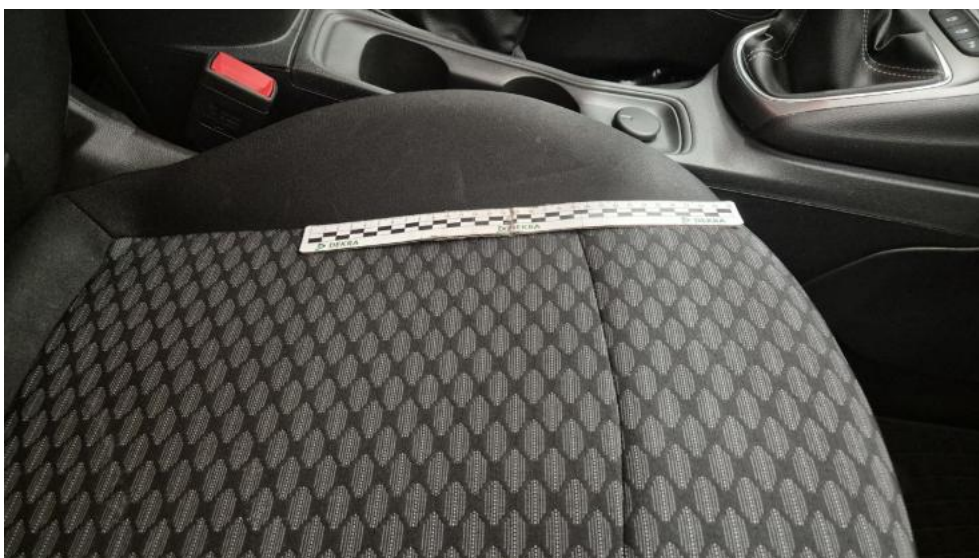
**Fot. 70.**  
Fotel prz. praw. - Inne 1
