Nr zlecenia DEKRA: PKOL(W)/LODZ/39175/25/05/30  
Nr zlecenia/szkody: 21/042740  
Data zlecenia: 30-05-2025

**DEKRA Polska - Centrala**  
02-673 Warszawa, ul. Konstruktorska 12A

| Producent | TOYOTA |
| Typ/wersja | RAV4 2.5 Hybrid Comfort 4x4 |

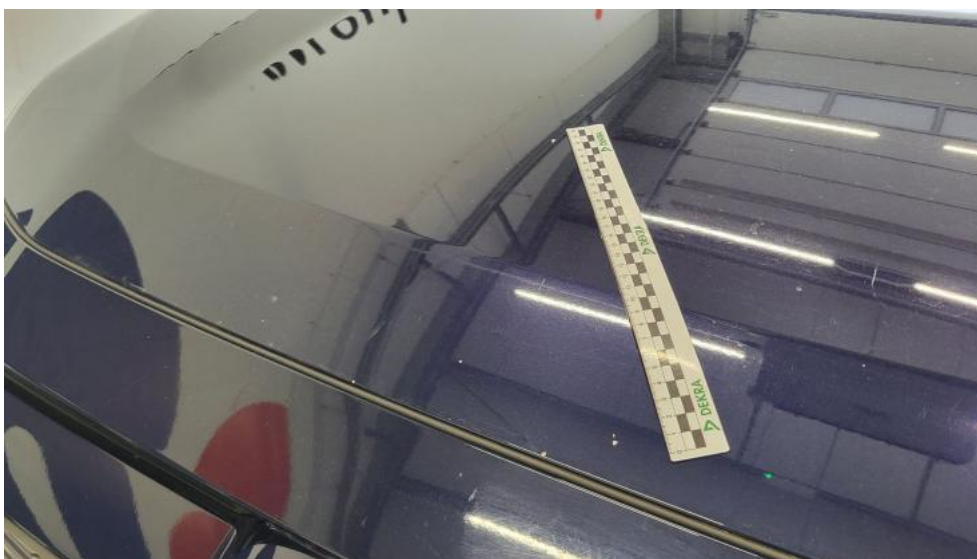
**Fot. 39.**

Pokrywa komory silnika - Rysa/odprysk 1

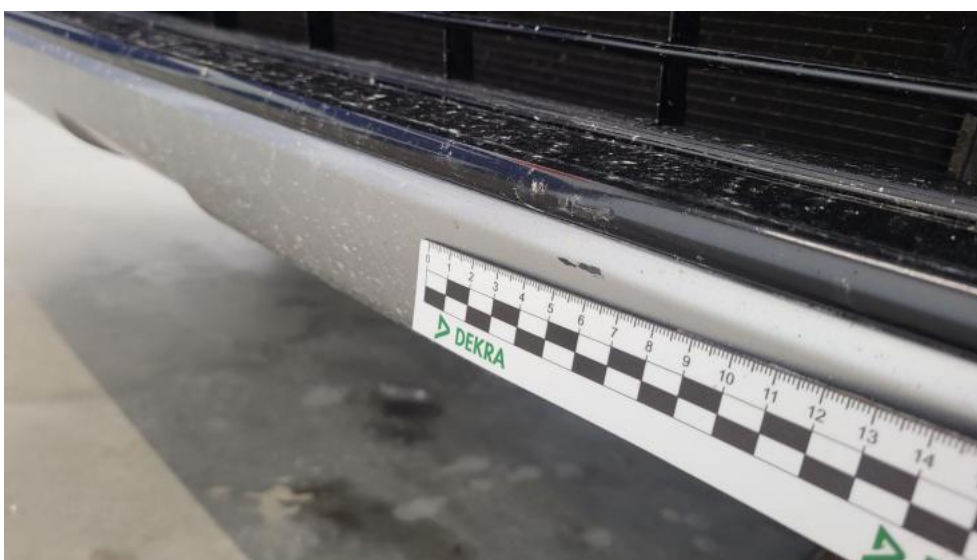
**Fot. 40.**

Spoiler zderzaka przedniego - Rysa/odprysk 1

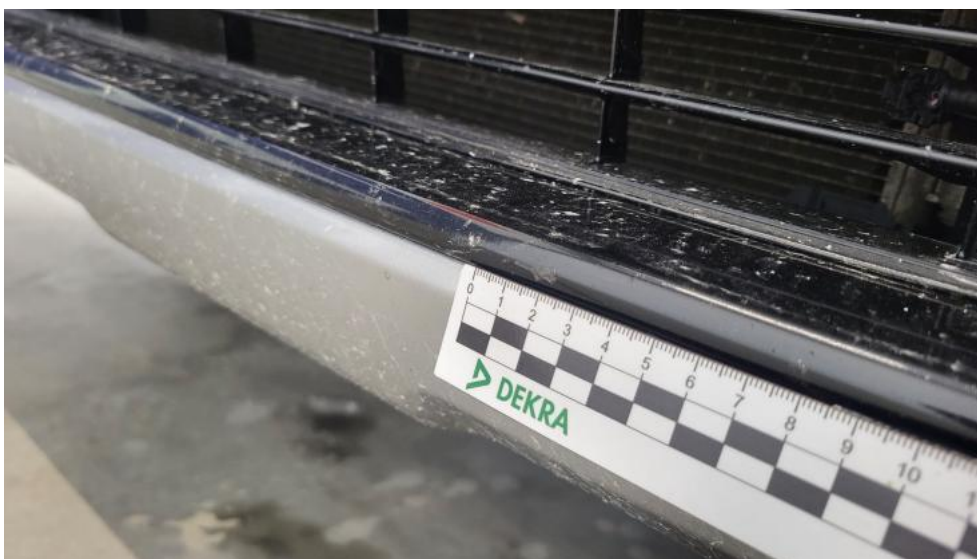
**Fot. 41.**

Zderzak przedni cz dolna - Rysa/odprysk 1

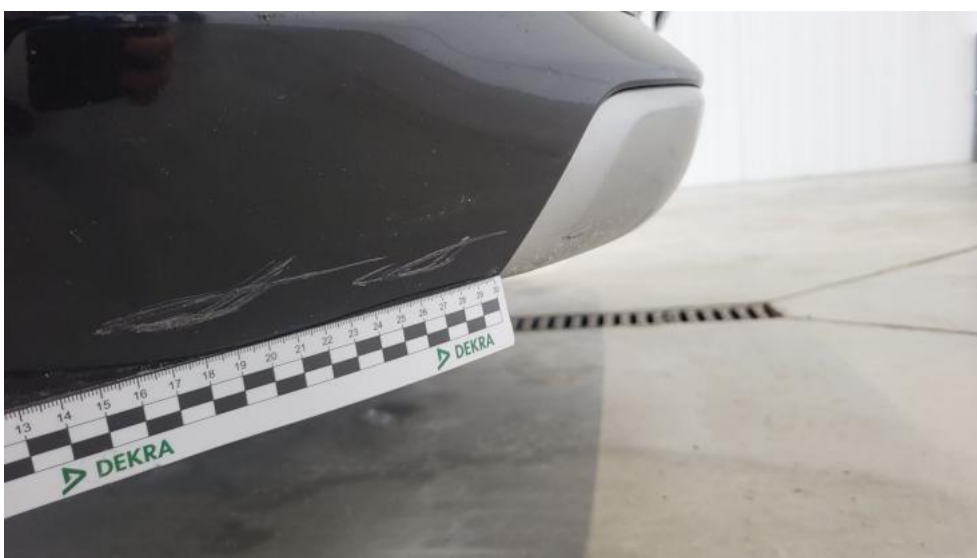
**Fot. 42.**

Zderzak przedni cz dolna - Rysa/odprysk 2

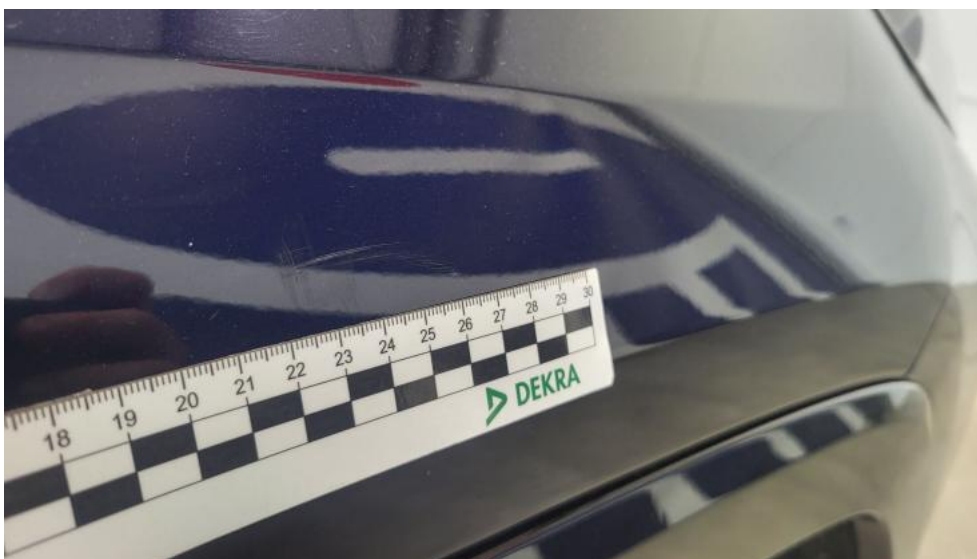
**Fot. 43.**

Światnik przedni P - Rysa/odprysk 1

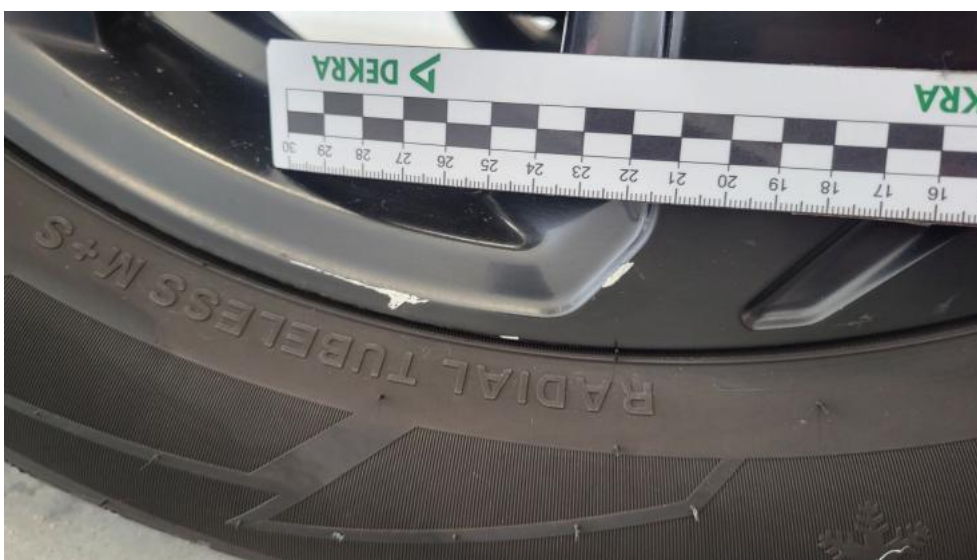
**Fot. 44.**

Felga aluminiowa przednia P - Rysa/odprysk 1

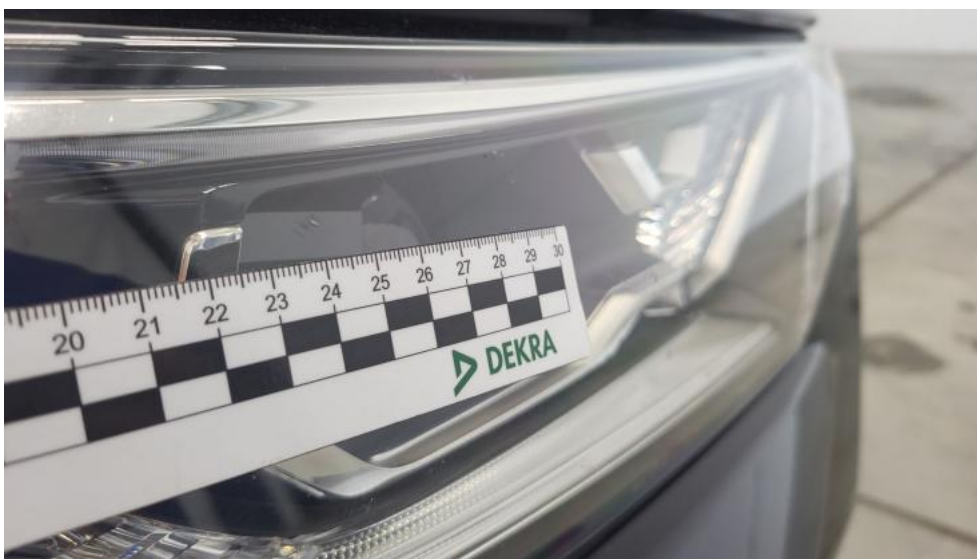
**Fot. 45.**

Reflektor P - Rysa/odprysk 1

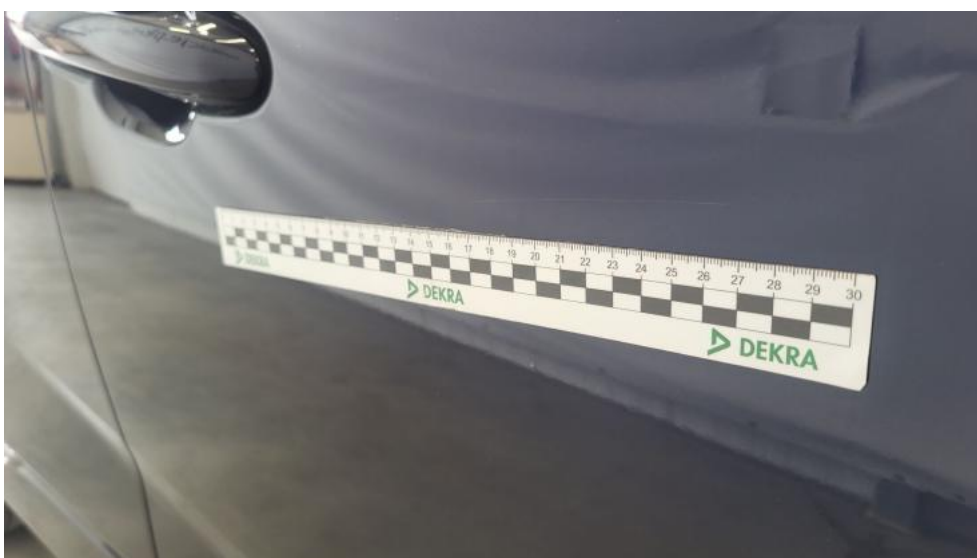
**Fot. 46.**

Drzwi przednie P - Rysa/odprysk 1

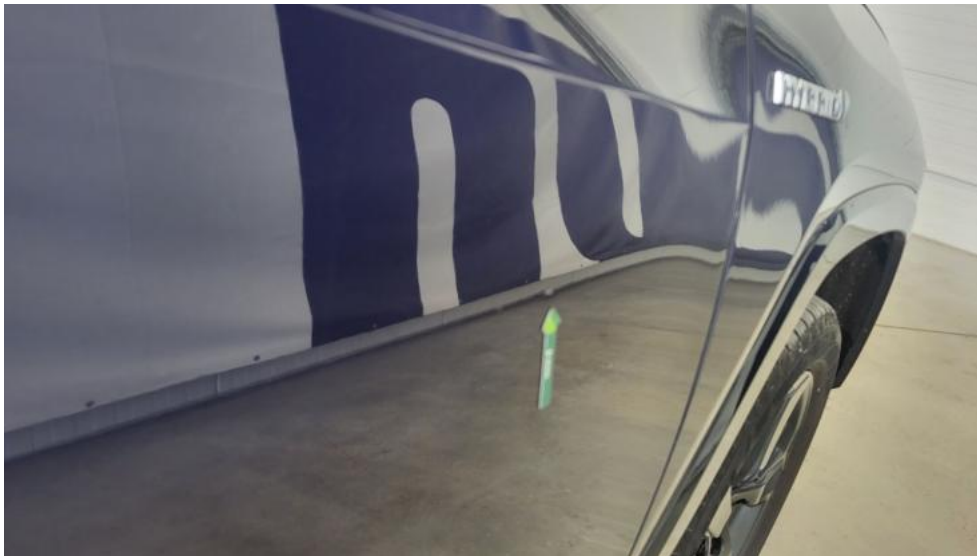
**Fot. 47.**

Drzwi przednie P - Wgniecenie/odkształcenie 1

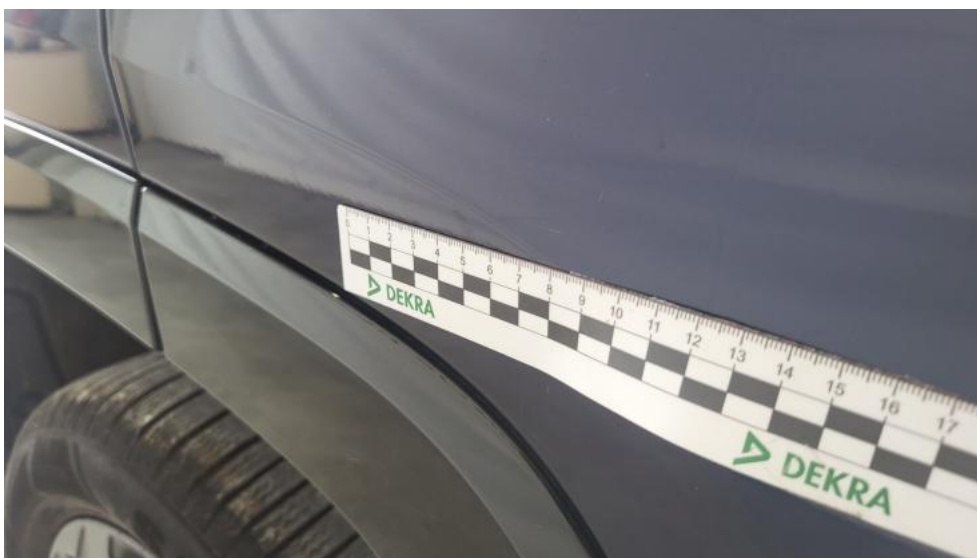
**Fot. 48.**

Drzwi tylne P - Rysa/odprysk 1

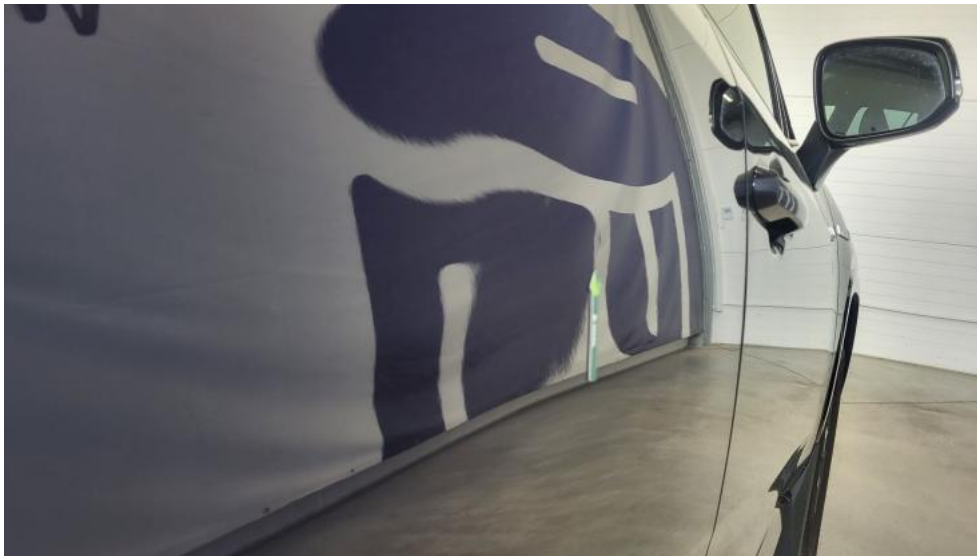
**Fot. 49.**

Drzwi tylne P - Wgniecenie/odkształcenie 1

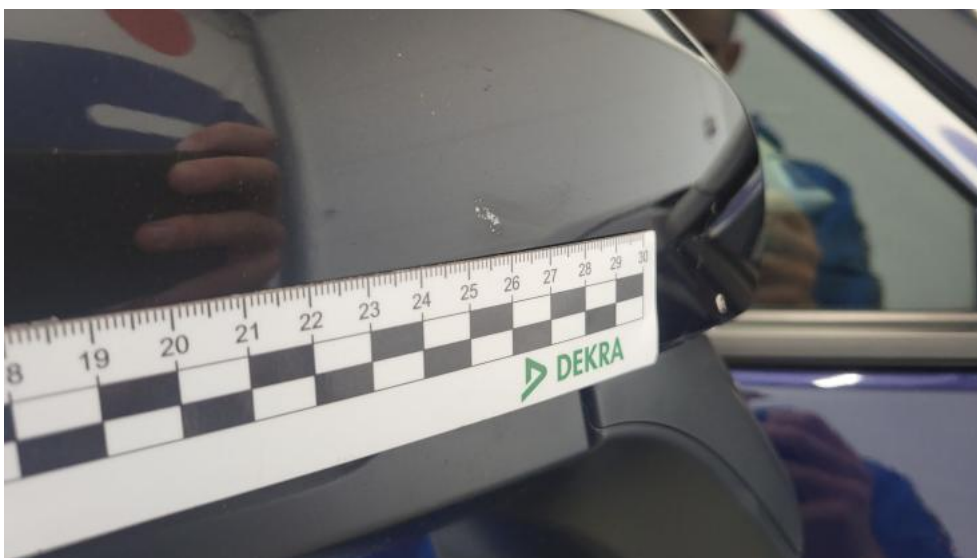
**Fot. 50.**

Lusterko zew P - Rysa/odprysk 1

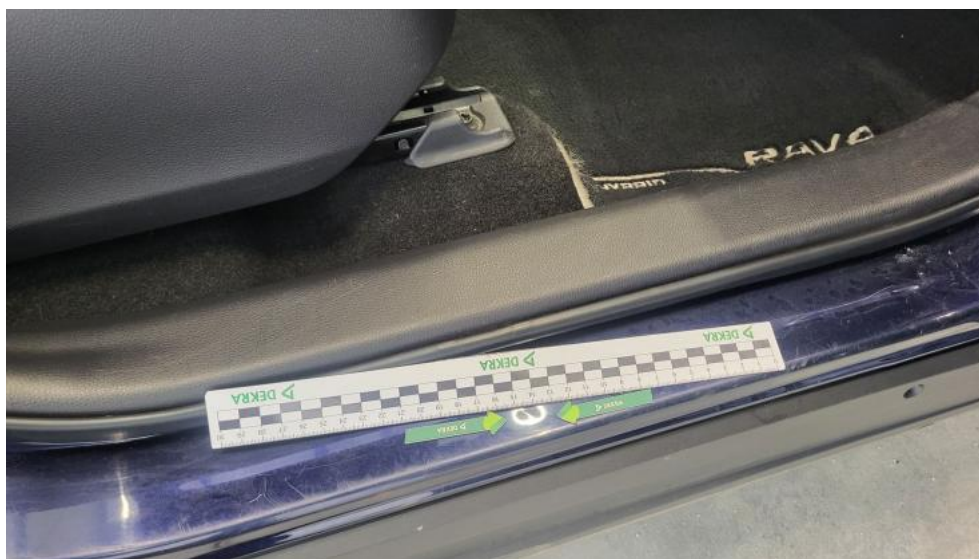
**Fot. 51.**

Próg P - Wgniecenie/odkształcenie 1

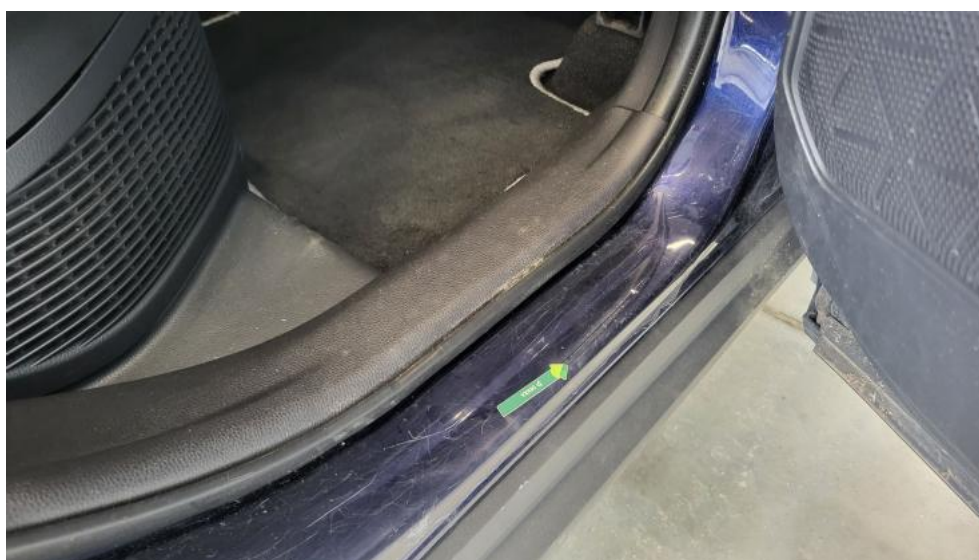
**Fot. 52.**

Próg P - Wgniecenie/odkształcenie 2

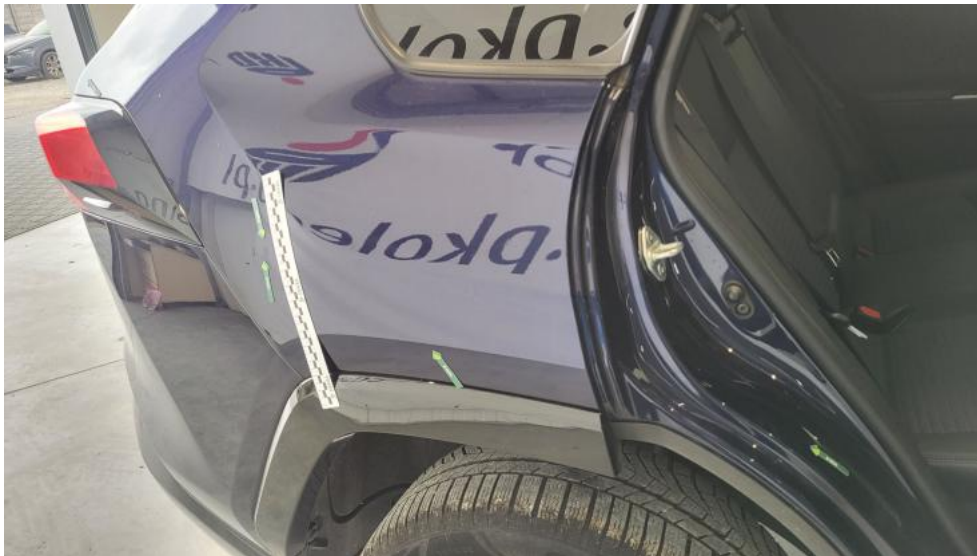
**Fot. 53.**

Błotnik tylny P / Ściana boczna P - Wgniecenie/odkształcenie 1

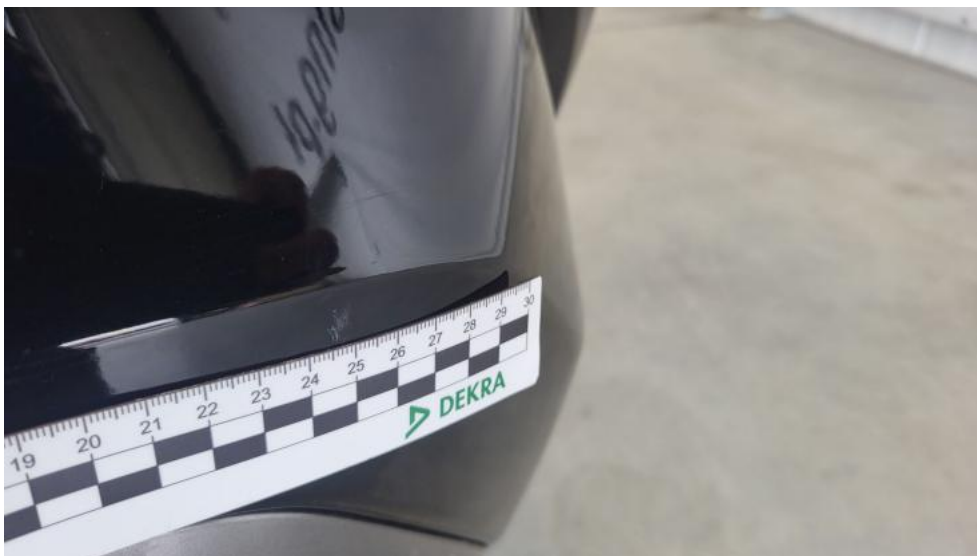
**Fot. 54.**

Zderzak tylny - Rysa/odprysk 1

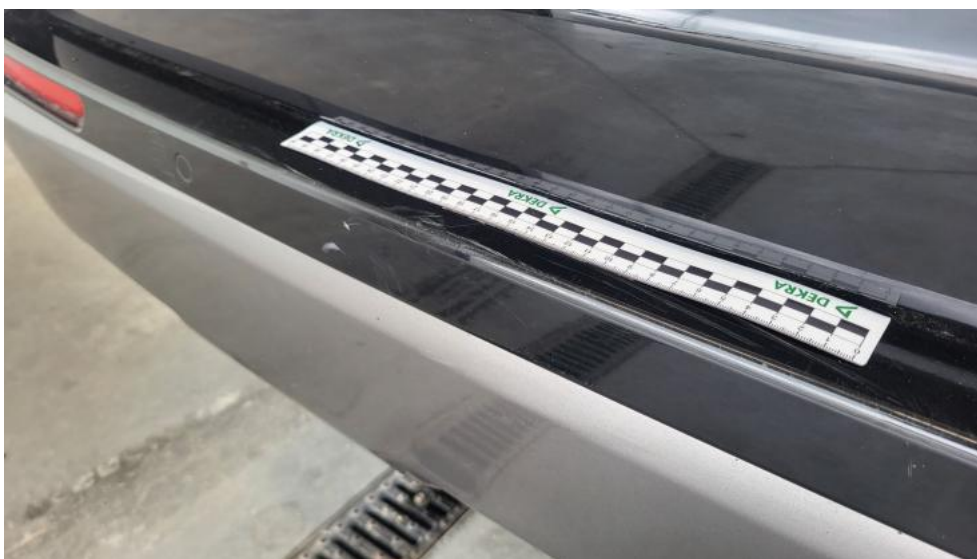
**Fot. 55.**

Zderzak tylny - Rysa/odprysk 2

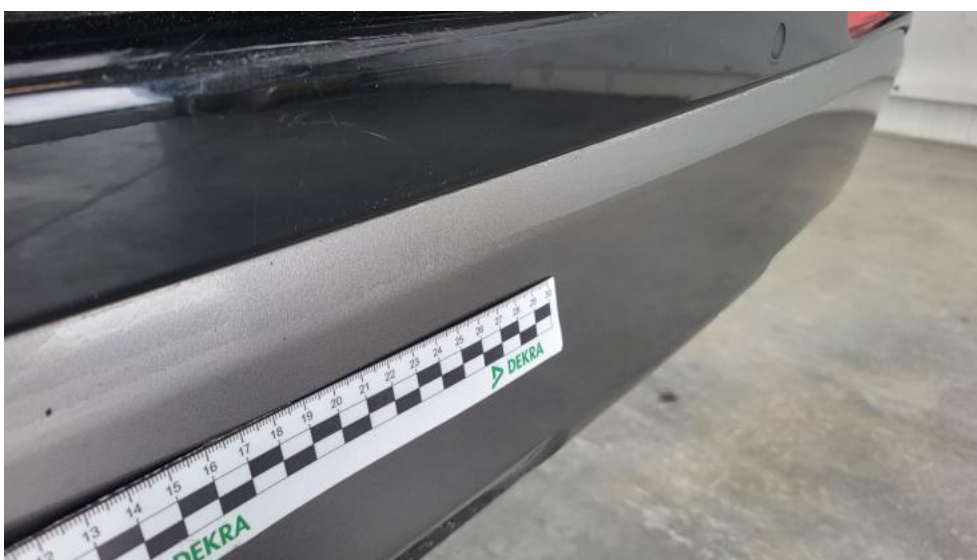
**Fot. 56.**

Zderzak tylny cz dolna - Rysa/odprysk 1

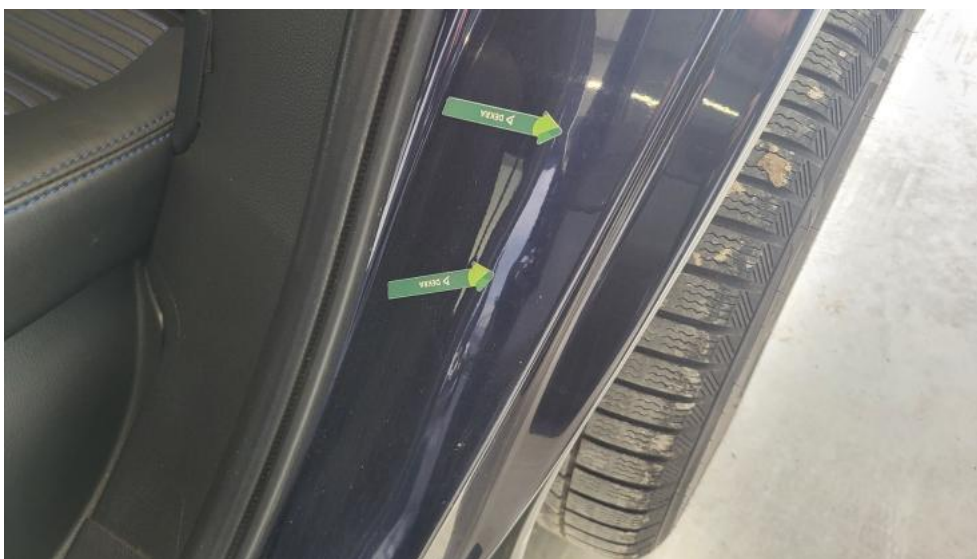
**Fot. 57.**

Błotnik tylny L / Ściana boczna L - Wgniecenie/odkształcenie 1

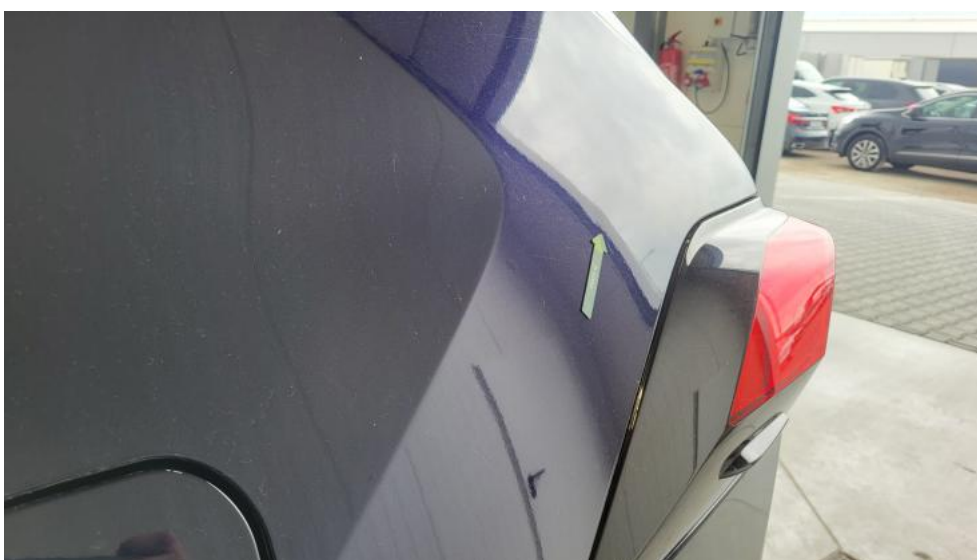
**Fot. 58.**

Błotnik tylny L / Ściana boczna L - Wgniecenie/odkształcenie 2

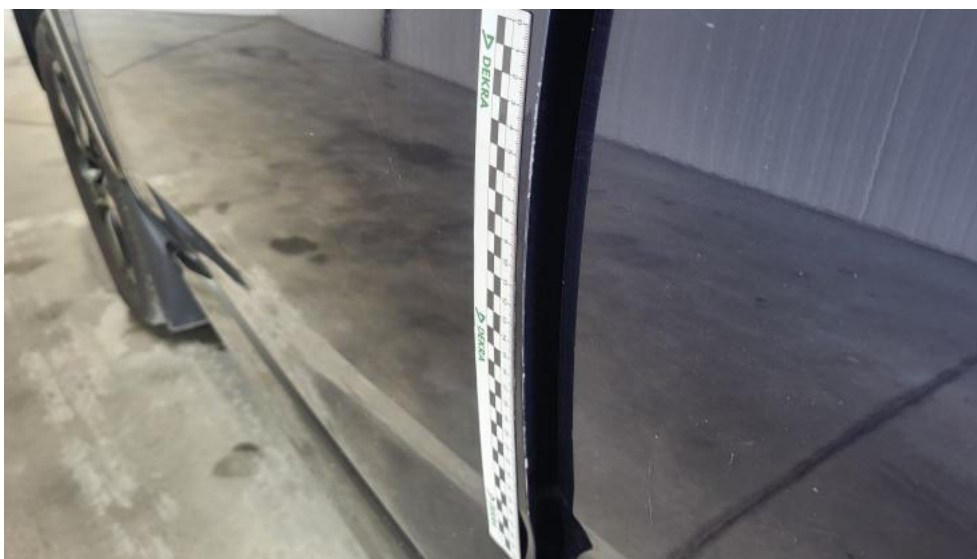
**Fot. 59.**

Drzwi przed L - Rysa/odprysk 1

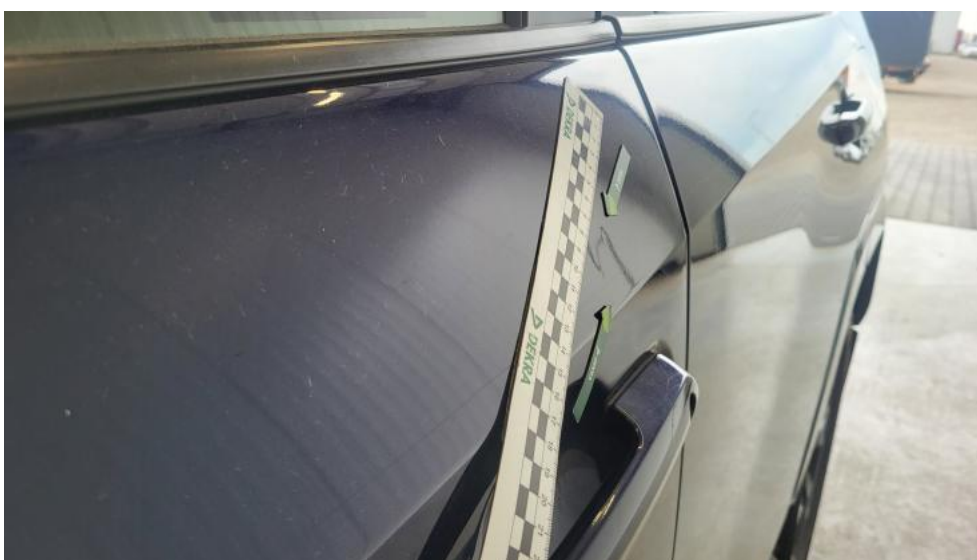
**Fot. 60.**

Drzwi przed L - Wgniecenie/odkształcenie 1

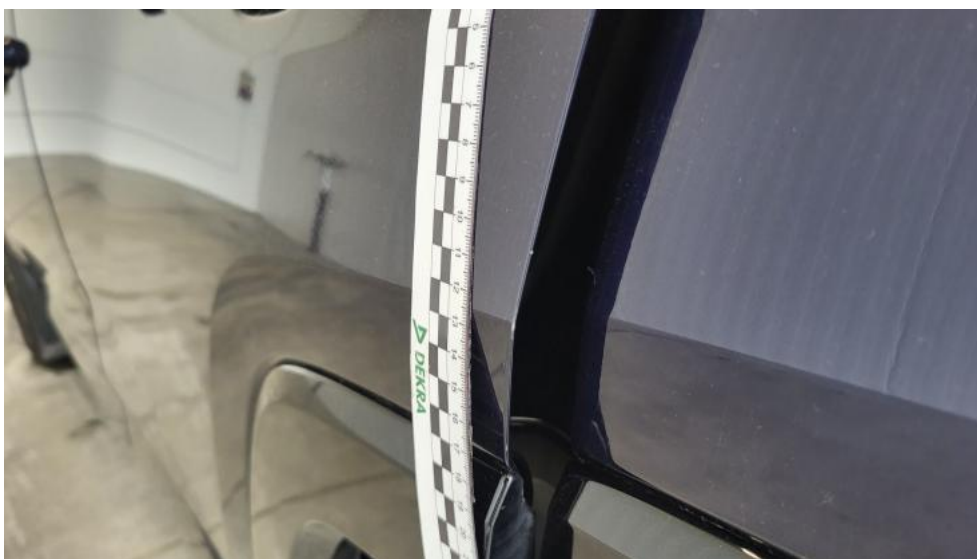
**Fot. 61.**

Drzwi tylne L - Rysa/odprysk 1

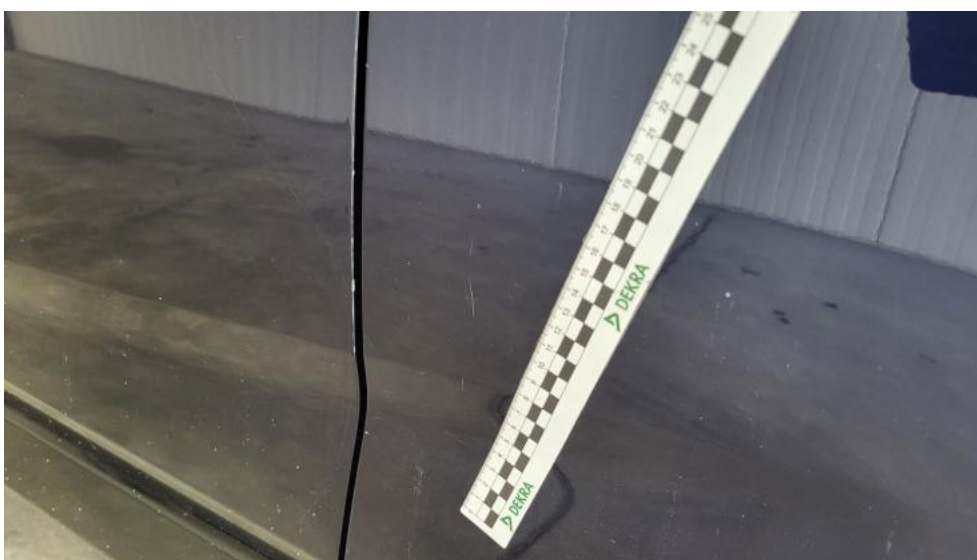
**Fot. 62.**

Drzwi tylne L - Rysa/odprysk 2

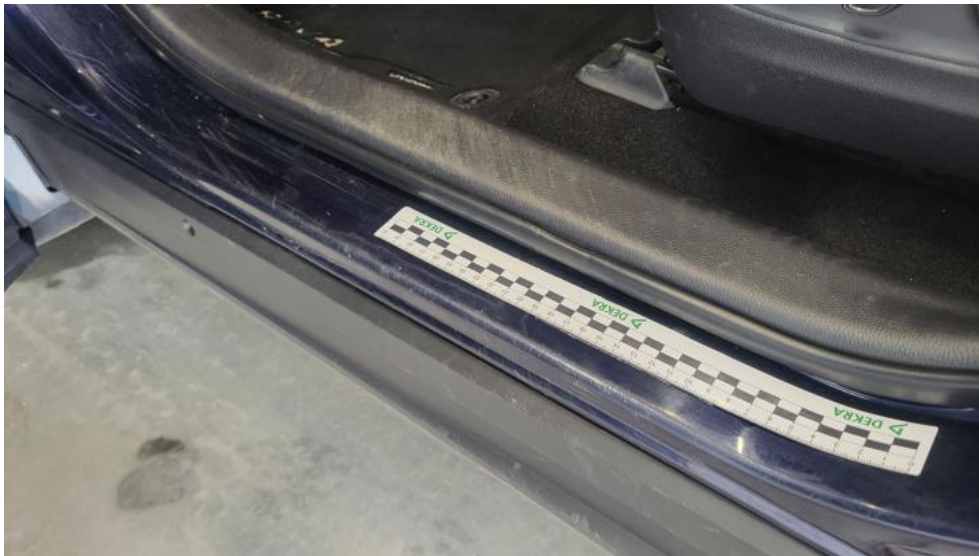
**Fot. 63.**  
Próg L - Rysa/odprysk 1

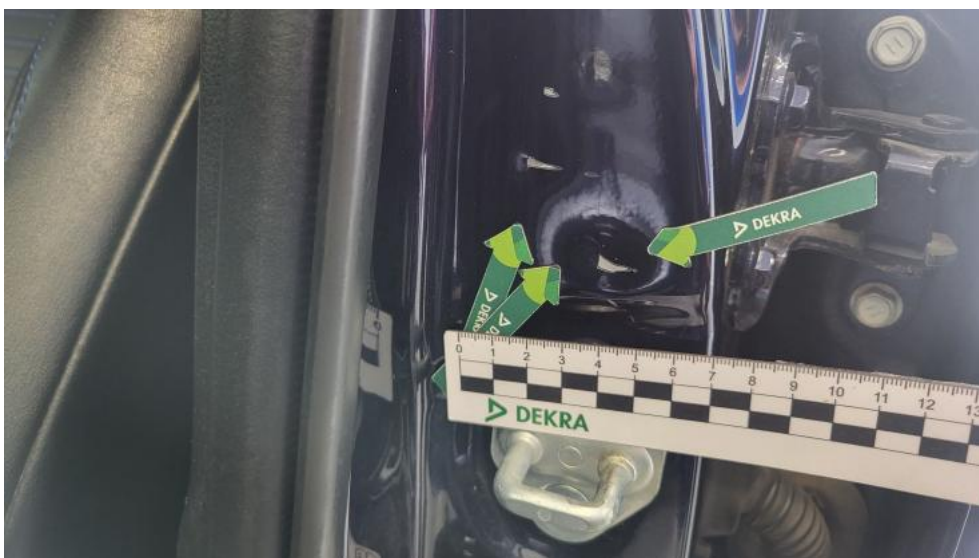
**Fot. 64.**  
Słupek środkowy L - Wgniecenie/odkształcenie 1

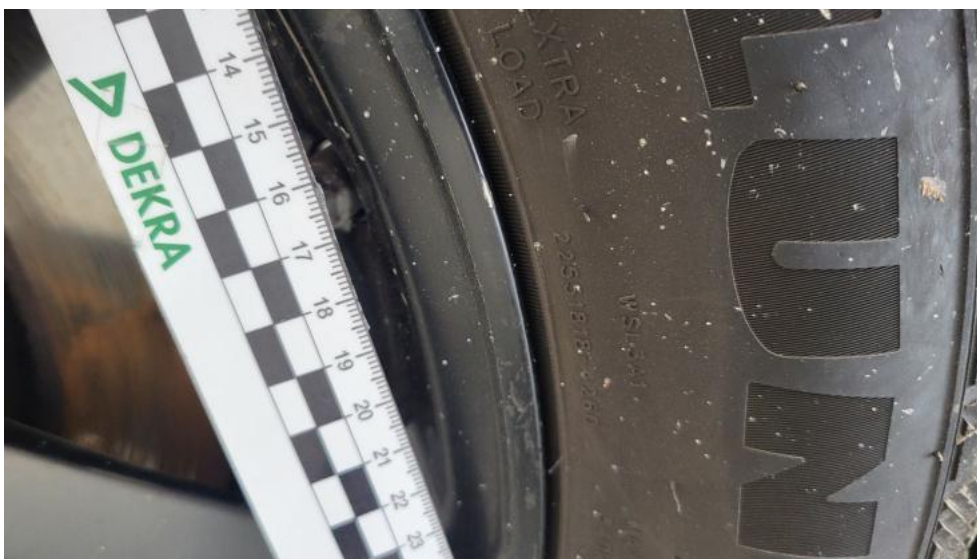
**Fot. 65.**

Felga Aluminiowa przednia L - Rysa/odprysk 1

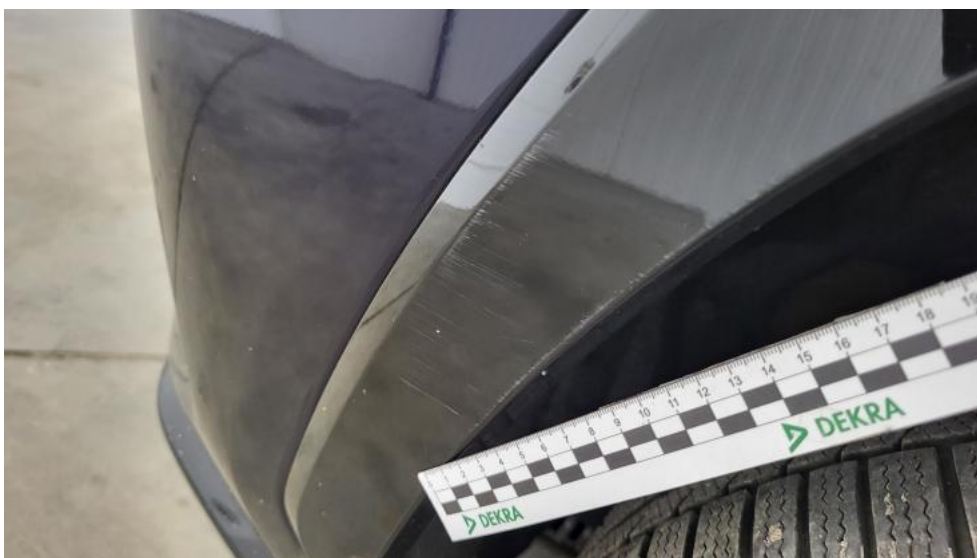
**Fot. 66.**

Listwa błotnika przedniego L - Rysa/odprysk 1

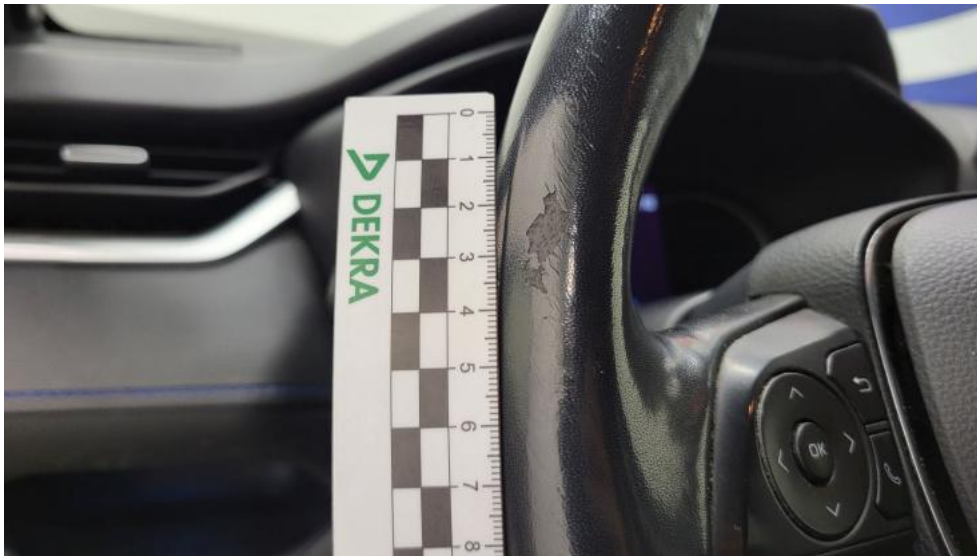
**Fot. 67.**

Koło kierownicy - Rysa/odprysk 1

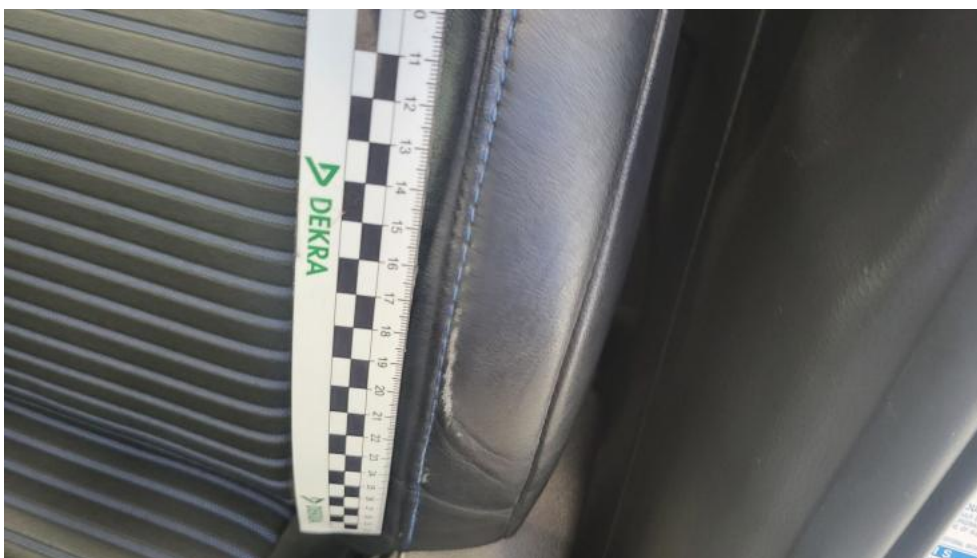
**Fot. 68.**

Fotel prz. lew. - Inne 1

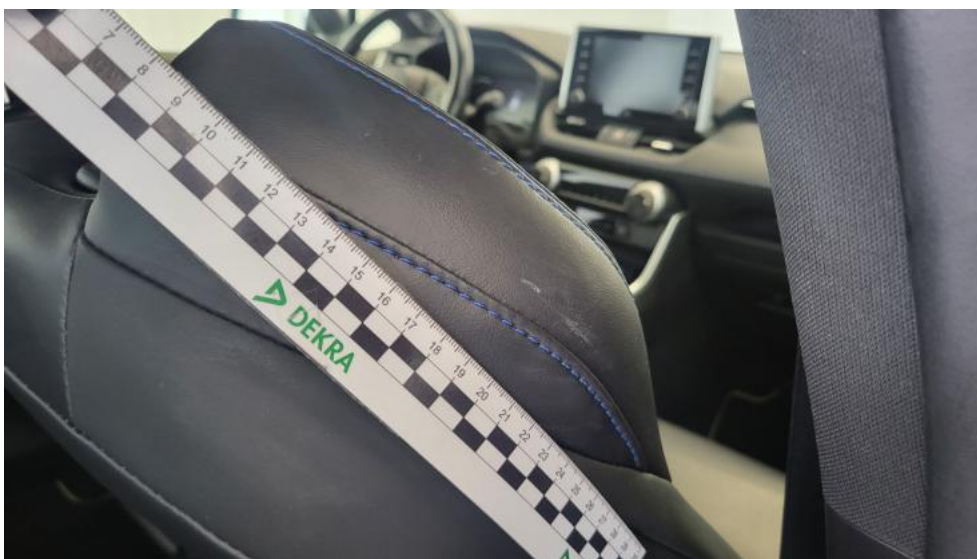
**Fot. 69.**  
Fotel prz. praw. - Inne 1

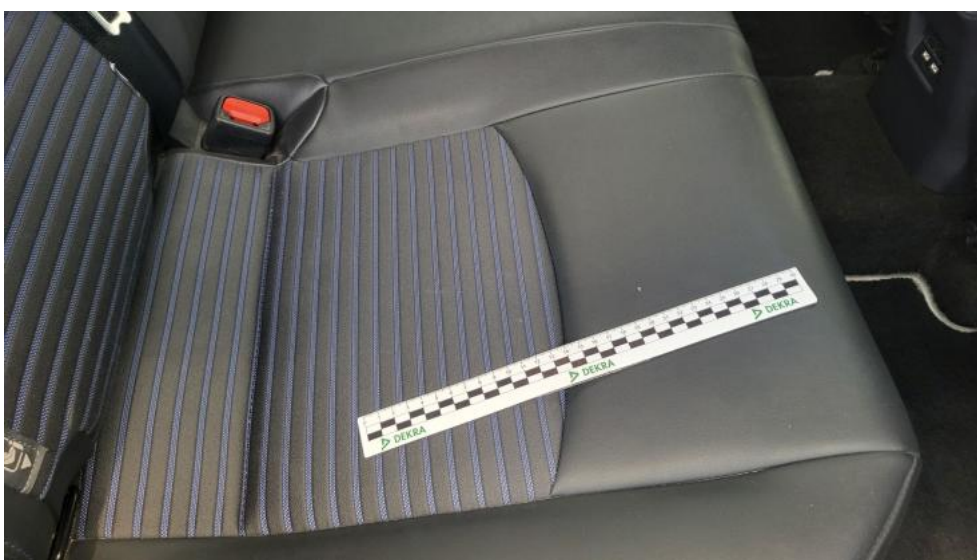
**Fot. 70.**  
Kanapa tyl. - Inne 1
