Nr zlecenia DEKRA: PKOL(W)/LODZ/30403/25/04/28  
Nr zlecenia/szkody: FUTURA  
Data zlecenia: 28-04-2025

| Producent | RENAULT |
| Typ/wersja | Clio 1.0 TCe Equilibre |
| VIN | VF1RJA00469810261 |

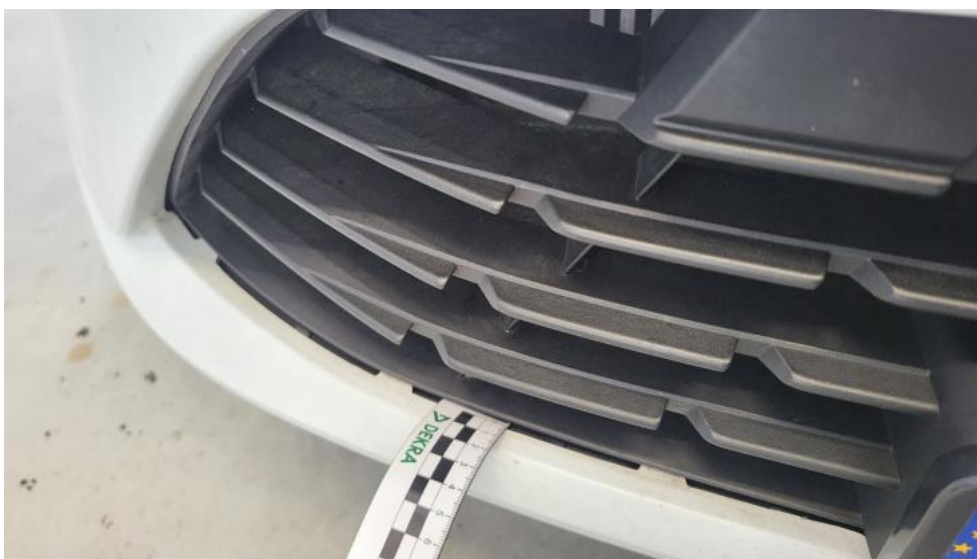
**Fot. 33.**  
Krata zderzaka prz. - Inne 1

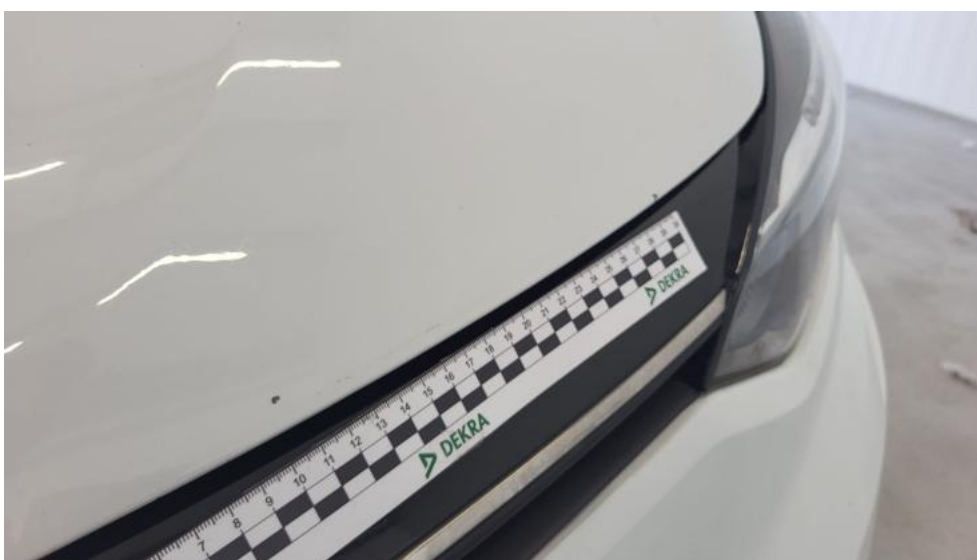
**Fot. 34.**  
Pokrywa komory silnika - Rysa/odprysk 1

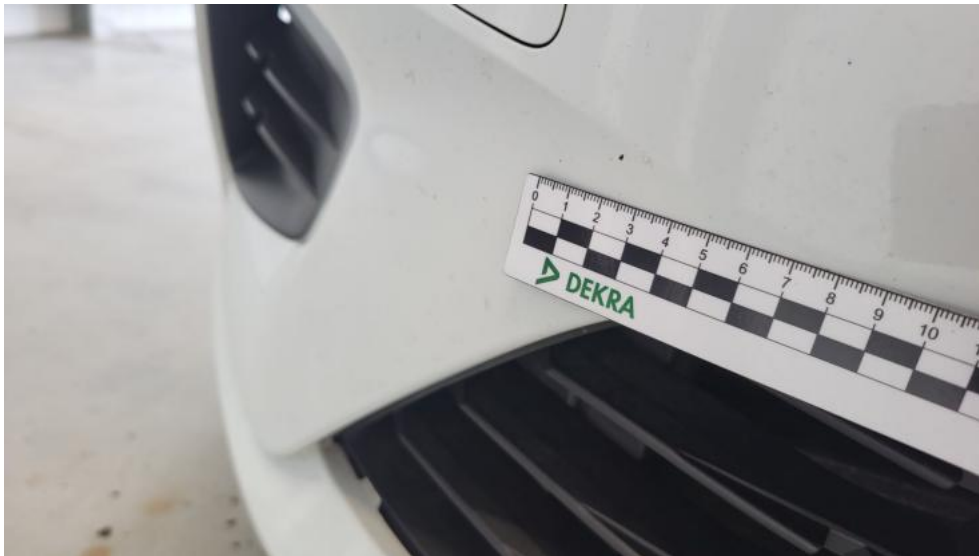
**Fot. 35.**

Zderzak - Rysa/odprysk 1

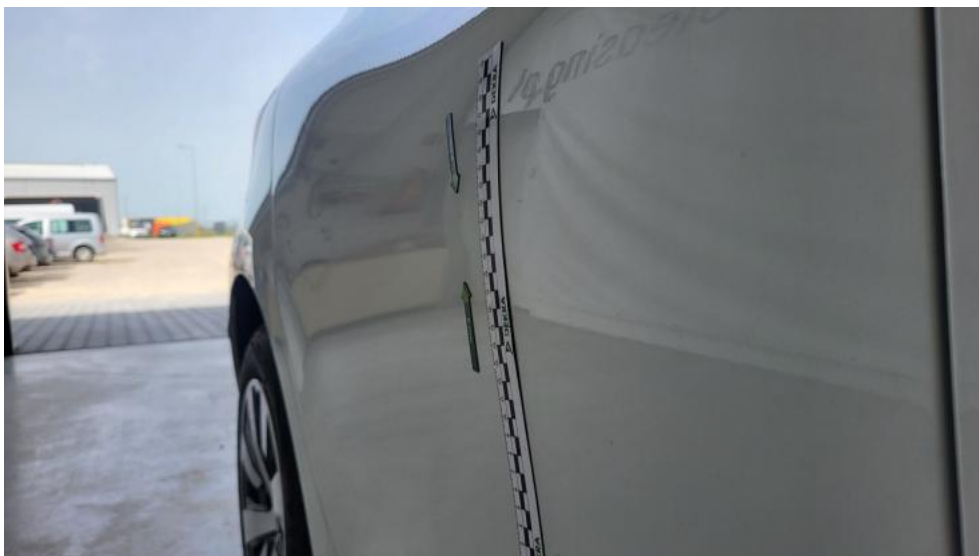
**Fot. 36.**

Drzwi przednie P - Wgniecenie/odkształcenie 1

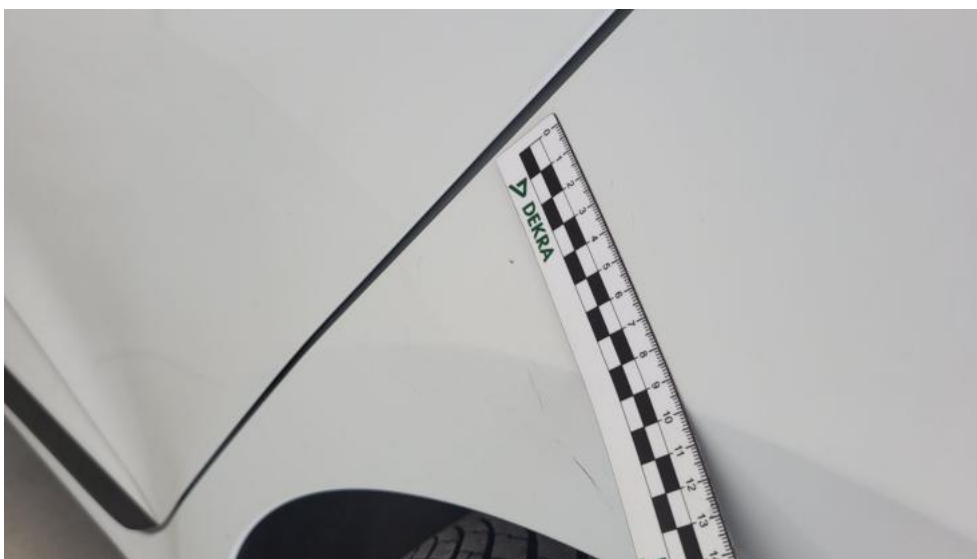
**Fot. 37.**

Błotnik tylny L / Ściana boczna L - Rysa/odprysk 1

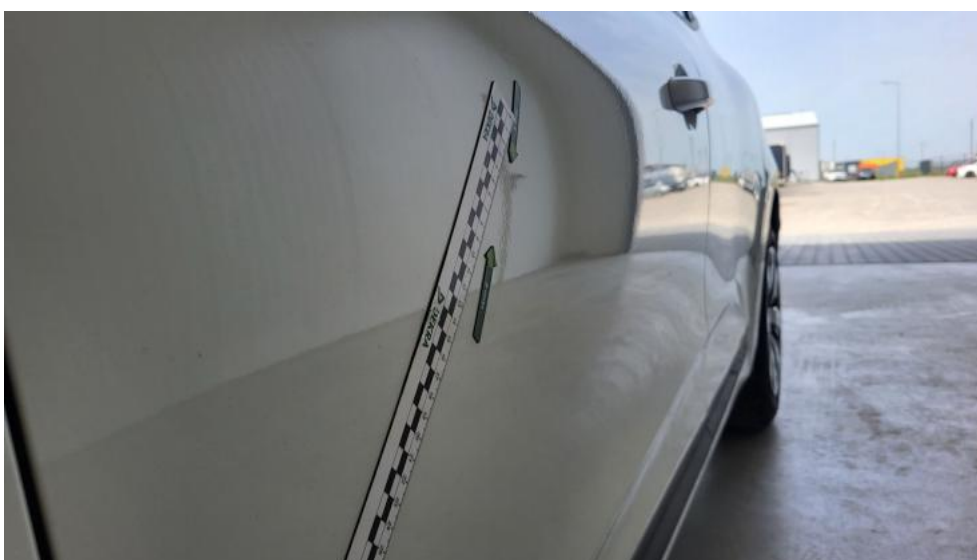
**Fot. 38.**

Drzwi przed L - Wgniecenie/odkształcenie 1

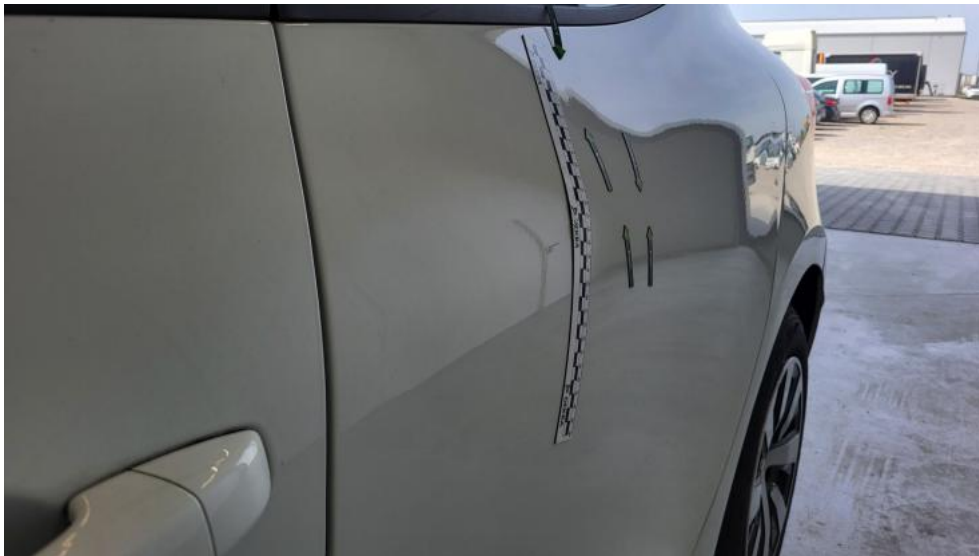
**Fot. 39.**

| Nr punktu kontroli | Kontrolowany element | Zmierzony przedział grubości powłoki lakierowej [μm] |
|---|---|---|
| 8 | Drzwi tylne lewe | 150 - 2000 |

Drzwi tylne L - Wgniecenie/odkształcenie 1

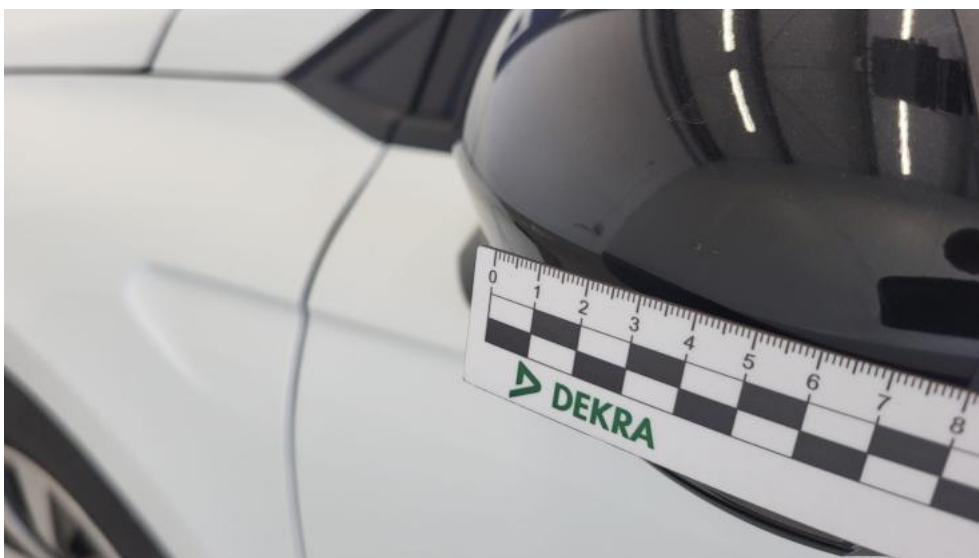
**Fot. 40.**

Lusterko zew L - Rysa/odprysk 1

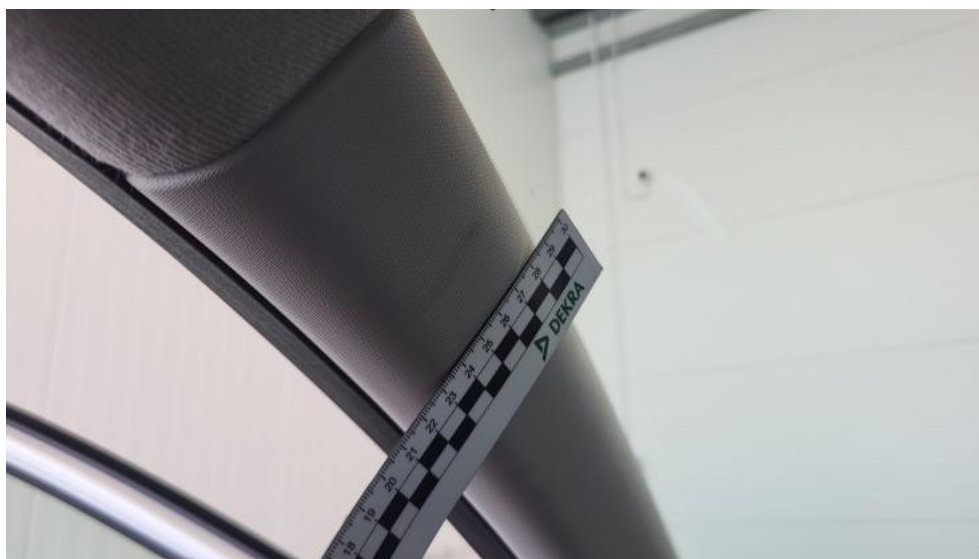
**Fot. 41.**

Wykładzina(y) słupka przedniego L - Inne 1
