Nr zlecenia DEKRA: PKOL(W)/LODZ/33455/25/05/09  
Nr zlecenia/szkody: 23/021318  
Data zlecenia: 09-05-2025

**DEKRA Polska - Centrala**  
02-673 Warszawa, ul. Konstruktorska 12A

| Model | XE 19-24 |
| Typ/wersja | XE 2.0 D180 R-Dynamic SE aut |

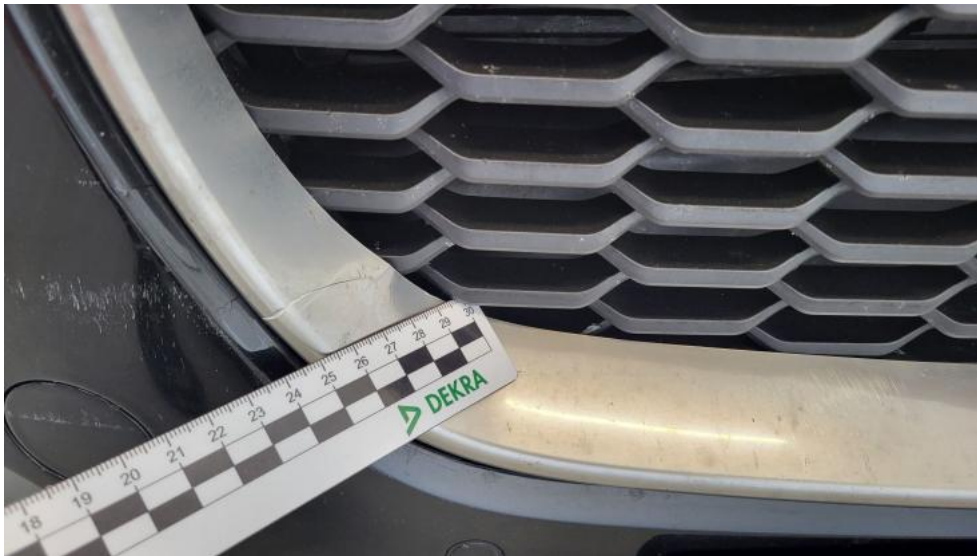
**Fot. 39.**

Atrapa przednia - Pęknięcie/rozerwanie 1

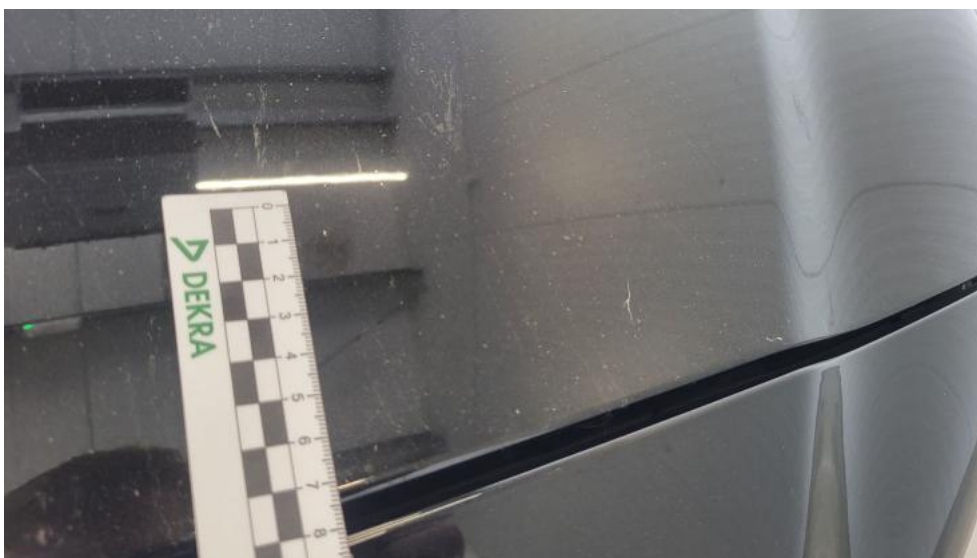
**Fot. 40.**

Pokrywa komory silnika - Rysa/odprysk 1

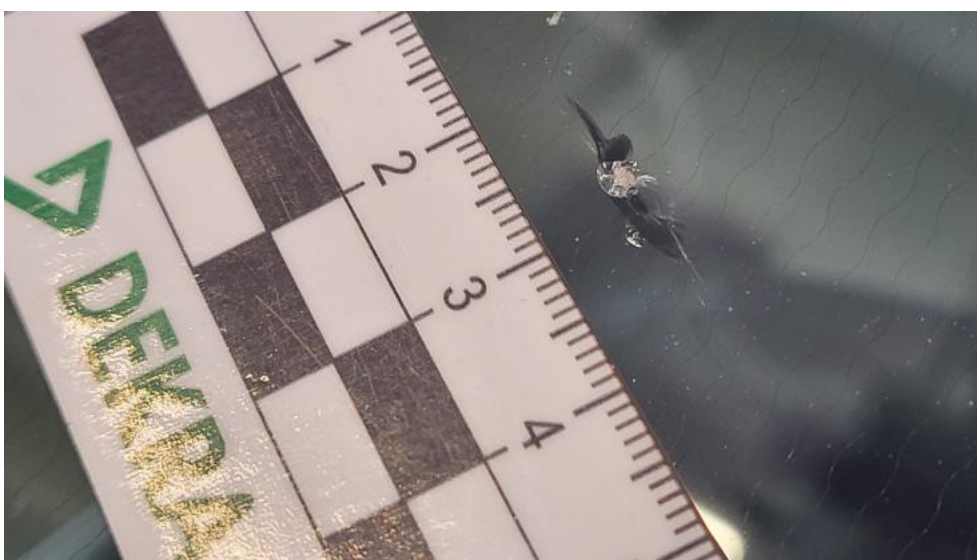
**Fot. 42.**

Szyba czołowa - Pęknięcie/rozerwanie 1

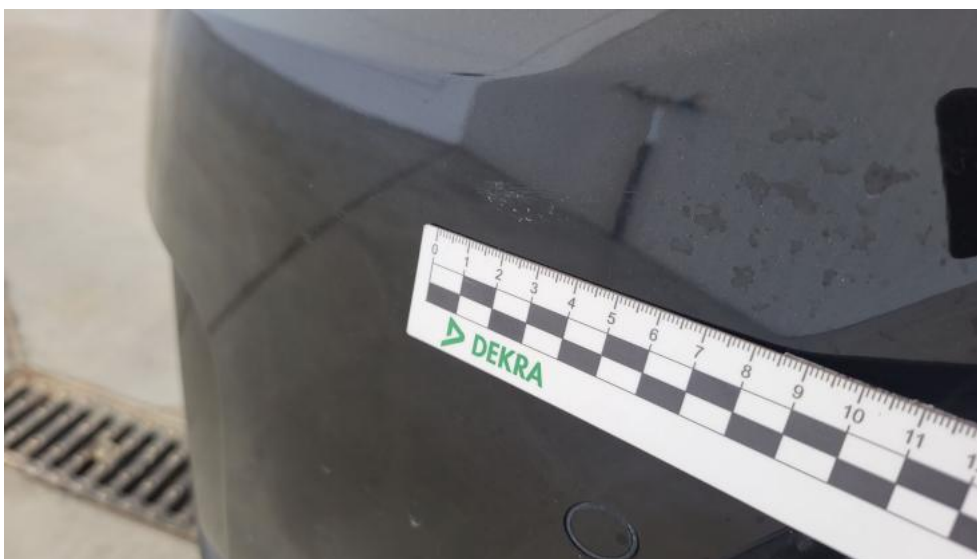
**Fot. 43.**

Zderzak - Rysa/odprysk 1

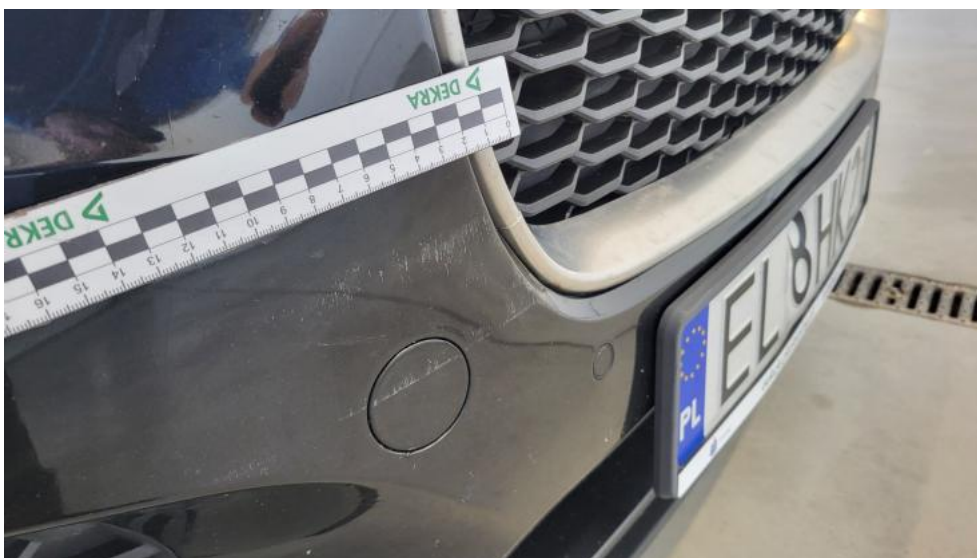
**Fot. 44.**

Zderzak - Rysa/odprysk 2

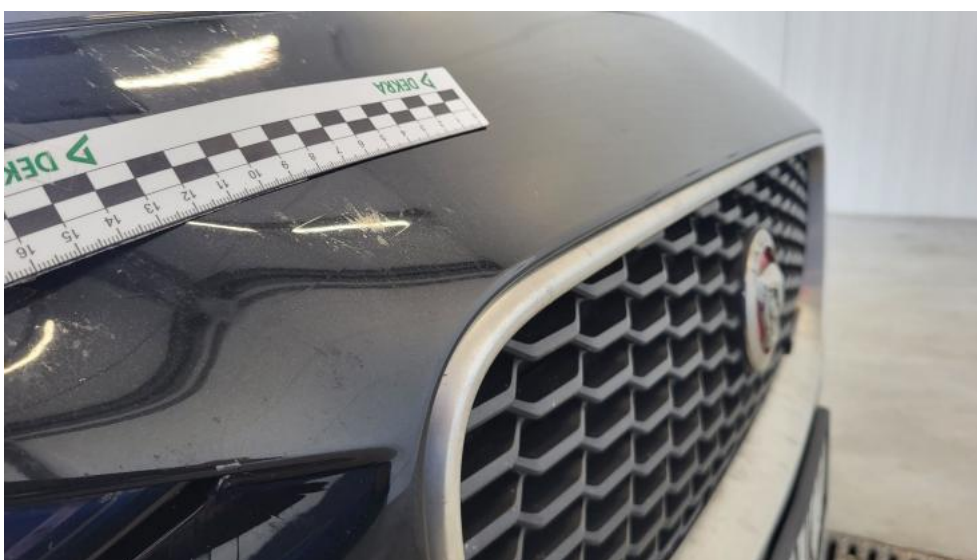
**Fot. 46.**

Zderzak - Pęknięcie/rozerwanie 1

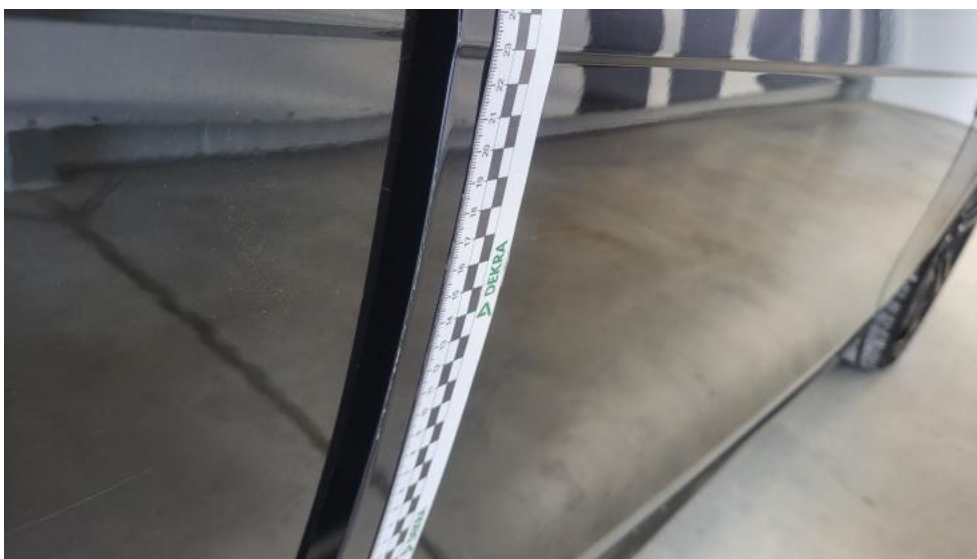
**Fot. 51.**

Drzwi przednie P - Rysa/odprysk 1

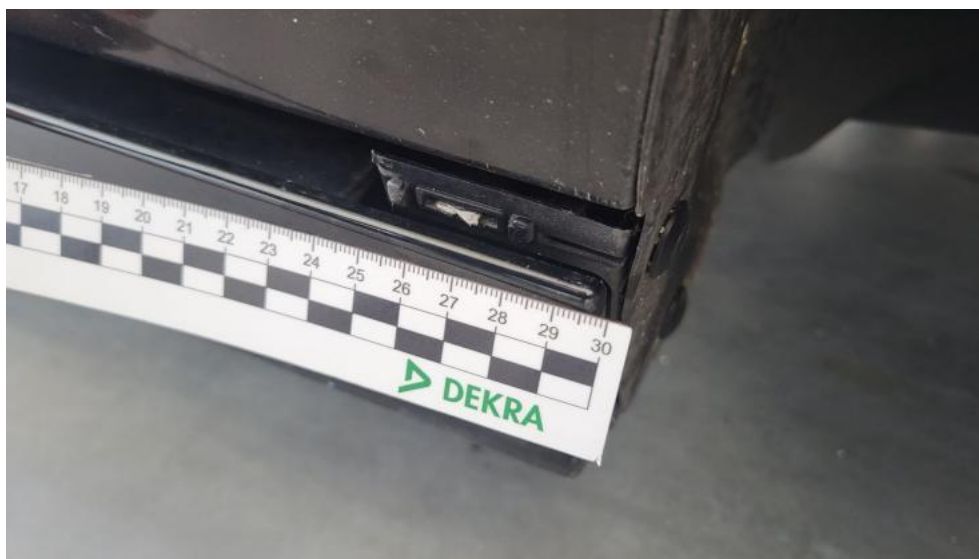
**Fot. 57.**

Próg P - Pęknięcie/rozerwanie 1

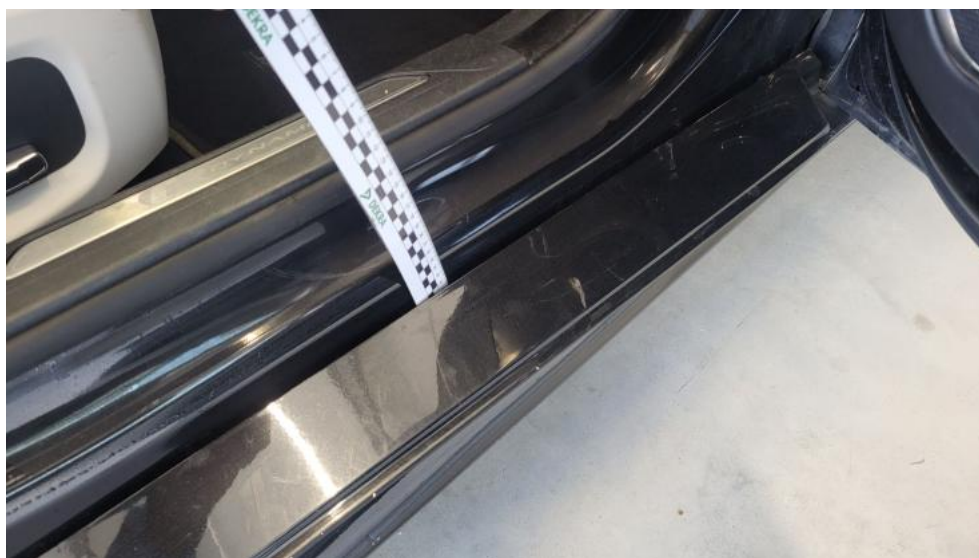
**Fot. 58.**

Próg P - Inne 1

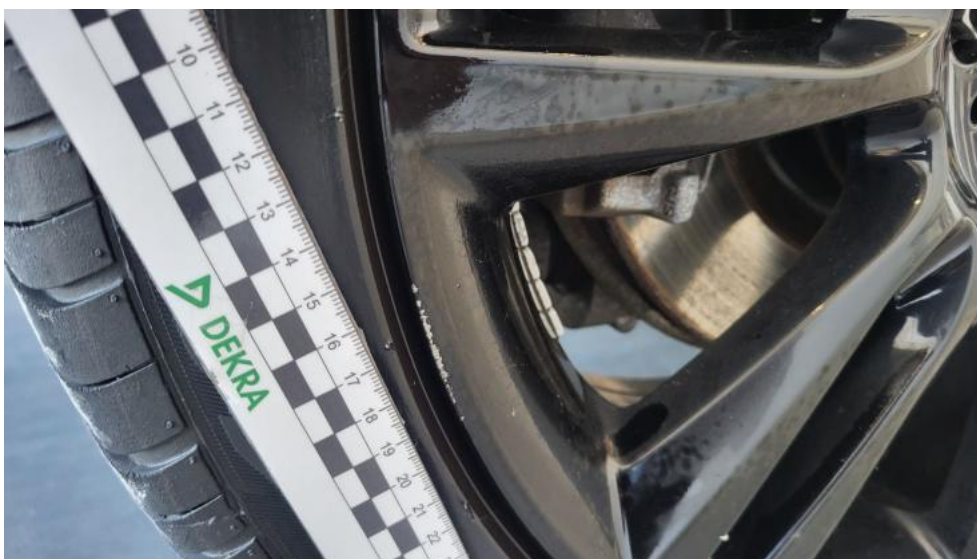
**Fot. 63.**

Felga aluminiowa tylna P - Rysa/odprysk 1

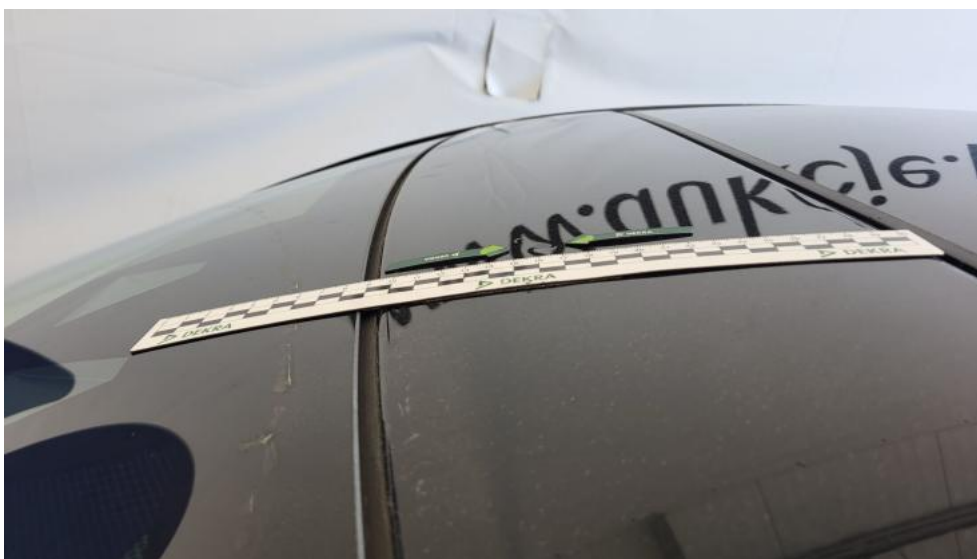
**Fot. 65.**

Dach - Wgniecenie/odkształcenie 1

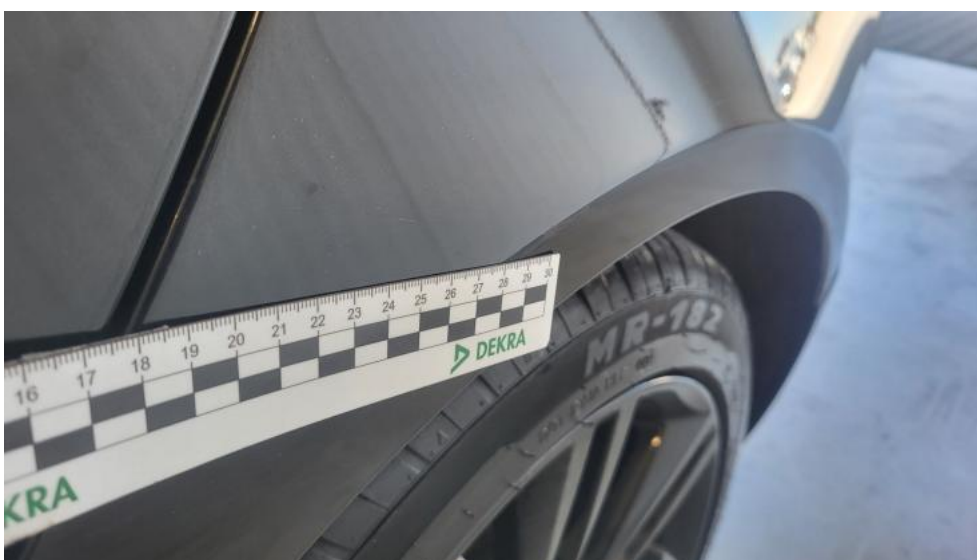
**Fot. 66.**

Błotnik tylny L / Ściana boczna L - Rysa/odprysk 1

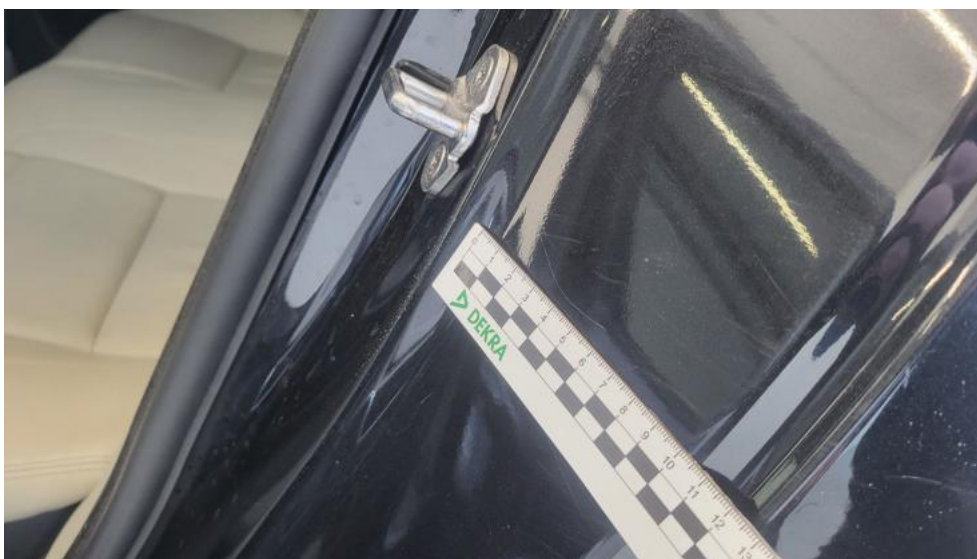
**Fot. 67.**

Błotnik tylny L / Ściana boczna L - Rysa/odprysk 2

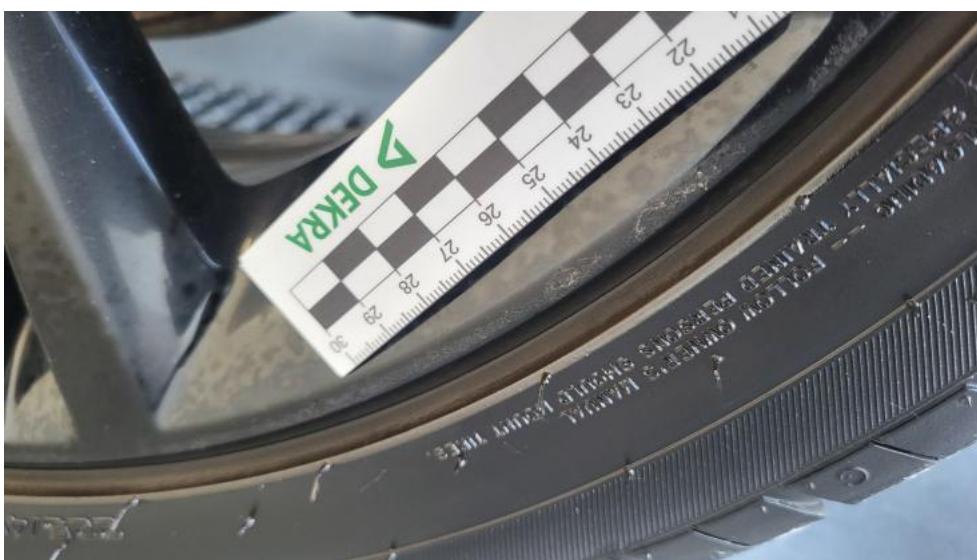
**Fot. 68.**

Felga aluminiowa tylna L - Rysa/odprysk 1

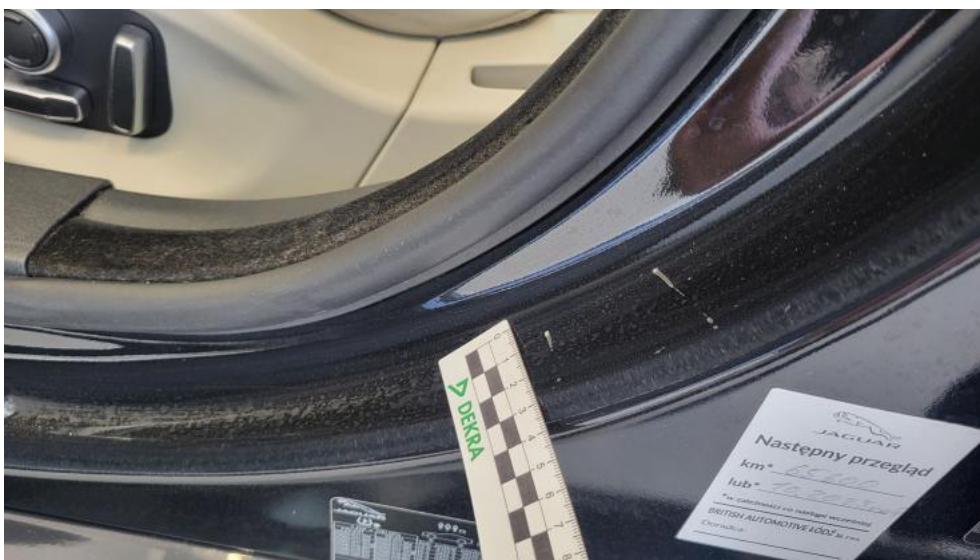
**Fot. 74.**

Próg L - Rysa/odprysk 1

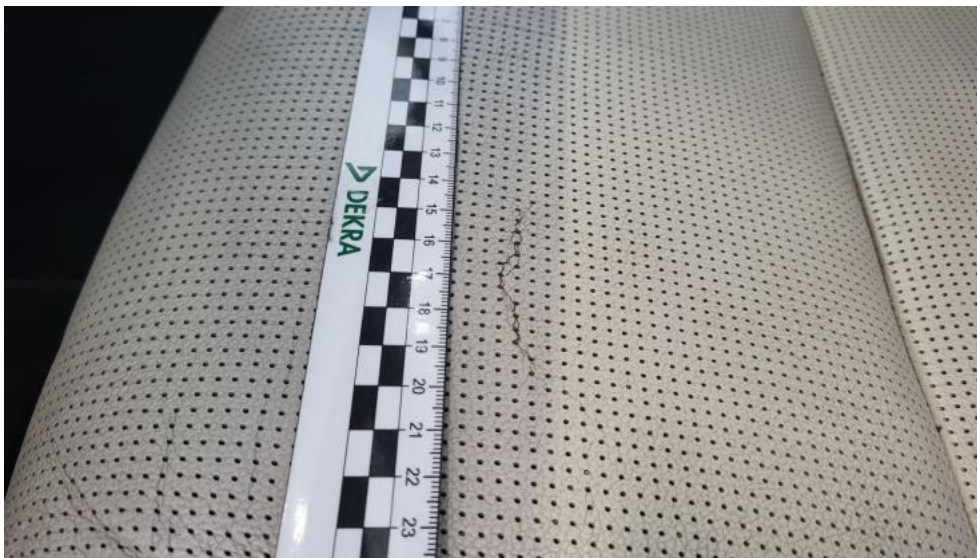
**Fot. 77.**

Fotel prz. lew. - Pęknięcie/rozerwanie 1

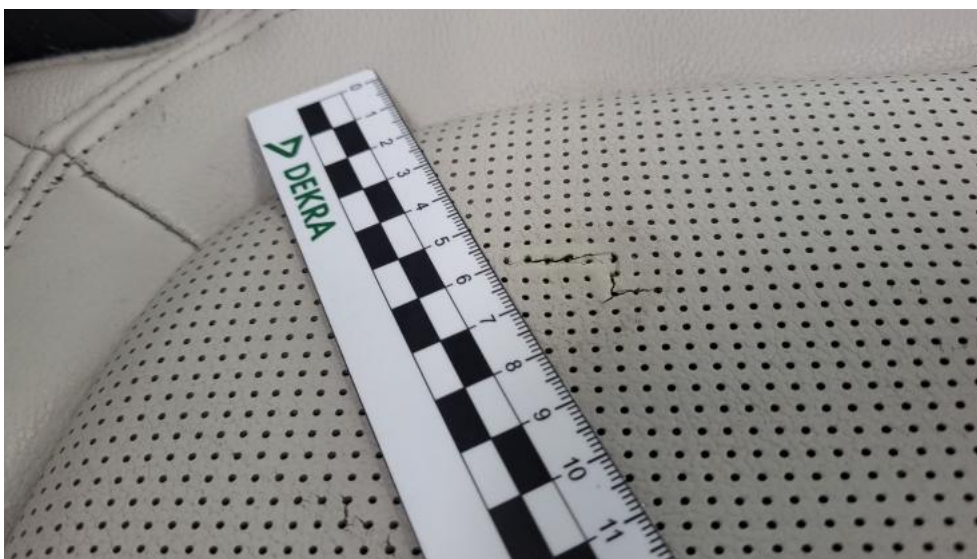
**Fot. 81.**

Kanapa tyl. - Pęknięcie/rozerwanie 1

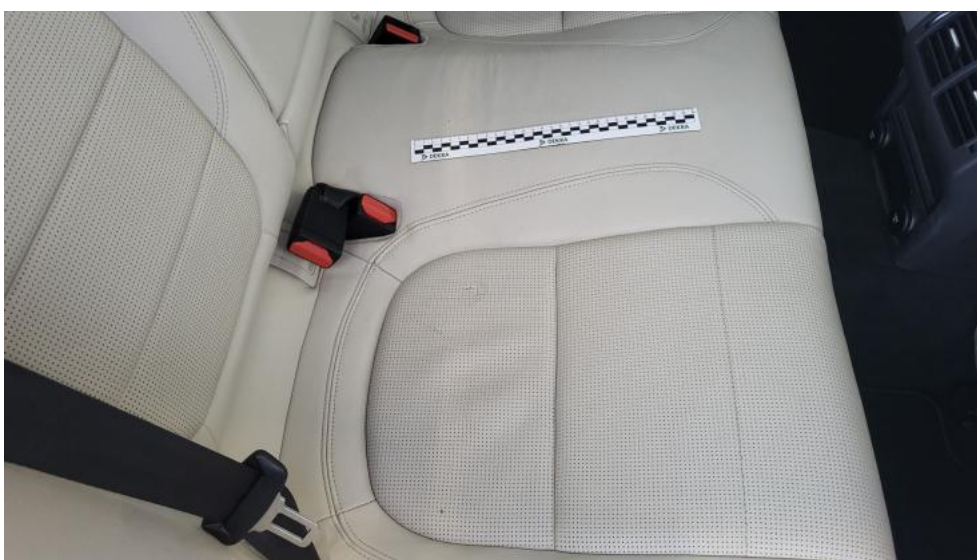
**Fot. 82.**

Kanapa tyl. - Inne 1

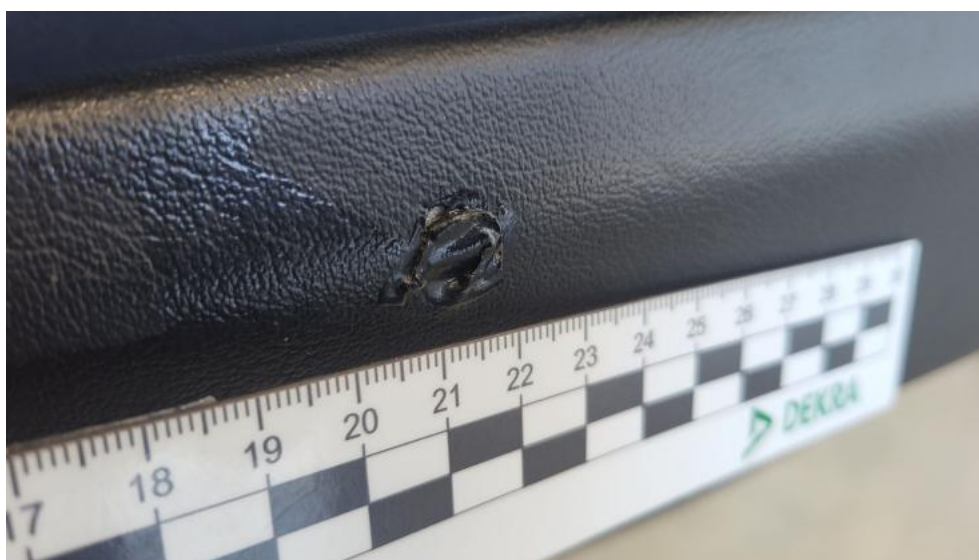
**Fot. 84.**

Tapicerka drzwi przednich P - Inne 1
