Nr zlecenia DEKRA: PKOL(W)/LODZ/18004/25/03/12  
Nr zlecenia/szkody: 23/011923  
Data zlecenia: 12-03-2025

| Producent | CITROEN |
| Typ/wersja | C5 Aircross 1.6 PureTech Shine EAT8 |
| Nr rejestracyjny | WZ197GF |

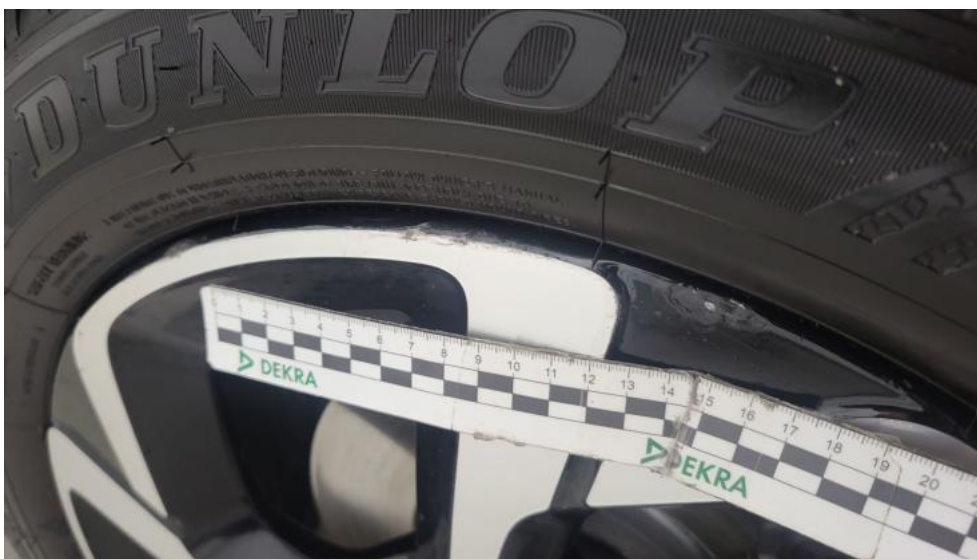
**Fot. 39.**

Felga aluminiowa przednia P - Rysa/odprysk 1

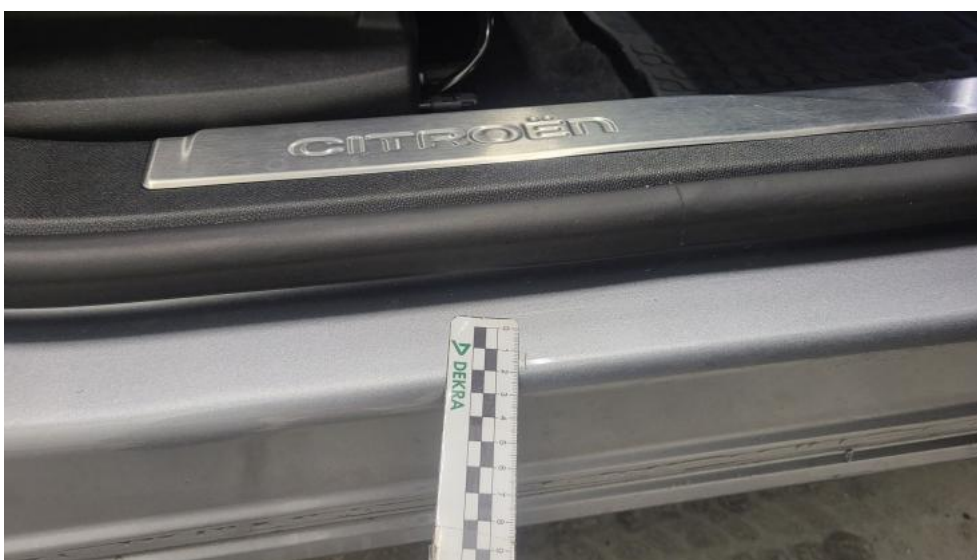
**Fot. 40.**

Próg P - Rysa/odprysk 1

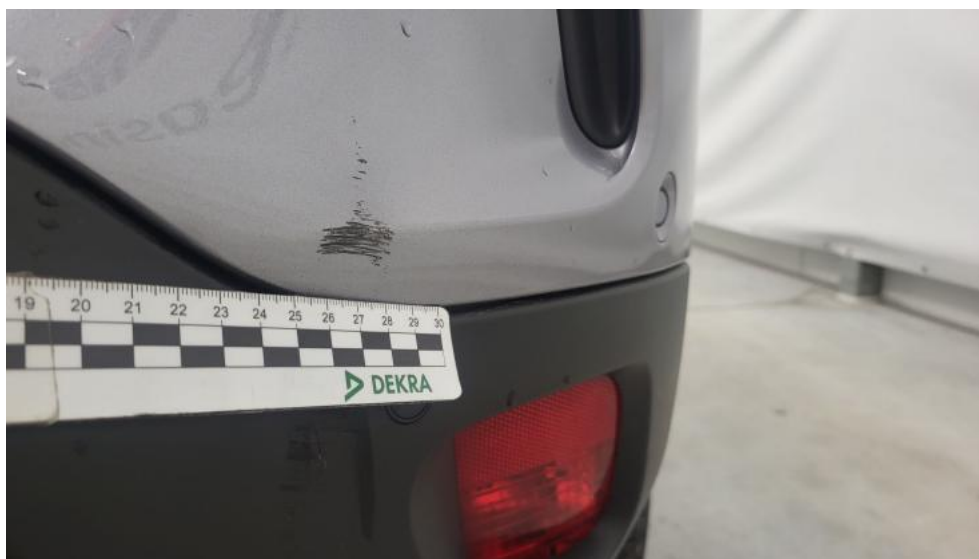
**Fot. 41.**

Zderzak tylny - Rysa/odprysk 1

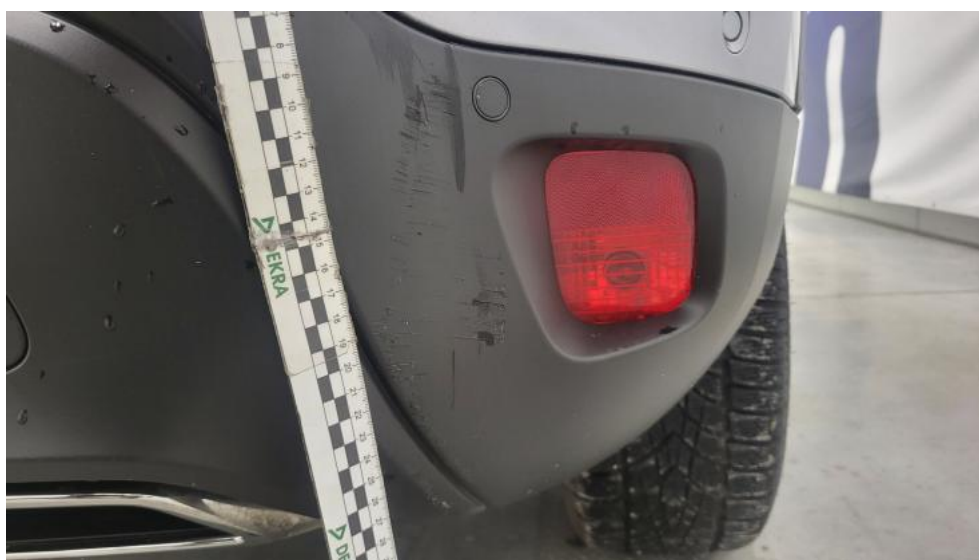
**Fot. 42.**

Zderzak tylny cz dolna - Rysa/odprysk 1

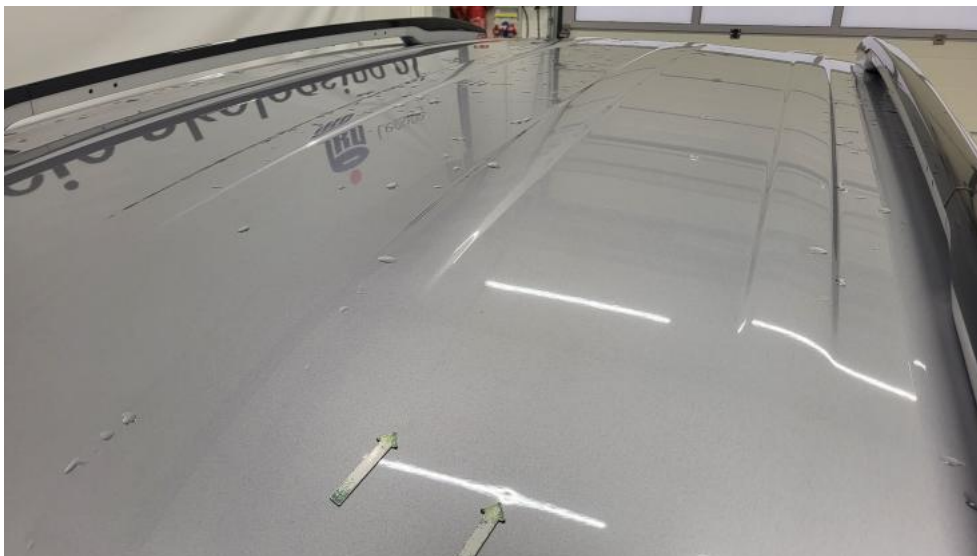
**Fot. 43.**

Dach - Wgniecenie/odkształcenie 1

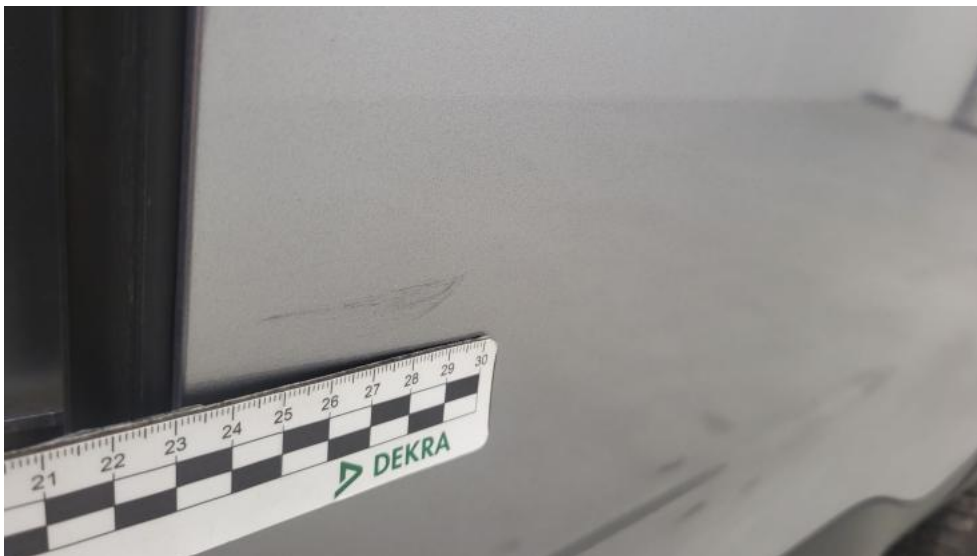
**Fot. 45.**

Drzwi tylne L - Rysa/odprysk 1

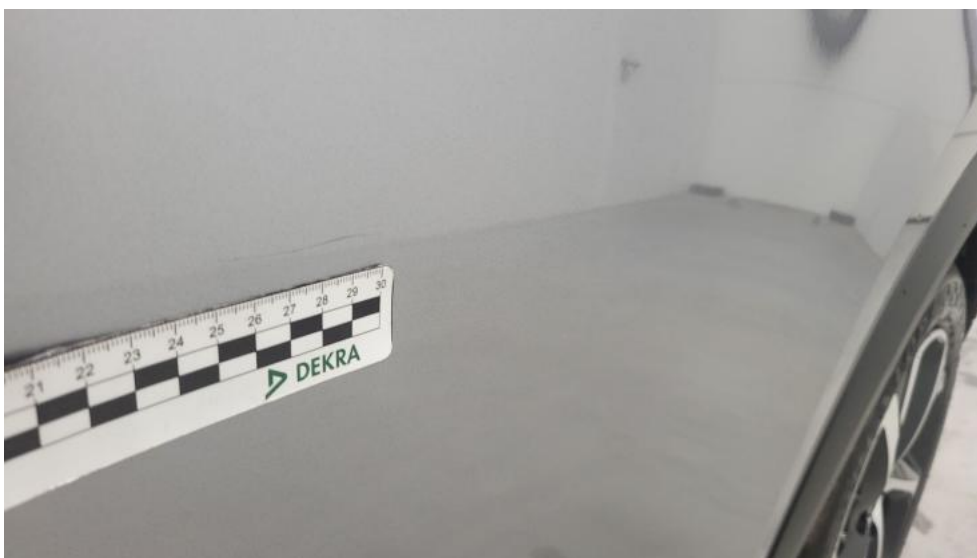
**Fot. 46.**

Drzwi tylne L - Rysa/odprysk 2

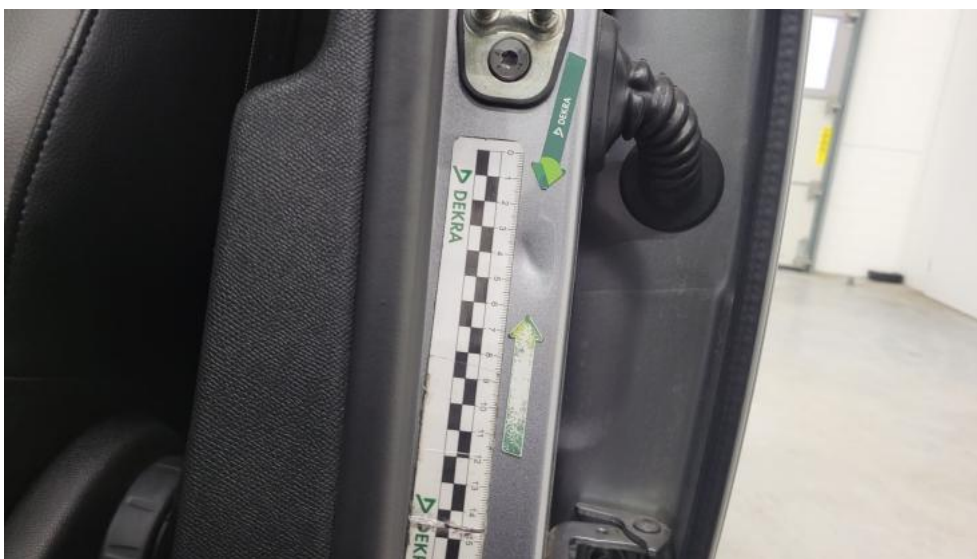
**Fot. 47.**

Słupek środkowy L - Wgniecenie/odkształcenie 1

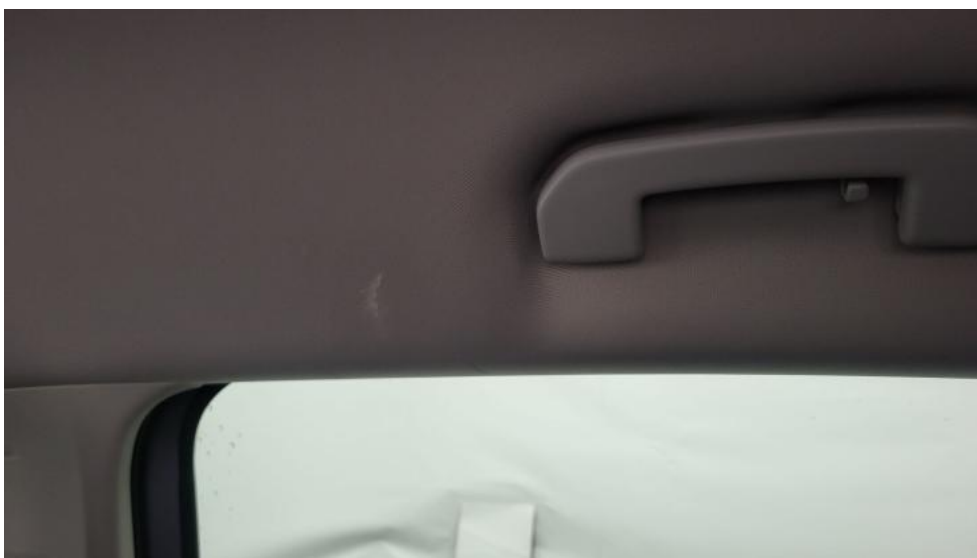
**Fot. 48.**

Podsufitka - Inne 1

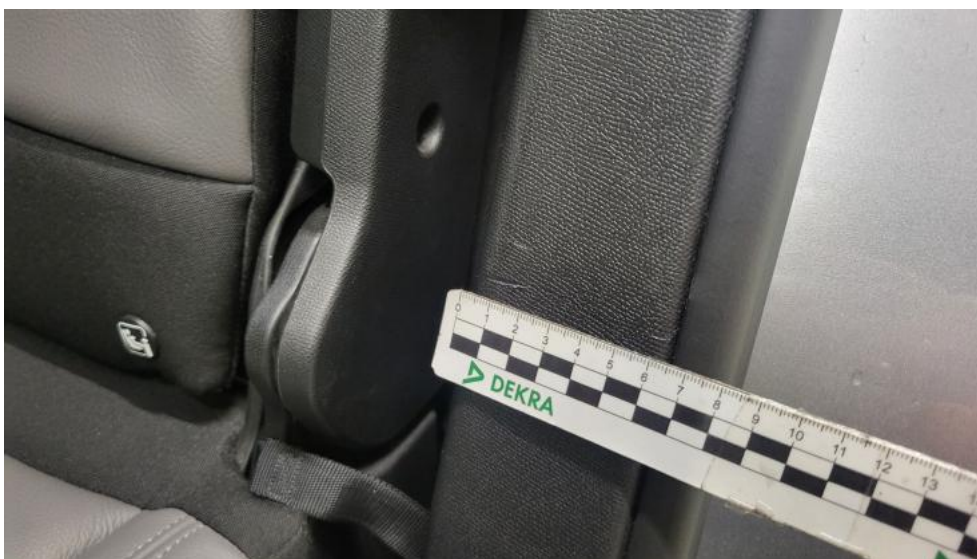
**Fot. 49.**

Wykładzina(y) słupka tylnego L - Rysa/odprysk 1
