DEKRA's commission No. : PKOL(W)/LODZ/37365/25/05/23  
commission/ damage No. : PS19/08618  
Date of commission: 23-05-2025

| Manufacturer | FIAT |
| Model | Tipo Kombi 16-20 |
| Registration /record No. | WU7051J |

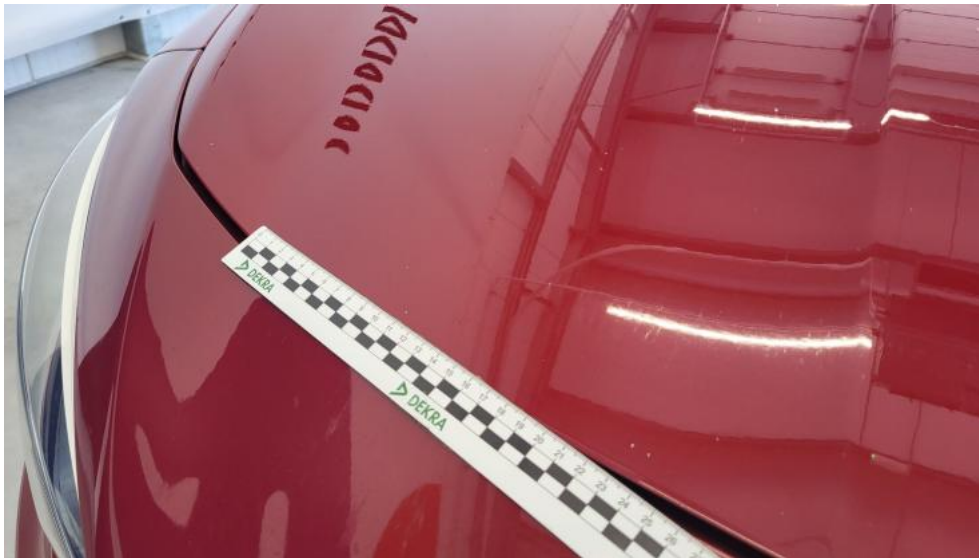
**Photo 39.**

Pokrywa komory silnika - Rysa/odprysk 1

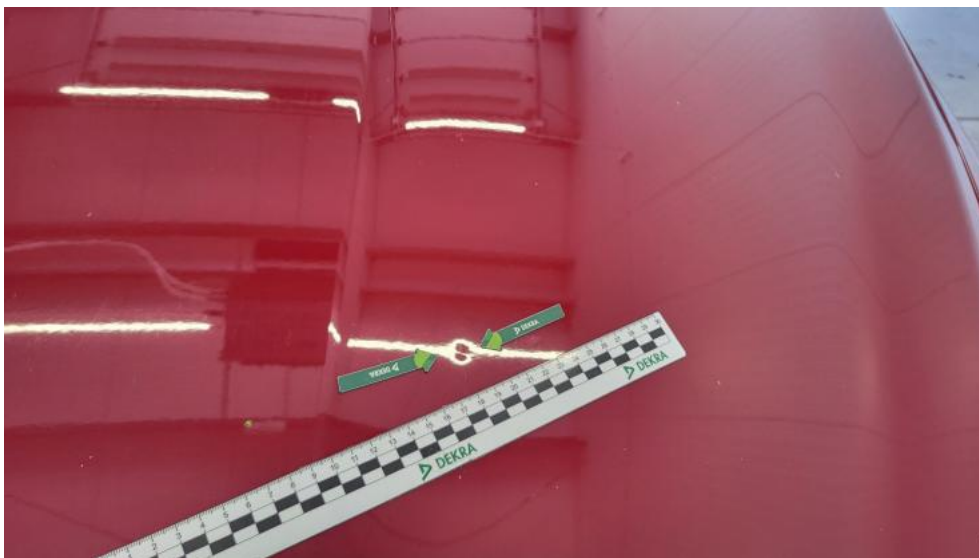
**Photo 40.**

Pokrywa komory silnika - Wgniecenie/odkształcenie 1

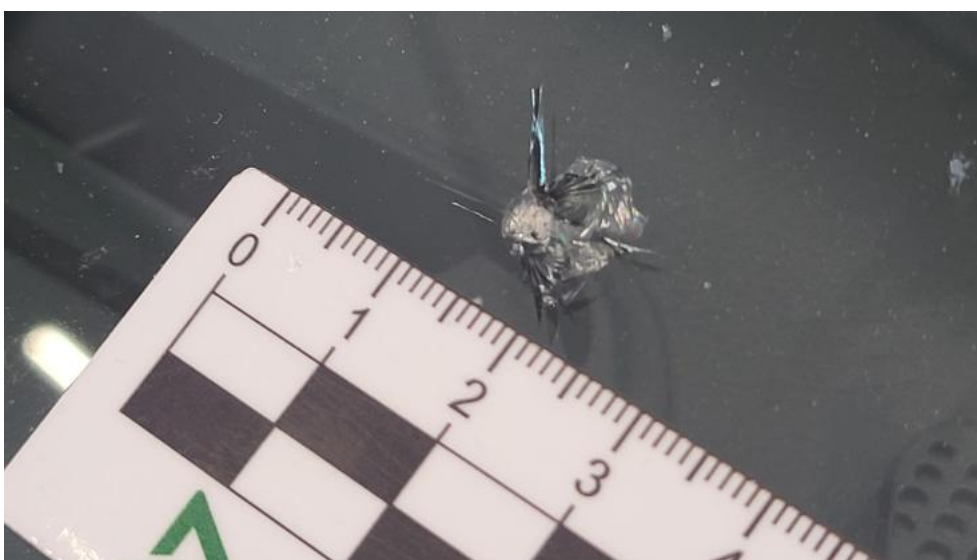
**Photo 42.**

Rysy na samochodzie. Pojazd zasilany gazem. Cztery opony w bagażniku FULDA KRISTALL MONTERO 3 195/65 R15 91T zimowe 4x5.5mm. Aktywna kontrolka silnika. Odpryski na szybie czołowej.

Szyba czołowa - Pęknięcie/rozerwanie 1

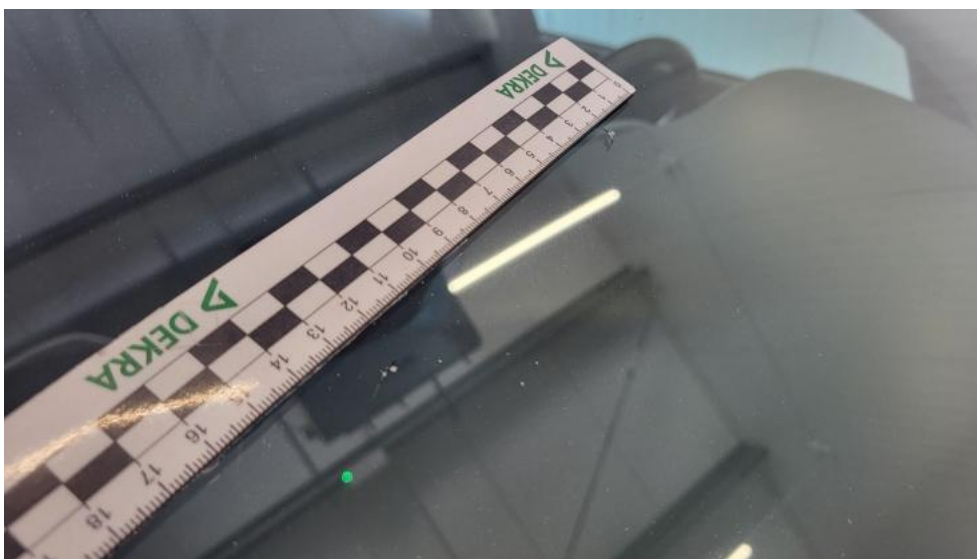
**Photo 43.**

Szyba czołowa - Pęknięcie/rozerwanie 2

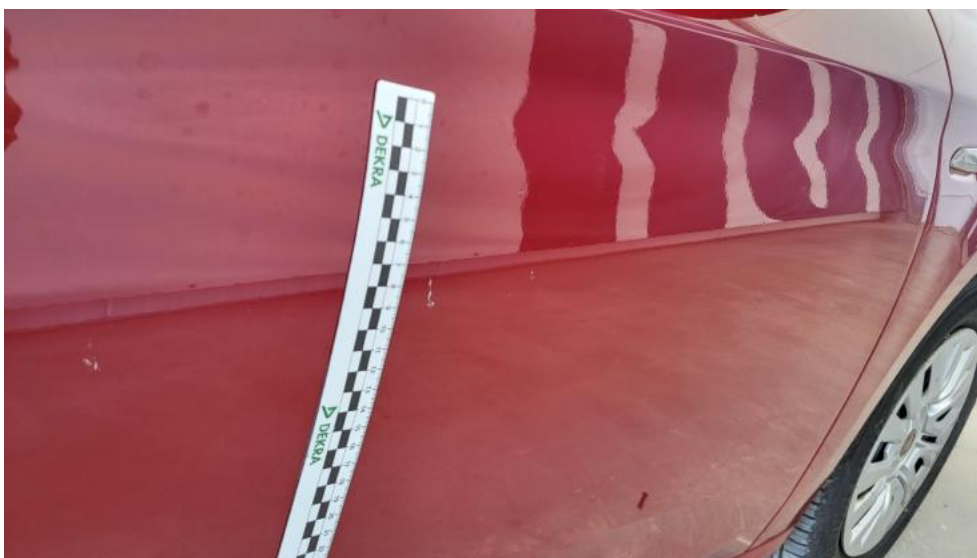
**Photo 46.**

Drzwi przednie P - Rysa/odprysk 1

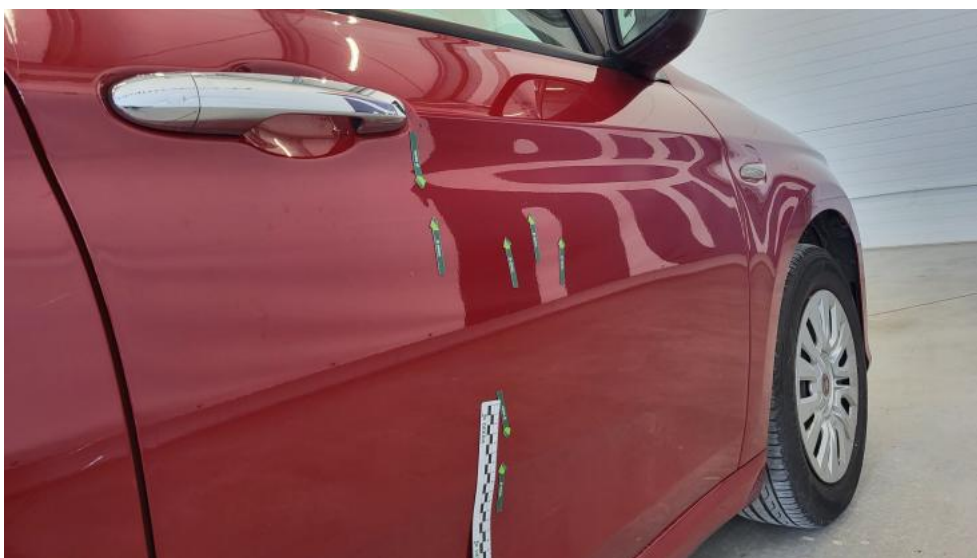
**Photo 48.**

Drzwi przednie P - Wgniecenie/odkształcenie 1

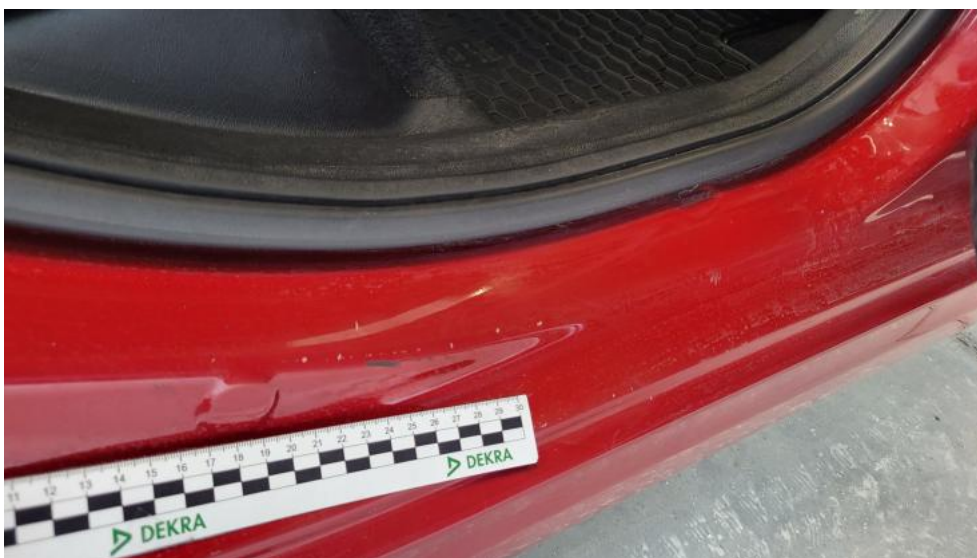
**Photo 50.**

Próg P - Rysa/odprysk 1

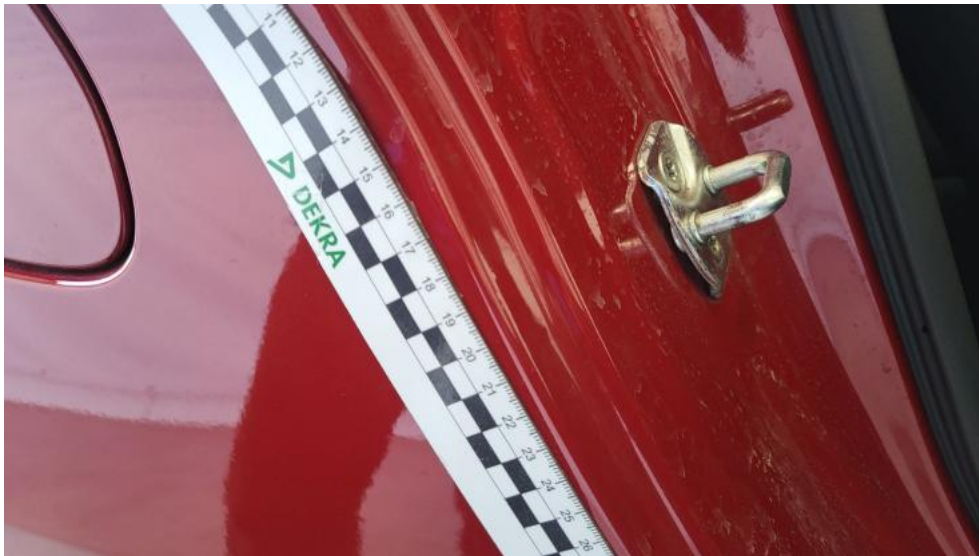
**Photo 53.**

Błotnik tylny P / Ściana boczna P - Rysa/odprysk 1

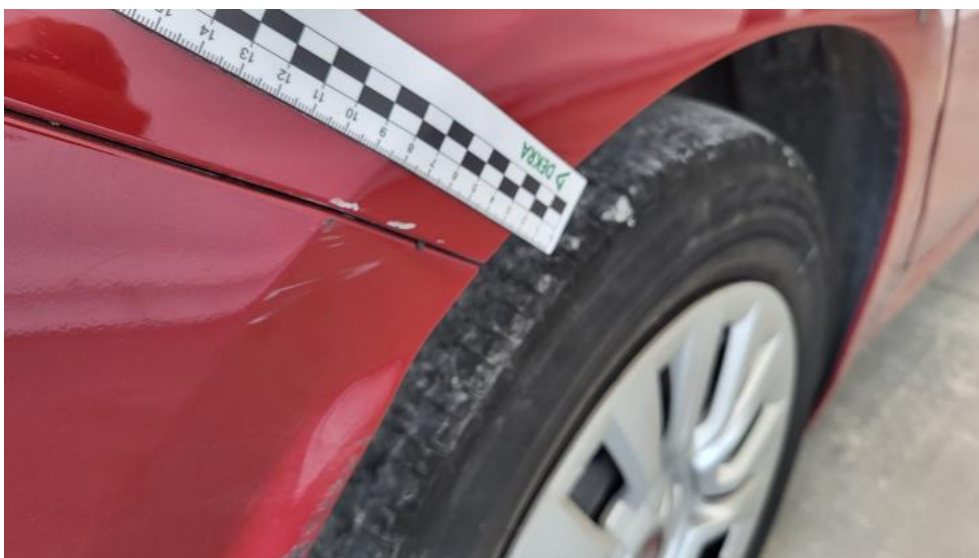
**Photo 54.**

Błotnik tylny P / Ściana boczna P - Rysa/odprysk 2

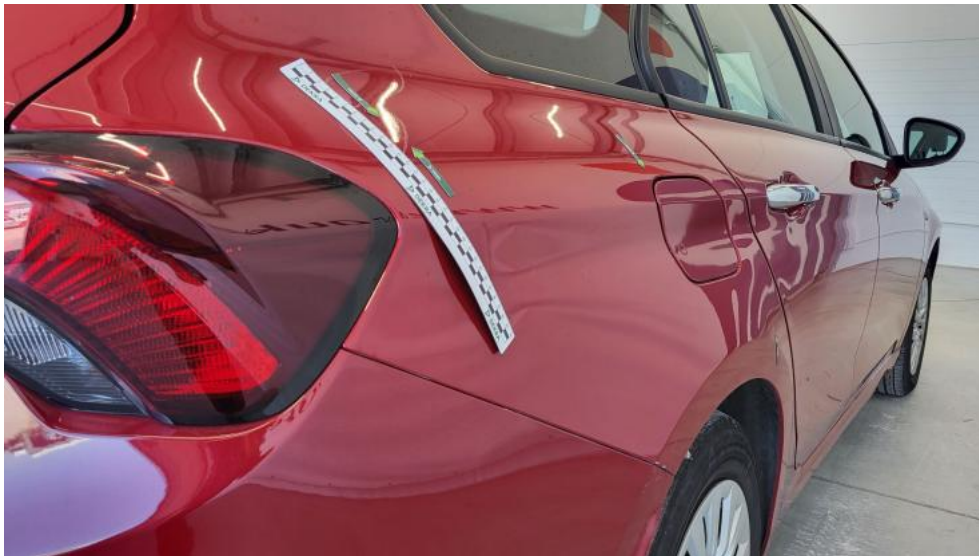
**Photo 55.**

Błotnik tylny P / Ściana boczna P - Wgniecenie/odkształcenie 1

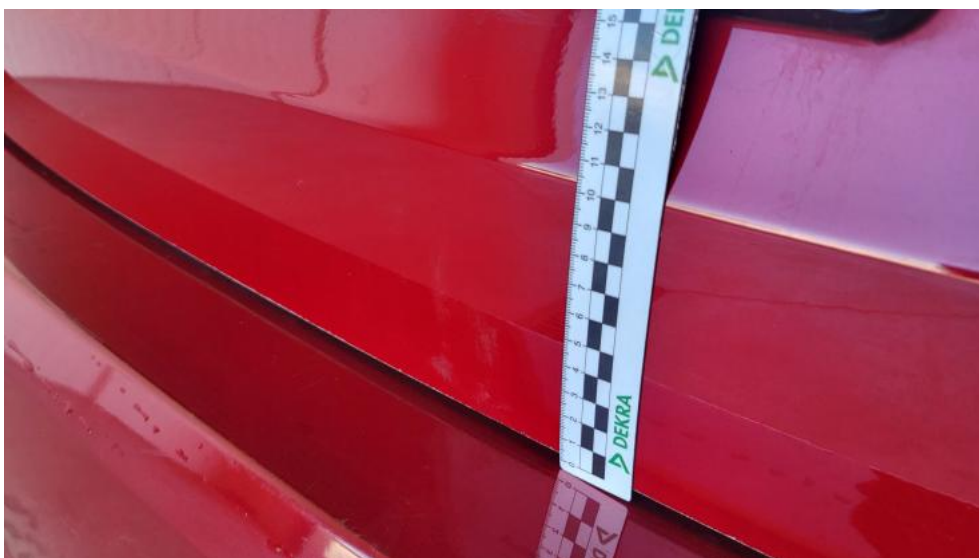
**Photo 56.**

Pokrywy bagażnika - Rysa/odprysk 1

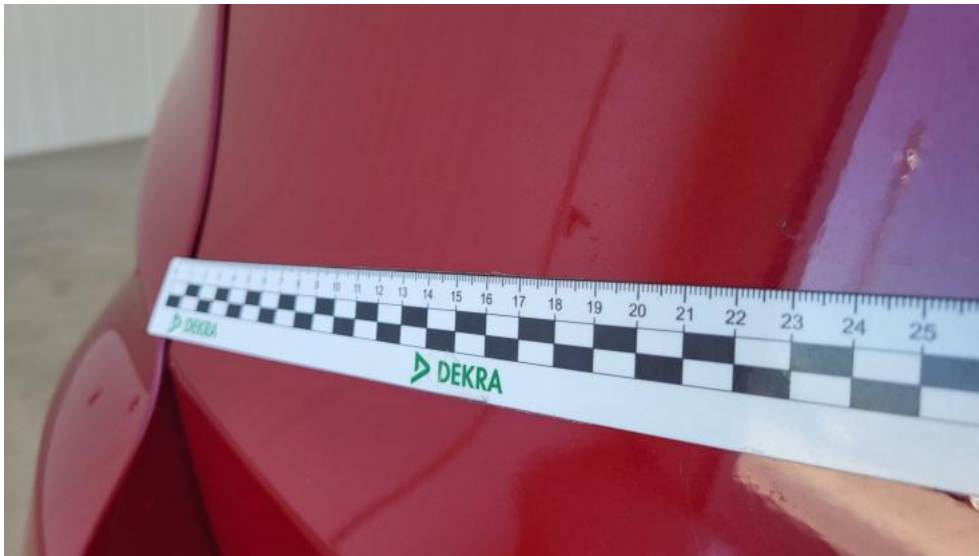
**Photo 57.**

Pokrywy bagażnika - Rysa/odprysk 2

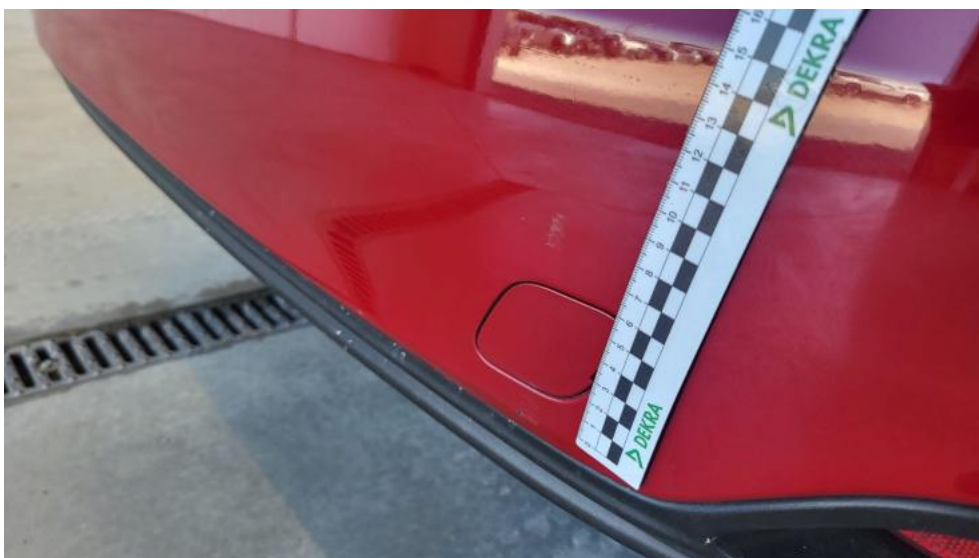
**Photo 60.**

Zderzak tylny - Rysa/odprysk 2

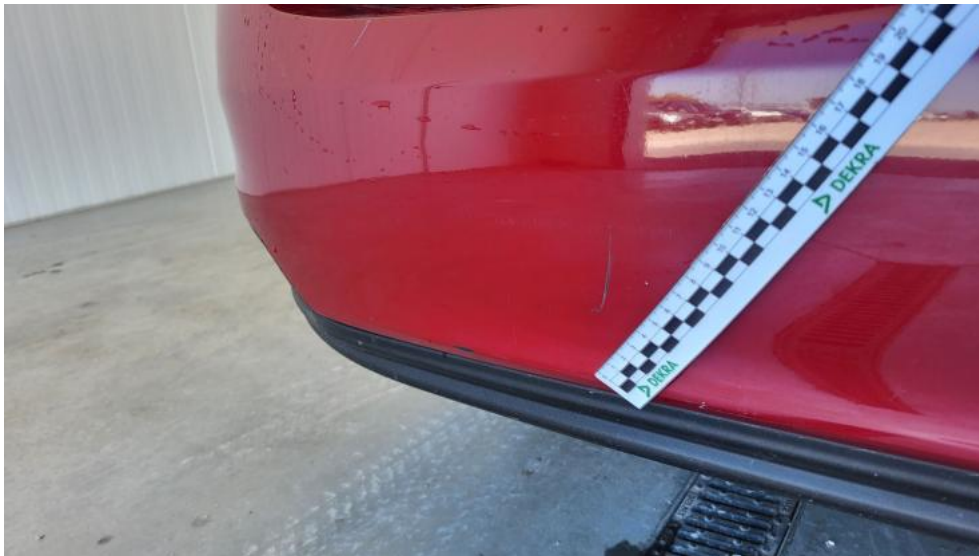
**Photo 61.**

Zderzak tylny() - Rysa/odprysk 3

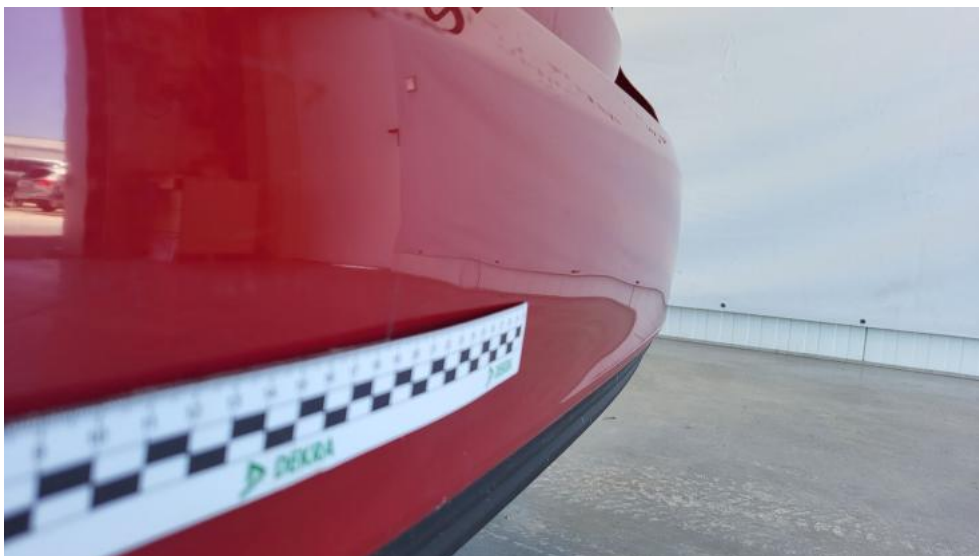
**Photo 62.**

Zderzak tylny - Wgniecenie/odkształcenie 1

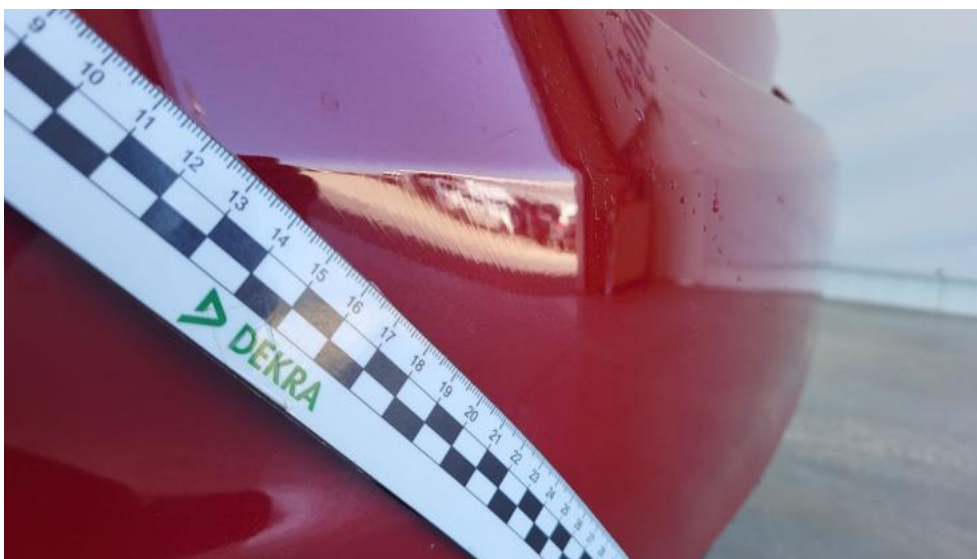
**Photo 63.**

Zderzak tylny - Pęknięcie/rozerwanie 1

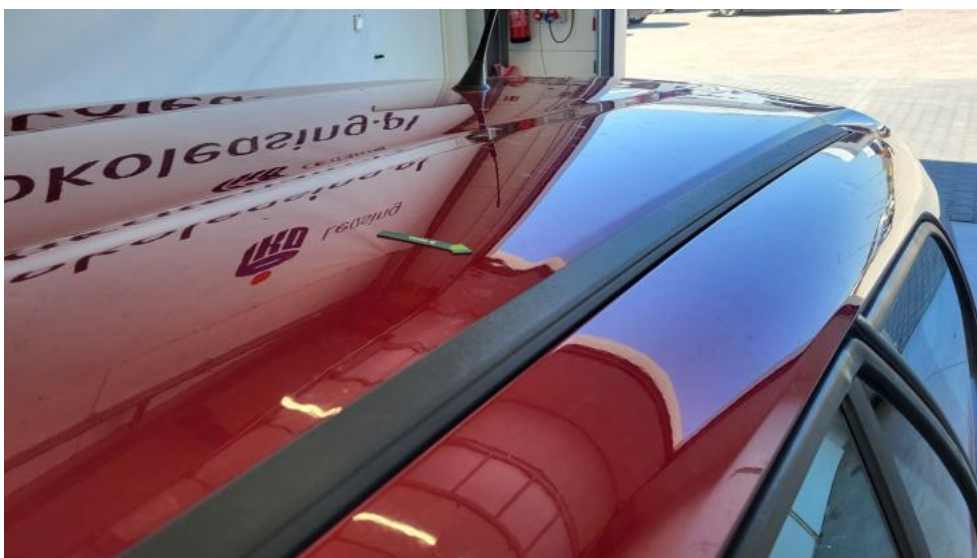
**Photo 64.**

Dach - Wgniecenie/odkształcenie 1

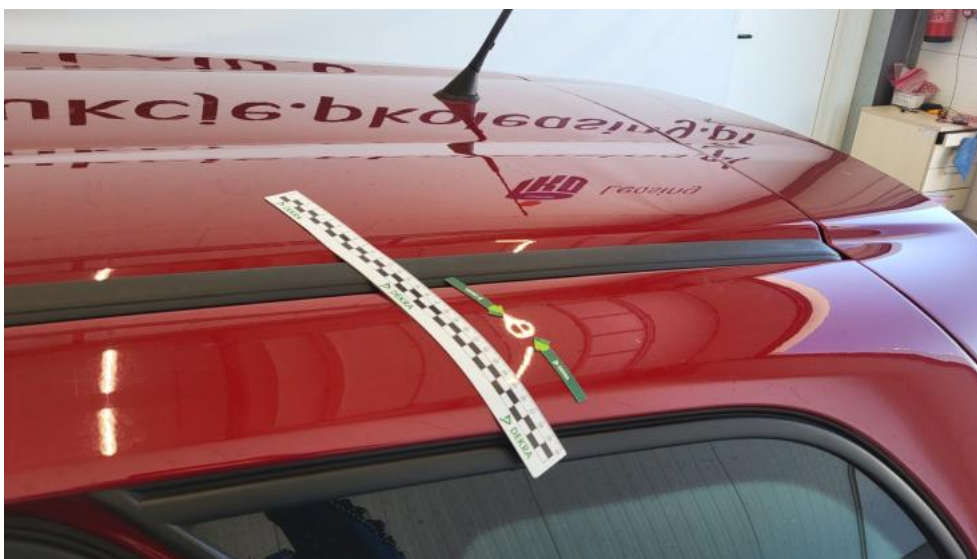
**Photo 65.**

Błotnik tylny L / Ściana boczna L - Wgniecenie/odkształcenie 1

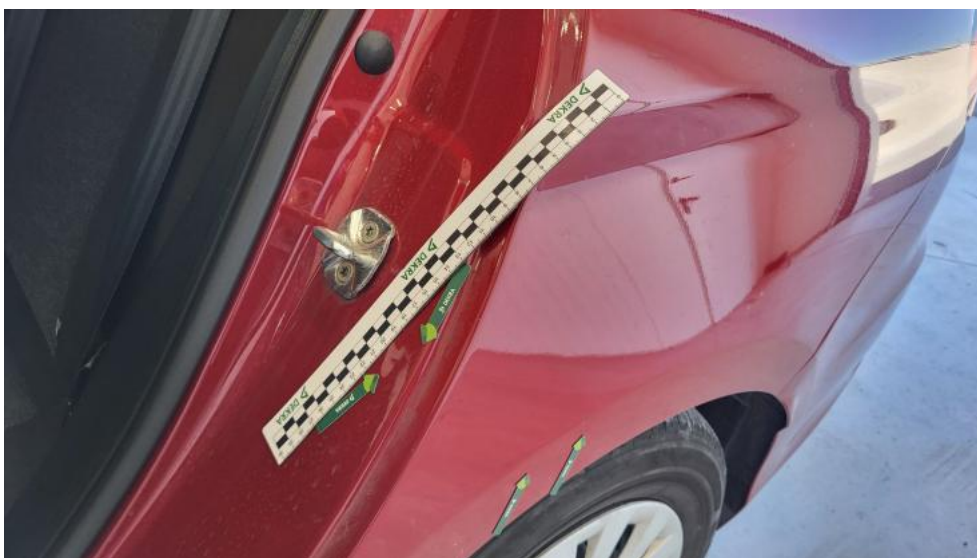
**Photo 66.**

Błotnik tylny L / Ściana boczna L - Wgniecenie/odkształcenie 2

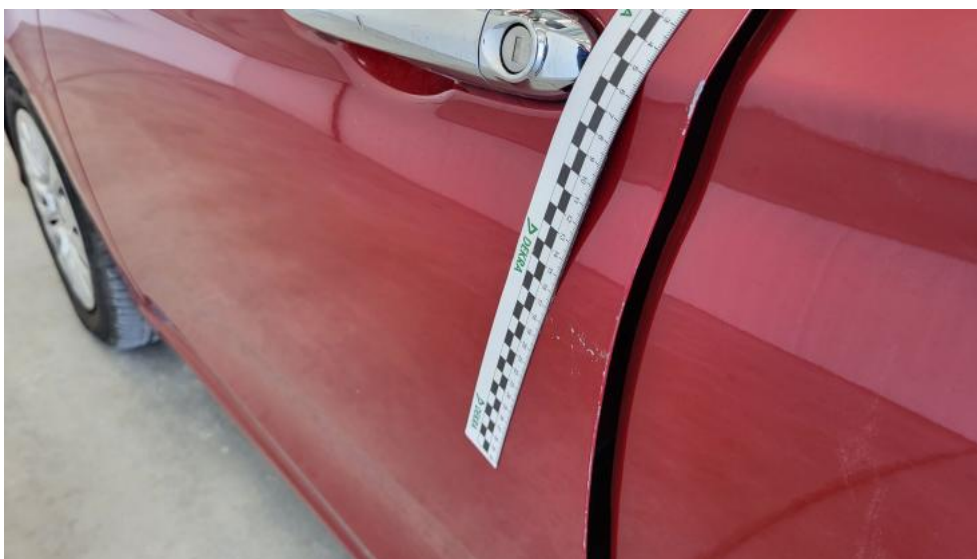
**Photo 67.**

Drzwi przed L - Rysa/odprysk 1

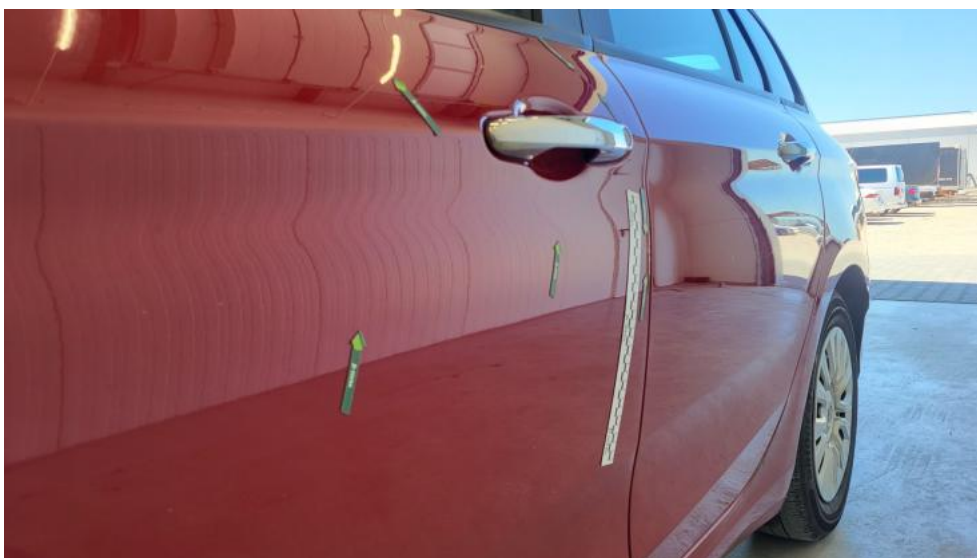
**Photo 68.**

Drzwi przed L - Wgniecenie/odkształcenie 1

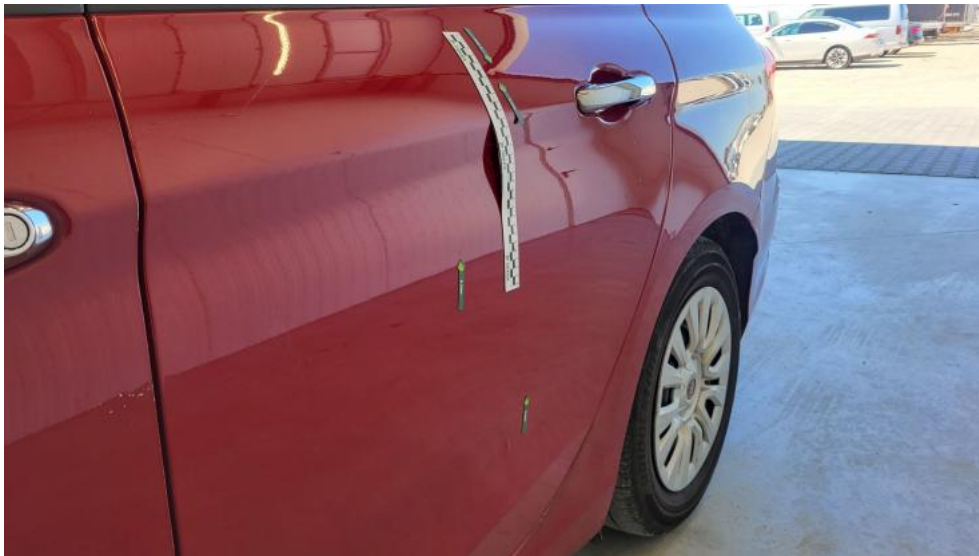
**Photo 71.**

Drzwi tylne L - Wgniecenie/odkształcenie 1

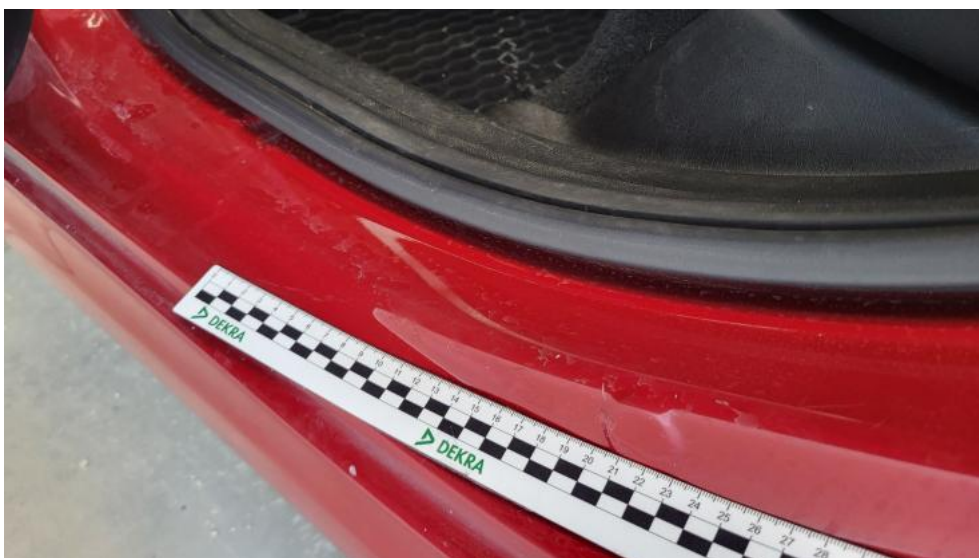
**Photo 72.**

Próg L - Rysa/odprysk 1

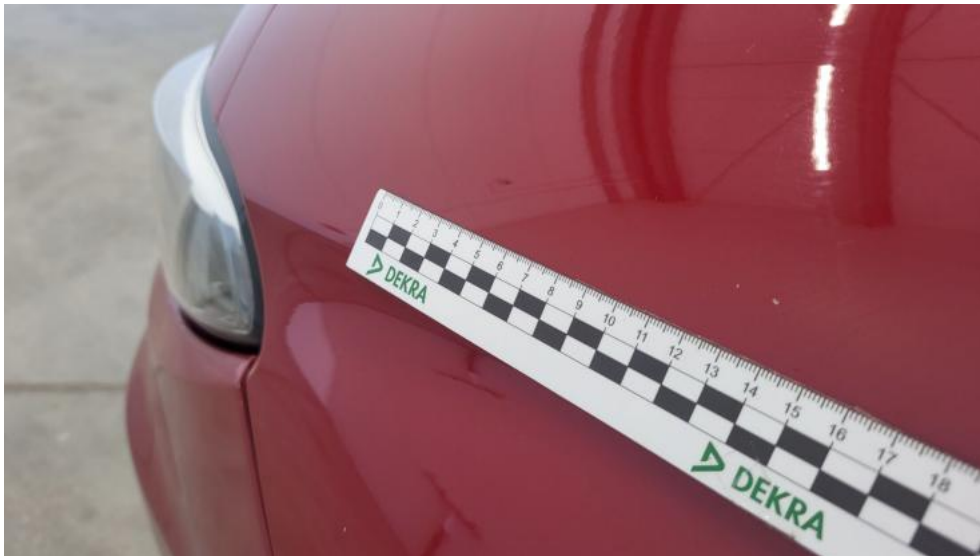
**Photo 75.**

Błotnik przedni L - Rysa/odprysk 1

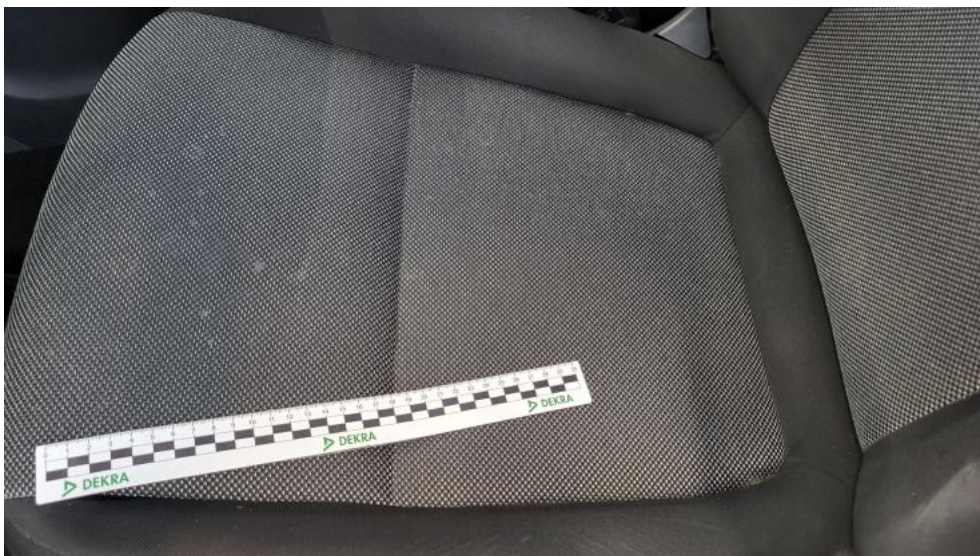
**Photo 76.**

Fotel prz. lew. - Inne 1

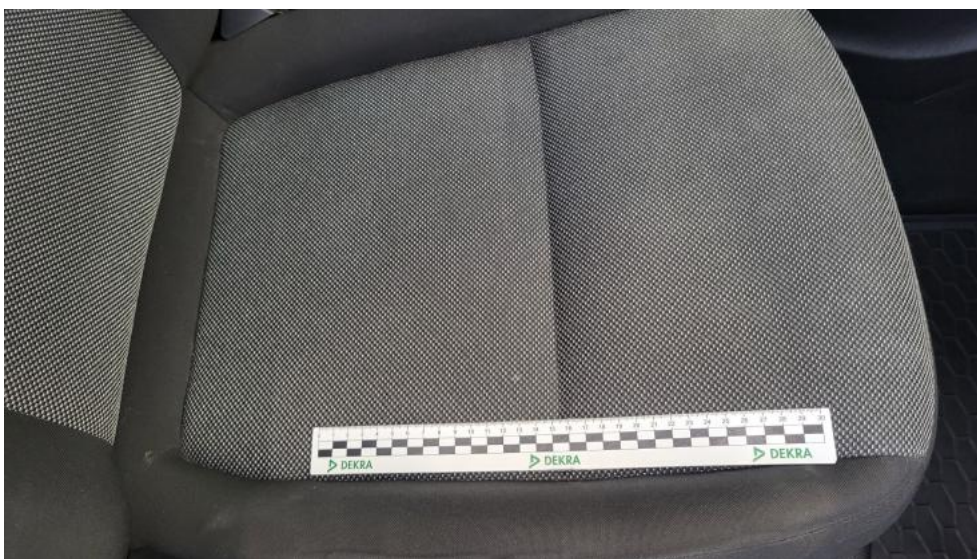
**Photo 77.**

Fotel prz. praw. - Inne 1

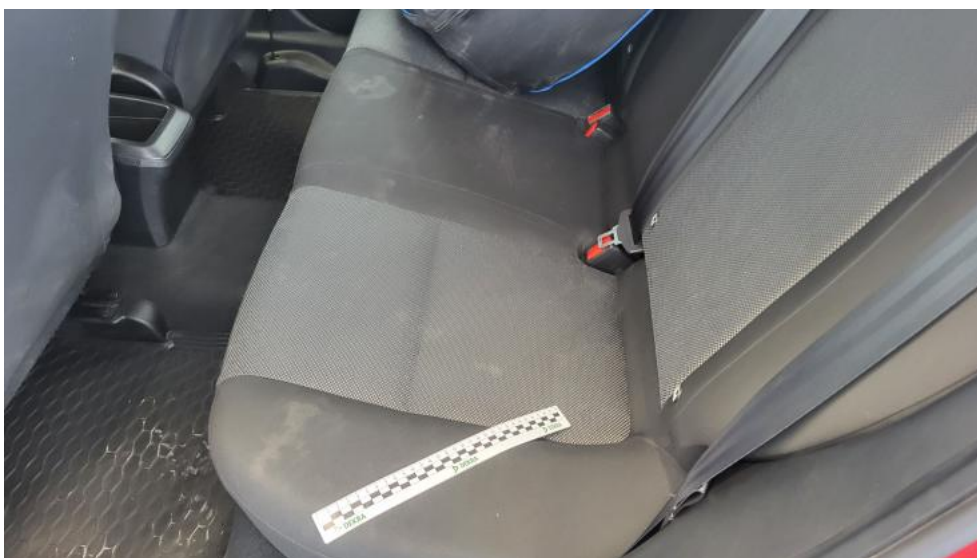
**Photo 78.**

Kanapa tyl. - Inne 1

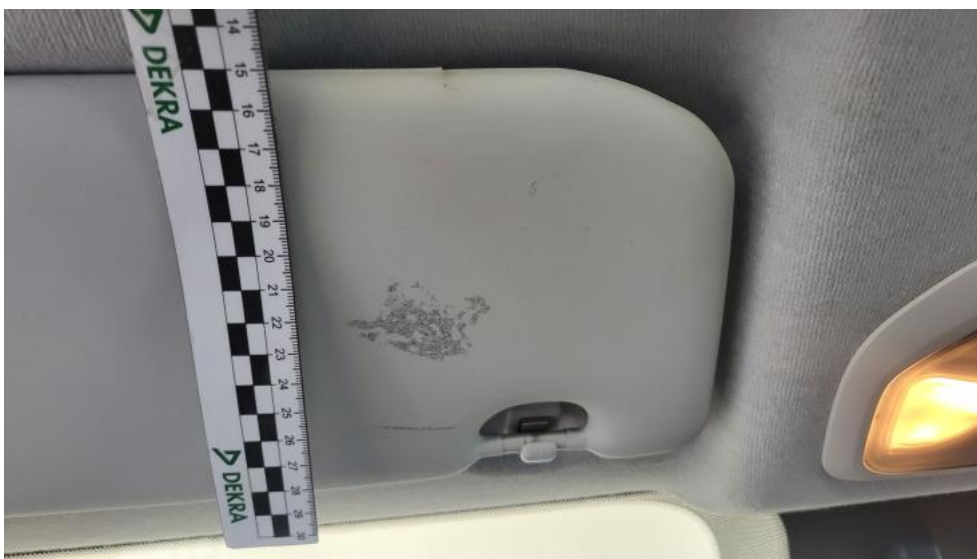
**Photo 79.**

Osłona p/słoneczna lewa - Inne 1

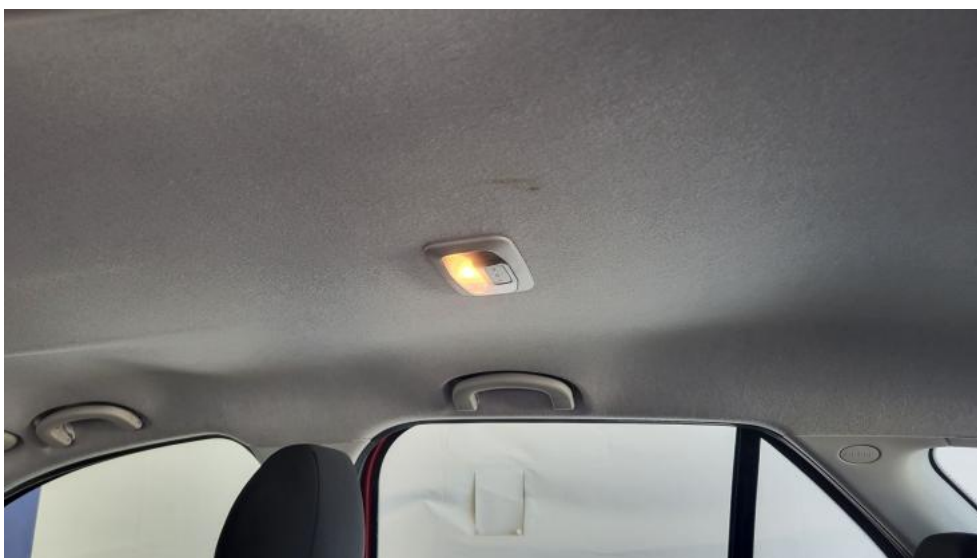
**Photo 80.**

Podsufitka - Inne 1
