Nr zlecenia DEKRA: PKOL(W)/LODZ/40068/26/05/07  
Nr zlecenia/szkody: 24/029865  
Data zlecenia: 07-05-2026

Grupa obiektów (Eurotax)	samochody osobowe
Kod EC (Eurotax)	0134478
Producent	BMW
Model	Seria 8 Coupe [G15] 18-22
Typ/wersja	M850i xDrive
Rodzaj nadwozia	CPE
Liczba drzwi/liczba miejsc	2/4
Masa własna [kg]	1890
Dopuszczalna masa całkowita [kg]	2395
Rozstaw osi 1/2	2822
Rodzaj silnika	z zapłonem iskrowym
Układ oczyszczania spalin	GPF
Pojemność silnika [ccm]	4395
Moc silnika [KM/kW]	530/390
Skrzynia biegów	automatyczna 8-biegowa
Nr rejestracyjny	GD3R179
VIN	WBABC41010CD03342
Data 1. rejestracji	09-10-2019
Rok produkcji	2019
Stan licznika [km]	177 292 (odczytany)
Kolor nadwozia/rodzaj powłoki	czarny/METALIK

Pomiar grubości powłoki lakierowej poj.

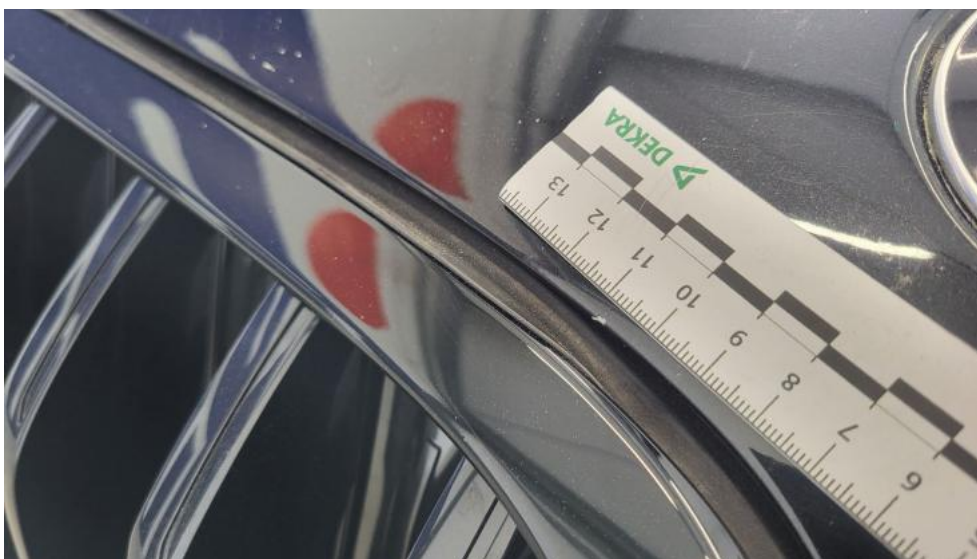
**Fot. 47.**  
Pokrywa komory silnika - Rysa/odprysk 1

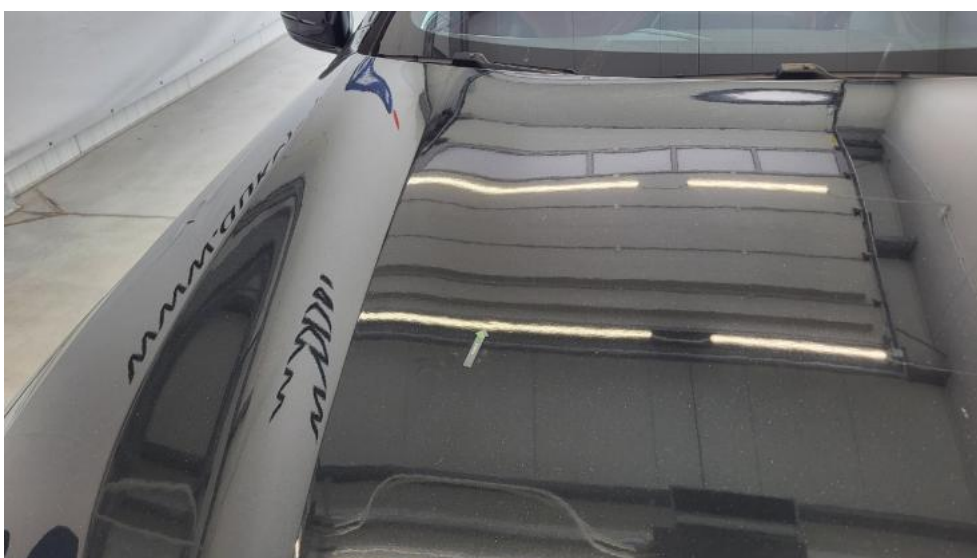
**Fot. 48.**  
Pokrywa komory silnika - Wgniecenie/odkształcenie 1

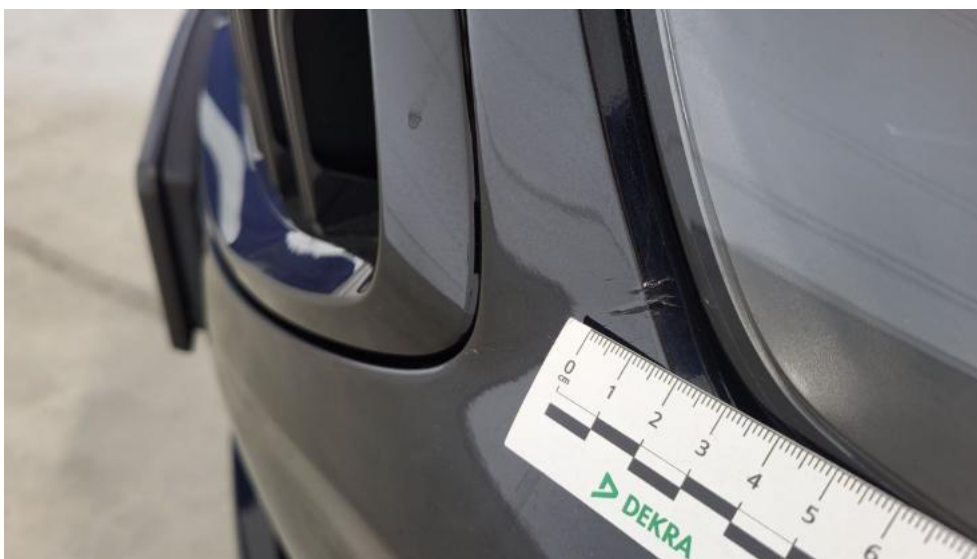
**Fot. 49.**  
Zderzak - Wgniecenie/odkształcenie 1

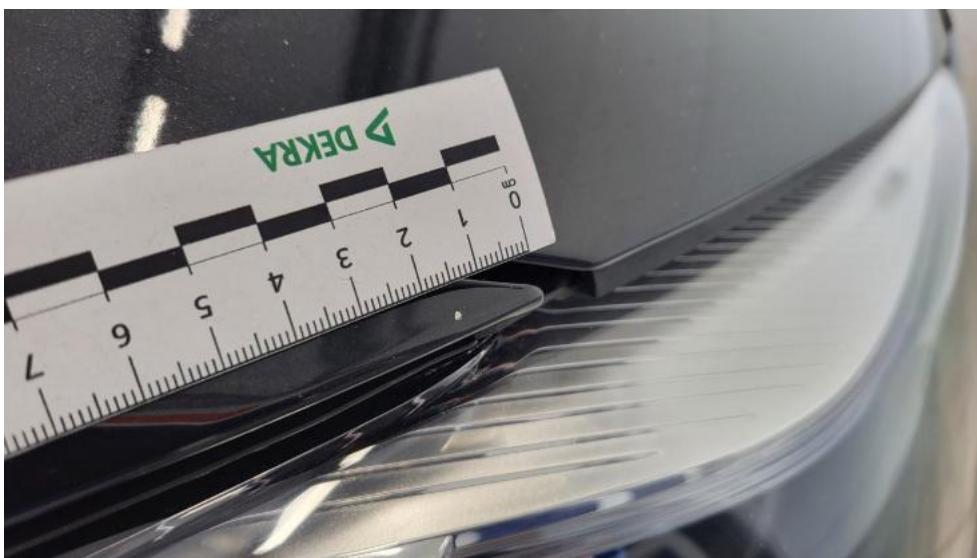
**Fot. 50.**  
Błotnik przedni P - Rysa/odprysk 1

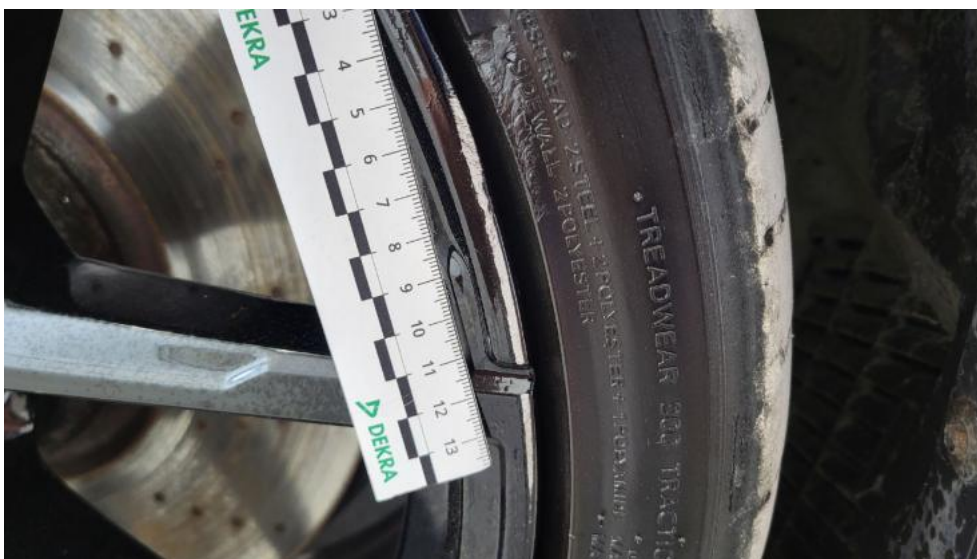
**Fot. 51.**

Felga aluminiowa przednia P - Rysa/odprysk 1

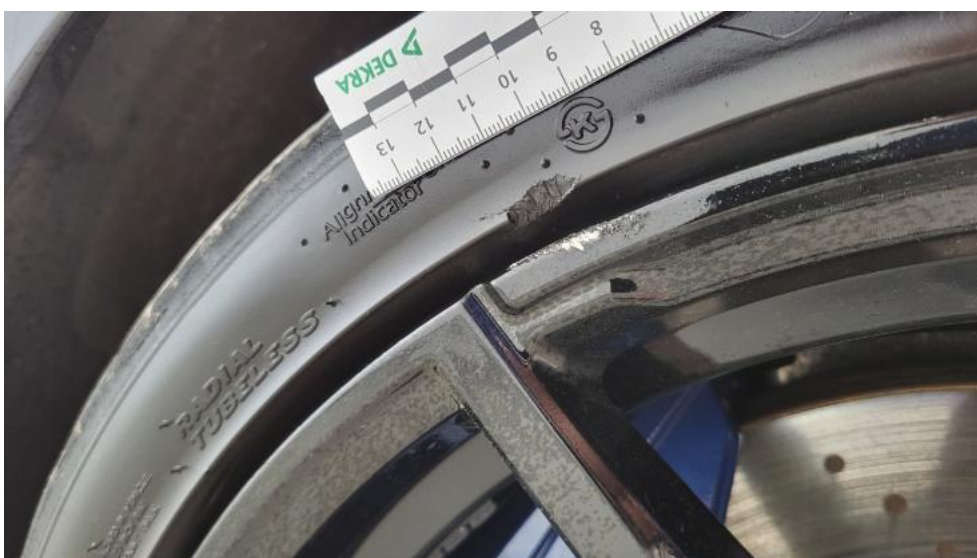
**Fot. 52.**

Opona przednia P - Pęknięcie/rozerwanie 1

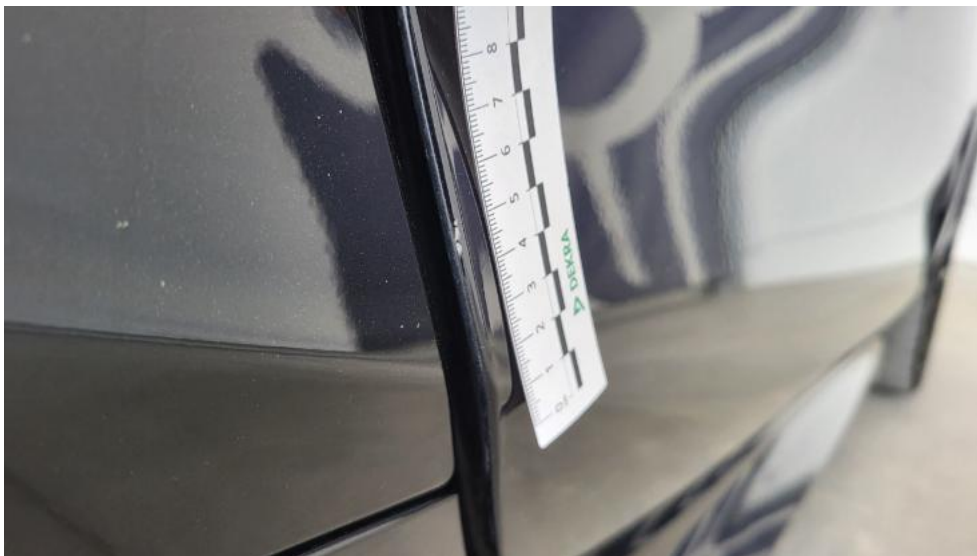
**Fot. 53.**  
Drzwi przednie P - Rysa/odprysk 1

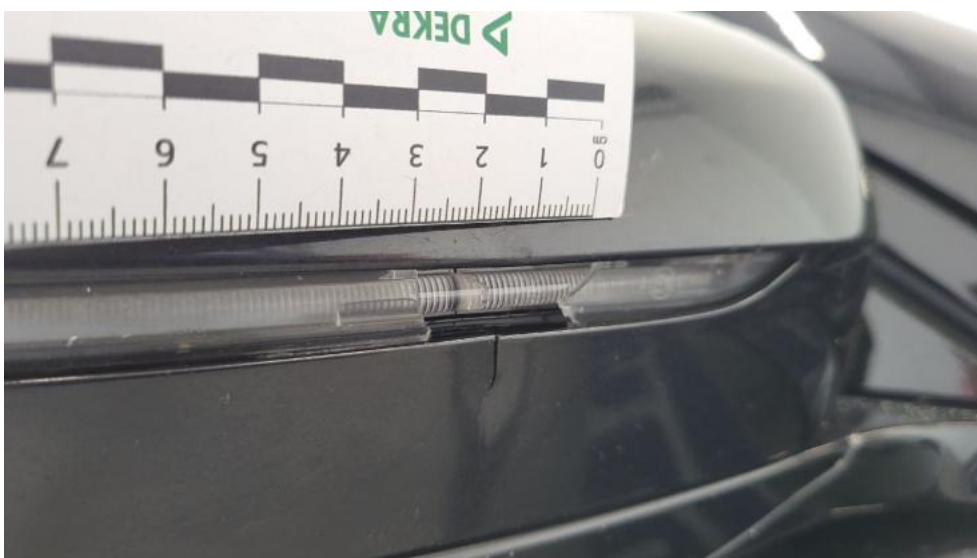
**Fot. 54.**  
Lusterko zew P - Pęknięcie/rozerwanie 1

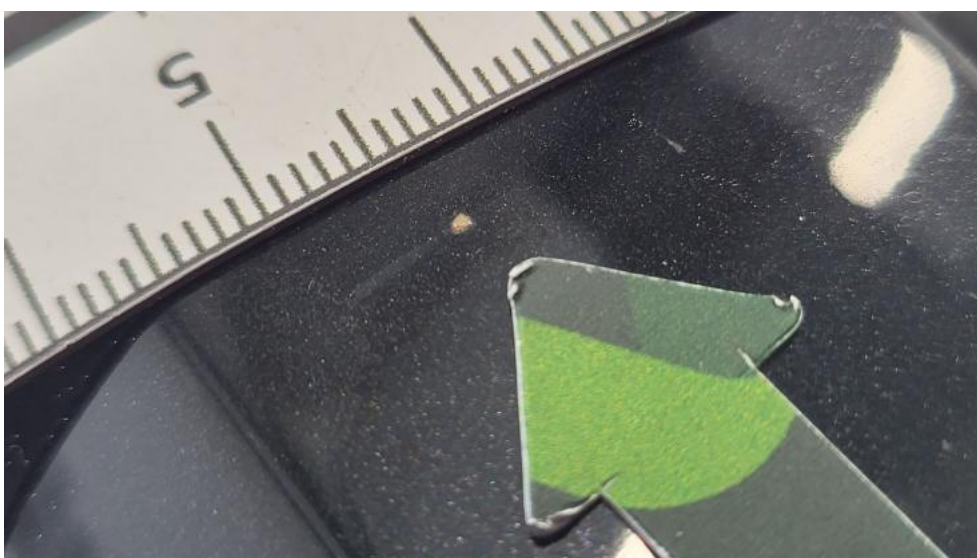
**Fot. 56.**  
Stupek przedni P - Inne 1

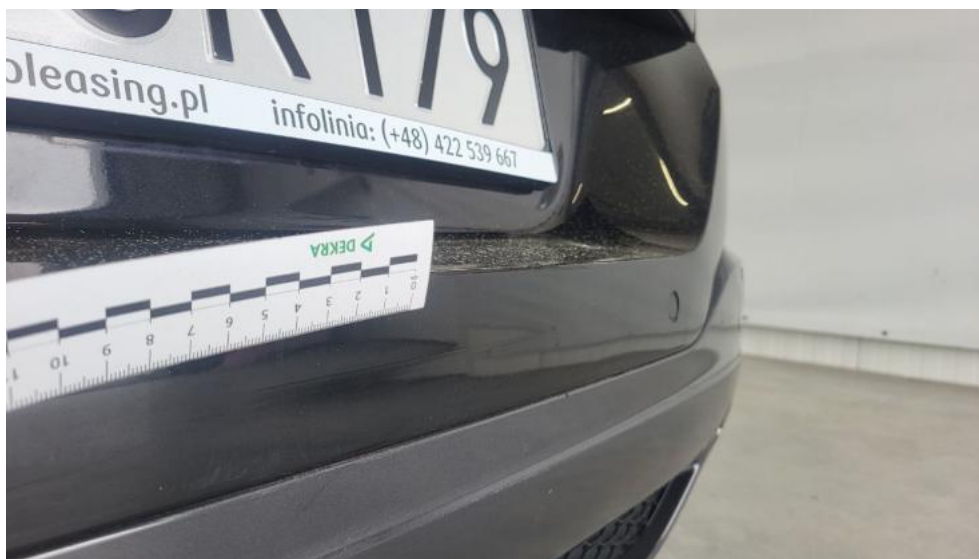
**Fot. 59.**  
Zderzak tylny - Wgniecenie/odkształcenie 1

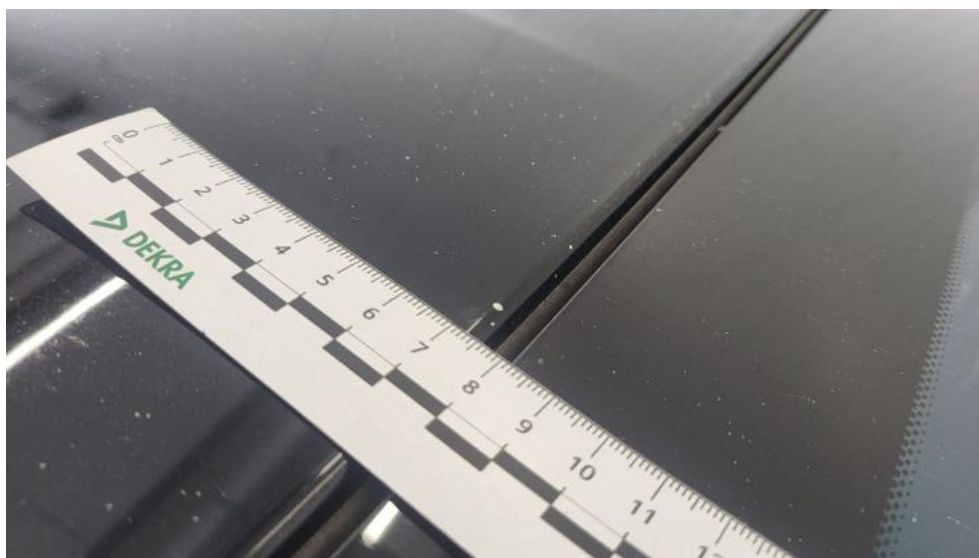
**Fot. 60.**  
Dach - Rysa/odprysk 1

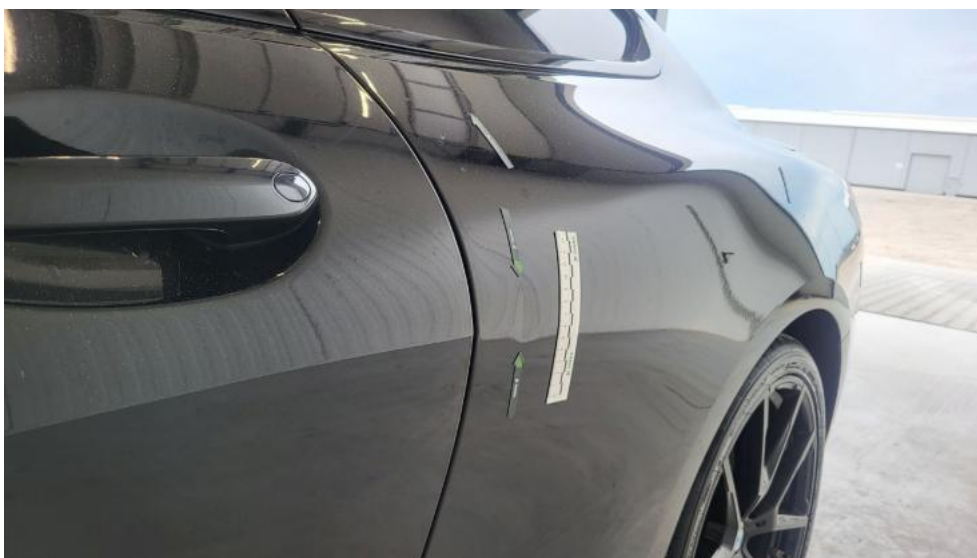
**Fot. 62.**

Błotnik tylny L / Ściana boczna L - Wgniecenie/odkształcenie 1

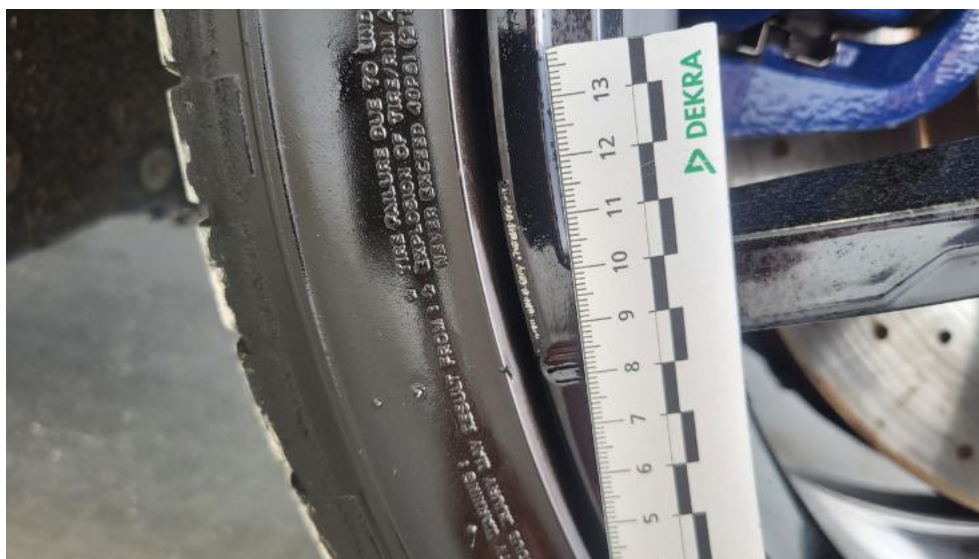
**Fot. 63.**  
Felga aluminiowa tylna L - Rysa/odprysk 1

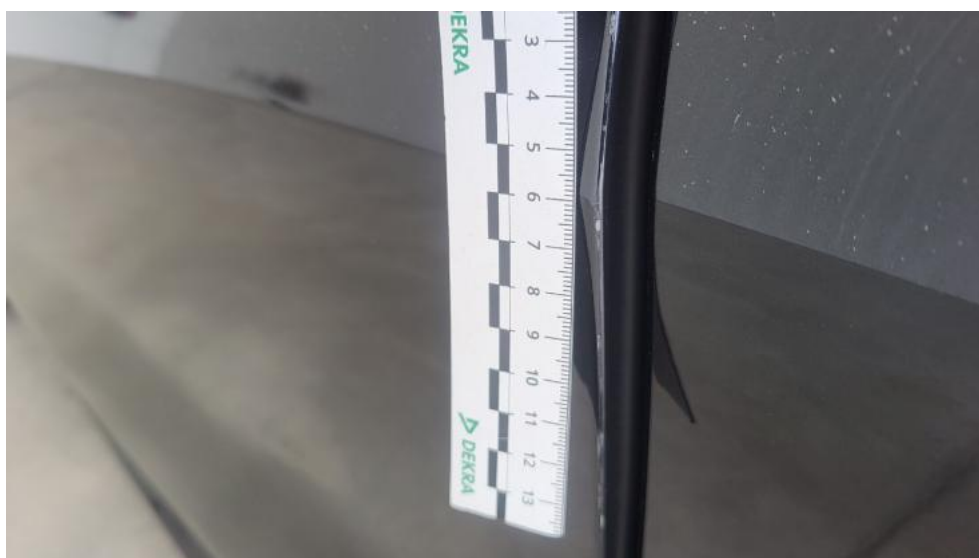
**Fot. 64.**  
Drzwi przed L - Rysa/odprysk 1

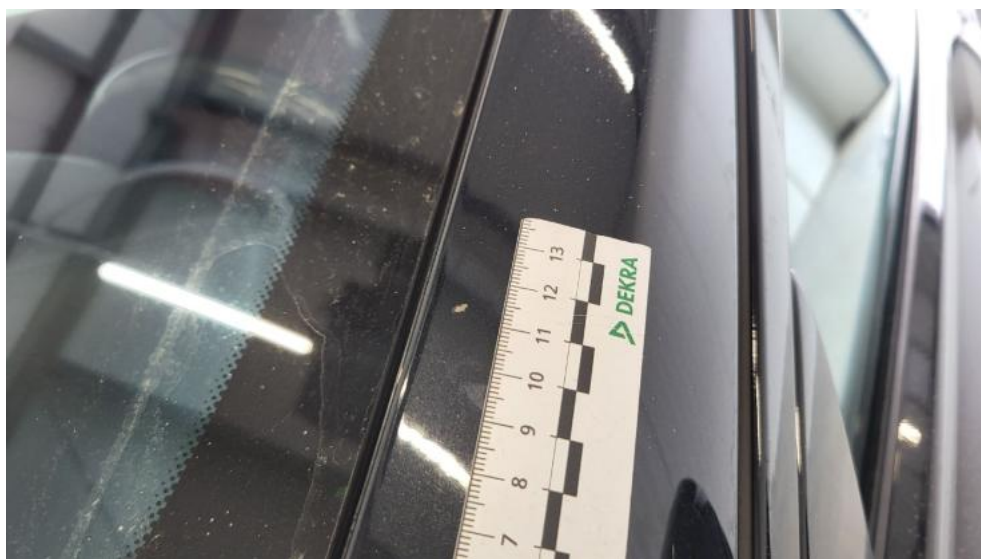
**Fot. 65.**  
Stupek przedni L - Rysa/odprysk 1

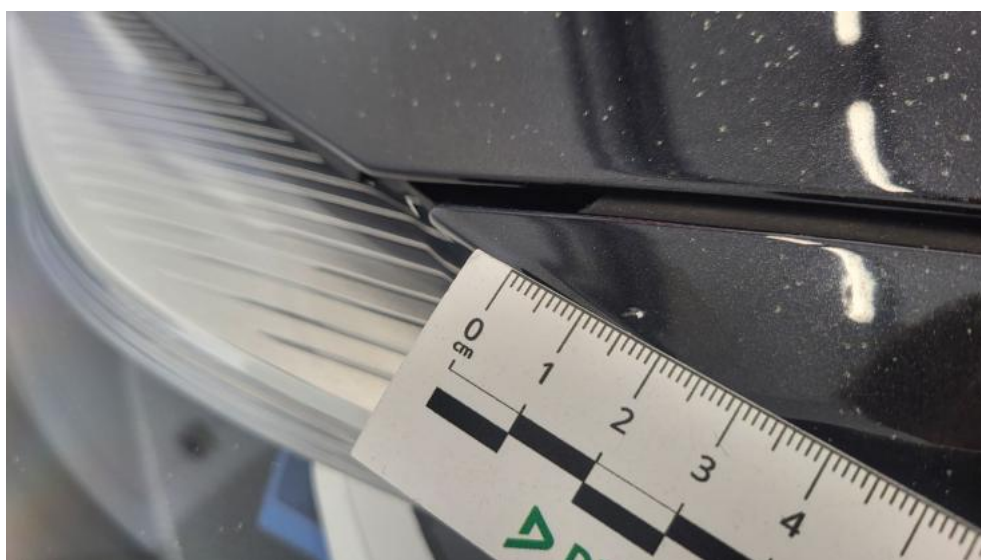
**Fot. 66.**  
Błotnik przedni L - Rysa/odprysk 1

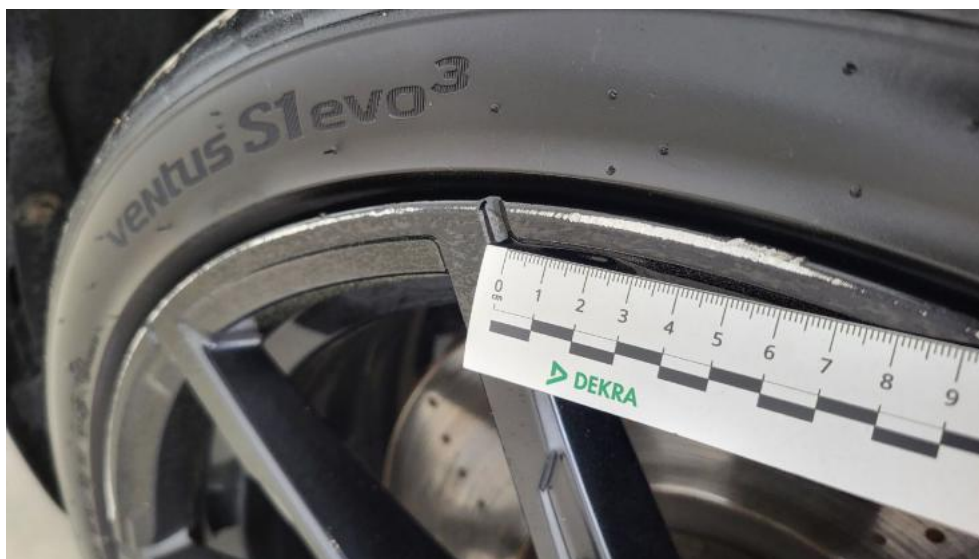
**Fot. 67.**  
Felga Aluminiowa przednia L - Rysa/odprysk 1

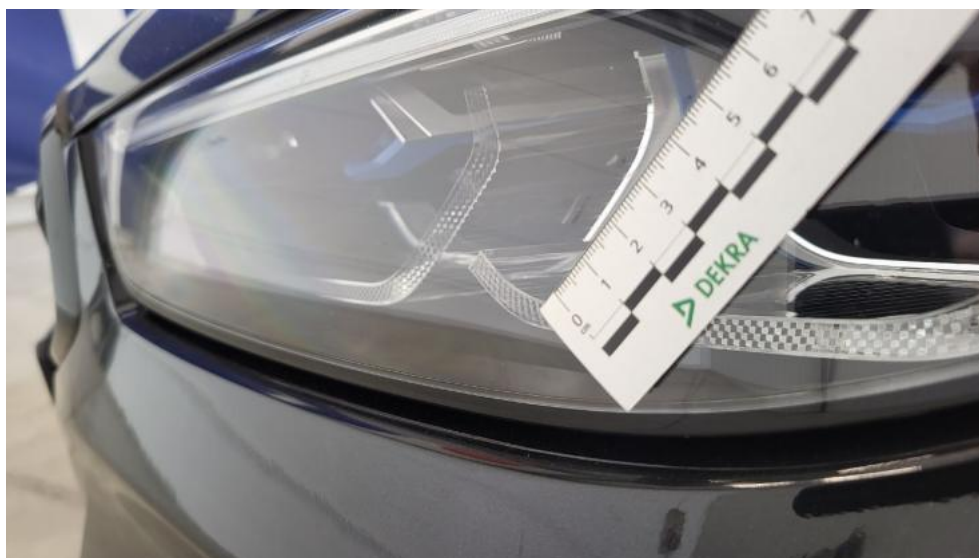
**Fot. 68.**  
Reflektor L - Rysa/odprysk 1

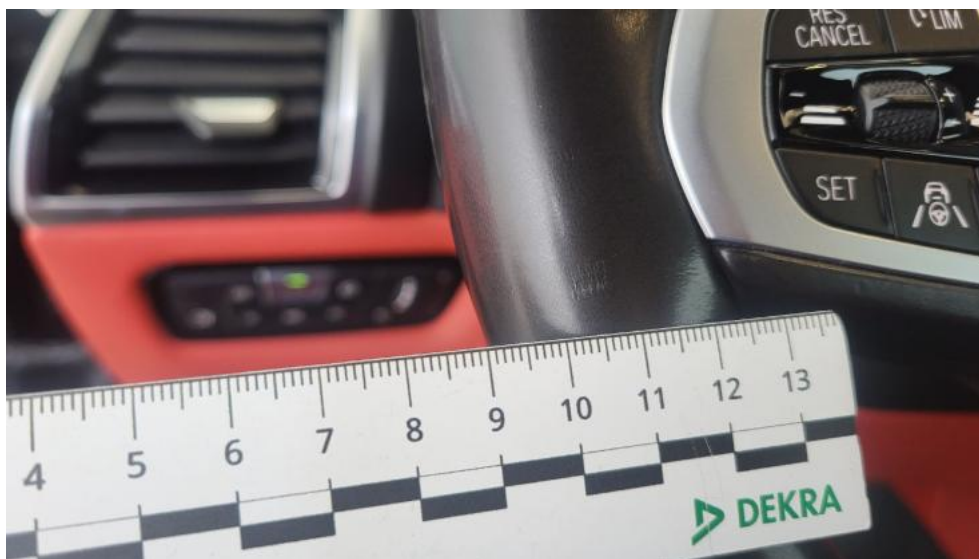
**Fot. 69.**

Koło kierownicy - Rysa/odprysk 1

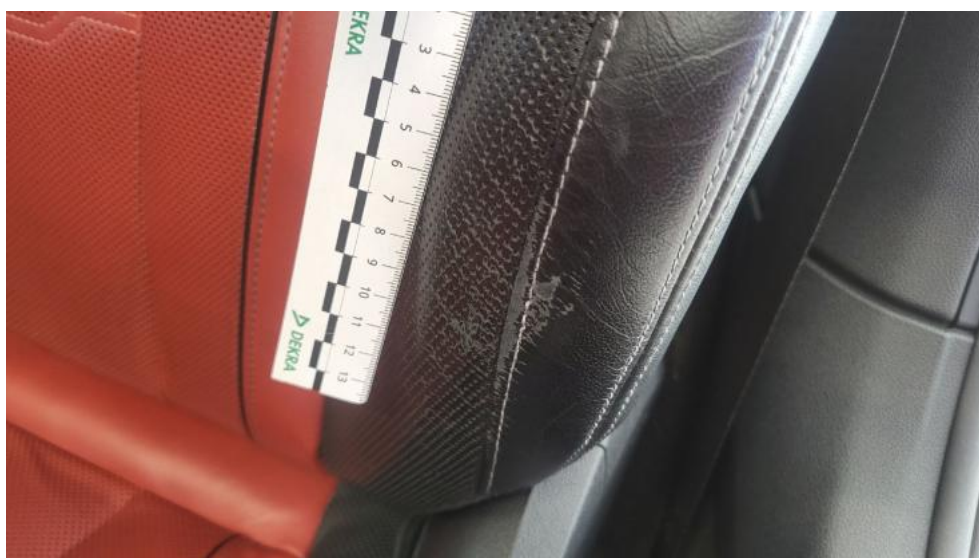
**Fot. 70.**

Fotel prz. lew. - Rysa/odprysk 1

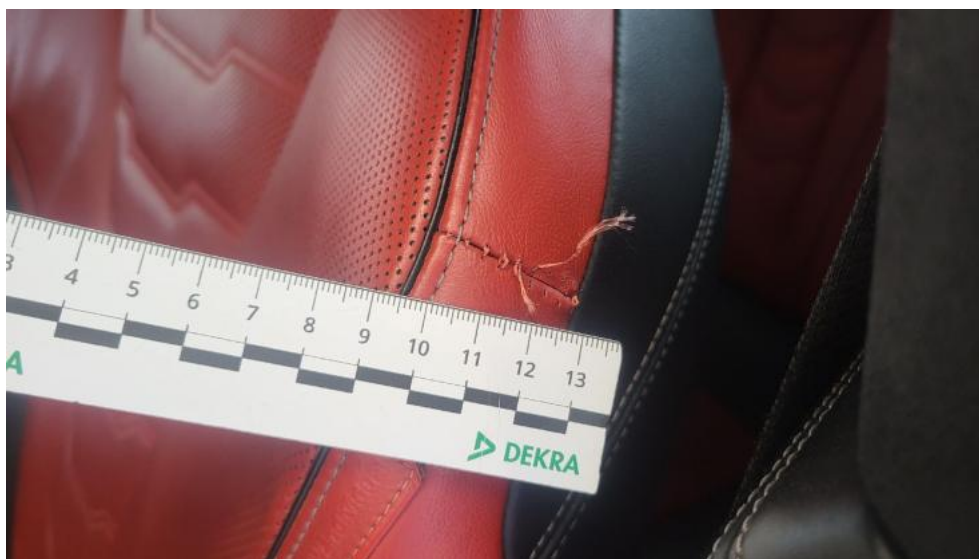
**Fot. 71.**  
Fotel prz. lew. - Inne 1

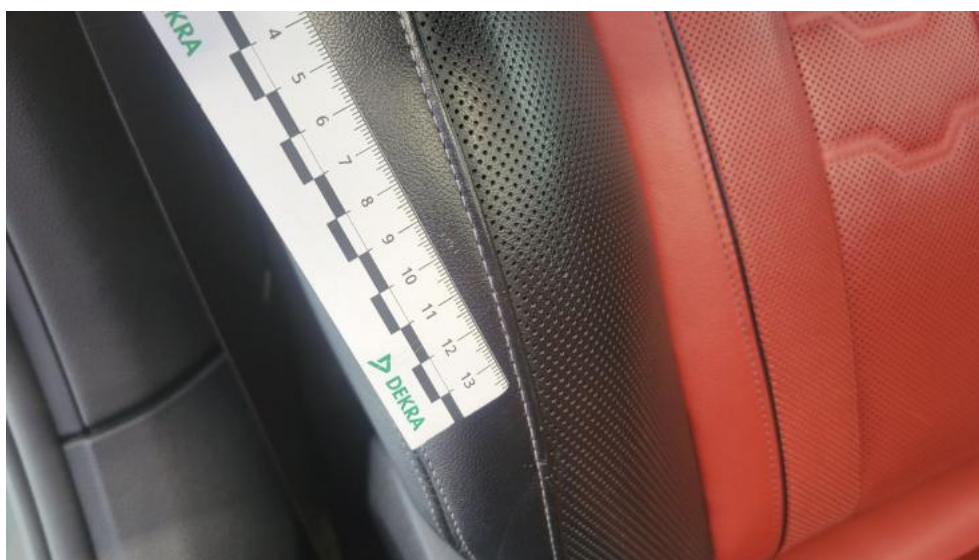
**Fot. 72.**  
Fotel prz. praw. - Rysa/odprysk 1

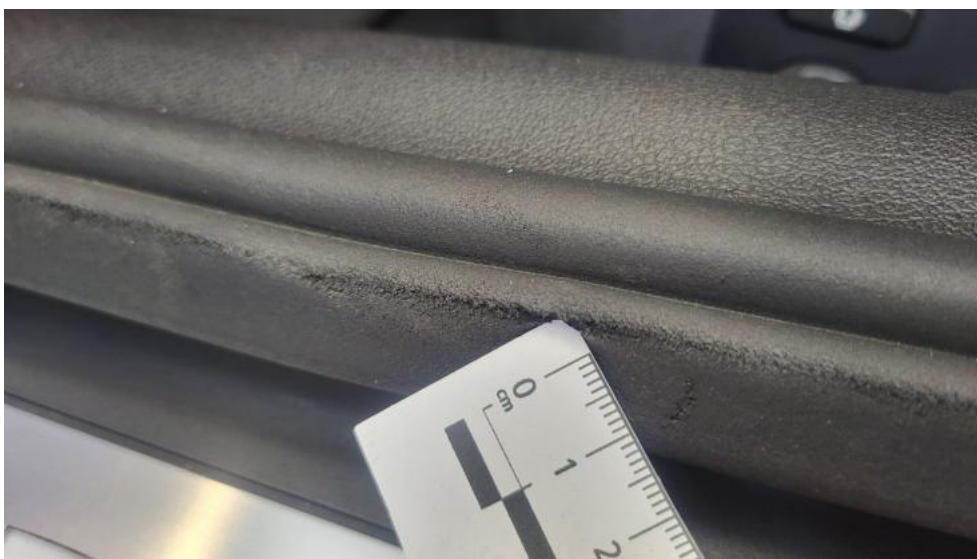
**Fot. 73.**  
Uszczelka drzwi przednich L - Pęknięcie/rozerwanie 1

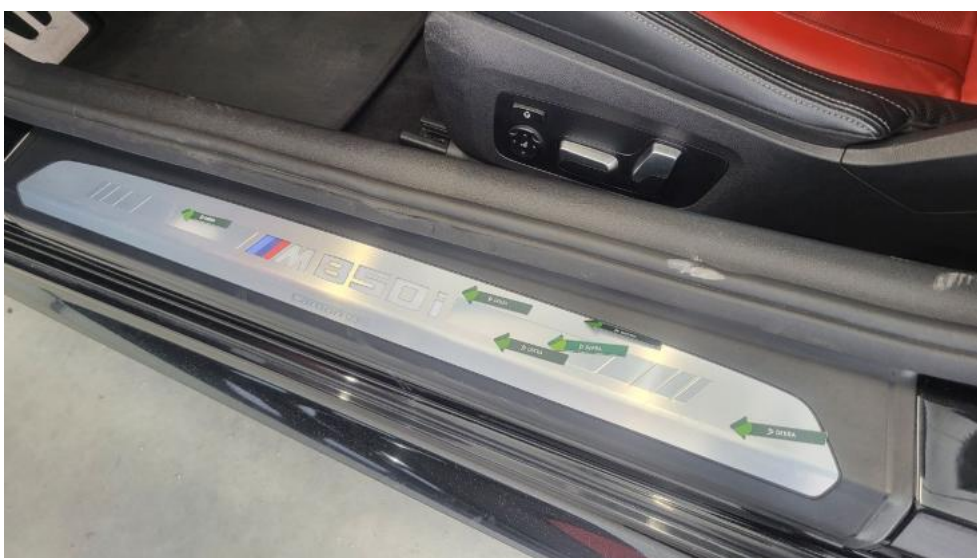
**Fot. 74.**  
Listwy progowe lew. - Wgniecenie/odkształcenie 1

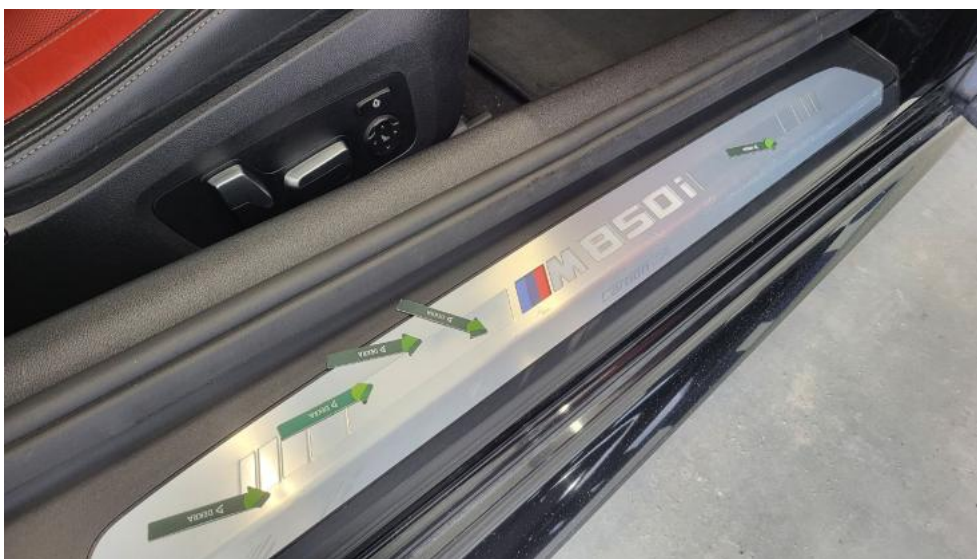
**Fot. 75.**

Listwy progowe praw. - Wgniecenie/odkształcenie 1
