DEKRA's commission No. : PKOL(W)/LODZ/30464/26/04/08
 commission/ damage No. : 21/004586
 Date of commission: 08-04-2026

Vehicle data

Group of objects (Eurotax)	jeeps
EC code (Eurotax)	141668
Manufacturer	BMW
Model	X5 [G05] 18-23
Type / version	X5 M
Body type	KOM
Number of doors / seats	5/5
Curb weight [kg]	2310
Gross vehicle weight [kg]	3000
Wheelbase 1/2	2975
Engine type	spark ignition
Engine capacity [ccm]	4395
Engine Power [hp/kW]	625/460
Gearbox	automatic
Registration /record No.	WP7733N
VIN / serial number	WBSJU010409E36851
Date of first registration	05-02-2021
Date of next. tech. test	03-02-2026
Year of manufacture	2020
Readout [km]	88 759 (read)
Body color / type of coating	silver/double-layered, metallized

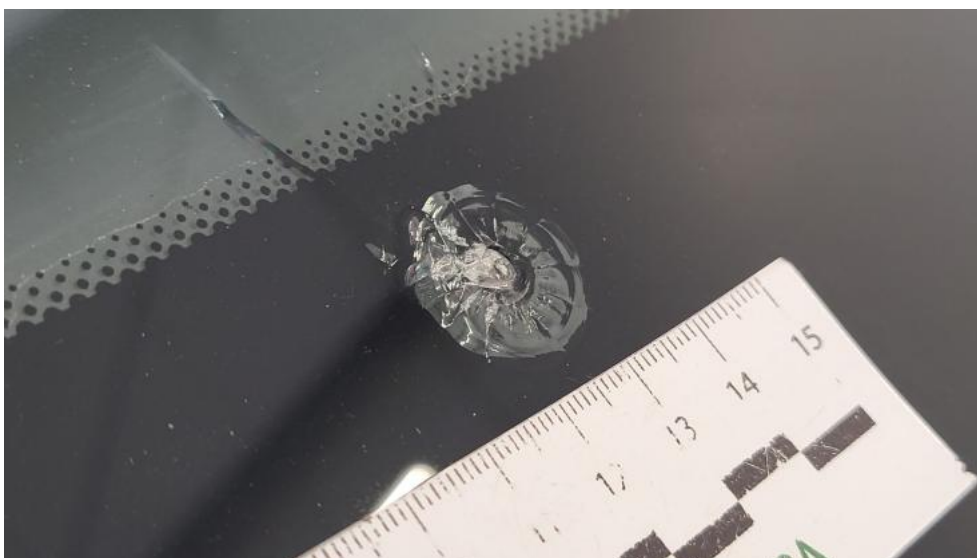
Photo 46.
Szyba czołowa - Pęknięcie/rozerwanie 1

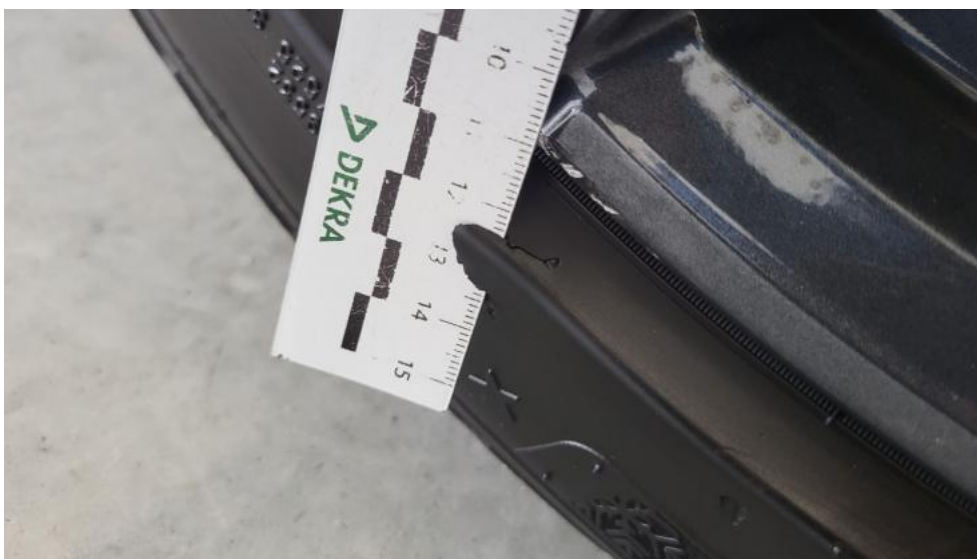
Photo 51.

Opona przednia P - Pęknięcie/rozerwanie 1

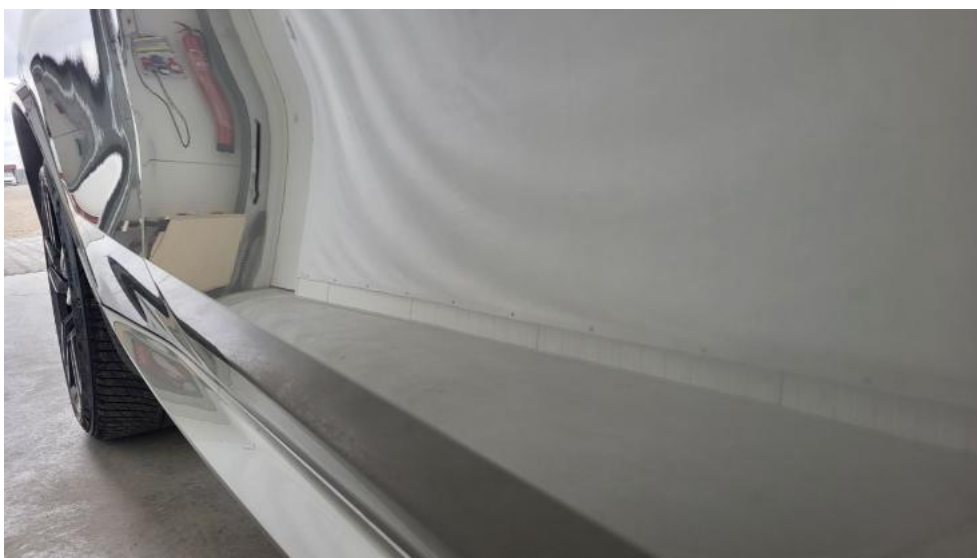
Photo 52.

Drzwi przednie P - Wgniecenie/odkształcenie 1

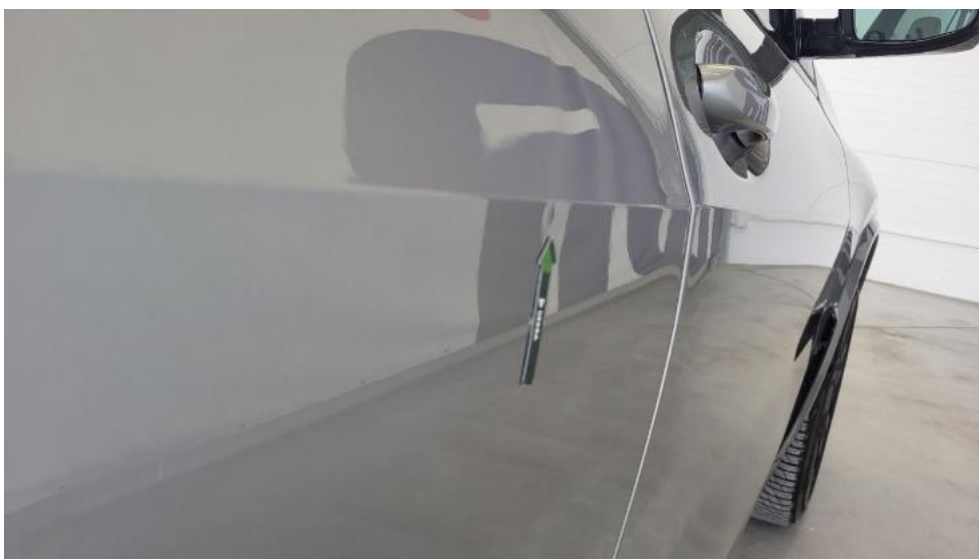
Photo 53.
Drzwi tylne P - Wgniecenie/odkształcenie 1

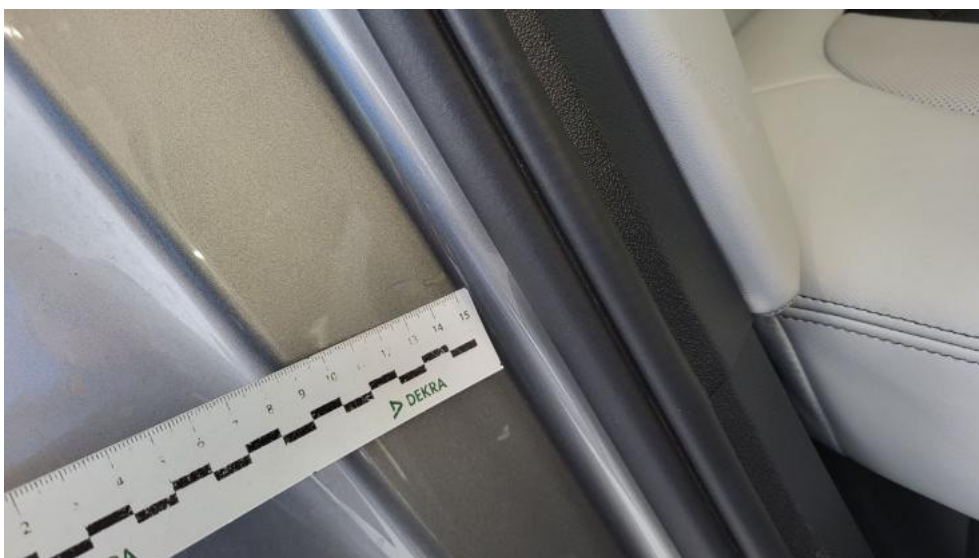
Photo 54.
Błotnik tylny P / Ściana boczna P - Rysa/odprysk 1

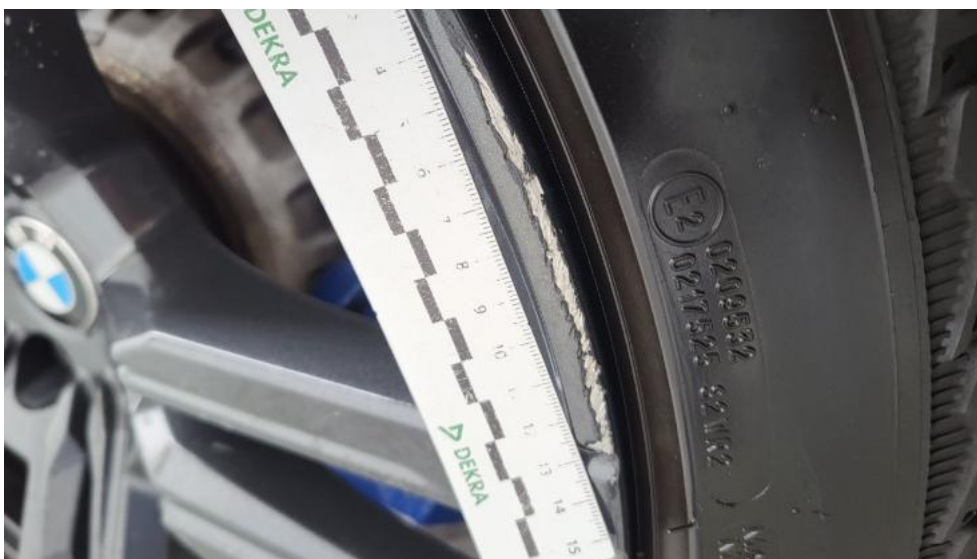
Photo 55.
Felga aluminiowa tylna P - Rysa/odprysk 1

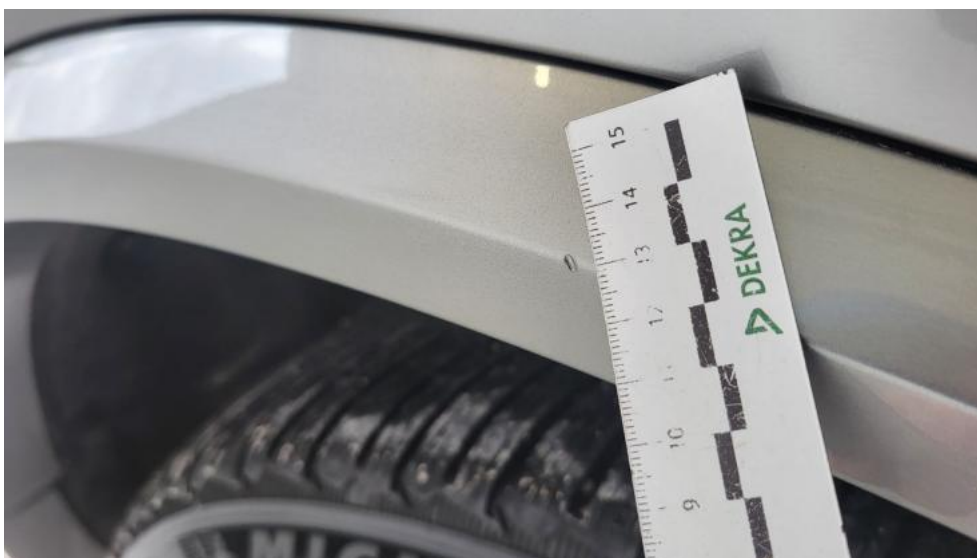
Photo 56.
Listwa krawędzi błotnika tył P - Rysa/odprysk 1

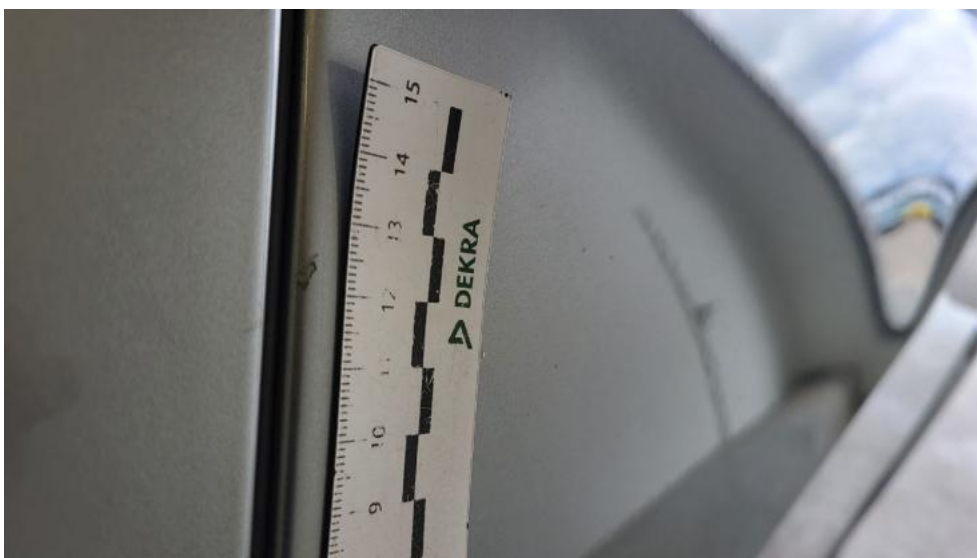
Photo 66.

Drzwi tylne L - Rysa/odprysk 2

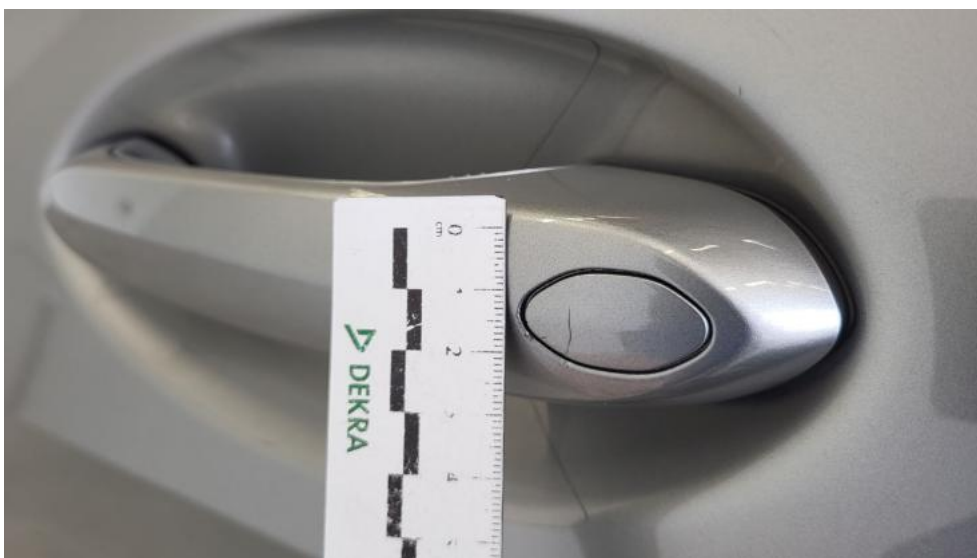
Photo 68.
Klamka drzwi prz L - Rysa/odprysk 1

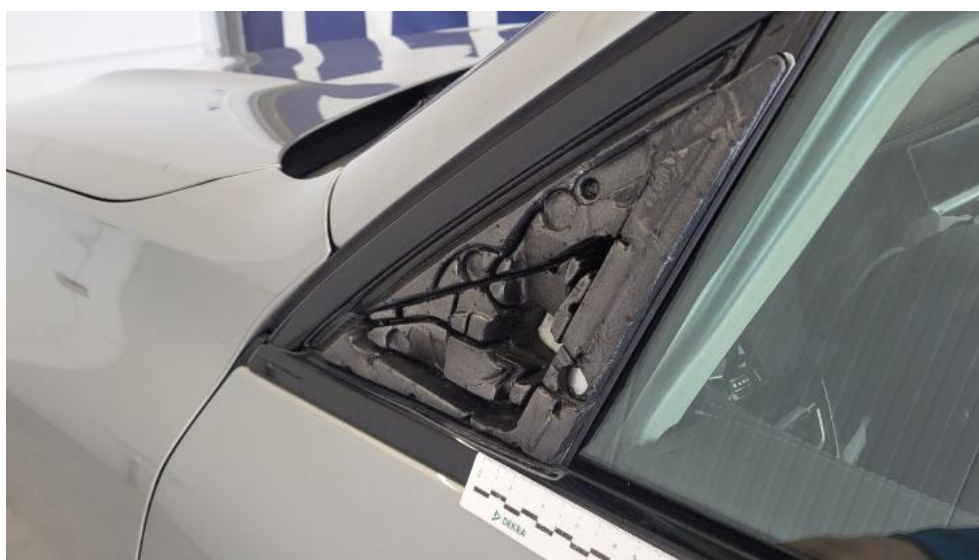
Photo 70.

Lusterko zew L - Inne 1

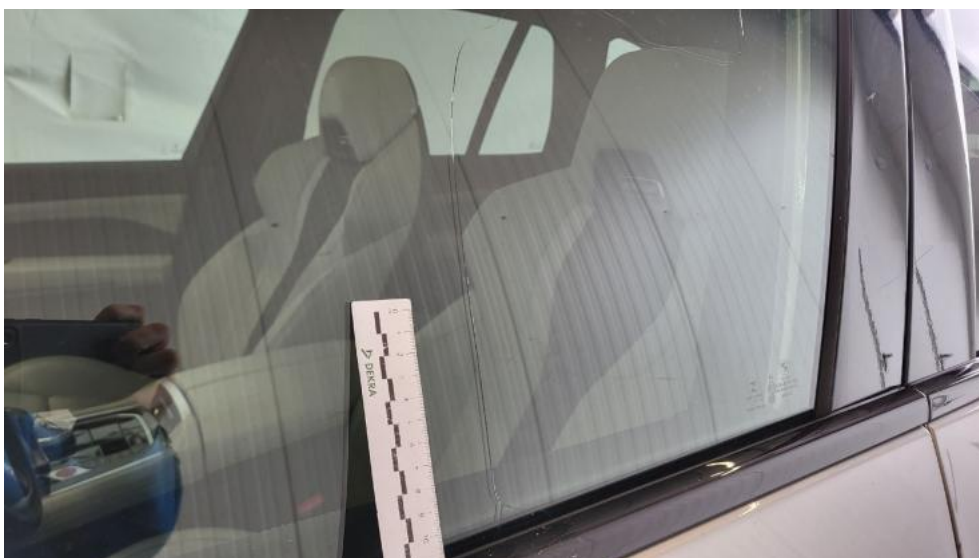
Photo 72.

Szyba boczna przednia L - Pęknięcie/rozerwanie 1

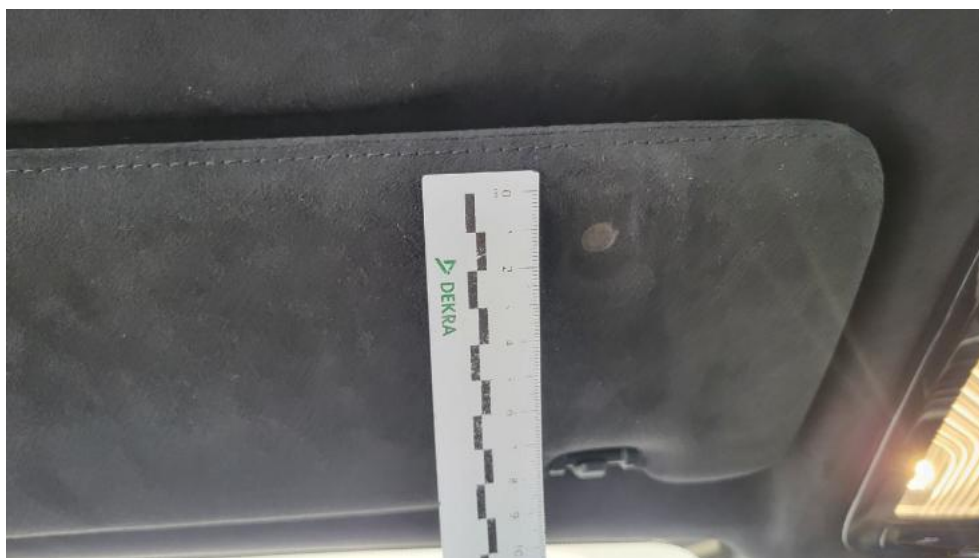
Photo 74.
Osłona p/słoneczna lewa - Inne 1
