DEKRA's commission No. : PKOL(W)/LODZ/82230/26/09/02  
commission/ damage No. : 24/023982  
Date of commission: 02-09-2026

| Manufacturer | BMW |
| Model | Seria 5 [G30/F90] 20-23 |
| Registration /record No. | DX07559 |

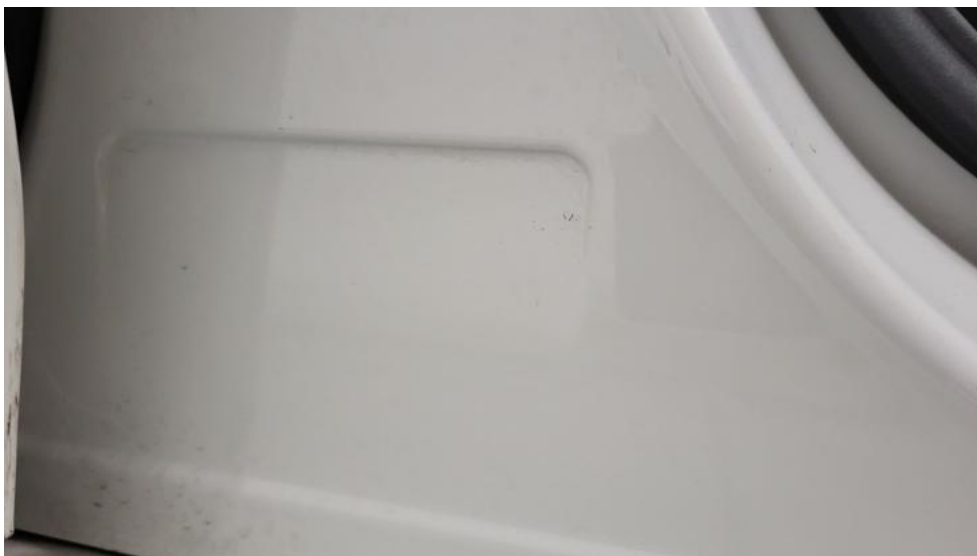
**Photo 23.**

Nadwozie zabrudzone lub/i mokre - brak możliwości dokładnego zweryfikowania ewentualnych uszkodzeń powłoki lakierniczej.  
Brak tabliczki znamionowej pojazdu.

Tabliczka znamionowa - brak

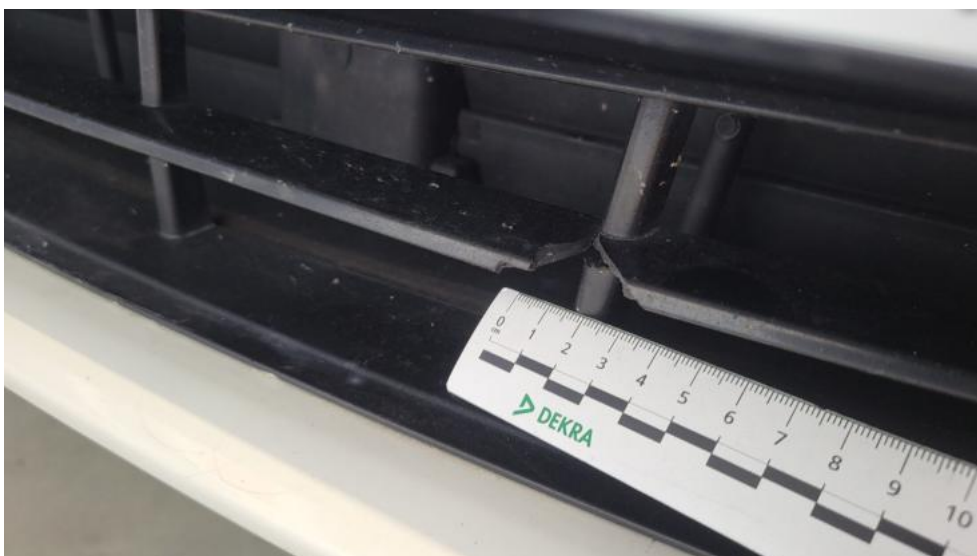
**Photo 42.**

Krata zderzaka prz. - Pęknięcie/rozerwanie 1

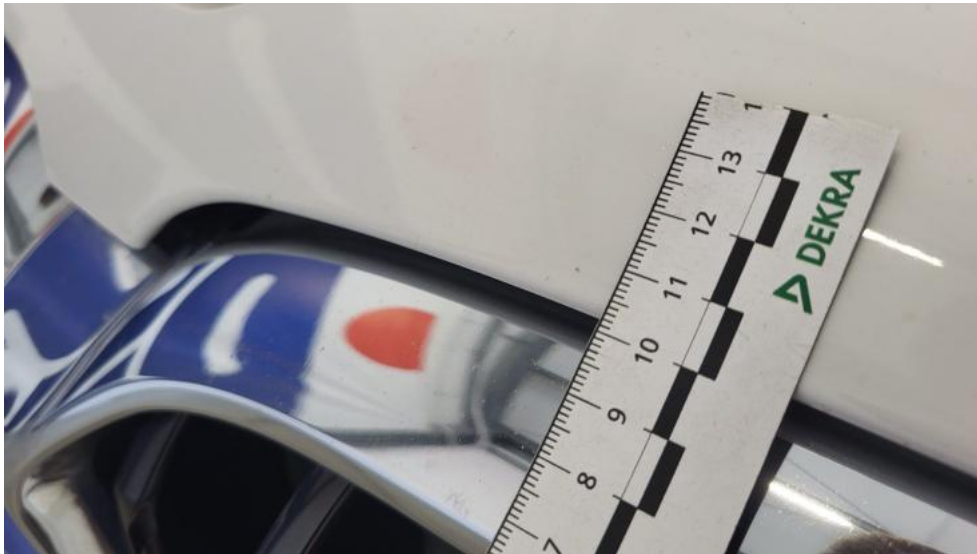
**Photo 43.**

Pokrywa komory silnika - Rysa/odprysk 1

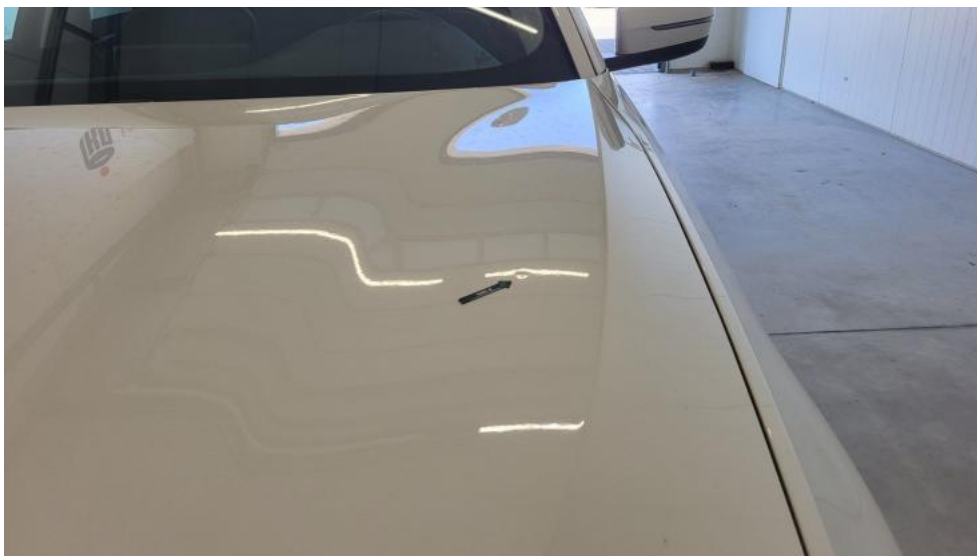
**Photo 44.**

Pokrywa komory silnika - Wgniecenie/odkształcenie 1

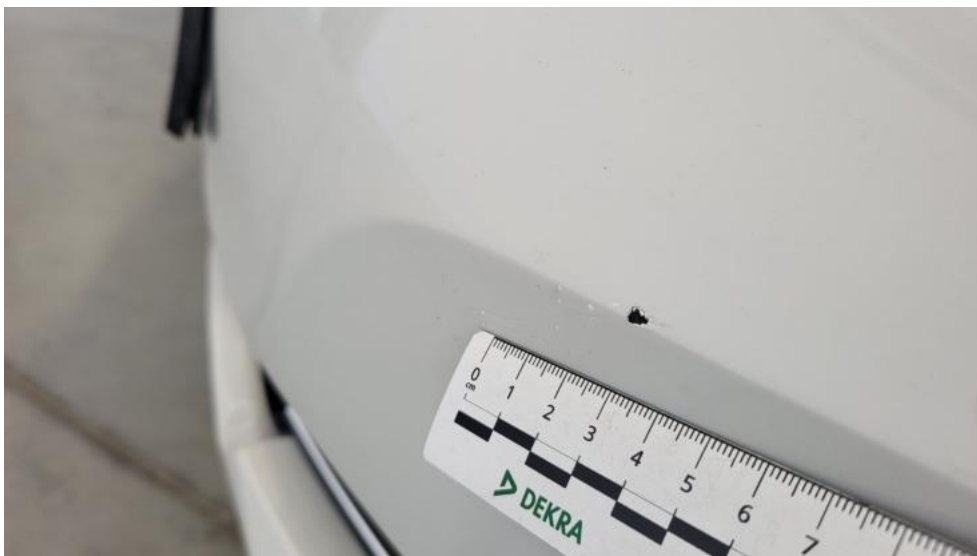
**Photo 45.**

Zderzak - Rysa/odprysk 1

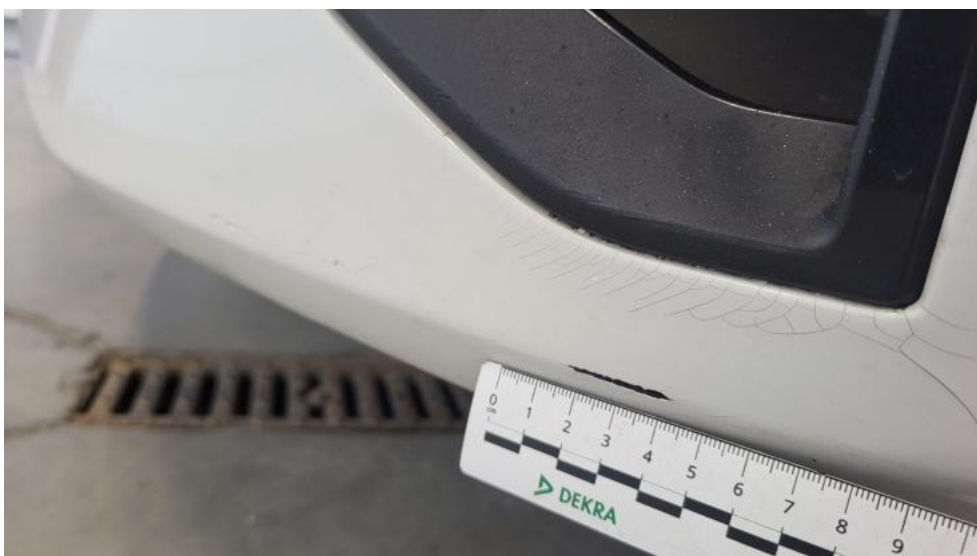
**Photo 46.**

Zderzak - Rysa/odprysk 2

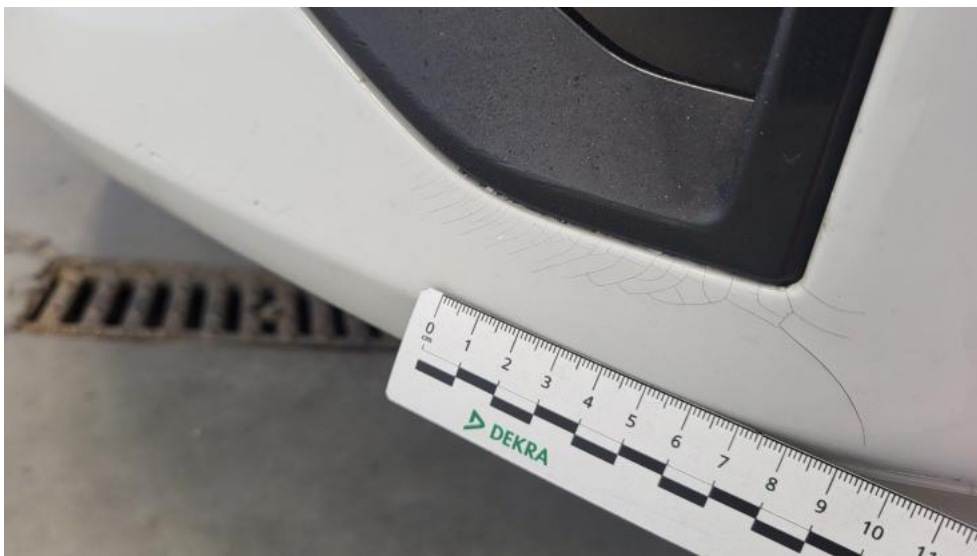
**Photo 47.**

Zderzak - Pęknięcie/rozerwanie 1

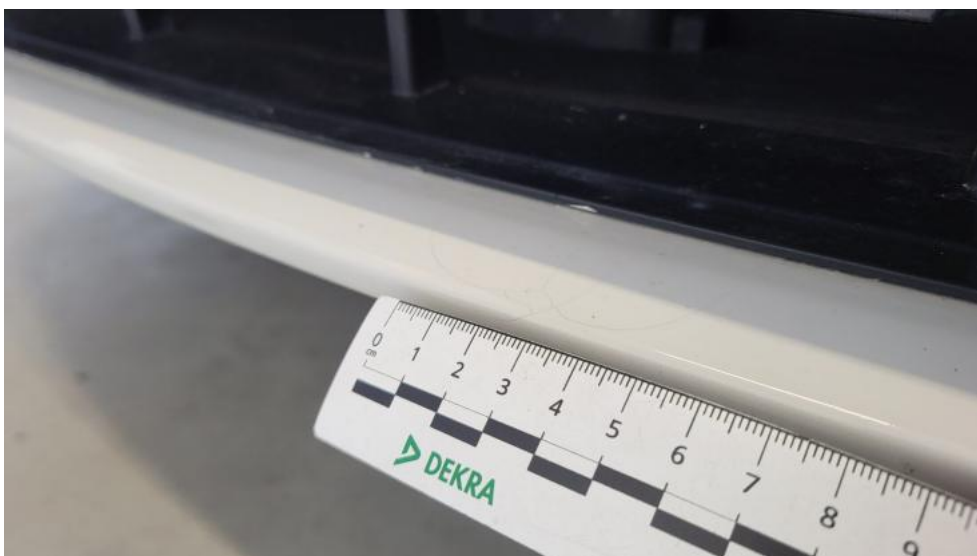
**Photo 48.**

Zderzak - Pęknięcie/rozerwanie 2

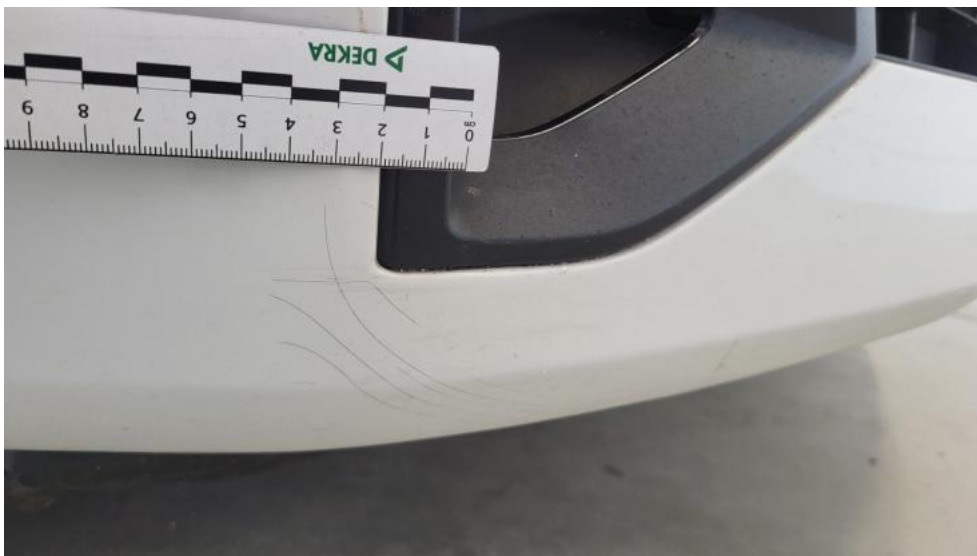
**Photo 49.**

Zderzak() - Pęknięcie/rozerwanie 3

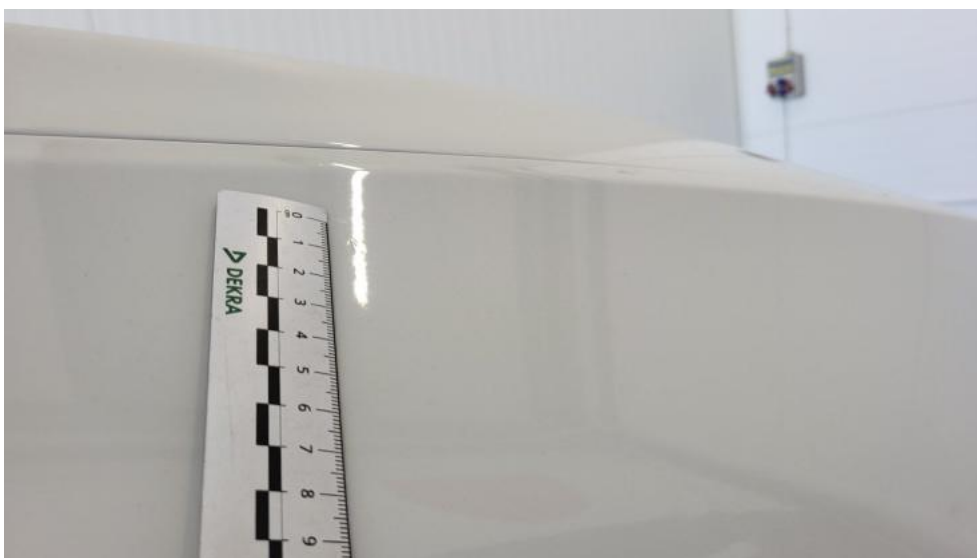
**Photo 50.**

Błotnik przedni P - Wgniecenie/odkształcenie 1

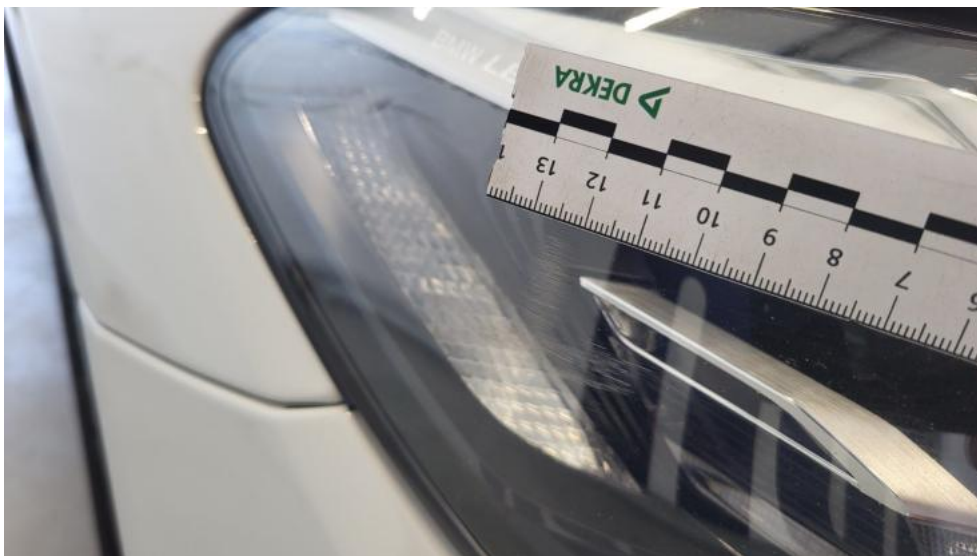
**Photo 51.**

Reflektor P - Rysa/odprysk 1

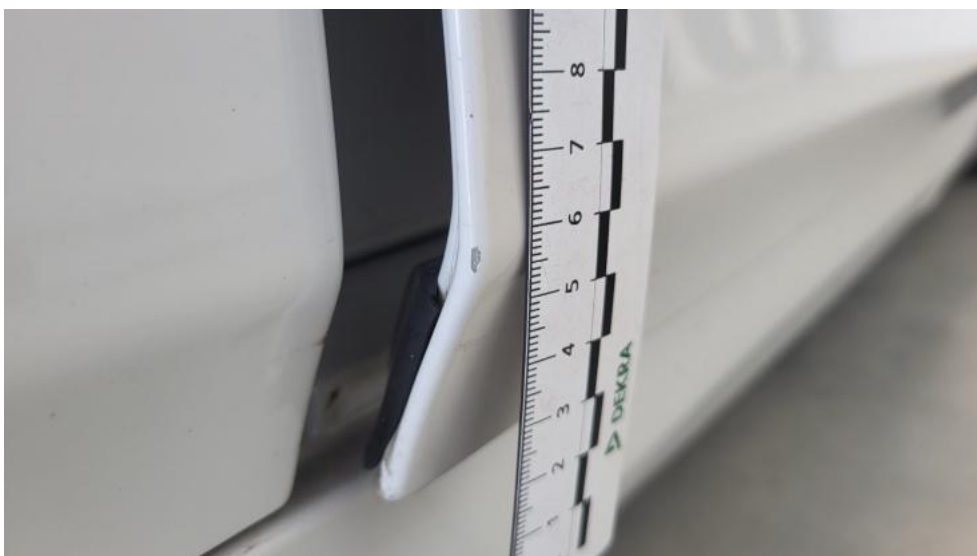
**Photo 52.**

Drzwi przednie P - Rysa/odprysk 1

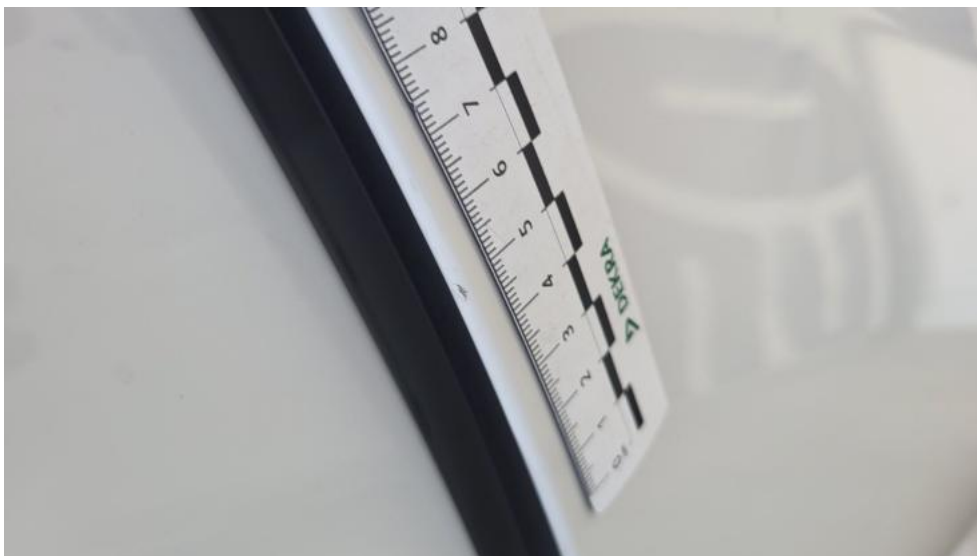
**Photo 53.**

Drzwi tylne P - Rysa/odprysk 1

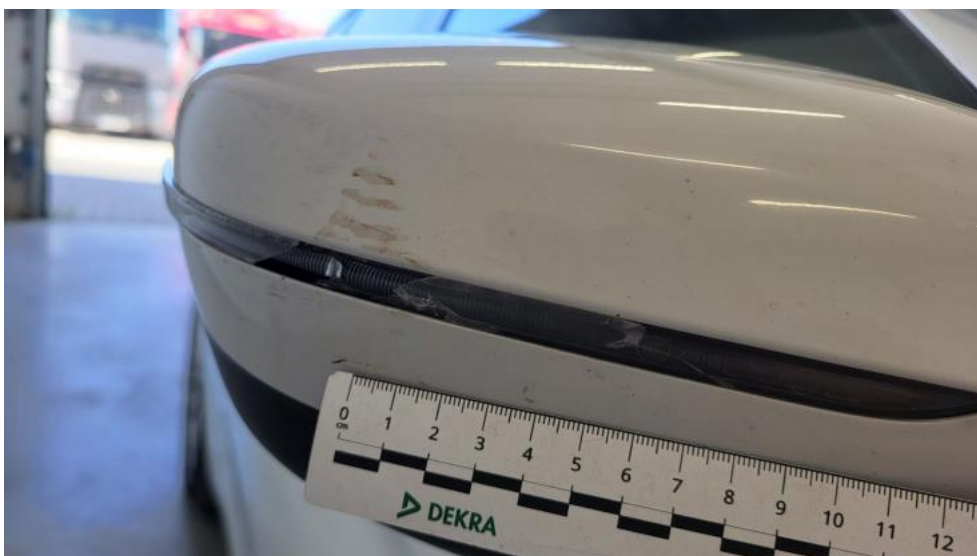
**Photo 54.**

Lusterko zew P - Pęknięcie/rozerwanie 1

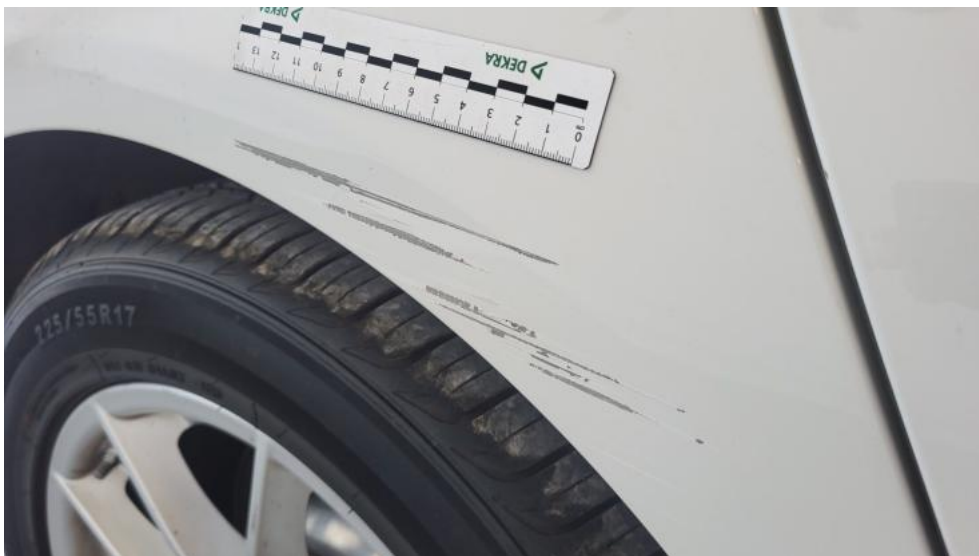
**Photo 56.**

Błotnik tylny P / Ściana boczna P - Rysa/odprysk 1

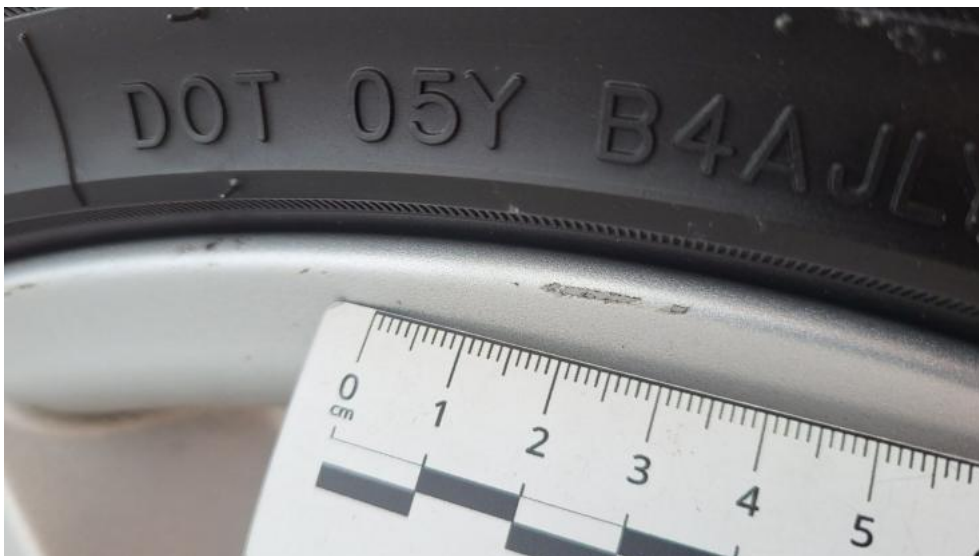
**Photo 58.**

Felga aluminiowa tylna P - Rysa/odprysk 1

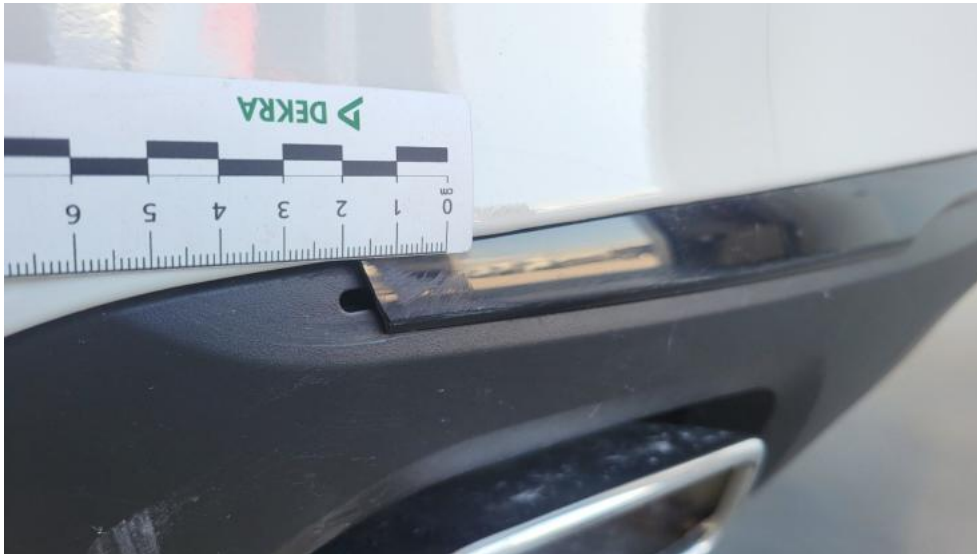
**Photo 59.**

Listwa śr zderzaka tylnego - Pęknięcie/rozerwanie 1

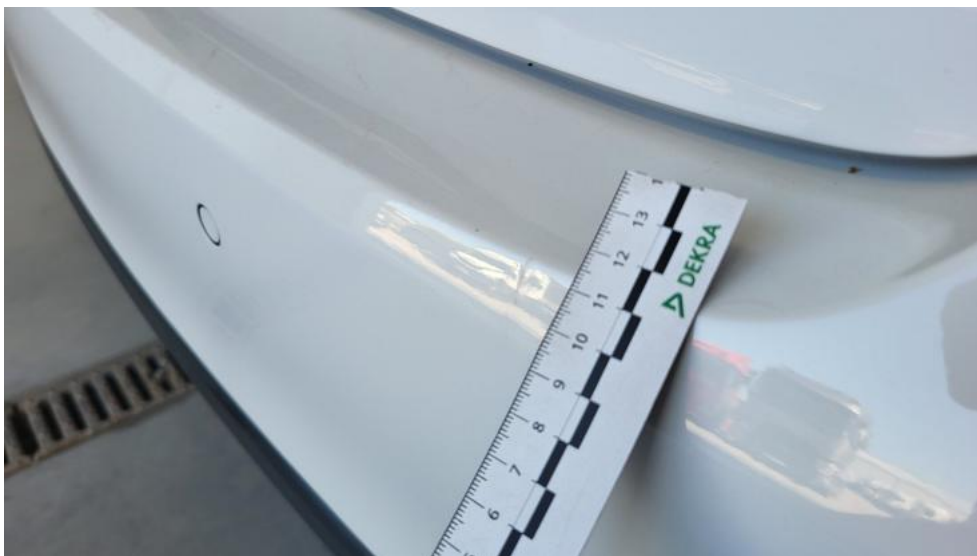
**Photo 60.**

Zderzak tylny - Wgniecenie/odkształcenie 1

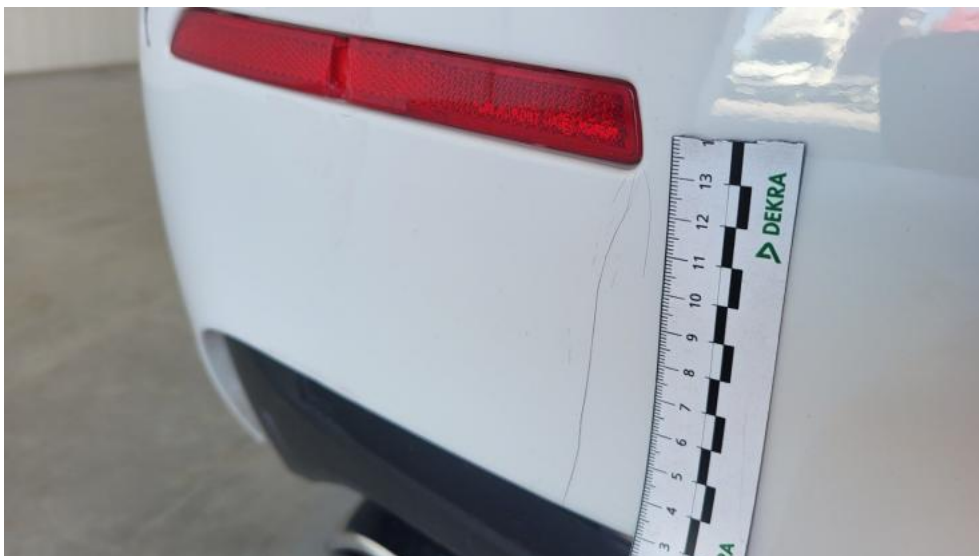
**Photo 62.**

Zderzak tylny - Pęknięcie/rozerwanie 1

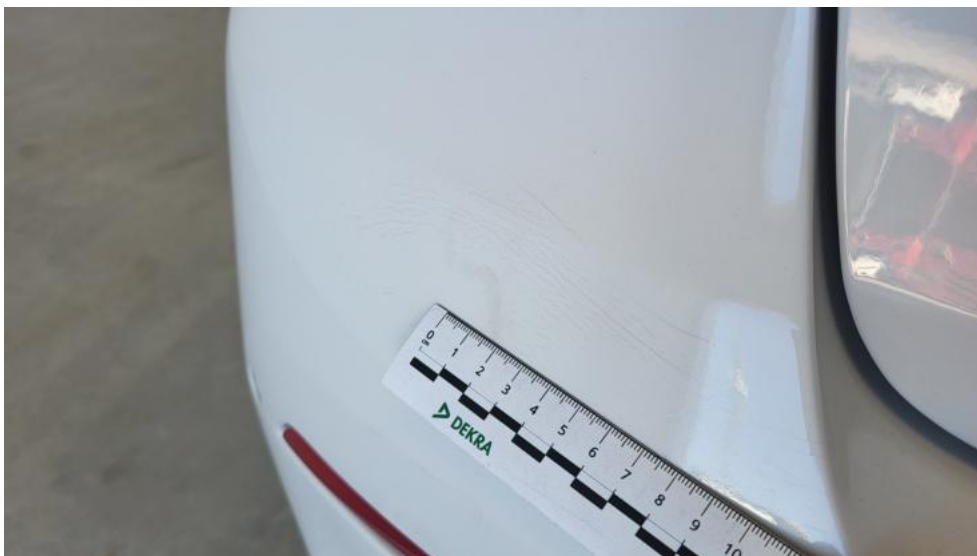
**Photo 63.**

Zderzak tylny - Pęknięcie/rozerwanie 2

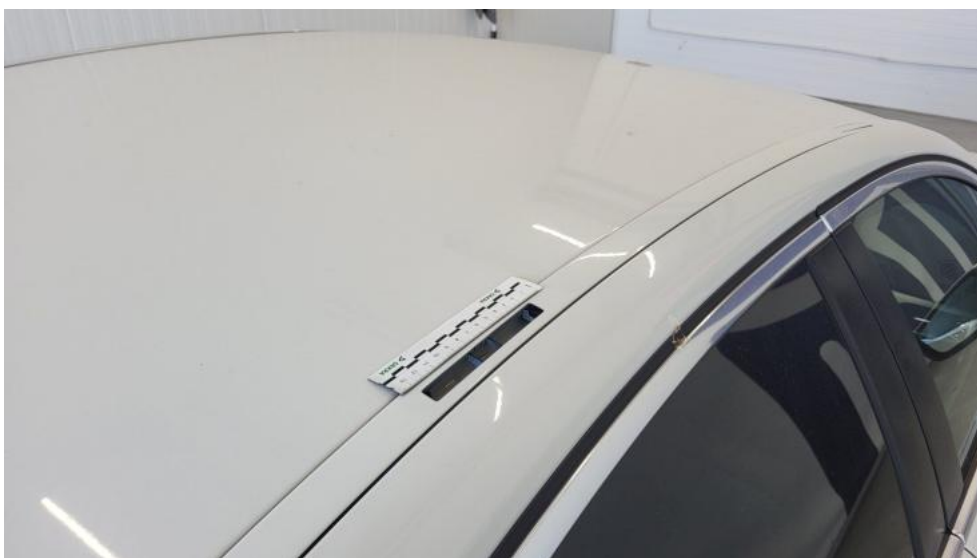
**Photo 64.**

Listwy dachu praw. - Inne 1

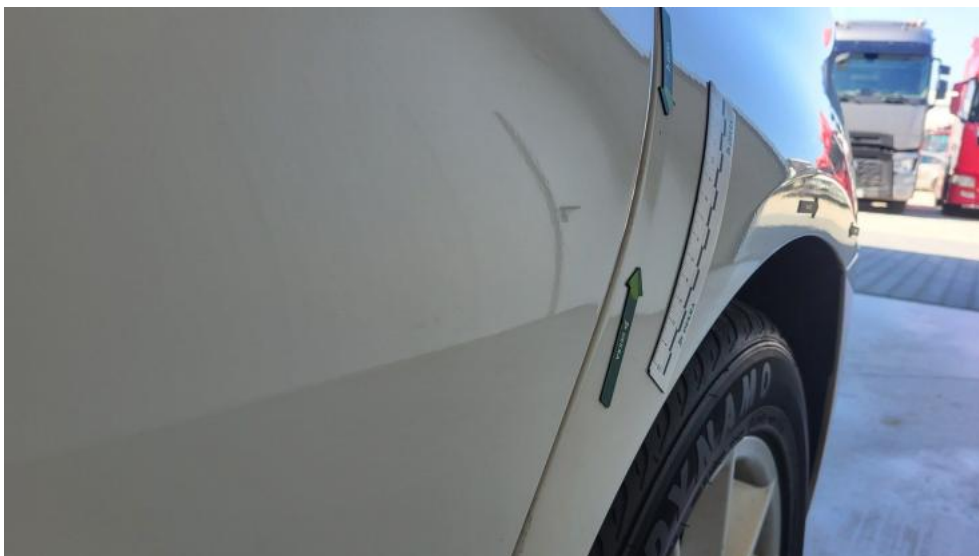
**Photo 66.**

Błotnik tylny L / Ściana boczna L - Wgniecenie/odkształcenie 1

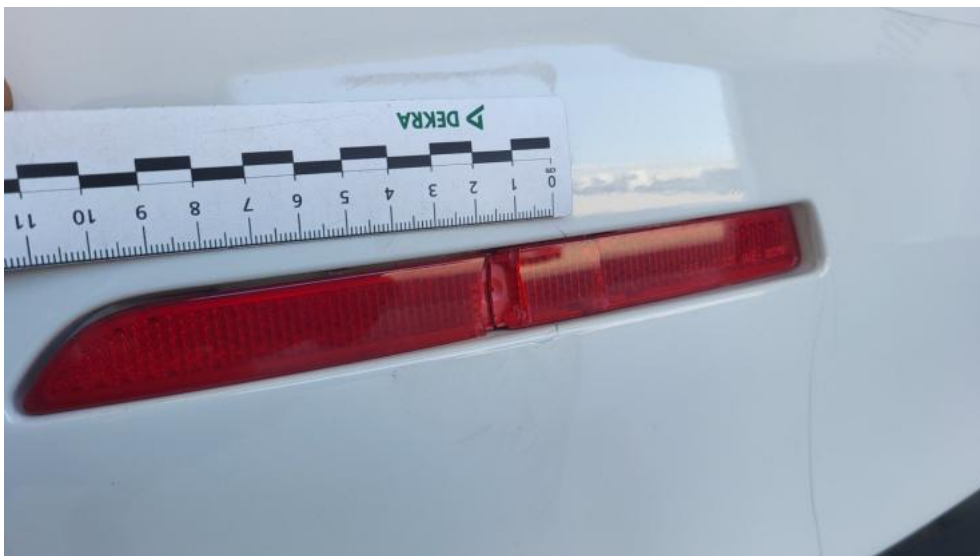
**Photo 68.**

Lampa przeciwmgielna tylna L - Pęknięcie/rozerwanie 1

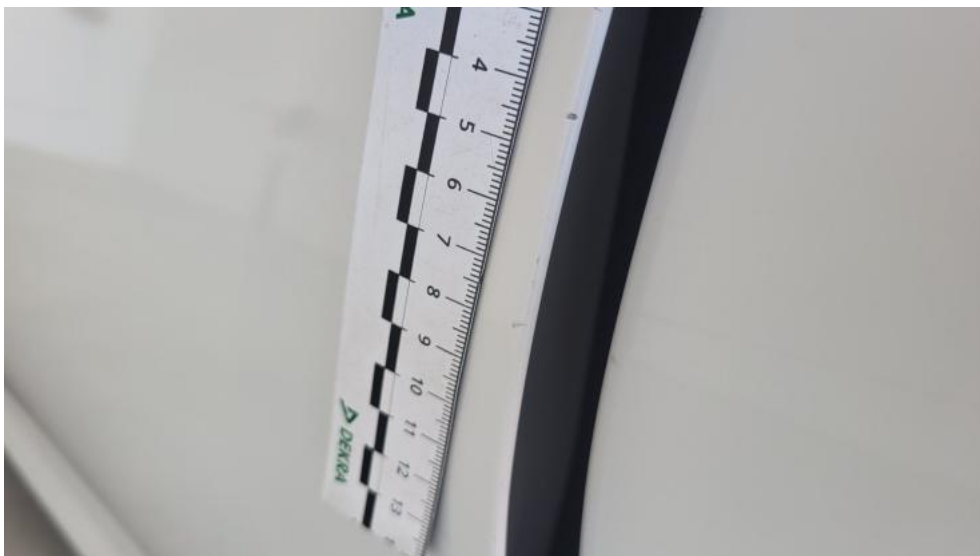
**Photo 70.**

Drzwi przed L - Rysa/odprysk 1

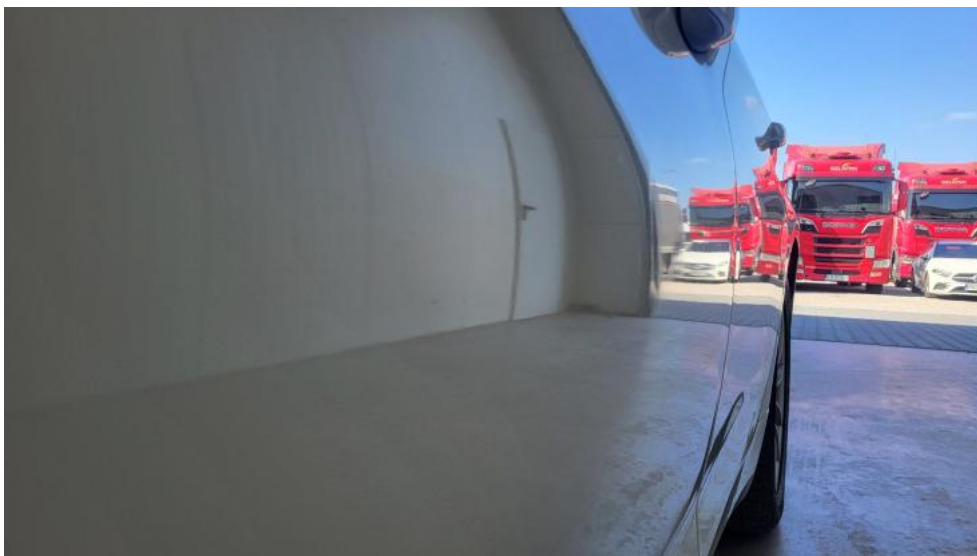
**Photo 71.**

Drzwi przed L - Wgniecenie/odkształcenie 1

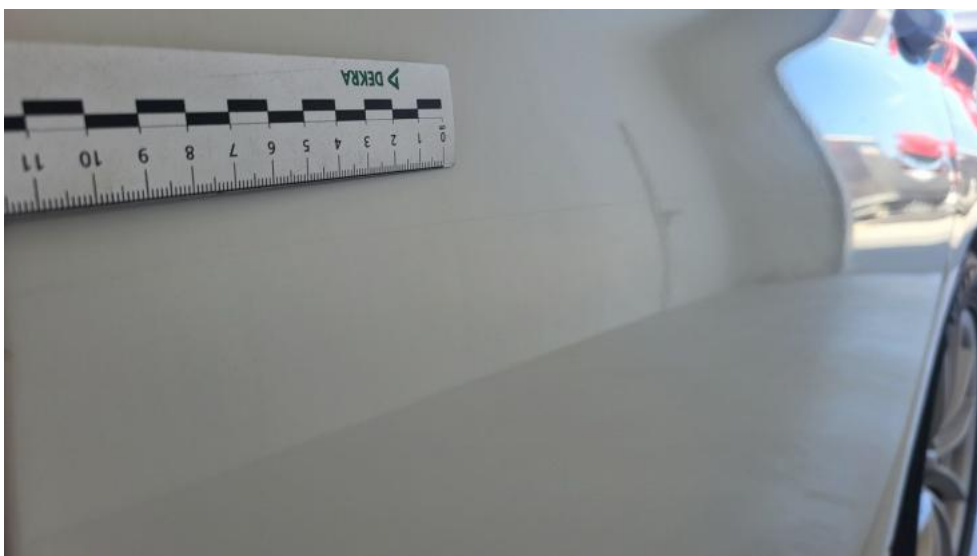
**Photo 72.**

Drzwi tylne L - Rysa/odprysk 1

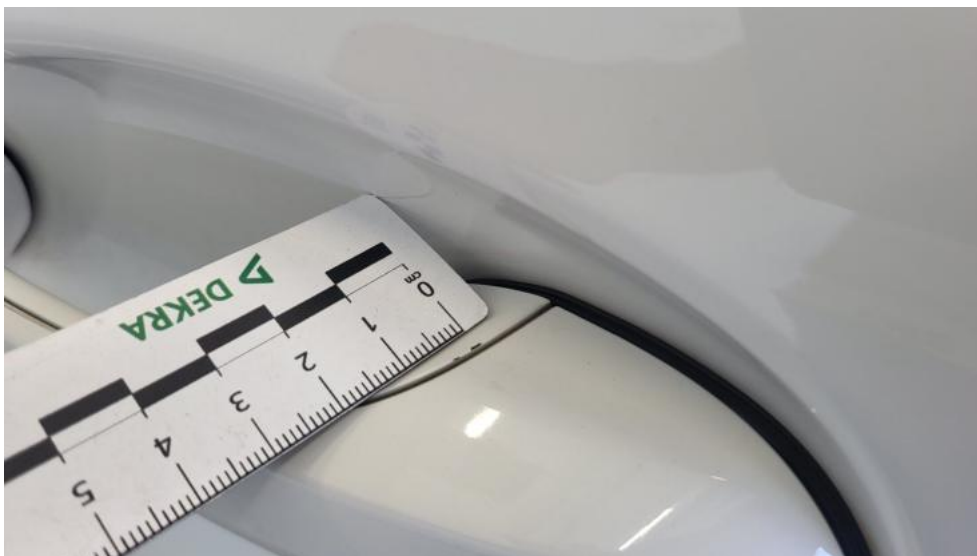
**Photo 73.**

Klamka drzwi prz L - Rysa/odprysk 1

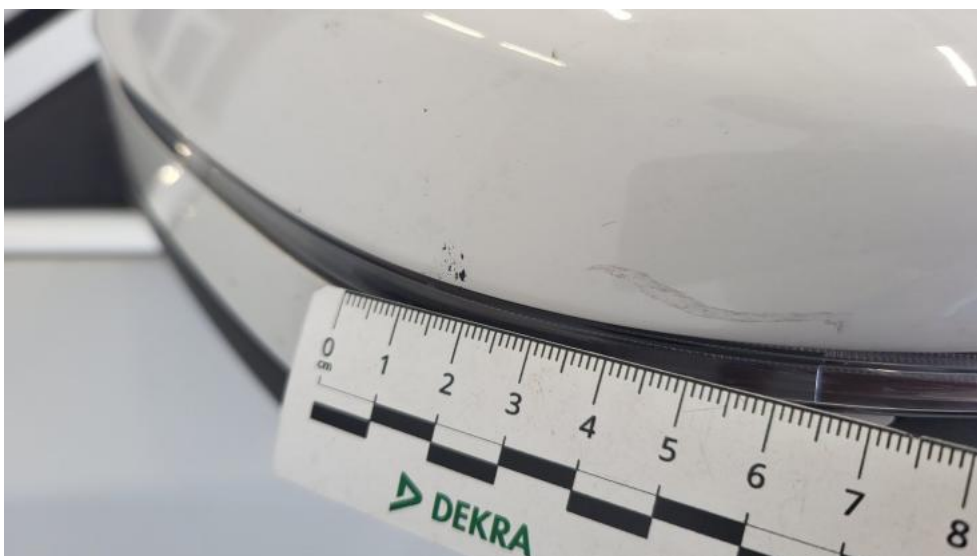
**Photo 74.**

Lusterko zew L - Rysa/odprysk 1

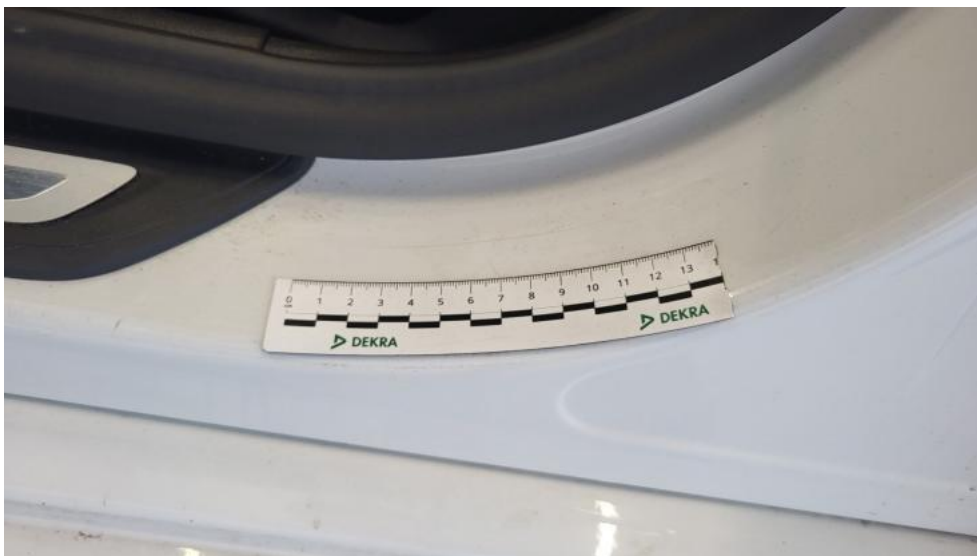
**Photo 75.**

Próg L - Rysa/odprysk 1

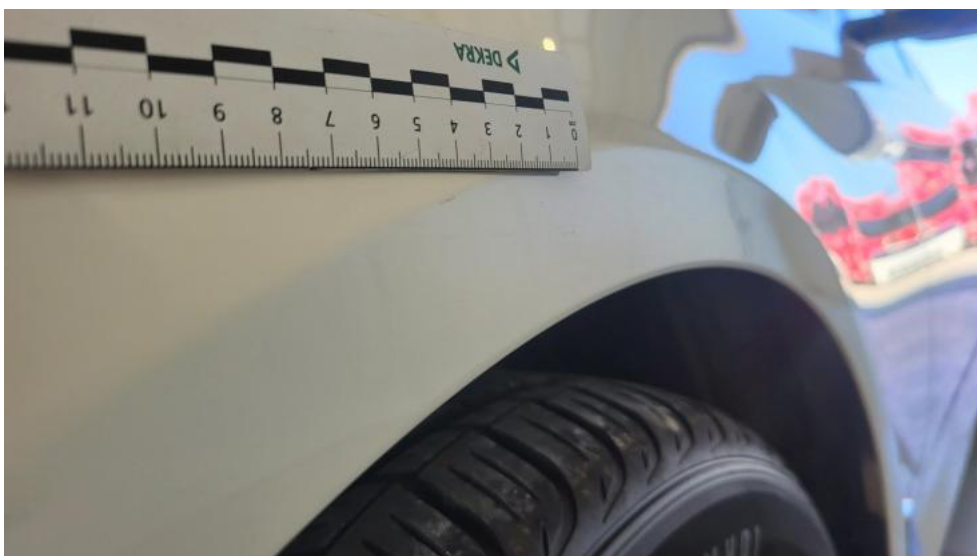
**Photo 76.**

Światnik przedni L - Rysa/odprysk 1

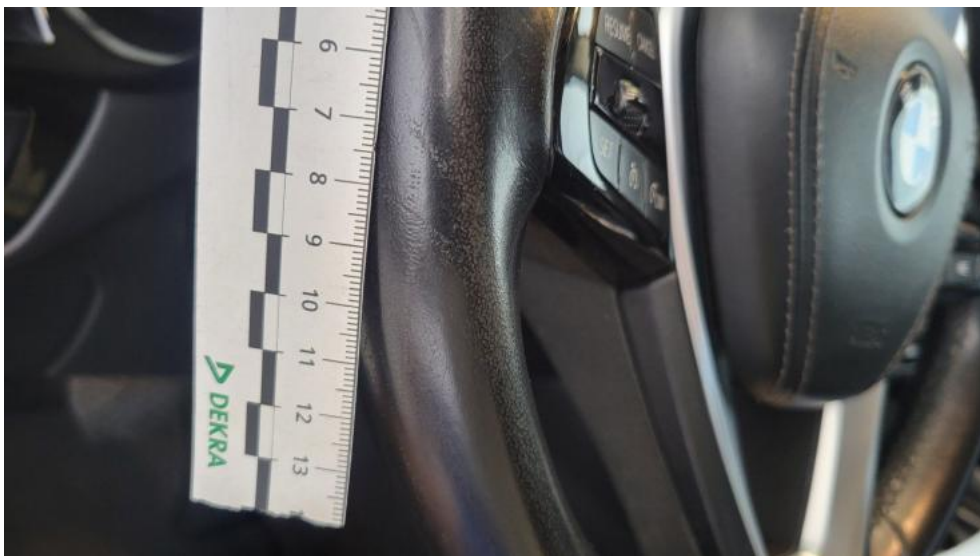
**Photo 78.**

Koło kierownicy - Rysa/odprysk 1

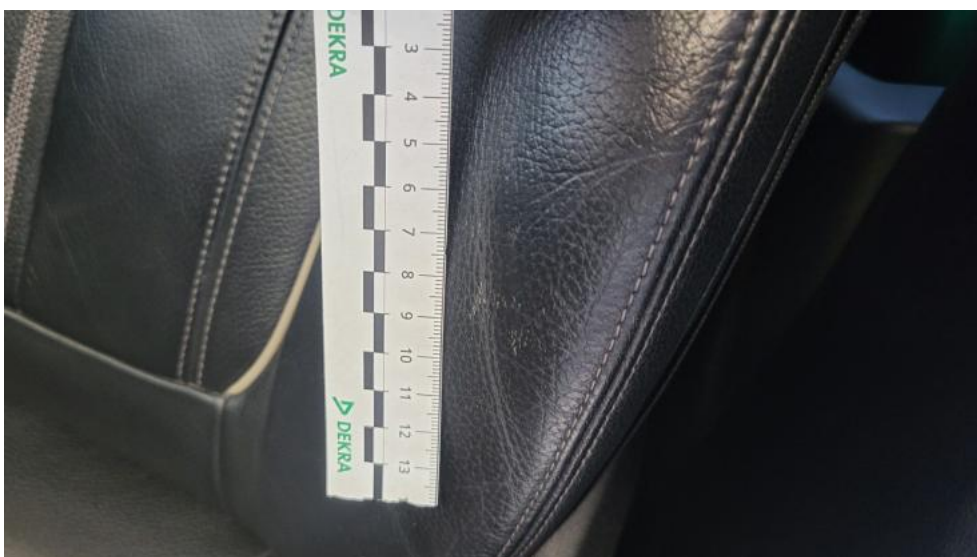
**Photo 79.**

Fotel prz. lew. - Rysa/odprysk 1

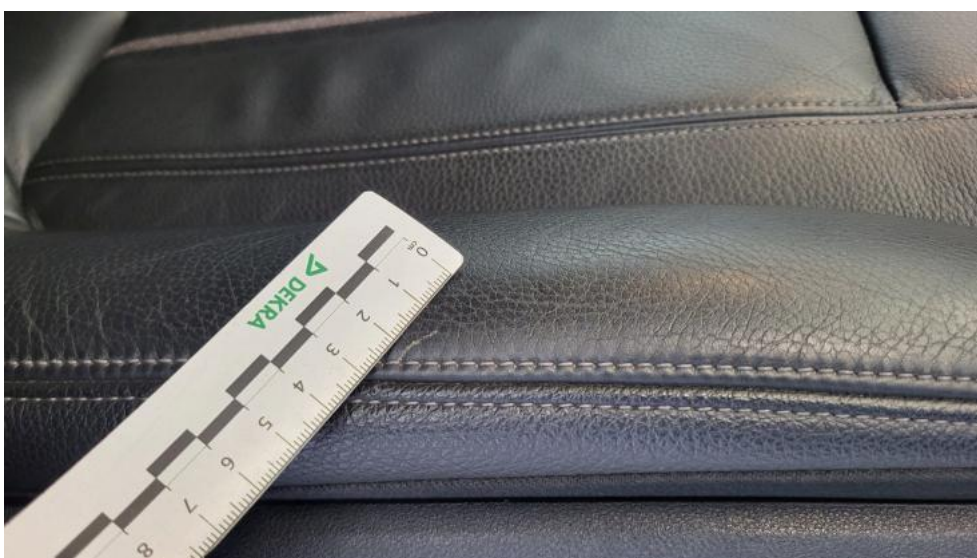
**Photo 80.**

Fotel prz. praw. - Rysa/odprysk 1

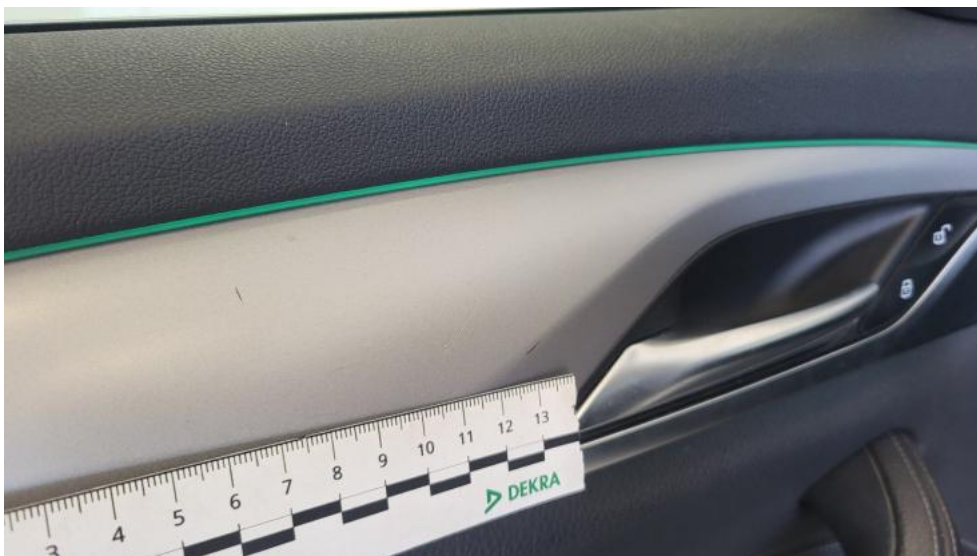
**Photo 81.**

Tapicerka drzwi przednich L - Rysa/odprysk 1

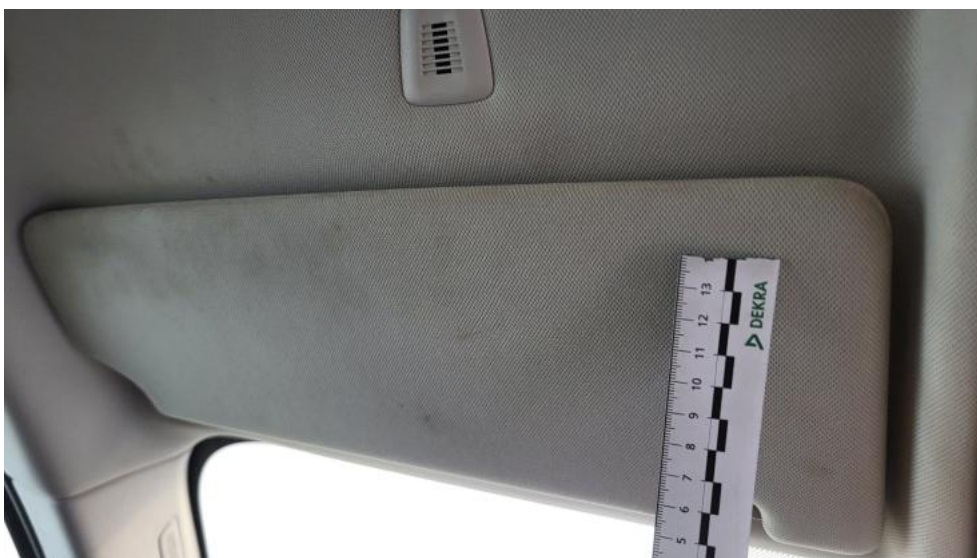
**Photo 82.**

Osłona p/słoneczna lewa - Inne 1

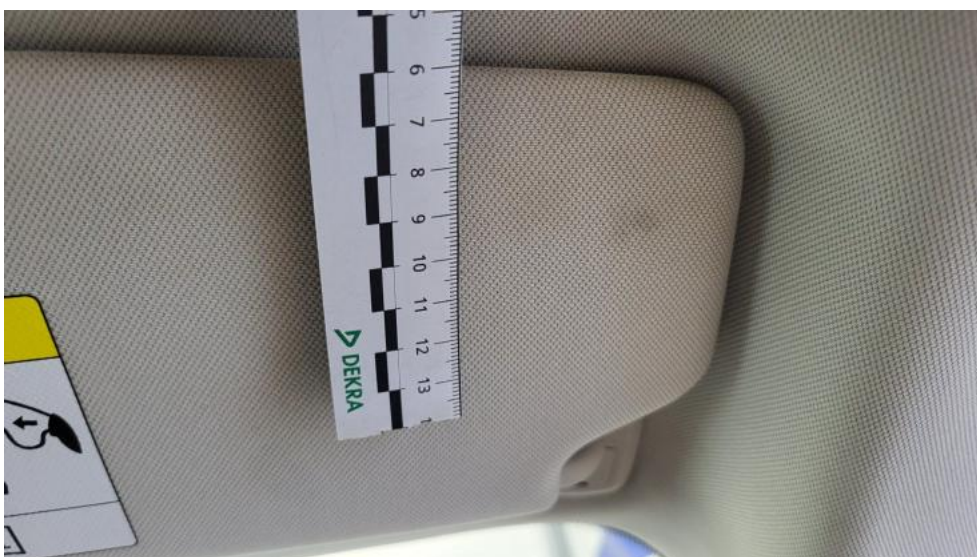
**Photo 83.**

Osłona p/słoneczna prawa - Inne 1

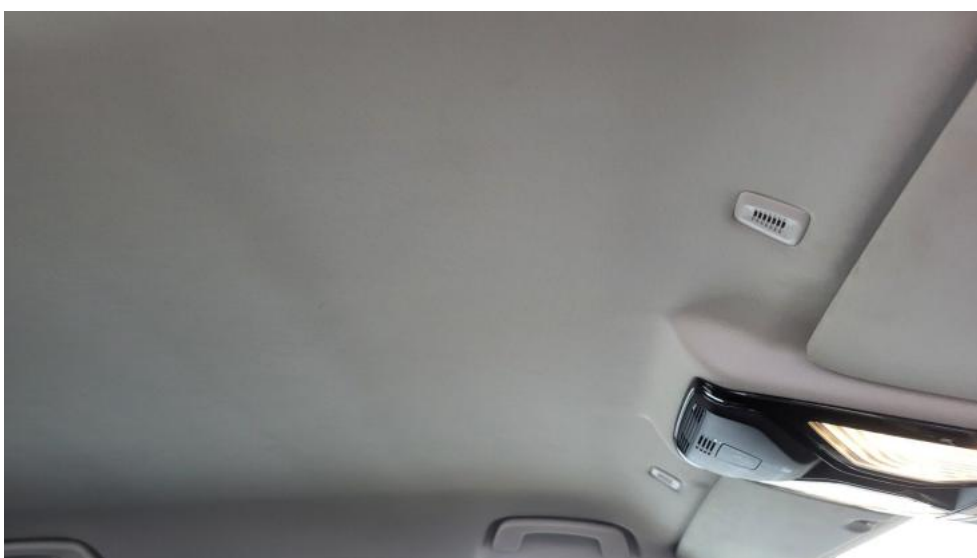
**Photo 84.**

Podsufitka - Inne 1

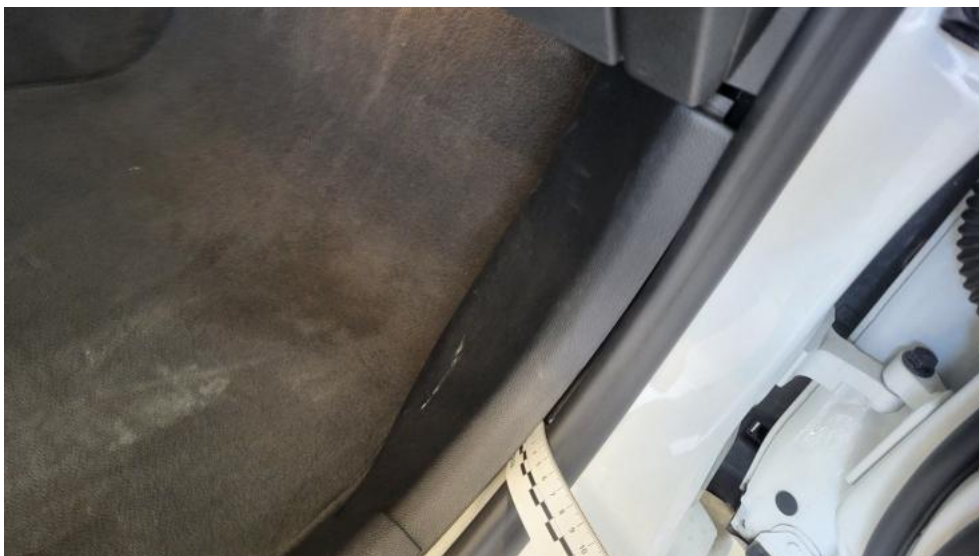
**Photo 86.**

Wykładzina(y) słupka przedniego P - Inne 1

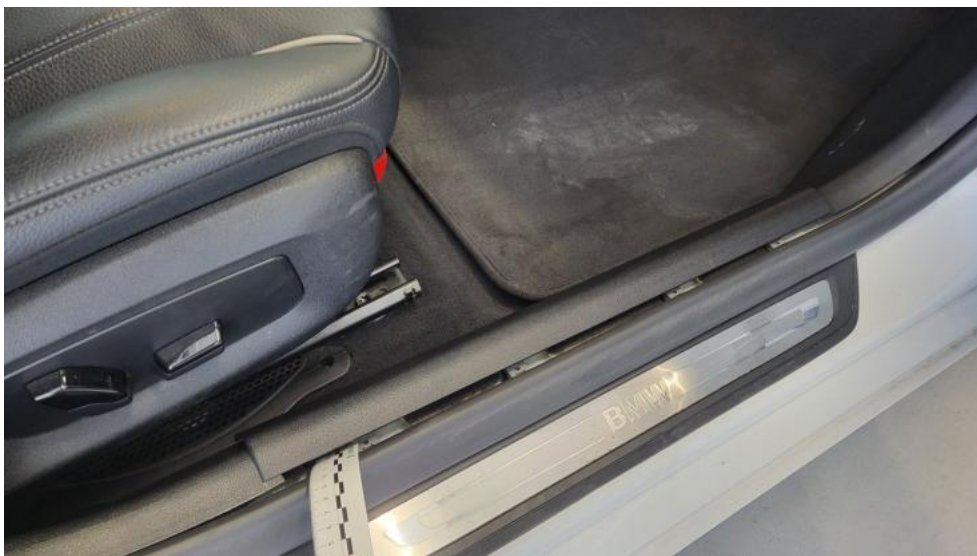
**Photo 88.**

Listwy progowe praw. - Inne 1

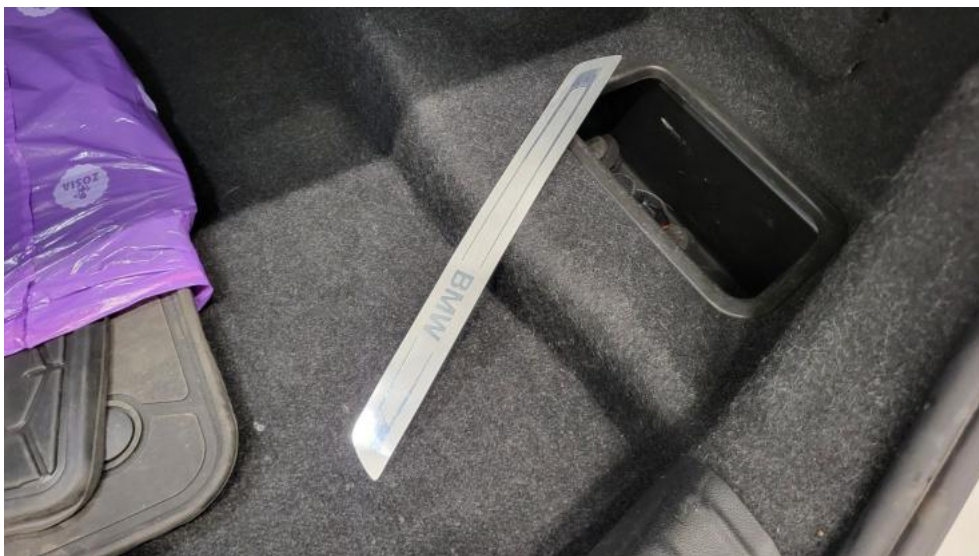
**Photo 90.**

Listwy progowe praw. - Inne 2
