Nr zlecenia DEKRA: PKOL(W)/LODZ/56124/26/06/18  
Nr zlecenia/szkody: 24/000951  
Data zlecenia: 18-06-2026

| Producent | BMW |
| Model | Seria 3 [G20] 18-22 |
| Typ/wersja | 320d xDrive mHEV M Sport sport-aut |

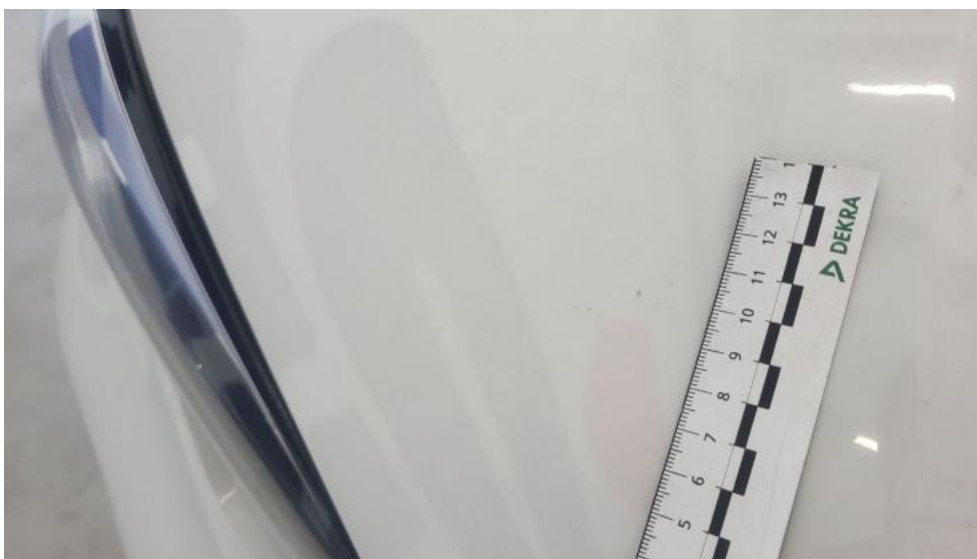
**Fot. 41.**

Pokrywa komory silnika - Rysa/odprysk 1

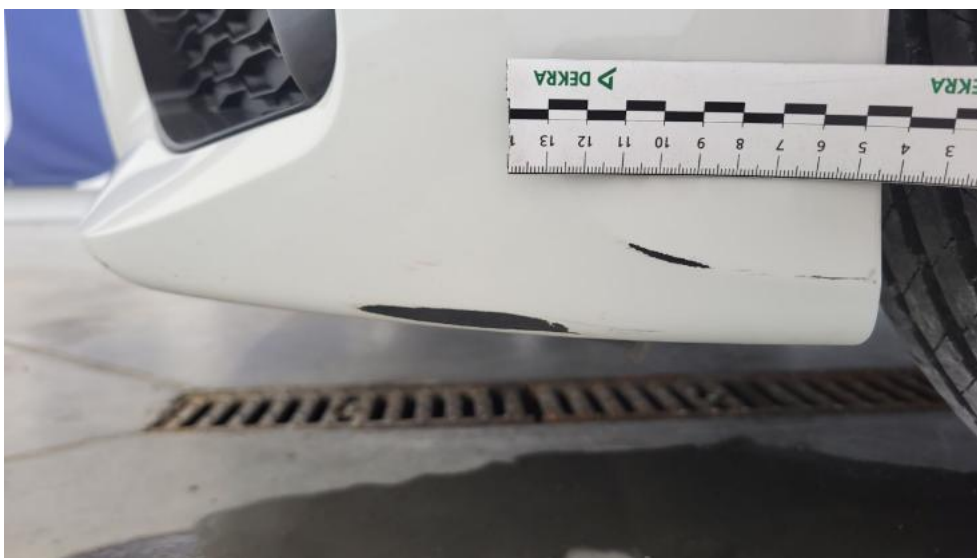
**Fot. 42.**

Zderzak - Rysa/odprysk 1

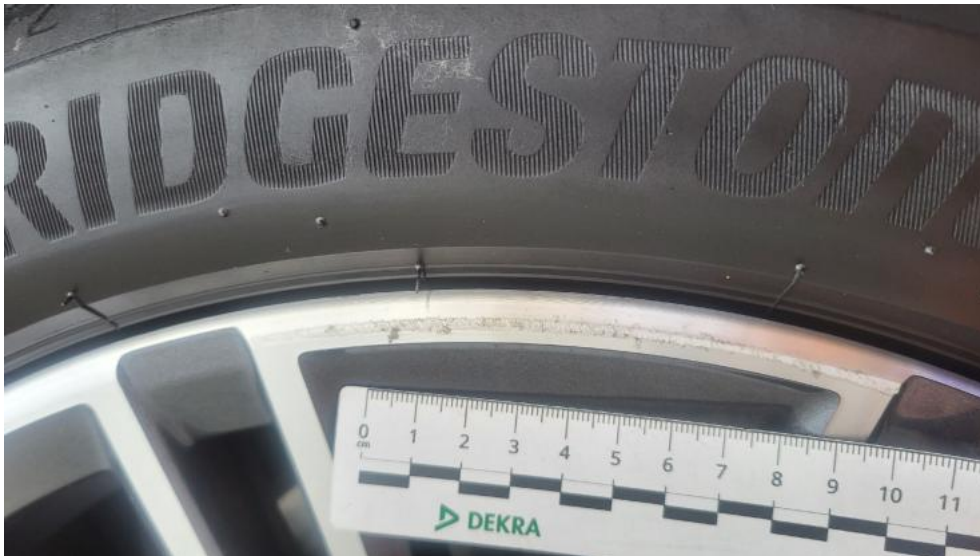
**Fot. 43.**

Felga aluminiowa przednia P - Rysa/odprysk 1

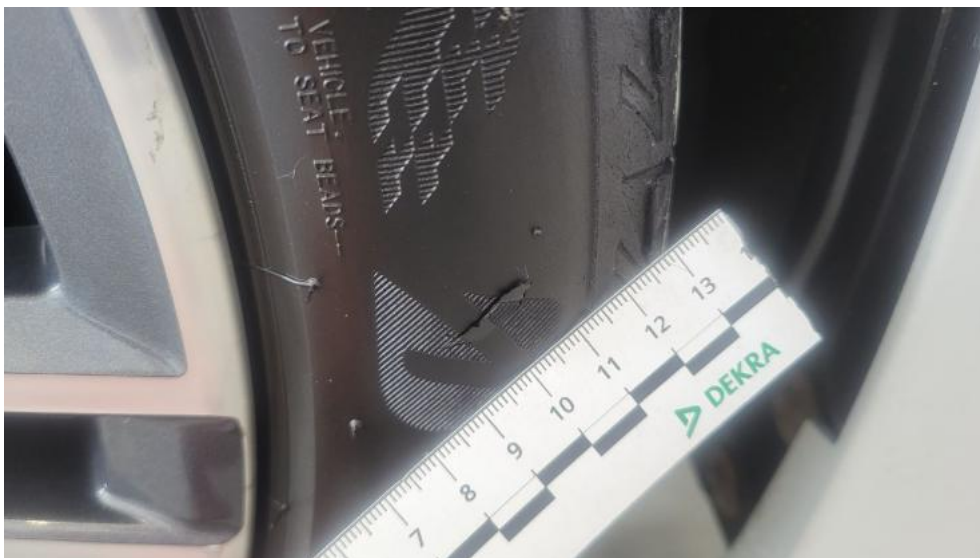
**Fot. 44.**

Opona przednia P - Pęknięcie/rozerwanie 1

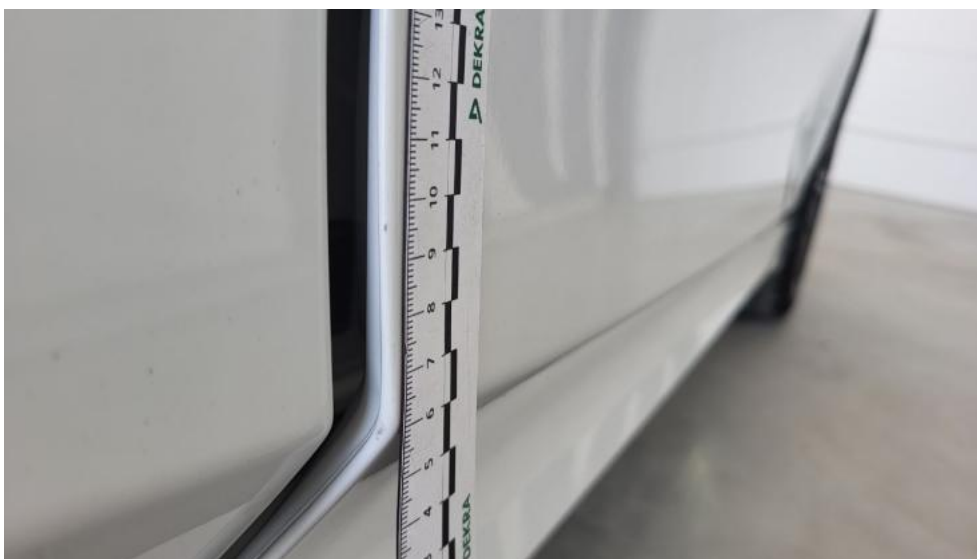
**Fot. 45.**

Drzwi przednie P - Rysa/odprysk 1

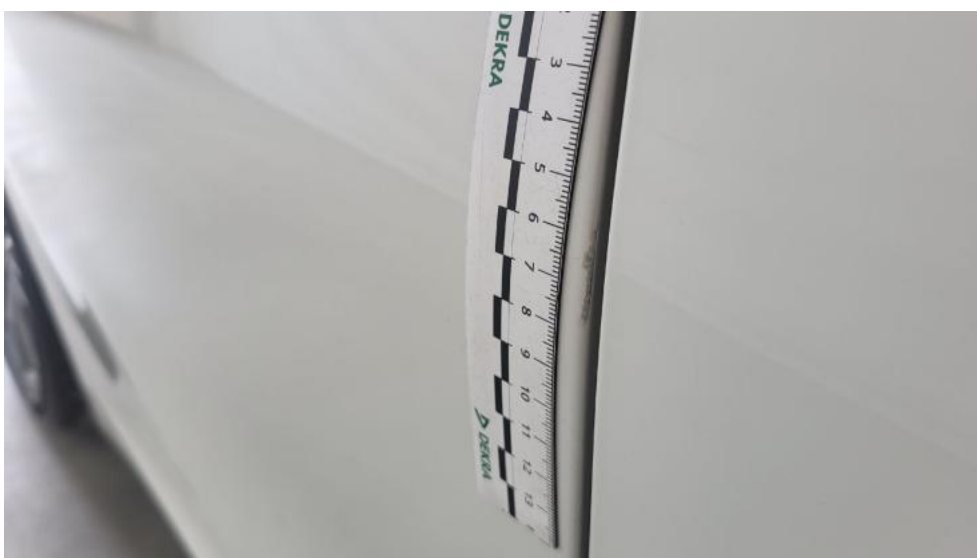
**Fot. 46.**

Drzwi tylne P - Rysa/odprysk 1

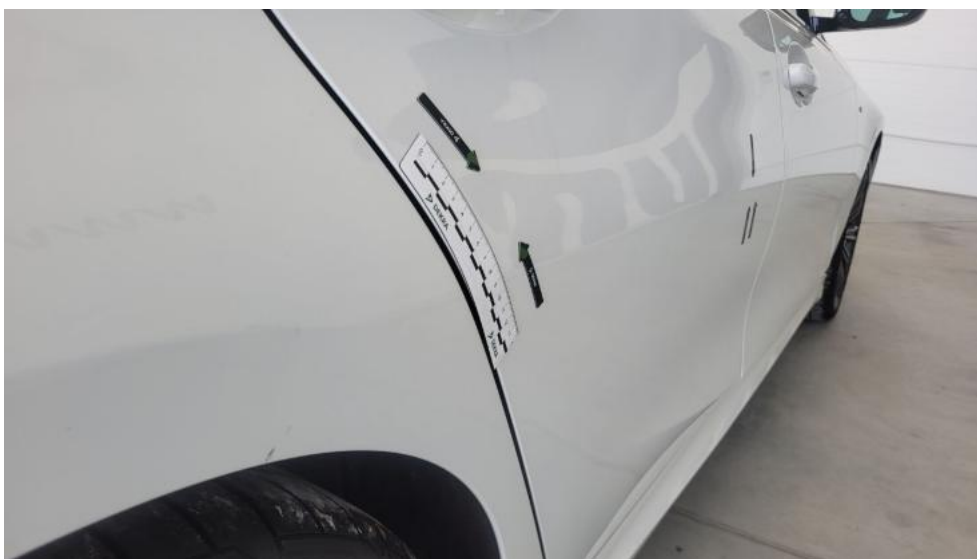
**Fot. 47.**

Drzwi tylne P - Wgniecenie/odkształcenie 1

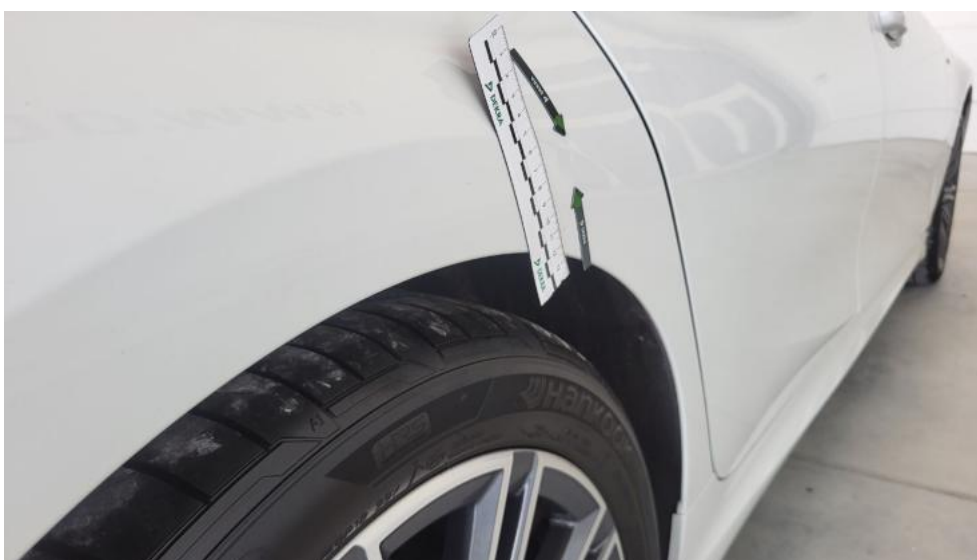
**Fot. 48.**

Łotnik tylny P / Ściana boczna P - Wgniecenie/odkształcenie 1

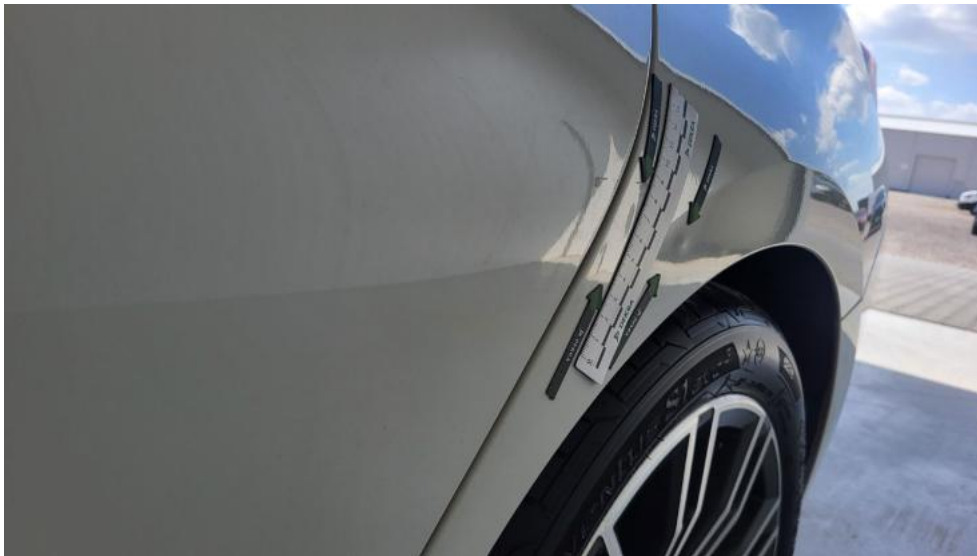
**Fot. 49.**

Błotnik tylny L / Ściana boczna L - Wgniecenie/odkształcenie 1

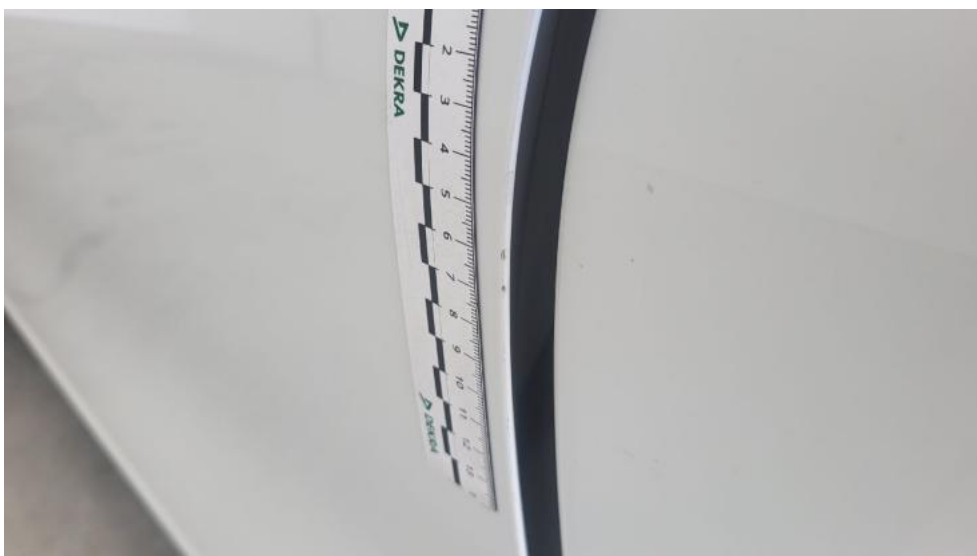
**Fot. 50.**

Drzwi przed L - Rysa/odprysk 1

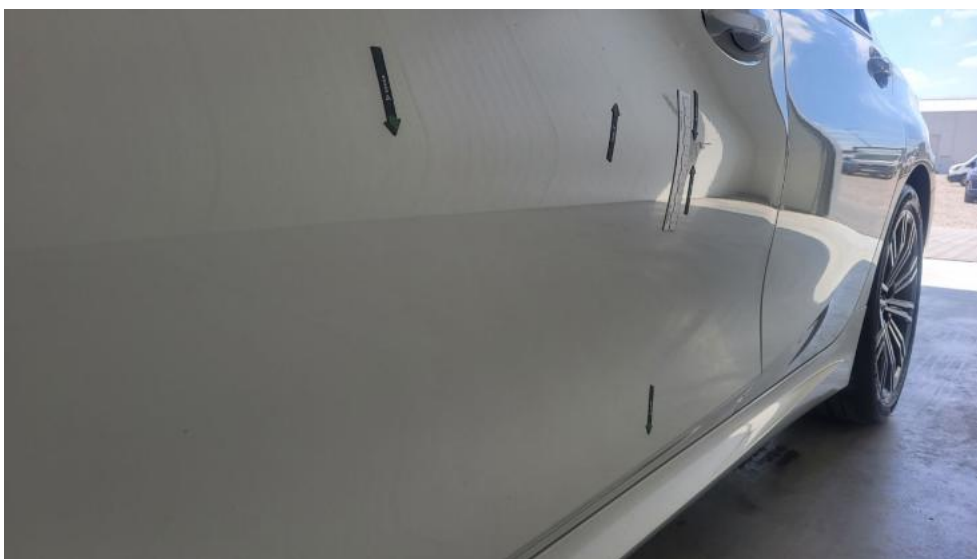
**Fot. 51.**

Drzwi przed L - Wgniecenie/odkształcenie 1

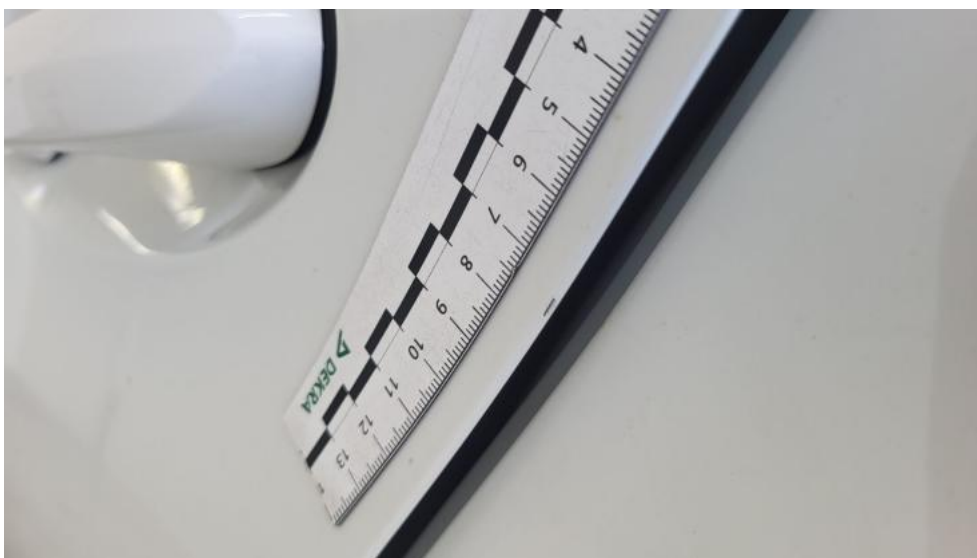
**Fot. 52.**

Drzwi tylne L - Rysa/odprysk 1

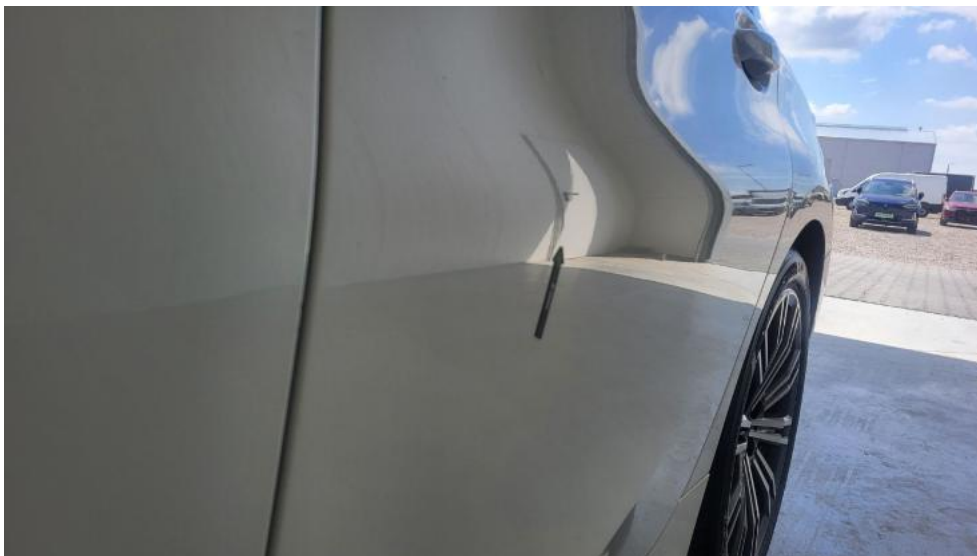
**Fot. 53.**

Drzwi tylne L - Wgniecenie/odkształcenie 1

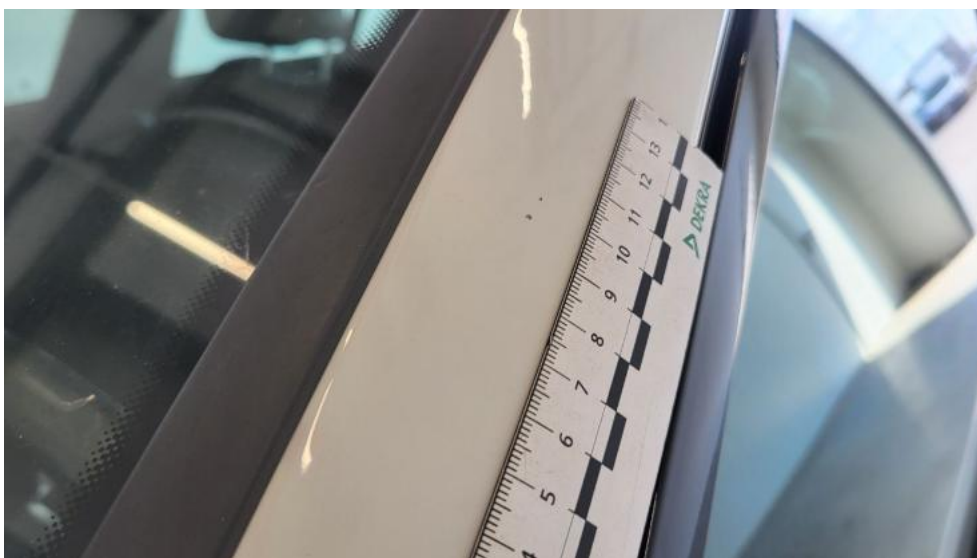
**Fot. 54.**

Słupek przedni L - Rysa/odprysk 1

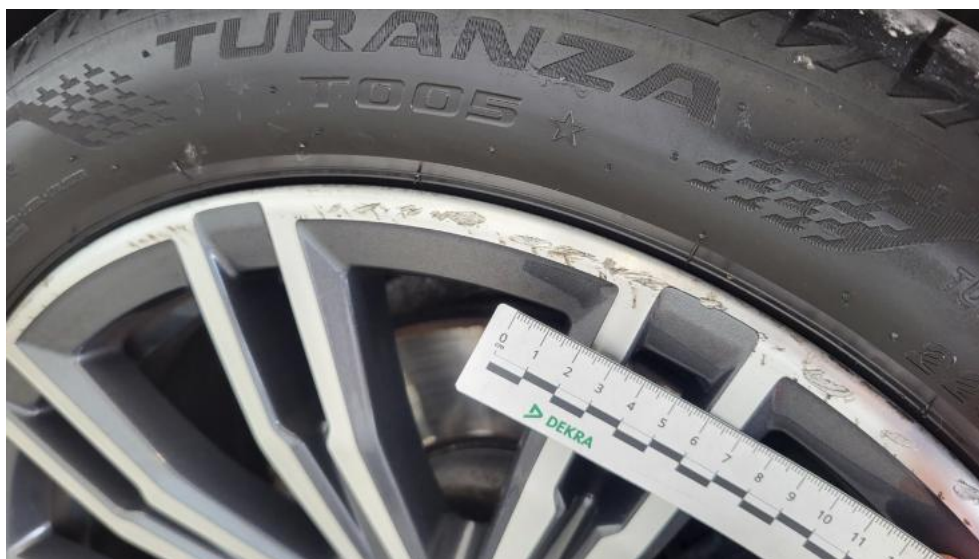
**Fot. 55.**

Felga Aluminiowa przednia L - Rysa/odprysk 1

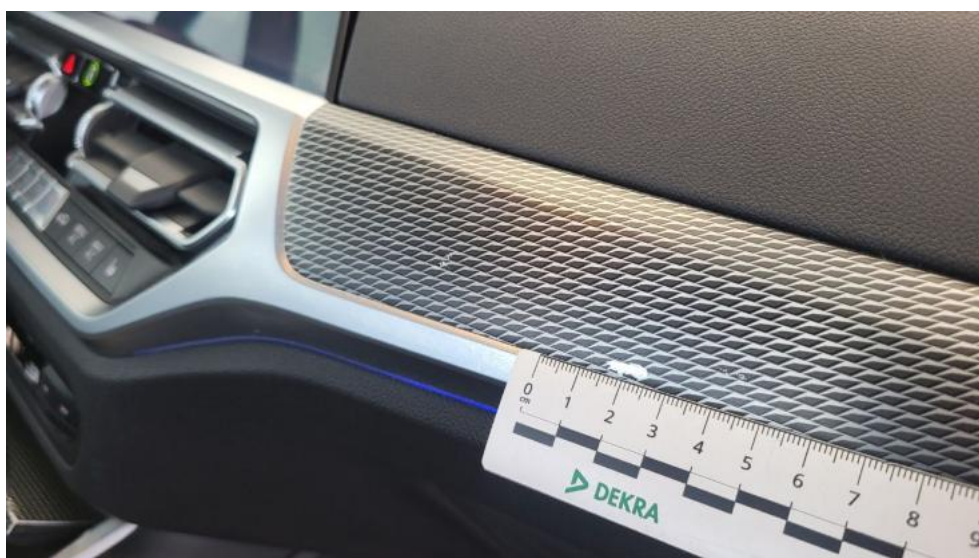
**Fot. 56.**

Deska rozdzielcza - Rysa/odprysk 1

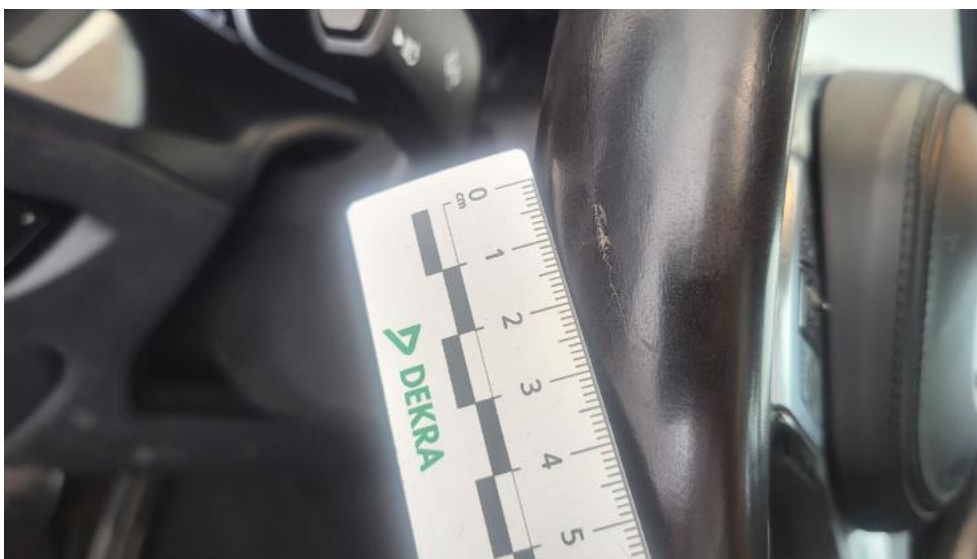
**Fot. 57.**

Koło kierownicy - Rysa/odprysk 1

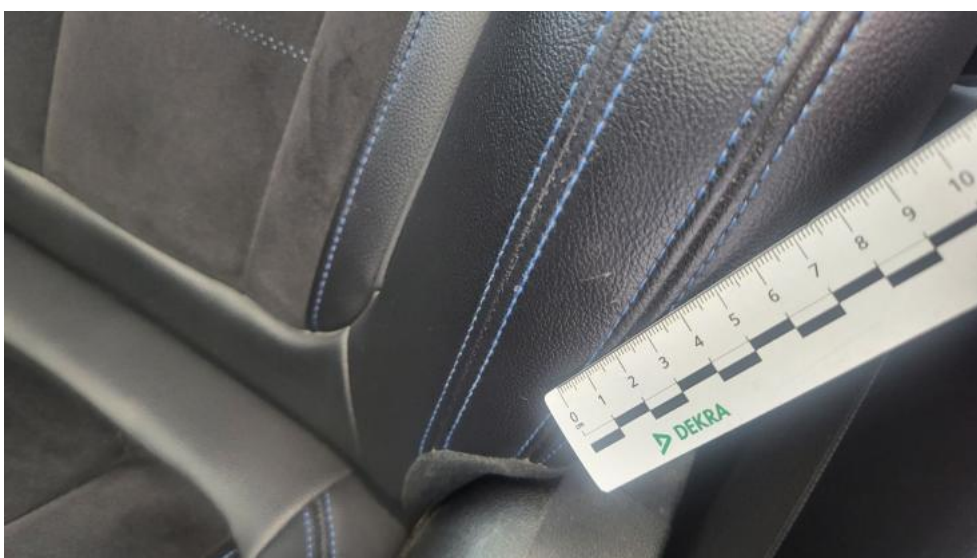
**Fot. 58.**

Fotel prz. lew. - Rysa/odprysk 1

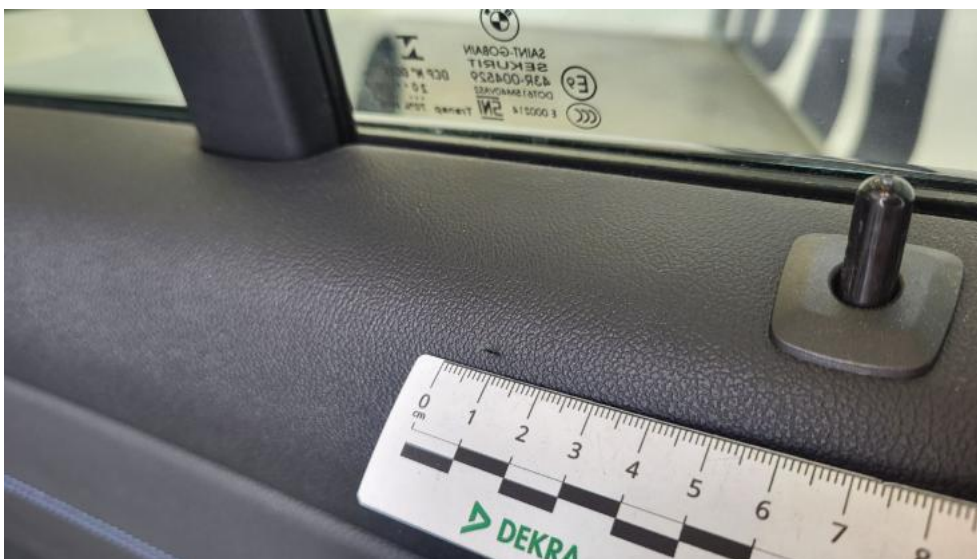
**Fot. 59.**

Tapicerka drzwi tylnych P - Pęknięcie/rozerwanie 1

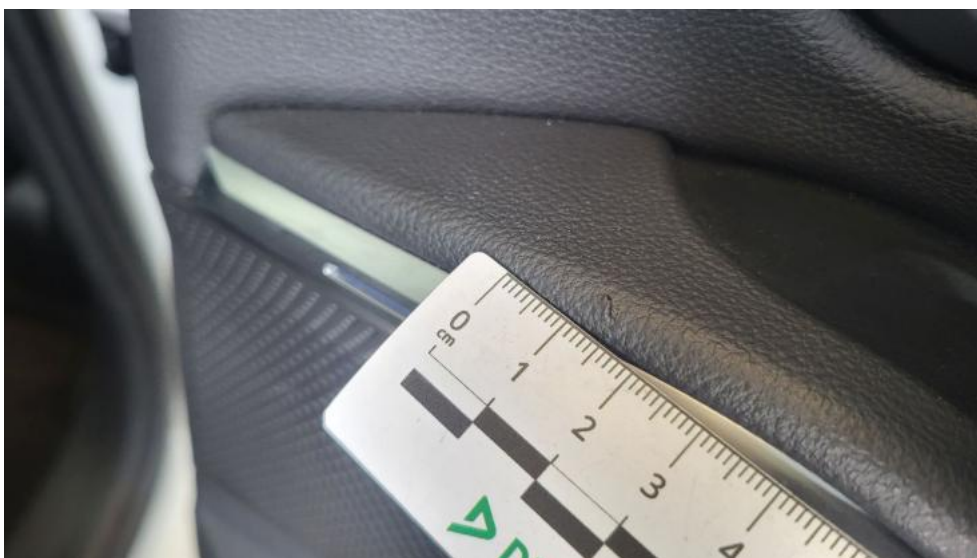
**Fot. 60.**

Tapicerka drzwi tylnych P - Pęknięcie/rozerwanie 2

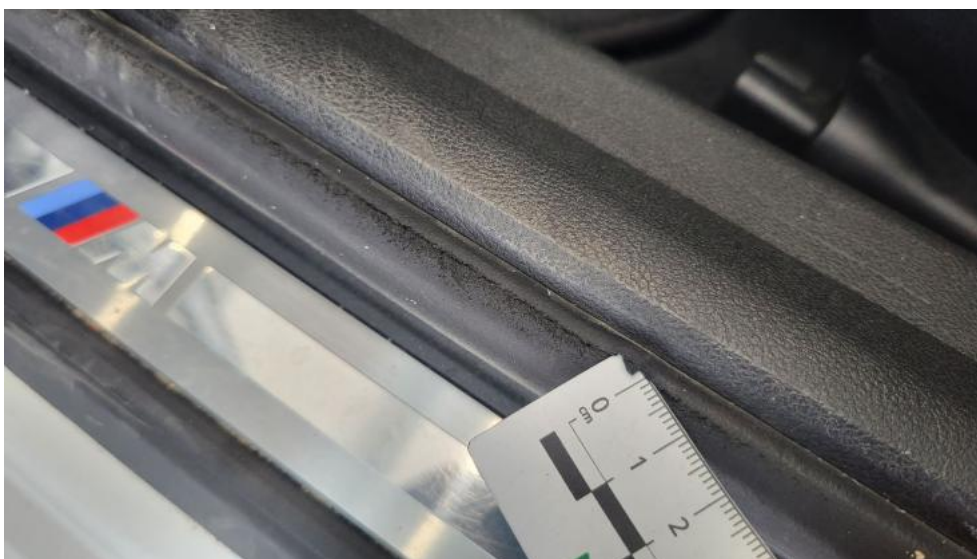
**Fot. 61.**

Uszczelka drzwi przednich L - Pęknięcie/rozerwanie 1

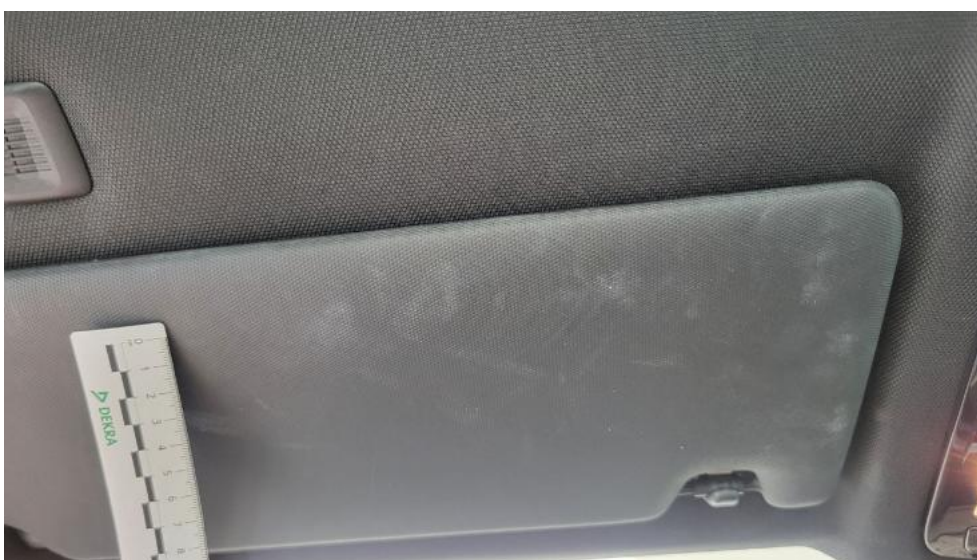
**Fot. 62.**

Osłona p/słoneczna lewa - Inne 1

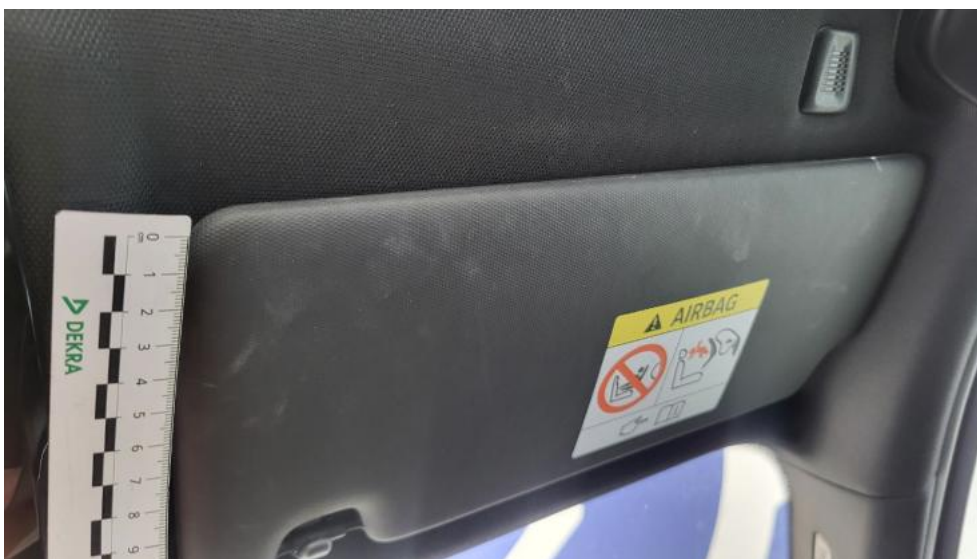
**Fot. 63.**

Osłona p/słoneczna prawa - Inne 1
