DEKRA's commission No. : PKOL(W)/LODZ/56545/26/06/19  
commission/ damage No. : 23/036472  
Date of commission: 19-06-2026

**DEKRA Poland - Headquarters**  
02-673 Warszawa, ul. Konstruktorska 12A

| Manufacturer | MERCEDES-BENZ |
| Type / version | Maybach S 580 4-Matic |

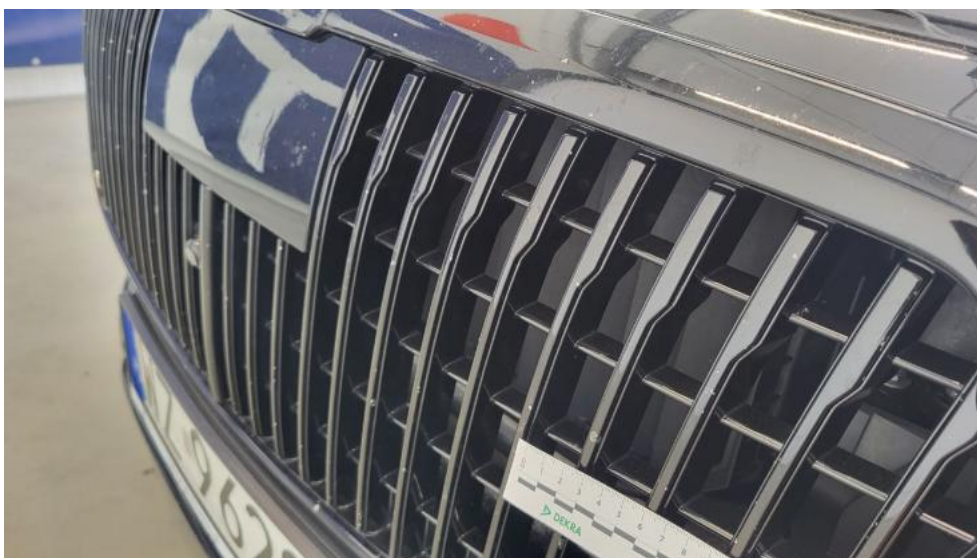
**Photo 60.**  
Krata zderzaka prz. - Rysa/odprysk 1

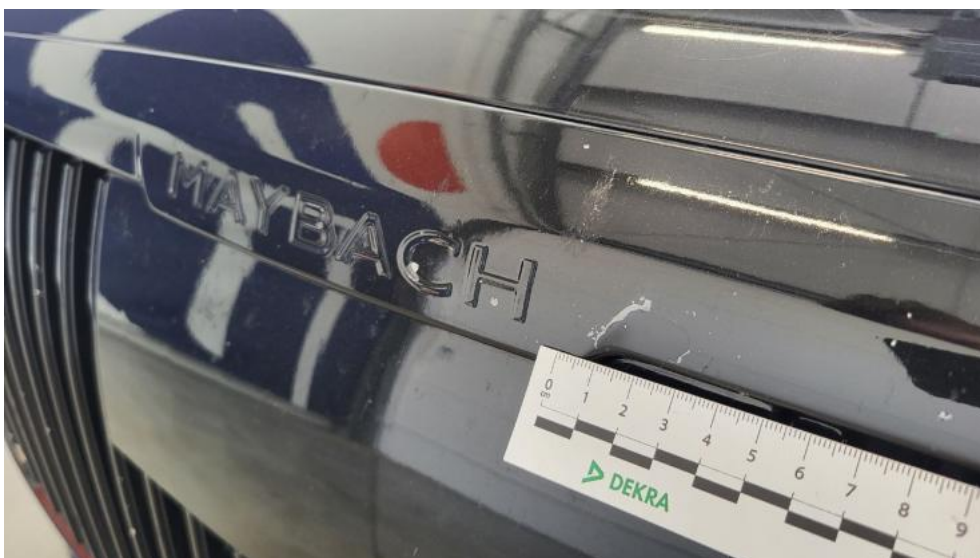
Listwa śr zderzaka przedniego - Inne 1

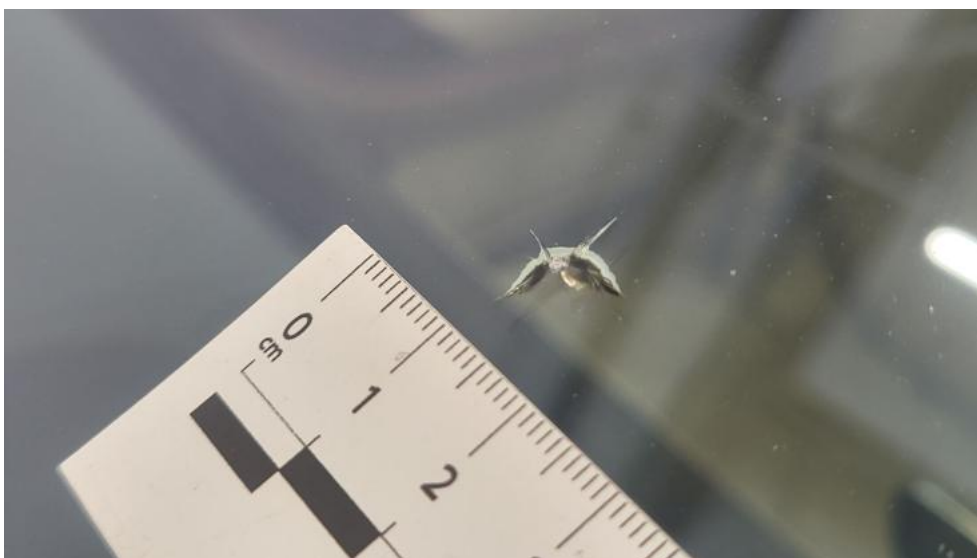
Szyba czołowa - Pęknięcie/rozerwanie 1

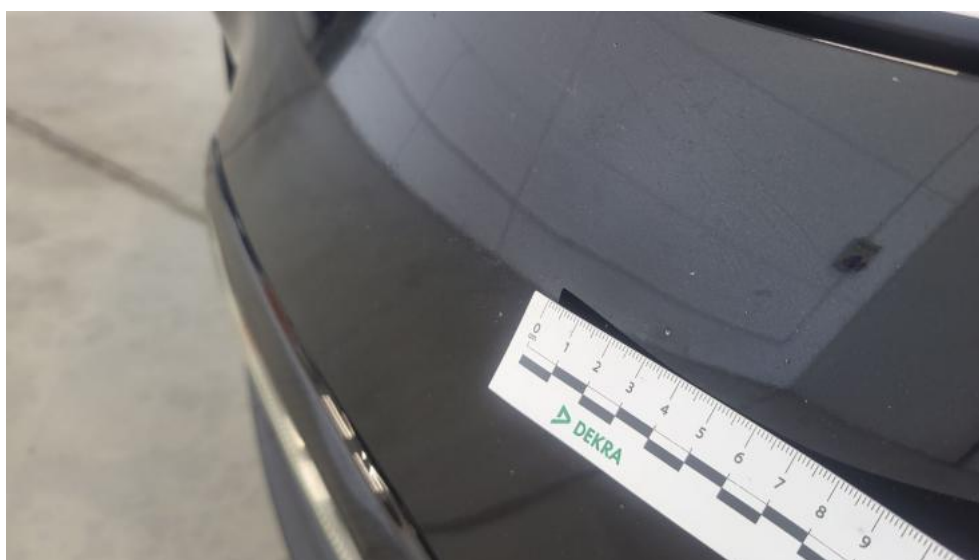
Zderzak - Rysa/odprysk 1

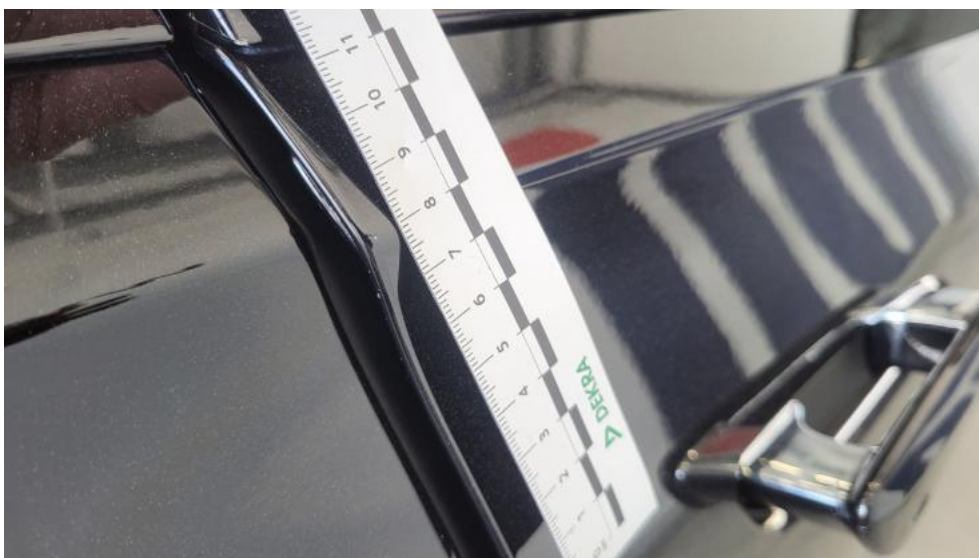
Drzwi przednie P - Rysa/odprysk 1

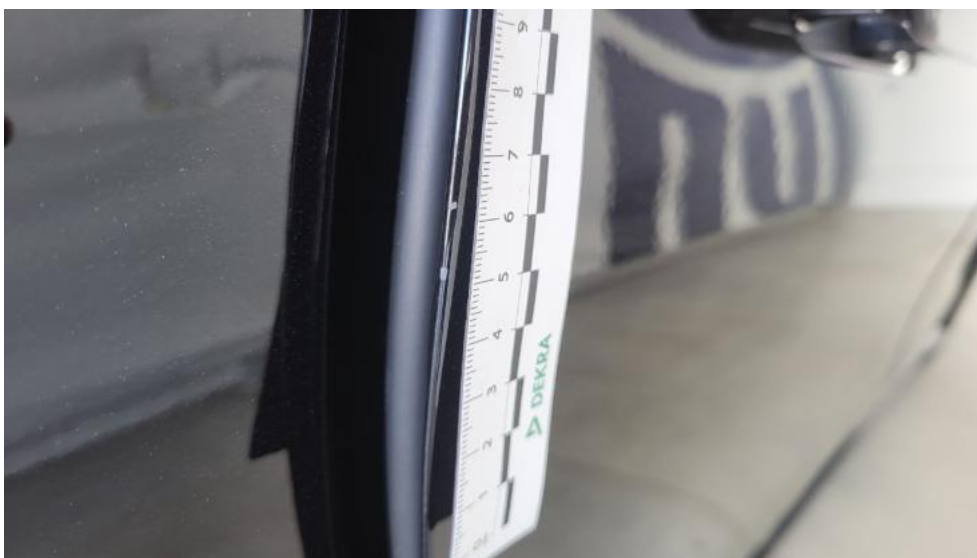
Drzwi tylne P - Rysa/odprysk 2

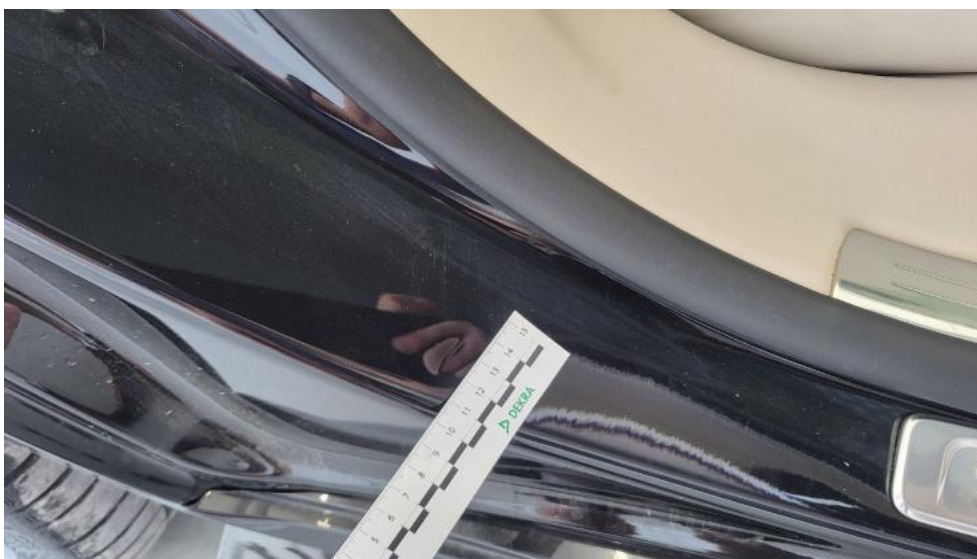
Błotnik tylny P / Ściana boczna P - Wgniecenie/odkształcenie 1

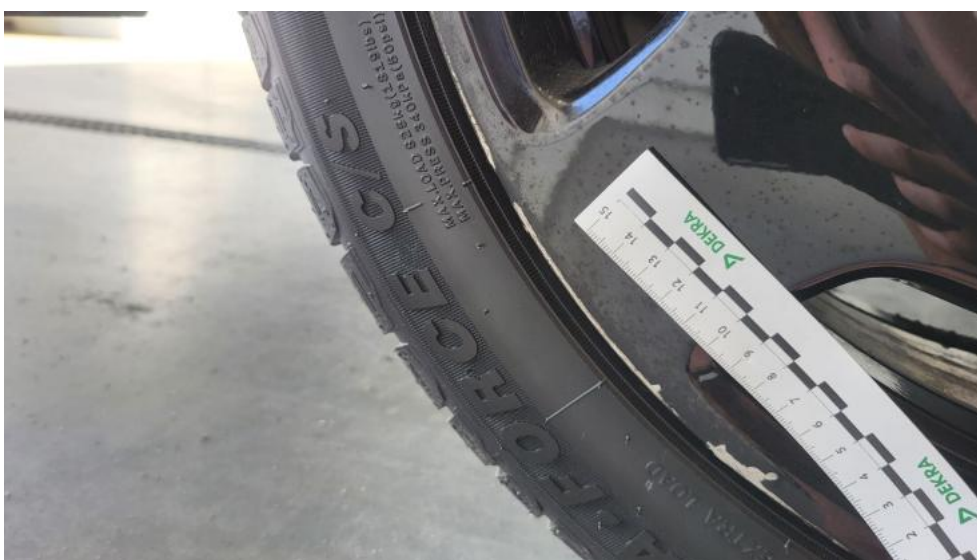
Felga aluminiowa tylna P - Rysa/odprysk 1

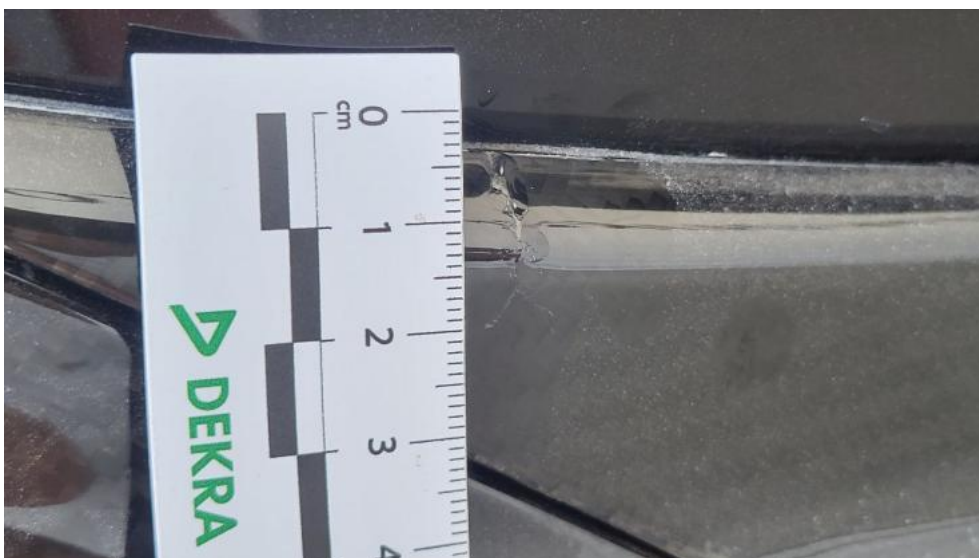
Listwa śr zderzaka tylnego - Pęknięcie/rozerwanie 1

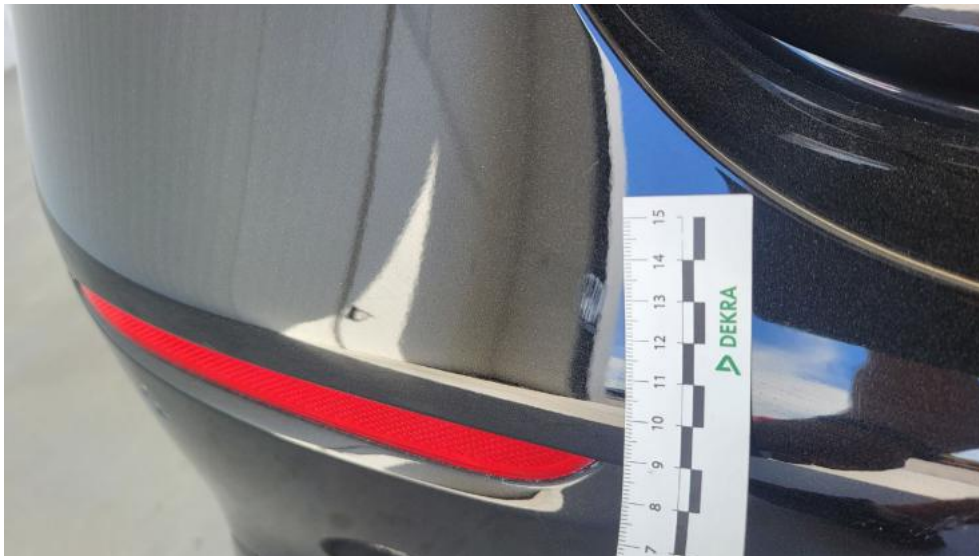
Zderzak tylny - Rysa/odprysk 1

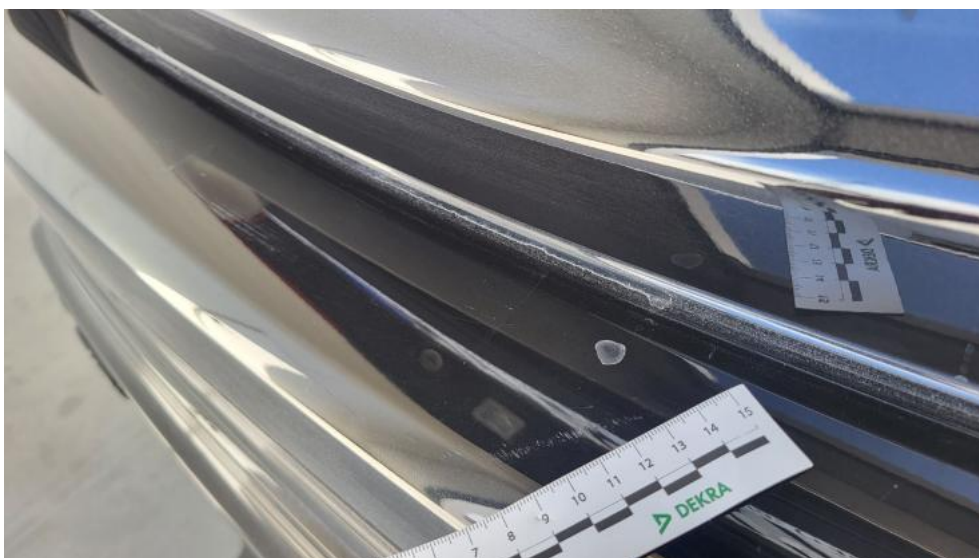
Zderzak tylny - Rysa/odprysk 2

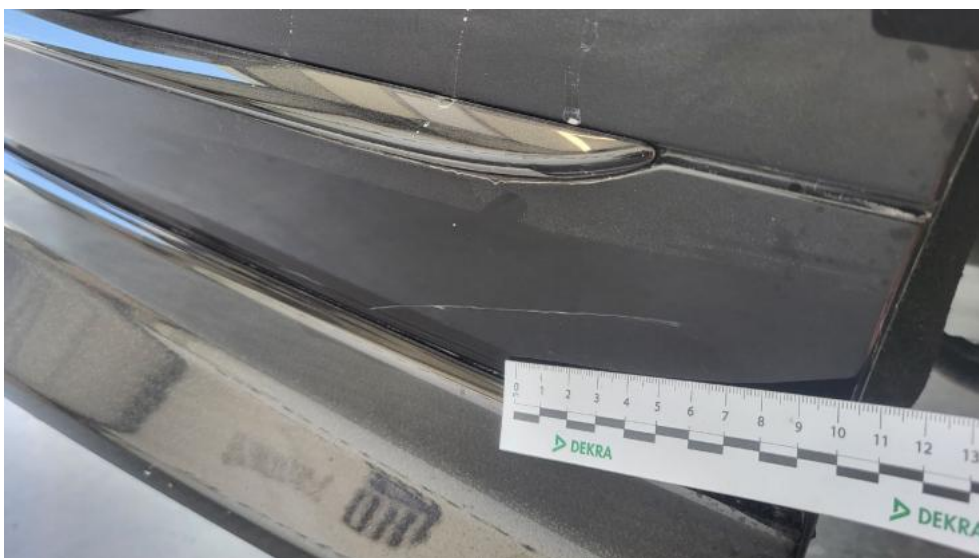
Zderzak tylny cz P - Rysa/odprysk 1

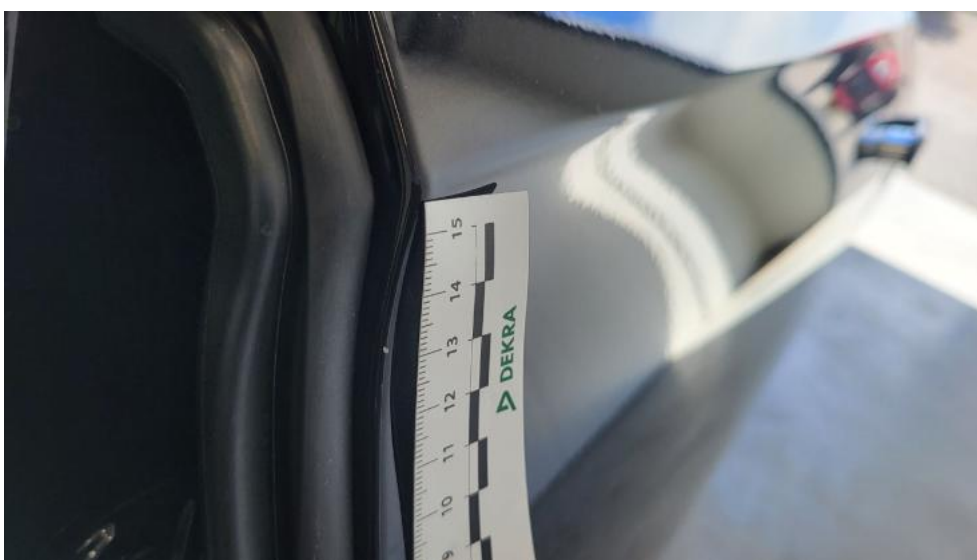
Drzwi tylne L - Rysa/odprysk 1

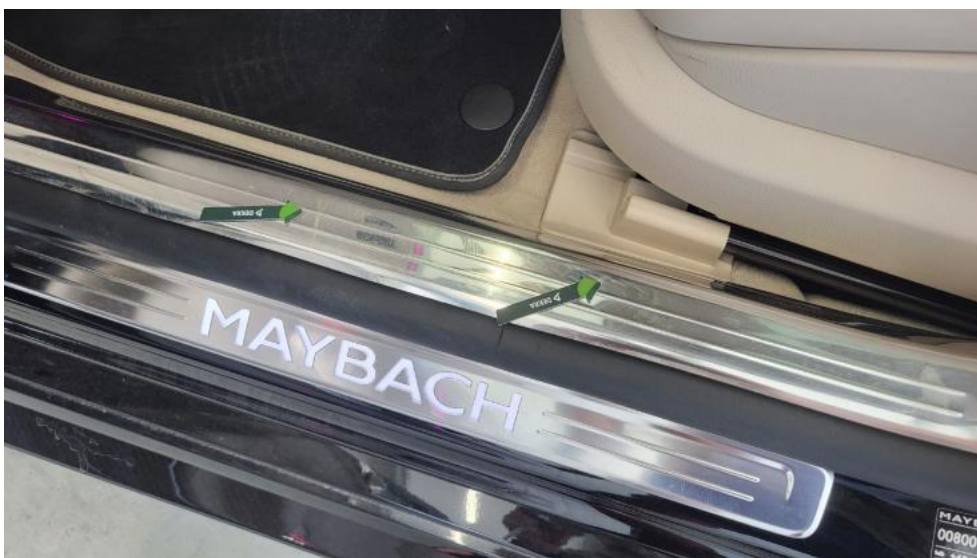
Listwy progowe lew. - Wgniecenie/odkształcenie 1
