Nr zlecenia DEKRA: PKOL(W)/LODZ/40482/26/05/11  
Nr zlecenia/szkody: 23/000580  
Data zlecenia: 11-05-2026

| Producent | VOLKSWAGEN |
| Typ/wersja | Tiguan Allspace 2.0 TDI 4Mot. SCR Highline DSG 7os. |
| Nr rejestracyjny | DW7WF05 |

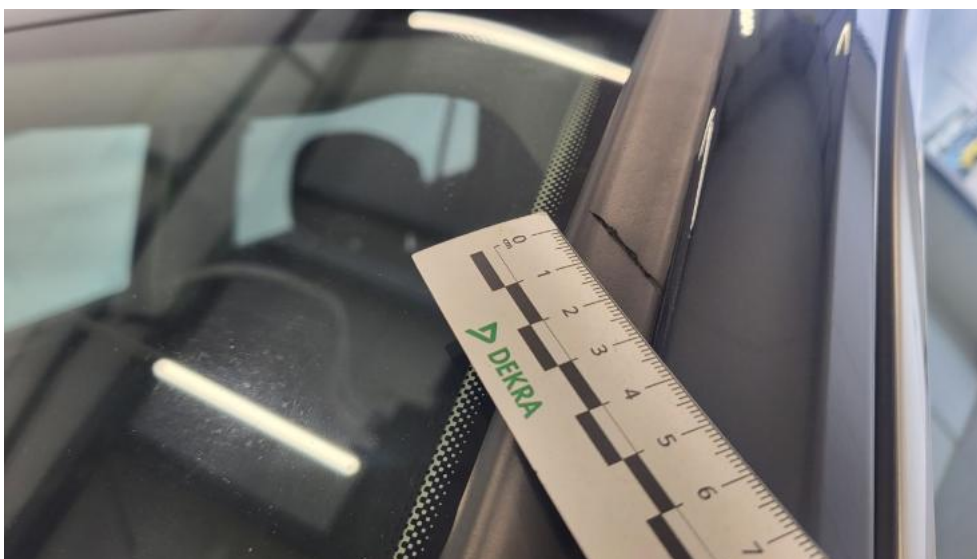
**Fot. 55.**

Uszczelka/listwa szyby czołowej - Rysa/odprysk 1

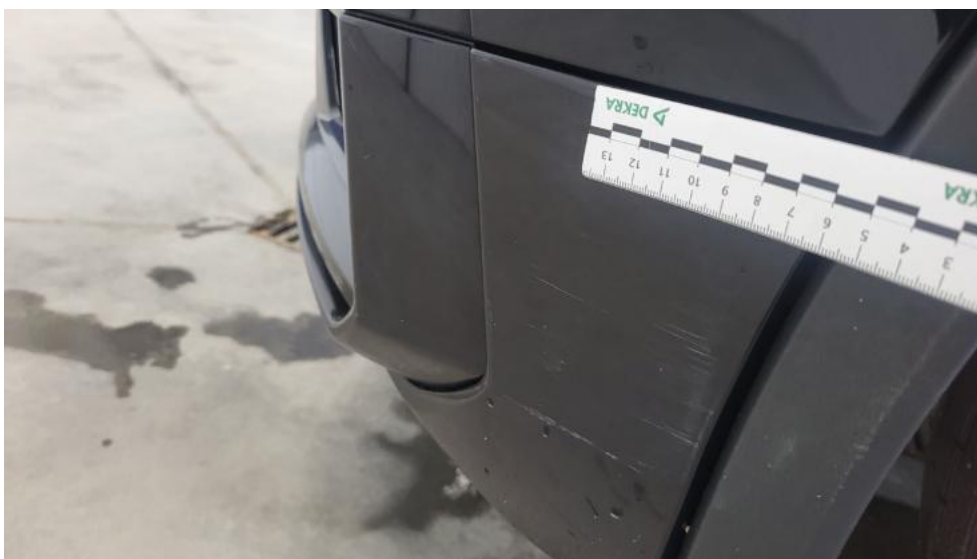
**Fot. 57.**

Zderzak przedni cz L - Rysa/odprysk 1

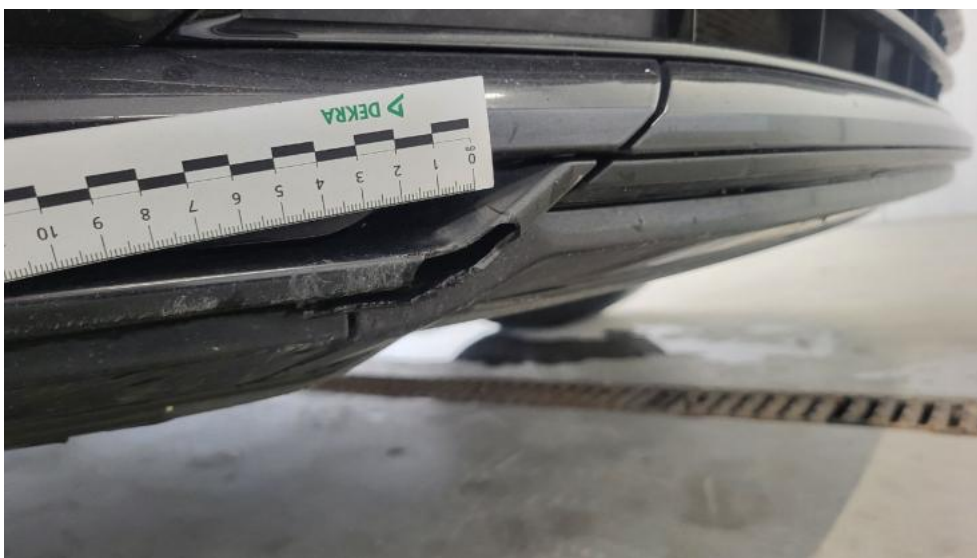
**Fot. 58.**

Zderzak przedni cz P - Pęknięcie/rozerwanie 1

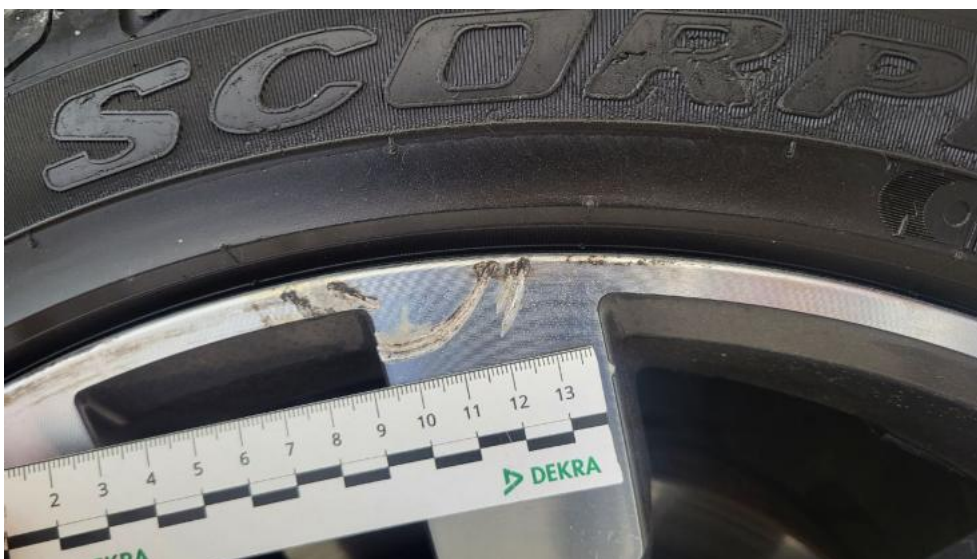
**Fot. 59.**

Felga aluminiowa przednia P - Rysa/odprysk 1

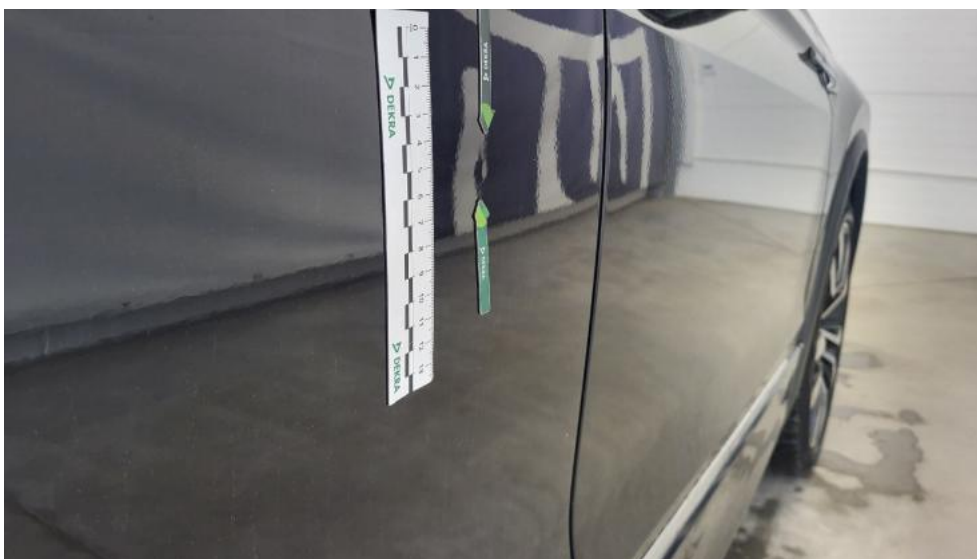
**Fot. 63.**

Drzwi tylne P - Wgniecenie/odkształcenie 1

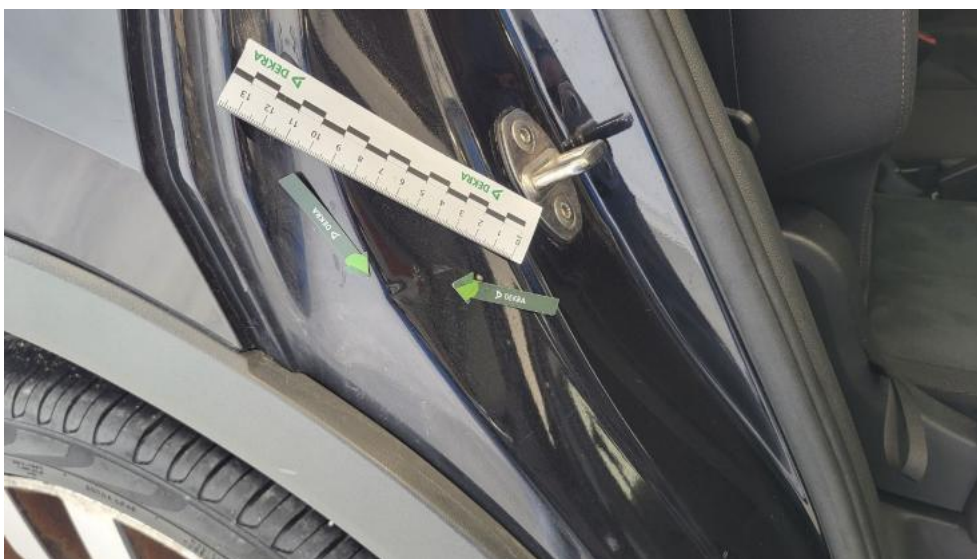
**Fot. 67.**

Ścianka tylna P / Ścianka boczna P - Wgniecenie/odkształcenie 1

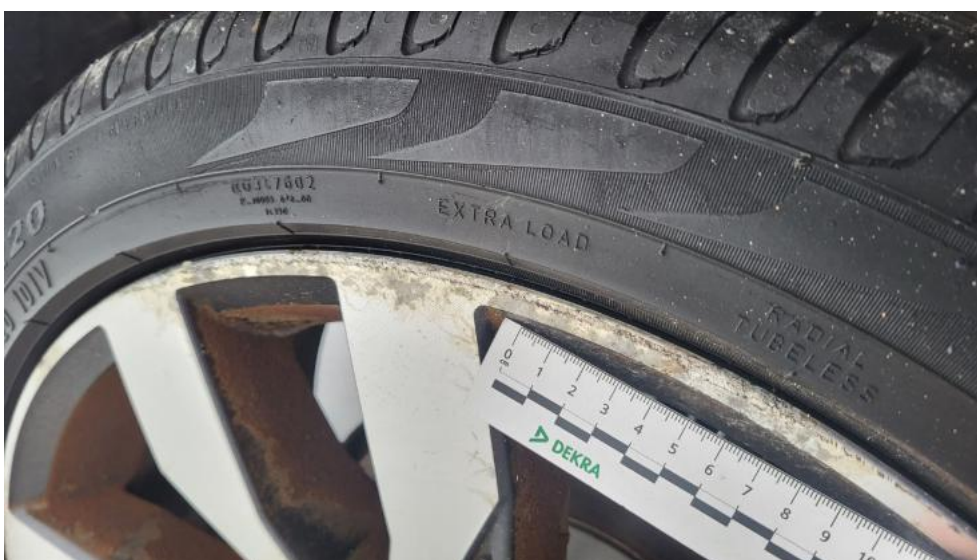
**Fot. 68.**

Felga aluminiowa tylna P - Rysa/odprysk 1

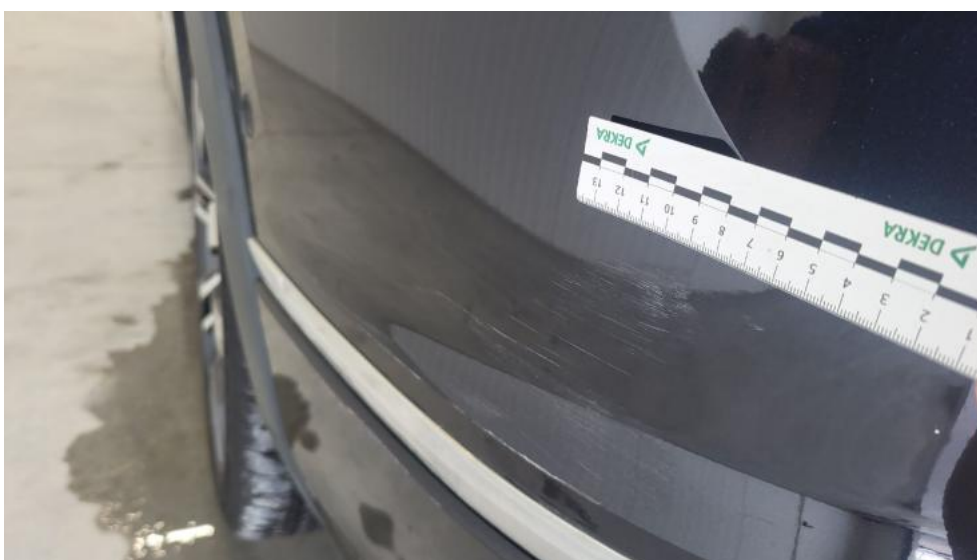
**Fot. 72.**  
Zderzak tylny - Rysa/odprysk 2

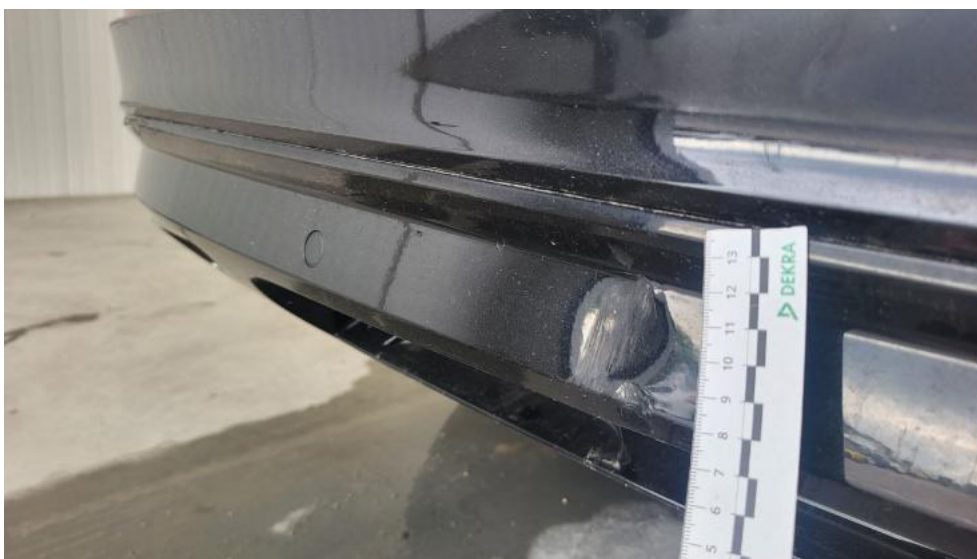
**Fot. 75.**

Zderzak tylny cz dolna - Wgniecenie/odkształcenie 1

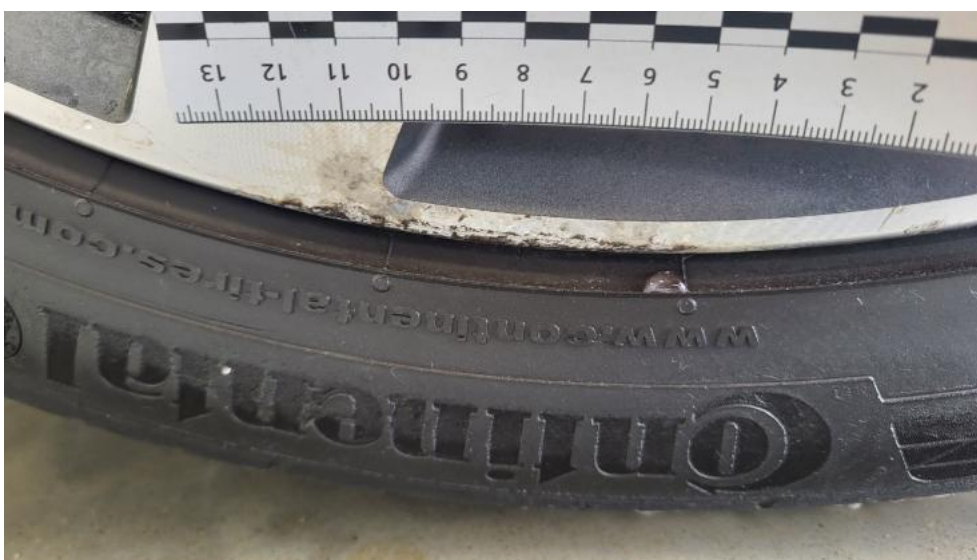
**Fot. 80.**

Felga aluminiowa tylna L - Rysa/odprysk 1

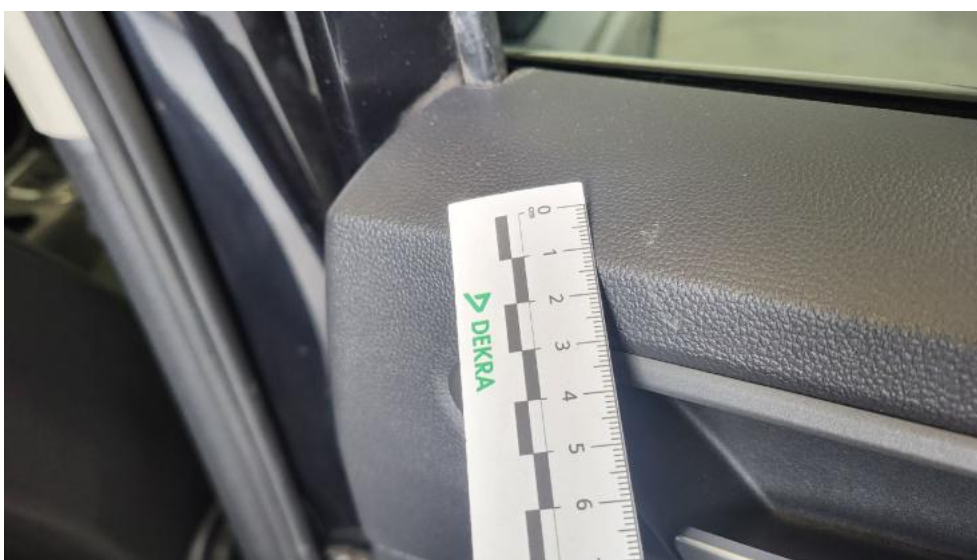
**Fot. 94.**  
Tapicerka drzwi tylnych P - Rysa/odprysk 1

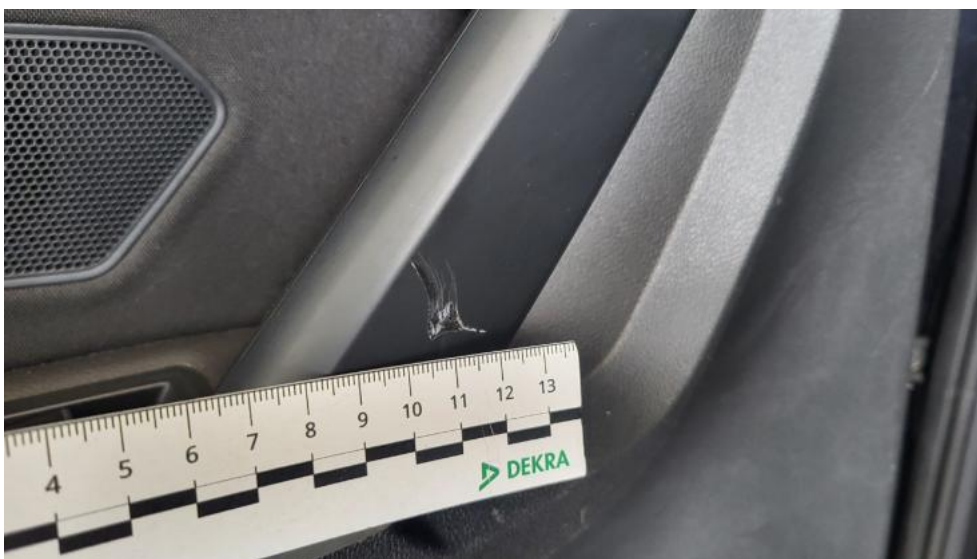
**Fot. 95.**

Uchwyt drzwi tyl L - Rysa/odprysk 1

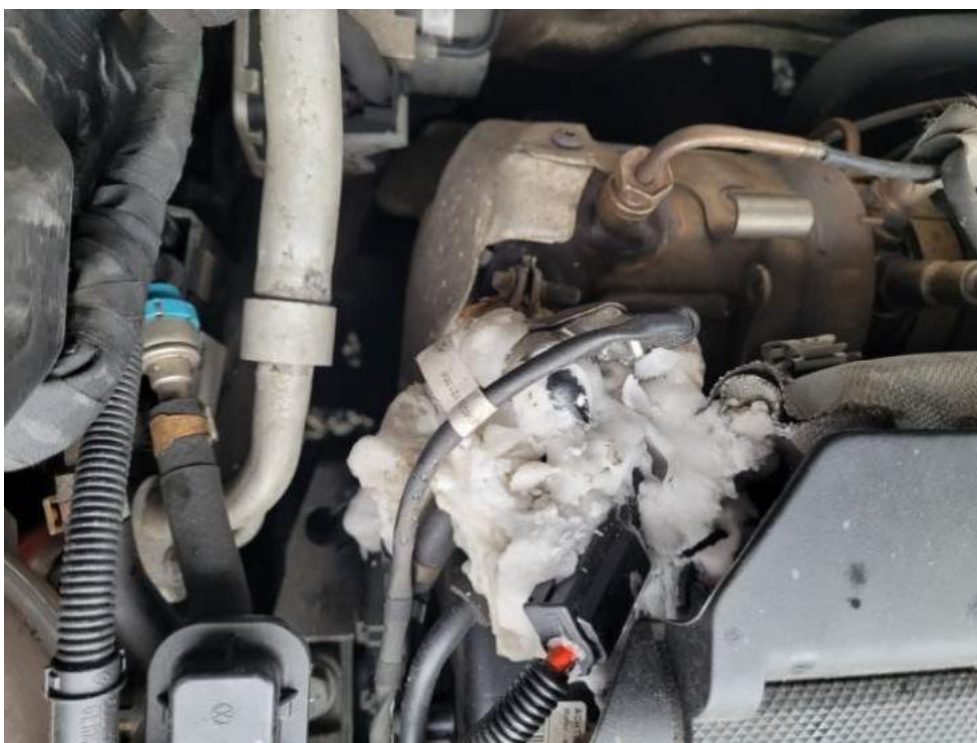
**Fot. 101.**

Rysy na samochodzie. Brak aktualnych badań technicznych. Pierwsza rejestracja w kraju 13-01-2023. Poziom płynu układu chłodniczego poniżej minimum. Informacja funkcja wybierania numeru alarmowego ograniczona. Aktywna kontrolka silnika. Brak zaślepek w tylnej kanapie. Widoczne wady lakiernicze. Nieprawidłowe działanie skrzyni biegów, do weryfikacji serwisowej. Zgodnie z informacją dostarczoną od zleceniodawcy widoczny w komorze silnika widoczny wyciek adblue.

Dostarczone zdjęcie wycieku adblue
