DEKRA's commission No. : PKOL(W)/LODZ/73892/26/08/07  
commission/ damage No. : 24/039939  
Date of commission: 07-08-2026

| Manufacturer | MERCEDES-BENZ |
| Model | EQA [243] 23-25 |
| VIN / serial number | W1N9N0JB9SJ124671 |

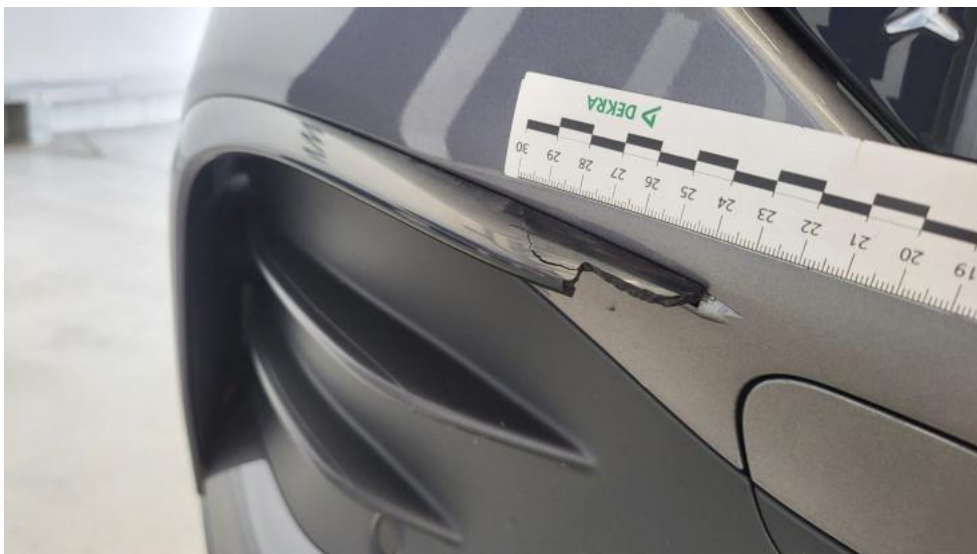
**Photo 47.**

Kratka/zaślepka halogenu P - Pęknięcie/rozerwanie 1

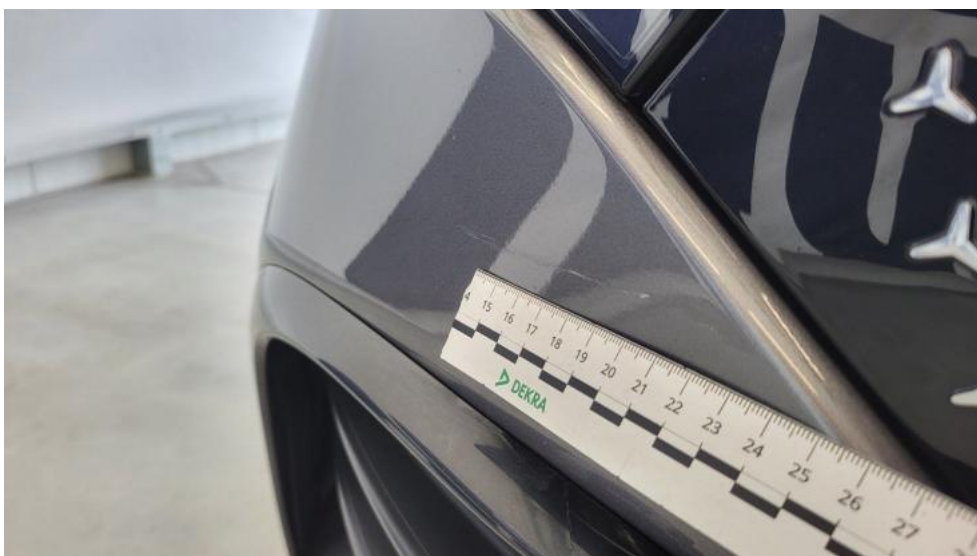
**Photo 48.**

Zderzak - Rysa/odprysk 1

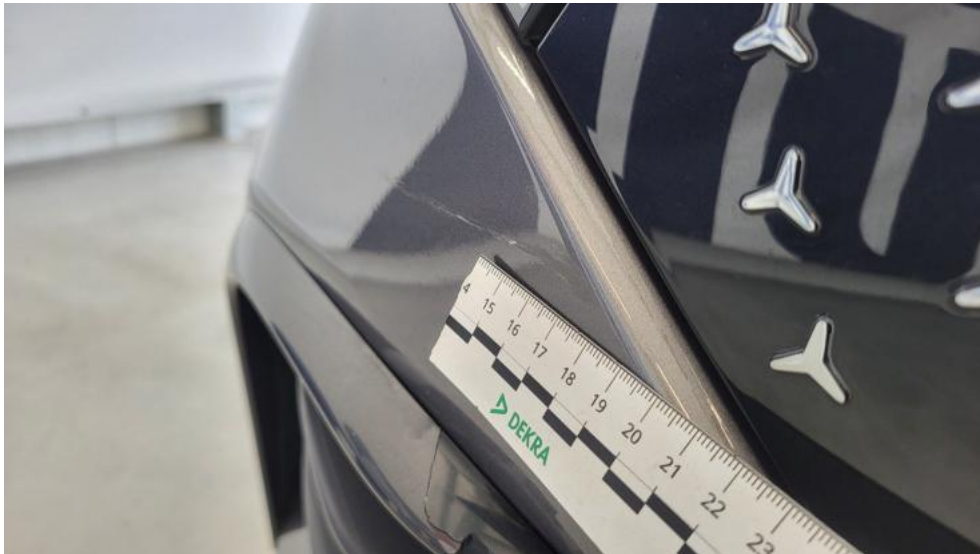
**Photo 49.**

Zderzak - Wgniecenie/odkształcenie 1

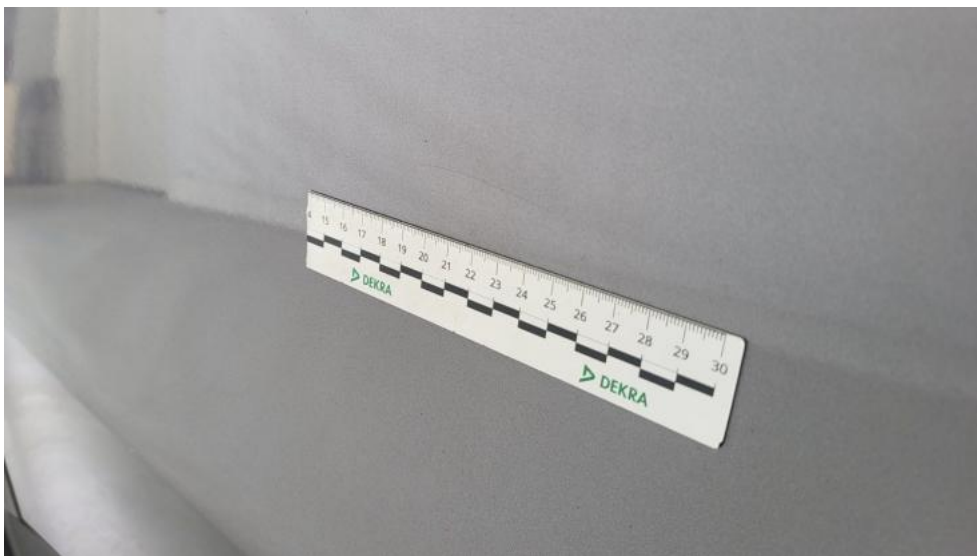
**Photo 51.**

Drzwi tylne P - Rysa/odprysk 1

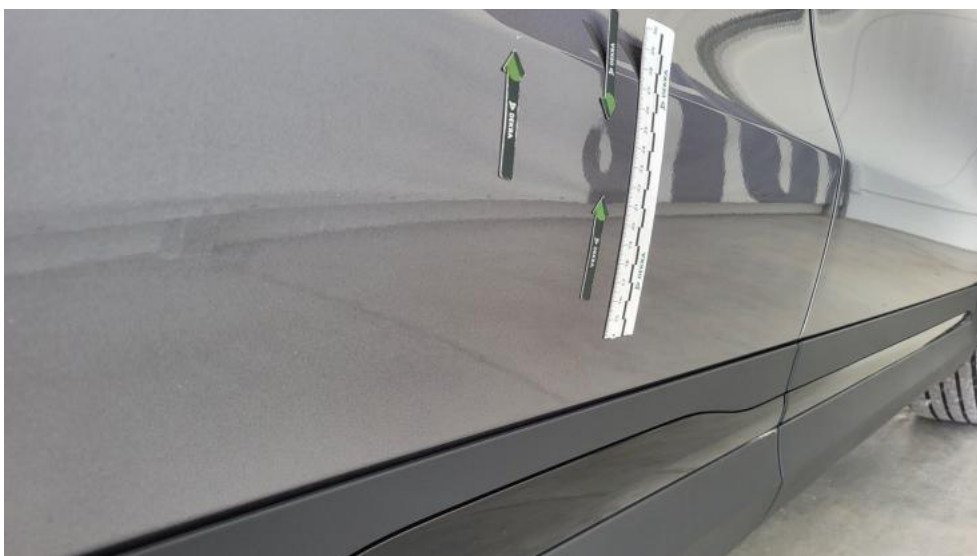
**Photo 52.**

Drzwi tylne P - Wgniecenie/odkształcenie 1

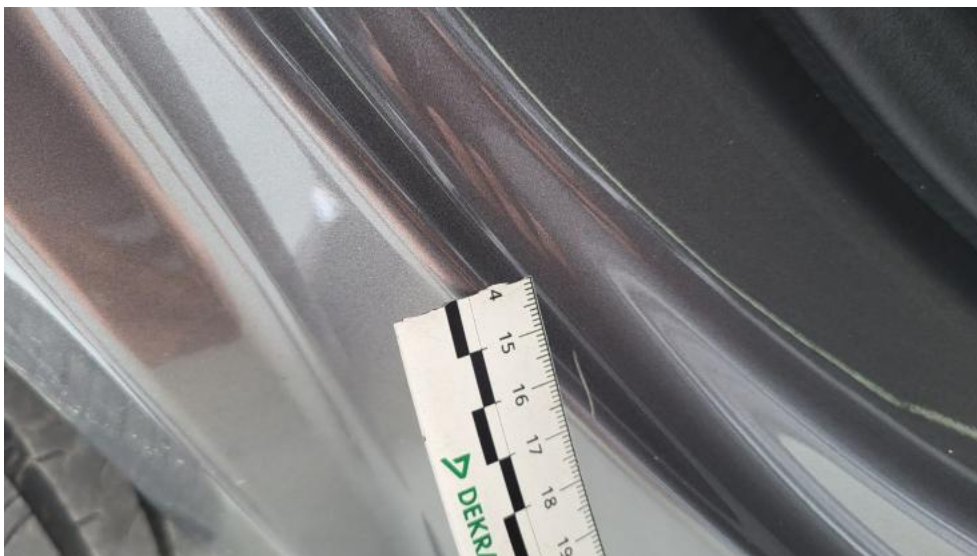
**Photo 53.**

Błotnik tylny P / Ściana boczna P - Rysa/odprysk 1

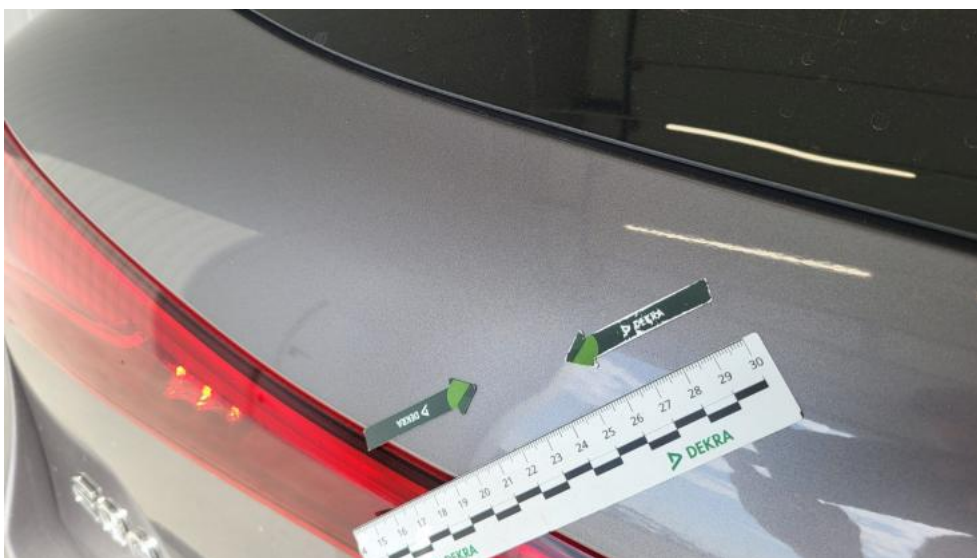
**Photo 54.**

Pokrywy bagażnika - Wgniecenie/odkształcenie 1

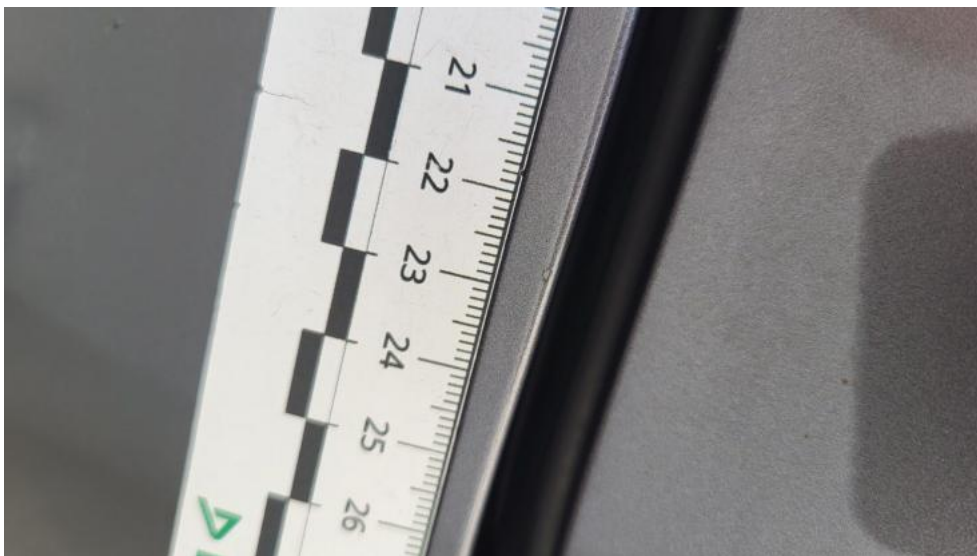
**Photo 55.**

Drzwi przed L - Rysa/odprysk 1

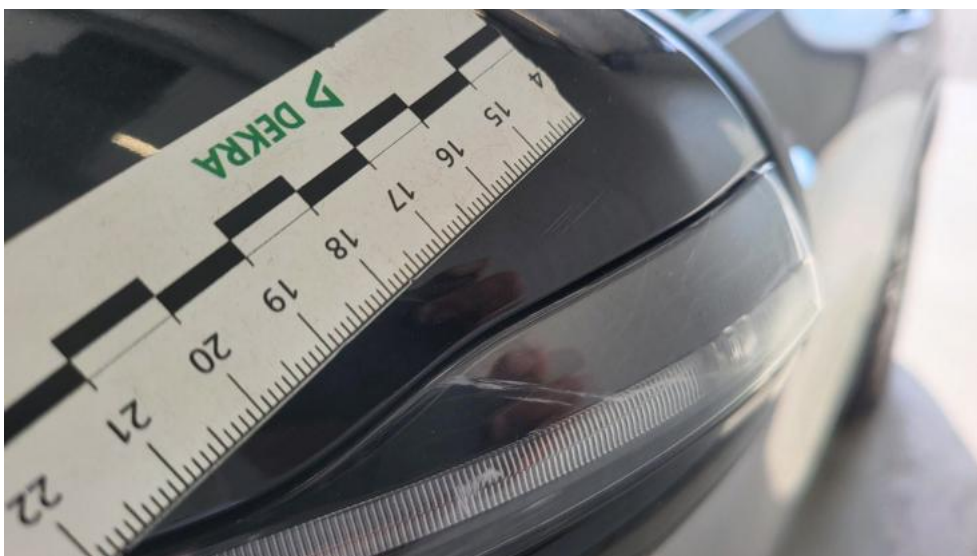
**Photo 56.**

Lusterko zew L - Rysa/odprysk 1

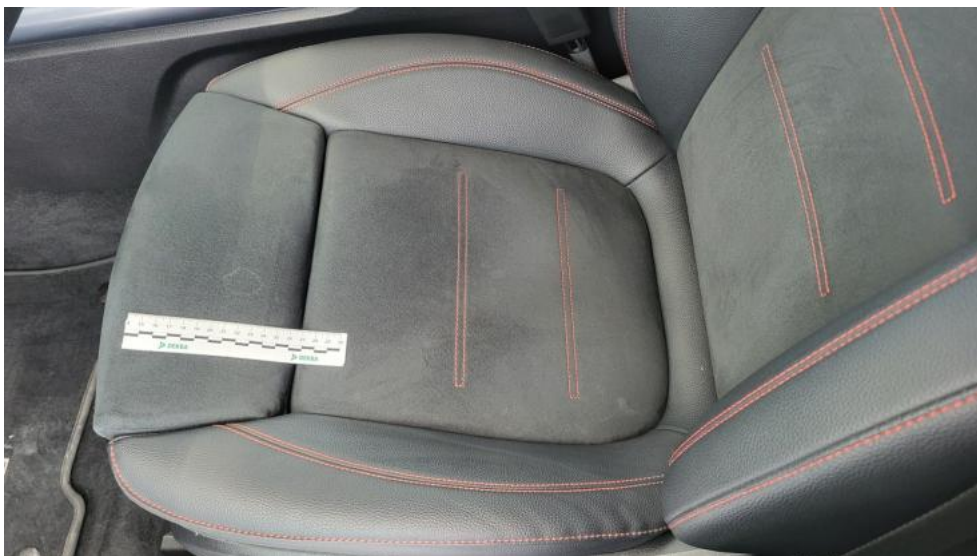
**Photo 57.**

Fotel prz. lew. - Inne 1

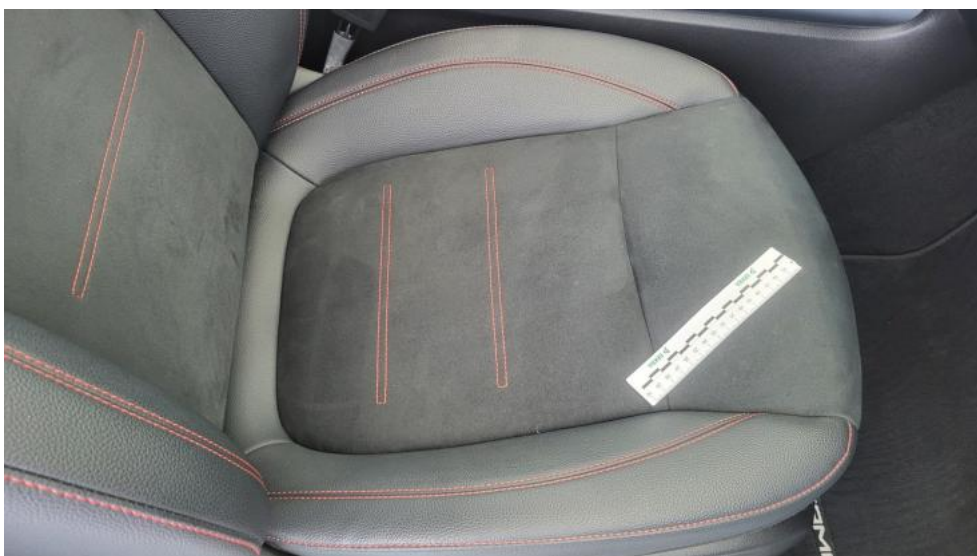
**Photo 58.**

Fotel prz. praw. - Inne 1

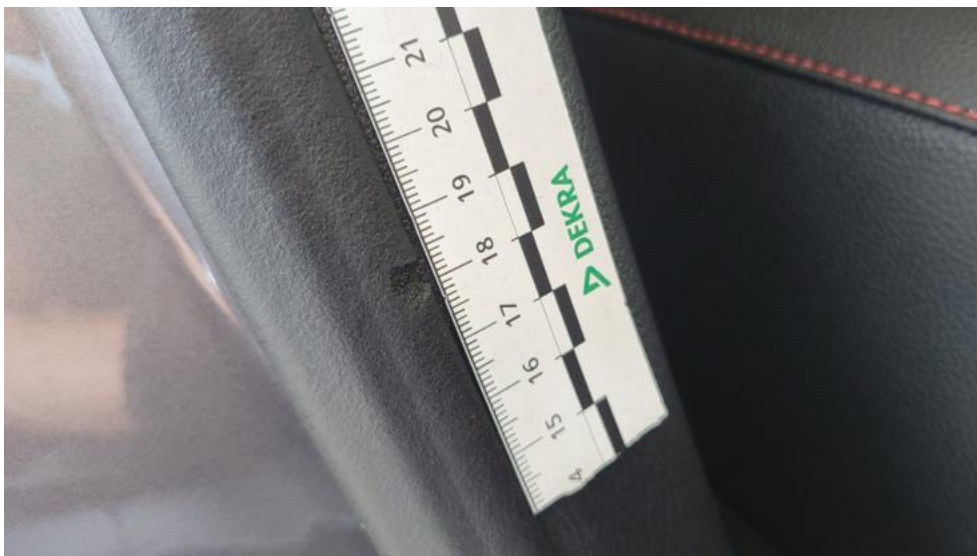
**Photo 59.**

Uszczelka drzwi tylnych P - Pęknięcie/rozerwanie 1
