Nr zlecenia DEKRA: PKOL(W)/LODZ/64174/26/07/10  
Nr zlecenia/szkody: 21/000686  
Data zlecenia: 10-07-2026

| Producent | KIA |
| Typ/wersja | Sorento 2.2 CRDi Prestige Line 4WD DCT 7os. |
| Nr rejestracyjny | WU5333L |

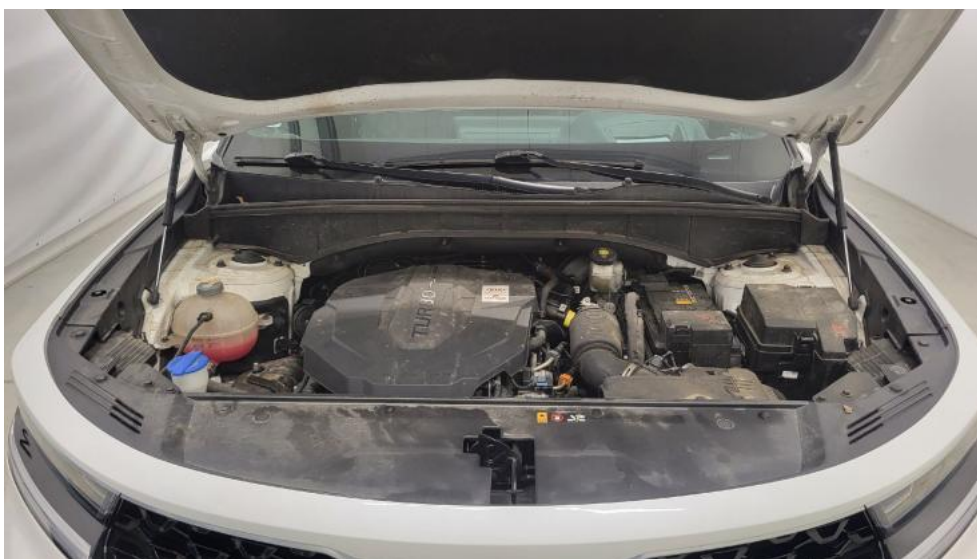
**Fot. 21.**  
Komora silnika

Rysy na samochodzie. Niesprawne przyciski funkcyjne w jednym z kluczyków, grót prawidłowy. Poziom płynu układu chłodniczego poniżej minimum. Cztery dodatkowe koła PIRELLI SCORPION WINTER 235/55 R19 105 V zimowe 3x4.5mm 1x4.0mm. Nietypowe odgłosy pochodzące z komory silnika, do weryfikacji serwisowej. Odpryski na szybie czołowej.

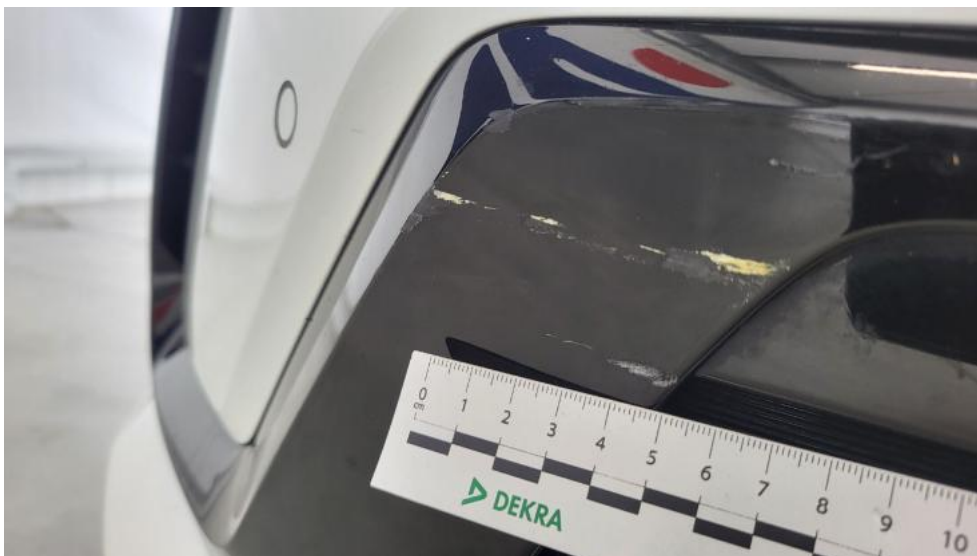
**Fot. 48.**  
Listwa śr zderzaka przedniego - Rysa/odprysk 1

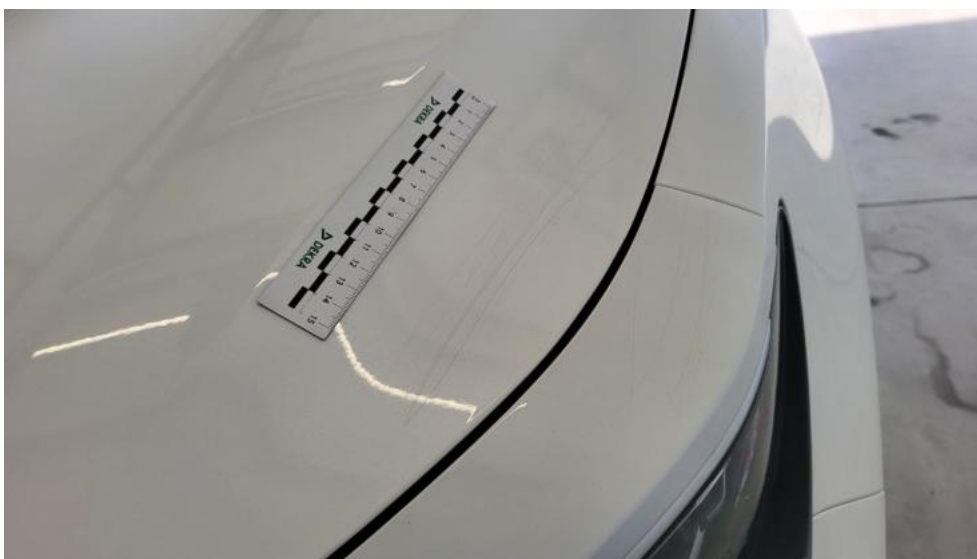
**Fot. 49.**

Pokrywa komory silnika - Rysa/odprysk 1

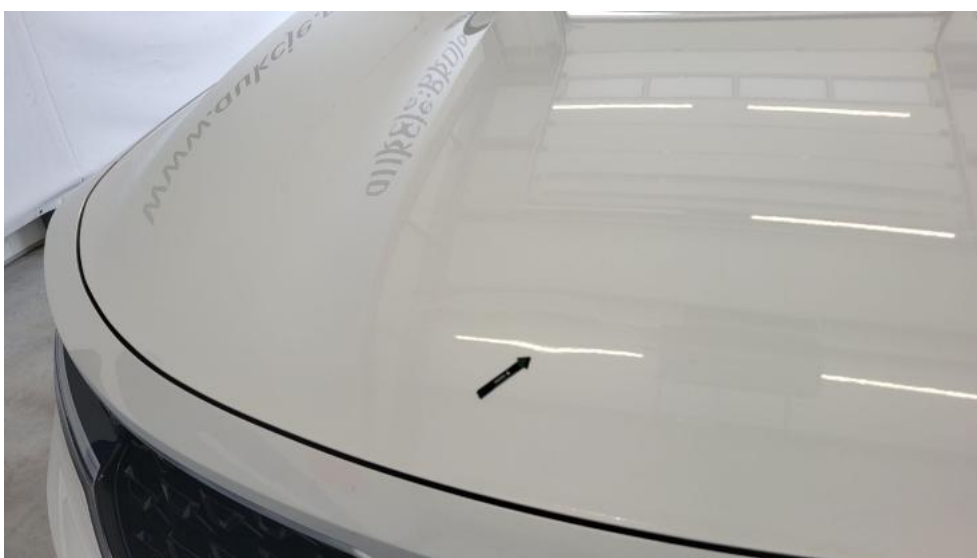
**Fot. 50.**

Pokrywa komory silnika - Wgniecenie/odkształcenie 1

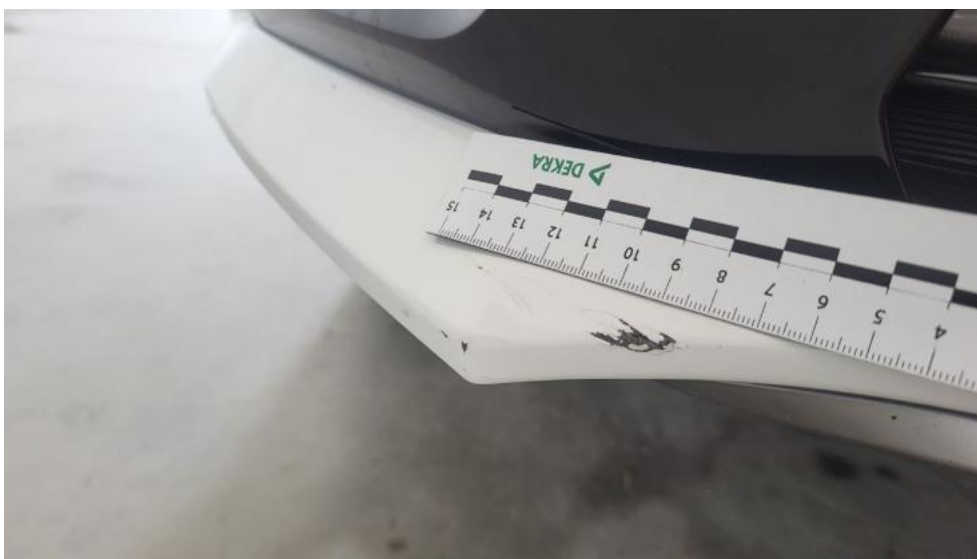
**Fot. 51.**

Zderzak - Rysa/odprysk 1

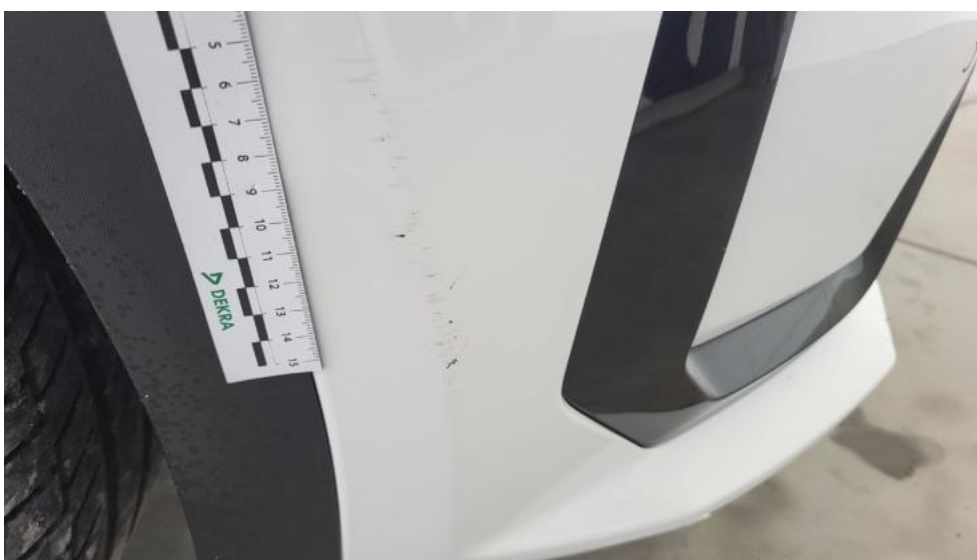
**Fot. 52.**

Zderzak - Rysa/odprysk 2

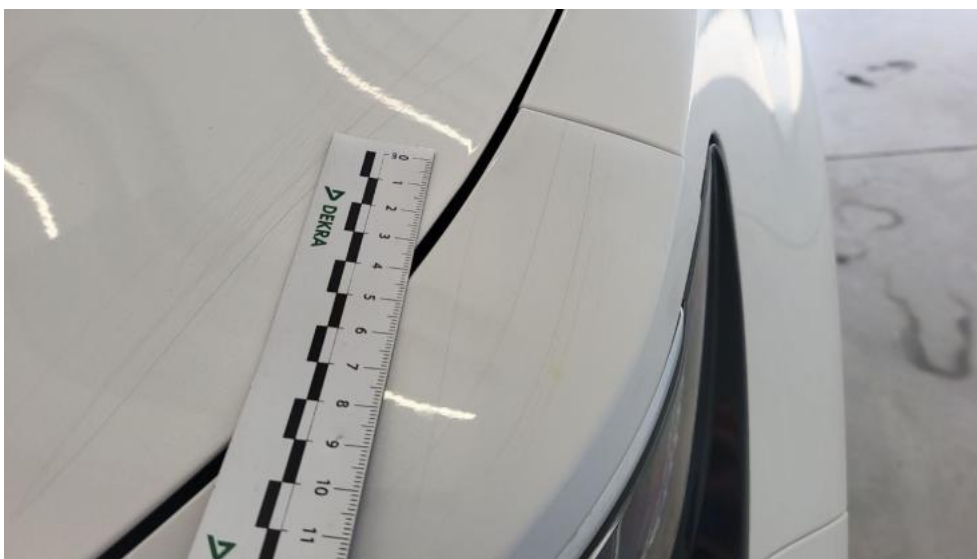
**Fot. 53.**  
Zderzak() - Rysa/odprysk 3

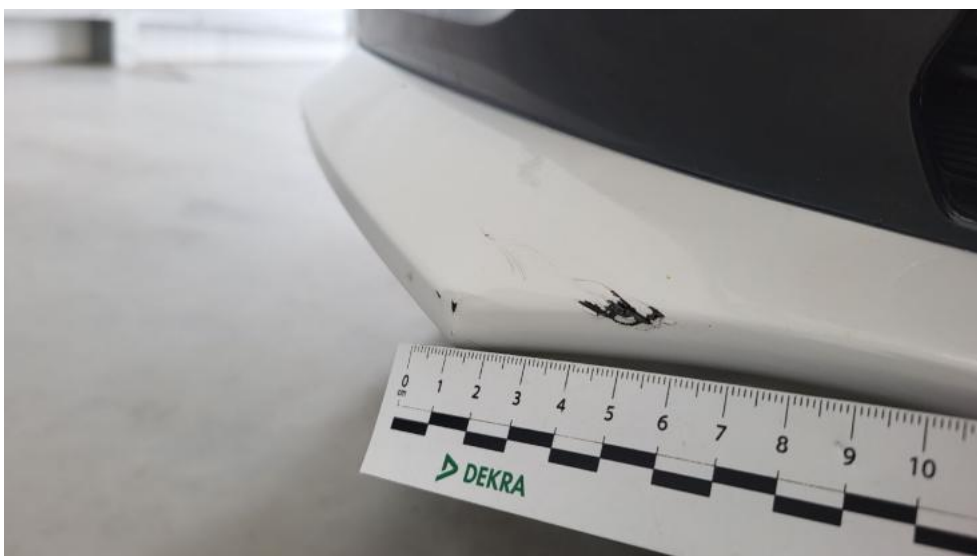
**Fot. 54.**  
Zderzak - Wgniecenie/odkształcenie 1

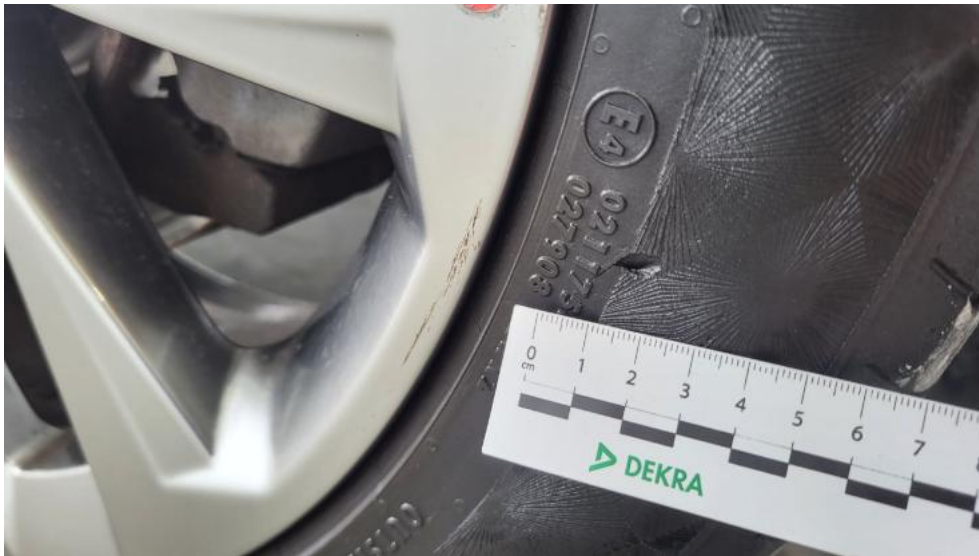
**Fot. 55.**

Opona przednia P - Pęknięcie/rozerwanie 1

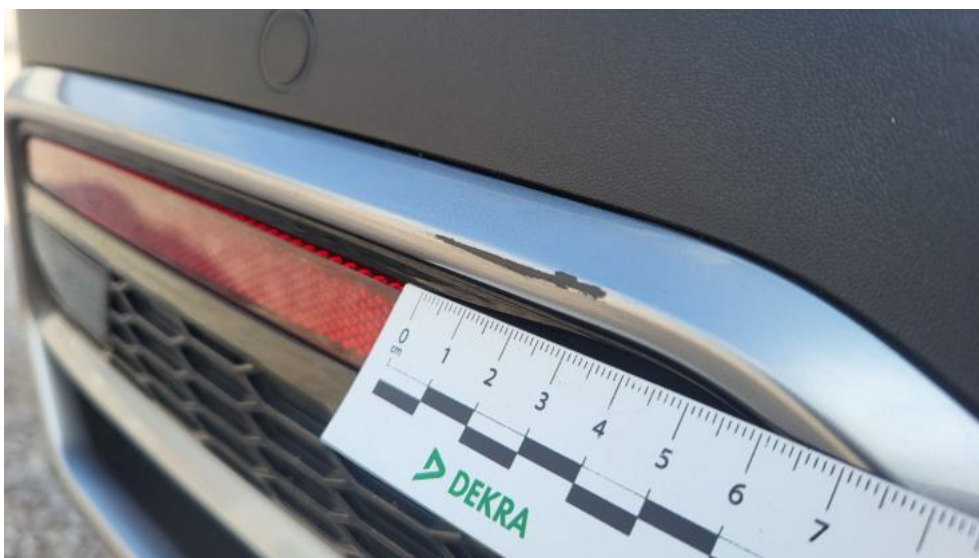
**Fot. 56.**

Listwa śr zderzaka tylnego - Rysa/odprysk 1

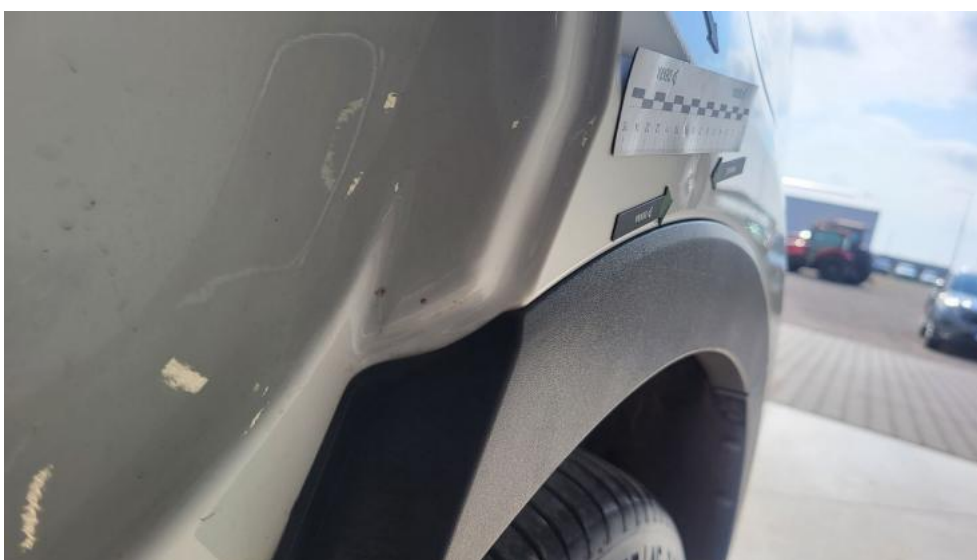
**Fot. 58.**

Błotnik tylny L / Ściana boczna L - Wgniecenie/odkształcenie 1

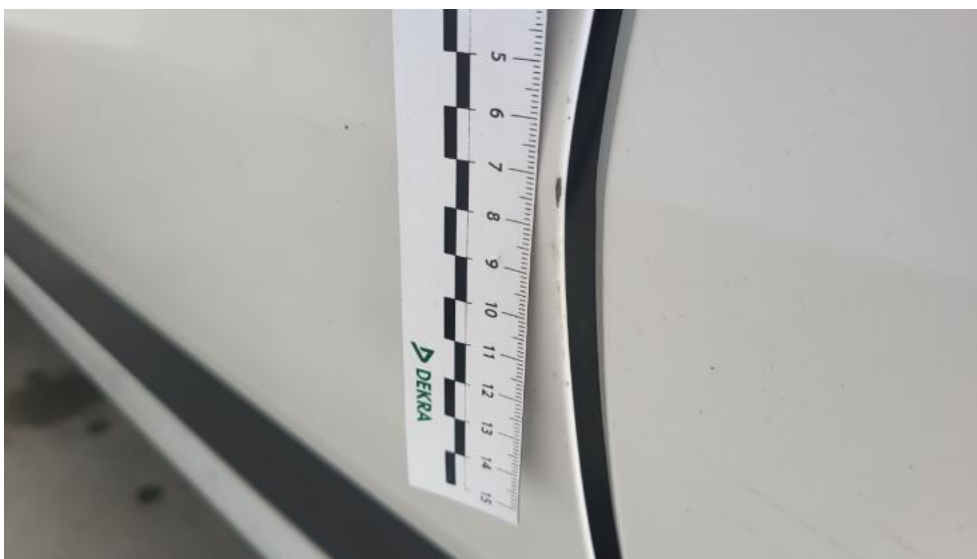
**Fot. 59.**

Drzwi przed L - Rysa/odprysk 1

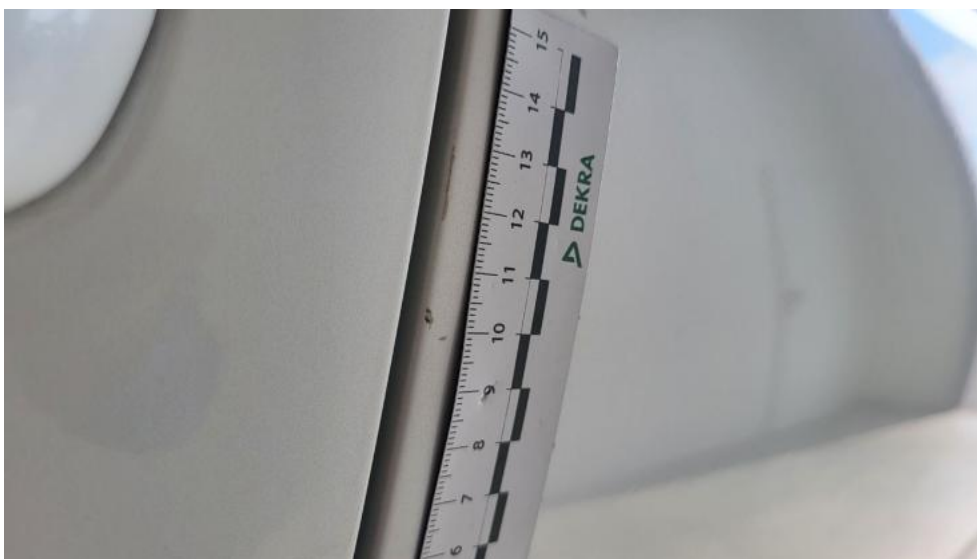
**Fot. 61.**

Drzwi tylne L - Rysa/odprysk 1

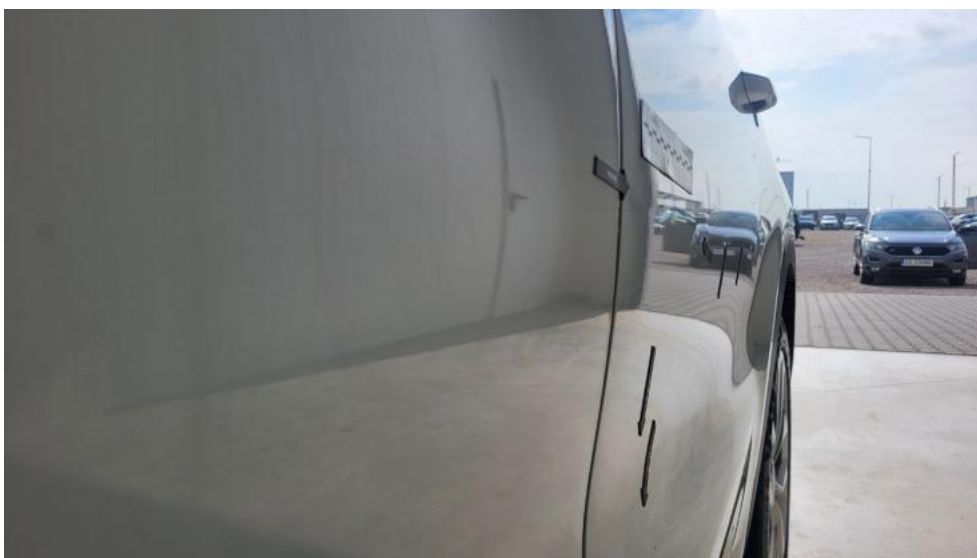
**Fot. 62.**

Drzwi tylne L - Wgniecenie/odkształcenie 1

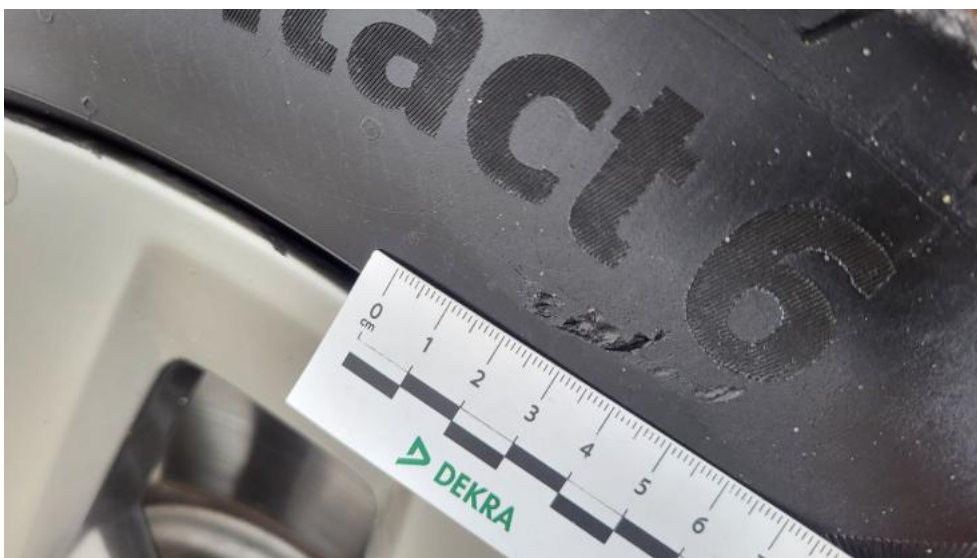
**Fot. 64.**

Opona przednia L - Pęknięcie/rozerwanie 1

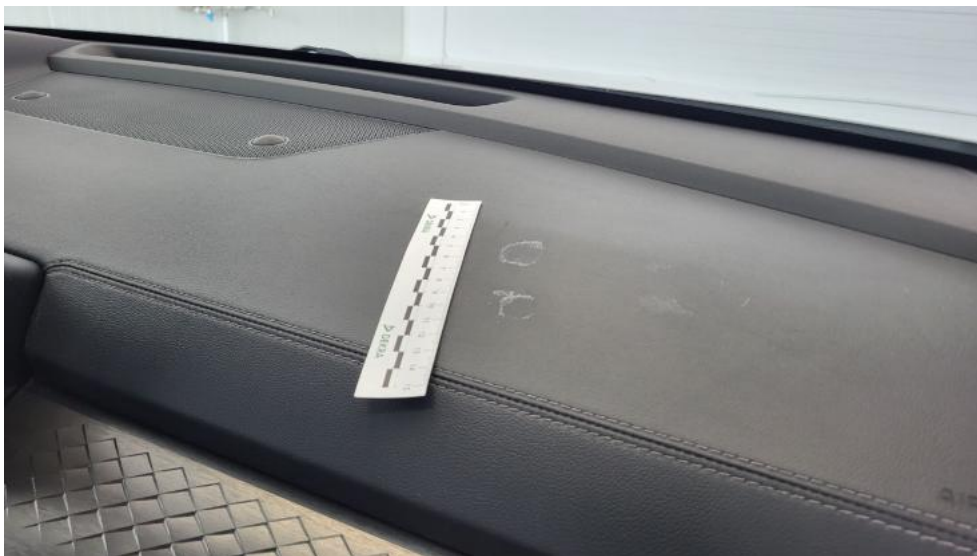
**Fot. 65.**

Deska rozdzielcza - Inne 1

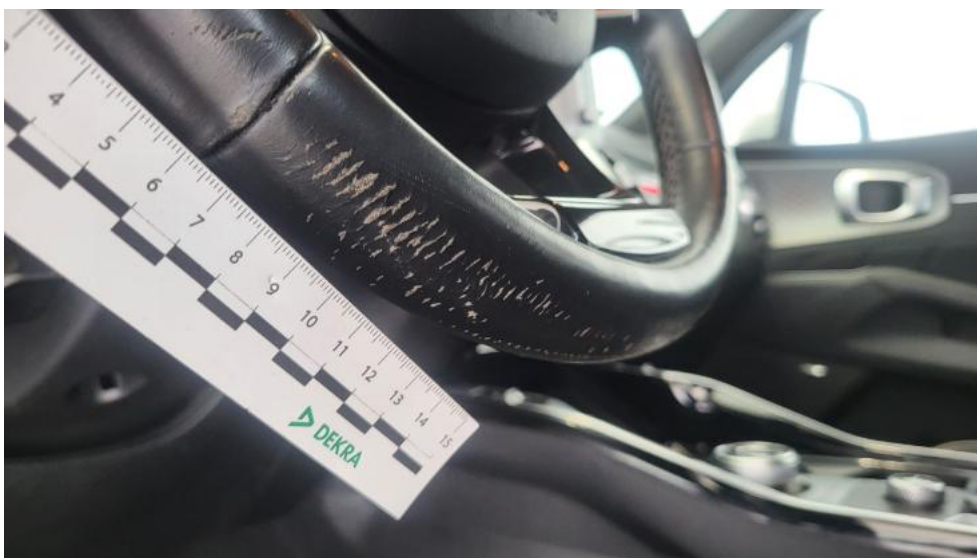
**Fot. 66.**

Koło kierownicy - Rysa/odprysk 1

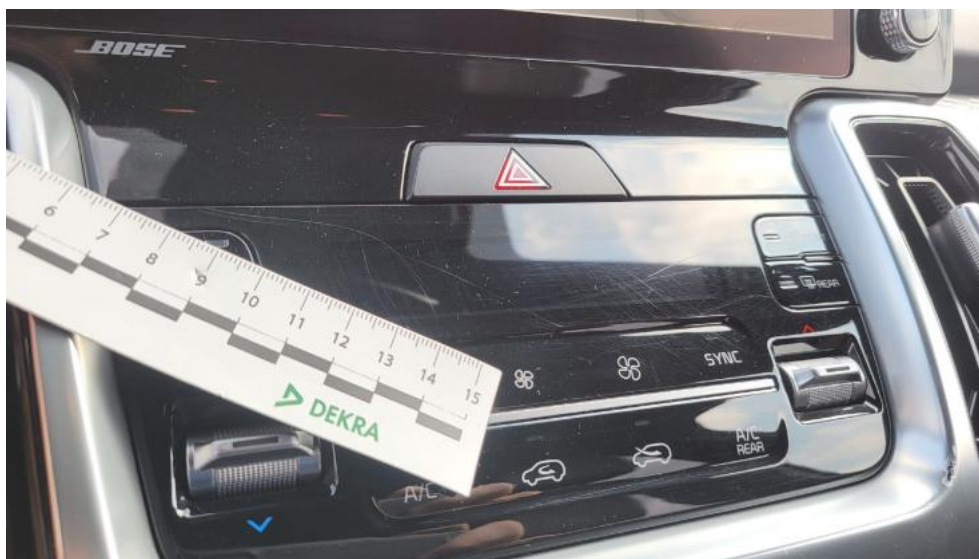
**Fot. 67.**

Konsola środkowa - Rysa/odprysk 1

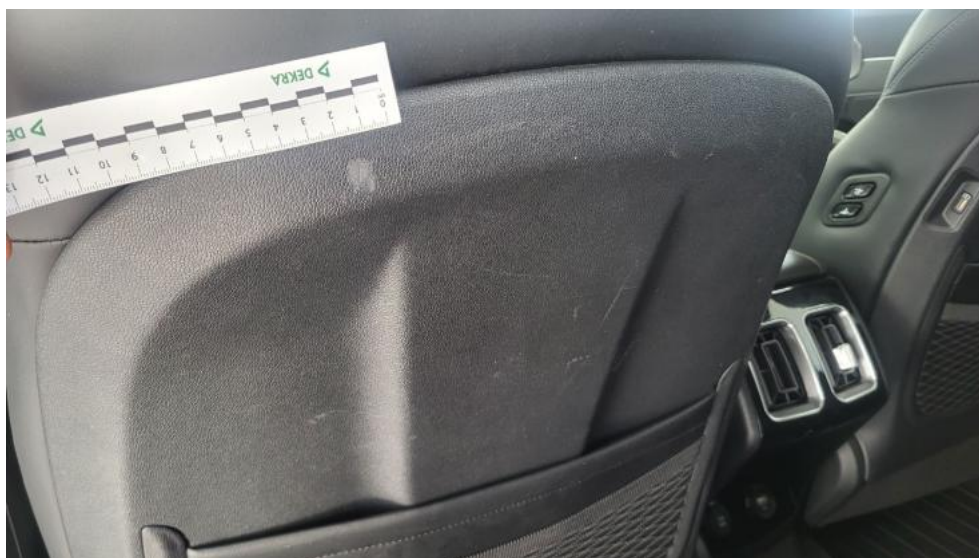
**Fot. 68.**

Fotel prz. lew. - Rysa/odprysk 1

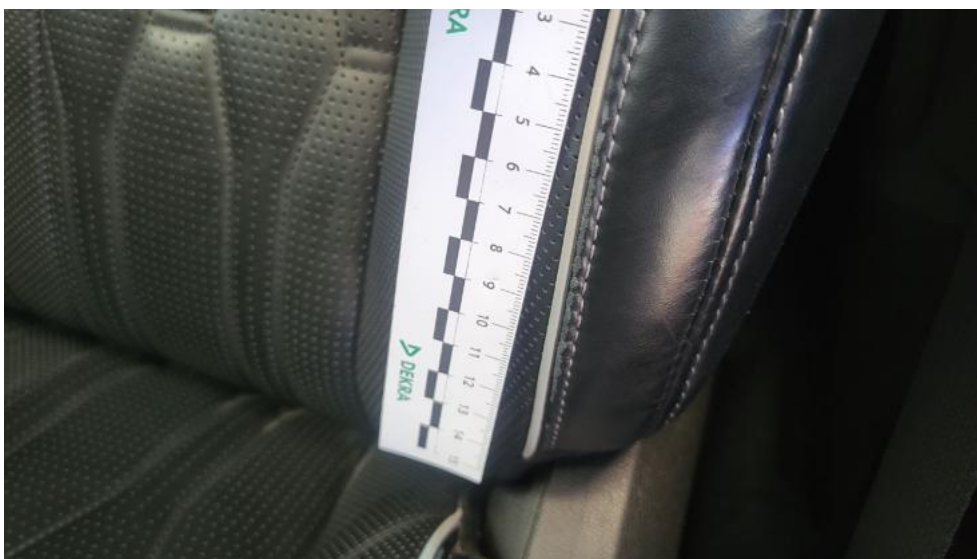
**Fot. 69.**

Fotel prz. lew. - Rysa/odprysk 2

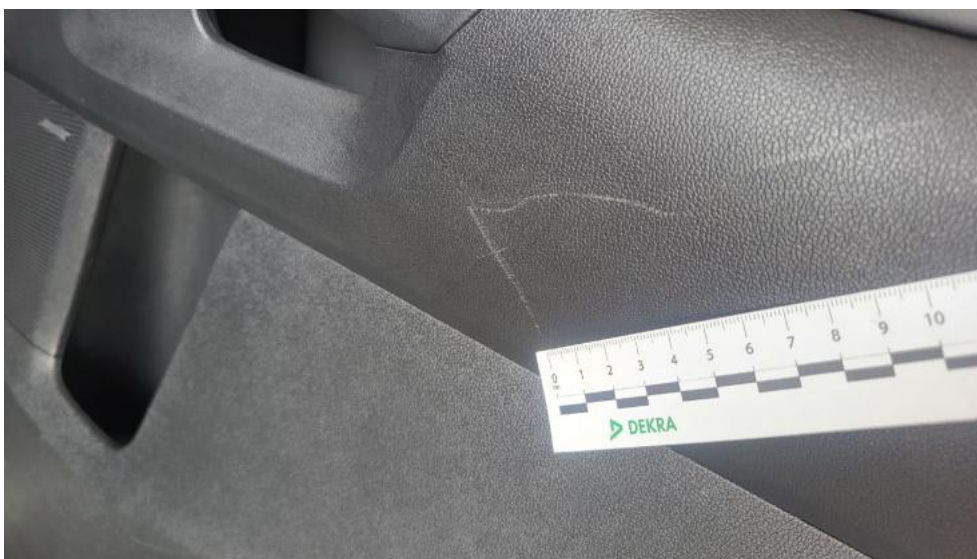
**Fot. 71.**

Tapicerka drzwi tylnych P - Rysa/odprysk 1

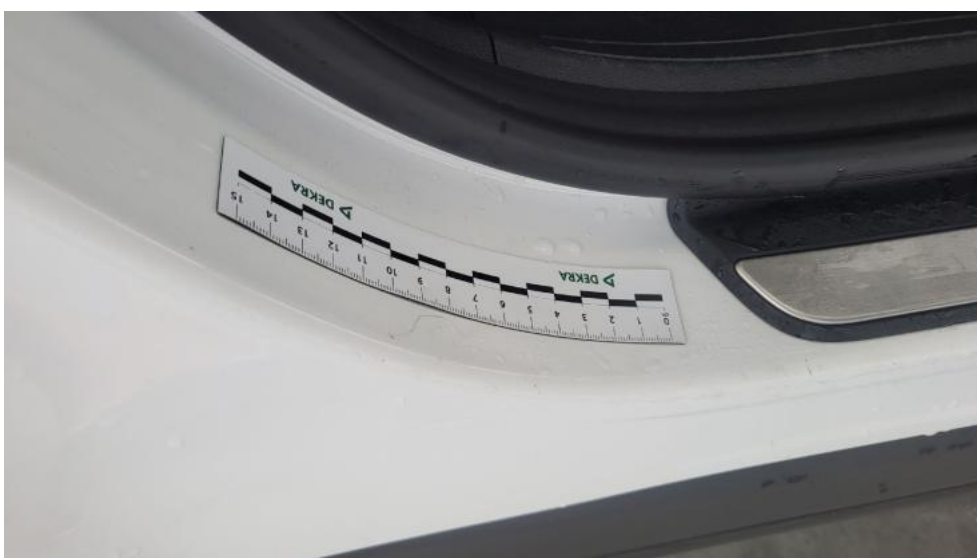
**Fot. 72.**

Listwy progowe praw. - Rysa/odprysk 1

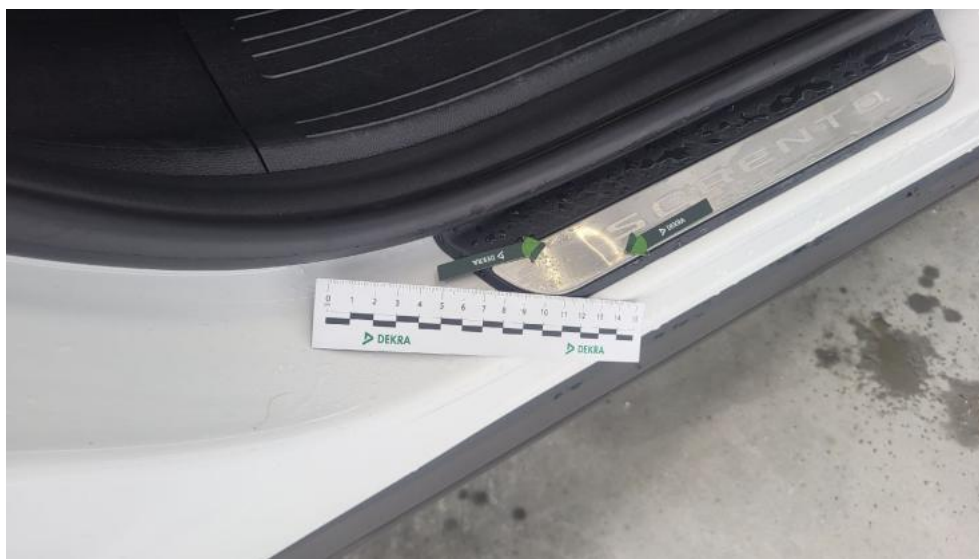
**Fot. 73.**

Listwy progowe praw. - Wgniecenie/odkształcenie 1
