DEKRA's commission No. : PKOL(W)/LODZ/59714/26/06/30  
commission/ damage No. : PS21/08162  
Date of commission: 30-06-2026

| Manufacturer | LEXUS |
| Type / version | NX 300h F Sport AWD |
| Registration /record No. | KR7XF50 |

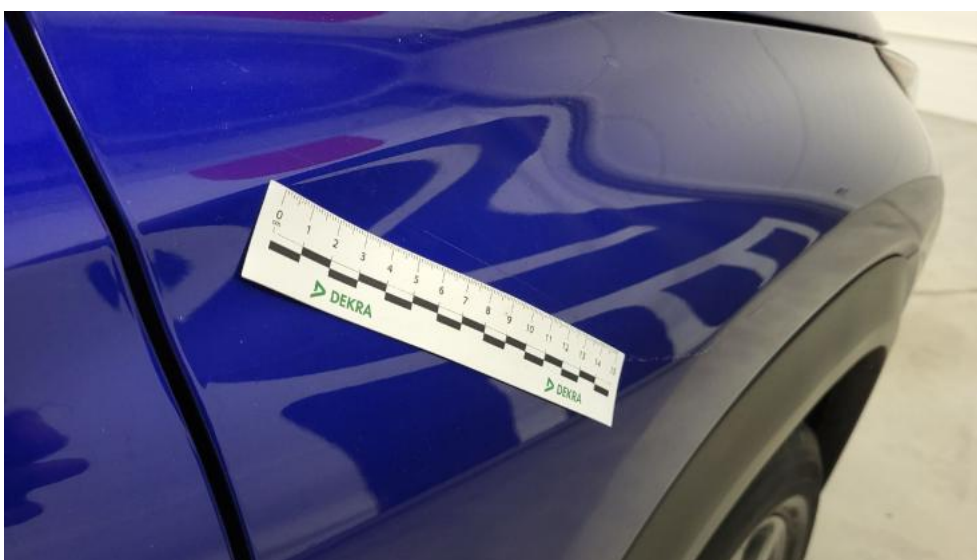
**Photo 46.**

Łotnik przedni P - Rysa/odprysk 1

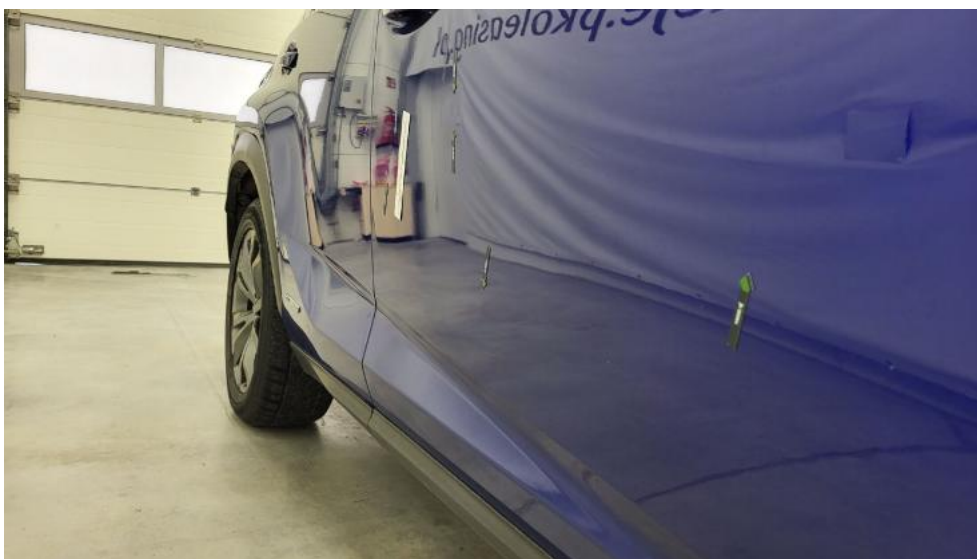
**Photo 49.**

Drzwi przednie P - Wgniecenie/odkształcenie 1

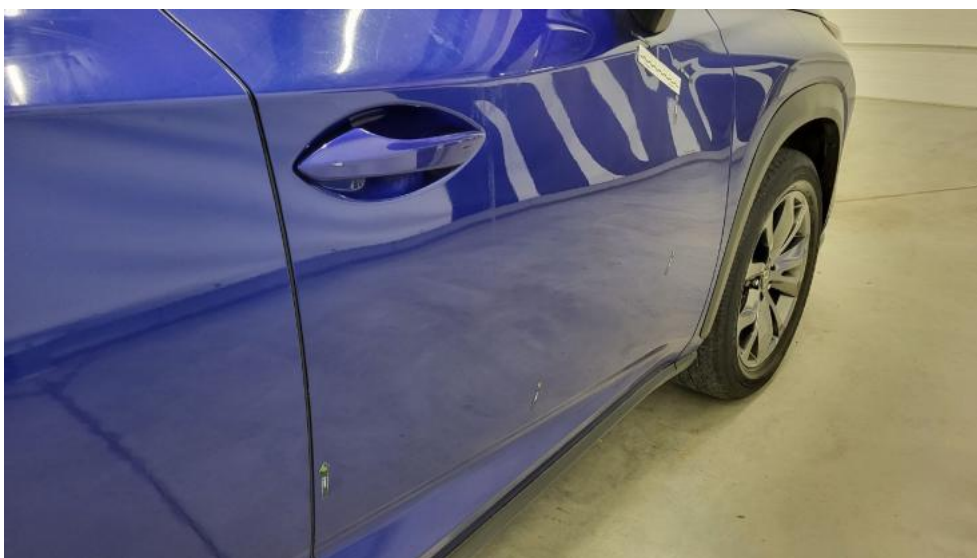
**Photo 50.**

Drzwi przednie P - Wgniecenie/odkształcenie 2

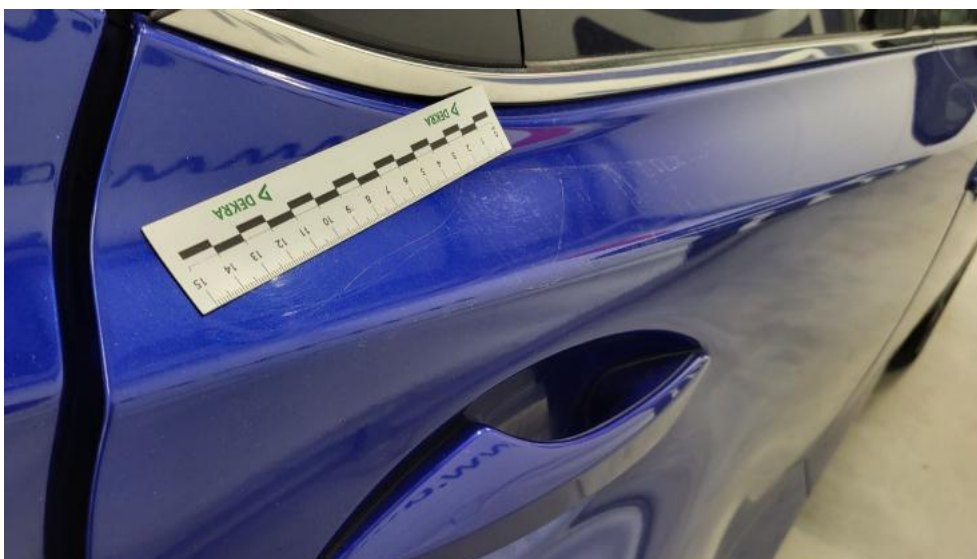
**Photo 51.**

Drzwi tylne P - Rysa/odprysk 1

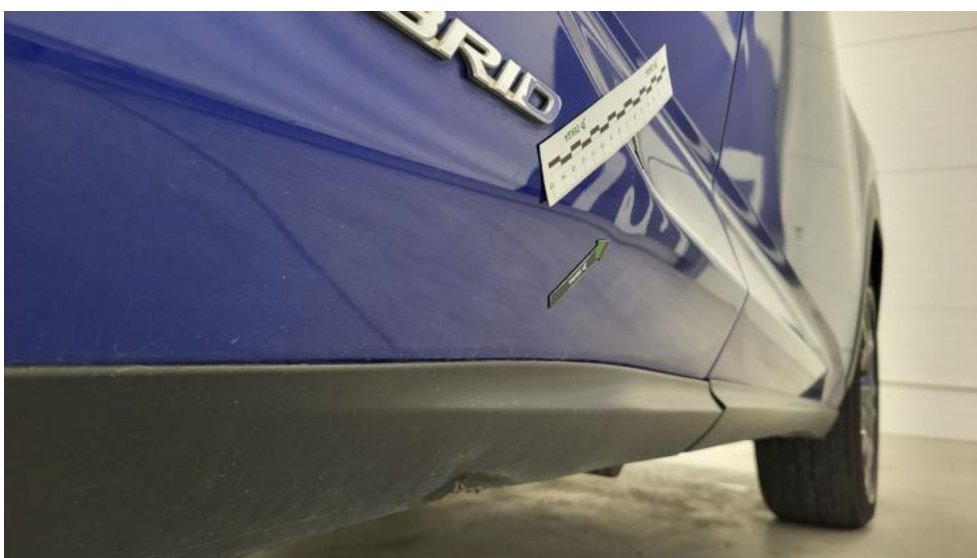
**Photo 52.**

Drzwi tylne P - Wgniecenie/odkształcenie 1

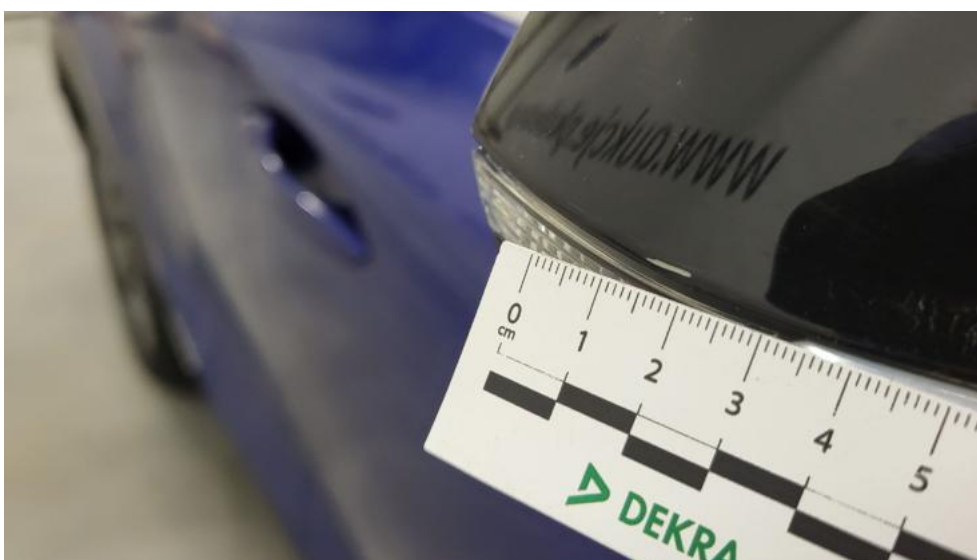
**Photo 54.**

Lusterko zew P - Rysa/odprysk 1

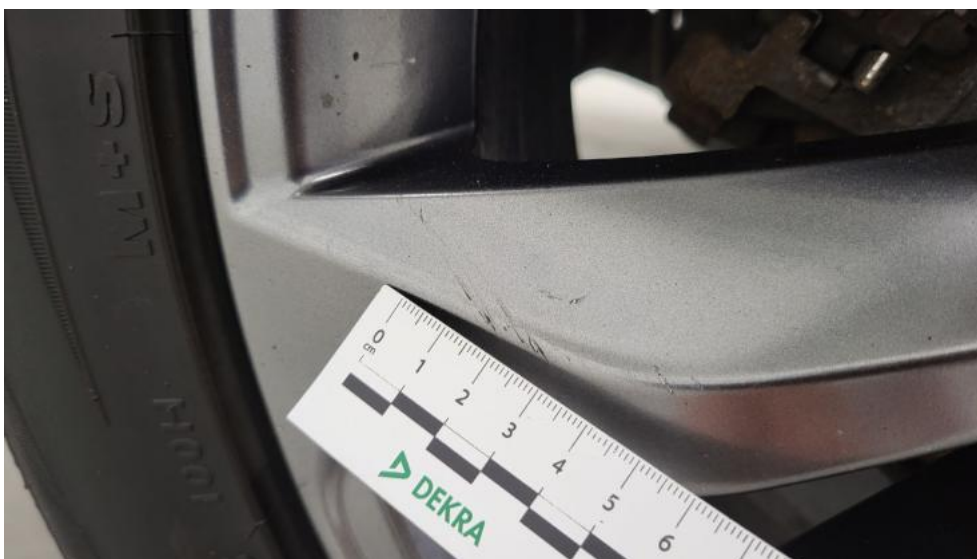
**Photo 59.**

Felga aluminiowa tylna P - Rysa/odprysk 1

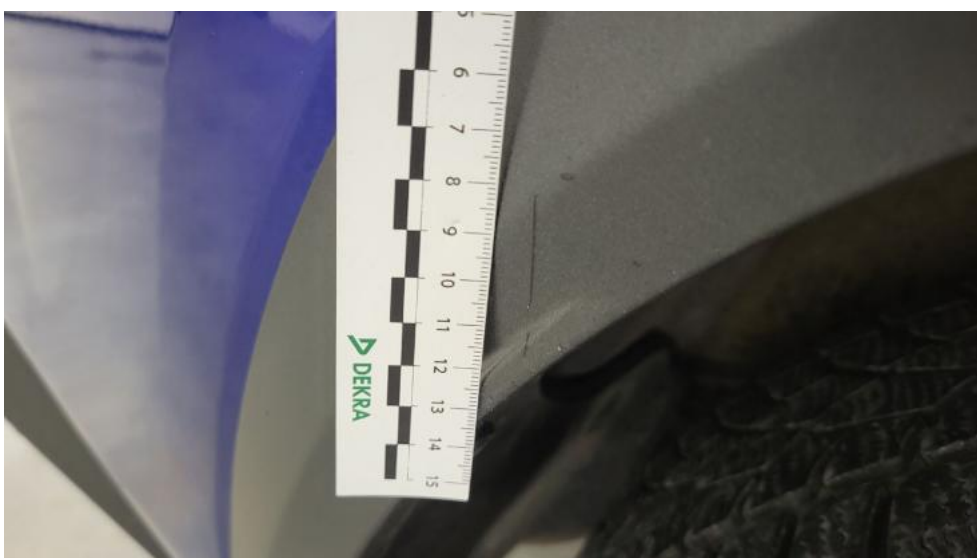
**Photo 60.**

Listwa krawędzi błotnika tyl P - Rysa/odprysk 1

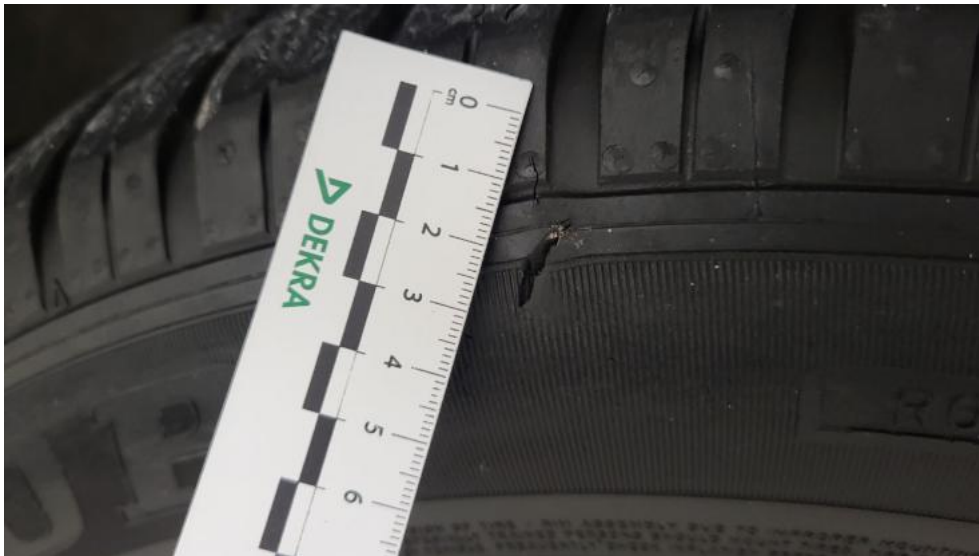
**Photo 61.**

Opona tylna P - Pęknięcie/rozerwanie 1

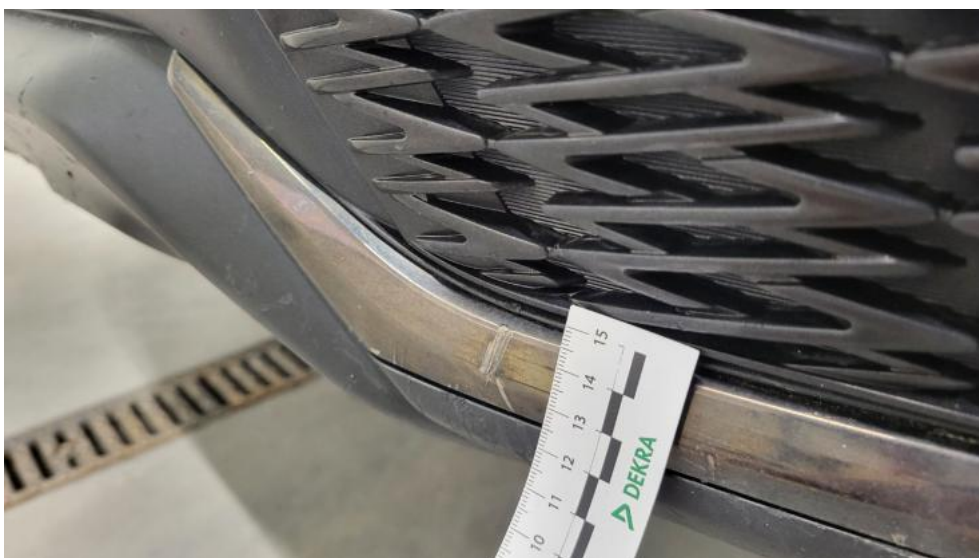
**Photo 62.**

Listwa śr zderzaka tylnego - Rysa/odprysk 1

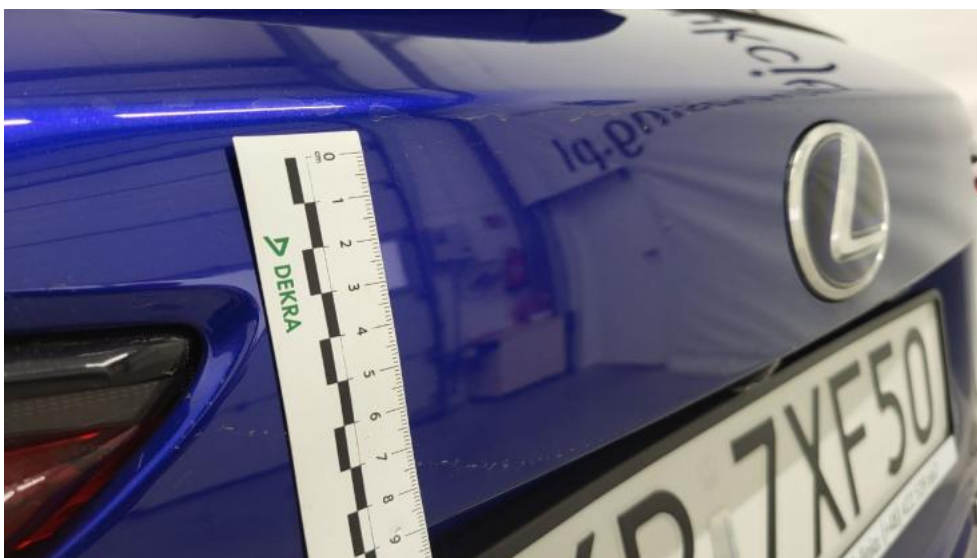
**Photo 64.**

Pokrywy bagażnika - Wgniecenie/odkształcenie 1

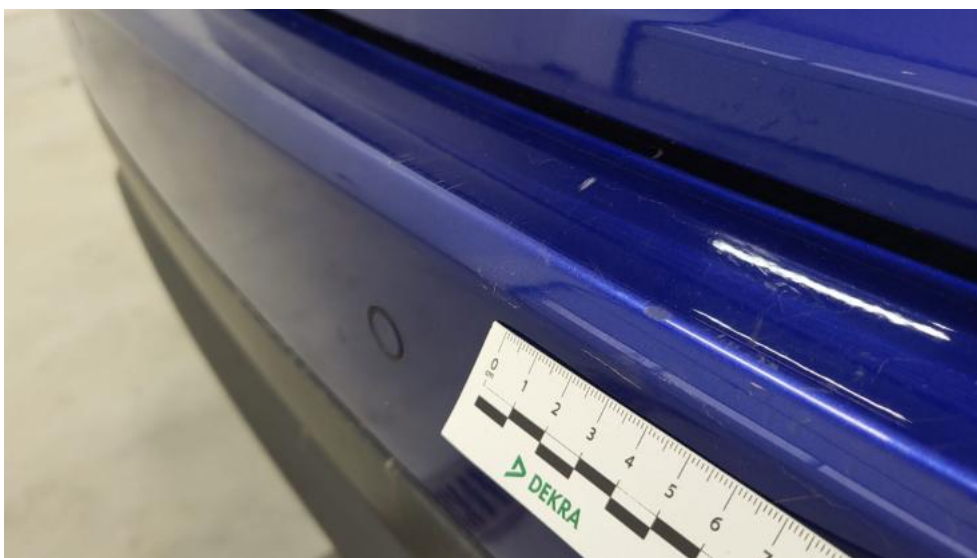
**Photo 66.**

Zderzak tylny - Rysa/odprysk 1

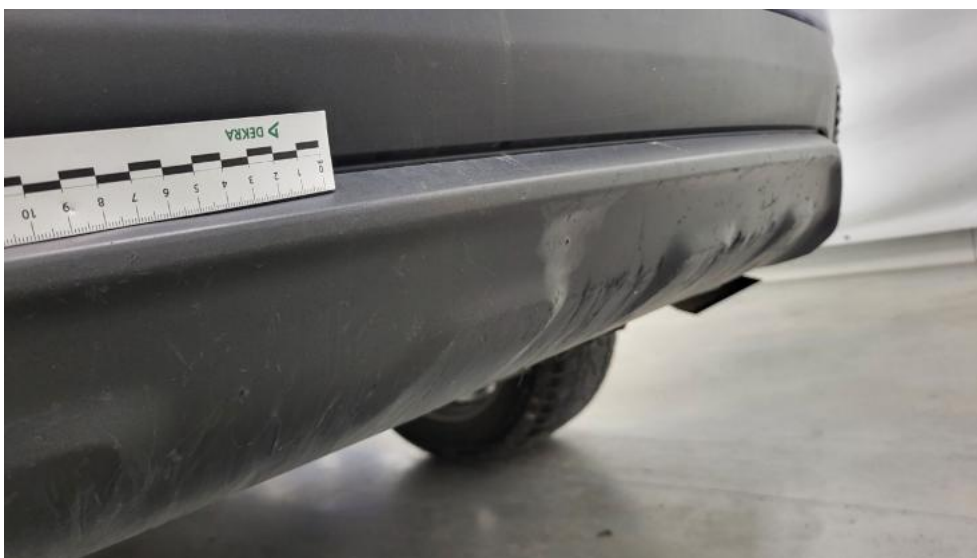
**Photo 68.**

Zderzak tylny cz dolna - Rysa/odprysk 1

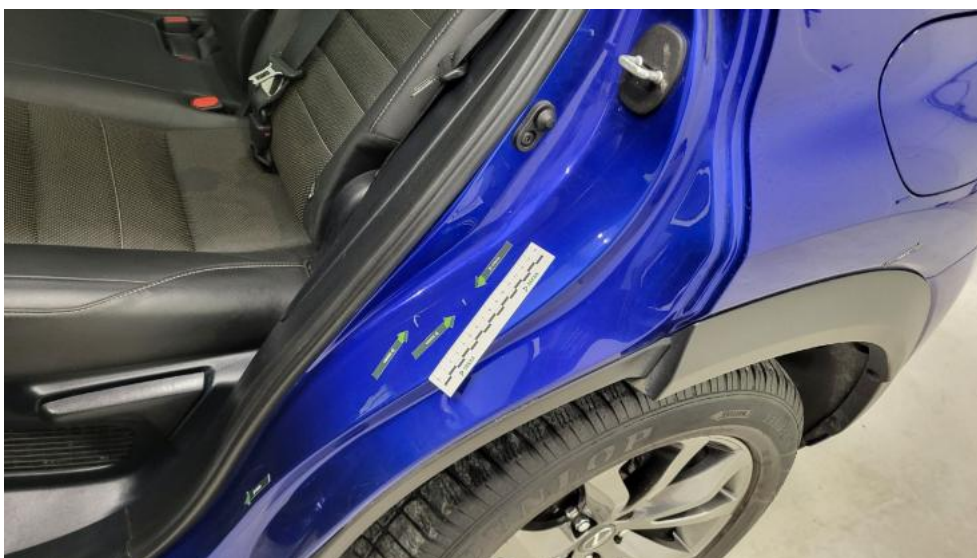
**Photo 70.**

Błotnik tylny L / Ściana boczna L - Wgniecenie/odkształcenie 1

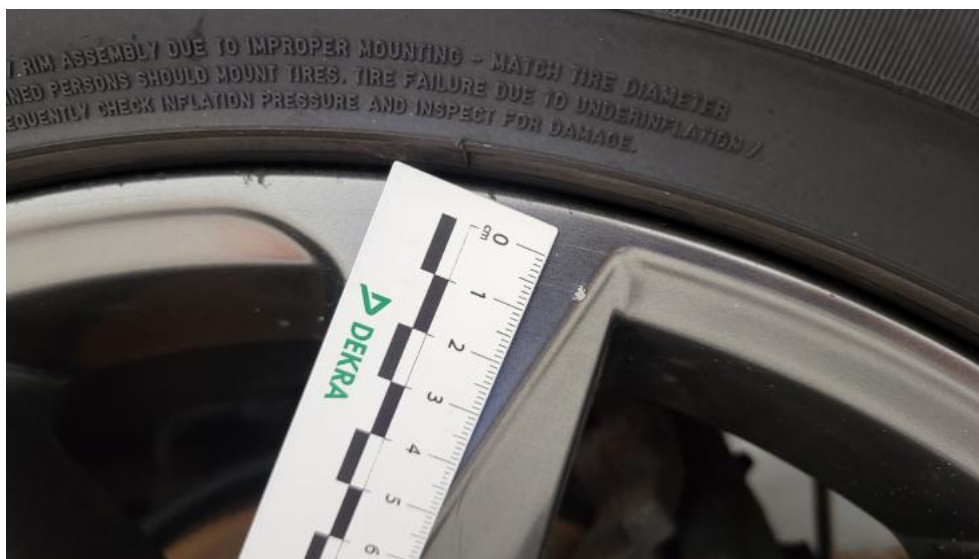
**Photo 71.**

Felga aluminiowa tylna L - Rysa/odprysk 1

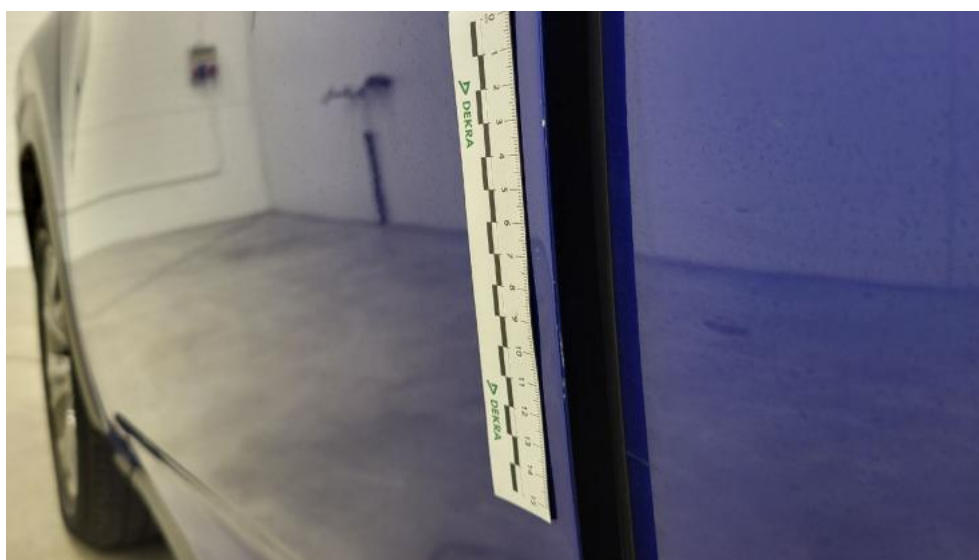
**Photo 72.**

Drzwi przed L - Rysa/odprysk 1

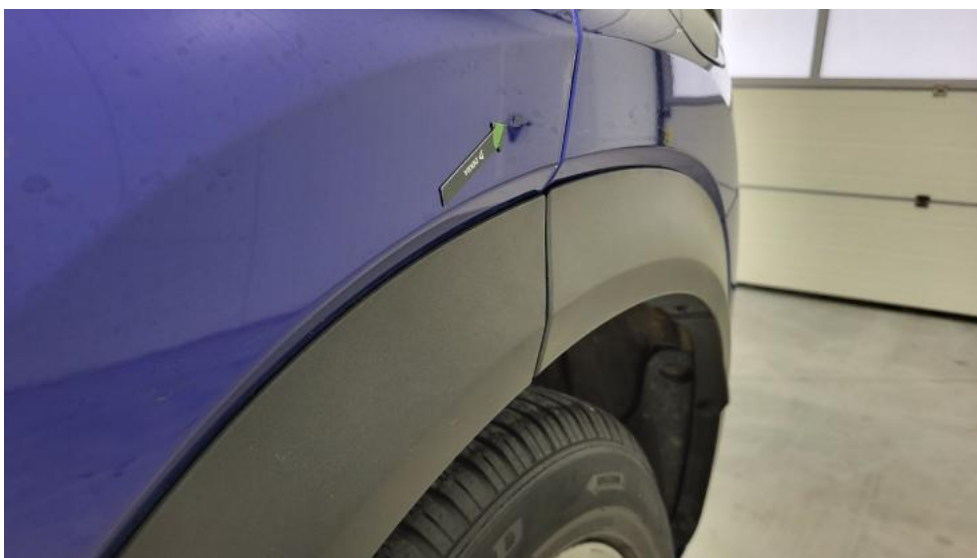
**Photo 76.**

Drzwi tylne L - Wgniecenie/odkształcenie 1

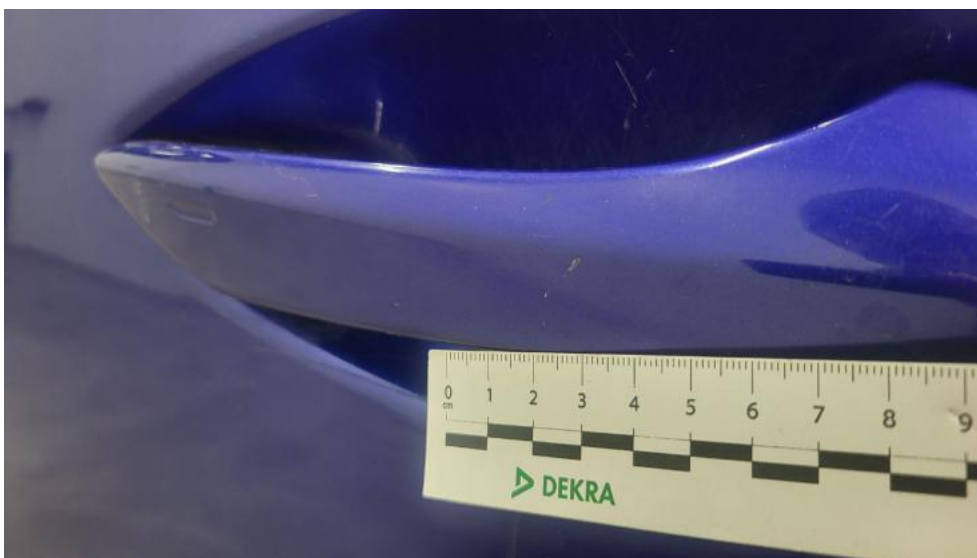
**Photo 78.**

Klamka drzwi prz L - Rysa/odprysk 1

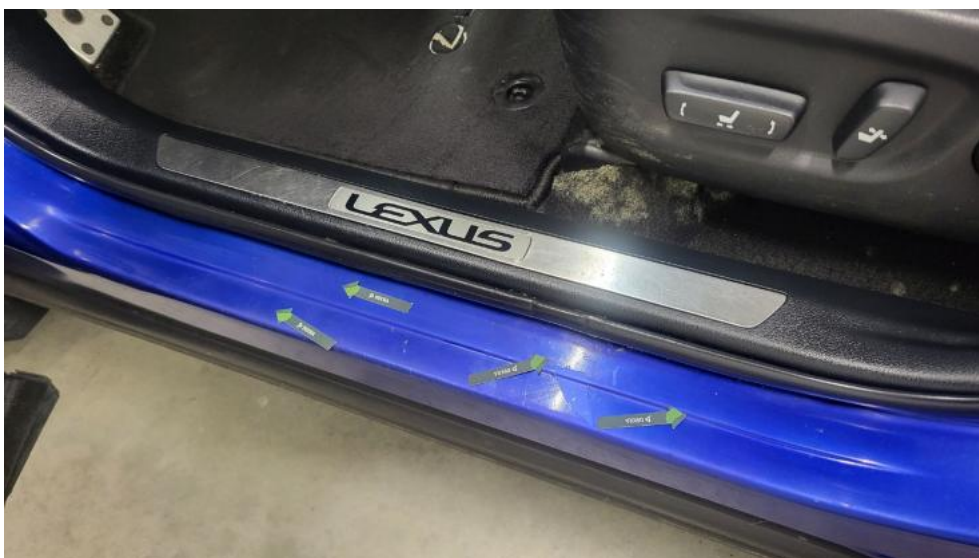
**Photo 80.**

Próg L - Wgniecenie/odkształcenie 1

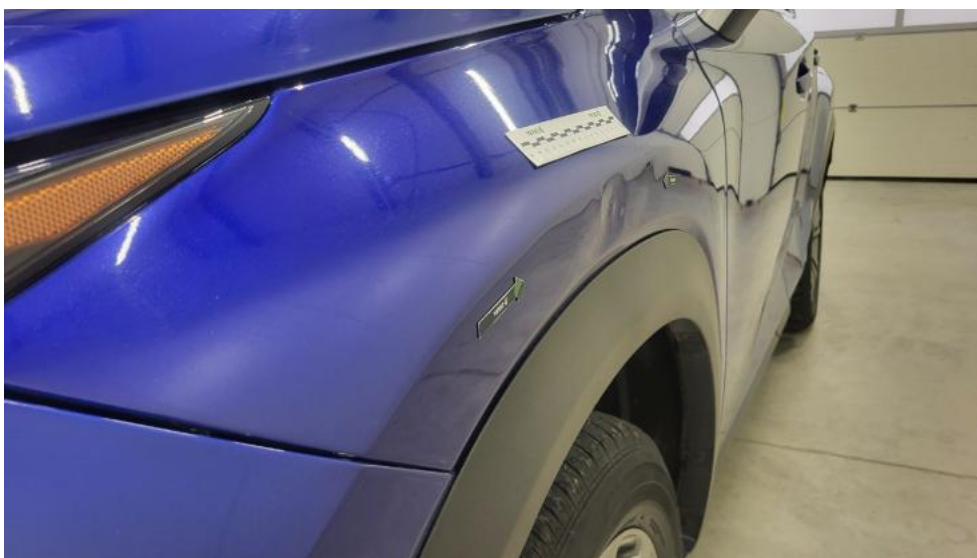
**Photo 82.**

Łotnik przedni L - Wgniecenie/odkształcenie 1

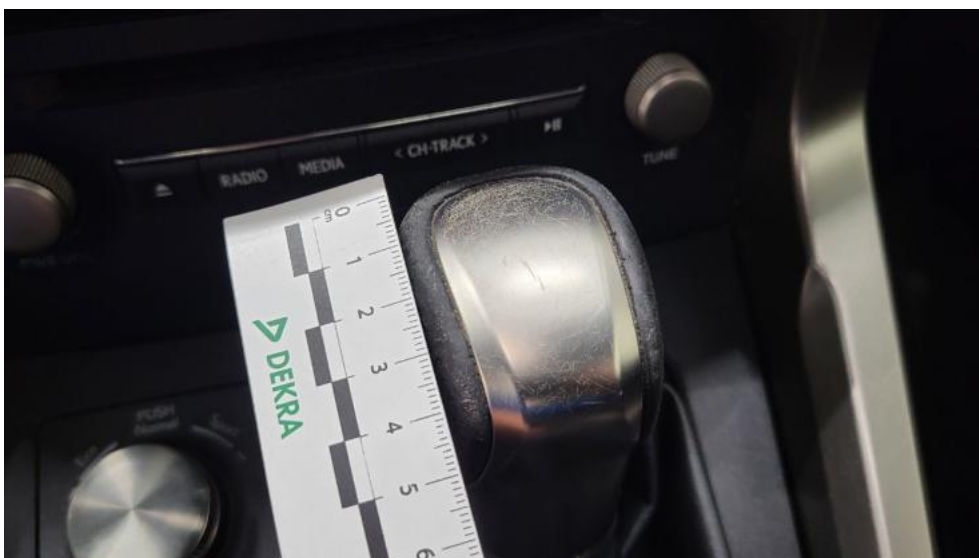
**Photo 84.**

Gałka dźwigni zmiany biegów - Rysa/odprysk 1

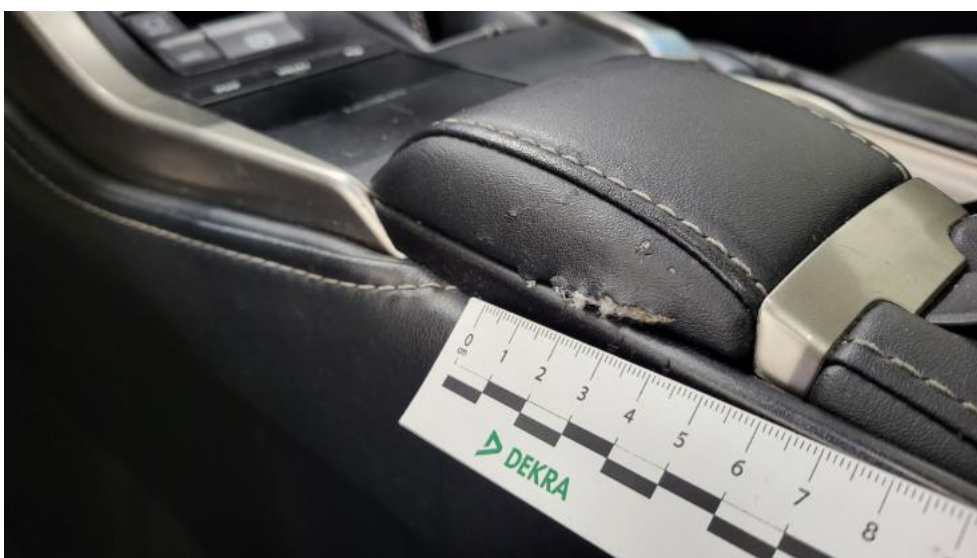
**Photo 86.**

Konsola tunelu śr. - Pęknięcie/rozerwanie 1

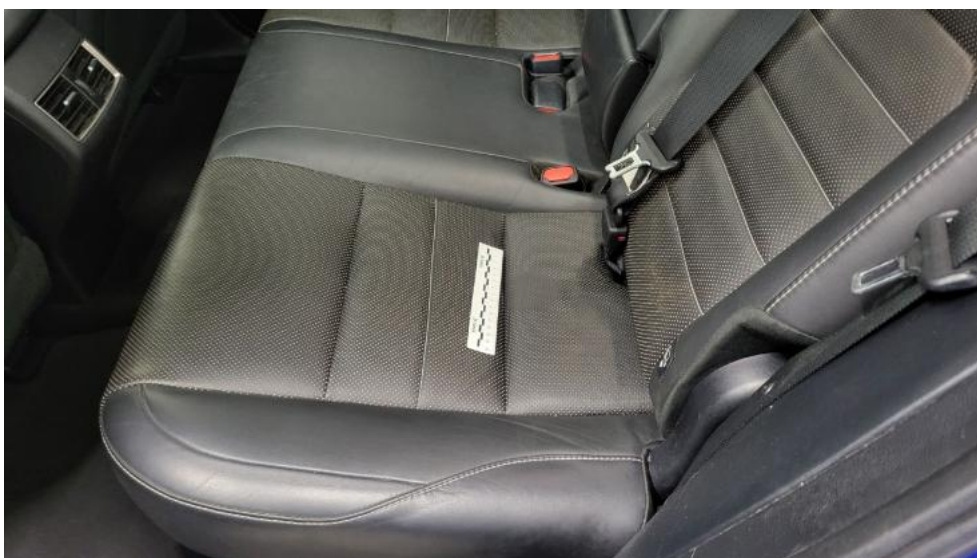
**Photo 88.**

Kanapa tyl. - Inne 1

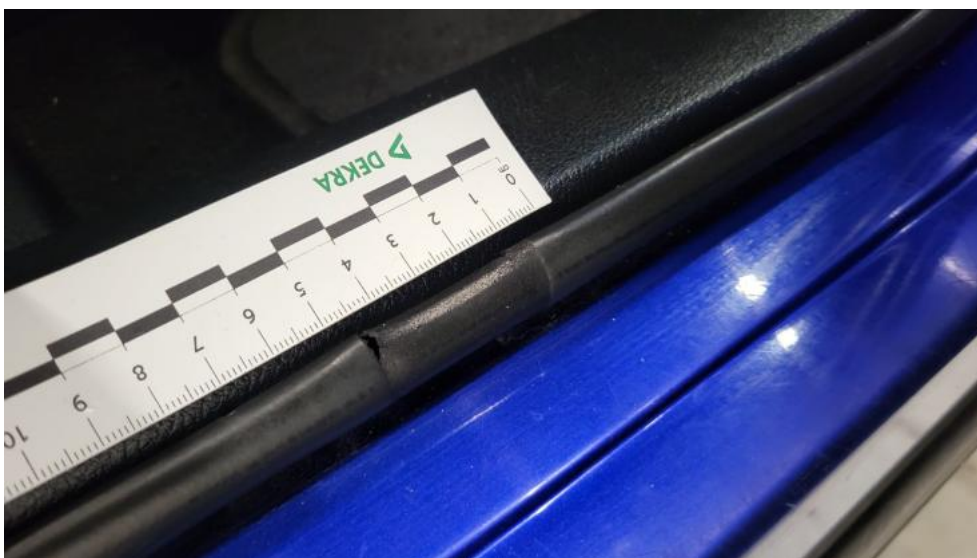
**Photo 90.**

Uszczelka drzwi tylnych P - Pęknięcie/rozerwanie 1

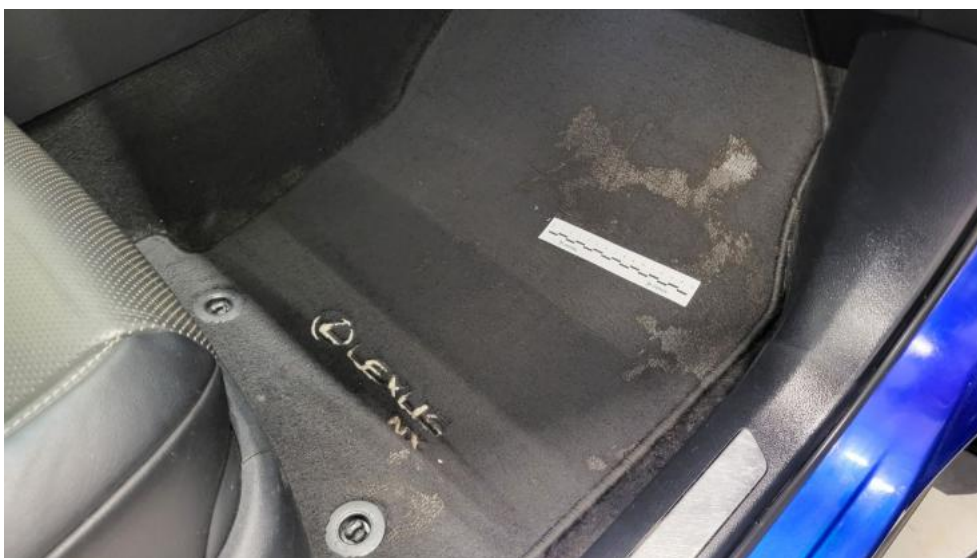
**Photo 92.**

Dywanik prze P - Inne 1

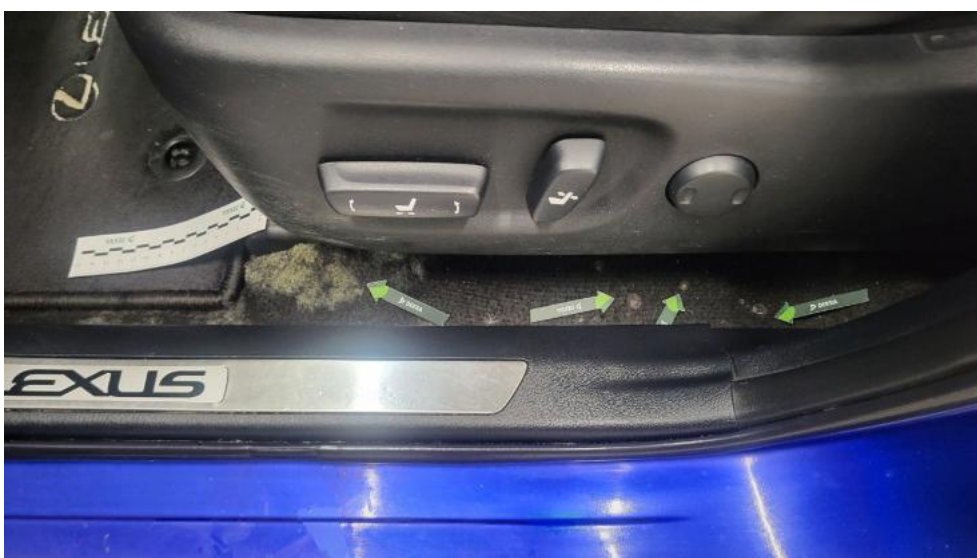
**Photo 94.**

Wykładzina podłogi - Inne 1

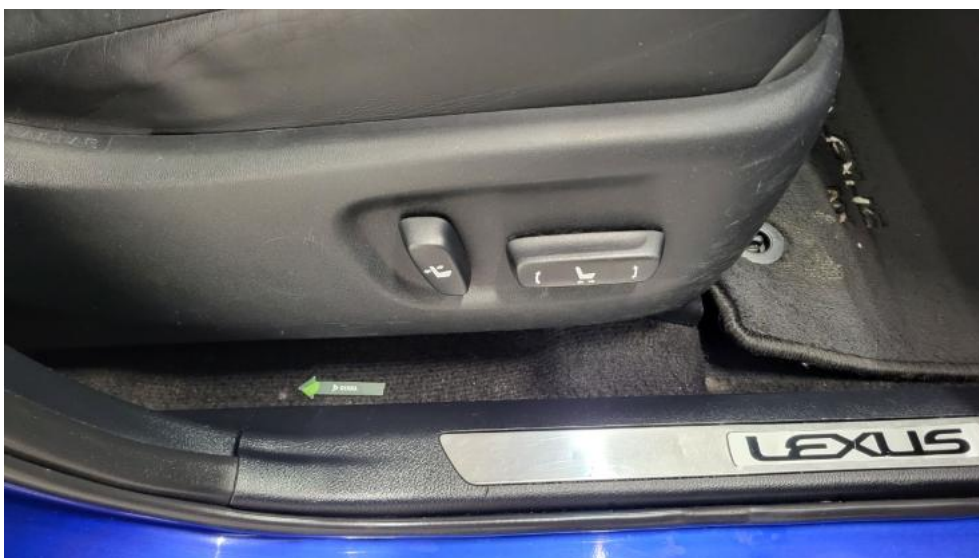
**Photo 96.**

Wykładzina podłogi() - Inne 3

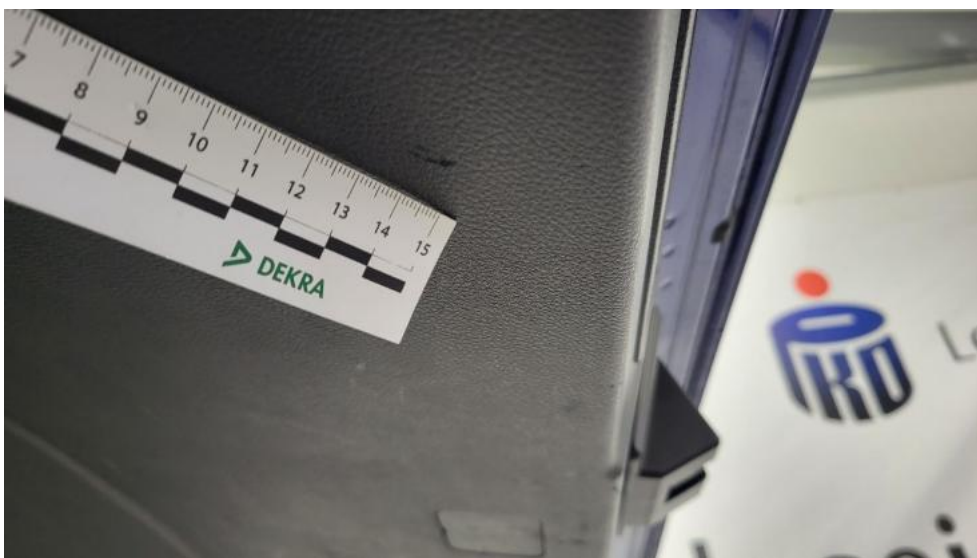
**Photo 98.**

Wykładzina pokrywy tylnej - Rysa/odprysk 1
