DEKRA's commission No. : PKOL(W)/LODZ/71534/26/07/31  
commission/ damage No. : 21/022032  
Date of commission: 31-07-2026

| Manufacturer | OPEL |
| Type / version | Grandland X 1.2 T GPF Edition S&S |
| Registration /record No. | RDE60925 |

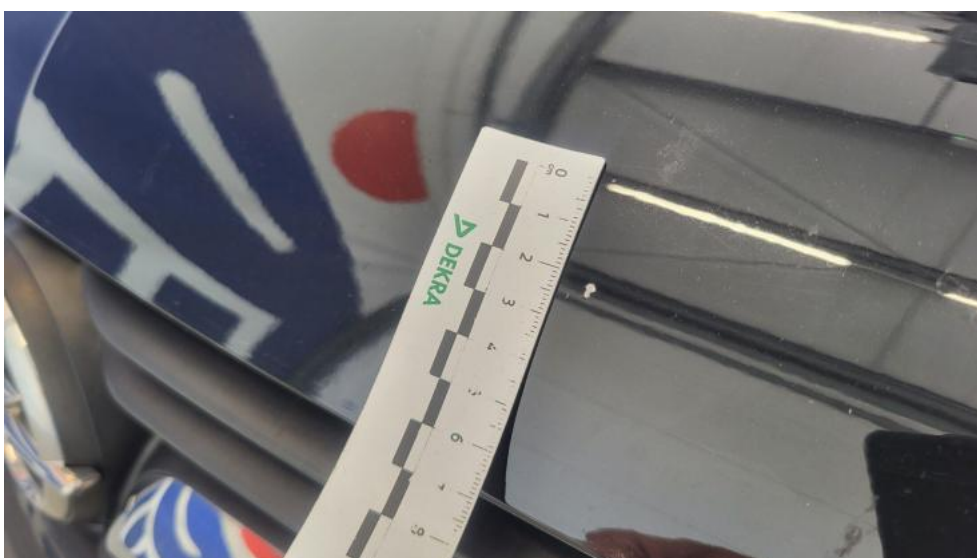
**Photo 40.**

Pokrywa komory silnika - Rysa/odprysk 1

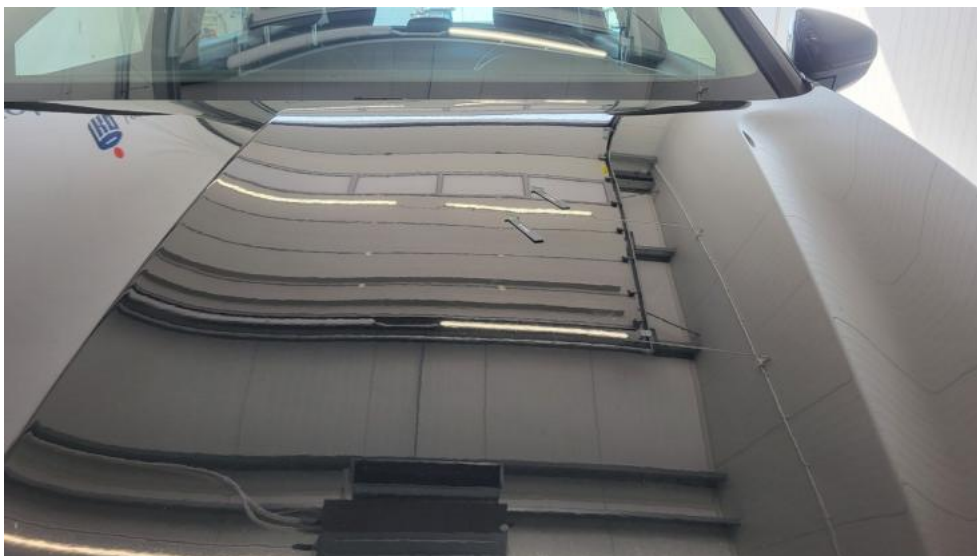
**Photo 41.**

Pokrywa komory silnika - Wgniecenie/odkształcenie 1

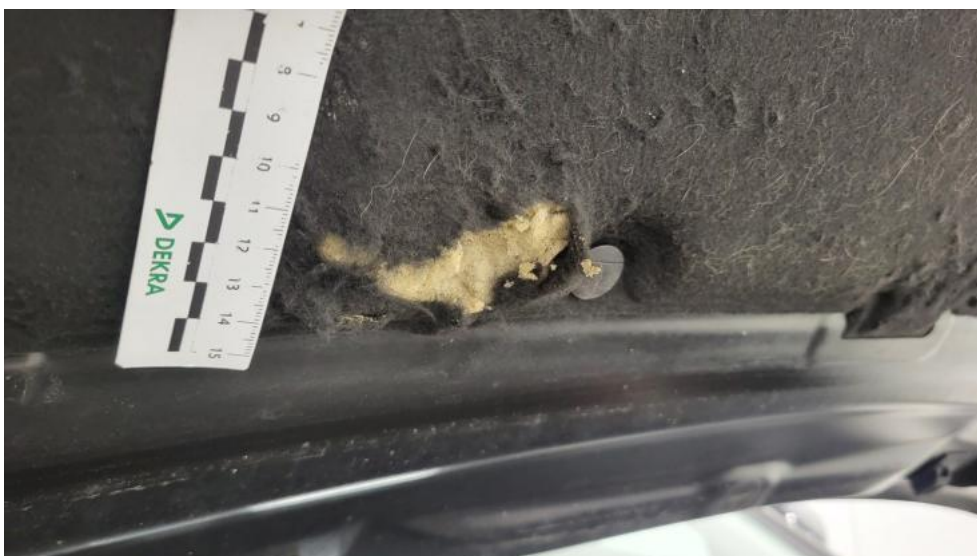
**Photo 42.**

Wykładzina pokrywy komory silnika - Pęknięcie/rozerwanie 1

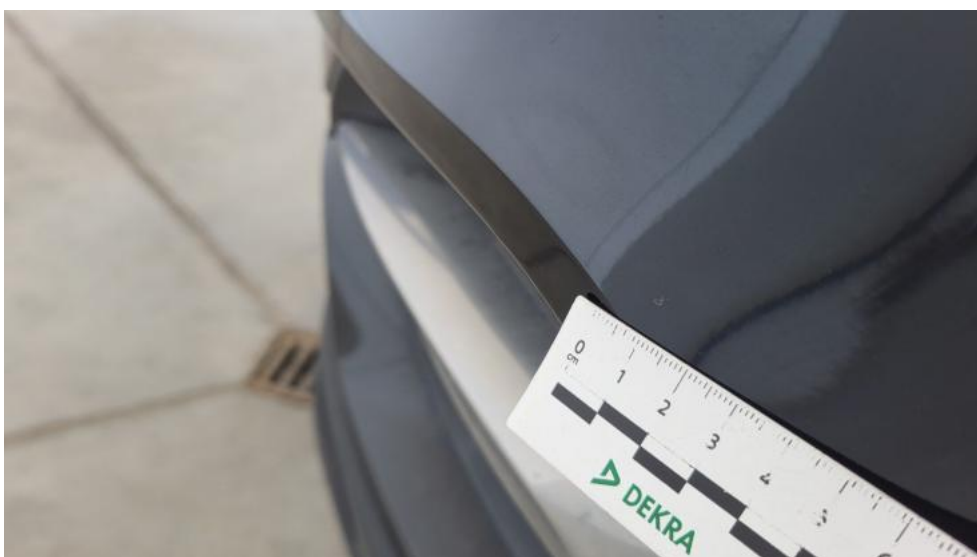
**Photo 43.**

Zderzak - Rysa/odprysk 1

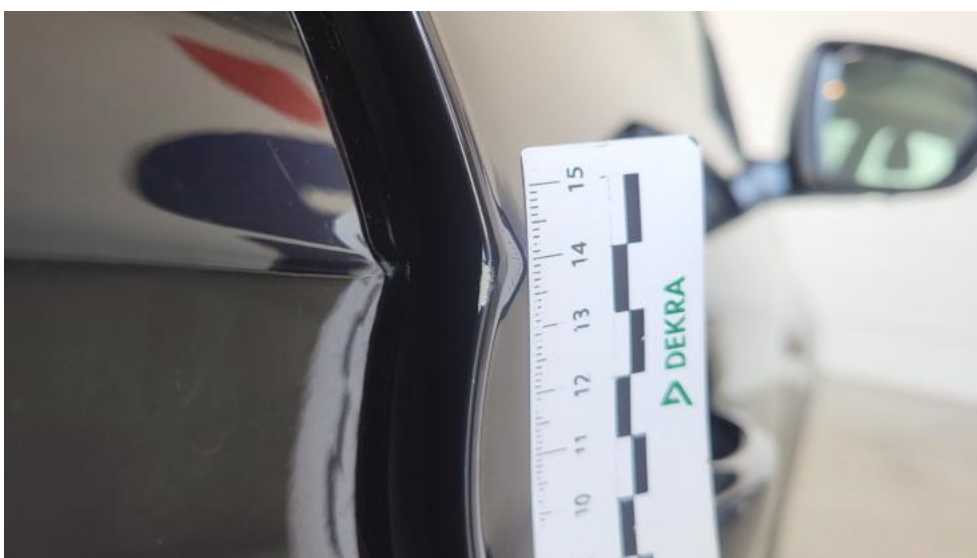
**Photo 44.**

Drzwi przednie P - Rysa/odprysk 1

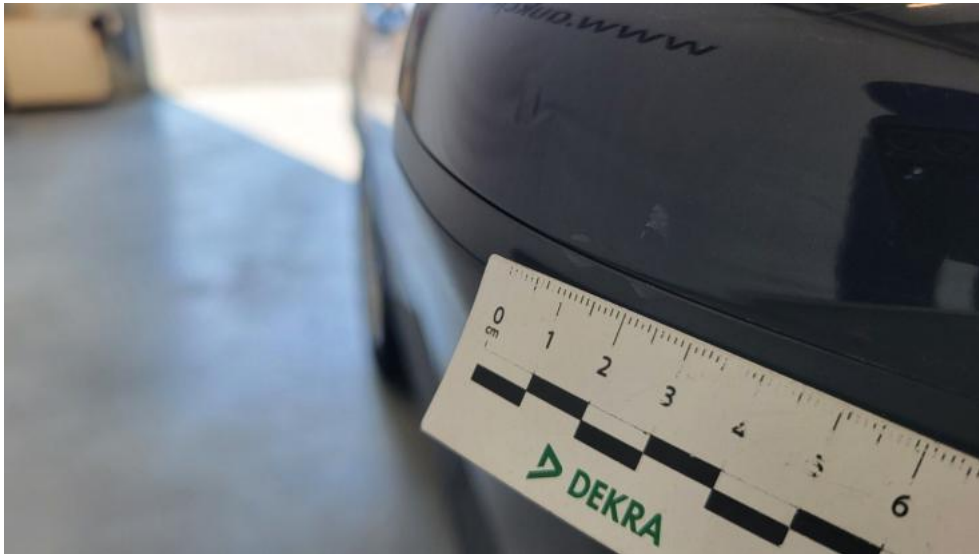
**Photo 47.**

Lusterko zew P - Rysa/odprysk 1

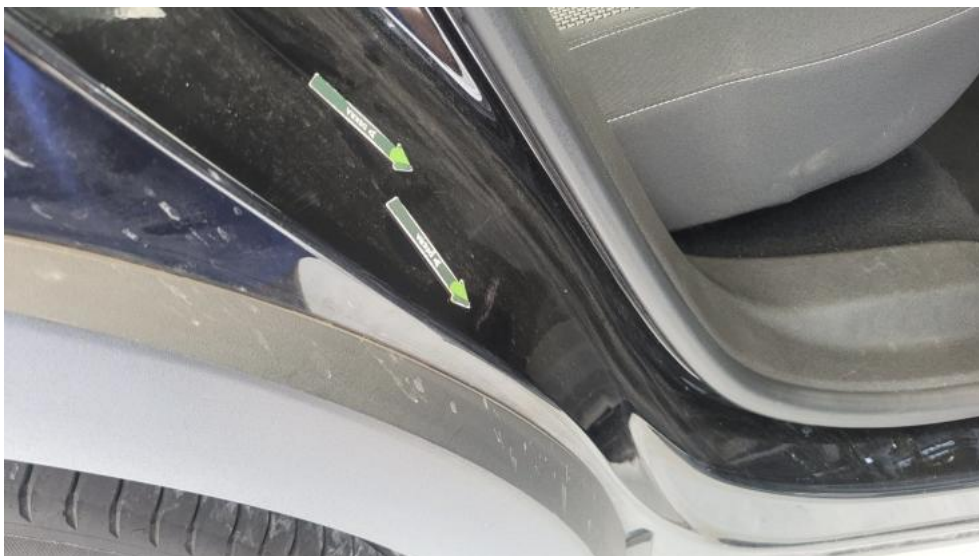
**Photo 48.**

Łotnik tylny P / Ściana boczna P - Wgniecenie/odkształcenie 1

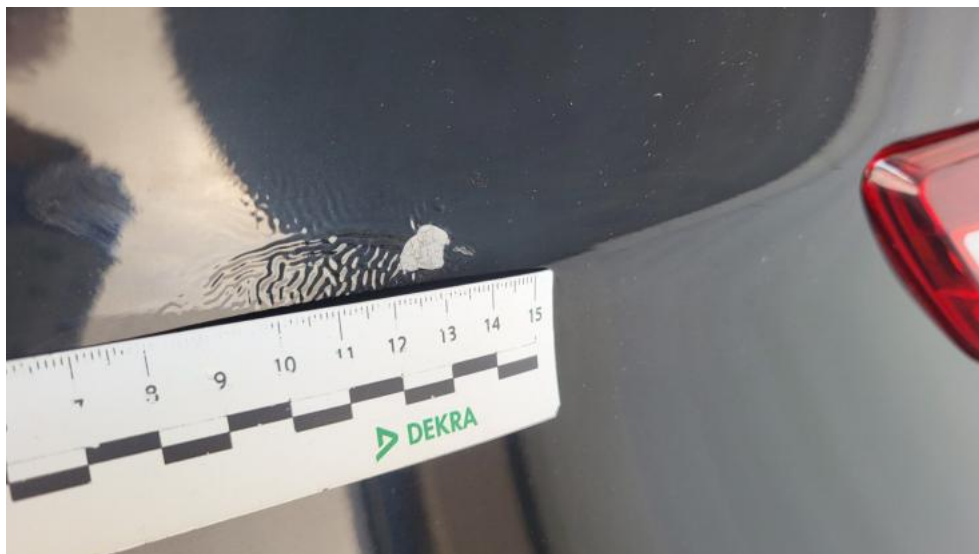
**Photo 51.**

Pokrywy bagażnika - Rysa/odprysk 1

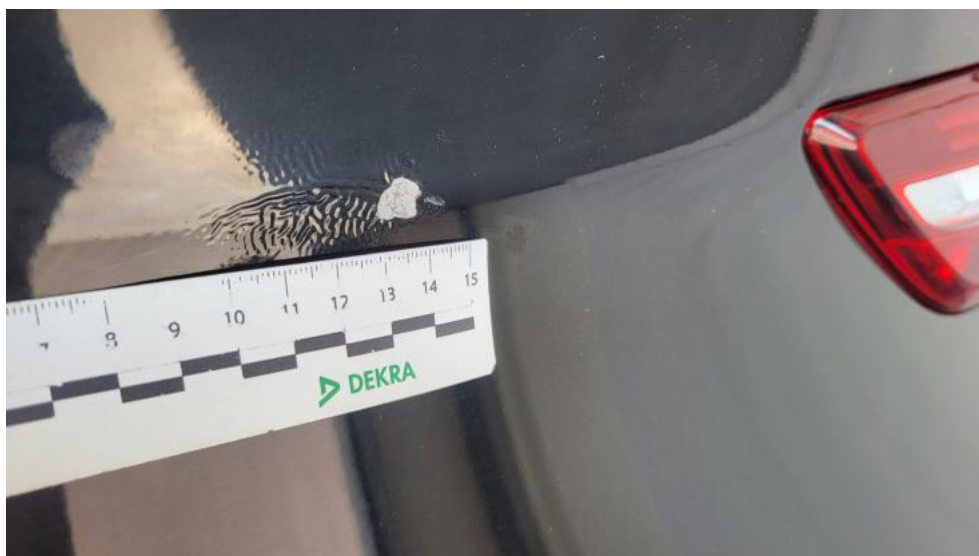
**Photo 52.**

Pokrywy bagażnika - Wgniecenie/odkształcenie 1

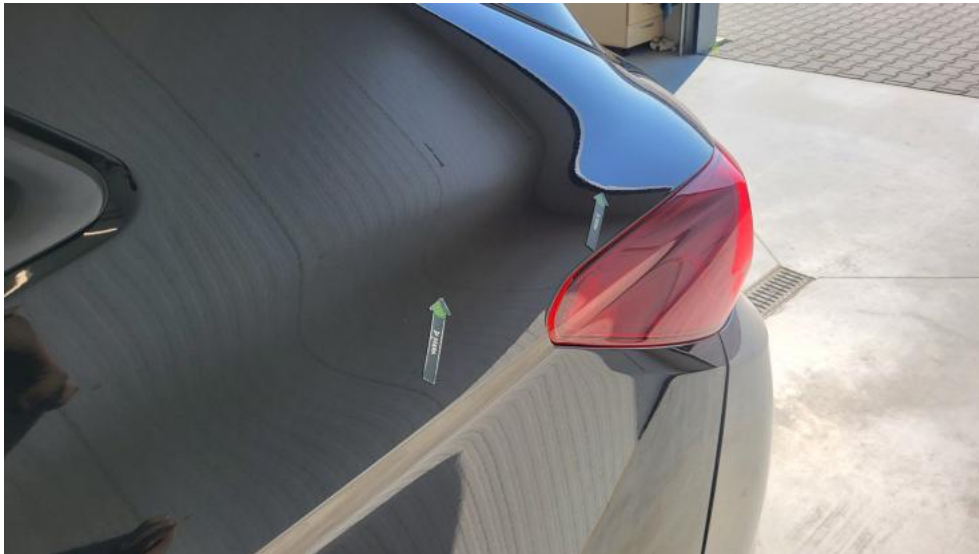
**Photo 53.**

Błotnik tylny L / Ściana boczna L - Wgniecenie/odkształcenie 1

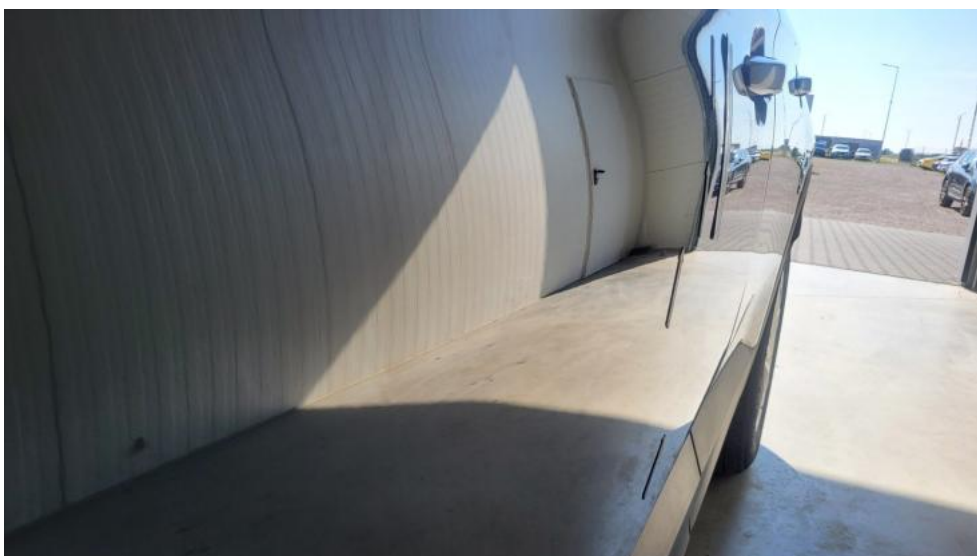
**Photo 56.**

Drzwi przed L - Wgniecenie/odkształcenie 1

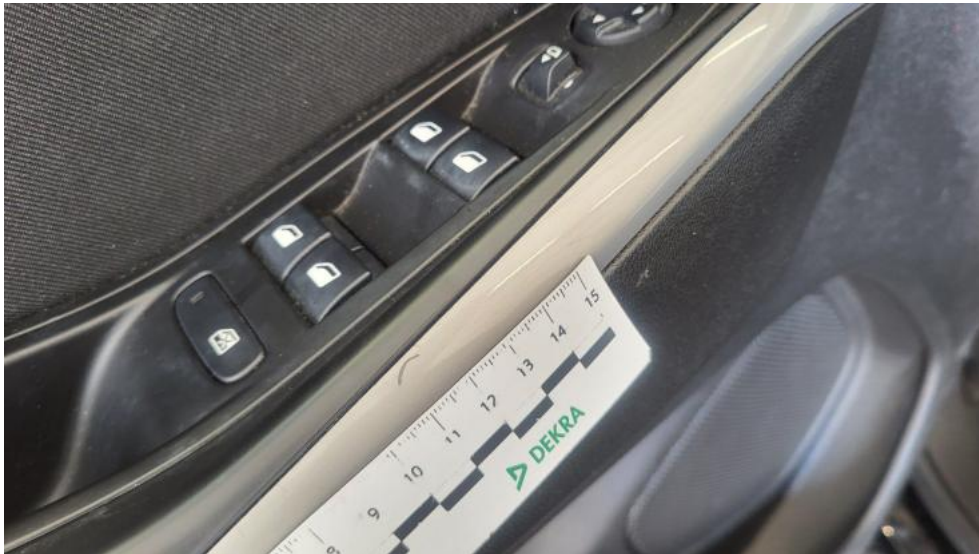
**Photo 63.**

Tapicerka drzwi przednich L - Rysa/odprysk 1
