Nr zlecenia DEKRA: PKOL(W)/LODZ/88562/26/09/21  
Nr zlecenia/szkody: 23/032489  
Data zlecenia: 21-09-2026

| Producent | HYUNDAI |
| Model | Tucson 18-21 |
| Typ/wersja | Tucson 1.6 T-GDi Premium 4WD DCT |

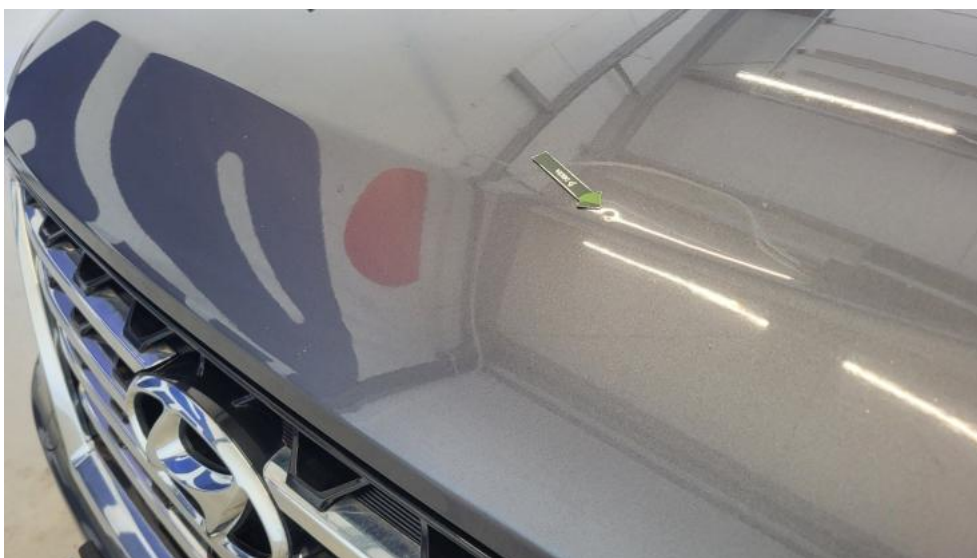
**Fot. 44.**  
Pokrywa komory silnika - Wgniecenie/odkształcenie 1

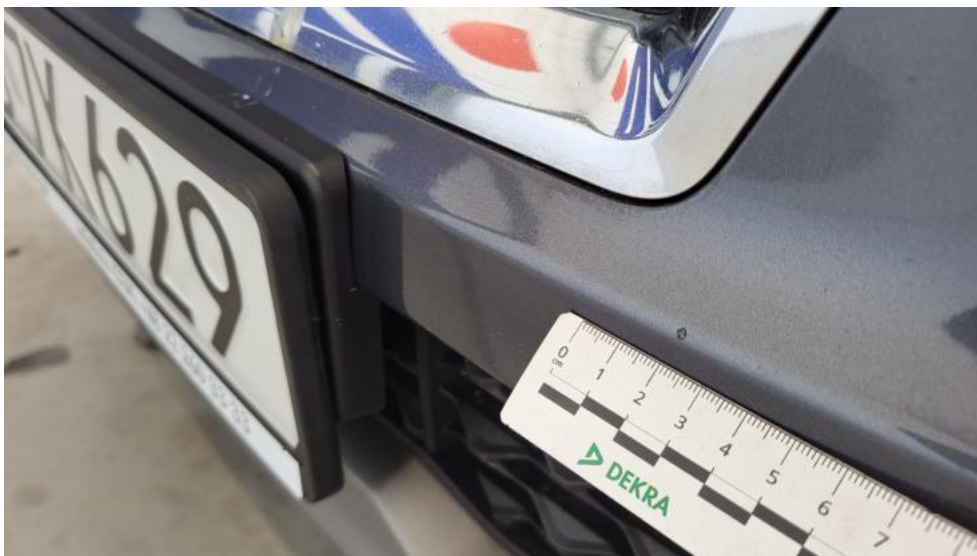
**Fot. 45.**

Zderzak - Rysa/odprysk 1

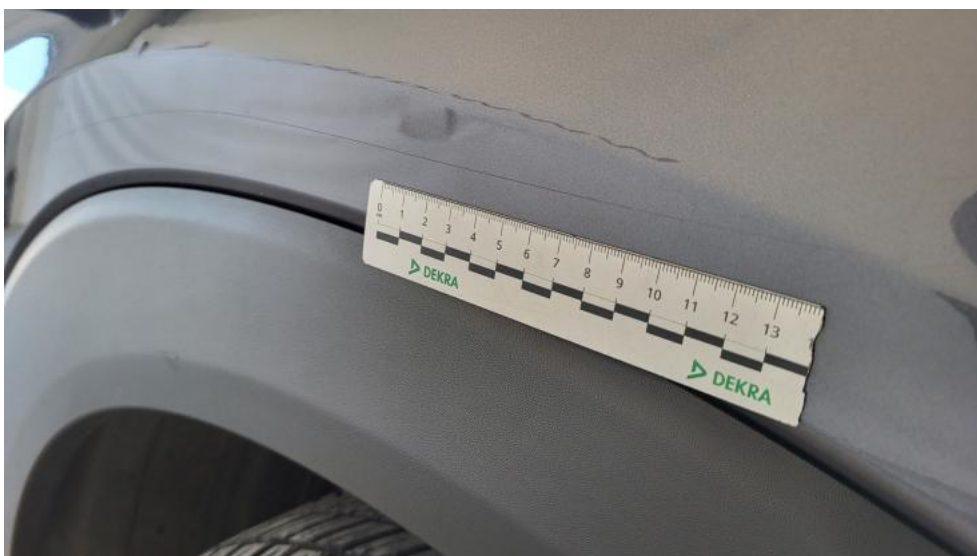
**Fot. 46.**

Błotnik przedni P - Rysa/odprysk 1

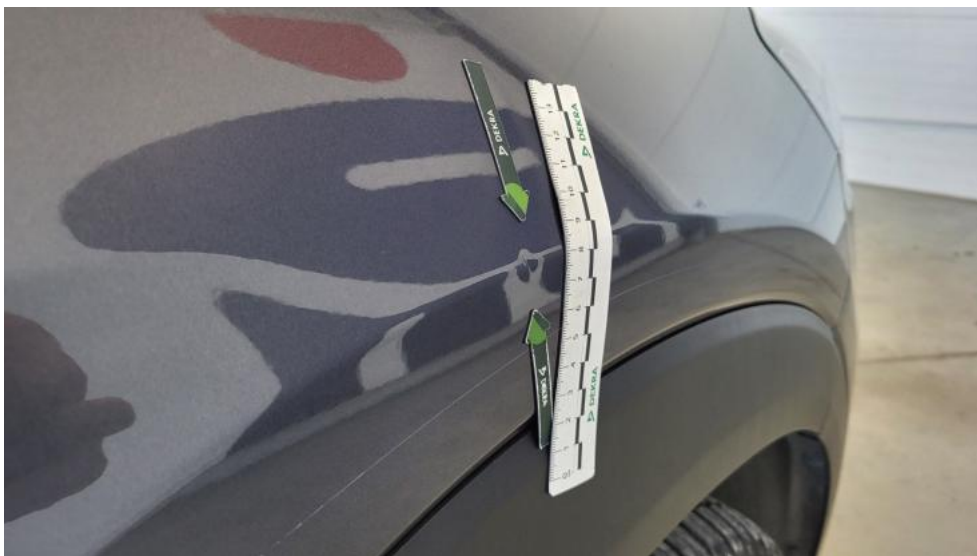
**Fot. 47.**

Błotnik przedni P - Wgniecenie/odkształcenie 1

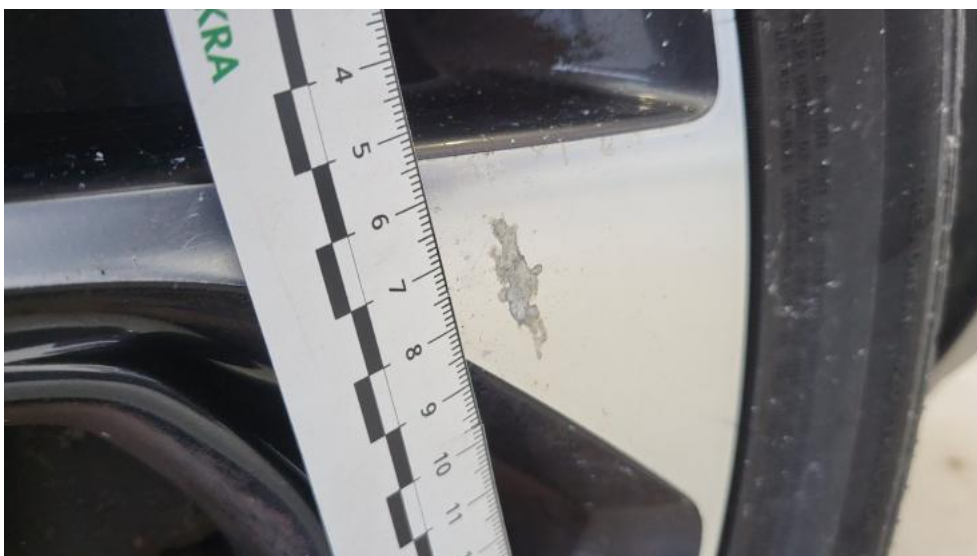
**Fot. 48.**

Felga aluminiowa przednia P - Rysa/odprysk 1

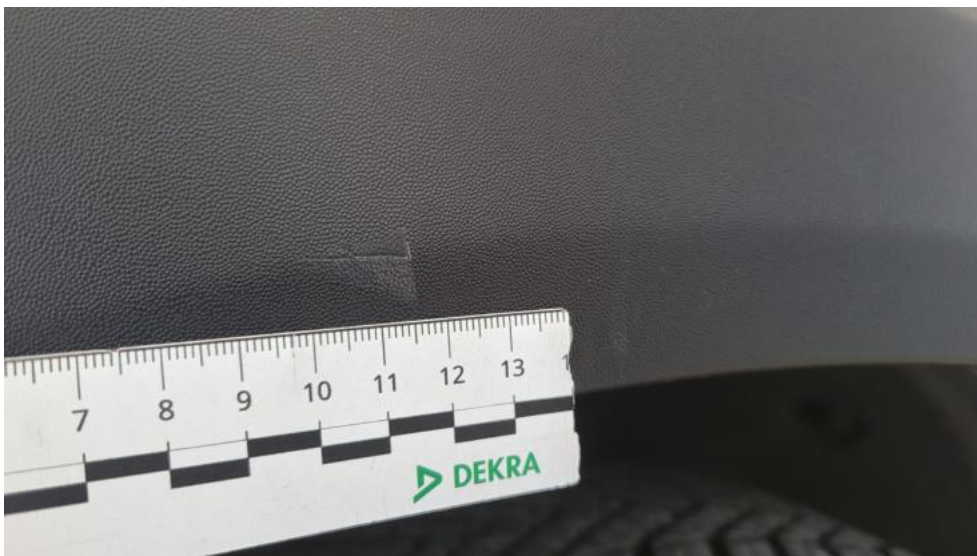
**Fot. 49.**

Listwa krawędzi błotnika prz P - Rysa/odprysk 1

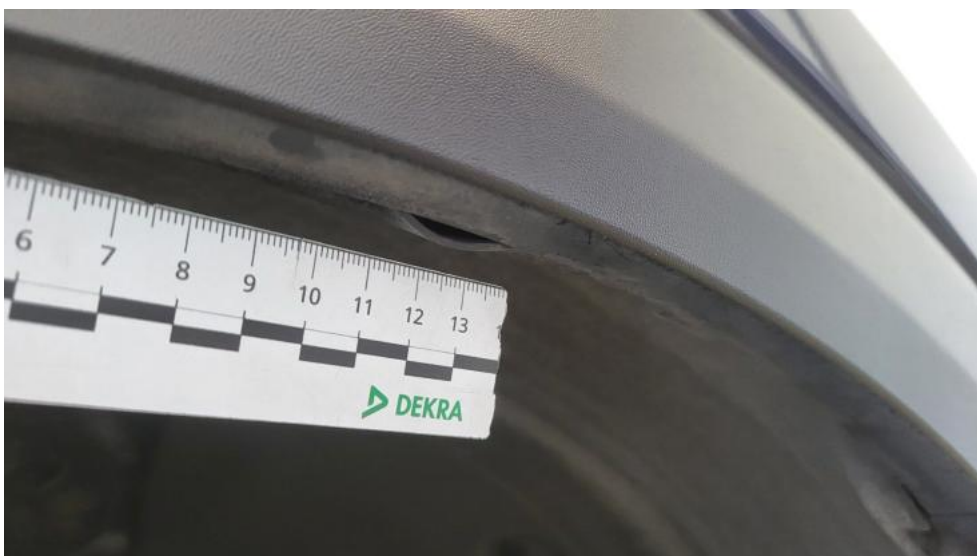
**Fot. 50.**

Nadkole przednie P - Inne 1

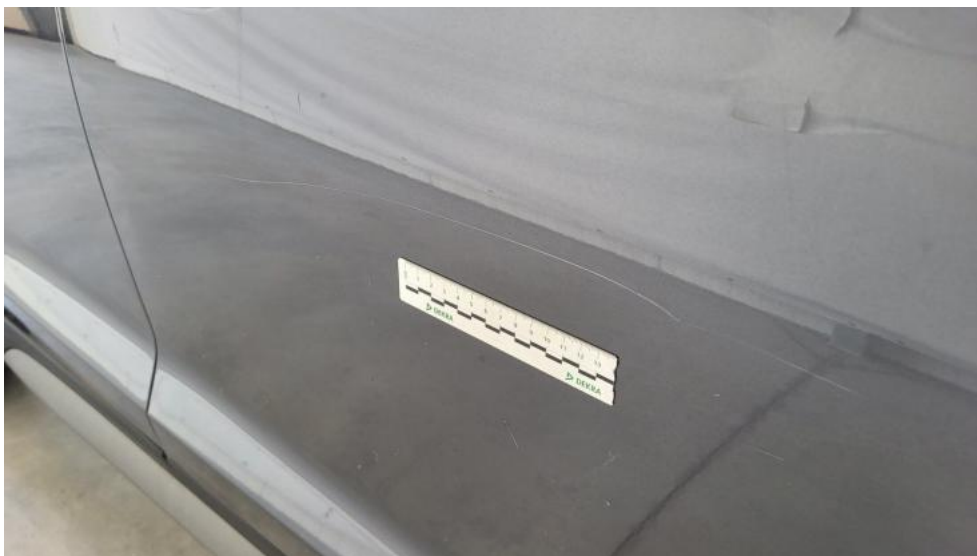
**Fot. 51.**

Drzwi przednie P - Rysa/odprysk 1

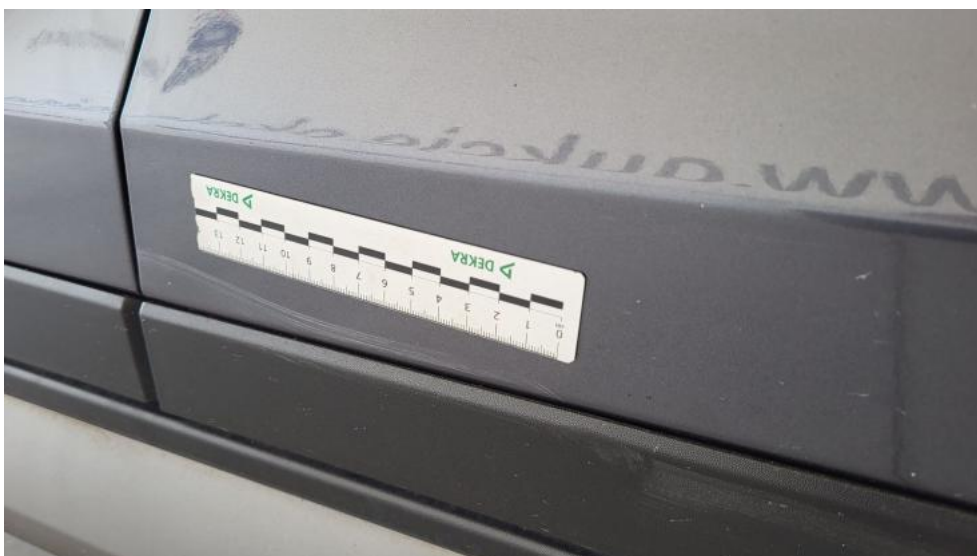
**Fot. 52.**

Drzwi przednie P - Rysa/odprysk 2

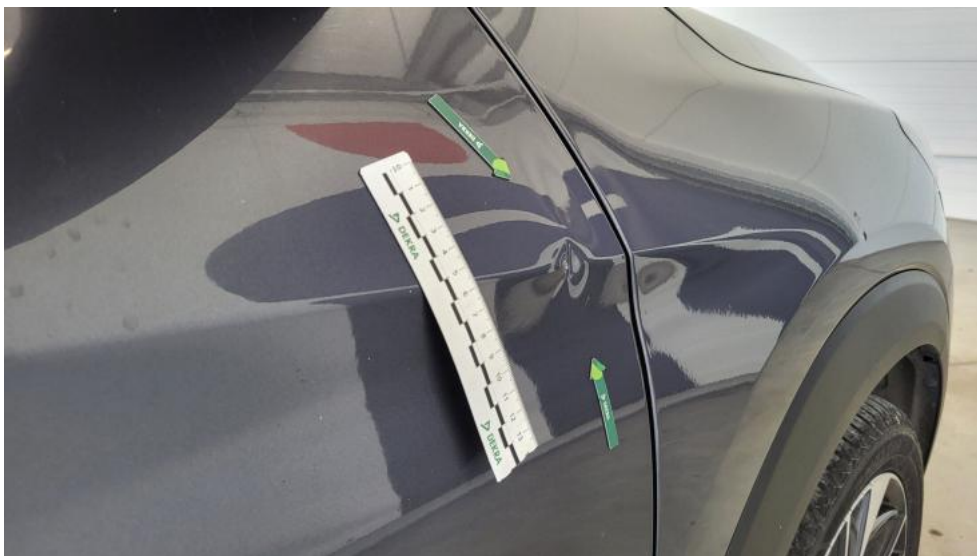
**Fot. 53.**

Drzwi przednie P - Wgniecenie/odkształcenie 1

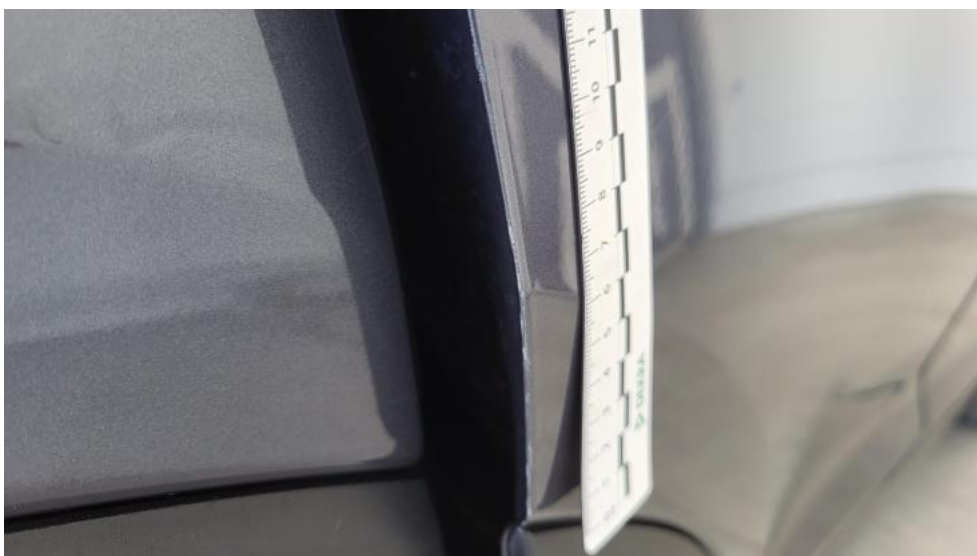
**Fot. 54.**

Drzwi tylne P - Rysa/odprysk 1

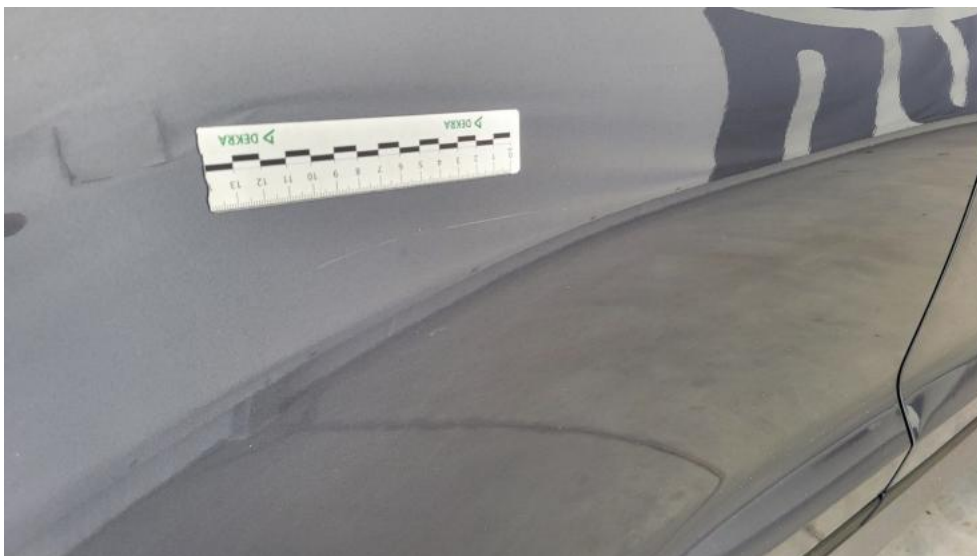
**Fot. 55.**

Drzwi tylne P - Rysa/odprysk 2

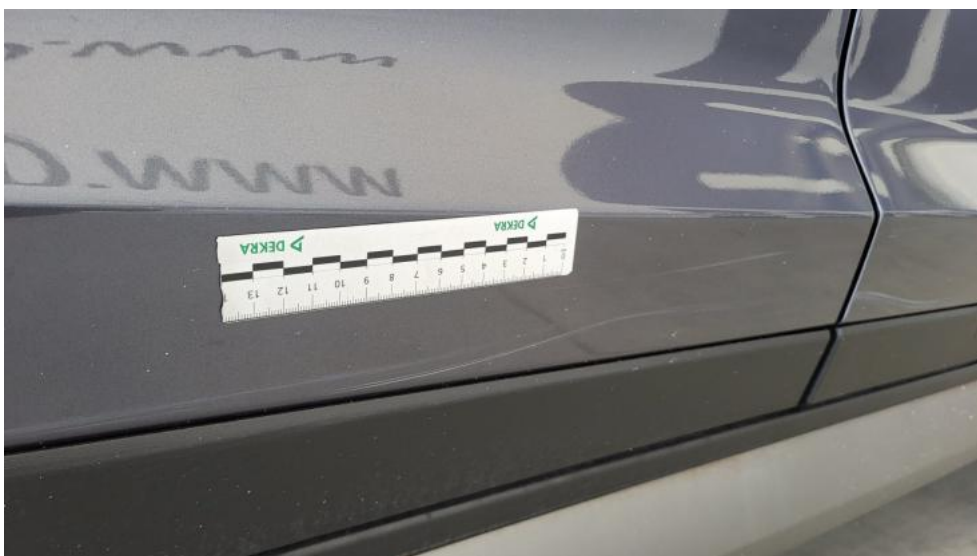
**Fot. 56.**

Drzwi tylne P() - Rysa/odprysk 3

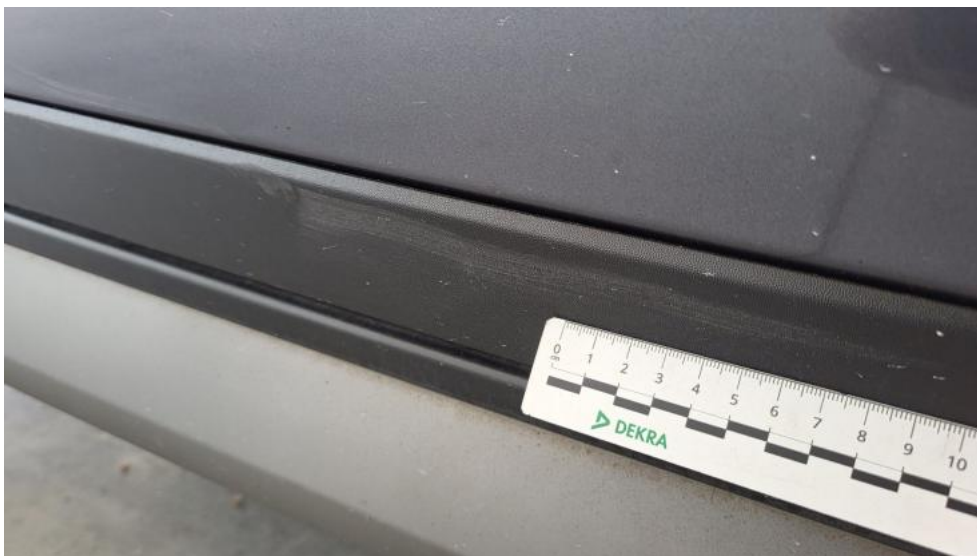
**Fot. 57.**

Listwa drzwi przednich P - Rysa/odprysk 1

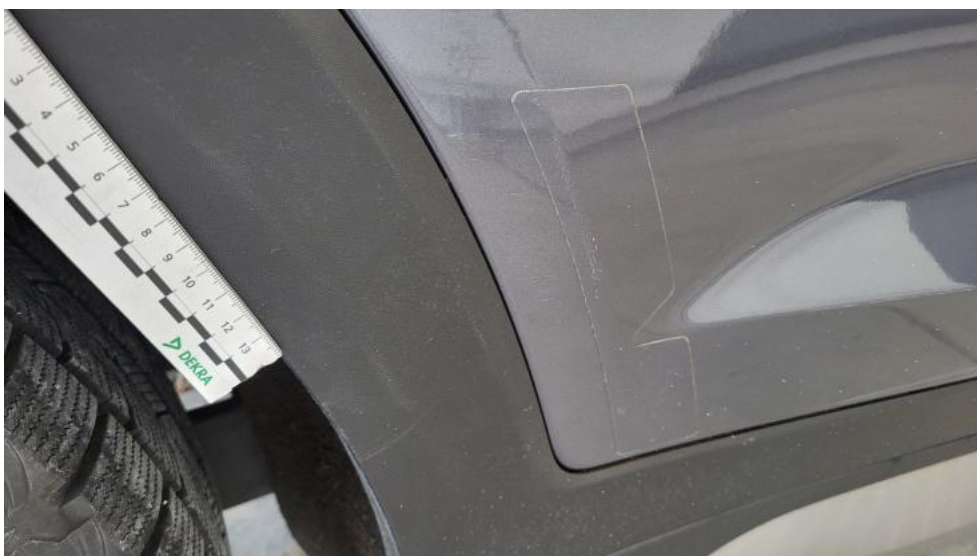
**Fot. 58.**

Listwa drzwi tylnych P - Rysa/odprysk 1

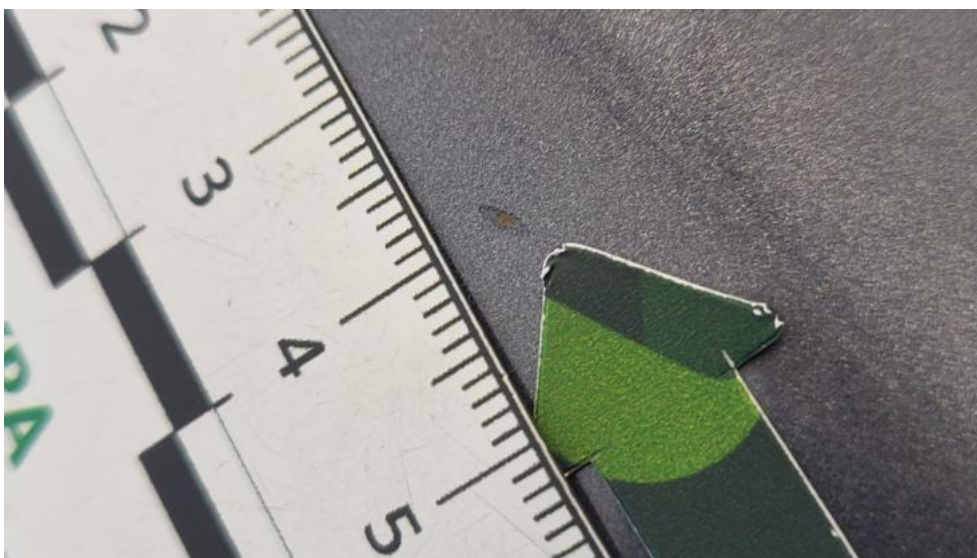
**Fot. 60.**

Stupek przedni P - Inne 1

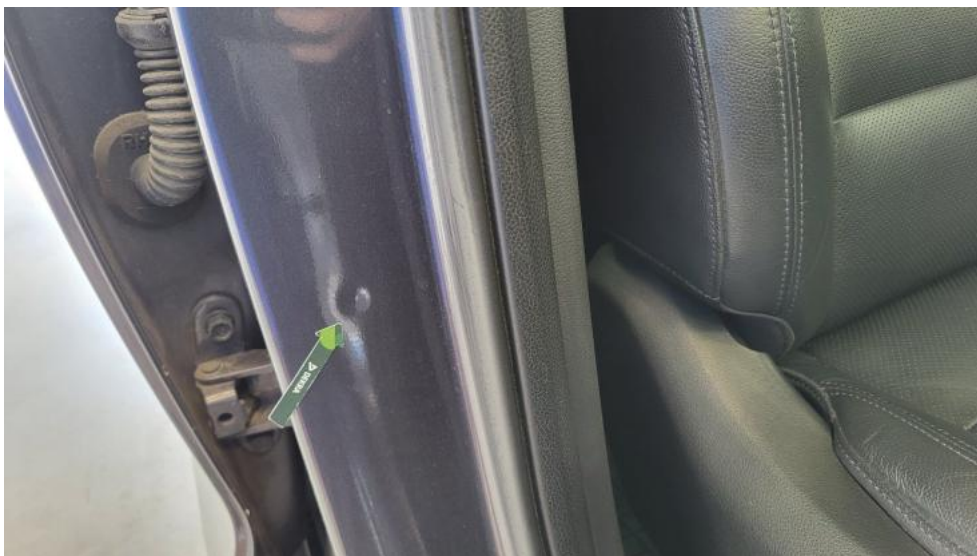
**Fot. 61.**

Słupek środkowy P - Wgniecenie/odkształcenie 1

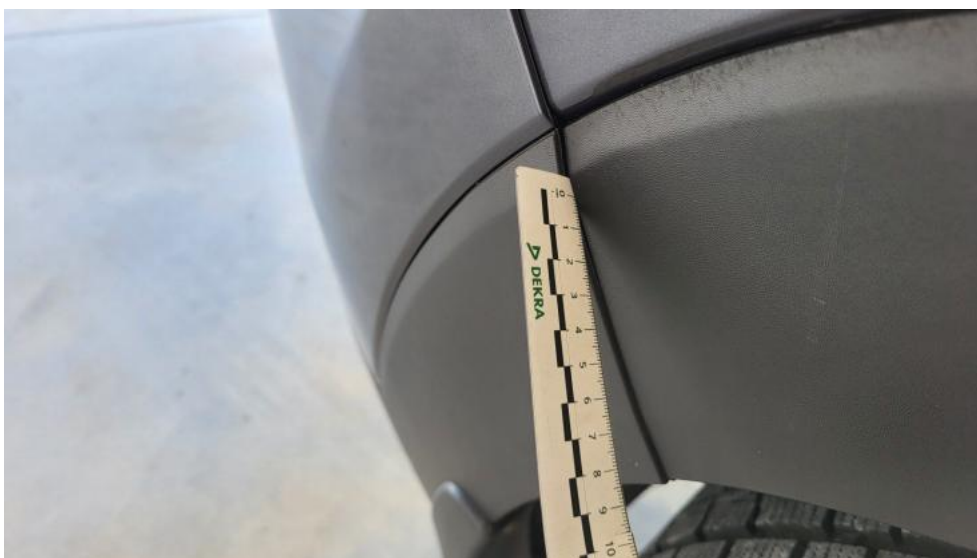
**Fot. 66.**

Listwa zderzaka tylnego P - Inne 1

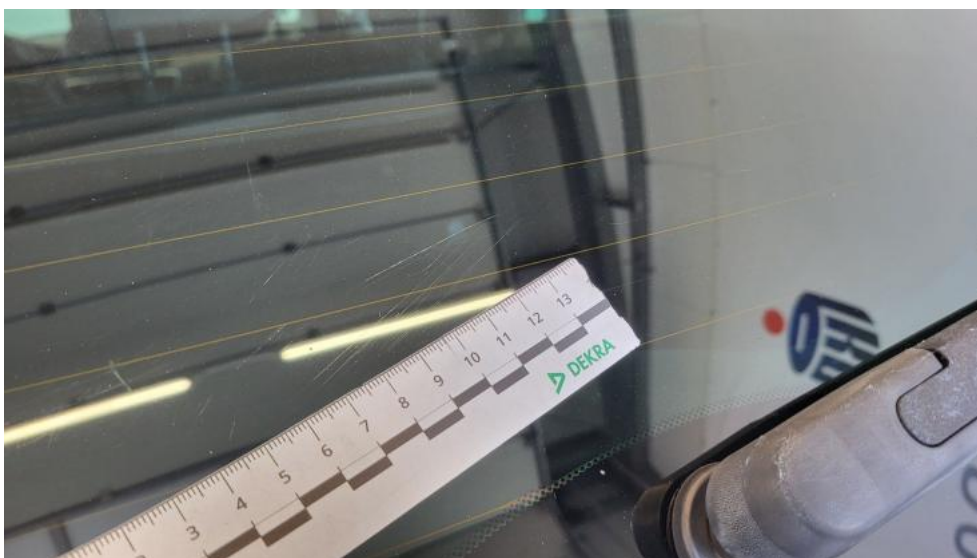
**Fot. 70.**

Szyba tylna - Rysa/odprysk 1

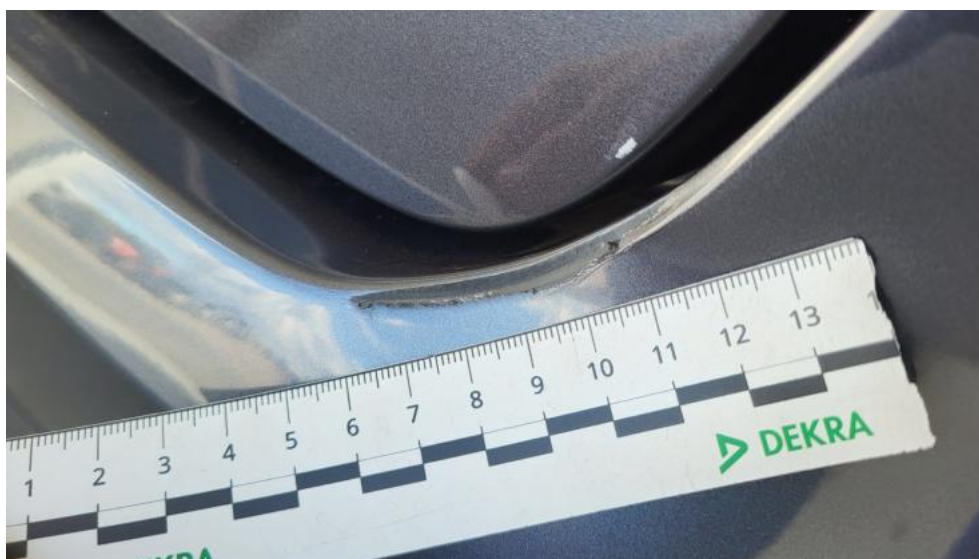
**Fot. 71.**

Zderzak tylny - Rysa/odprysk 1

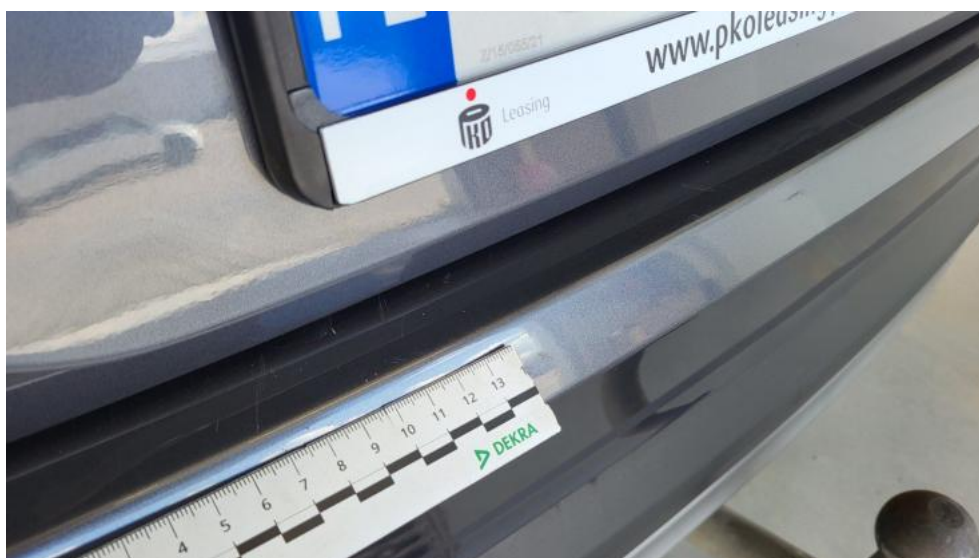
**Fot. 72.**

Zderzak tylny - Rysa/odprysk 2

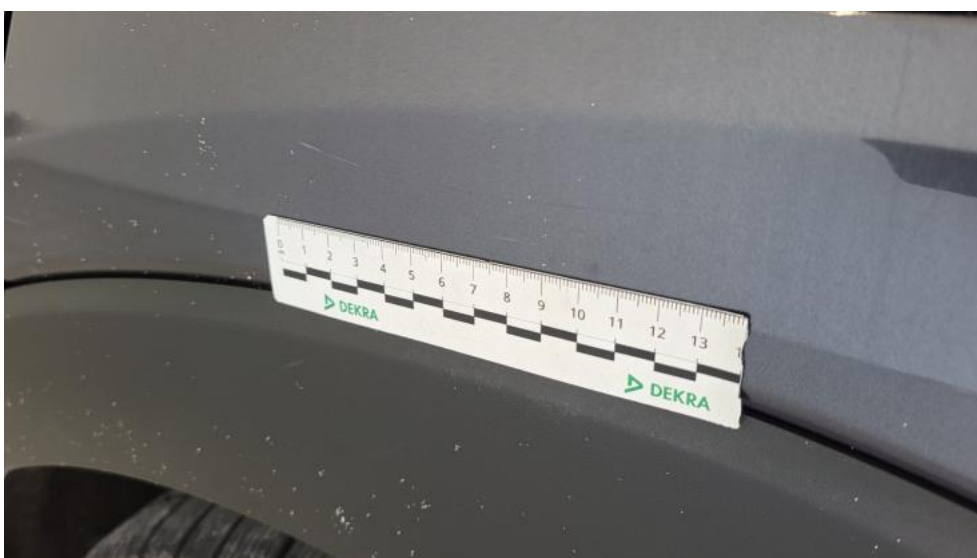
**Fot. 76.**

Błotnik tylny L / Ściana boczna L - Rysa/odprysk 1

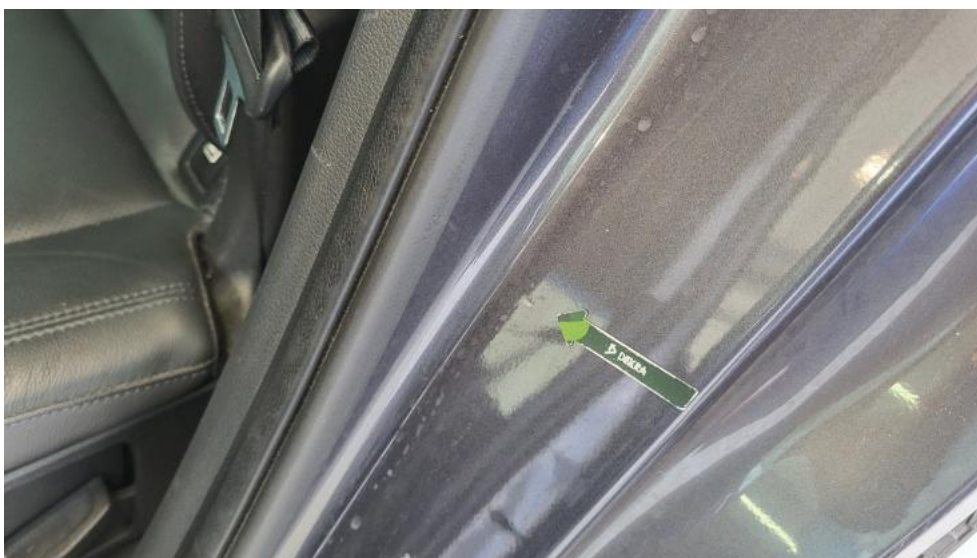
**Fot. 78.**

Błotnik tylny L / Ściana boczna L - Wgniecenie/odkształcenie 2

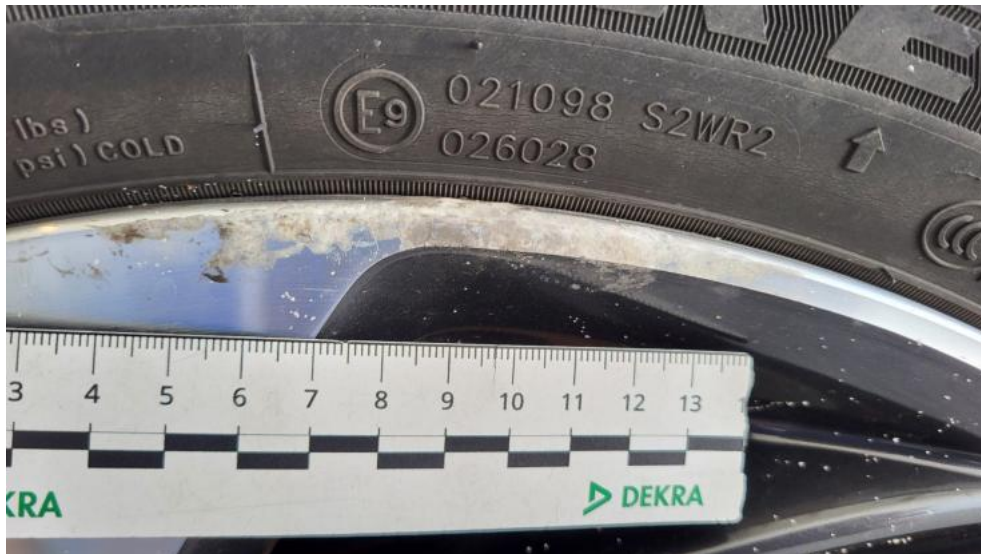
**Fot. 79.**

Felga aluminiowa tylna L - Rysa/odprysk 1

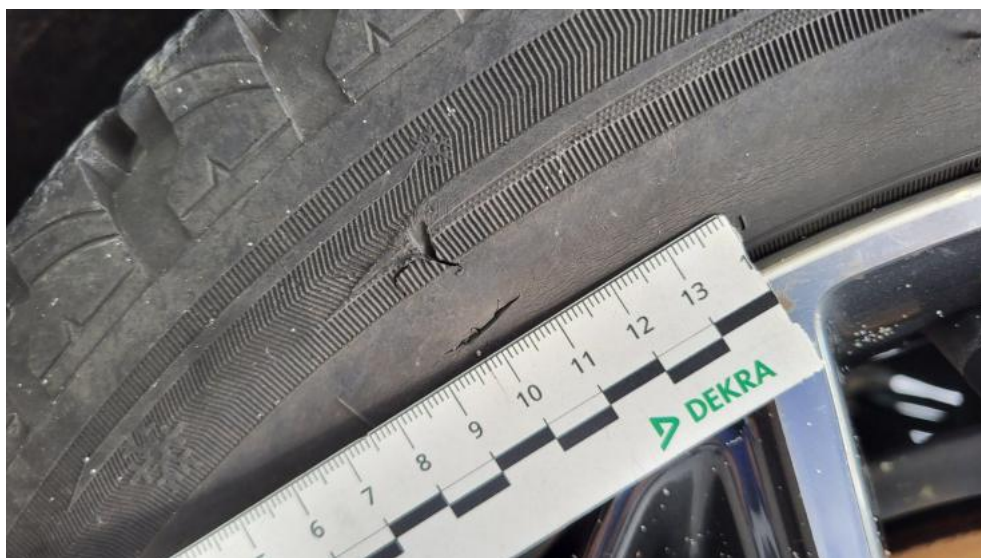
**Fot. 80.**

Opona tylna L - Pęknięcie/rozerwanie 1

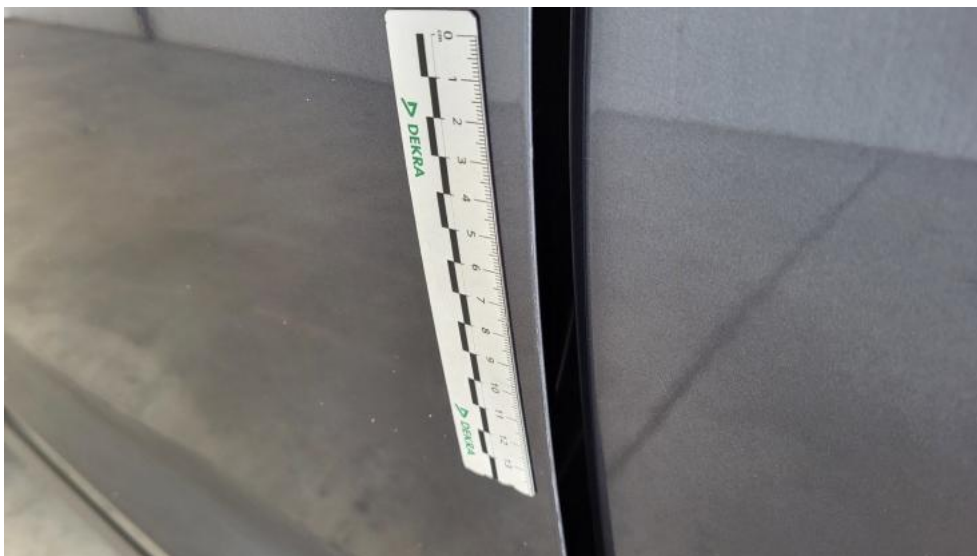
**Fot. 81.**

Drzwi przed L - Rysa/odprysk 1

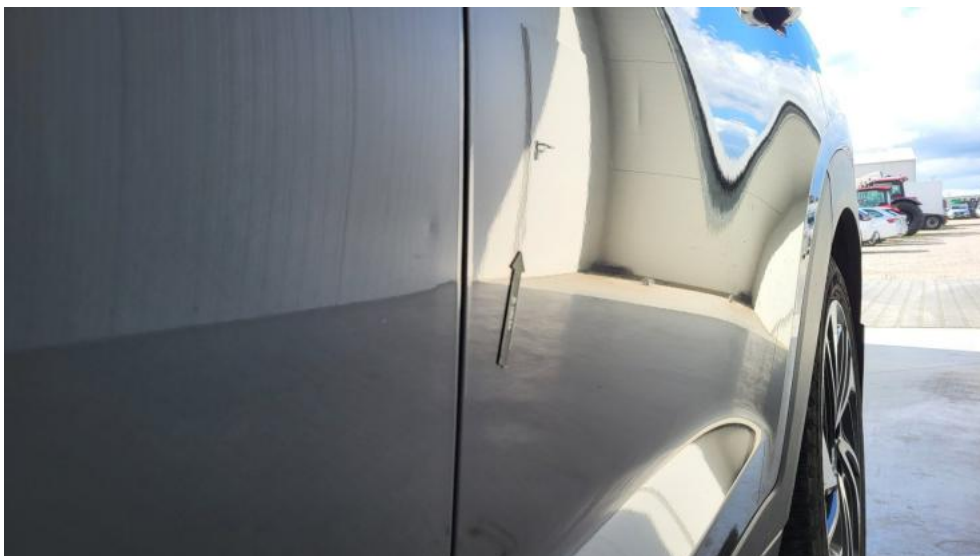
**Fot. 88.**

Drzwi tylne L - Wgniecenie/odkształcenie 2

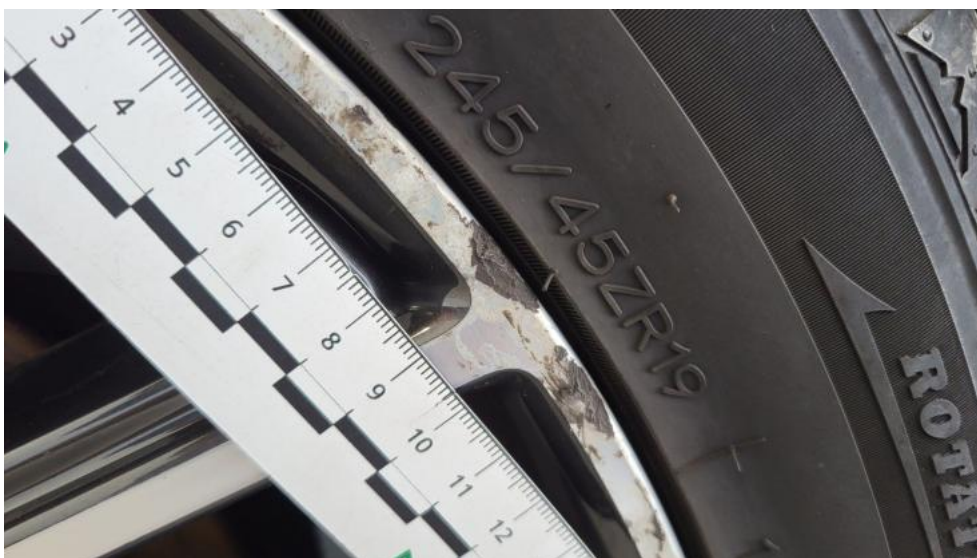
**Fot. 90.**

Felga Aluminiowa przednia L - Rysa/odprysk 1

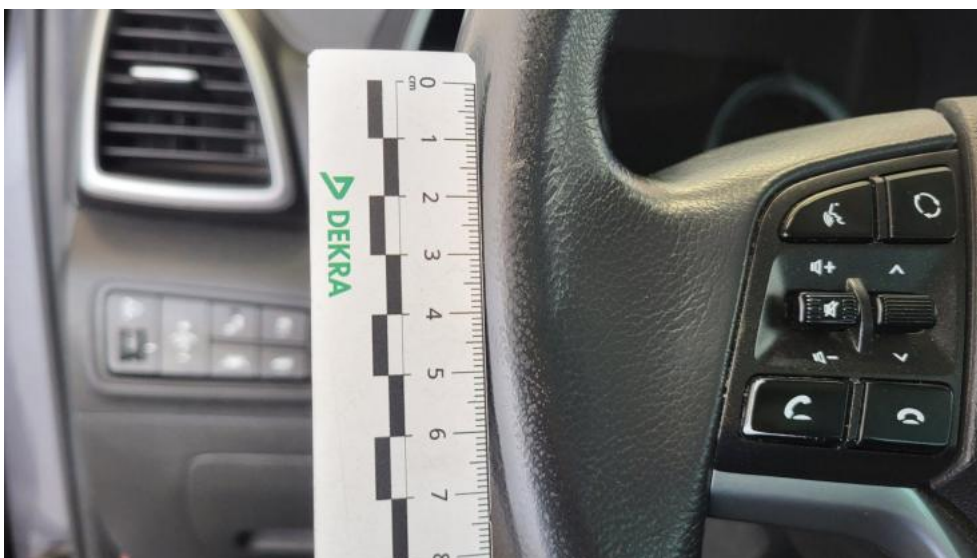
**Fot. 92.**

Koło kierownicy - Rysa/odprysk 1

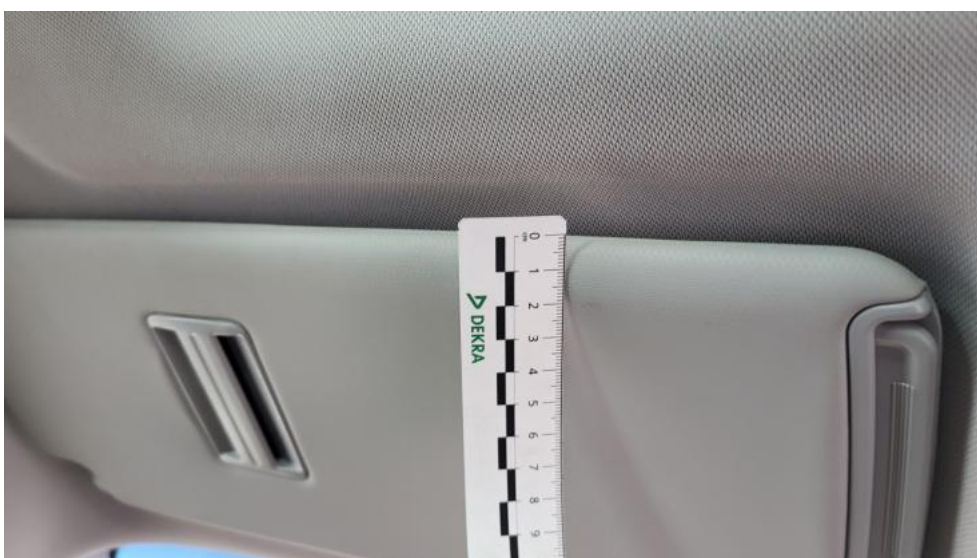
**Fot. 98.**

Osłona p/słoneczna lewa - Inne 1

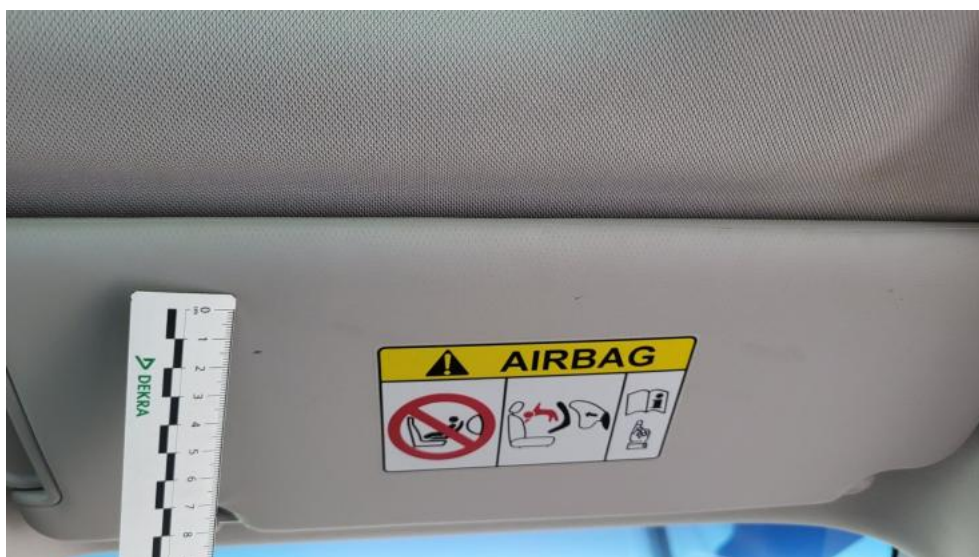
**Fot. 99.**

Osłona p/słoneczna prawa - Inne 1

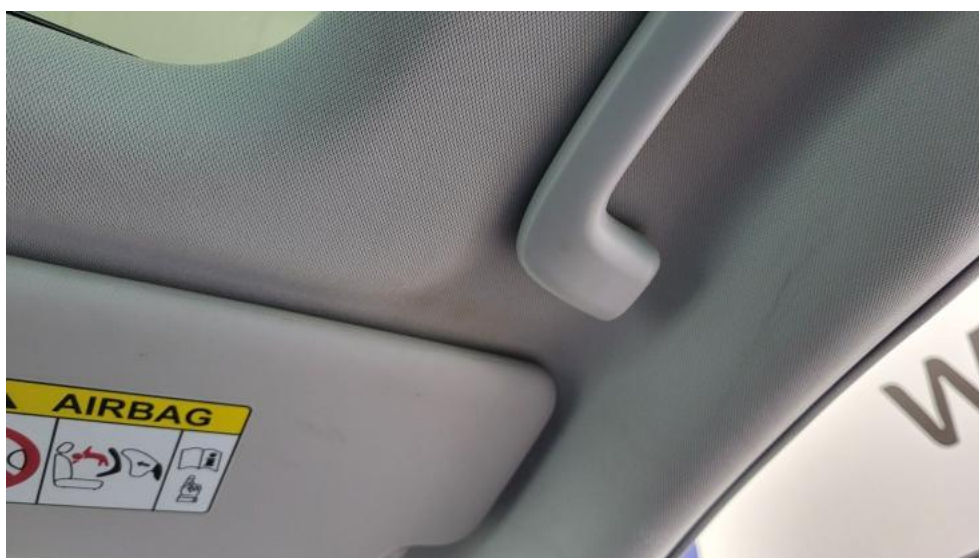
**Fot. 100.**

Podsufitka - Inne 1
