Nr zlecenia DEKRA: PKOL(W)/LODZ/68856/25/09/12  
Nr zlecenia/szkody: 03171/LF/20  
Data zlecenia: 12-09-2025

| Producent | MERCEDES-BENZ |
| Typ/wersja | GLS 500 4-Matic |
| VIN | 4JGDF7DE7HA835982 |

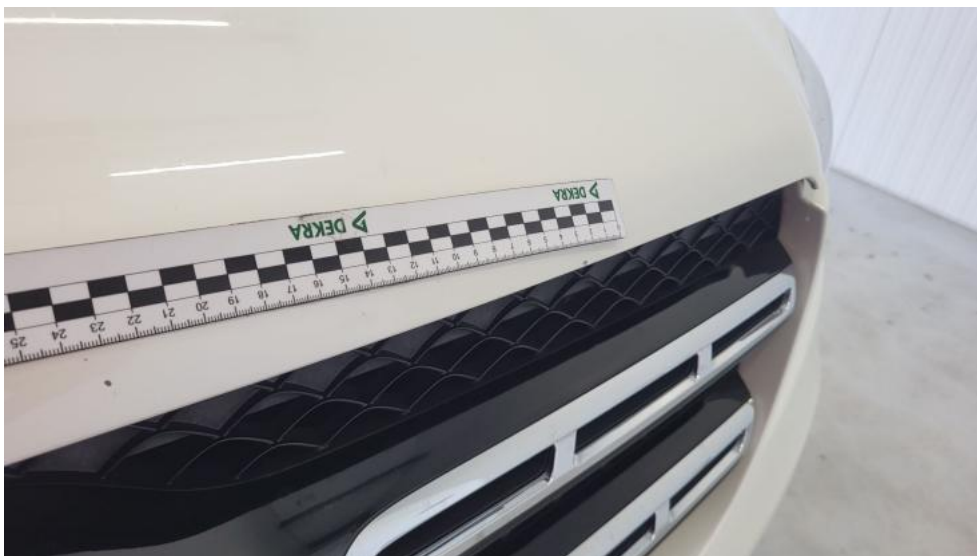
**Fot. 44.**  
Pokrywa komory silnika - Rysa/odprysk 1

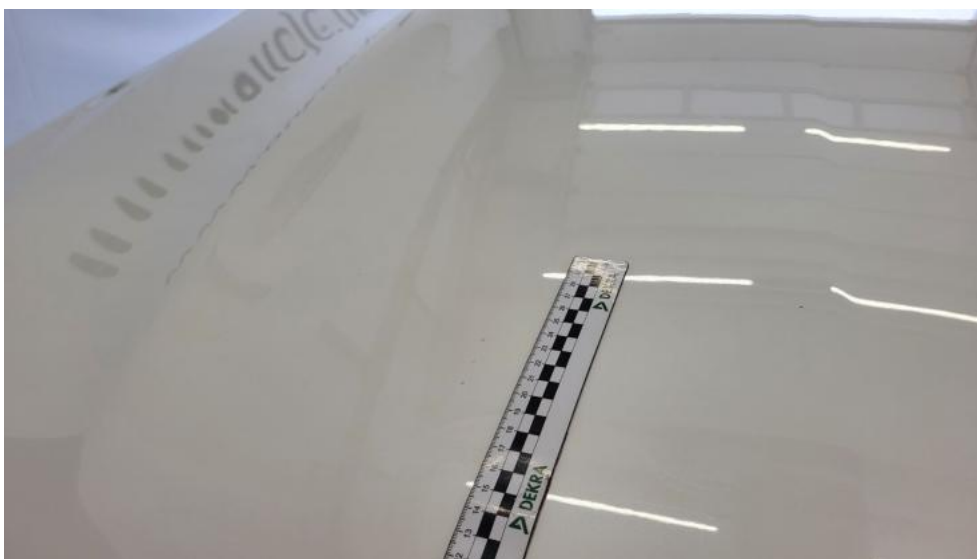
**Fot. 45.**

Pokrywa komory silnika - Rysa/odprysk 2

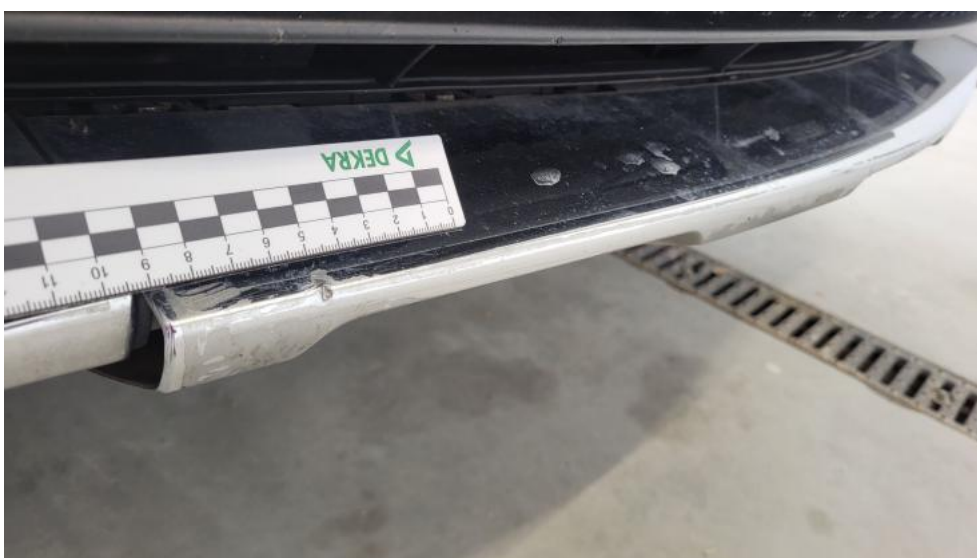
**Fot. 46.**

Spoiler zderzaka przedniego - Wgniecenie/odkształcenie 1

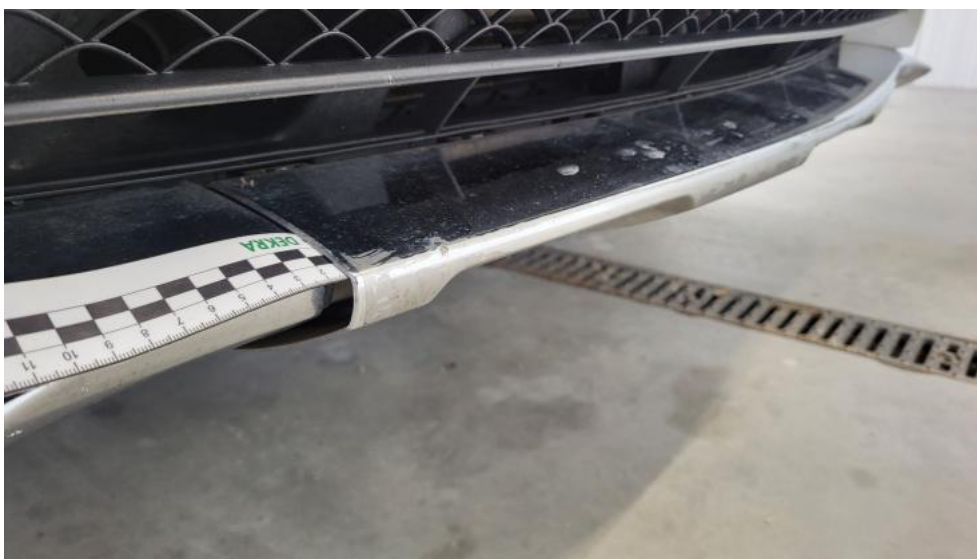
**Fot. 47.**

Spoiler zderzaka przedniego - Inne 1

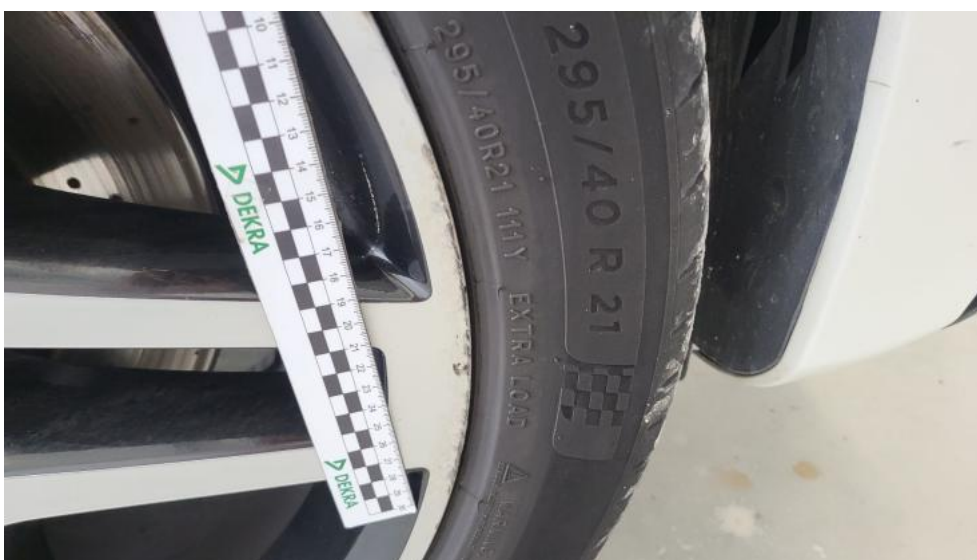
**Fot. 48.**

Felga aluminiowa przednia P - Rysa/odprysk 1

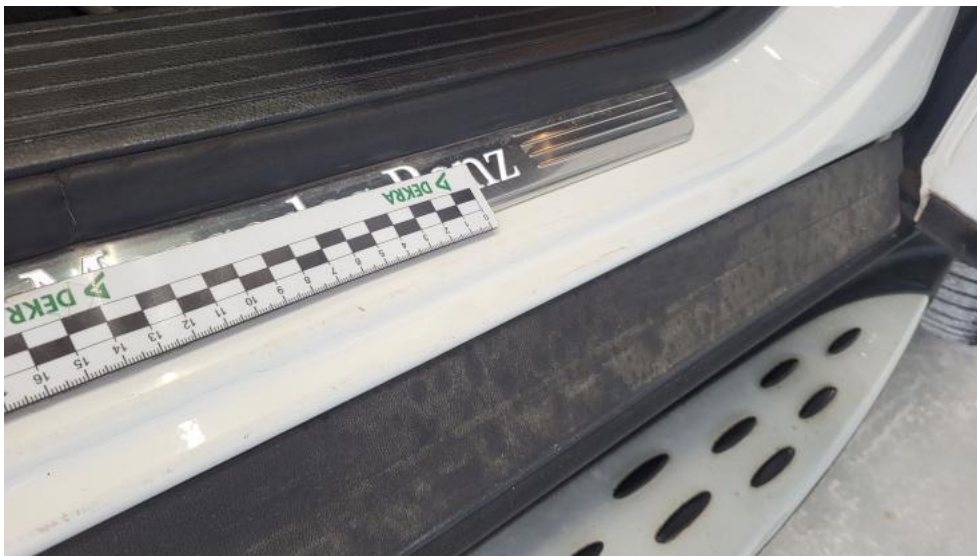
**Fot. 55.**  
Próg P - Rysa/odprysk 1

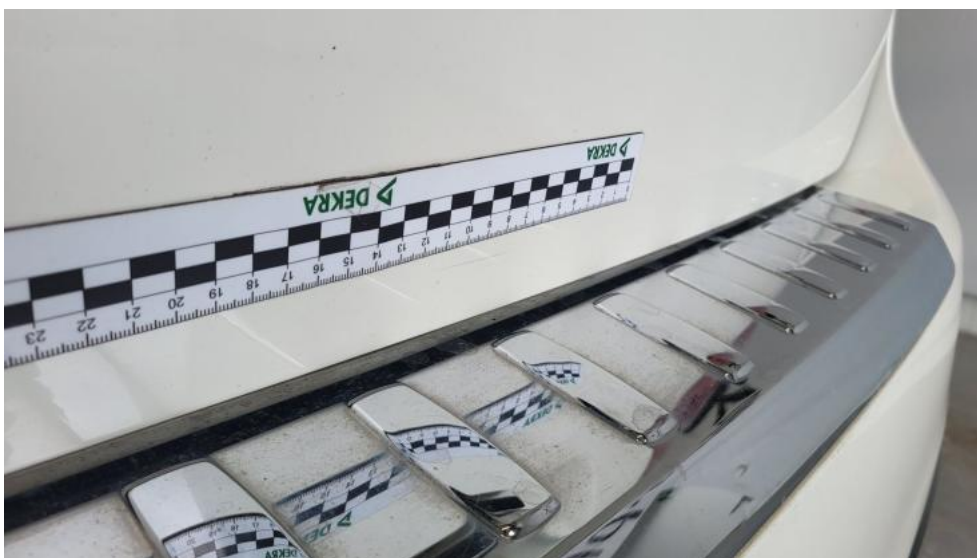
**Fot. 56.**  
Pokrywy bagażnika - Rysa/odprysk 1

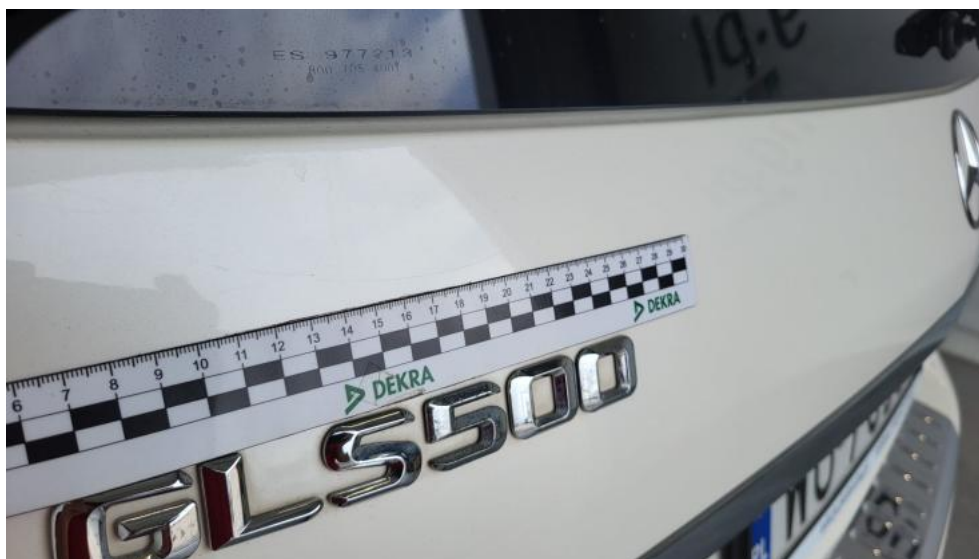
**Fot. 57.**

Pokrywy bagażnika - Rysa/odprysk 2

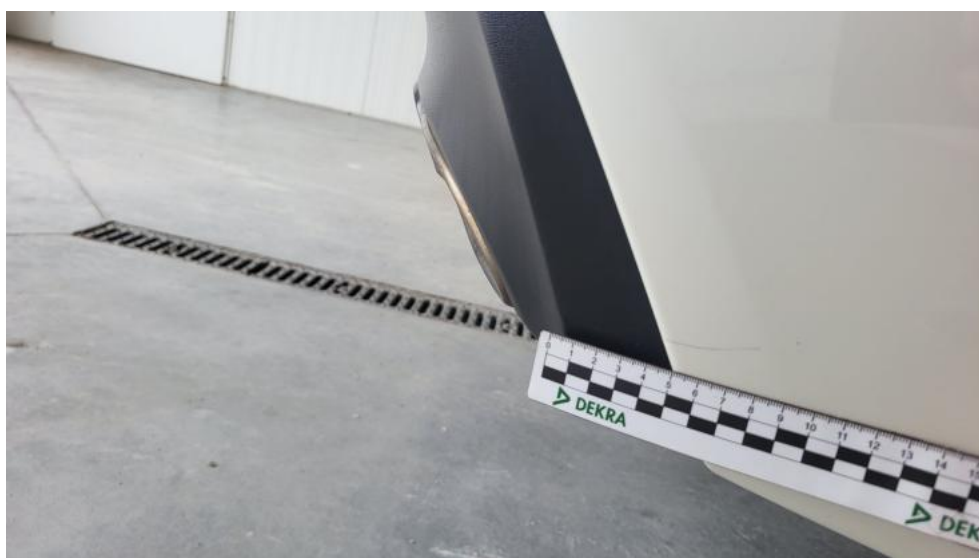
**Fot. 58.**

Zderzak tylny - Rysa/odprysk 1

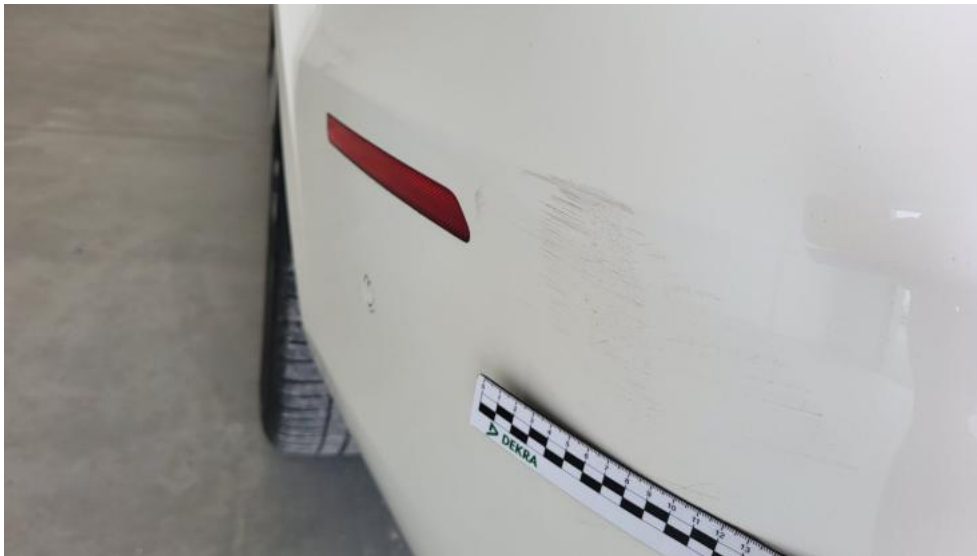
**Fot. 59.**

Zderzak tylny - Rysa/odprysk 2

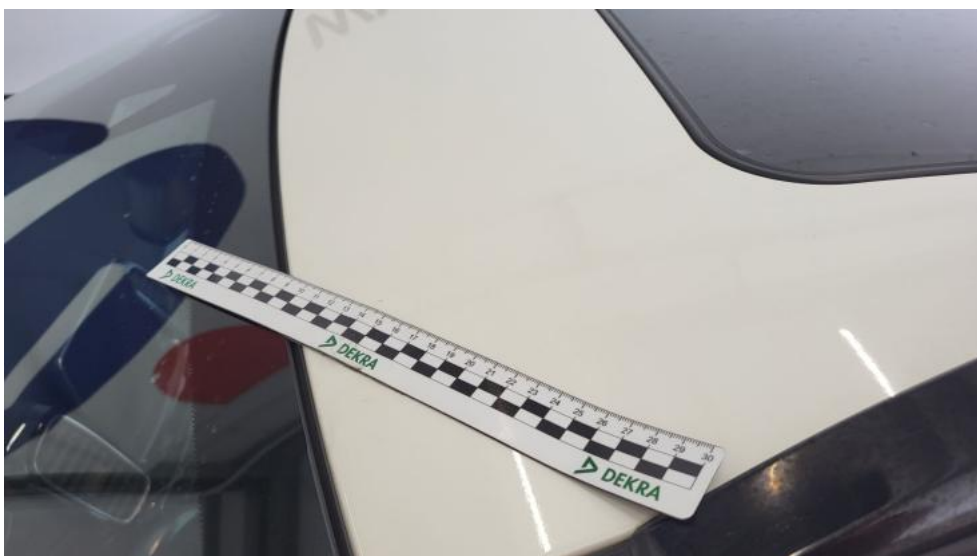
**Fot. 60.**

Dach - Rysa/odprysk 1

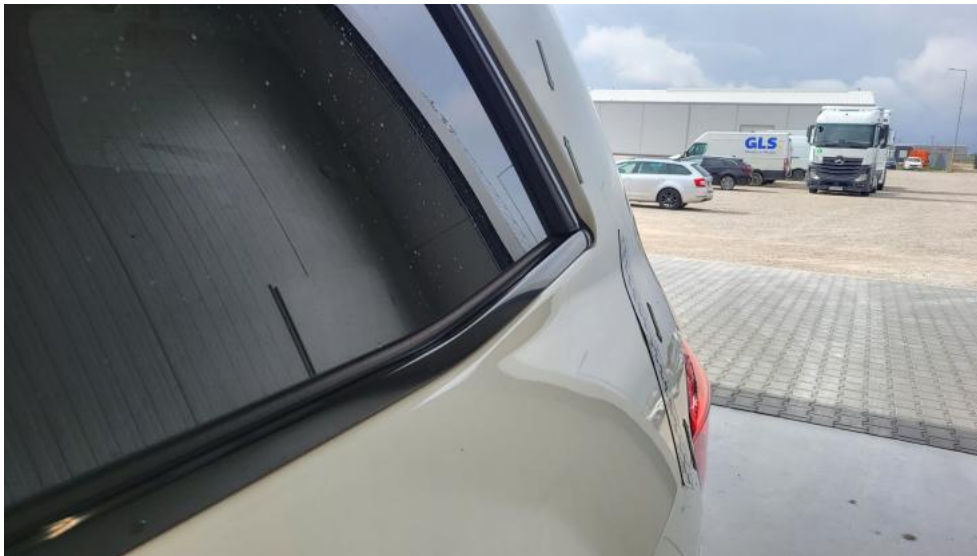
**Fot. 61.**

Błotnik tylny L / Ściana boczna L - Wgniecenie/odkształcenie 1

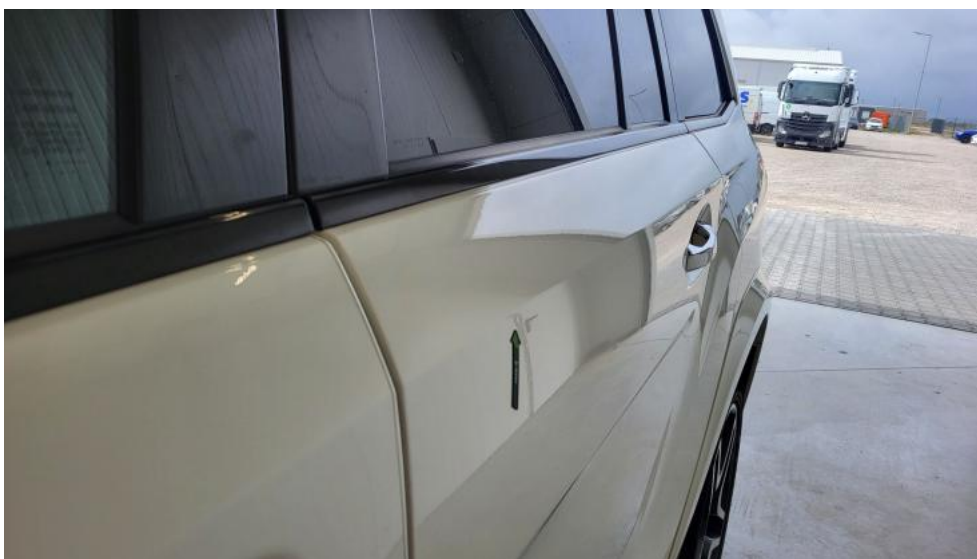
**Fot. 65.**

Drzwi tylne L - Wgniecenie/odkształcenie 1

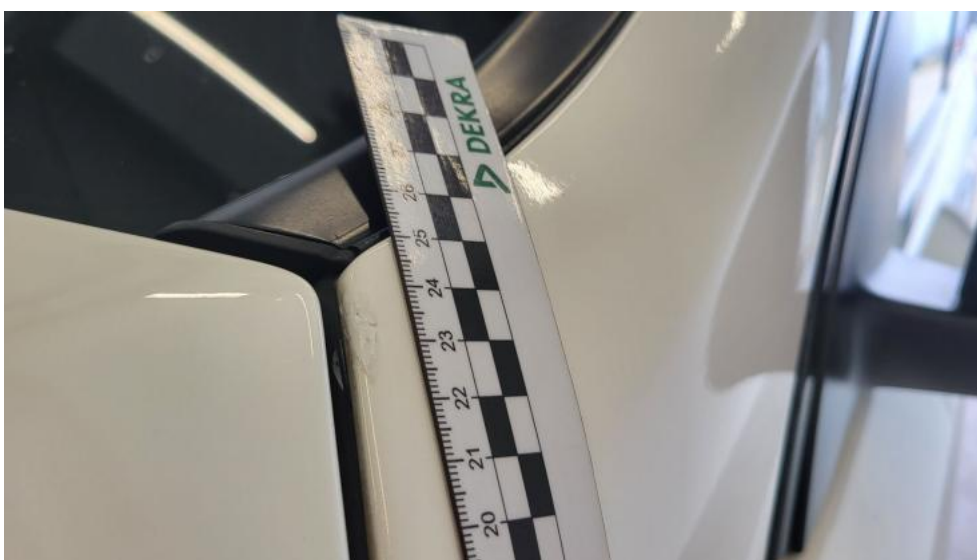
**Fot. 66.**

Słupek przedni L - Inne 1

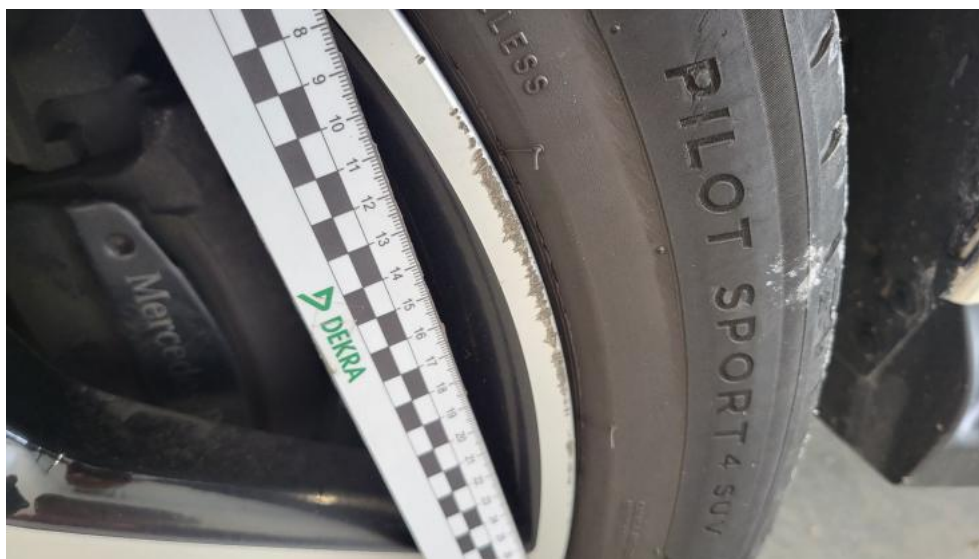
**Fot. 67.**

Felga Aluminiowa przednia L - Rysa/odprysk 1

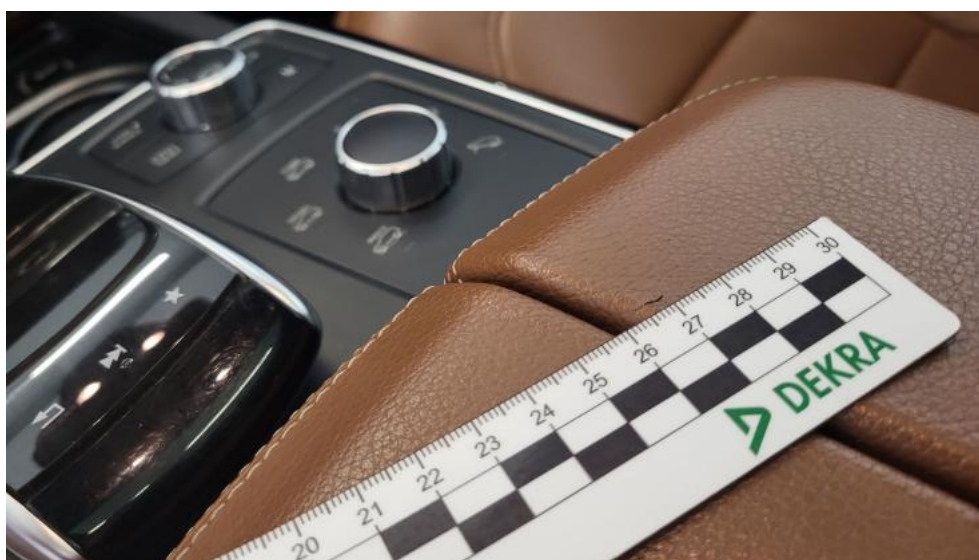
**Fot. 68.**

Podłokietnik środkowy przedni - Pęknięcie/rozerwanie 1

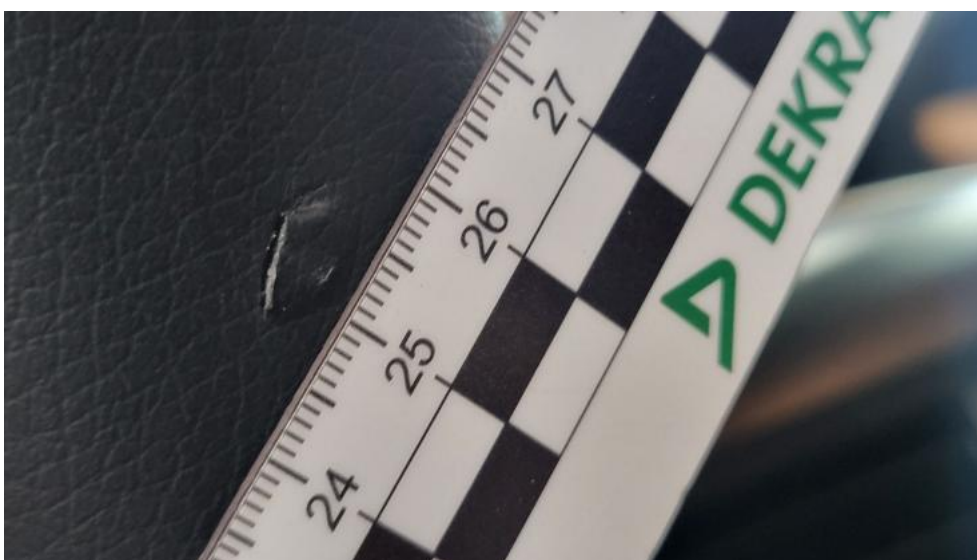
**Fot. 70.**

Fotel prz. lew. - Pęknięcie/rozerwanie 1

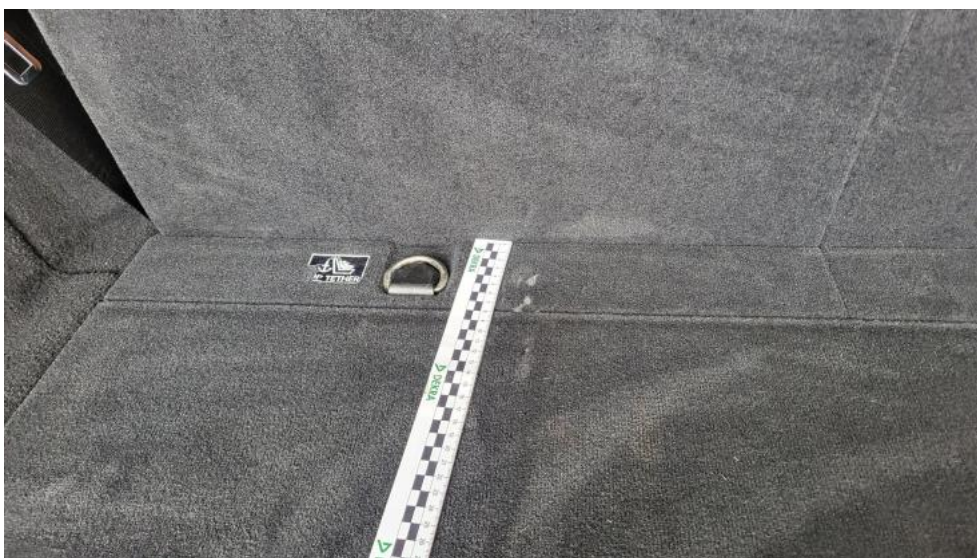
**Fot. 72.**

Wykładzina podłogi bagażnika - Inne 1
