Nr zlecenia DEKRA: PKOL(W)/LODZ/70249/25/09/18  
Nr zlecenia/szkody: 21/053347  
Data zlecenia: 18-09-2025

**DEKRA Polska - Centrala**  
02-673 Warszawa, ul. Konstruktorska 12A

| Model | Astra V Sports Tourer 19-22 |
| Typ/wersja | Astra V 1.2 T GS Line S&S |

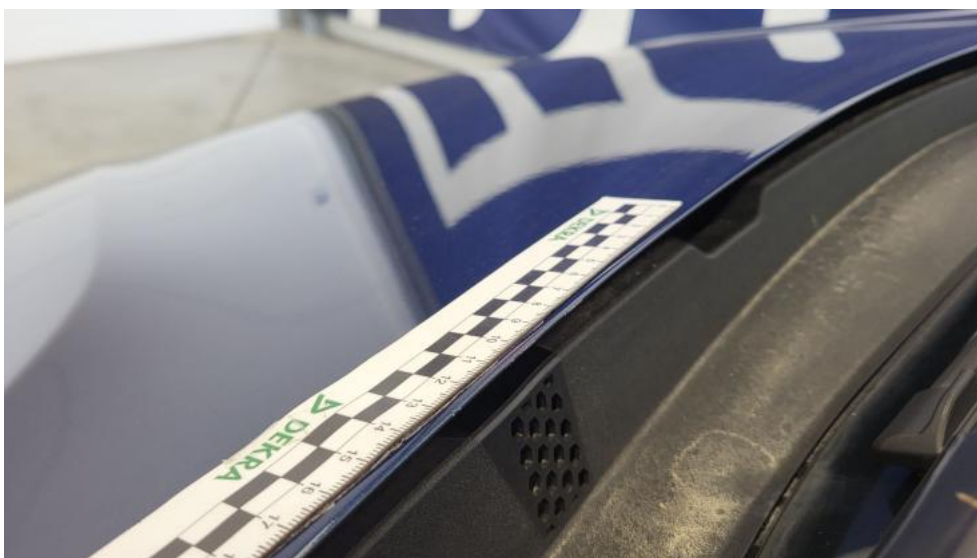
**Fot. 38.**  
Pokrywa komory silnika - Rysa/odprysk 1

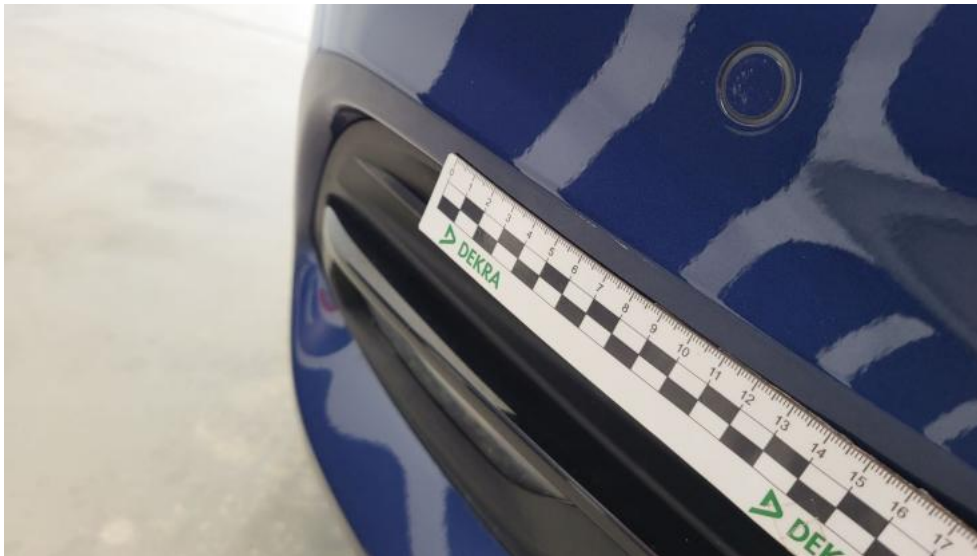
Zderzak - Rysa/odprysk 1

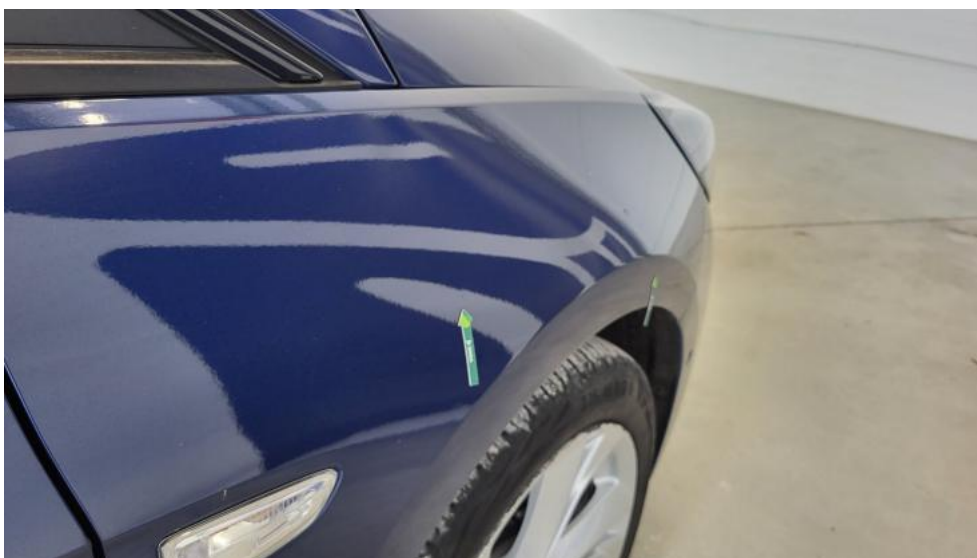
Łotnik przedni P - Wgniecenie/odkształcenie 1

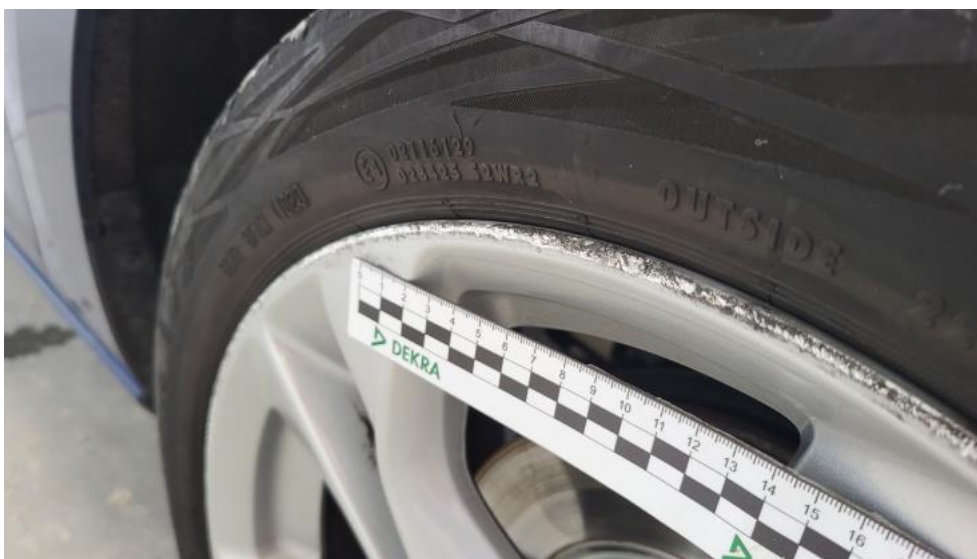
Felga aluminiowa przednia P - Rysa/odprysk 1

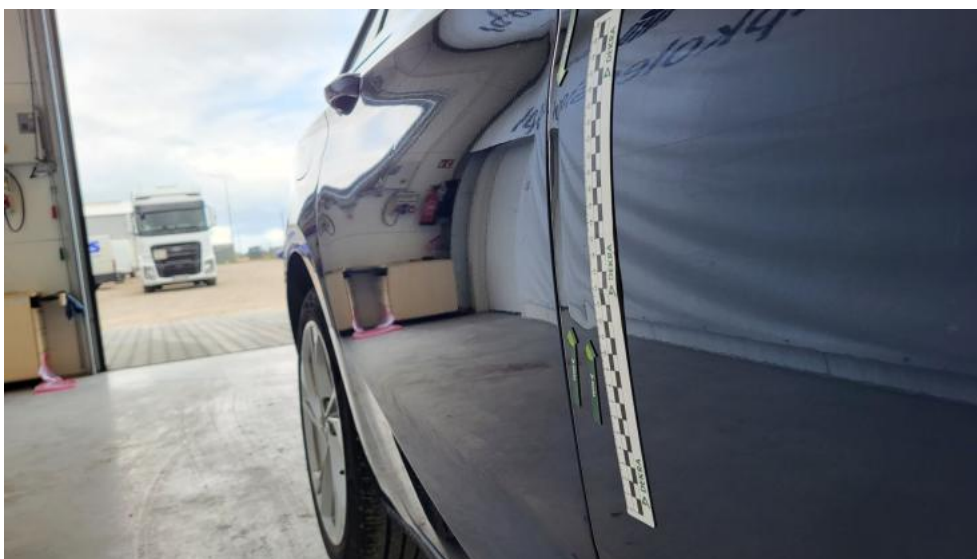
Drzwi przednie P - Wgniecenie/odkształcenie 1

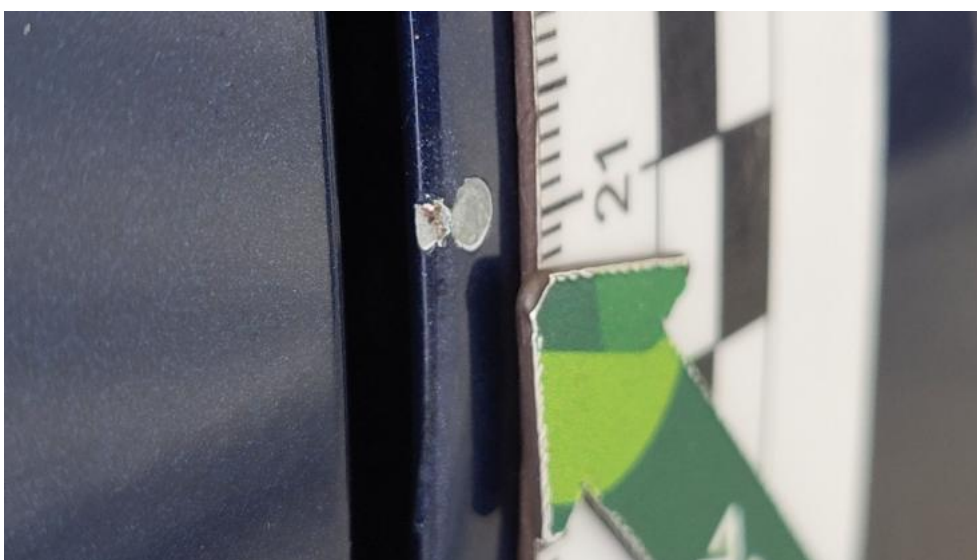
Drzwi przednie P - Inne 1

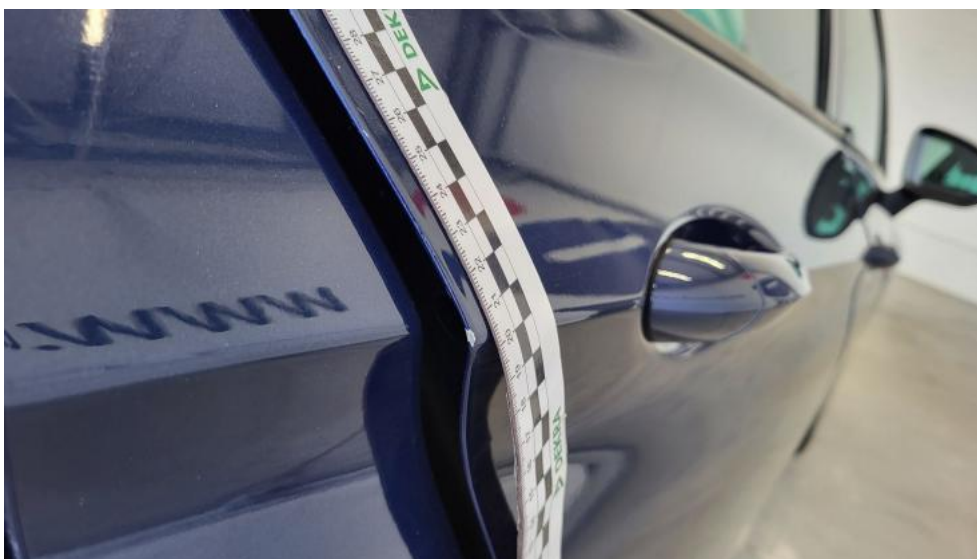
Drzwi tylne P - Rysa/odprysk 1

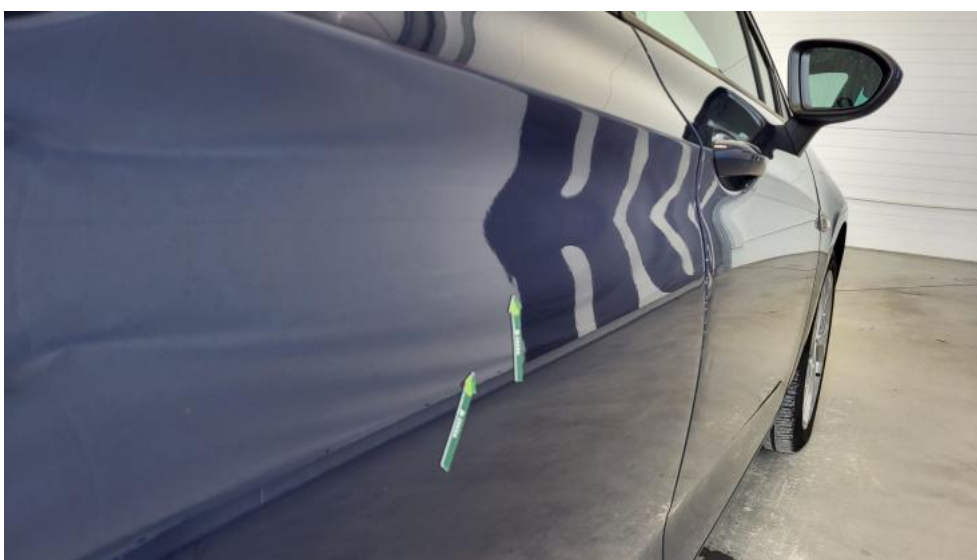
Drzwi tylne P - Wgniecenie/odkształcenie 1

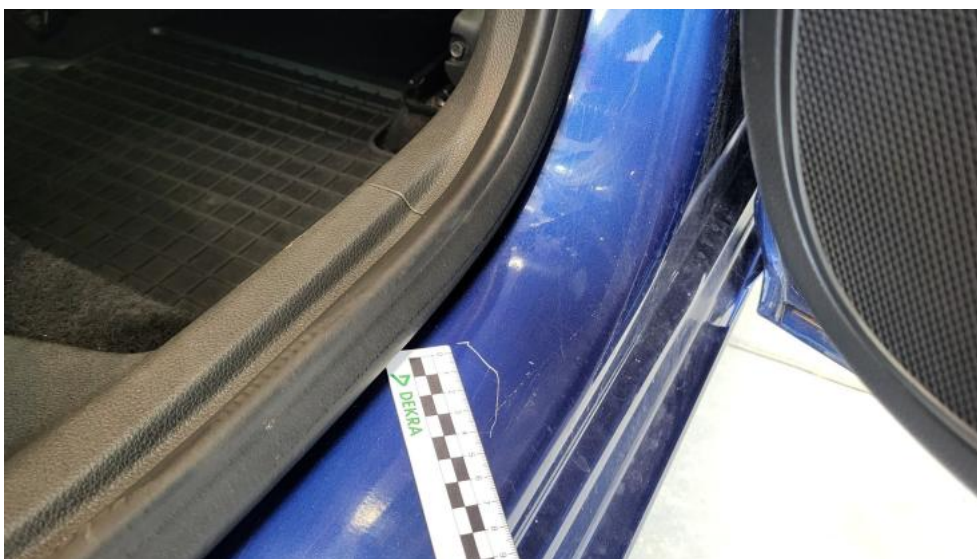
**Fot. 47.**  
Próg P - Rysa/odprysk 1

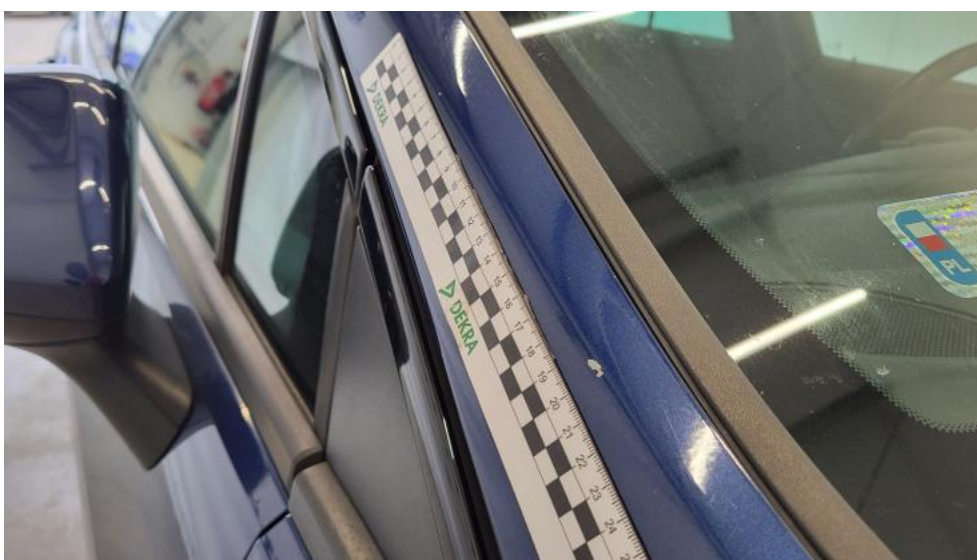
**Fot. 48.**  
Słupek przedni P - Rysa/odprysk 1

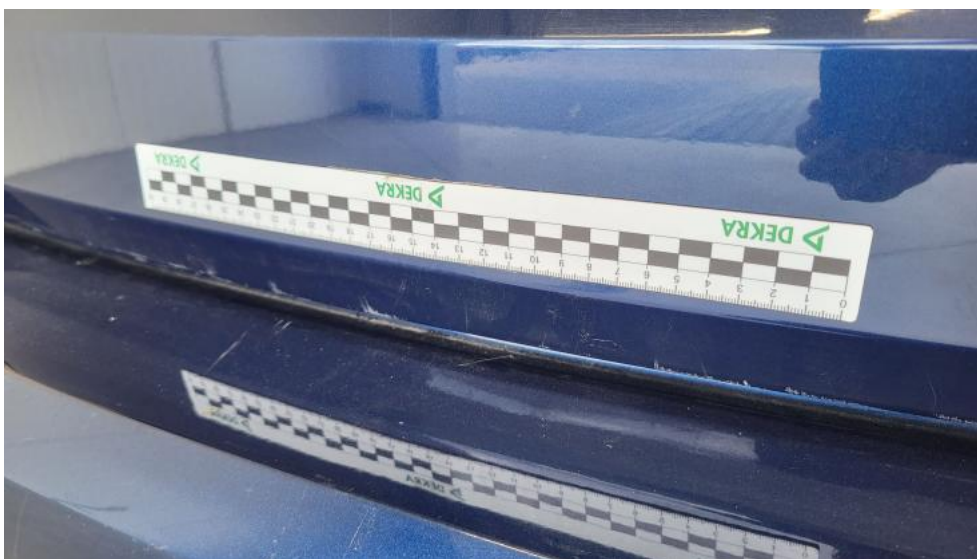
**Fot. 51.**  
Pokrywy bagażnika - Rysa/odprysk 1

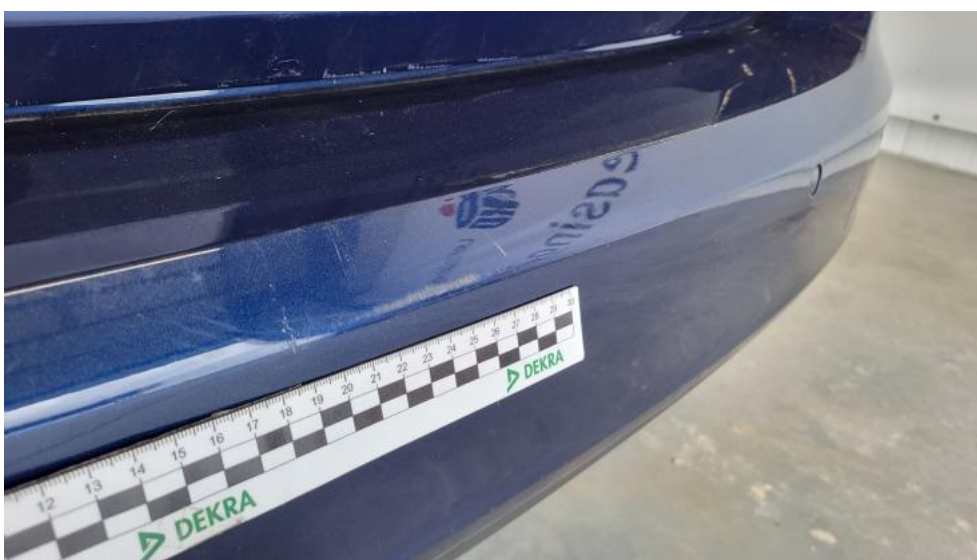
**Fot. 52.**  
Zderzak tylny - Rysa/odprysk 1

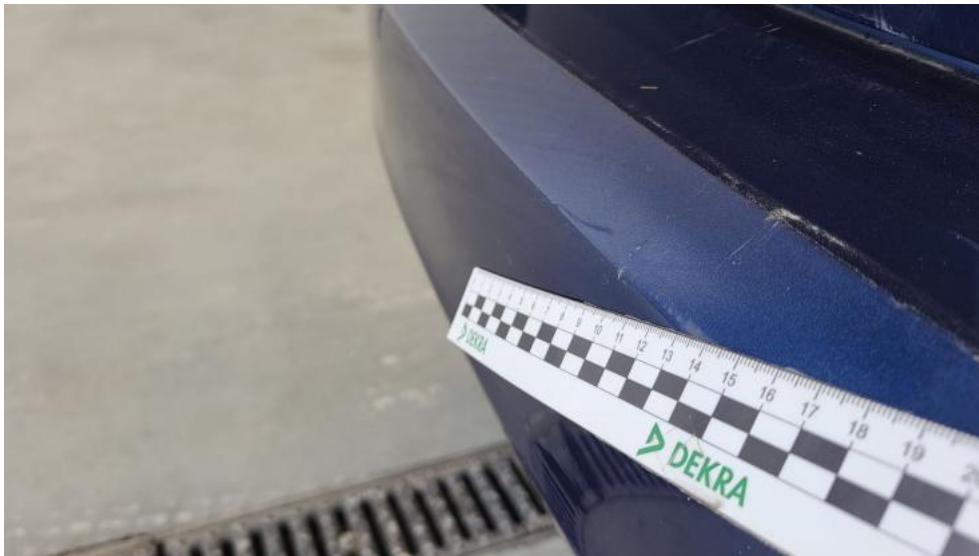
Zderzak tylny - Wgniecenie/odkształcenie 1

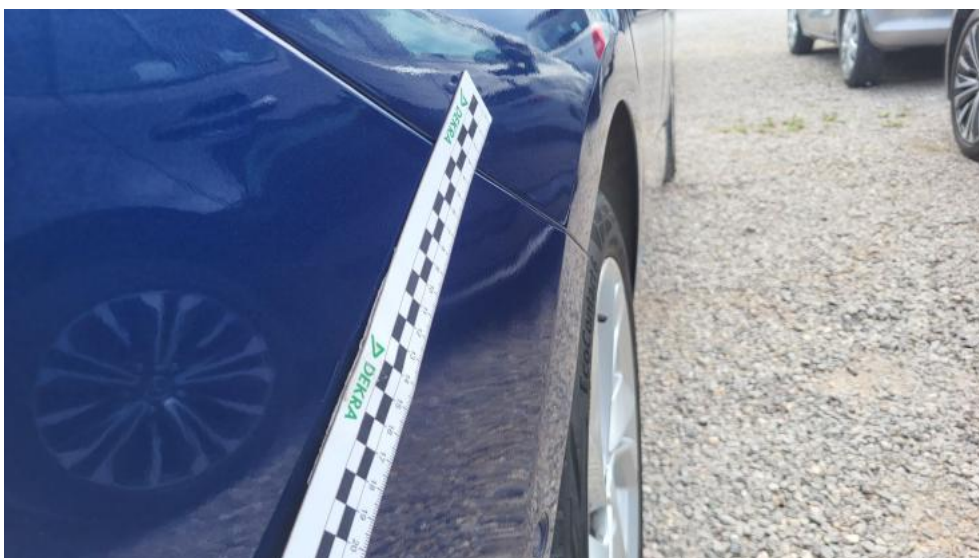
Zderzak tylny - Wgniecenie/odkształcenie 2

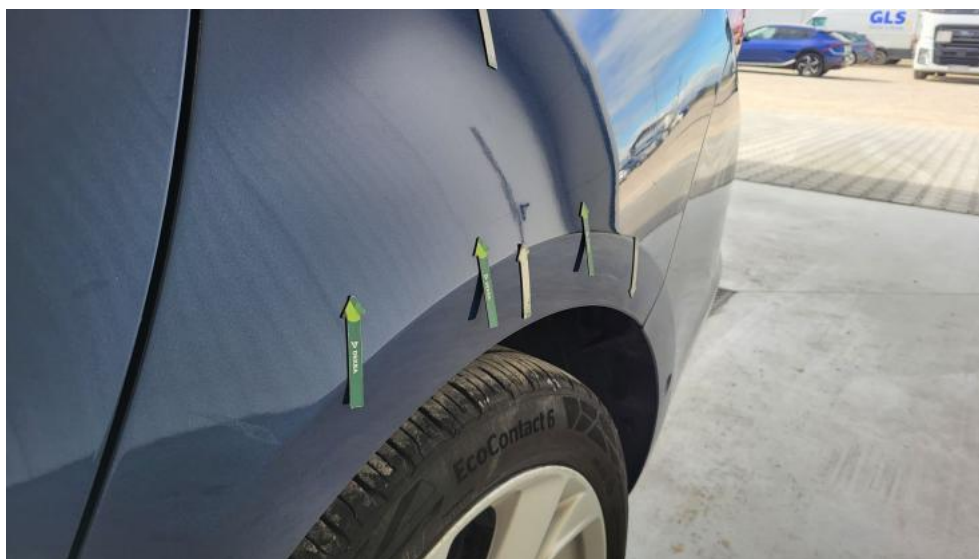
Błotnik tylny L / Ściana boczna L - Wgniecenie/odkształcenie 2

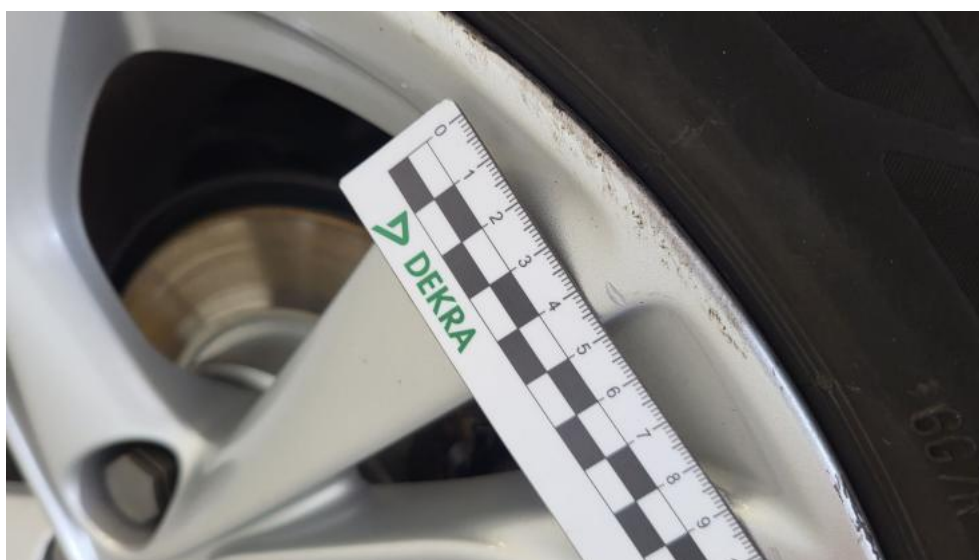
Felga aluminiowa tylna L - Rysa/odprysk 1

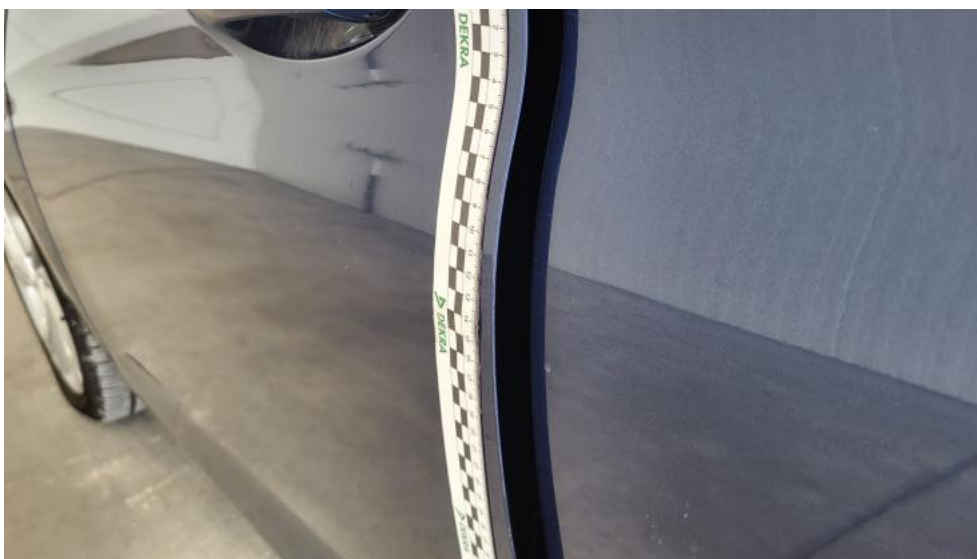
Drzwi przed L - Rysa/odprysk 1

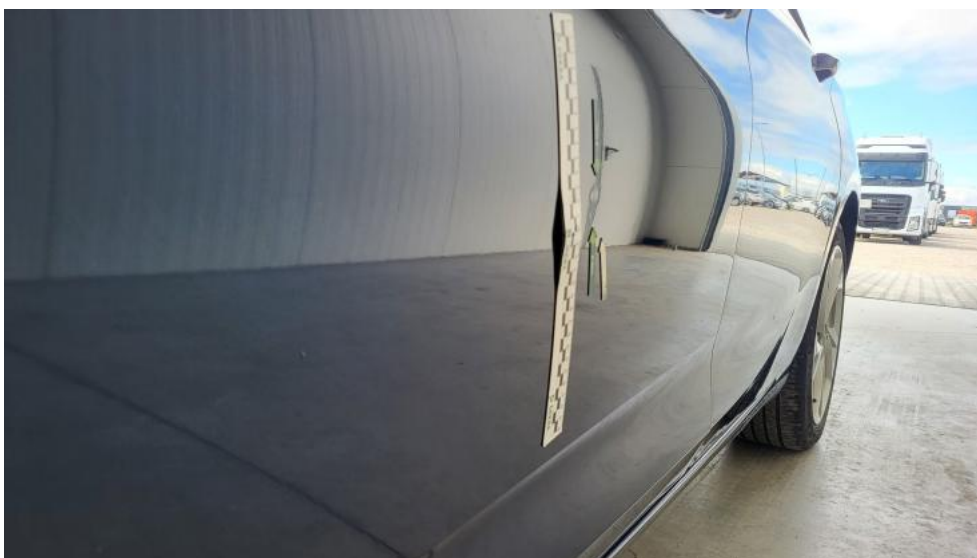
Drzwi przed L - Wgniecenie/odkształcenie 1

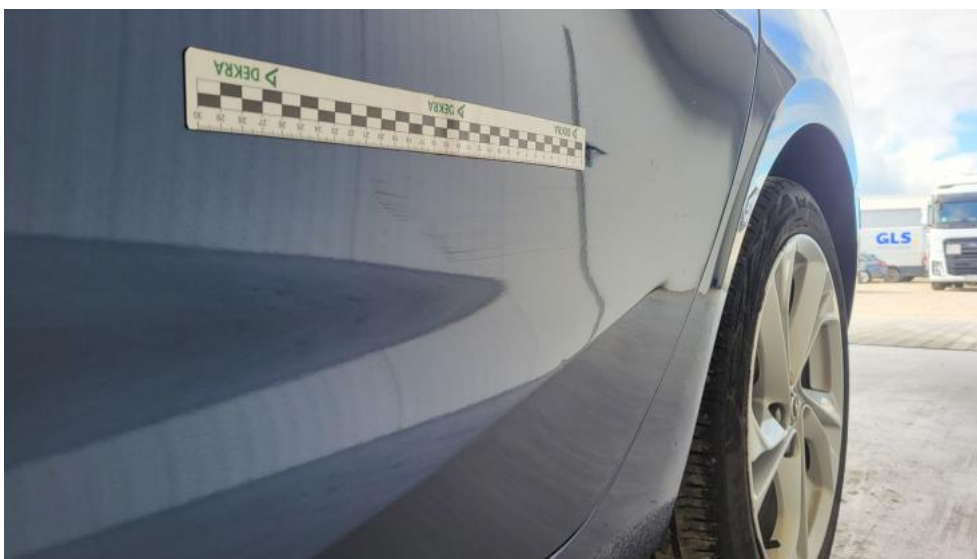
Drzwi tylne L - Rysa/odprysk 1

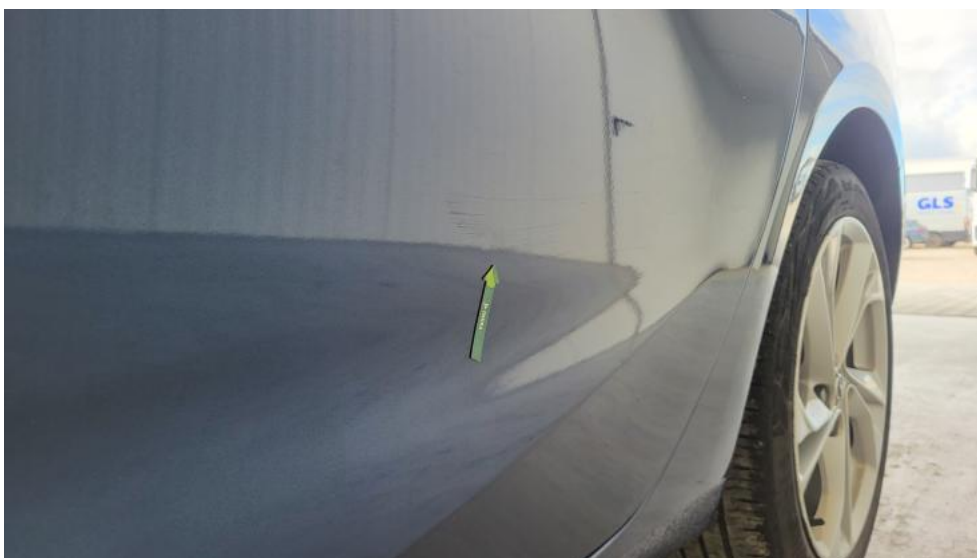
Drzwi tylne L - Wgniecenie/odkształcenie 1

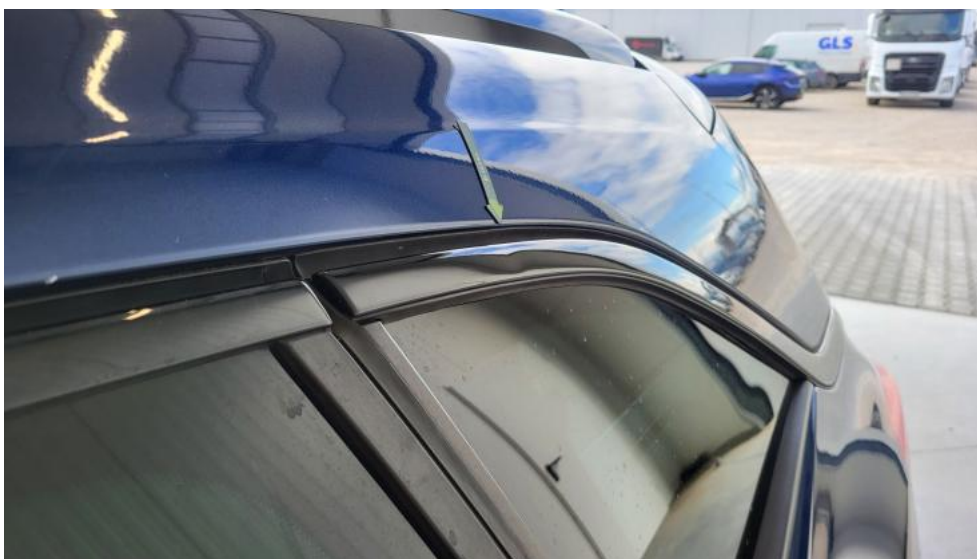
Listwa drzwi tylnych L - Wgniecenie/odkształcenie 1

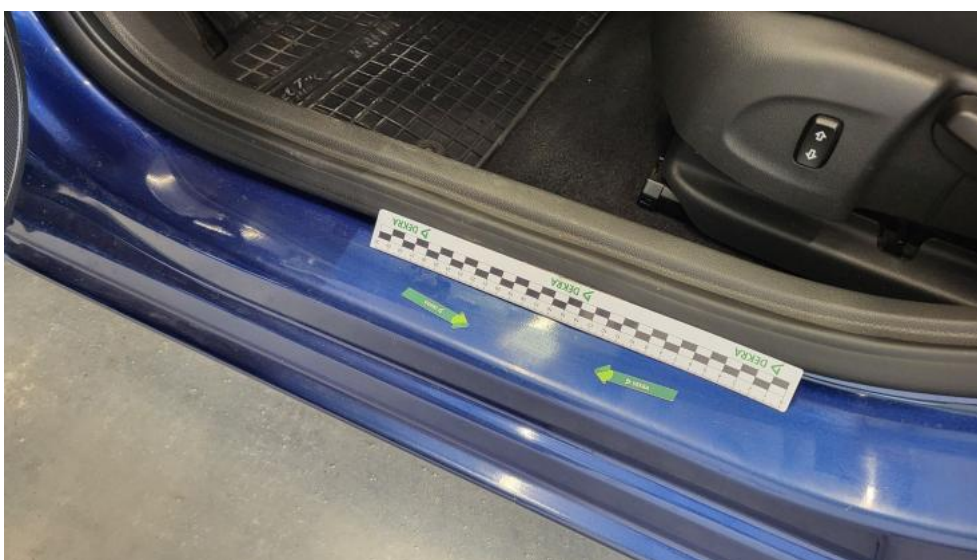
Próg L - Wgniecenie/odkształcenie 1

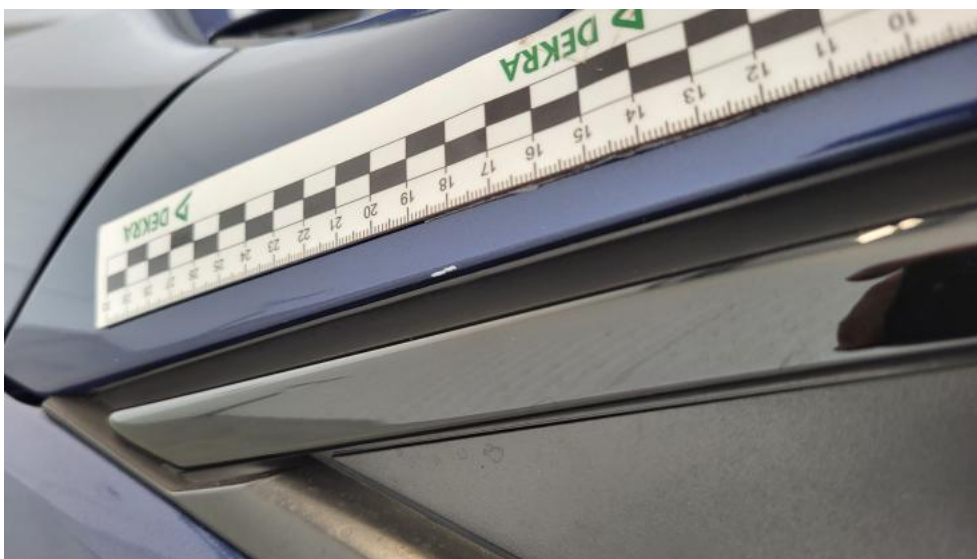
Słupek przedni L - Rysa/odprysk 1

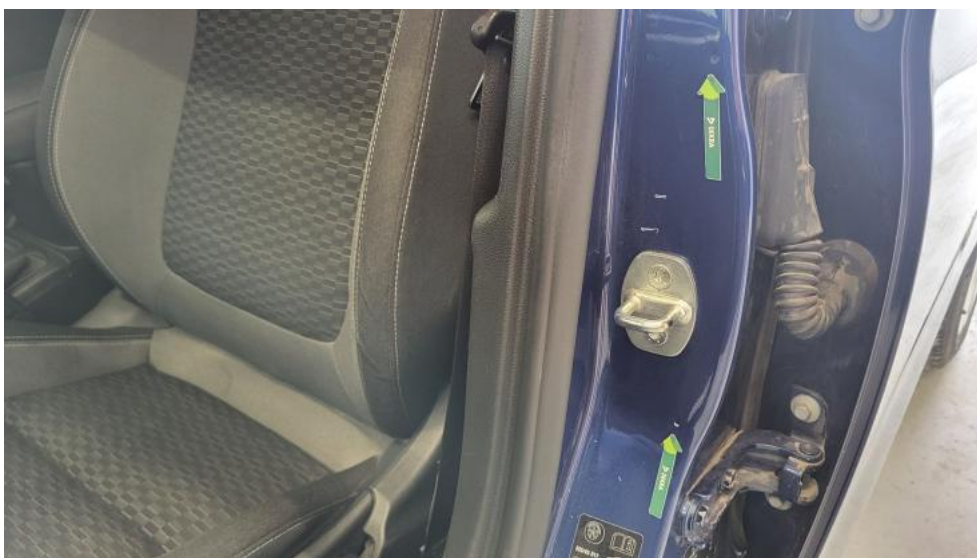
Słupek środkowy L - Wgniecenie/odkształcenie 1

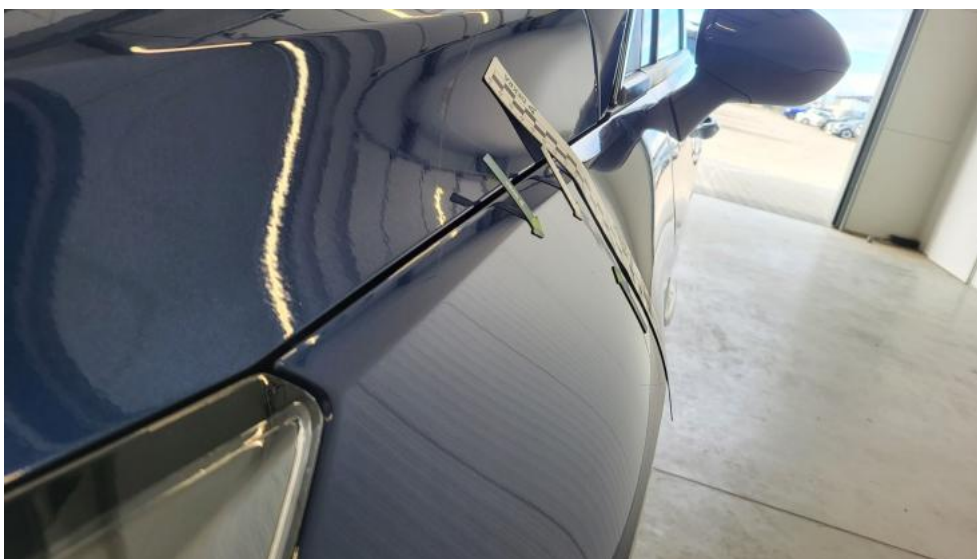
Błotnik przedni L - Wgniecenie/odkształcenie 1

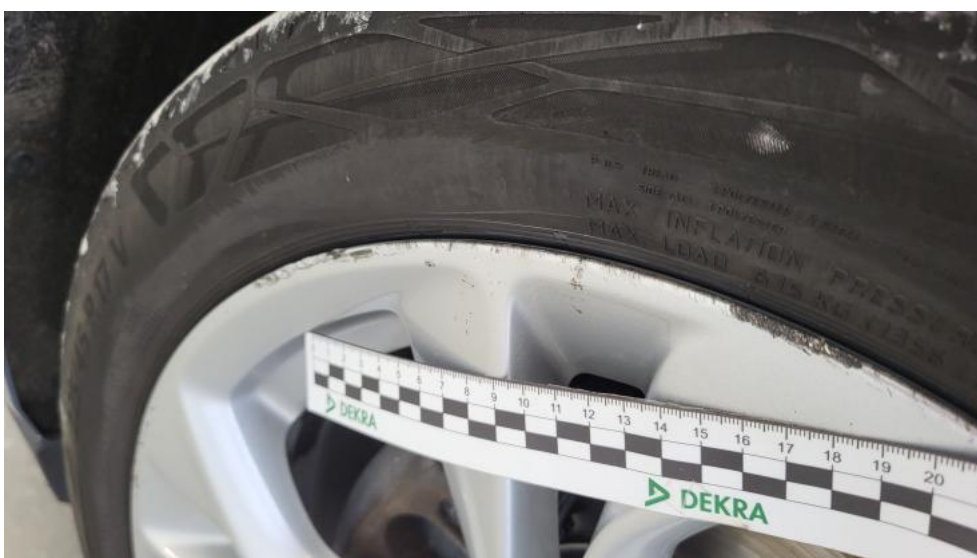
Felga Aluminiowa przednia L - Rysa/odprysk 1

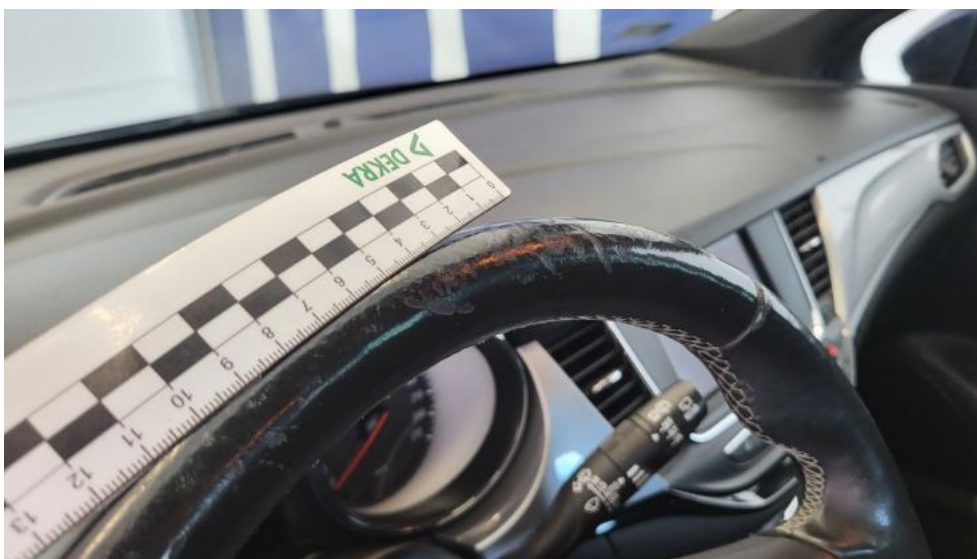
Koło kierownicy - Rysa/odprysk 1

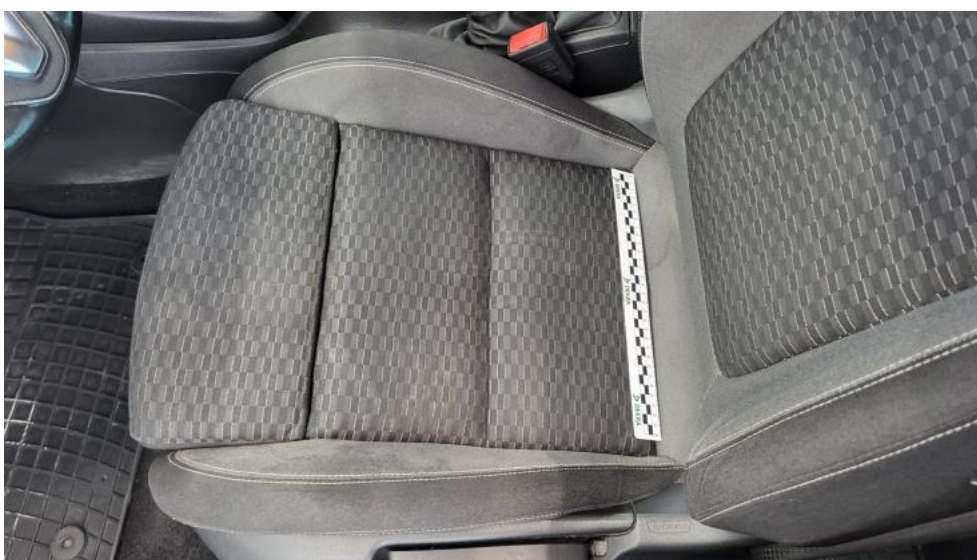
Fotel prz. lew. - Inne 1

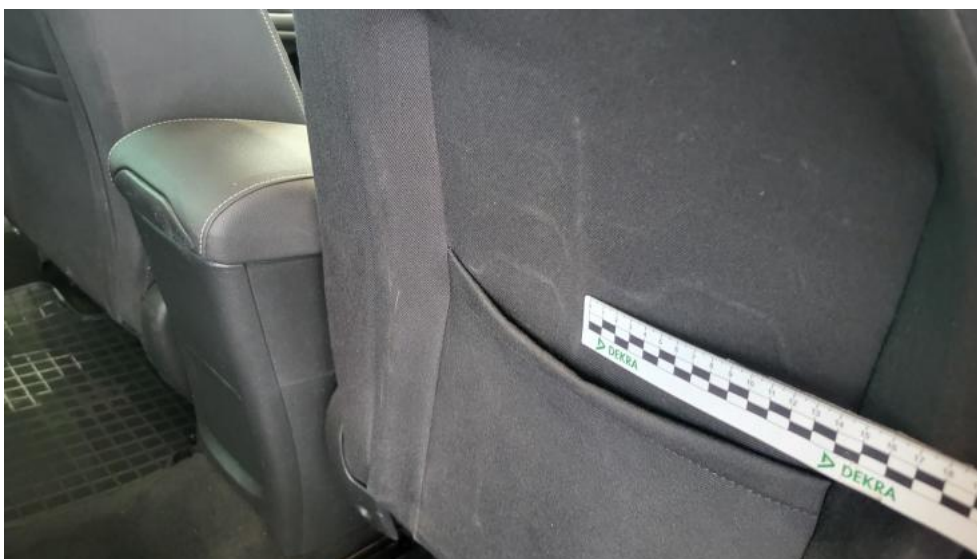
**Fot. 71.**  
Fotel prz. praw. - Inne 1

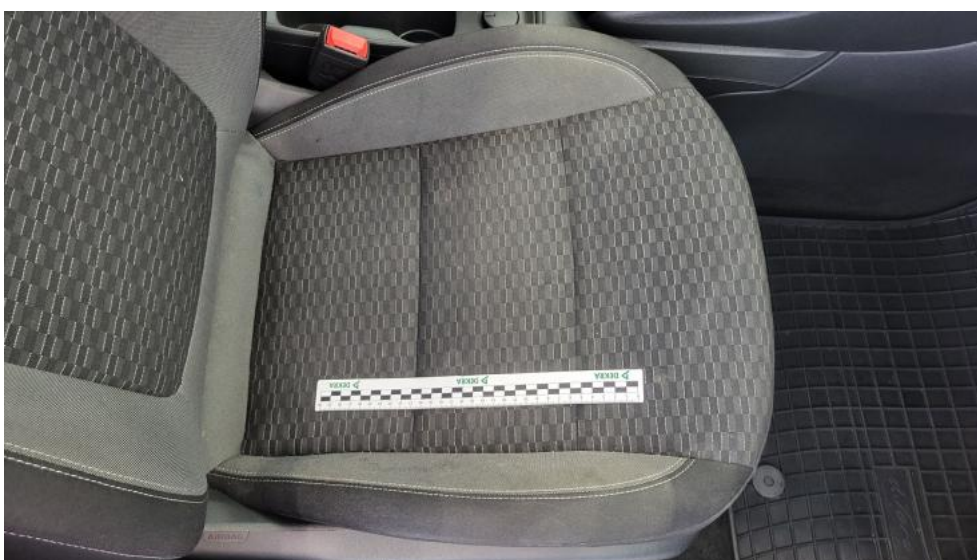
**Fot. 72.**  
Fotel prz. praw. - Inne 2

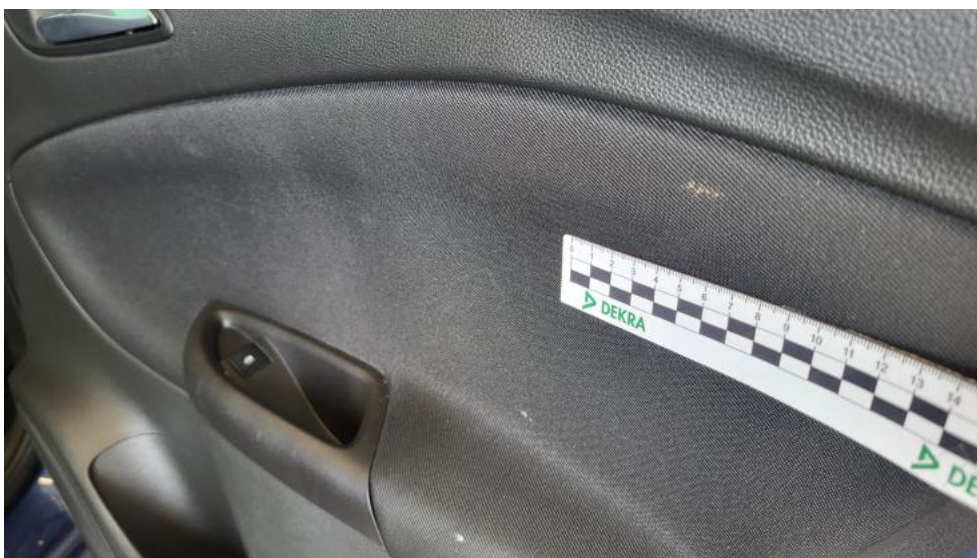
Tapicerka drzwi tylnych P - Inne 1
