Nr zlecenia DEKRA: PKOL(W)/LODZ/54668/25/07/25  
Nr zlecenia/szkody: 23/016038  
Data zlecenia: 25-07-2025

| Producent | DACIA |
| Model | Spring 21-24 |
| Nr rejestracyjny | WU5174P |

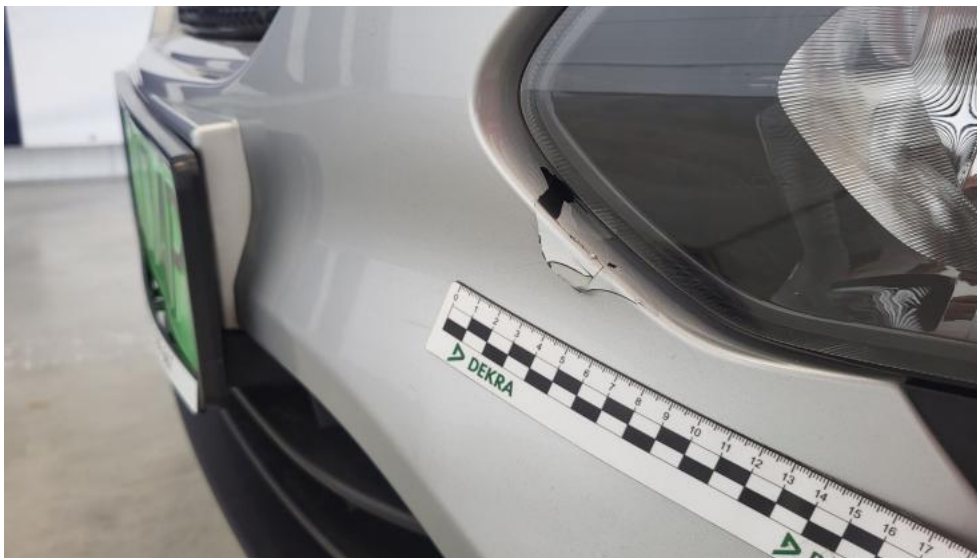
**Fot. 39.**  
Zderzak - Pęknięcie/rozerwanie 1

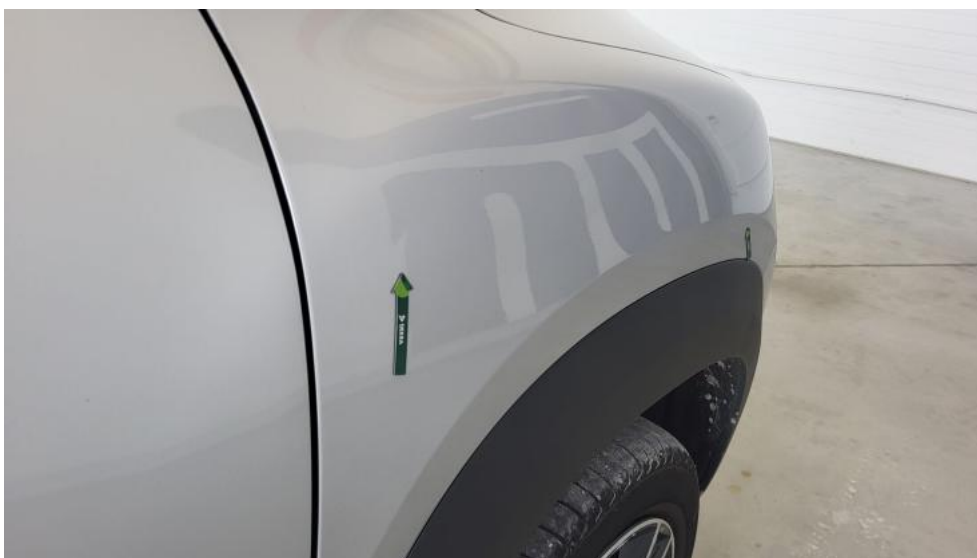
**Fot. 40.**  
Błotnik przedni P - Wgniecenie/odkształcenie 1

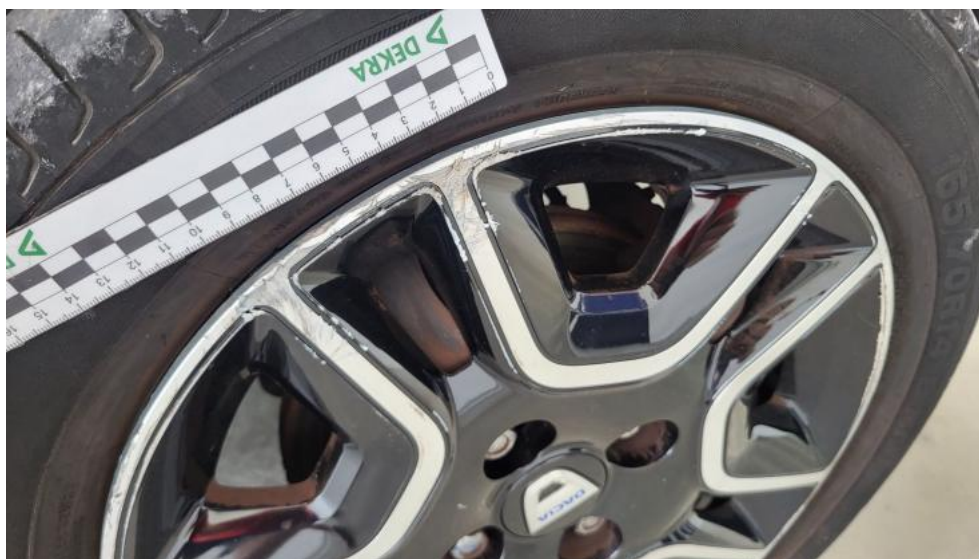
**Fot. 41.**

Kołpak przedni P - Rysa/odprysk 1

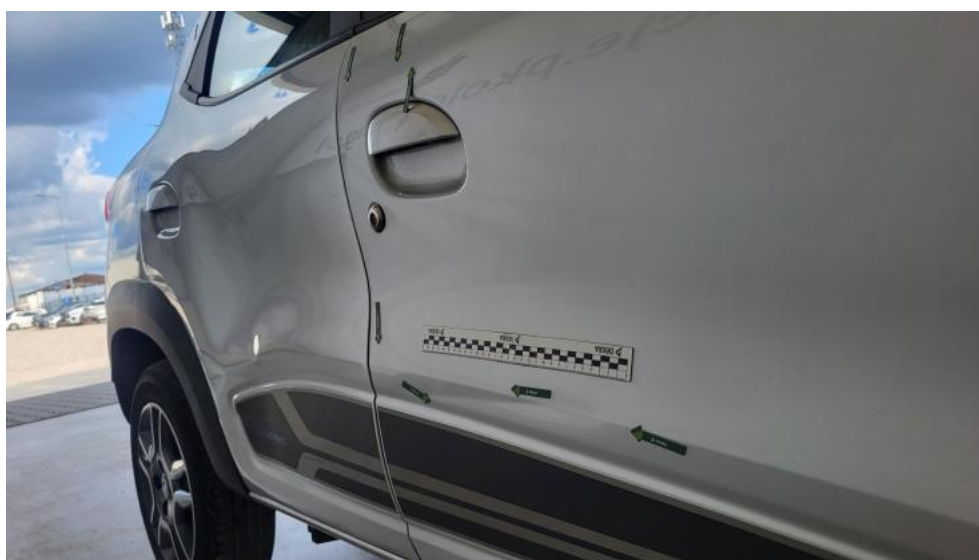
**Fot. 42.**

Drzwi przednie P - Wgniecenie/odkształcenie 1

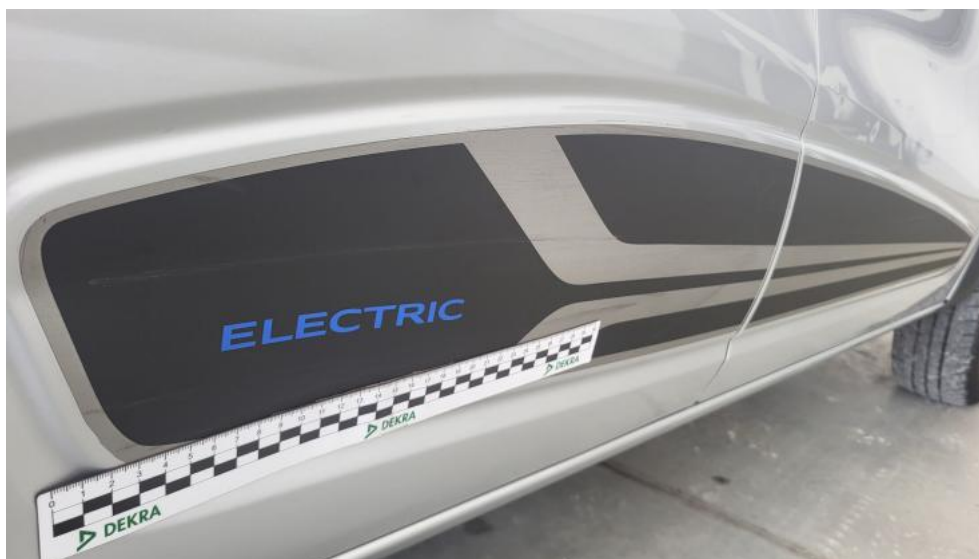
**Fot. 43.**

Drzwi tylne P - Rysa/odprysk 1

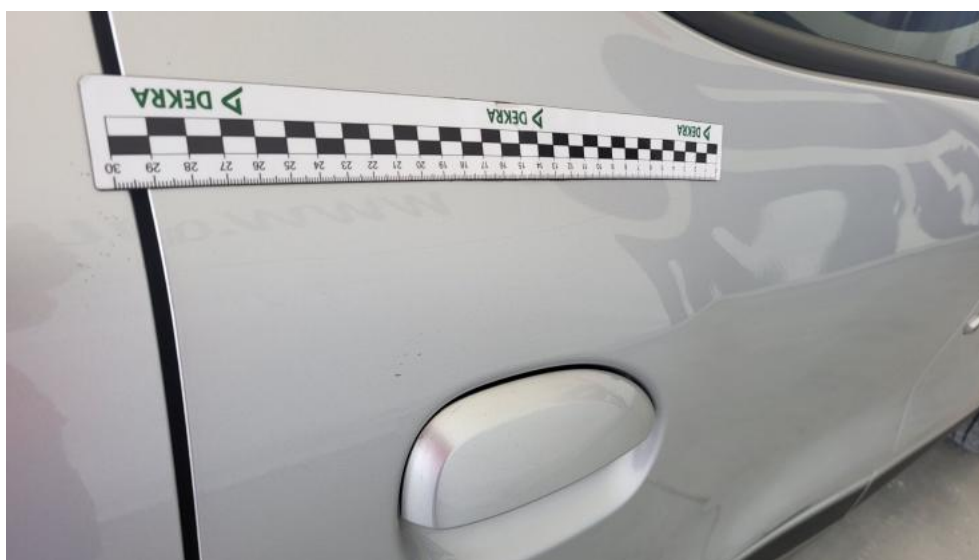
**Fot. 44.**

Drzwi tylne P - Rysa/odprysk 2

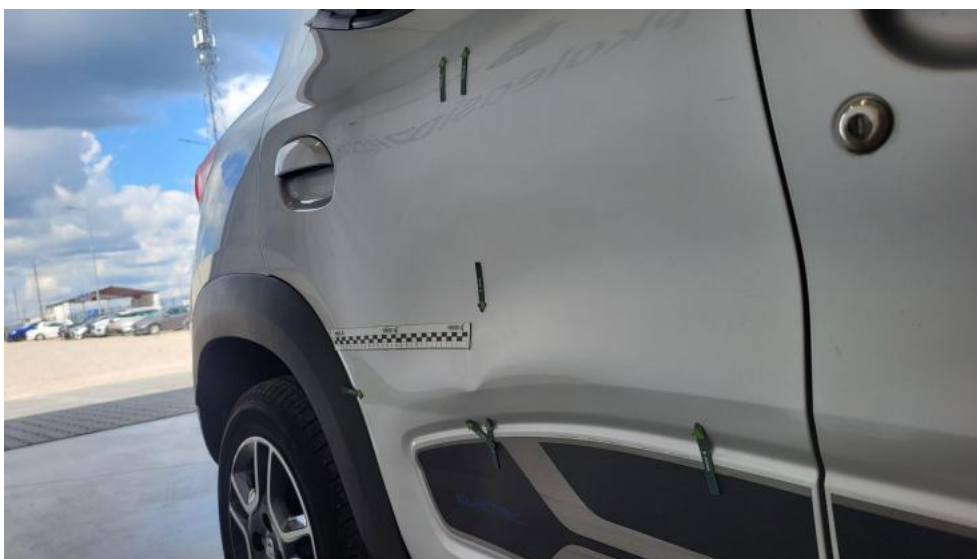
**Fot. 45.**

Drzwi tylne P - Wgniecenie/odkształcenie 1

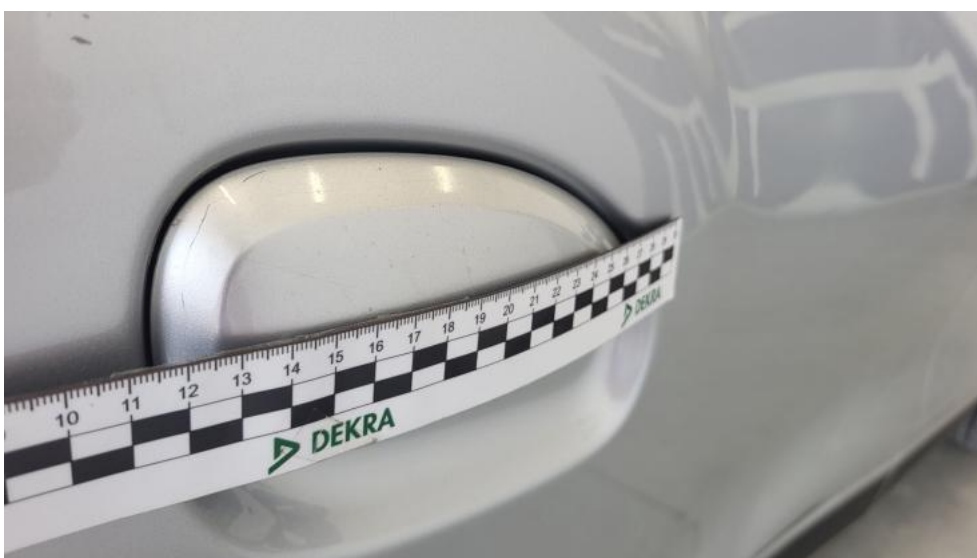
**Fot. 46.**

Klamka drzwi tyl P - Rysa/odprysk 1

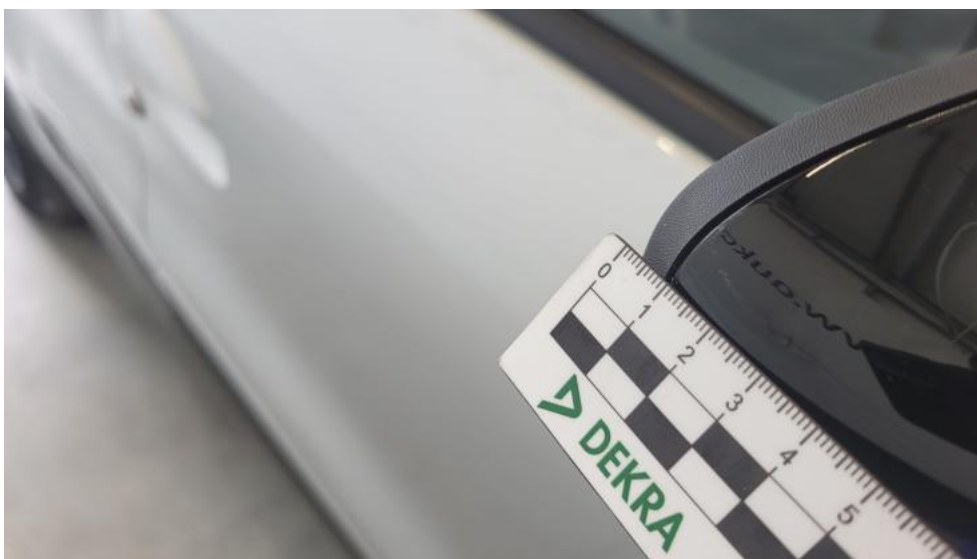
**Fot. 47.**

Lusterko zew P - Rysa/odprysk 1

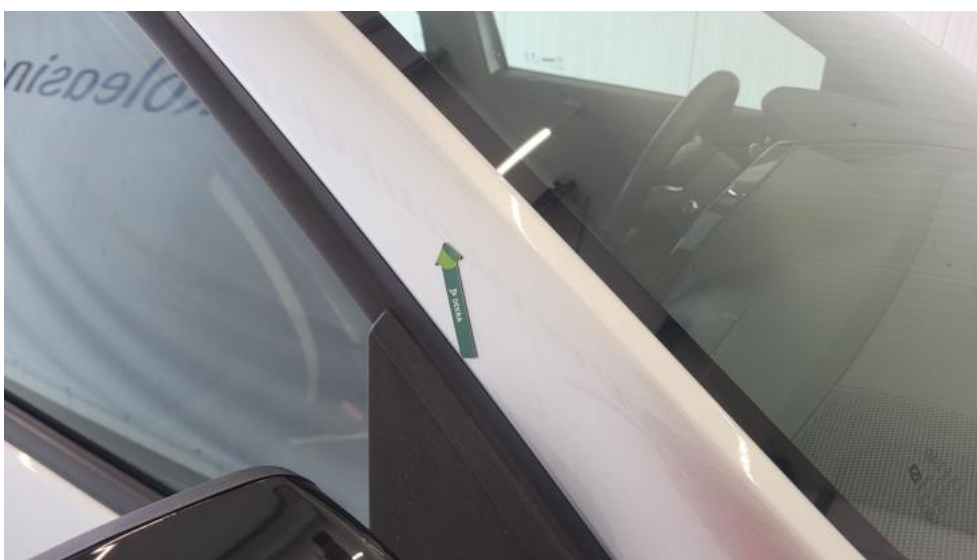
**Fot. 48.**

Słupek przedni P - Wgniecenie/odkształcenie 1

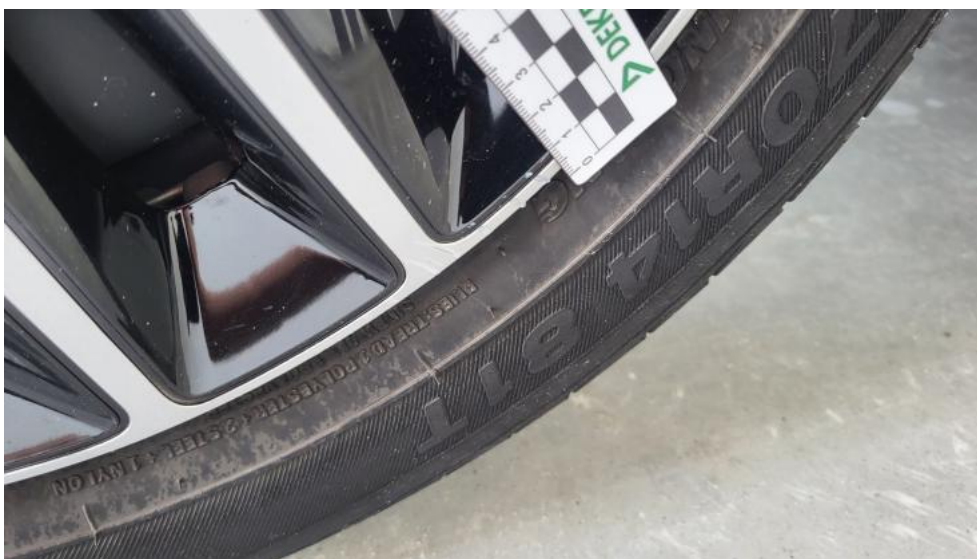
**Fot. 51.**

Kołpak tylny P - Rysa/odprysk 1

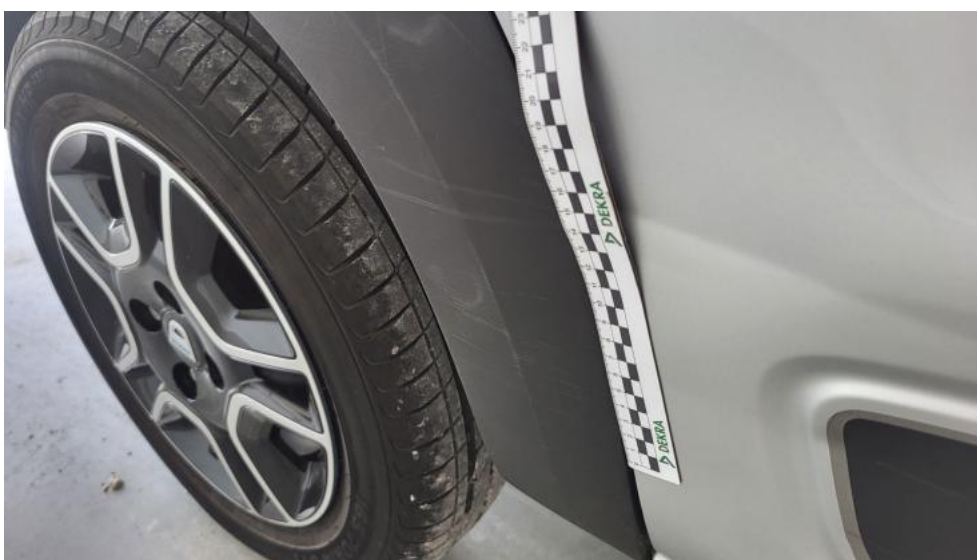
**Fot. 52.**

Listwa krawędzi błotnika tyl P - Rysa/odprysk 1

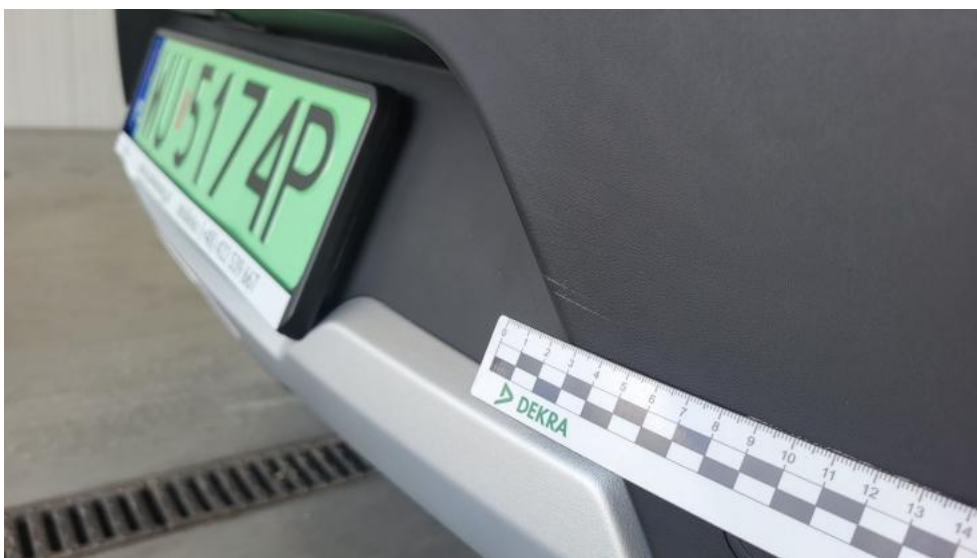
**Fot. 54.**

Zderzak tylny - Rysa/odprysk 1

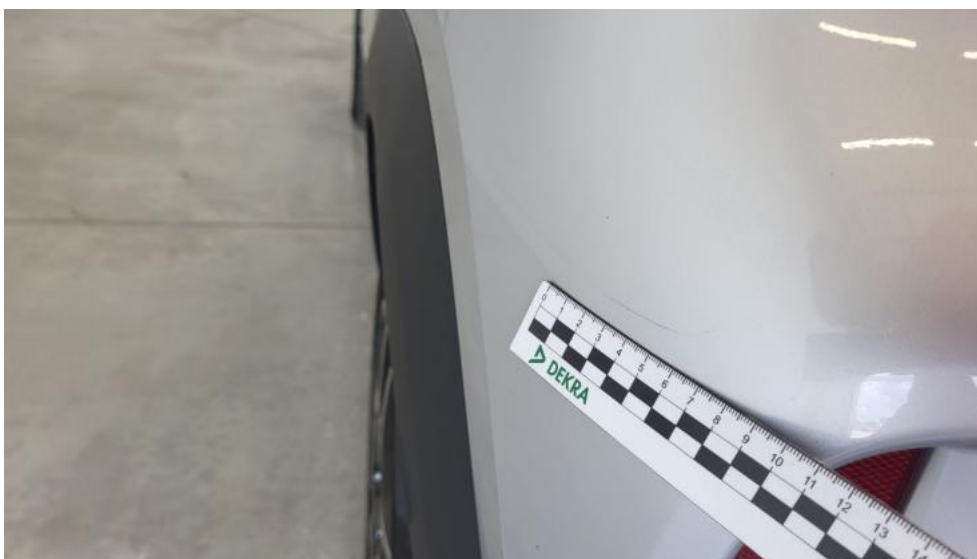
**Fot. 55.**

Zderzak tylny cz L - Rysa/odprysk 1

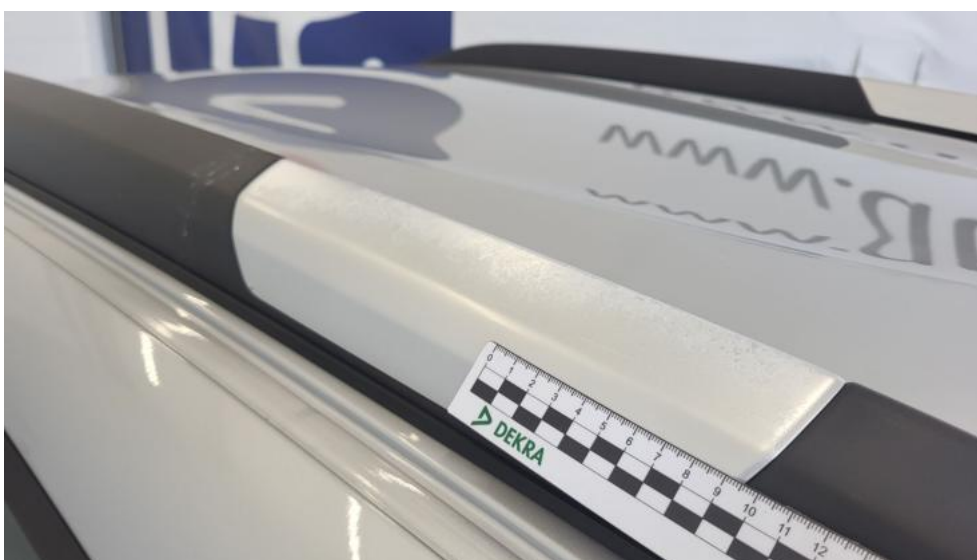
**Fot. 56.**

Reling L - Inne 1

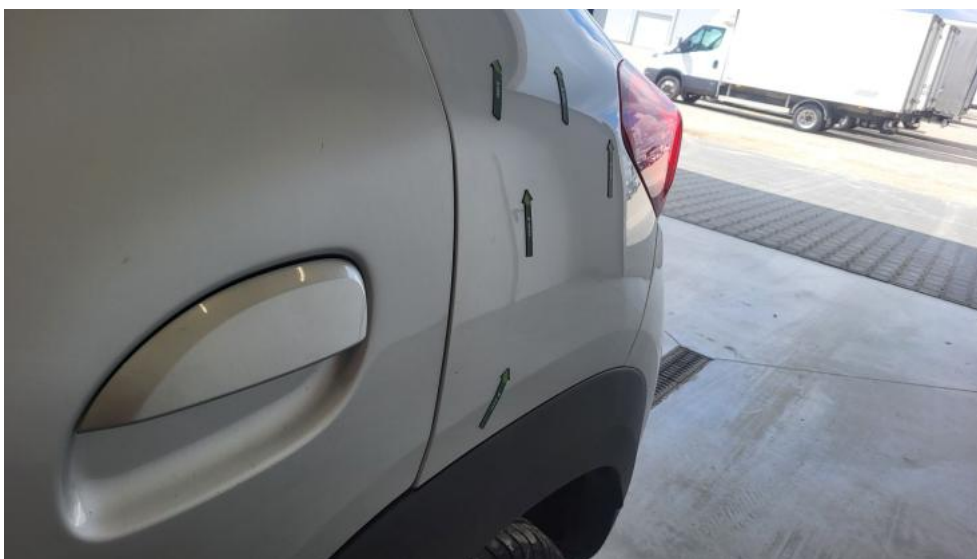
**Fot. 57.**

Błotnik tylny L / Ściana boczna L - Wgniecenie/odkształcenie 1

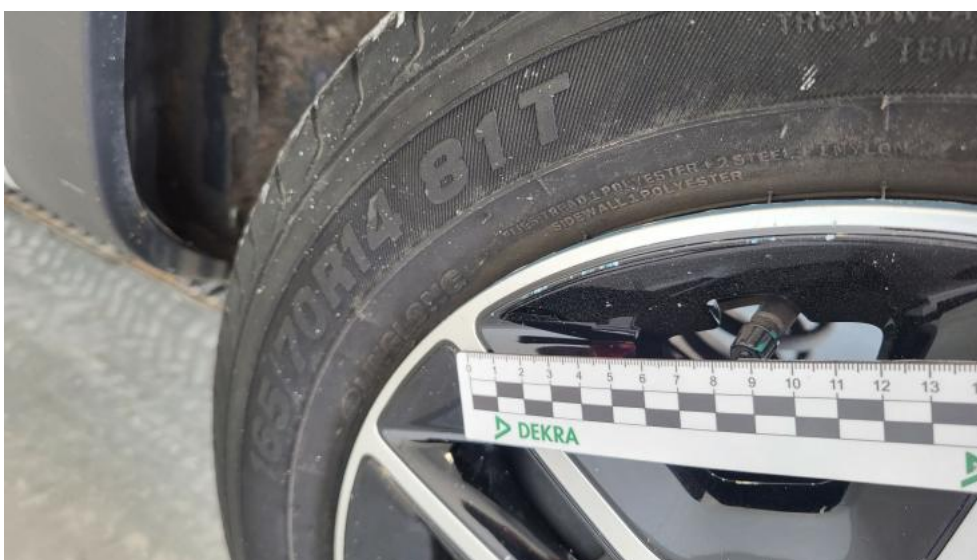
**Fot. 58.**

Kołpak tylny L - Rysa/odprysk 1

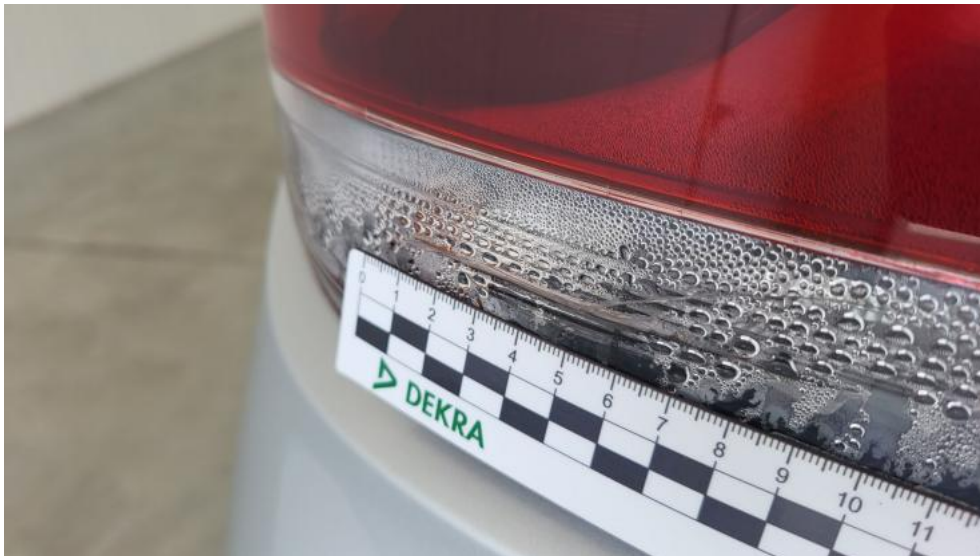
**Fot. 59.**

Lampa zespolona tylna L - Pęknięcie/rozerwanie 1

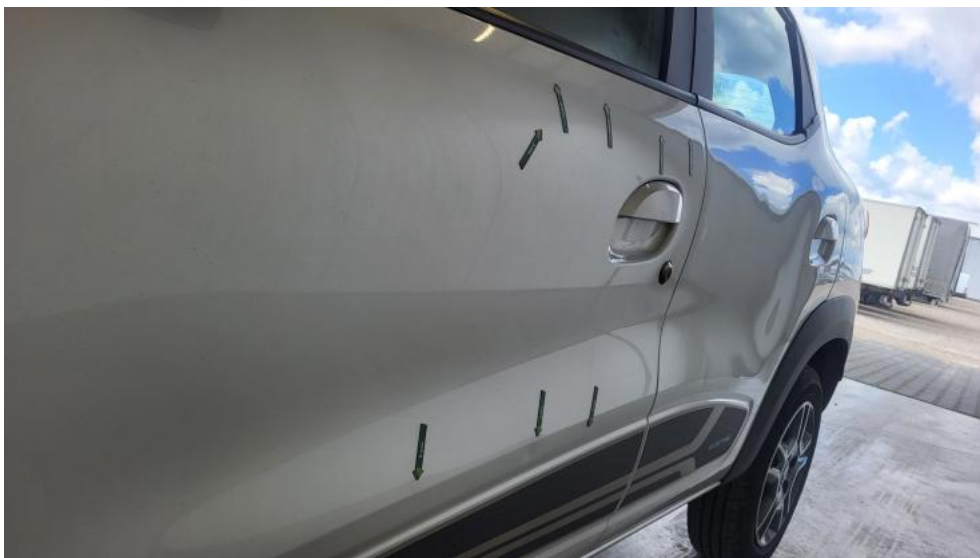
**Fot. 60.**

Drzwi przed L - Wgniecenie/odkształcenie 1

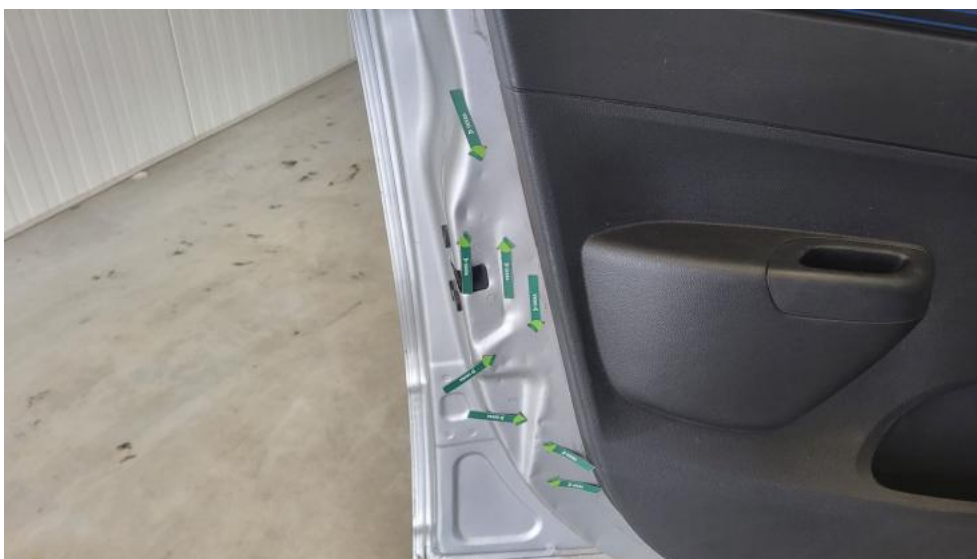
**Fot. 61.**

Drzwi przed L - Wgniecenie/odkształcenie 2

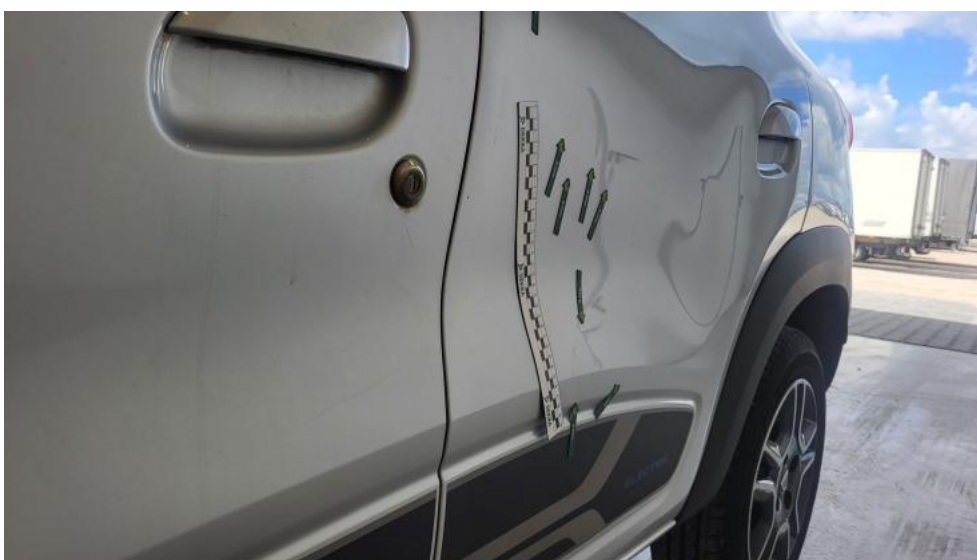
**Fot. 62.**

Drzwi tylne L - Wgniecenie/odkształcenie 1

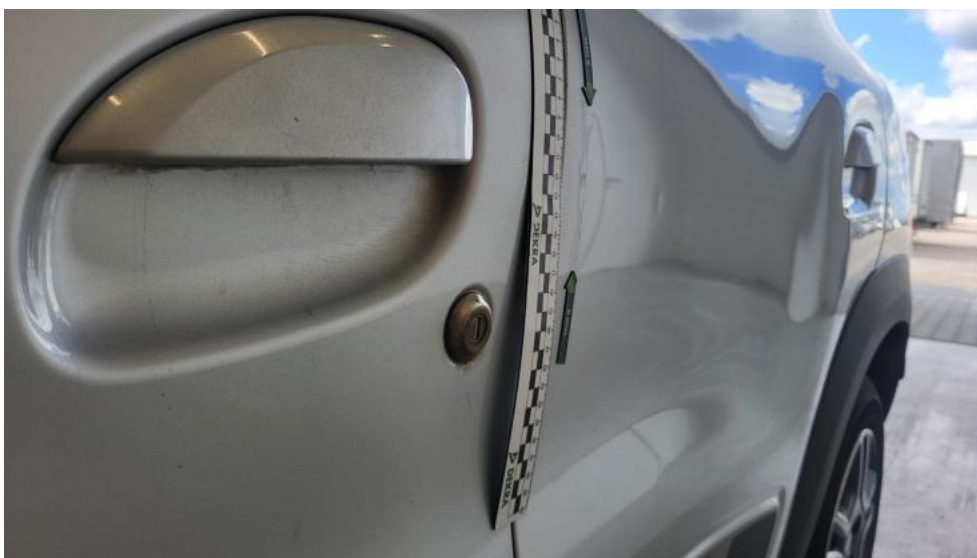
**Fot. 64.**

Drzwi tylne L() - Wgniecenie/odkształcenie 3

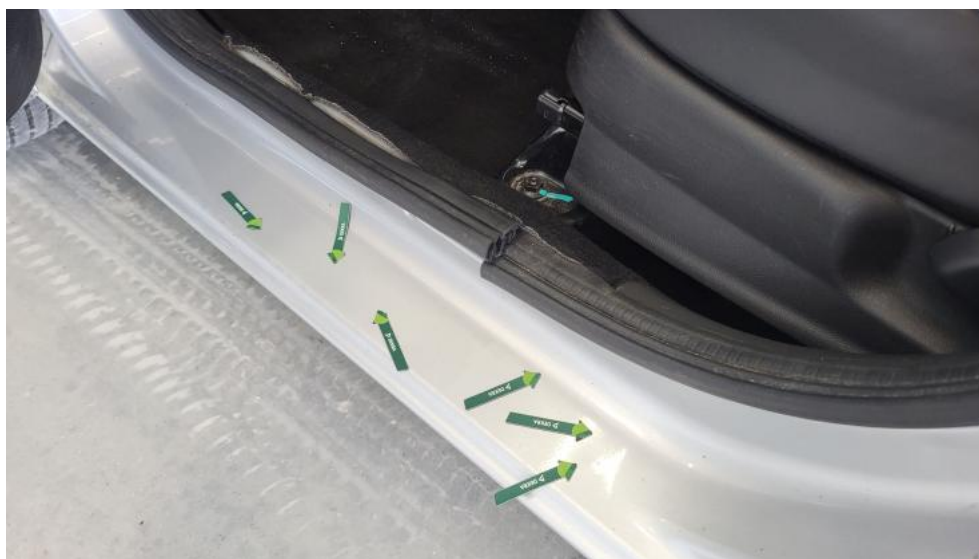
**Fot. 65.**

Próg L - Wgniecenie/odkształcenie 1

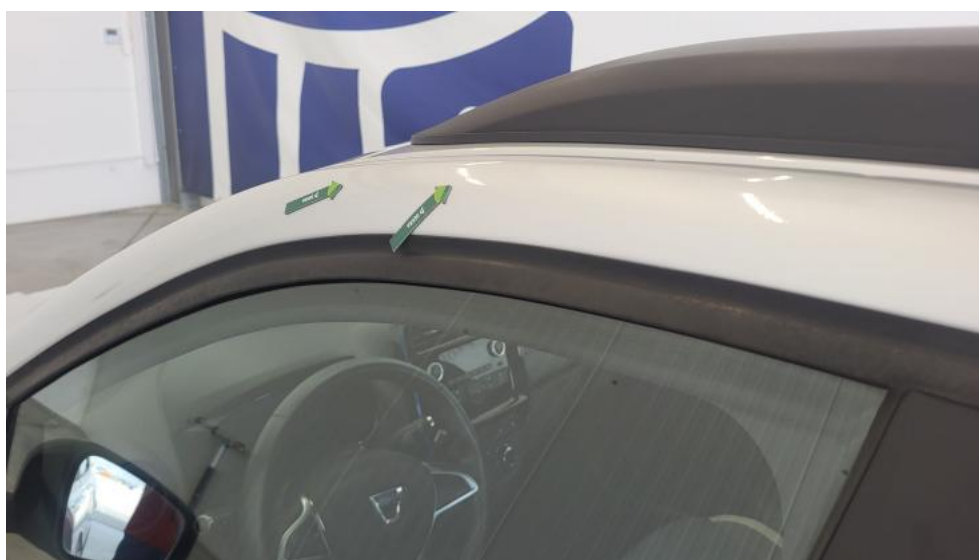
**Fot. 66.**

Słupek przedni L - Wgniecenie/odkształcenie 1

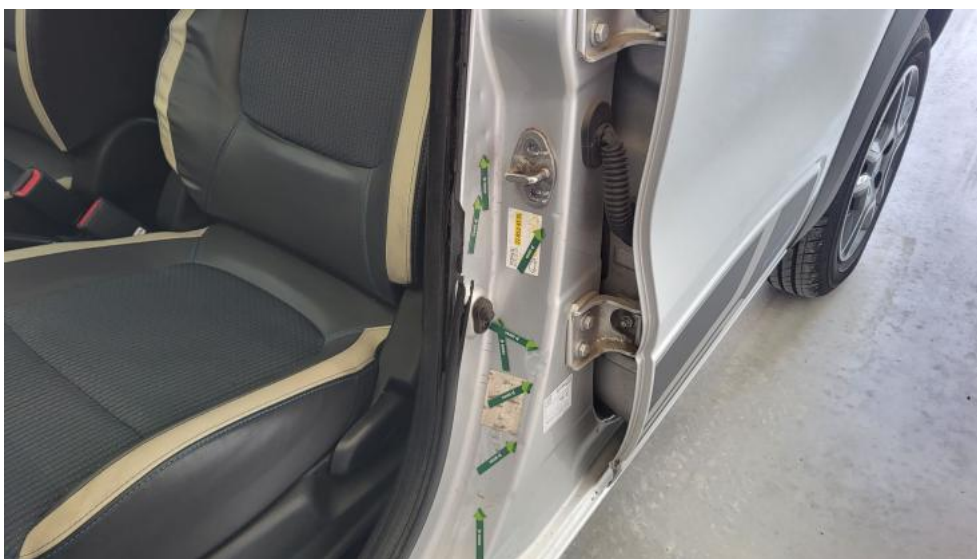
**Fot. 67.**

Słupek środkowy L - Wgniecenie/odkształcenie 1

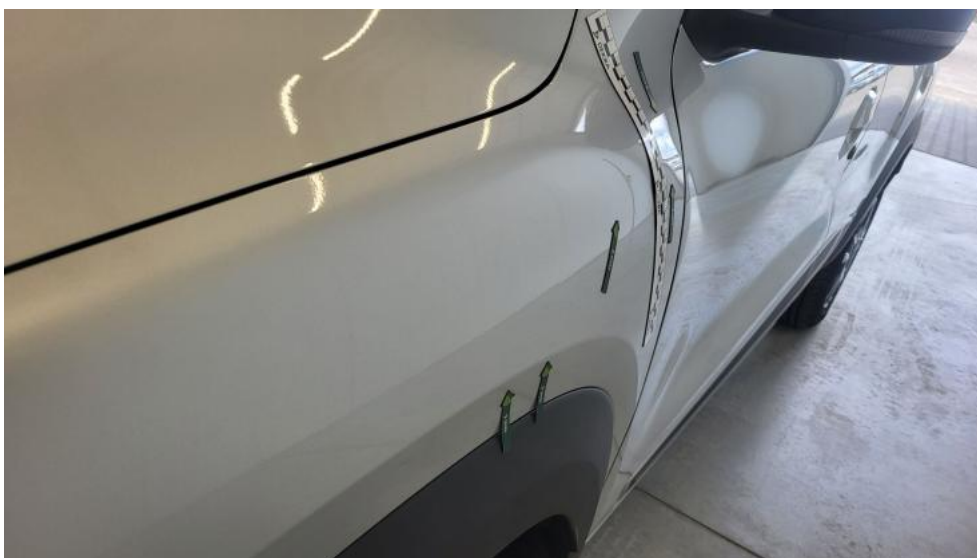
**Fot. 68.**

Łotnik przedni L - Wgniecenie/odkształcenie 1

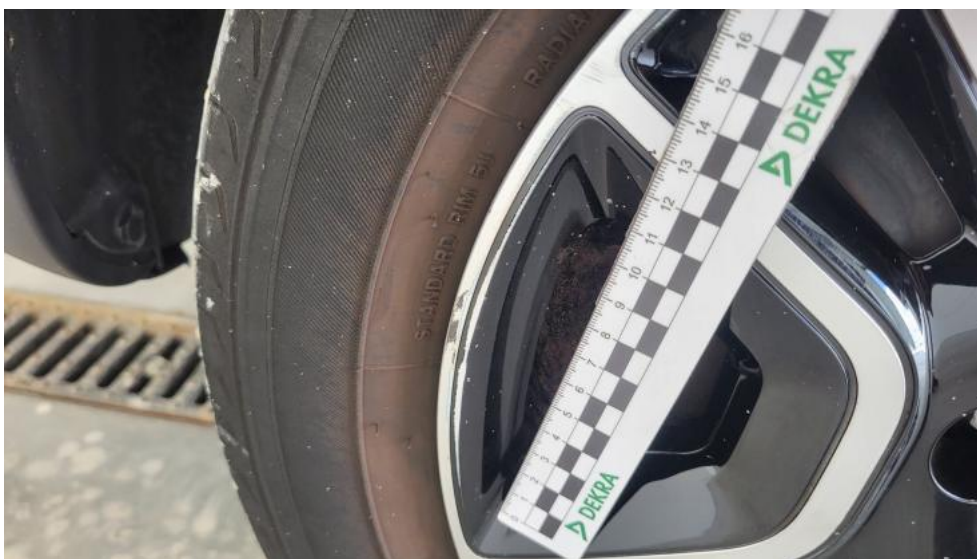
**Fot. 69.**

Kołpak przedni L - Rysa/odprysk 1

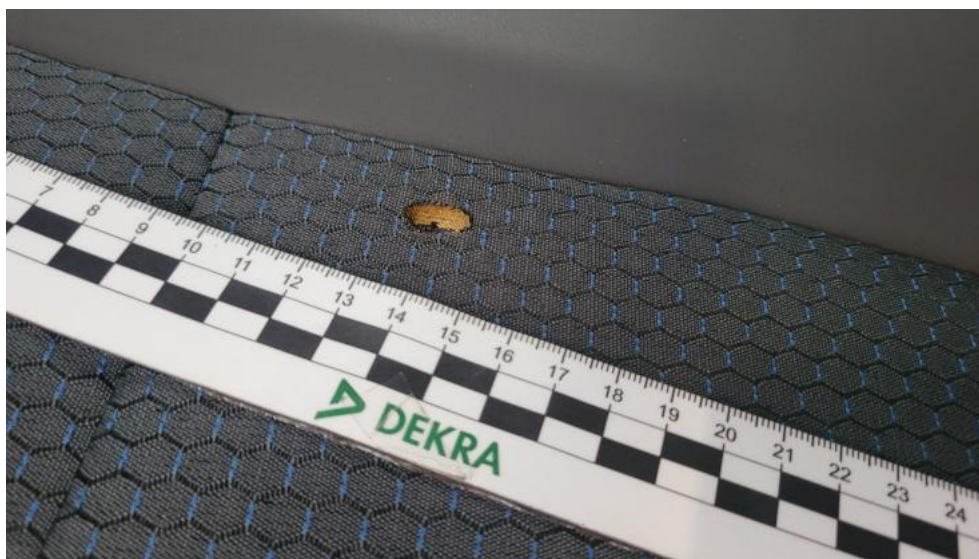
**Fot. 71.**  
Kanapa tyl. - Inne 1

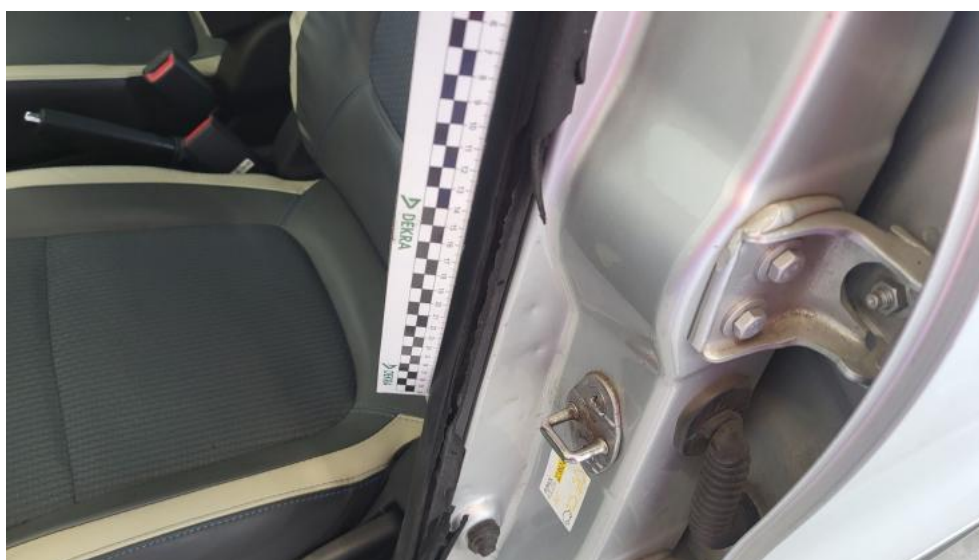
**Fot. 72.**  
Uszczelka drzwi przednich L - Pęknięcie/rozerwanie 1

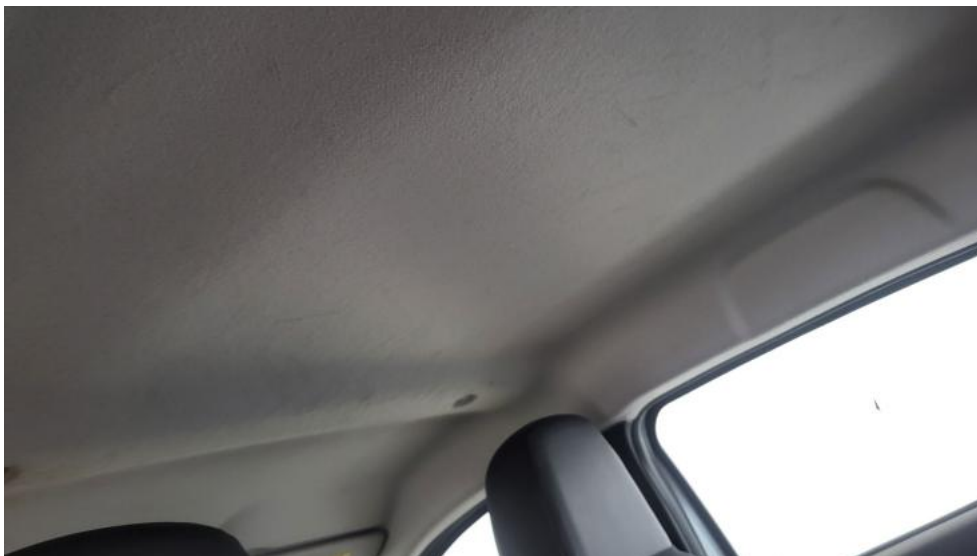
**Fot. 73.**  
Podsufitka - Inne 1

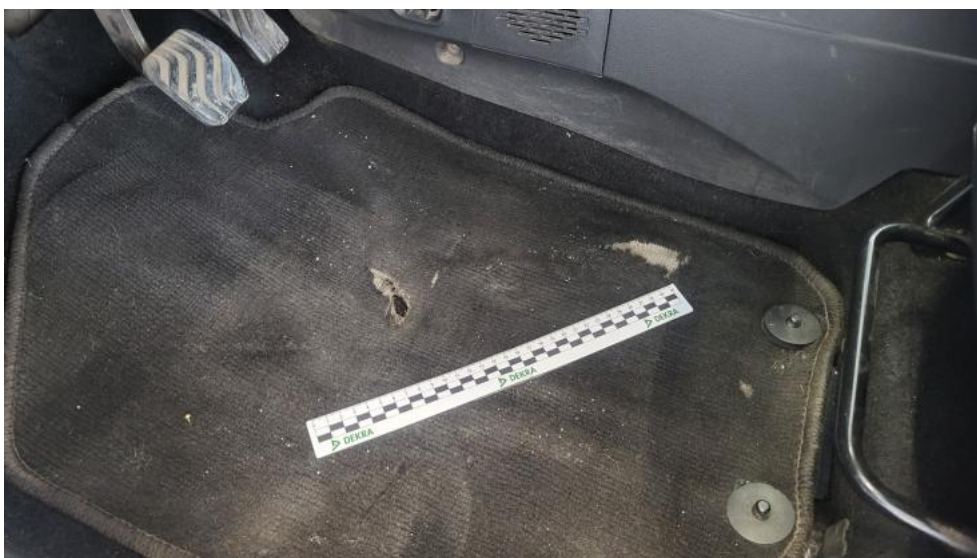
**Fot. 74.**  
Dywanik prze L - Pęknięcie/rozerwanie 1

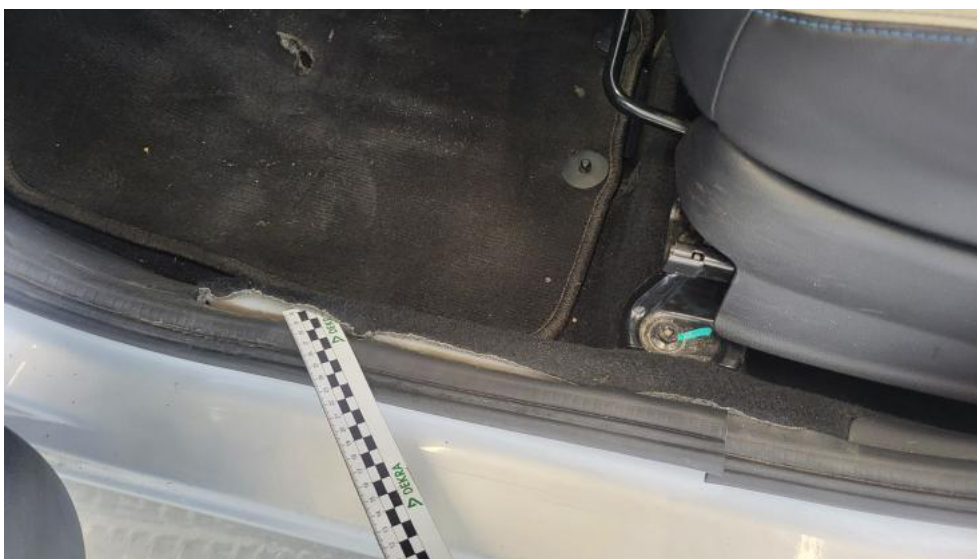
**Fot. 75.**

Wykładzina podłogi - Inne 1

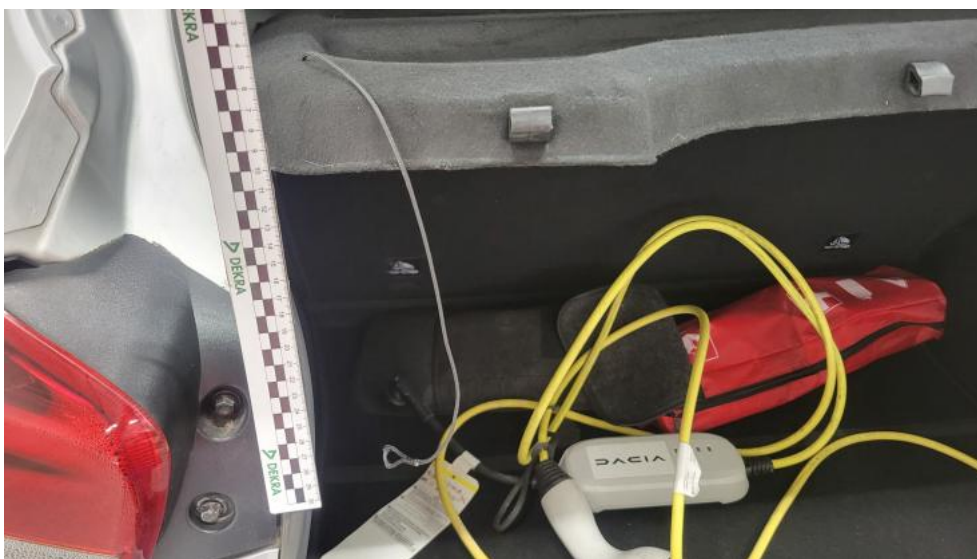
**Fot. 77.**

półka/roleta tylna - Inne 1

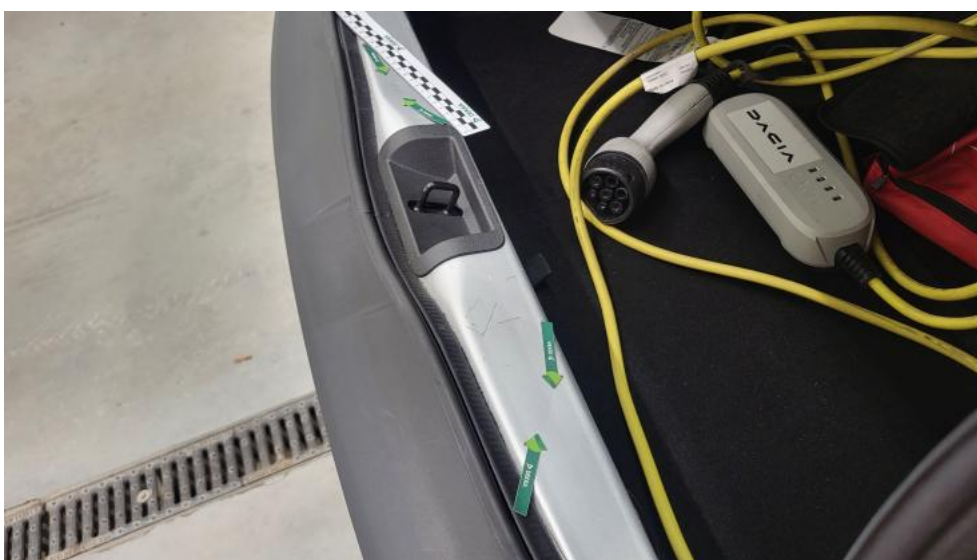
**Fot. 78.**

Podłoga - Wgniecenie/odkształcenie 1
