Nr zlecenia DEKRA: PKOL(W)/LODZ/63444/25/08/27  
Nr zlecenia/szkody: PS25/00358  
Data zlecenia: 27-08-2025

**DEKRA Polska - Centrala**  
02-673 Warszawa, ul. Konstruktorska 12A

| Typ/wersja | Kodiaq 2.0 TSI 4x4 Sportline DSG |
| Nr rejestracyjny | BS0140E |

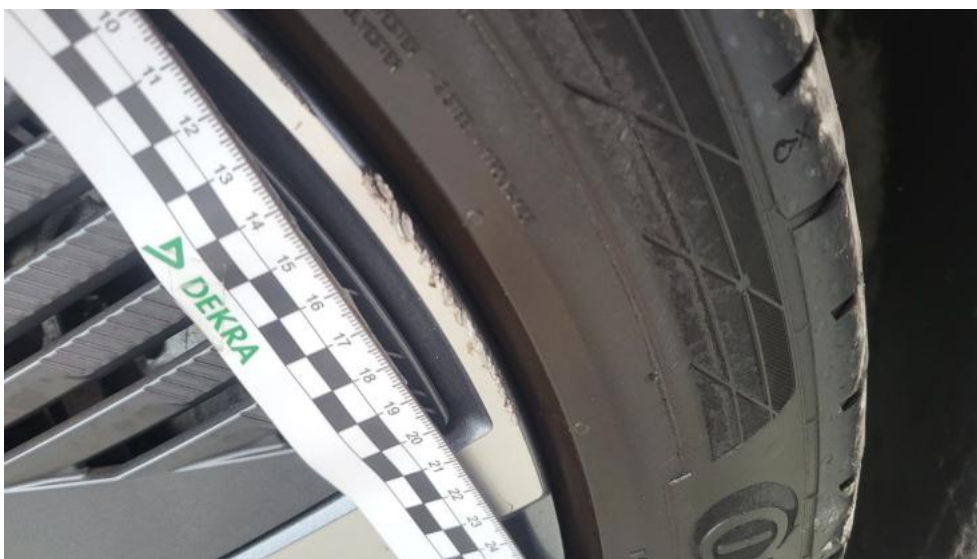
**Fot. 43.**

Felga aluminiowa przednia P - Rysa/odprysk 1

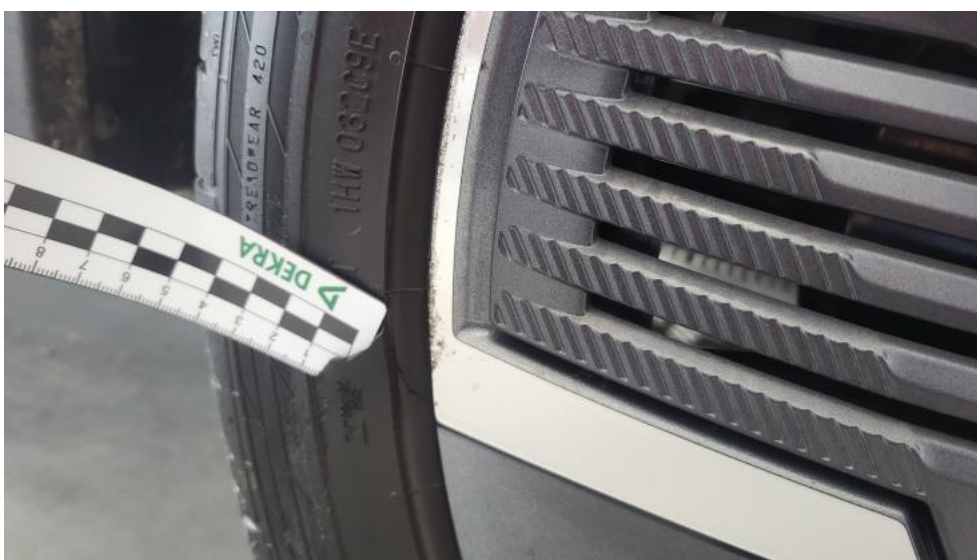
**Fot. 44.**

Opona przednia P - Pęknięcie/rozerwanie 1

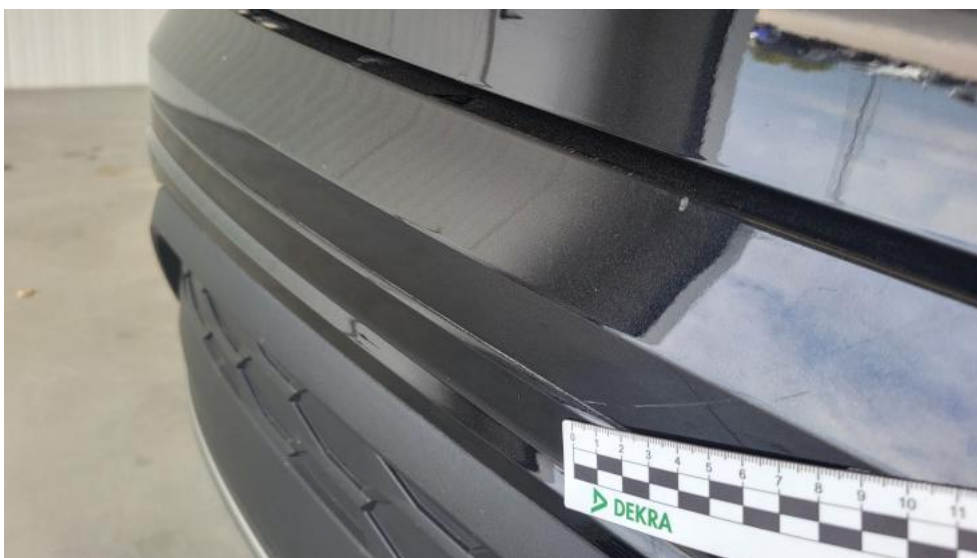
**Fot. 48.**

Zderzak tylny - Rysa/odprysk 2

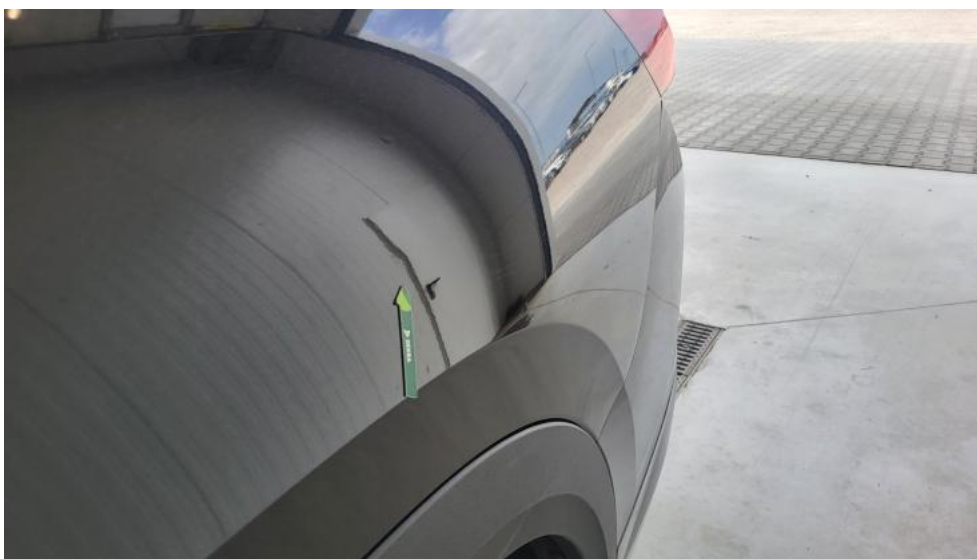
**Fot. 49.**

Błotnik tylny L / Ściana boczna L - Wgniecenie/odkształcenie 1

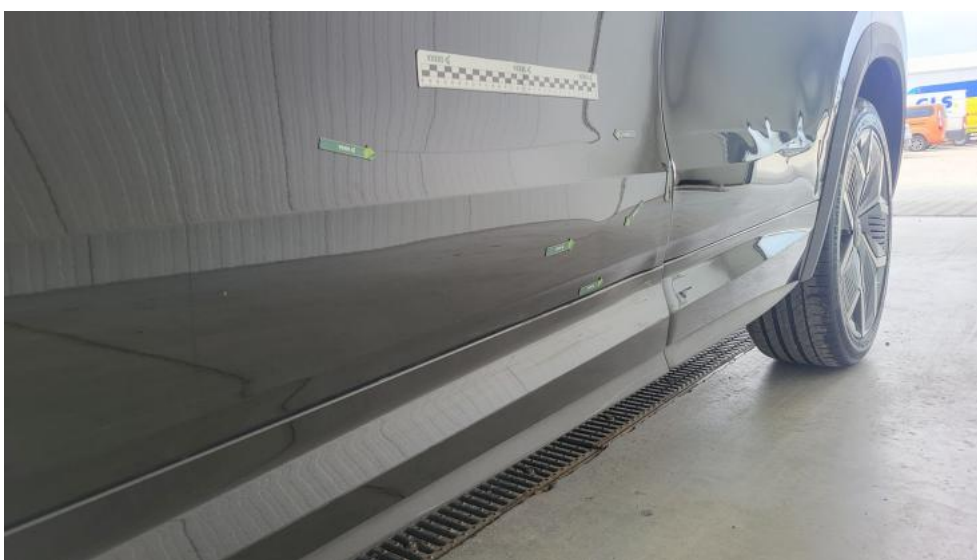
**Fot. 50.**

Drzwi przed L - Wgniecenie/odkształcenie 1

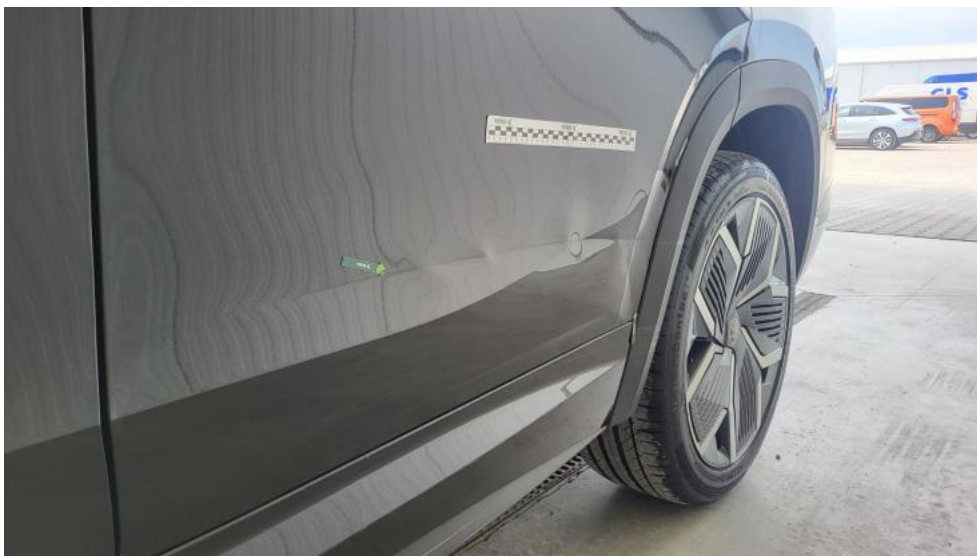
**Fot. 52.**  
Drzwi tylne L - Wgniecenie/odkształcenie 1

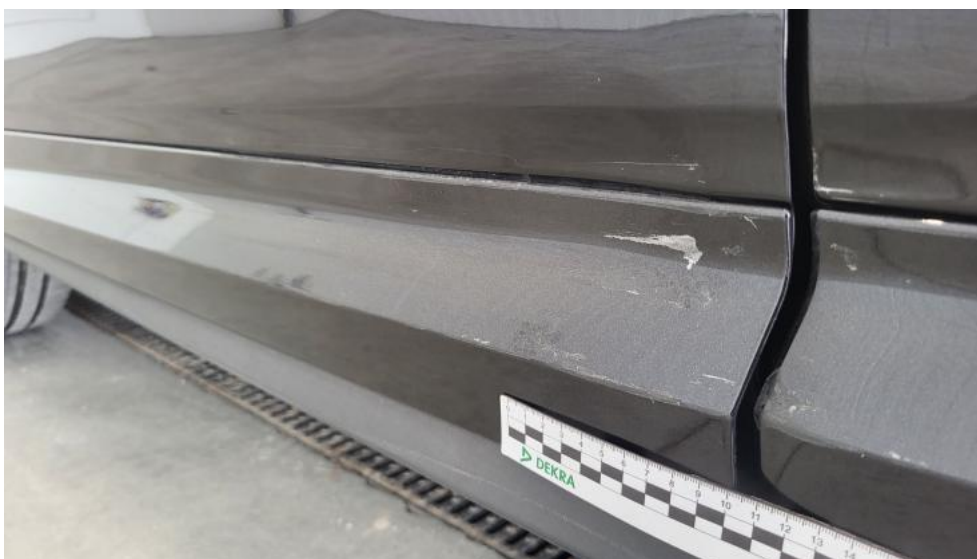
**Fot. 53.**

Listwa drzwi przednich L - Rysa/odprysk 1

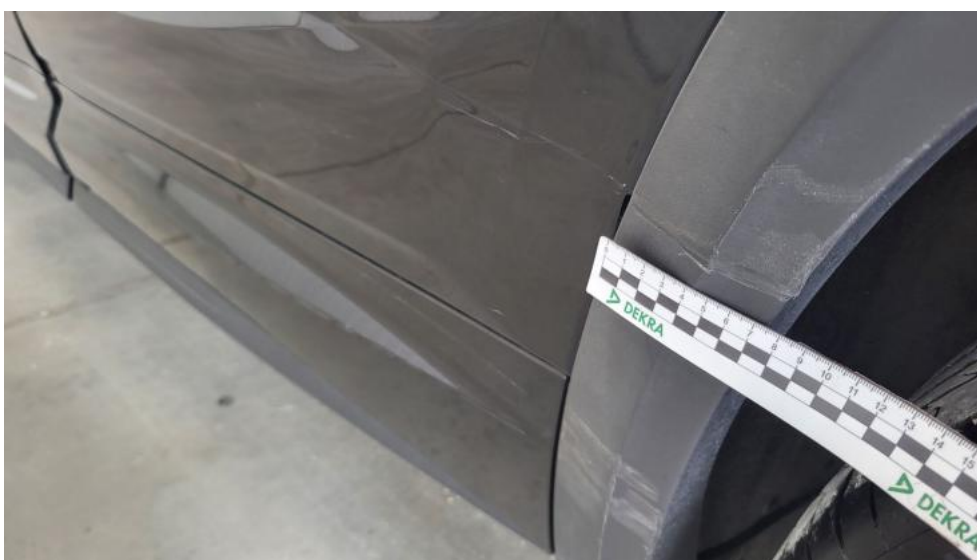
**Fot. 54.**

Listwa drzwi tylnych L - Rysa/odprysk 1

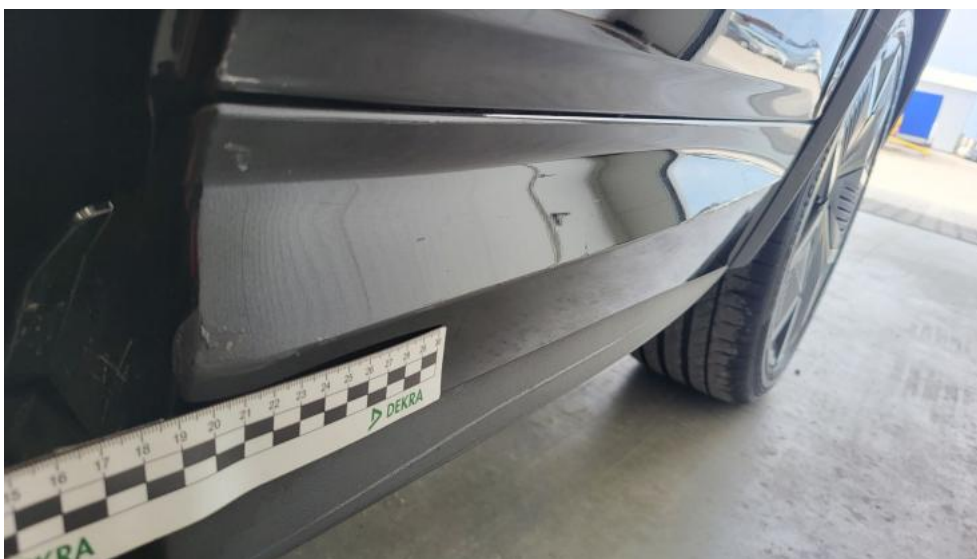
**Fot. 55.**

Listwa drzwi tylnych L - Rysa/odprysk 2

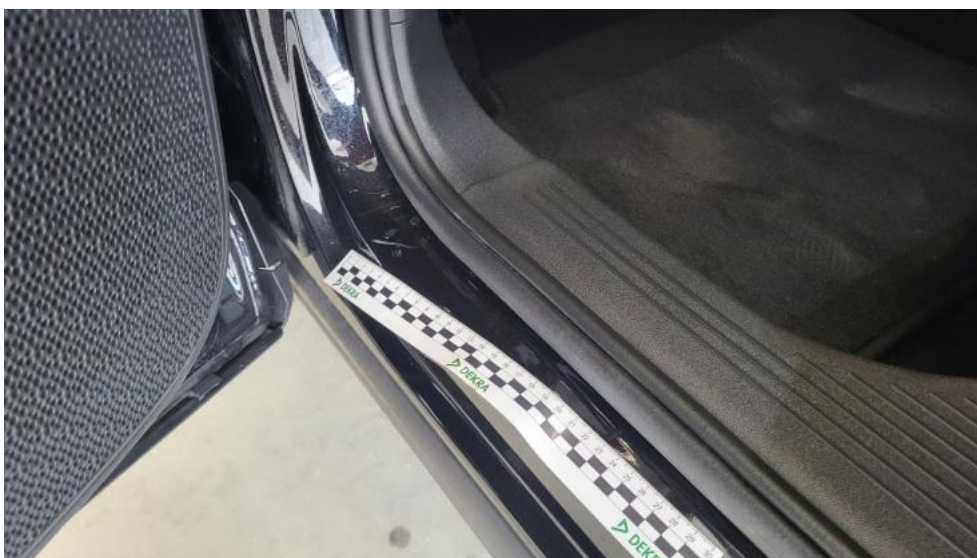
**Fot. 56.**

Próg L - Rysa/odprysk 1

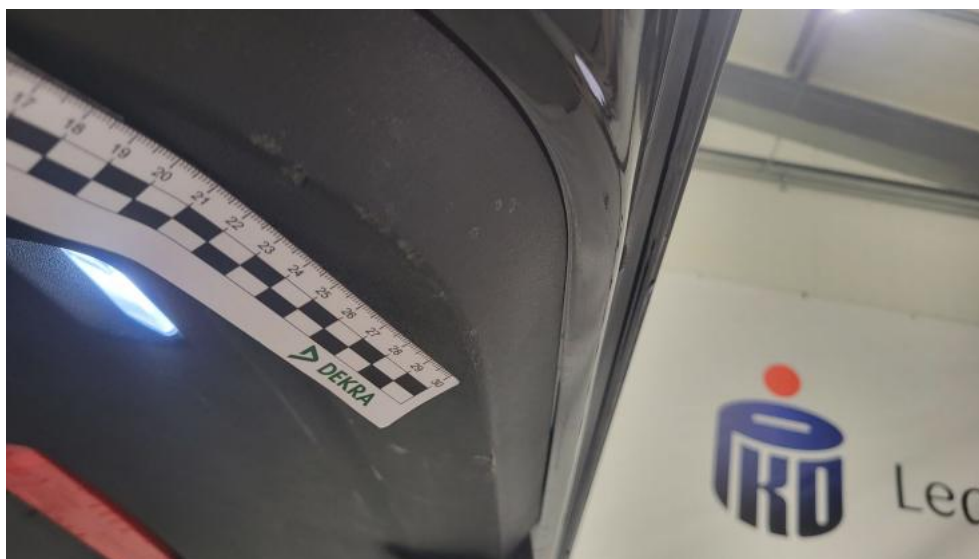
**Fot. 59.**

Wykładzina pokrywy tylnej - Rysa/odprysk 1
