DEKRA's commission No. : PKOL(W)/LODZ/76424/25/10/07  
commission/ damage No. : PS21/06163  
Date of commission: 07-10-2025

| Manufacturer | BMW |
| Model | Seria 7 [G11, G12] 15-19 |
| Registration /record No. | WU8918M |

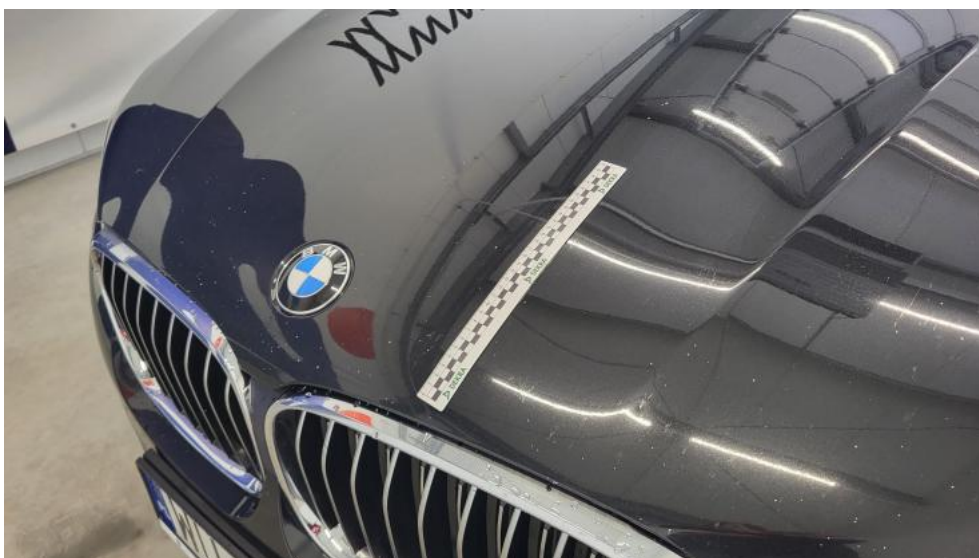
**Photo 38.**

Pokrywa komory silnika - Rysa/odprysk 1

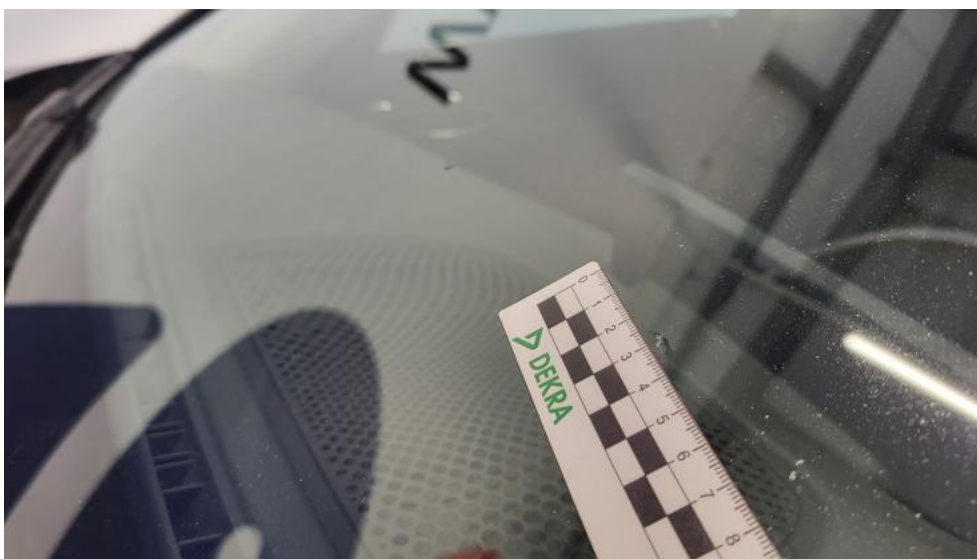
**Photo 39.**

Szyba czołowa - Pęknięcie/rozerwanie 1

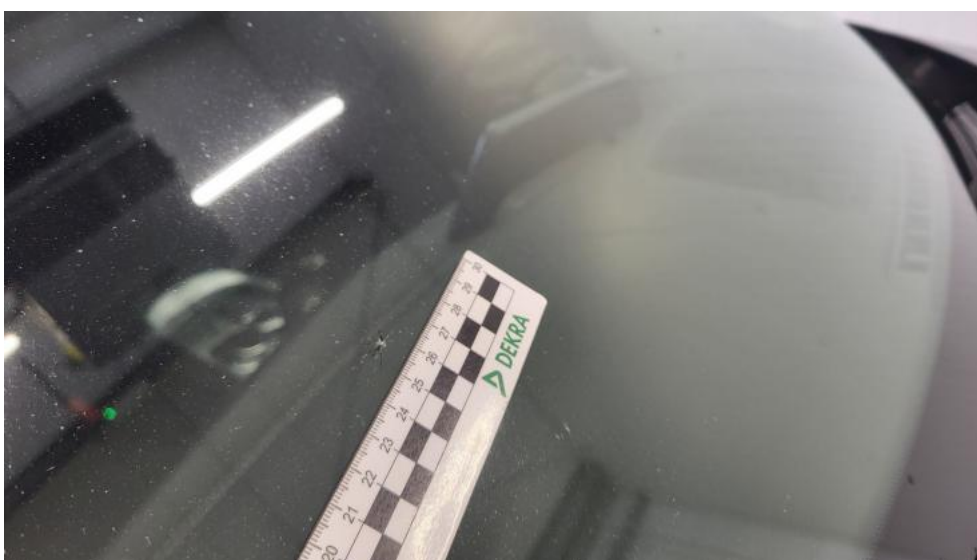
**Photo 40.**

Szyba czołowa - Pęknięcie/rozerwanie 2

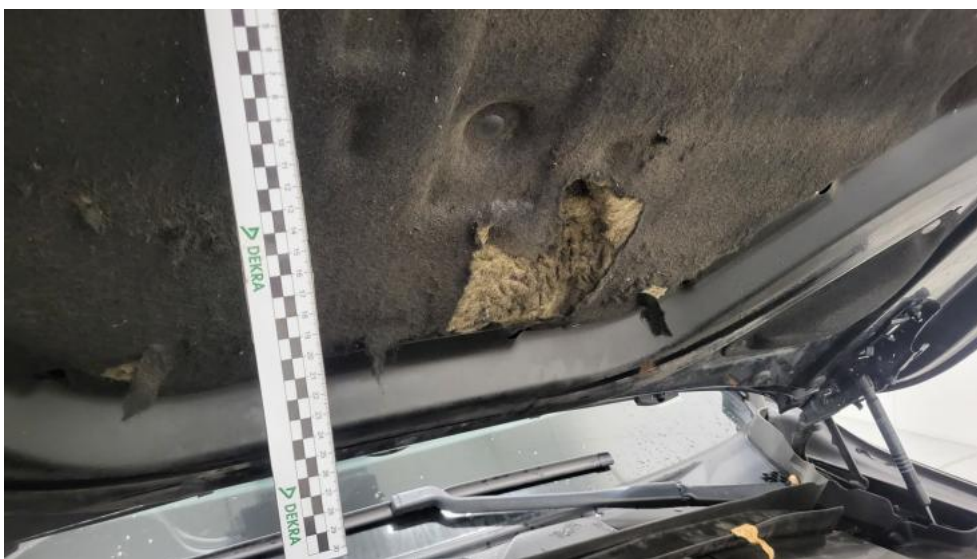
**Photo 41.**

Wykładzina pokrywy komory silnika - Pęknięcie/rozerwanie 1

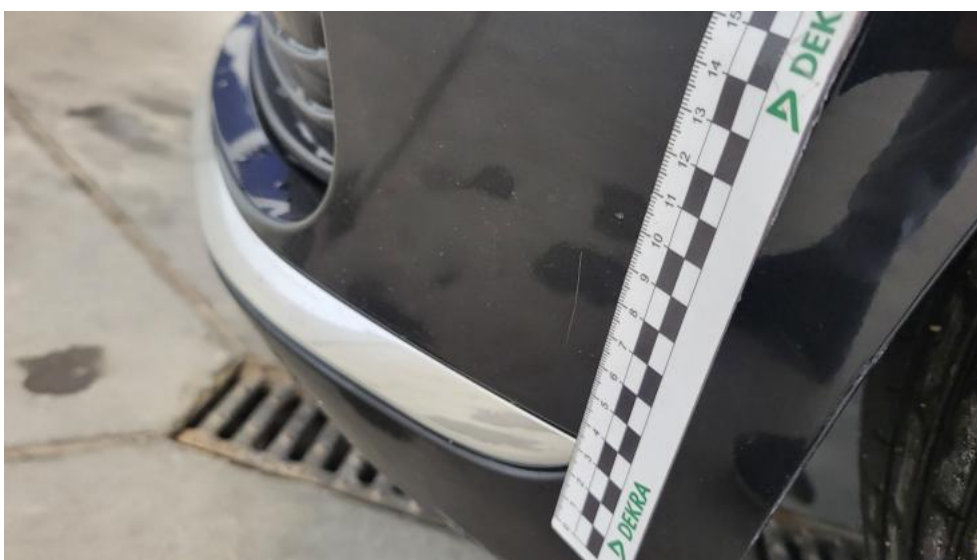
**Photo 42.**

Zderzak - Rysa/odprysk 1

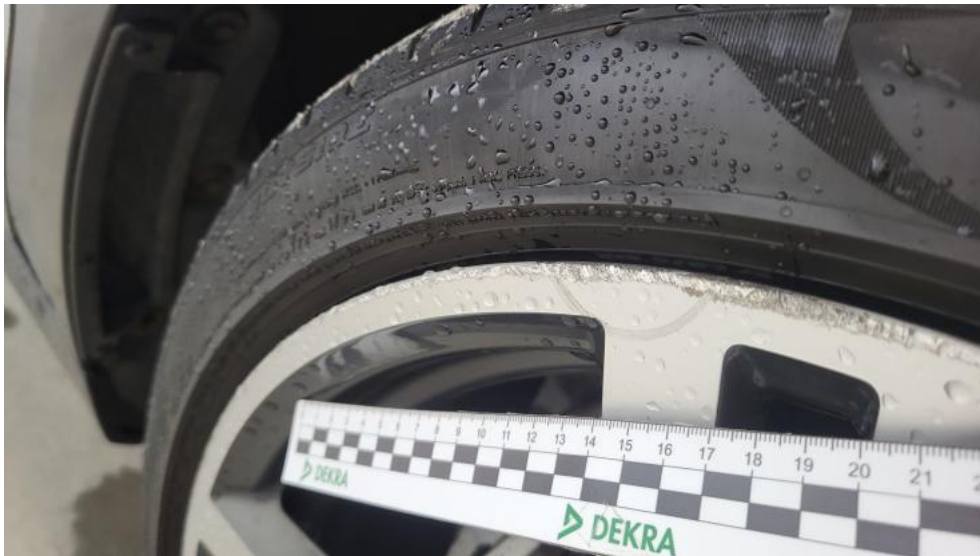
**Photo 43.**

Felga aluminiowa przednia P - Rysa/odprysk 1

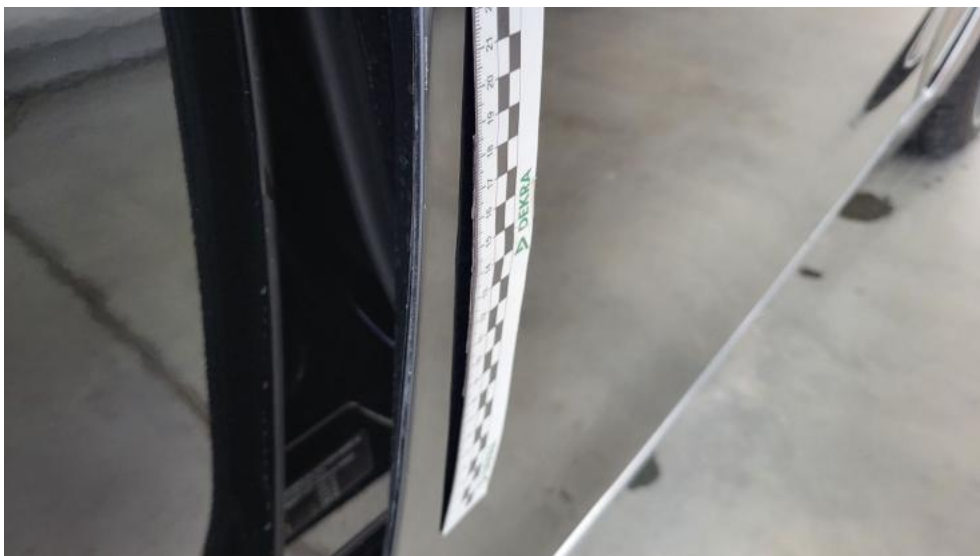
**Photo 44.**

Drzwi przednie P - Rysa/odprysk 1

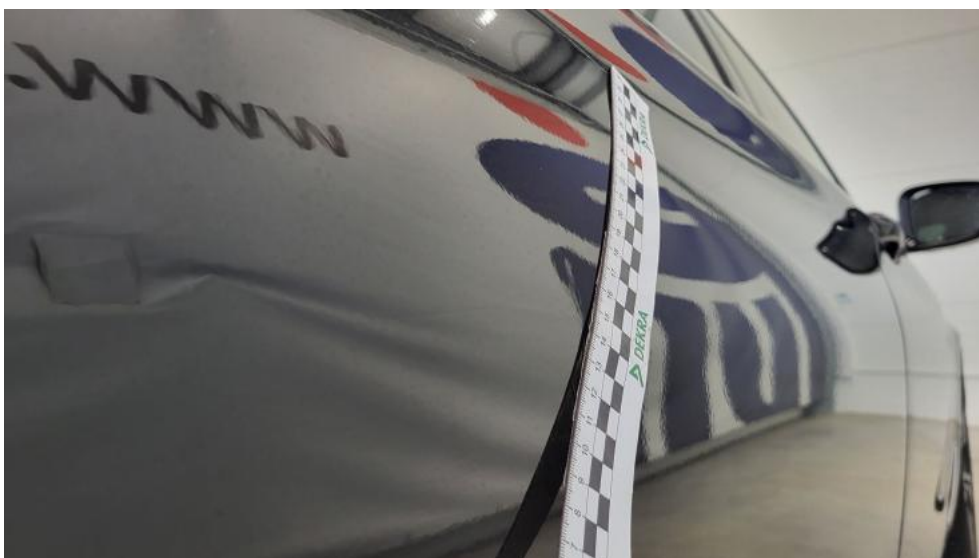
**Photo 48.**

Drzwi tylne P - Wgniecenie/odkształcenie 2

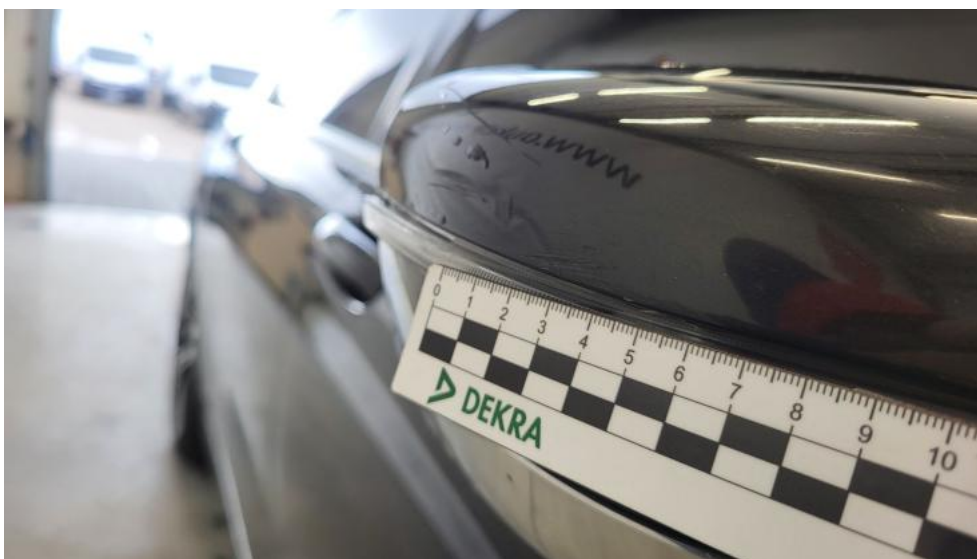
**Photo 49.**

Lusterko zew P - Rysa/odprysk 1

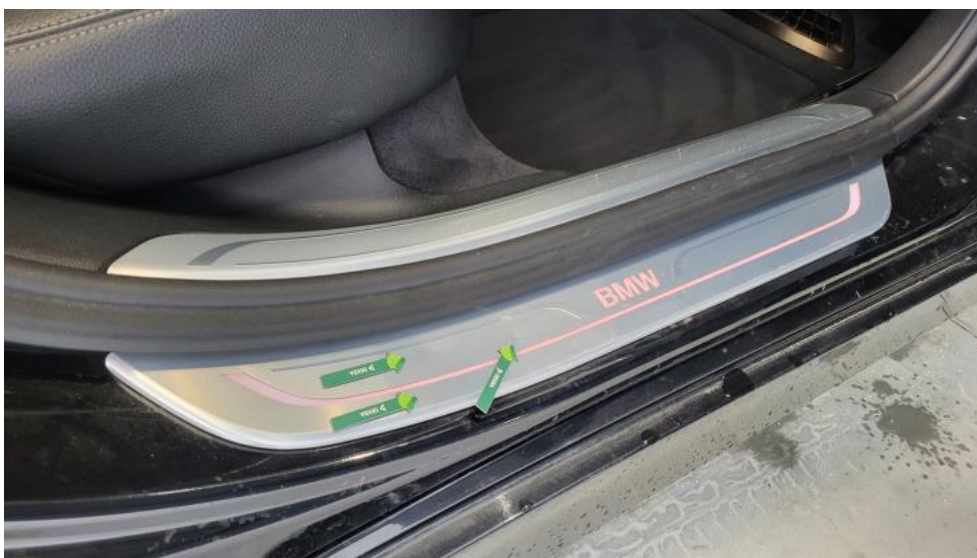
**Photo 50.**

Próg P - Wgniecenie/odkształcenie 1

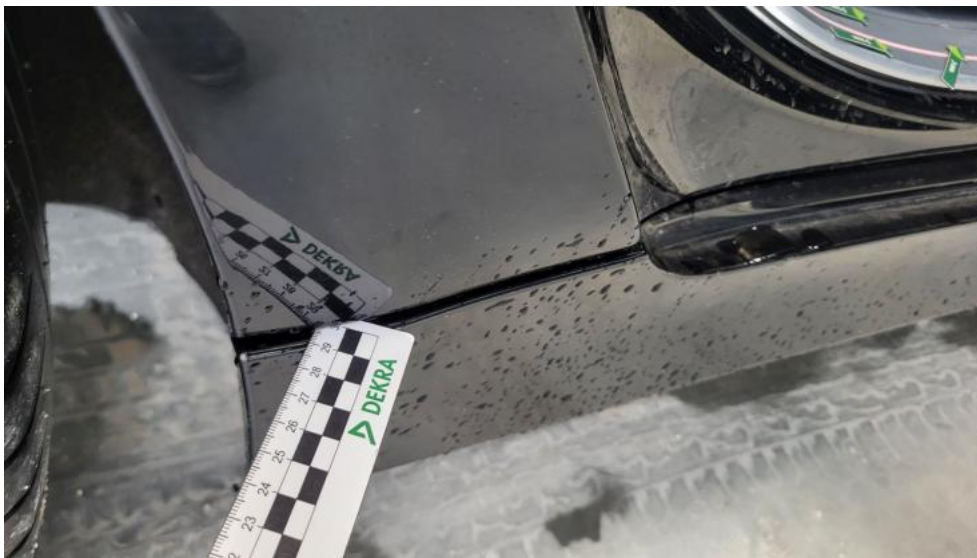
**Photo 51.**

Próg P - Inne 1

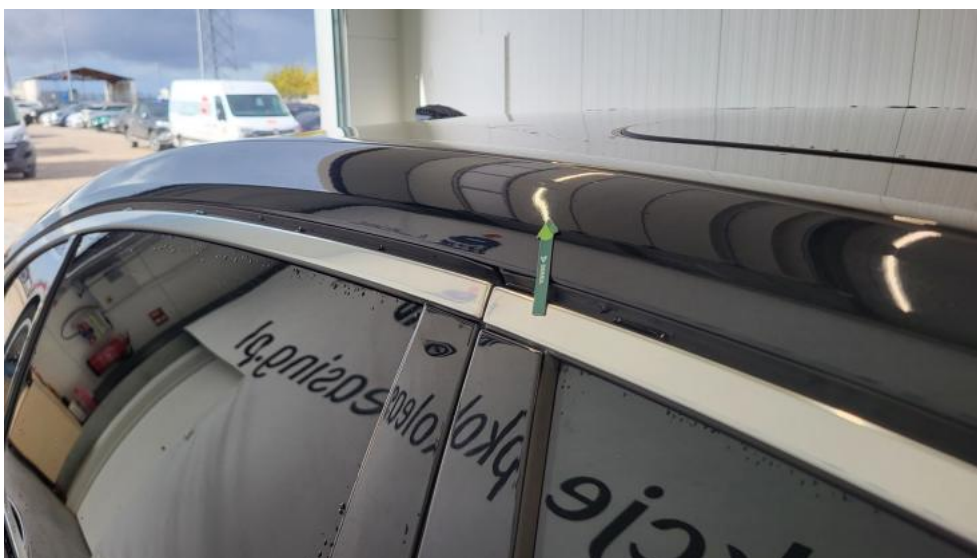
**Photo 52.**

Słupek przedni P - Wgniecenie/odkształcenie 1

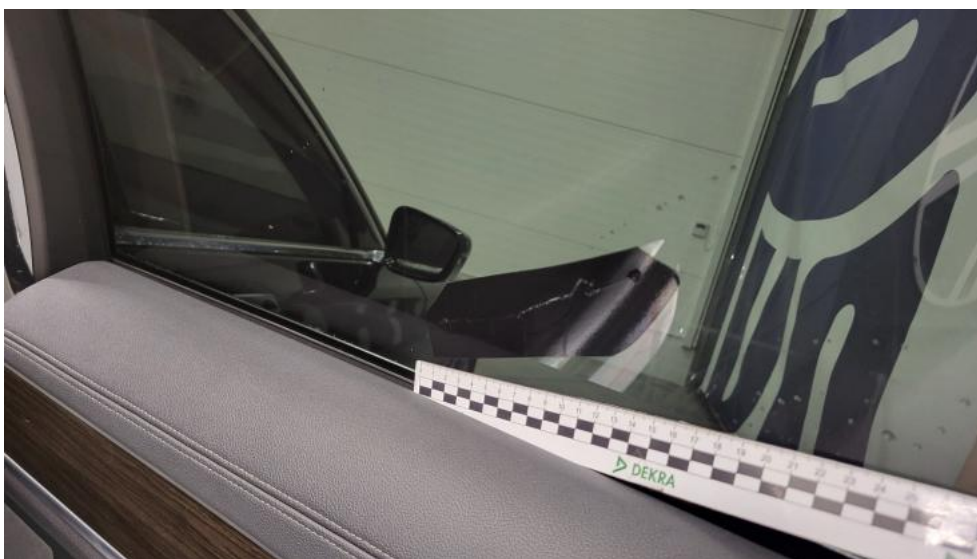
**Photo 53.**

Szyba boczna środkowa P - Inne 1

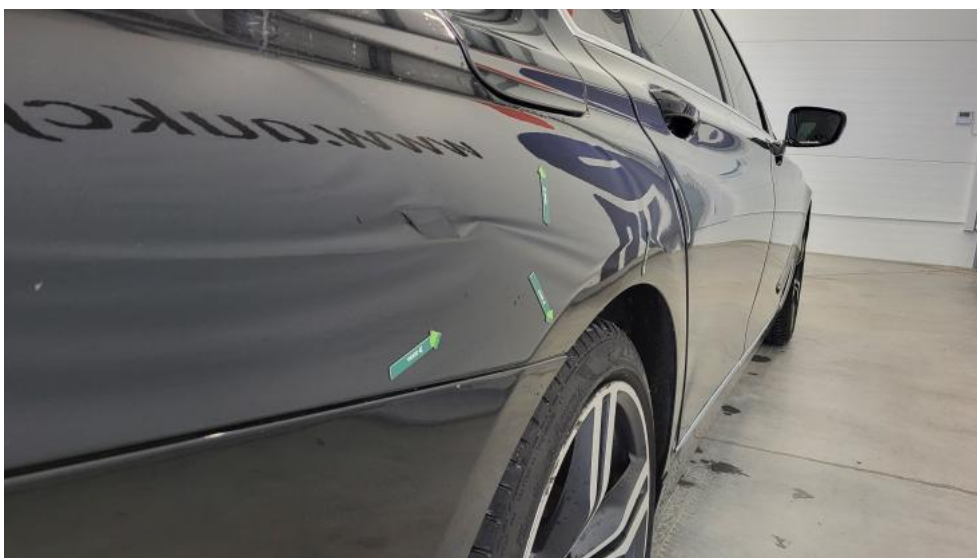
**Photo 54.**

| No. of controlled item | Controlled item | Measured range of thickness of the lacquer coat [ $\mu\text{m}$ ] |
|---|---|---|
| 11 | Right rear fender | 150 - 1000 |

Łotnik tylny P / Ściana boczna P - Wgniecenie/odkształcenie 1

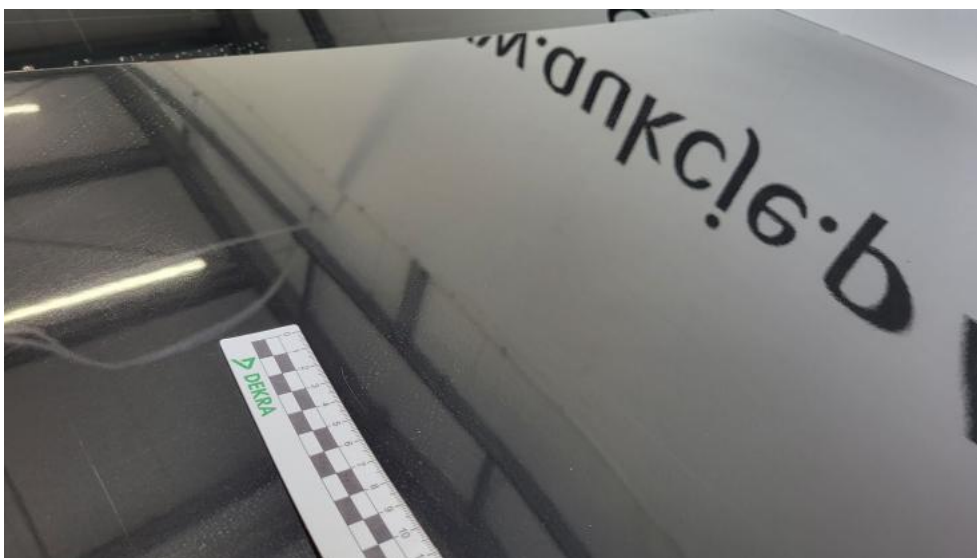
**Photo 56.**

Pokrywy bagażnika - Rysa/odprysk 1

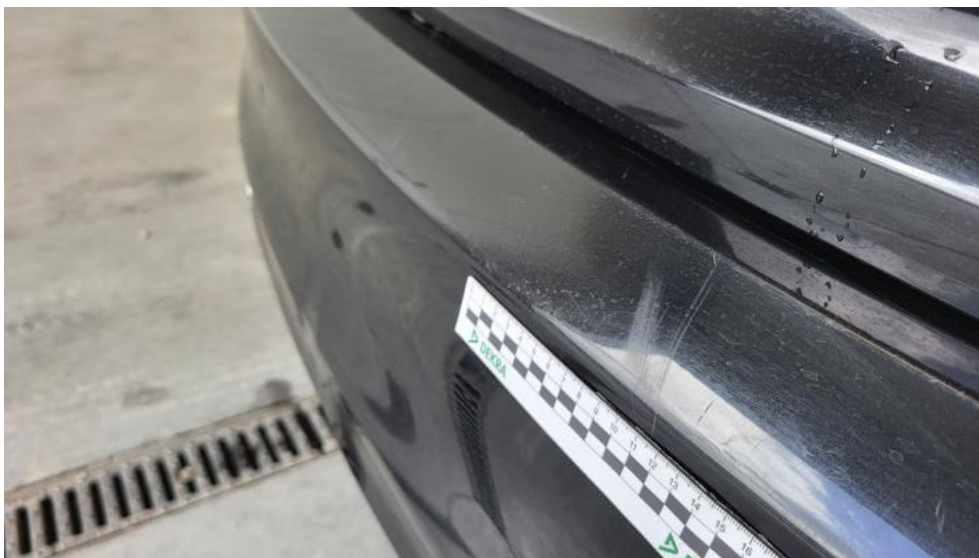
**Photo 58.**

Zderzak tylny - Rysa/odprysk 1

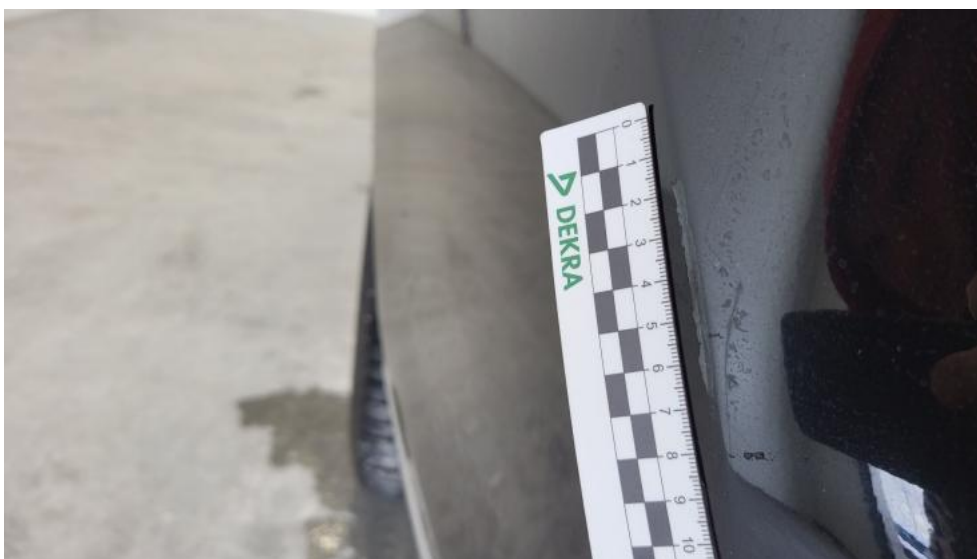
**Photo 59.**

Zderzak tylny - Rysa/odprysk 2

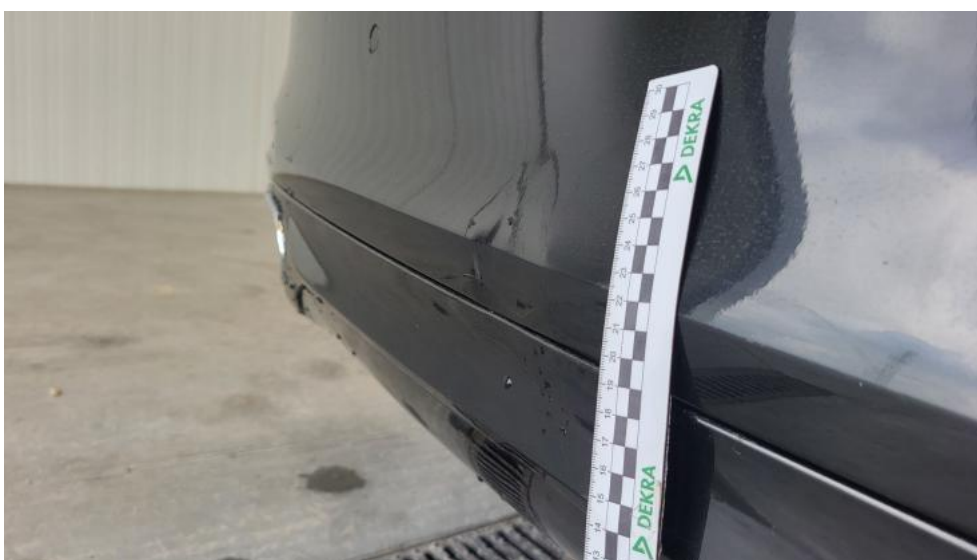
**Photo 60.**

Zderzak tylny - Wgniecenie/odkształcenie 1

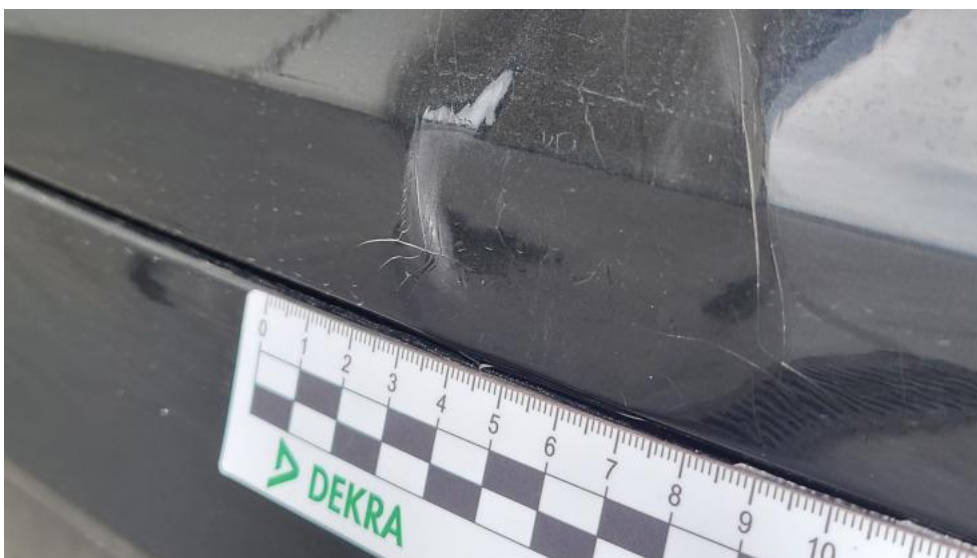
**Photo 62.**

Zderzak tylny - Pęknięcie/rozerwanie 1

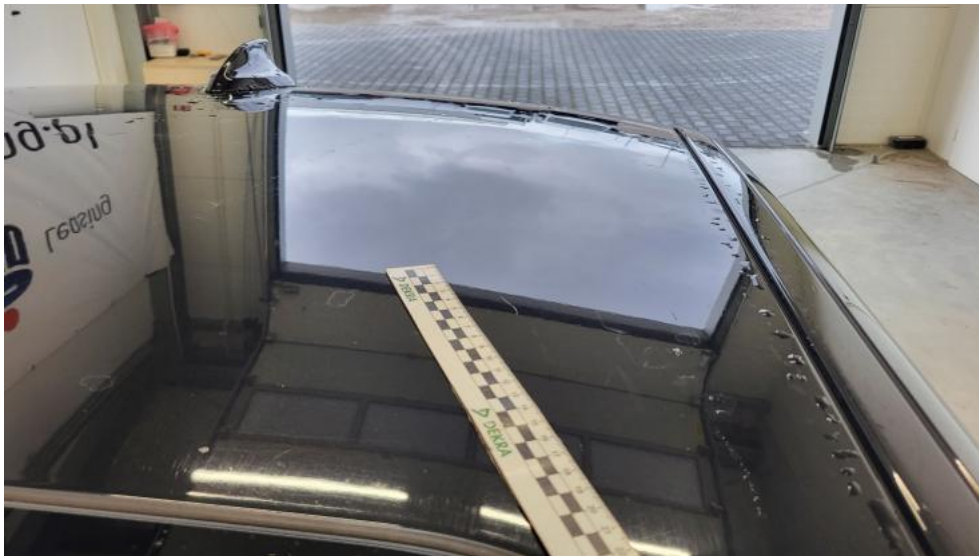
**Photo 63.**

Dach - Rysa/odprysk 1

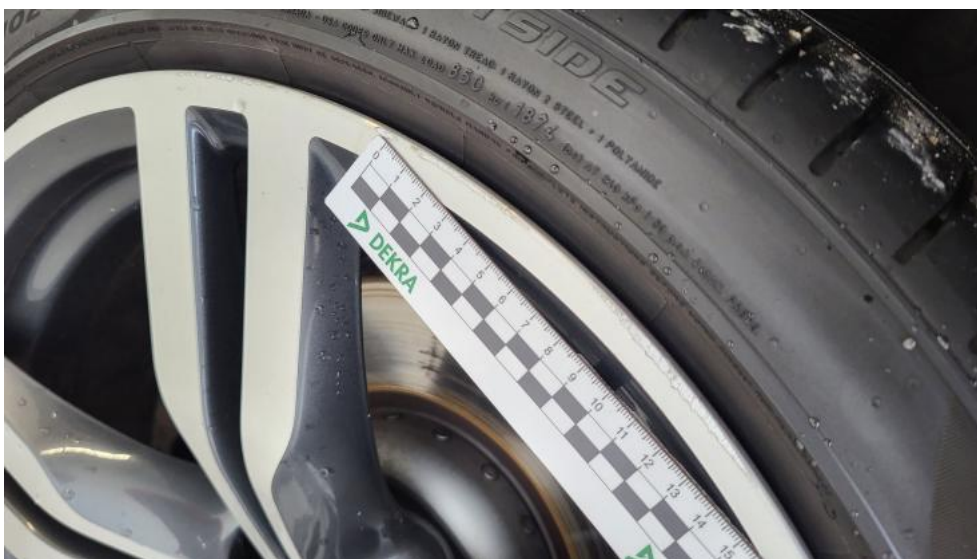
**Photo 65.**

Felga aluminiowa tylna L - Rysa/odprysk 1

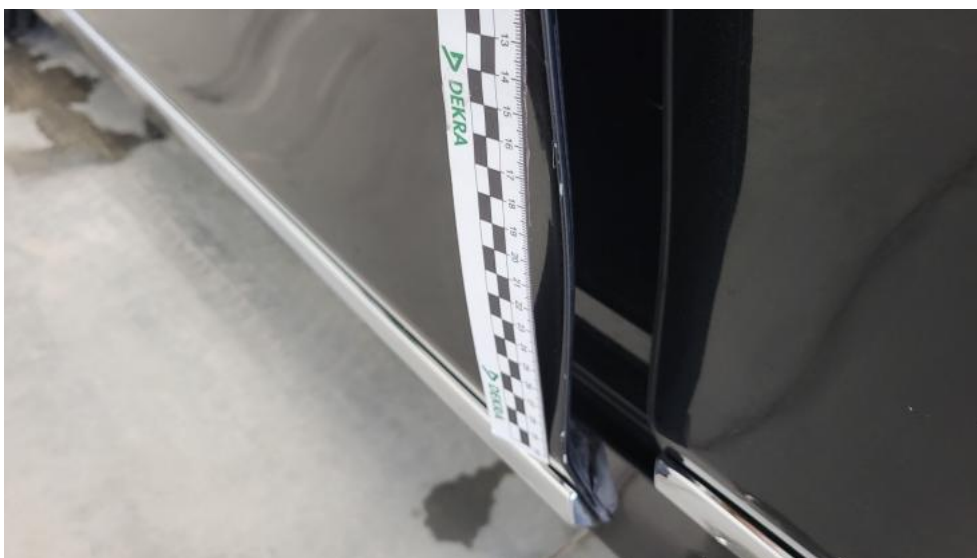
**Photo 66.**

Drzwi przed L - Rysa/odprysk 1

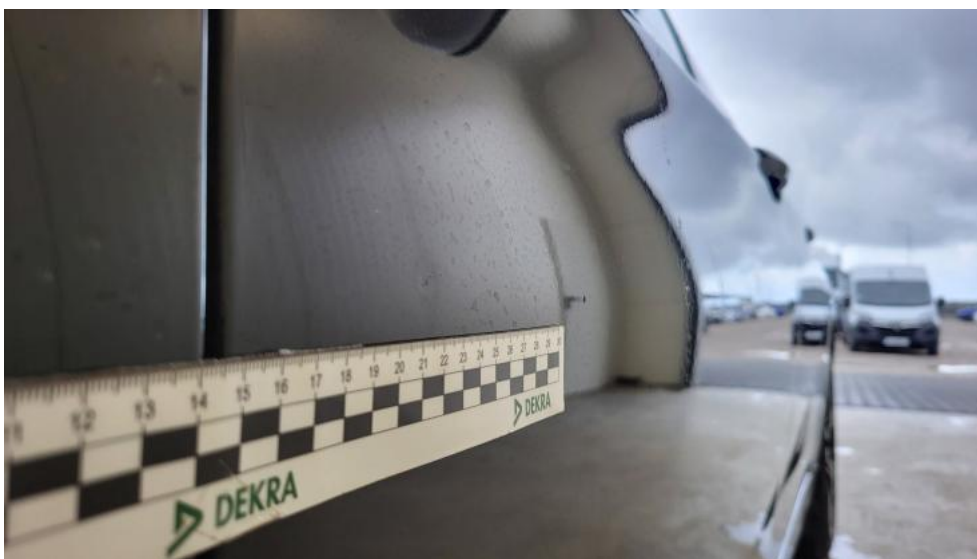
**Photo 67.**

Drzwi przed L - Wgniecenie/odkształcenie 1

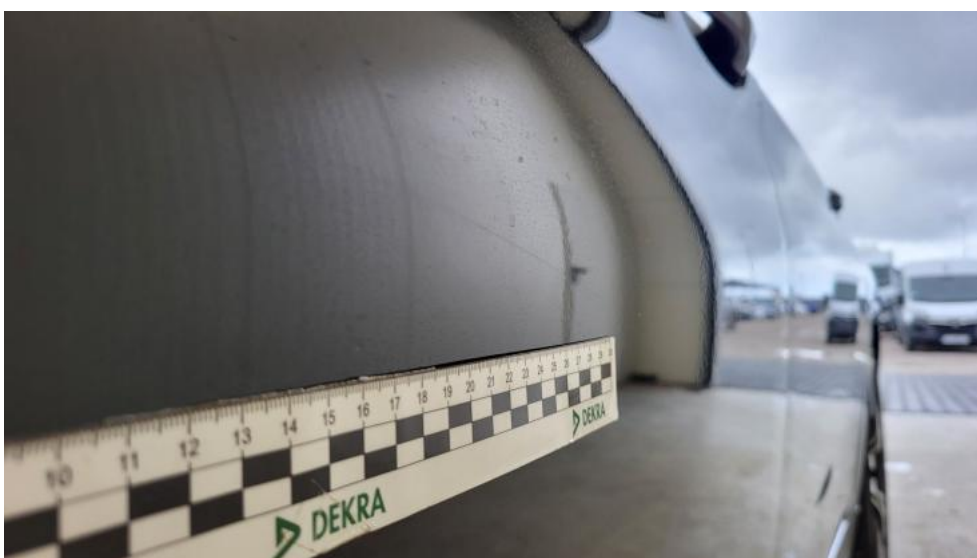
**Photo 68.**

Drzwi przed L - Wgniecenie/odkształcenie 2

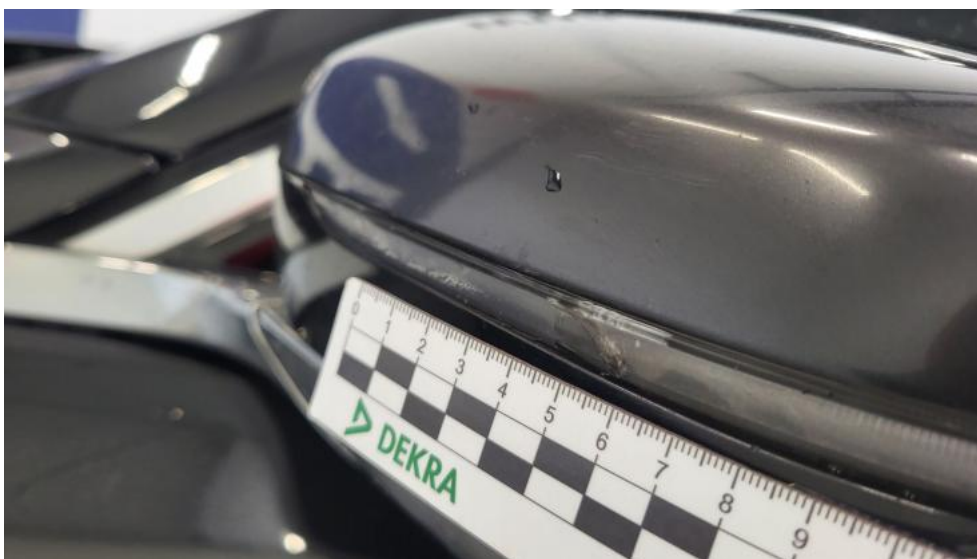
**Photo 71.**

Lusterko zew L - Pęknięcie/rozerwanie 1

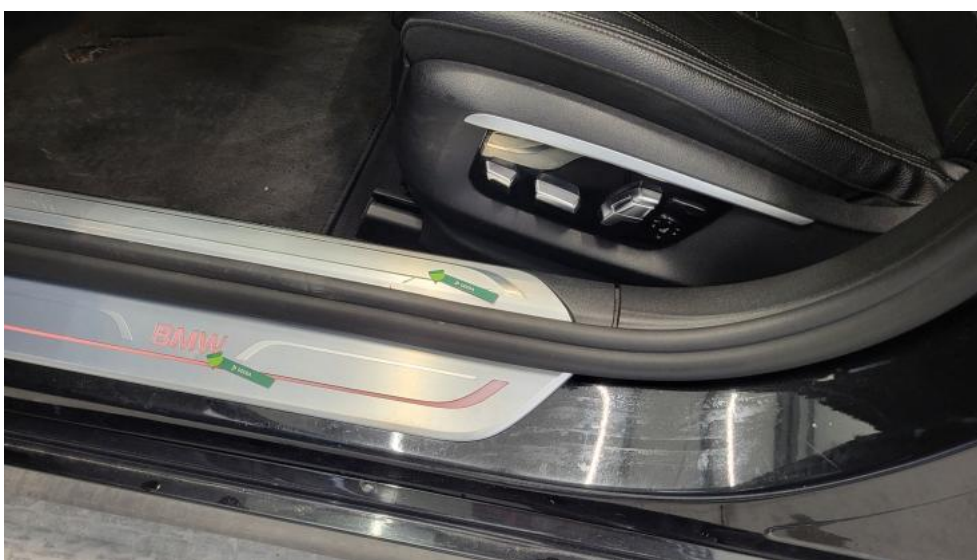
**Photo 72.**

Próg L - Wgniecenie/odkształcenie 1

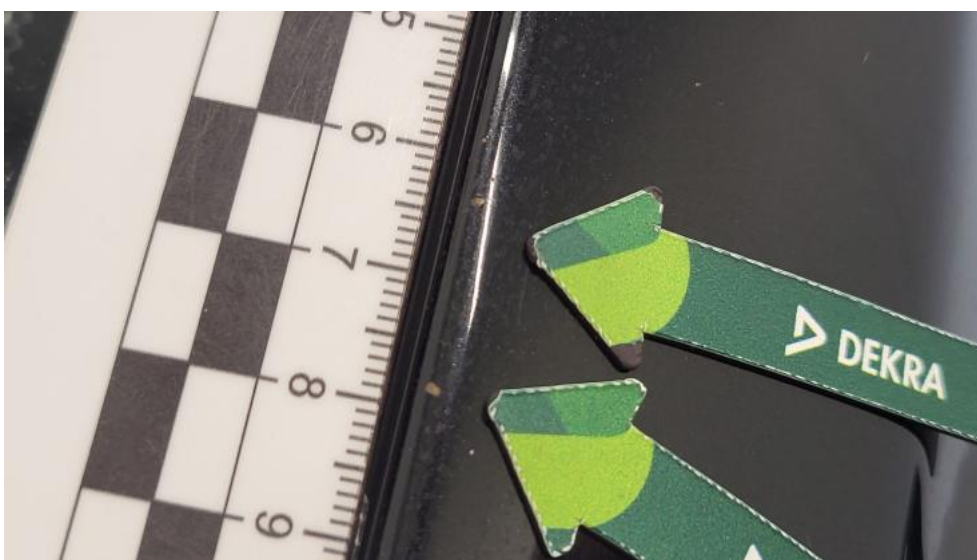
**Photo 74.**

Stupek przedni L - Inne 1

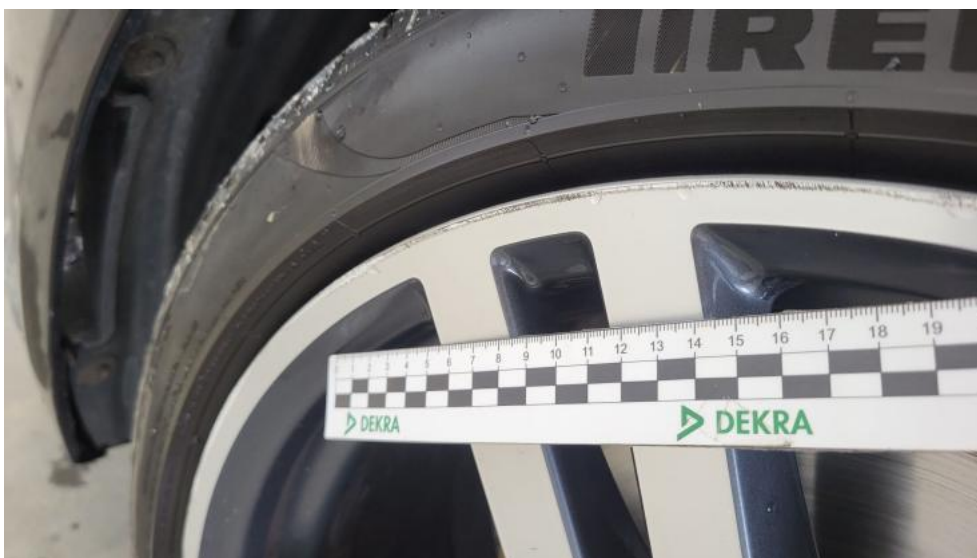
**Photo 76.**

Felga Aluminiowa przednia L - Rysa/odprysk 1

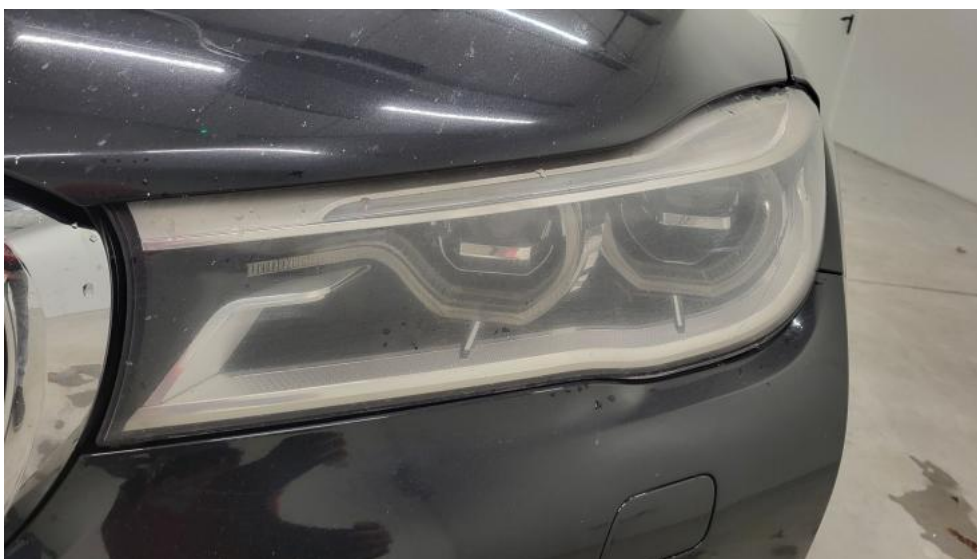
**Photo 77.**  
Reflektor L - Inne 1

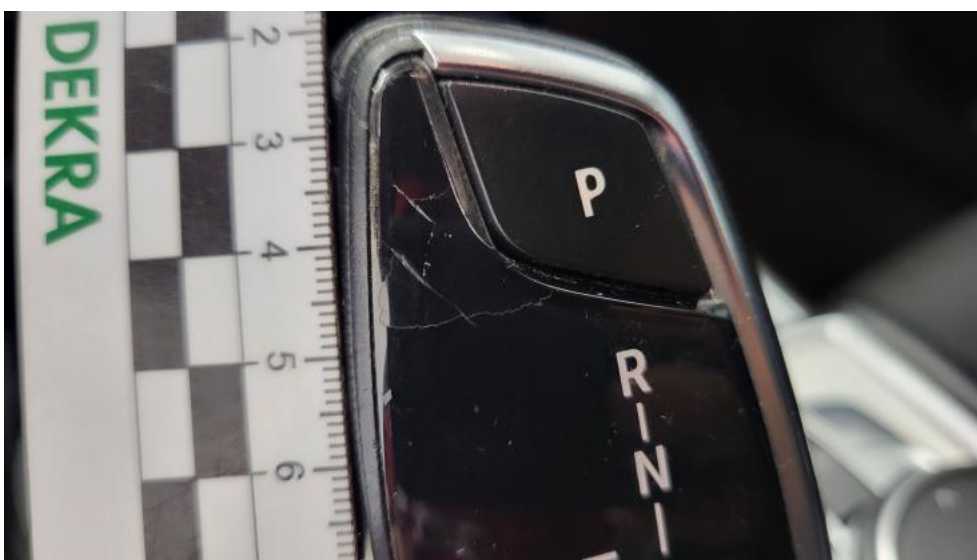
**Photo 78.**  
Gałka dźwigni zmiany biegów - Rysa/odprysk 1

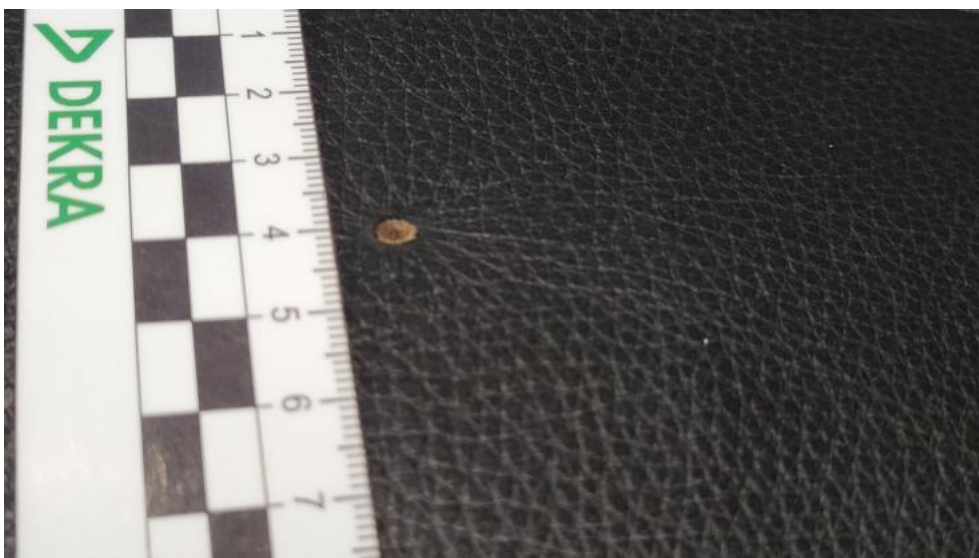
**Photo 82.**

Kanapa tyl. - Inne 1

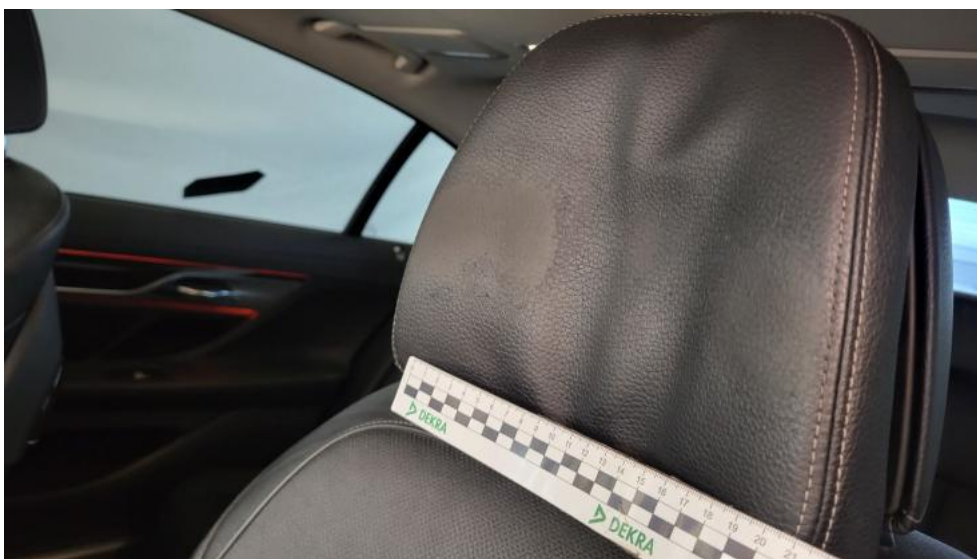
**Photo 83.**

Zaglówek fotela prz. L - Inne 1

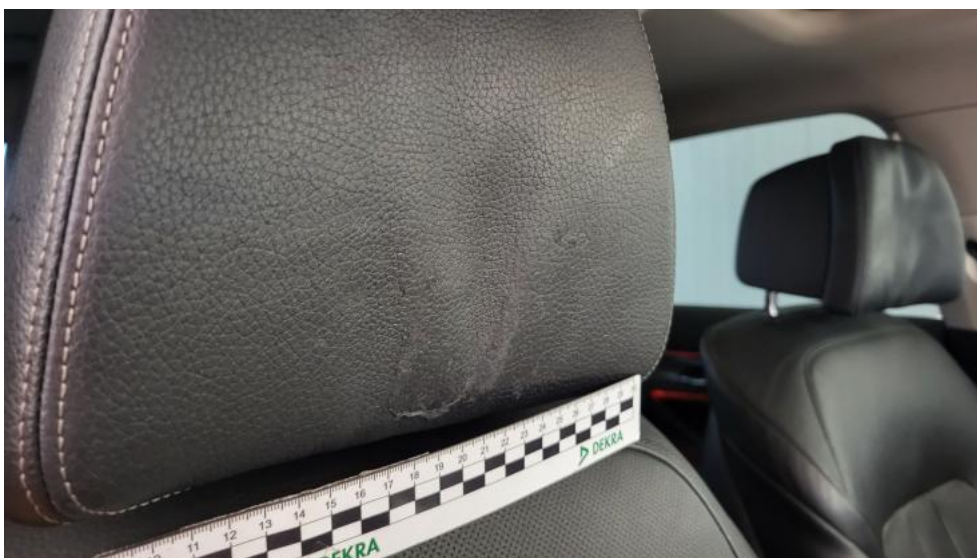
**Photo 84.**

Zaglówek fotela prz. P - Inne 1

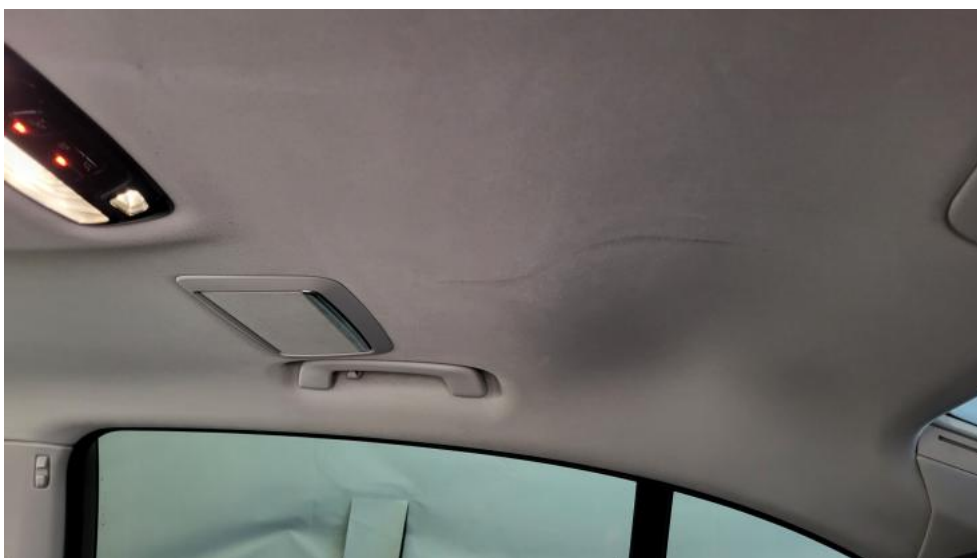
**Photo 86.**

Podsufitka - Inne 1

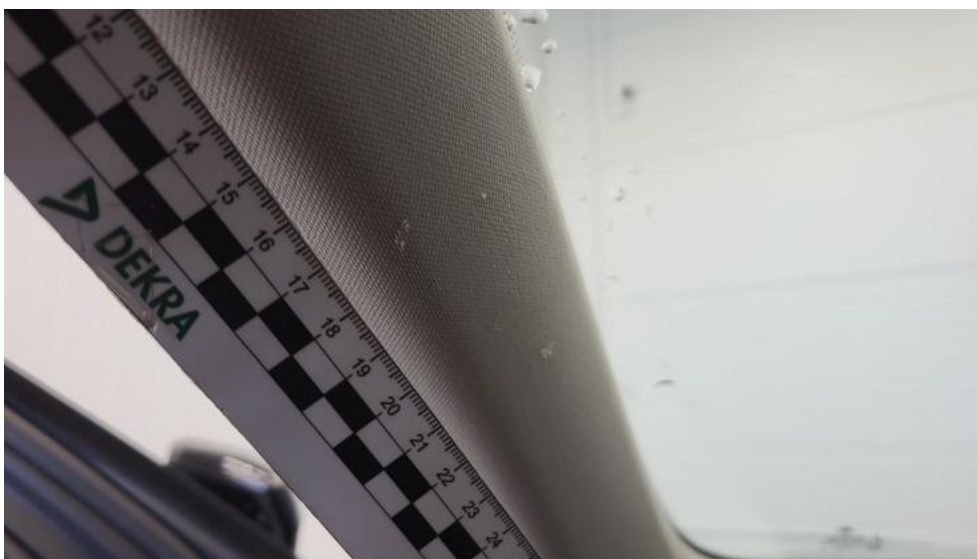
**Photo 87.**

Wykładzina(y) słupka przedniego L - Rysa/odprysk 1

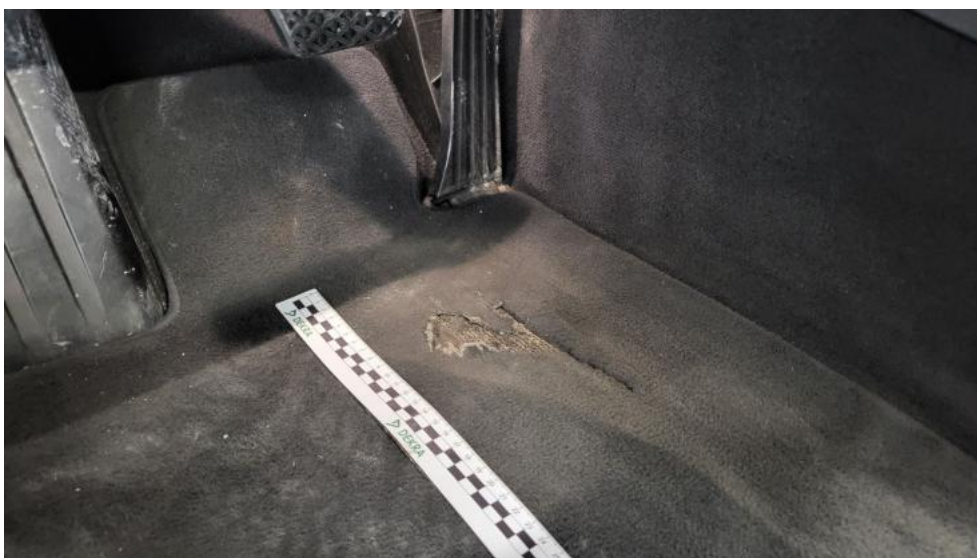
**Photo 88.**

Dywanik prze L - Pęknięcie/rozerwanie 1
