Nr zlecenia DEKRA: PKOL(W)/LODZ/91928/25/11/26  
Nr zlecenia/szkody: 24/025828  
Data zlecenia: 26-11-2025

| Producent | BMW |
| Model | Seria 2 Cabrio [F23] 17-21 |
| Typ/wersja | 220i GPF Sport Line aut |

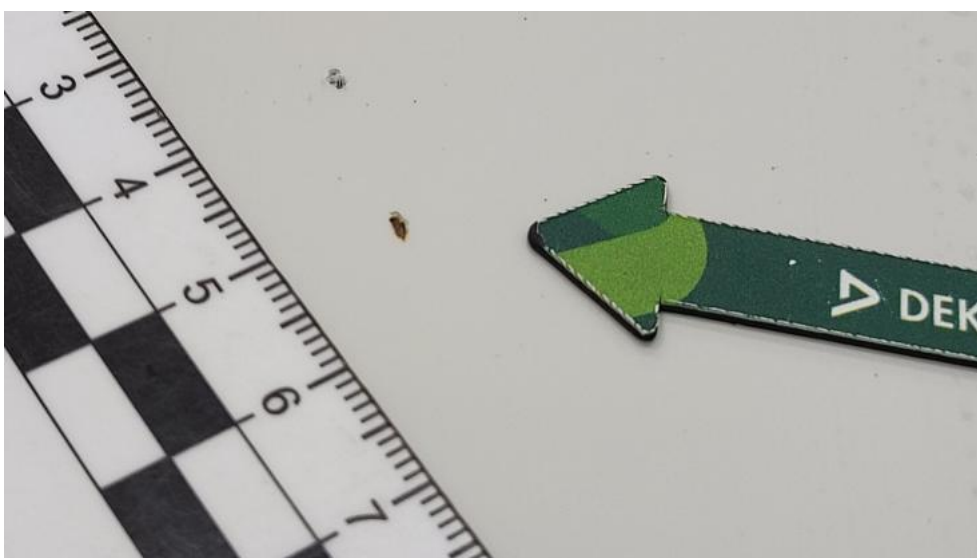
**Fot. 38.**

Pokrywa komory silnika - Inne 1

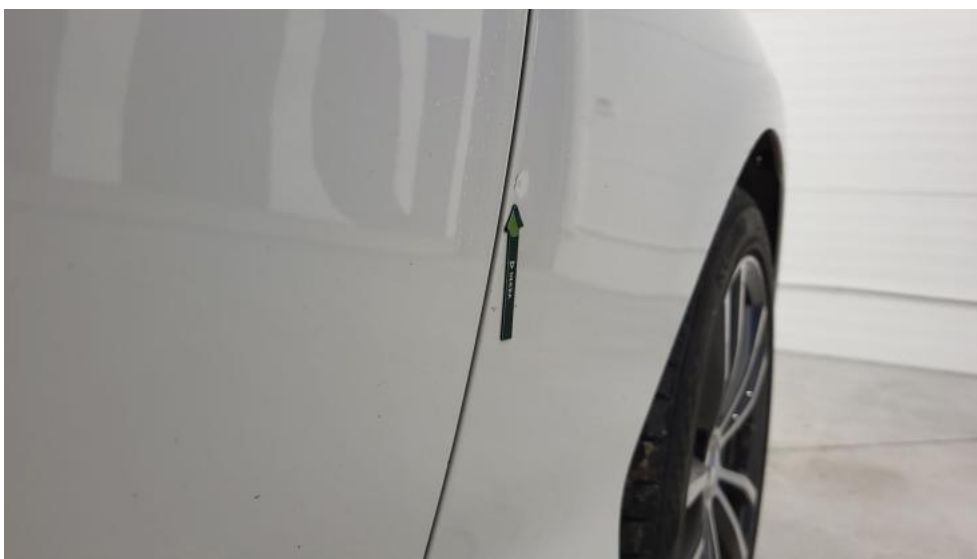
**Fot. 39.**

Błotnik przedni P - Wgniecenie/odkształcenie 1

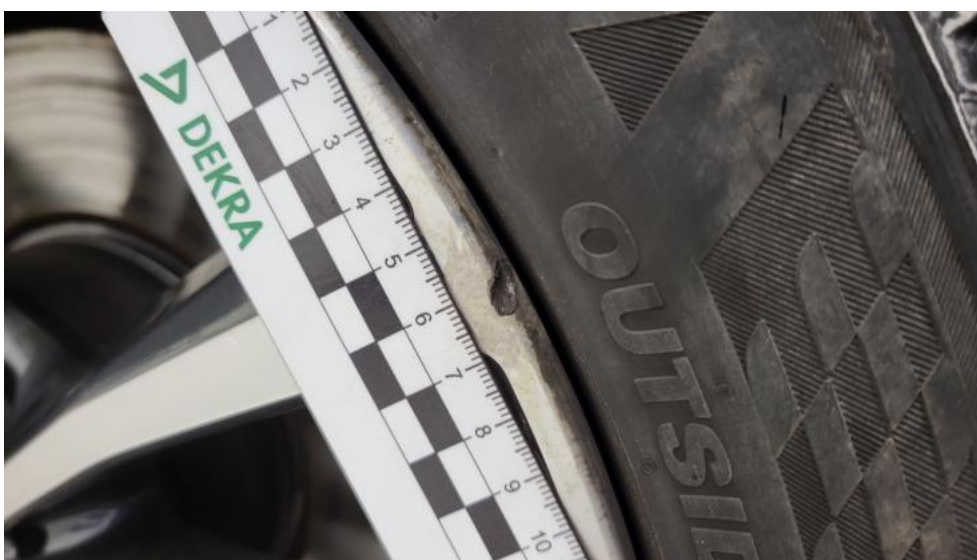
**Fot. 40.**

Felga aluminiowa przednia P - Rysa/odprysk 1

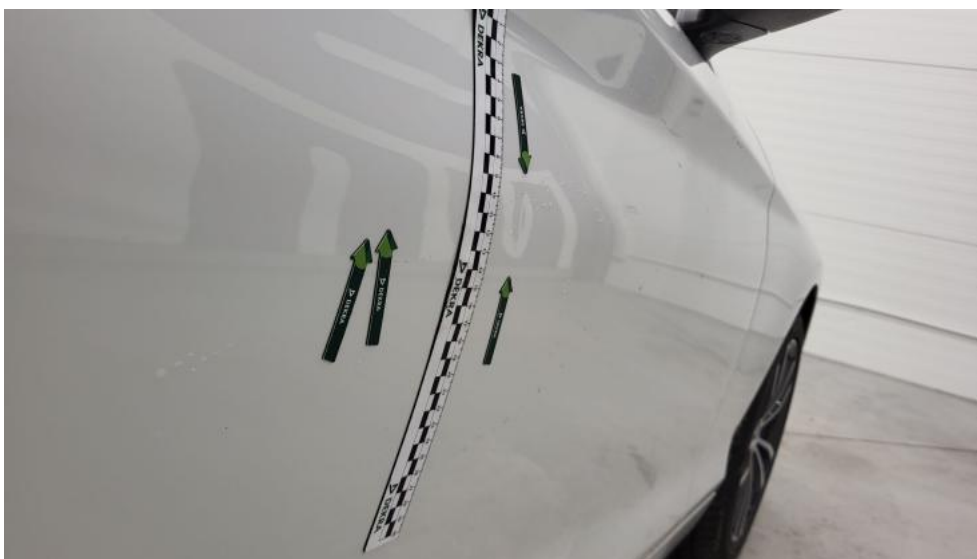
**Fot. 41.**

Drzwi przednie P - Wgniecenie/odkształcenie 1

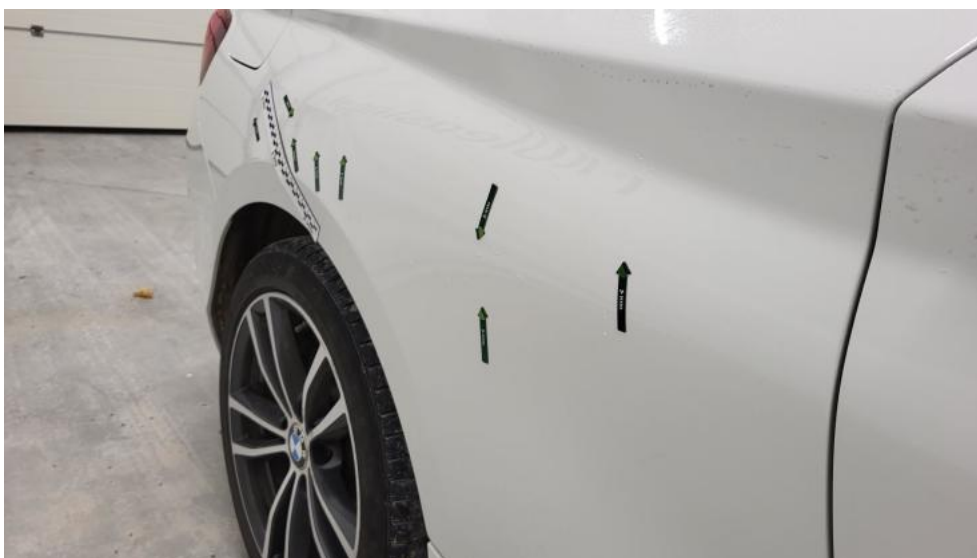
**Fot. 42.**

Łotnik tylny P / Ściana boczna P - Wgniecenie/odkształcenie 1

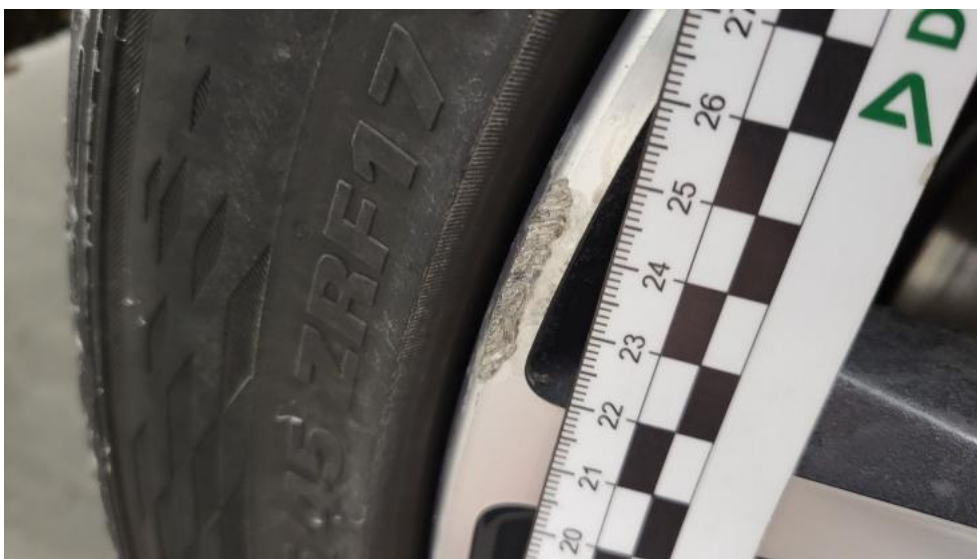
**Fot. 43.**

Felga aluminiowa tylna P - Rysa/odprysk 1

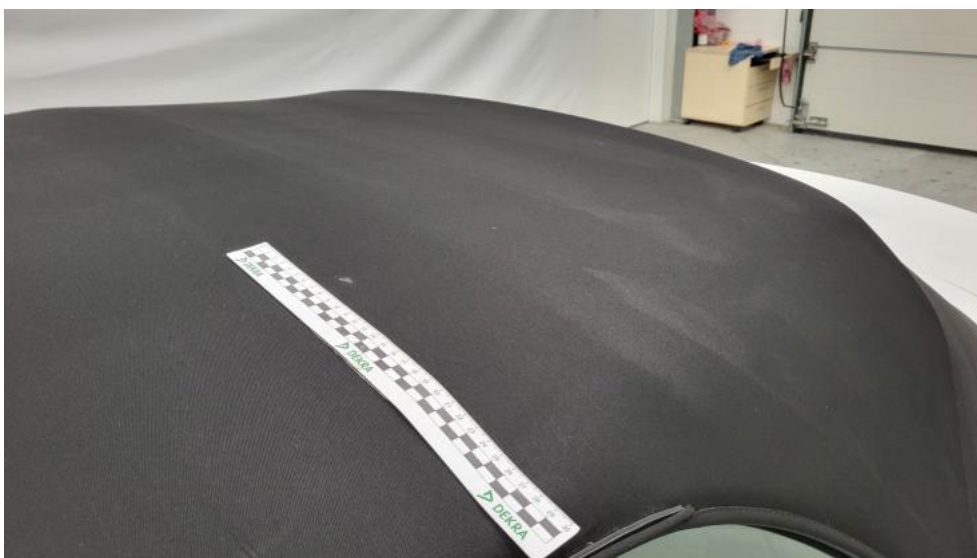
**Fot. 44.**

Dach - Inne 1

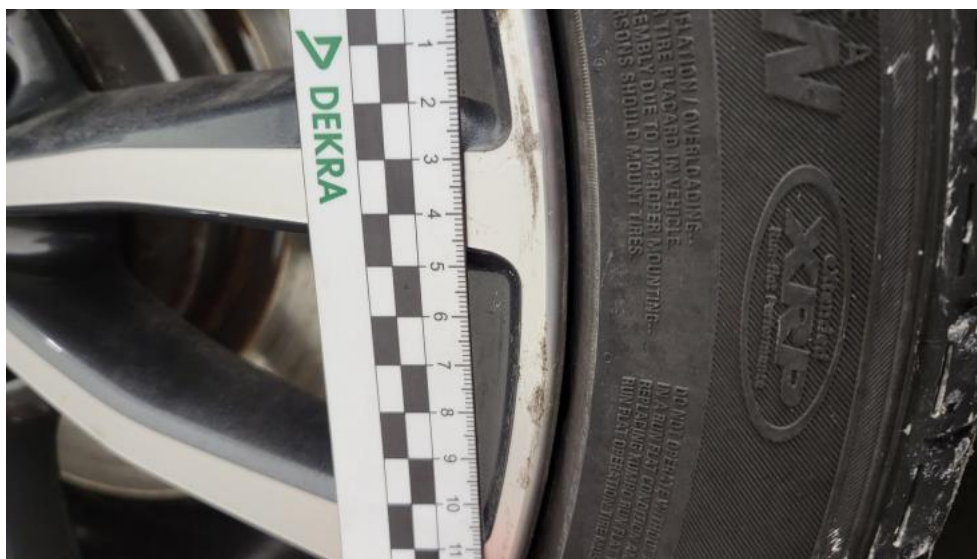
**Fot. 45.**

Felga aluminiowa tylna L - Rysa/odprysk 1

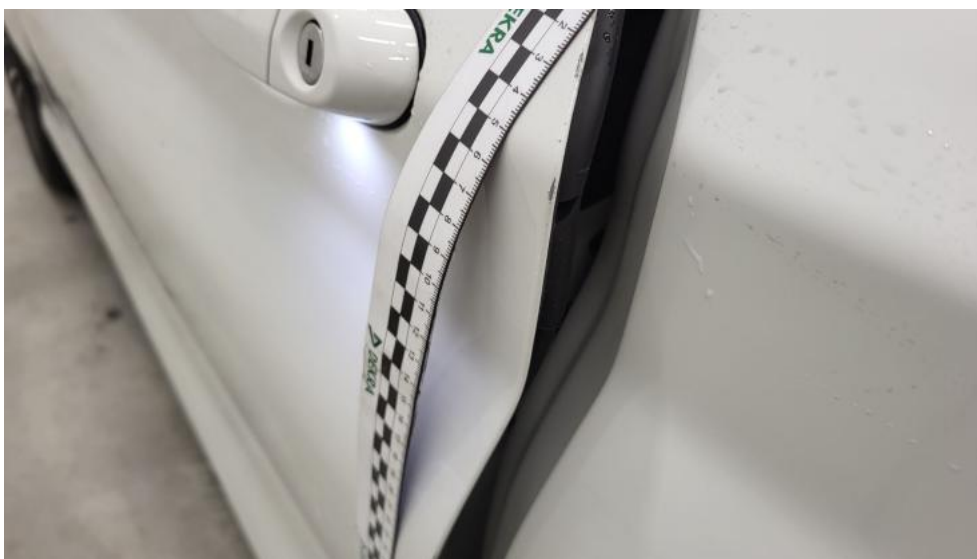
**Fot. 47.**

Drzwi przed L - Rysa/odprysk 1

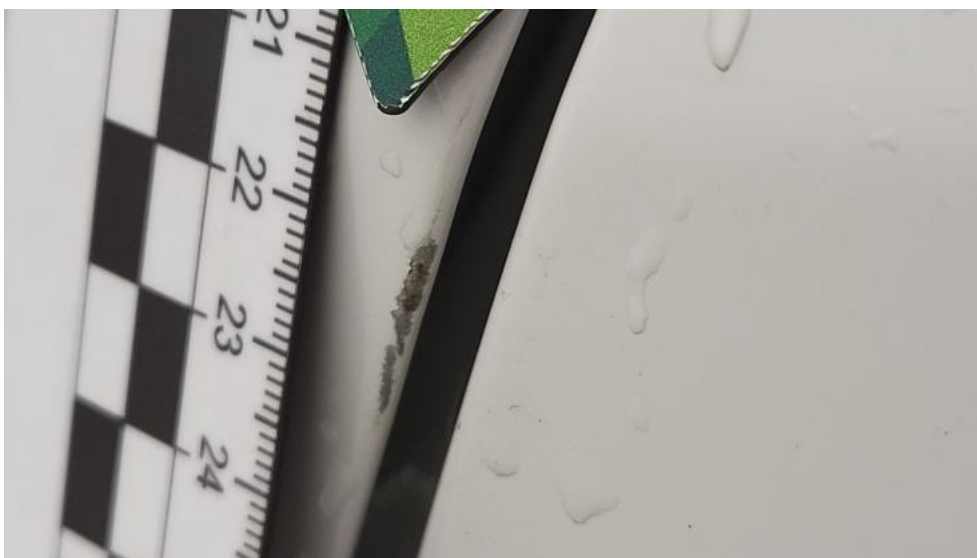
**Fot. 48.**

Drzwi przed L - Inne 1

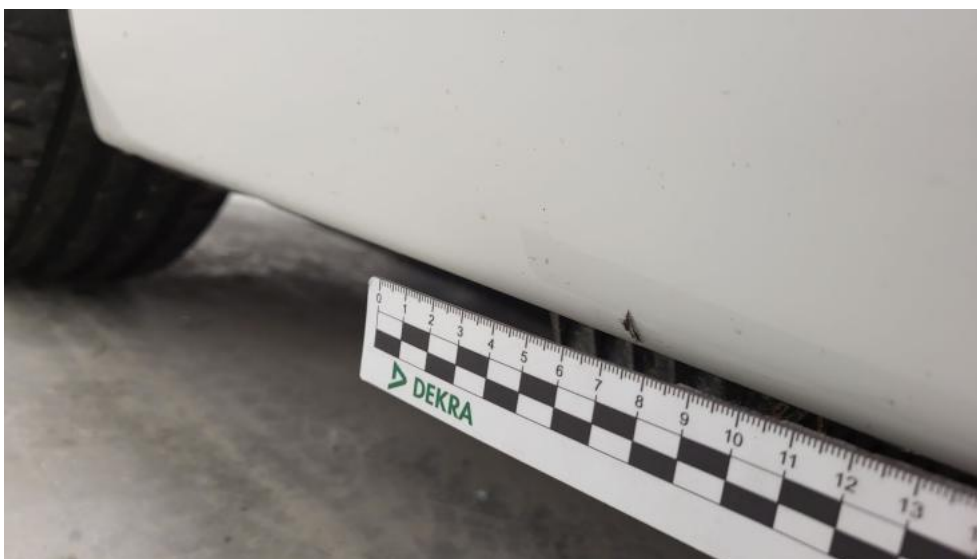
**Fot. 49.**  
Próg L - Rysa/odprysk 1

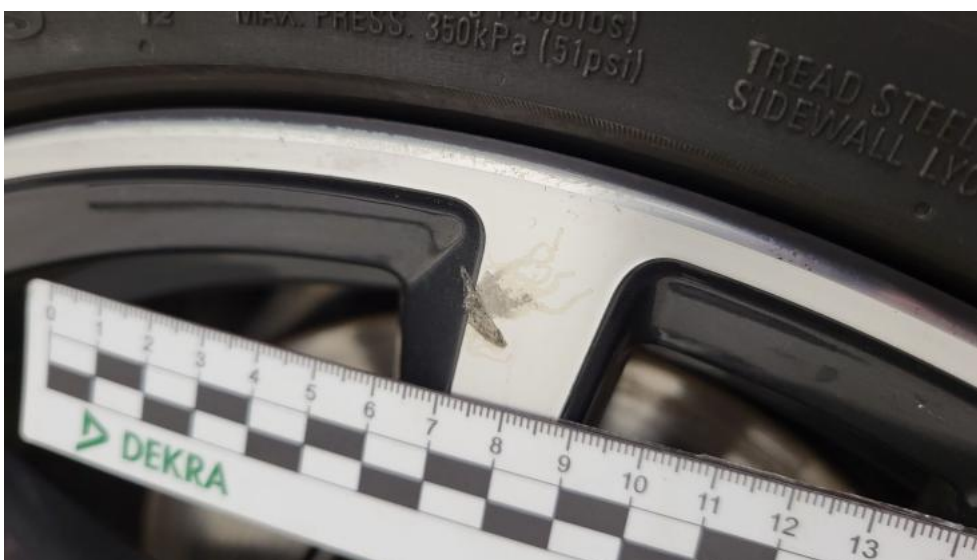
**Fot. 50.**  
Felga Aluminiowa przednia L - Rysa/odprysk 1

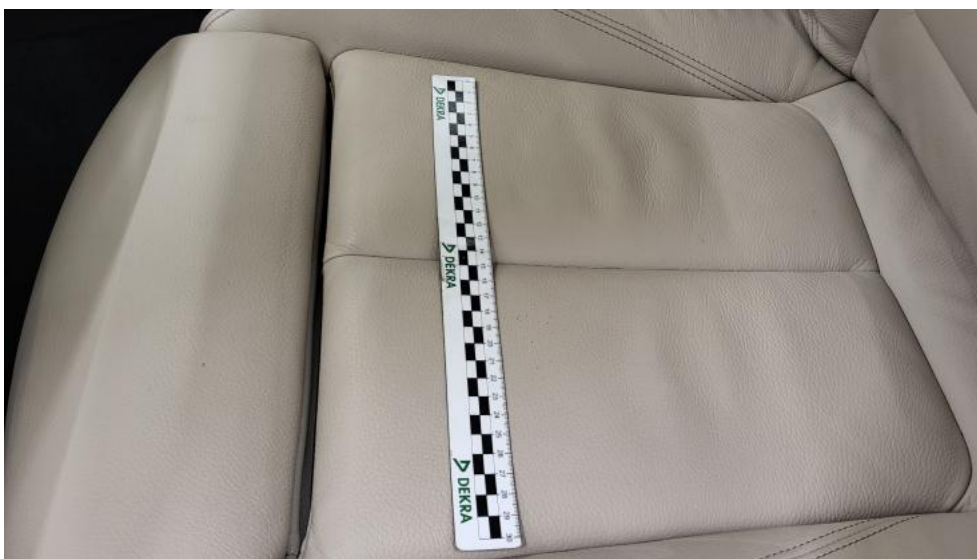
**Fot. 51.**  
Fotel prz. lew. - Inne 1

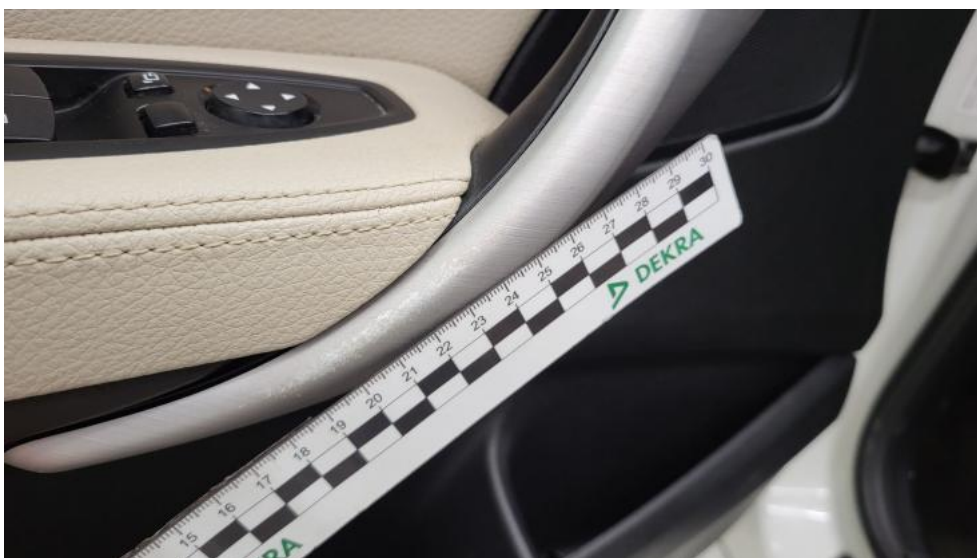
**Fot. 52.**  
Uchwyt drzwi prze L - Rysa/odprysk 1

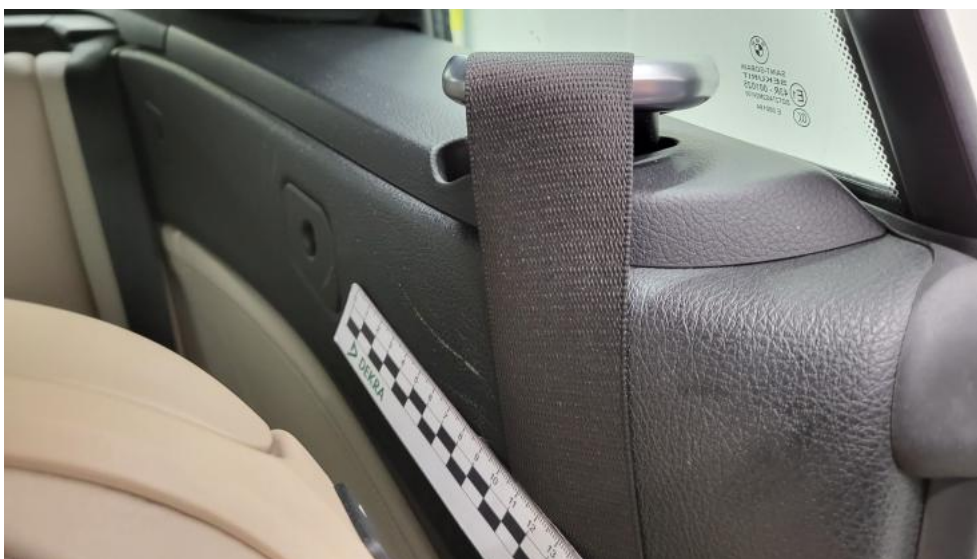
**Fot. 53.**

Wykładzina(y) słupka środkowego L - Rysa/odprysk 1
