Nr zlecenia DEKRA: PKOL(W)/LODZ/95753/25/12/05  
Nr zlecenia/szkody: 01726/LF/24  
Data zlecenia: 05-12-2025

| Producent | JAGUAR |
| Typ/wersja | I-Pace EV400 AWD S |
| Nr rejestracyjny | KWI4031G |

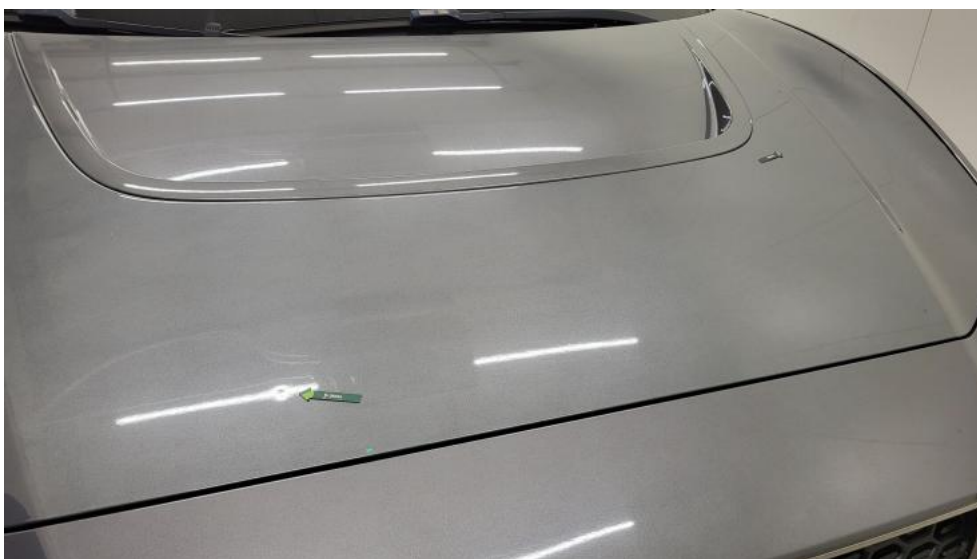
**Fot. 47.**

Pokrywa komory silnika - Wgniecenie/odkształcenie 1

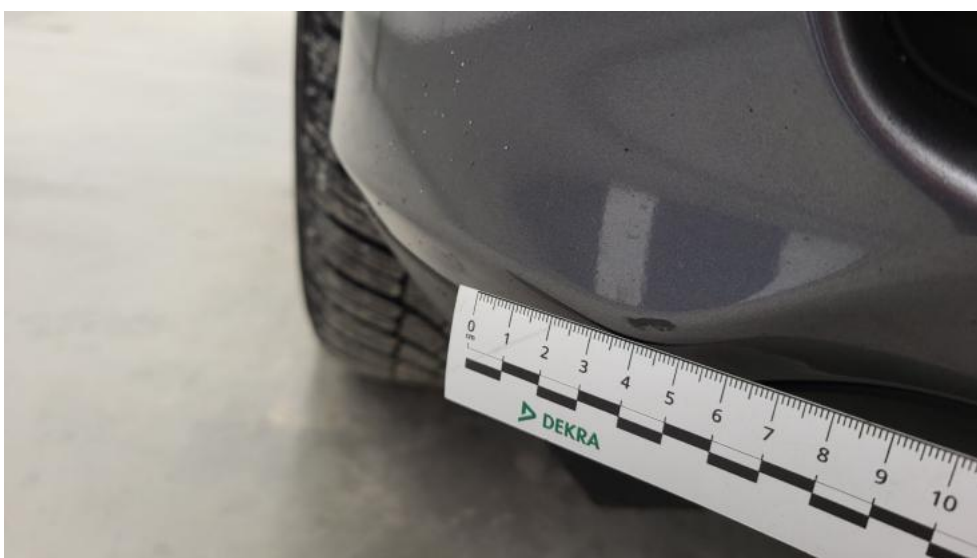
**Fot. 48.**

Spoiler zderzaka przedniego - Rysa/odprysk 1

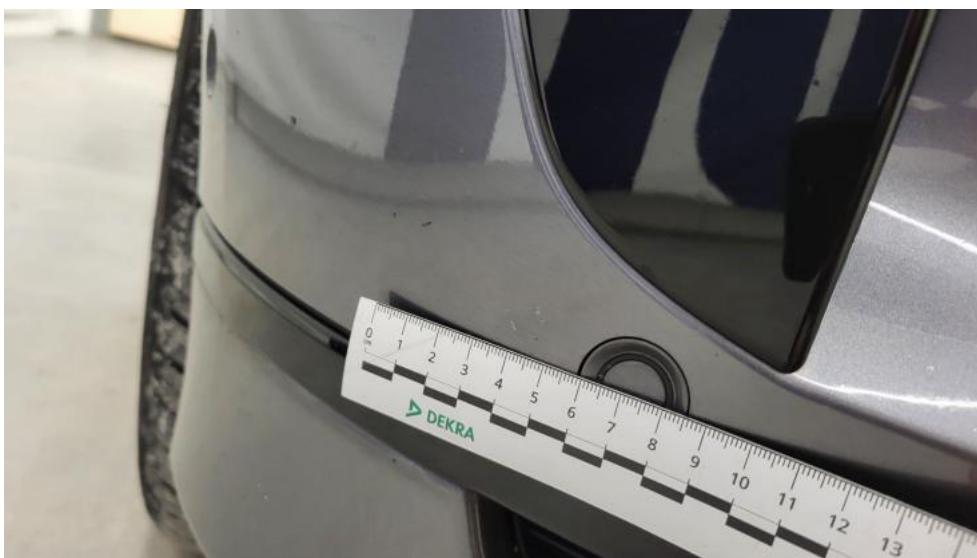
**Fot. 50.**

Zderzak - Rysa/odprysk 2

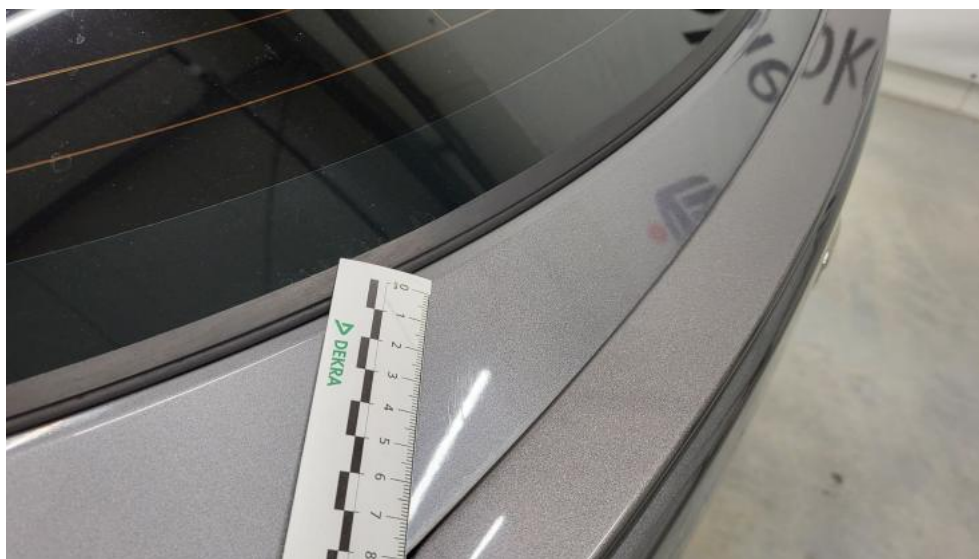
**Fot. 55.**

Pokrywy bagażnika - Rysa/odprysk 1

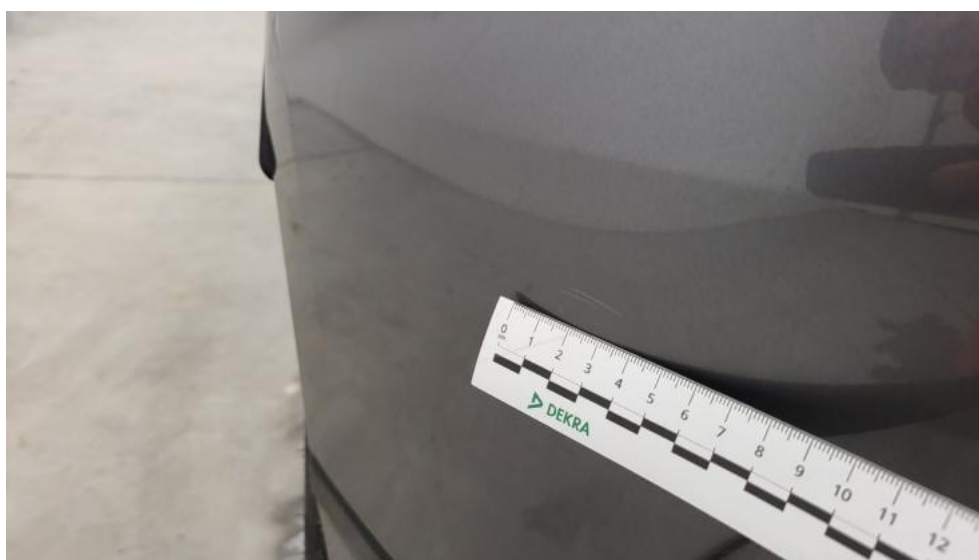
**Fot. 56.**

Zderzak tylny cz L - Rysa/odprysk 1

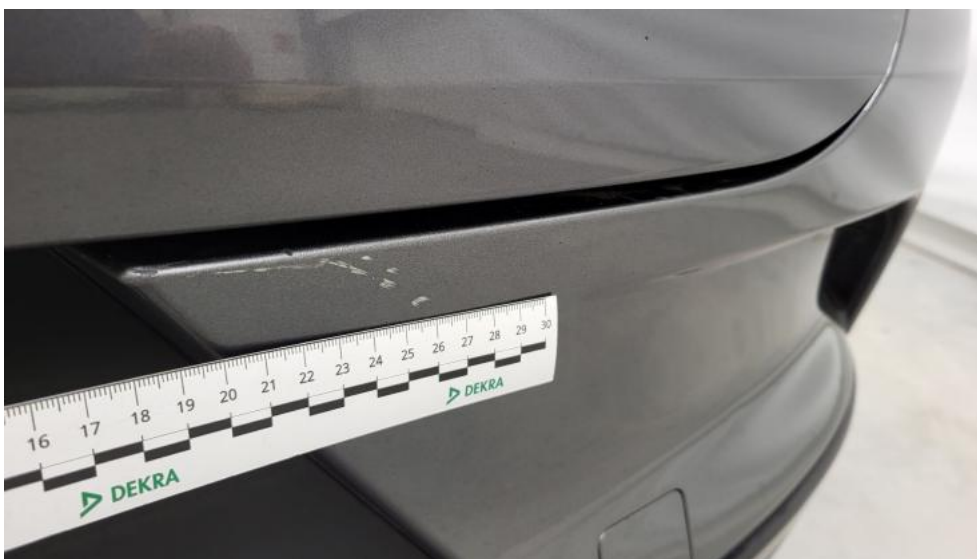
**Fot. 57.**

Zderzak tylny cz P - Rysa/odprysk 1

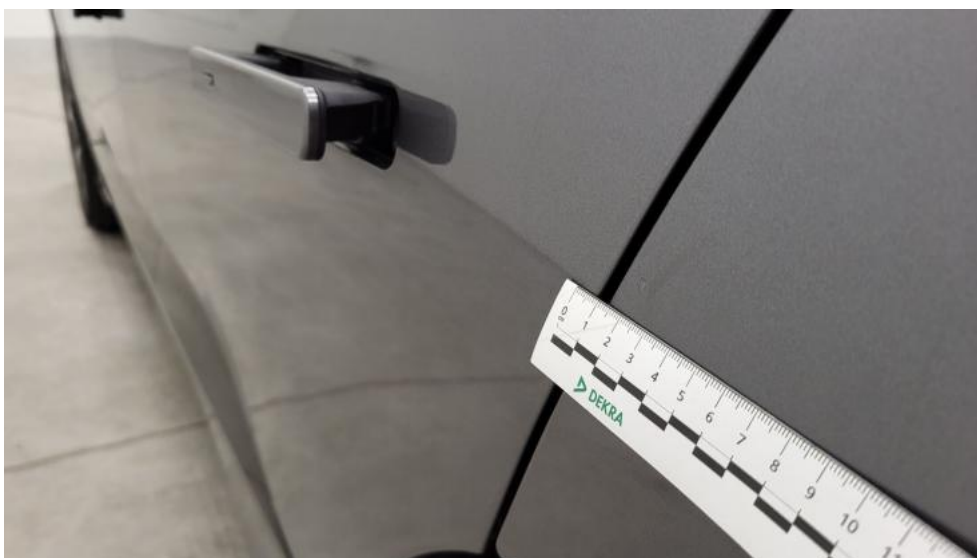
**Fot. 58.**

Błotnik tylny L / Ściana boczna L - Rysa/odprysk 1

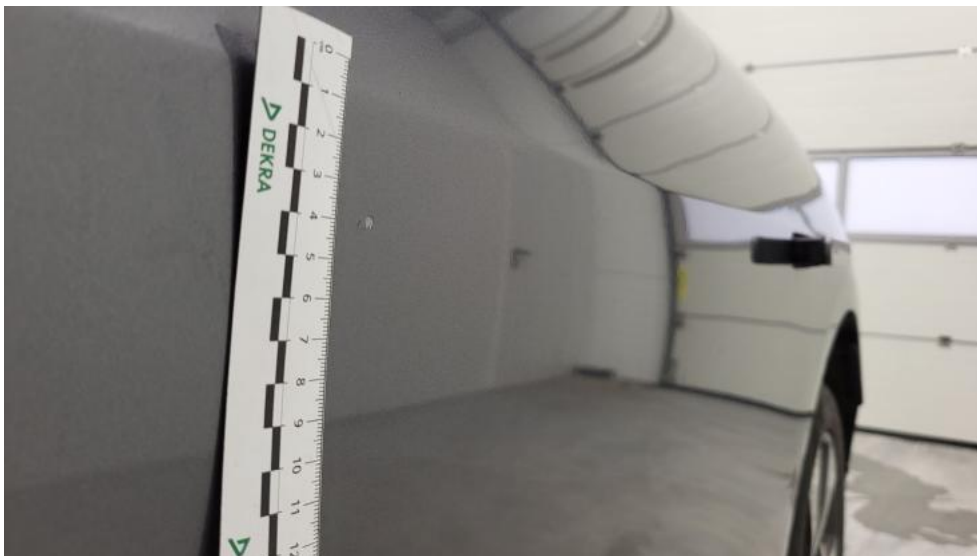
**Fot. 61.**

Drzwi tylne L - Rysa/odprysk 2

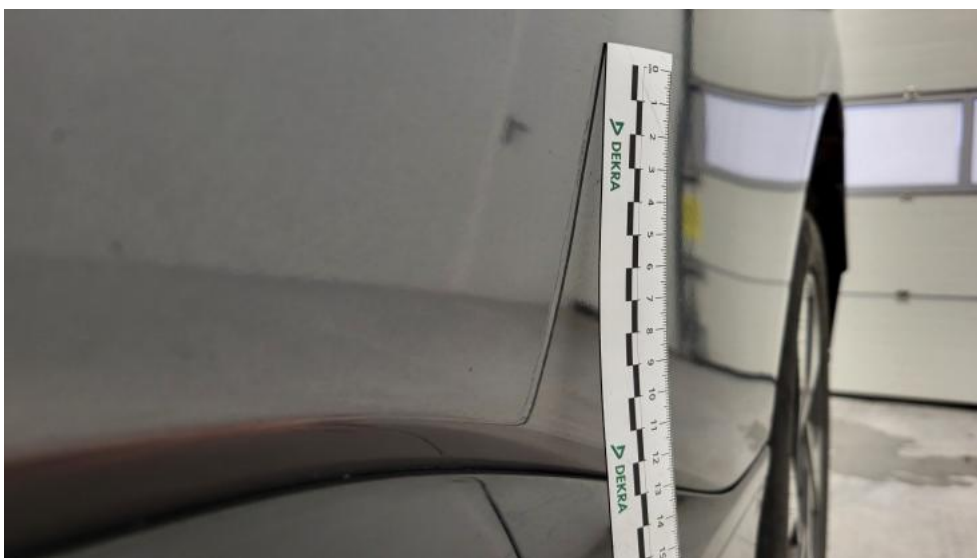
**Fot. 62.**

Drzwi tylne L - Wgniecenie/odkształcenie 1

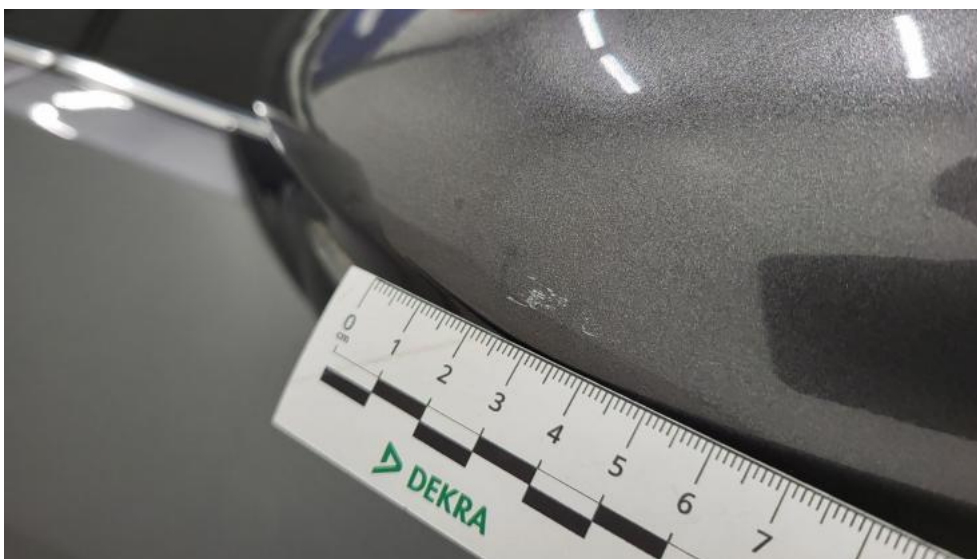
**Fot. 63.**

Lusterko zew L - Rysa/odprysk 1

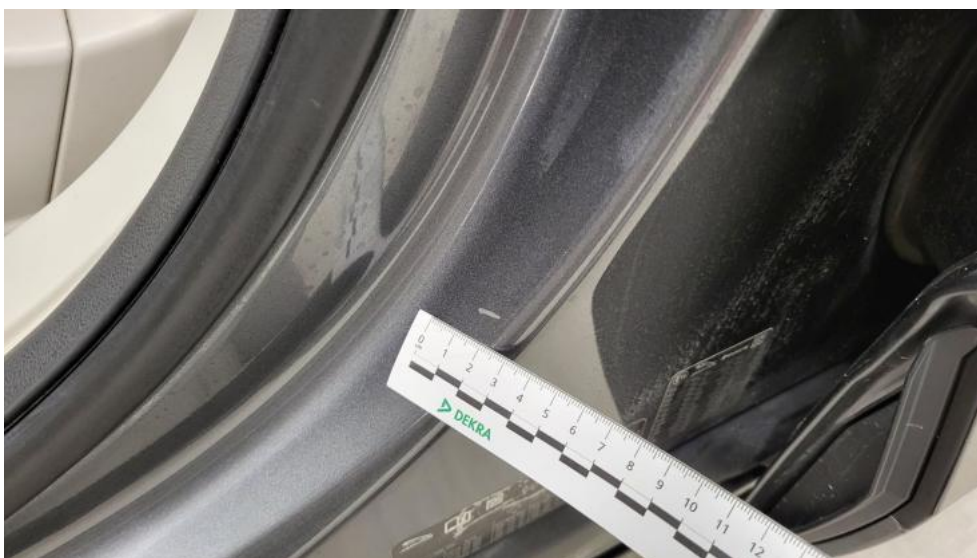
**Fot. 64.**

Słupek środkowy L - Rysa/odprysk 1

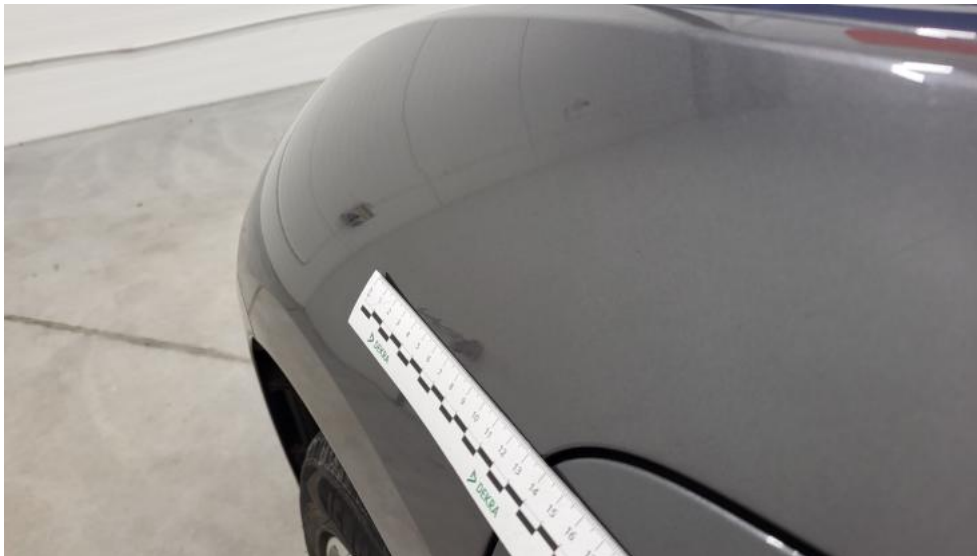
**Fot. 65.**

Błotnik przedni L - Wgniecenie/odkształcenie 1

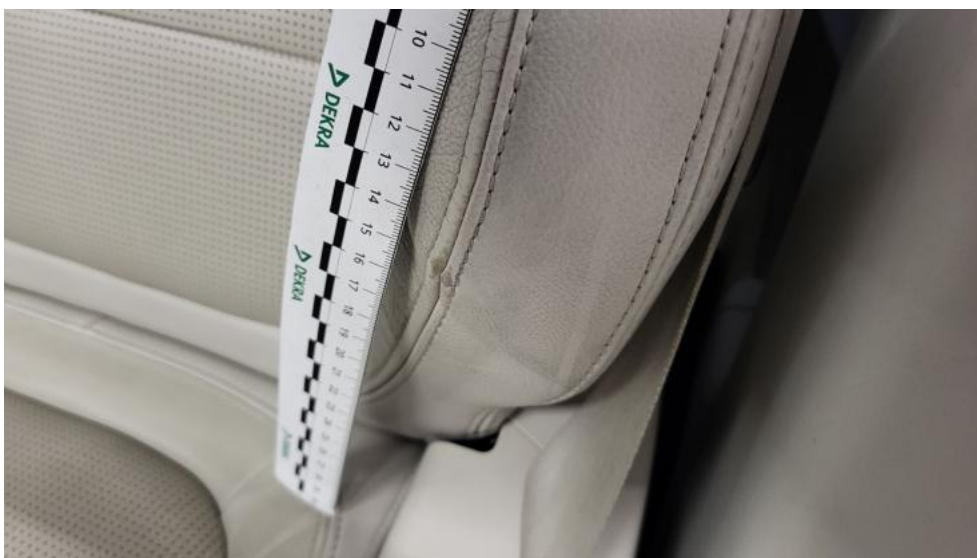
**Fot. 66.**

Fotel prz. lew. - Inne 1

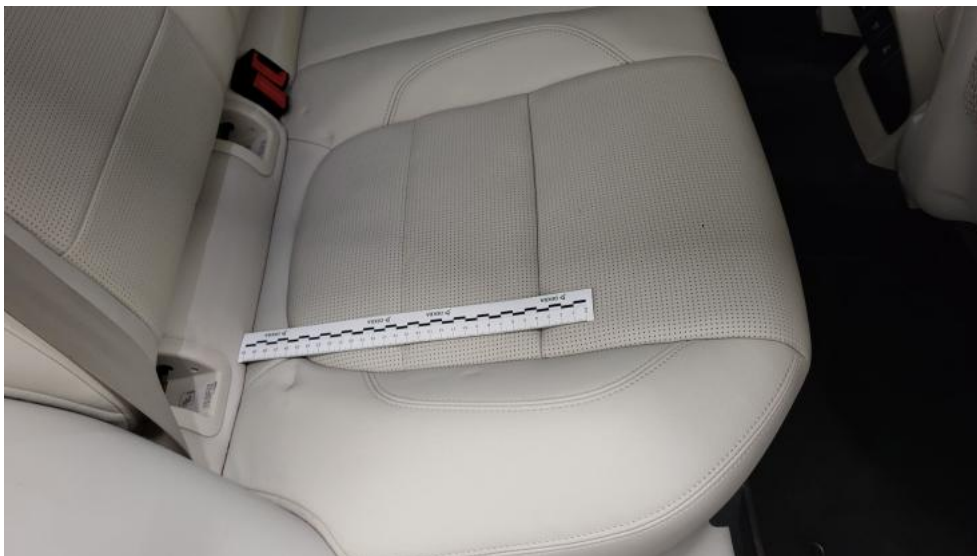
**Fot. 67.**  
Kanapa tyl. - Wgniecenie/odkształcenie 1
