Nr zlecenia DEKRA: PKOL(W)/LODZ/11803/26/02/13
Nr zlecenia/szkody: 22/002349
Data zlecenia: 13-02-2026

Dane pojazdu

Pomiar grubości powłoki lakierowej poj.

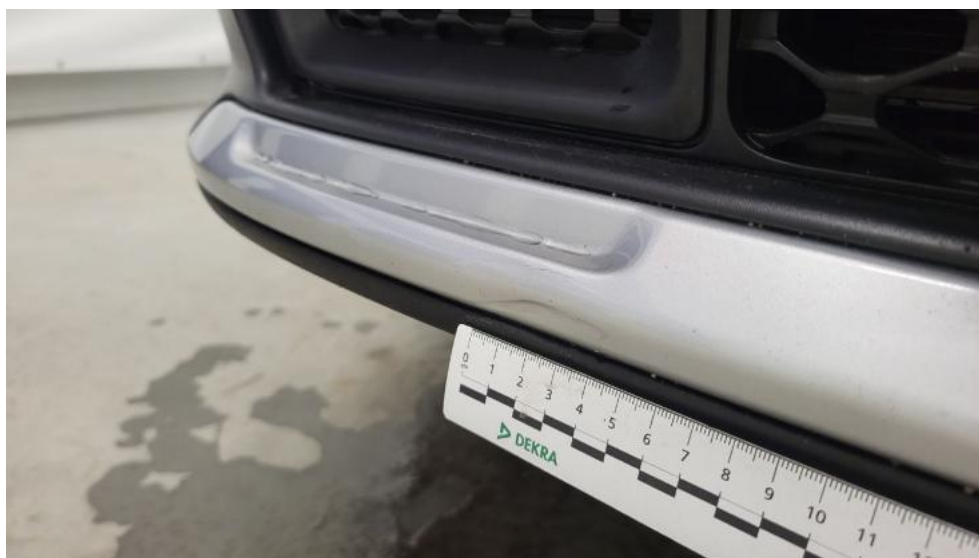
Fot. 40.
Listwa śr zderzaka przedniego - Wgniecenie/odkształcenie 1

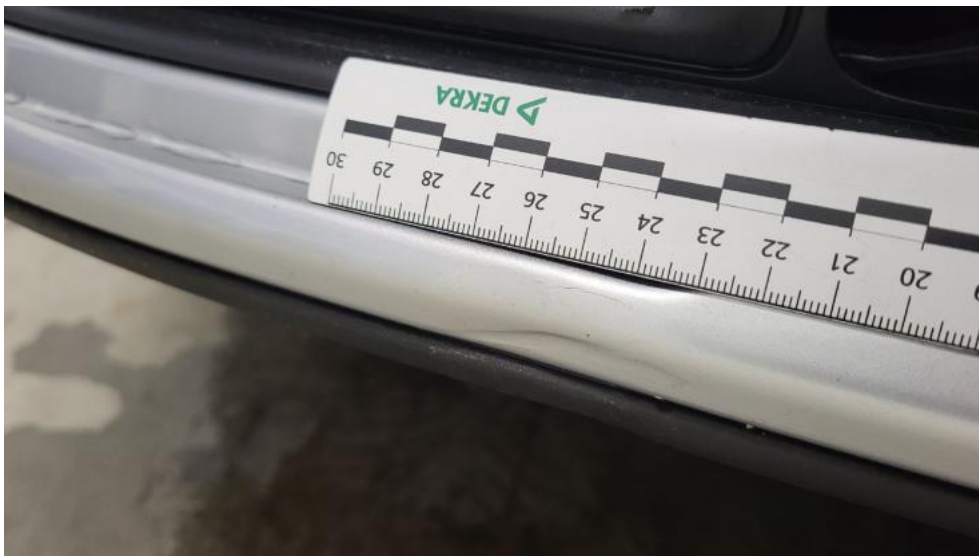
Fot. 41.
Listwa śr zderzaka przedniego - Pęknięcie/rozerwanie 1

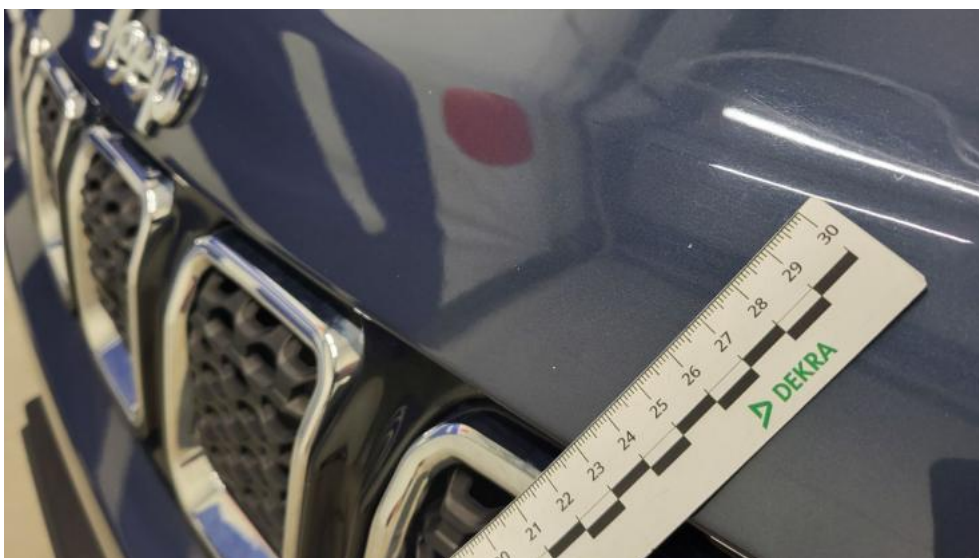
Fot. 42.
Pokrywa komory silnika - Rysa/odprysk 1

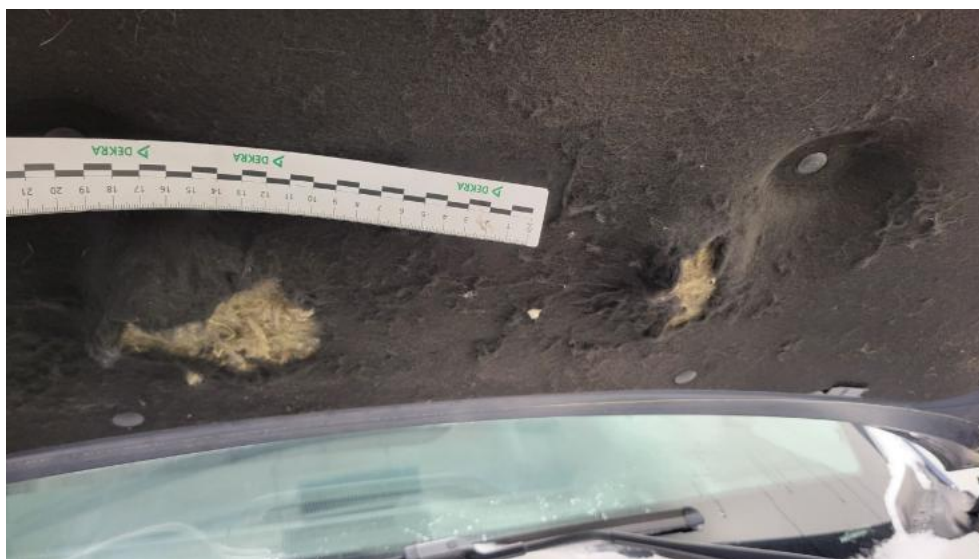
Fot. 43.
Wykładzina pokrywy komory silnika - Pęknięcie/rozerwanie 1

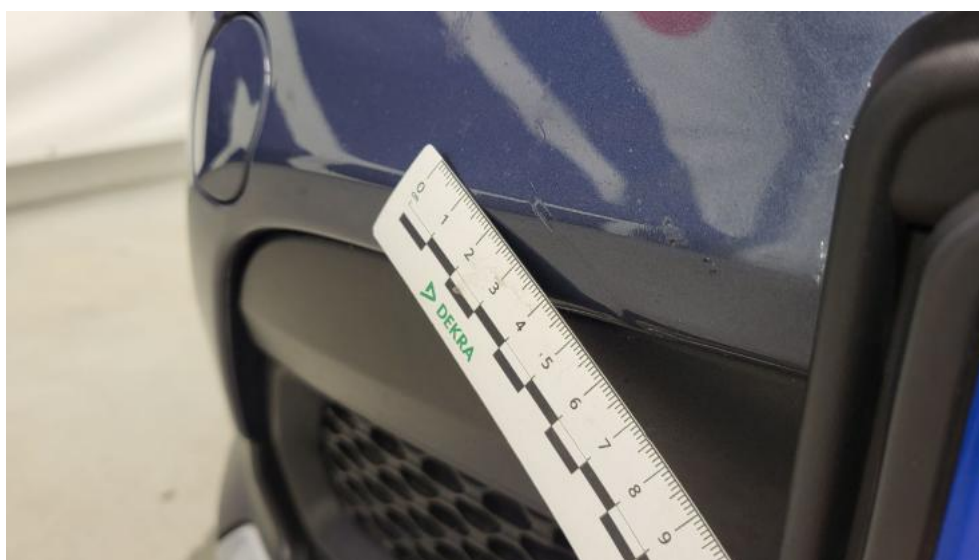
Fot. 44.
Zderzak - Wgniecenie/odkształcenie 1

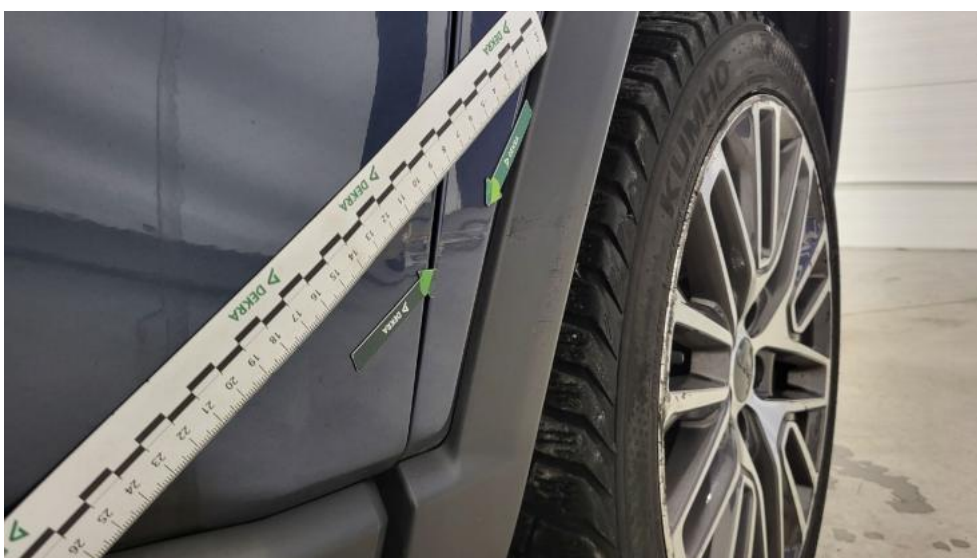
Fot. 46.
Błotnik przedni P - Wgniecenie/odkształcenie 1

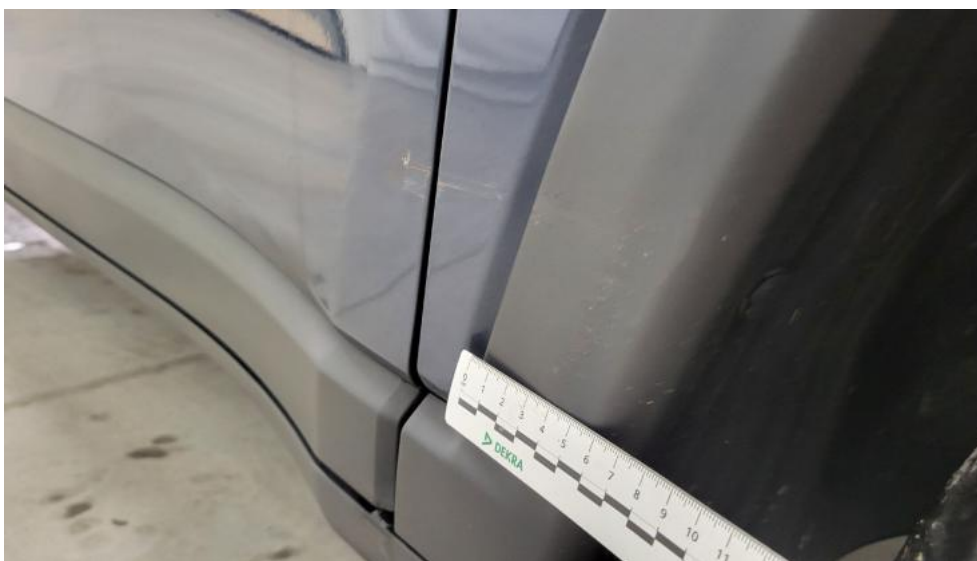
Fot. 47.
Listwa błotnika przedniego P - Rysa/odprysk 1

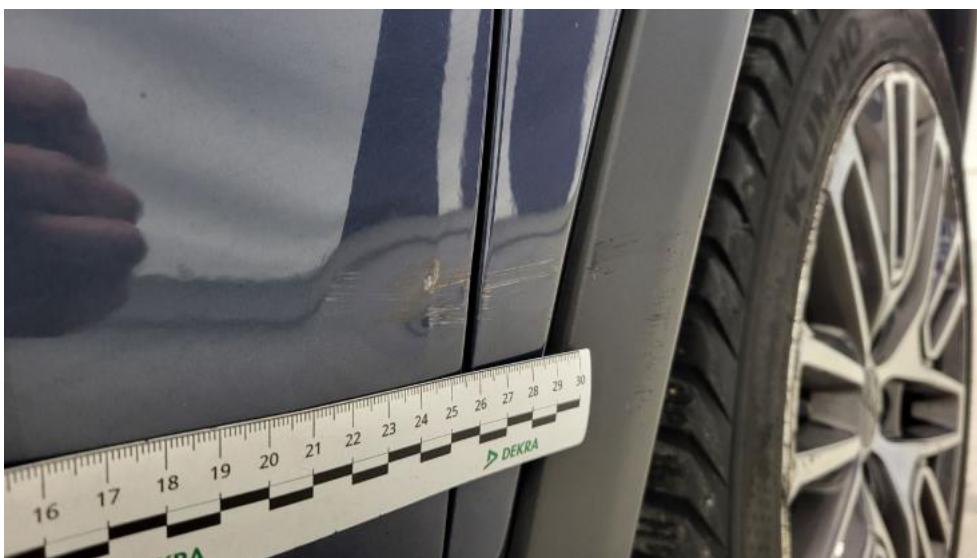
Fot. 48.
Drzwi przednie P - Rysa/odprysk 1

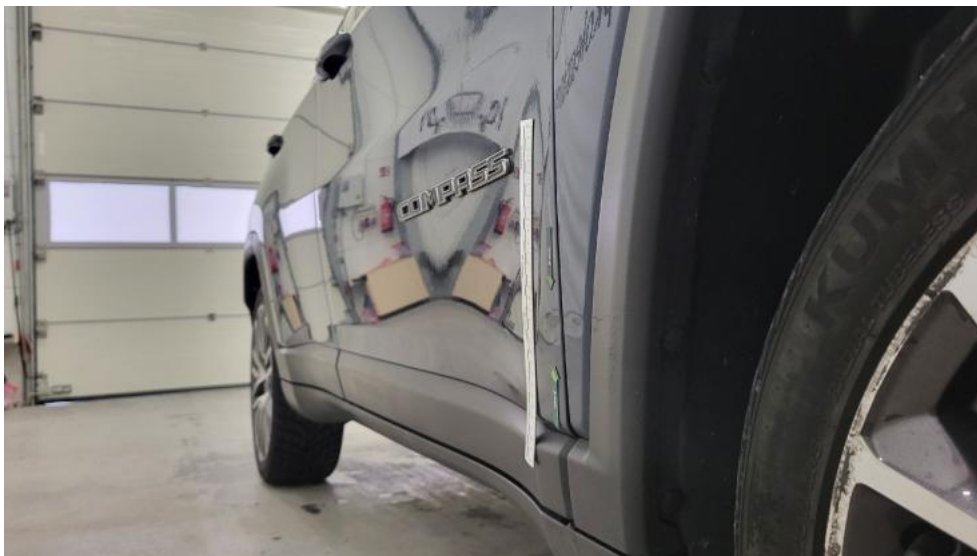
Fot. 49.

Drzwi przednie P - Wgniecenie/odkształcenie 1

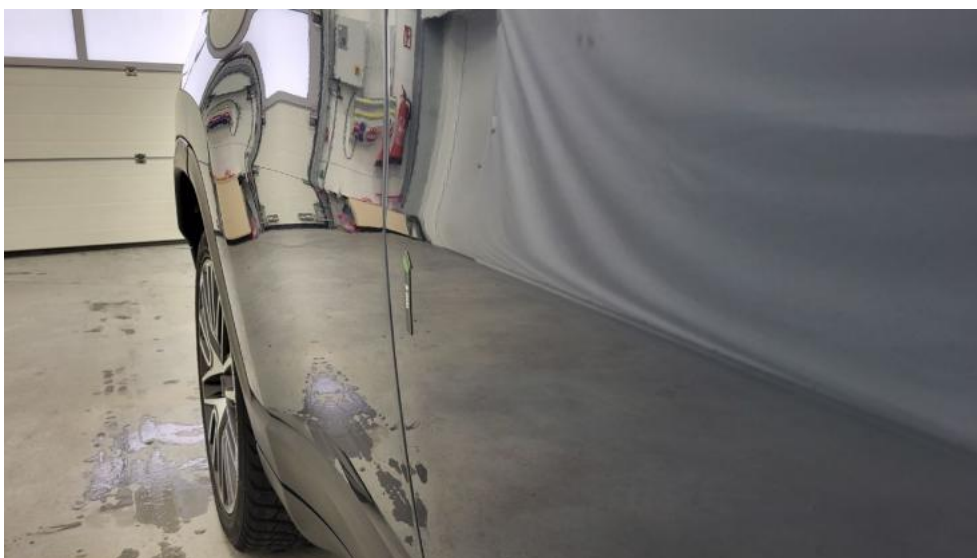
Fot. 50.

Drzwi przednie P - Wgniecenie/odkształcenie 2

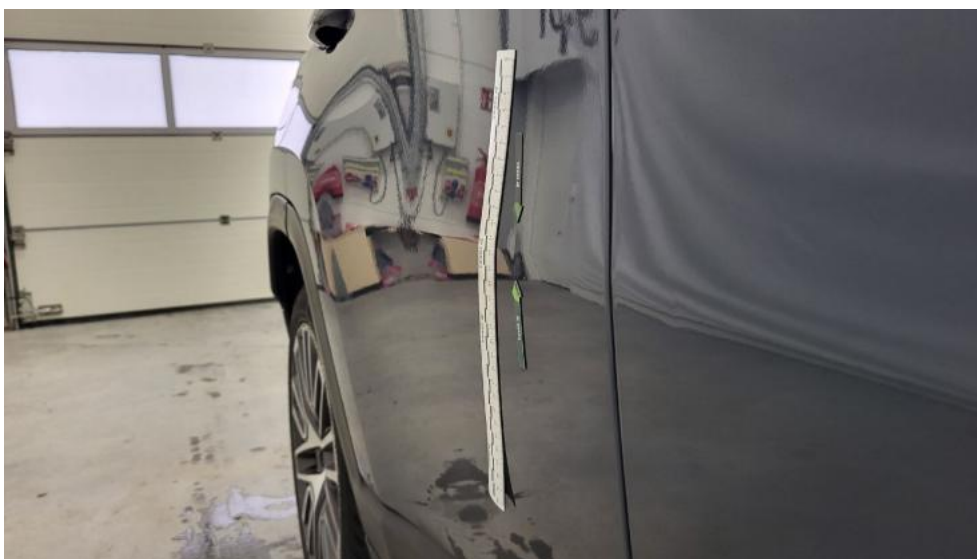
Fot. 51.
Drzwi tylne P - Wgniecenie/odkształcenie 1

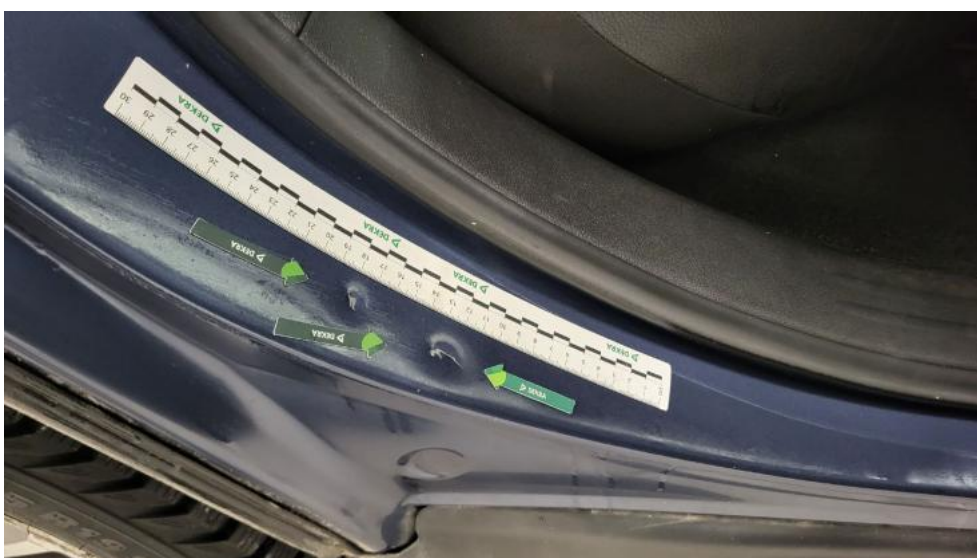
Fot. 52.
Błotnik tylny P / Ściana boczna P - Wgniecenie/odkształcenie 1

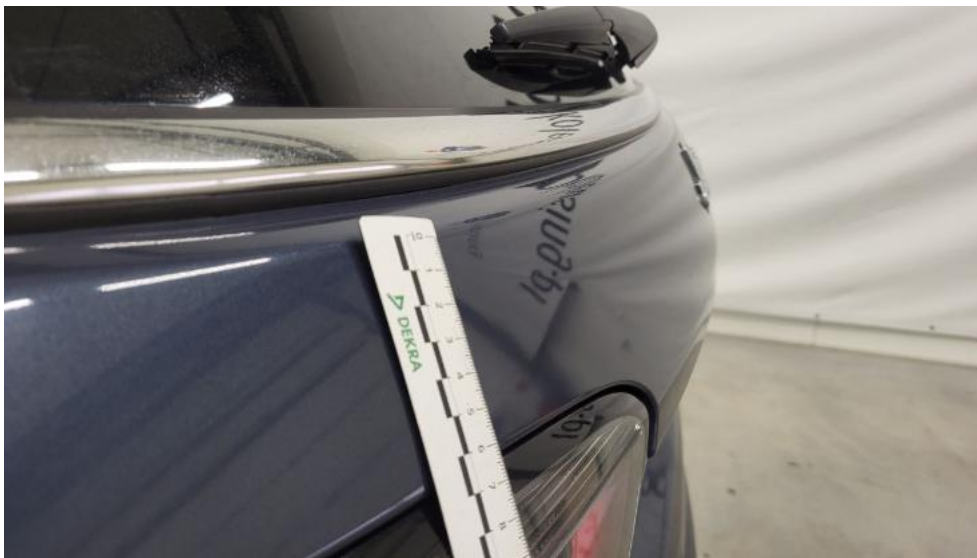
Fot. 53.
Pokrywy bagażnika - Wgniecenie/odkształcenie 1

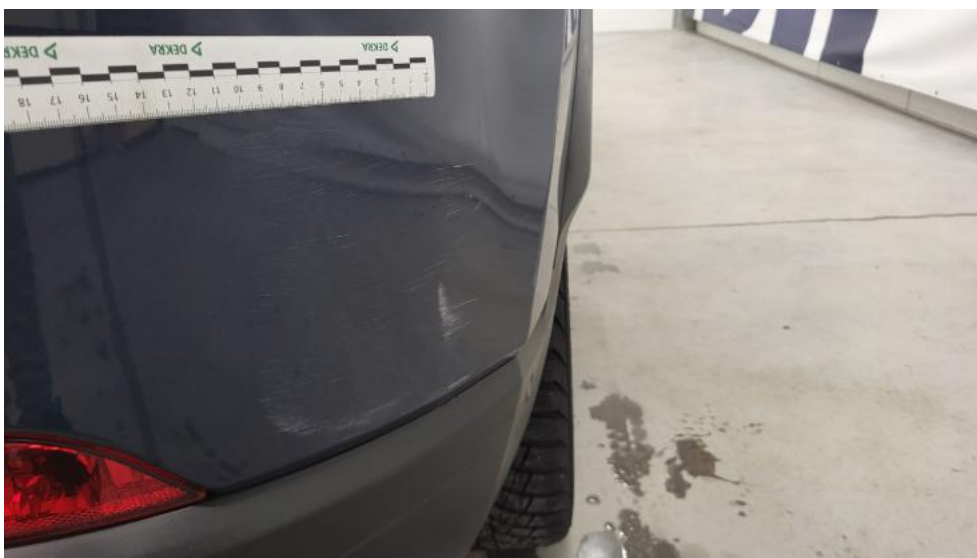
Fot. 54.
Zderzak tylny - Rysa/odprysk 1

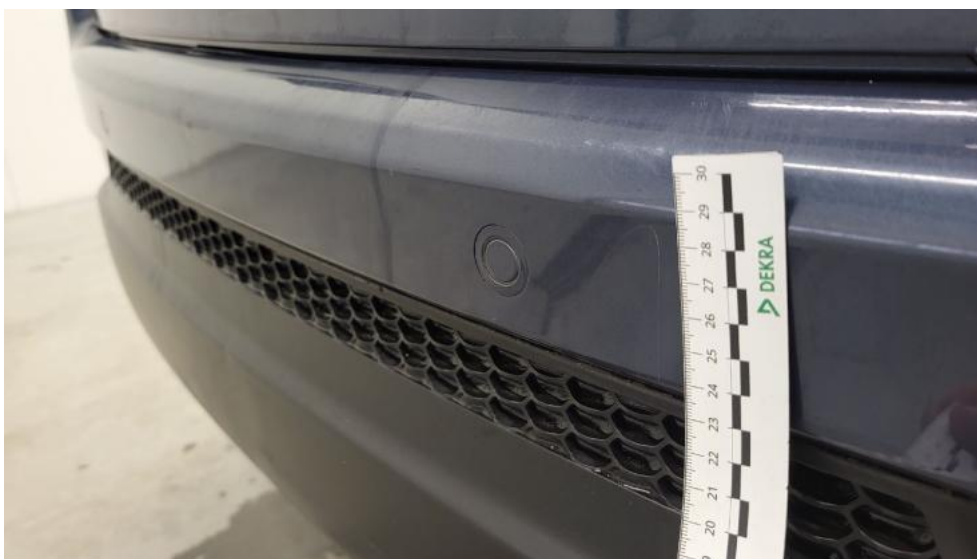
Fot. 55.
Zderzak tylny - Rysa/odprysk 2

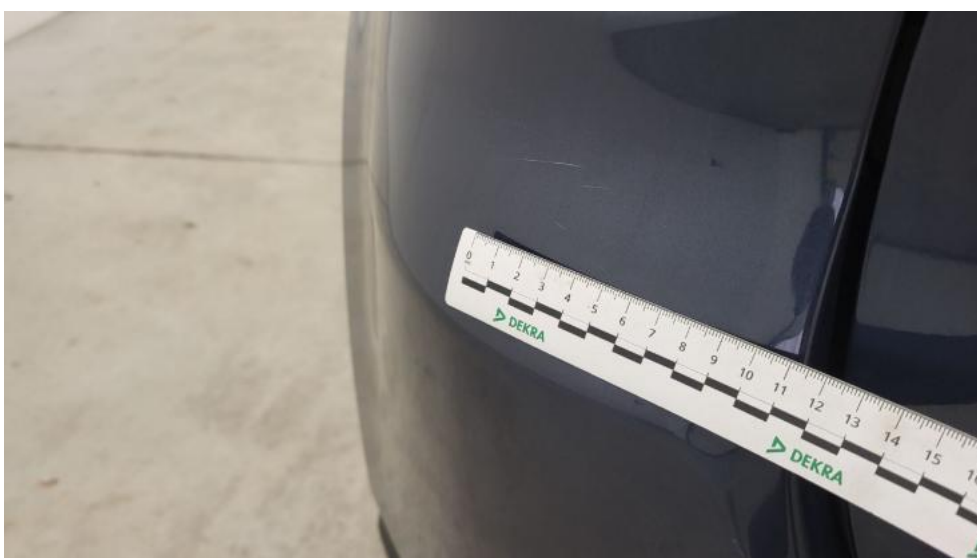
Fot. 56.
Zderzak tylny() - Rysa/odprysk 3

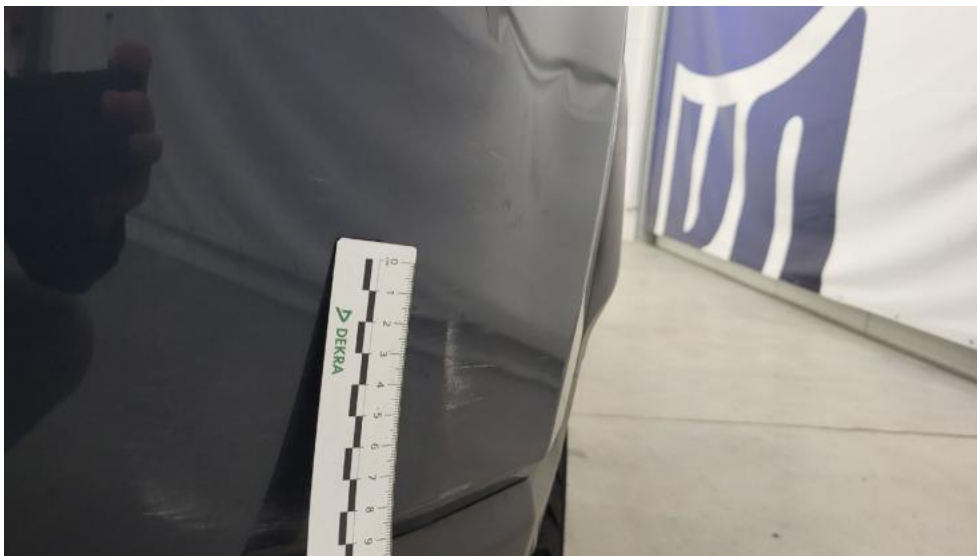
Fot. 57.
Zderzak tylny - Wgniecenie/odkształcenie 1

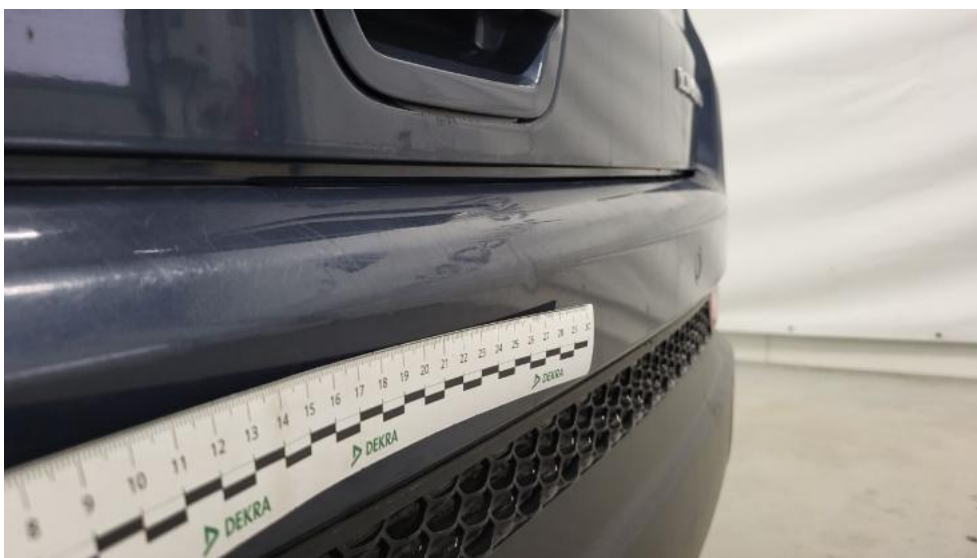
Fot. 58.
Zderzak tylny - Wgniecenie/odkształcenie 2

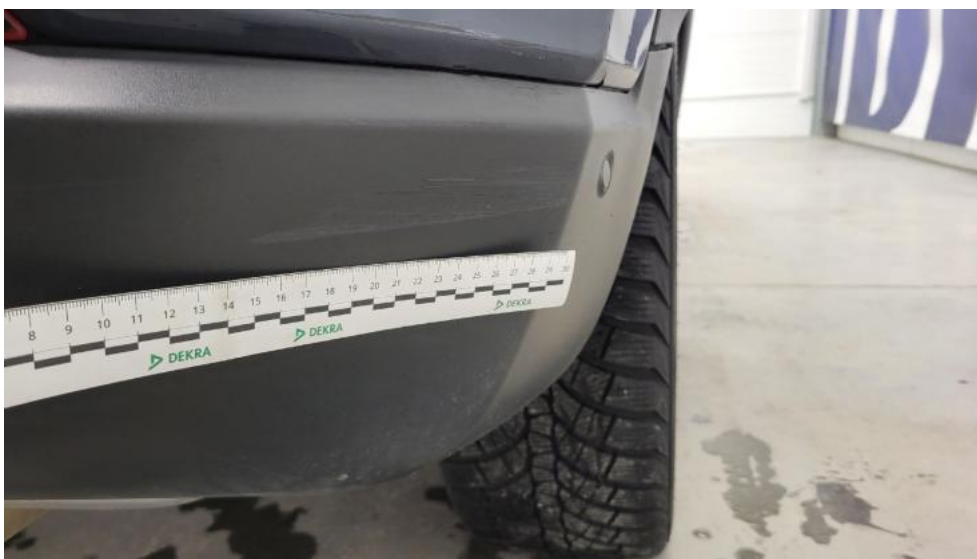
Fot. 59.
Zderzak tylny cz dolna - Rysa/odprysk 1

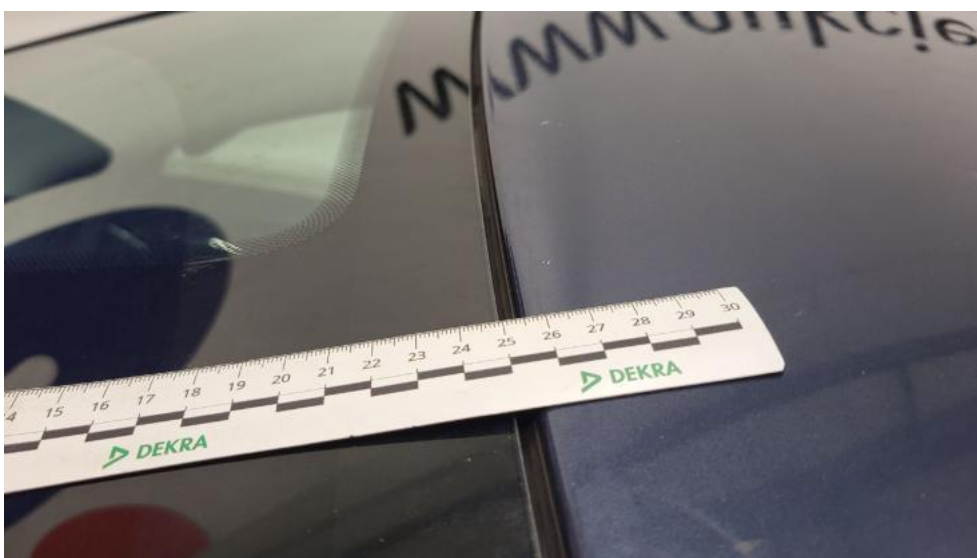
Fot. 60.
Dach - Rysa/odprysk 1

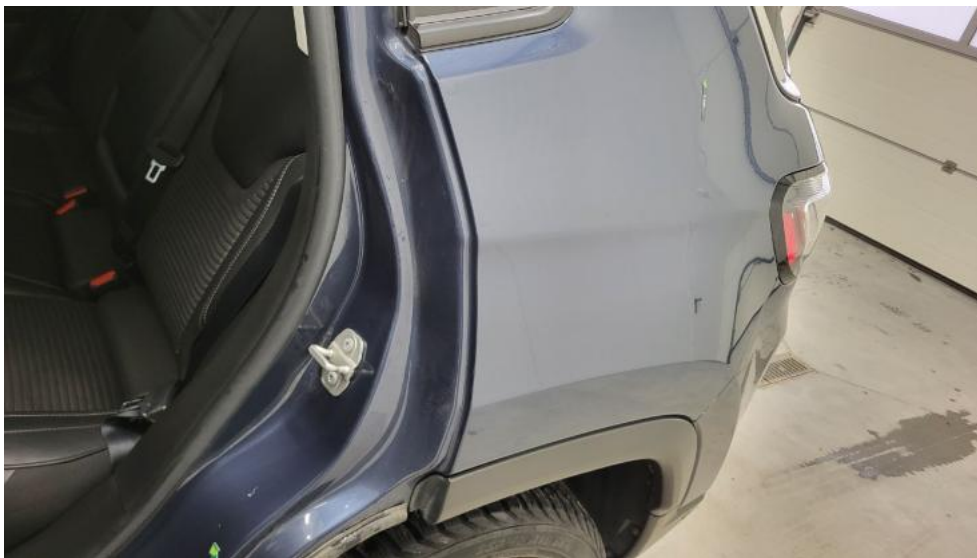
Fot. 61.
Błotnik tylny L / Ściana boczna L - Wgniecenie/odkształcenie 1

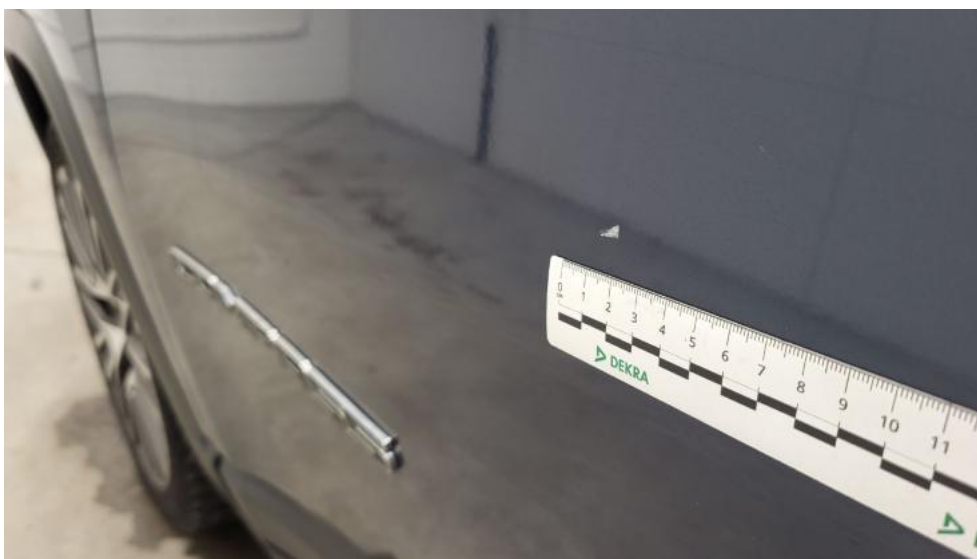
Fot. 63.
Drzwi przed L - Rysa/odprysk 2

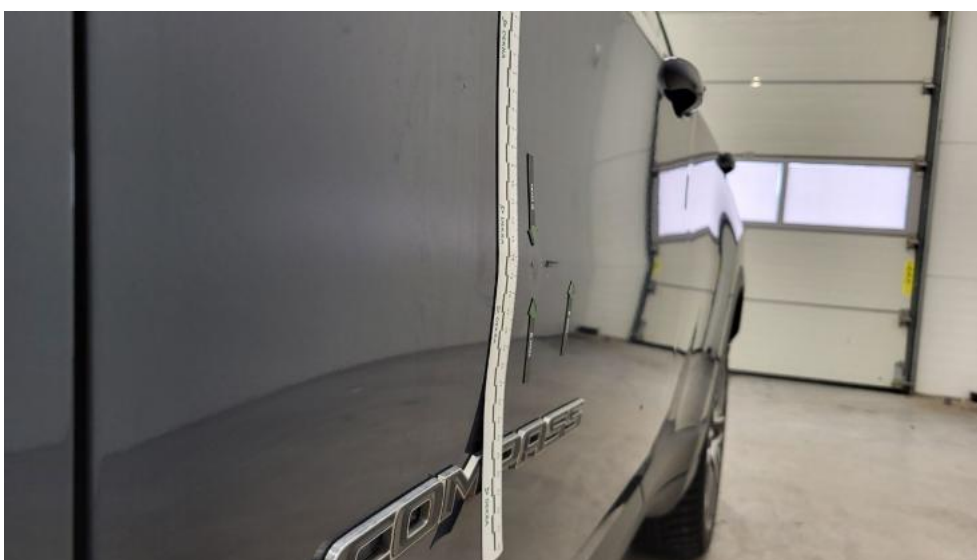
Fot. 64.
Drzwi przed L - Wgniecenie/odkształcenie 1

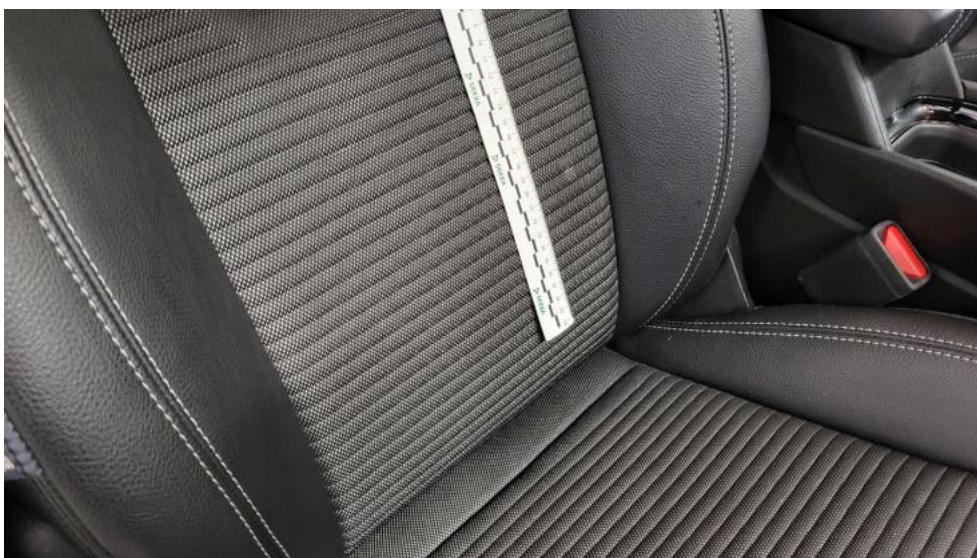
Fot. 66.
Fotel prz. praw. - Inne 1

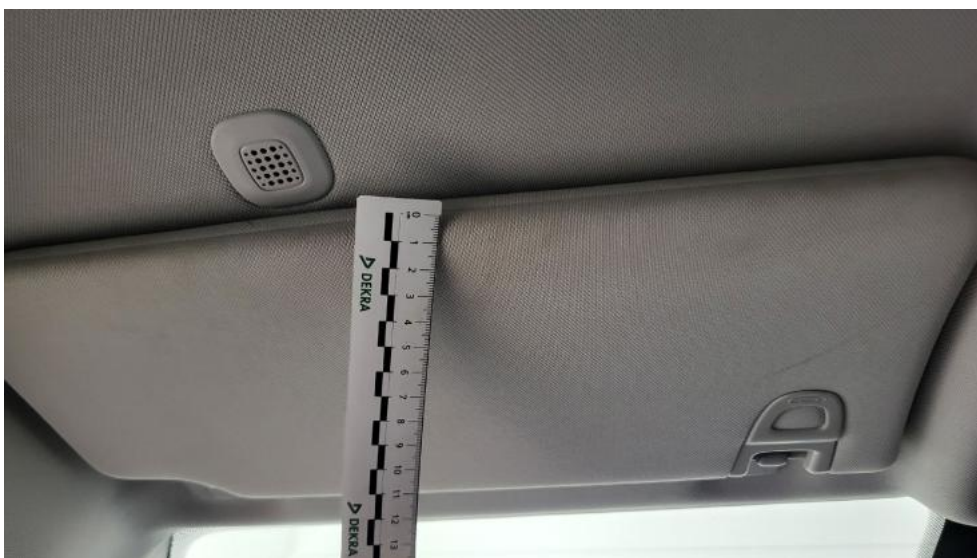
Fot. 68.
Osłona p/słoneczna lewa - Inne 1

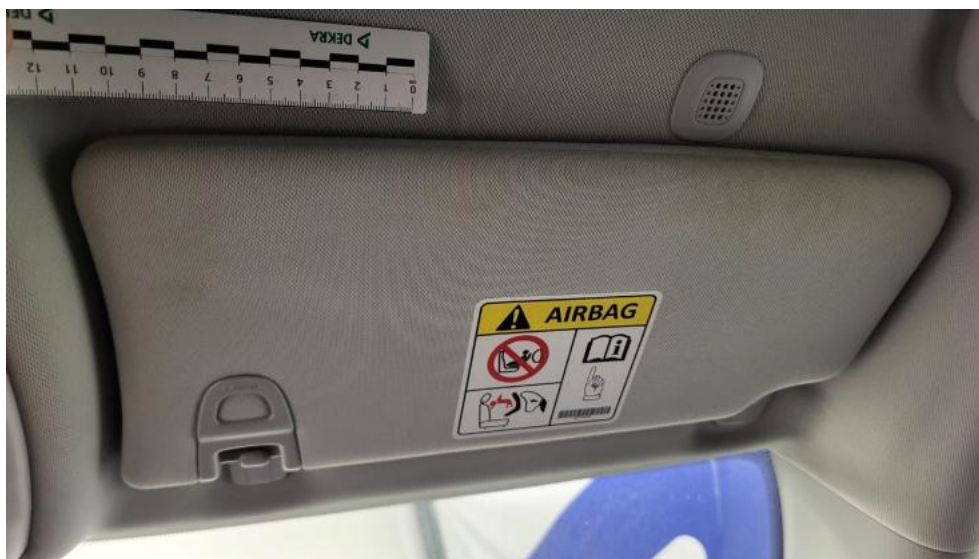
Fot. 69.

Ostona p/słoneczna prawa - Inne 1

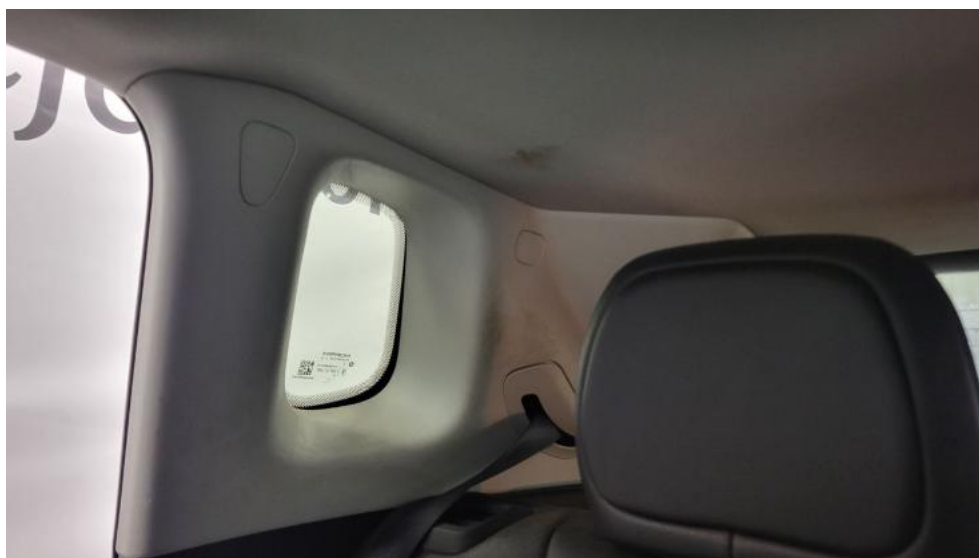
Fot. 70.

Podsufitka - Inne 1

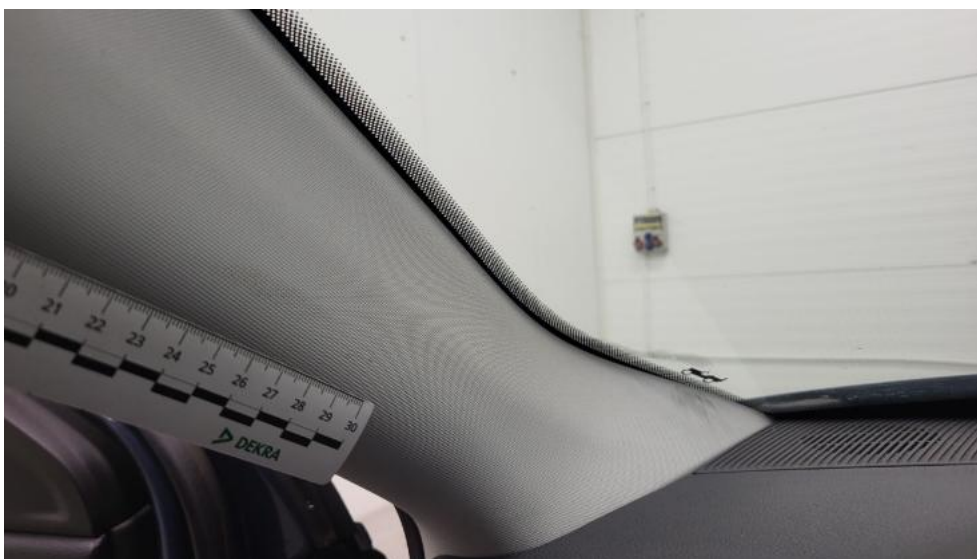
Fot. 71.
Wykładzina(y) słupka przedniego L - Inne 1

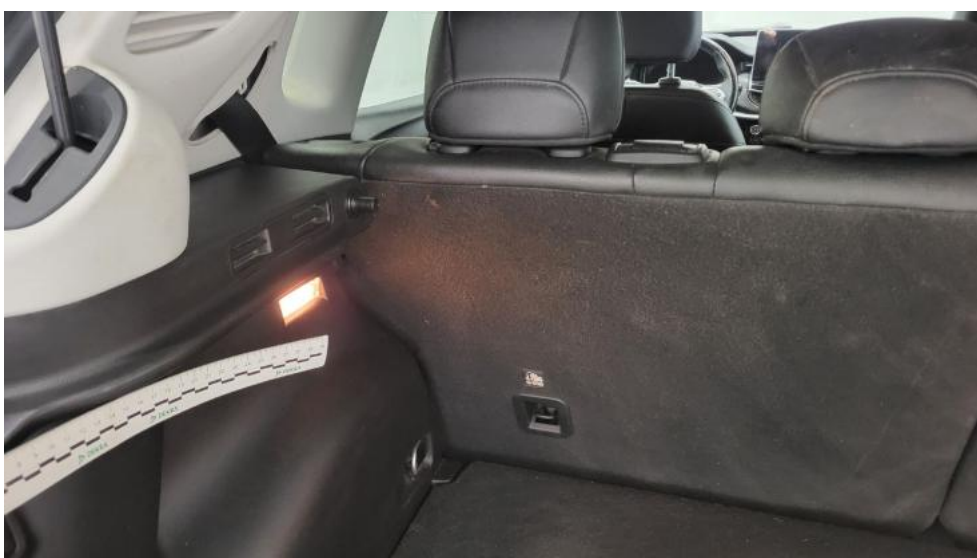
Brak aktualnych badań technicznych. Brak grota w jednym z kluczyków. Brak półki bagażnika. Rysy na samochodzie. Odpryski na szybie czołowej.

Fot. 72.
Półka/roleta tylna - Inne 1
