Nr zlecenia DEKRA: PKOL(W)/LODZ/07515/26/01/29  
Nr zlecenia/szkody: 23/034483  
Data zlecenia: 29-01-2026

| Producent | BMW |
| Model | Seria 7 [G11, G12] 19-22 |
| Nr rejestracyjny | GA033KP |

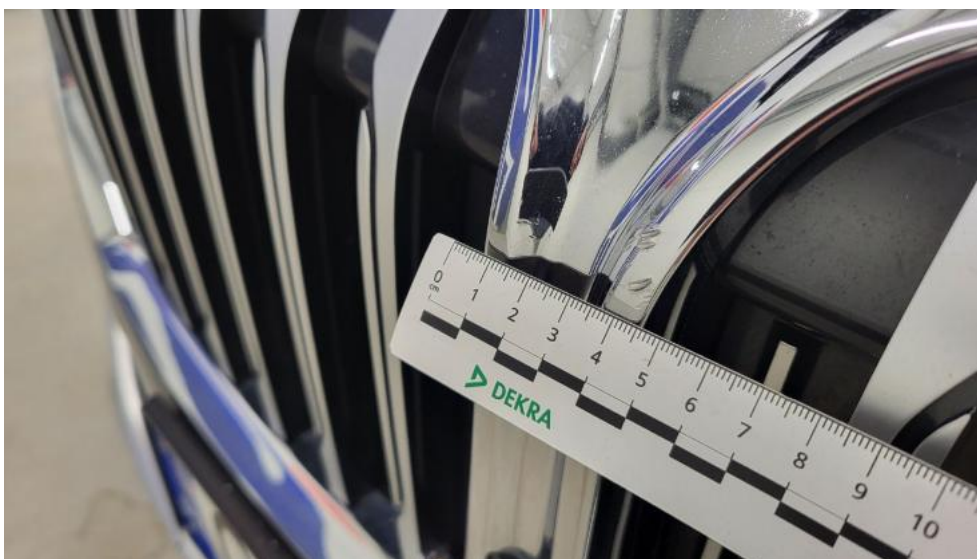
**Fot. 51.**

Atrapa przednia - Rysa/odprysk 1

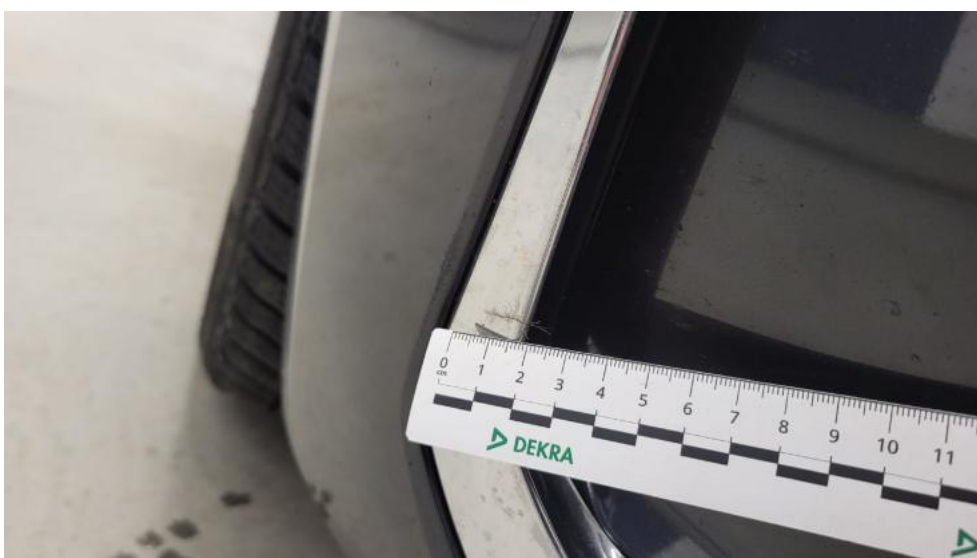
**Fot. 52.**

Kratka/zaślepka halogenu P - Pęknięcie/rozerwanie 1

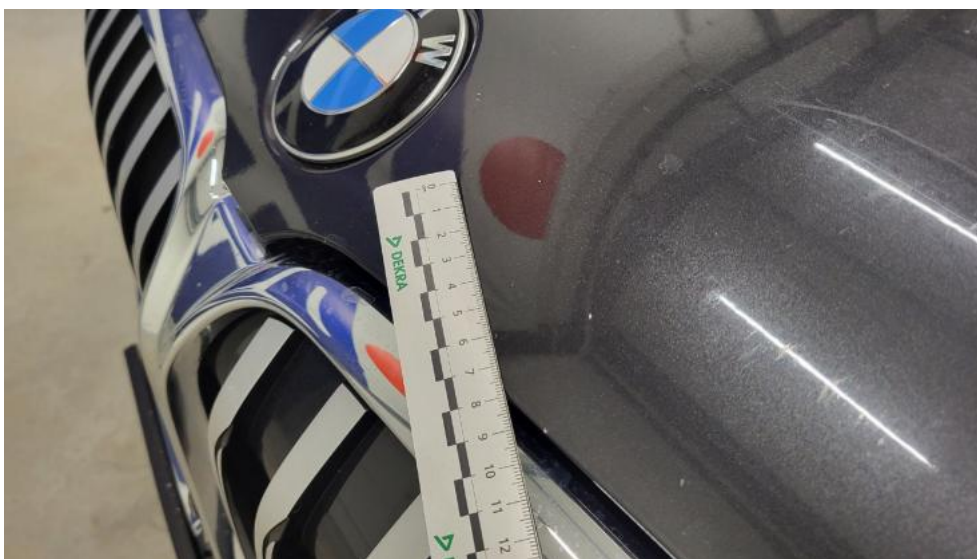
**Fot. 53.**

Pokrywa komory silnika - Rysa/odprysk 1

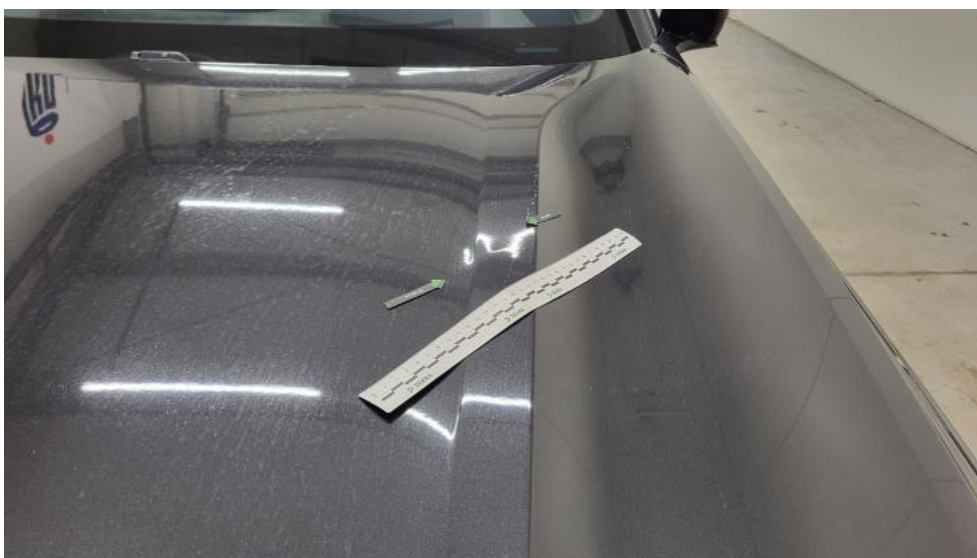
**Fot. 54.**

Pokrywa komory silnika - Wgniecenie/odkształcenie 1

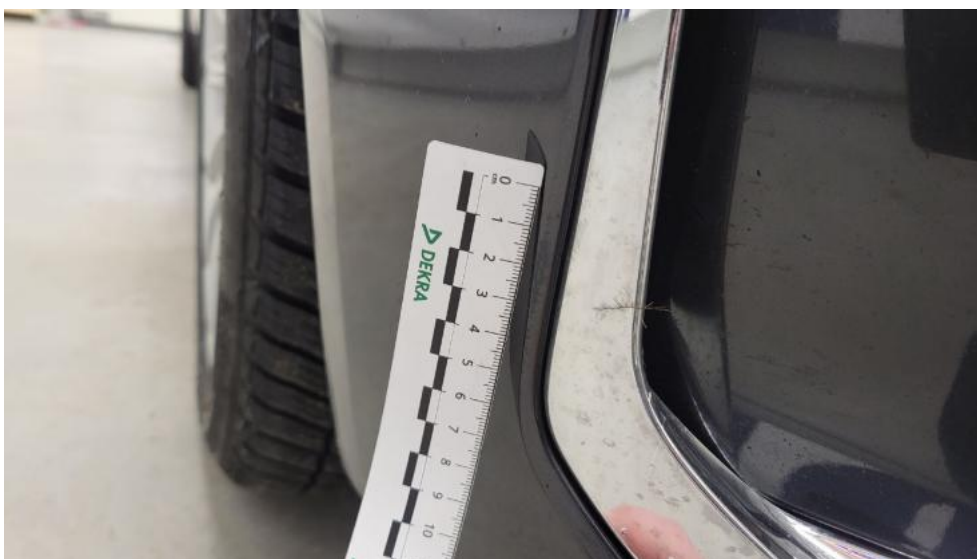
**Fot. 55.**

Zderzak - Rysa/odprysk 1

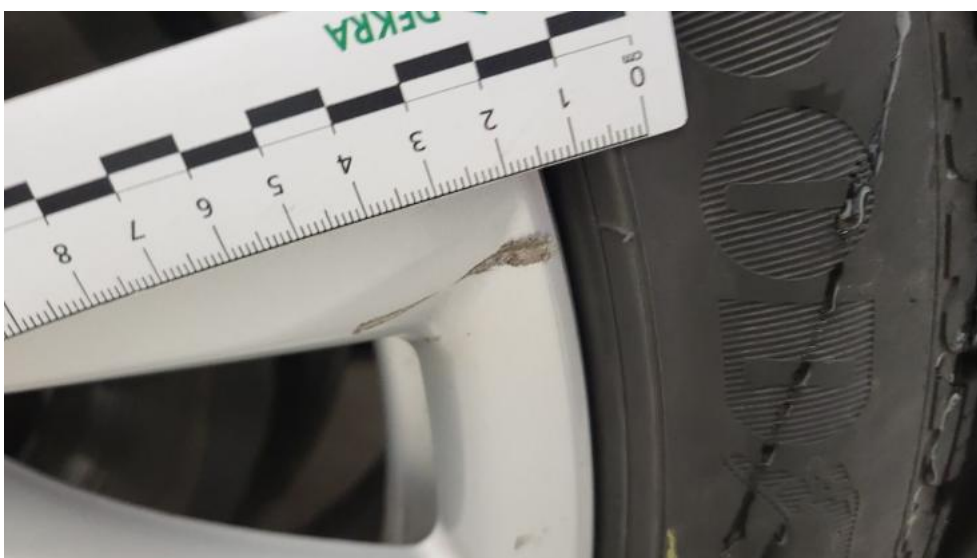
**Fot. 56.**

Felga aluminiowa przednia P - Rysa/odprysk 1

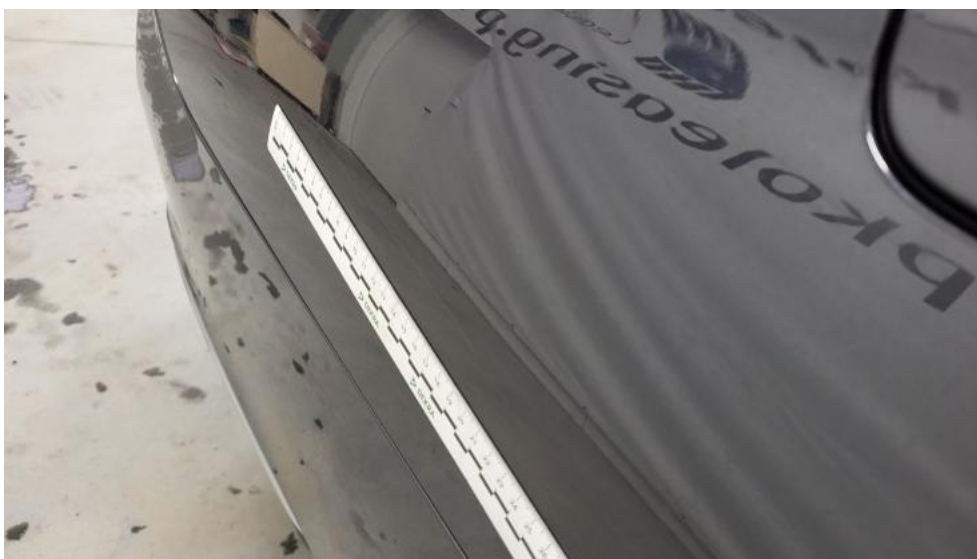
**Fot. 57.**

Błotnik tylny P / Ściana boczna P - Rysa/odprysk 1

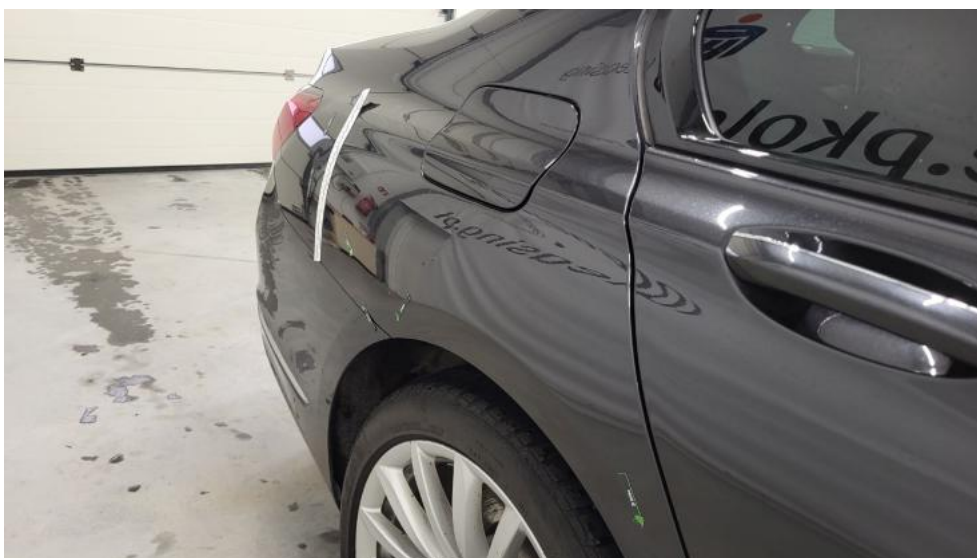
**Fot. 58.**

Błotnik tylny P / Ściana boczna P - Wgniecenie/odkształcenie 1

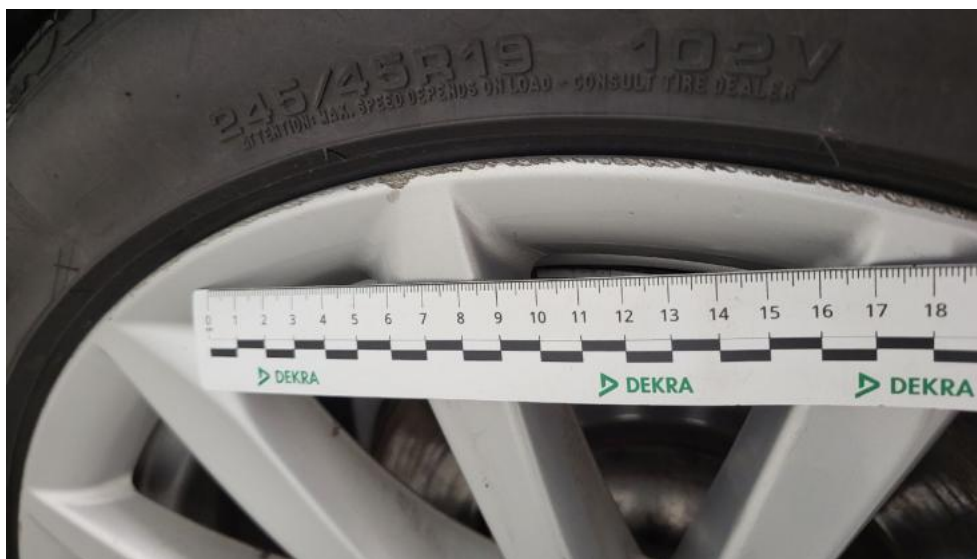
**Fot. 59.**

Felga aluminiowa tylna P - Rysa/odprysk 1

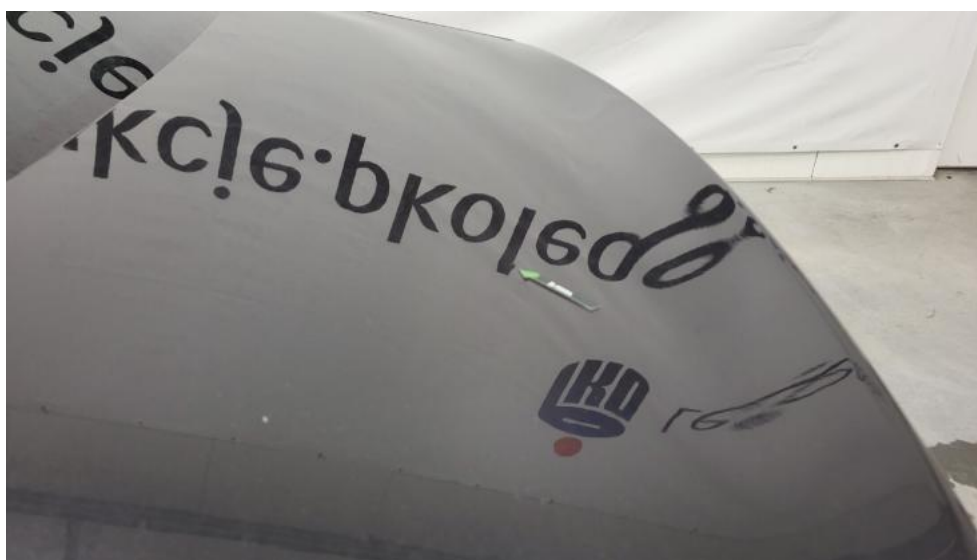
**Fot. 60.**

Pokrywy bagażnika - Wgniecenie/odkształcenie 1

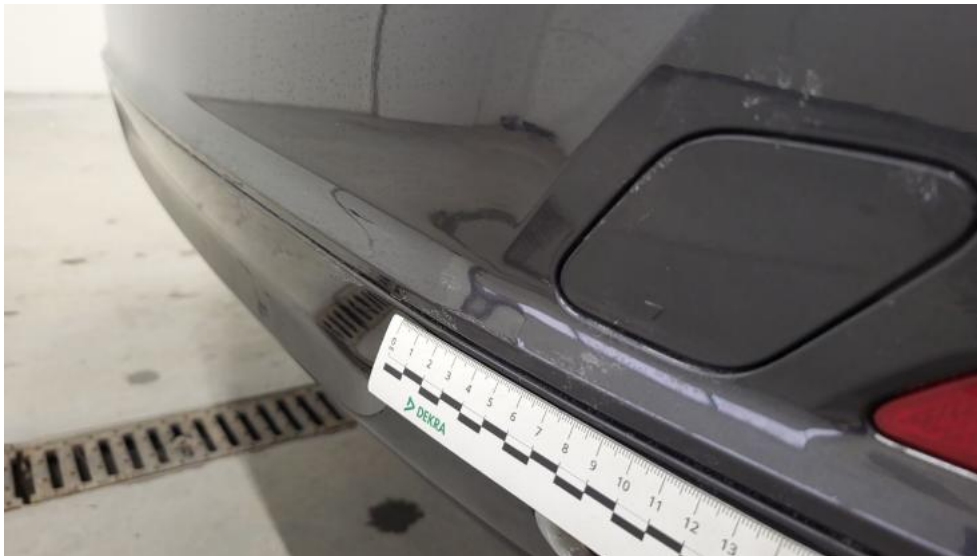
**Fot. 61.**

Zderzak tylny - Wgniecenie/odkształcenie 1

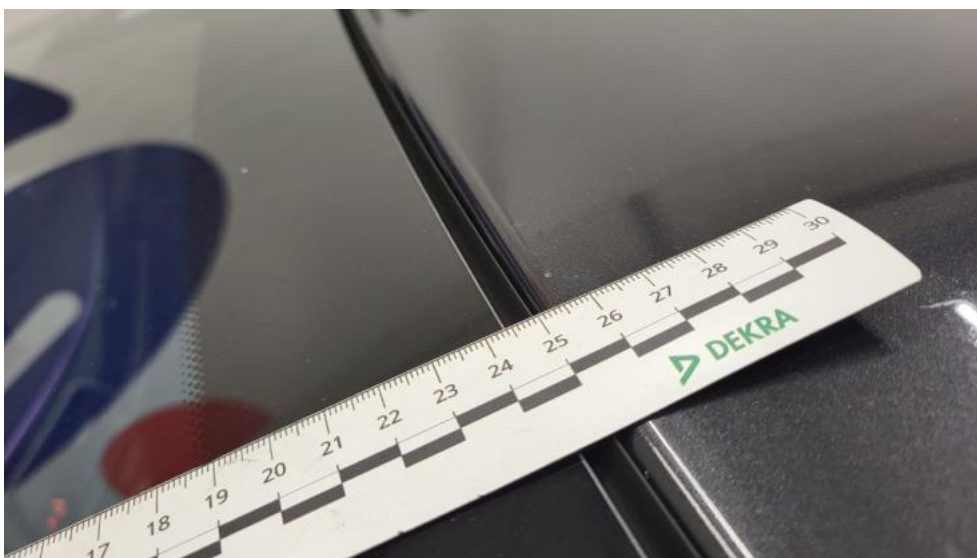
**Fot. 62.**

Dach - Rysa/odprysk 1

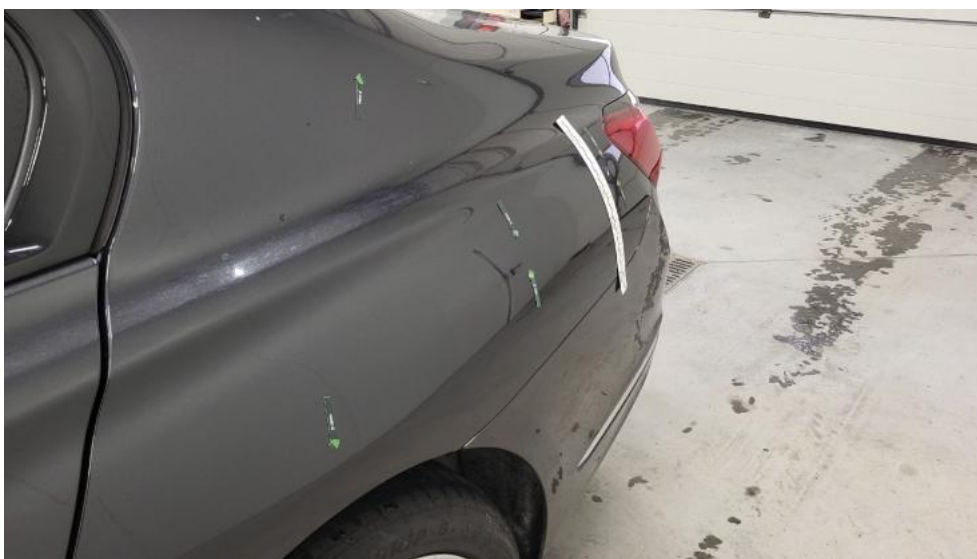
**Fot. 63.**

Błotnik tylny L / Ściana boczna L - Wgniecenie/odkształcenie 1

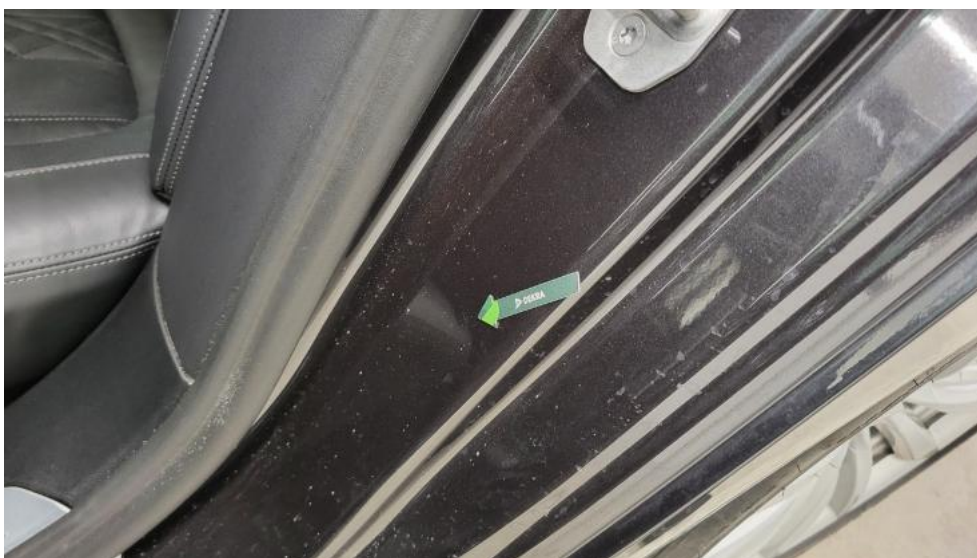
**Fot. 64.**

Błotnik tylny L / Ściana boczna L - Wgniecenie/odkształcenie 2

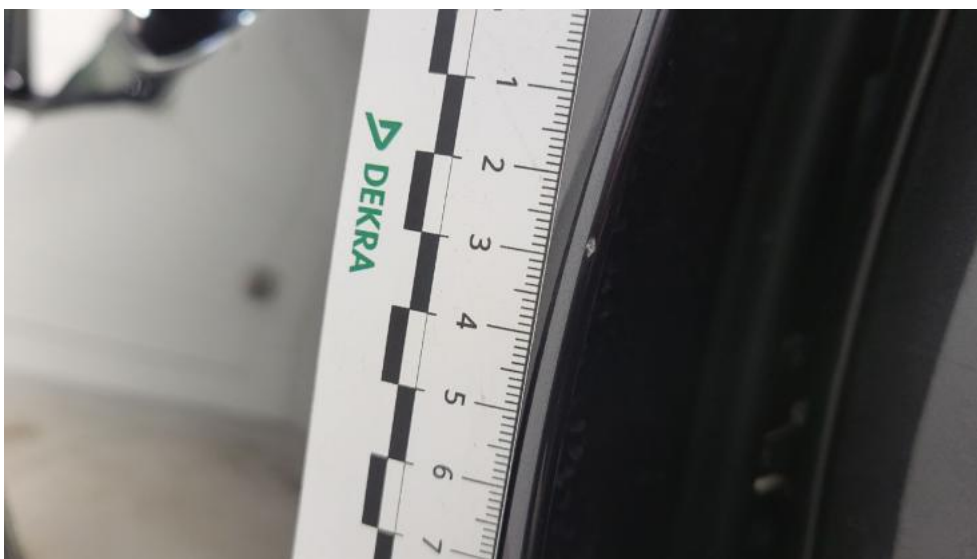
**Fot. 65.**

Drzwi przed L - Rysa/odprysk 1

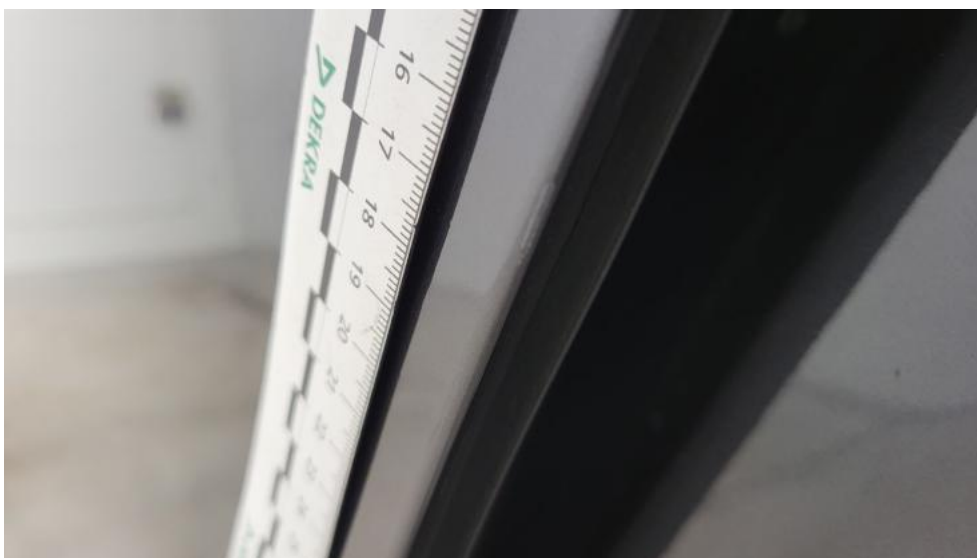
**Fot. 66.**

Drzwi tylne L - Rysa/odprysk 1

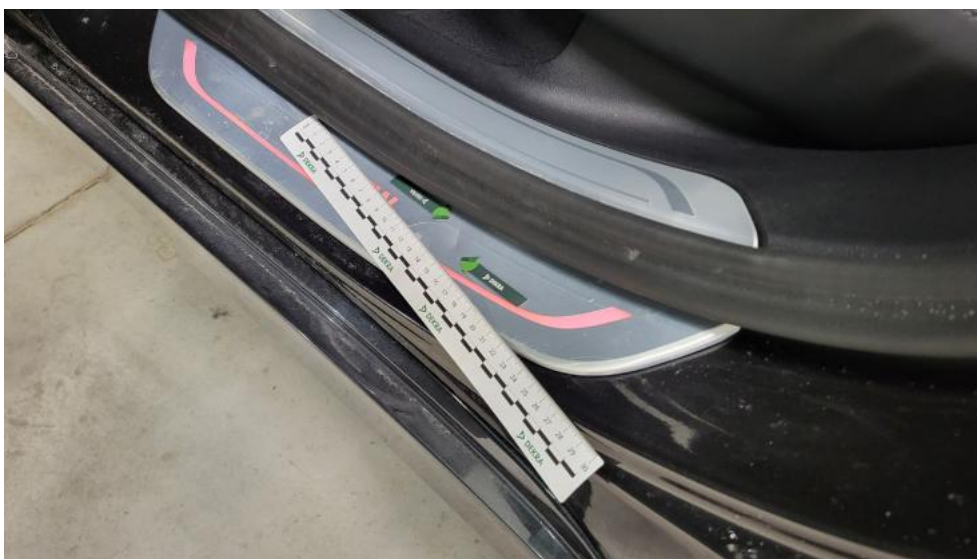
**Fot. 67.**

Próg L - Wgniecenie/odkształcenie 1

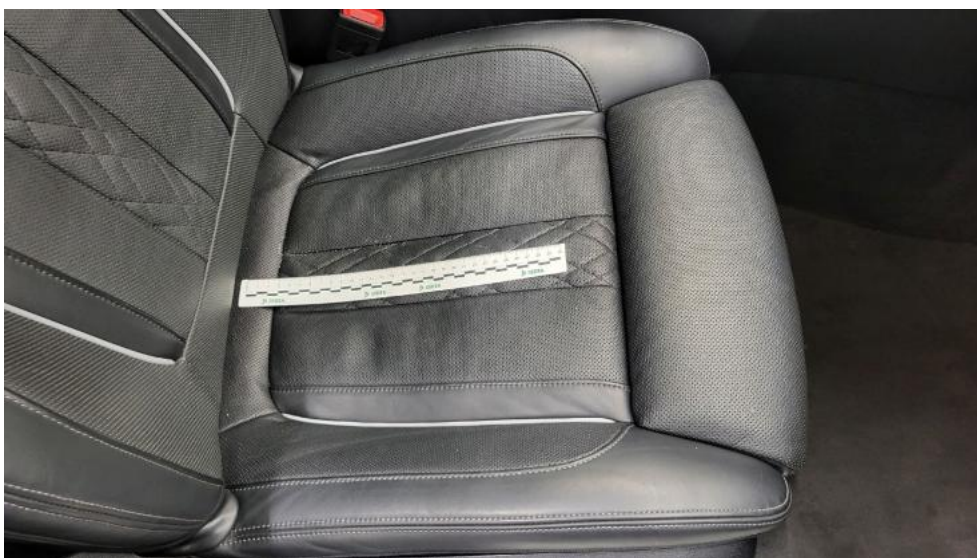
**Fot. 68.**

Fotel prz. praw. - Inne 1
