DEKRA's commission No. : PKOL(W)/LODZ/33879/26/04/17
 commission/ damage No. : 22/033483
 Date of commission: 17-04-2026

Vehicle data

Description of the technical condition**BODY/Body parts****Technical condition of the body (skeleton).**

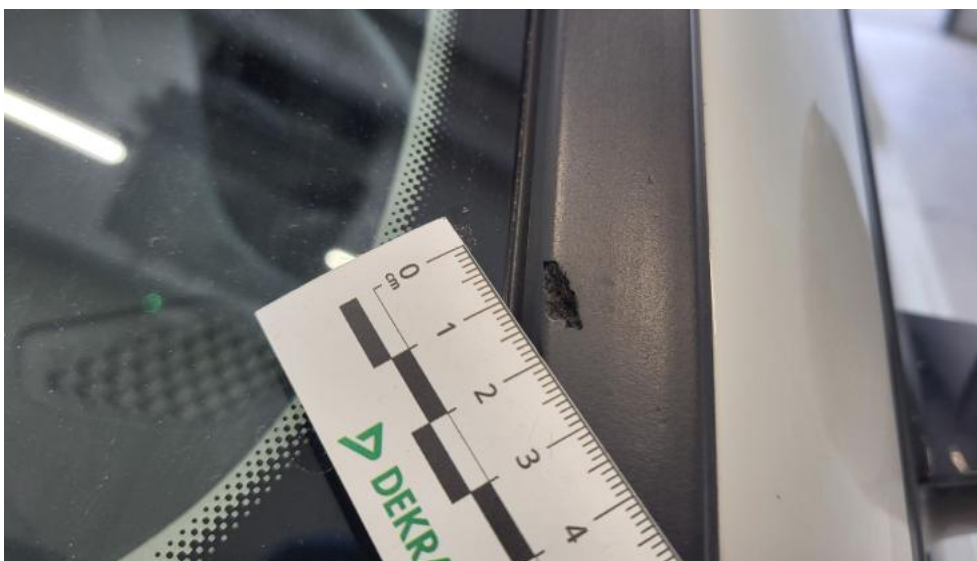
- uszczelka szyby czołowej - rozerwania,
- prawe lustro - rysy,
- pokrywa bagażnika - rysy, wgniecenie,
- błotnik lewy tył - odpryski,
- lewy próg - rysy,

Uszczelka/listwa szyby czołowej - Rysa/odprysk 1

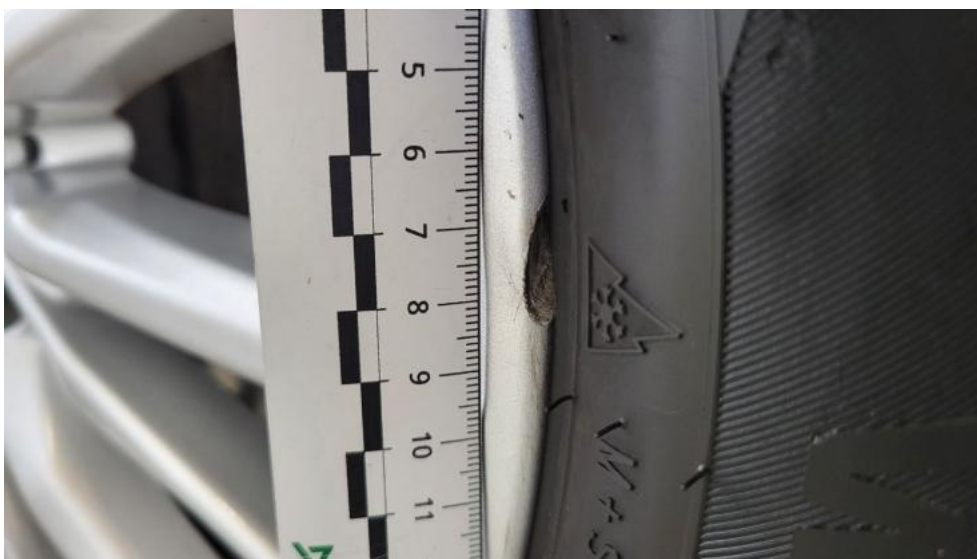
- felga prawy przód - rysy,
- felga prawy tył - rysy,
- felga lewy tył - rysy,

Photo 41.
Felga aluminiowa przednia P - Rysa/odprysk 1

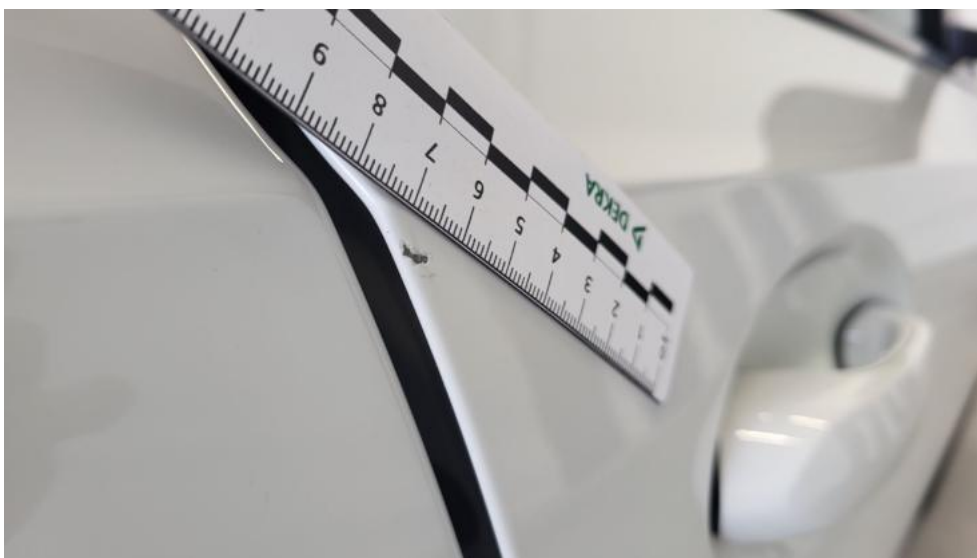
Photo 42.
Drzwi przednie P - Rysa/odprysk 1

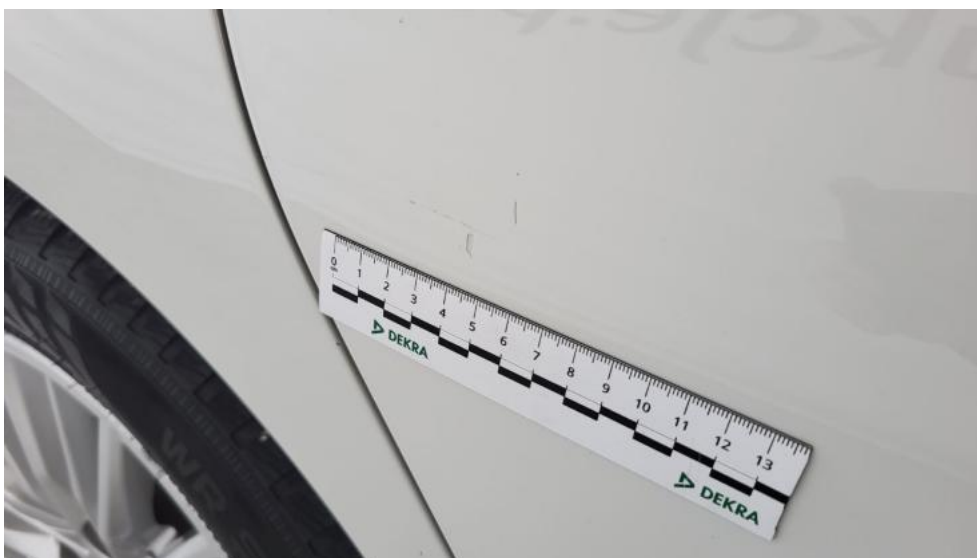
Photo 44.
Drzwi tylne P - Rysa/odprysk 1

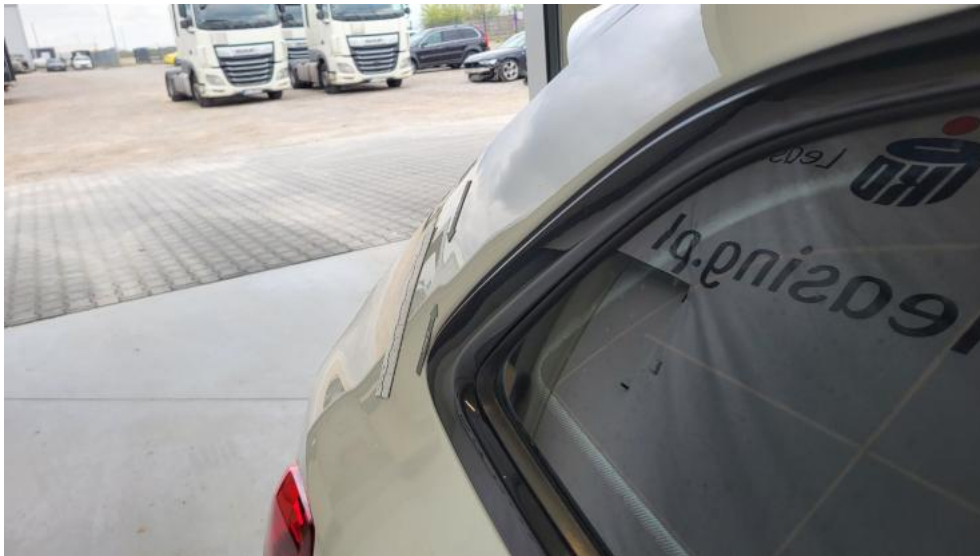
Photo 47.
Błotnik tylny P / Ściana boczna P - Wgniecenie/odkształcenie 1

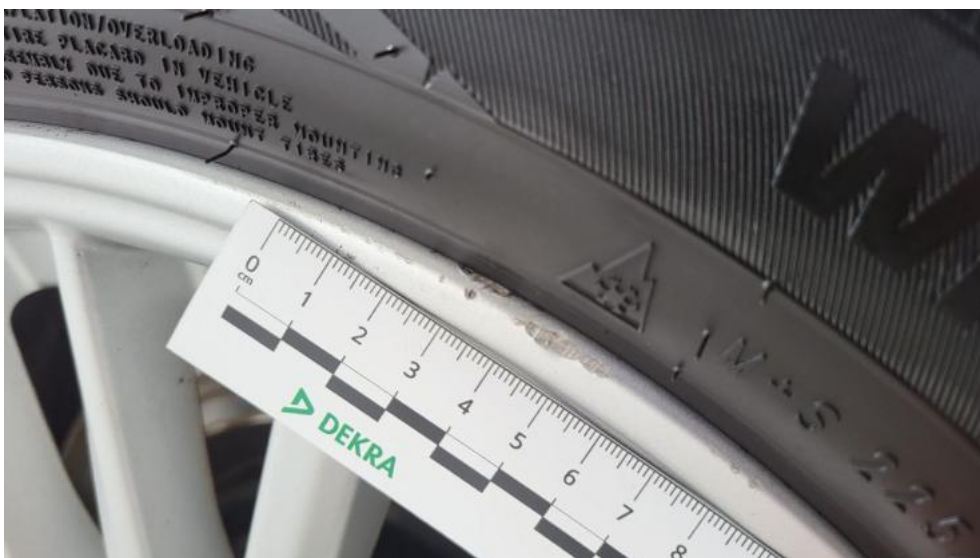
Photo 48.
Felga aluminiowa tylna P - Rysa/odprysk 1

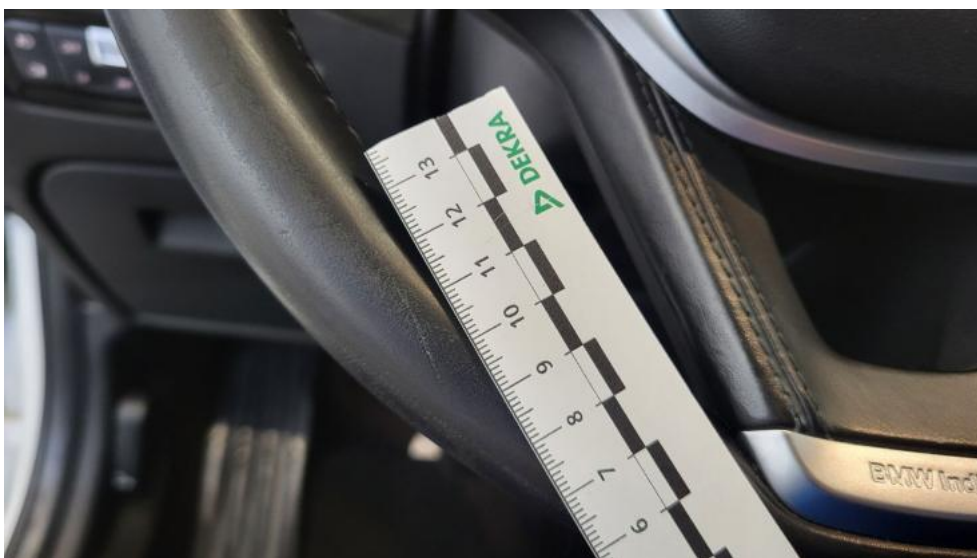
Photo 58.
Koło kierownicy - Rysa/odprysk 1

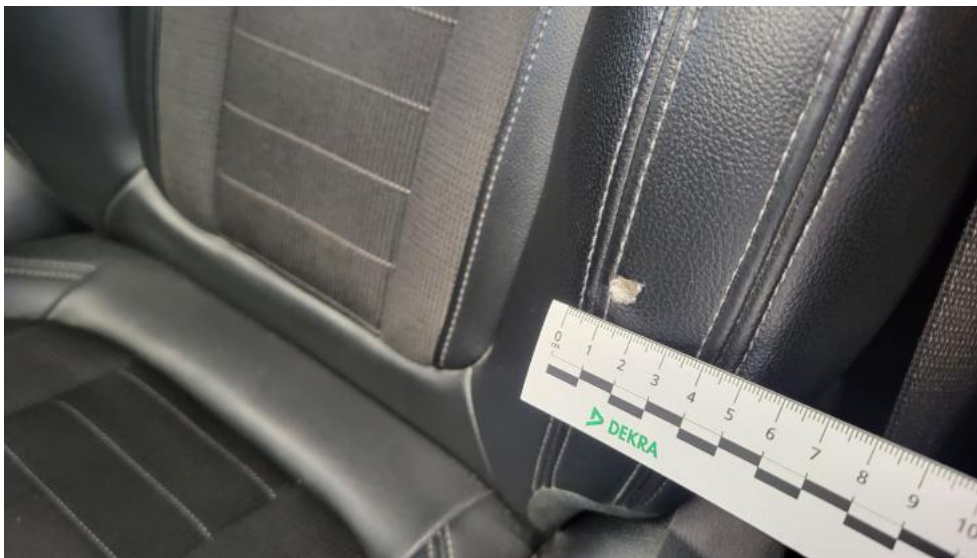
Photo 59.

Fotel prz. lew. - Pęknięcie/rozerwanie 1

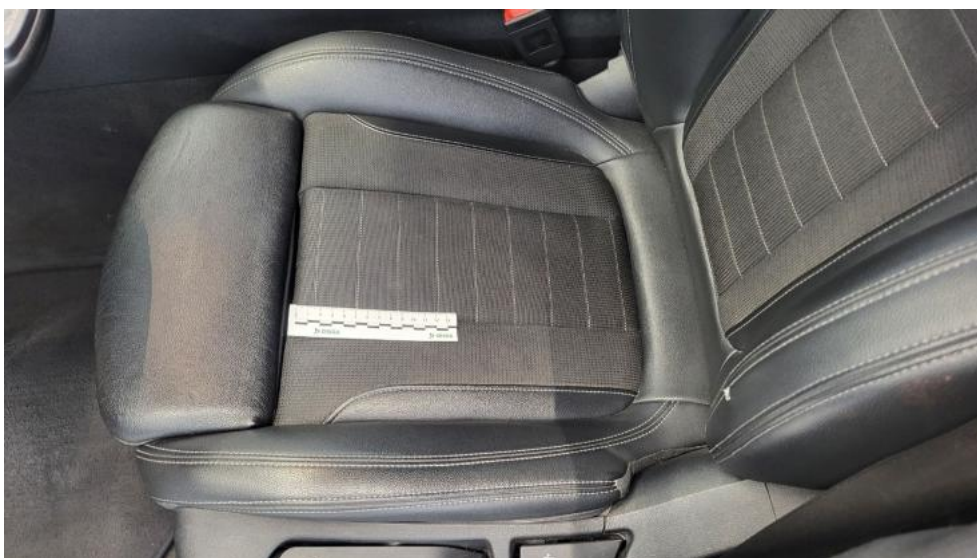
Photo 60.

Fotel prz. lew. - Inne 1

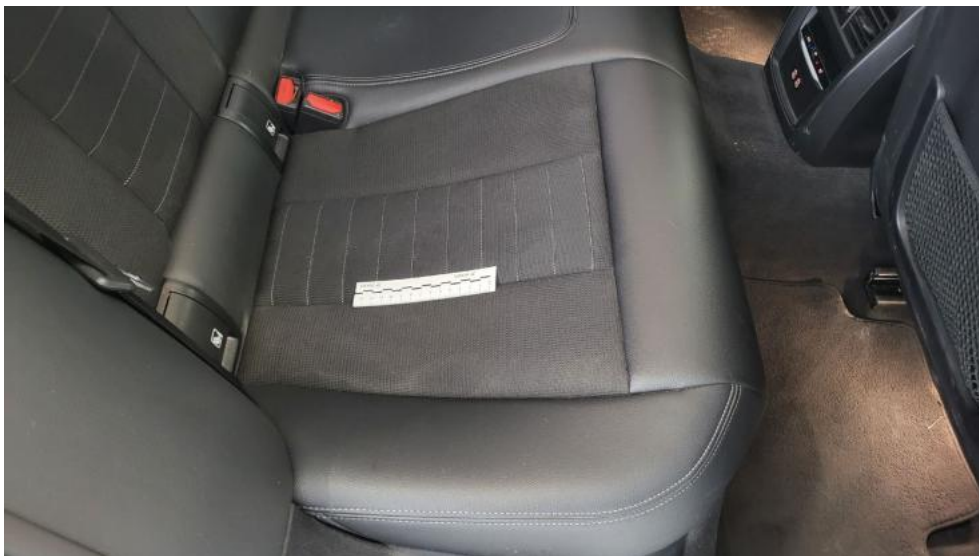
Photo 63.
Kanapa tyl. - Inne 2

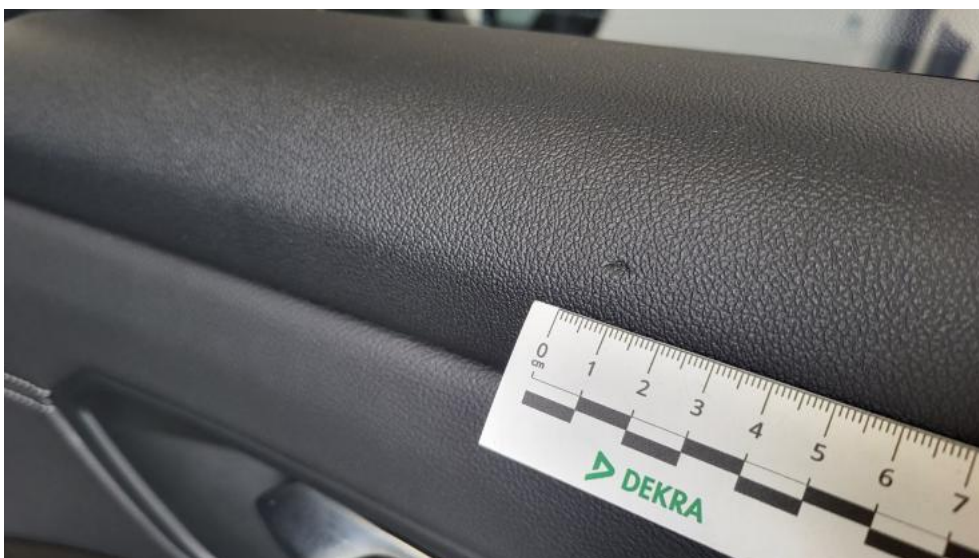
Photo 64.
Tapicerka drzwi tylnych P - Wgniecenie/odkształcenie 1

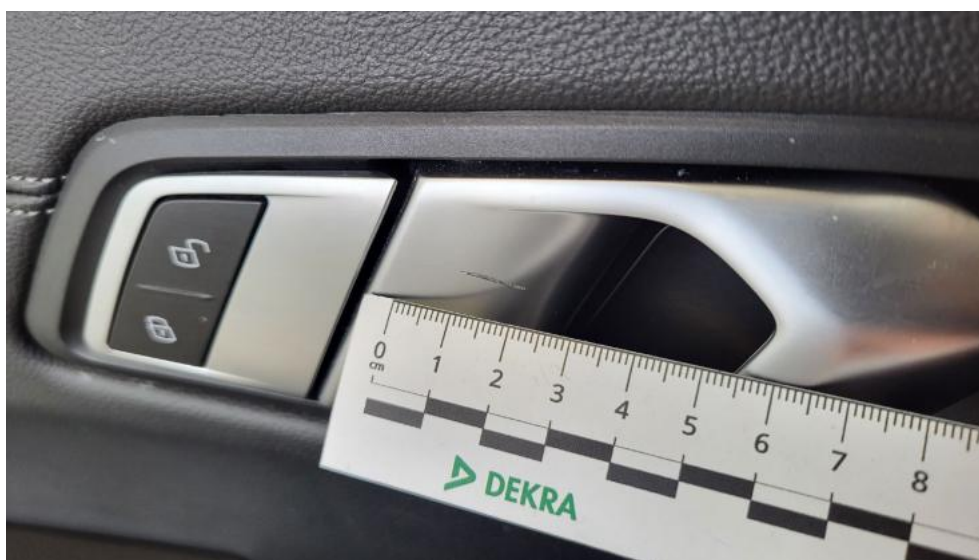
Photo 66.
Uchwyt drzwi prze L - Rysa/odprysk 1

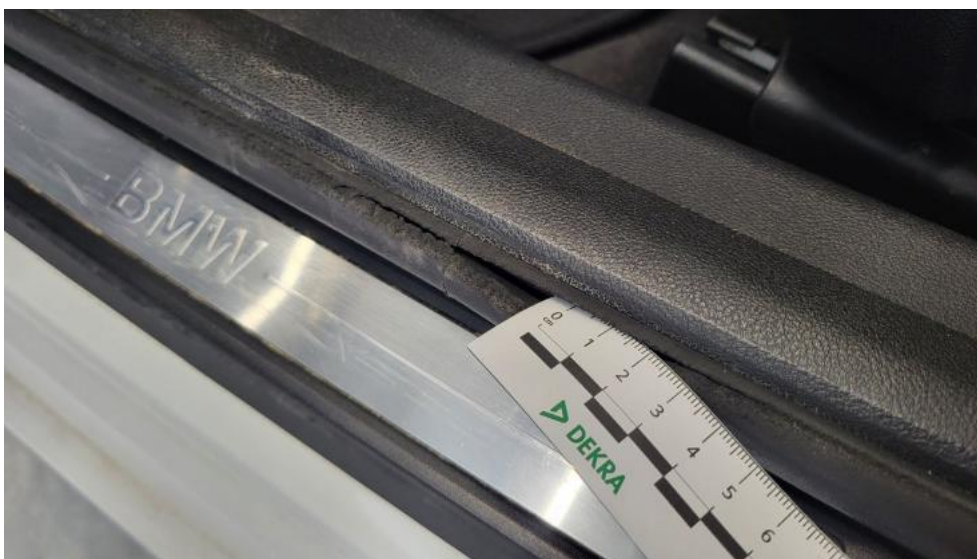
Photo 67.
Uszczelka drzwi przednich L - Pęknięcie/rozerwanie 1

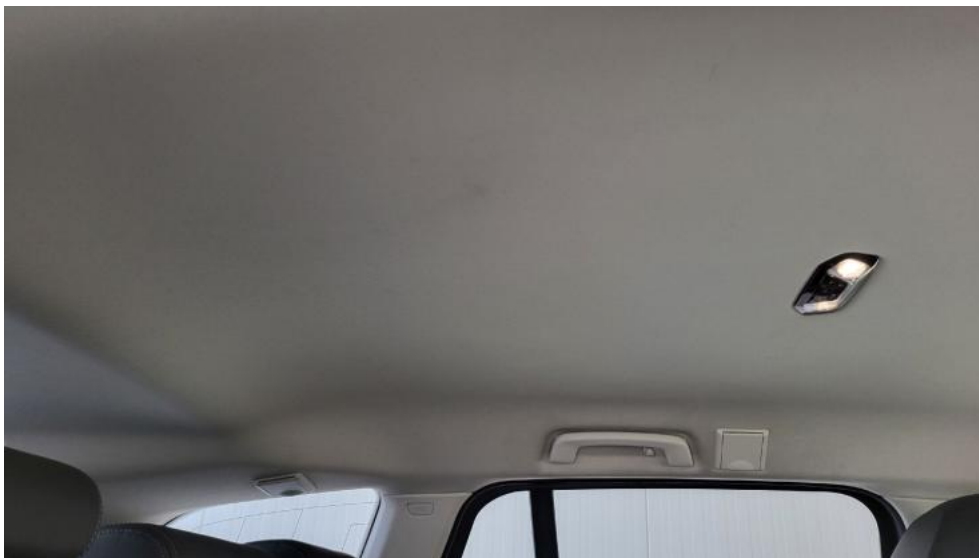
Photo 69.
Podsufitka - Inne 1

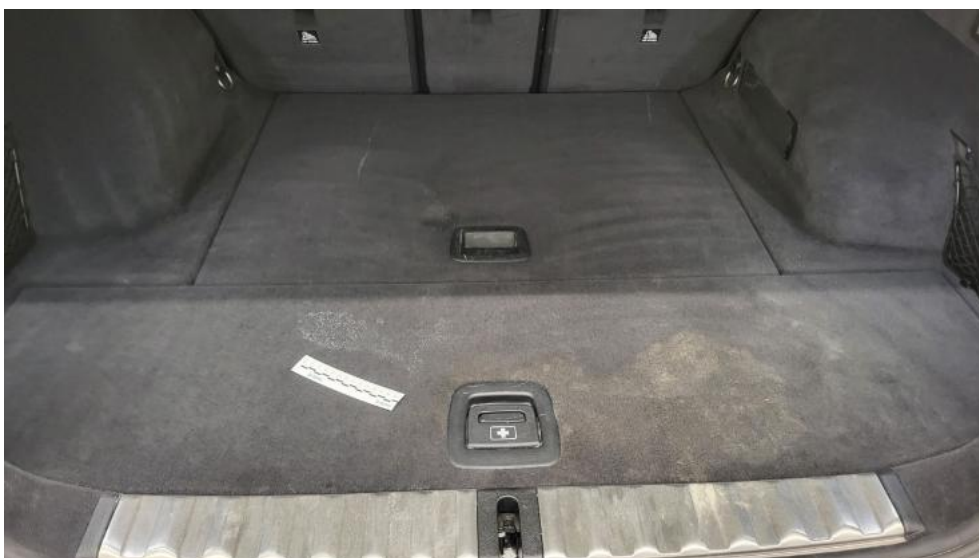
Photo 70.
Wykładzina podłogi bagażnika - Inne 1
