Nr zlecenia DEKRA: PKOL(W)/LODZ/28480/26/03/31
Nr zlecenia/szkody: 23/005952
Data zlecenia: 31-03-2026

Dane pojazdu

Grupa obiektów (Eurotax)	samochody osobowe
Kod EC (Eurotax)	0123772
Producent	AUDI
Model	A5 Sportback 16-19
Typ/wersja	A5 2.0 TDI Quattro Sport S tronic
Rodzaj nadwozia	hatchback
Liczba drzwi/liczba miejsc	5/5
Masa własna [kg]	1675
Dopuszczalna masa całkowita [kg]	2185
Rozstaw osi 1/2	2824
Rodzaj silnika	z zapłonem samoczynnym
Układ oczyszczania spalin	KSC
Pojemność silnika [ccm]	1968
Moc silnika [KM/kW]	190/140
Skrzynia biegów	automatyczna
Nr rejestracyjny	DW5TM50
VIN	WAUZZZF53HA030682
Data 1. rejestracji	19-04-2017
Data nast. bad. techn.	09-01-2027
Rok produkcji	2017 (rok produkcji został zweryfikowany z zewnętrzną bazą danych)
Stan licznika [km]	177 464 (odczytany)
Kolor nadwozia/rodzaj powłoki	biały/UNI

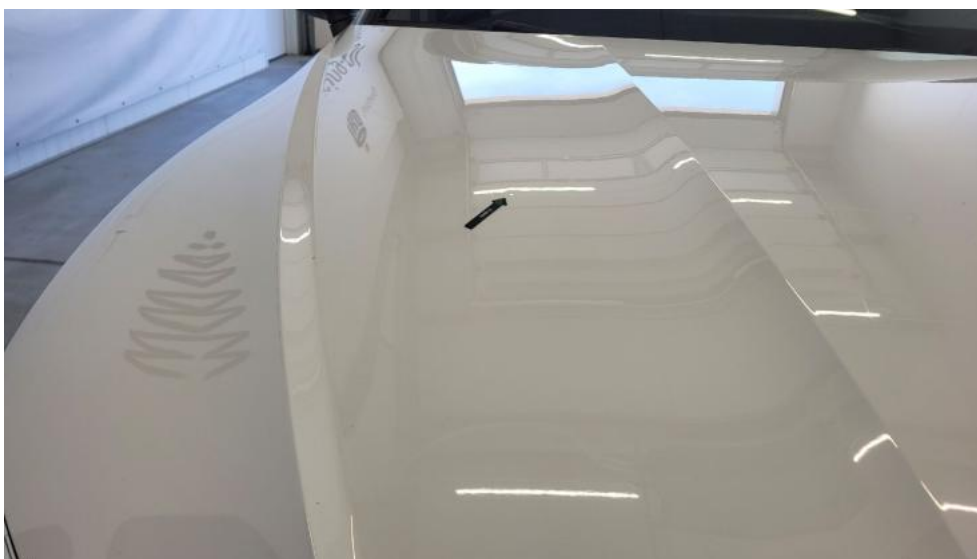
Fot. 41.
Pokrywa komory silnika - Wgniecenie/odkształcenie 1

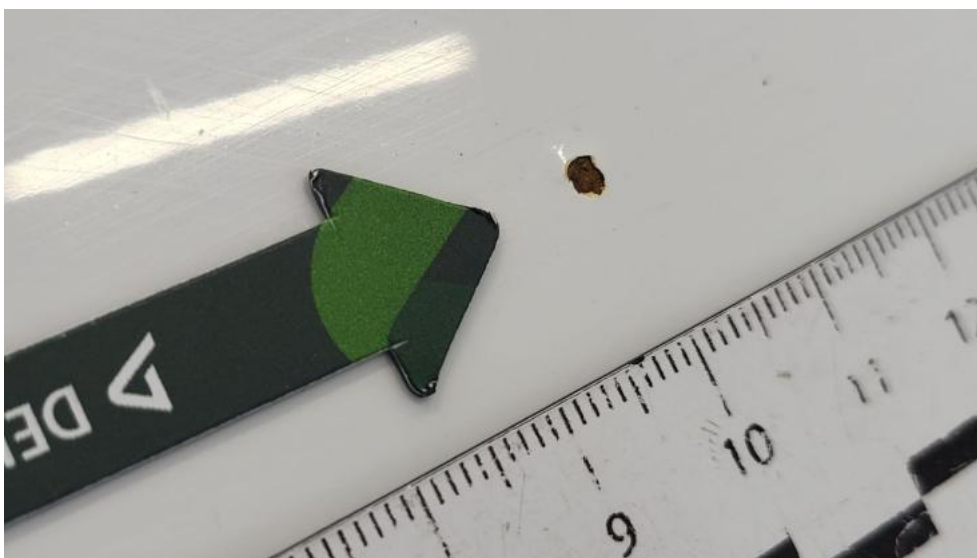
Fot. 42.
Pokrywa komory silnika - Inne 1

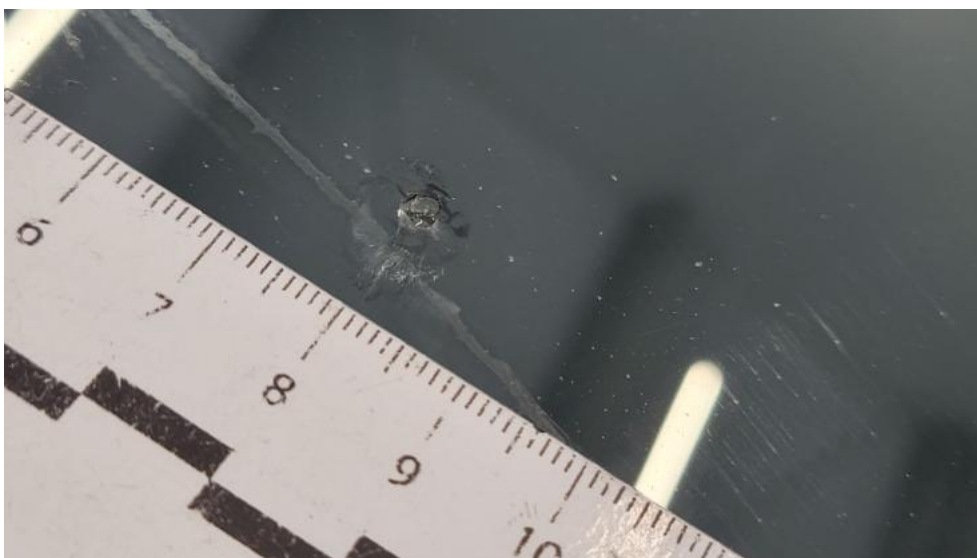
Pierwsza rejestracja w kraju 02-11-2022. Rysy na samochodzie. Widoczne wady lakiernicze. Odpryski na szybie czołowej.

Fot. 44.
Szyba czołowa - Pęknięcie/rozerwanie 1

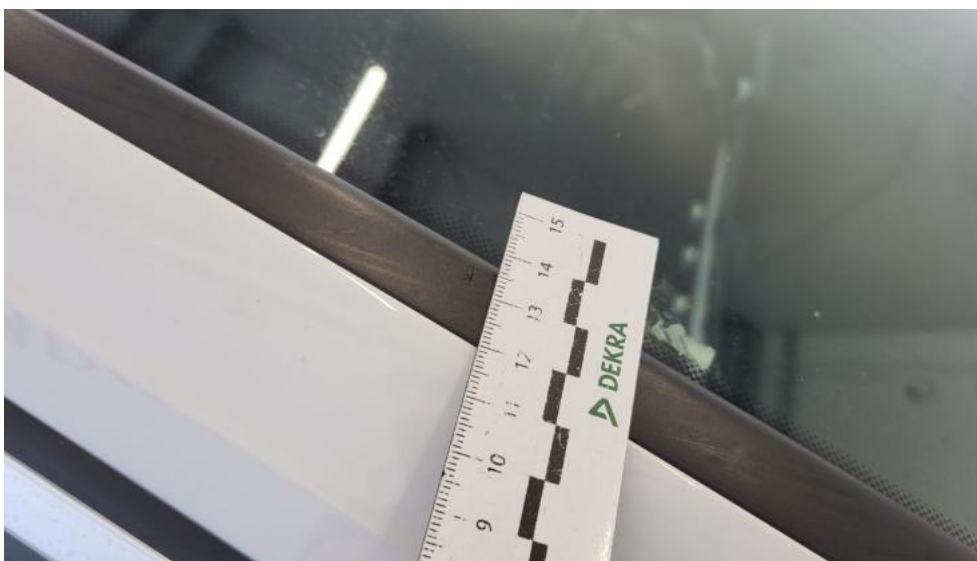
Fot. 45.
Uszczelka/listwa szyby czołowej - Rysa/odprysk 1

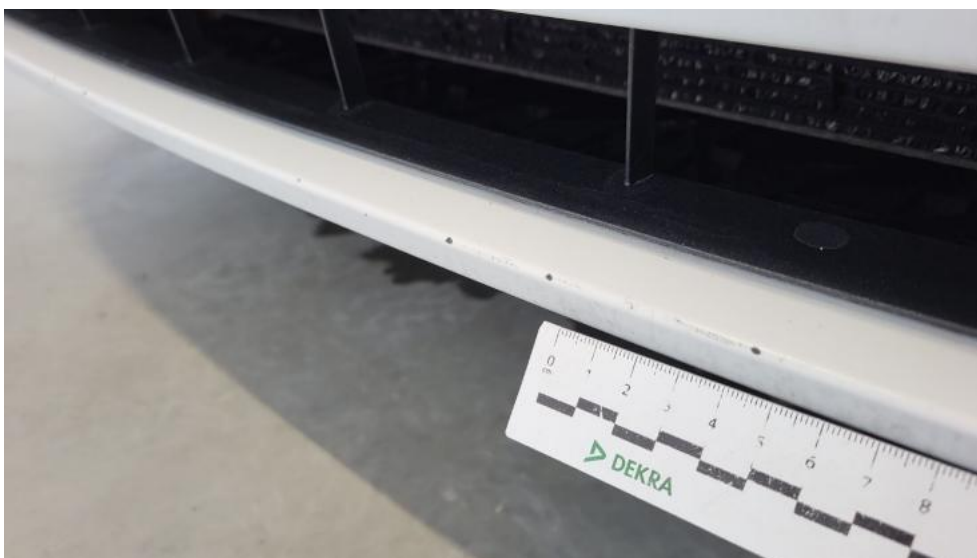
Fot. 46.
Zderzak - Rysa/odprysk 1

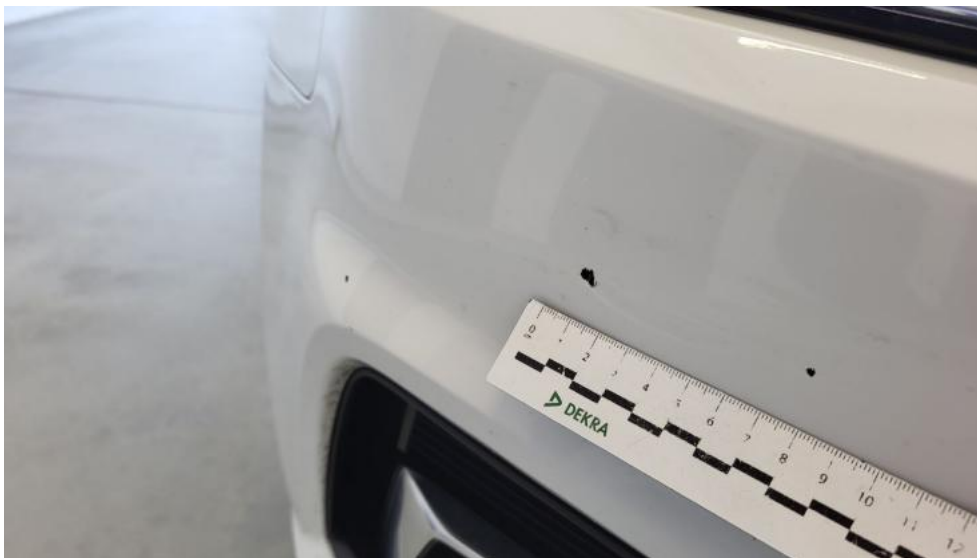
Fot. 47.
Zderzak - Rysa/odprysk 2

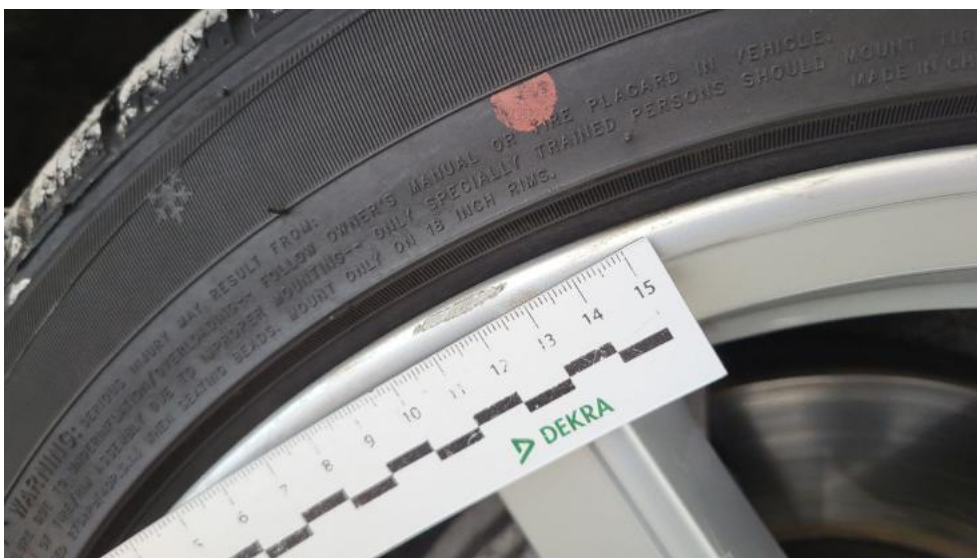
Fot. 48.
Felga aluminiowa przednia P - Rysa/odprysk 1

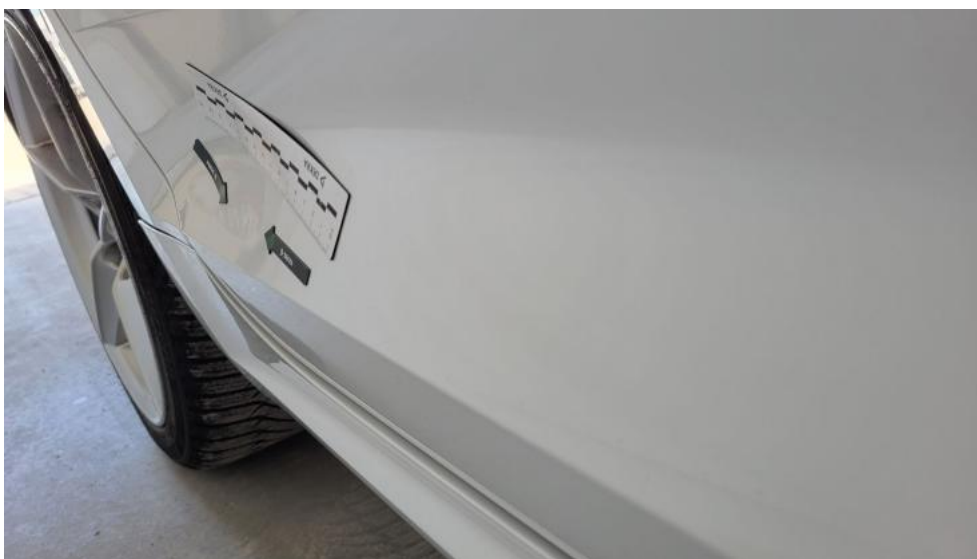
Fot. 49.
Drzwi tylne P - Wgniecenie/odkształcenie 1

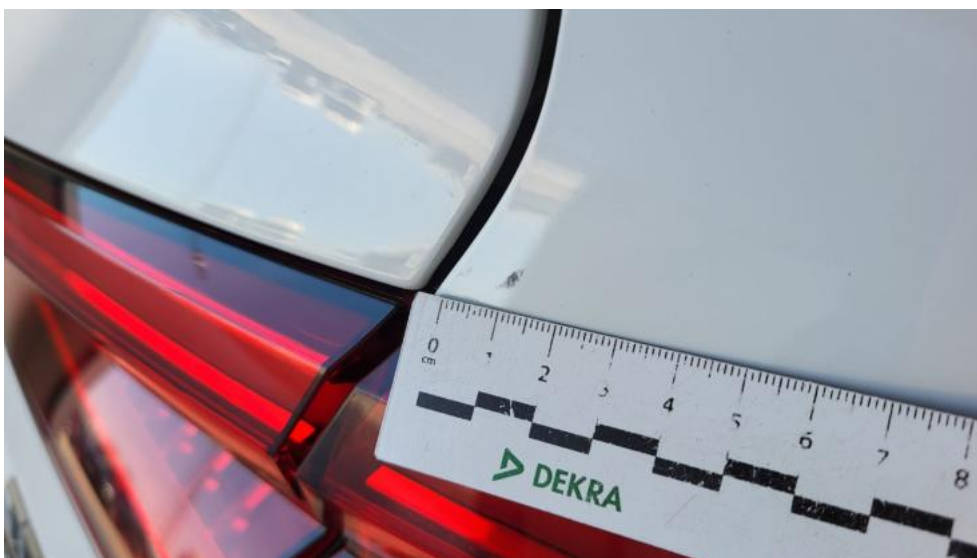
Fot. 50.
Błotnik tylny P / Ściana boczna P - Rysa/odprysk 1

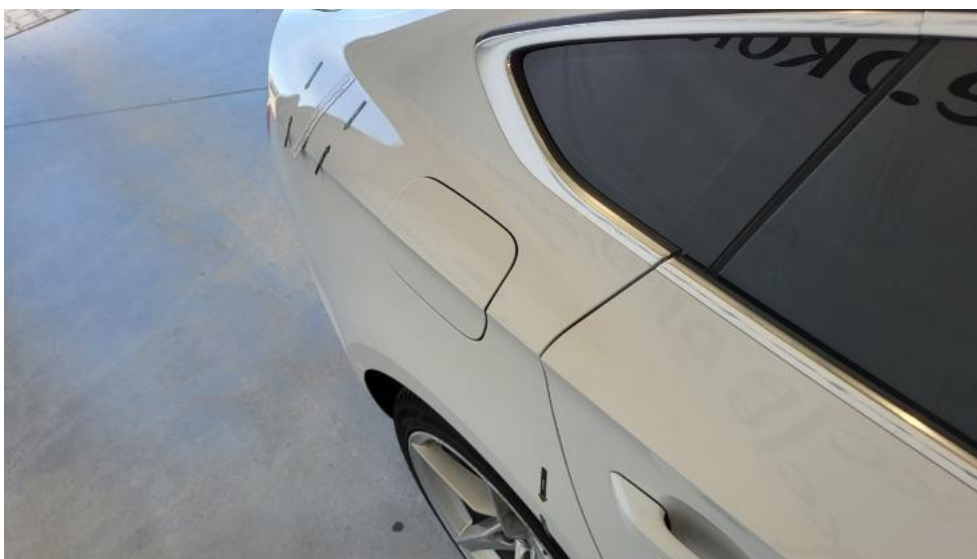
Fot. 51.

Błotnik tylny P / Ściana boczna P - Wgniecenie/odkształcenie 1

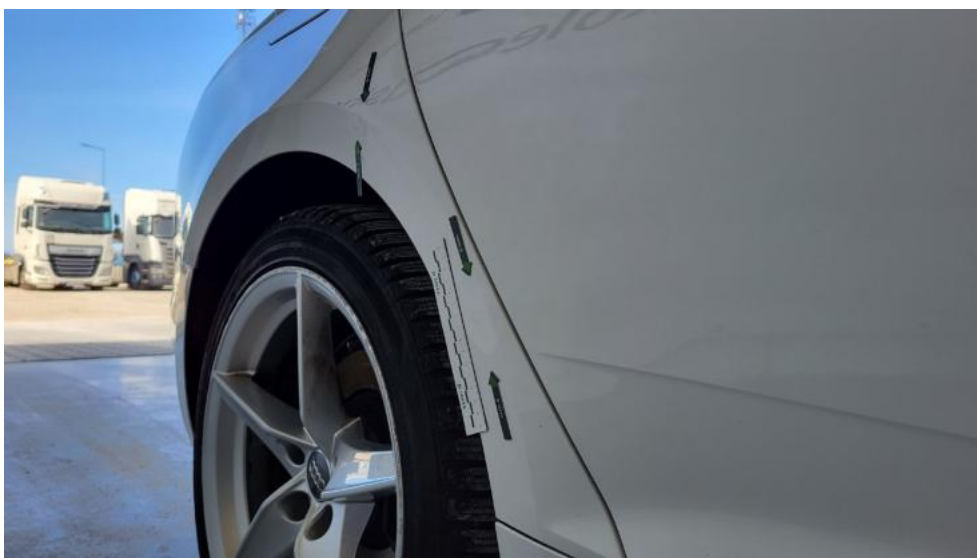
Fot. 52.

Błotnik tylny P / Ściana boczna P - Wgniecenie/odkształcenie 2

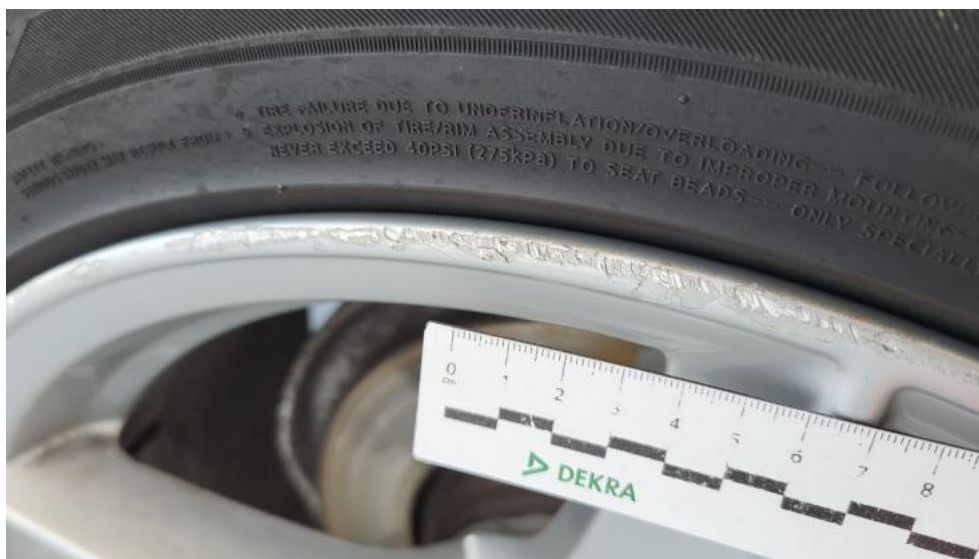
Fot. 53.
Felga aluminiowa tylna P - Rysa/odprysk 1

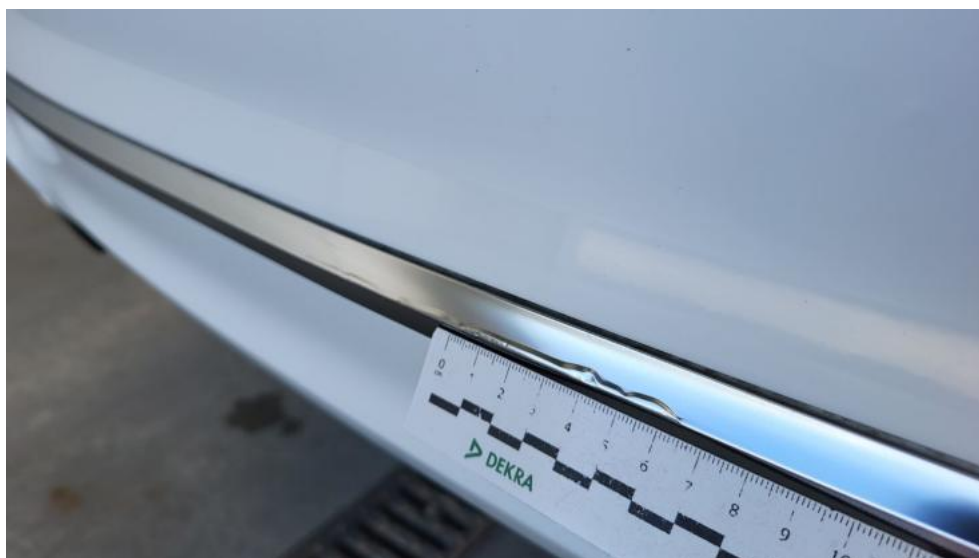
Fot. 54.
Listwa śr zderzaka tylnego - Wgniecenie/odkształcenie 1

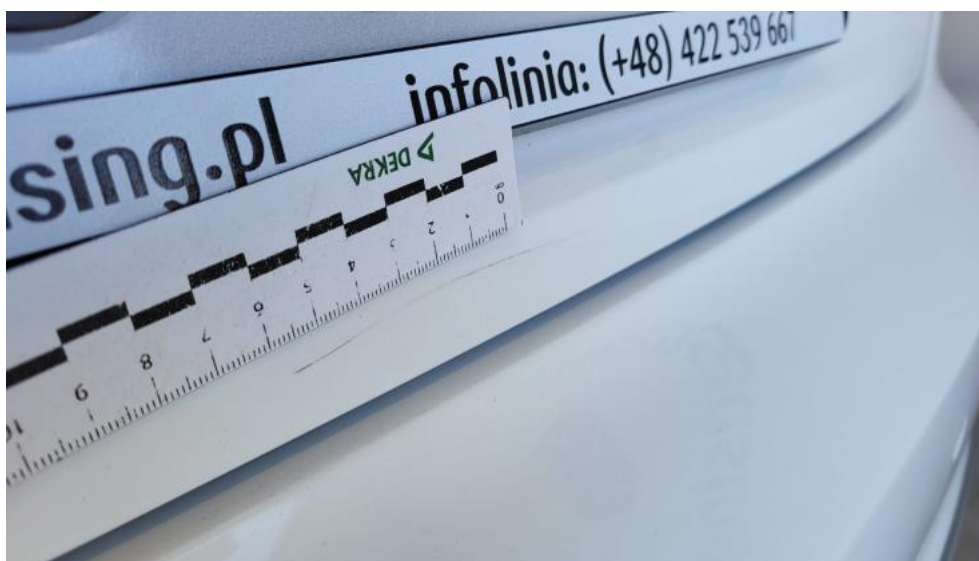
Fot. 55.
Pokrywy bagażnika - Rysa/odprysk 1

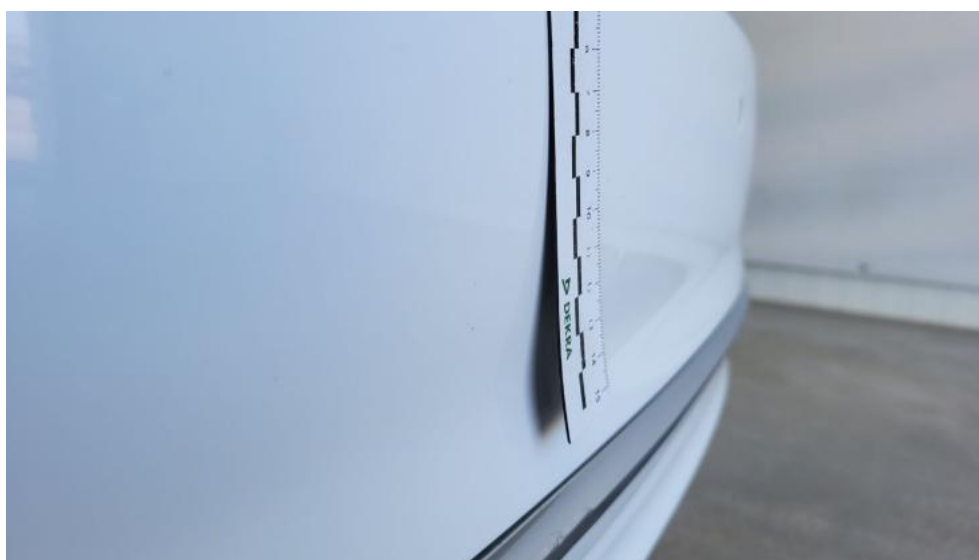
Fot. 56.
Zderzak tylny - Wgniecenie/odkształcenie 1

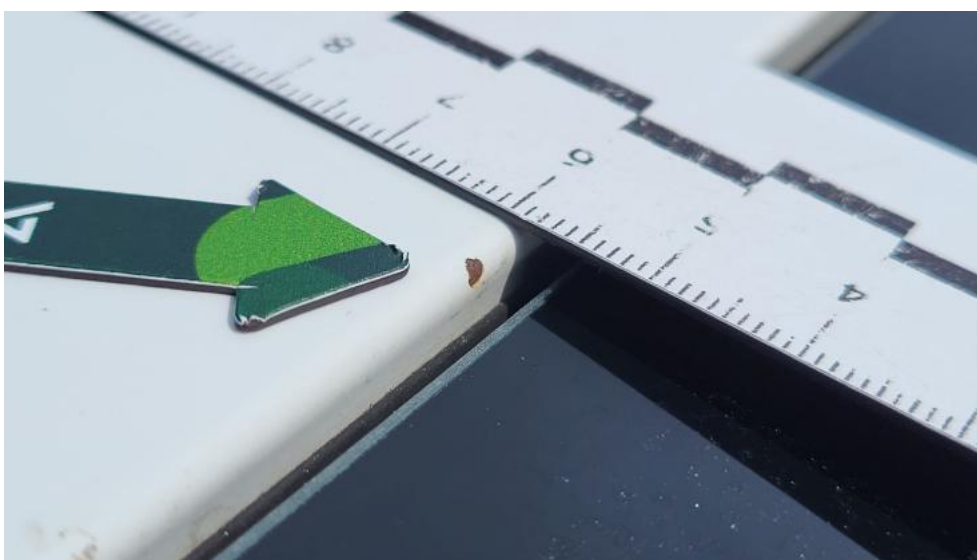
Fot. 58.
Dach - Inne 1

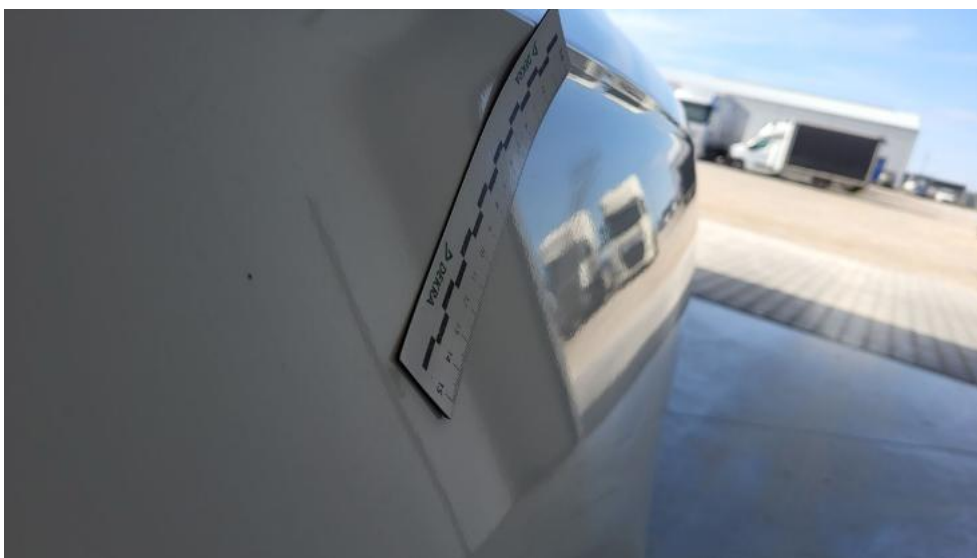
Fot. 60.

Błotnik tylny L / Ściana boczna L - Rysa/odprysk 1

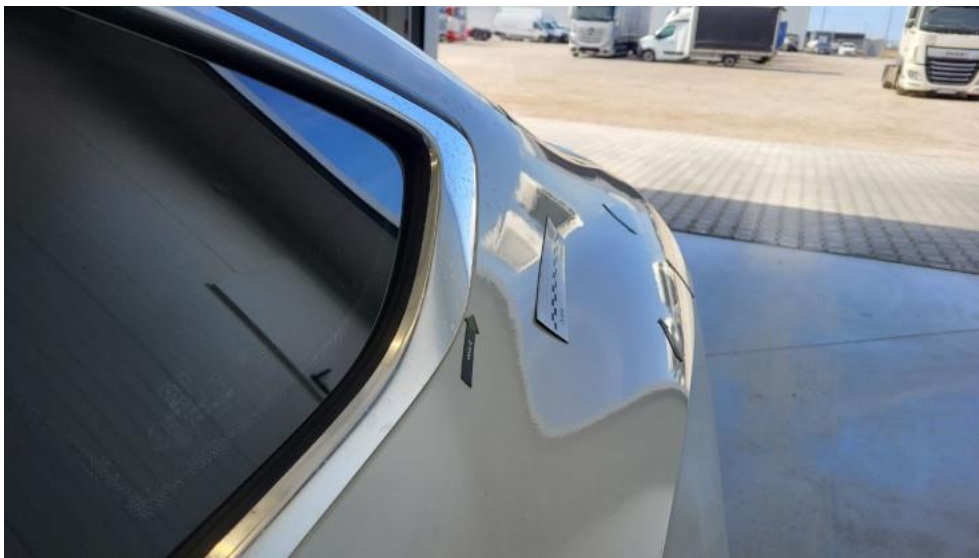
Fot. 61.
Błotnik tylny L / Ściana boczna L - Wgniecenie/odkształcenie 1

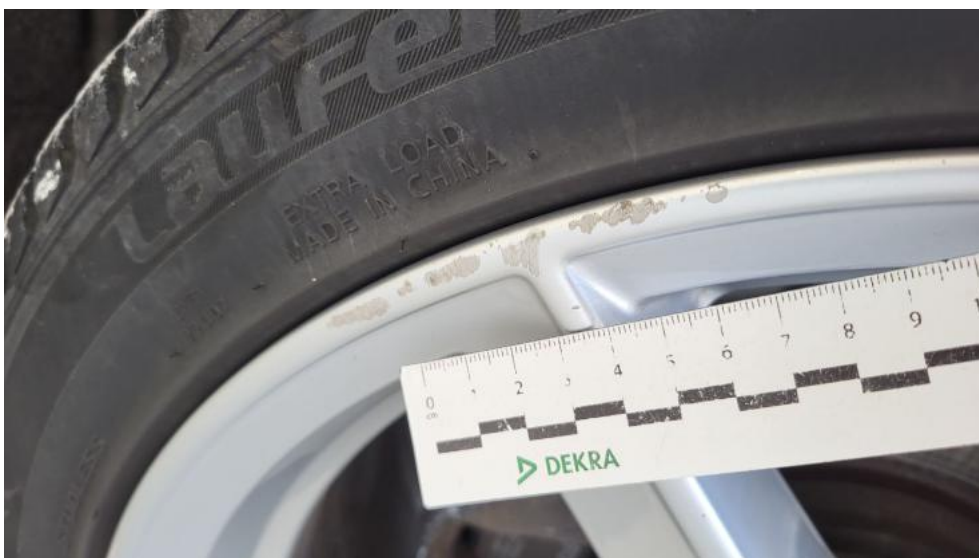
Fot. 62.
Felga aluminiowa tylna L - Rysa/odprysk 1

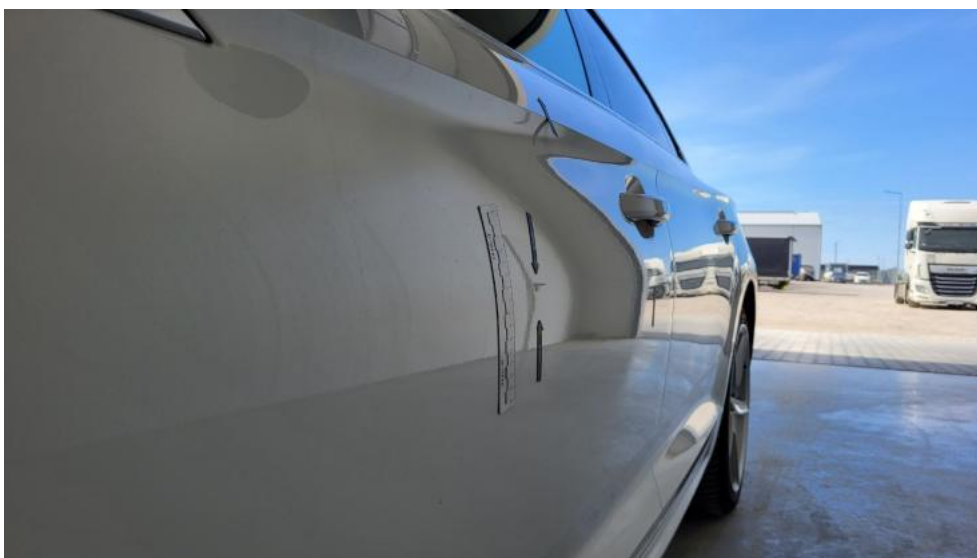
Fot. 64.

Drzwi przed L - Wgniecenie/odkształcenie 1

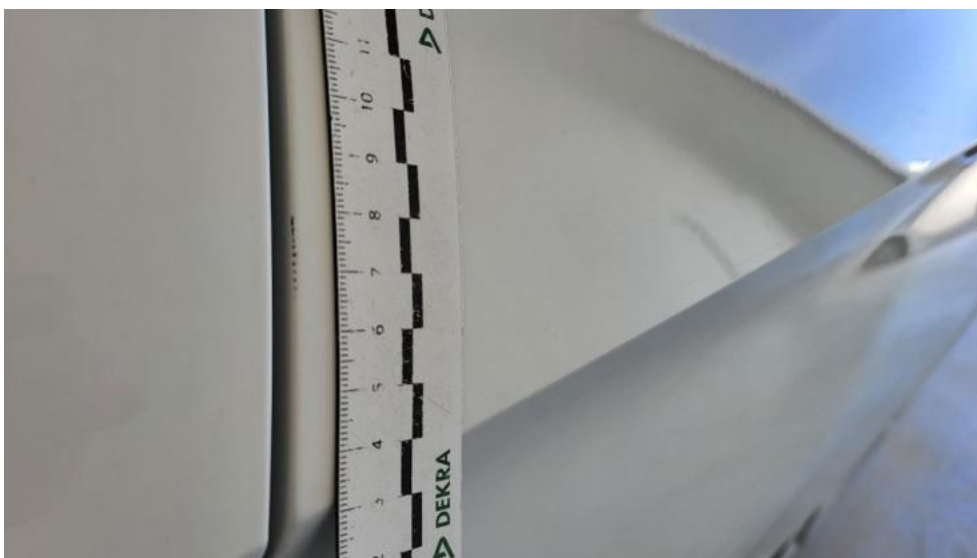
Fot. 66.
Drzwi tylne L - Rysa/odprysk 1

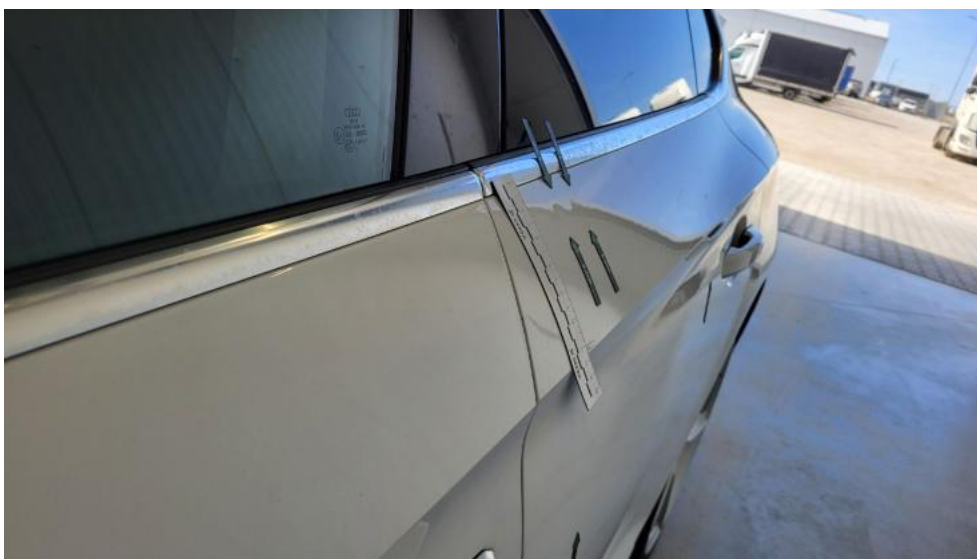
Fot. 67.
Drzwi tylne L - Wgniecenie/odkształcenie 1

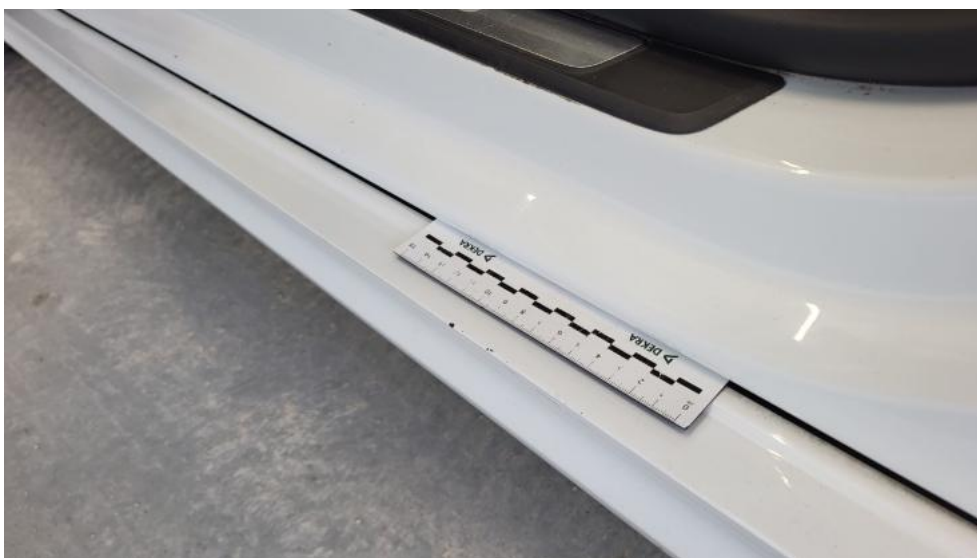
Fot. 68.
Próg L - Rysa/odprysk 1

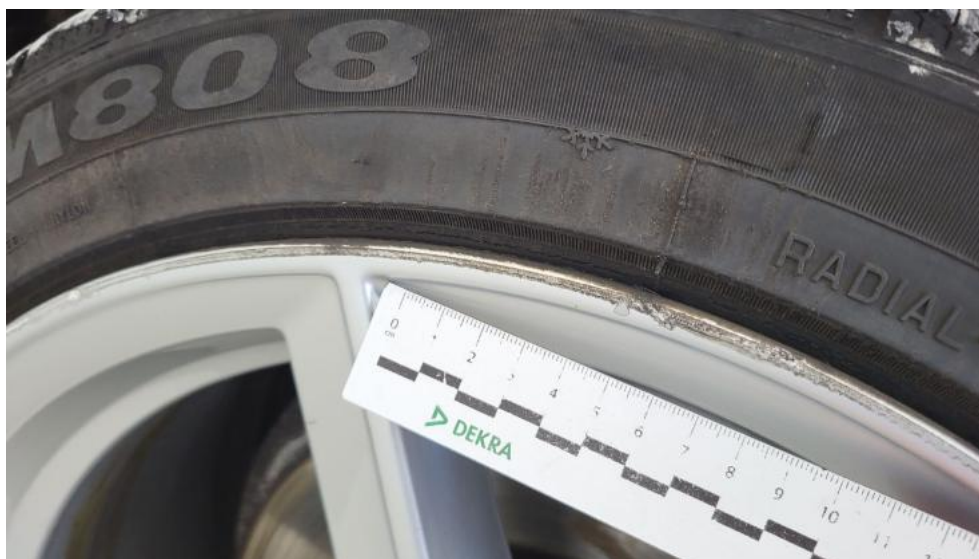
Fot. 69.
Felga Aluminiowa przednia L - Rysa/odprysk 1

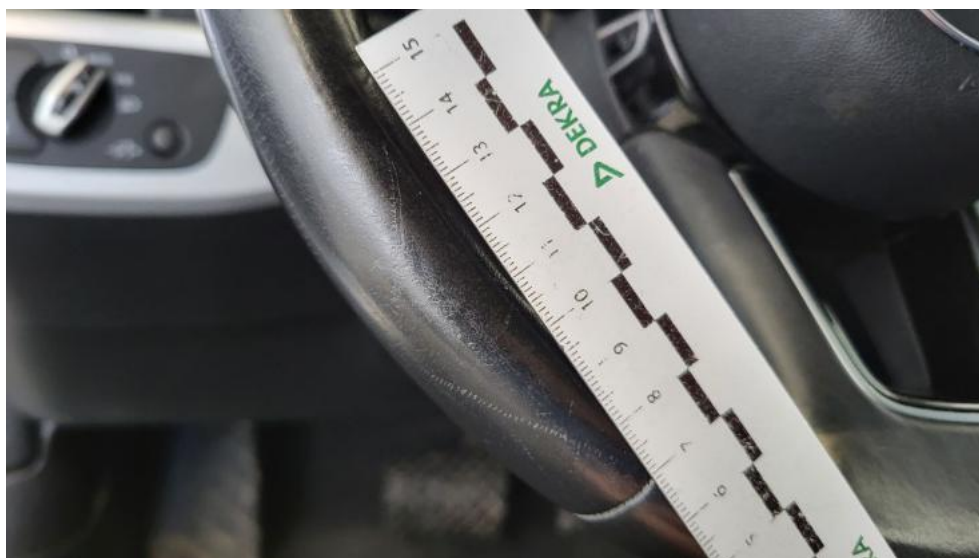
Fot. 70.
Koło kierownicy - Rysa/odprysk 1

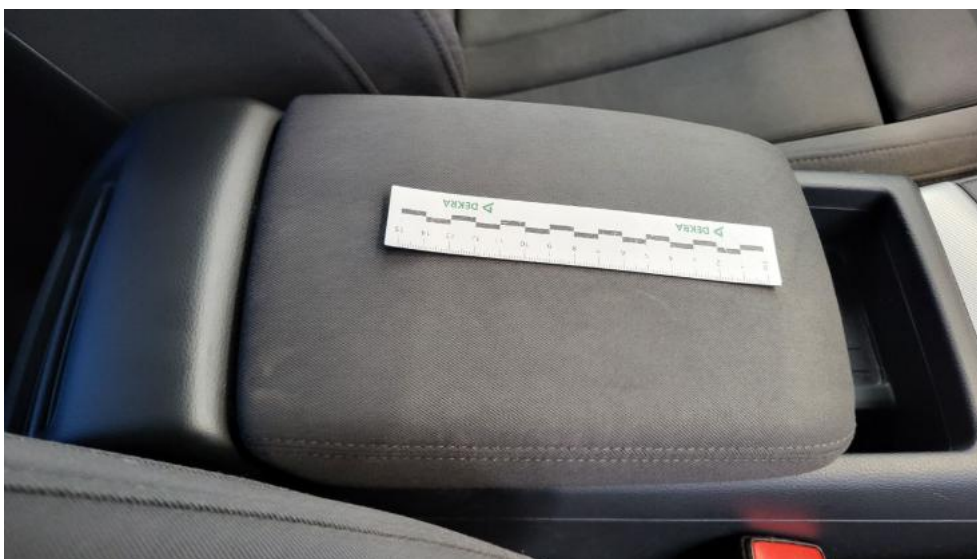
Fot. 71.
Podłokietnik środkowy przedni - Inne 1

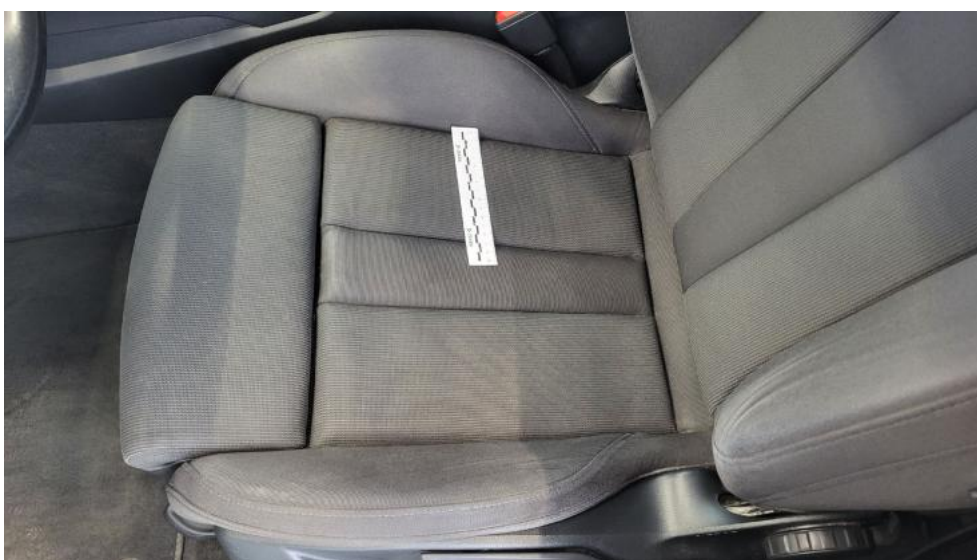
Fot. 72.
Fotel prz. lew. - Inne 1

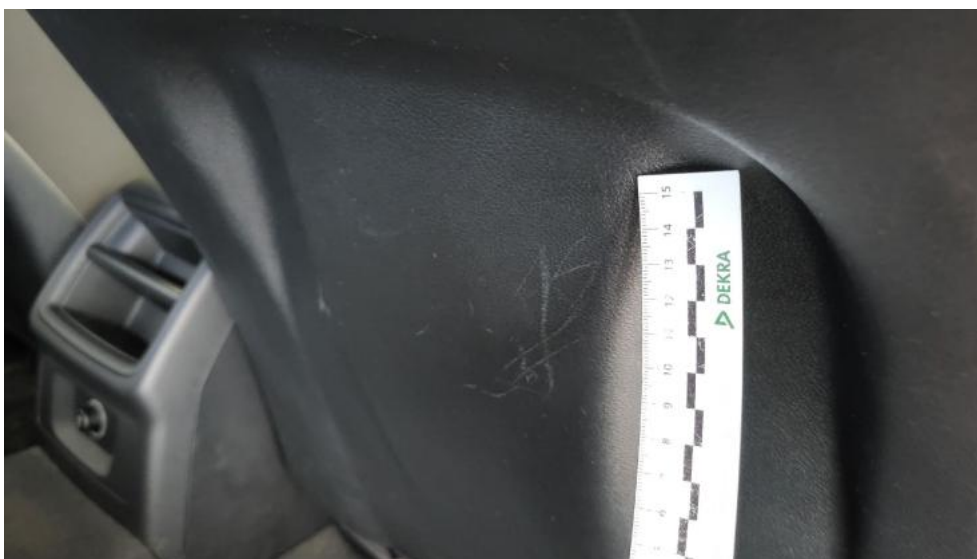
Fot. 73.

Fotel prz. praw. - Rysa/odprysk 1

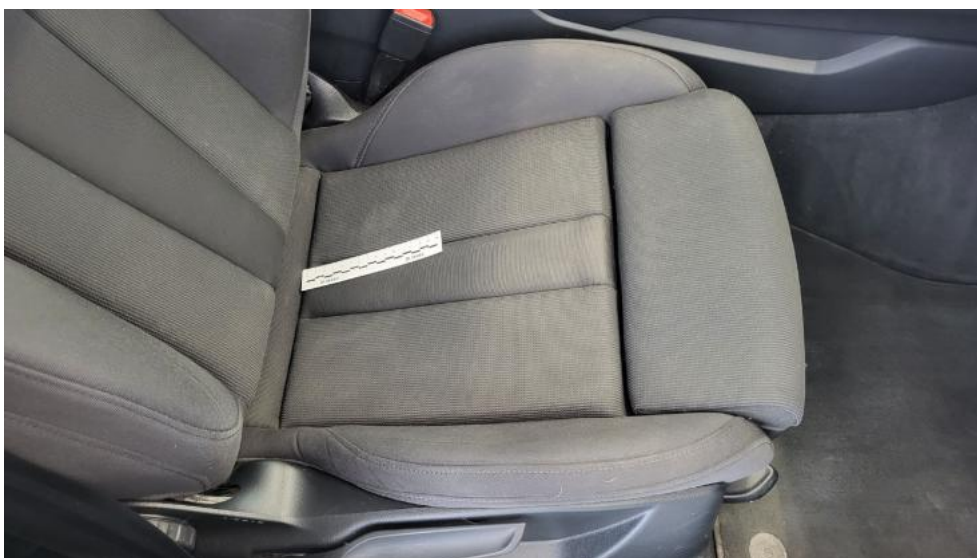
Fot. 74.

Fotel prz. praw. - Inne 1

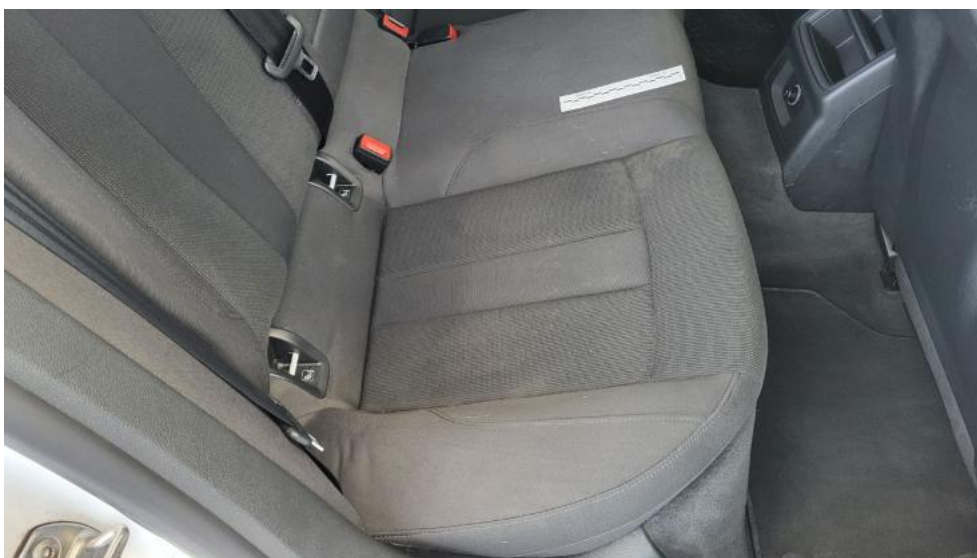
Fot. 76.
Kanapa tyl. - Inne 2

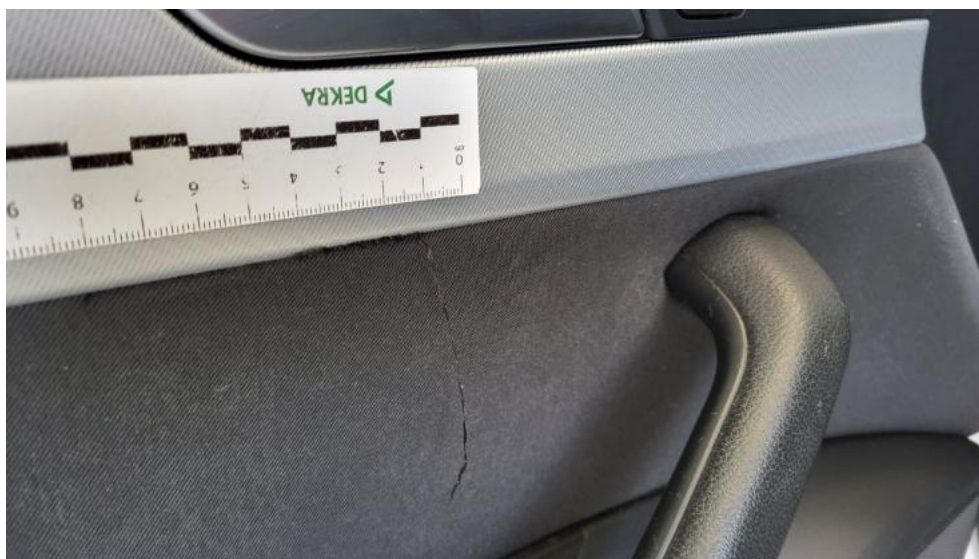
Fot. 77.
Tapicerka drzwi przednich L - Inne 1

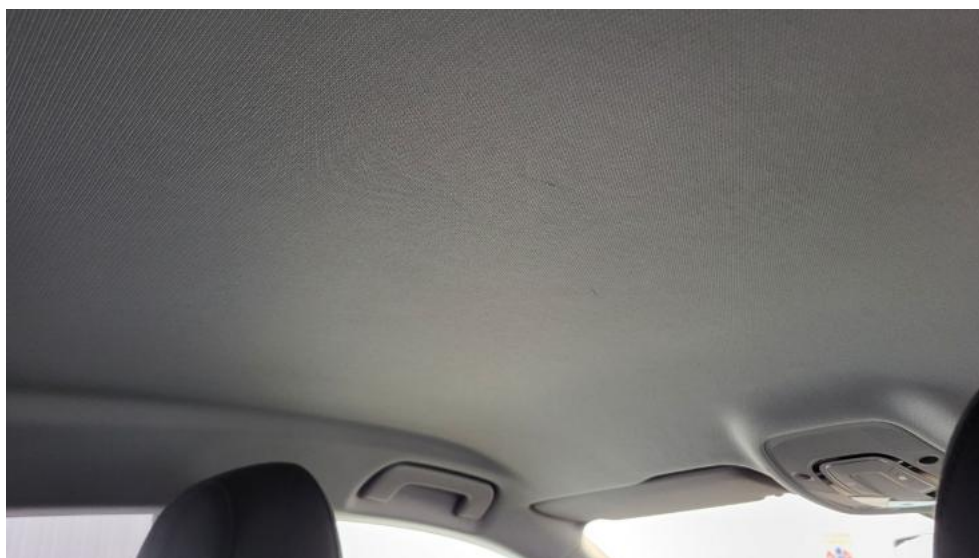
Fot. 78.
Podsufitka - Inne 1

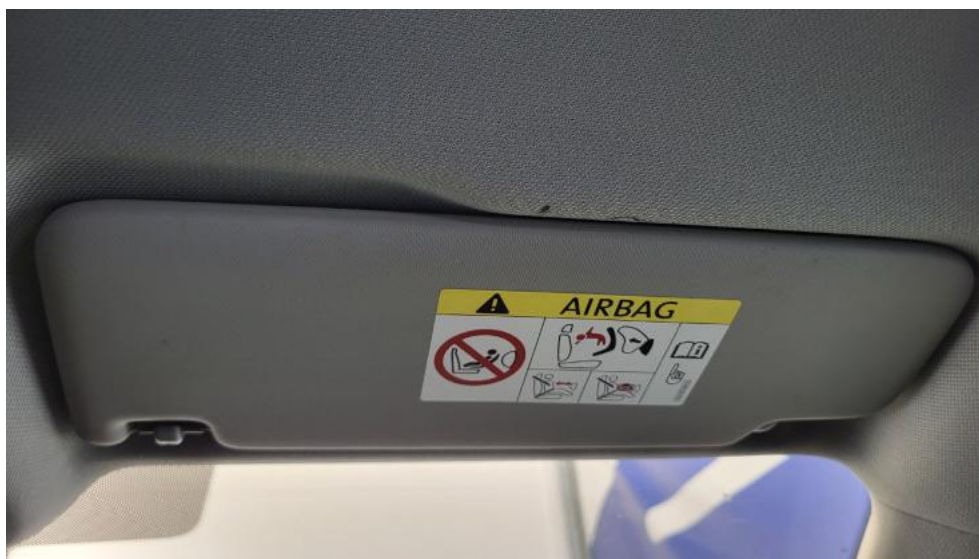
Fot. 79.
Podsufitka - Inne 2
